REVISION DE LA CARTOGRAPHIE DE L'ALEA INONDATION
SUR L'ILE DE TUBUAI – ARCHIPEL DES AUSTRALES
LOT3 - EXPERTISE

SERVICE DE L'URBANISME

Août 2014

VAIAD

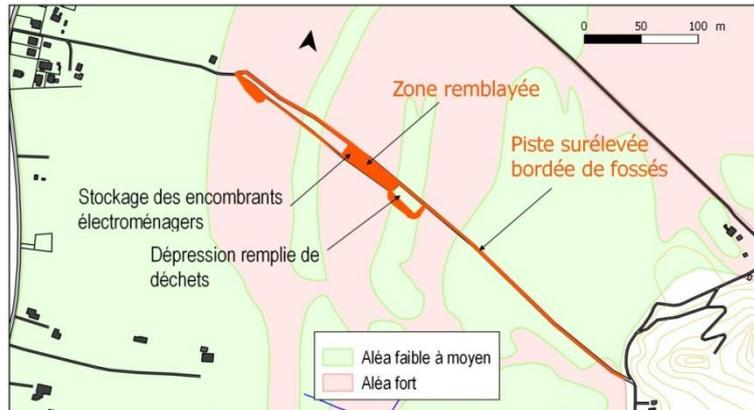
Le remblai au niveau du dépotoir a été levé au GPS. Il est situé à Matura au Sud de l'aérodrome. La piste qui se prolonge jusqu'au versant a été surélevée et des fossés ont été a priori creusés de part en part.

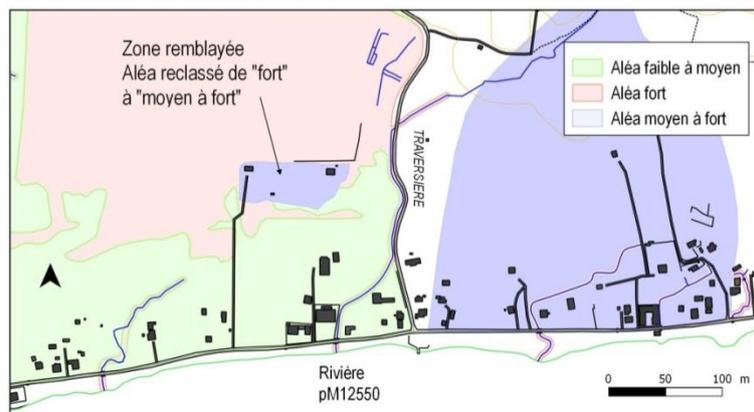
Le remblai situé à Mahu en rive droite de la rivière pM12550, à l'ouest de la traversière a été régularisé et le PPR a été modifié, l'aléa inondation étant déclassé d'aléa fort (zone rouge) à aléa moyen à fort (zone bleue).

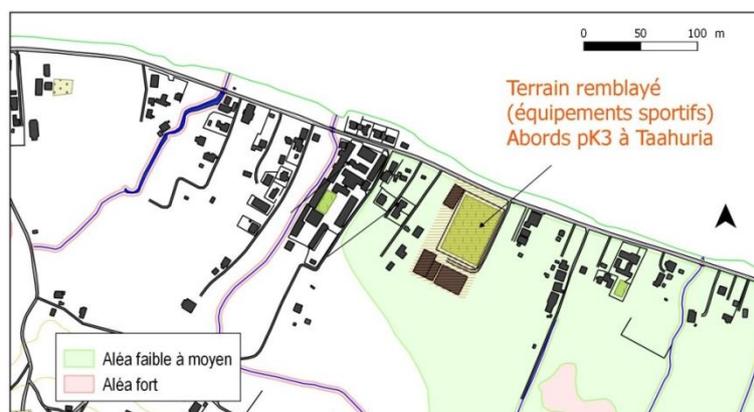
Le troisième remblai identifié est celui du terrain de sport et du gymnase de Taahuria.

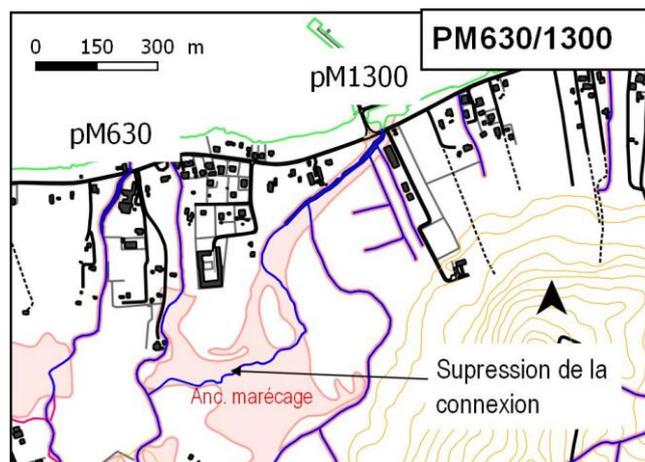
- existence d'une connexion entre le lit aval du cours d'eau pM60 et le lit amont du cours pM630. La connexion se situe au droit d'un *ara patia* (barrage en pieux de bois) et le lit du cours d'eau **pM60** en aval est colmaté (cf. planche *Géométrie du lit mineur* répertoriée dans le cahier HT **N°2/2 Cartographies**),

- suppression de la connexion entre les cours d'eau pM630 et pM1300 qui permettaient une décharge du lit pM630 vers le lit pM1300,

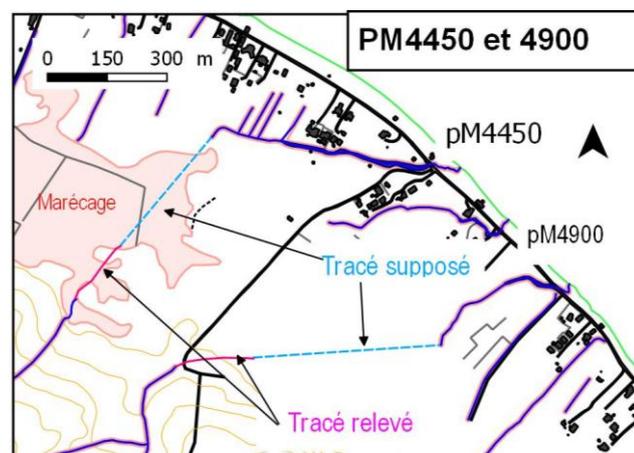
- existence d'un fossé entre le talweg débouchant en pied de versant et le cours d'eau **pM4450** (dans l'axe du talweg),

- existence d'un ouvrage de traversée de la route d'accès au versant et d'un lit plus ou moins marqué entre le talweg et le lit du cours d'eau **pM4900**,

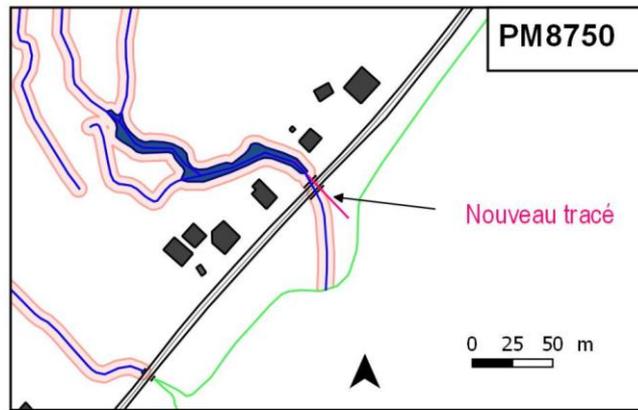
- existence d'un ouvrage de traversée de la route qui longe le pied de versant et d'un lit en aval orienté NO-SE vers le cours d'eau PM9550. Ce lit disparaît 150m environ en aval de la route qui longe le pied de versant (lit colmaté dans une forêt dense de purau),

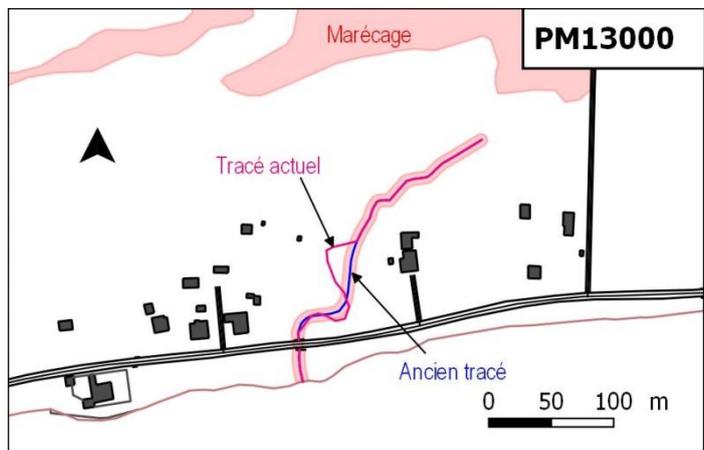
- accentuation du méandrage du fossé de drainage pM13000 pour limiter l'incidence de la houle (curage récent lors de notre passage),

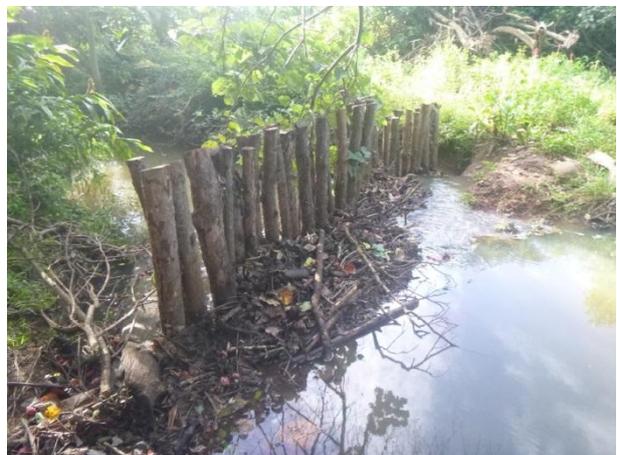
La particularité de la rivière pM60 tient à la présence de *ara patia* (barrage coutumier en pieux de bois) qui favorisent des dépôts et le maintien d'un plan d'eau à leur amont. Ces ouvrages induisent des débordements pour les crues fréquentes, l'arase moyenne de ces ouvrages étant à niveau ou supérieure aux berges

La berge rive gauche sur le cours aval est protégée et rehaussée par un mur en béton (0.3m à 0.65m par rapport au terrain naturel).

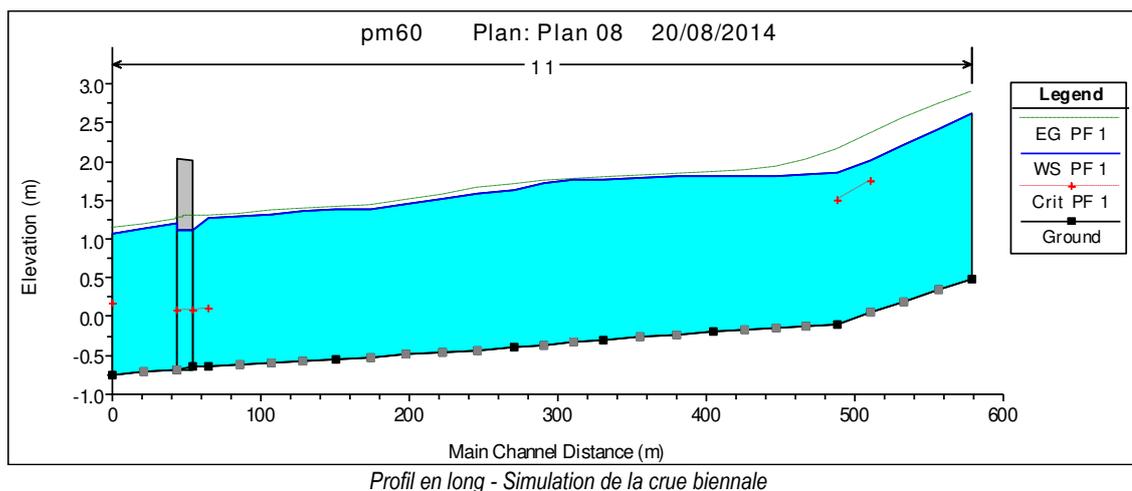
La modélisation du tronçon aval (P17 à l'aval de la passerelle P5/6) montre que :

- les premiers débordements s'observent en RD au droit des profils P10 et P9 pour un débit inférieur au débit annual,
- pour la crue biennale (13.8m³/s), le pont de la RDC est noyé par l'aval (hors surcote marine). Les débordements sont généralisés en rive droite jusqu'en P7. des débordements ont lieu de P11 à P9 malgré le mur d'endiguement.

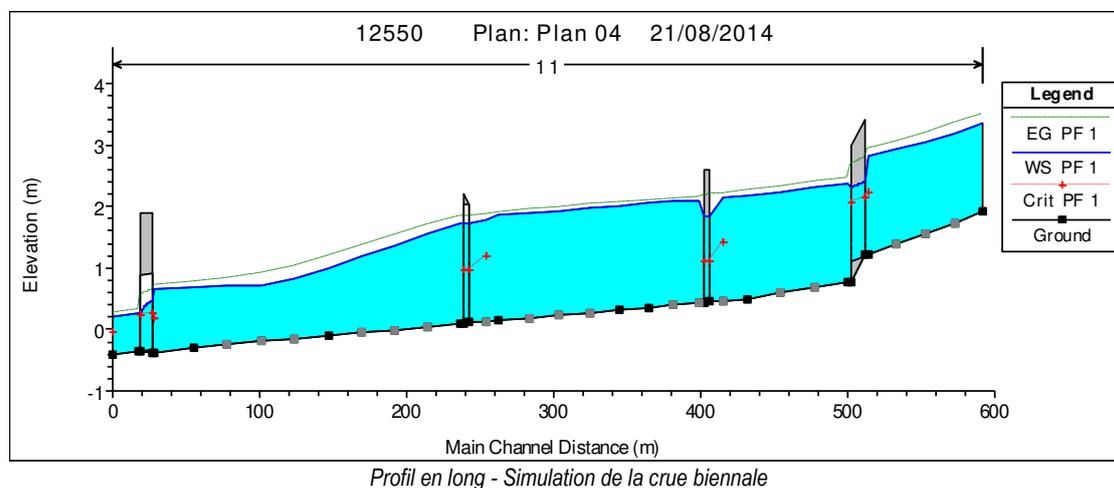
Le pont P6a/b est noyé par l'aval et fonctionne en charge.

Le pont de la traversière est en charge, noyé par l'aval. Il induit une rehausse de la ligne d'eau en amont qui atteint la berge rive gauche. Ainsi, la moindre perte de charge liée à des déchets végétaux par exemple entraîne des débordements en rive gauche en amont du pont.

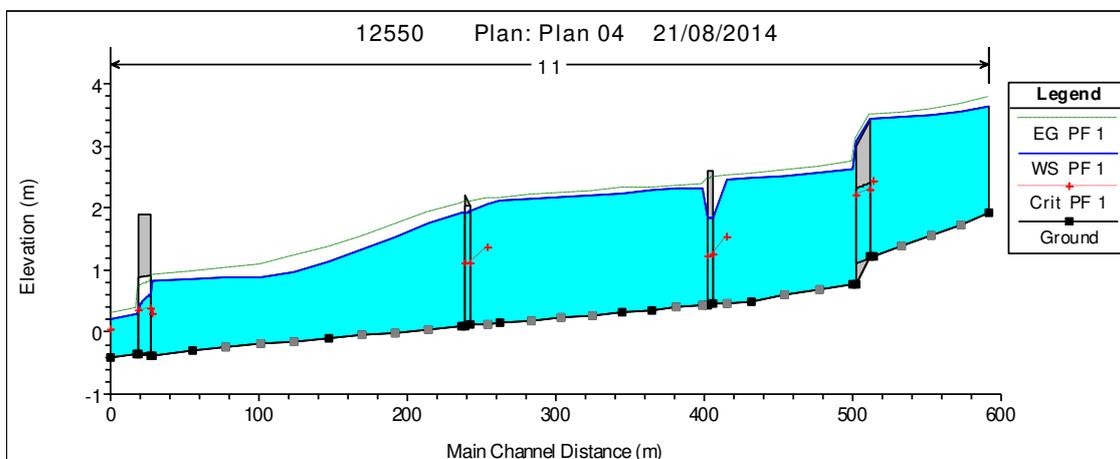
Profil en long - Simulation de la crue biennale

- La crue biennale (9.2m³/s) génère des débordements en P8 en rives gauche et droite et en amont du pont de la traversière qui est submergé (en théorie).

- une surcote marine de 1m est sensible sur le tronçon en aval du pont P9/10.

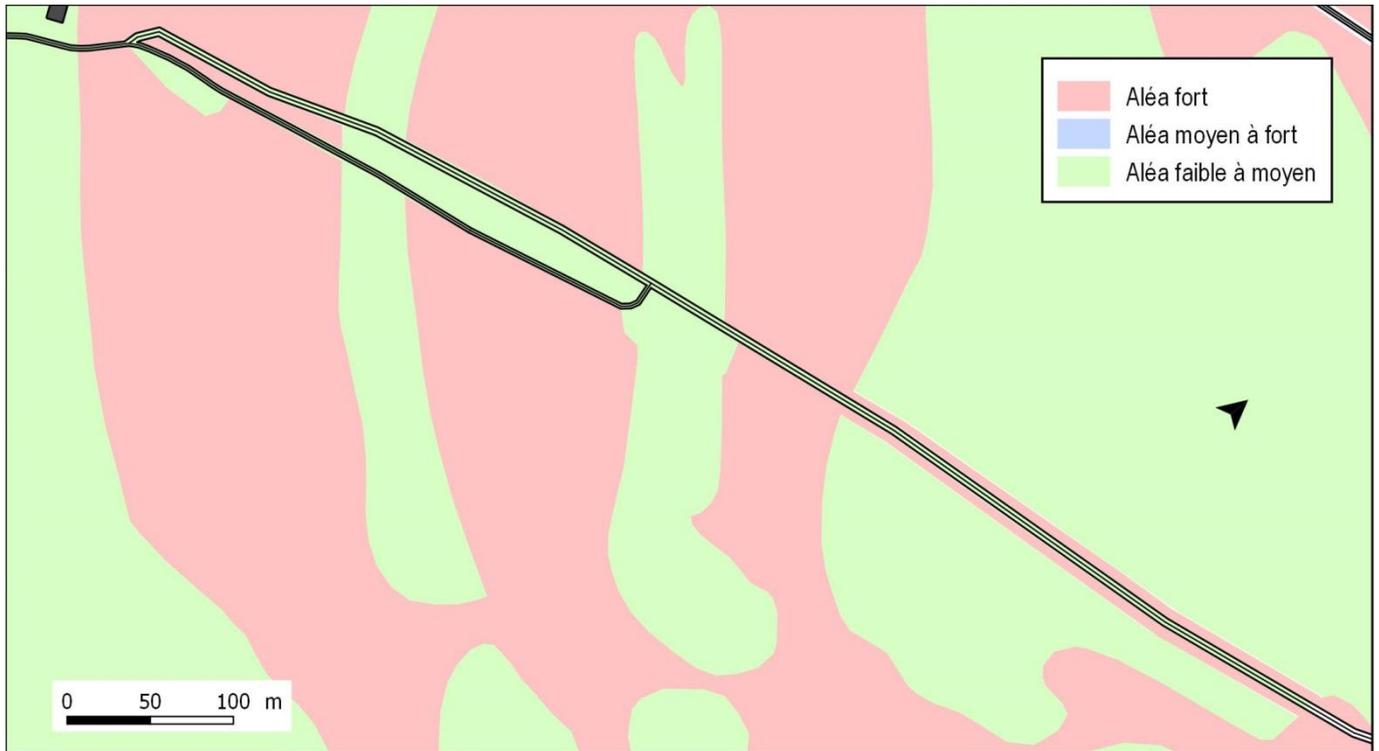
Les abords du dépotoir et la piste remblayés sont classé en zone d'aléa faible à moyen.

A l'est du dépotoir, la piste est bordée de part en part d'une bande d'aléa fort correspondant aux fossés qui la bordent.

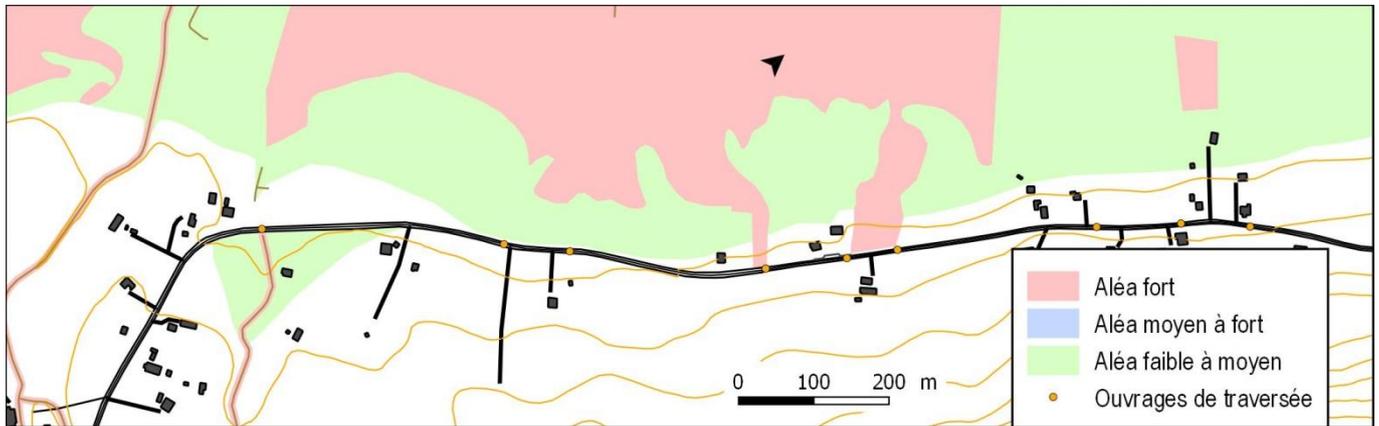
L'aléa au droit des ouvrages de traversée (sauf traversée pK3.3) n'est pas modifié en raison de la taille réduite des bassins versants.

Le zonage relatif au collecteur traversant la route au pK3.3 est modifié ; les constructions en bordure de route au sud du virage sont situées à niveau de la traversière, ce secteur ne peut donc pas être une zone de stockage.

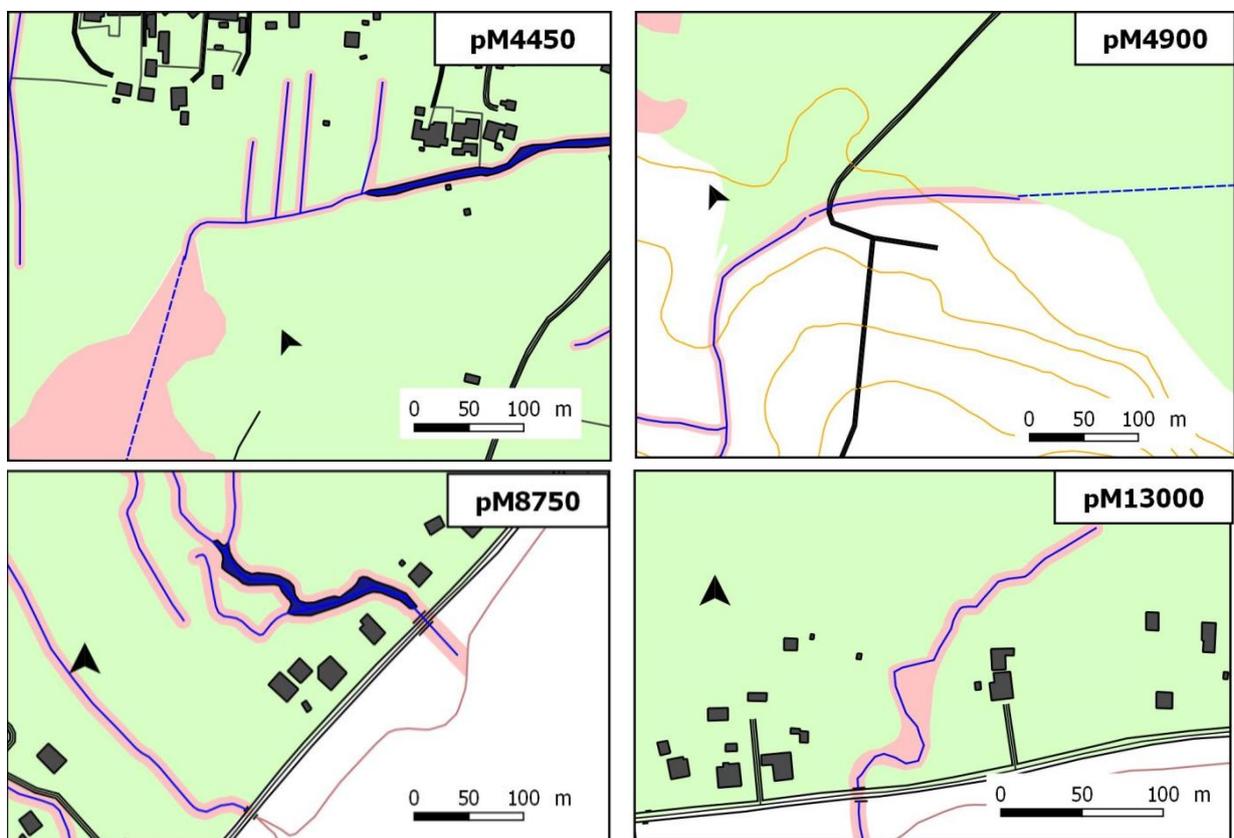
Les zonages de l'aléa fort entre la tête du collecteur pM4450 et le marécage ont été reliés.

Le zonage de l'aléa a été adapté aux nouveaux tracés levés au GPS lors du terrain (pM4900, 8750 et 13000).
