LABORATOIRE DES TRAVAUX PUBLICS DE POLYNÉSIE

RAPPORT N° 23/0509

ÉTUDE PRÉLIMINAIRE DU GLISSEMENT DE QUARTIER RAIMATEA – PK 6, Afaahiti

Étude géotechnique préalable et diagnostic géotechnique
Mission G1 phase ES et G5 – Norme NF P94-500 (nov.2013)

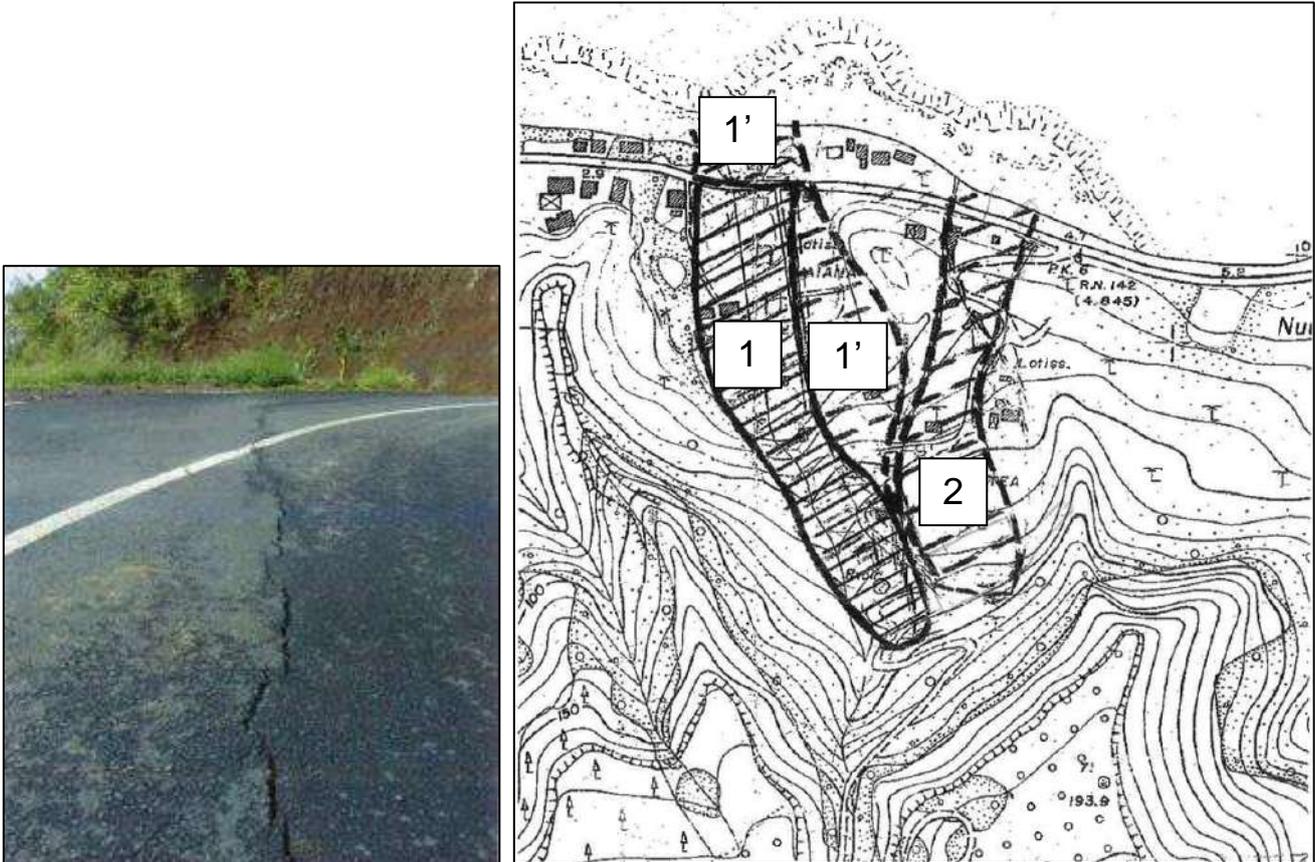
Pour le remblai inférieur, il a été constaté une fissure longitudinale parallèle au sommet du talus de remblai :

À gauche, fissuration au droit du remblai inférieur. À droite, zones de préconisations 1, 1' et 2.

Ces observations ont conduit à préconiser une surveillance journalière de la fissuration et la réalisation des travaux de déblaiement.

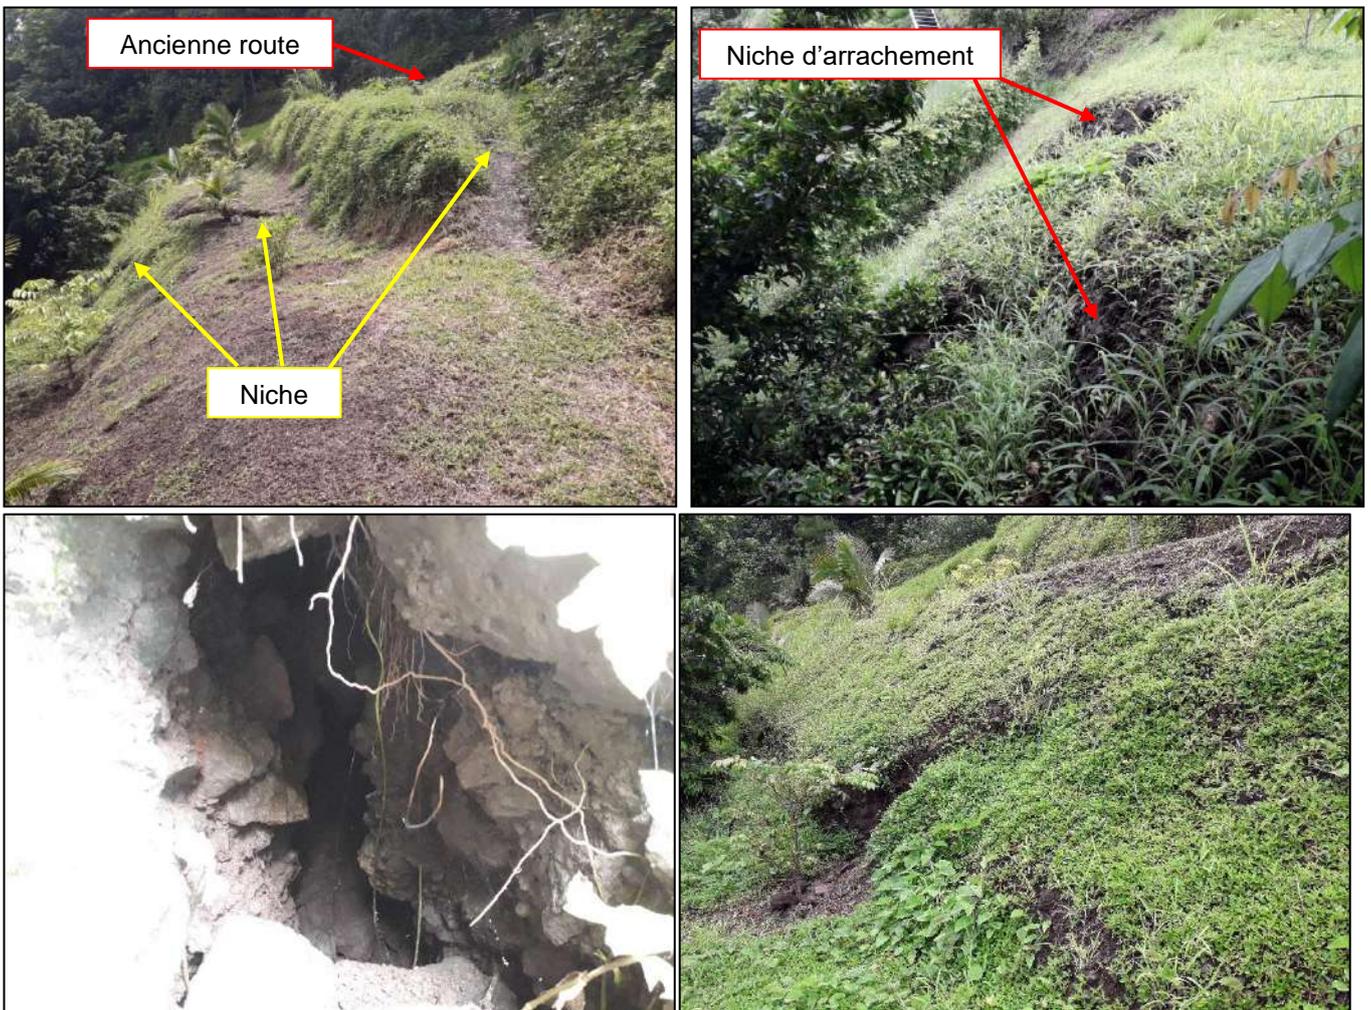
- Sur la parcelle, il a été constaté deux niches d'arrachement côté amont :
 - Ces décrochements se sont produits au sein de formations identifiées comme des colluvions de pente, voire des remblais (en fonction des terrassements antérieurs).
 - La longueur du décrochement Est, le plus important [cf. plan et photographies ci-après], a été constatée sur une trentaine de mètres. Son ouverture horizontale est comprise entre 10 à 15 cm et 30 à 35 cm, atteignant 80 cm sur sa partie Est, néanmoins cette partie a pu s'affaisser ou s'éroder au cours du temps. Le décalage vertical est d'environ 15 à 25 cm et atteint 90 cm au niveau de la partie Est.

Vues des niches d'arrachement

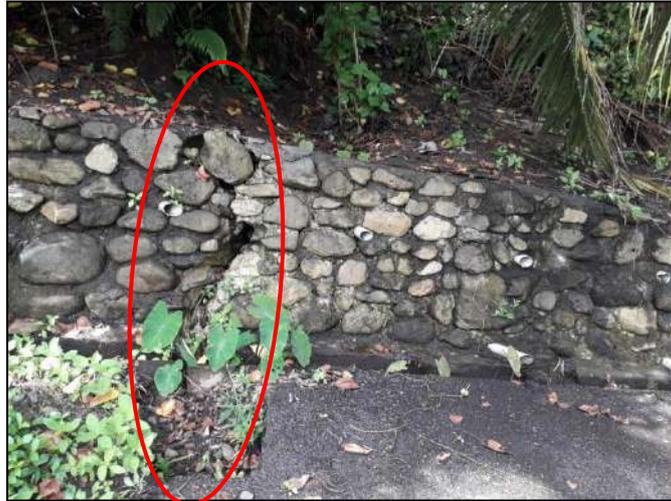
- Enfin, il a été constaté une fissure sur le perré maçonné avoisinant à l'ouest de la zone des niches d'arrachement, de l'autre côté de la route :

Fissure sur le perré maçonné avoisinant à l'ouest

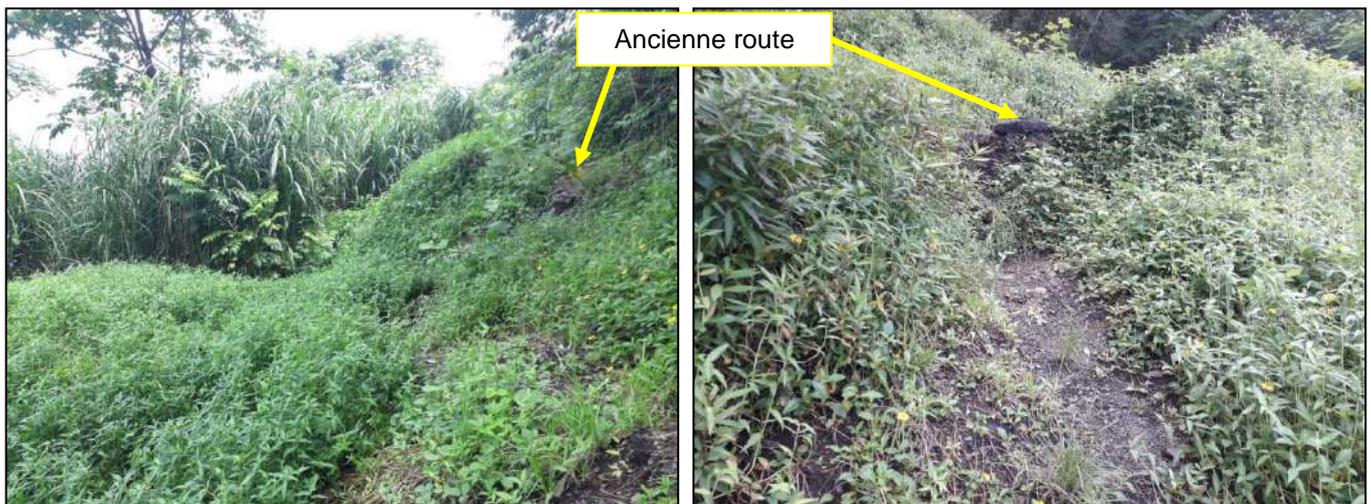
- ***En amont de la parcelle, au Sud-ouest (cf. localisation ci-avant), se trouvent les vestiges d'un mouvement de terrain survenu [en 2001, d'après les éléments à ce jour à notre disposition]. Il est probable que les niches d'arrachement en bordure de la parcelle soient liées à ce glissement amont, dans un contexte de formations superficielles meubles instables sur un substratum rocheux.***

Arrachement / décrochement de l'ancienne route

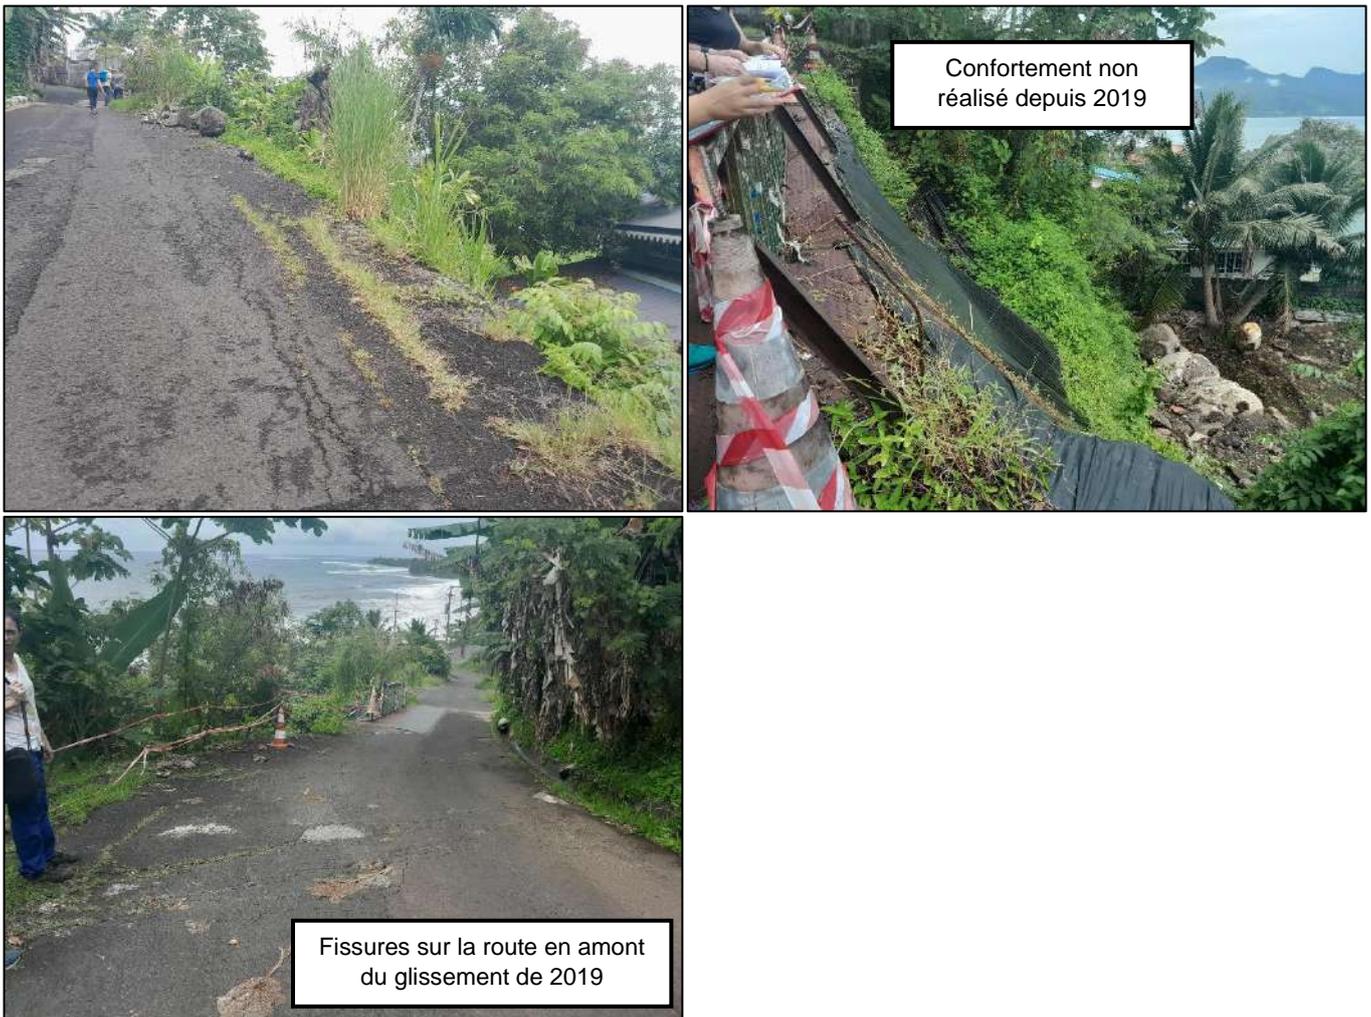
Sur la route toutefois, des fissures sont corrélables à un mouvement de terrain passé ou en cours (cf. photographies ci-dessous et paragraphe 3.2 Examen visuel de la chaussée).

Mouvements de terrain côté aval : à priori des mouvements isolés

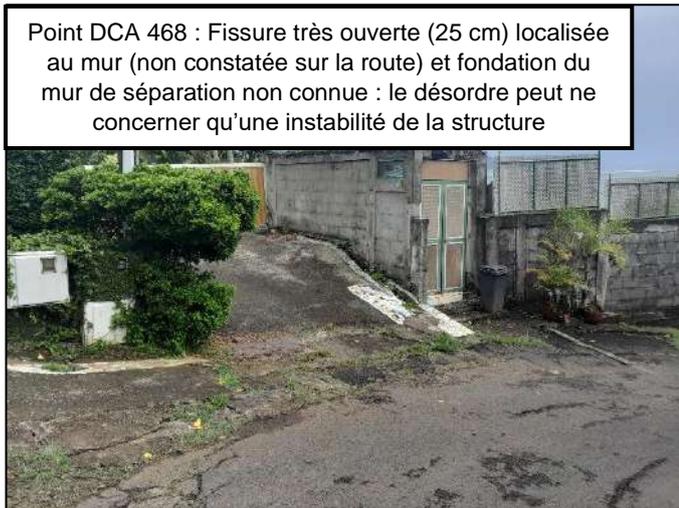
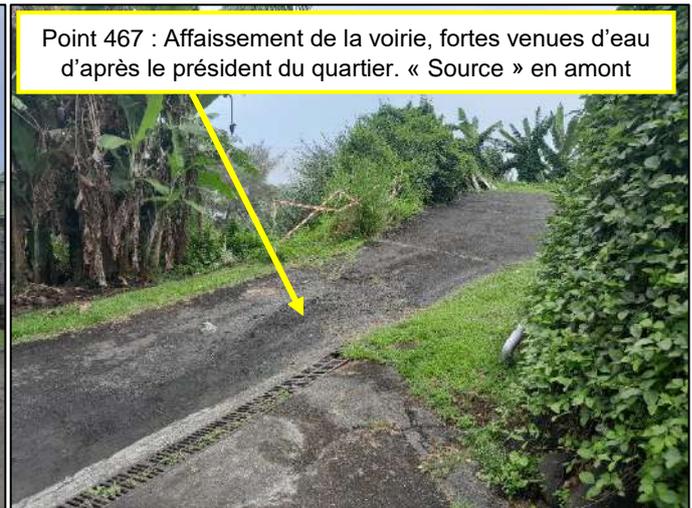
La localisation de ce mouvement dans le prolongement de la rupture de pente du versant le rend corrélable à un fluage, sans certitude car il peut également s'agir d'un mouvement isolé potentiellement favorisé par les infiltrations.

Bande en pied – zones A à C

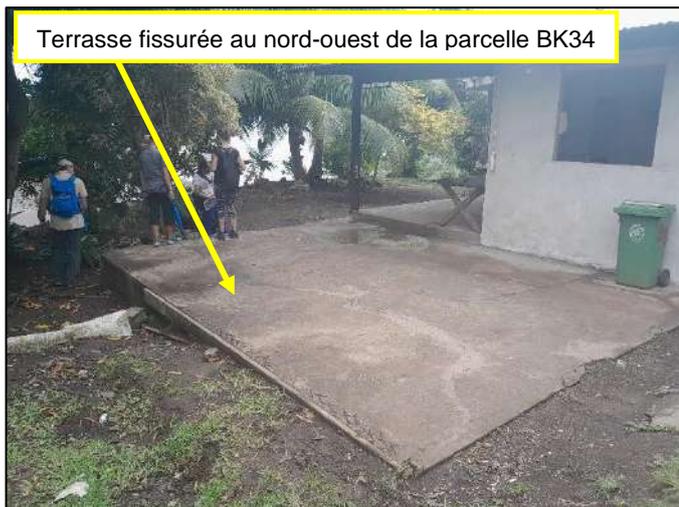
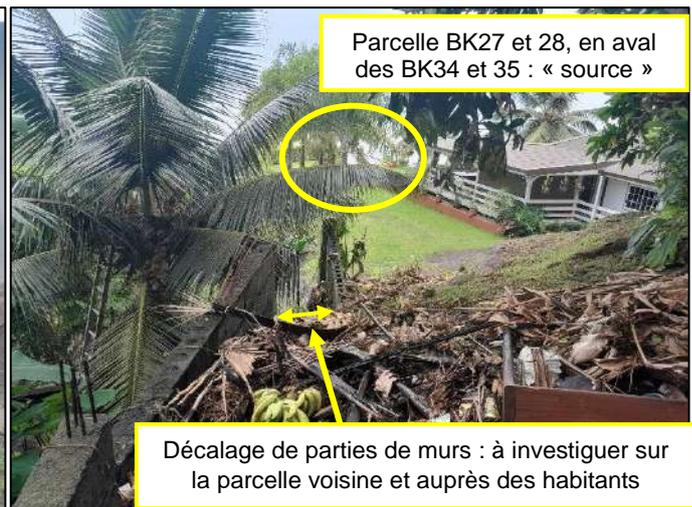
La parcelle BK34 plus en amont (points 963 et 964) montre des fissures sur la terrasse côté nord-ouest. Ces désordres peuvent être liés à un mouvement d'ensemble potentiel, en lien par exemple avec les autres désordres et parcelle BK35 notamment, mais une origine ponctuelle est tout aussi probable (défaut de réalisation des remblais et/ou de la terrasse), d'autant plus que la rangée de blocs agglomérés en aval servant de « coffrage » au remblai de la terrasse est complètement désorganisée.

Parcelle BK34, en aval de la BK35 (points 461 et 464)

Les désordres parcelles BK34 et 35 se trouvent dans le prolongement de la ligne de rupture de pente du versant côté est, ce qui mérite un suivi. Toutefois, les désordres constatés se trouvent au droit d'ouvrages réalisés sans respect des règles de l'art et une interprétation de type fluage d'ensemble est certes possible mais doit être pondérée par ce caractère vétuste des ouvrages et leurs malfaçons.

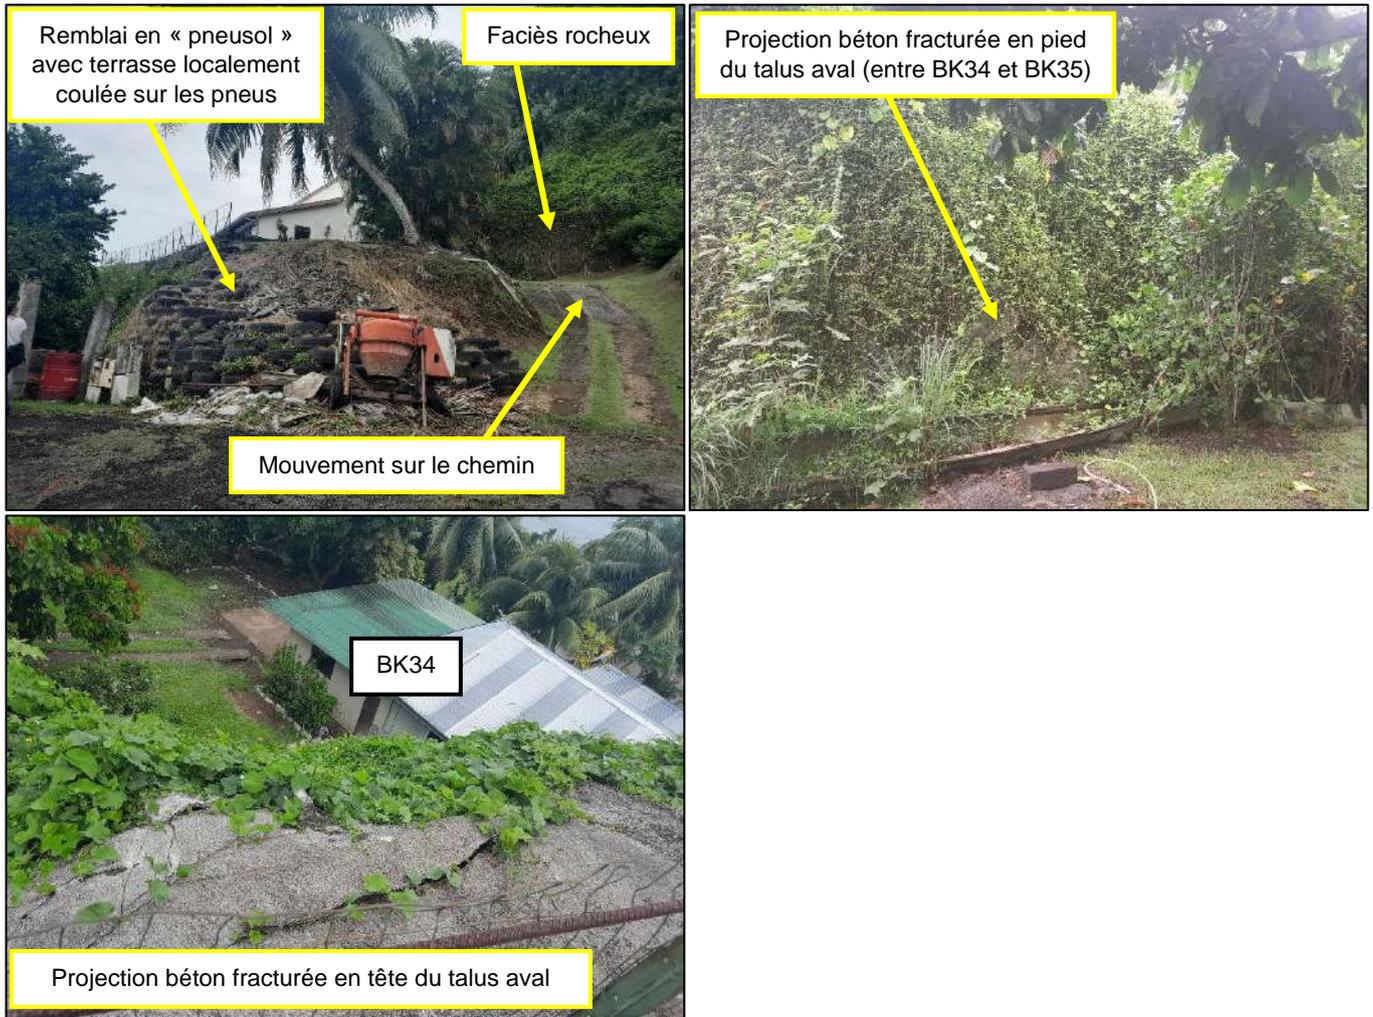
La parcelle BK35 juste en amont (archive 18126 et points 461, 464) se trouve sur le rocher côté amont, au sud-est et sur du remblai (avec potentiellement des mamu de façon intermédiaire) côté aval, au nord-ouest. La terrasse construite sur remblai présente des fissures d'écartement et un affaissement. Le chemin d'accès à l'ouest présente également une déformation sans rupture indiquant un affaissement et/ou glissement de ce chemin. Ces déformations sont juste en amont de celles de la parcelle BK34 et peuvent être liées à un fluage général mais il est également possible qu'il ne s'agisse que d'un mouvement isolé lié à une exécution sans respect de l'état de l'art (remblai de type tout venant en « pneusol » visuellement sans respect des règles de l'art, lessivage en arrière de la projection béton d'après le dossier d'archive 18126, etc.).

Parcelle BK35 (points 461 et 464)

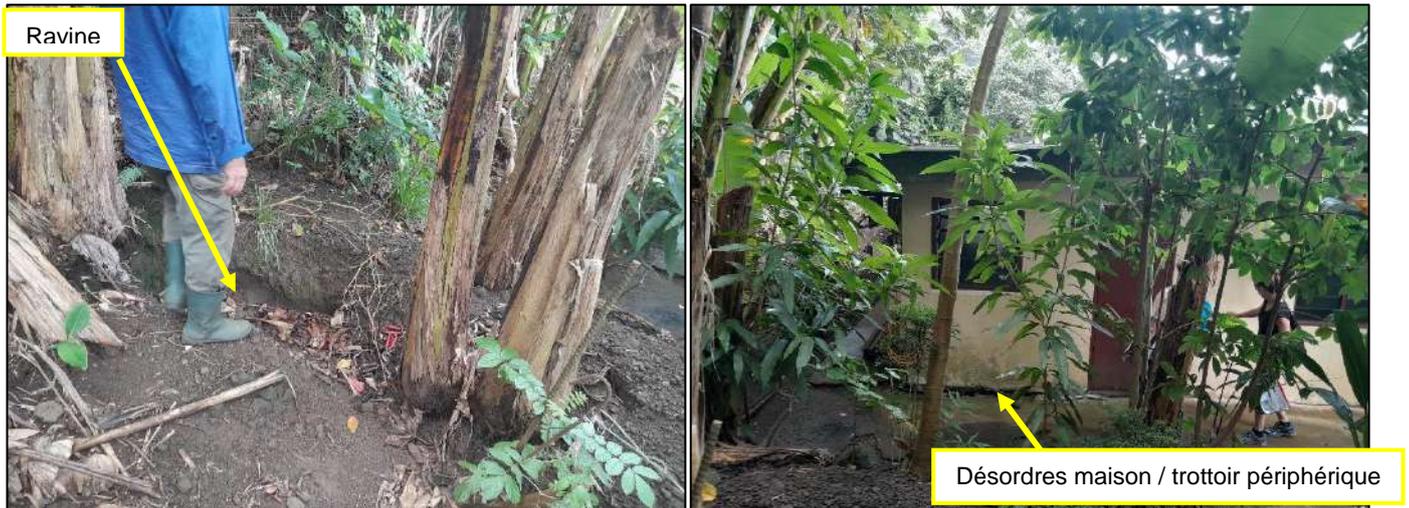
Parcelle BK47, une ravine se dirige vers une maison ou une fissure est nette entre trottoir périphérique et murs de la maison. Les désordres seraient liés à une modification des eaux pluviales (EP) provenant du plateau, qui ont significativement augmenté depuis 2019 d'après le président du quartier.

L'absence de désordre constaté sur la maison au moment de la visite conduisent à une hypothèse d'un trottoir qui se désolidarise de la maison et se fissure par tassement différentiel des sols à forte teneur en eau. Cette hypothèse n'est toutefois pas absolue et un désordre et/ou un mouvement de terrain plus important n'est pas exclu.

Parcelle BK47 : effondrement de 2019 d'après le président du quartier

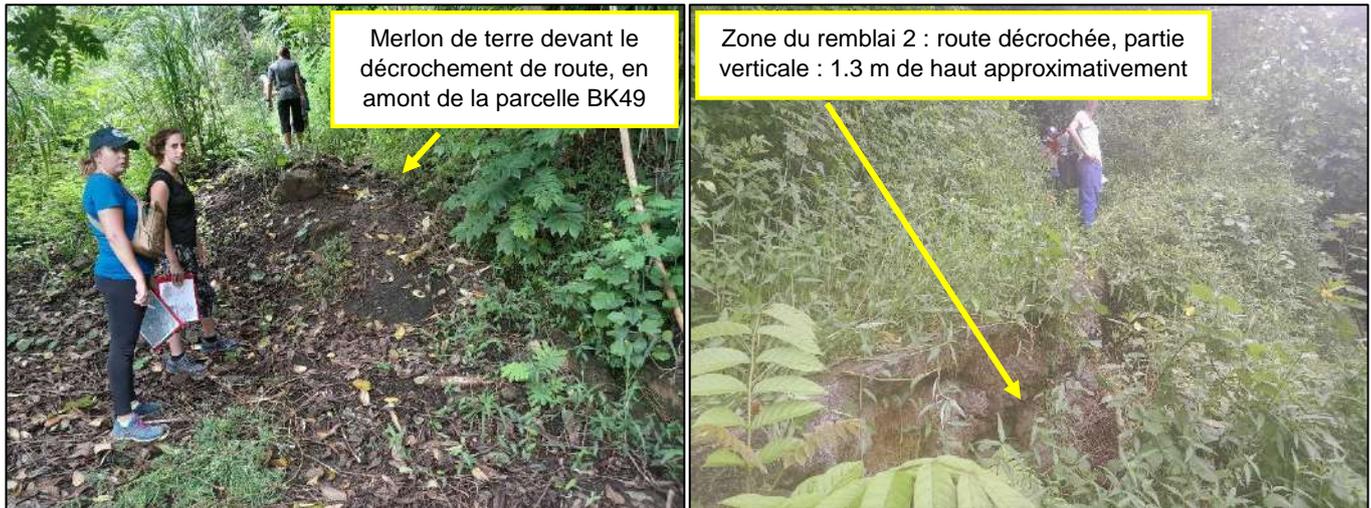
Les évolutions des déformations liées aux mouvements de terrains sur la route en amont du lotissement – en particulier depuis la visite du LABO TP de 2019 (cf. § 1.4.7 Archives) – sont difficiles à apprécier du fait de la végétation très couvrante et par exemple du merlon mis en œuvre en amont de la parcelle BK49. Néanmoins, de ce qui a pu être constaté, il n'a pas été vu d'évolution majeure.

Zone des mouvements de terrain antérieurs (2001 à priori), sur la route en amont du quartier Raimatea

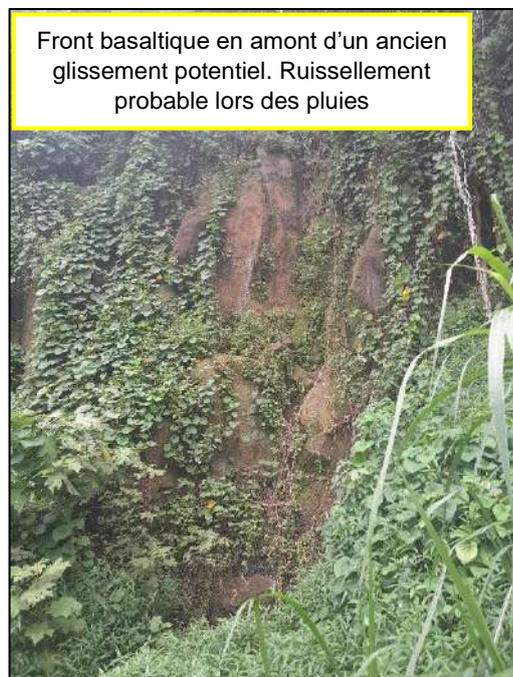
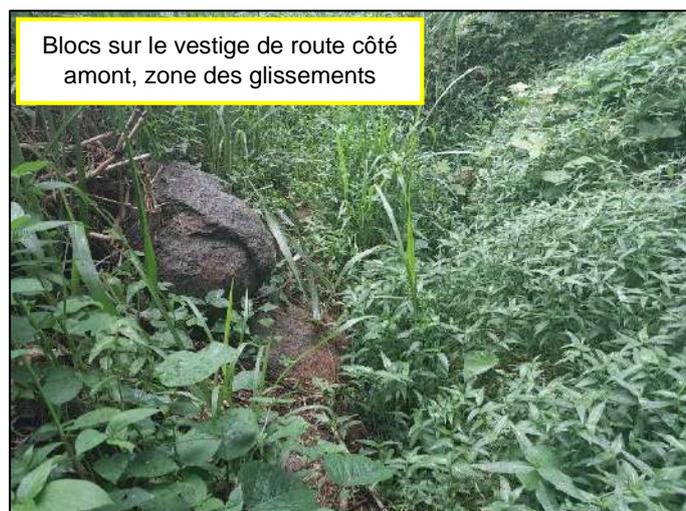
Des mouvements de terrain localisés sont présents en amont des vestiges des mouvements de terrain d'ampleur. Des blocs sur et sous ces vestiges témoignent d'instabilités localisées (à minima) sur les talus du secteur et les glissements localisés sont vraisemblablement majoritairement ou totalement attribuables à des fortes pluies et/ou infiltrations en contextes de fortes pentes, les vestiges des mouvements d'ampleur voire un fluage du quartier peuvent toutefois en être un facteur.

Amont : zones de glissement et blocs tombés côté amont des mouvements d'ampleur

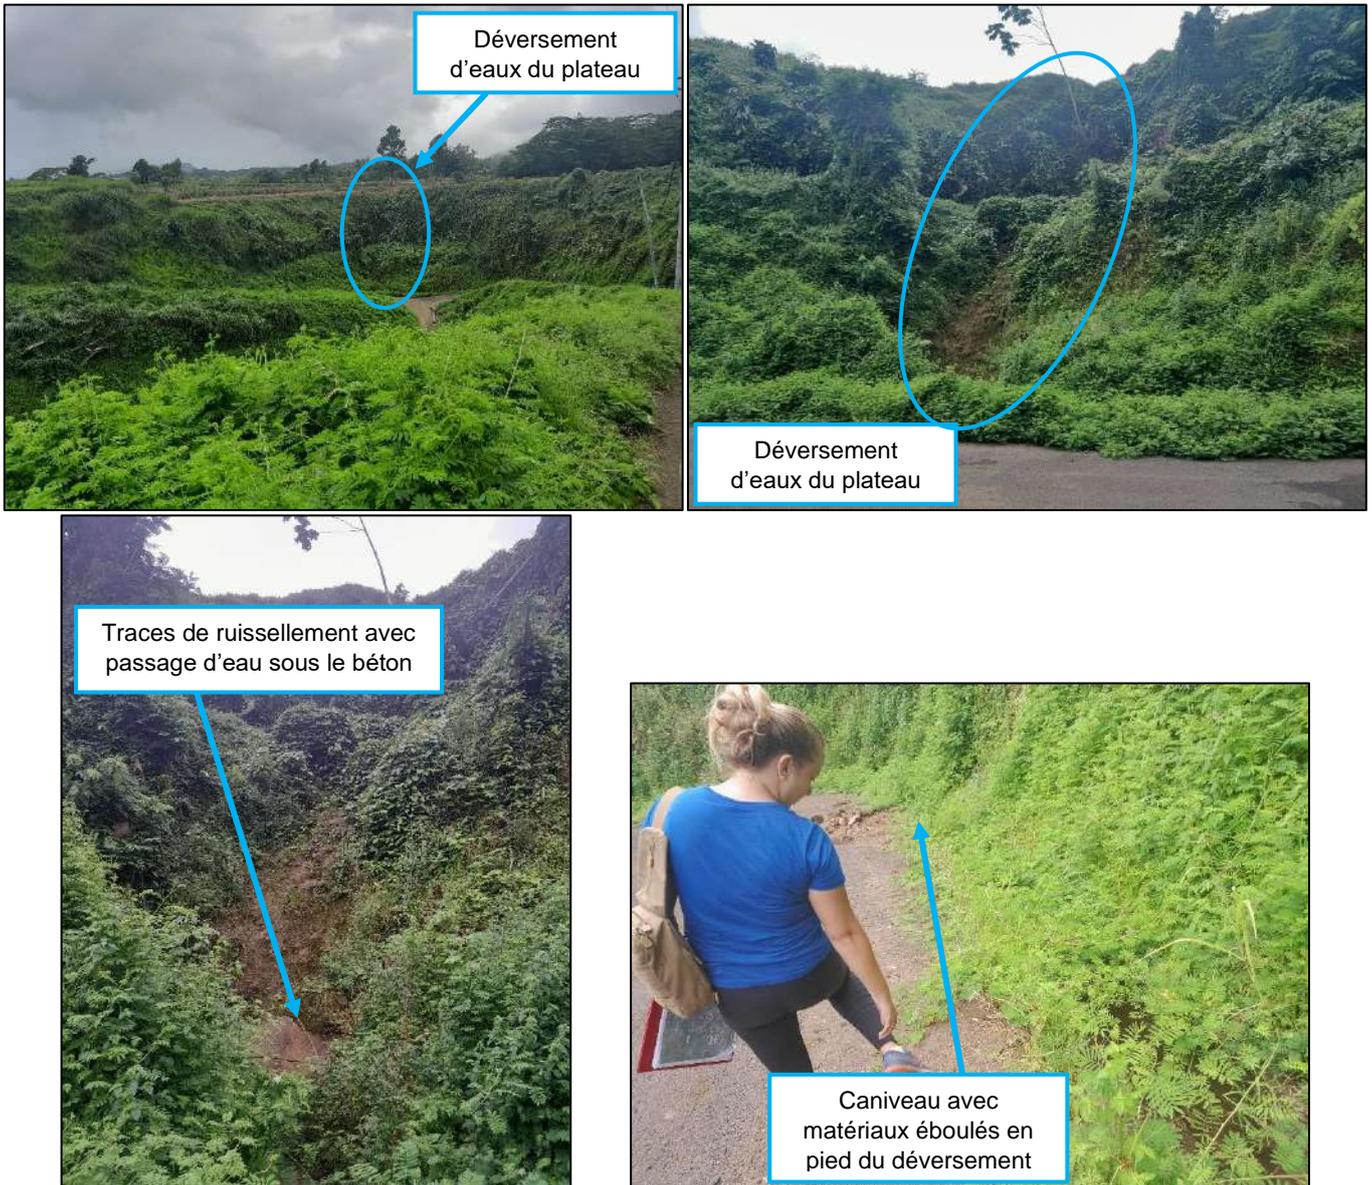
Sur la portion de route, joignable par la route du ranch et située juste sous le plateau, l'arrivée d'eau du talweg est bien visible, avec arbres chutés sur le talus sur la zone. Un caniveau en pied de talus est constaté le long de la route. Il est, au moins localement, encombré d'éboulis, de fines, de banchages et de végétation. Il est à curer.

Amont : vue vers le plateau en amont

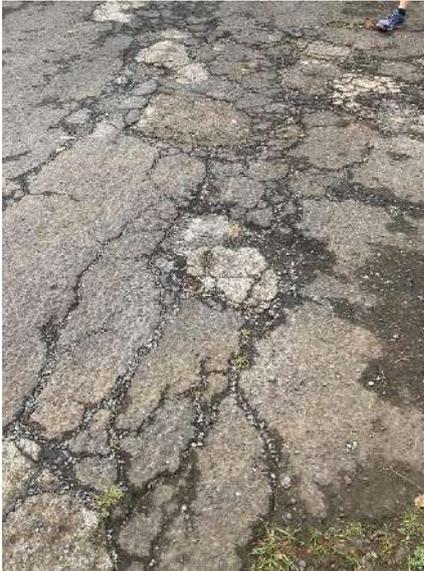
Le revêtement est affecté d'un désenrobage généralisé, en lien avec son ancienneté et de multiples désordres tels que faïençages de fatigue, zones de nids de poule rebouchées sommairement au béton, fissurations en tête de talus aval.

Fissurations de fatigue et création de nids de poule rebouchés au béton

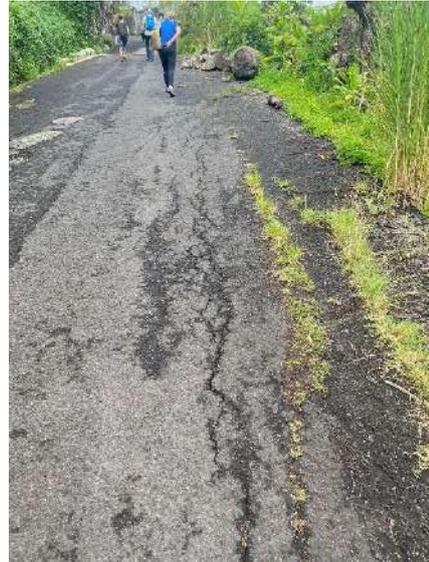
Fissurations en tête de talus aval à la chaussée

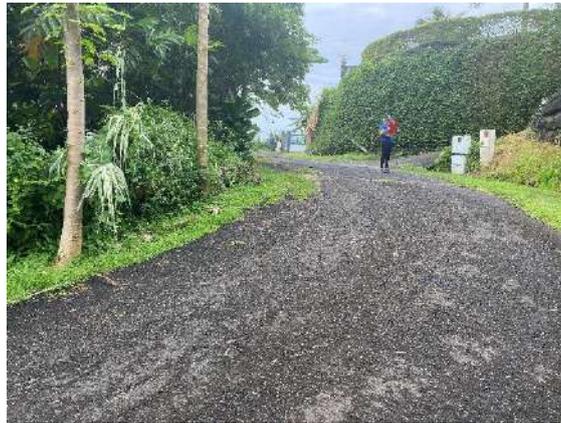
Aspect très désenrobé du revêtement avec fissurations en bord de talus

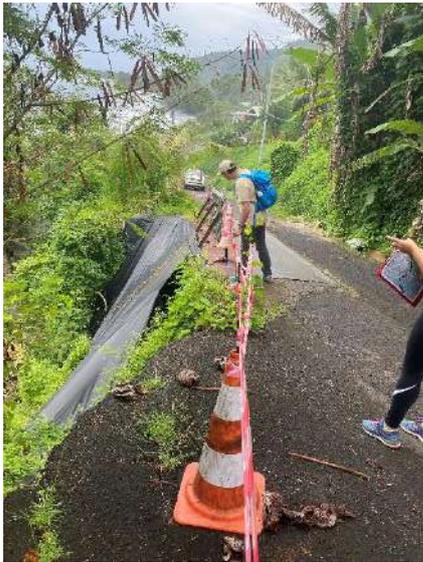
Les fissurations en tête de talus sont principalement constatées dans la première partie, aval, de la montée du lotissement où deux zones principales sont notées, avec notamment une ayant déjà fait l'objet d'un glissement :

Partie aval de la montée au lotissement – vue de la chaussée et du glissement depuis l'amont – Repère rose orangé noté « F » sur les vues aériennes ci-après

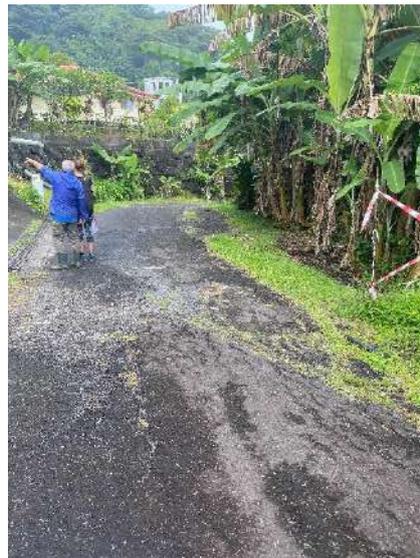
Un affaissement significatif avec création de bourrelet sur enrobé est constaté. Il est noté dans un repère rose orangé noté « A » sur les vues aériennes données ci-après. Selon les informations recueillies sur place, une aggravation des déformations serait intervenue courant 2021.

Zone d'affaissement vers l'aval avec fissuration de chaussée et création d'un bourrelet d'enrobé – Repère rose orangé noté A sur les vues aériennes ci-après

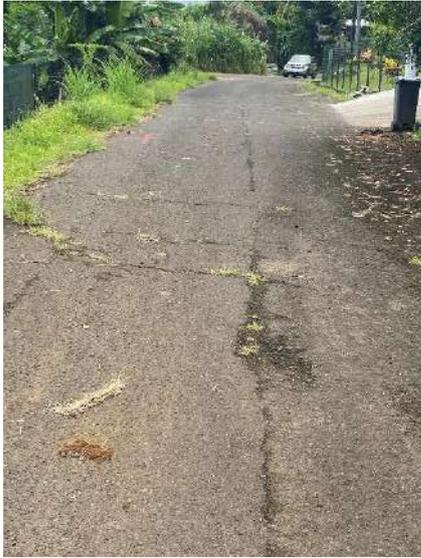
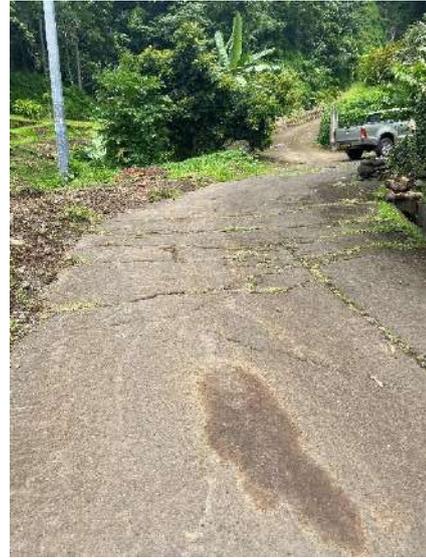
Si la fissuration parallèle à l'axe de chaussée en partie centrale (cf. photographies ci-après) est attribuable à un joint de chaussée effectué à la mise en œuvre du revêtement, les fissurations perpendiculaires à l'axe de la voirie ne sont, elles, ni attribuables à de la fatigue, ni à du retrait. Leur origine n'est à ce stade pas déterminée, mais elle pourrait s'inscrire dans une logique de tassement / décrochement entre amont et aval.

Réseau de fissuration perpendiculaires à l'axe de la voie
– Repère rouge noté « F »

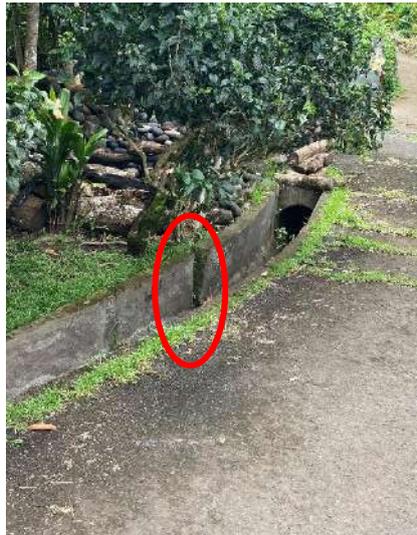
Décalage d'un élément préfabriqué du caniveau, dans la même zone que les fissurations perpendiculaires à la chaussée – Repère rouge noté « F »

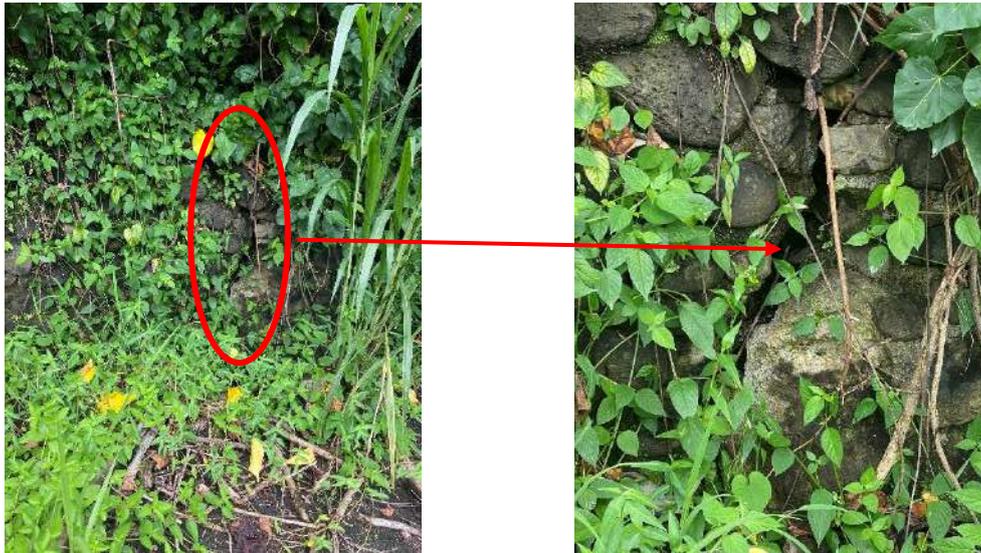
Fissuration du perré-maçoné en bord de route – repère rouge noté « F » également

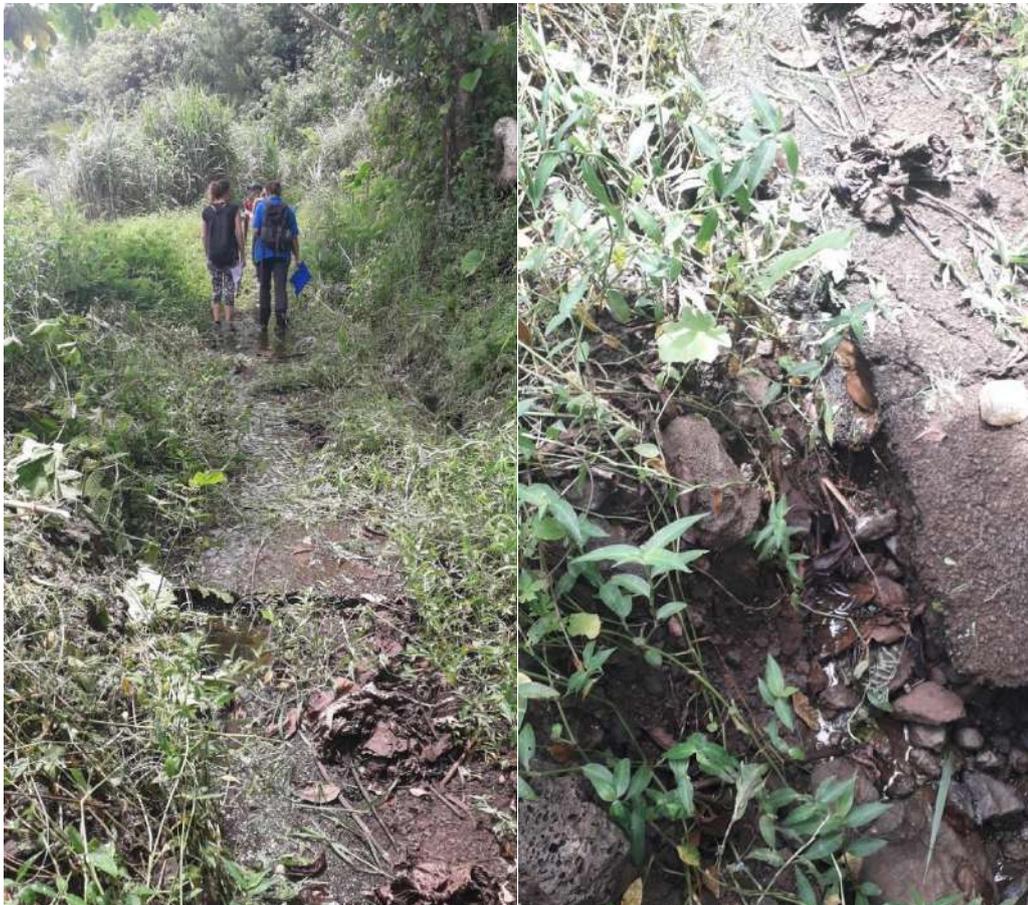
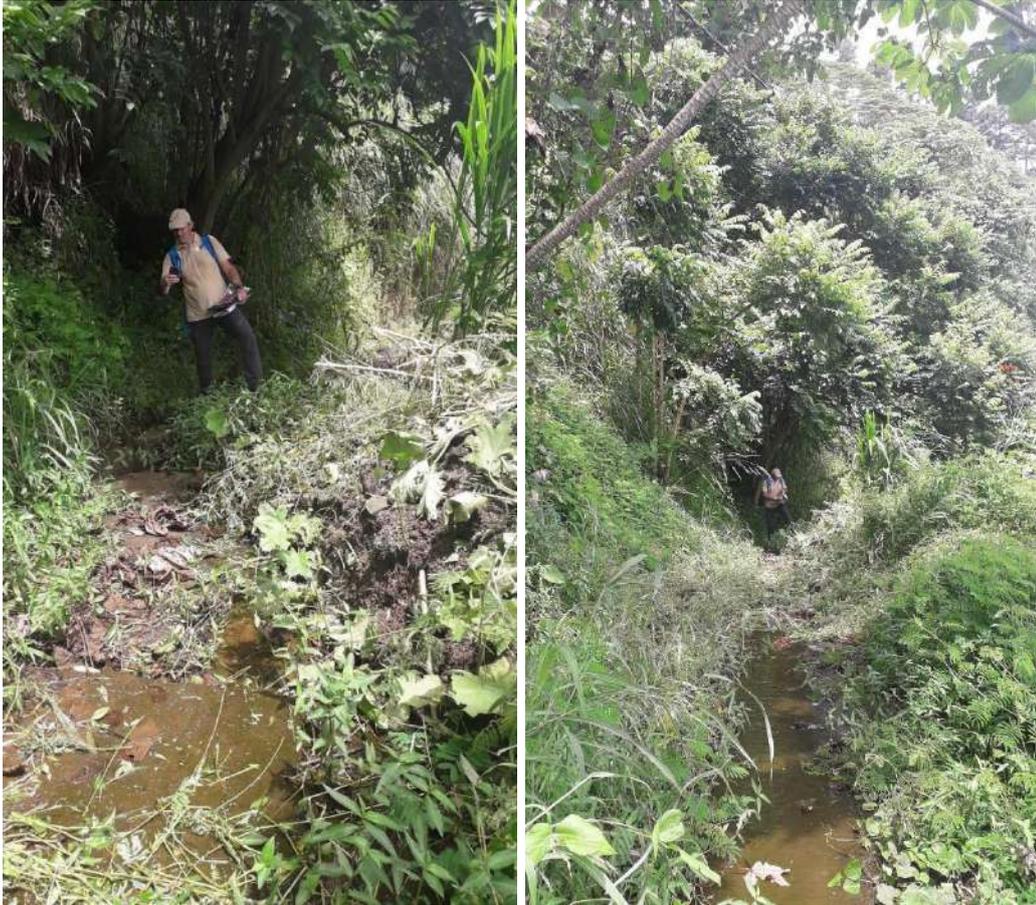
Photographie 9 : Ecoulement d'eau sur parois naturelle le long de l'ancienne route éboulée
