Appuis techniques relatifs aux aléas naturels en Polynésie française

Rapport final

BRGM/RP-72966-FR

Mots clés : Expertise, Mouvement de terrain, chutes de blocs, Plan de Prévention des Risques naturels, Polynésie française, Tahiti, Moorea

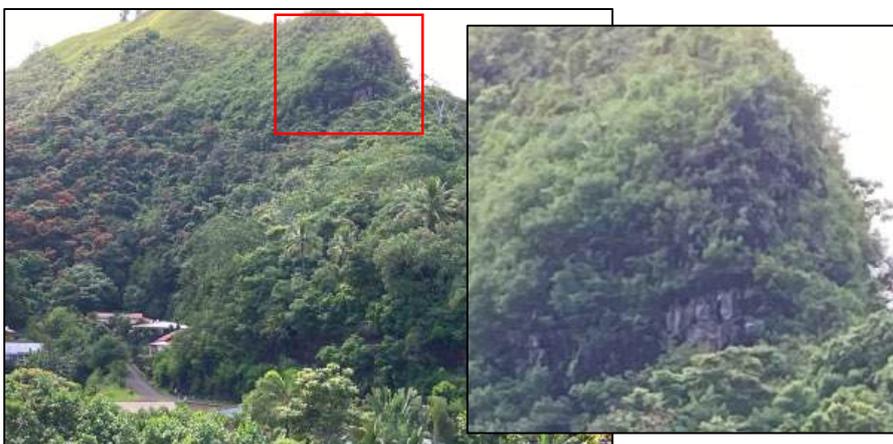
Exemple de bloc métrique instable au niveau de la barre rocheuse, versant nord

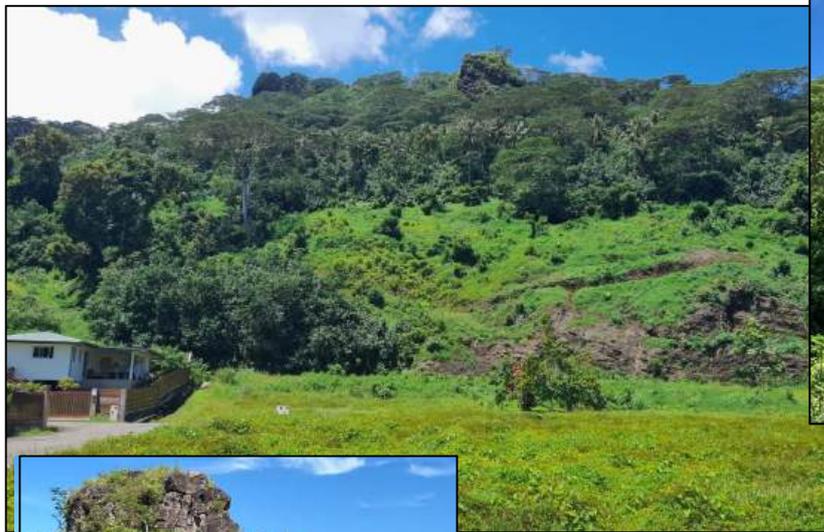
Vue générale du versant surplombant le projet de lotissement

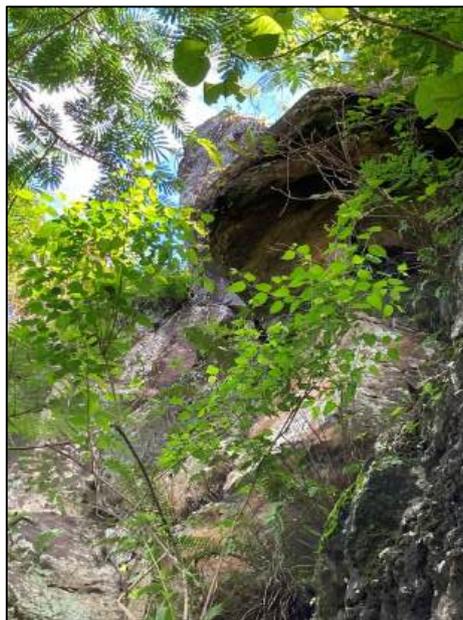
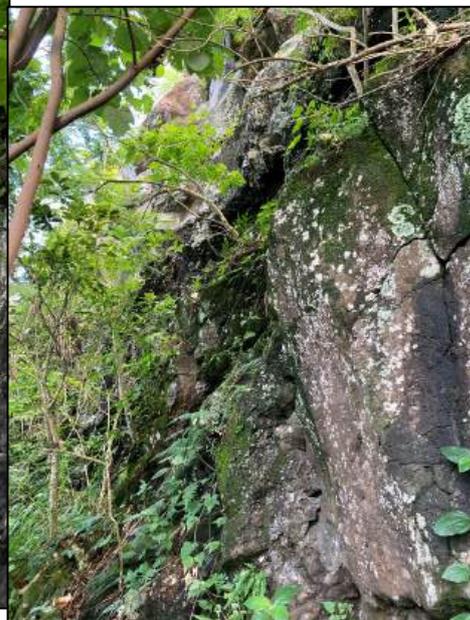
Vue rapprochée d'un des escarpements rocheux sommitaux

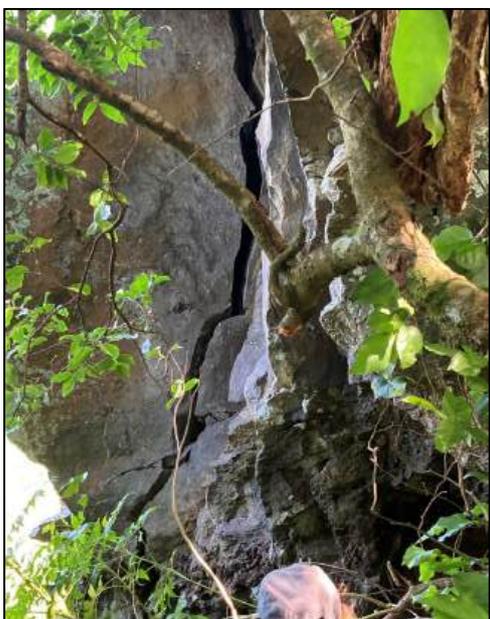
Exemples de configurations rencontrées sur les pentes aval des pointements rocheux (surplombs, bancs laviques massifs fracturés, niveaux scoriacés)

Exemple de compartiment instable plurimétrique observé en partie sommitale de versant, sur l'un des escarpements rocheux

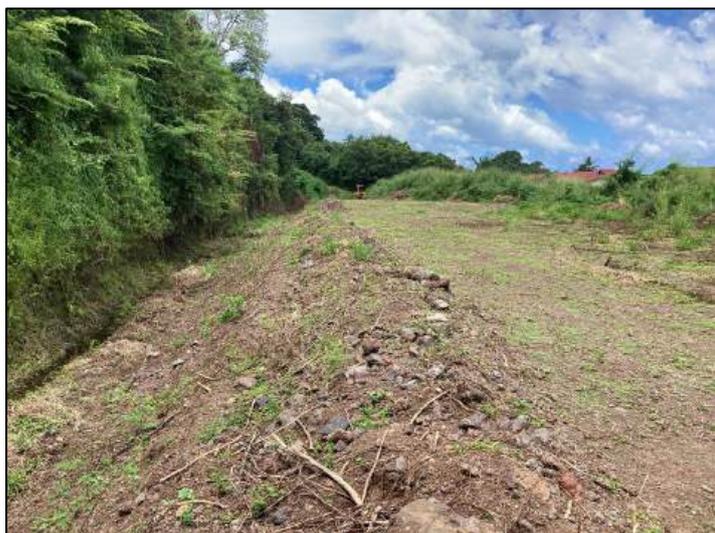
Vue de la partie nord de la fosse à blocs et des terrains en arrière ; talus en surplomb masqué par la végétation

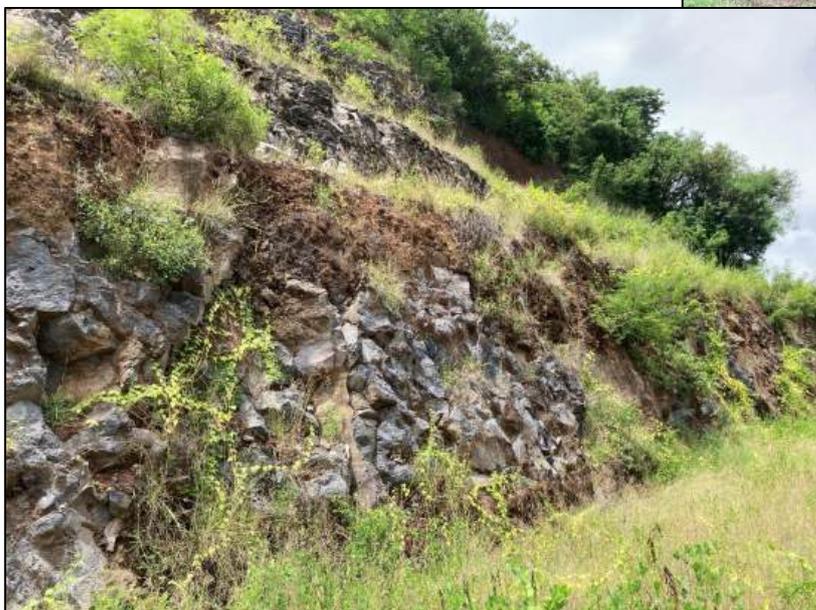
Talus en parties intermédiaire et supérieure du versant; laves fracturées et niveaux de scories

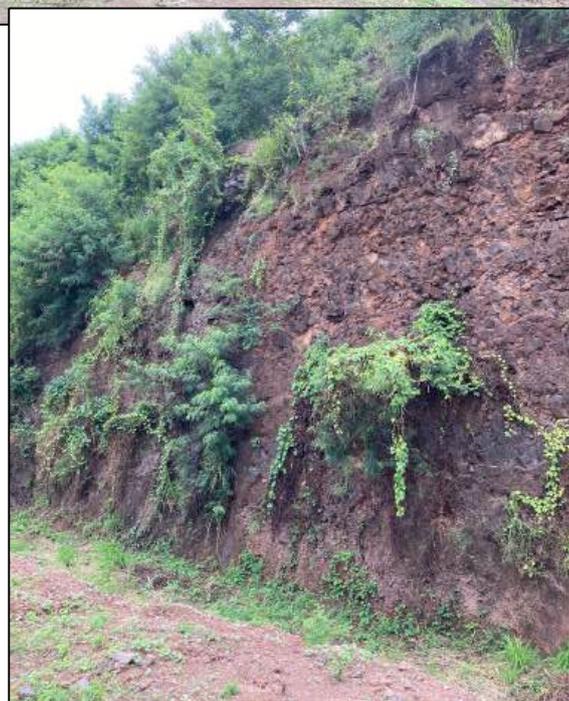
Talus inférieur partiellement végétalisé, surplombant la fosse à blocs (niveaux de lave altérés)

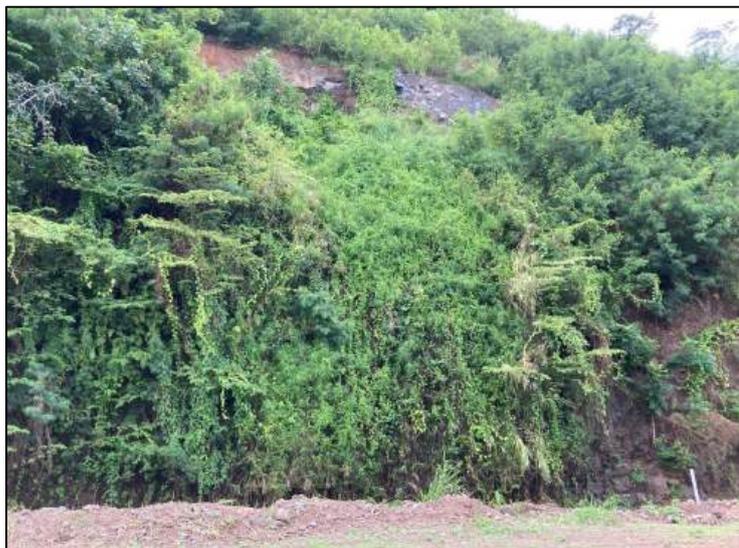
Talus en parties inférieure et intermédiaire du versant, largement masqués par la végétation

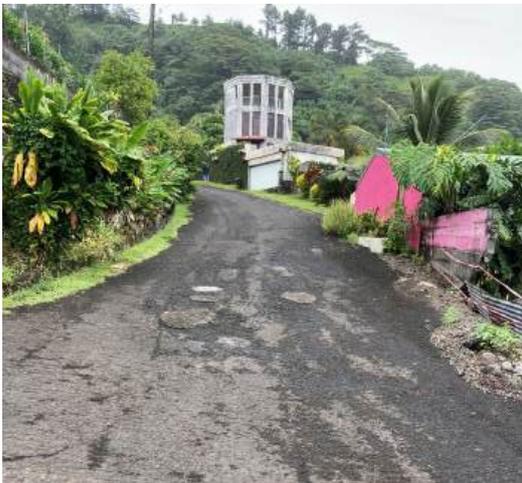
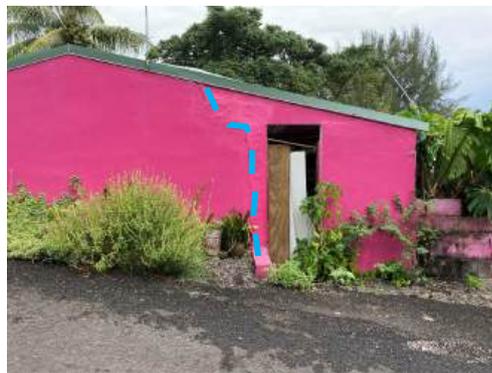
Exemples de déformations « souples » évolutives observées sur la chaussée et aux abords des constructions

Exemple de désordres aux structures bâties, potentiellement liés aux mouvements du sous-sol

En conséquence, il est recommandé de poursuivre dès que possible l'acquisition de connaissance sur le site avec la réalisation d'une étude spécifique de stabilité (associée à un suivi a minima sur un cycle complet de 12 mois, des déplacements et des paramètres hydro-météorologiques) permettant de répondre autant que possible aux interrogations formulées précédemment, et si nécessaire d'adapter en conséquence le zonage des aléas.

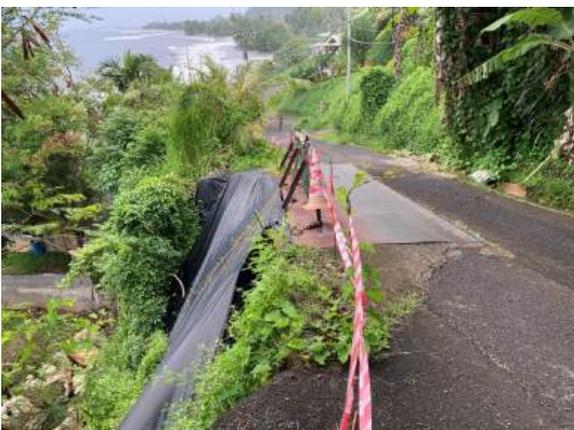
Exemples de déformation « souples » et fissuration observées sur la chaussée et le bâti environnant

Glissement de talus (2019) en aval de chaussée, au niveau du ressaut présent dans la partie aval du secteur

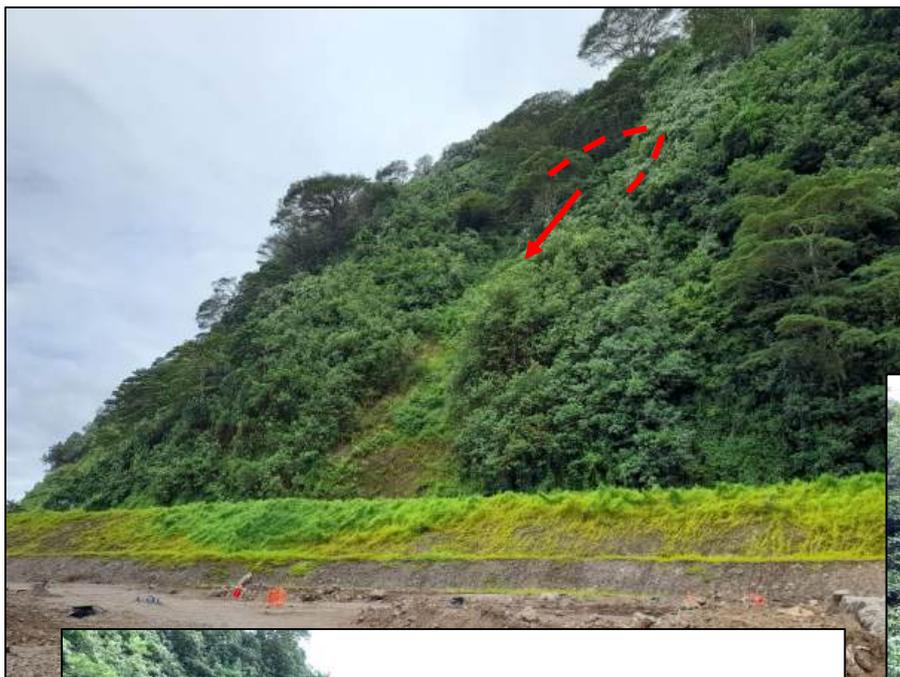
Vue générale de la partie est du versant et des terrassements réalisés en pied; possible ancienne cicatrice d'instabilité

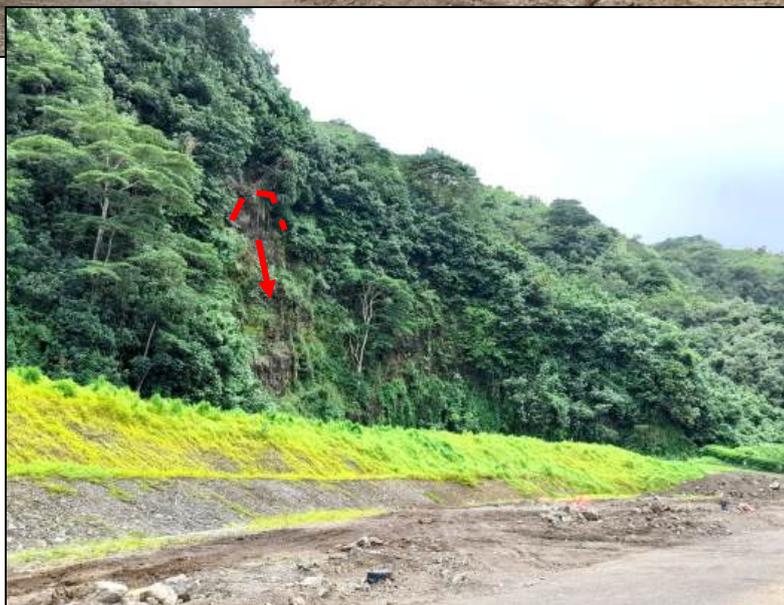
Vue générale de la partie ouest du versant et des terrassements réalisés en pied; possible ancienne cicatrice d'instabilité

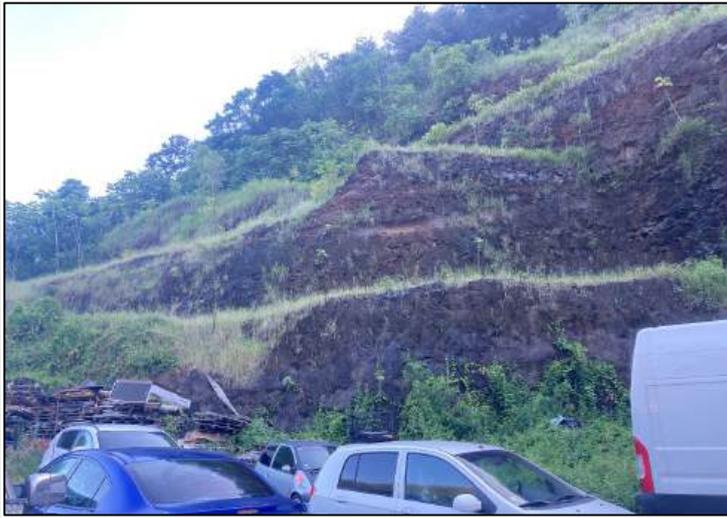
Talus et risbermes vus depuis la plate-forme en pied de versant

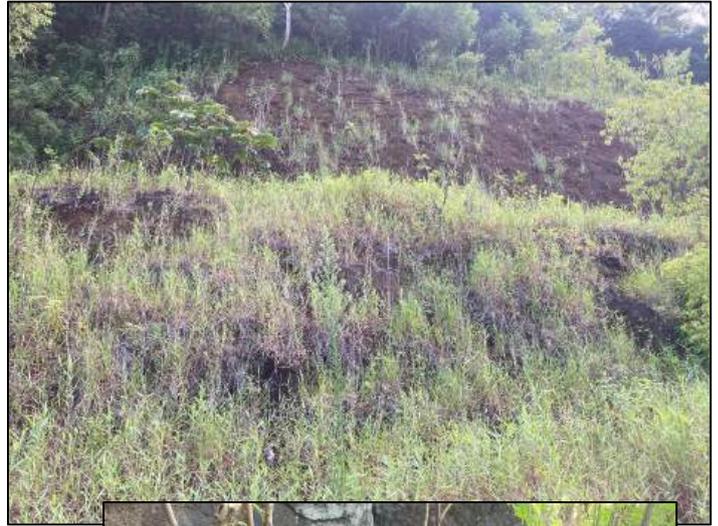
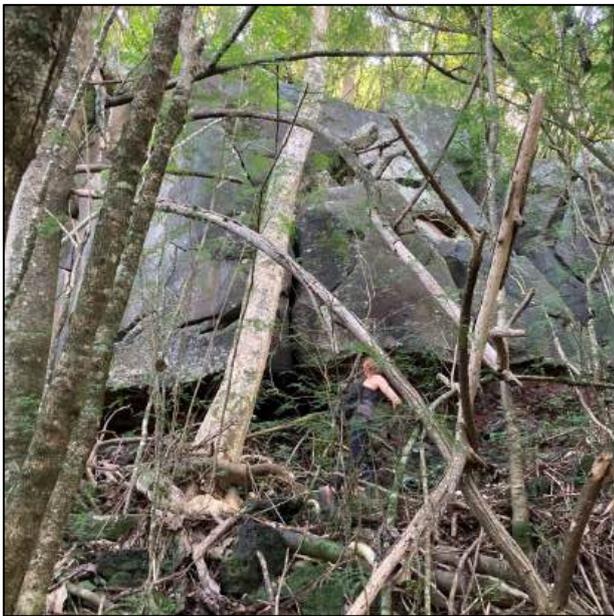
Talus et risbermes en partie supérieure des aménagements surplombants la plate-forme

Barre massive subverticale fracturée en partie supérieure de versant, avec assise scoriacée favorisant le sous-cavage

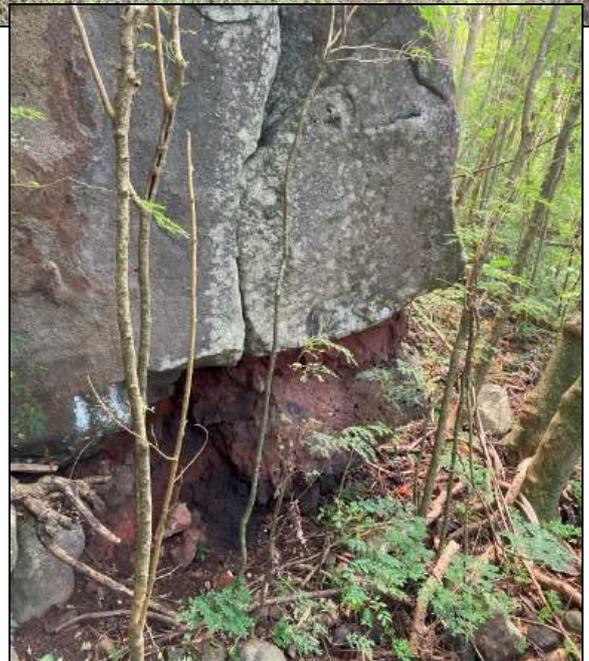
Exemples de compartiments instables métriques à supramétriques au niveau de la barre rocheuse en partie supérieure de versant

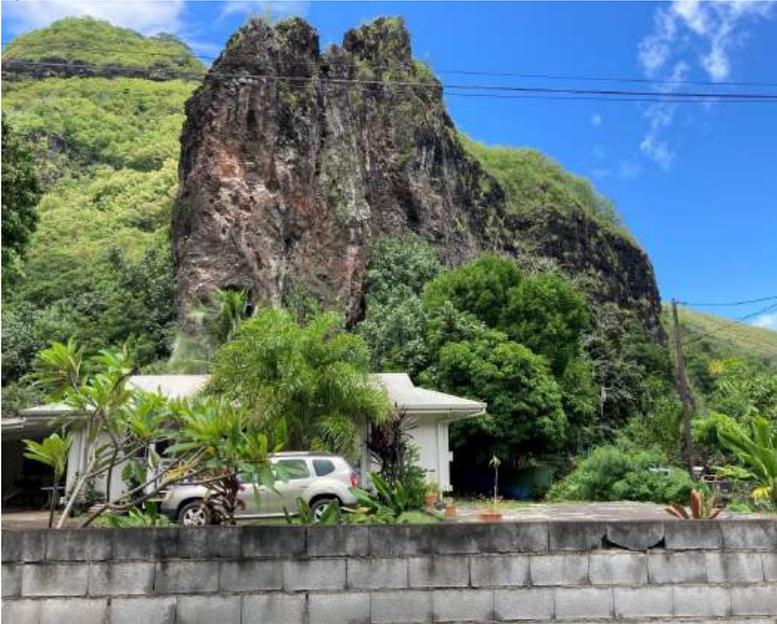
Vue générale de l'escarpement à l'aplomb de la construction de la parcelle AW23

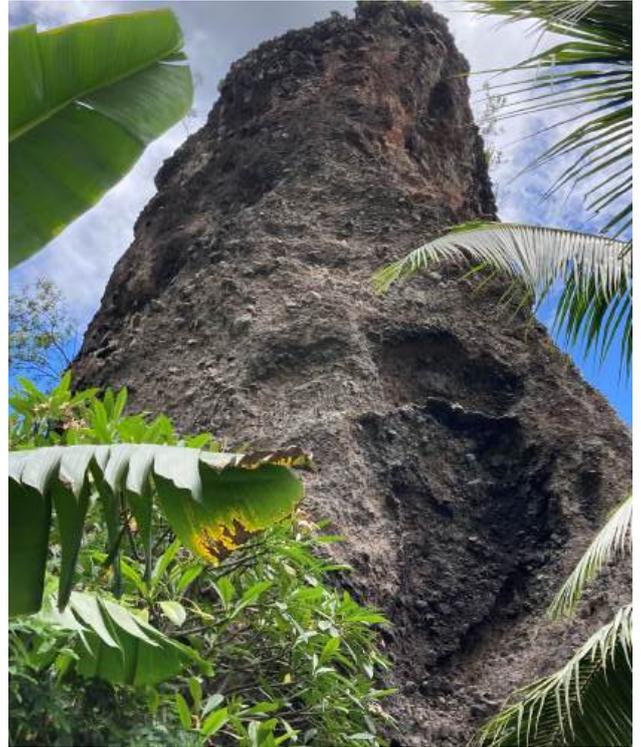
Brèches indurées constitutives de l'escarpement, avec développement de sous-cavages

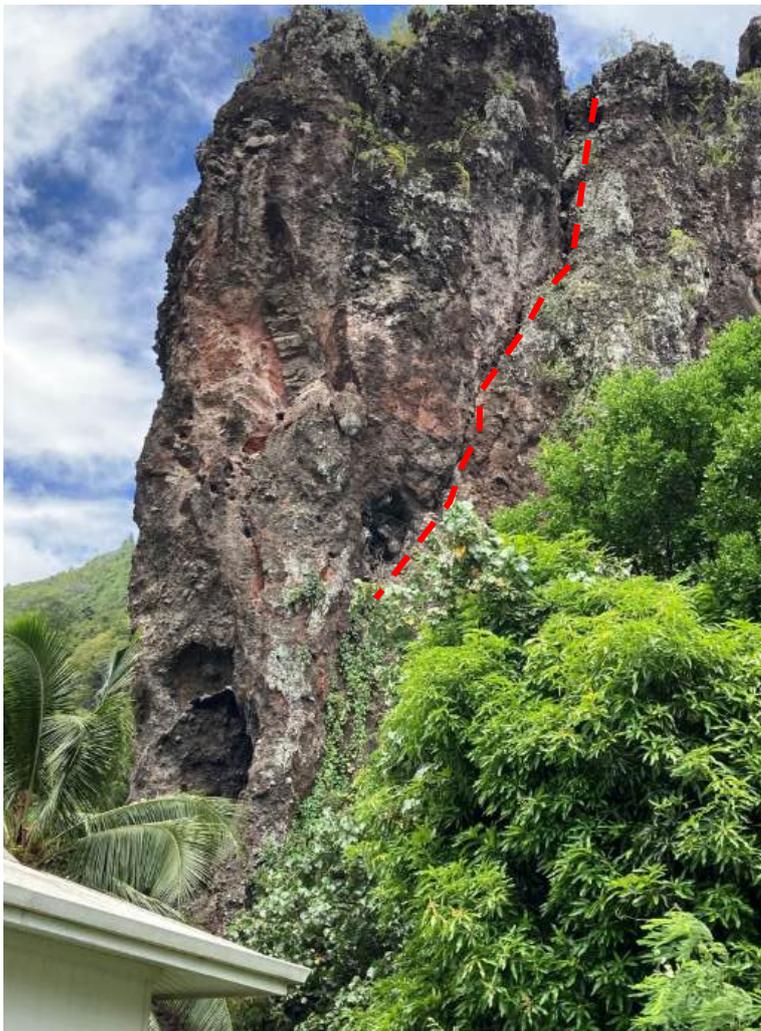
Falaise dominant les parcelles AW21 et AW23, avec identification du plan de discontinuité observable sur la face ouest délimitant une écaille massive

L'écaïlle massive identifiée sur l'extrémité nord de la falaise et délimitée par une discontinuité (a priori sur toute sa hauteur) visible principalement sur sa face ouest, présente des conditions de stabilité douteuses. Outre les éléments évoqués ci-dessus, on notera que son assise est réduite par rapport à ses dimensions globales (proche de 30 m de haut, pour une largeur de 10 m environ et une épaisseur moyenne de 5 m; dimensions données à titre indicatif et nécessitant d'être précisées) et que cette assise montre un sous-cavage assez prononcé. La rupture de cette écaïlle n'est toutefois ici pas retenue comme phénomène de référence, considérant notamment qu'aucun élément d'analyse n'indique une aggravation récente de ses conditions de stabilité (absence notamment d'observation ou de témoignage des riverains révélant une accentuation de l'ouverture de la discontinuité et/ou un effritement des terrains constitutifs de l'assise de l'écaïlle). En outre, la continuité de la discontinuité visible sur sa face ouest sur l'ensemble de sa face arrière n'est pas avérée. En conséquence, l'occurrence de la rupture massive de l'écaïlle ne peut être exclue à l'horizon des 100 prochaines années (voire même à une échéance significativement moindre), mais la probabilité d'un tel événement est jugée faible sur la seule base des informations collectées.

On proposera donc de ne pas retenir à ce stade ce scénario de la rupture massive de l'écaïlle dans le cadre du PPR. Il est toutefois recommandé, dans les meilleurs délais possibles, de procéder à une expertise spécifique des conditions de stabilité de cette écaïlle, visant à confirmer ou infirmer cette première analyse, et le cas échéant à préciser les risques en cas de rupture et si besoin à définir une stratégie de sécurisation appropriée (mesures de sauvegarde des enjeux présents, surveillance, etc.).

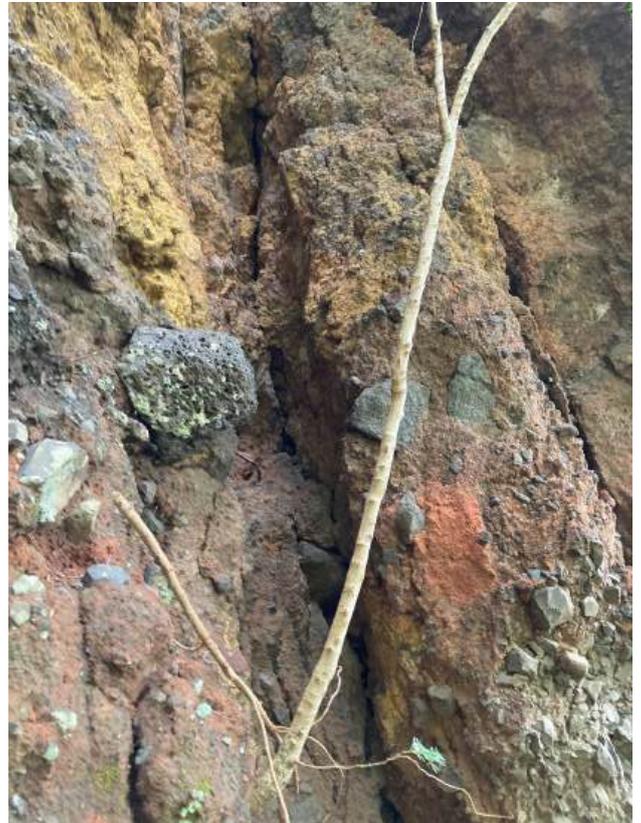
Vue de détail des brèches indurées sur la face est
