MISSION D'EVALUATION  
SITUATION DU NAVIRE  
« SHEN GANG SHUN 1 » ET DE  
L'ENVIRONNEMENT ALENTOUR

ATOLL D'ARUTUA  
18/04/2020  
RAPPORT PROVISOIRE

MAITRE D'OUVRAGE  
DPAM

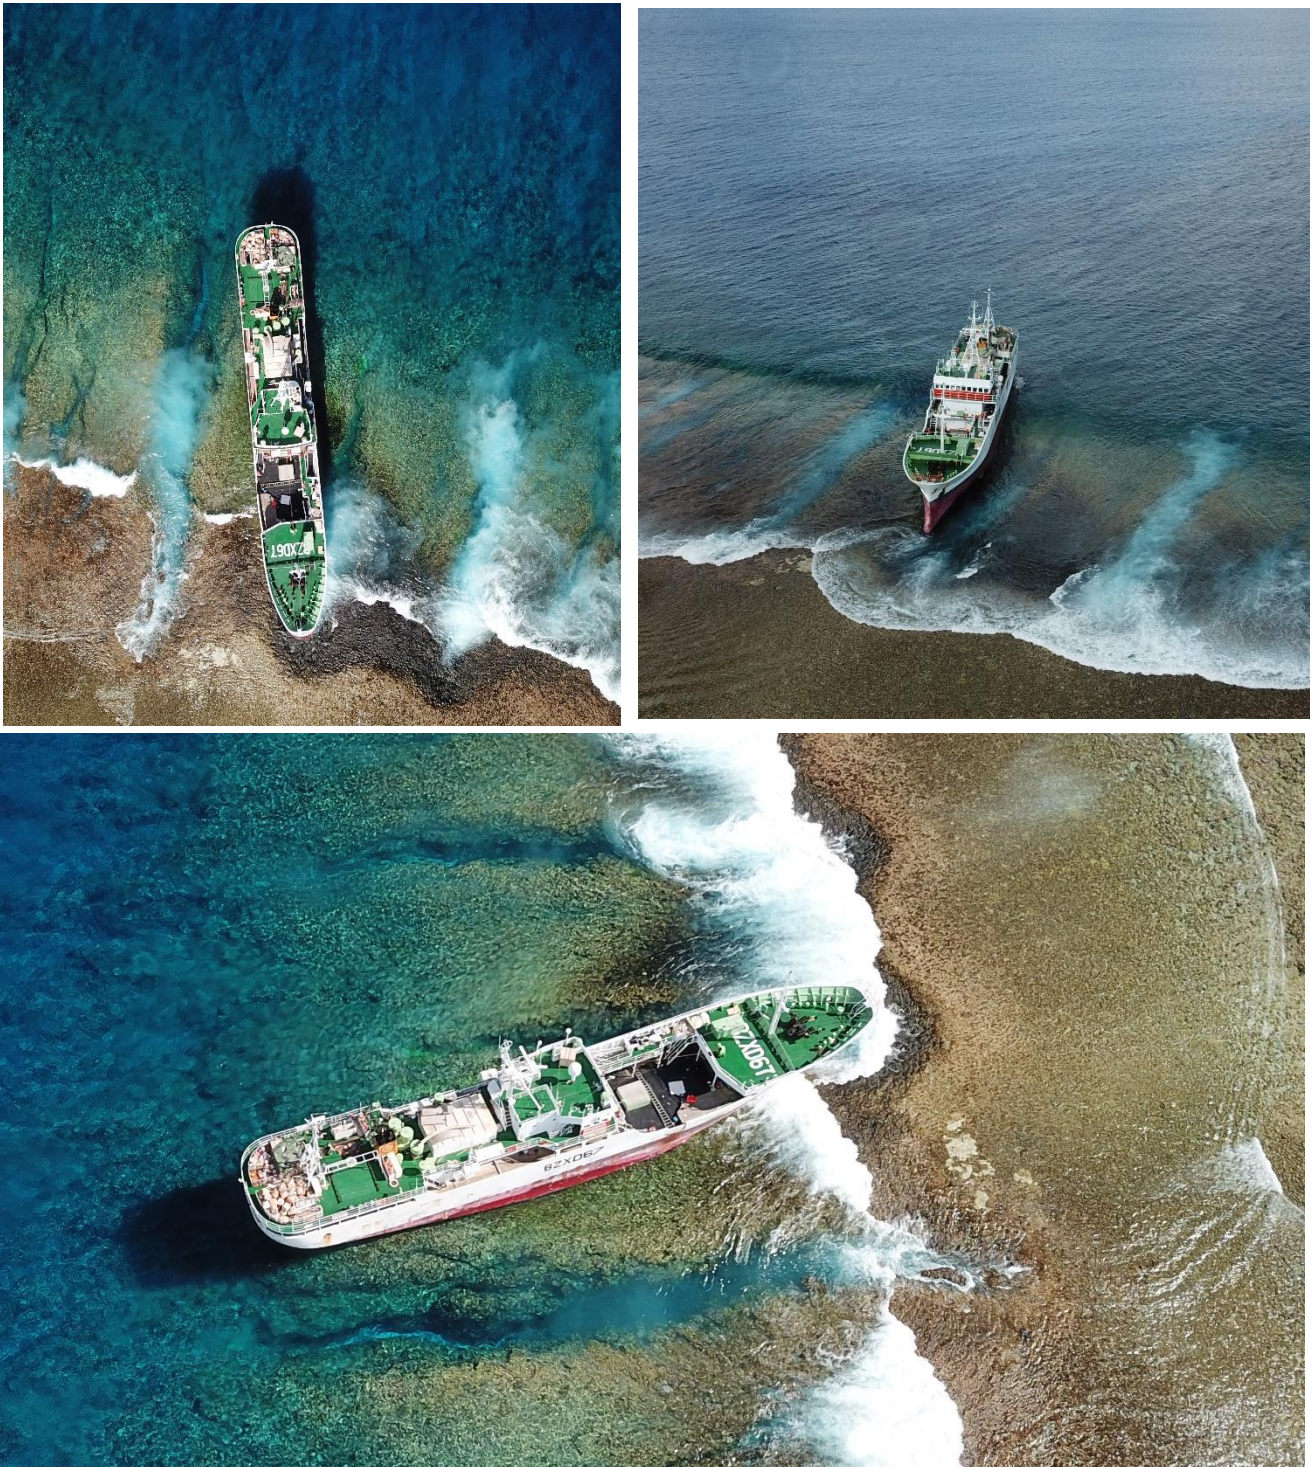
*Fig 4-5-6 : Photographies aériennes du navire – Drone DIREN – 18/04/2020*

Le navire est entièrement « posé » sur la dalle corallienne entre deux « failles » de part et d'autre du navire. Il présente une légère inclinaison horizontale par rapport au récif.

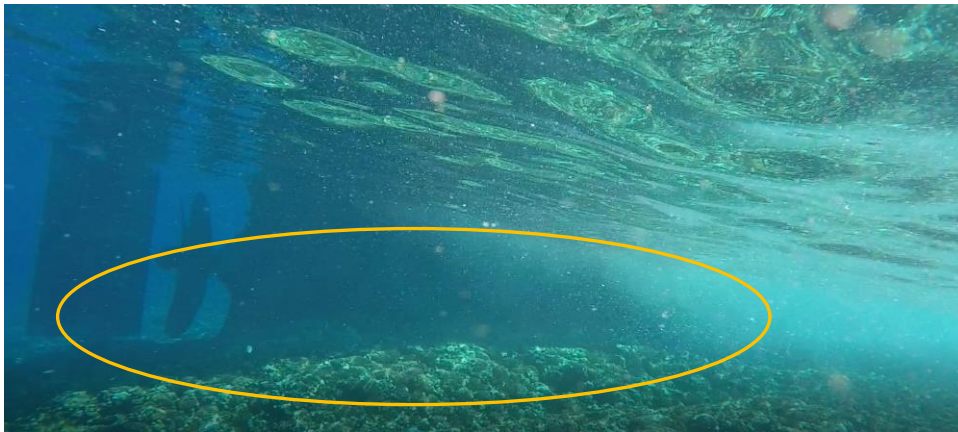
- Une coque « posée » sur toute sa longueur sur la dalle.
- La poupe du navire dans une hauteur d'eau approximative de 3m à 3.5m laissant apparaître partiellement l'hélice lors des passages de vagues (houle de 1m période 17s lors du jour de la visite).

Fig 6 : extrait vidéo sous-marine – vue latérale de la partie arrière de coque posée entièrement sur le récif

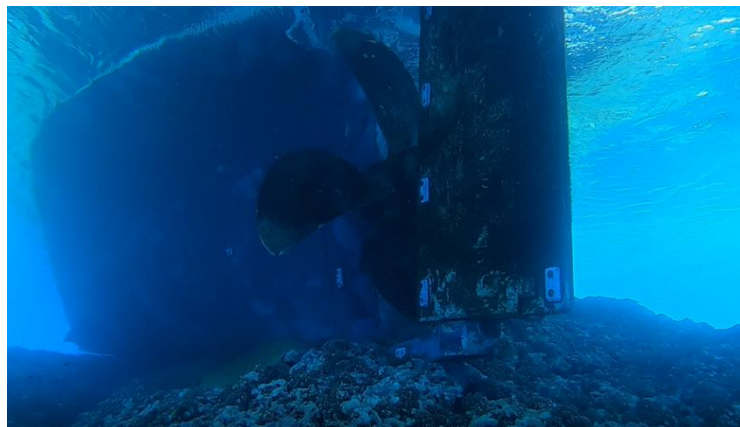
Fig 7 : extrait vidéo sous-marine hélice et safran posés sur le récif

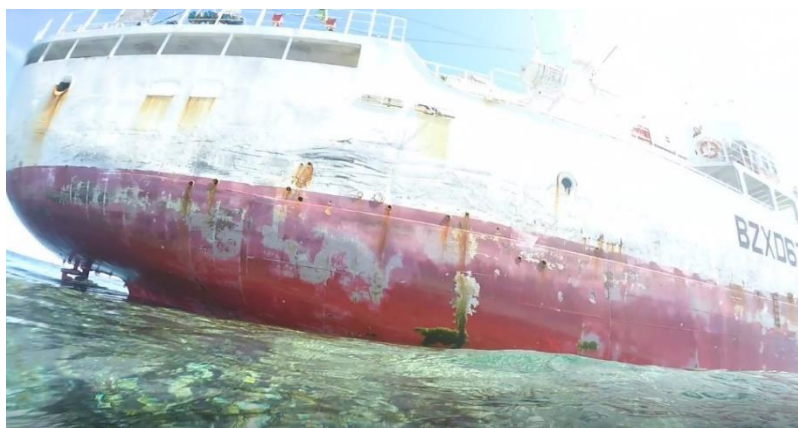
*Fig 8 : extrait vidéo – vue de la partie arrière émergée du navire*

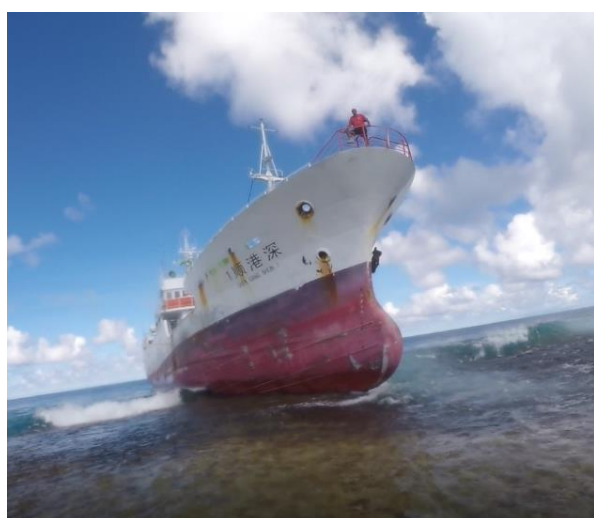
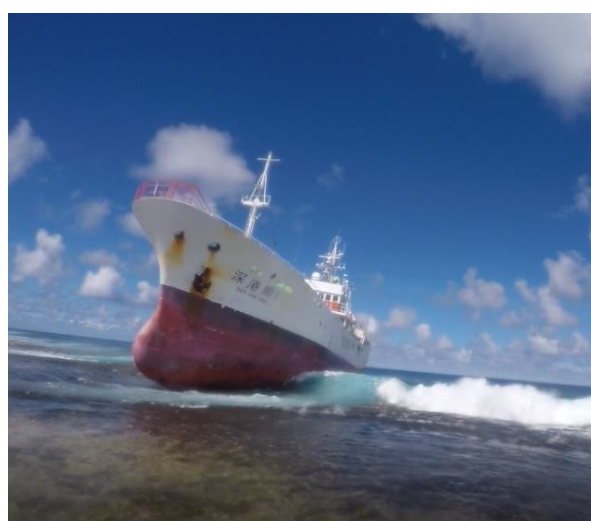
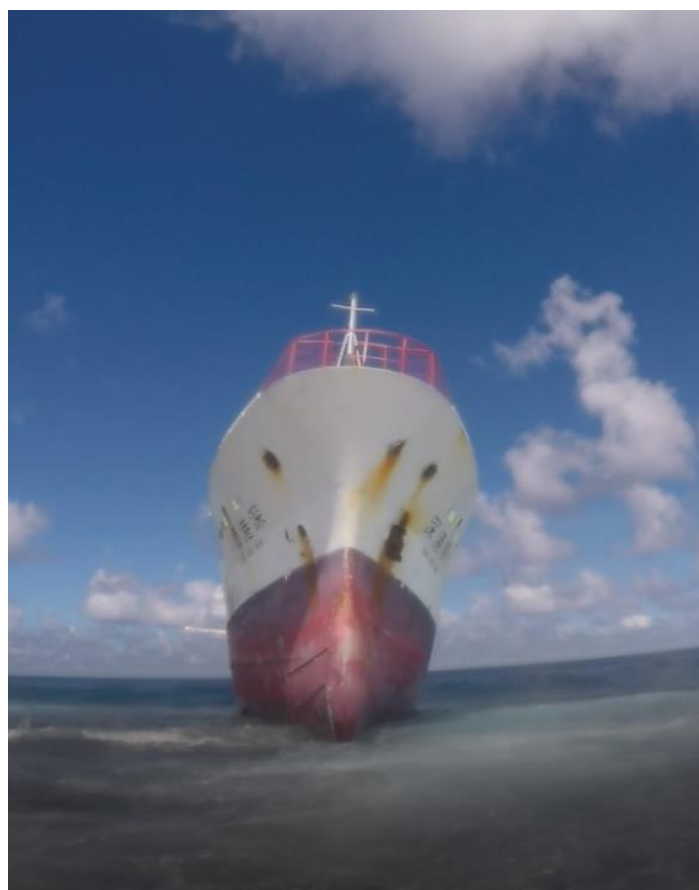
- La proue du navire et son bulbe sont entièrement « hors d'eau ».

*Fig 9-10-11 : photographies de la proue du navire – face / babord / tribord*

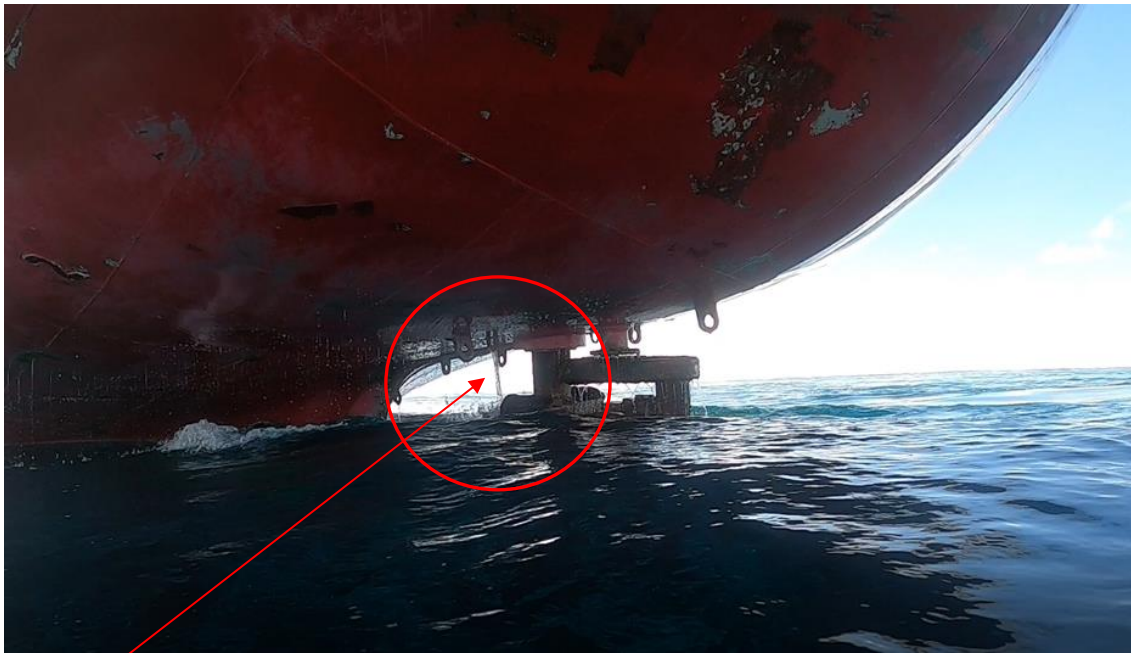
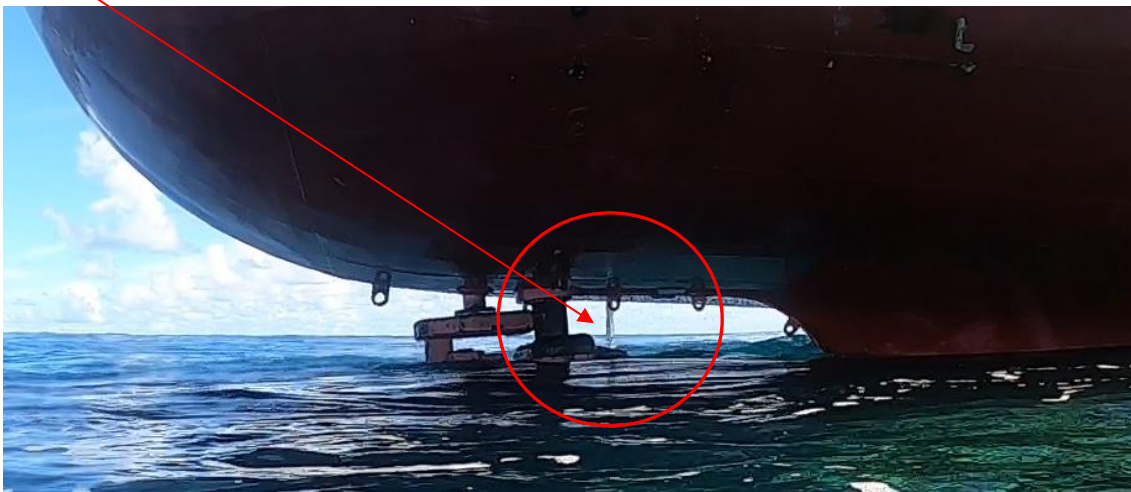
Toutefois ont pu être constatés une brèche au droit du tube de jaumière. Des entrées et sorties d'eau ont pu être constatées à chaque passage de vagues:

Fig 12-13 : Entrée et sortie d'eau à chaque passage de vague (extraits vidéos)

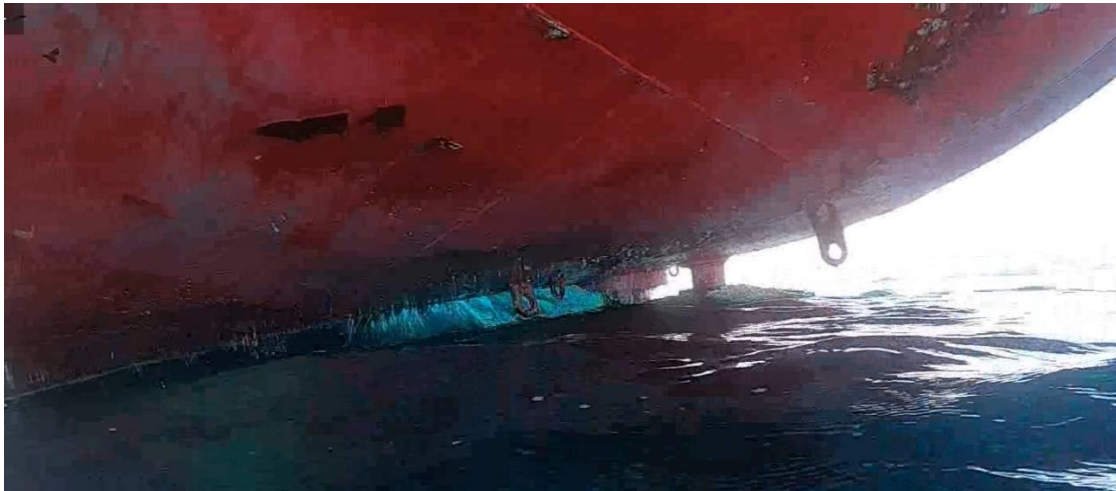
Les plongeurs intervenants ont constaté la présence d'hydrocarbures en pleine eau et notamment à l'arrière du navire.

*Fig 14 : Ecoulements « huileux » sur la coque arrière (extraits vidéos)*

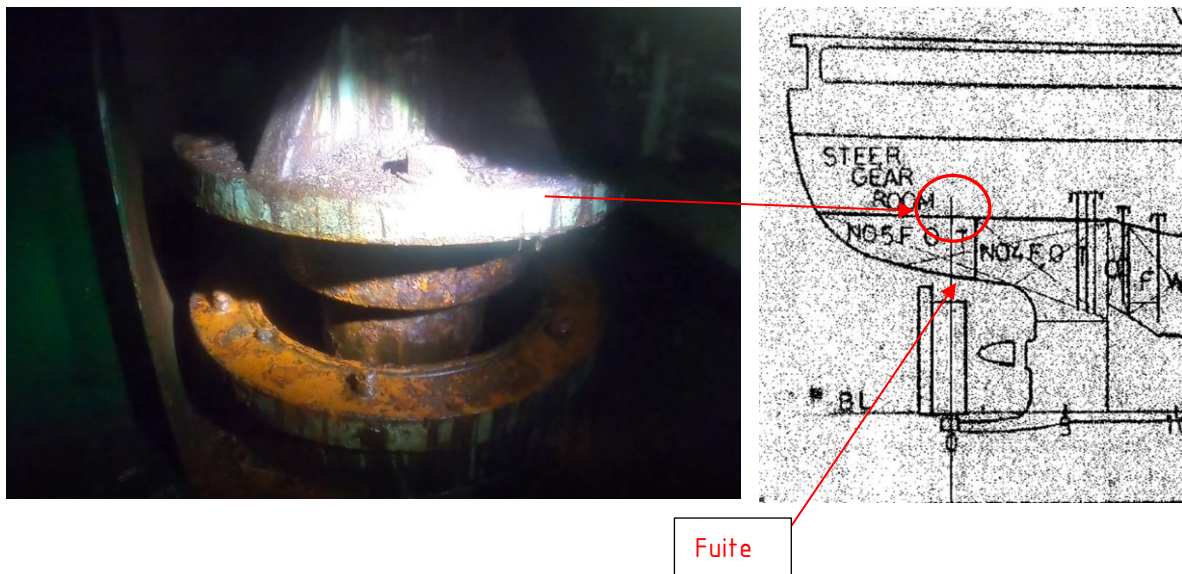
- Tête de safran cassée et déplacée d'une quinzaine de centimètres vers le haut

*Fig 15 : Tête de safran déplacée d'une quinzaine de centimètres vers le haut + extrait plan navire*

Outre les déplacements constatés, des « sons » générés par des entrées et sorties d'eau dans des parties inférieures à la Steer Gear Room ont été clairement identifiés lors de l'inspection.

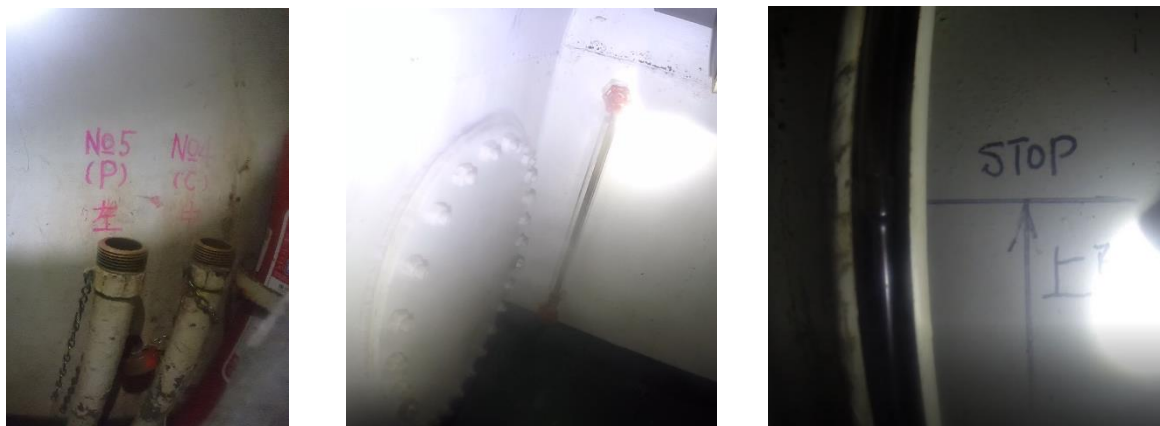
*Fig 16-17-18 : bouches d'alimentation des cuves N°5(P) et N°04 / vue large jauge de mesure des cuves/ vue resserrée jauge de mesure des cuves*

Alimentation des cuves N°5 (S) –(P) et N°4 – jauge de niveau des cuves N°4 et 5– **constat de cuves vides**

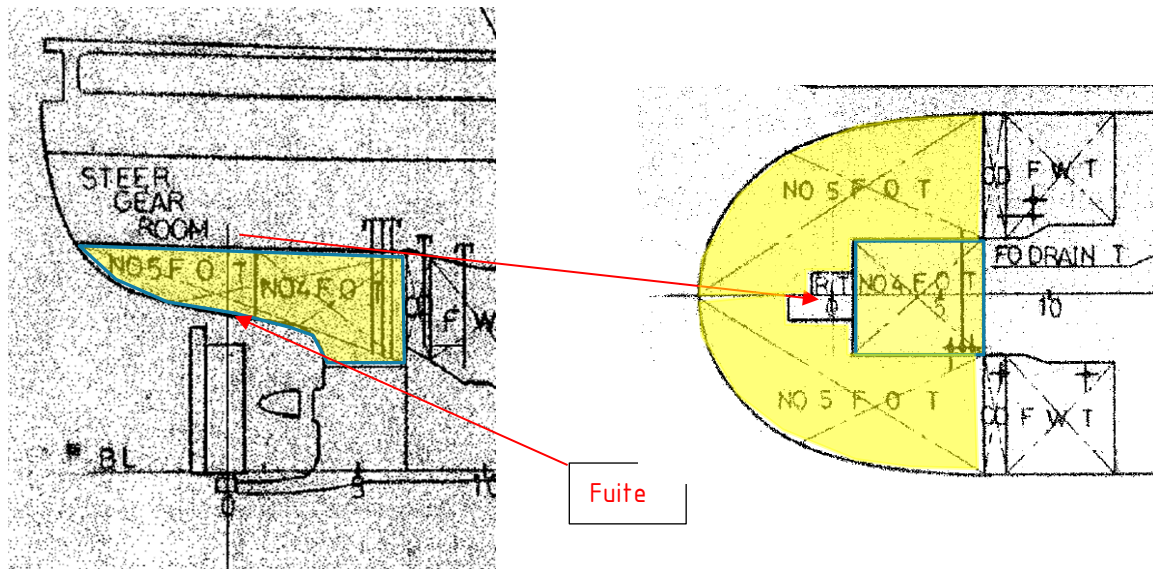
*Fig 19 : extraits des plans du navire – localisation de la fuite extérieure et des cuves constatées vides (en jaune)*

La fuite constatée au droit du tube de jaumière, la proximité de celle-ci avec les cuves N°4 et N°5, les déplacements de l'ordre de 15 à 20cm des parties mécaniques et l'absence de carburant dans ces mêmes cuves (alors qu'elles sont annoncées comme pleines à 80% environ par l'armateur) laissent craindre des désordres au droit des parois et des pertes de carburant en quantités importantes.

Ces constatations sont cohérentes avec l'ensemble des éléments recueillis autour de la coque du navire et laissent craindre un échappement important d'hydrocarbures depuis ces cuves (N°5 et N°4) dans l'environnement marin proche (Volume des cuves évalué entre 70 et 80m<sup>3</sup>).

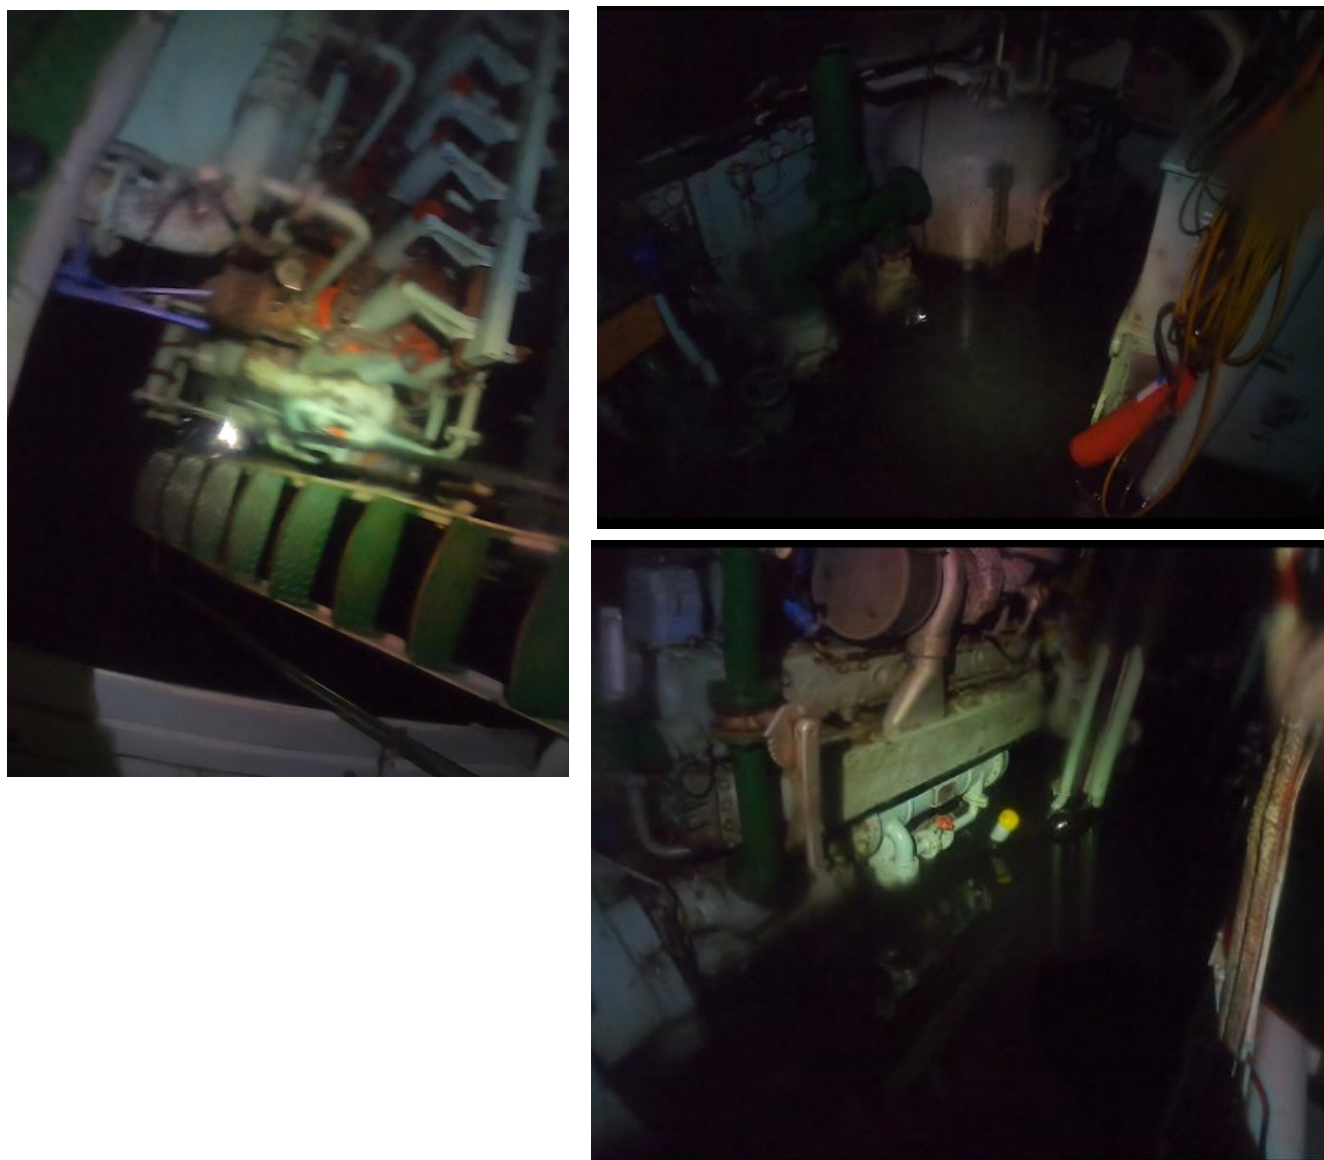
Il a été constaté une présence d'huiles en très grande quantité dans la salle des machines.

*Fig 20-21-22 : Extraits vidéos - salle des machines - plancher bas - présence d'huile en quantités importantes*

- L'extraction impérative de l'huile constatée en salles des machines. Nous rappelons que des mouvements de cette huile ont été constatés, laissant craindre un lien direct avec l'environnement extérieur.
- L'extraction impérative des carburants encore présents dans les cuves du navire
- L'extraction préalable de l'ensemble des produits dangereux et polluants (R22- peintures – huiles...). Ces produits doivent être extraits avant toute action. Les fuites d'acides des piles constatées au sol ou des fuites de peintures pourraient être « lavées » par les pluies ou les vagues et être ramenés dans le lagon.
- L'extraction des fluides frigorifiques et des huiles contenus dans les réseaux du navire (réseau frigorifique et hydrauliques)
- Nettoyage et décontamination des zones souillées par les hydrocarbures

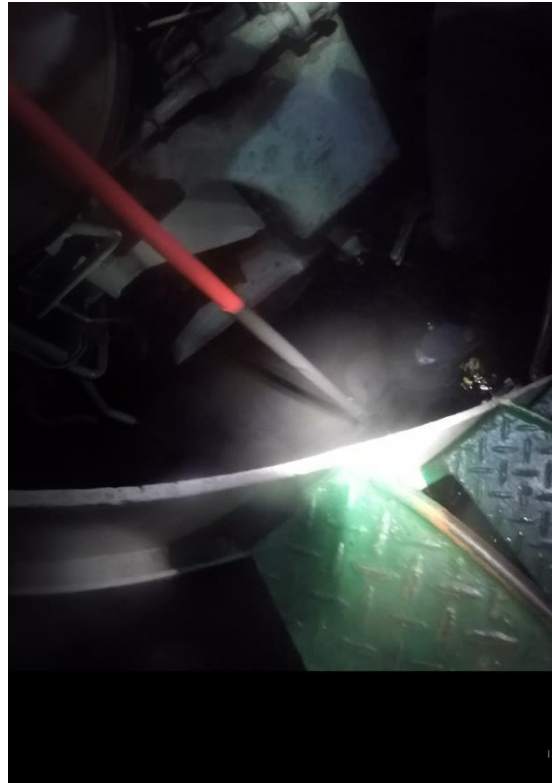
- la mesure à la perche indique une hauteur de fluide de 80cm sans variation de densité apparente
- Une prise d'échantillon a été réalisée sur plusieurs dizaines de centimètres (à l'aide d'un seau) sans constatation de présence d'eau de mer sur la couche inférieure.

*Fig 23 : Hauteur d'huile constatée en salle machine sans variation de densité apparente au moyen d'une perche*

En conséquence les huiles constatées en salle des machines ne semblent pas limitées à une couche de surface. Nous noterons que des images circulant sur les réseaux sociaux après le naufrage montrent un plancher de la salle des machines partiellement visible. Les quantités d'huiles présentes dans la salle des machines semblent augmenter avec le temps.

La surface de la salle des machines a été évaluée à 60m<sup>2</sup> et donc les volumes associés de liquide pollué sont très certainement supérieurs à 20 000L. Qu'elle que soit la proportion eau/huile de la salle des machines, **les liquides sont pollués** et nécessitent donc une évacuation préalable ainsi qu'un traitement adéquat et respectueux des normes en vigueur.

D'autre part des mouvements de la surface d'huile de l'ordre de +/-10cm ont été constatés. Ces mouvements semblent cohérents avec un contact avec le milieu extérieur et le niveau de la mer.

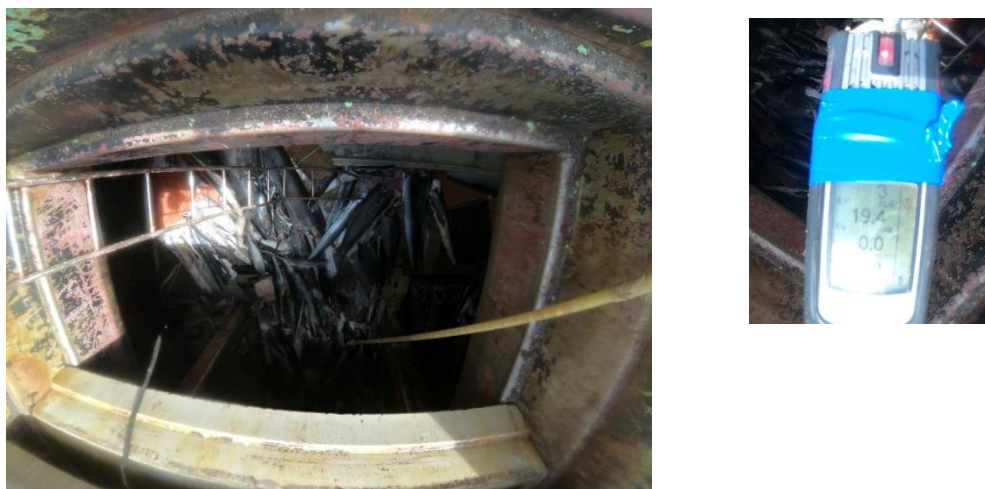
L'accès au frigos n'a pas été possible. En effet les détecteurs de gaz ont indiqué des teneurs en CO<sub>2</sub> trop importantes pour permettre un accès sans équipement respiratoire spécifique. Cette teneur élevée est directement liée à la matière organique en décomposition. Il est à noter que des dégagements d'ammoniac sont également à prévoir à court termes.

*Fig 24 : Ouverture des frigos et contrôle au détecteur de gaz*

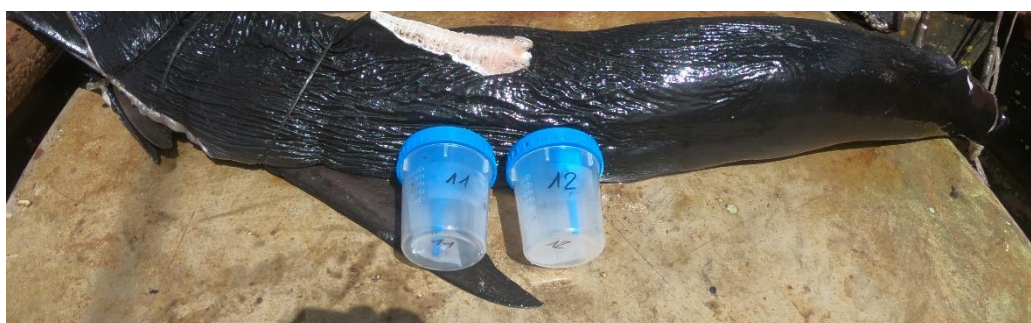
Certaines prises ont été extraites à l'aide d'une gaffe et les échantillons prélevés. Les analyses seront menées sous les directives de la DIREN. Les poissons n'étaient plus congelés au moment de la visite.

*Fig 25 : Prises d'échantillons sur les prises pour analyse par la DIREN*

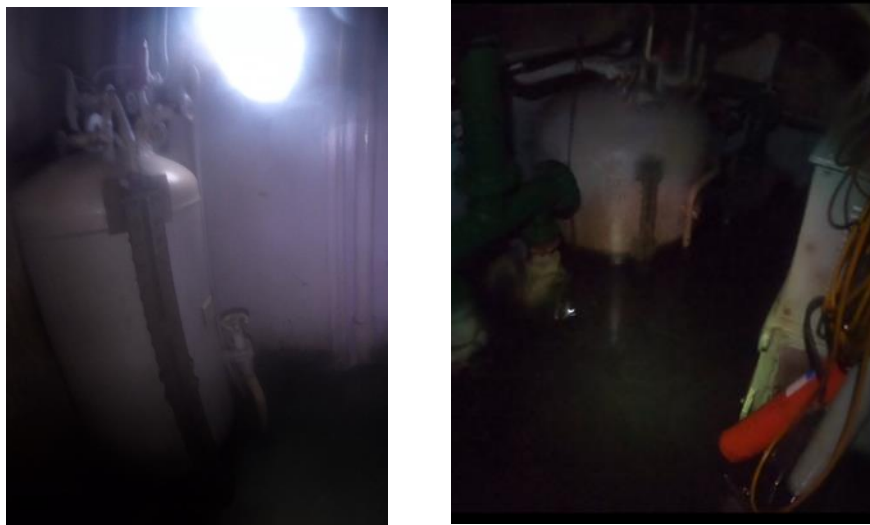
- Présence de gaz frigorifiques dans l'ensemble des réseaux « froids » du navire. Ces gaz en cours d'utilisation sont stockés dans des cuves positionnées aux deux niveaux de la salle machine (dont la partie basse est elle-même « inondée » d'huiles).

*Fig 26 : Stockage de gaz frigorifiques en partie haute et basse (zone inondée huile) de la salle des machines*

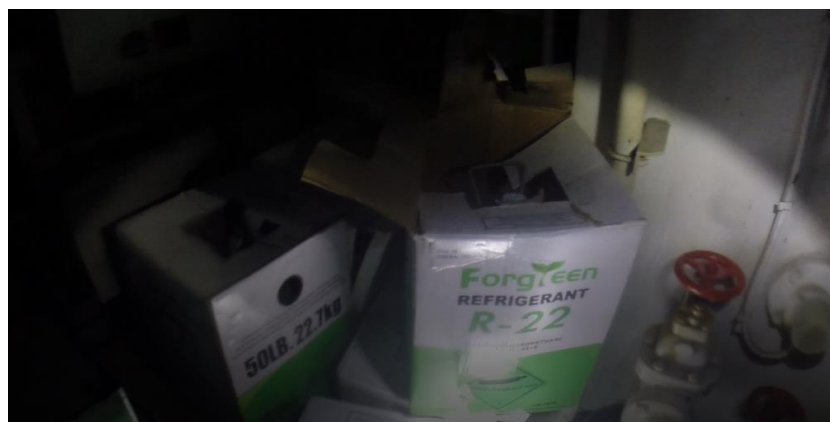
- Présence de bonbonnes de gaz R22 de 20kgs. 22 unités ont été comptabilisées et stockées en salle machine. Le R22 est réglementé par le protocole de Montréal et considéré comme déchets dangereux en Polynésie française. Ces bonbonnes étant destinées au réseau frigorifique du navire cela implique que l'intégralité des gaz réfrigérants présents dans les réseaux sont du R22 et donc devront être extraits, stockés et évacués.

*Fig 27 : Bonbonnes de gaz réfrigérant R22 stockées en carton en salle machine*

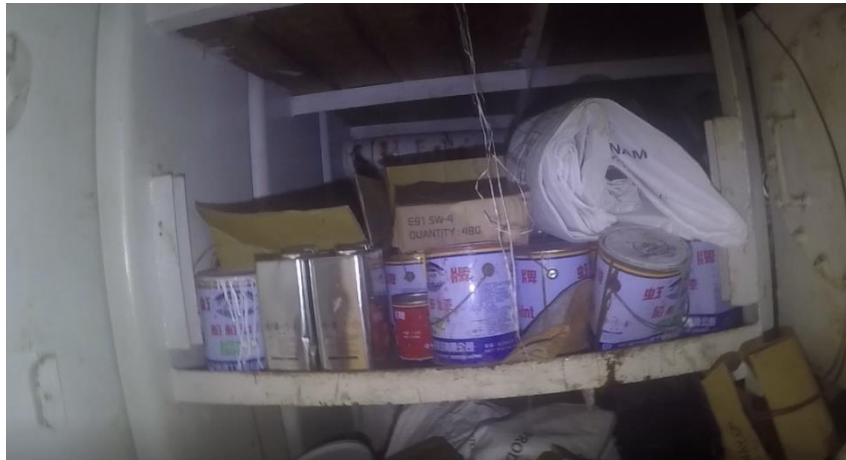
- Présence de Pots de peinture et de piles en grandes quantités dans la partie avant du navire. Fuites d'acide des piles au sol à proximité des cuves de carburant N°01.

*Fig 28 : Stockage de peintures*

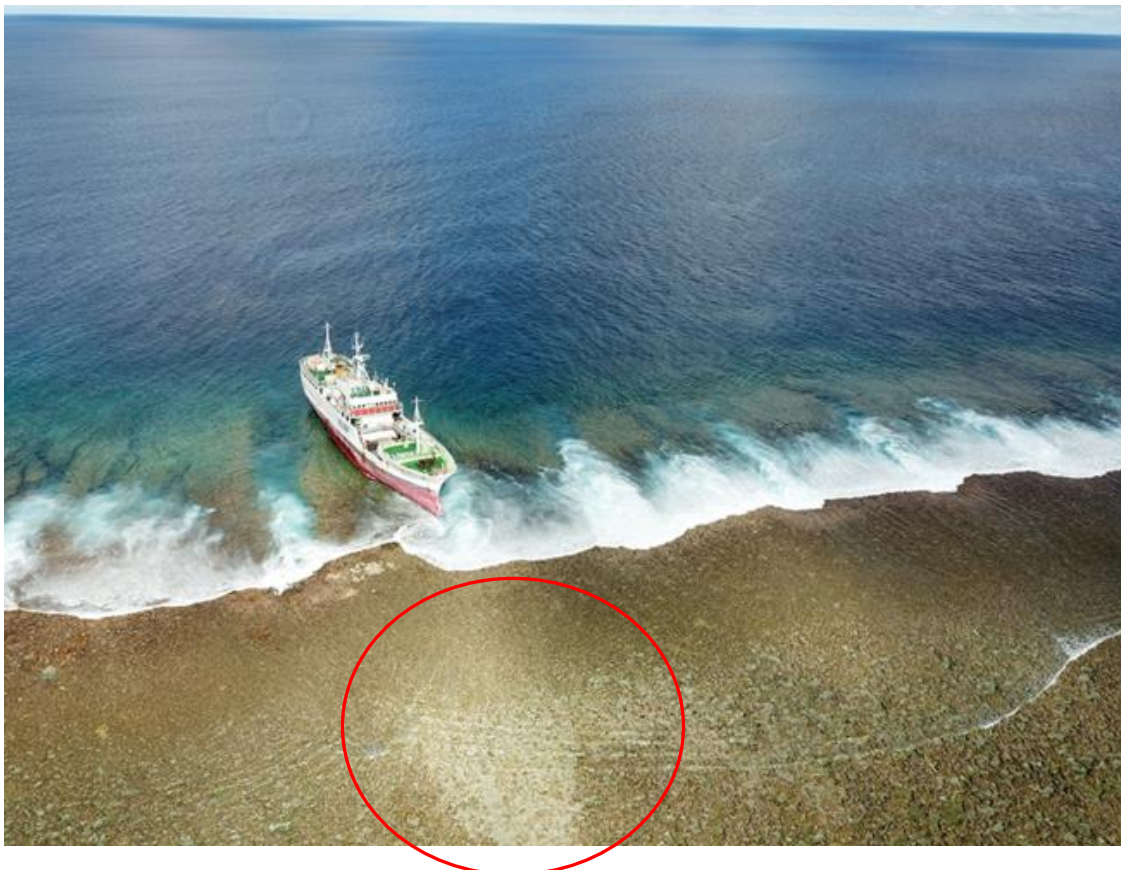
- **Des surfaces de récif « blanchies » sont constatées juste devant le navire**

Fig 29 : Vue aérienne – zone de corail « blanche » devant le navire

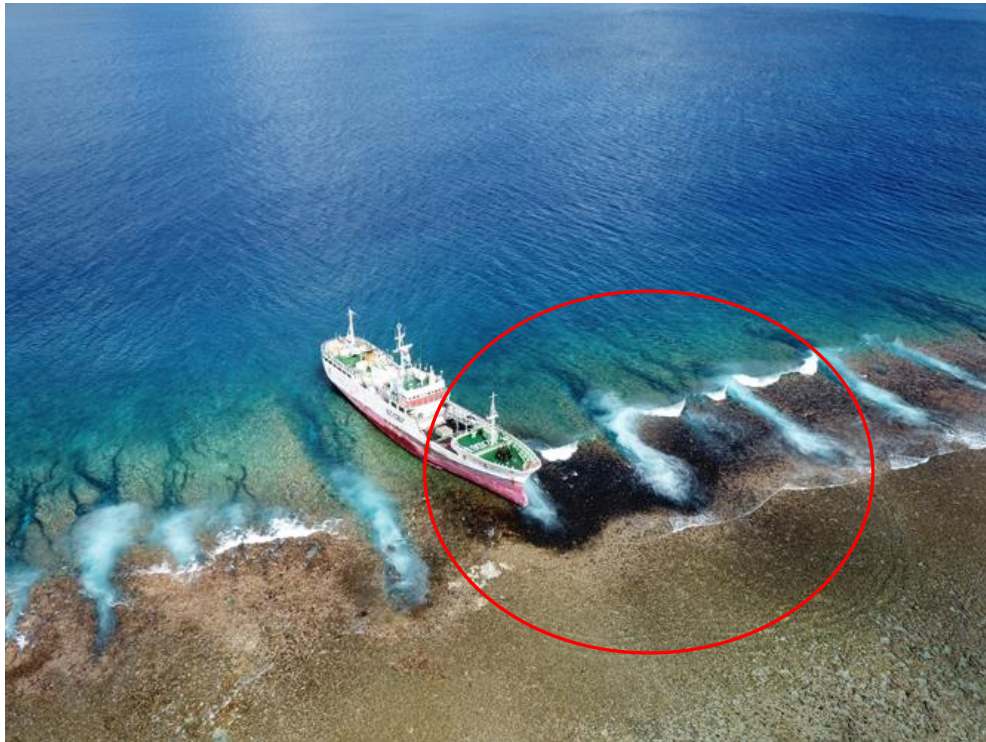
- Des parties au contraire « noircies » sont également constatées comme partant de la proue du navire vers le nord.

*Fig 30 : Vue aérienne – zone de récif « noircie » partant de la proue du navire*

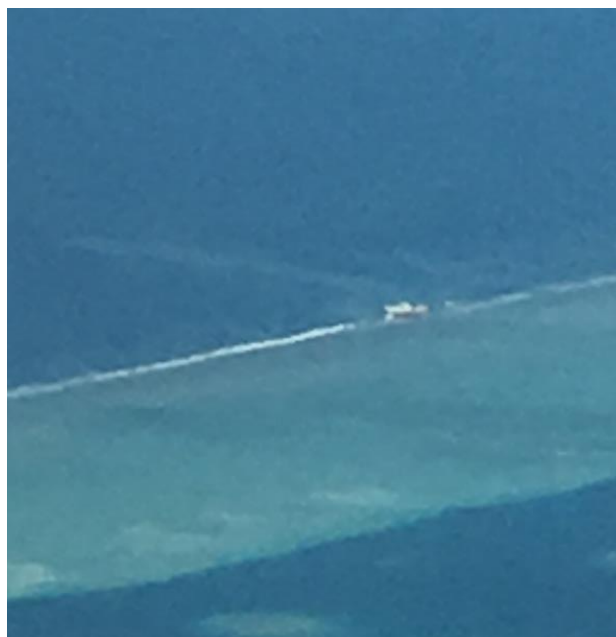
- Des « irisations » ont été constatées par avion lors du survol du 18 Avril au matin puis du soir.

*Fig 31 : Sillage au droit du navire – 18/04/2020 – 8h00*

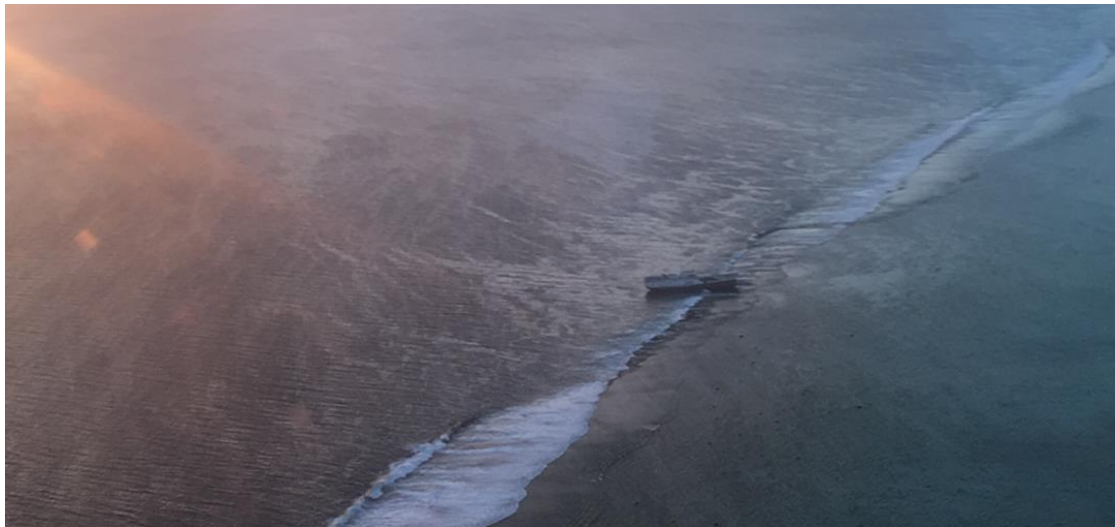
*Fig 32 : Surfaces irisées émanant du navire – 18/04/2020 – 17h30*

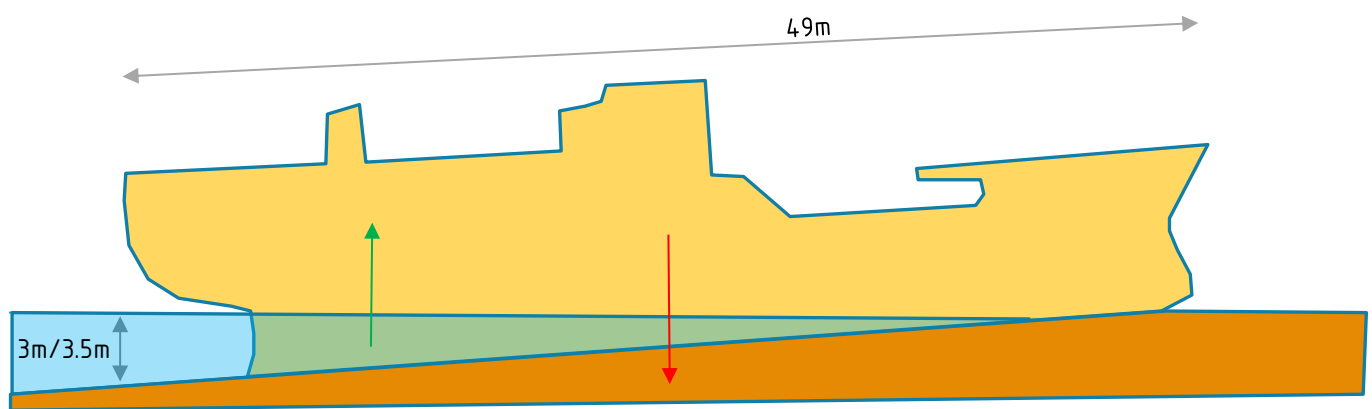
*Fig 33 : schéma de principe – position du navire – répartition de la flottabilité et du poids propre*

- La masse du navire est estimée à :
  - Light Displacement: 522T
  - MGO : 250 T
  - Poissons et Appâts : 70T
  - Total : 842 T

- Angle approximatif de la zone de pose : 4°
- Longueur estimée « en eau » : 40m soit environ 30m de coque entre -3m et 0m de hauteur d'eau.
- Flottabilité évaluée maximale : 250 – 270 T
- Masse résiduelle minimale : **252 T**

- Conditions de sol : Corail – coefficient de friction 0.5 à 0.8
- « Freeing Force » –  $F = 1.12 * \mu * 252 = 141 \text{ T à } 225 \text{ T}$

L'évaluation des efforts de traction nécessaires au renflouage sont de 141 à 225T suivant les règles énoncées par l'US Navy.
