**Cartographie de l'aléa inondation au droit des cours
d'eau de Polynésie Française – ARAI 3**

Lot 3 – NUKU HIVA

COURS D'EAU : THALWEGS DE TAIOHAE

Avril 2012 – V3

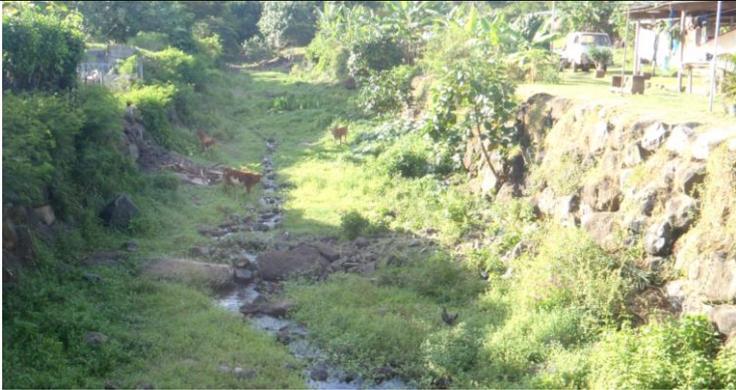
MEAU	
P1 à PC 340 ml avec pente moyenne de 5.5% L = 10 à 15 m x H = 2.5 à 4 m ht – Berges enrochées

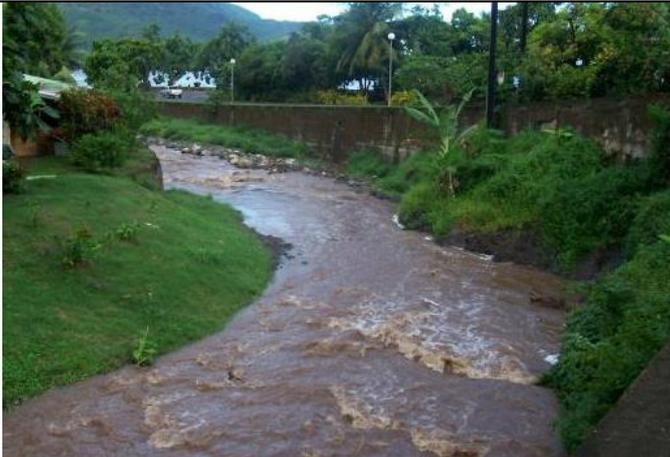
PC à l'embouchure : 775 ml avec pente moyenne de 2.8% L = 15 à 19 m x H = 2.3 à 4.1 m ht - Berges bétonnées dans les coudes

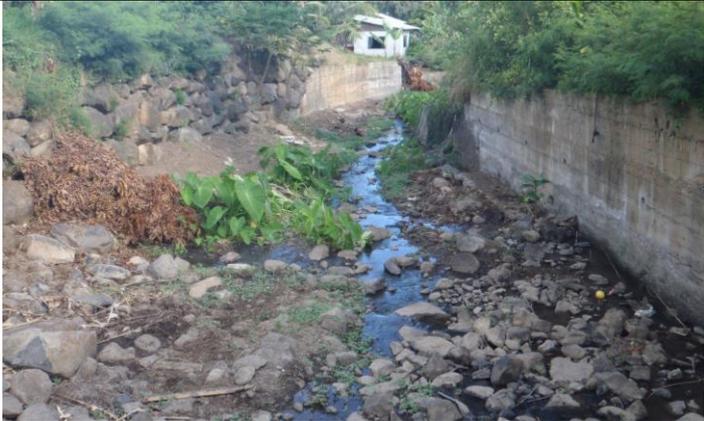
PAKIU	
P6 à PJ : 655 ml avec pente moyenne de 7.8% L = 14 à 17 m x H = 3 à 4.2 m ht - Berges bétonnées dans les coudes et enrochées en section droite

Nombreux blocs de diamètre > 0.3 m dans le lit

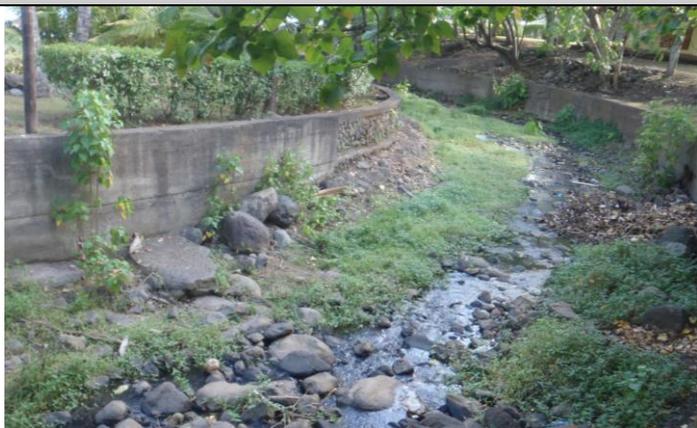
PJ à l'embouchure : 391 ml avec pente moyenne de 3.6%
L = 10 à 15.5 m x H = 2 à 3.5 m ht - Berges bétonnées dans les coudes. le lit

Nombreux blocs et galets dans le lit de la rivière

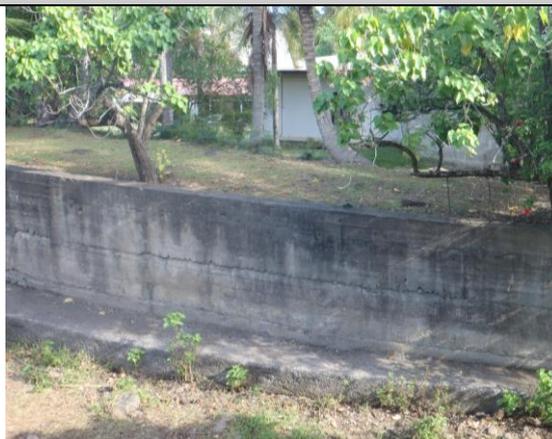
Digue composée d'un mur en béton armé renforcé par un remblai de terre d'épaisseur = 3 m

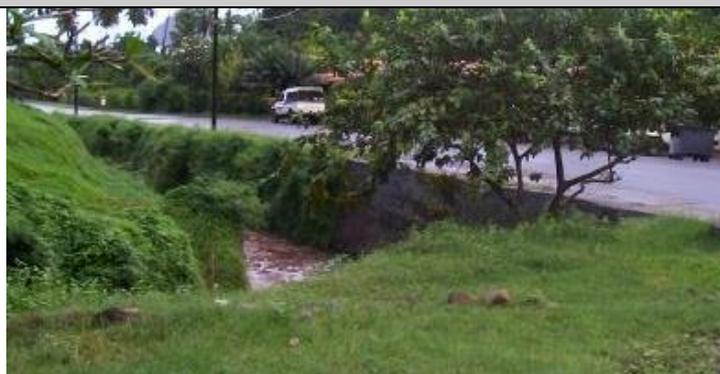
P9 à PN : 287 ml avec pente moyenne de 6.24%
L = 11 à 12 m x H = 2.5 à 2.7 m ht – Berges bétonnées dans les coudes

Coude marqué en aval du pont favorisant les débordements

Les principaux aménagements à réaliser portent en priorité sur la **Vallée Française**, où les **doubles dalots** présentant un pieddroit central devront être **remplacés par des dalots uniques**, sans obstacle central. Un **reprofilage des coudes** est également souhaitable sur cette rivière.

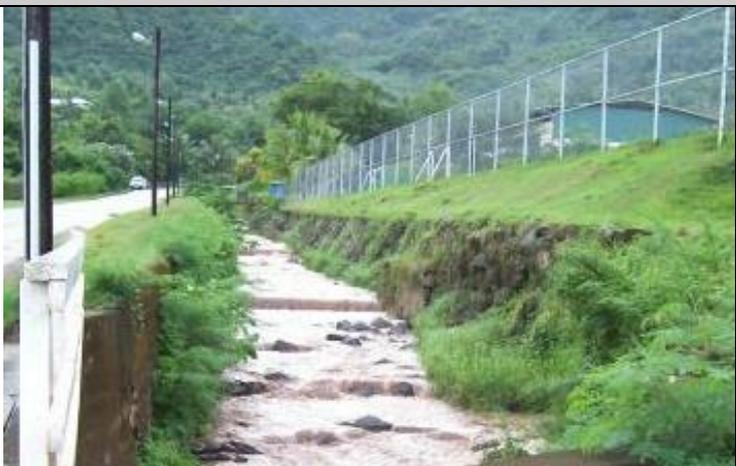
PN à l'embouchure : 764 ml avec pente moyenne de 3.4%
L = 10 à 16 m x H = 1.5 à 2.6 m ht - Berges enrochées ou bétonnées dans les coudes

Section canalisée au droit du stade

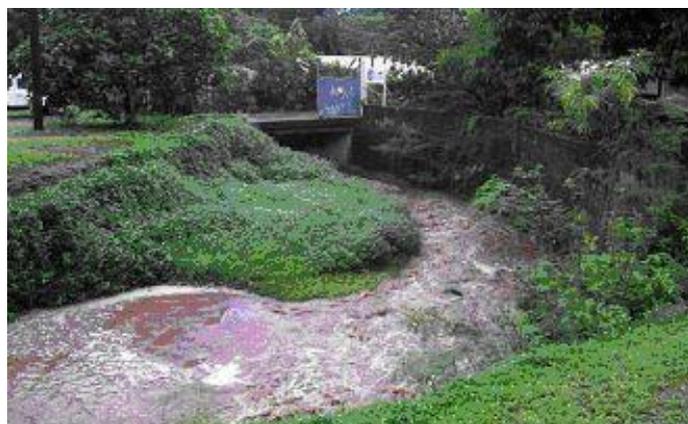
Coudes marqués favorisant les blocages d'embâcles et débordements
