**Cartographie de l'aléa inondation au droit des cours
d'eau de Polynésie Française – 2017**

COURS D'EAU : VAIOA et MAKE MAKE-

Commune : **ATUONA**

Rapport : 1821 16 02

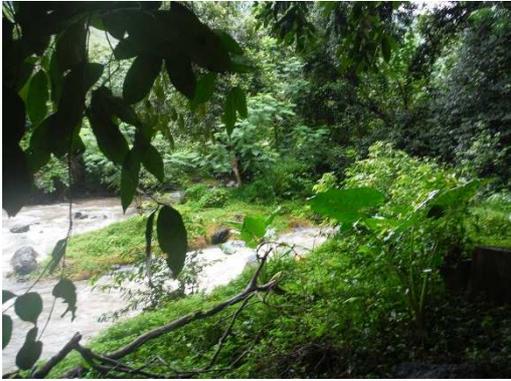
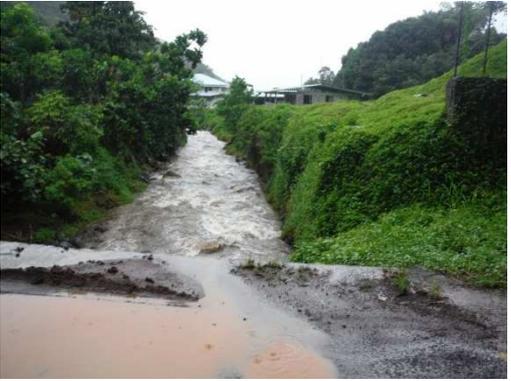
RIVIERE VAIOA	Tronçon 1 : PM 0 à 583

Cours d'eau naturel ou en partie enroché	Cours d'eau enrochée en rive droite
	Tronçon 2 : PM 583 à 1270

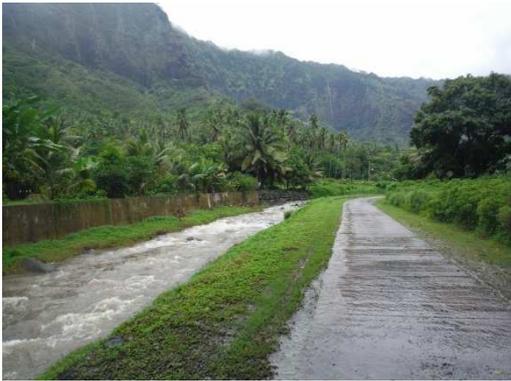
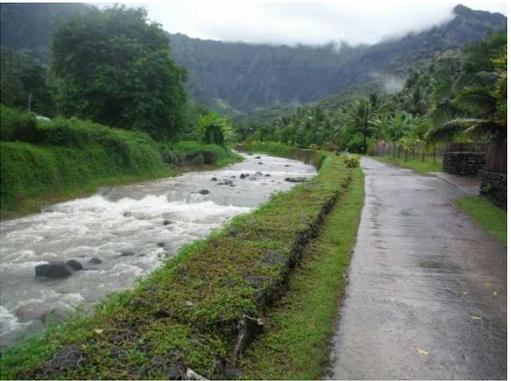
Berges en gabions, en enrochements ou en béton	Berges en gabions, en enrochements ou en béton

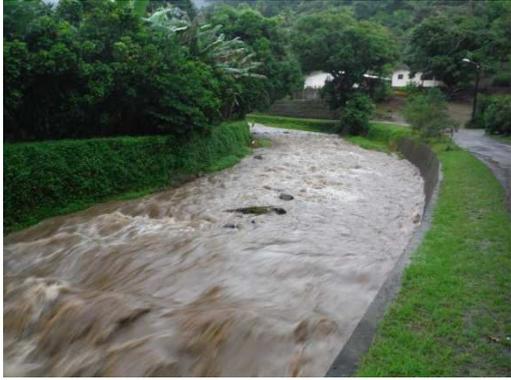
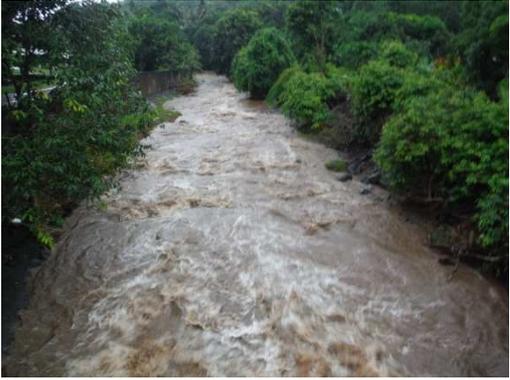
RIVIERE VAIOA	Tronçon 3 : PM 1270 à 2066

Mur en béton en rive gauche et gabions en rive droite.	Mur en béton en rive gauche et gabion en rive droite
	Tronçon 4 : PM 2066 à 2215.77

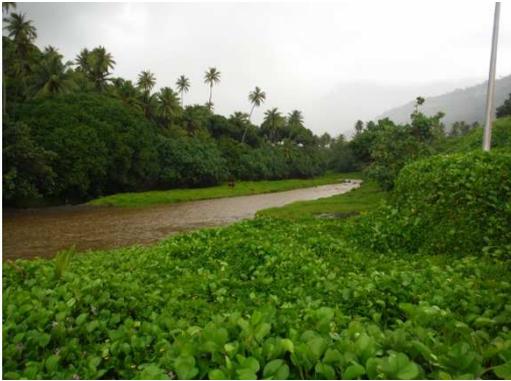
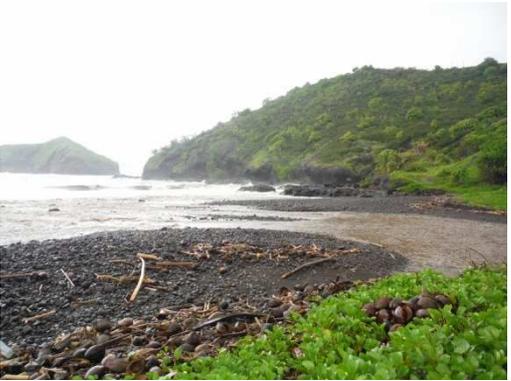
Berges naturelles à l'embouchure	Embouchure

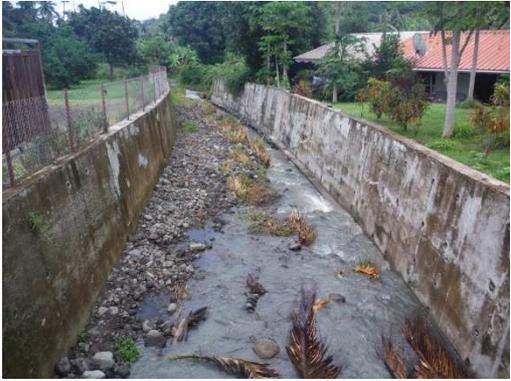
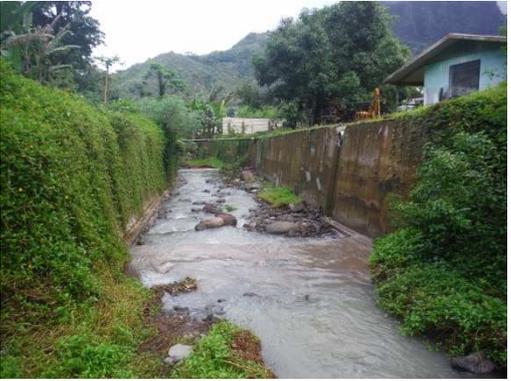
RIVIERE MAKE MAKE	Tronçon 1 : PM 0 à 448

Cours d'eau bétonné	Murs poids en béton
	Tronçon 2 : PM 448 à 745

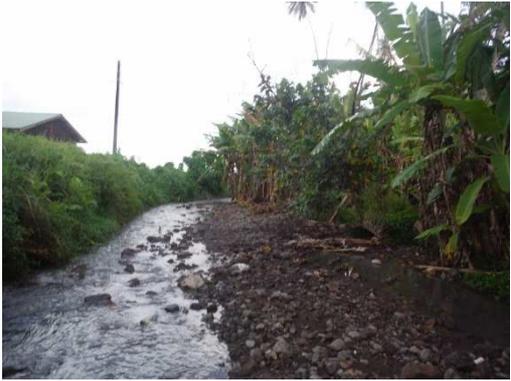
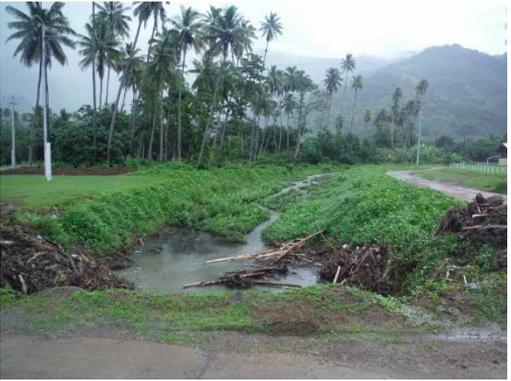
Berges naturelles	Berges naturelles

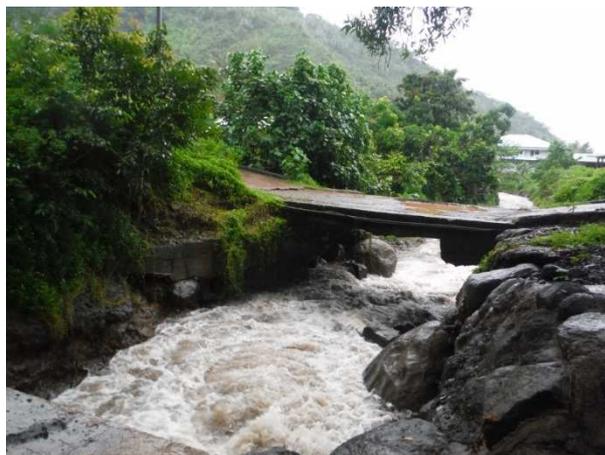
- D'importants travaux de modification du lit ont été effectués par un riverain entre les profils P8 et P12. Le lit s'est abaissé de 3m par rapport à son niveau initial. L'ancien radier bétonné du cours d'eau ressemble aujourd'hui à un pont (Cf. photo ci-dessous).
- Des affouillements importants du lit de la rivière sont observés entre les profils P16 et le P21, suivis par une **zone de dépôt importante entre le P21 et le P26** (au droit de la rupture de pente entre le tronçon 2 et 3). Puis une chute de 1.50m à 1m est observée au droit du pont.

Figure 2 : ancien radier ressemblant à un pont aujourd'hui – PT 6

- en amont entre les profils P8 et P11 le **lit est descendu de 2m en moyenne** (-4m au droit du radier)
- En amont du pont (P21 à P28), le lit du cours d’eau était engravé d’un mètre en 2006 ce qui confirme la tendance du lit à s’engraver à ce niveau.

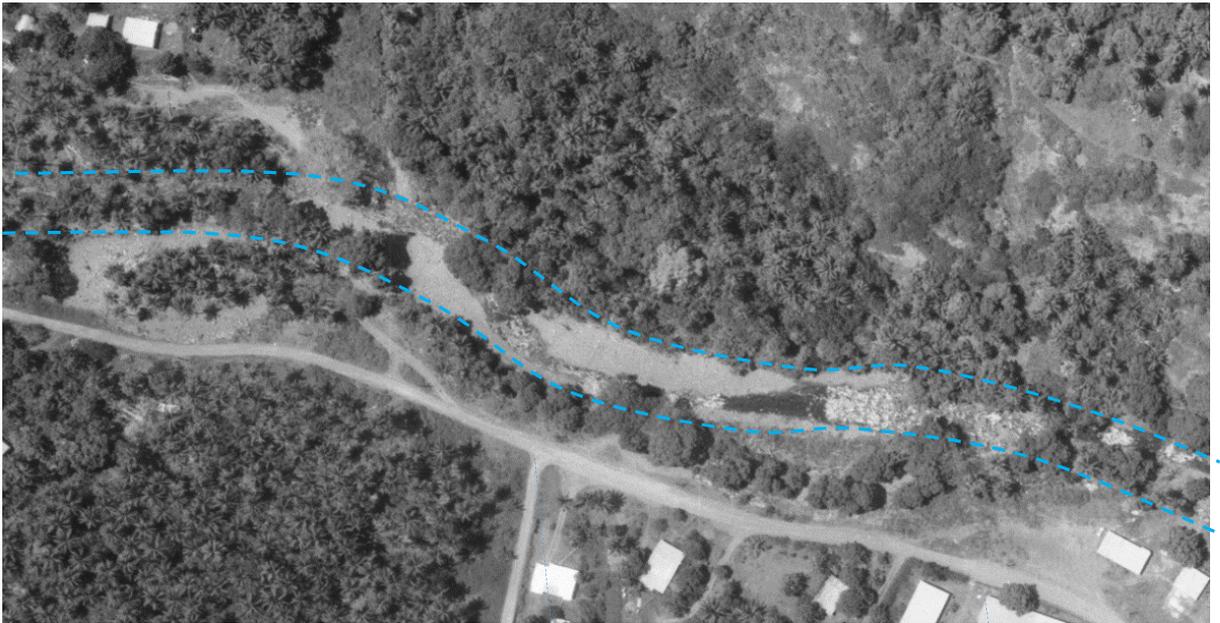
L'analyse des photographies de 1984, postérieure au cyclone VEENA, permet par contre d'identifier clairement le lit des cours d'eau. Le lit mineur du cours d'eau semble par endroit 2 à 3 fois plus large que le lit actuel. Il présente des zones de méandres et de dépôts nettement visibles. Cette crue a été morphogène mais depuis le lit a été canalisé.

Figure 4 : Photo aérienne de 1984 montrant les zones de méandre naturelle du cours d'eau

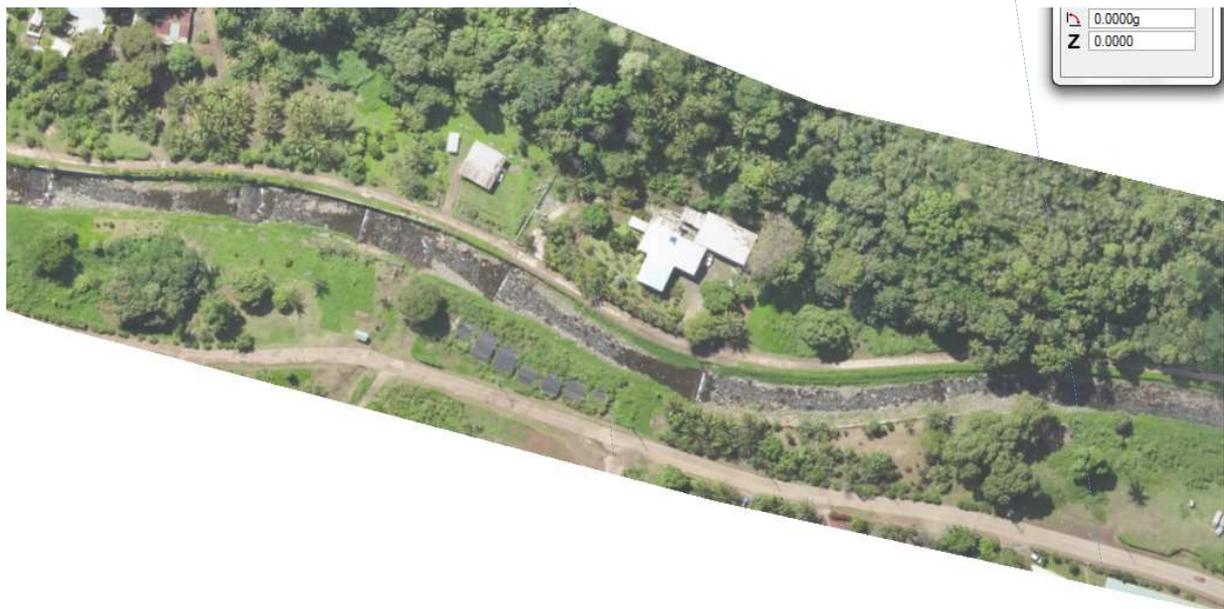
Figure 5 : Photo aérienne de 2017 montrant le lit mineur canalisé

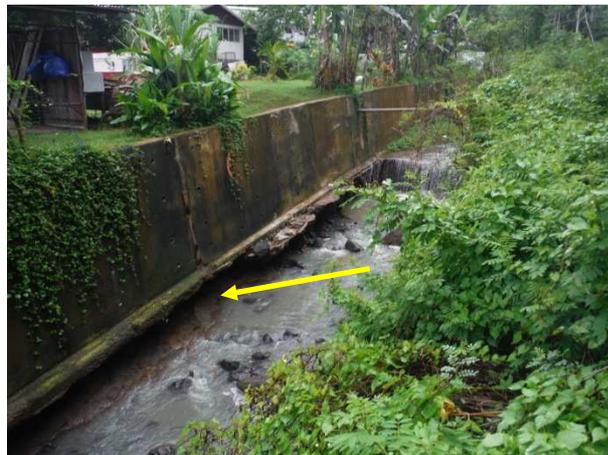
Au vue des fortes pentes et des fortes vitesses, les berges sont soumises à de l'érosion. Les protections de berges en gabions ou en enrochements sont remplacées progressivement par des murs poids en béton lorsqu'elles sont emportées par les crues.

Cependant compte tenu des fortes vitesses accentuées par le bétonnage et des modifications apportées au tracé, le lit des deux cours d'eau a tendance à s'enfoncer comme le montre la figure ci-après :

Figure 6 : exemple de départ d'érosion en pied de berge sur la MAKE MAKE (rive gauche pt 1.2)

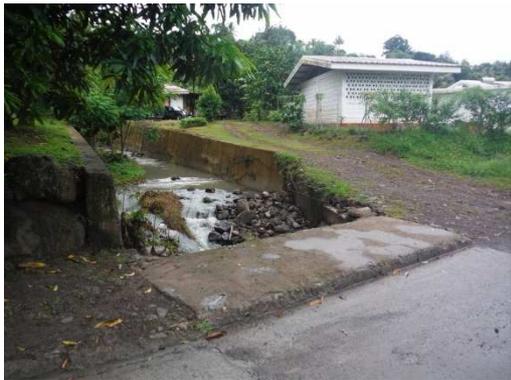
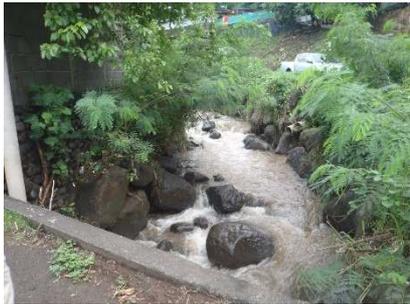
MAKE MAKE

<p>Pont radier amont – PT 1.5 4 x 1.30 m ht avec une pile centrale Ep. totale tablier= 0.35</p>	<p>Pont de la RT – PT 1.7 6.65 x 2.20 m ht Ep. totale tablier 0.60 m</p>

Les trois autres ouvrages ont été modélisés avec une section libre à 100% dans le cadre du scénario Q100 et avec une section obstruée à 50 % dans le cadre du scénario Q100 avec embâcles.

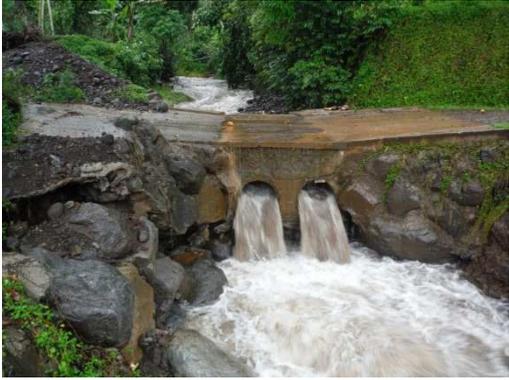
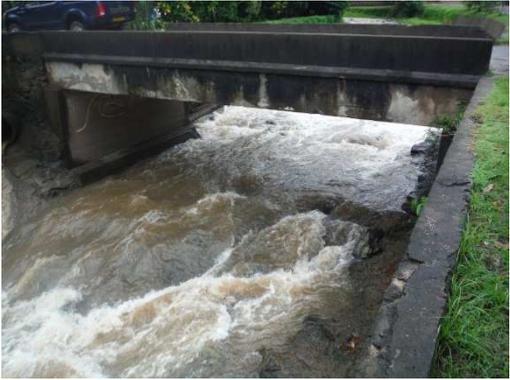
VAIOA

<p><i>Buses amont – PT 5</i> 2 x Ø1000</p>	<p><i>Pont de la RT – PT 28</i> 11.30 x 3 mht PM 718 <i>Ep. Totale tablier 0.30m</i></p>

Les buses amont sont modélisées comme étant obstruées dans tous les scénarios (en limite de débordement lors de l'enquête de terrains).
