**Cartographie de l'aléa inondation au droit des cours
d'eau de Polynésie Française – 2017**

COURS D'EAU : VAIOA et MAKE MAKE-

Commune : **ATUONA**

Rapport : 1821 16 02

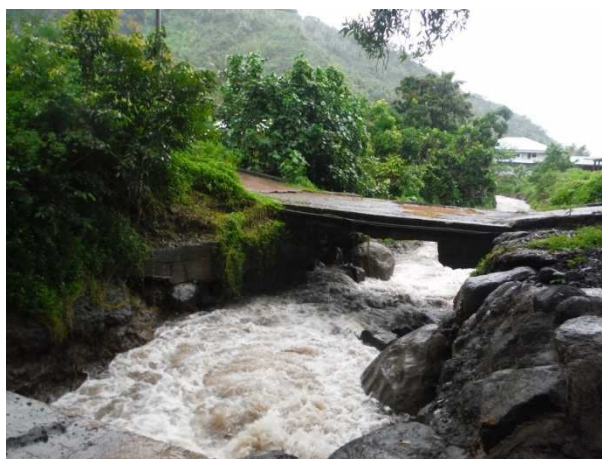
Figure 2 : ancien radier ressemblant à un pont aujourd'hui – PT 6

- D'importants travaux de modification du lit ont été effectués par un riverain entre les profils P8 et P12. Le lit s'est abaissé de 3m par rapport à son niveau initial. L'ancien radier bétonné du cours d'eau ressemble aujourd'hui à un pont (Cf. photo ci-dessous).
- Des affouillements importants du lit de la rivière sont observés entre les profils P16 et le P21, suivis par une **zone de dépôt importante entre le P21 et le P26** (au droit de la rupture de pente entre le tronçon 2 et 3). Puis une chute de 1.50m à 1m est observée au droit du pont.

- en amont entre les profils P8 et P11 le **lit est descendu de 2m en moyenne** (-4m au droit du radier)
- En amont du pont (P21 à P28), le lit du cours d’eau était engravé d’un mètre en 2006 ce qui confirme la tendance du lit à s’engraver à ce niveau.

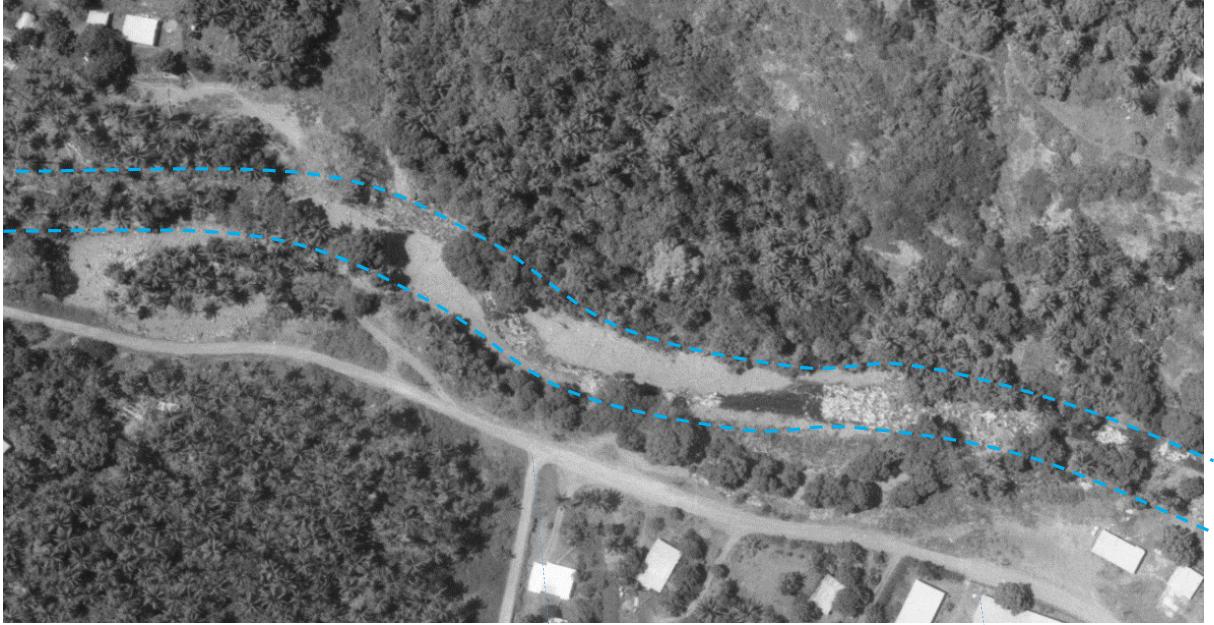
L'analyse des photographies de 1984, postérieure au cyclone VEENA, permet par contre d'identifier clairement le lit des cours d'eau. Le lit mineur du cours d'eau semble par endroit 2 à 3 fois plus large que le lit actuel. Il présente des zones de méandres et de dépôts nettement visibles. Cette crue a été morphogène mais depuis le lit a été canalisé.

Figure 4 : Photo aérienne de 1984 montrant les zones de méandre naturelle du cours d'eau

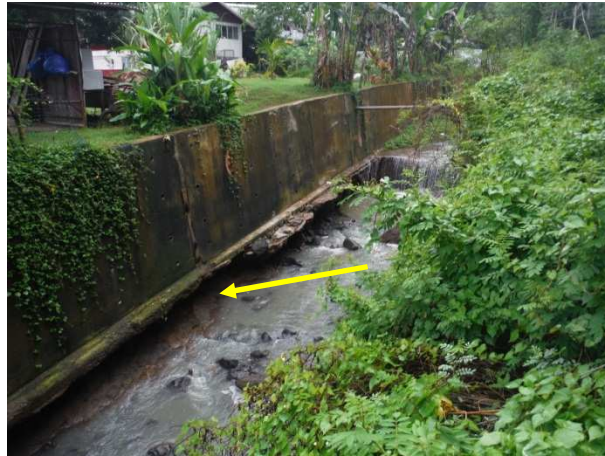
Au vue des fortes pentes et des fortes vitesses, les berges sont soumises à de l'érosion. Les protections de berges en gabions ou en enrochements sont remplacées progressivement par des murs poids en béton lorsqu'elles sont emportées par les crues.

Cependant compte tenu des fortes vitesses accentuées par le bétonnage et des modifications apportées au tracé, le lit des deux cours d'eau a tendance à s'enfoncer comme le montre la figure ci-après :

Figure 6 : exemple de départ d'érosion en pied de berge sur la MAKE MAKE (rive gauche pt 1.2)

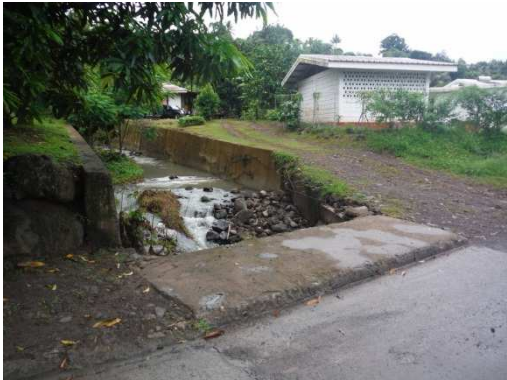
<p>Point 9</p> <p>Au droit de la paroisse en rive droite</p> <p>PT 1.3 et 1.4</p>	<p>Riverain présent à la paroisse depuis 2013 mais habitant le quartier avant 1983.</p> <p>Deux inondations ont été observées : une en 1983 (Veena) et une en 2013.</p> <p>1m d'eau a été observé au niveau du bâtiment en bord de rivière et 0.50m sur le terrain en 2013 (rq. Témoignage contradictoire avec la DEQ qui n'a pas vu d'inondation à ce niveau).</p> <p>L'eau est passée par-dessus la route menant à la paroisse à cause du pont qui s'est retrouvé obstrué (présence d'une pile centrale).</p>

Seuls les ouvrages les plus sensibles aux embâcles seront modélisés comme obstrués à 50% dans le scénario Q100 + embâcles. Il s'agit des ouvrages présentant un tirant d'air faible et situés après une zone boisée.

<p>Pont radier amont – PT 1.5 4 x 1.30 m ht avec une pile centrale Ep. totale tablier= 0.35</p>	<p>Pont de la RT – PT 1.7 6.65 x 2.20 m ht Ep. totale tablier 0.60 m</p>

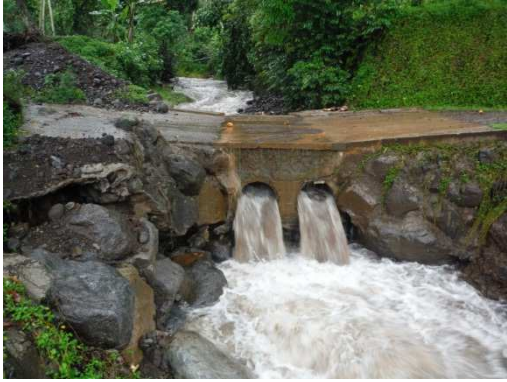
Buses amont – PT 5 2 x Ø1000	Pont de la RT – PT 28 11.30 x 3 mht PM 718 Ep. Totale tablier 0.30m

Les buses amont sont modélisées comme étant obstruées dans tous les scénarios (en limite de débordement lors de l'enquête de terrains).
