## Révision de l'aléa Inondation

Expertise réalisée par Stollsteiner Philippe (BRGM/D3E/EVE)

<b>n°1</b>	Commune <b>Punaauia</b>	Cours d'eau <b>Vaiopu</b>	<b>Rivière Vaiopu</b>	Demandeur <b>Organisme public</b>	Parcelles <b>Plusieurs</b>
------------	----------------------------	------------------------------	---------------------------	--	-------------------------------

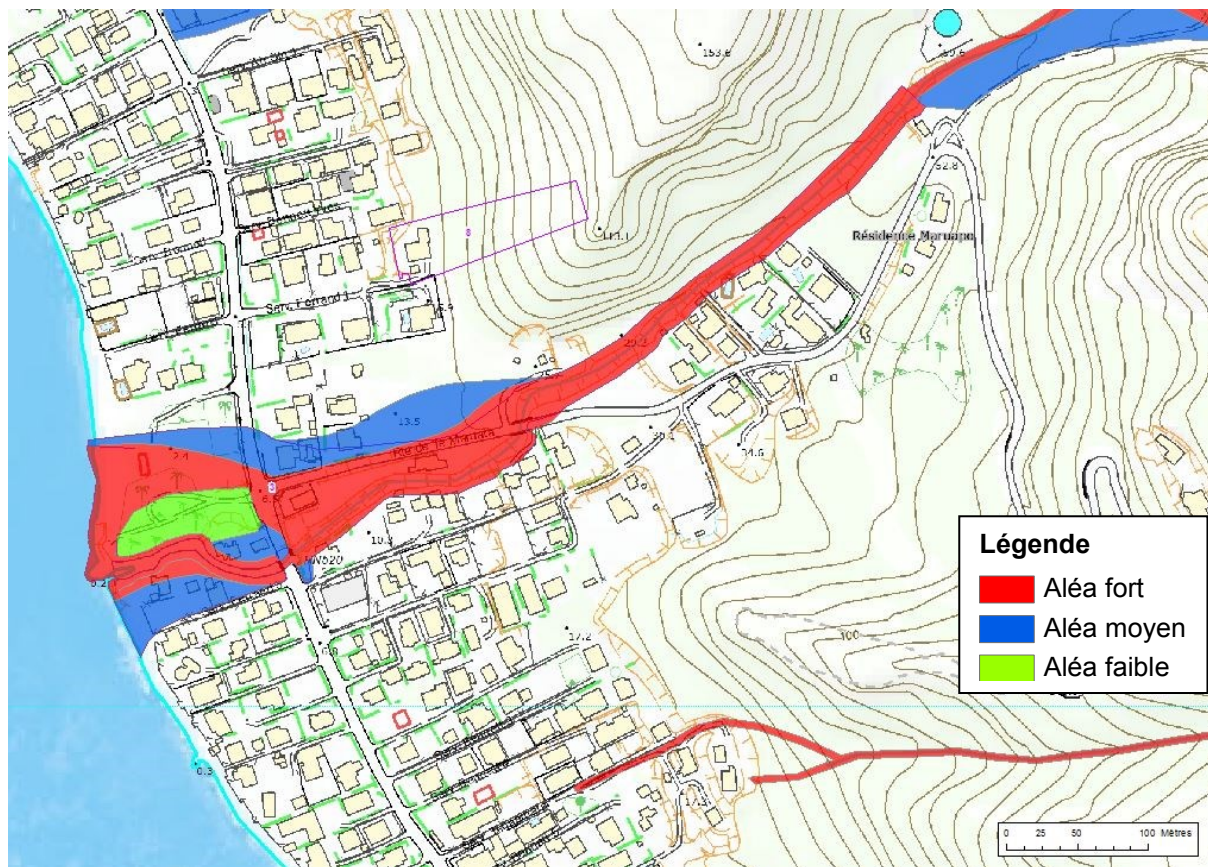
**Figure 2 : Carte de situation et d'aléa inondation proposée par le bureau d'étude EGIS (rapport GRI 04625D de décembre 2010)**

La différence entre les deux cartographies (ancienne et nouvelle) se résume principalement en une forte diminution de l'aléa moyen de la rive droite. Initialement un débordement amont sur la route avait été considéré comme probable, ce débordement n'a pas été validé par le modèle.

Suite à une analyse critique du rapport et à une visite de terrain le 19/05/2015, le BRGM n'a pas noté de contre-indications majeures sur la méthodologie utilisée pour définir la cartographie de la crue centennale et propose donc son adoption en tant que carte d'aléas.

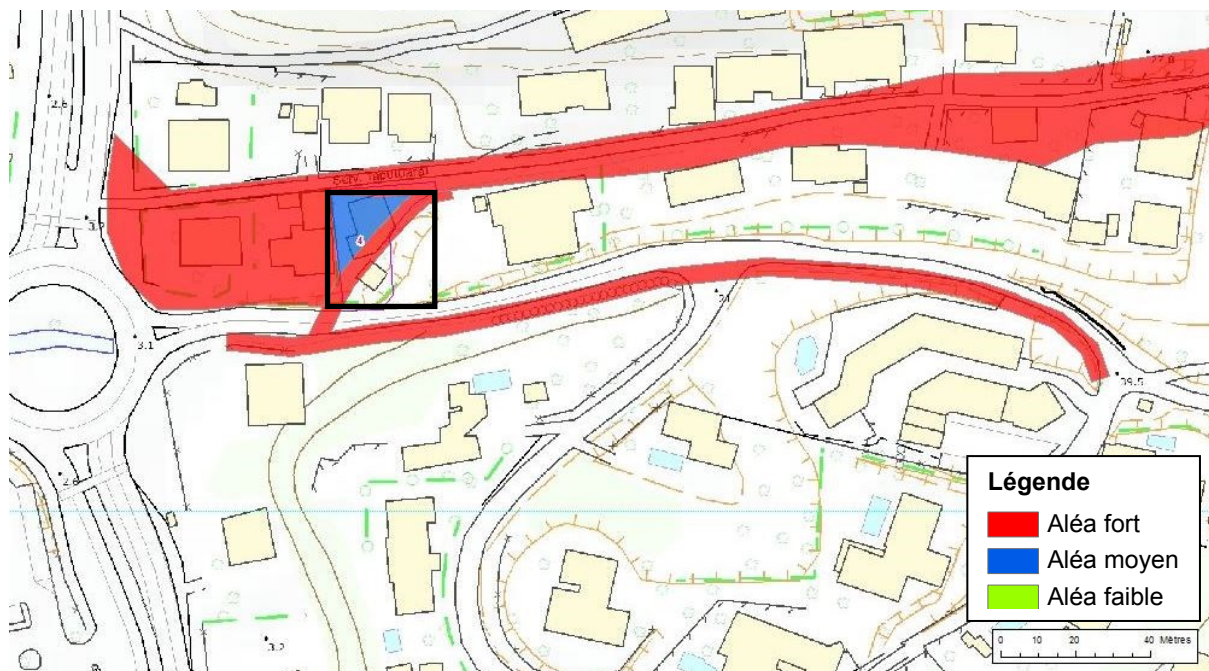
Figure 2 : Carte de situation et d'aléa inondation proposée par le BRGM

La différence entre les deux cartographies (ancienne et nouvelle) se résume principalement en :

- une diminution de l'aléa fort due au débordement possible du collecteur pluvial en amont de la parcelle, ce débordement occupant toute la chaussée mais sans pouvoir inonder les parcelles se trouvant de part et d'autre de la chaussée, suite à des constats topographiques de terrain.
- une diminution de l'aléa fort au droit de la parcelle concernée (AL363) par suite d'une surélévation de l'ensemble de la parcelle par des remblais,
- le maintien des parcelles situées en aval en aléa fort par suite des débordements possibles du collecteur au droit de l'aval de la parcelle AL363 et de la différence de hauteur entre les parcelles lié en partie à la mise en place des remblais,
- l'ajout en aléa fort du collecteur pluvial recevant le précédent et situé au sud de la parcelle.

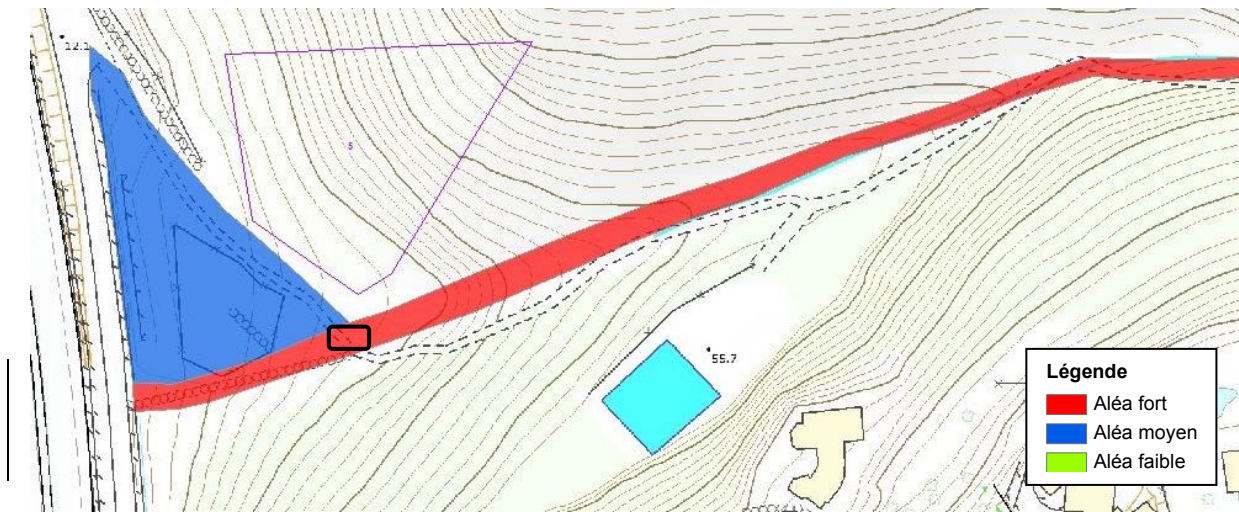
**Figure 2 : Carte de situation et d'aléa inondation proposée par le BRGM.  
Le carré noir représente le dalot**

La différence entre les deux cartographies (ancienne et nouvelle) est principalement justifiée par la réalisation d'un dalot (carré noir sur la Figure 2) permettant le passage des eaux provenant du caniveau collectant les eaux de ruissellement du chemin d'accès aux lotissements en cours de construction en amont. L'évacuation se poursuivant ensuite via un ouvrage enterré jusqu'au collecteur de la voirie de la route parallèle à la route de ceinture.

Un aléa moyen est toutefois maintenu en rive droite le long du chemin et en aval du dalot, par suite de probables débordements dus à une saturation de ce dalot. L'étude d'aménagement pluvial des lotissements situés en amont et /ou de leurs accès devra intégrer et vérifier le dimensionnement de cette partie du réseau pluvial.

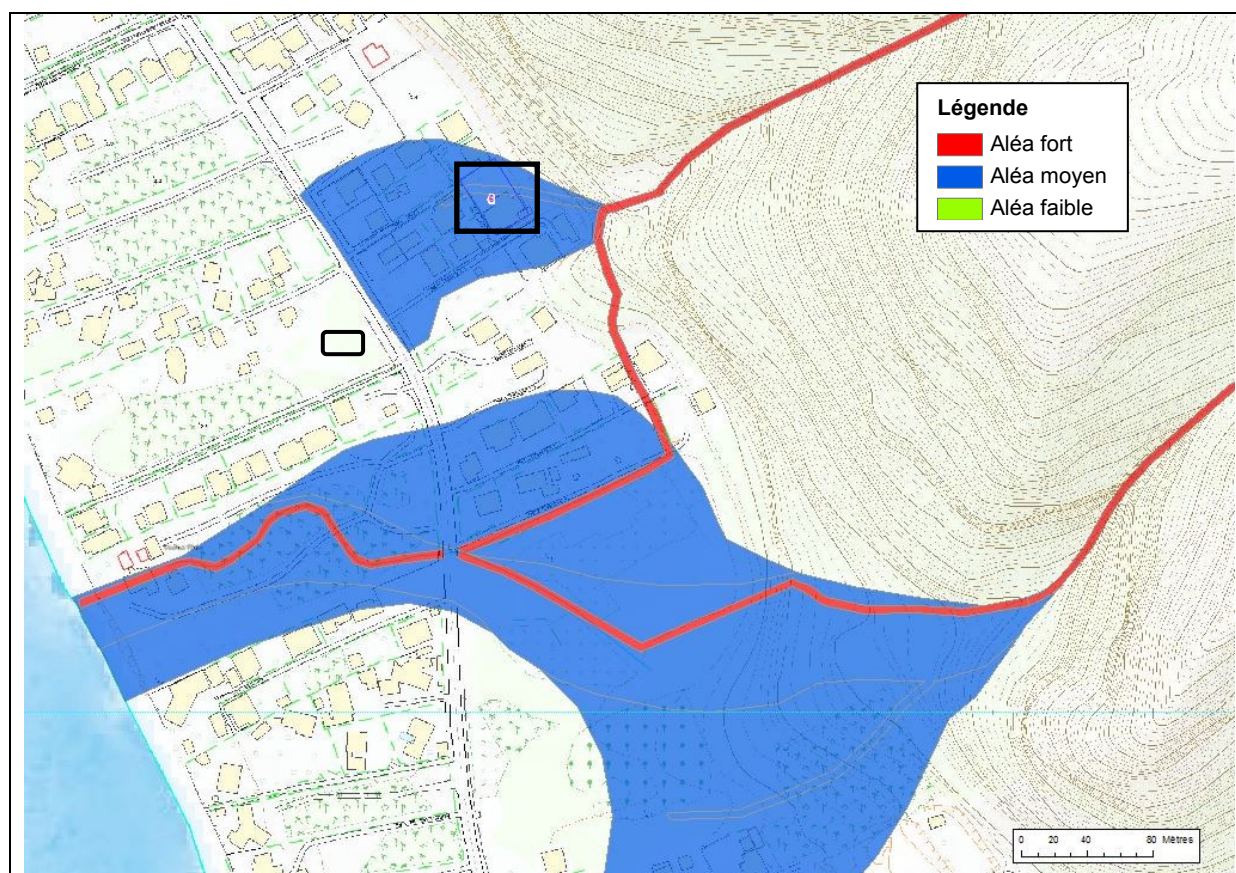
Figure 2 : Carte de situation et d'aléa inondation proposée par le BRGM

La différence entre les deux cartographies (ancienne et nouvelle) est probablement due à une erreur de tracé du thalweg et/ou à de légères modifications de topographie locale qui, montre une direction d'écoulement vers un petit thalweg du sud après avoir longé de nombreuses parcelles au lieu de se diriger vers le nord et la parcelle AL240.

L'ensemble de la zone située au sud a de ce fait été revu (sauf l'exutoire qui n'a pu être visité). Cette vaste zone de dépression, située en contrebas de la route de ceinture, reçoit les écoulements en provenance d'un autre bassin versant par le biais d'un petit thalweg. Par suite de la superficie significative de cette dépression, l'ensemble de la zone a été classée en aléa moyen. Cette réduction de l'aléa fort est due à une meilleure vision d'ensemble de la zone mais elle nécessite de respecter un volume de stockage inchangé sous peine d'aggraver la zone d'aléa située en aval.

La parcelle AL 240 ne comportant plus de thalweg, l'aléa fort y a été supprimé. Un aléa moyen y est toutefois maintenu car des débordements en provenance de l'amont se produisent quelquefois et que leur évacuation est rendu délicate par suite de la faible pente des terrains et de la cote de la route de ceinture.

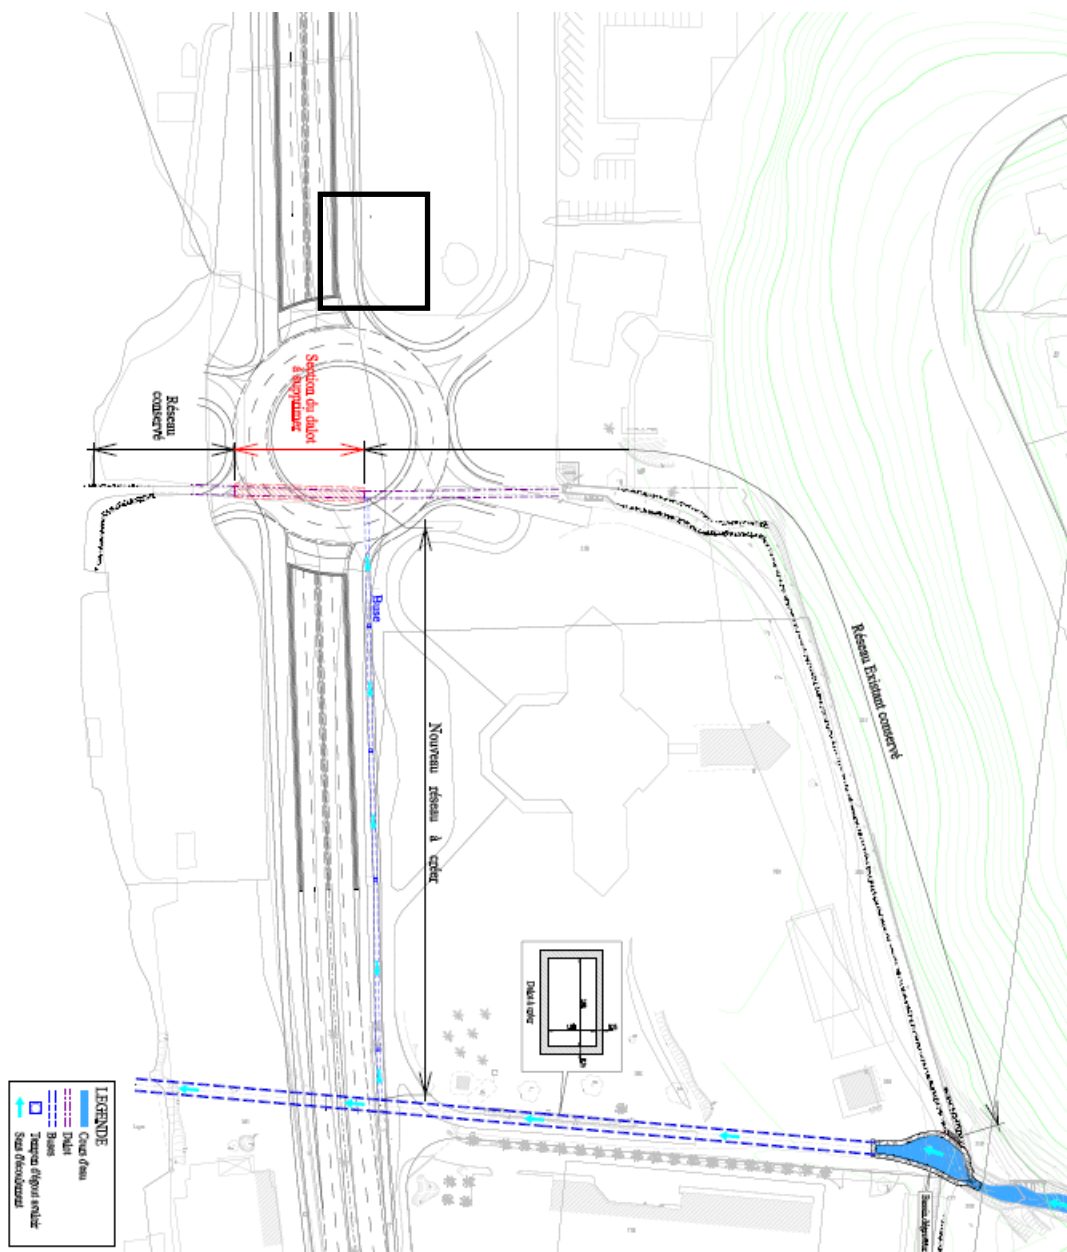
**Figure 2 : Carte de situation et schéma de l'aménagement proposé par le bureau d'étude SPEED (rapport n°115908 EP, février 2009)**

L'aménagement proposé par le bureau d'étude SPEED consistait en :

- un dalot de 3.0 m x 1.6 m d'une longueur d'environ 200 m,
- un bassin dégraisseur en amont, d'une longueur voisine de 30 m,
- une grille située entre le bassin dégraisseur et le dalot afin d'empêcher l'accès du dalot aux personnes et aux matériaux.

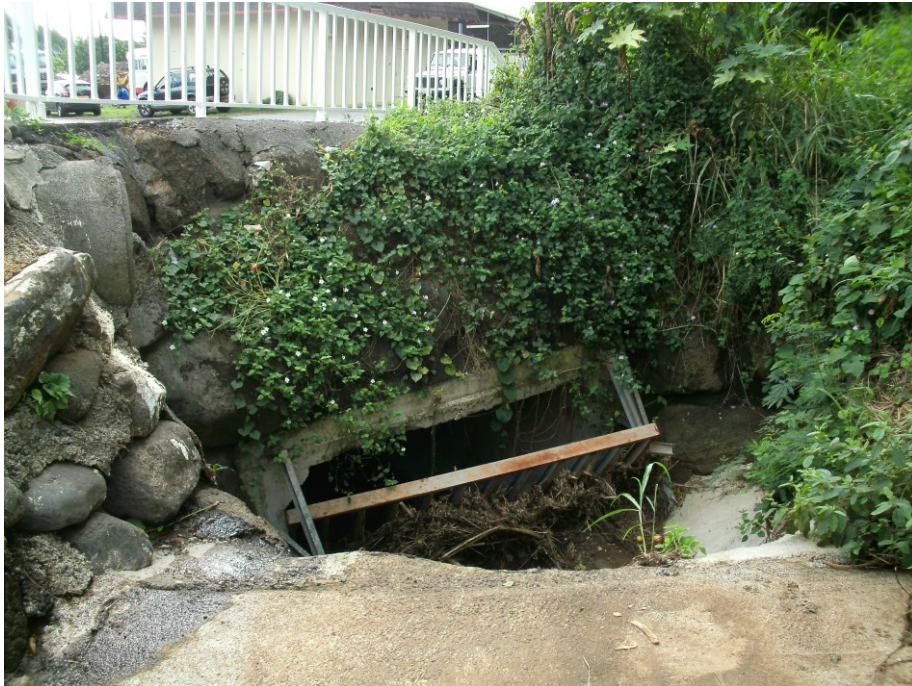
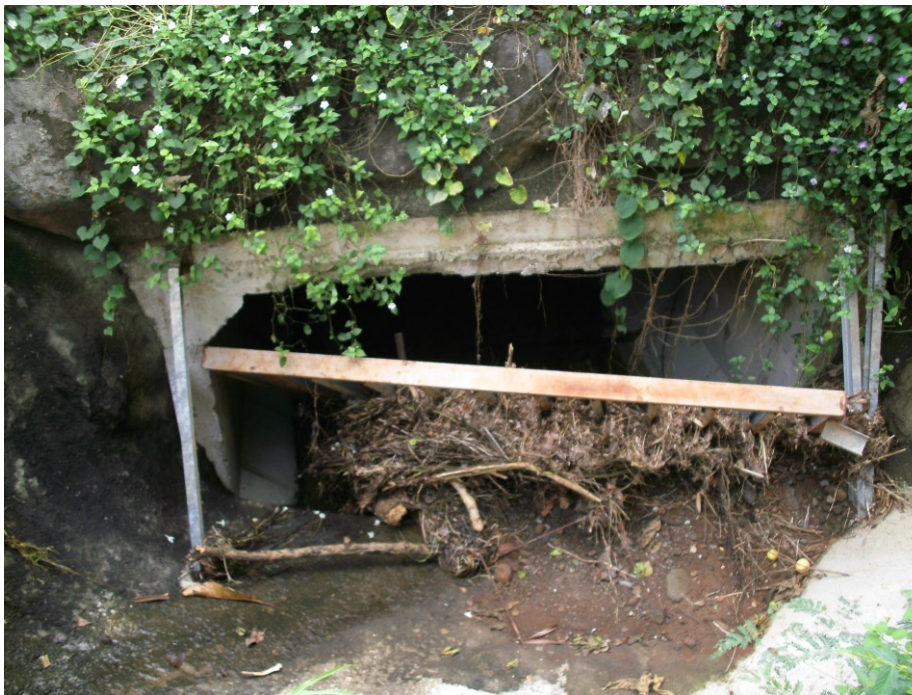
Les photographies de l'ouvrage réalisé, faites le 20/05/2015 (cf. Figure 3), permettent de constater que :

- Le bassin dégraveur est trop court,
- La grille n'est plus à sa place ni dans sa position d'origine,
- La section d'écoulement initiale est réduite de moitié suite à la présence d'embâcles apportés par la dernière crue.

Suite à ce constat, l'aléa n'a pas été modifié car :

- les aménagements complémentaires au dalot (bassin dégraveur et grille de protection d'embâcles), préconisés par le bureau d'étude n'ont pas été réalisés conformément aux préconisations ;
- la solution proposée ne comportait pas, contrairement à ce qui est conseillé dans la réglementation PPR, de solution permettant de pallier, au moins partiellement, à un dysfonctionnement du système et à éviter ainsi une dégradation ou dysfonctionnement de l'enjeu fort que constitue le tunnel et la voie rapide (→ cf. 2.1.4.2).

**Figure 3 : Vue de l'ouvrage de dérivation le 20/05/2015**

Le niveau d'aléa pourra donc être revu à la baisse, après réalisation et constat de la conformité de ces ouvrages avec les préconisations de l'étude SPEED.

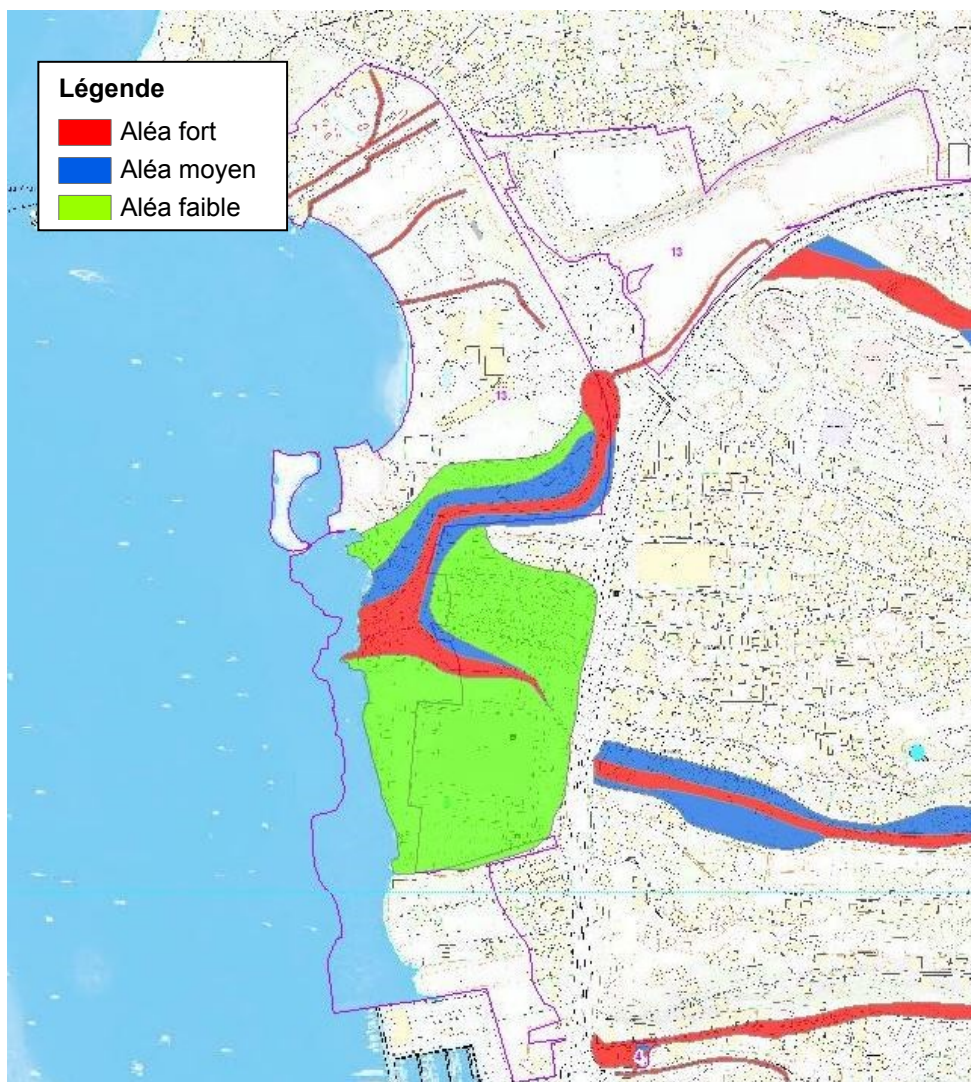
Figure 2 : Carte de situation et d'aléa inondation proposée par le BRGM

Suite aux travaux de terrassement et destruction des bâtiments hôteliers réalisés, aucune zone d'aléa inondation n'a été ajoutée, hormis quatre drains d'évacuation d'eaux pluviales. Ces tracés représentés sur la carte d'aléa par un linéaire rouge d'épaisseur minimale représentent des collecteurs, naturels ou non, d'eaux pluviales. Ces linéaires, qui sont indiqués en aléa fort, ont pour vocation de signaler la présence d'un drain afin qu'il en soit tenu compte dans tout aménagement envisagé. Il n'a pas pour vocation d'interdire la constructibilité mais seulement signaler la nécessité de prévoir un système d'évacuation adapté afin d'éviter au mieux toute possibilité d'inondation.

L'aménagement prévu est un projet touristique de bord de mer, qui devrait s'étendre sur l'ensemble de la zone. Il sera nécessaire que ce projet intègre les aléas initialement définis tel que ceux générés par la rivière Nymphéa et qu'il prenne également en compte les ouvrages d'évacuation souterrains existants aux droits des autres talwegs, ainsi que les drains signalés ci-avant.

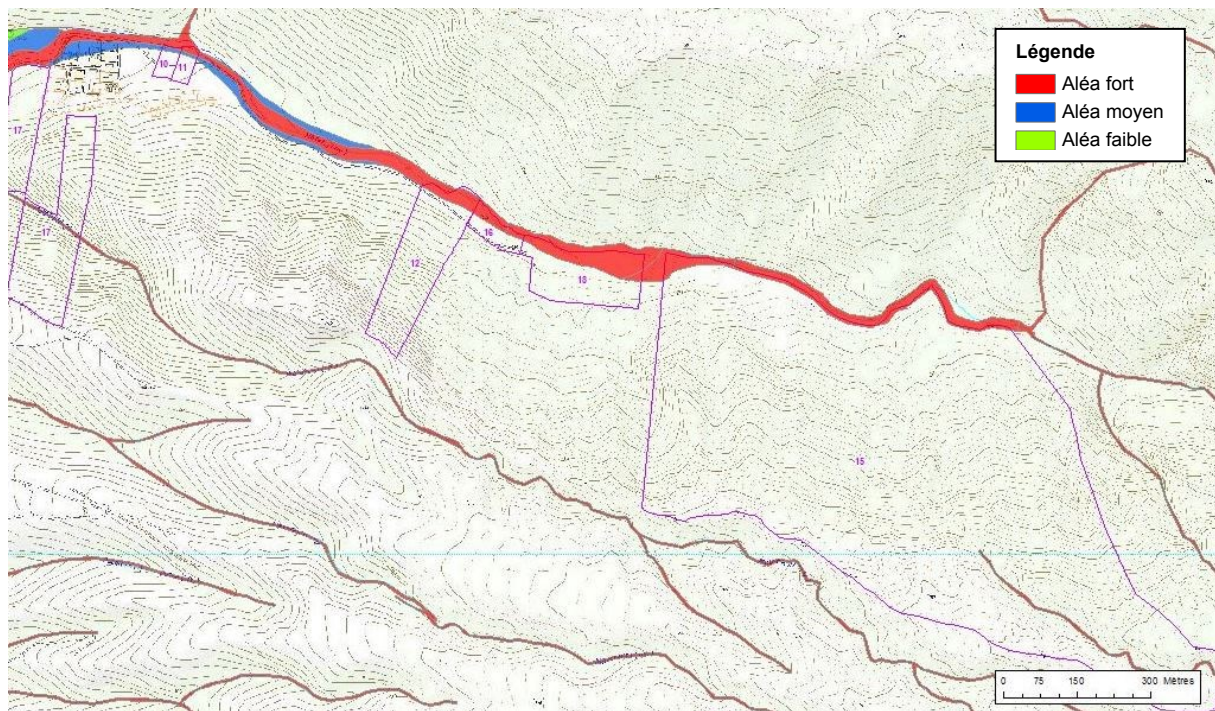
Figure 2 : Carte de situation et d'aléa inondation proposée par le BRGM

Les modifications ont essentiellement consisté en un élargissement de l'emprise de la zone d'aléa fort en amont du site 16 (parcelles CH22 – CH23) et en une réduction de l'emprise de l'aléa moyen en aval.

Les différences entre les deux cartographies (ancienne et nouvelle) sont principalement justifiées par :

- le prolongement de la voie d'accès qui a permis de préciser le tracé du lit mineur et les aléas en amont des parcelles (CH22 – CH23). Cette partie n'était pas accessible lors de la réalisation des cartes d'aléas initiales ;
- en aval, à une légère diminution des zones d'aléa moyen par suite du remodelage des terrains.

**Nota bene :** Même si les conséquences de ces remodelages limités sont difficilement quantifiables sans modélisation, la réduction de la largeur de la section entraîne généralement une élévation de la ligne d'eau et une augmentation de la vitesse de l'écoulement qui va généralement aggraver l'aléa en aval, raison pour laquelle il est nécessaire, à des fins de modifications de la section de l'écoulement de réaliser une étude hydraulique définissant, si besoin, des aménagements spécifiques permettant de compenser leurs effets.
