**Cartographie de l'aléa inondation au droit des cours  
d'eau de Polynésie Française**

**COURS D'EAU : TUAURU**

*Commune :* MAHINA  
*Ile :* TAHITI

Mars 2005

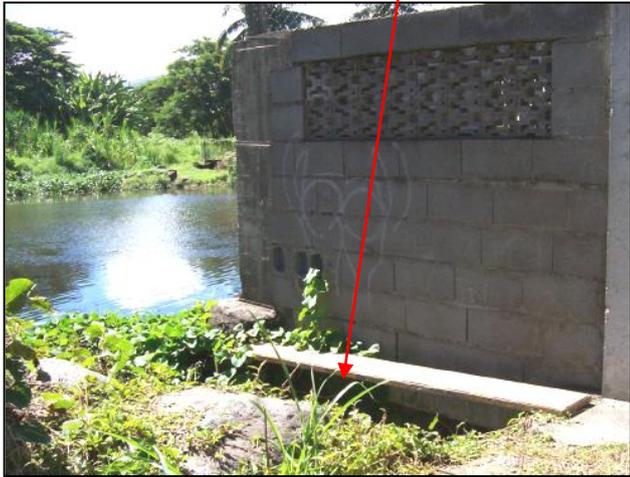
Profils	Témoignage	Origine
P 2860 à P 3126 RG	<p>Pas de débordement en décembre 1998.</p> <p>Le mur d'enceinte de l'entreprise PUGIBET a été en partie emporté.</p> <p>Remontée de la ligne d'eau du caniveau débouchant dans la TUAURU au profil 2993 sur plusieurs dizaines de mètres.</p>

<p>Le cordon dunaire situé à l'embouchure saute complètement lors des grandes crues.</p>	Directeur p.i. de l'Entreprise PUGIBET.
P 2922 à P 3126 RD	<p>Des débordements ont été constatés en rive droite en décembre 1998. Les riverains décrivent un débordement avec une faible vitesse, l'eau s'étalant sur de grandes distances.</p> <p>Les débordements étant assez fréquents, les maisons sont pour la plupart sur pilotis.</p>	riverains
P 2794	Le niveau a atteint le haut de berges, sans déborder pour autant (cf. annexe 5).	Riverains
P 2730	Des débordements d'environ 10 cm en rive droite ont été constatés en décembre 98 (cf. annexe 5).	Riverains

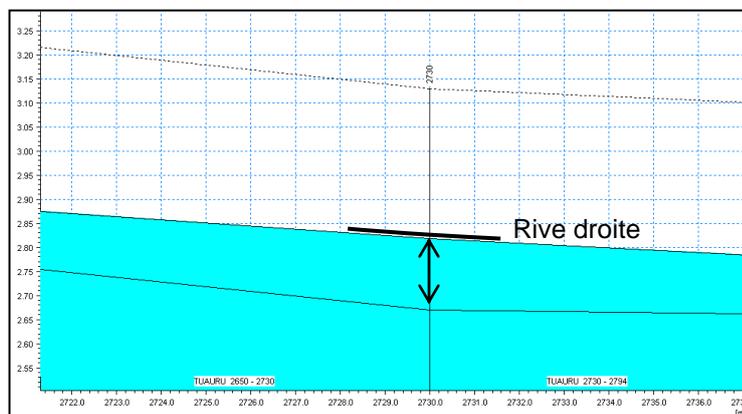
Profil 2730

*Ligne d'eau à 0.14 cm au-dessus de la rive droite*

- 1) Crue testée : hydrogramme de décembre 1998 remanié avec un débit de pointe 400 m<sup>3</sup>/s
- 2) P 2932 : pas de débordement en RG
- 3) P2730 : + 0.1 m / haut de berges RD
- 4) P 2794 : -0.05 m / haut de berges RD

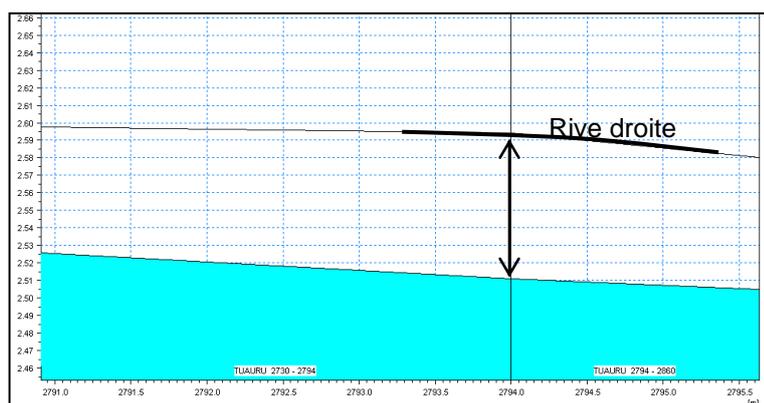
Profil 2794 :

*Ligne d'eau à 0.09 cm en dessous de la rive droite*

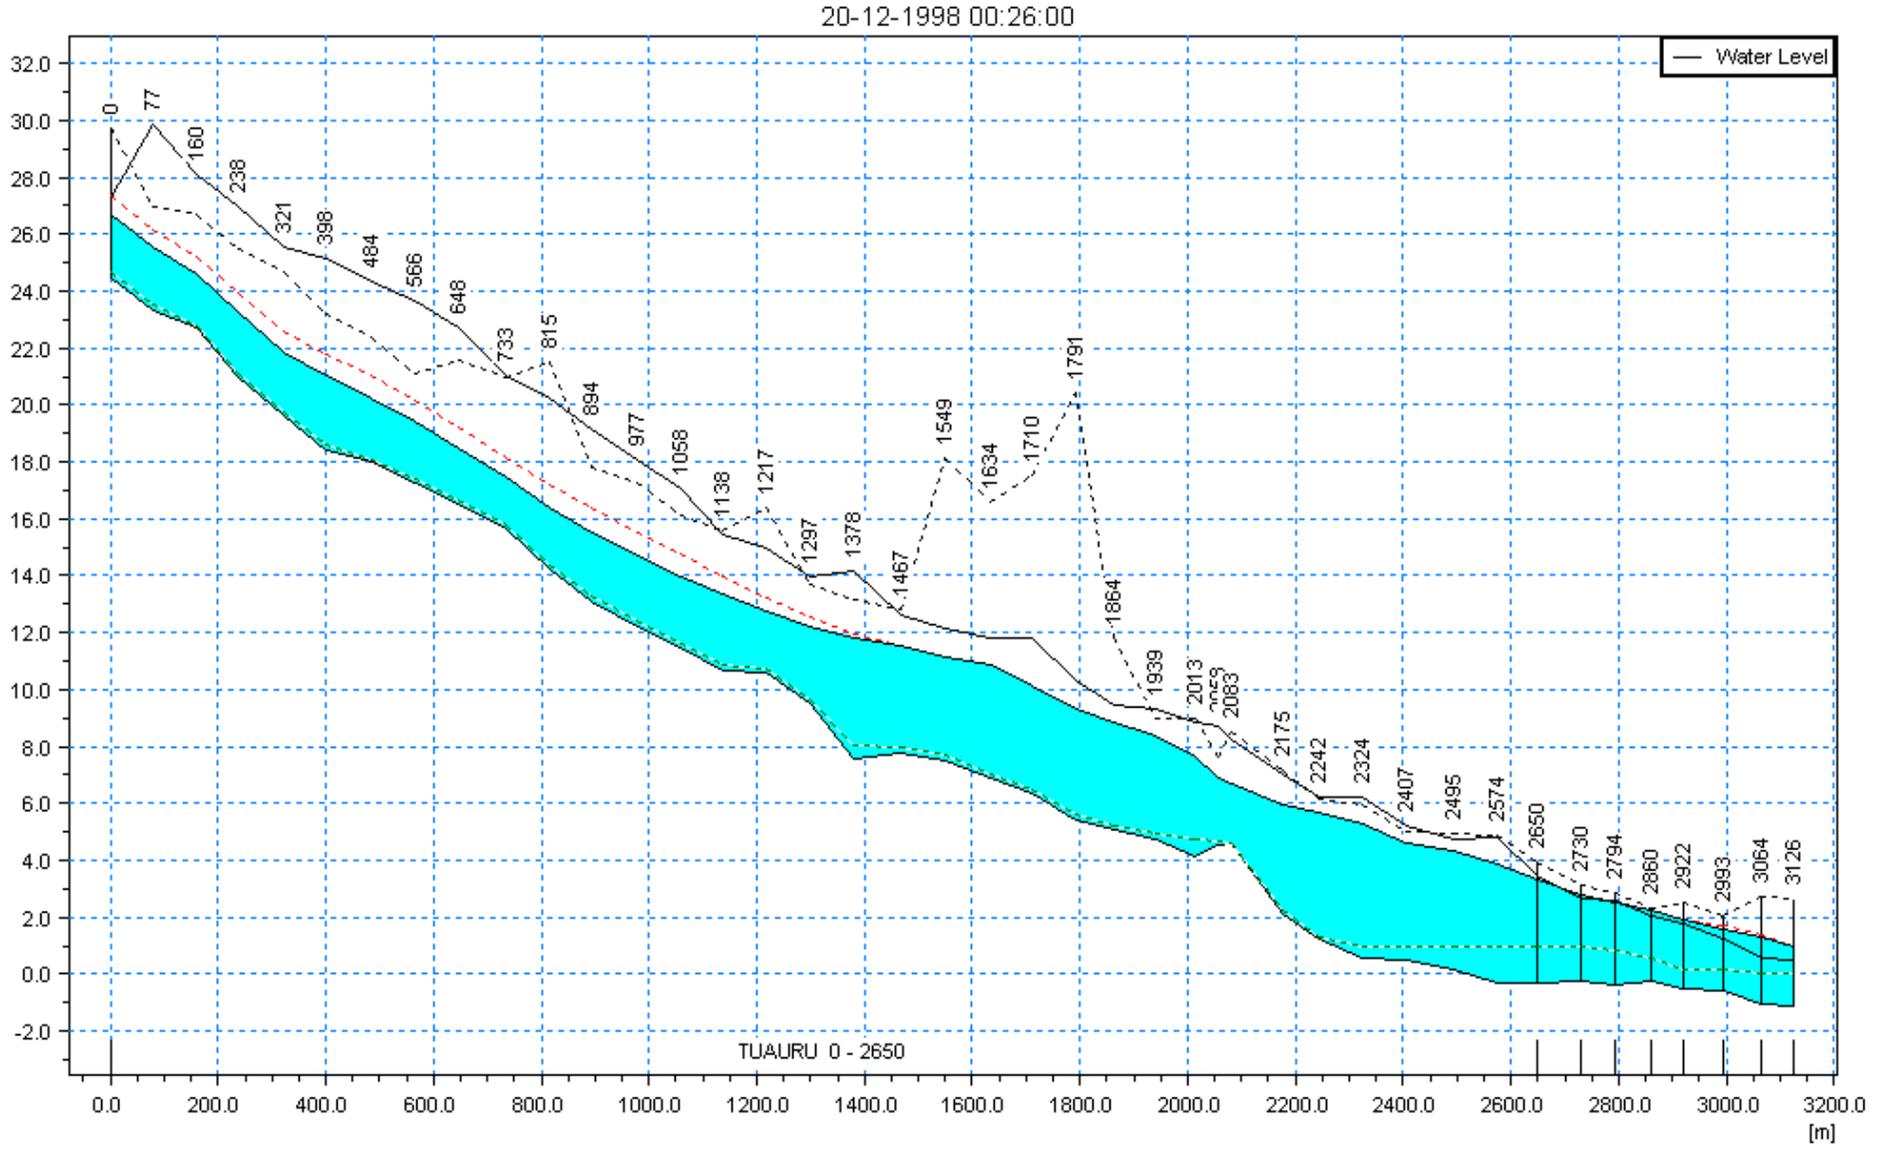
Les points de calage cité au paragraphe 3.2 sont présentés ci-dessous tandis que la ligne globale de crue atteinte dans la nuit du 19 au 20 décembre 1998 est présentée en page suivante.

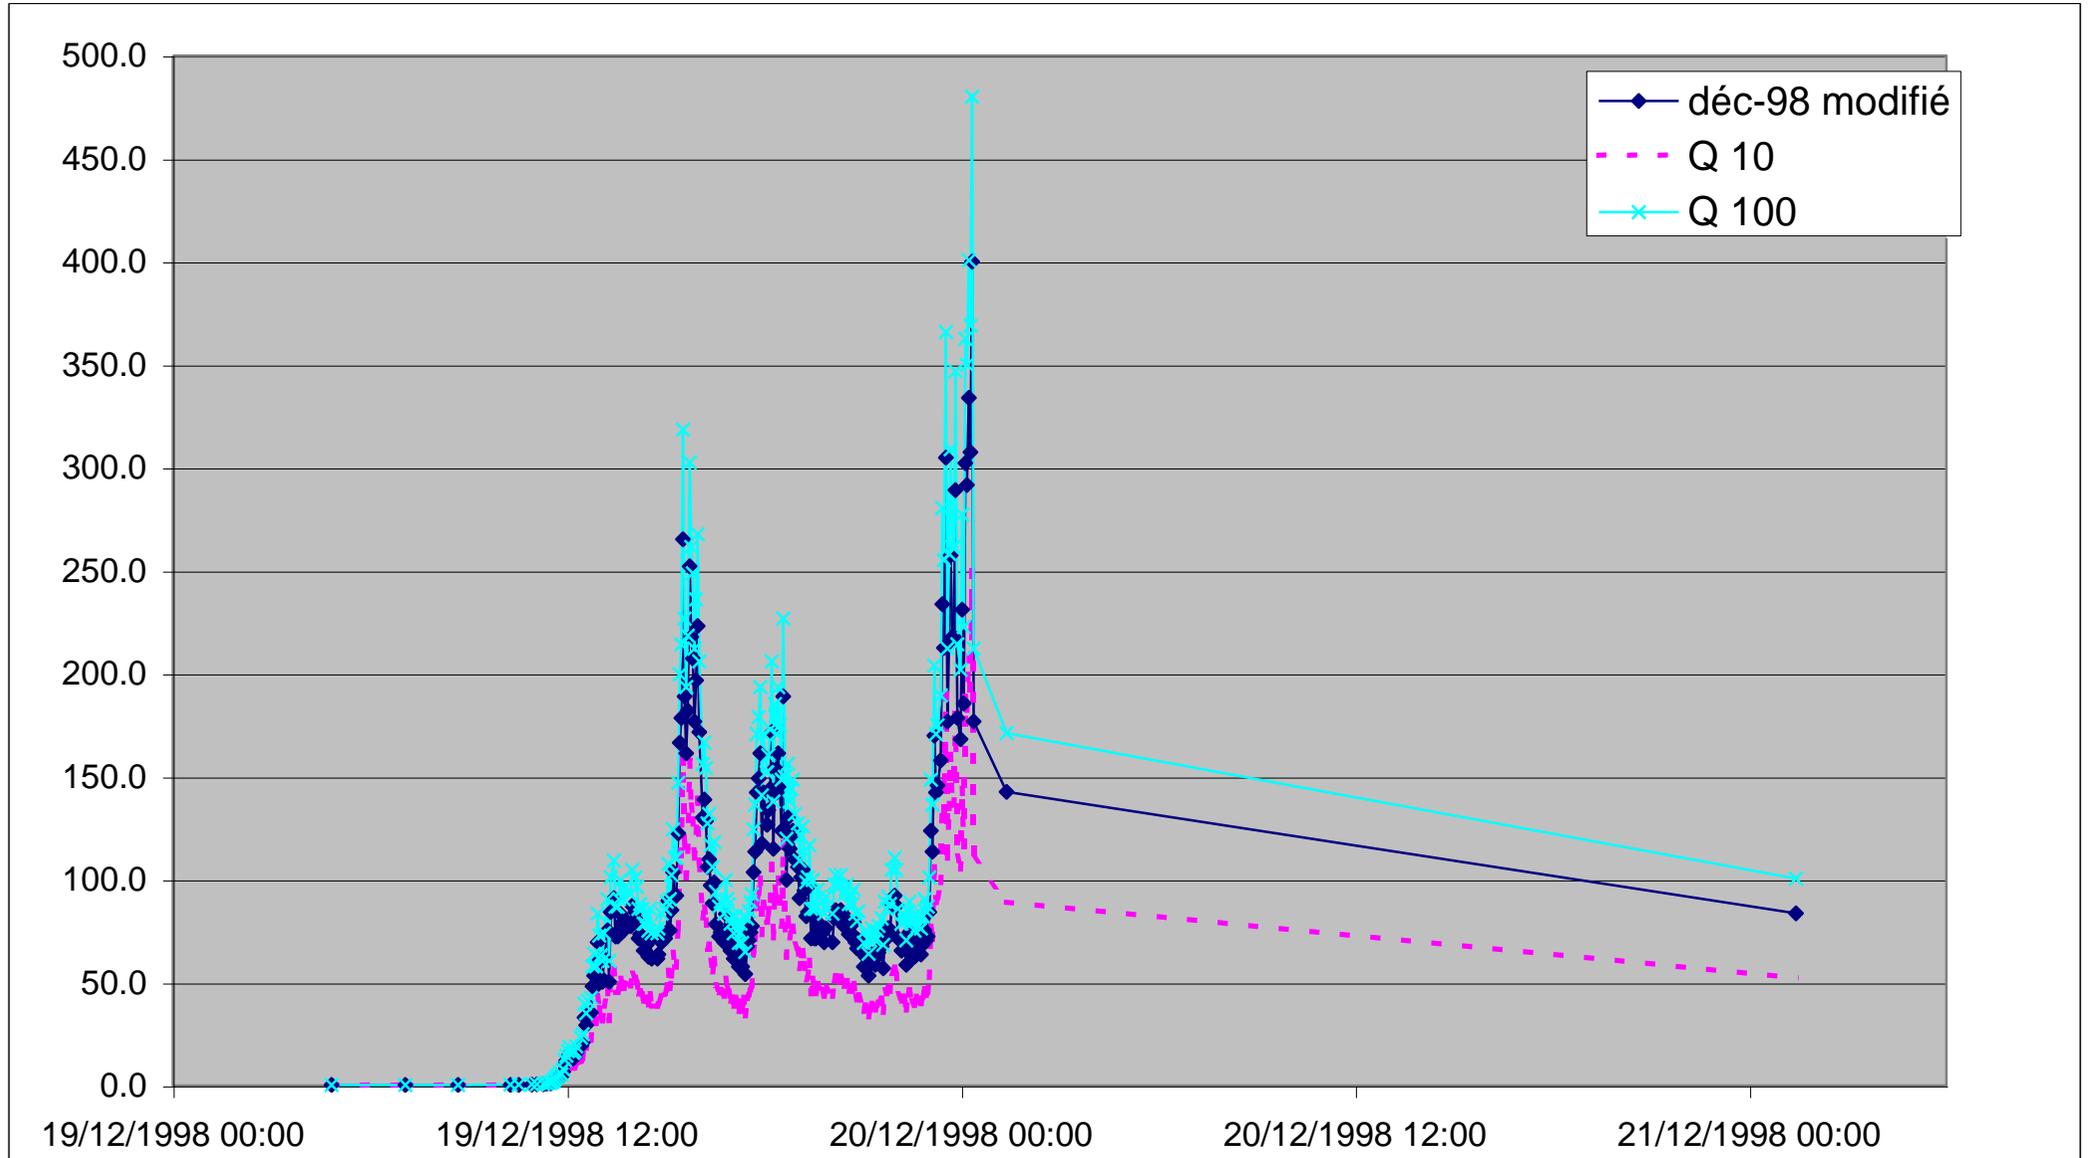
**ANNEXE 1** : Hydrogramme de crue utilisés sur TUAURU

Base : hydrogramme enregistré le 19 et 20 dec. 1998 (tronqué entre le 20/12 à 01:23 et le 21/12 à 1:25)

L'hydrogramme utilisé est l'hydrogramme tronqué de décembre 1998. Un simple transfert est effectué pour que la pointe de l'hydrogramme corresponde aux débits présentés ci-dessus (cf. annexe 1).

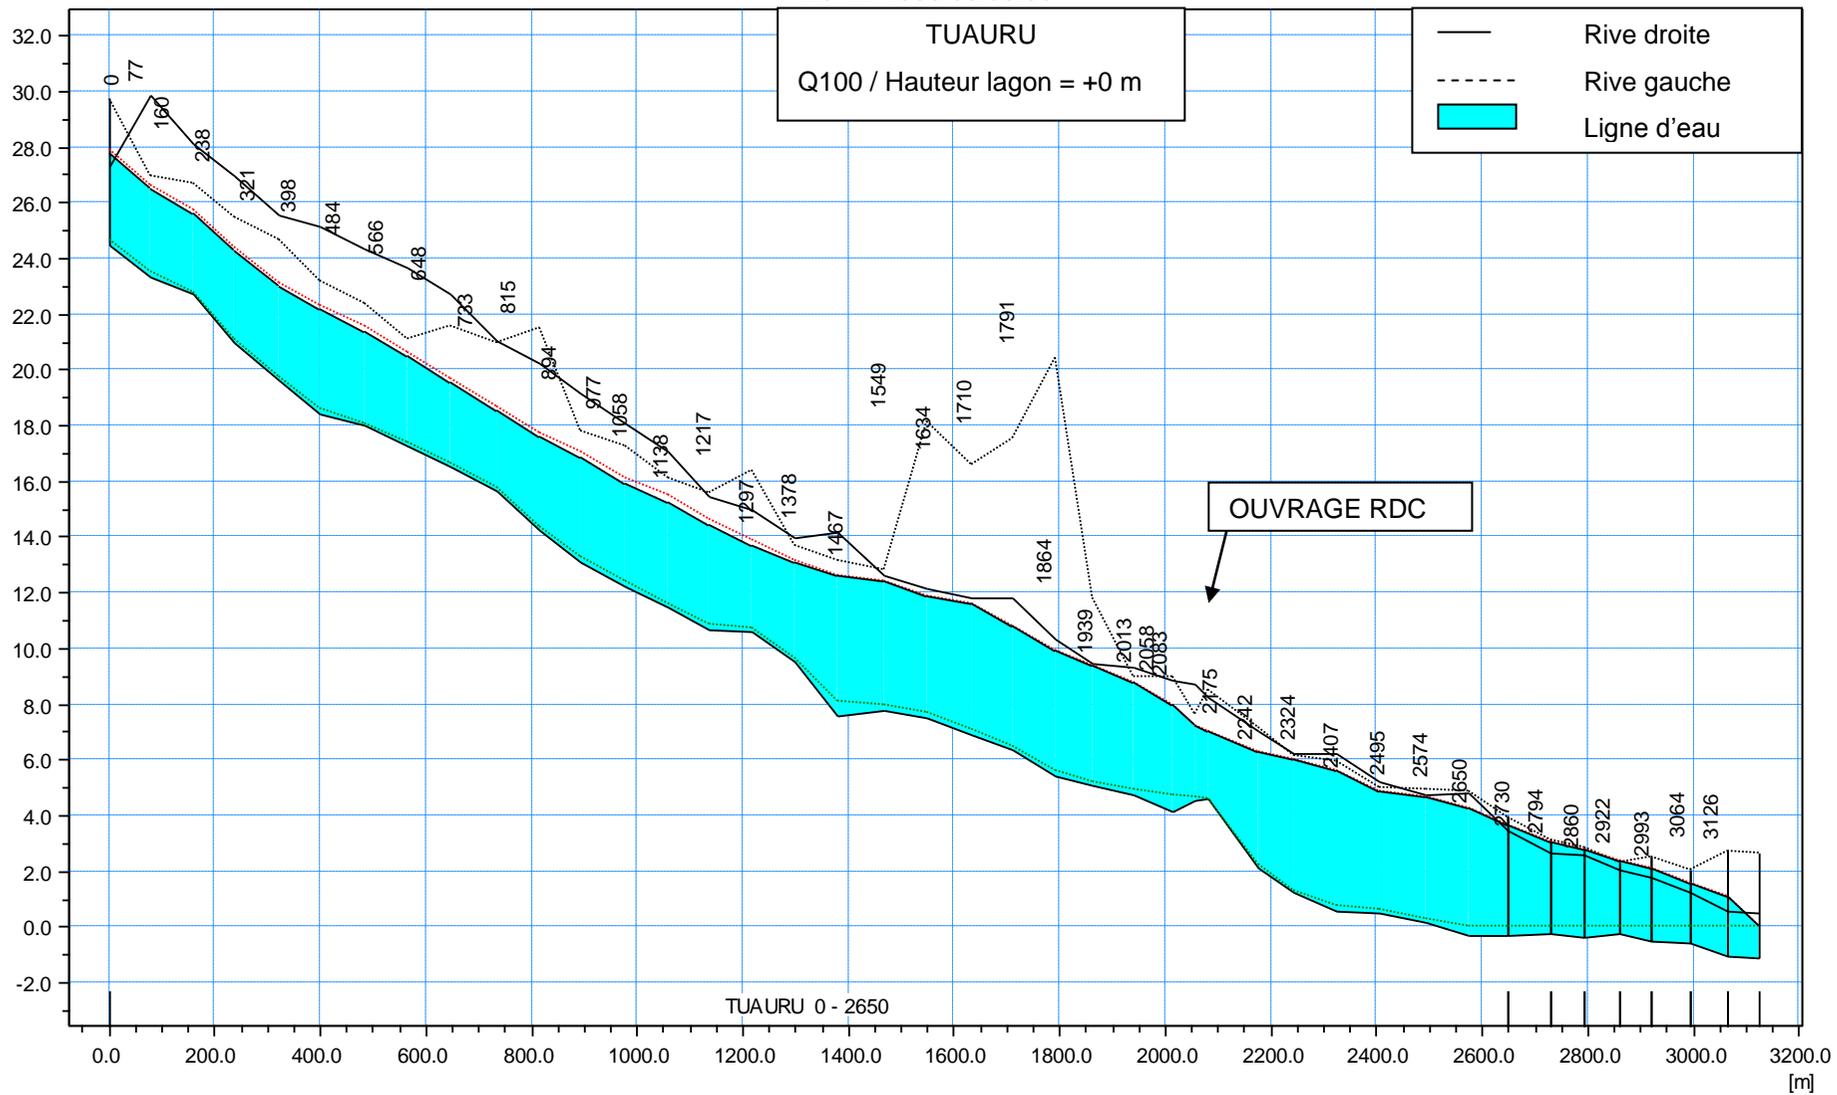
Profils en Long et ligne d'eau

20-12-1998 00:35:59

L'annexe 3 présente les profils en long pour chaque simulation. L'annexe 4 présente les résultats à chaque profil pour chaque simulation.

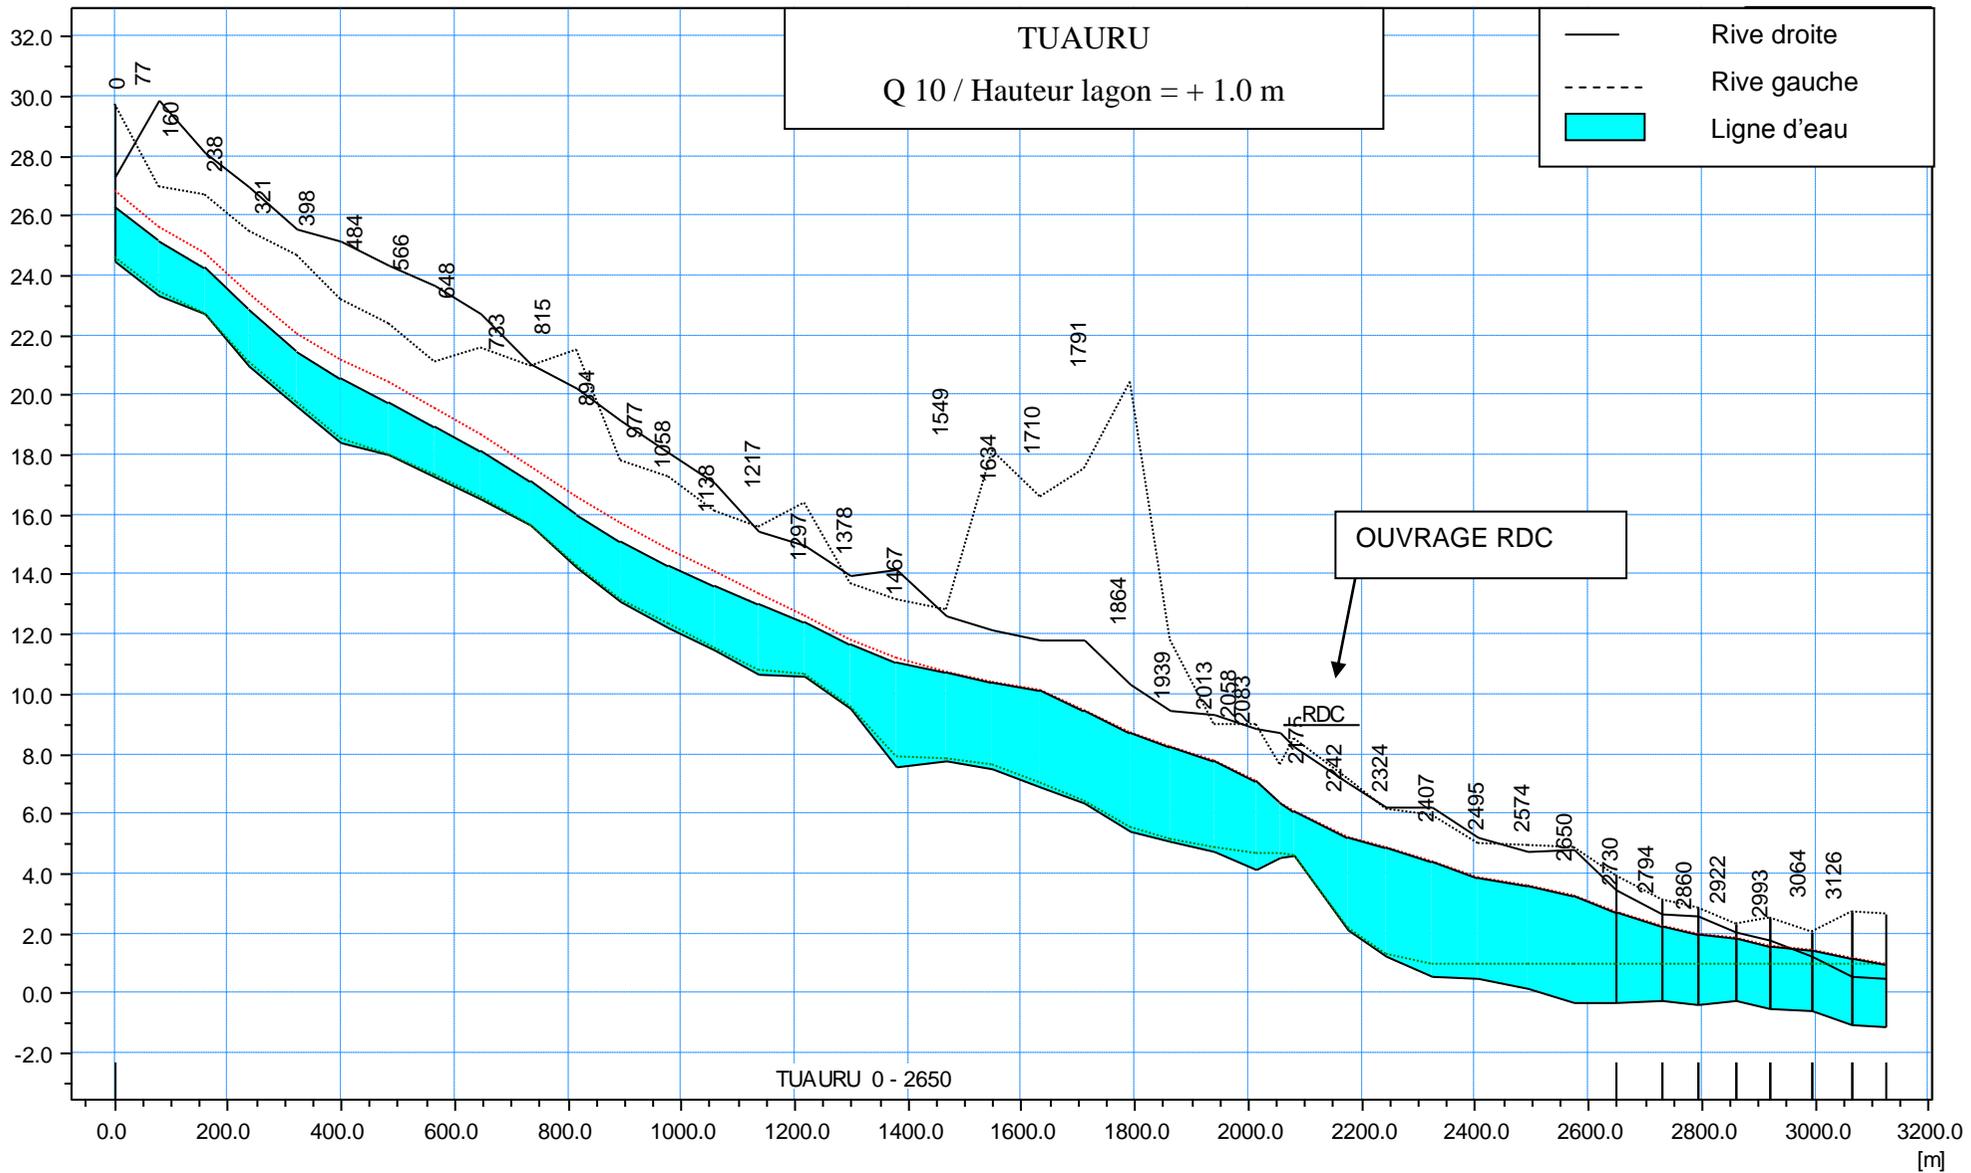
Q 10 / Hauteur lagon = + 1.0 m

TUAURU 0 - 2650

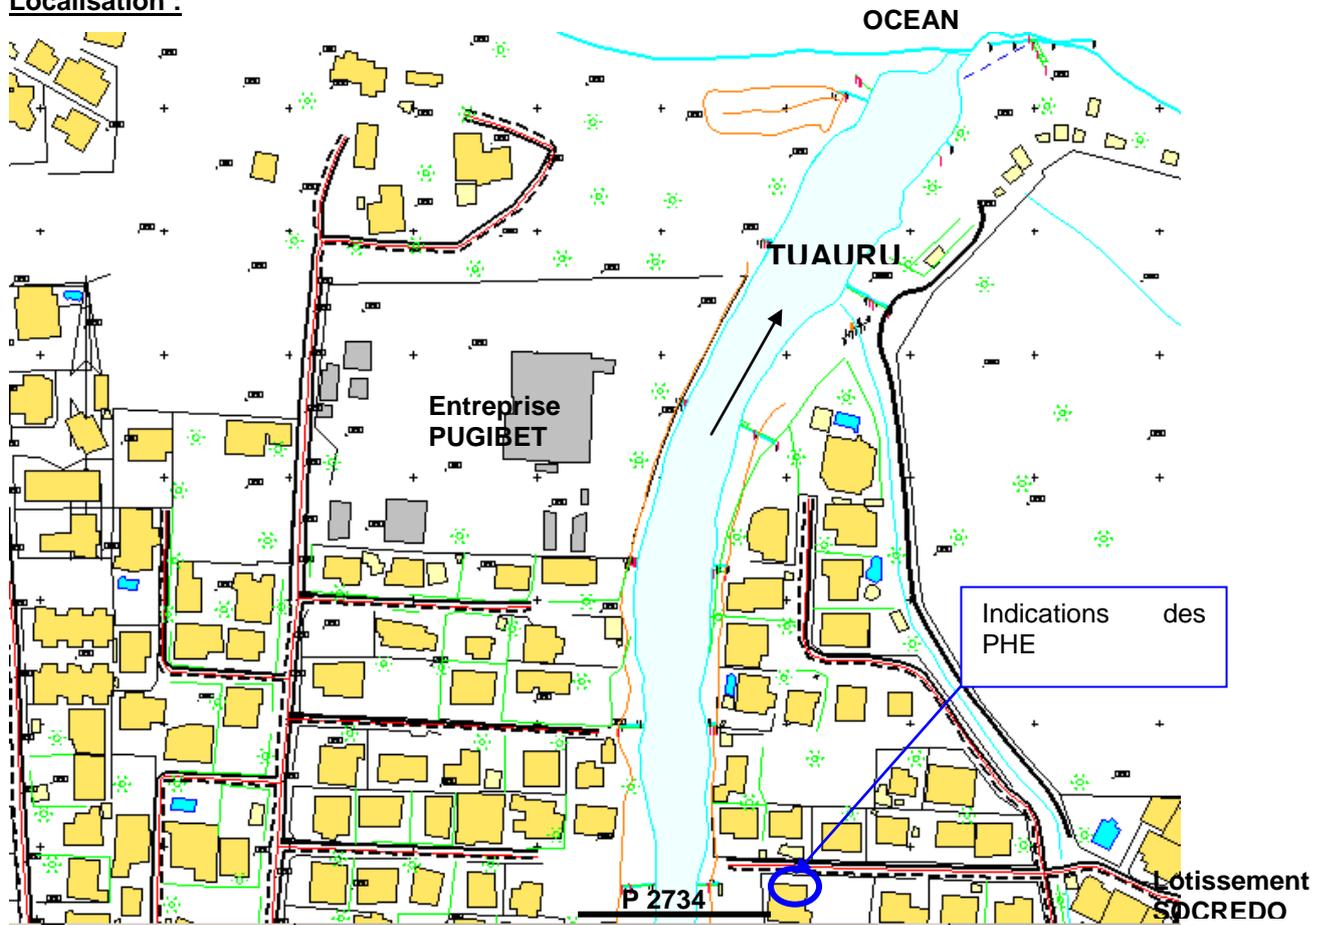
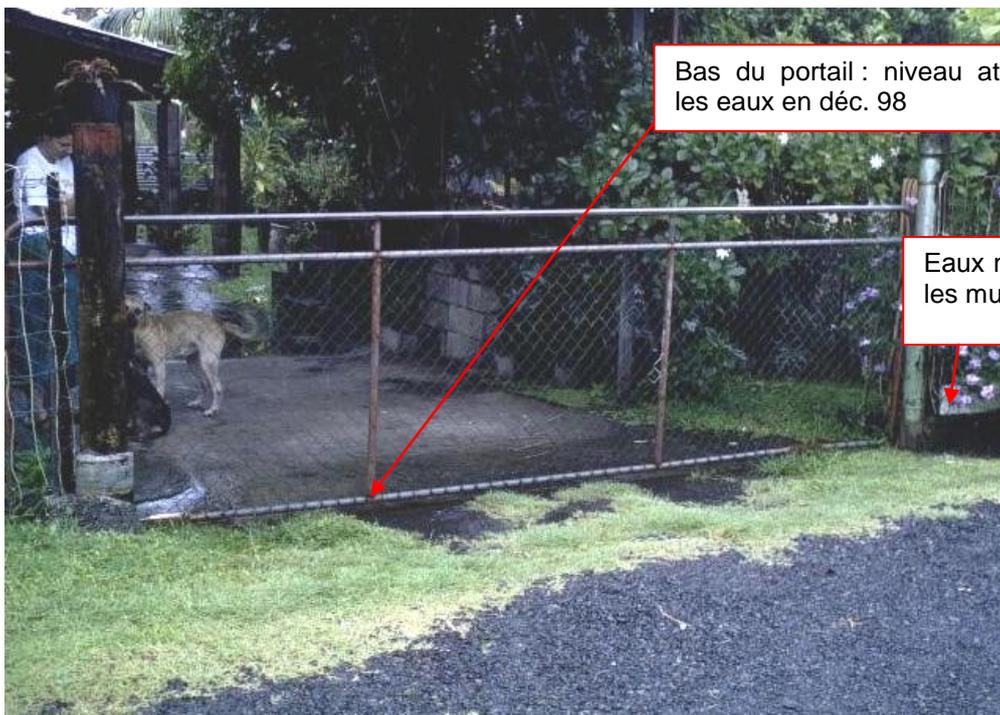
Enquête de terrain : PHE

Source du témoignage : propriétaire.

Par ailleurs, les riverains du profil 2730 ayant indiqué les PHE atteintes lors des crues de décembre 98 (cf. annexe 5), ce point a également été levé par le géomètre.

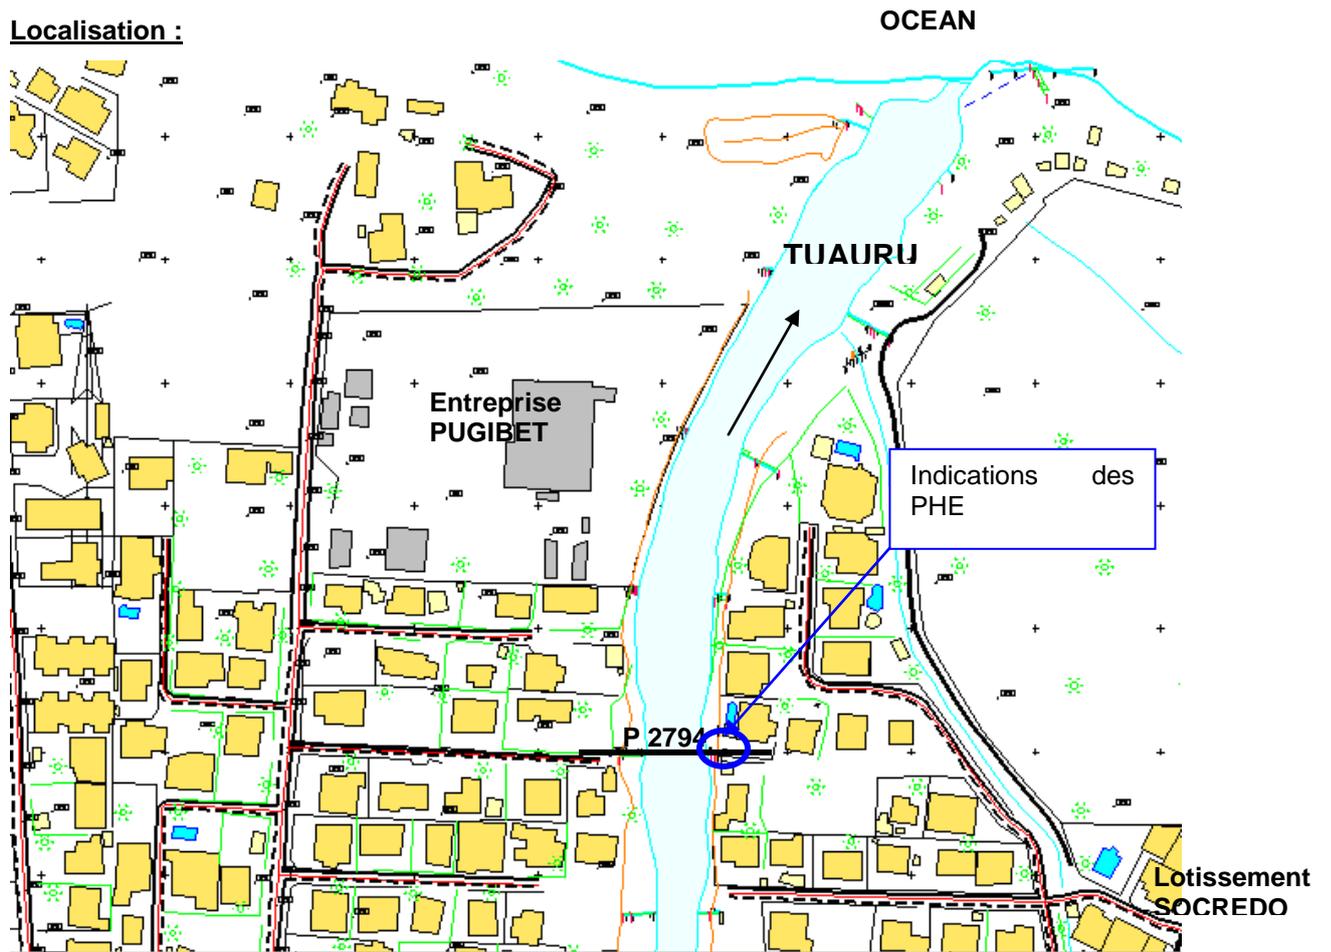
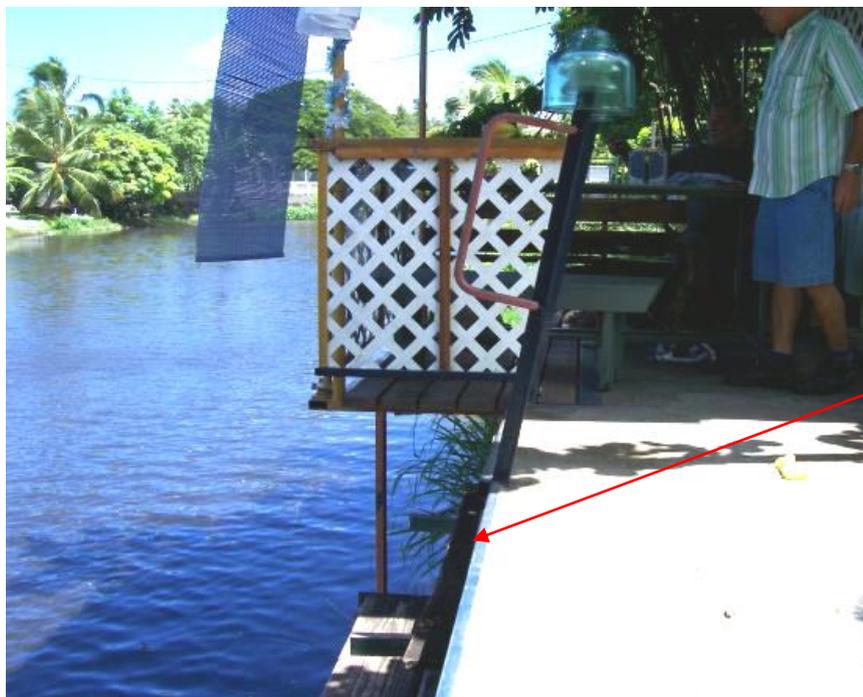
**Localisation :**

Source du témoignage : propriétaire.
