Cartographie de l'aléa inondation au droit des cours d'eau de Polynésie Française

COURS D'EAU: MATATIA

Commune: PUNAAUIA Ile: TAHITI

Avril 2006

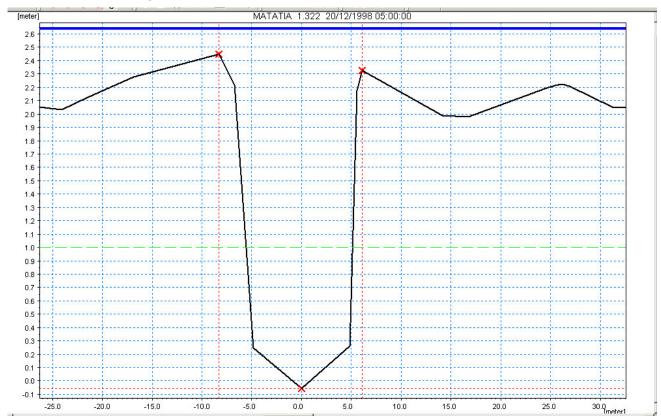
Profil 1328 / OH RDC: Ligne d'eau à +2.7 m

Les points de calage cité au paragraphe 3.2 sont présentés ci-dessous tandis que la ligne globale de crue atteinte dans la nuit du 19 au 20 décembre 1998 est présentée en page suivante.

- 1) Crue testée: hydrogramme de décembre 1998 remanié avec un débit de pointe 97 m3/s
- 2) P 24 : pas de débordement
- 3) Ouvrage RDC: cote: + 2.7 m environ (avec embâcles).
- 4) Servitude P 1338: +0.1 m d'eau dans la servitude

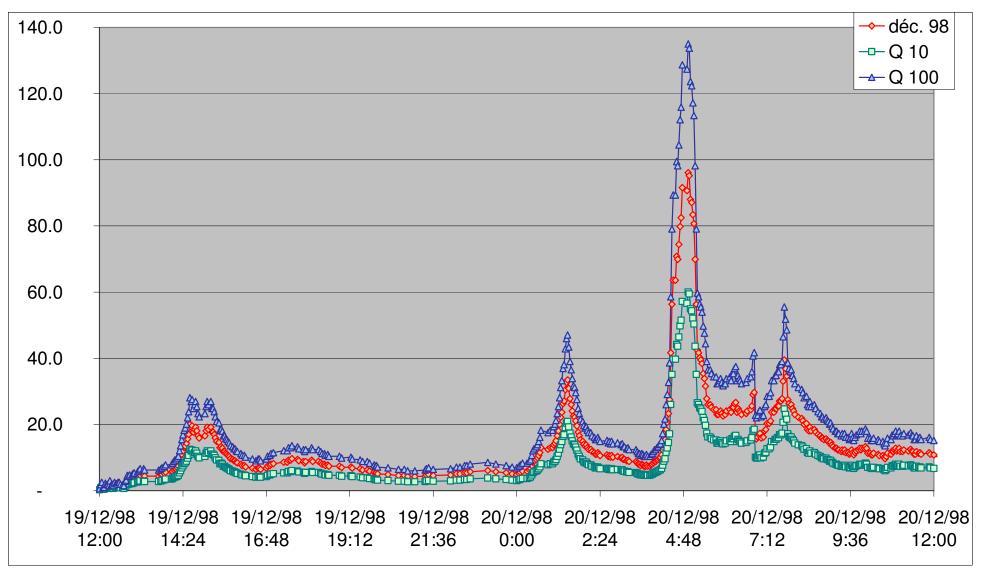
ANNEXE 1 : Hydrogramme de crue utilisés sur MATATIA

Base : hydrogramme enregistré le 19 et 20 dec. 1998

L'hydrogramme utilisé est l'hydrogramme de décembre 1998. Un simple transfert est effectué pour que la pointe de l'hydrogramme corresponde aux débits présentés ci-dessus (cf. annexe 1).

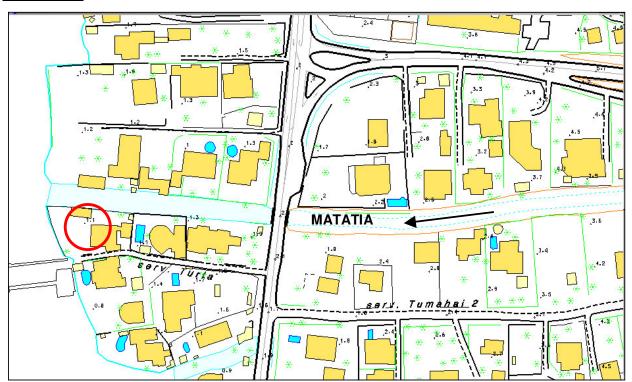
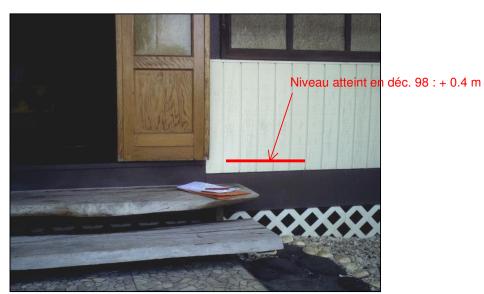
Localisation: P 33 - P 34

Profils	Témoignage	Origine
P 34 à P 33	Débordement en rive droite et gauche en décembre 1998.	Riverains
	En rive droite, le mur de protection des berges s'est éboulé, créant une brèche a où l'eau s'est engouffrée. L'eau est également provenue des débordements au droit de la RDC via la servitude.	
	La hauteur d'eau atteinte était de 0.5 m dans la cour.	
	Depuis, le <u>mur de protection des berges</u> a été refait et <u>surélevé de 0.5 m</u> .	
	Beaucoup de dépôts de graviers se sont fait à l'embouchure.	
	La maison voisine de celle-ci n'a eu que 5 cm d'eau dans sa cour, provenant là aussi de la servitude.	
P 30 à 33	Des inondations ont été constatées en rive gauche en décembre 1998. Les eaux provenaient des débordements amonts du pont de la RDC et se sont engouffrées dans la servitude Turia. La lame de boue a atteint 0.1 m mais est restée à l'extérieur des maisons (murs d'enceinte en béton).	
	Dans la rivière, l'eau était à ras du mur de clôture mais n'a pas débordé.

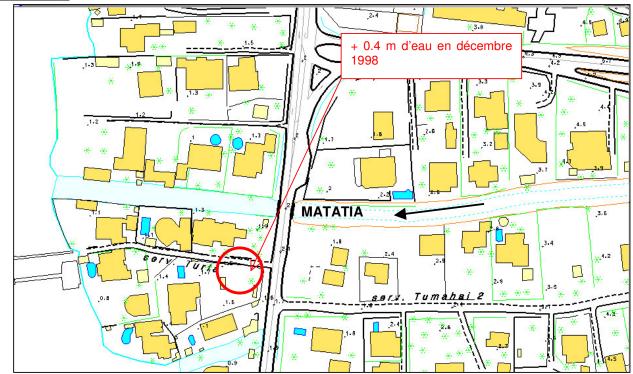
Localisation : Roulotte « Poulet créole »

Observations : eau provenant de la surverse par-dessus le pont RDC.

P 30 (RDC - Roulotte « Poulet créole »)	Le propriétaire a retrouvé une lame de boue de 0.1 m dans la maison, qui était surélevée à 0.2 m du sol. <u>Il n'y avait pas de muret d'enceinte à l'époque.</u>	Propriétaire
	Son voisin est surtout inondé par la mer lors des montées du lagon.	
P28 - Ouvrage RDC	L'ouvrage a été submergé en déc. 1998, des troncs d'arbres ont été retrouvés sur le tablier du pont.	Riverains
P 26 à P 28	Des inondations ont été constatées en décembre 1998 en rive gauche et droite.	Riverains
	En rive gauche, les terrains remblayés (+ 3 m) n'ont pas été inondés. En revanche les terrains plus bas ont été noyés (entre 0.5 m et 1 m d'eau par endroit chez « Espace 7 »).	
	L'ouvrage de la RDC, obstrué, a fait remonter la ligne d'eau en amont. La servitude a servi de lit d'écoulement.	
	Les débordements ont commencé à se produire vers 4h00 du matin.	
	Depuis, le lit a été élargi et la berge remblayée.

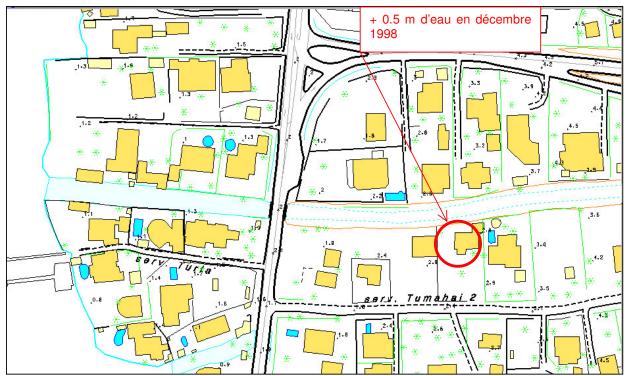
Localisation: P 26-P 27

Observations : remontée de la ligne d'eau due aux embâcles bloquant sous le pont.
