**Cartographie de l'aléa inondation au droit des cours  
d'eau de Polynésie Française**

**COURS D'EAU : PAPEAVA**

*Commune* : PAPEETE  
*Ile* : TAHITI

Mai 2006

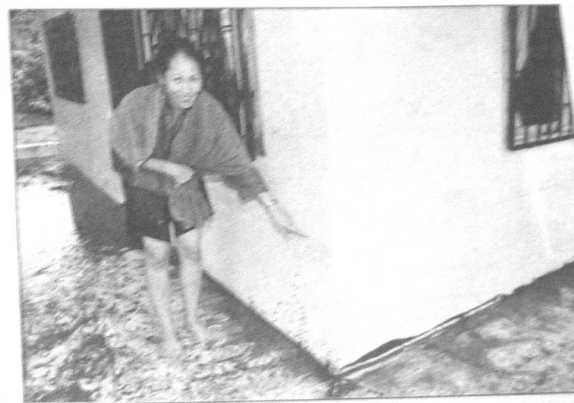
La directrice de l'école nous fait voir jusqu'où l'eau est montée dans la nuit de mardi à mercredi.

Le portail, qui avait souffert il y a presque un an, a été de nouveau emporté une dizaine de mètres plus loin. L'eau la encore a atteint 60 cm. La boue s'y mêlant a pénétré dans les classes de maternelle qui font face, au fond de la cours.

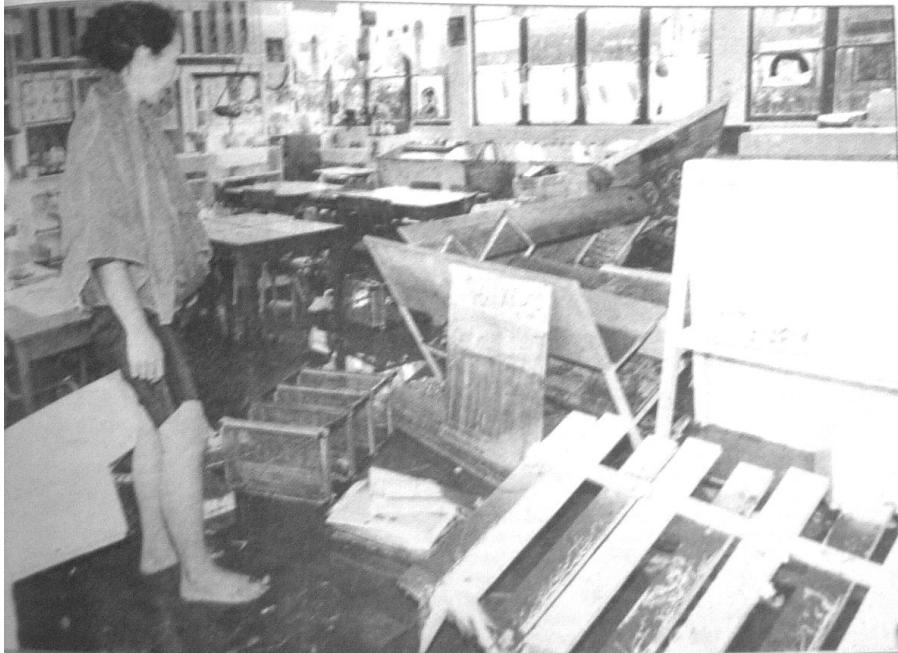
Le même triste constat dans les classes de maternelle fermées jusqu'à lundi.

Les jouets, les cahiers, les petites étagères de livres ont été couchés sur le sol et dégradés par l'eau boueuse. Les murs sont sales, la cour de récréation est recouverte d'une dizaine de centimètres de boue.

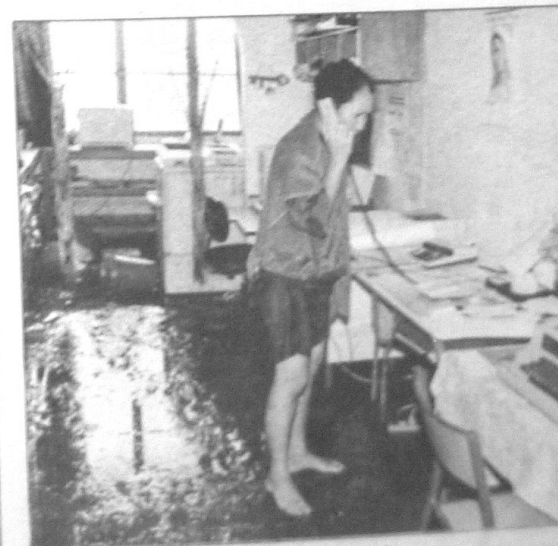
La boue, à l'école Fariimata, on connaît.

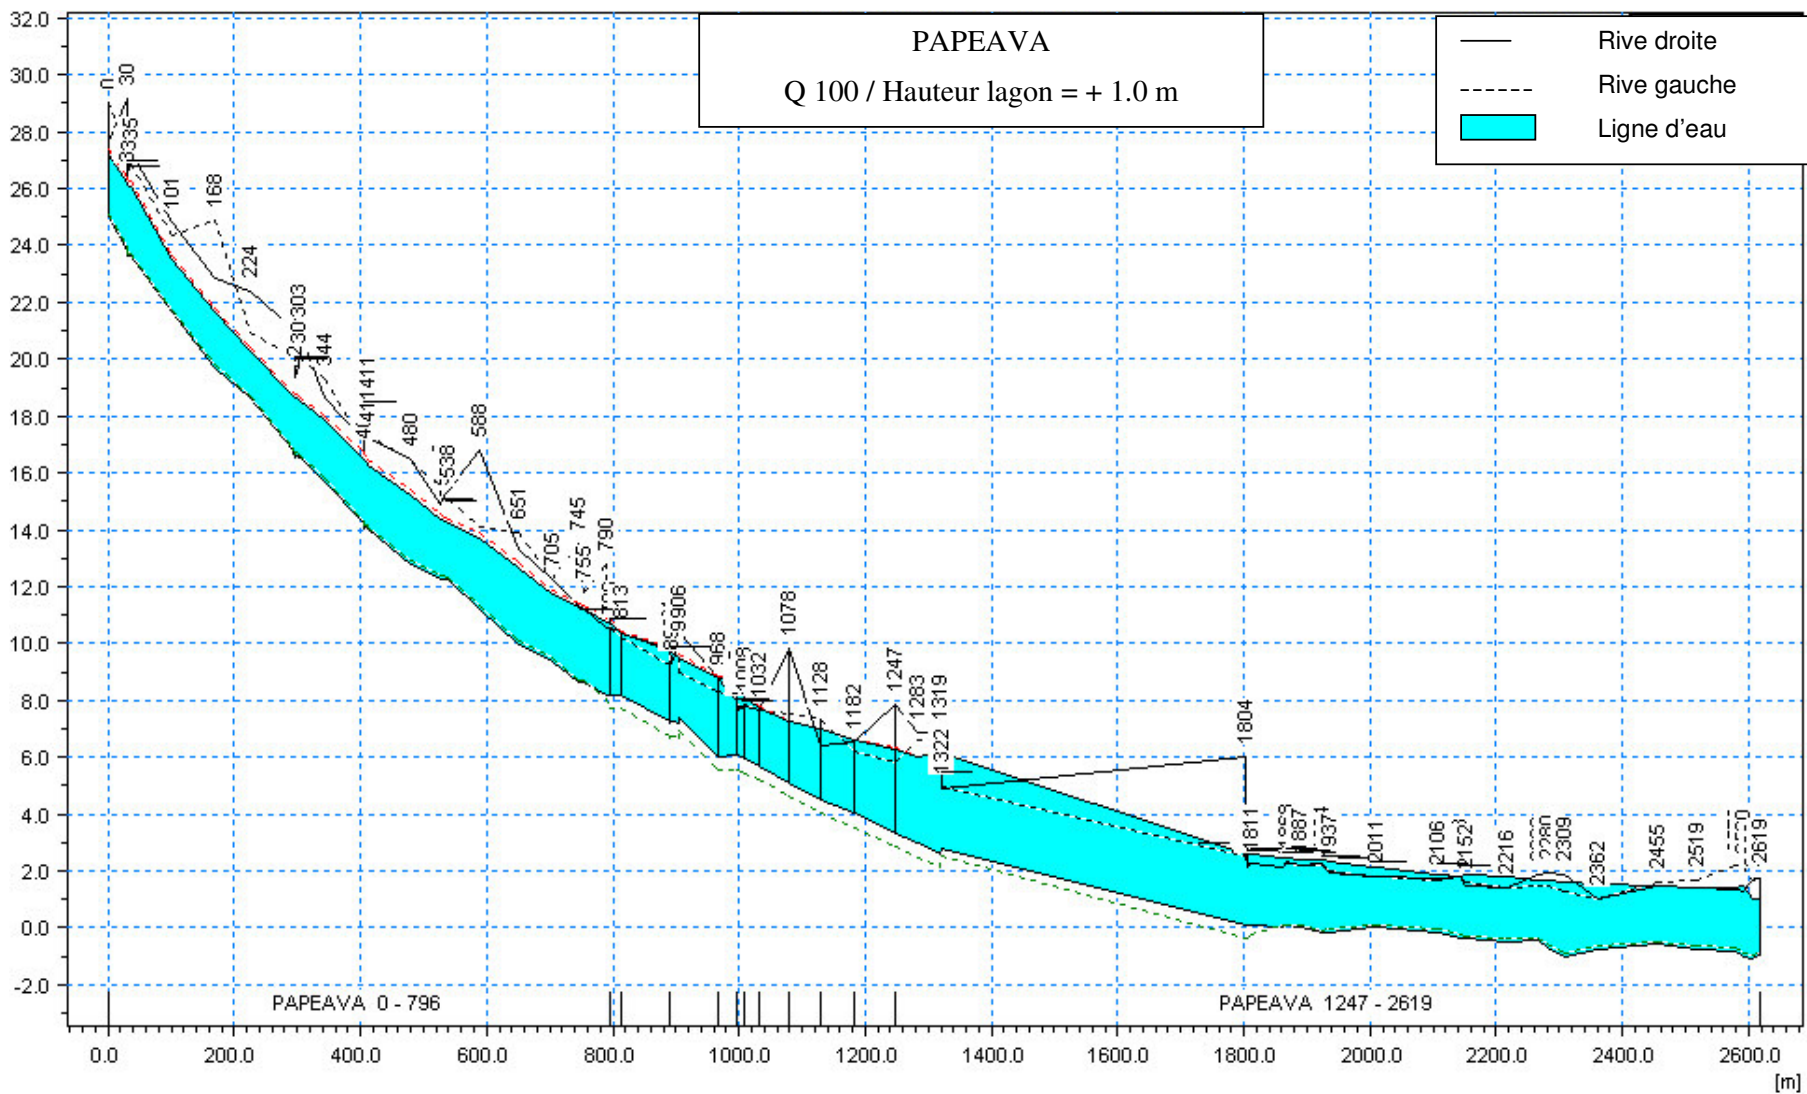
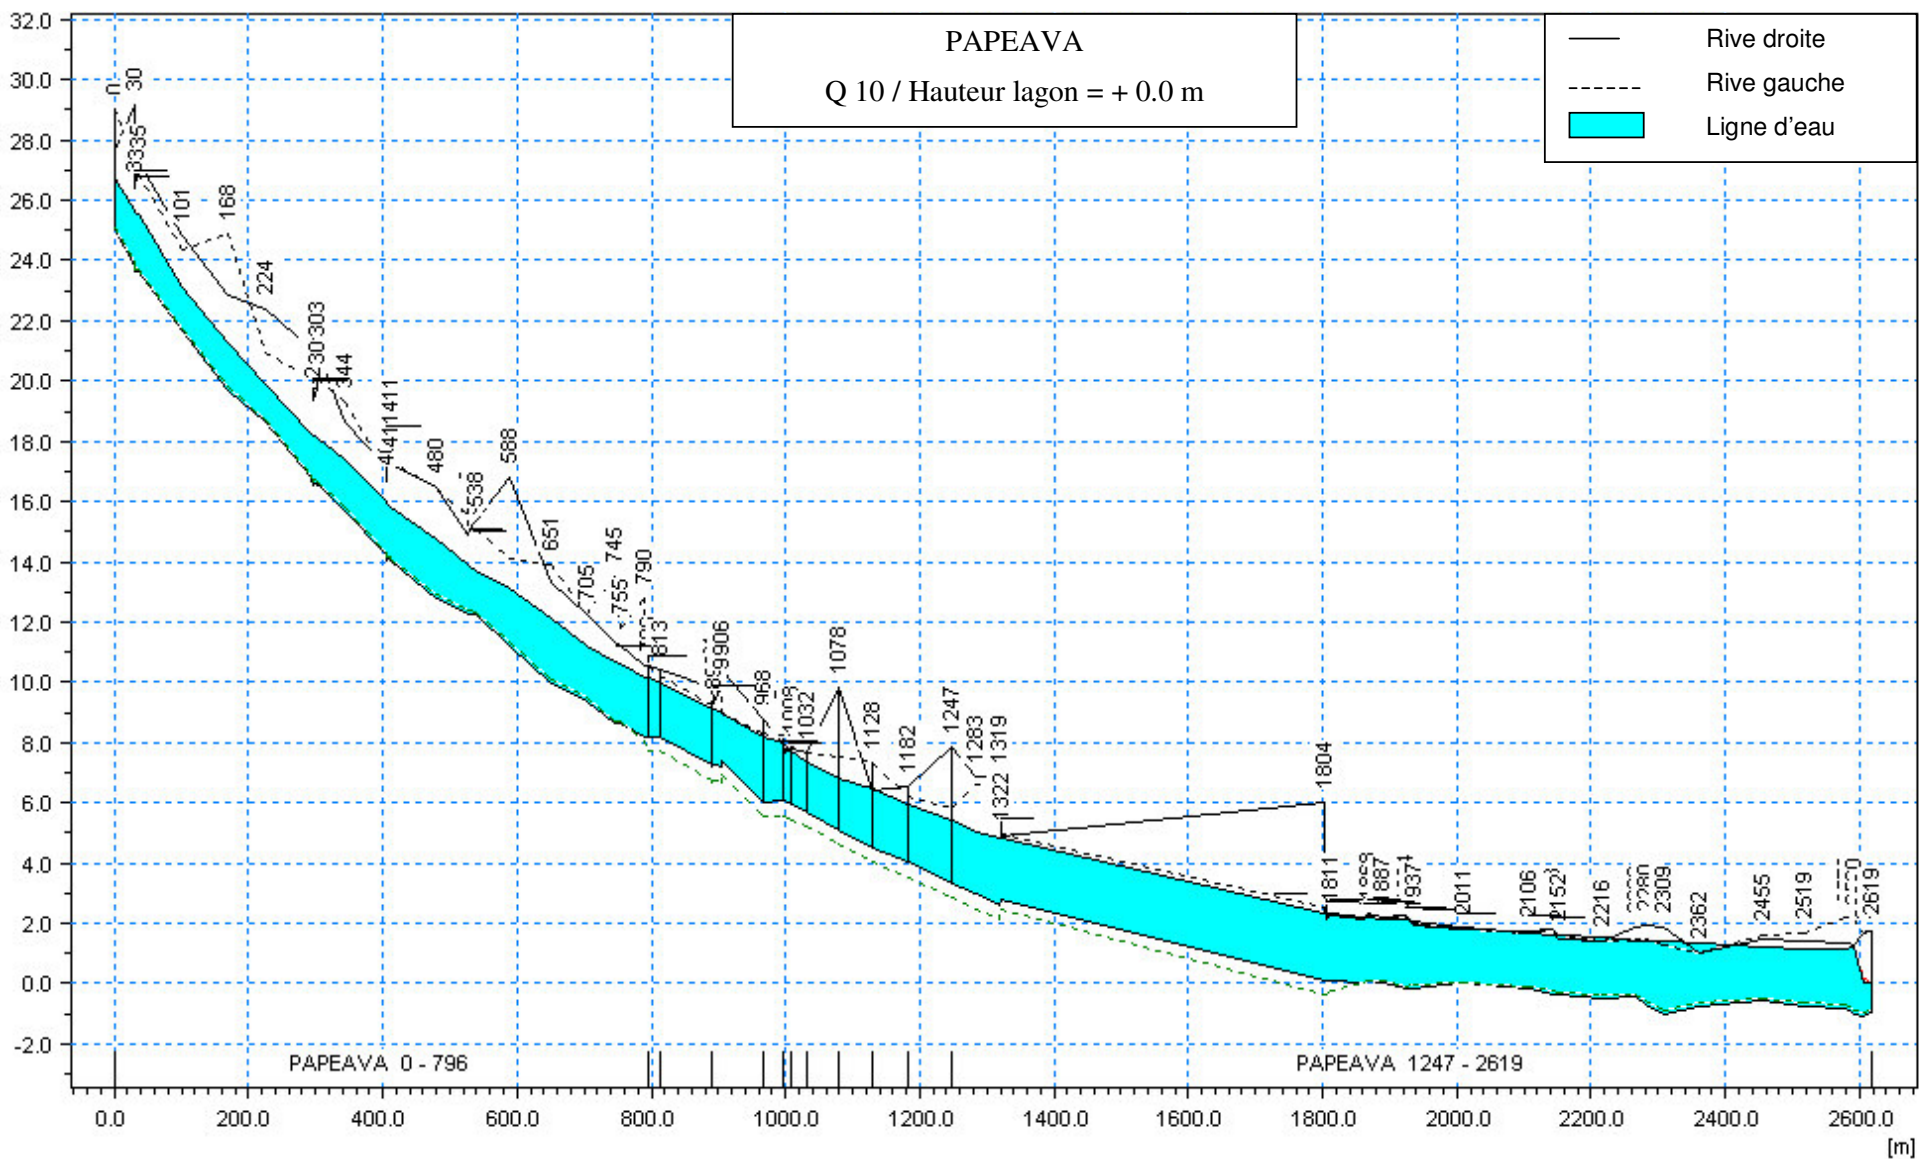
**ANNEXE 3 : Profils en Long et ligne d'eau**

L'annexe 3 présente les profils en long pour chaque simulation. L'annexe 4 présente les résultats à chaque profil pour chaque simulation.

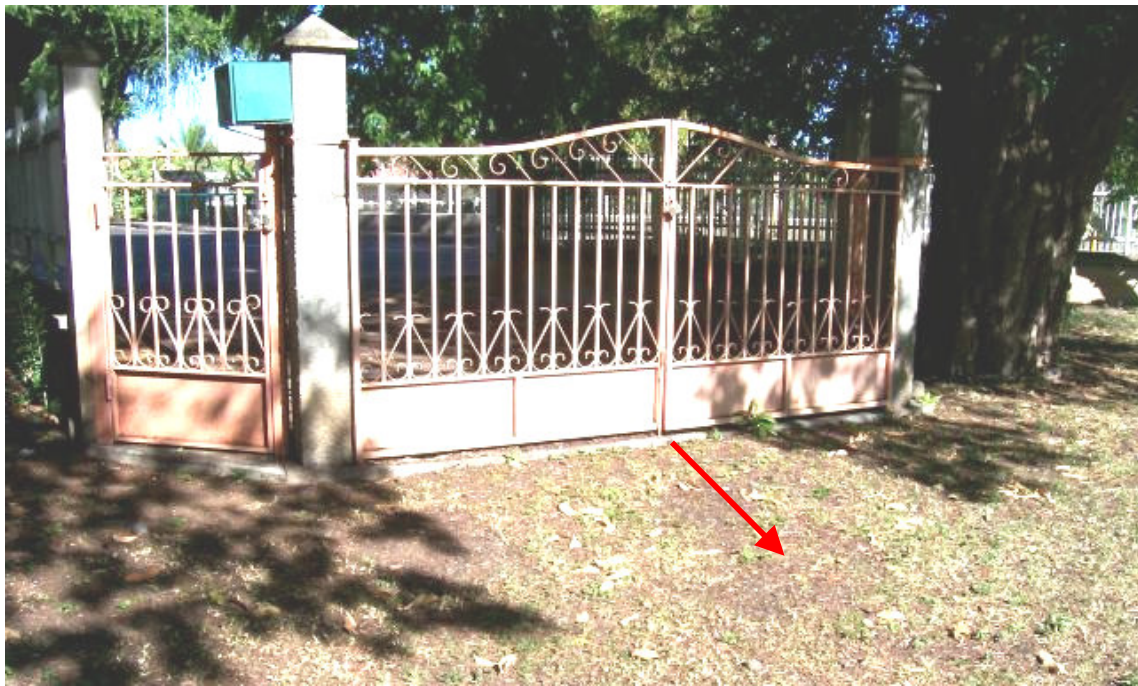
**Localisation :** P 31 – P 32 : ARCHEVECHE

Observation : entrée de l'eau par le portail ; inondation jusqu'à la cote + 9 m ( dec. 98)

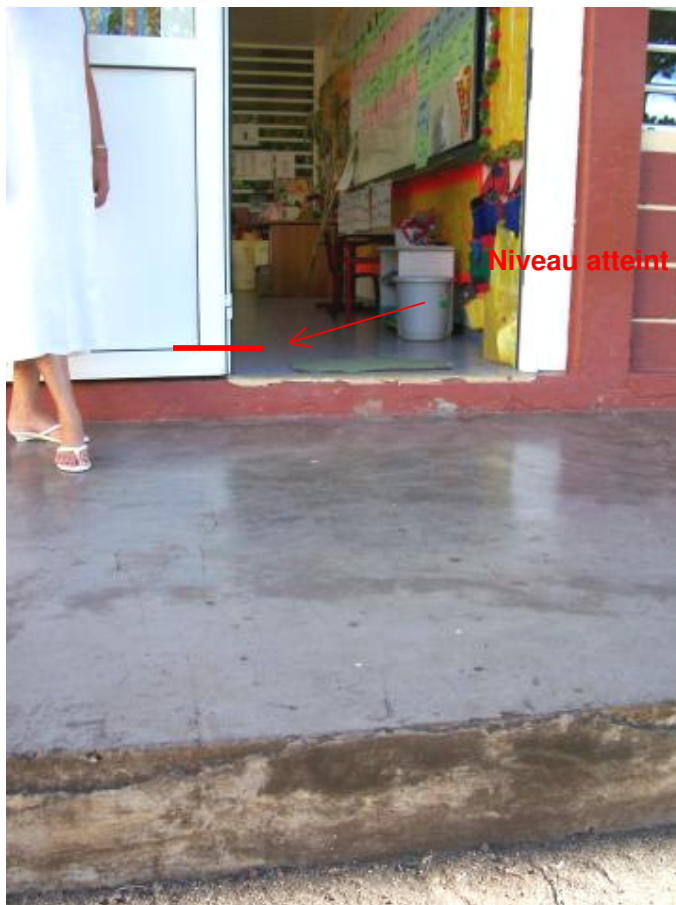
Localisation : Ecole FARIIMATA

Niveau atteint en déc. 98 : + 0.3 m

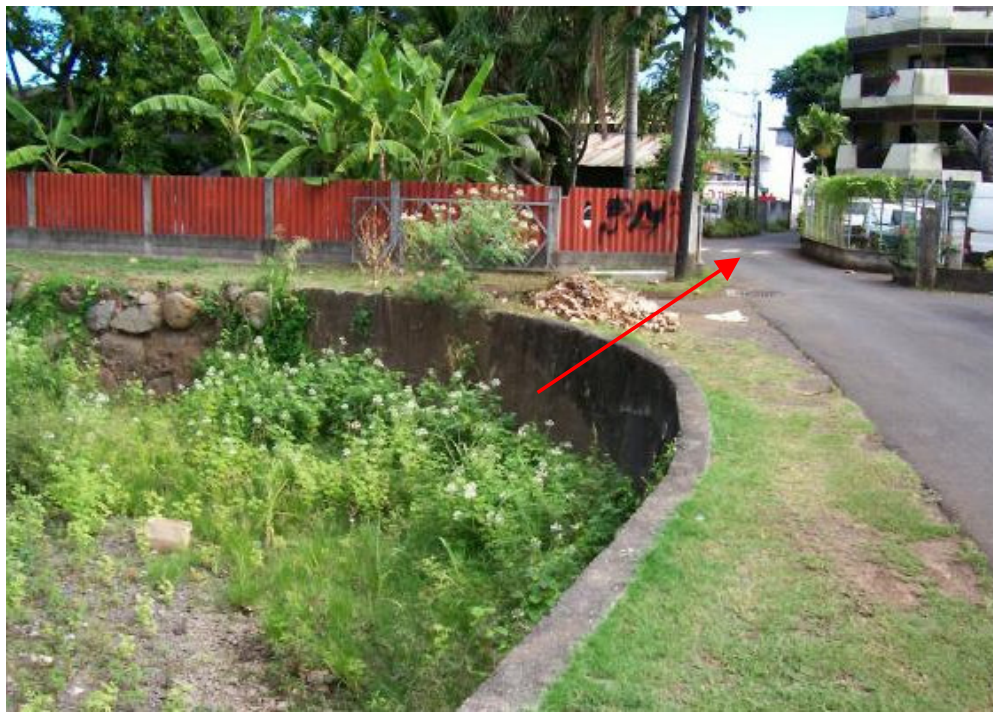
Localisation : Servitude HINTZE P 46

Observation : sortie du lit en déc. 98
