Ministère de l'ÉQUIPEMENT et de  
l'URBANISME, chargé des PORTS et des  
AÉROPORTS

## DIAGNOSTIC HYDRAULIQUE DU LIT MINEUR DE LA PIAFAU

Affaire n°1150 08 EP  
Août 2009

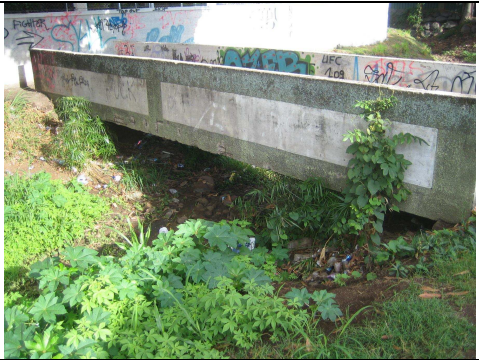
Pm	Nature – type	Largeur moyenne sous ouvrage	Hauteur maxi sous ouvrage	Photographie
31	Passerelle Piétonne en béton	8,50 m	1.22 m

- La passerelle de l'école Maternelle Heiri est un véritable obstacle à l'écoulement. D'après les témoignages recueillis, à chaque saison des pluies le niveau de la rivière atteint le tablier de la passerelle, provoquant des débordements. Ce phénomène est d'autant plus accru par la présence de nombreux embâcles dans le cours d'eau (troncs d'arbre, déchets, ...).

**Cette passerelle est sous dimensionnée et apparaît comme un obstacle évident à l'écoulement.**

L'enquête de terrain a permis de mettre en évidence que la passerelle située en face de l'école HEIRI était un obstacle à l'écoulement. Sa mise en charge est observée à chaque saison des pluie et des débordements de part et d'autre de la passerelle sont fréquents (environ 1 fois par an).

- la ligne d'eau atteint le radier de la passerelle pour un débit estimé à 20 m<sup>3</sup>/s environ ce qui correspond à une période de retour comprise entre 6 et 9 mois.
- Le débordement est observé pour un débit estimé à 28 m<sup>3</sup>/s environ, ce qui correspond au débit annuel.

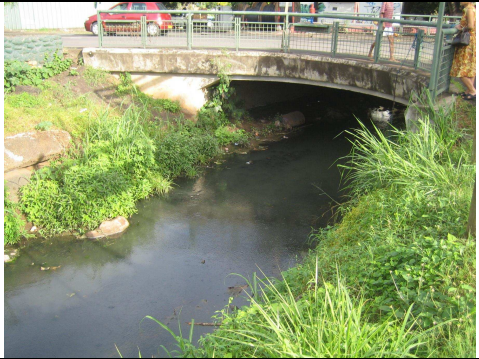
272	Pont de la RDC	7 m	2 m

- Le pont de la RDC : Selon les témoignages recueillis, au minimum deux grosses crues ont été observées durant ces trente dernières années provoquant une inondation dans la pharmacie HEIRI: une en 1985 et une aux alentours de 2005 (probablement en 2007 d'après les données hydrologiques).

Ceci s'explique par :

- la réduction de section au niveau du pont qui provoque une rehausse de la ligne d'eau,
- le transport important d'embâcles dans le cours d'eau de la PIAFAU ;
- la présence d'un point bas sur le berge gauche du cours d'eau à l'amont de ce pont.

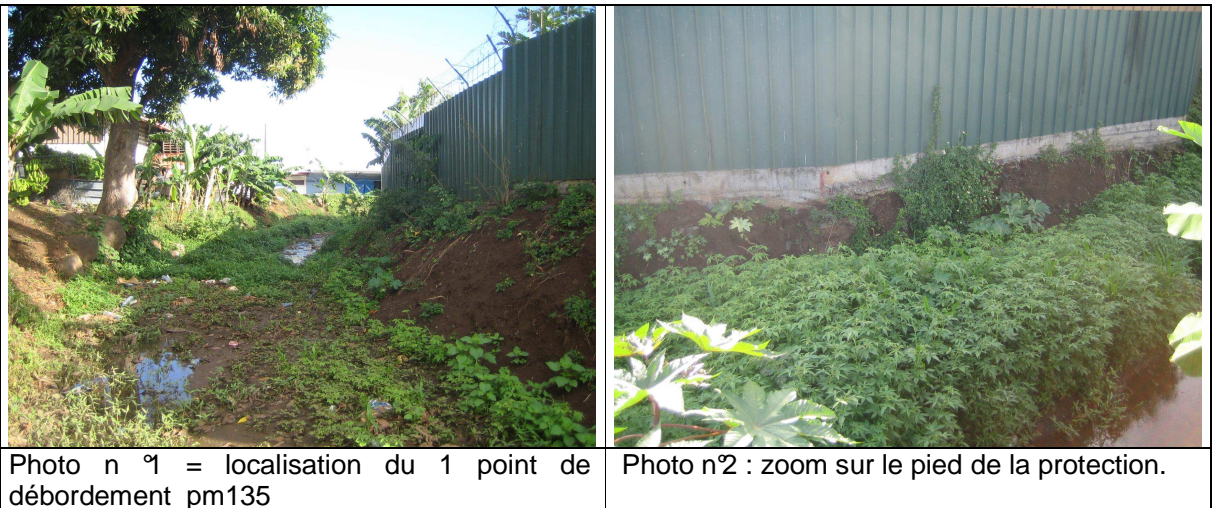
D'après la modélisation, le premier point théorique de débordement se situe entre le Pm 135 et 145 en rive droite. En effet, d'après les levés topographiques, la rive droite présente un point bas à cet endroit.

Le débit de débordement est estimé à 13.6 **m<sup>3</sup>/s** environ, ce qui correspond à un débit trimestriel en théorie.

Cette valeur issue du modèle est pessimiste, et ne concorde pas avec les observations sur le terrain. En effet, la berge opposée semble être plus en contrebas. Ce décalage entre le modèle et la réalité peut se justifier par une erreur de mesure topographique à cet endroit.
