**Cartographie de l'aléa inondation au droit des cours  
d'eau de Polynésie Française – ARAI 3**

**Lot 2 – Expertise**

**COURS D'EAU : RAROURI**

N°rapport : 126310-03-V1

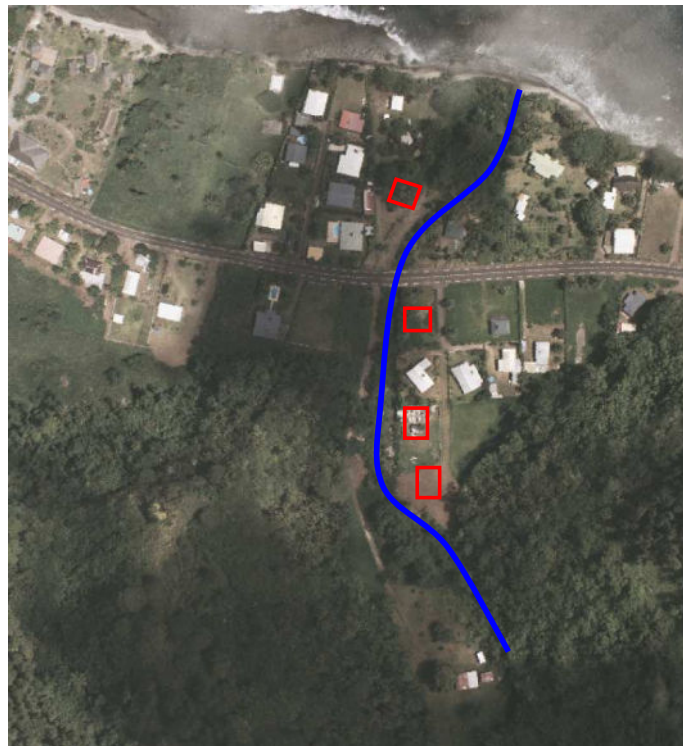
*Photo de la vallée en 2001 avec en rouge, les habitations construites depuis 2001.*

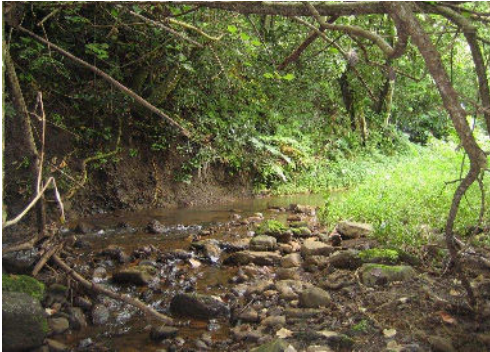
<p>P1 vers l'amont : berges naturelles ; falaise en rive droite</p>

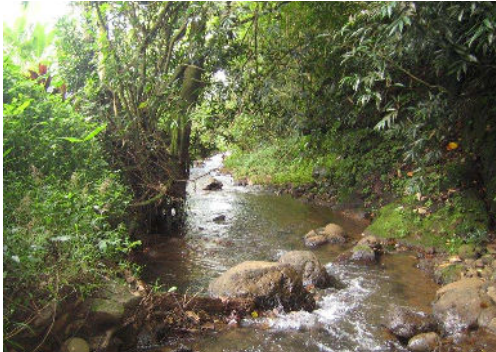
<p>P1 vers l'aval : berges naturelles</p>

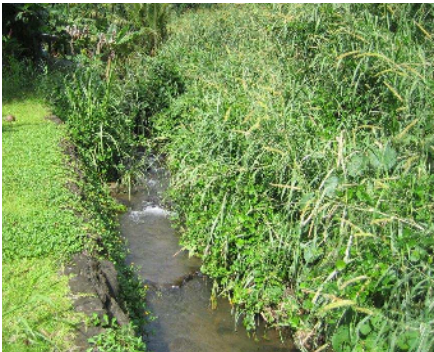
<p>P2 vers l'amont : rive droite en enrochements bétonnés. Lit mineur composé d'une double section</p>

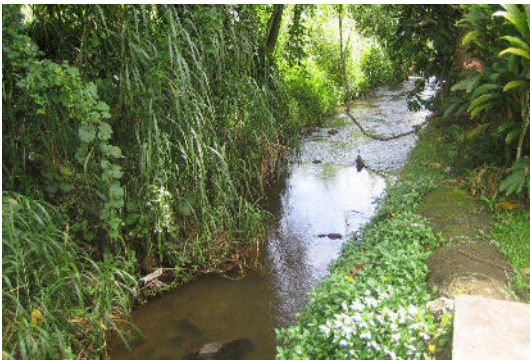
<p>P2 vers l'aval : lit canalisé</p>

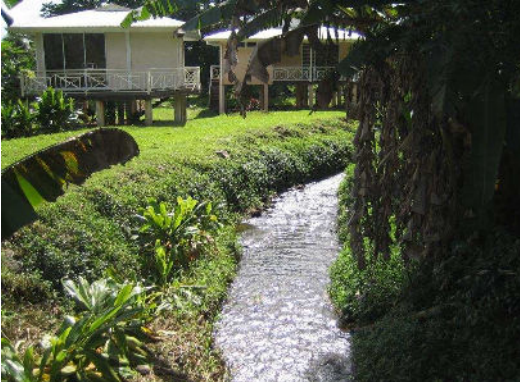
<p>P3 vers l'aval : rive gauche enrochée sur 50 m</p>

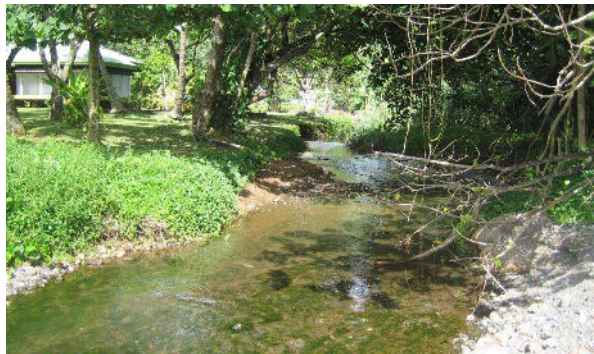
P5 vers l'amont : berges peu marquées ; habitations sur pilotis

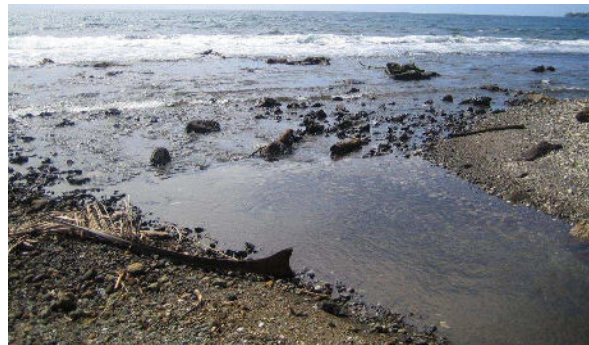
P5 vers l'aval : exutoire peu marqué et engravé

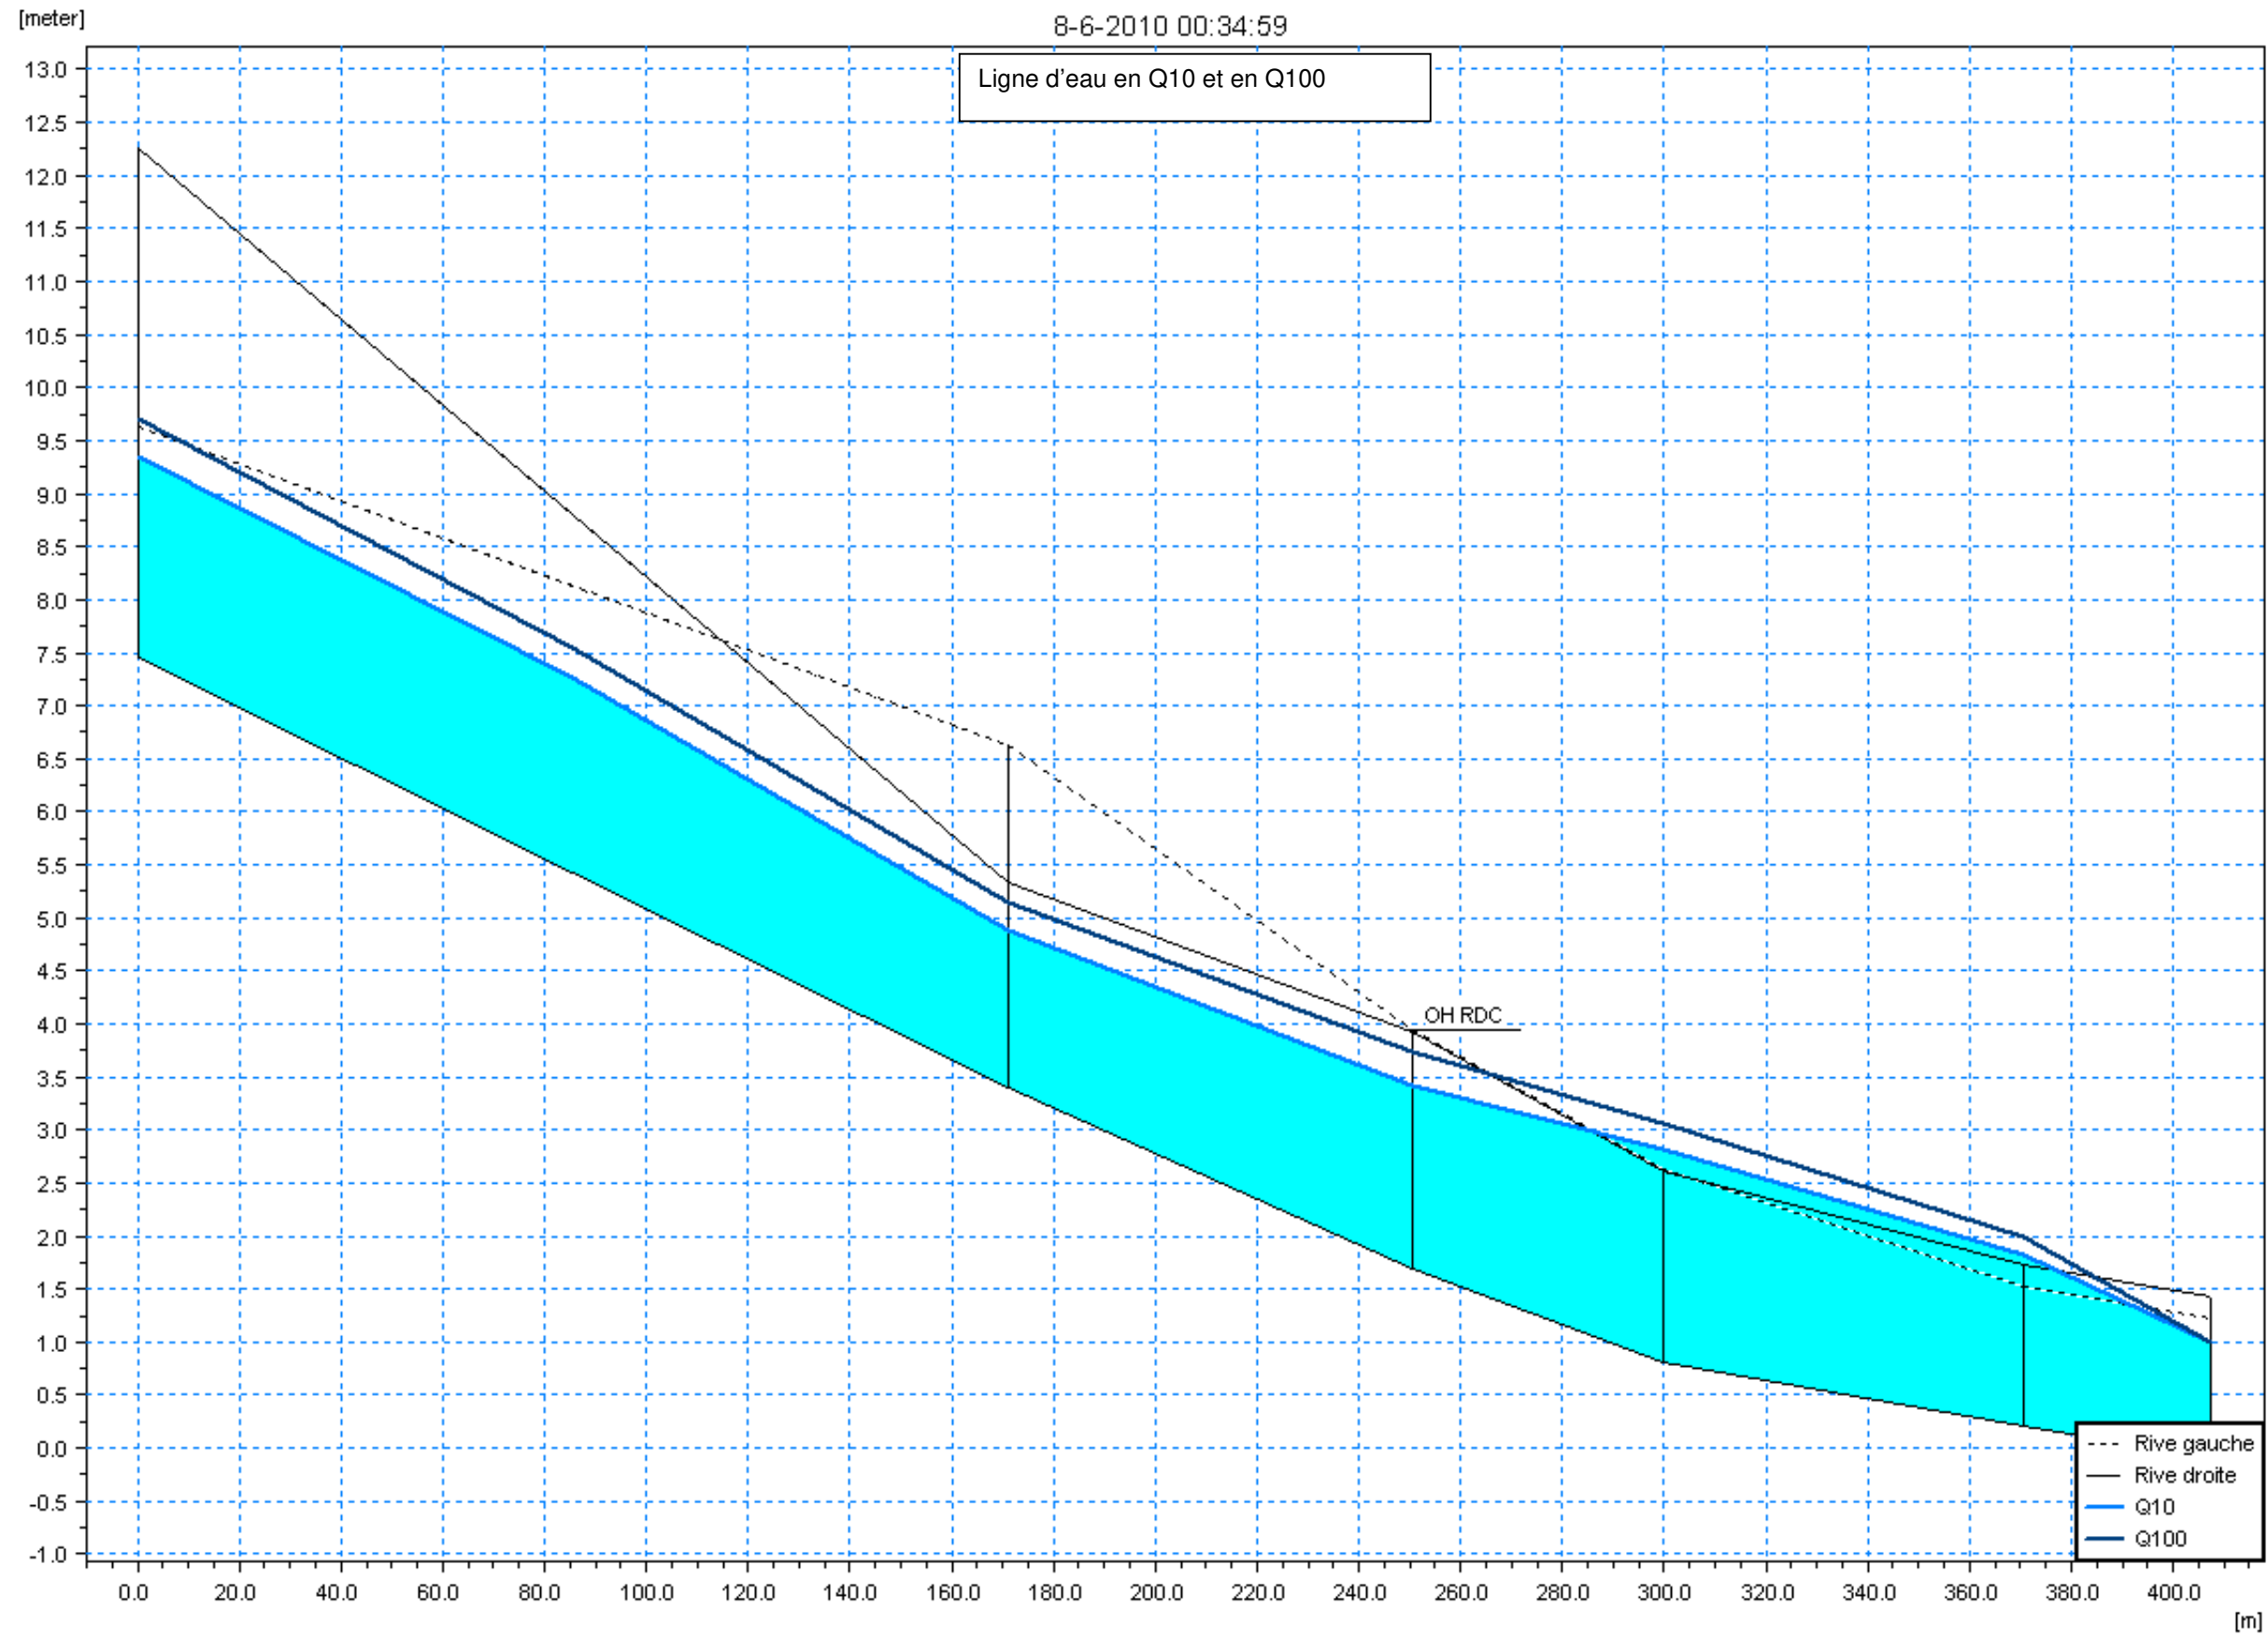
Le graphique en page suivante présente les lignes d'eau atteintes pour le Q10 et le Q100 sans embâcle en régime permanent. La totalité du débit est considérée comme transitant dans le lit mineur (la largeur maximale de la section est celle du lit mineur).

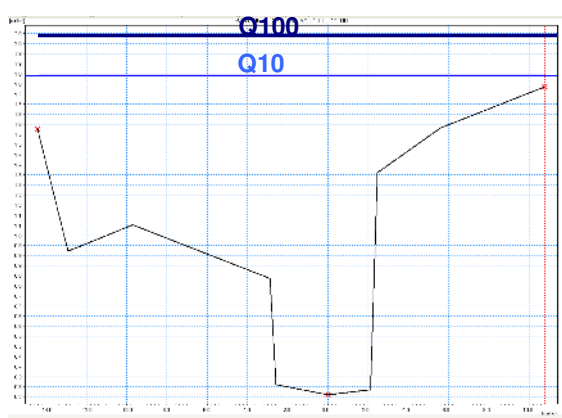
En Q10 et en Q100, les débordements hors lit mineur se produisent uniquement en aval de la RDC sur les deux rives comme le montre le PT 5 ci-dessous.

*Profil en travers PT 5 sous MIKE 11 (échelle des Y accentuée) avec ligne d'eau en Q10 et Q100*
