**Cartographie de l'aléa inondation au droit des cours
d'eau de Polynésie Française – ARAI 3**

Lot 2 – Expertise

COURS D'EAU : VAIPOHE

N°rapport : 126310-01-V2

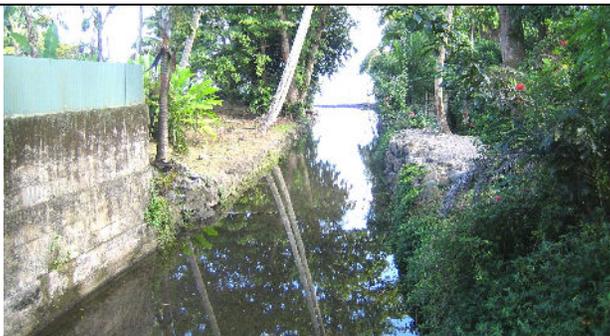
Du pont de la RDC vers l'embouchure : lit canalisé avec berges enrochées

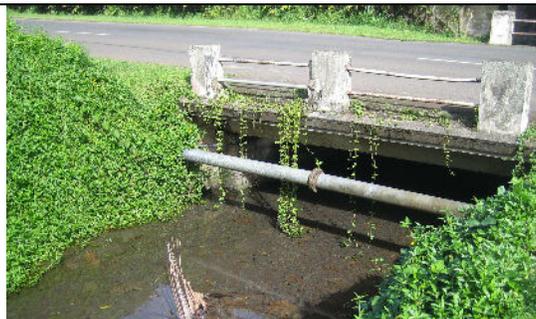
Pont de la RDC vue de l'amont : engravement d'1/3 de la hauteur du dalot et conduite faisant obstacle à l'écoulement

Au pont RDC	Déversements fréquents par dessus le pont de la RDC Problèmes d'embâcles fréquents + engrèvement du pont (au moins 0.6 m de dépôts sur 1.8 m d'ouverture).	
En aval du pont de la RDC en rive droite	Débordements annuels (hauteur d'eau jusqu'à 0.5 m), avec des vitesses importantes. Engrèvement de l'embouchure.

Les riverains font état d'un engravement de 0.6 m ce qui porterait la hauteur initiale de l'ouvrage à 1.8 m ht.

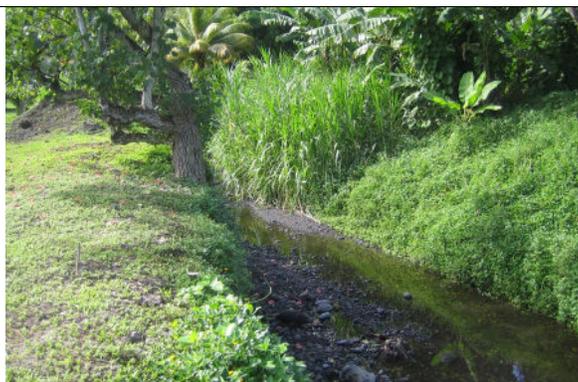
Du pont de la RDC vers l'amont : berges enrochées en rive droite, digue en terre fragile et végétalisée en rive gauche

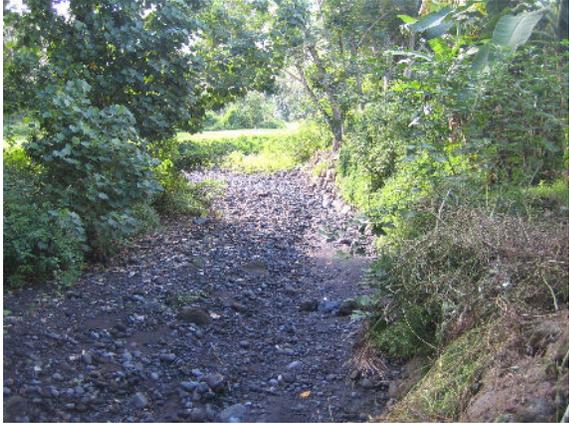
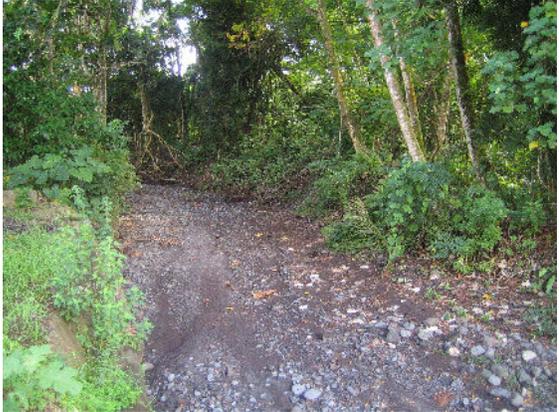
PT 15 vers l'amont : lit peu encaissé, rive gauche enrochée	PT 15 vers l'aval : lit peu encaissé, rive gauche enrochée

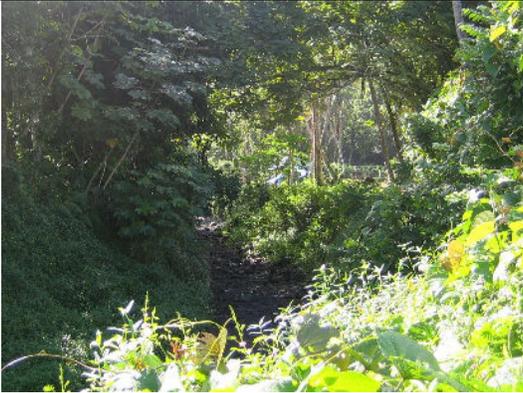
PT21 vers l'amont : lit encaissé, berges naturelles

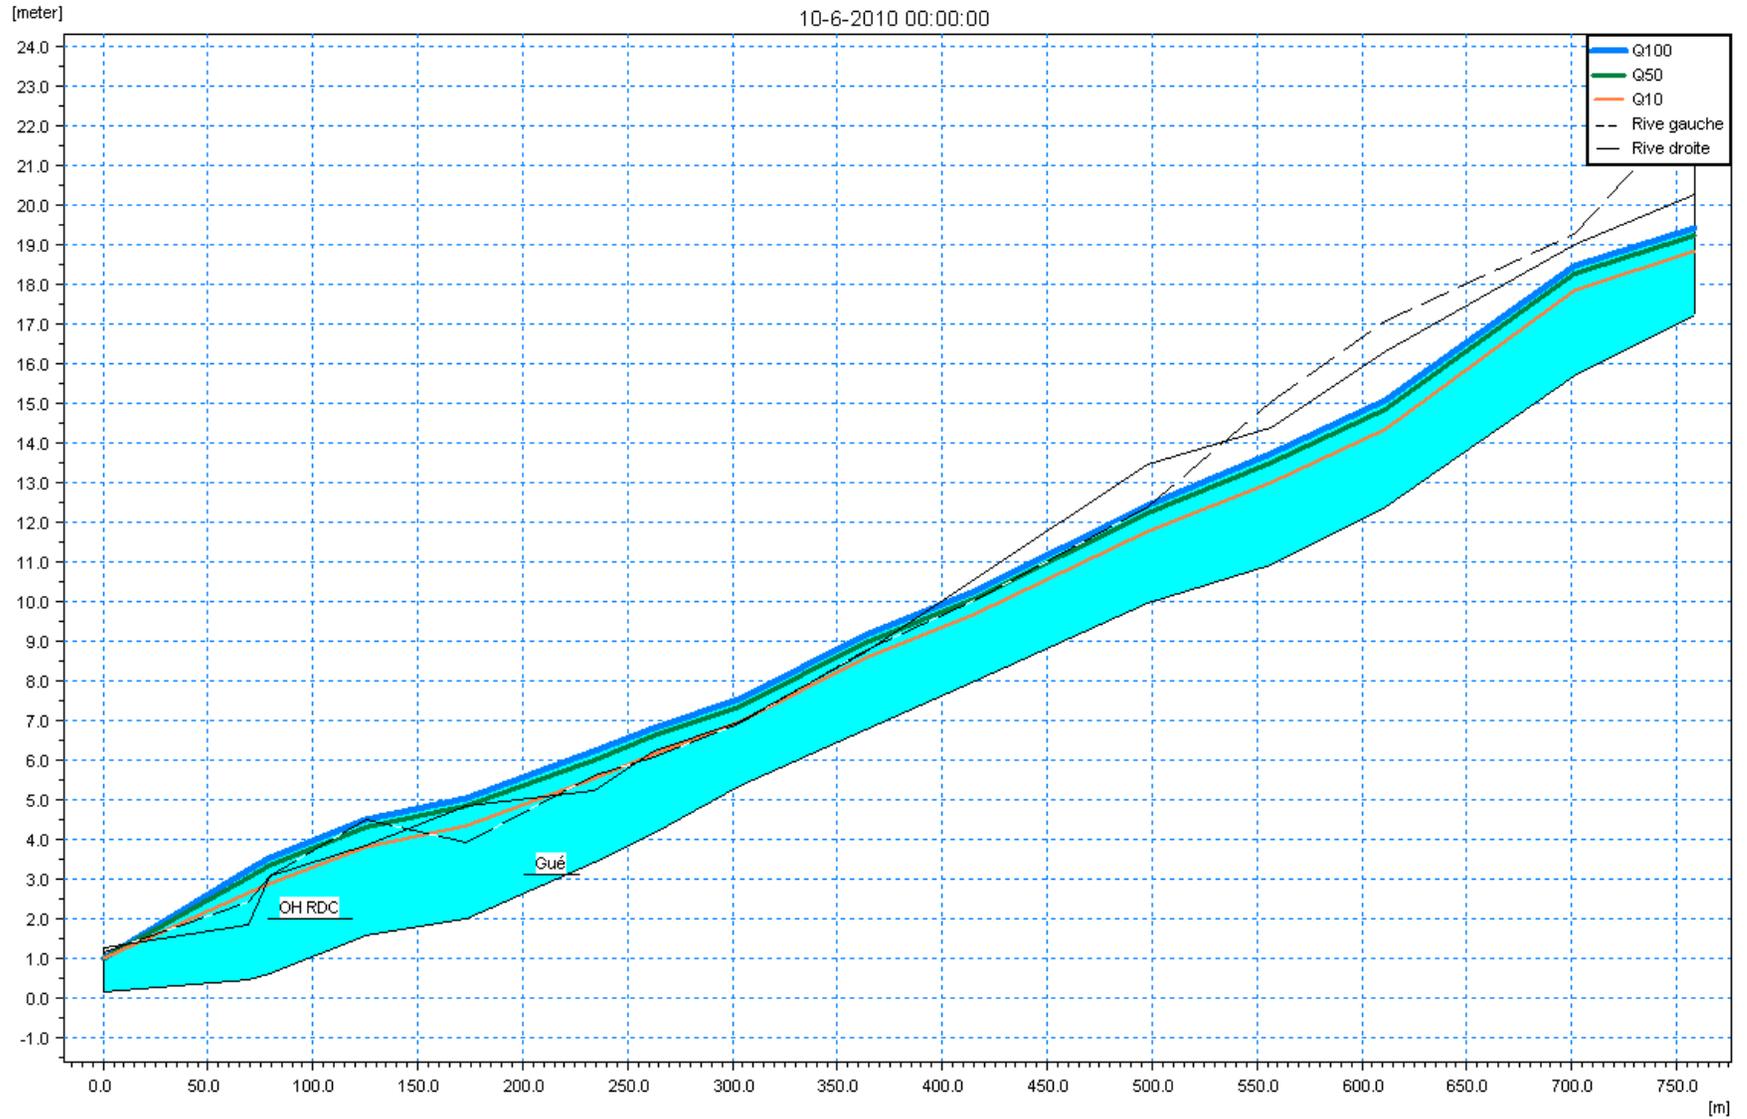
Le graphique en page suivante présente les lignes d'eau atteintes pour différentes crues de projet transitant dans le lit mineur. La totalité du débit est considérée comme transitant dans le lit mineur (la largeur maximale de la section est celle du lit mineur).

PK	759.0	689.5	634.0	585.9	524.5	496.2	455.5	395.5	343.0	261.0	202.1	147.4	57.8	0.0
PT	Exutoire	Aval pont	11	12	13	14	15	16	21	22	23	24	25	26

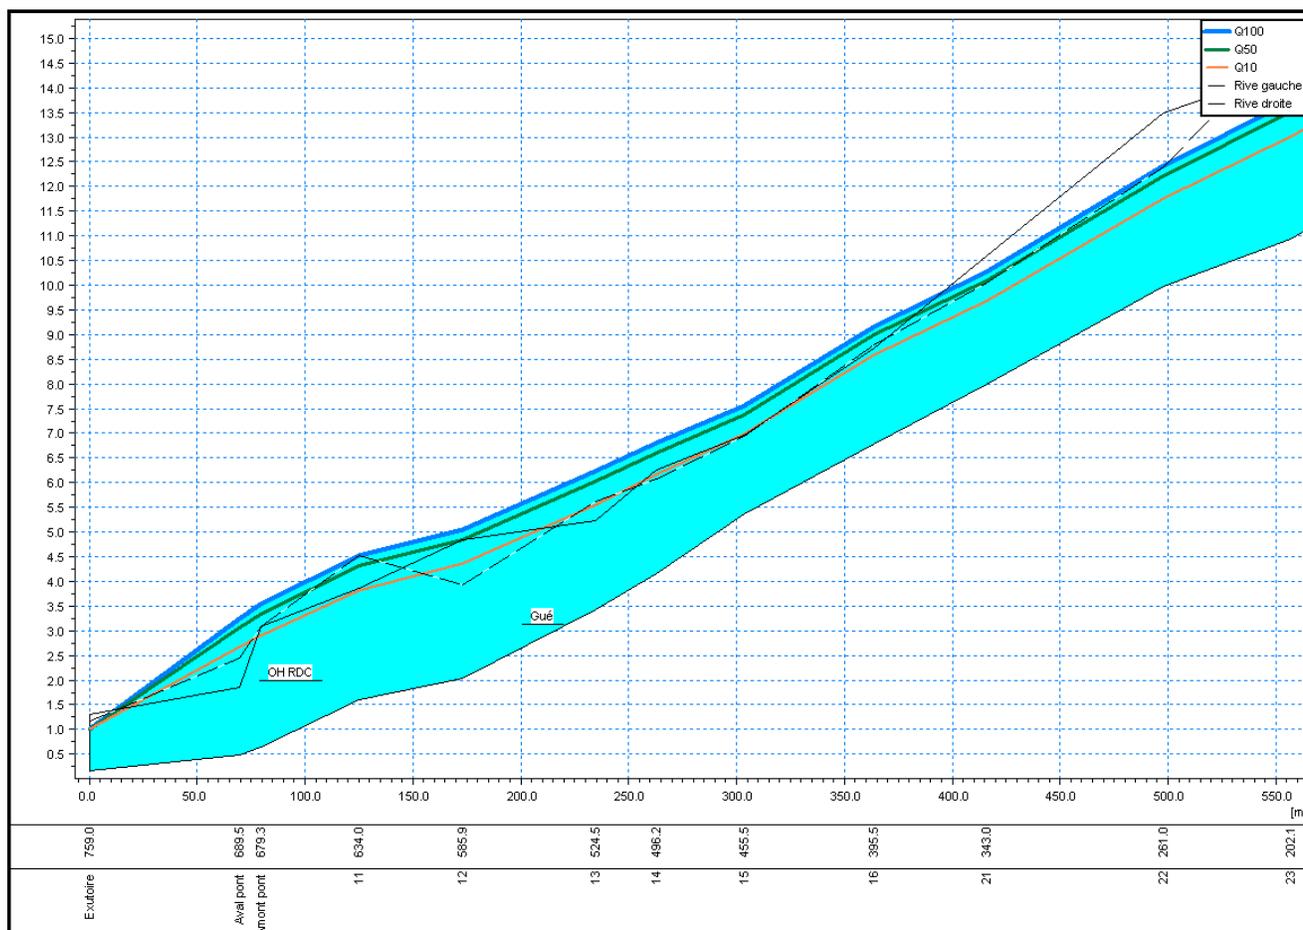
En Q10, les débordements sont situés :

- en aval du PT 15 pour la rive gauche
- en aval du PT14 pour la rive droite.

En Q100, les débordements sont situés :

- en aval du PT22 en rive gauche
- en aval du PT 21 en rive droite

Les digues sont submergées :

- avant le Q10 pour la digue située en rive droite entre les PT 14 et 12
- entre le Q50 et le Q100 pour la digue située en rive gauche entre le PT 12 et le pont de la RDC

Compte tenu de la fréquence de leur submersion et de leur fragilité (digues non compactées et dont la géométrie ne répond pas aux règles de l'art), le risque de rupture de ces digues est élevé, ce qui entraînerait le déferlement d'une lame d'eau importante (> 1 m) sur les terrains situés derrière elles.

L'ouvrage de la RDC se met en charge dès 35 m³/s soit la crue annuelle, faisant progressivement remonter la ligne d'eau en amont et favorisant le débordement au P12.

Le déversement par dessus la RDC se fait à partir de 84 m³/s soit le Q20.

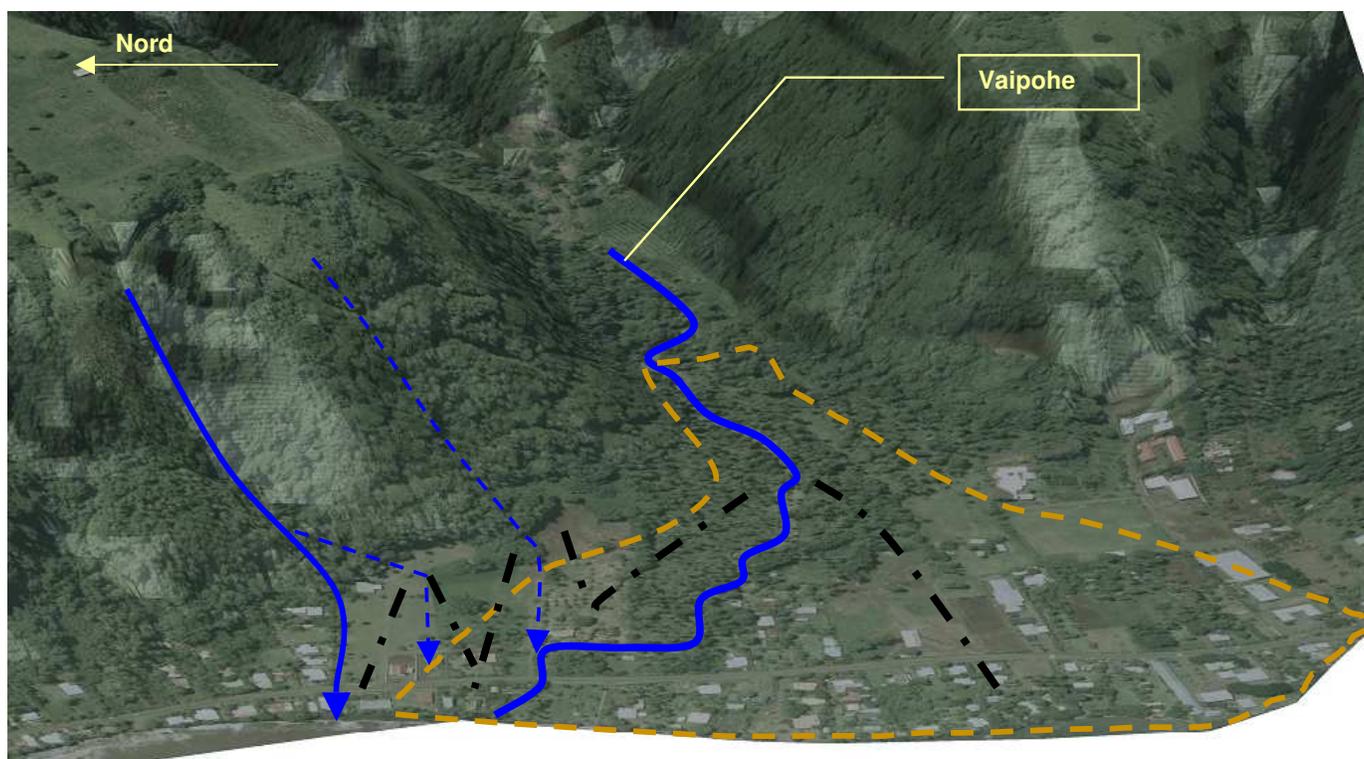
La Vaipohe présente une vallée peu encaissée en partie basse, avec un plancher de 120 m de large. Au sortir de cette vallée, le cours d'eau rejoint rapidement, en moins de 400 m, le niveau marin.

La plaine littorale est recouverte par le cône de déjection du cours d'eau (en marron ci-dessus).

Le thalweg situé au Nord est canalisé (flèche bleue pleine) à son arrivée sur la plaine mais des débordements peuvent se produire en direction d'un thalweg secondaire peu marqué (pas de chenal d'écoulement visible sur le terrain) signalé par une flèche bleue en pointillé.

Le deuxième, thalweg, également signalé par une flèche bleue en pointillé, est très peu marqué (pas de chenal d'écoulement visible sur le terrain). Il rejoint le cours d'eau avant la RDC.

Outre les limites des thalwegs secondaires, des lignes de « crête » ont également été identifiées dans la plaine par les traits pointillés noirs.
