**Cartographie de l'aléa inondation au droit des cours  
d'eau de Polynésie Française – ARAI 3**

**Lot 2 – Expertise**

**COURS D'EAU : TEREIA**

**N°rapport : 1374 11 06-V2**

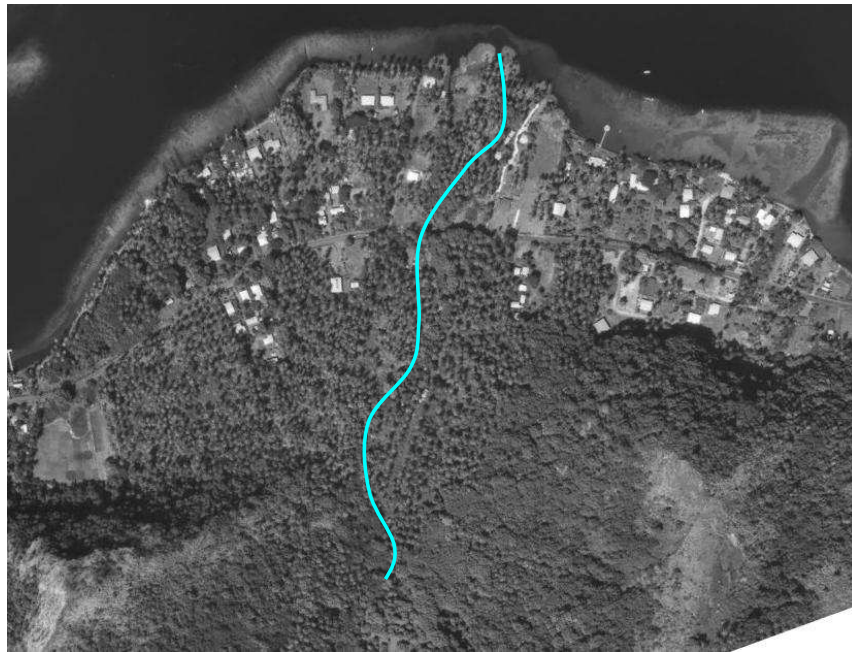
Figure 2 : Photographie aérienne de 1978

L'analyse des photos aériennes montre que la zone s'est bien urbanisée entre 1978 et 2001, notamment en amont de la RDC, en rive gauche avec la construction d'un lotissement OPH.

Cette analyse montre aussi que le cours d'eau a été canalisé en aval de la RDC en ligne droite.

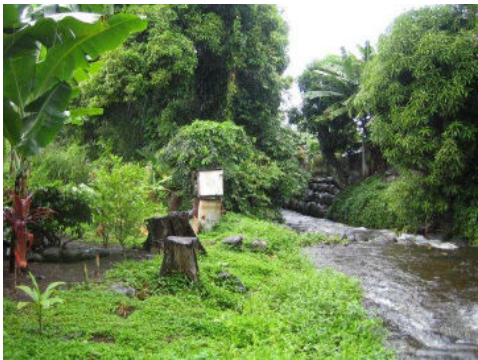
<b>TEREIA</b>	<p>P4 vue vers l'amont : berges naturelles Fort charriage</p>  	<p>P4 vue vers l'aval : berges protégées avec les blocs du cours d'eau.</p>  
	<p>P2 vue vers l'aval : enrochements libres en rive droite Berges non protégées et non rehaussées en rive gauche</p>

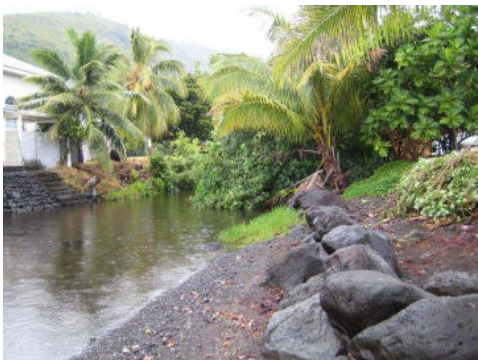
<p>Aval RDC : rive droite et gauche protégées par des enrochements libres : cours d'eau canalisé et encaissé.</p>  
	<p>Embouchure : enrochements libres en rive gauche</p>

<p>Embouchure</p>
