**Cartographie de l'aléa inondation au droit des cours
d'eau de Polynésie Française – ARAI 3**

Lot 2 – Expertise

COURS D'EAU : VAIMU

N°rapport : 1374 11 04-V2

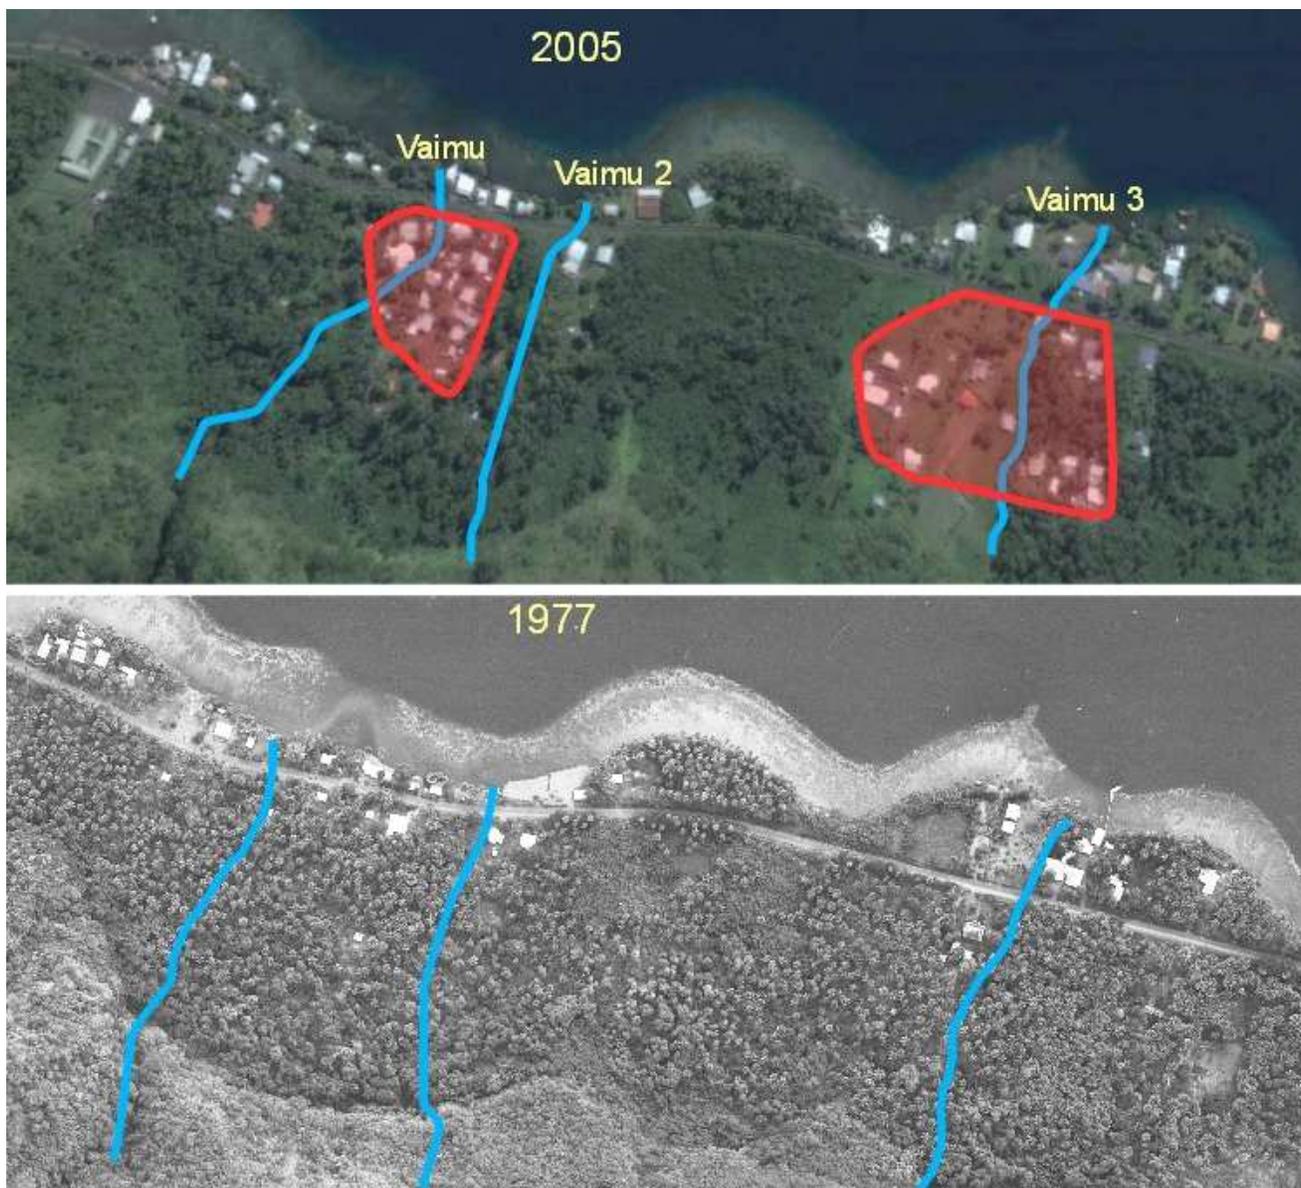
Cette zone de la côte Nord de la presqu'île de Tahiti s'est relativement peu urbanisée en 30 ans, comme le montre les photos aériennes ci-dessous, prises en 1977 et 2005. Les nouvelles habitations sont encerclées en rouge sur la photo de 2005.

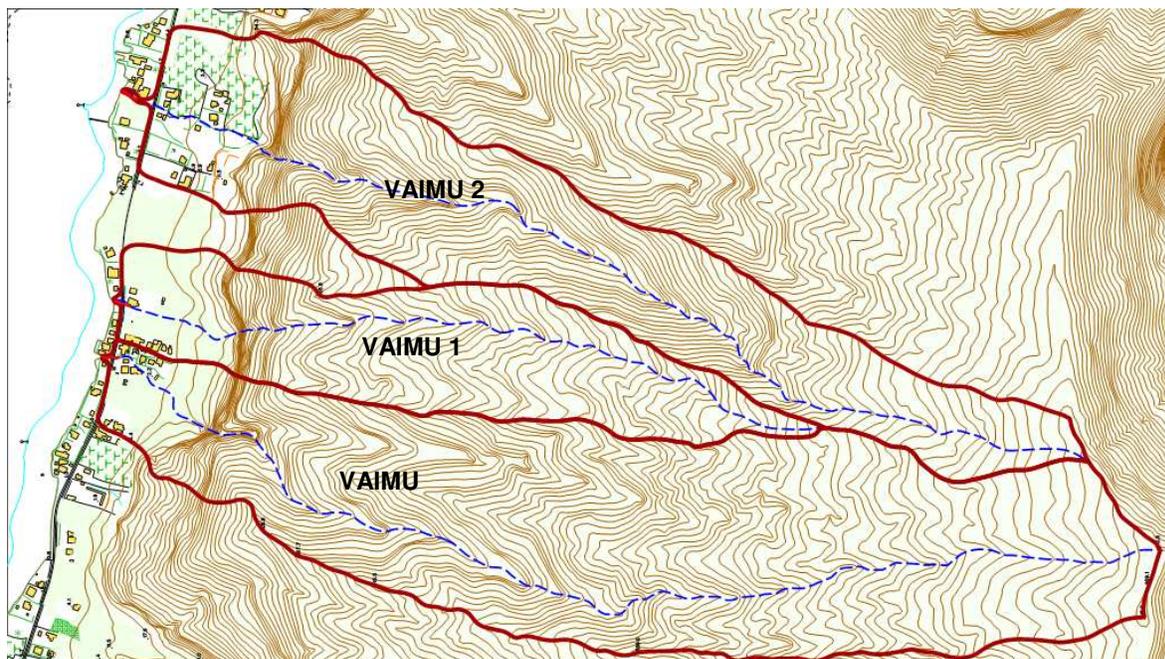
La figure suivante présente le découpage des 3 bassins versants.

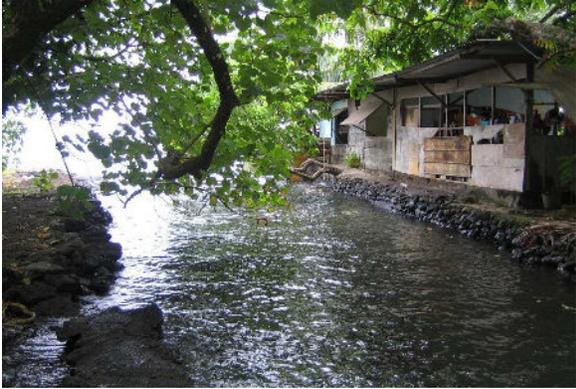
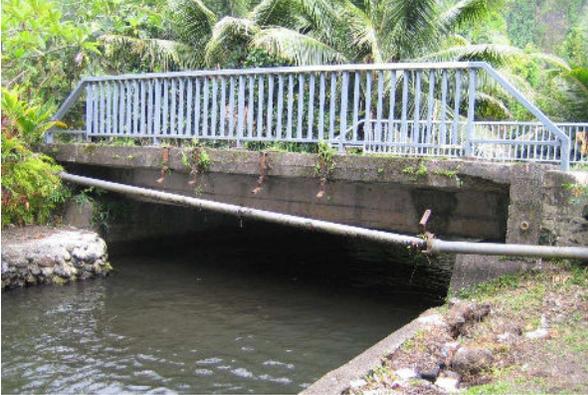
VAIMU	Embouchure (PK 300) berges en perré maçonné. Influence lagonaire- Section moyenne : 5.3 x 1 m ht	Dalot de la RDC (PK 250) 6 m x 1.5 m ht

- 1) Réfection de la **passerelle béton et de la section amont du cours d'eau**. En variante, pour ne pas toucher au bâti, déviation d'une partie des eaux vers la VAIMU 1 par un fossé en pied de montagne
- 2) Réfection de **l'ouvrage de la RDC** qui sera plus sollicité par les embâcles une fois la passerelle amont refaite.

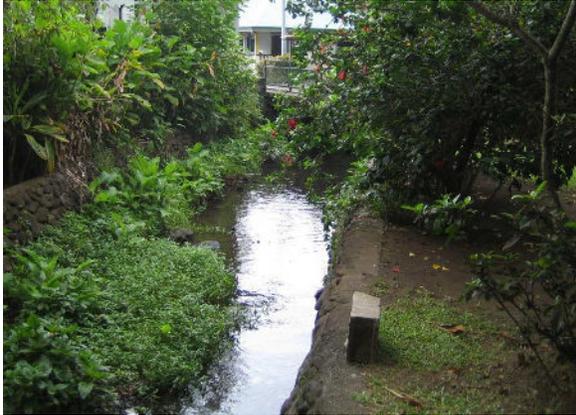
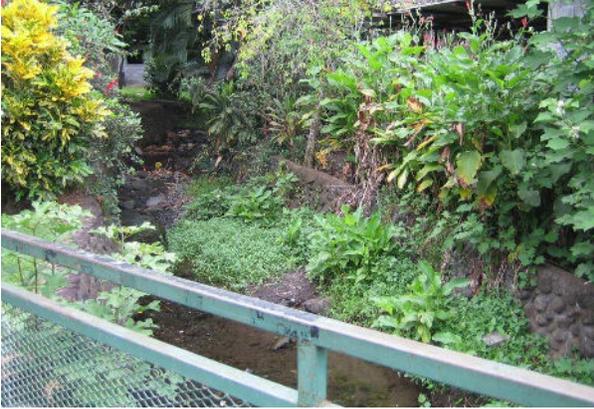
Vue de la passerelle métallique vers l'aval (PK 180)sous influence lagonaire Berges en perré maçonné : 4 x 1.4 mht	Vue de la passerelle métallique vers l'amont (PK 180) Berges en perré maçonné 4 m x 1.4 à 1.6 m. Granulométrie fine

Le point de débordement se situe au droit de la passerelle du PK 180, entre le Q5 et le Q10. Les débordements se font essentiellement en rive gauche, plus basse de 0.2 m que la rive droite.

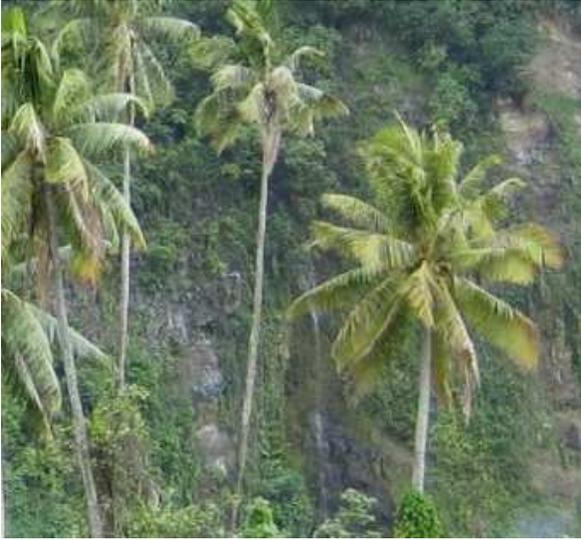
Vue sur la cascade (PK 0) marquant le pied de montagne et la fin de la zone habitée

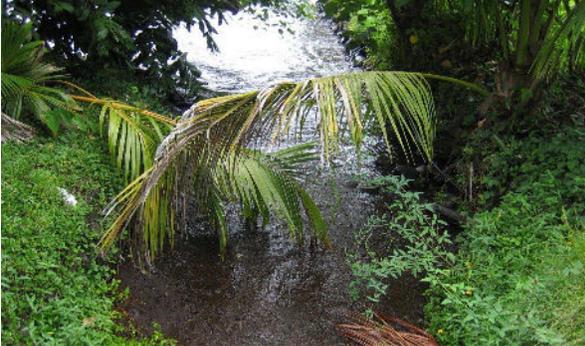
<p>Embouchure (PK 300) Influence lagunaire- Section moyenne : 3.3 x 1.2m ht – Granulométrie fine</p>

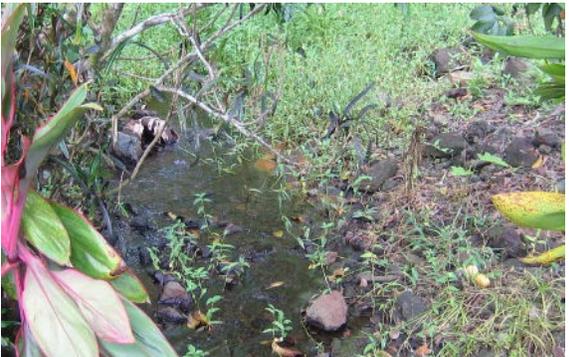
<p>Vue sur le tronçon en amont de la propriétaire A (PK 245 au PK 210) Berges naturelles 2.8 m x 2.2 m x 0.45 m ht</p>

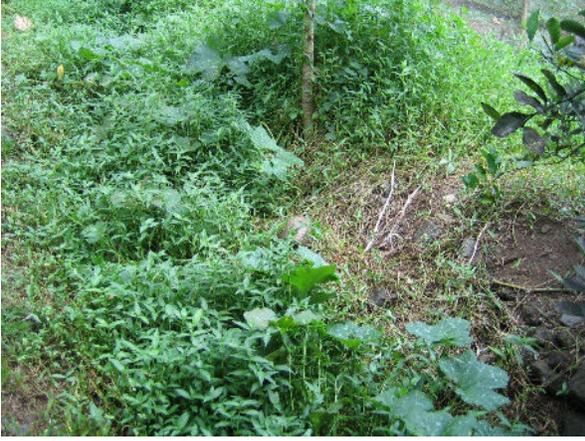
<p>Tronçon amont non canalisé entre la cascade (PK 0) et le PK 210</p>

- 1) Réfection de **l'ouvrage de la RDC** en tenant compte d'un éventuel apport de la VAIMU
- 2) création d'une **section mixte au droit du terrain vague inondé** (intégrant éventuellement les apports de la Vaimu)

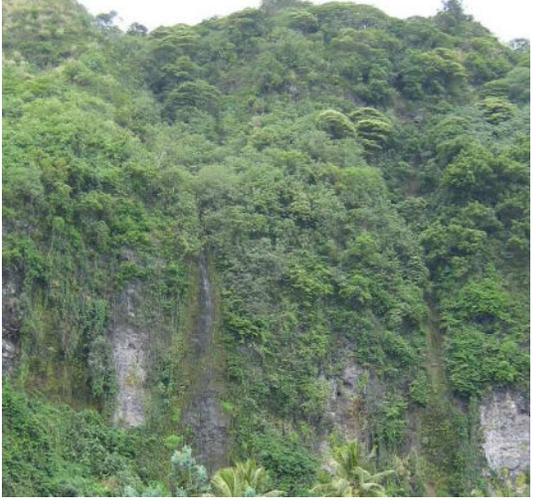
<p>Vue sur la cascade (PK 0) marquant le pied de montagne et la fin de la zone habitée</p>

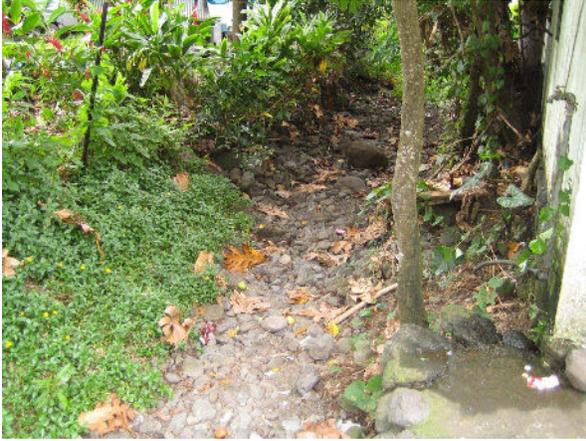
<p>Tronçon entre l'embouchure et l'aval de la RDC (PK 350 – PK 260)</p> <p>berges naturelles. Absence d'influence lagonaire- Granulométrie comprise entre 0.1 et 0.2 m ht</p>

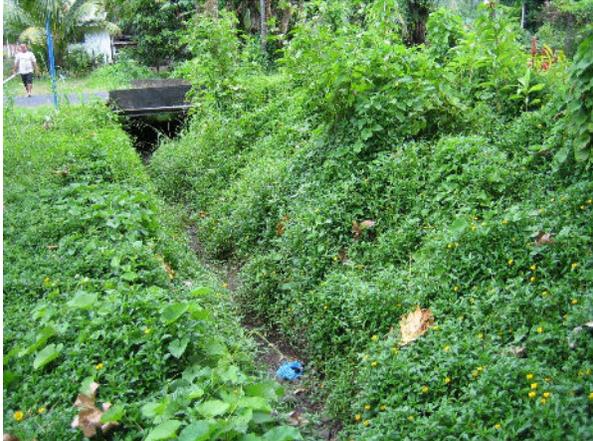
<p>Dalot de la RDC (PK260)</p> <p>Dalot de 2.75 x 0.8 à 1 m ht</p>

- 1) Réfection de **l'ouvrage de la RDC**
- 2) Protection des **berges en amont de la RDC par des enrochements à 1H/1V** maximum.

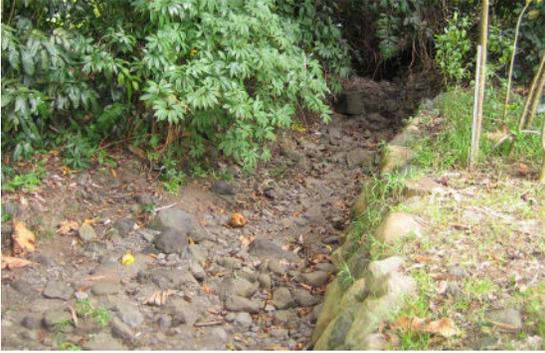
VAIMU 3	<p>Vue sur le tronçon en amont de la RDC (PK 260 – PK 210)</p> <p>2.65 x 1 m (RD) à 1.2 m (RG) ht. RD naturelle et érodée, RG enrochée. Granulométrie moyenne entre 0.2 et 0.4 m.</p>

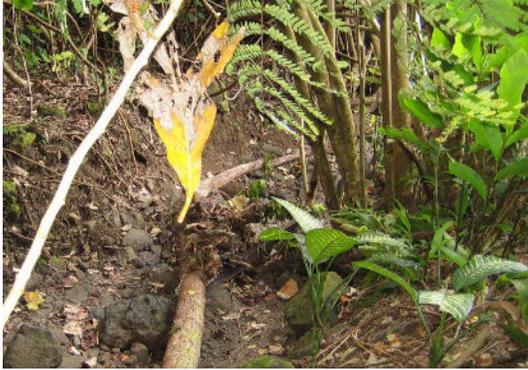
<p>Vue au droit de l'habitation 7 (PK 130)</p> <p>Berges naturelles - Blocs de diamètre > 0.4 m dans le lit. Erosion importante des berges entraînant la chute d'arbres dans le lit.</p>

Les **phénomènes d'érosion** en amont de la RDC sont représentés par une bande de 2 m de large, correspondant à la hauteur des berges, et caractérisée par un **aléa fort** jusqu'au pied de montagne. Les **risques de débordement lié aux embâcles** comme précédemment dans les années 1980 conduisent à représenter le lit majeur géomorphologique en **aléa moyen**.

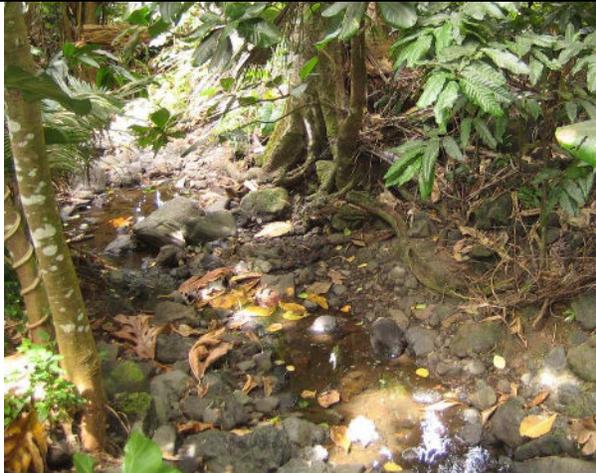
<p>Vue sur le tronçon PK 130 – PK 0</p> <p>Berges naturelles. Section moyenne : 4 m x 1.2 m (RD) à 2 m (RG) ht.</p>

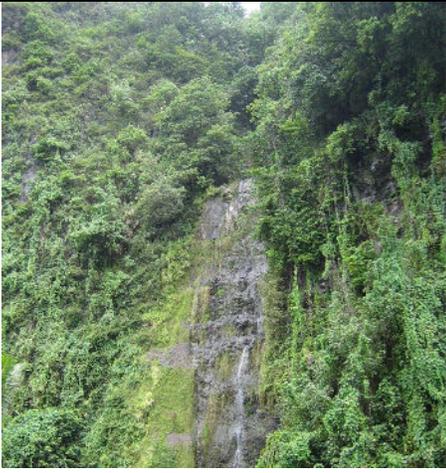
<p>Vue sur la cascade (PK 0) marquant le pied de montagne et la fin de la zone habitée</p>

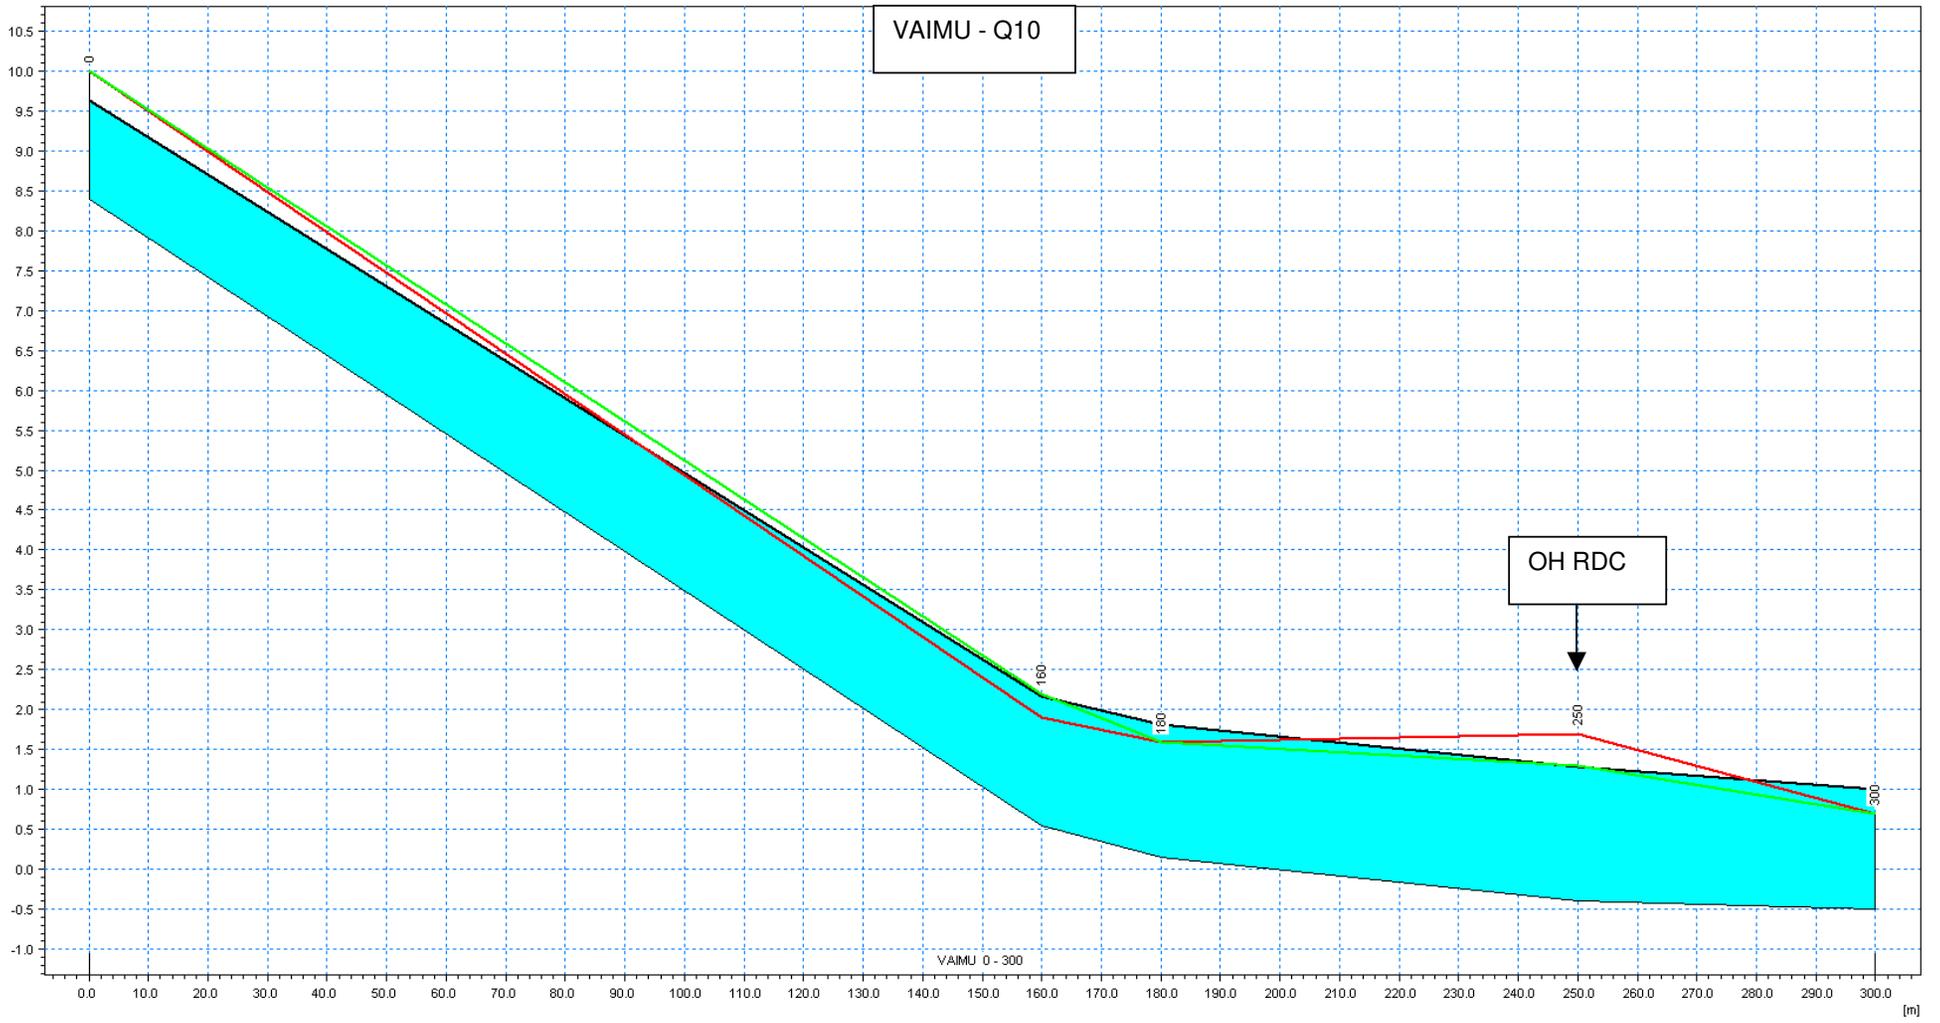
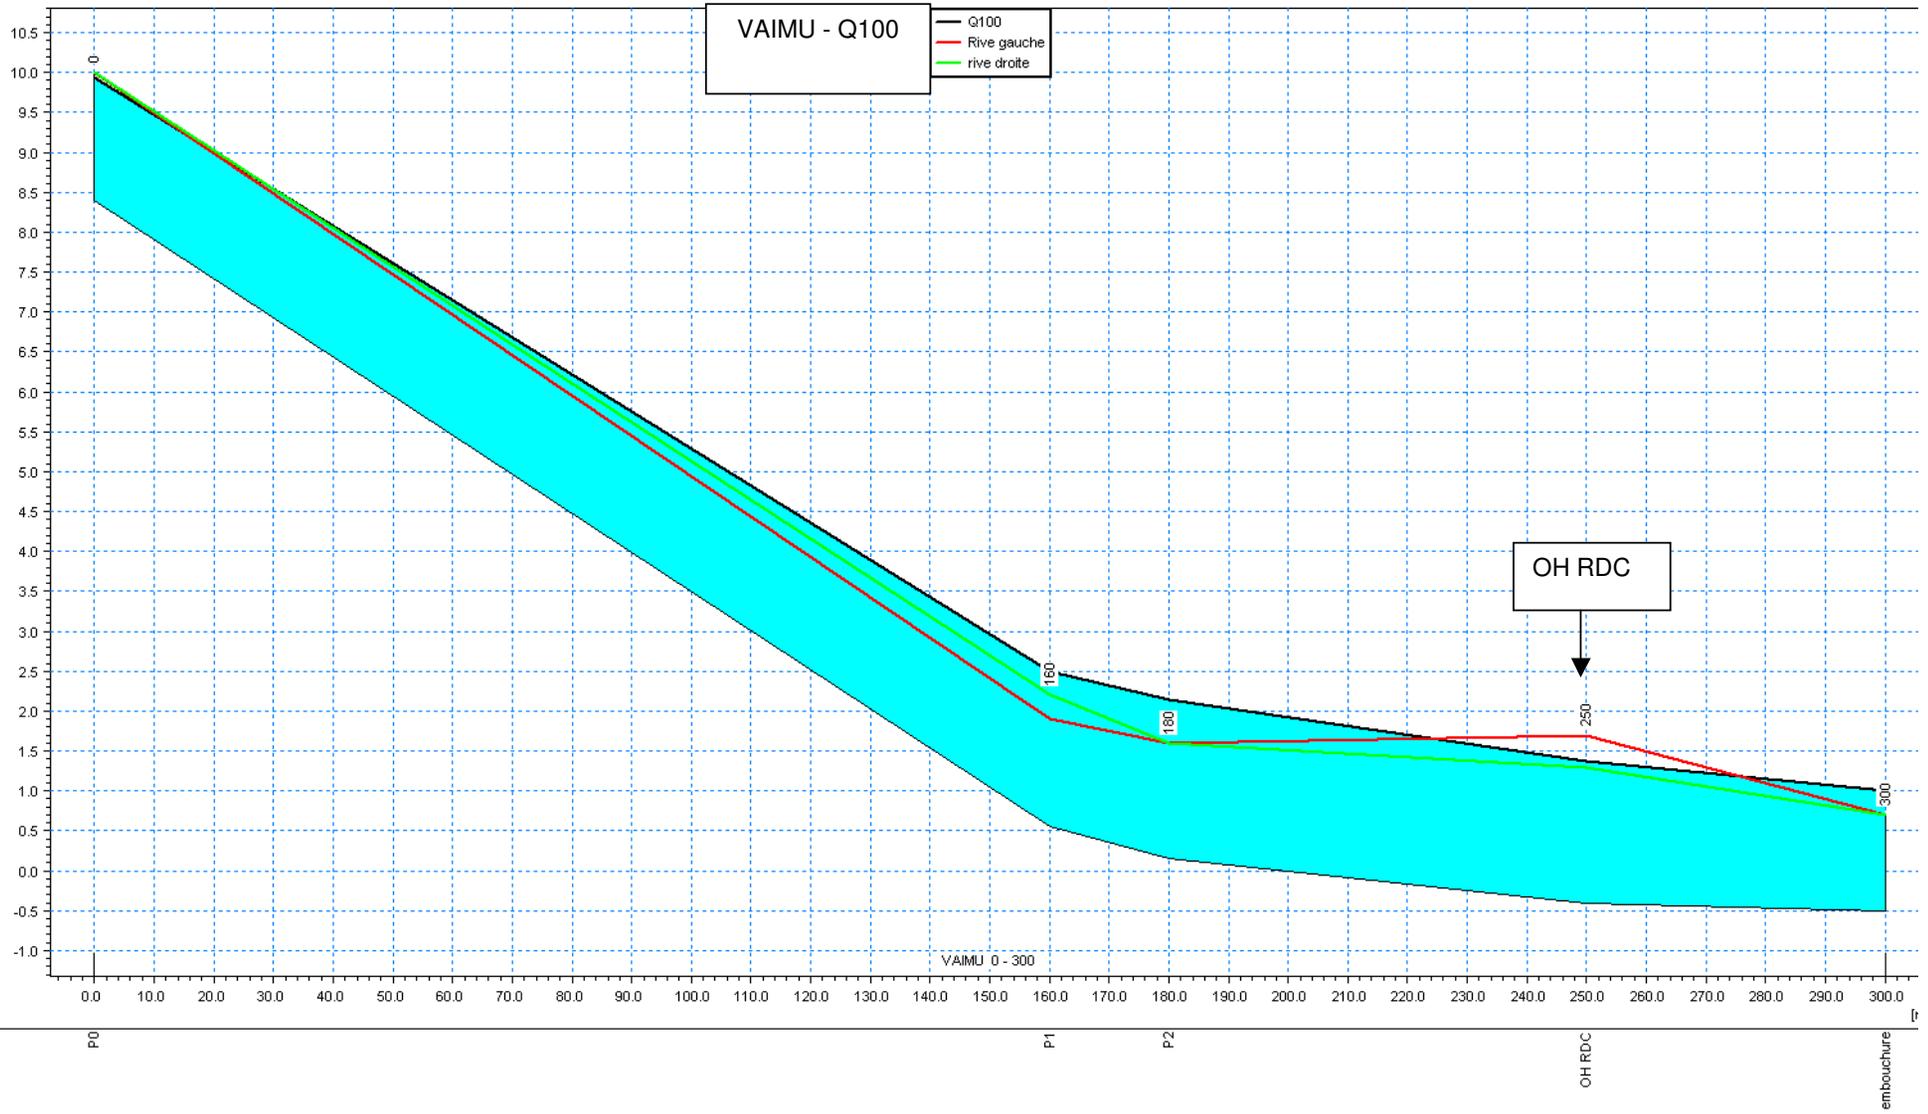
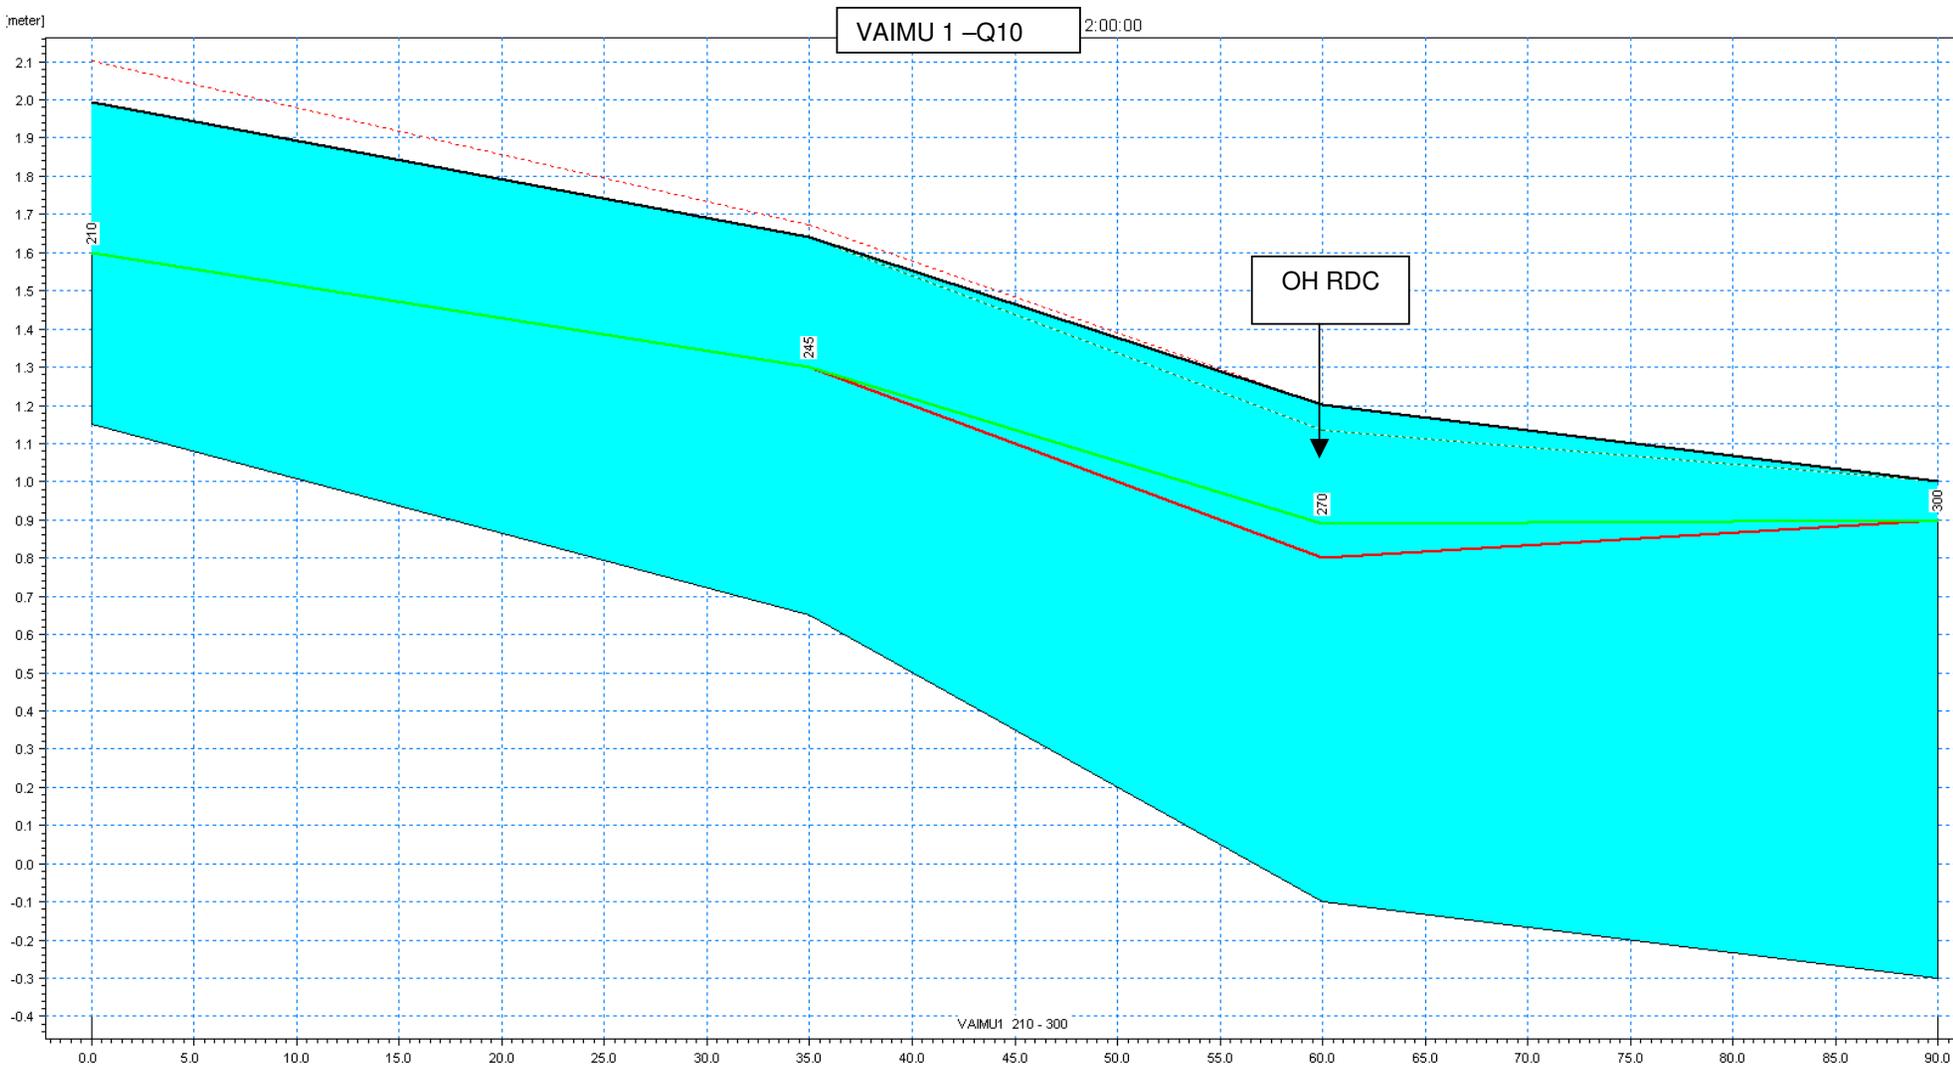
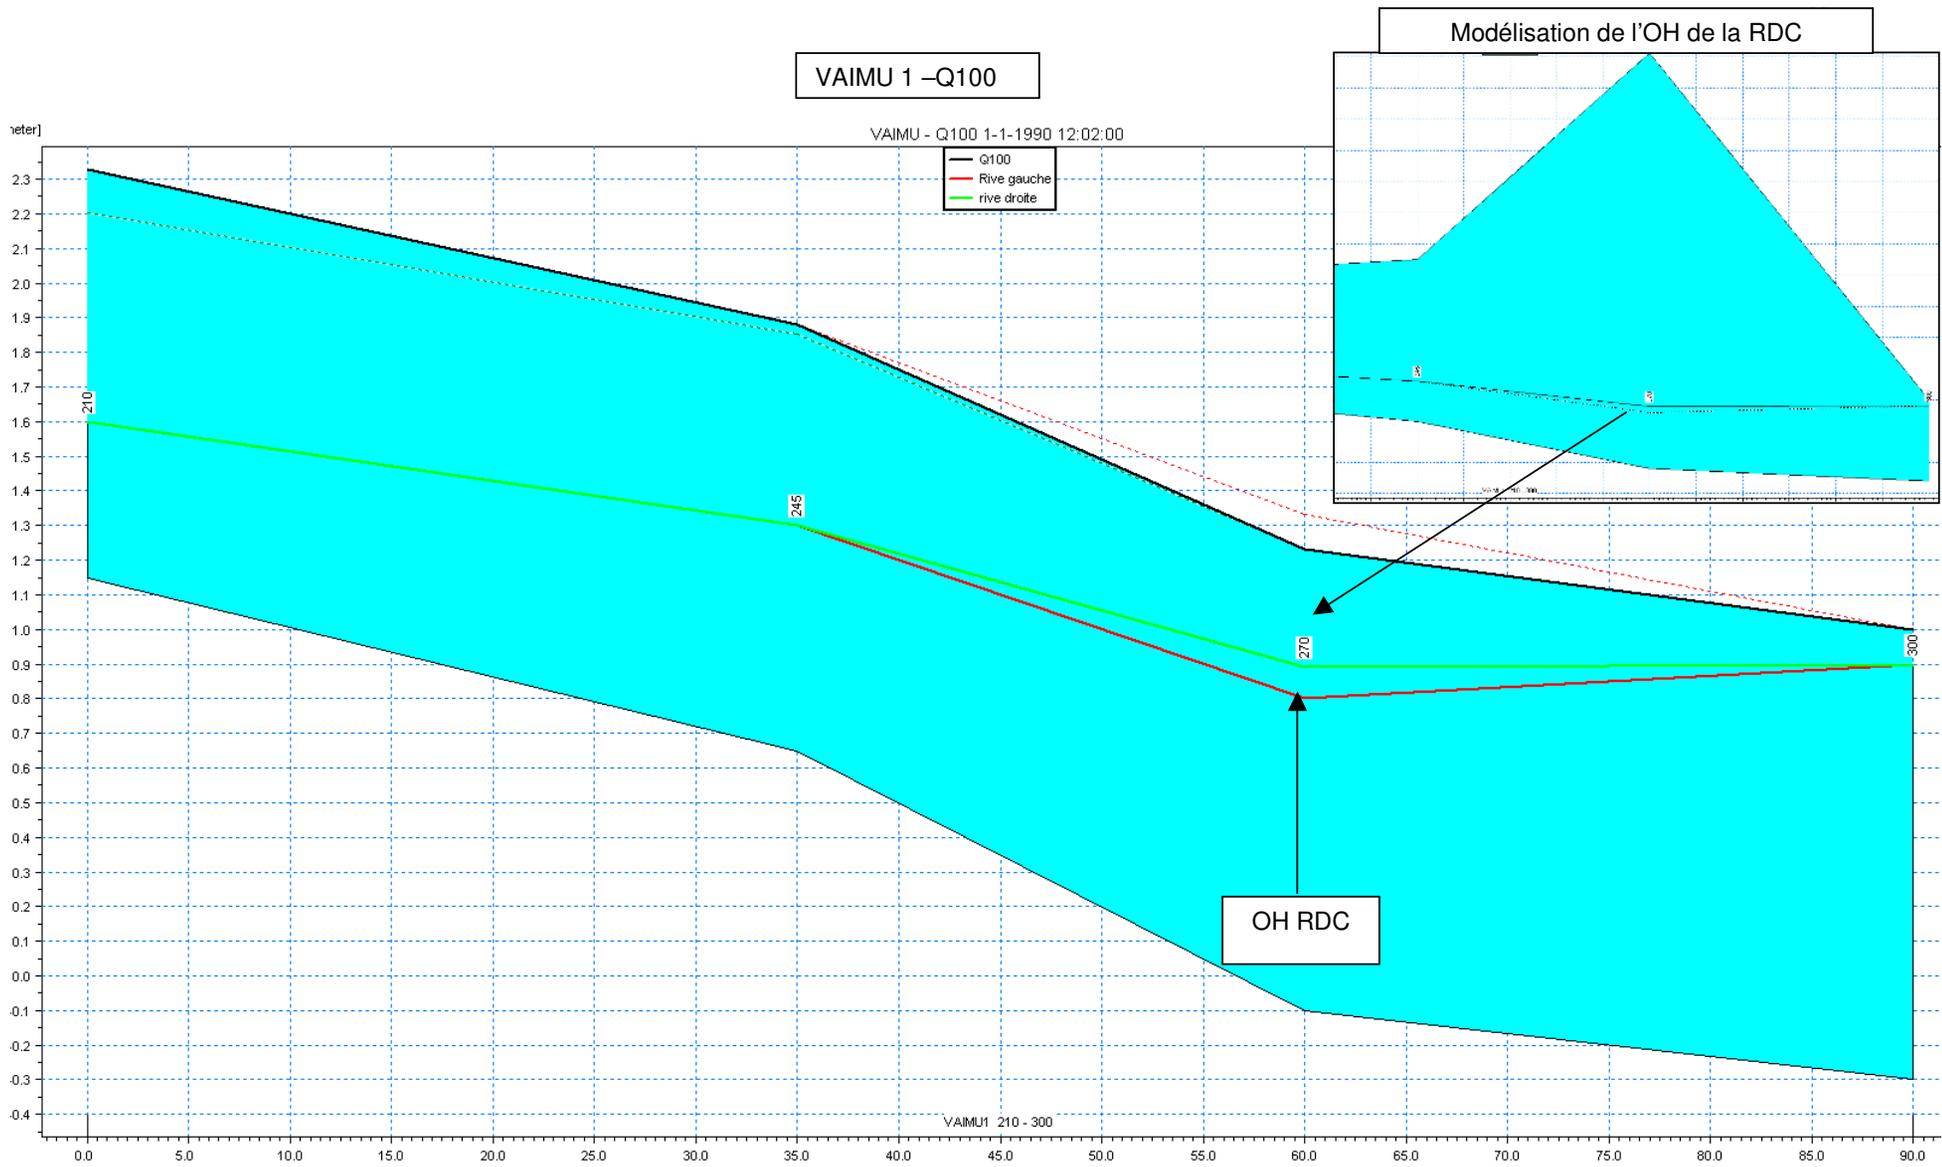
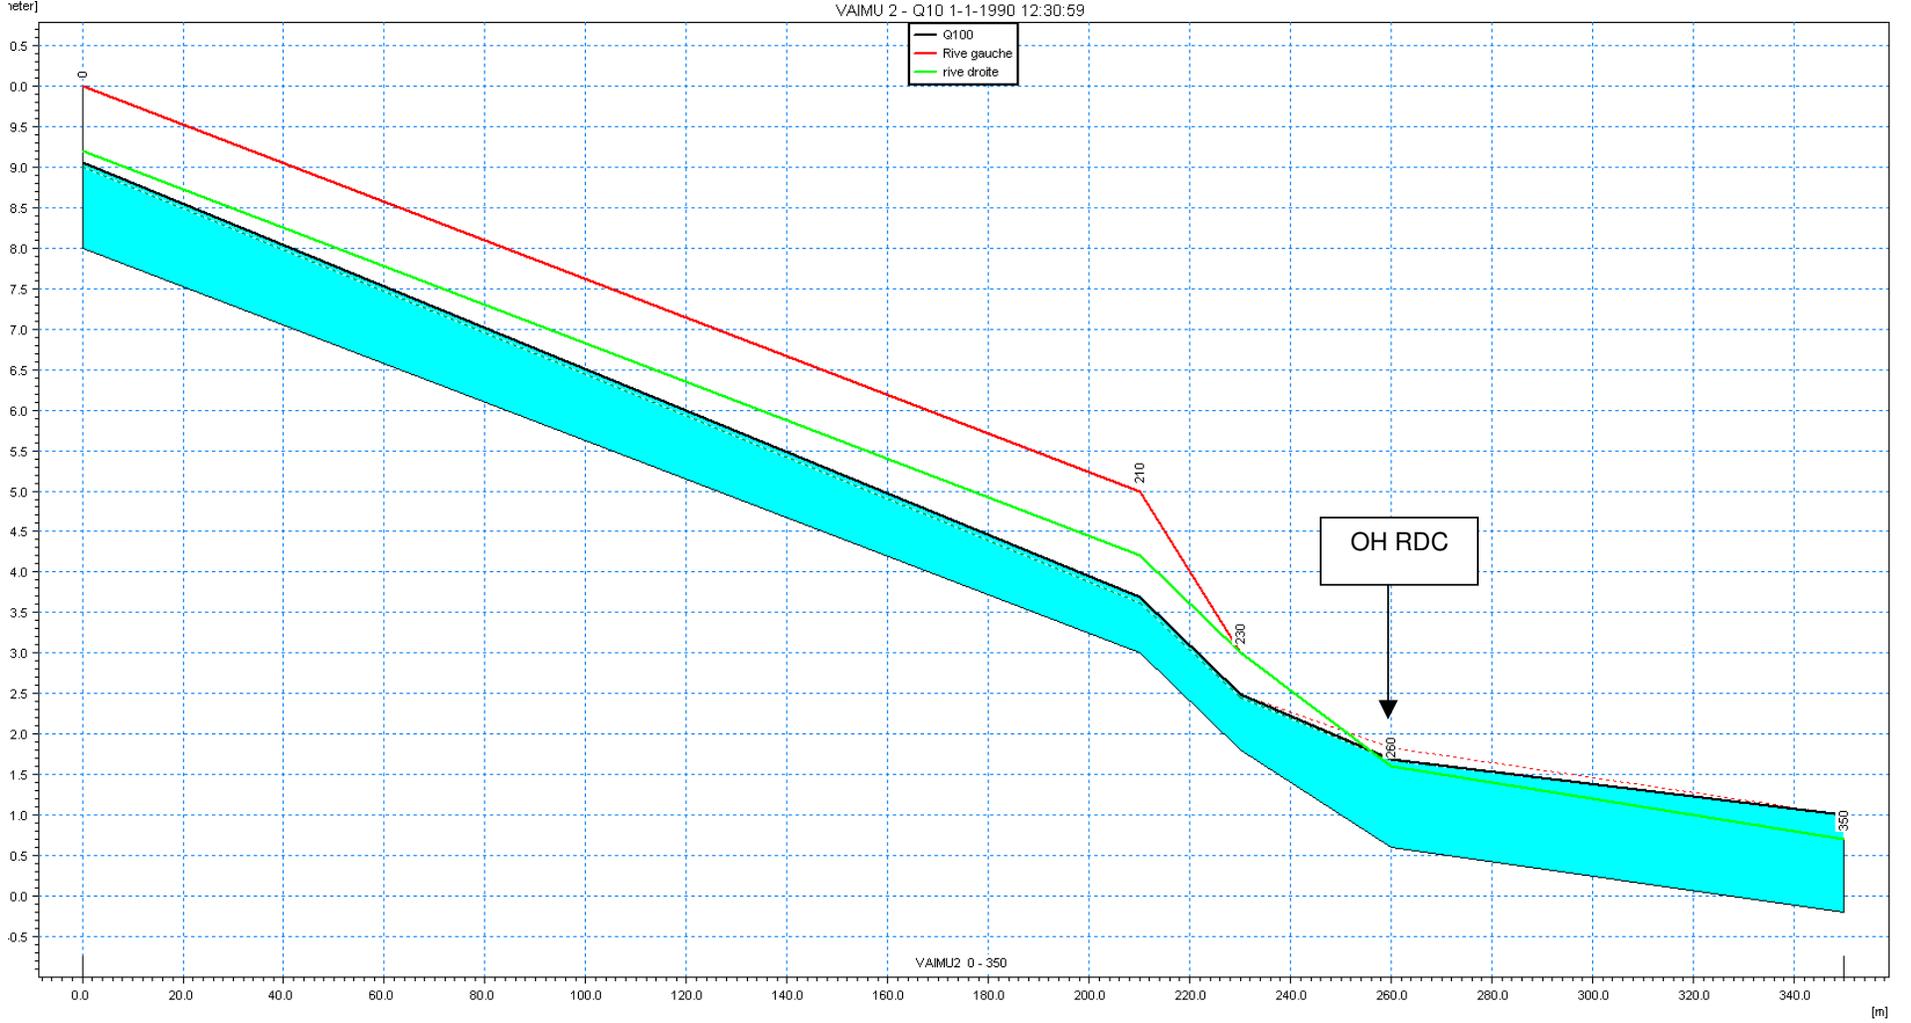
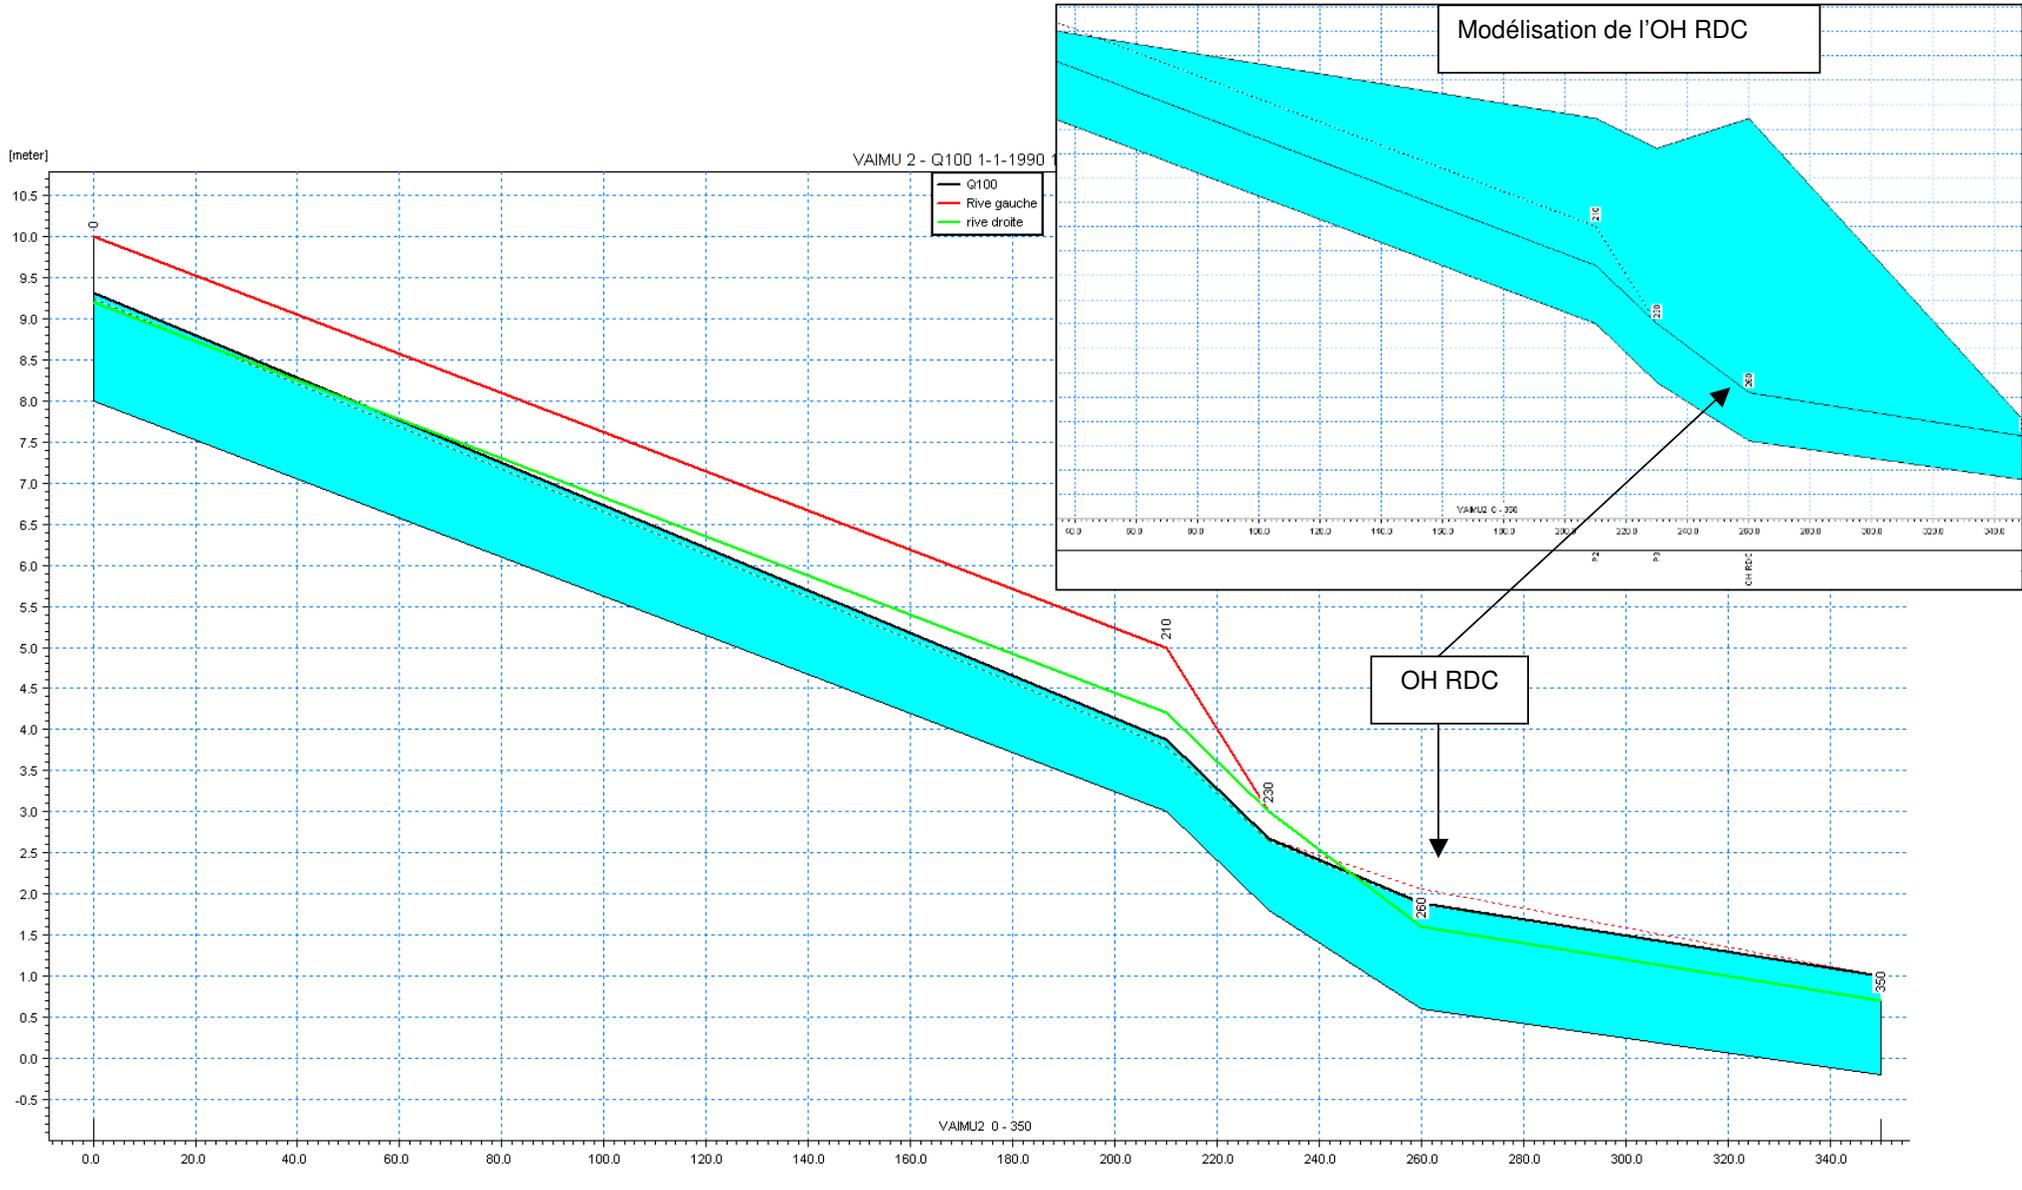
Le graphique en page suivante présente les lignes d'eau atteintes pour le Q10 et le Q100 sans embâcle en régime permanent. La totalité du débit est considérée comme transitant dans le lit mineur (la largeur maximale de la section est celle du lit mineur).

Les hauteurs d'eau indiquées au-dessus du niveau des berges sont donc uniquement une indication des pertes de charge rencontrées dans le lit mineur et ne doivent pas être considérées comme les hauteurs d'eau réelles.

Afin de faciliter la lecture de la ligne d'eau, les ouvrages de la RDC, très limitants et générant des pertes de charges très élevées, ont été modélisés à part.

L'ouvrage de la RDC se met en charge dès le Q10 mais ne déborde pas. Il est néanmoins très sensible aux éventuels embâcles.

Les sections du cours d'eau ainsi que celles de l'ouvrage de la RDC sont très insuffisantes : elles entraînent des débordements dès le Q1 alors que les riverains déclarent que cet ouvrage ne pose aucun problème.

Les débordements se produisent au droit de la RDC et en aval.

L'ouvrage de la RDC, très limitant, se met en charge au-delà du Q1 et génère des pertes de charge très importantes
