**Cartographie de l'aléa inondation au droit des cours  
d'eau de Polynésie Française – ARAI 3**

**Lot 2 – Expertise**

**COURS D'EAU : VAIOA**

N°rapport : 1374 11 05-V2

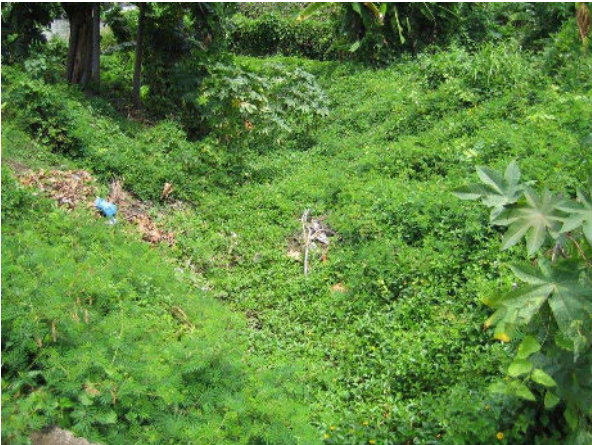
<p><b>Embouchure (P24 à OH RDC) – Parking de la plage du PK 18</b></p> <p>berges en perré maçonné - 7 m x 1m ht – 170 ml</p>	<p><b>Dalot de la RDC</b></p> <p>5 m x 1.5 m ht</p>  
<p><b>OH RDC à P15 : Tronçon en amont de la RDC</b></p> <p>Berges naturelles: 8 x 4 x 1.6 m ht. Cours d'eau très végétalisé – 40 ml</p>

- En aval de la RDC, rive gauche, côté parking plus basse que la rive droite, constituant une zone de débordement préférentielle
- Tronçon très végétalisé en amont immédiat de la RDC
- Section du cours d'eau réduite entre les profils P8 et P15 avec de nombreuses passerelles
- En amont, section large et bien canalisée.

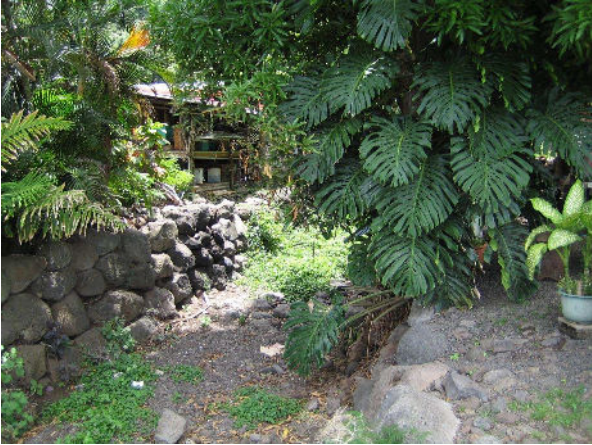
<p><b>P15 à P8</b></p> <p><b>Tronçon canalisé avec nombreuses passerelles</b></p> <p>Berges en perré maçonné 3 m x 2 x 1.5 m ht – 110 ml</p>
<p><b>P 8 à P5/P6 : Tronçon canalisé</b></p> <p>4 mx 2 x 2 m ht - 70 ml</p>

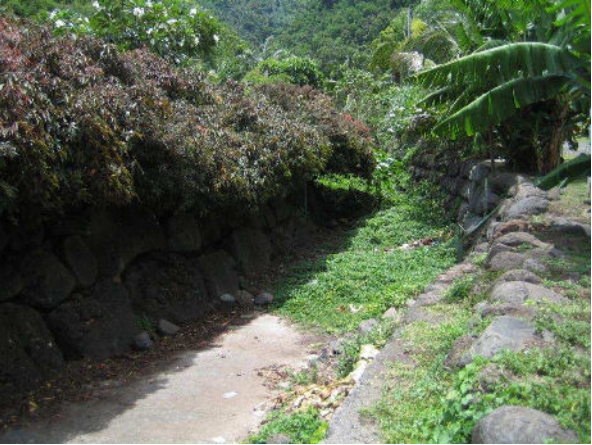
<p><b>P5/P6 à P1 : tronçon récemment enroché</b></p> <p>6 x 4 x 2.5 m ht – 266 ml</p>

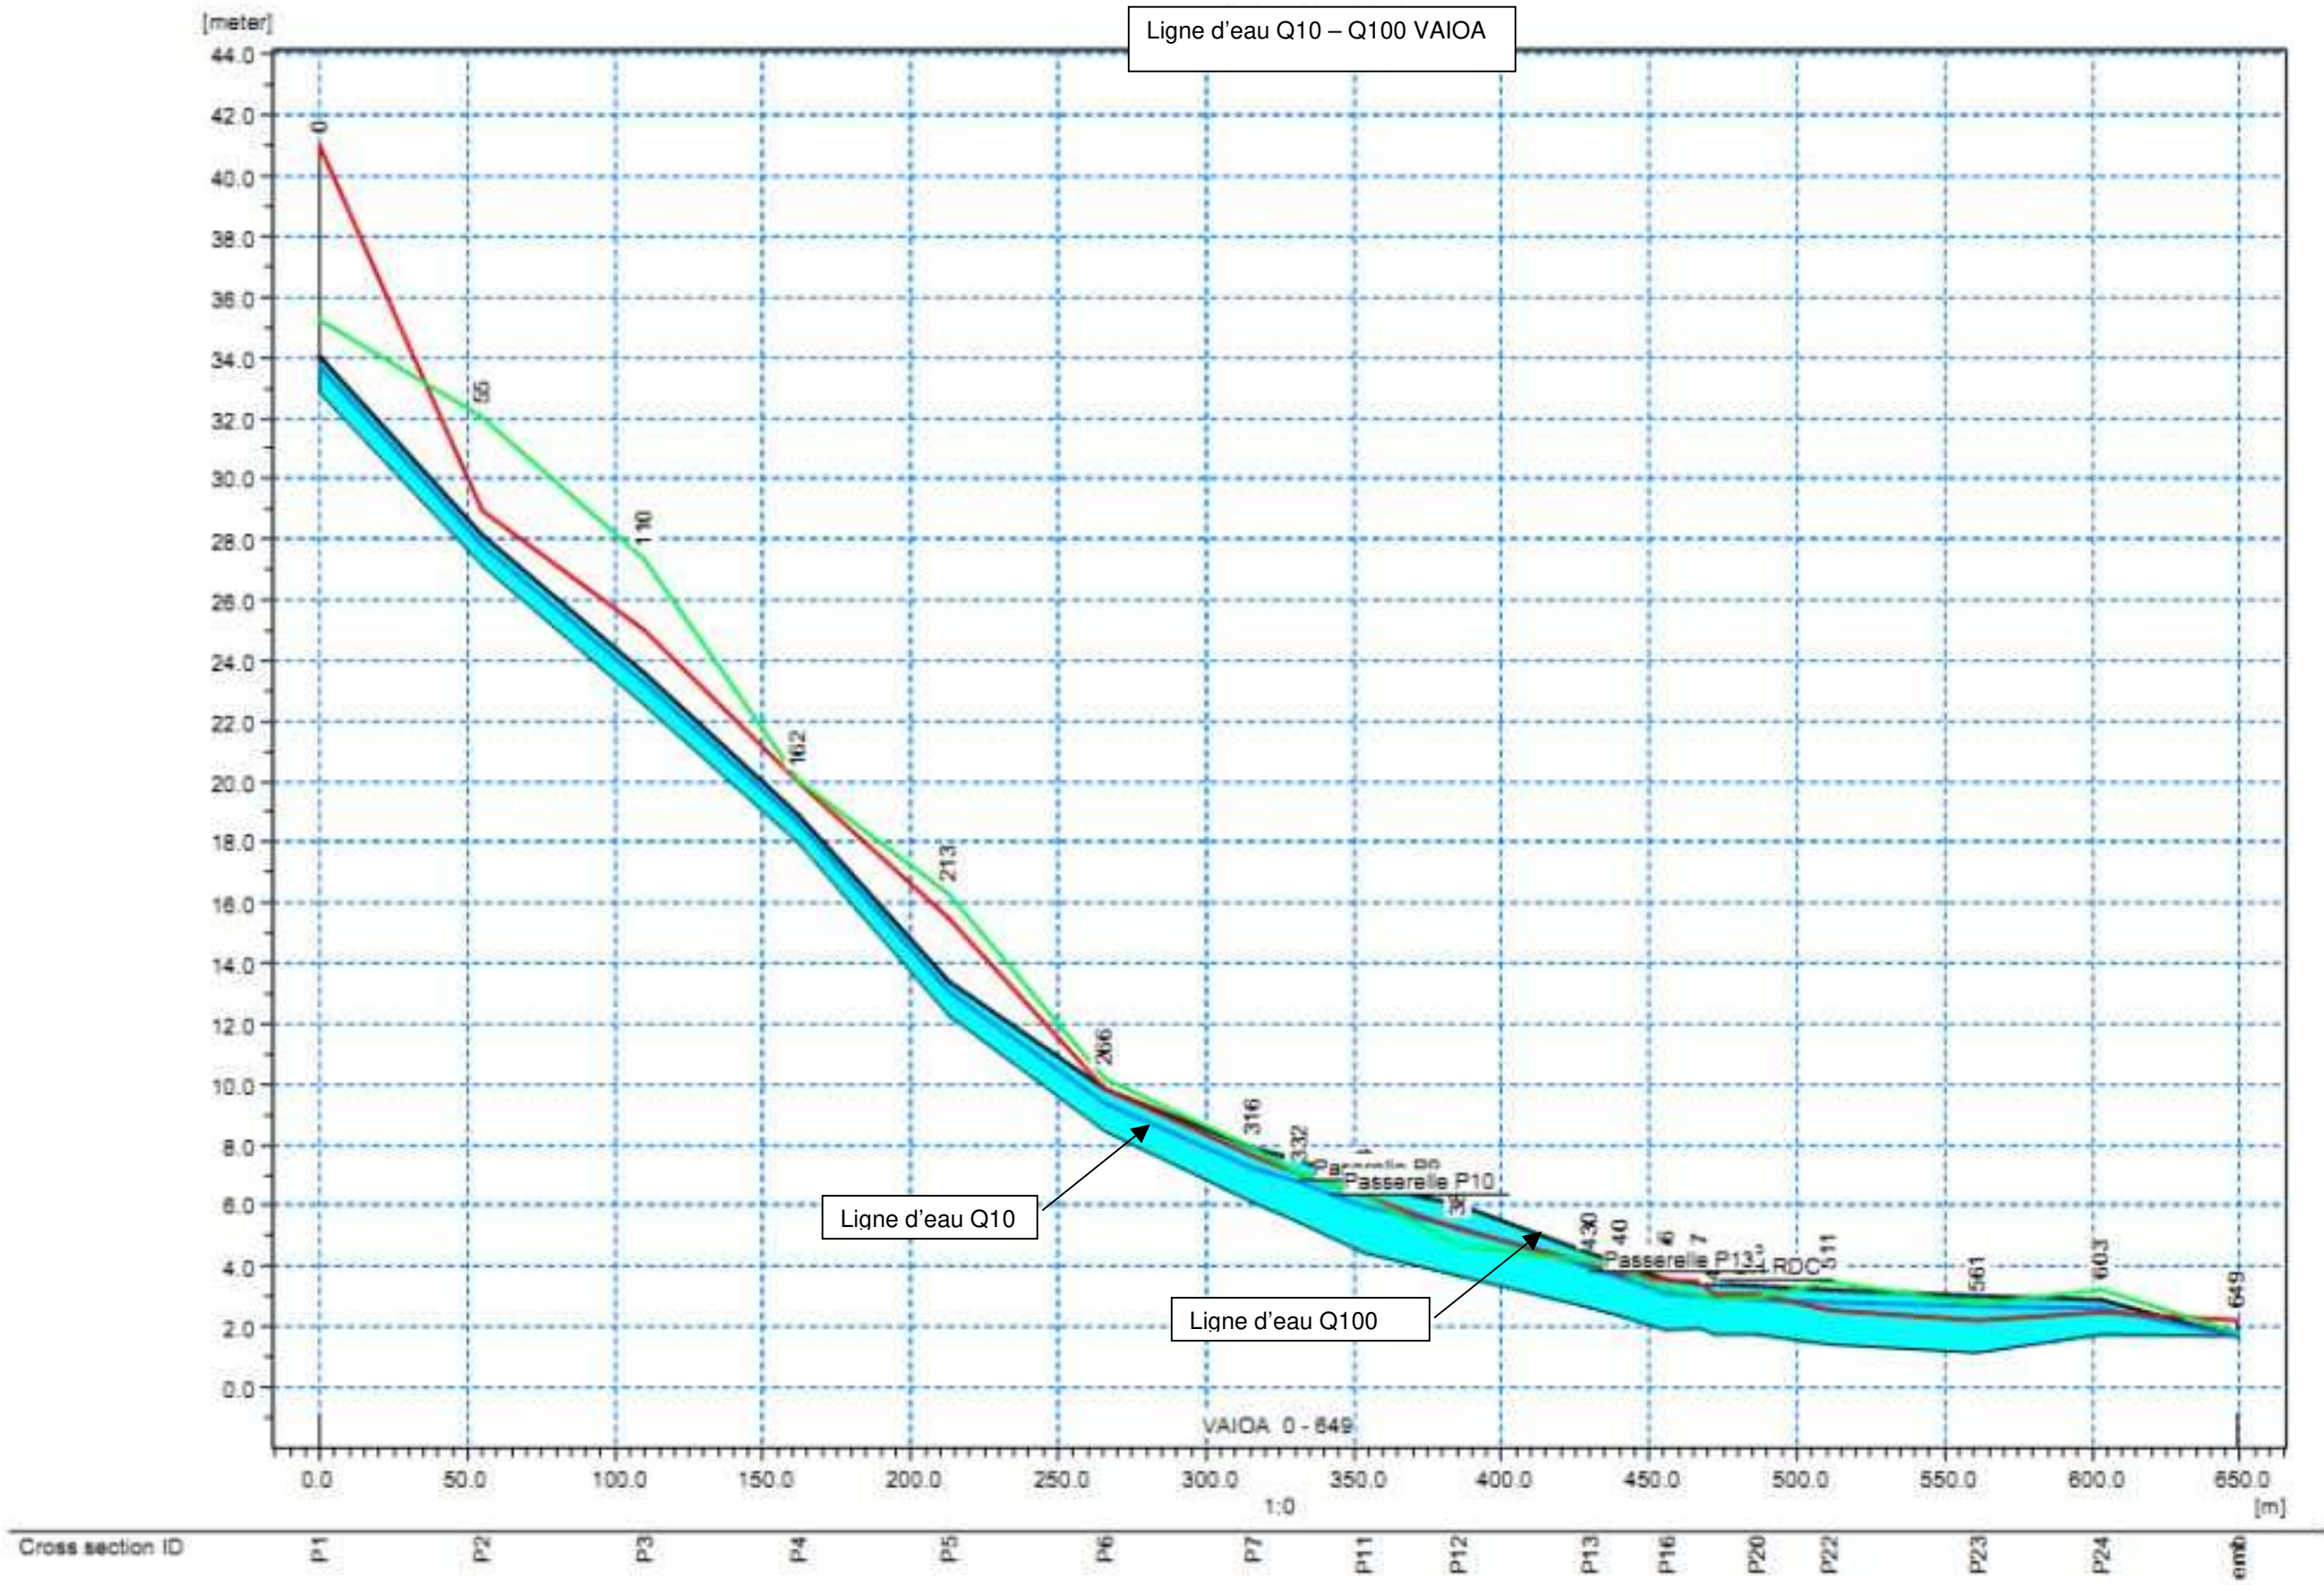
Le graphique en page suivante présente les lignes d'eau atteintes pour le Q10 et le Q100 sans embâcle en régime permanent. La totalité du débit est considérée comme transitant dans le lit mineur (la largeur maximale de la section est celle du lit mineur).

Les hauteurs d'eau indiquées au-dessus du niveau des berges sont donc uniquement une indication des pertes de charge rencontrée dans le lit mineur et ne doivent pas être considérées comme les hauteurs d'eau réelles.

En Q10, les débordements sont très localisés :

- en amont de la RDC, en rive droite au P12
- en aval de la RDC, entre le P22 et le P24 en rive gauche (parking de la plage).

En Q100, les débordements se généralisent en aval du PK 330 (P7) jusqu'en amont de la RDC (P15).

En aval de la RDC, les débordements se font sur tout le linéaire en rive gauche et uniquement au P23 en rive droite.

Les vitesses sont très élevées en Q100 :

- entre 4 et 8 m/s en amont de la RDC
- entre 3 et 4 m/s en aval de la RDC
