Cartographie de l'aléa inondation au droit des cours d'eau de Polynésie Française

COURS D'EAU : UUFAU

Commune : **HAAPITI**

N°rapport : 1488 13 03 V1

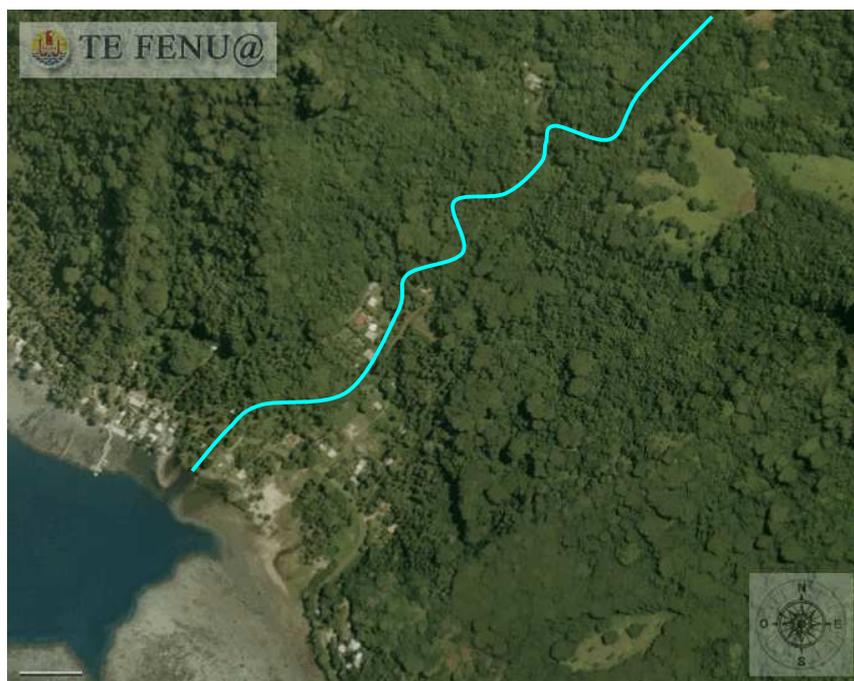
Figure 2 : Photographie aérienne de 2010

L'étude englobe la totalité de la zone habitée, soit un linéaire de 1100 mètres environ depuis "embouchure.

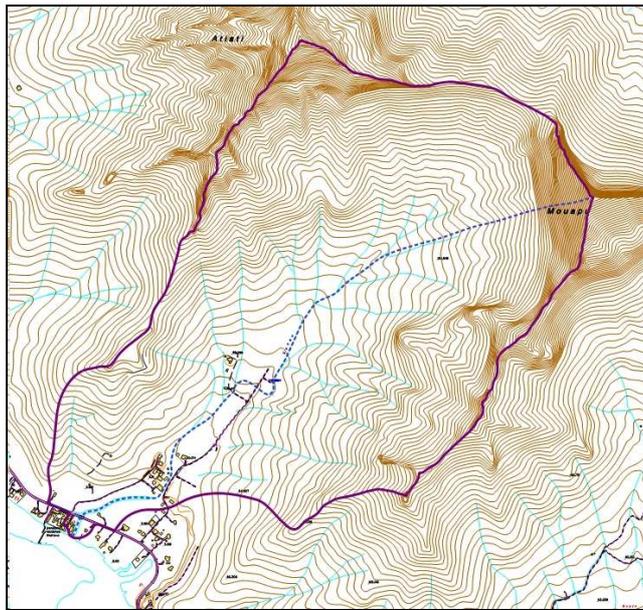
Figure 3 : Découpage du bassin versant de la rivière UUFU

Les caractéristiques du bassin versant sont données ci-dessous :

Surface	1.9 km ²
Longueur du plus long chemin hydraulique	2377 m
Pente moyenne pondérée	5.8 %
Pente moyenne globale	31.8 %
Temps de concentration (formule de Kirpich ¹)	12 mn

Le bassin versant de la UUFAU est de petite taille : 1.9 km². Il ne présente pas d'allongement marqué.

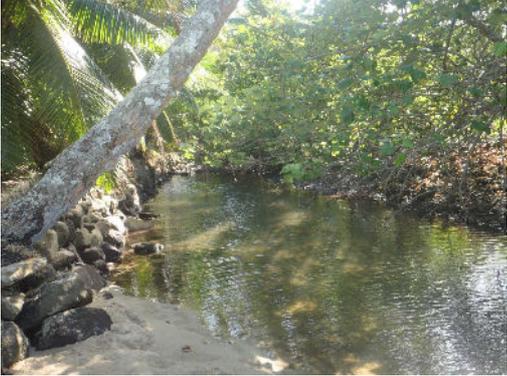
<p>P13 vue vers l'amont : rive droite enrochée, engrèvement du fond.</p>

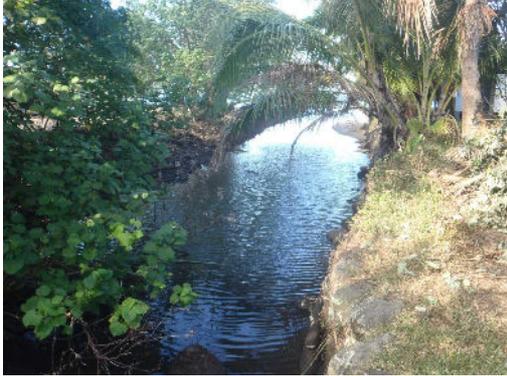
<p>P12 vers l'aval : vue vers l'embouchure</p>
UUFAU

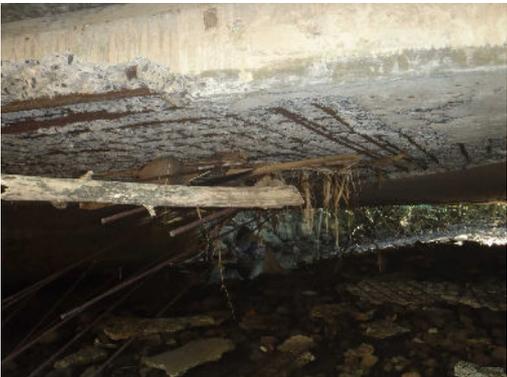
<p>P12 vers l'amont : pont endommagé : nappe de ferrailage inférieure détruite et retenant les flottants.</p>

- Aucune inondation importante observée en 70 ans d'observation. Seul des légères zones de débordement (+30cm) sont identifiées en cas notamment d'obstruction du pont de la RDC.
- Risque d'érosion accentué aux abords du profil P8 du fait de la réduction de section.
- **Etat critique du pont de la RDC.** Section insuffisante et nappe inférieure des ferrailages du pont arrachée faisant obstacle à l'écoulement, accentuant le risque d'obstruction par des embâcles.

Un des points urgents à traiter est la réfection du pont de la RDC. Ce pont devra être recalibré pour permettre le transit de la crue centennale avec un tirant d'air de 0.80m.

Un prédimensionnement conduit à une section d'ouvrage de l'ordre de 10 x 2.50 mht. Des mesures devront être prises en cas de rehausse du profil en long pour ne pas endiguer les terrains situés en amont.

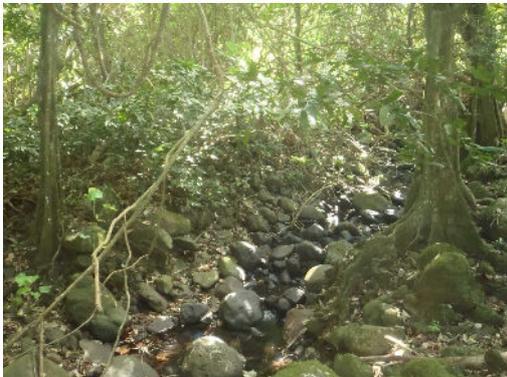
<p>P6 vers l'amont : cours d'eau à l'état naturel, fort charriage</p>

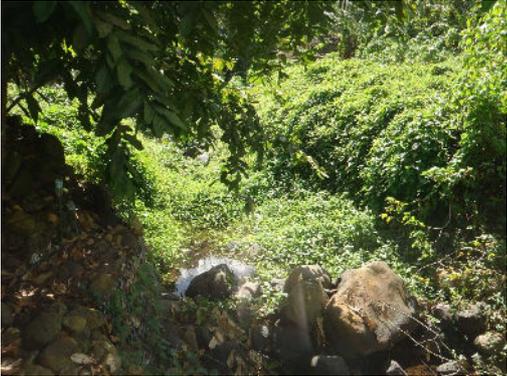
<p>P7-P8 vue vers l'amont : cours d'eau canalisé dans une section plus étroite en partie enrochée</p>

La modélisation a mis en avant l'augmentation des vitesses au droit de la zone habitée, entre les profils P7 et P9, ce qui confirme le risque d'érosion à cet endroit.

Au droit de la zone habitée, entre P7 et P9, la canalisation artificielle du cours d'eau induit une mise en vitesse donc également un risque d'érosion. Une bande d'érosion de 2m, classée en aléa fort, de part et d'autre du lit mineur a donc été rajoutée sur ce tronçon.

Au droit de la zone habitée entre les profils P7 et P9, il est nécessaire de renforcer les berges par la mise en place de gros enrochements libres ou enrochements percolés de béton.

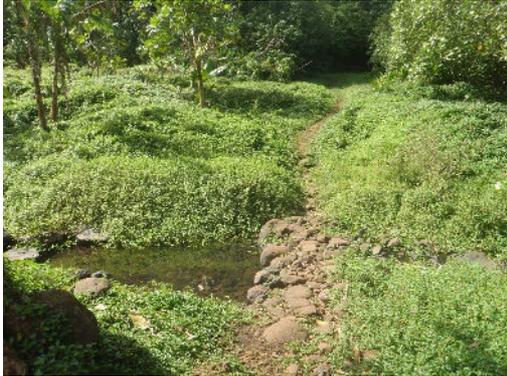
<p>P3 : passage à gué</p>

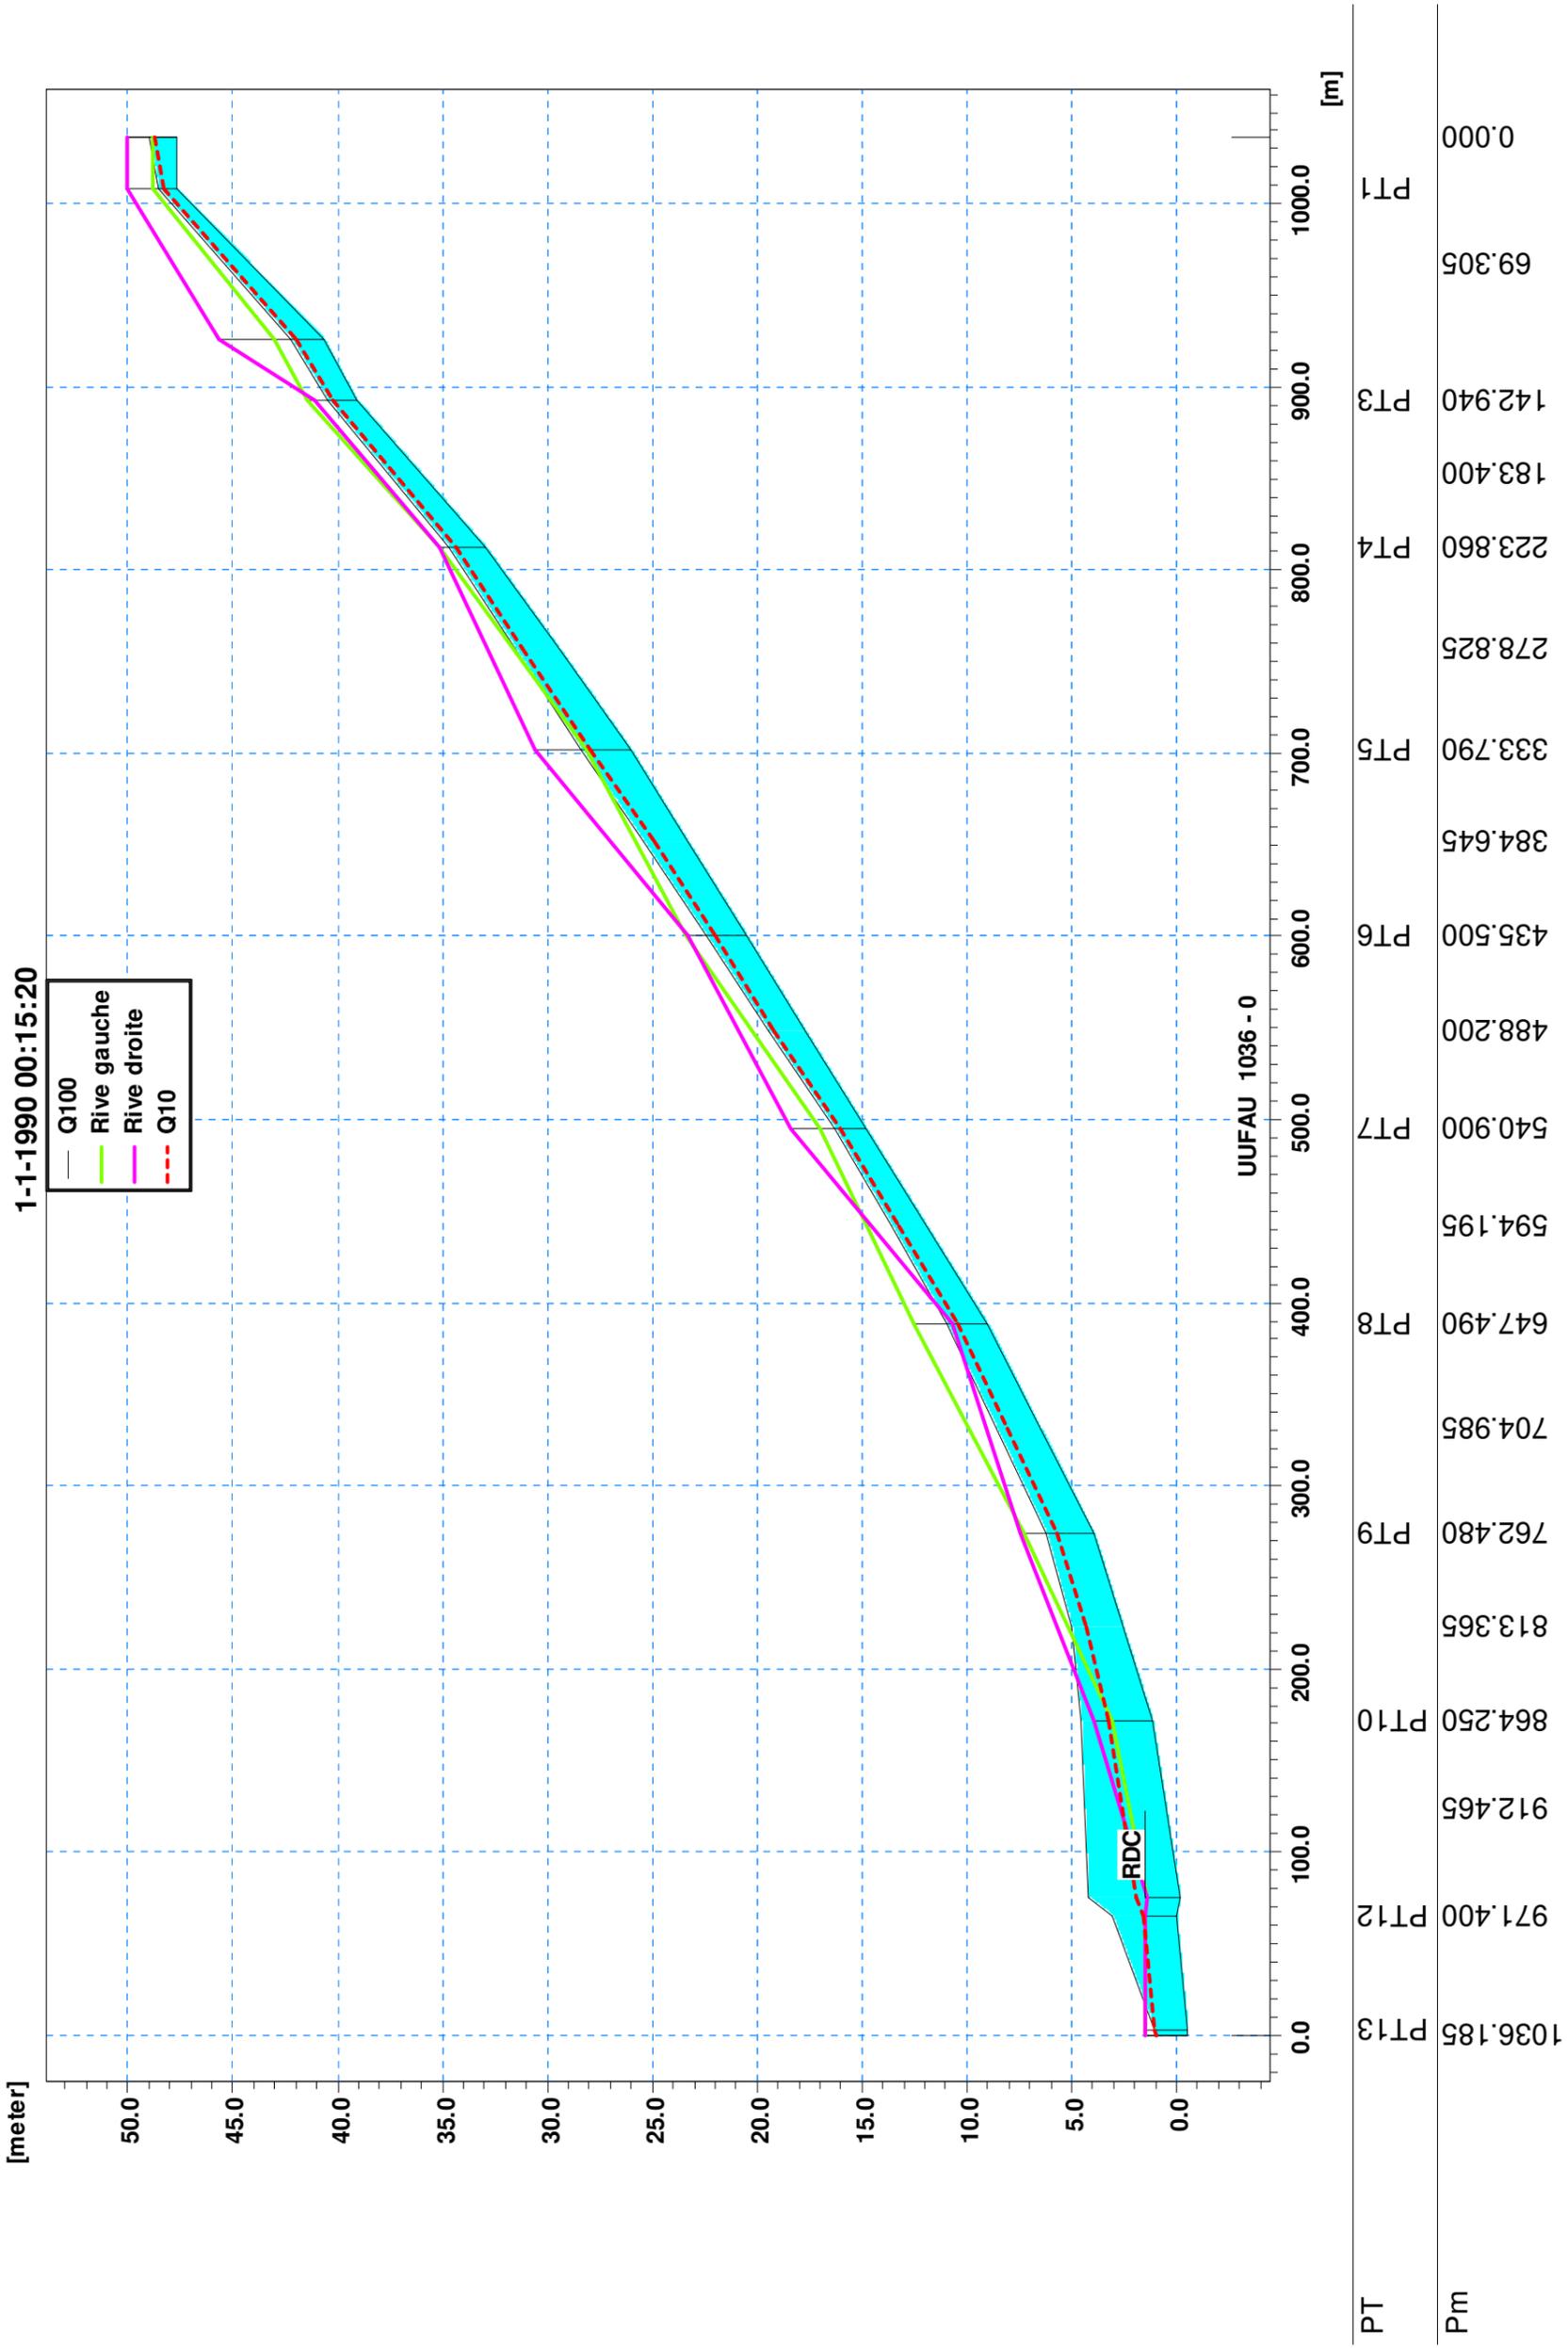
Figure 5 : Ligne d'eau Q10 et Q100 issues de la modélisation sous Mike

Le graphique en page suivante présente les lignes d'eau atteintes pour le Q10 (30 m³/s) et le Q100 (53m³/s) sans embâcle en régime permanent.

Pour la crue décennale, les débordements sont localisés entre les profils P9 et P12 (en amont immédiat du pont de la RDC) et préférentiellement vers la rive gauche qui est plus basse. Ces débordements sont situés au droit d'une rupture de pente sur le profil en long du cours d'eau. En l'état actuel, les débordements sont accentués par la mise en charge du pont de la RDC, ce qui est cohérent avec l'enquête de terrain et les témoignages des riverains.

Sur le reste du lit, (P1 à P9), la capacité de transit du lit mineur est proche de la crue centennale. Des légers débordements peuvent se produire néanmoins au droit des profils P4-P5 en rive gauche où le cours d'eau méandre dans une forêt de Mape.

- Une mise en charge estimée pour un débit de 21m³/s correspondant à un débit proche de la crue quinquennale (Q5)
- Un risque de submersion à partir d'un débit proche de la crue centennale.
