# Cartographie de l'aléa inondation au droit des cours d'eau de Polynésie Française – 2014

## Lot 1 – Modélisation

### COURS D'EAU : PAPEHONU

N°rapport : 1581 14 03

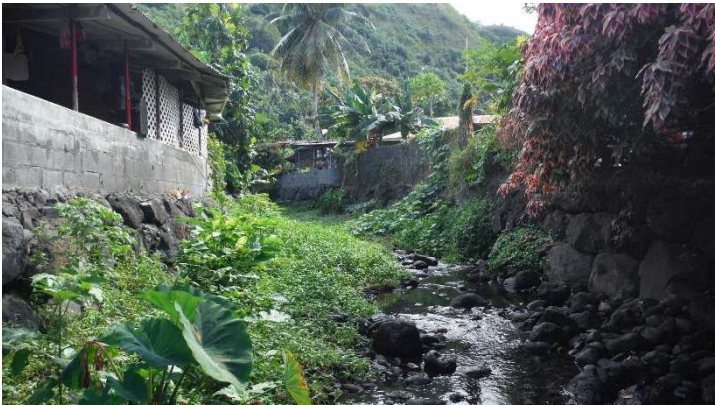
<b>TRONCON 1 (AVAL)</b>

berges enrochées ou perré maçonné + murs en parpaings
<b>TRONCON 2 (MEDIAN)</b>

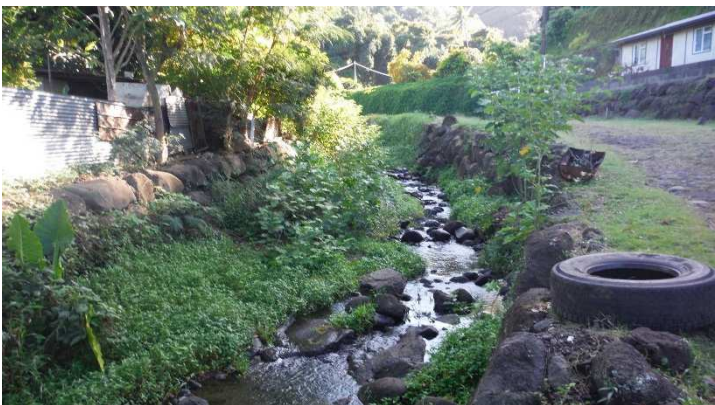
Berges en enrochements libres
<b>TRONCON AMONT</b>

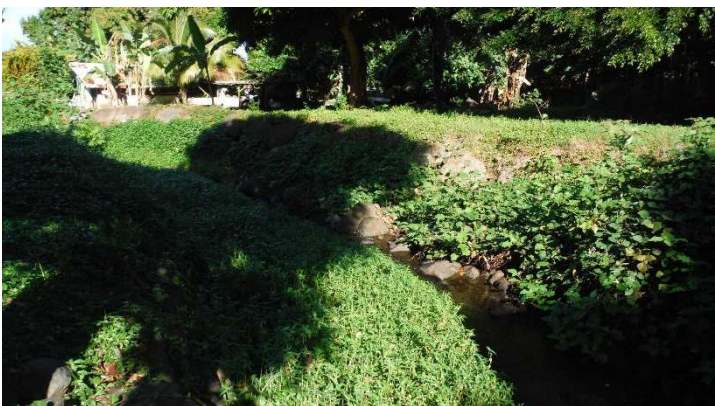
Berges à l'état naturel ou enrochées

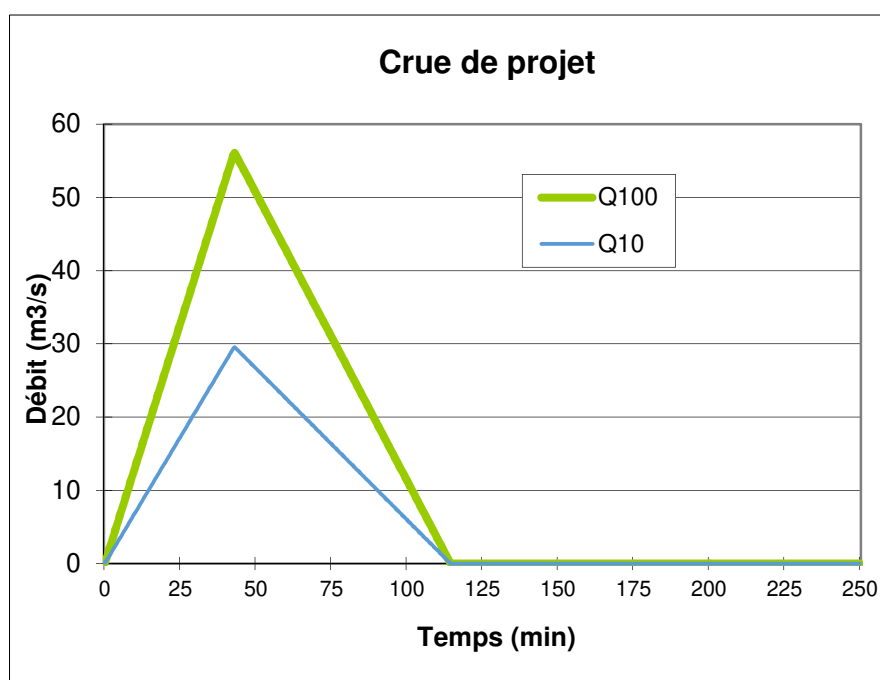
Figure 3 : Hydrogramme de crue

En l'absence de mesure, c'est la méthode de l'hydrogramme unitaire qui a été retenue pour les débits de pointe calculés précédemment.

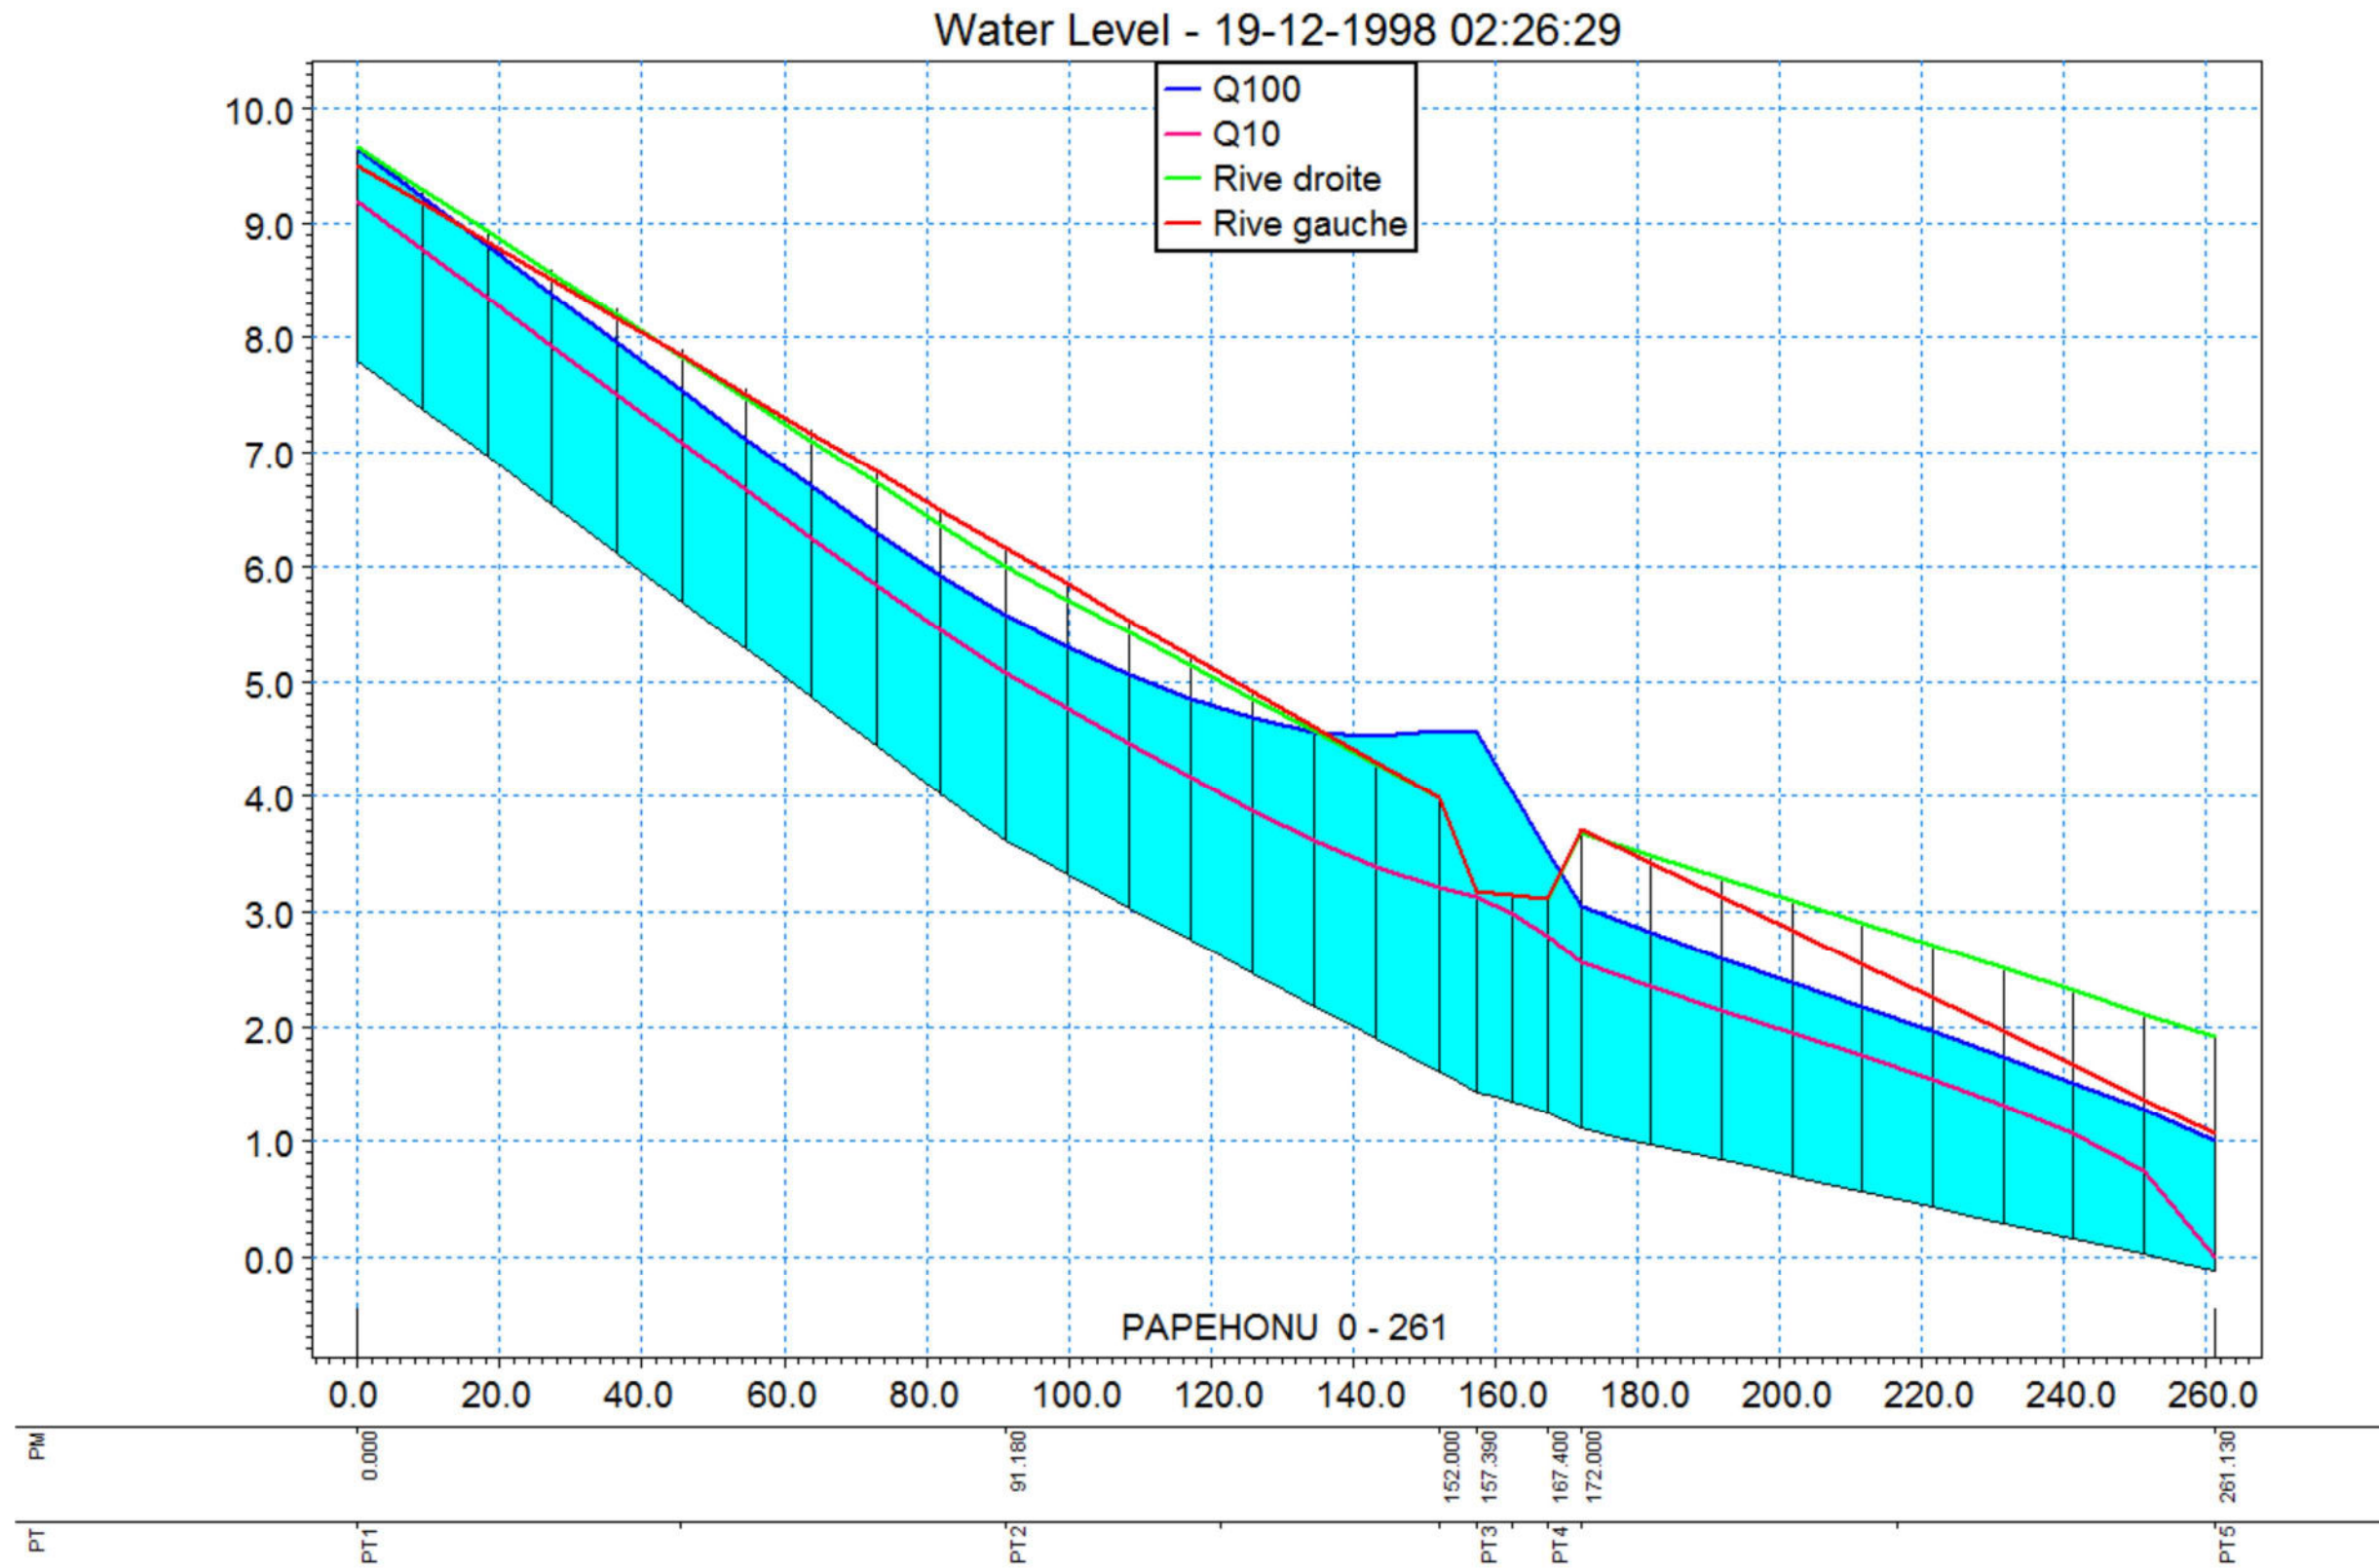
Figure 4 : Ligne d'eau Q10 et Q100 issues de la modélisation sous Mike

Ce graphique montre que pour la crue décennale, il n'y a pas de débordement du lit mineur. Le pont de la RDC est toutefois en limite de mise en charge.

Pour la crue centennale, il y a de légers débordements du lit mineur en amont du pont de la RDC:

- +15cm au PT 1 en rive gauche
- limite de débordement en rive droite → avec une surélévation de la ligne d'eau à l'extrados du coude, des débordements pourraient se produire.

Le pont de la RDC se met en charge pour la crue décennale environ ce qui provoque une remonté de la lame d'eau. Le niveau d'eau atteint la route pour un débit de 45m<sup>3</sup>/s soit une période de retour comprise entre 20 et 50 ans.

Concernant les vitesses moyennes en lit mineur, elles atteignent environ 7m/s en amont et 4m/s en aval de la RDC. Au droit de l'ouvrage une augmentation est constatée avec des vitesses atteignant 7.5 m/s.

Sur la page suivante sont présentés les résultats de la modélisation pour les 2 scénarios : Q10 et Q100.

Le scénario Q100 n'a pas été représenté ici car les débordements sont trop importants et la modélisation en lit mineur n'est donc plus représentative → une modélisation 2D avec le lit majeur serait nécessaire.
