Cartographie de l'aléa inondation au droit de cours d'eau
de la Polynésie française

- rivière Pohaiatera, Arue, Tahiti -

Modélisation - Rapport d'étude

R20160501-HY

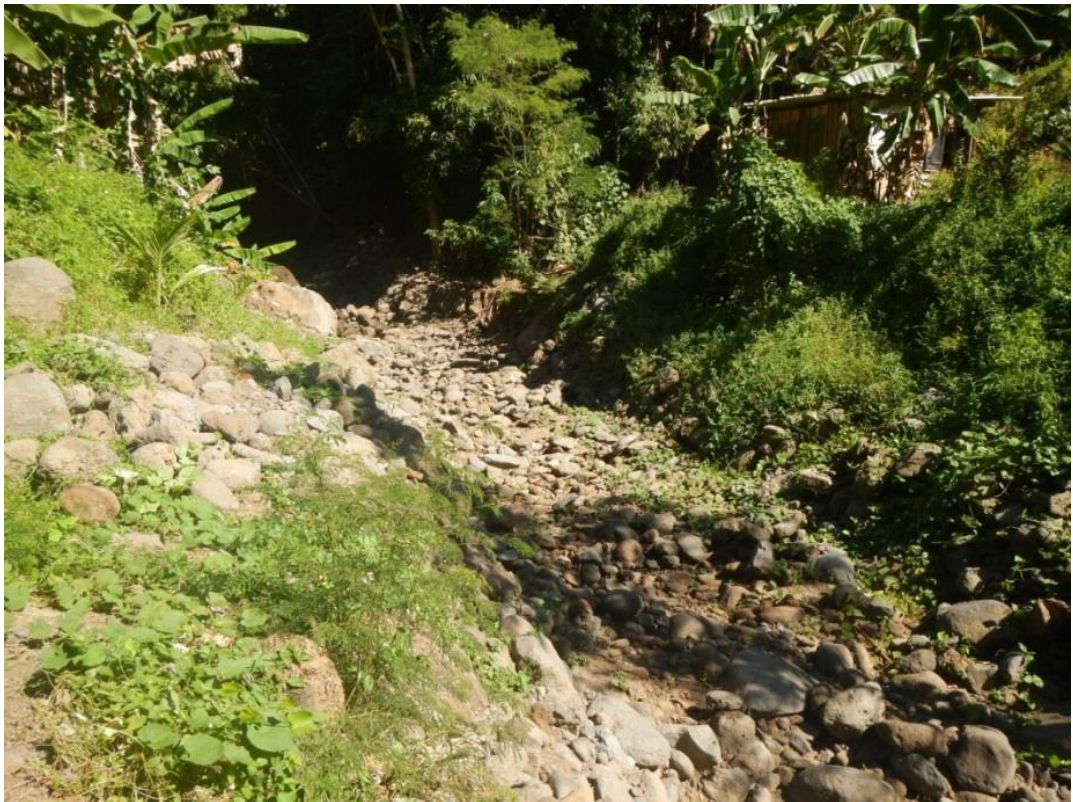
Dans la partie haute du bassin versant, plusieurs ravines collectent les eaux de ruissellement d'étroites zones contributives oblongues (Figure 4). Ces espaces parallèles convergent en perdant de l'altitude, les cours d'eau s'agrègent pour finalement se réunir en un seul écoulement au point de la dernière confluence (Figure 6). Ces cours d'eau ont l'aspect naturel des ruisseaux de montagne avec un profil longitudinal pouvant présenter des pentes importantes, un lit relativement étroit, mais cerné de berges abruptes s'appuyant sur les contreforts des crêtes en surplomb. Des pierres et des cailloux parsèment le fond du lit, ils sont issus de l'érosion naturelle. Les blocs les plus imposants sont mobilisés par les crues les plus fortes (Figure 7).

Figure 7 : Rivière Pohaiatera à l'amont du dernier point de confluence.
Le lit présente la géomorphologie naturelle des cours d'eau à l'écoulement torrentiel.

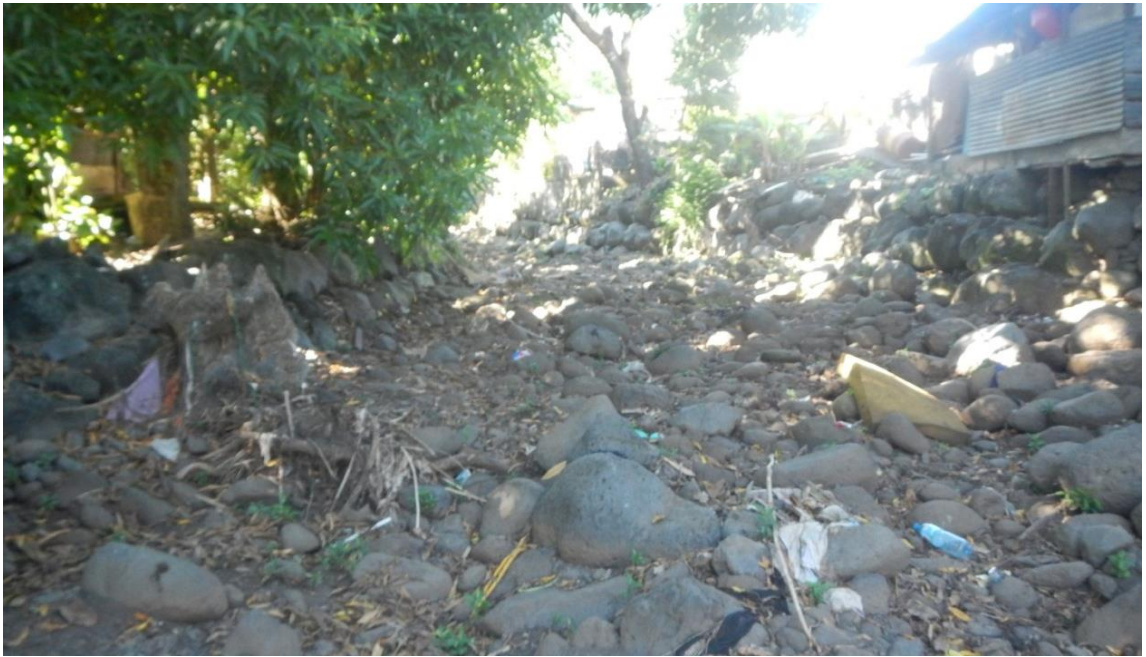
La berge gauche le long de la section T2 est surmontée d'habitats précaires à peine soutenus par quelques « assemblages » instables. La berge droite est basse, s'élevant sur quelques centaines de cm. La rive droite est essentiellement en friche à l'exception d'une habitation très sommaire. Par contre, le lit est large entre 6 et 8 m, tout en présentant un pavage très irrégulier. Ce désordre est largement induit par l'accumulation de roches transportées de l'amont. La pente trop faible réduit la capacité de transport de la rivière (Figure 9). Les blocs lourds sont difficilement mobilisables, ils encombrant et rehaussent le lit. Ils sont souvent le résultat de l'affaissement d'anciens enrochements, leur présence n'a rien de naturel, ils déstabilisent l'équilibre de la rivière.

Figure 9 : Tronçon T2 du cours d'eau présentant une très faible pente. Les éléments solides s'accumulent rehaussant le lit et menaçant des berges sommairement enrochées.

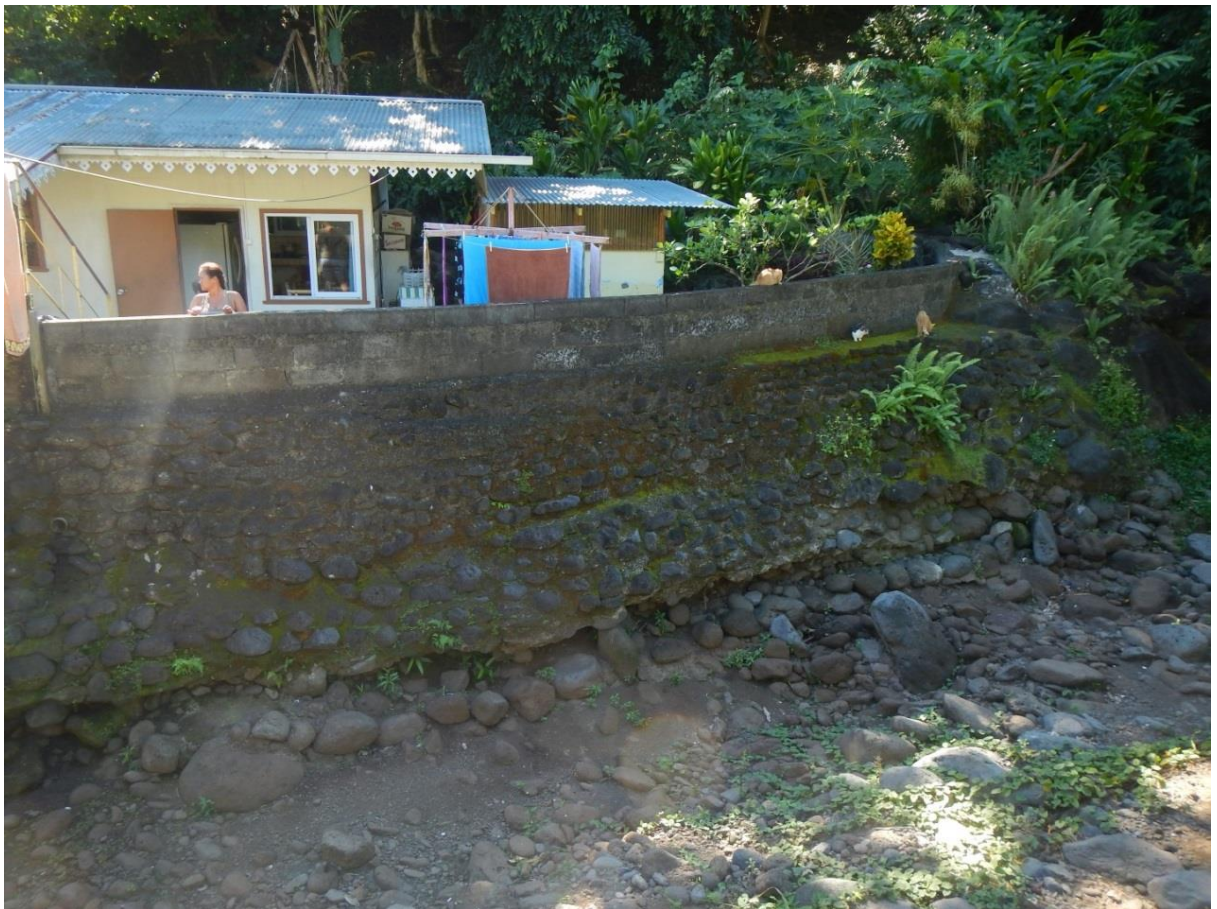
Les modifications structurelles du lit ont des influences importantes sur l'hydrodynamisme de la rivière et son évolution morphologique. L'accélération du flux générée par une réduction de l'espace d'écoulement ou par une variation du profil en long engendre une réponse sédimentaire érosive pour les berges. La déstabilisation des ouvrages de protection, enrochements ou murs, participe à l'accumulation des éléments solides. Les conséquences sont délétères lorsque la pente se réduit ou si l'espace d'écoulement diminue. Dans un mécanisme inverse, les affouillements sont observés aux points de fragilité du lit, généralement lorsque les coudes du lit présentent une courbe trop accentuée. Parfois la rivière s'incise sur toute sa largeur. Si ce phénomène réduit le risque d'inondation par débordement, il fragilise le socle de ces ouvrages et menace leur intégrité (Figure 10).

Figure 10 : Incision du lit de la rivière menaçant la stabilité d'un mur protégeant une habitation.

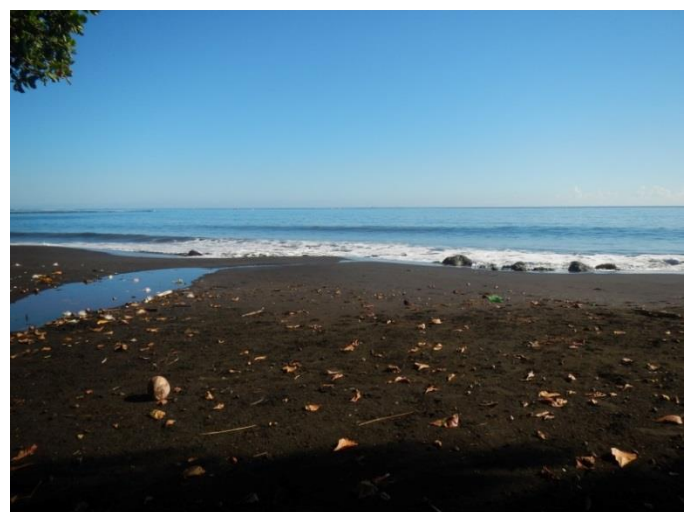
La rivière Pohaiatera rejoint l'océan en traversant une plage de sable noir (Figure 12). L'espace est large et plat. Lors des crues, les matériaux charriés se déversent en ce lieu régulièrement arpenté par les riverains ou les touristes. La situation paraît relativement saine lorsque le regard se pose sur l'océan. Par contre en se retournant de nombreux débris végétaux et plastiques baignent dans grande flaque d'eau stagnante et saumâtre (Figure 13).

Figure 12 : Embouchure de la Pohaiatera.

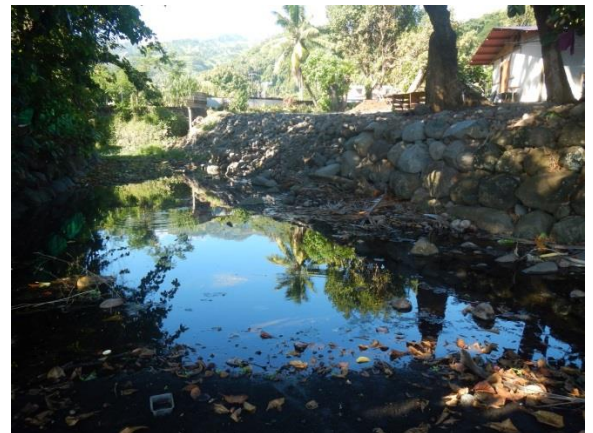
La berge gauche est la rive concave du dernier coude de la rivière (Figure 14) 90 m à l'amont de l'embouchure. L'impact des flots lors des fortes crues est important. L'énergie générée déstabilise les rochers qui soutiennent la berge. Actuellement le talus est remodelé, mais aucune protection n'est réellement en place. Une prochaine crue conséquente emportera la terre et les pierres déstabilisant le terrain contigu (parcelle cadastrale M200). Les riverains font état de débordements réguliers et de l'affaissement de la berge gauche qui est régulièrement reconstruite. A priori sans grand succès.

Figure 14 : Embouchure rive gauche, vue vers l'amont.

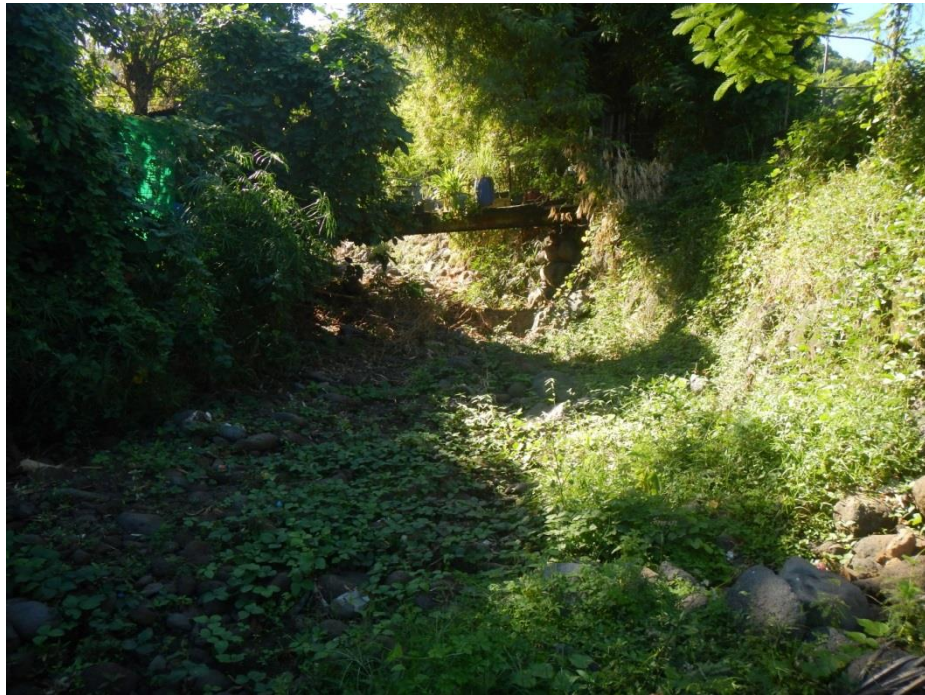
A quelques dizaines de mètres à l'amont du dernier coude du lit se trouve une passerelle sommaire formée de deux poutres en acier reliées par quelques planches de bois (Figure 15). La position instable et l'état de l'ouvrage font craindre une rupture. Les blocs s'accumulent et le lit se rehausse en ce point, la hauteur sous le tablier n'excède pas 2 m. L'espace d'écoulement est réduit, le risque d'embâcle est fort à très fort. L'usage de la passerelle semble limité à un franchissement pédestre pour quelques habitants. La passerelle n'a sans doute pas fait l'objet d'une autorisation.

Figure 15 : Passerelle instable traversant le lit de la rivière.

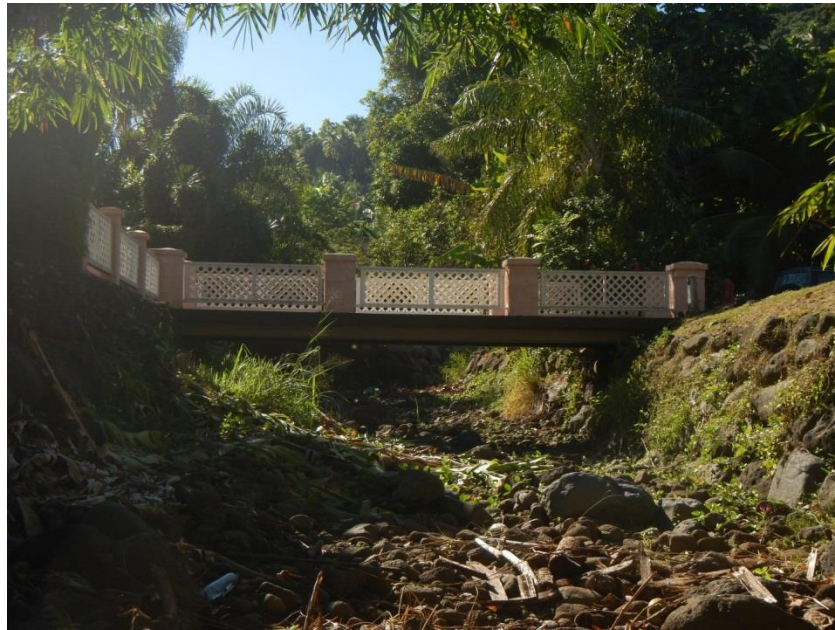
Figure 16: Passerelle construite en ciment pour un accès privé. Vue vers l'amont.

Seulement 25 m plus loin, une seconde passerelle traverse le lit. Elle est beaucoup plus solide que la précédente. Elle est posée sur des poutres métalliques solidement ancrées dans les berges. Le tablier est en ciment. L'ouvrage est stable et résisterait à des fortes crues. Par contre, sa construction, certainement réalisée sans autorisation, pose un problème important pour l'écoulement de l'eau. La hauteur sous tablier est limitée à 170 cm. De lourds blocs se sont accumulés, ils rehaussent le fond du lit et limite l'espace disponible pour l'écoulement des eaux et de tous les éléments minéraux et végétaux. Le risque d'embâcle très élevé, la submersion des berges régulière. La présence des blocs de roche est à la fois le résultat du charriage naturel de la rivière, mais également la conséquence de l'affaissement des enrochements mal stabilisés aux alentours.

Pour protéger les habitations, un mur de soutènement couvre la berge droite. La berge gauche est renforcée par un enrochement stable, mais moins élevé qui offre une voie de débordement lors de la montée des eaux. Les témoignages de riverains confirment cette analyse et décrivent une submersion sur cette rive gauche. La proximité de la route de ceinture rend la voirie vulnérabilité à l'aléa inondation.

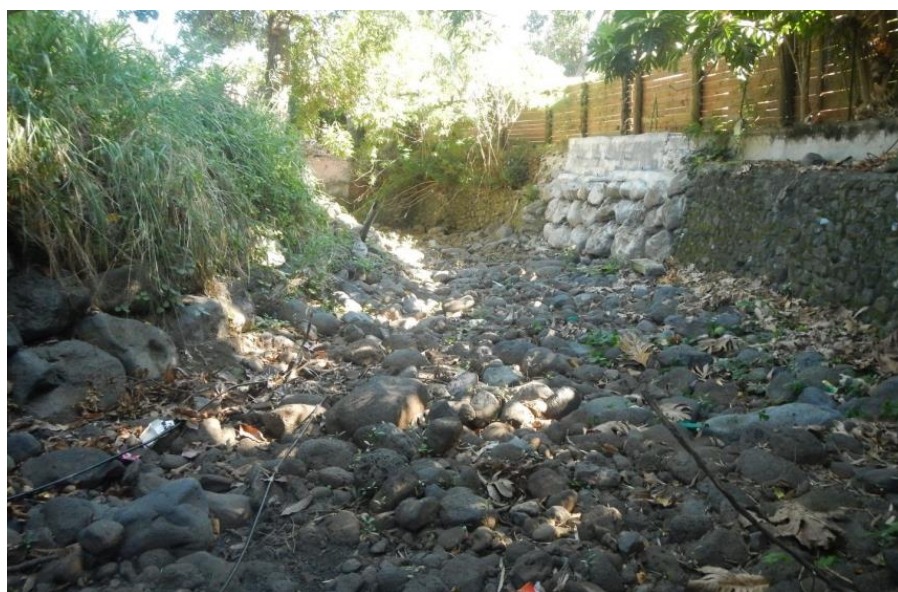
Figure 17 : Coude vers la gauche à l'aval du pont de la route de ceinture.

Le parcours du lit rencontre ensuite un virage serré (Figure 17). Le profil en travers est large, supérieur à 6 m. La berge droite est renforcée par un mur de soutien, haut de 180 cm. La berge droite est moins structurée, des vestiges d'enrochement sont recouverts d'une végétation opportuniste.

Le lit est constitué d'un pavage de galets plutôt régulier. Il semble toutefois qu'un curage des éléments les plus imposants fut réalisé par la Direction de l'Équipement quelques mois auparavant pour purger les embâcles créés lors des dernières fortes crues à la fin du mois de janvier 2017.

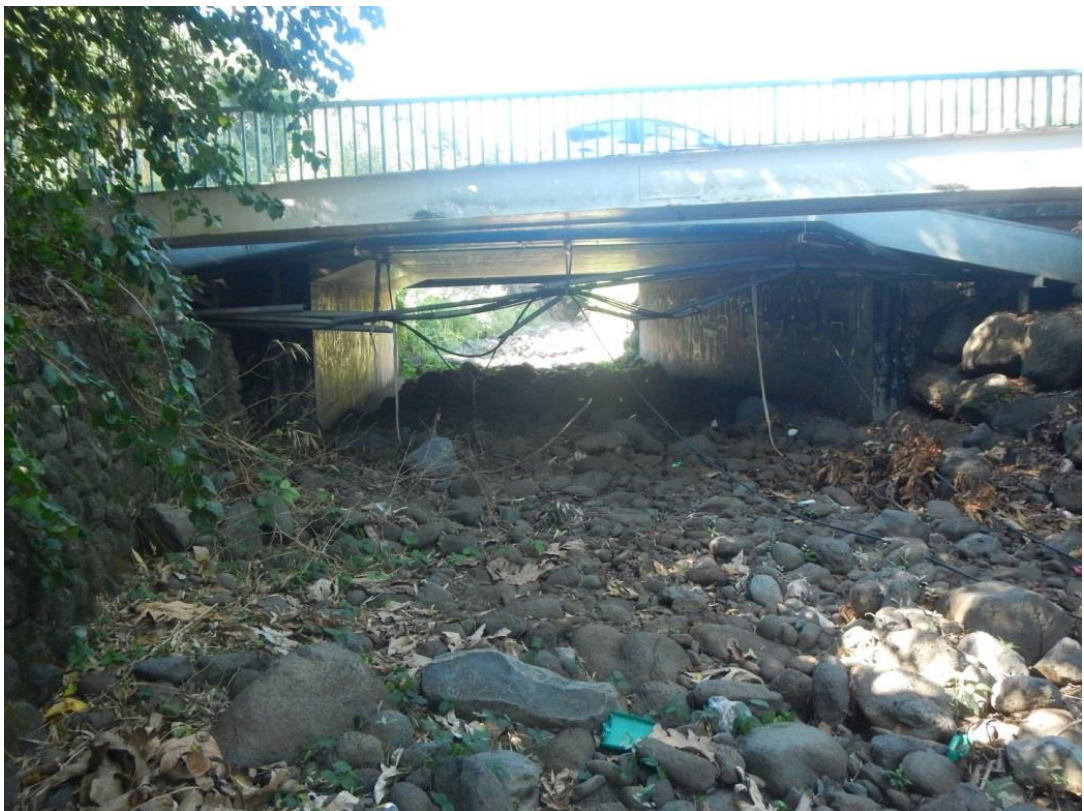
La route territoriale RT2 traverse la rivière Pohaiatera sur le point 5 par un pont qui est l'ouvrage traversant le plus important de la vallée (Figure 18). C'est également celui qui porte le plus d'enjeux. Même si la structure et l'emprise semblent solides, la première évaluation visuelle laisse à penser que son état hydraulique est moyen voir dégradé.

Dans le cadre de cette étude, il est nécessaire de faire abstraction des câbles électriques qui se laissent pendre en dehors de toute sécurité. L'aspect le plus inquiétant est ensuite le niveau du lit de la rivière. La hauteur sous l'ouvrage est faible à cause de l'accumulation de galets et de pierres, elle atteint péniblement 2 m. Le pont est large de 6 m pour une longueur de 13.7 m. Finalement son ouverture est plus proche d'un ponceau rectangulaire, d'un dalot, que d'un pont au-dessus d'un cours d'eau au régime torrentiel.

Le risque d'embâcle est très important, surtout qu'un curage pourrait s'avérer très délicat, voire impossible, si l'amalgame se coince sous le pont. Le risque de submersion est fort à très fort. Ce site est un point de fragilité pour l'équilibre hydraulique du cours d'eau.

Figure 18 : Pont sous la route territoriale RT2. Vue vers l'amont.

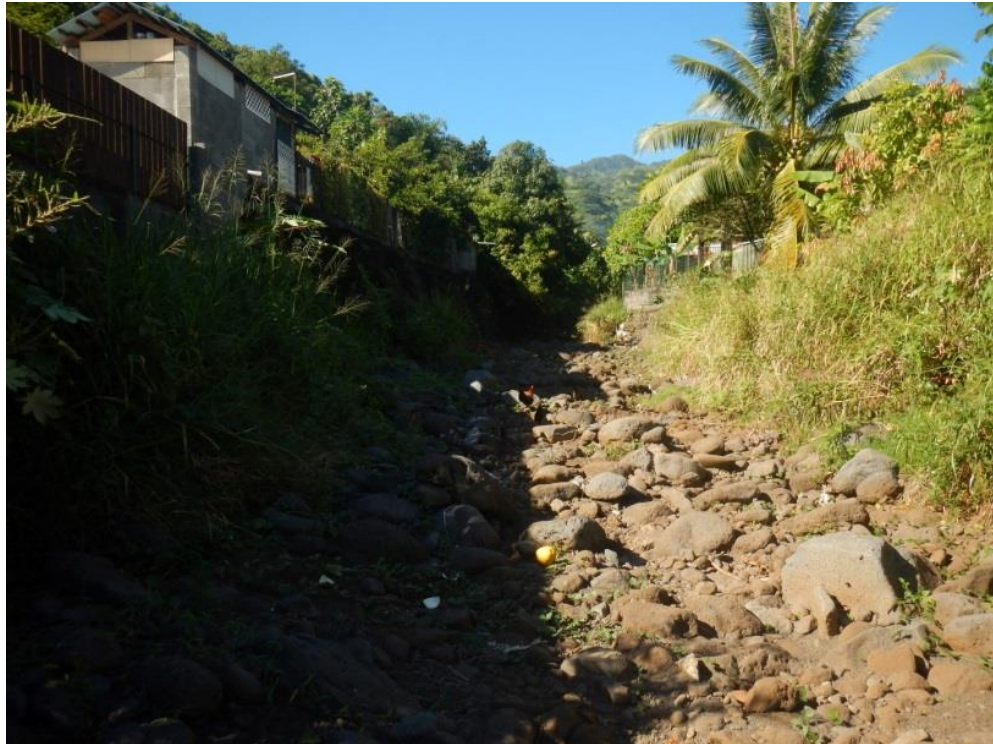
Le tronçon à l'amont du pont s'allonge en ligne droite sur 76 m, son état est correct (Figure 19). Le pavage est plus régulier et les berges sont dans un bon état. Celle de droite monte sur 3 m, 2 m pour la berge gauche. Des habitations sont à proximité, elles paraissent correctement protégées.

Figure 19 : Tronçon à l'amont du pont de la route territoriale.

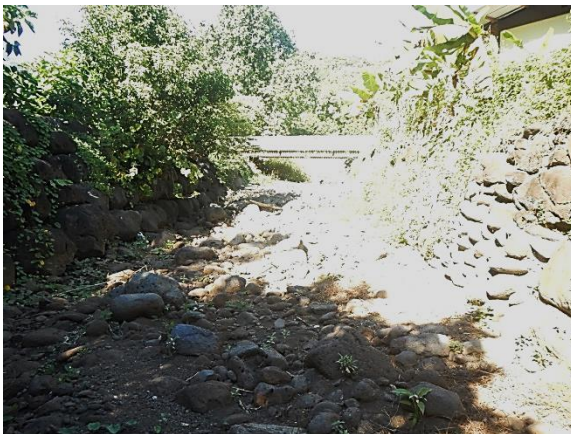
Dans un coude de la rivière, est positionnée une passerelle en charpente métallique (Figure 20). La culée destinée à soutenir le tablier est une structure en béton posée contre les berges. L'action érosive de l'eau creuse le lit sous le pilier gauche, l'affouillement est bien visible sur la Figure 21. La stabilité de l'ouvrage est évidemment menacée.

Figure 20 : Passerelle traversant la rivière.

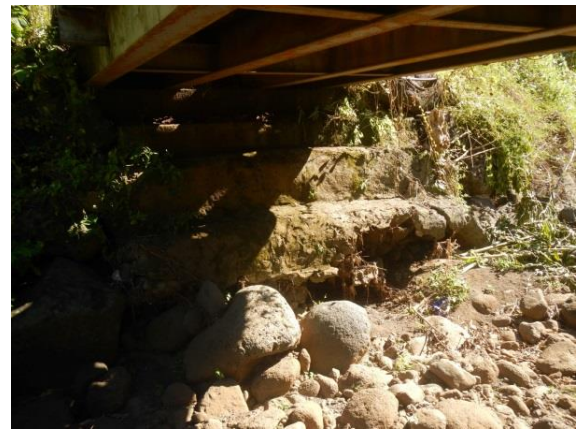
Figure 21 : Affouillement sous la culée gauche.

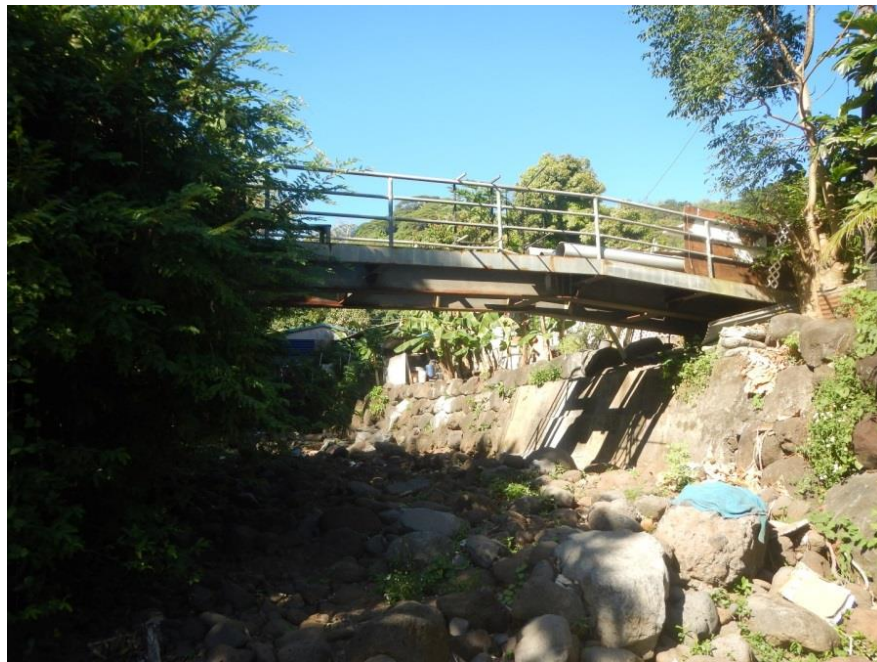
A 35 m de la précédente passerelle se rencontrent les vestiges d'un autre ouvrage traversant (Figure 22). Seule la structure métallique est visible. Le tablier, certainement en bois, a disparu. La construction est peut-être encore utilisée pour des franchissements pédestres. Sa présence reste un obstacle au bon écoulement des eaux et un point de vulnérabilité pour la rivière. L'abandon de ce passage semble indiquer l'impact des crues sur la passerelle. Un autre indice est le rehaussement important du lit de la rivière sur les 50 m amont, à tel point que la pente en long se réduit à 1.5 % sur le tronçon (Section 2.6). En conséquence, la vitesse d'écoulement réduite entraîne un dépôt solide toujours plus important et une fréquence de submersion qui augmente.

Figure 22 : Passerelle métallique abandonnée. Vue vers l'amont

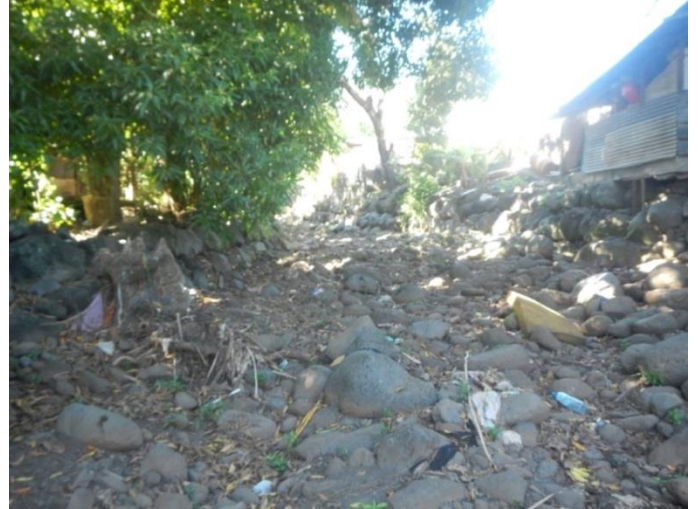
Ce tronçon est peut-être le plus inquiétant pour la protection des biens et des personnes. La pente longitudinale est faible. Le lit est empli de pierres et de galets. La présence de nombreux débris plastiques est l'indice d'un écoulement trop lent pour mobiliser les débris (Figure 23). D'autre part la force de frottement est importante, plus importante que sur d'autres tronçons de la rivière.

Figure 23 : Le lit de la rivière au fortement rehaussé.
Vue vers l'amont

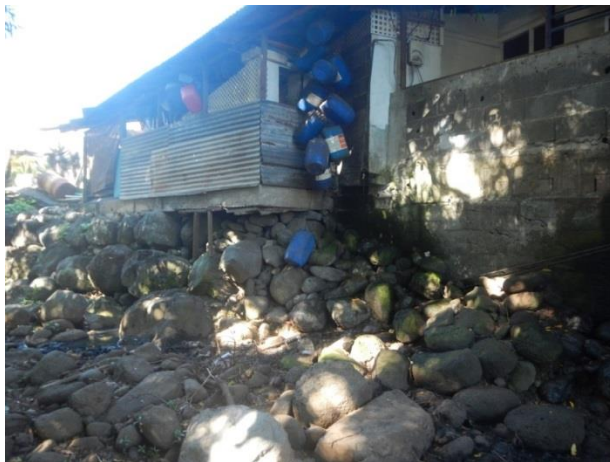
Figure 24 : L'habitation est sous la menace imminente
d'un affaissement de la berge.

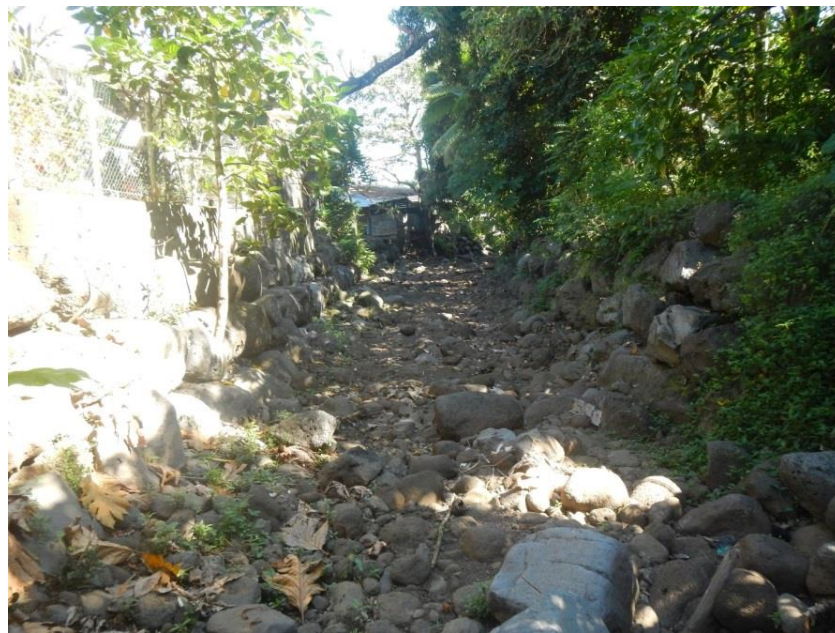
En remontant de quelques dizaines de mètres, le lit de la rivière est mieux délimité. Son parcours est rectiligne, mais la pente très faible (Figure 25). L'eau ralentit nécessairement sur cette portion et les éléments charriés se déposent. La maison endommagée décrite à la section précédente est discernable sur la photo au bout de la ligne droite. La situation illustre toute la complexité de la mise en protection des bâtiments lorsque les constructions sont très proches des berges : la consolidation de berges à l'amont et le reprofilage du lit peuvent engendrer des dégâts aux points de vulnérabilité à l'aval.

Figure 25 : Tronçon rectiligne présentant une très faible pente. Vue vers l'aval.

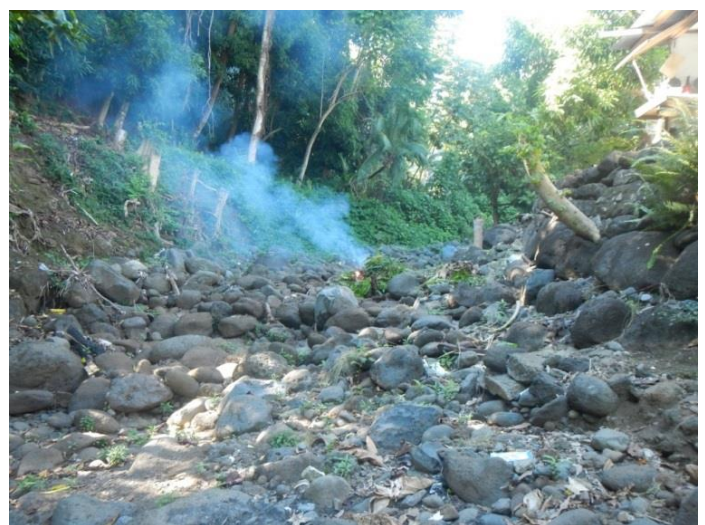
La partie amont de cette portion de rivière est la sortie d'un virage (Figure 26). Le lit y est moins structuré. De nombreuses roches couvrent le fond. Leur présence est en partie le résultat de l'éboulement d'anciens enrochements. L'état de cours d'eau n'est pas réellement satisfaisant, mais il n'existe pas de risque immédiat sur cette zone.

Figure 26 : Partie amont du point 10. Vue vers l'amont.

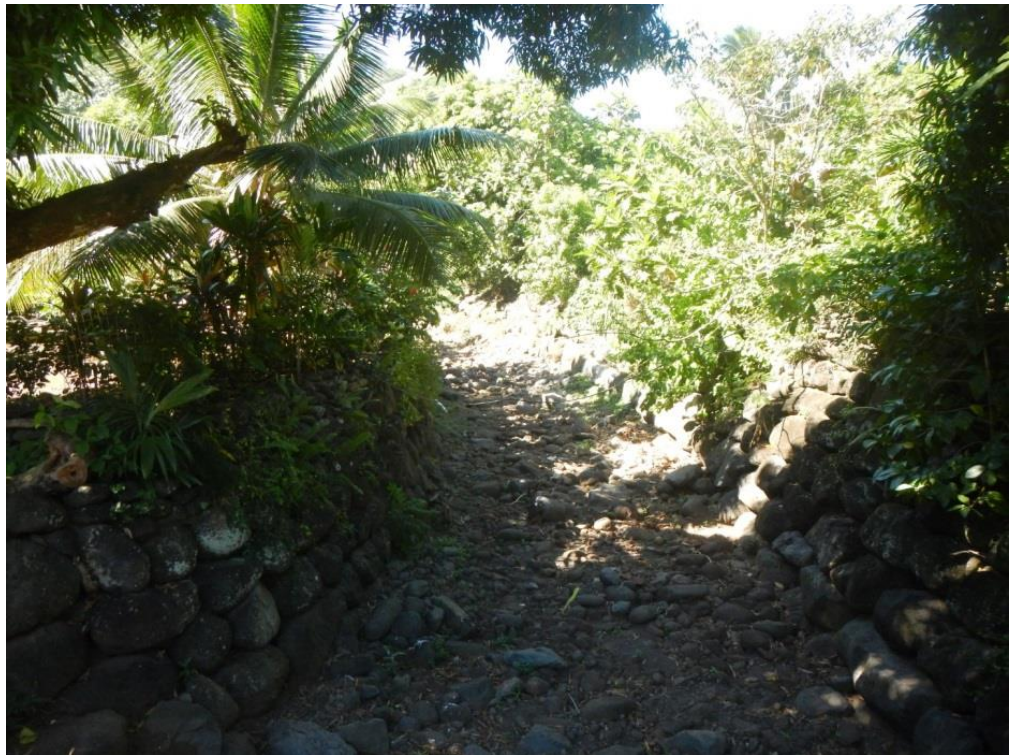
Figure 27 : Vue vers l'amont à partir de la passerelle 11.

Une passerelle délimite les tronçons 4 et 5. Elle traverse un lit en un lieu où la géométrie est plus étroite, mais plus profonde. Les berges plus hautes limitent le risque de submersion. Le danger à l'amont de ce point est une incision du lit. Inversement, l'aval est plutôt soumis à un rehaussement excessif.

La passerelle s'élève à 4.5 m du sol, sa largeur est de 6 m. Elle permet d'accéder à une demi-douzaine d'habitations sur la rive droite.

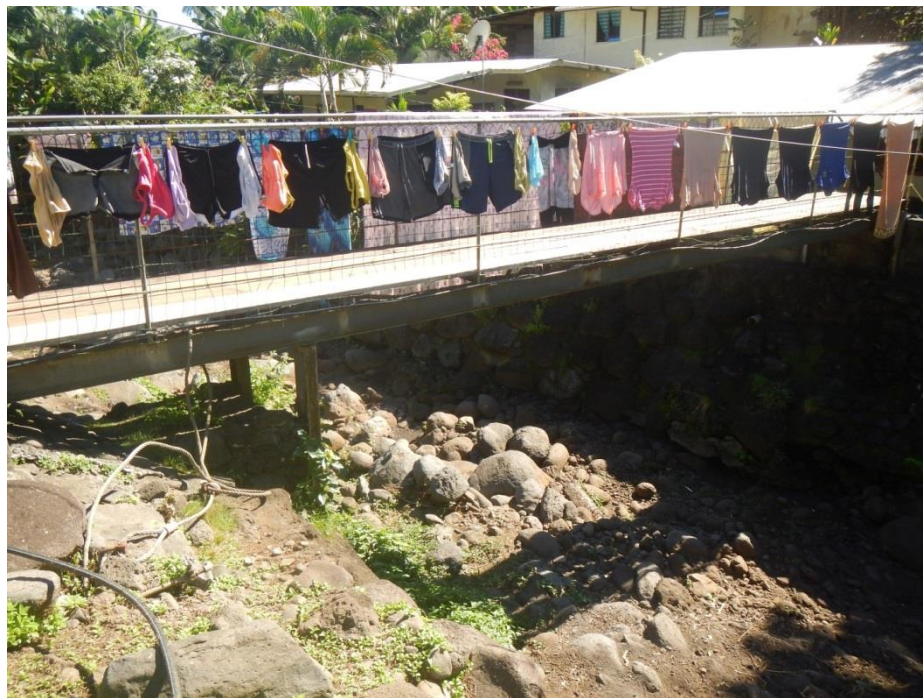
Figure 28 : Passerelle privée pour connecter deux terrains d'une même famille.

Le point 12 situe une passerelle privée qui fut installée par les propriétaires pour relier deux terrains leur appartenant (Figure 28).

La hauteur par rapport au lit est légèrement inférieure à 3 m. Les berges sont verticales. Celle de gauche est consolidée par un enrochement solide, à droite c'est un mur de soutènement qui protège le terrain. La structure géométrique générale dessine un chenal d'écoulement qui favorise une vitesse élevée et donc une énergie conséquente pouvant emporter un volume solide important. Le corolaire est un risque d'incision du lit.

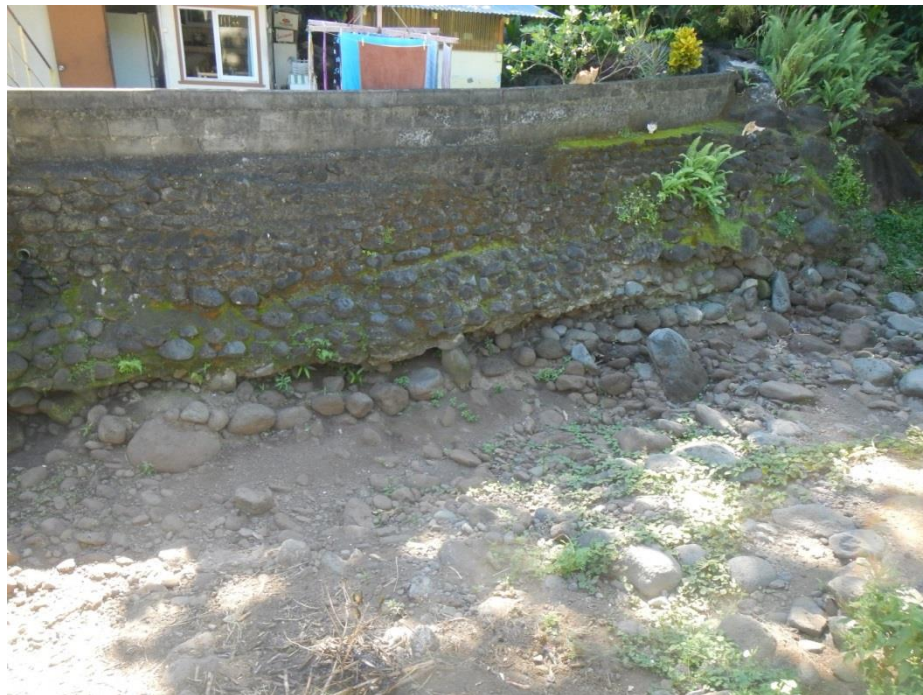
Plus généralement, tous les éléments solides qui ne sont pas issus de l'érosion naturelle, mais qui se retrouvent dans le lit à la suite de l'affaissement d'un enrochement, sont une surcharge pour l'équilibre morphologique de la rivière.

Figure 29 : Incision très nette du lit entraînant un risque d'effondrement d'un mur de protection.

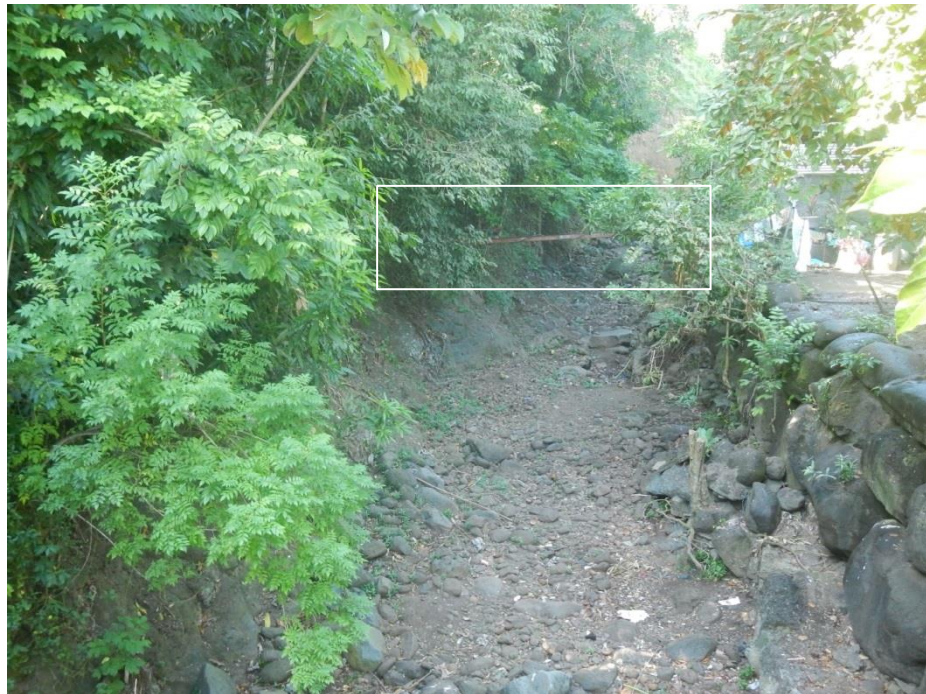
A 30 m vers l'amont, une poutrelle métallique est positionnée en travers de l'écoulement. Elle est notifiée par le rectangle blanc sur la Figure 30. Elle est utilisée, à priori, pour faire traverser un câble électrique ou une petite canalisation, l'installation est très « artisanale ». Si cet élément se retrouve emporté par les flots, le danger pour les aménagements à l'aval est évident.

Figure 30 : Vue vers l'amont depuis une passerelle privée.
Un élément de charpente métallique traverse le lit à une trentaine de mètres.

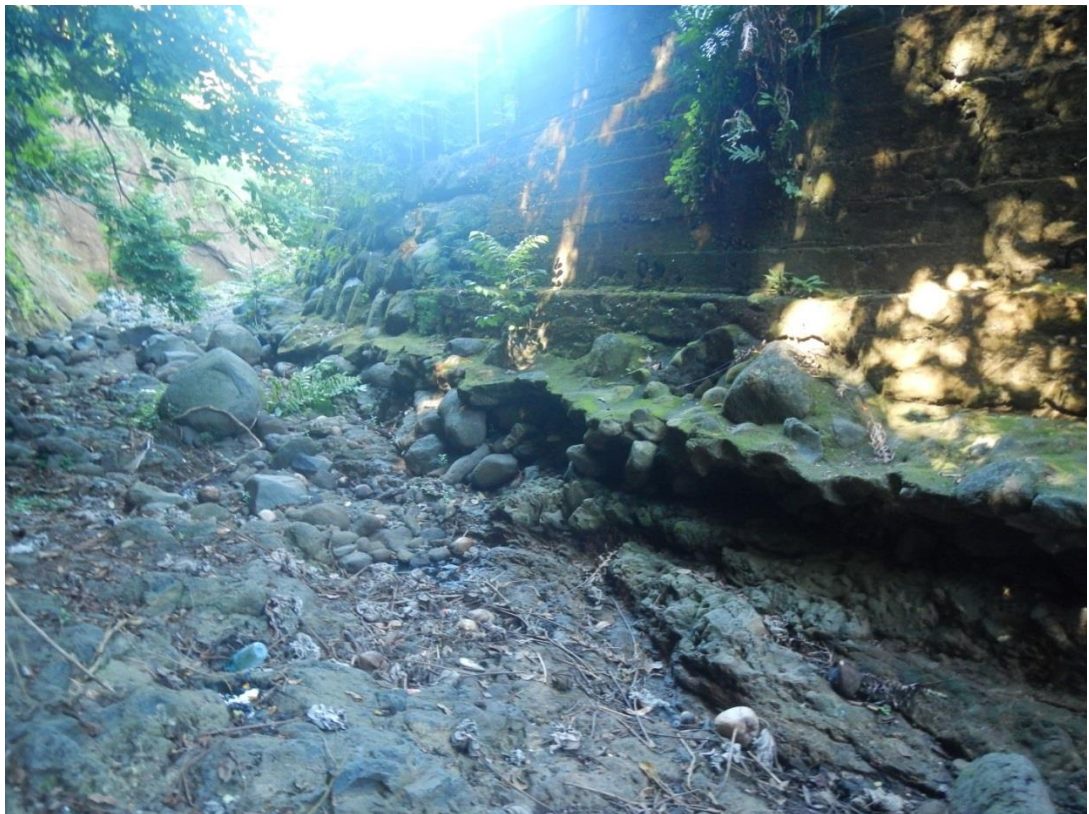
Contrairement aux sections à l'aval, le pavage est beaucoup plus irrégulier signe d'un ralentissement des eaux, le dépôt de roches et de pierres est important, la pente au centre du lit se réduit. En miroir, un affouillement significatif s'observe en sortie de virage, au pied de la berge gauche (Figure 31). Il menace la stabilité du mur de béton. Le risque d'effondrement est loin d'être négligeable.

Figure 31 : En sortie de virage, un affouillement au pied de la berge gauche menace la stabilité d'un mur de protection.

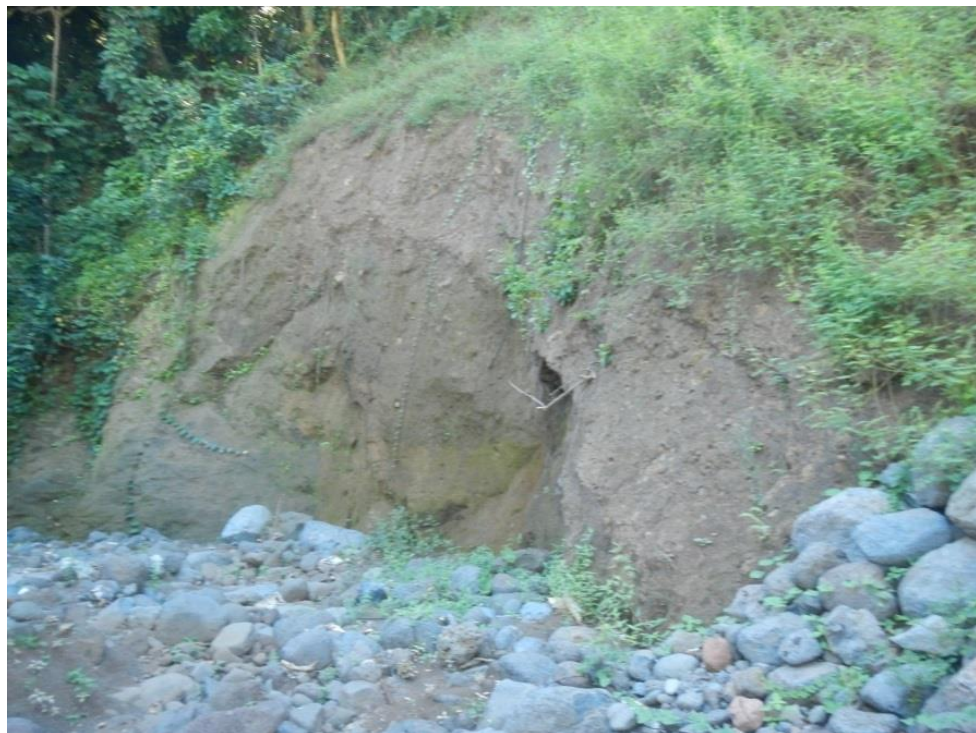
Le point 16 est donc la zone à l'amont du coude de la rivière décrit dans la section précédente. En premier lieu, on observe une accumulation importante d'éléments minéraux dans le lit. Il est également important d'examiner l'érosion prématurée de la berge droite (Figure 32). La structure du sol est dégradée, à fortement dégradée, d'une couleur ocre à rouge avec une faible, à très faible, proportion de fragments de roches. Sa cohésion est fragile et s'effrite sous l'action des crues. Des habitations sont en surplomb à une vingtaine de mètres au-dessus. Si le danger n'est pas immédiat, à moyen terme, il ne peut être exclu qu'un affaissement plus important menace l'emprise des constructions.

La problématique hydromorphologique est ici due au tracé du lit qui propose une courbe accentuée face à une berge fragilisée. Les éléments d'urbanismes peuvent difficilement être déplacés pour rendre de l'espace à la rivière. Des travaux de sécurisation, tel qu'un enrochement pourrait en partie limiter le problème, mais il faudrait l'intégrer dans une réhabilitation de tout le tronçon jusqu'à 100 m à l'amont et à l'aval.

Figure 32 : Berge droite usée par la force des eaux frappant la rive concave. Vue vers l'aval.

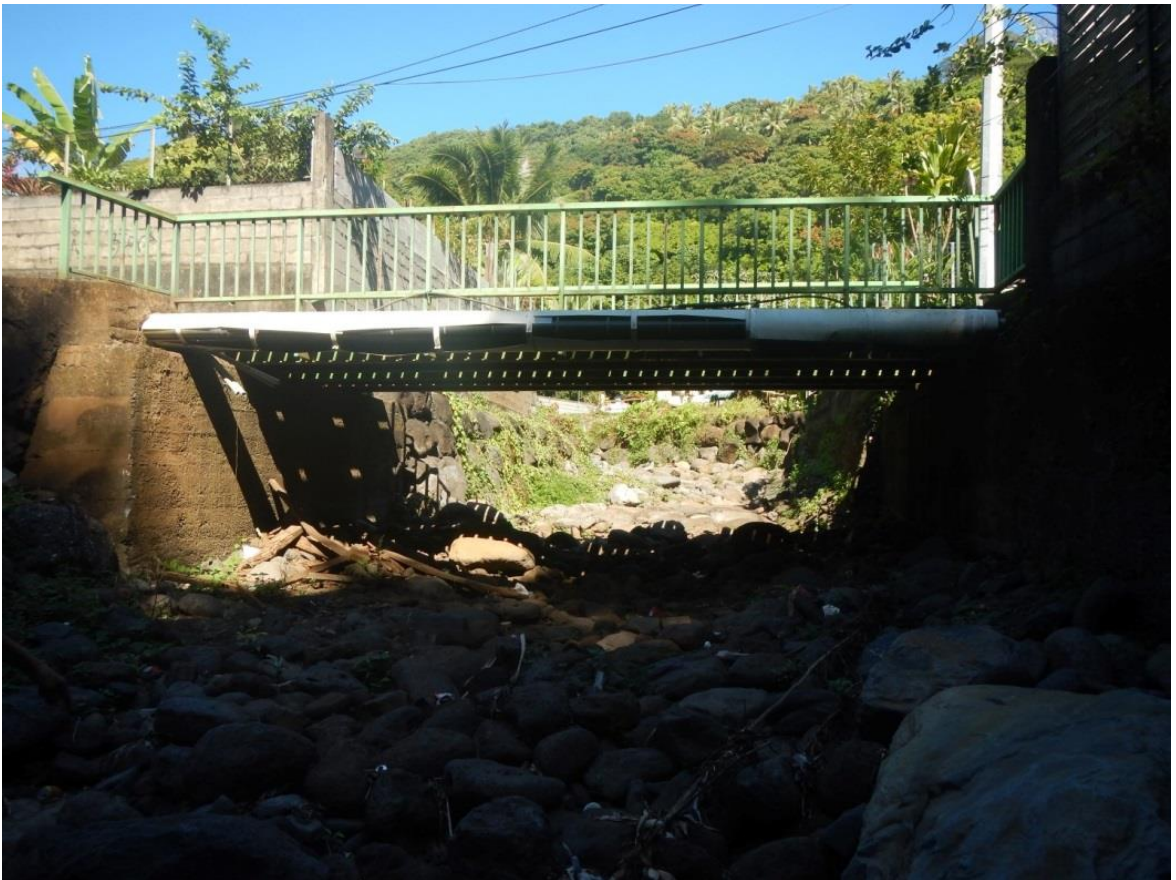
A l'entrée du virage décrit au point 16 est positionnée une passerelle métallique portant la route d'accès au fond de la vallée. La Figure 33 propose une vision claire de la situation. La pente n'est pas très importante sous l'ouvrage traversant et le lit est encombré par un grand volume de cailloux et de roches. Ainsi la hauteur maximum y est inférieure à 2 m pour une largeur de 5 m. L'espace est réduit pour des débits pouvant atteindre plusieurs dizaines de mètres cubes. Le rehaussement du lit a l'avantage de ne pas mettre en danger les piliers de la passerelle.

Figure 33 : Passerelle portant la route d'accès au fond de vallée. Vue vers l'amont.

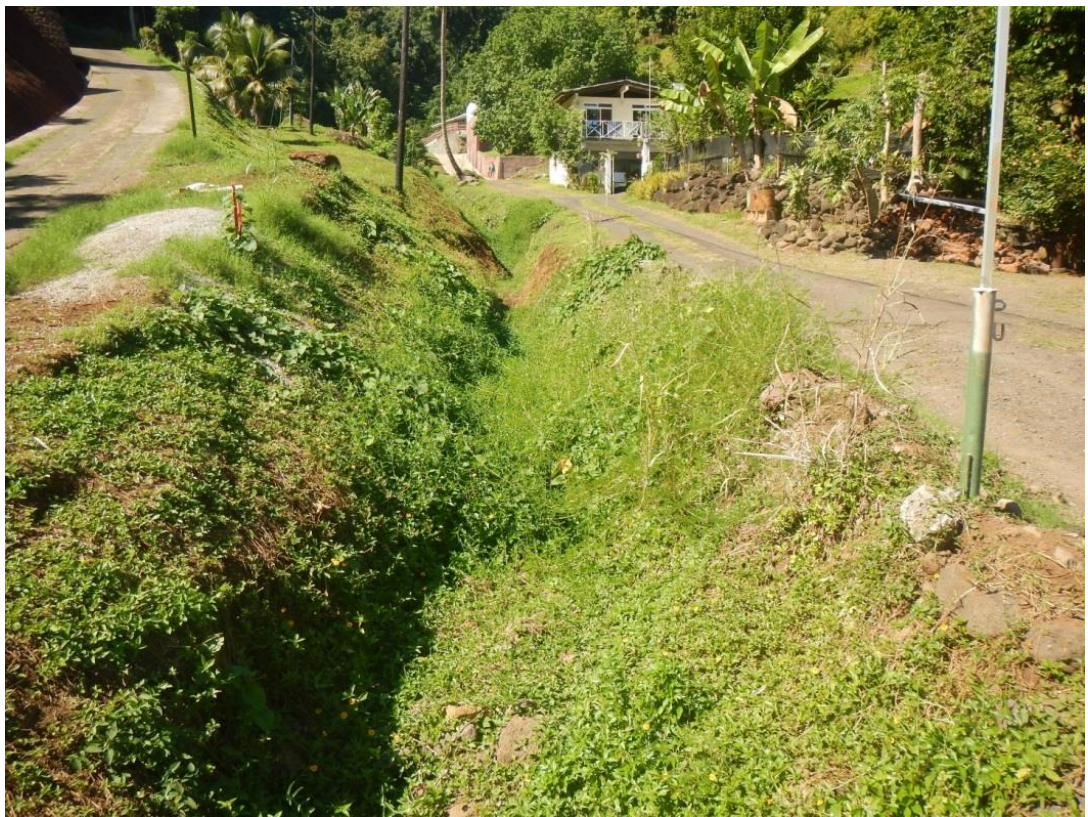
Figure 34 : Caniveau drainant un sous bassin versant de la vallée de Tefa'aroa et alimentant la rivière Pohaiatera.

Le point 18 est l'exutoire d'un caniveau qui draine une surface contributive de 35 ha (Figure 34). Cette surface n'est pas négligeable et l'écoulement qu'elle génère est directement relié au cours principal de la rivière Pohaiatera entre les points 16 et 17. Le fossé principal est en bon état, sans doute entretenu régulièrement par les riverains.

Les débits générés par cet affluent sont pris en compte dans le modèle hydraulique de l'étude. La pluviométrie est convertie en débit en rapportant le taux de ruissellement à l'étendue du sous-bassin versant.

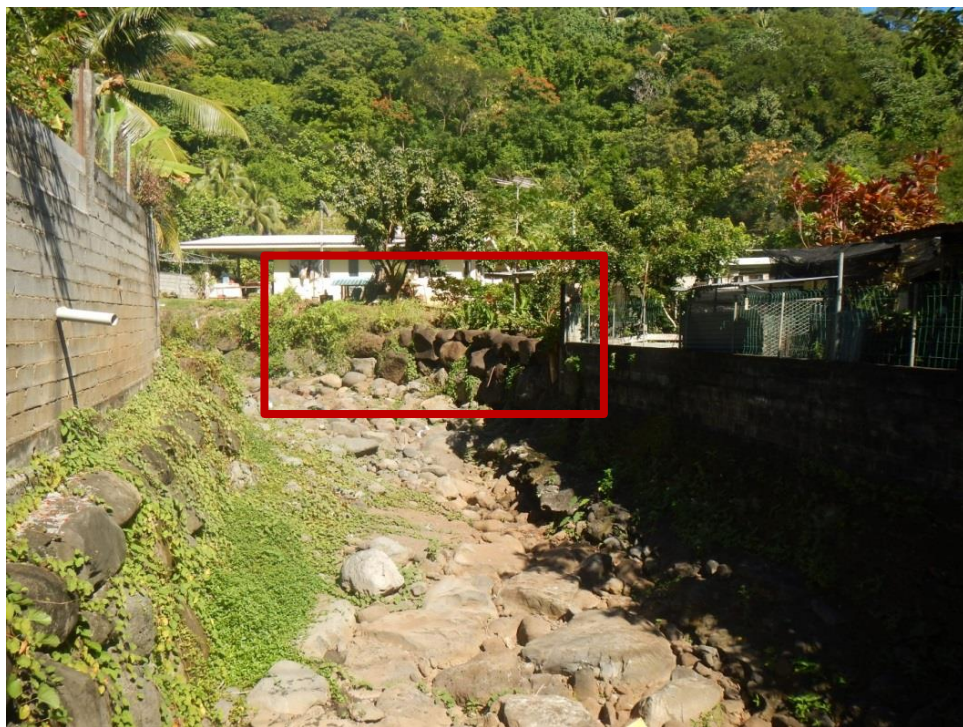
Figure 35 : Ligne droite canalisée entre deux virages serrés. Le rectangle rouge attire l'attention sur un point de vulnérabilité de la berge concave, les débordements y sont fréquents.

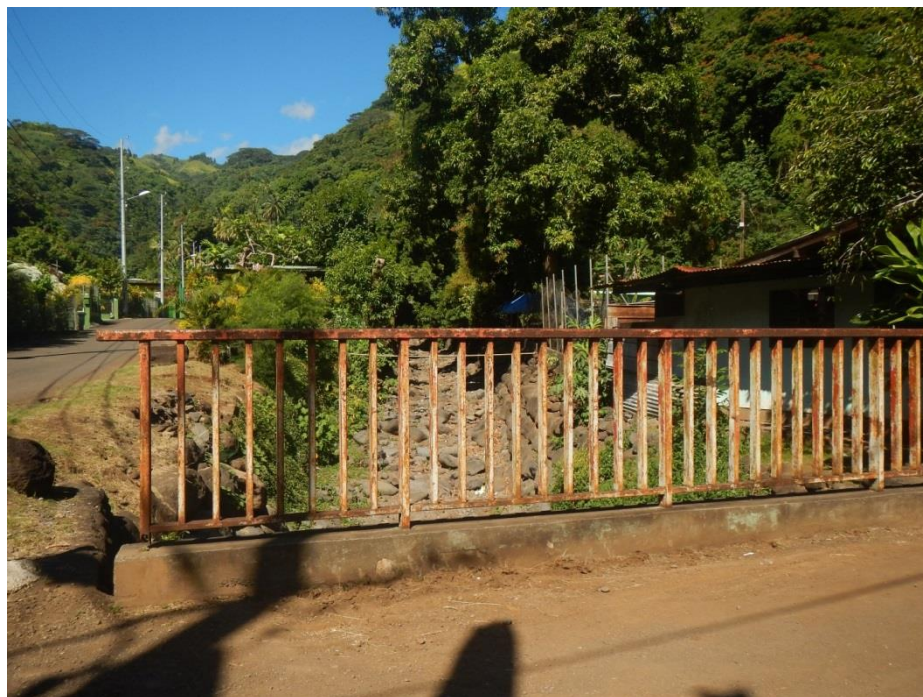
Immédiatement à l'amont du point 19 se trouve une autre passerelle en béton qui s'appuie sur une structure métallique (Figure 36). Elle situe le point de départ de la chicane entraînant les désordres hydromorphologiques discutés dans les sections précédentes.

Figure 36 : Passerelle bétonnée à 800 m de l'embouchure, à l'amont d'une succession de deux virages serrés.

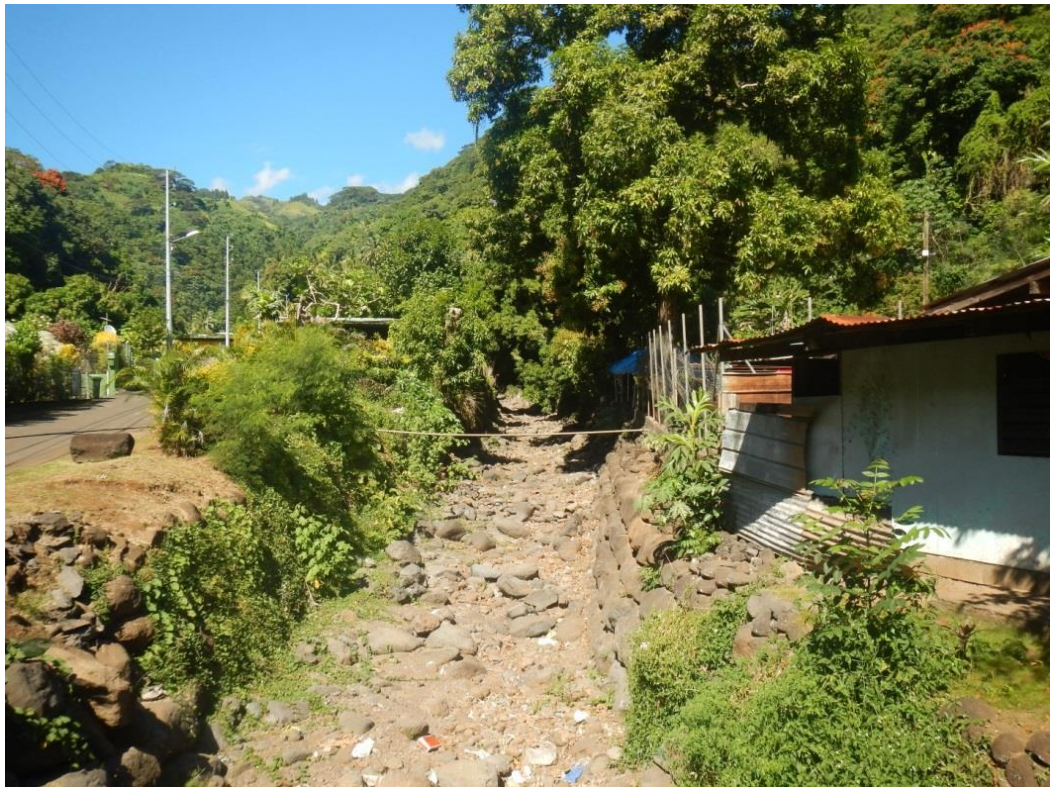
Figure 37 : Portion de rivière 21 qui suit une trace en ligne droite.

Sur 160 m vers l'amont, le lit suit une ligne droite presque parallèle à la route d'accès (Figure 37). Cette portion est relativement uniforme. Des habitats sommaires et fragiles sont « posés » sur les rives. Quelques enrochements consolident les berges. Sans discontinuité dans le lit, et avec une pente longitudinale suffisante (4%), l'écoulement se propage régulièrement vers l'aval.

Le pavage est régulier formé par des galets de taille moyenne. Le transport solide semble équilibré, toutefois un curage récent est peut-être intervenu suite aux inondations du mois de janvier 2017. Aucun indice ou témoignage n'a permis d'étayer cette hypothèse.
