Cartographie de l'aléa inondation au droit de cours d'eau
de la Polynésie française

- rivière Pohaiatera, Arue, Tahiti -

Modélisation - Rapport d'étude

R20160501-HY

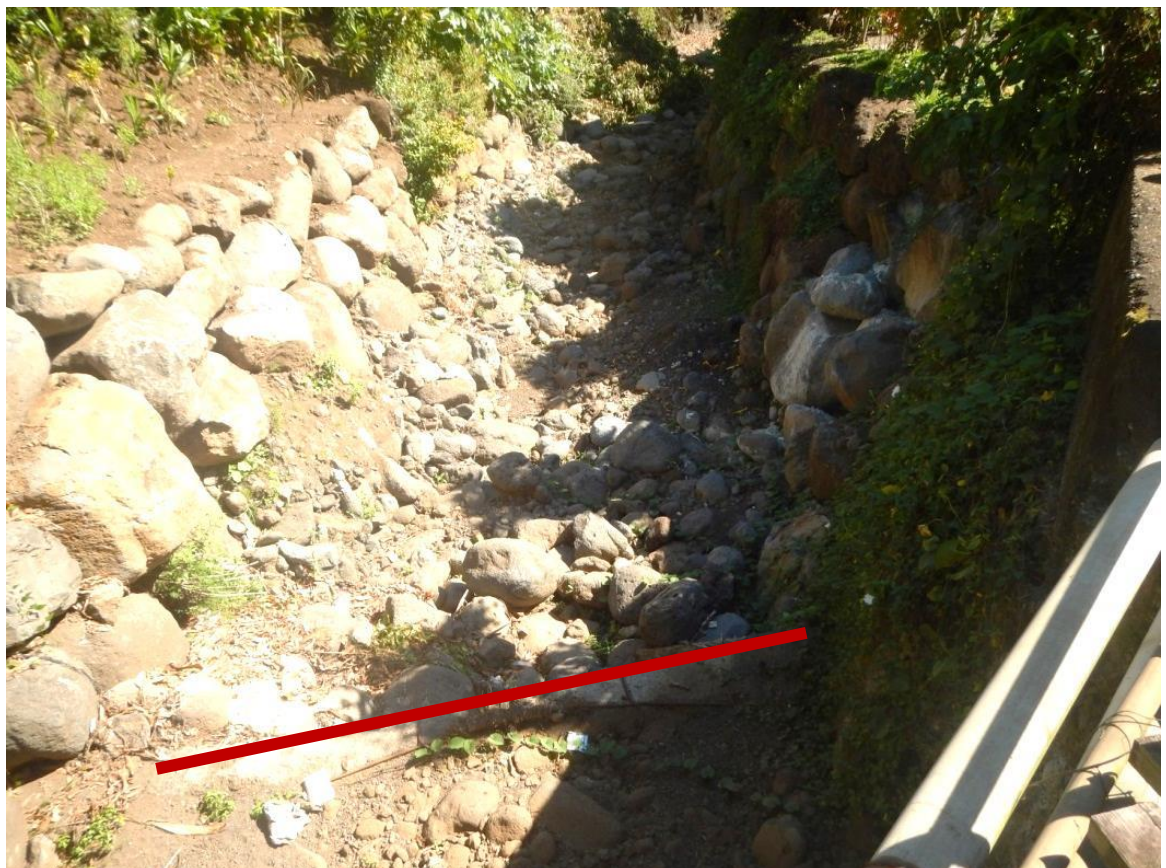
Par contre, à l'aval immédiat de la passerelle se trouve un saut de près d'un mètre, une véritable rupture de pente. La dénivellation n'est pas forcément évidente sur la Figure 38, le trait rouge permet d'en situer plus précisément l'emplacement. Son origine est certainement due à l'intervention d'une tractopelle, peut-être pour consolider les piliers de l'ouvrage traversant, plus probablement pour relever les enrochements sur les deux berges. Quoiqu'il en soit, ce travail superficiel induit une modification morphologique notable du lit, et les enrochements sont peu stables.

Figure 38 : Seuil à l'aval d'une passerelle avec des berges mal stabilisées.

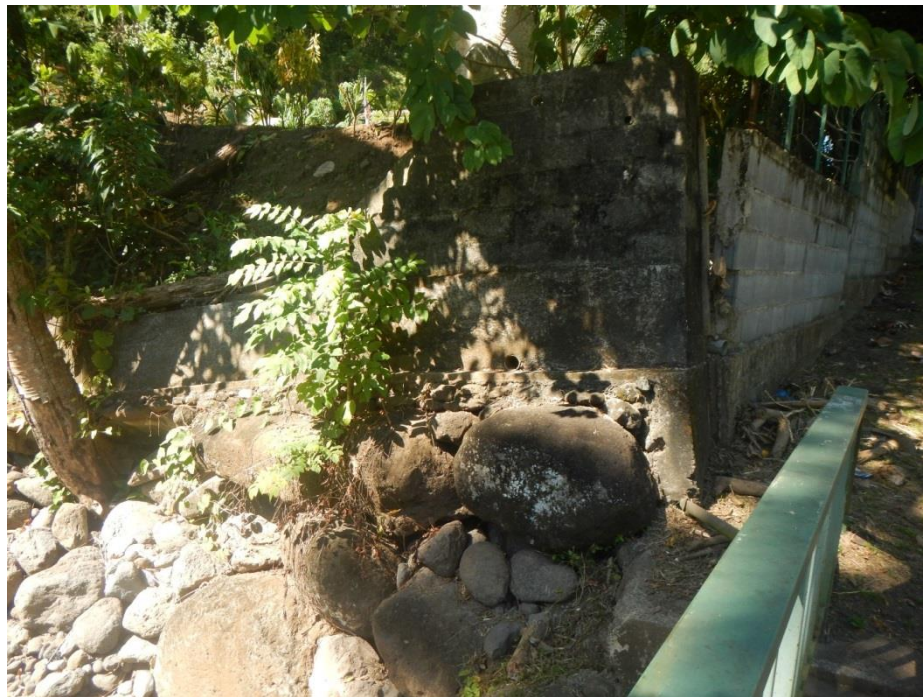
Figure 39 : Le muret à la sortie de la passerelle à gauche, subit l'action d'un mouvement du sol.
La berge n'est donc pas stable.

L'ouvrage traversant doit être régulièrement suivi pour évaluer un éventuel risque de déstabilisation.

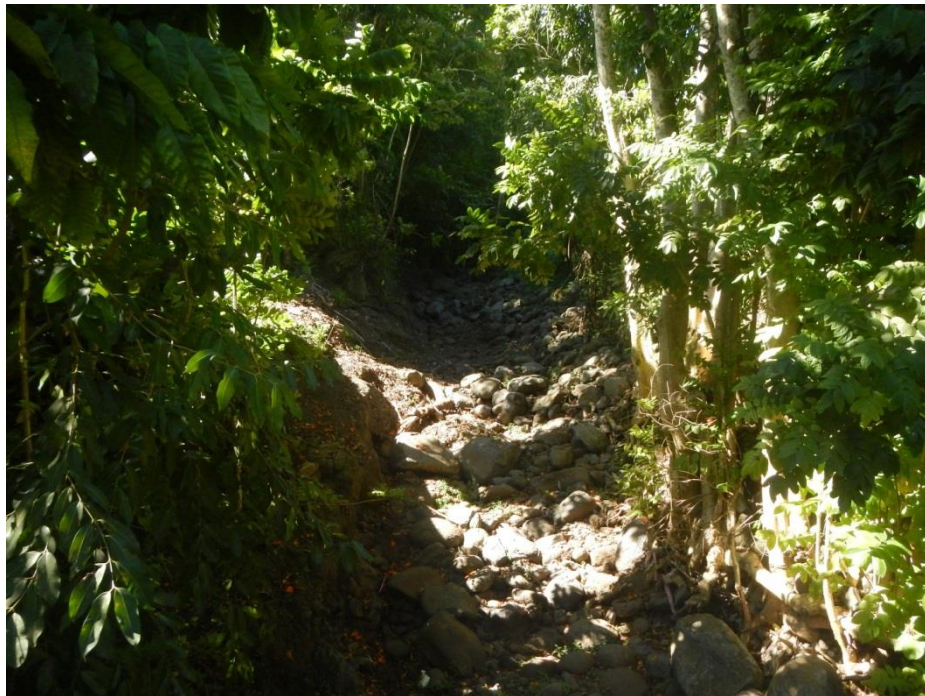
Figure 40 : Portion de rivière dans un état (presque) naturel, la rivière a de l'espace pour s'écouler.

La portion du cours d'eau à l'amont de la passerelle 23 est peu aménagée, et non canalisée (Figure 40). Le lit a une largeur de 12 m, laissant un certain espace pour que l'eau puisse s'éprendre. La végétation sur les berges joue son rôle en dissipant l'énergie du flux, physiquement la rugosité augmente.

La pente longitudinale est significative à plus de 5%. Le pavage du lit semble stable signe d'un fonctionnement équilibré du transport solide.

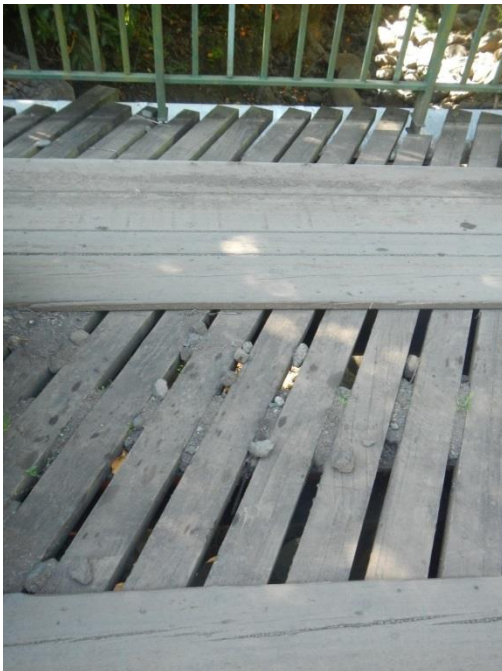
Figure 41 : Présence de terre et de cailloux sur le tablier de la passerelle.

La présence de terre et de cailloux entre les planches peut être l'indice d'une submersion de la passerelle. Le lit n'est pas très profond sur cette portion de la rivière, une hauteur de 2.5m pour une largeur entre 4 et 5 m.

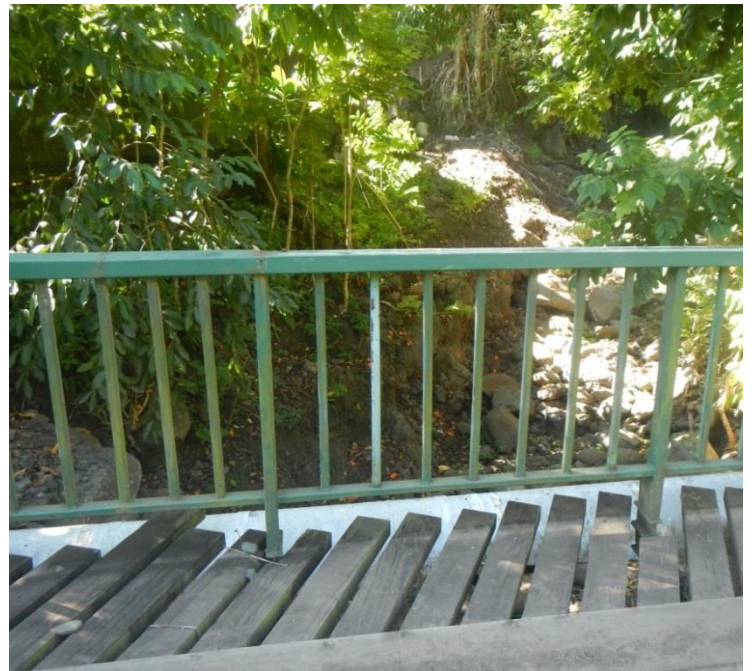
Figure 42 : Vue vers l'amont du lit au-delà de la dernière passerelle.

A l'amont le cours d'eau reste dans un état relativement naturel, les traces d'une modification anthropique (enrochement ou seuil) ne sont pas visibles.

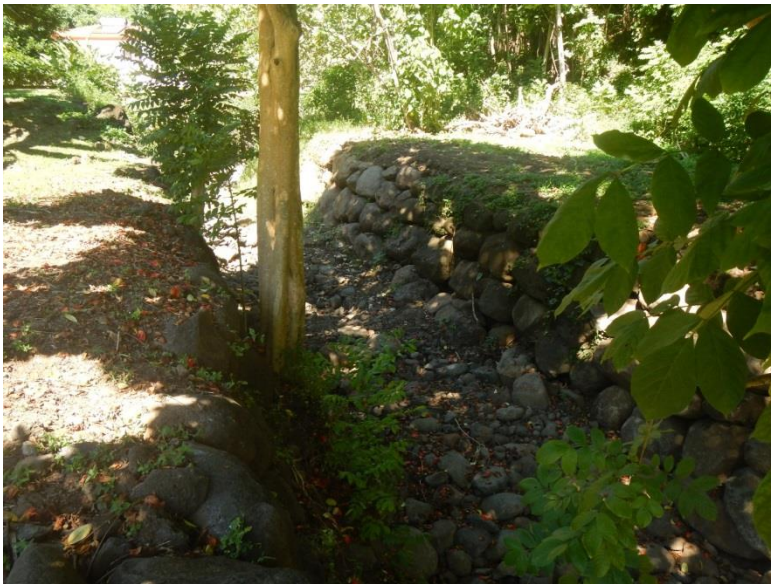
Figure 43 : Bras Est de la rivière à 70 m du point de confluence.

Les témoignages des riverains n'indiquent pas de débordements récents ou d'inondation. Le risque principal serait induit par l'accumulation de gros débris végétaux et la formation d'embâcle.

A l'amont de la zone habitée, les bras retrouvent l'état naturel des rivières torrentielles en zone près montagneuse.

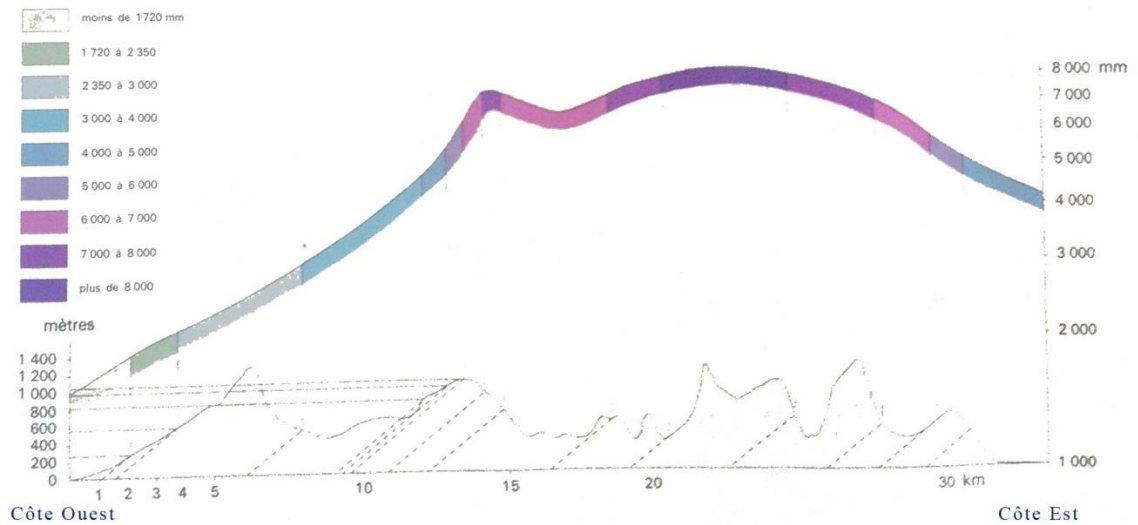
Figure 48 : Dissymétrie pluviométrique entre les versants Est et Ouest sur l'île de Tahiti. (Lafforgue, 1993).

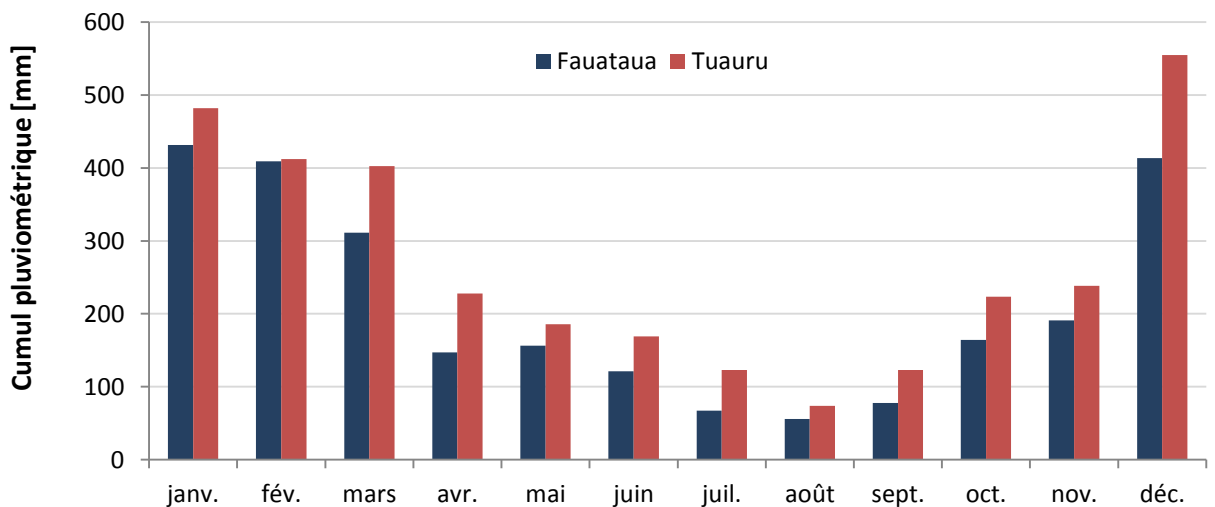
La saisonnalité tropicale apparaît clairement pour les deux stations de mesure, avec une différenciation forte entre la période humide de décembre à mars et la période sèche entre juin et septembre. La dynamique est très semblable avec tout de même des cumuls sensiblement plus importants aux mois de décembre et mars pour la station de la Tuauru. La corrélation linéaire entre les pluviométries mensuelles moyennes est mise en évidence par le graphique reporté sur la Figure 50. La relation est forte et significative statistiquement en raison de la proximité hydrologique des deux sites.

Figure 49 : Cumul pluviométrique mensuel moyen entre 1997 et 2016 pour les stations de Fautaua et Tuauru

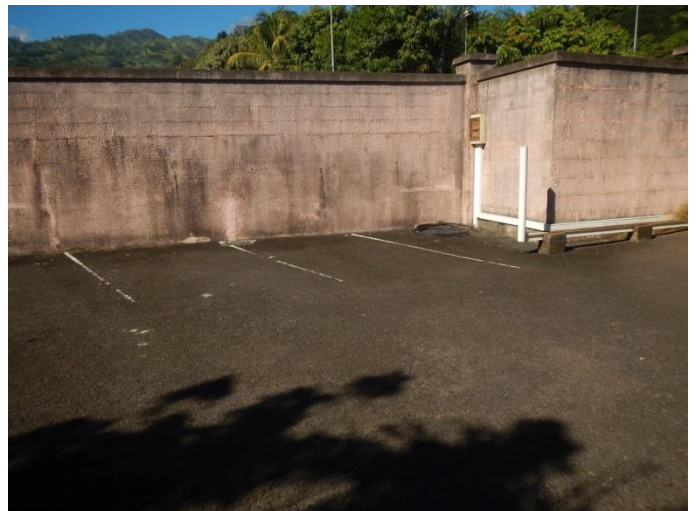
Au terme des échanges avec les riverains, se sont essentiellement deux témoignages qui permettent d'apprécier l'étendu des débordements. Tout d'abord au niveau du point 3 (Section 3.2.3), la passerelle privée en béton à proximité de la route de ceinture, la berge droite est occupée par un parking d'une surface de 280 m² (Figure 53). Cet espace revêtu est délimité par un mur de 200 cm de hauteur. A l'occasion de la crue à la fin du mois janvier, l'eau aurait envahi cet espace et atteint une hauteur de 80 à 100 cm.

Figure 53 : Parking privé au niveau du point 3.
Lors de la crue du 21 janvier 2017, l'eau aurait atteint une hauteur de 80 à 100 cm.
