Mission de maîtrise d'œuvre pour  
l'aménagement de la rivière PIPINE au  
PK 5.7 – Commune d'Arue

### **Rapport de mission HYDRAU**

016 45844 | mai 2020 | v2

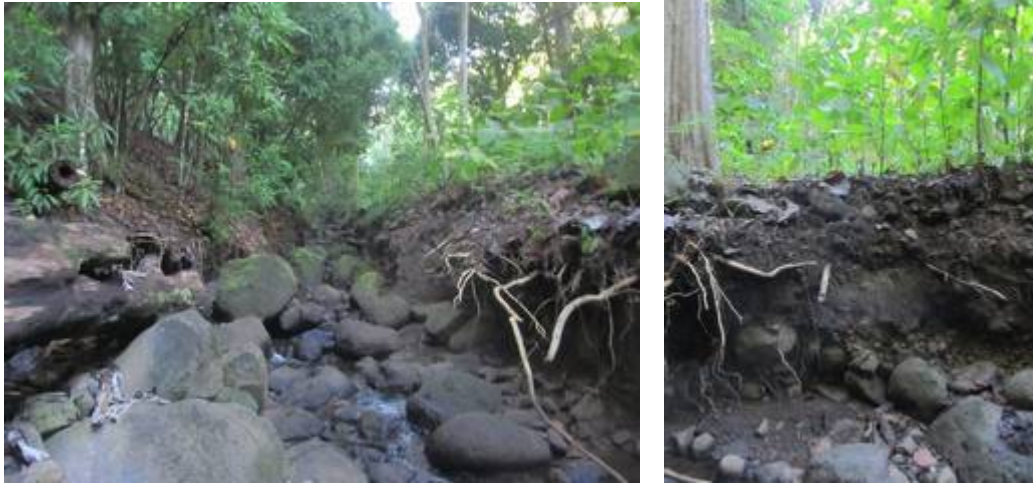
La partie amont de la rivière présente des signes importants d'érosion et d'affouillement fragilisant la stabilité des berges. Cependant aucune habitation ne se trouve à proximité immédiate, le plus gros risque réside donc dans la création d'embâcles.

Figure 1-9 : Rivière Pipine sur la partie amont du secteur d'étude (source photo mission terrain hydratec 2019)

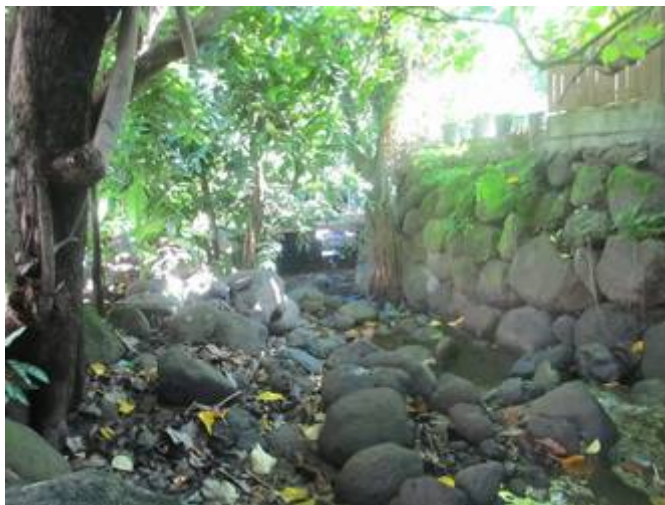
La partie habitée en amont de la RDC, initialement en enrochements libres ou en perré maçonné, présente des signes d'érosion et d'affaissement, menaçant fortement la stabilité des berges. La végétation dense pose également des risques d'embâcles.

Figure 1-10 : Tronçon en amont de la RDC (photo terrain hydratec 2019)

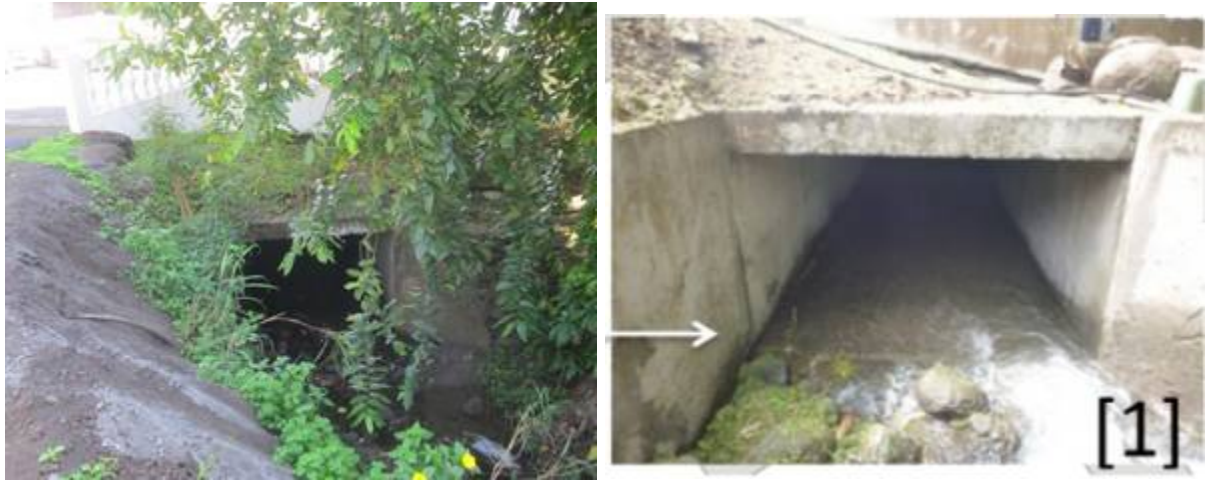
L'ouvrage qui marque l'entrée du dalot sous le rond-point de la route de ceinture est un cadre en béton de 2.5m de large par 1.5m de haut (OH11). Les berges sont basses en rive droite.

Figure 1-13 : Ouvrage d'entrée du dalot sous rond-point (photo hydratec 2019 à gauche et H2O 2017 à droite)

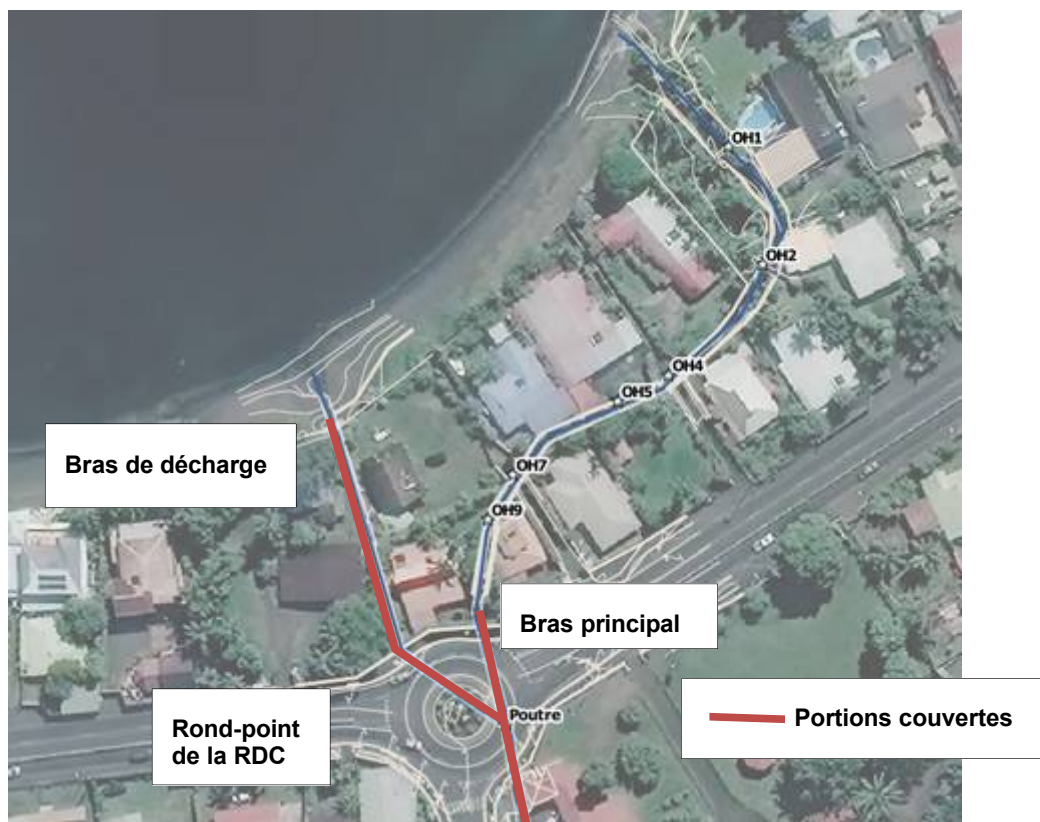
La rivière se divise en deux bras au niveau du rond-point sous la route de ceinture. Un bras de décharge de 80ml environ a été aménagé en 1989 afin de limiter les débordements du bras principal.

Figure 1-14 : Tronçons couverts et aval RDC de la Pipine

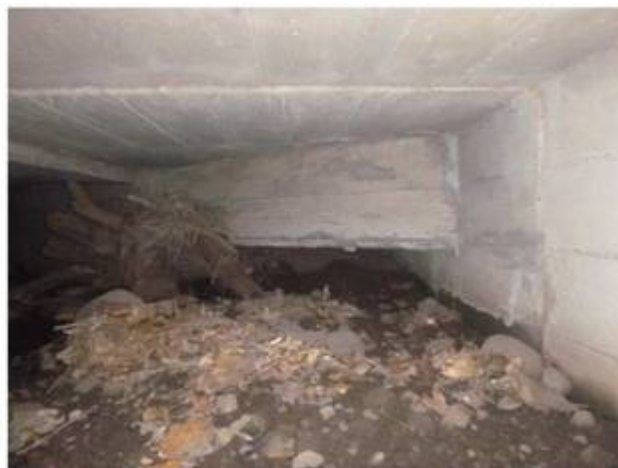
Figure 1-16 : Dépôts importants et embâcles au droit de la diffluence (source photoVAIAD – 2015)

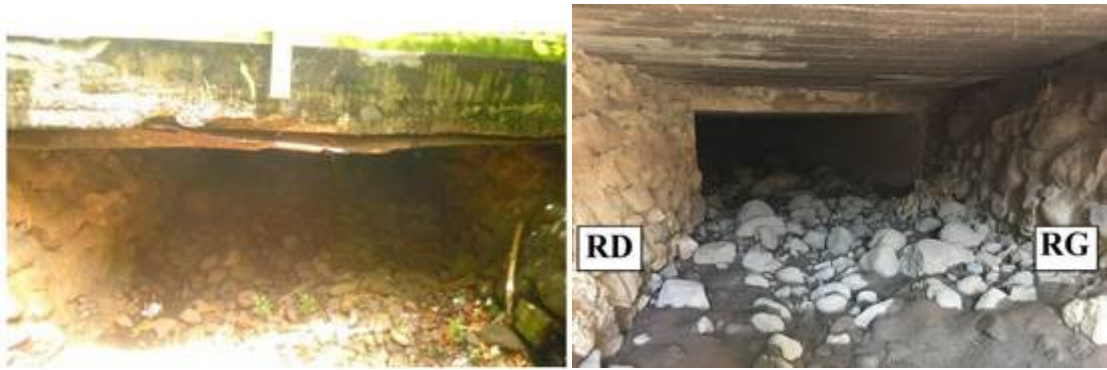
Figure 1-17 : Fort engravement sous l'ouvrage en sortie du dalot principal (photo à gauche source VAIAD – 2015 et à droite H20 - 2020)

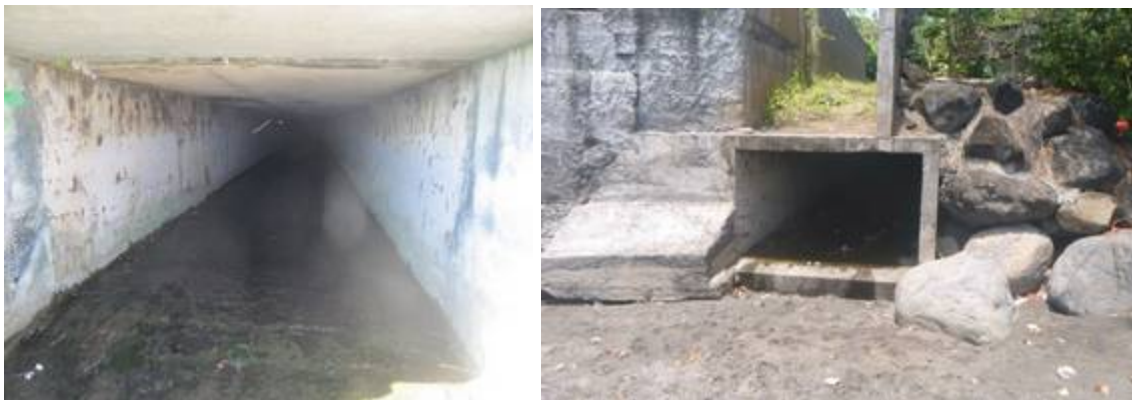
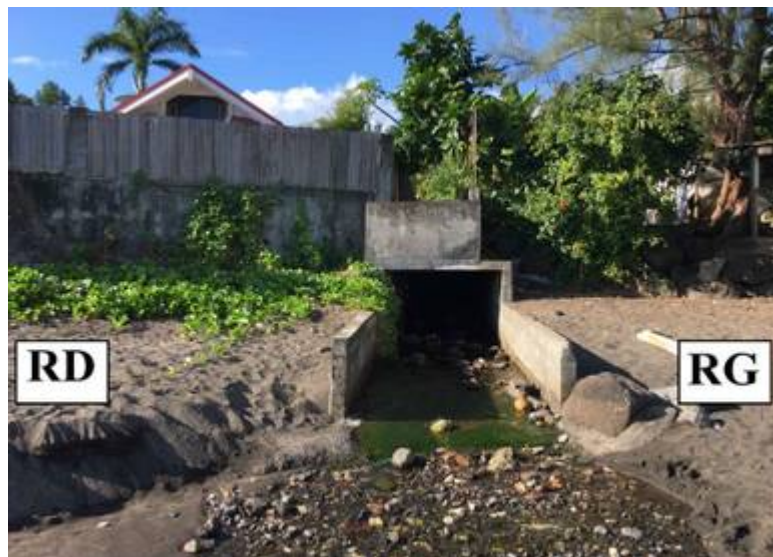
Figure 1-18 : Bras de décharge de la rivière Pipine et débouché en mer (en haut source photos VAIAD 2015 et en bas mission terrain H20-2020)

Des travaux récents ont été engagés pour créer un raccordement aval au bras de décharge (prolongation du radier et des voiles béton sur la plage), ce qui permet de limiter les phénomènes d'érosion sur les propriétés limitrophes au point de rejet. Le schéma suivant présente les dimensions considérées pour le dalot dans le cadre de la modélisation.

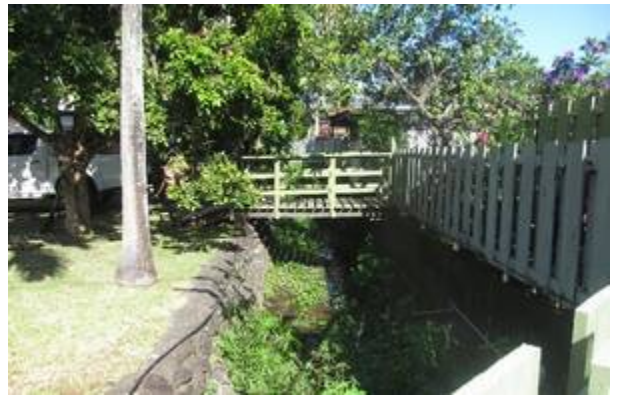
OH 7 – Ponceau (servitude) avec hauteur limitée – Section 2.25mx0.95 m hauteur

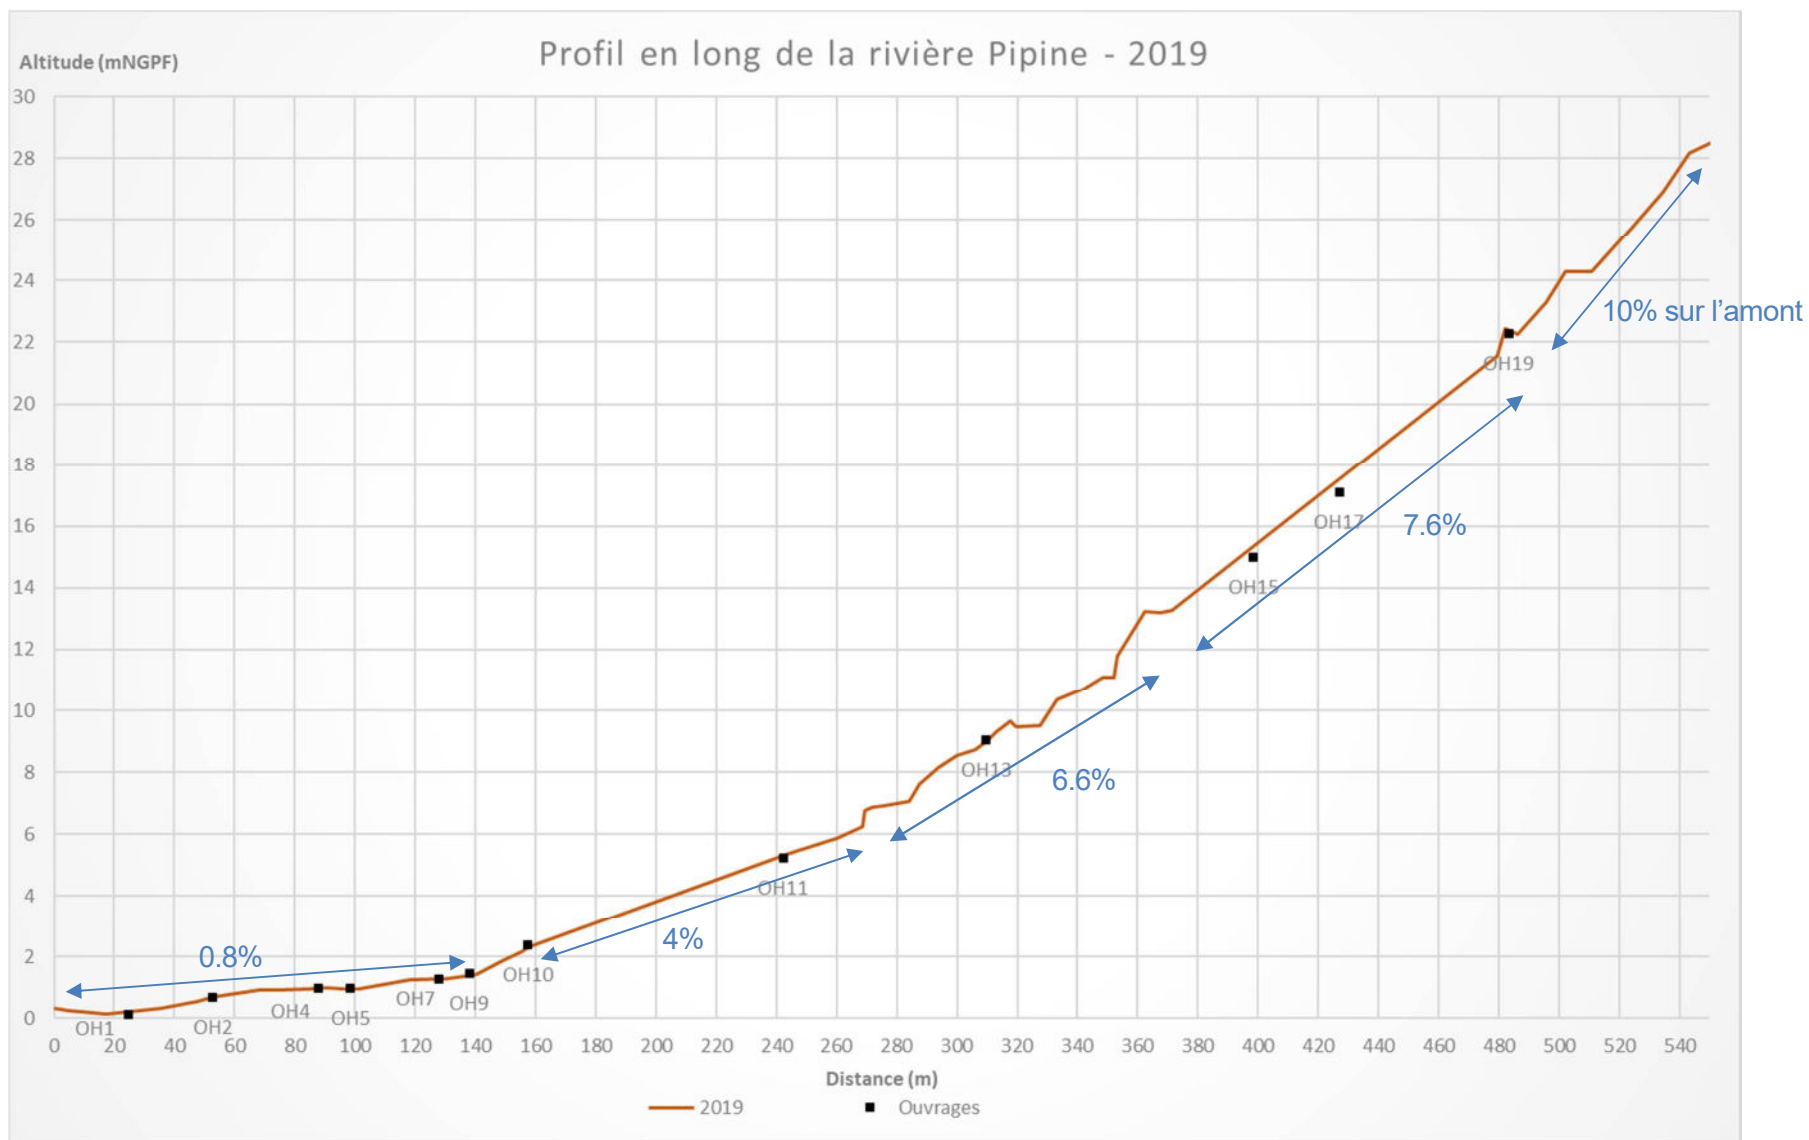
Sur la partie aval, la pente de la rivière est plus faible, de l'ordre de 0.8%.

Figure 1-21 : Profil en long rivière Pipine – Levés 2019 -Evolution de la topographie du lit de la Pipine entre 2015 et 2019

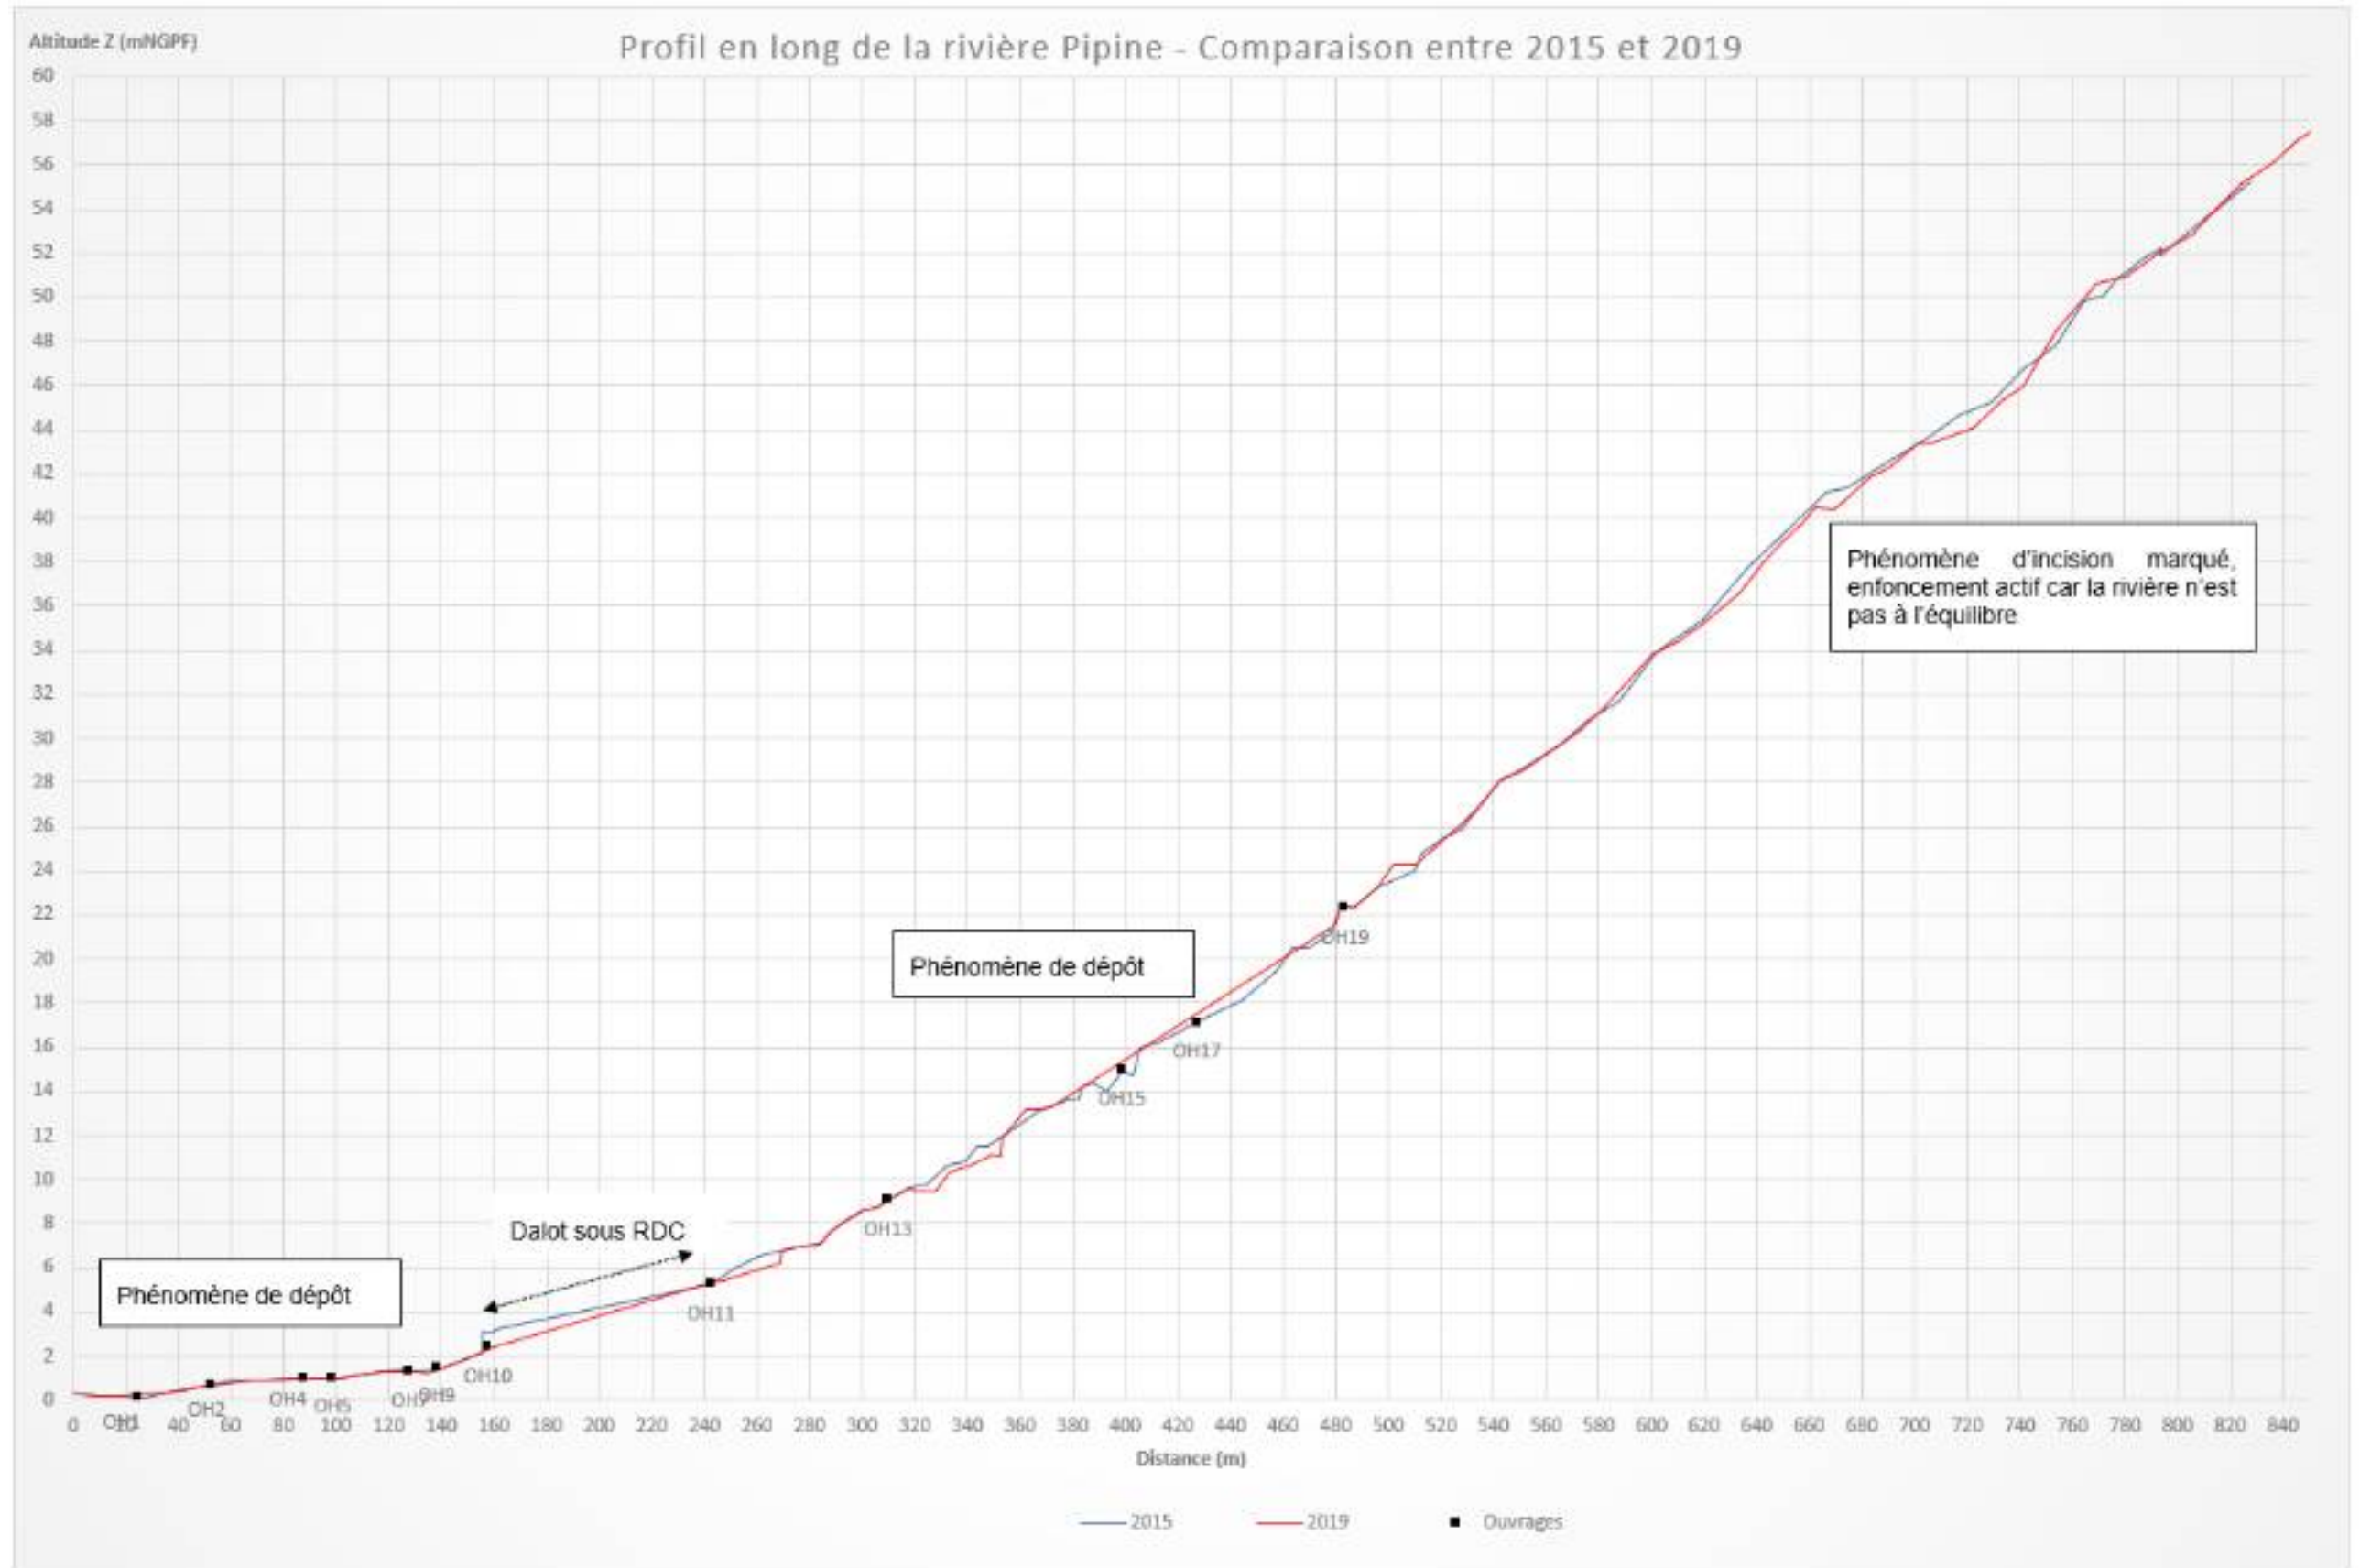
Figure 1-22 : Comparaison des profils en long entre 2015 et 2019

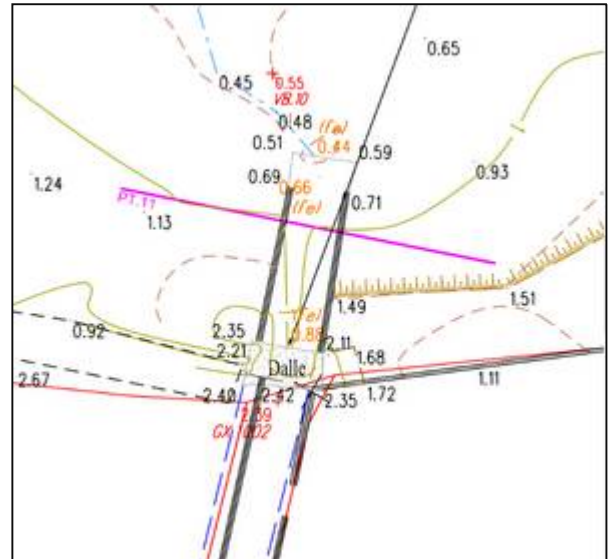
La première zone se trouve en aval du bras de décharge. Les travaux réalisés sont un prolongement du bras de décharge au niveau de son exutoire par deux murs de soutènement en béton situés en rive droite et en rive gauche, sur 1.60 m de hauteur et 5m linéaire.

Figure 1-24 Aval du bras de décharge, planche 1, topographie de 2019

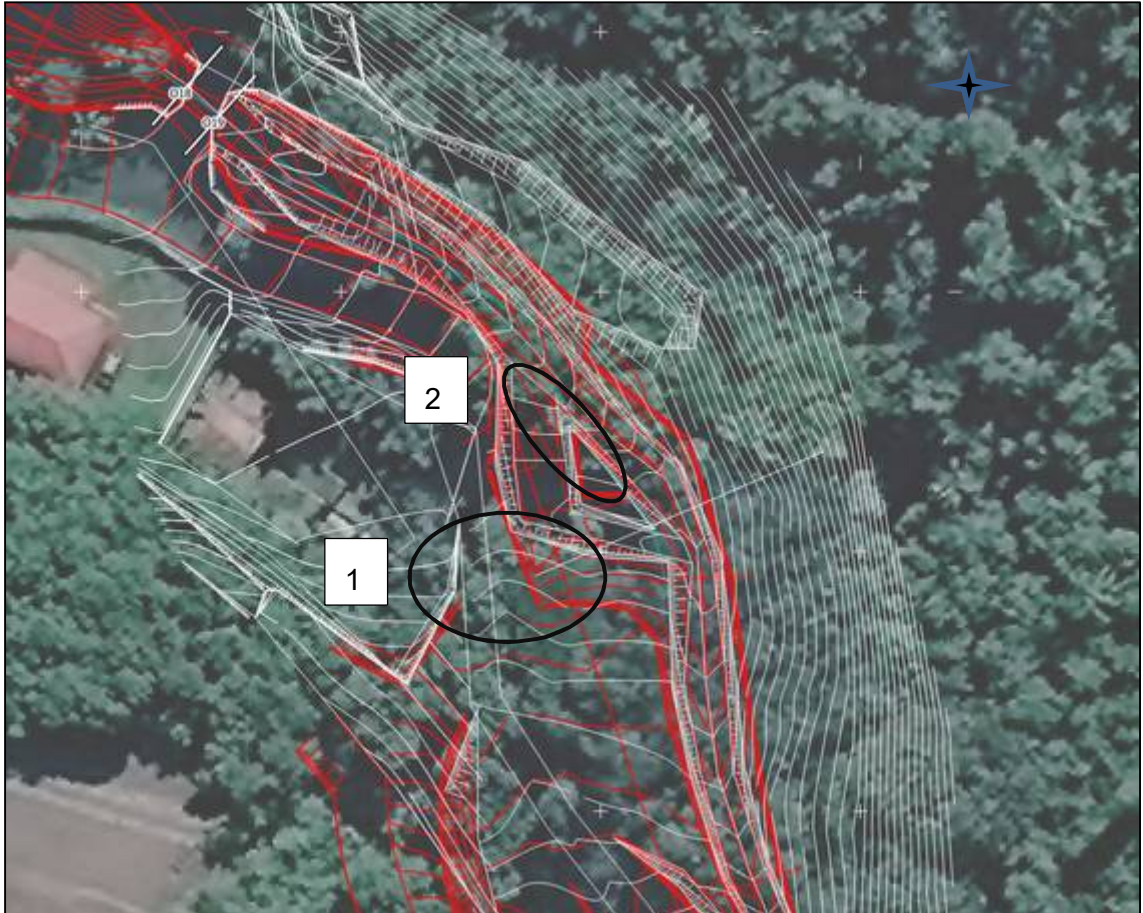
Sur les cartes suivantes, le plan topographique de 2019 est matérialisé en blanc, et le plan topographique de 2015 en rouge.

*Figure 1-32 : Comparaison topographies 2015 et 2019 – Zone A*

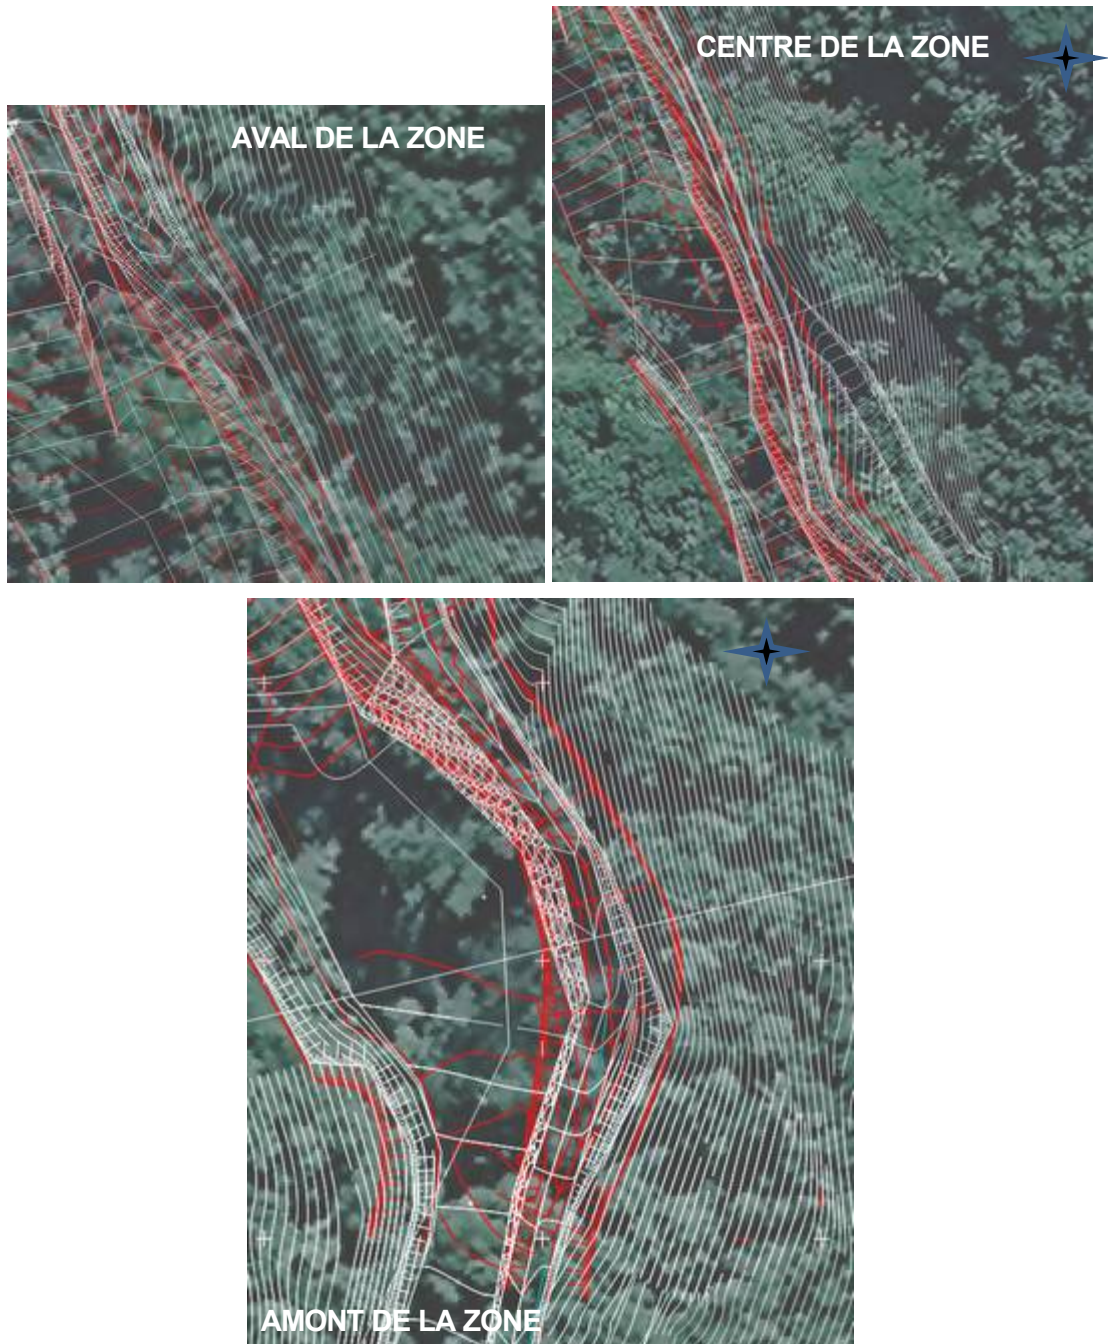
Sur les cartes suivantes, le plan topographique de 2019 est matérialisé en blanc, et le plan topographique de 2015 en rouge.

Figure 1-33 : Comparaison topographies 2015 et 2019 – Zone B

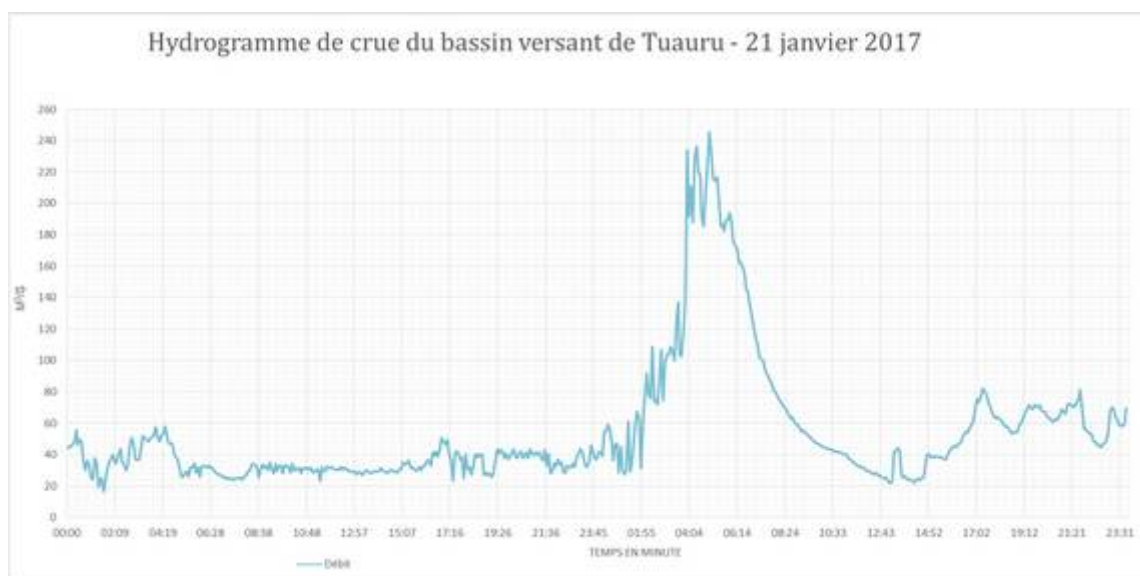
L'événement pluvieux de janvier 2017 a été enregistré à la station de Tuauru. L'hydrogramme de crue est présenté ci-dessous.

Figure 1-35 : Hydrogramme de crue, enregistré à la station de Tuauru – Janvier 2017

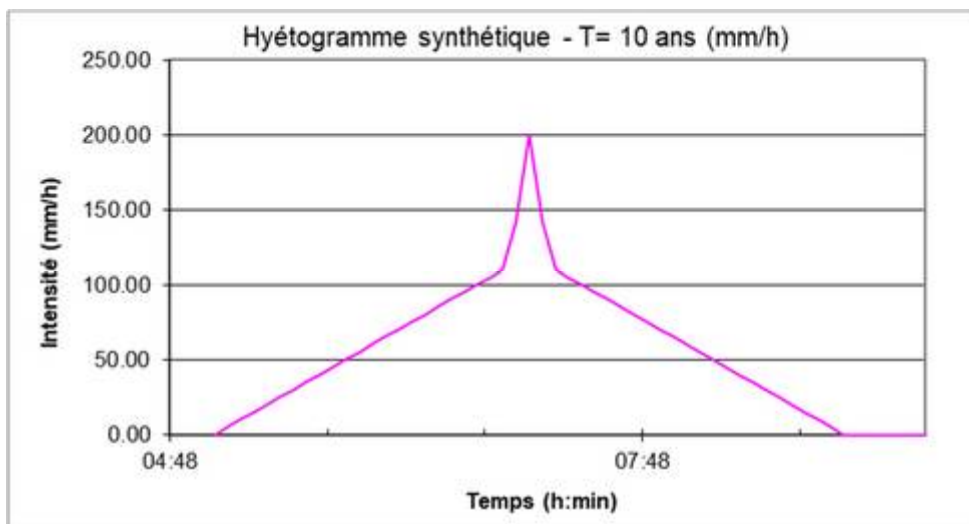
Figure 1-36 : Hyétoqramme pluie de projet – T = 10 ans

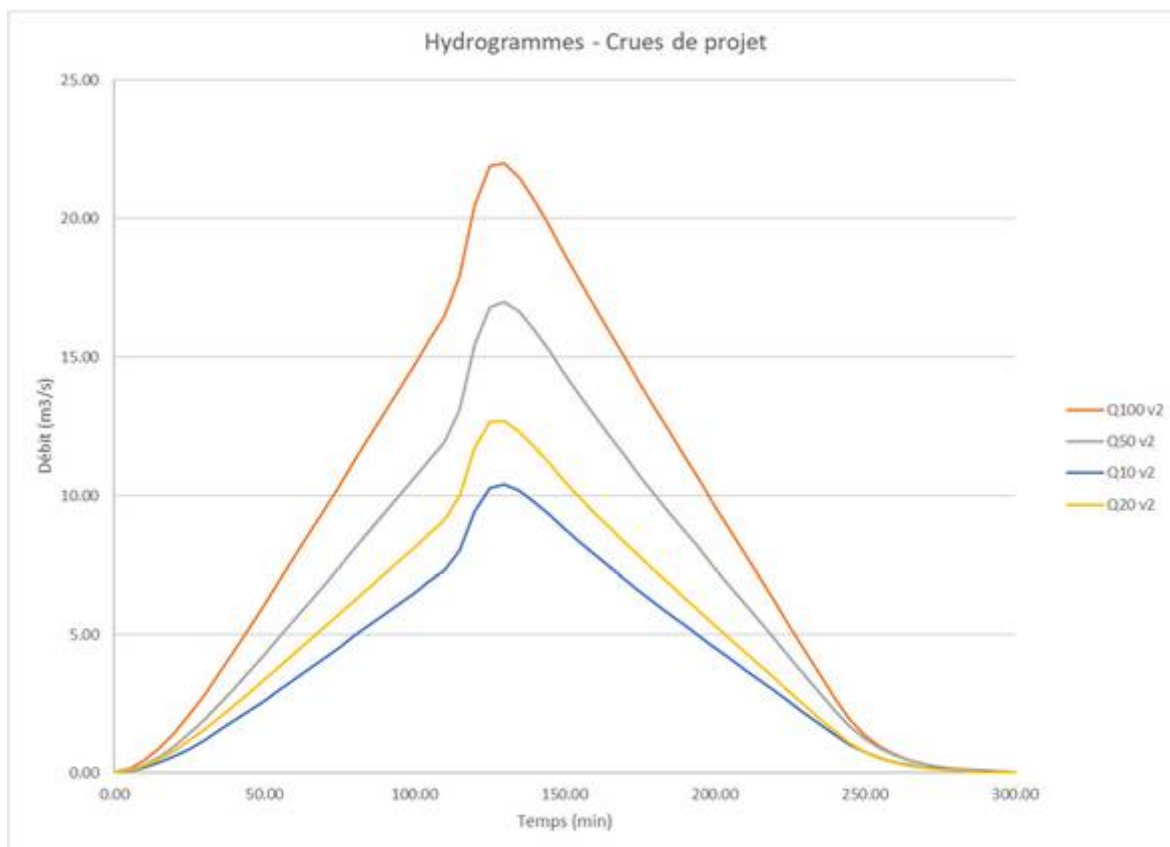
Figure 1-37 : Hydrogrammes crues de projet – T=10, 20, 50 et 100 ans

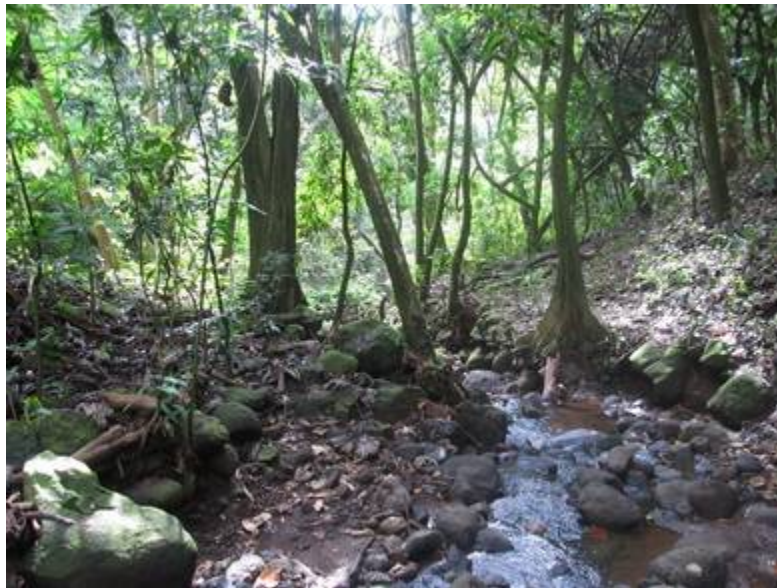
Début du tronçon 1 (20 m de long) : le secteur commence au niveau d'un seuil constitué de bois mort. Ce blocage du profil en long entraîne la mise en place d'un remous solide comblant le lit mineur. En aval la pente augmente nettement favorisant **une incision verticale importante avec des faciès de cascade** qui permet au profil en long d'observer une certaine stabilité malgré un enfoncement généralisé qui se matérialise par une érosion sur les berges (Photo 1).

*Photo 1 : début d'incision en aval du barrage de bois morts – mise en place de faciès en cascade*

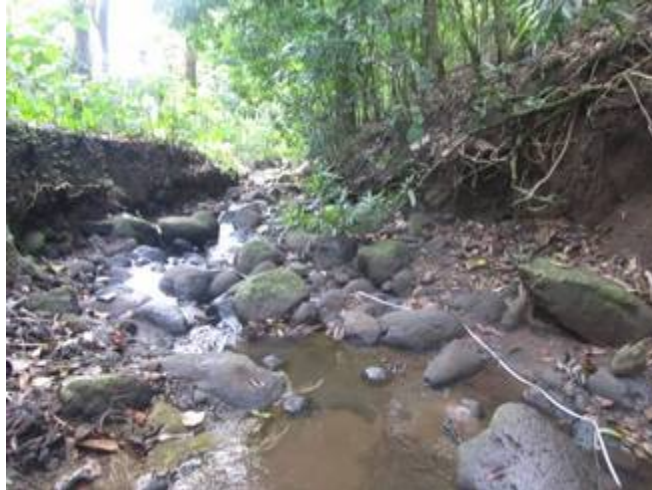
Les érosions verticales ont entraîné **un enfoncement de plusieurs mètres dans le lit mineur du cours d'eau entraînant un faciès de type rapide**. Les berges présentent des séries lithologiques faisant varier des strates sableuses ou caillouteuses (voire rocheuses) qui témoignent de l'intensité très variable des crues et de leurs transits sédimentaires. L'incision se manifeste par un sous-cavement des parties lithologiques plus grossières, avant que ces dernières, sous l'effet de la gravité ne s'effondrent dans le lit.

*Photo 2 : Pipine décalée en rive droite – incision verticale et alimentation directe du versant*

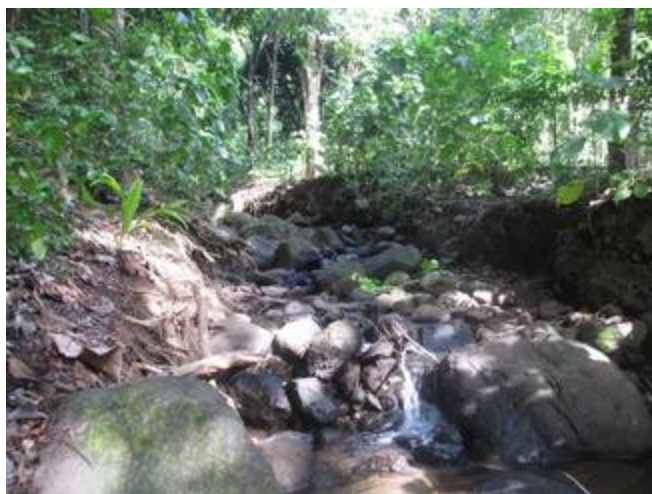
La pente devient plus forte favorisant un tracé quasi rectiligne avec une concavité sur la rive droite. La concentration des vitesses dans cette partie du lit induit une **érosion de la berge favorisant ainsi les glissements localisés des formations détritiques accumulées sur les versants**.

*Photo 3 : vue vers l'amont – facies de type cascade*

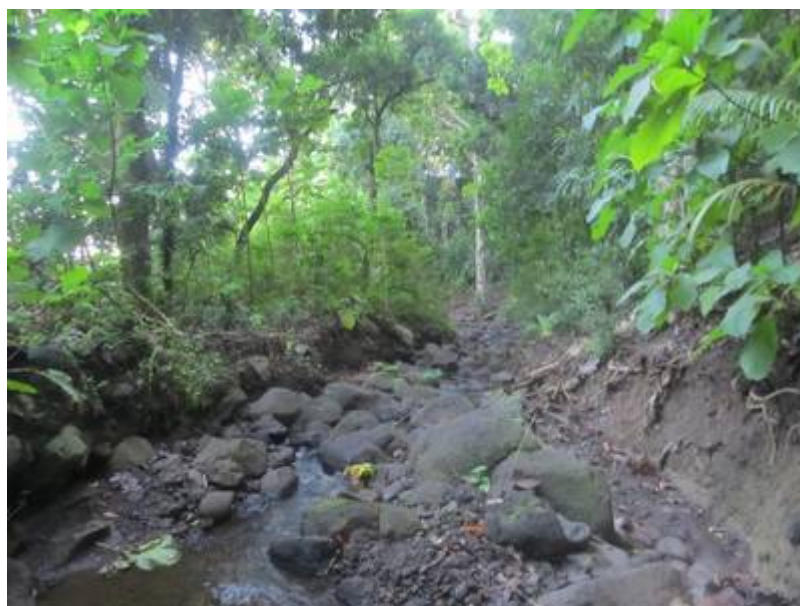
Le panel granulométrique est plus hétérogène que la partie directement située en amont.

*Photo 4 : rupture de pente localement – élargissement du lit mineur – granulométrie hétérogène*

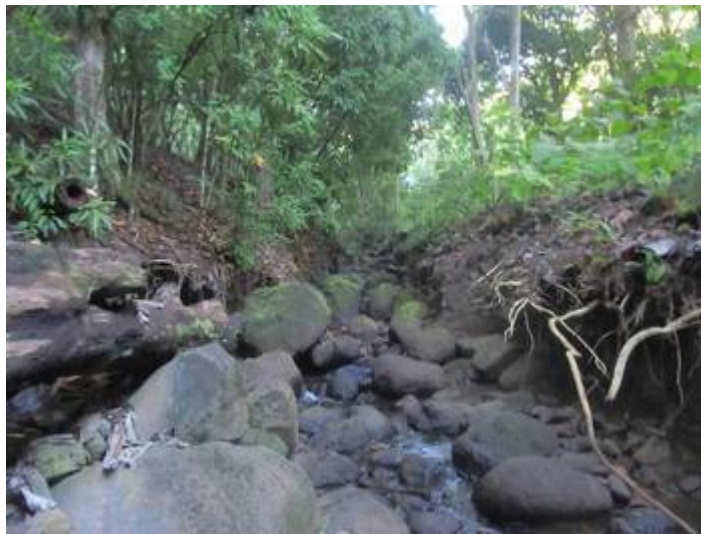
*Photo 5 : vue vers l'amont – érosion verticale*

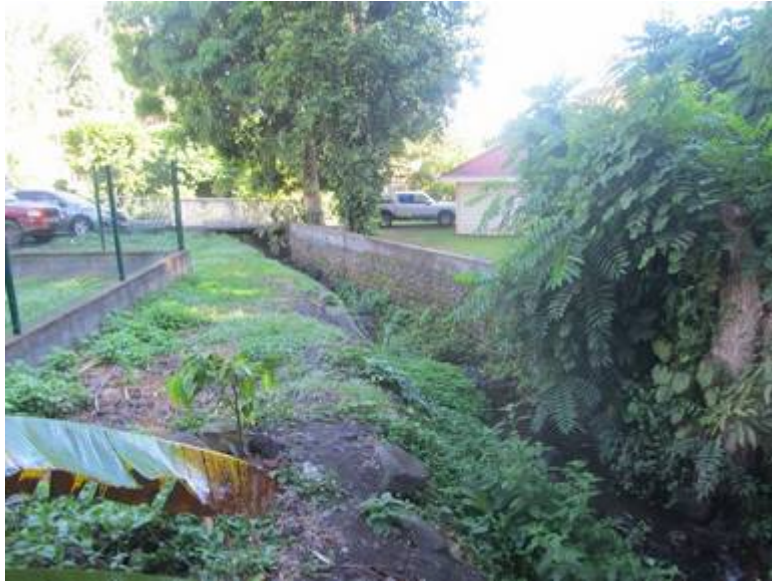
**Le cours d'eau est ceinturé par des aménagements** assurant la protection de constructions en rive droite et de la route en rive gauche. La pente diminue de façon progressive jusqu'au droit du passage en souterrain sous la route de ceinture ce qui confère au cours d'eau un faciès en plat courant.

*Photo 6 : aménagements de la rivière dans les zones urbanisées*

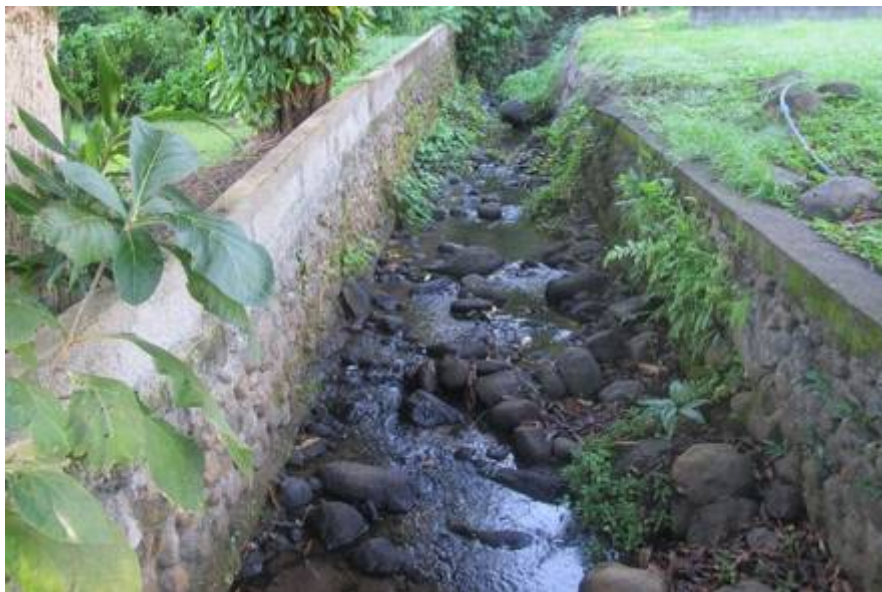
La granulométrie locale est moins chaotique que les secteurs amont permettant d'affirmer que ce le lit mineur est très sensible aux apports amont. Les variations altitudinales peuvent être importantes et favoriser de nouvelles perturbations hydrauliques.

*Photo 7 : homogénéisation des faciès et granulométrie plus homogène – vue vers l'amont*

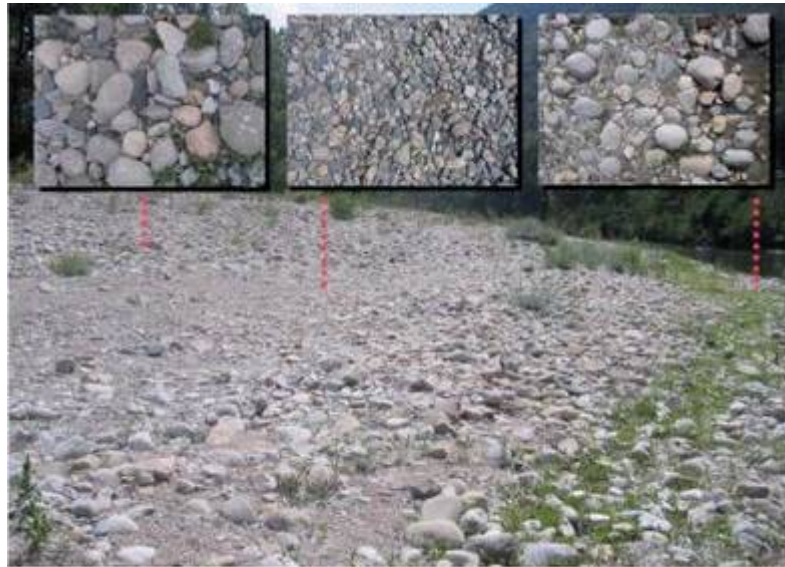
*Illustration de la variabilité de la granulométrie de surface sur un banc alluvial (banc de convexité). On trouve un facteur 5 d'écart sur le D50... et la fraction la plus grossière est plutôt sur le haut du banc. En l'occurrence, on choisira la zone la plus grossière.*

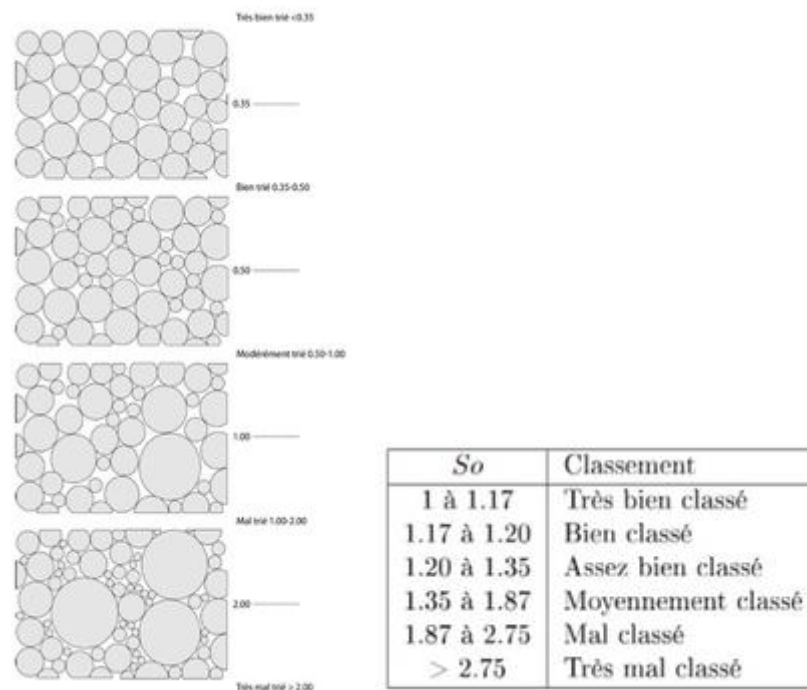
Figure 1-39: indice de Tri ( $S_o$ )

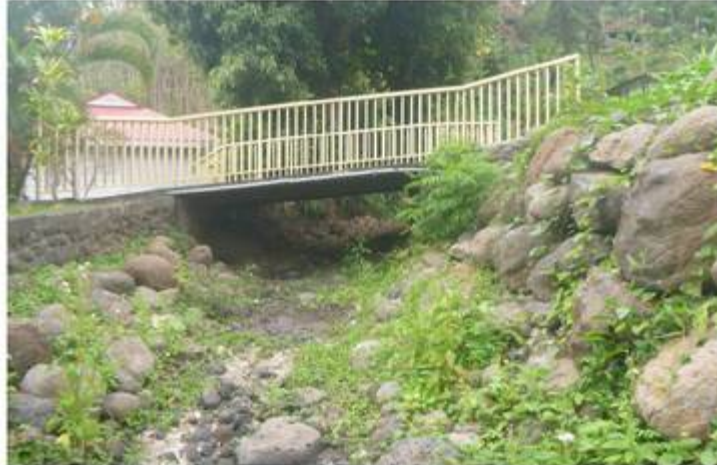
15 – Passerelle OH23.5, dépôts terrigènes contre les culées

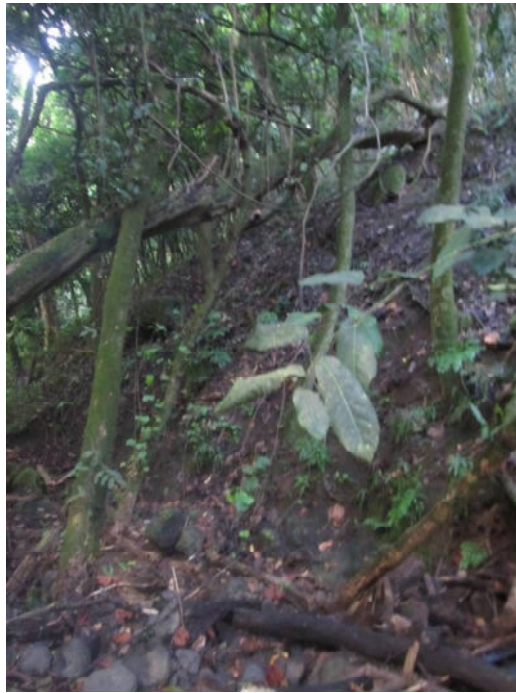
Photo 9 : apports directs de sédiments fins dans le cours d'eau

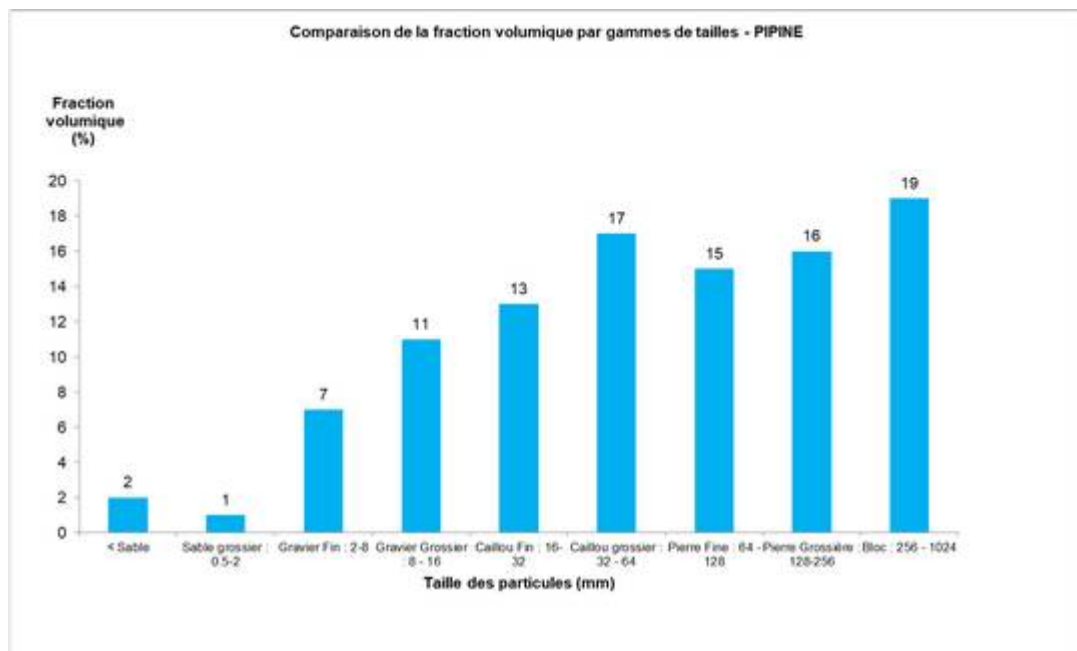
Figure 1-40: Fraction volumique de taille sur la Pipine

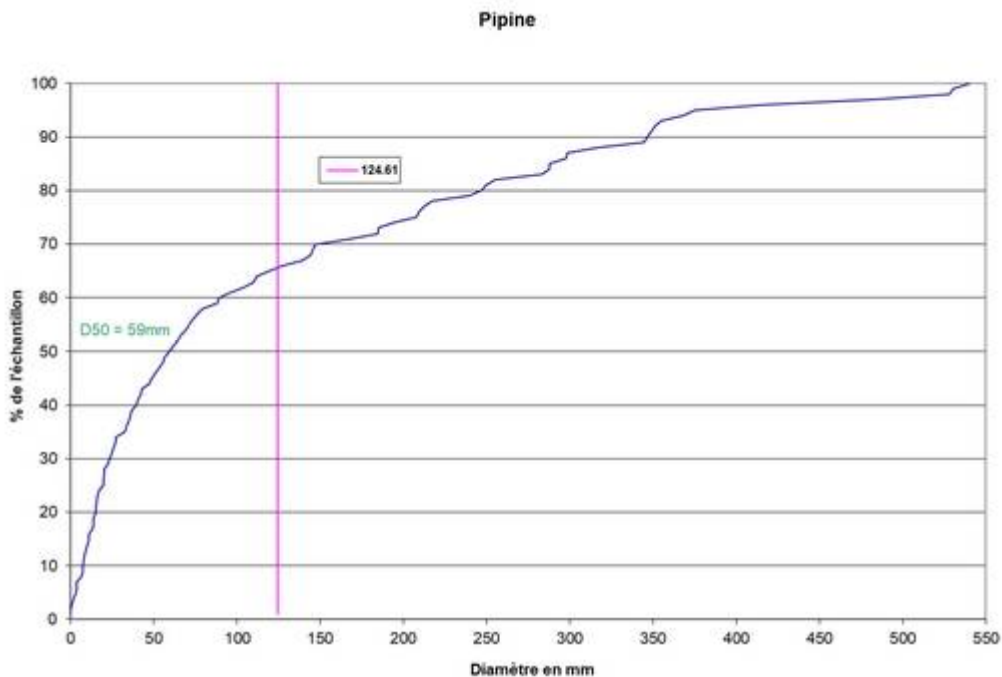
Figure 1-41 : courbes granulométriques moyennées des 3 échantillons
