Mission de maîtrise d'œuvre pour  
l'aménagement de la rivière PIPINE au  
PK 5.7 – Commune d'Arue

### **Rapport de mission HYDRAU**

016 45844 | mai 2020 | v2

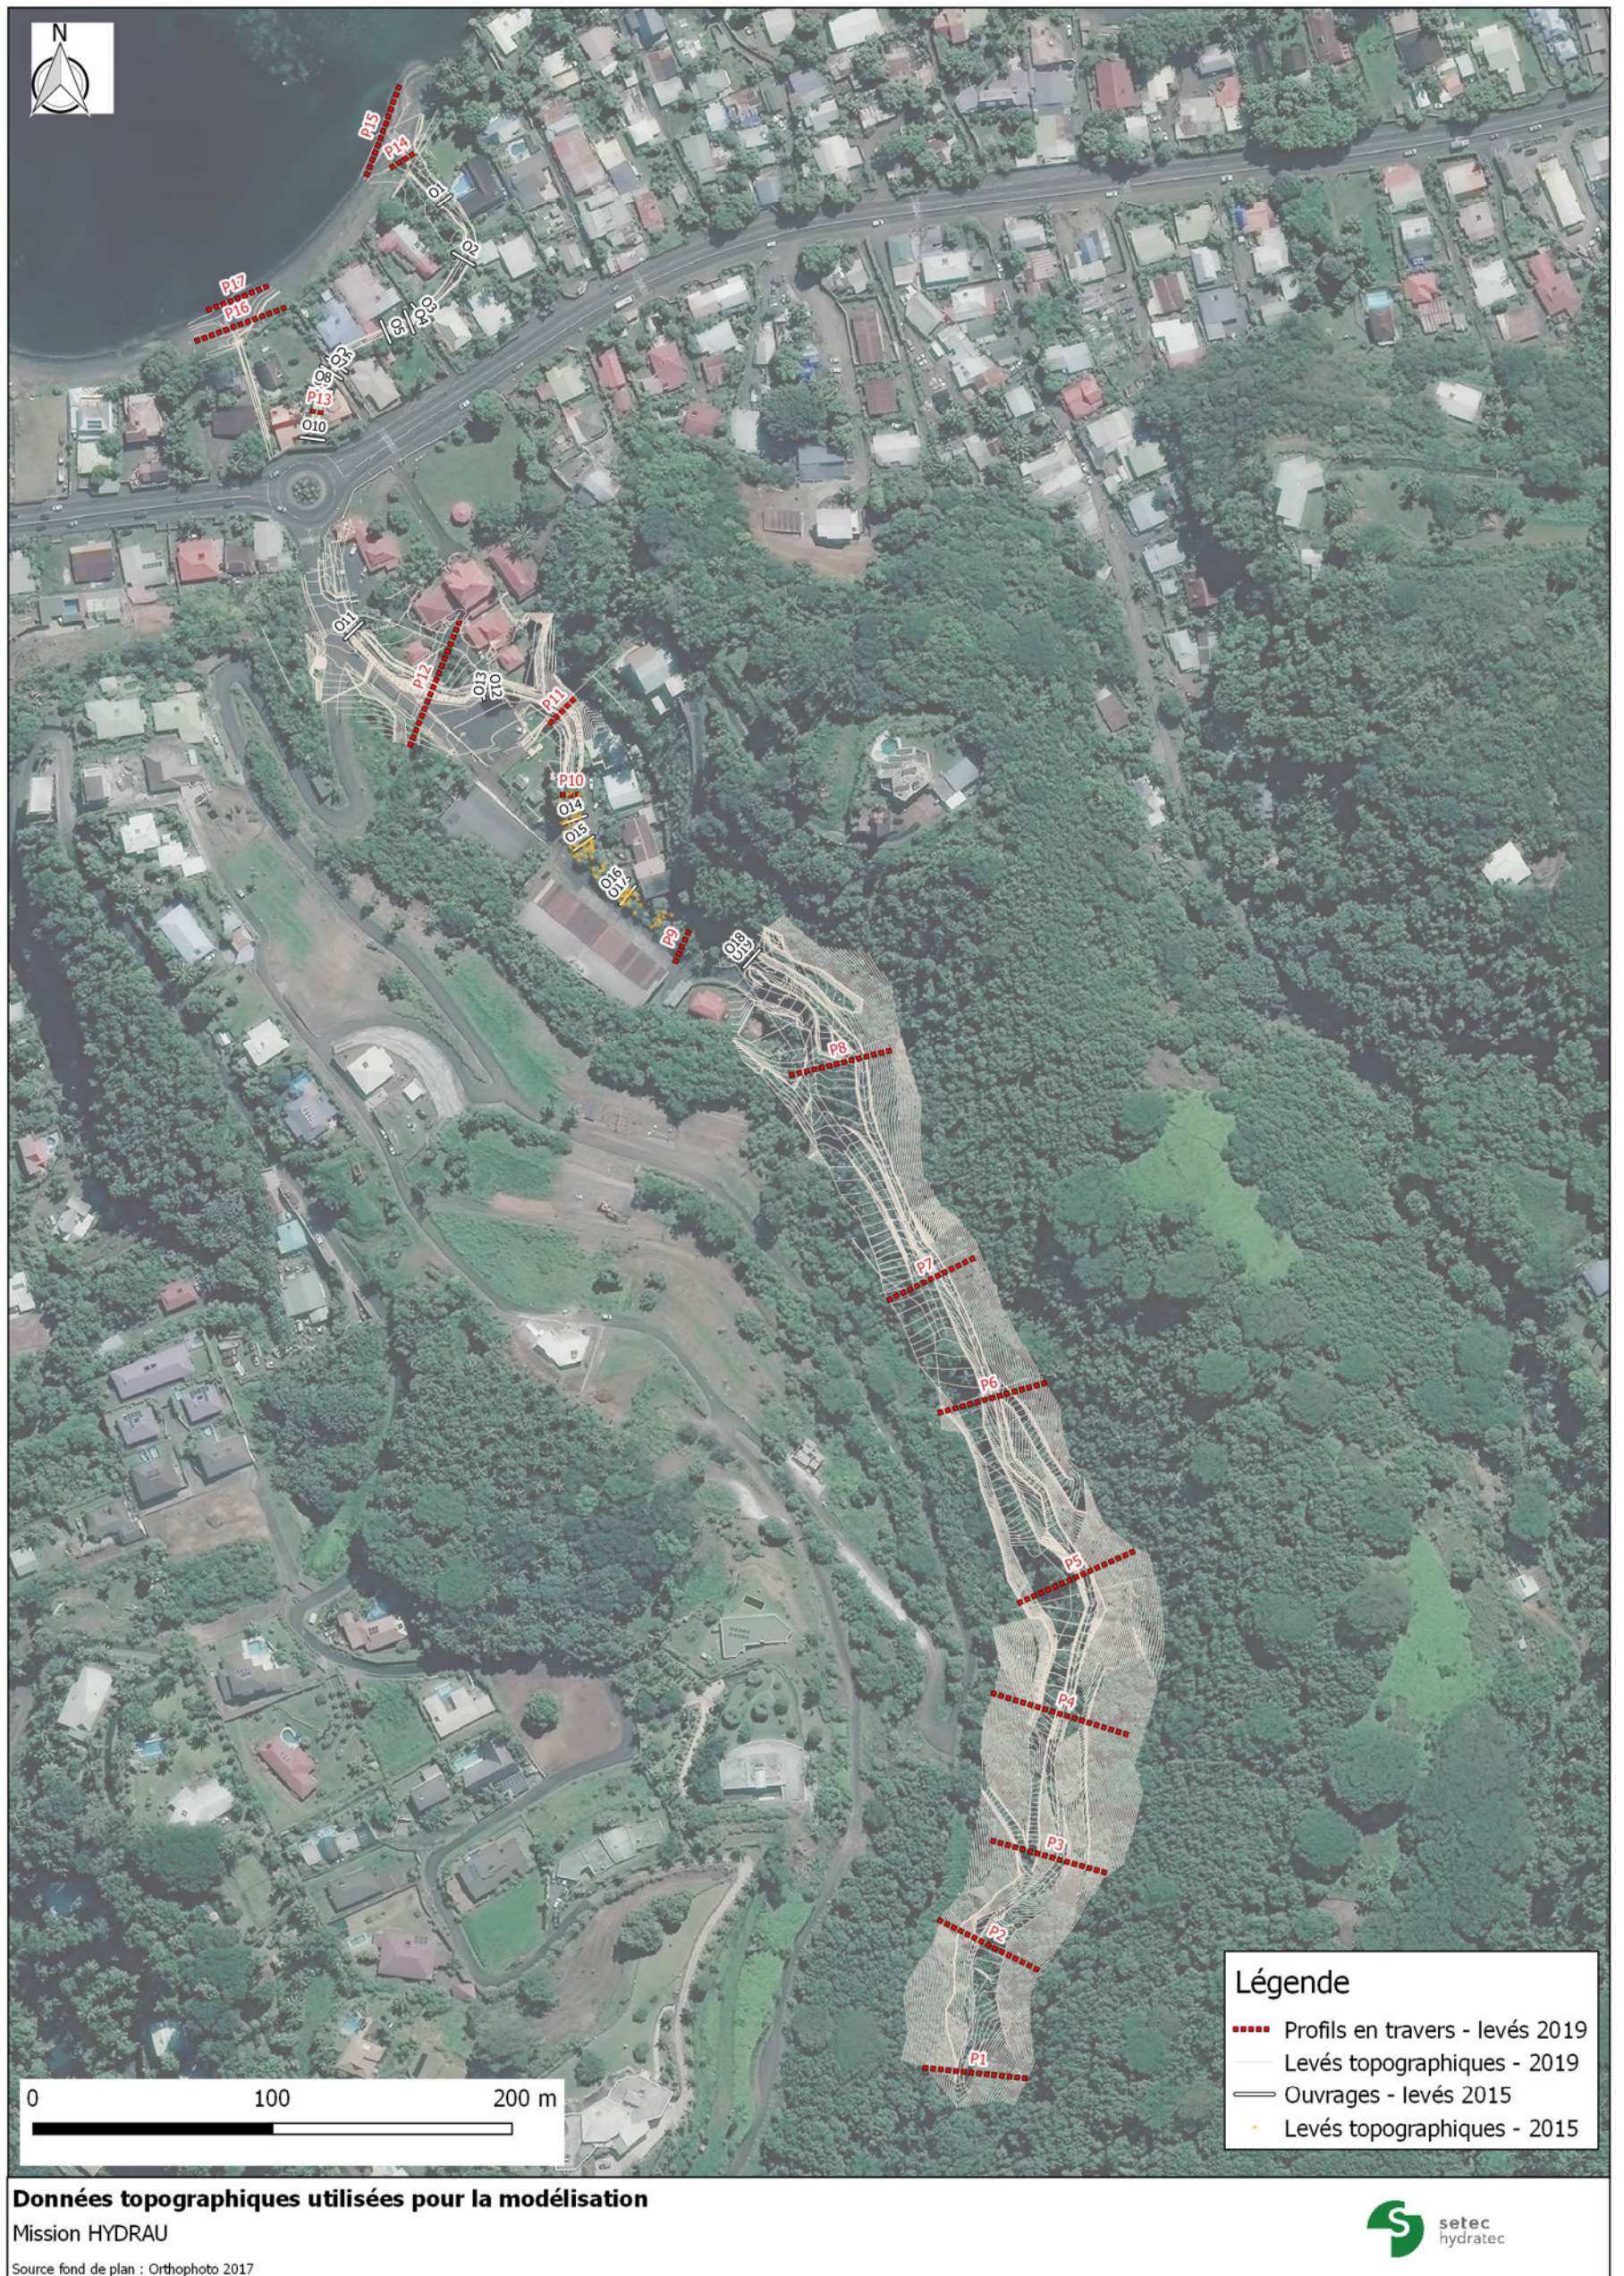
Figure 2-2 : localisation des données utilisées pour la création du modèle

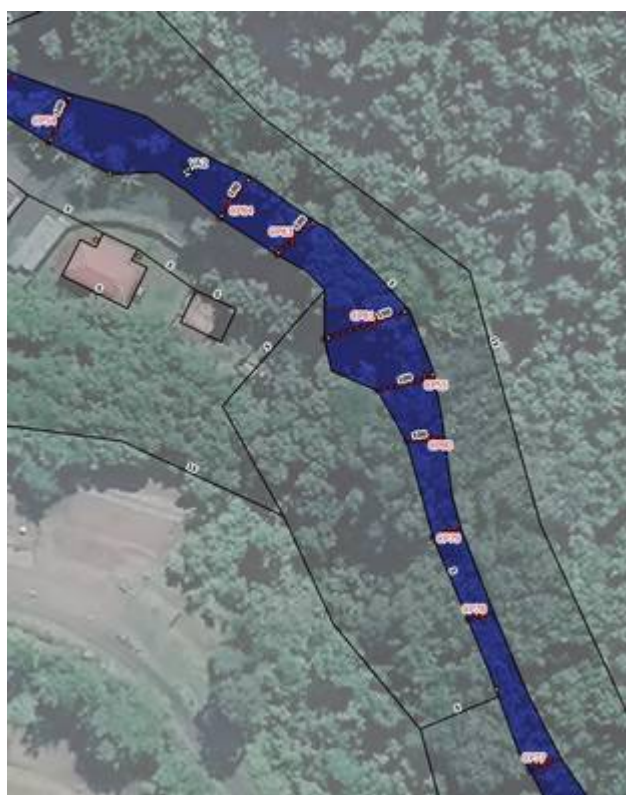
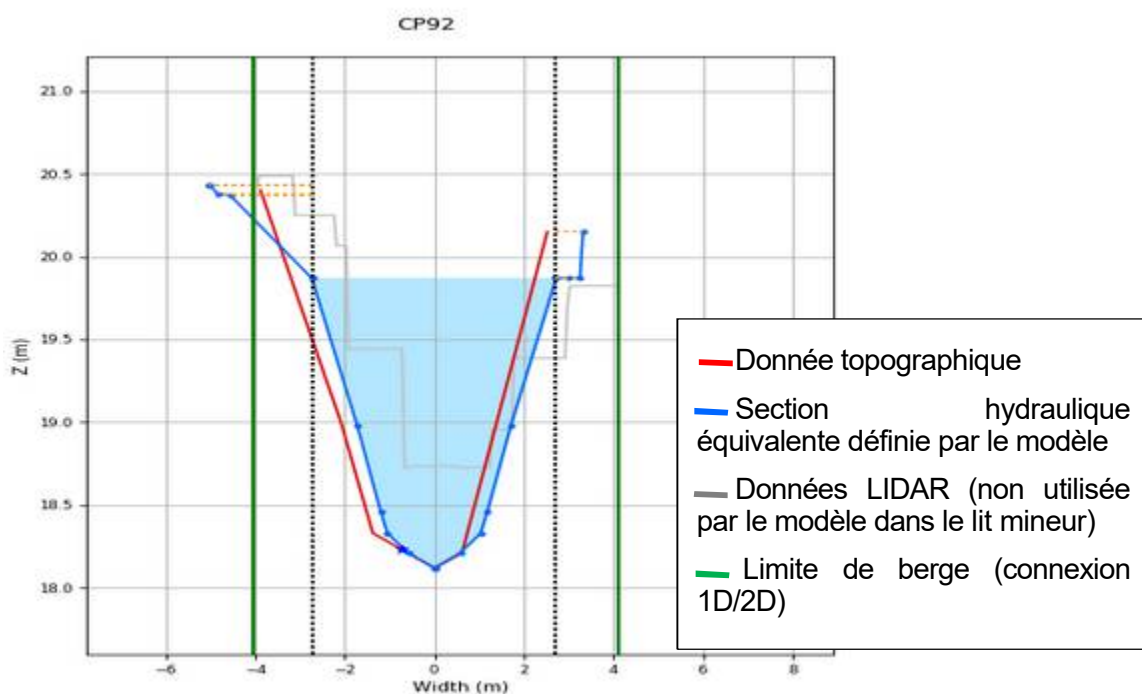
Figure 2-3 : Modélisation du lit mineur au moyen de profils en travers sur Hydra

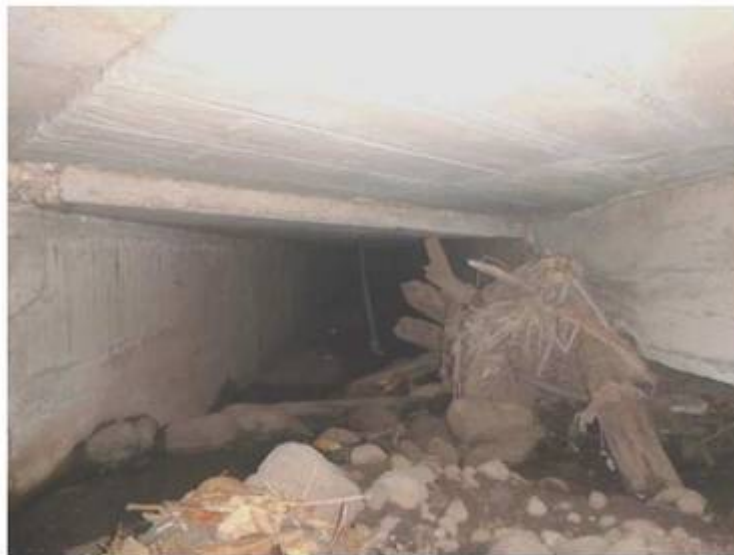
*Figure 2-5 : Phénomène de dépôts et d'embâcle au droit de la diffluence sous la RDC (source photo VAIAD – 2015)*

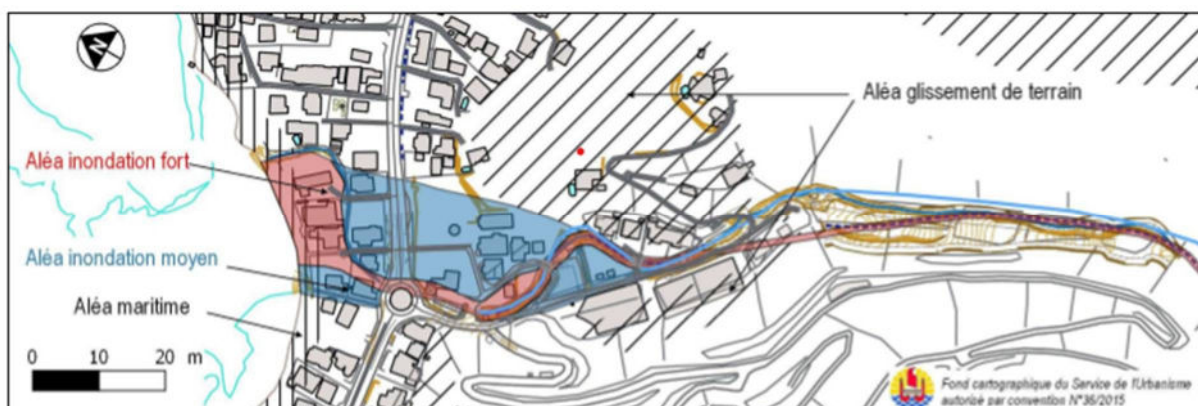
Figure 2-7 : PPRI sur la Pipine de 2010

L'emprise des débordements sur et en aval de la route de ceinture est plus étendue que celui défini dans le PPRI. Ces différences peuvent s'expliquer par la méthode de cartographie employée. La modélisation 2D présente l'avantage de représenter finement les écoulements surfaciques multidirectionnels, d'où un étalement peut être plus important. De plus, les ouvrages sont considérés comme obstrués à 50% dans cette modélisation et on ne connaît pas les conditions d'obstruction retenues dans le PPRI.

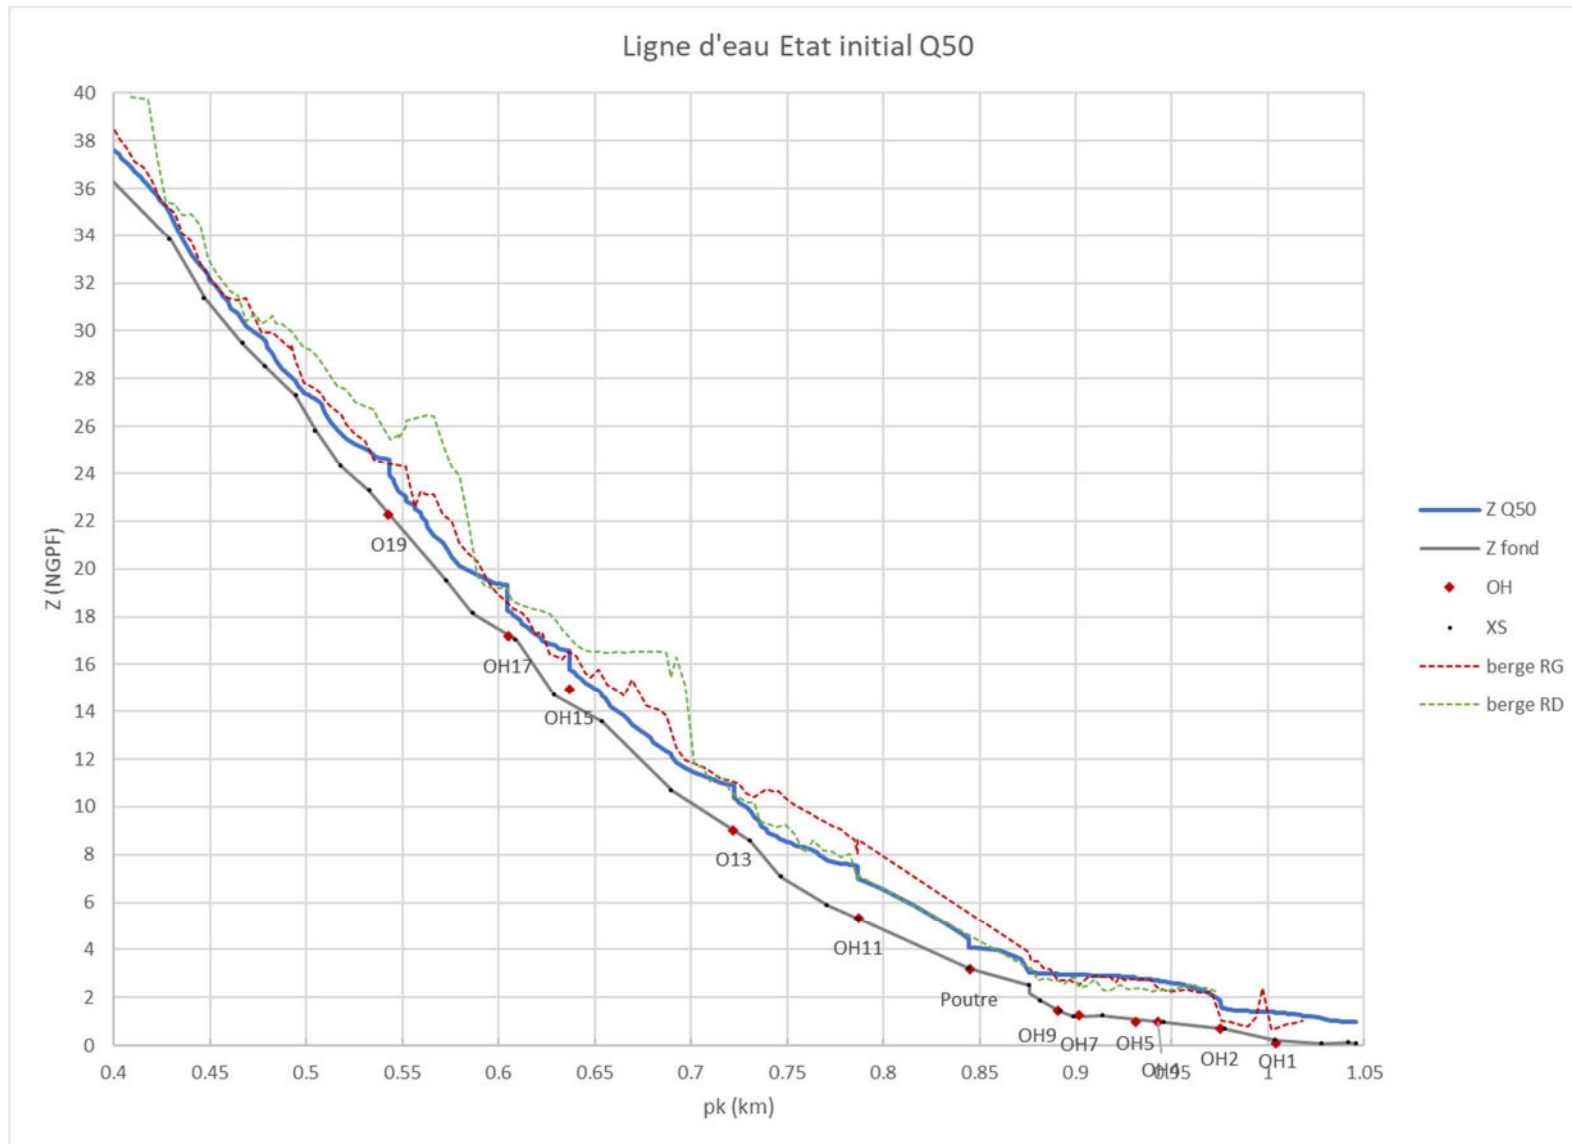
Figure 2-11 : ligne d'eau Q50 – Etat initial

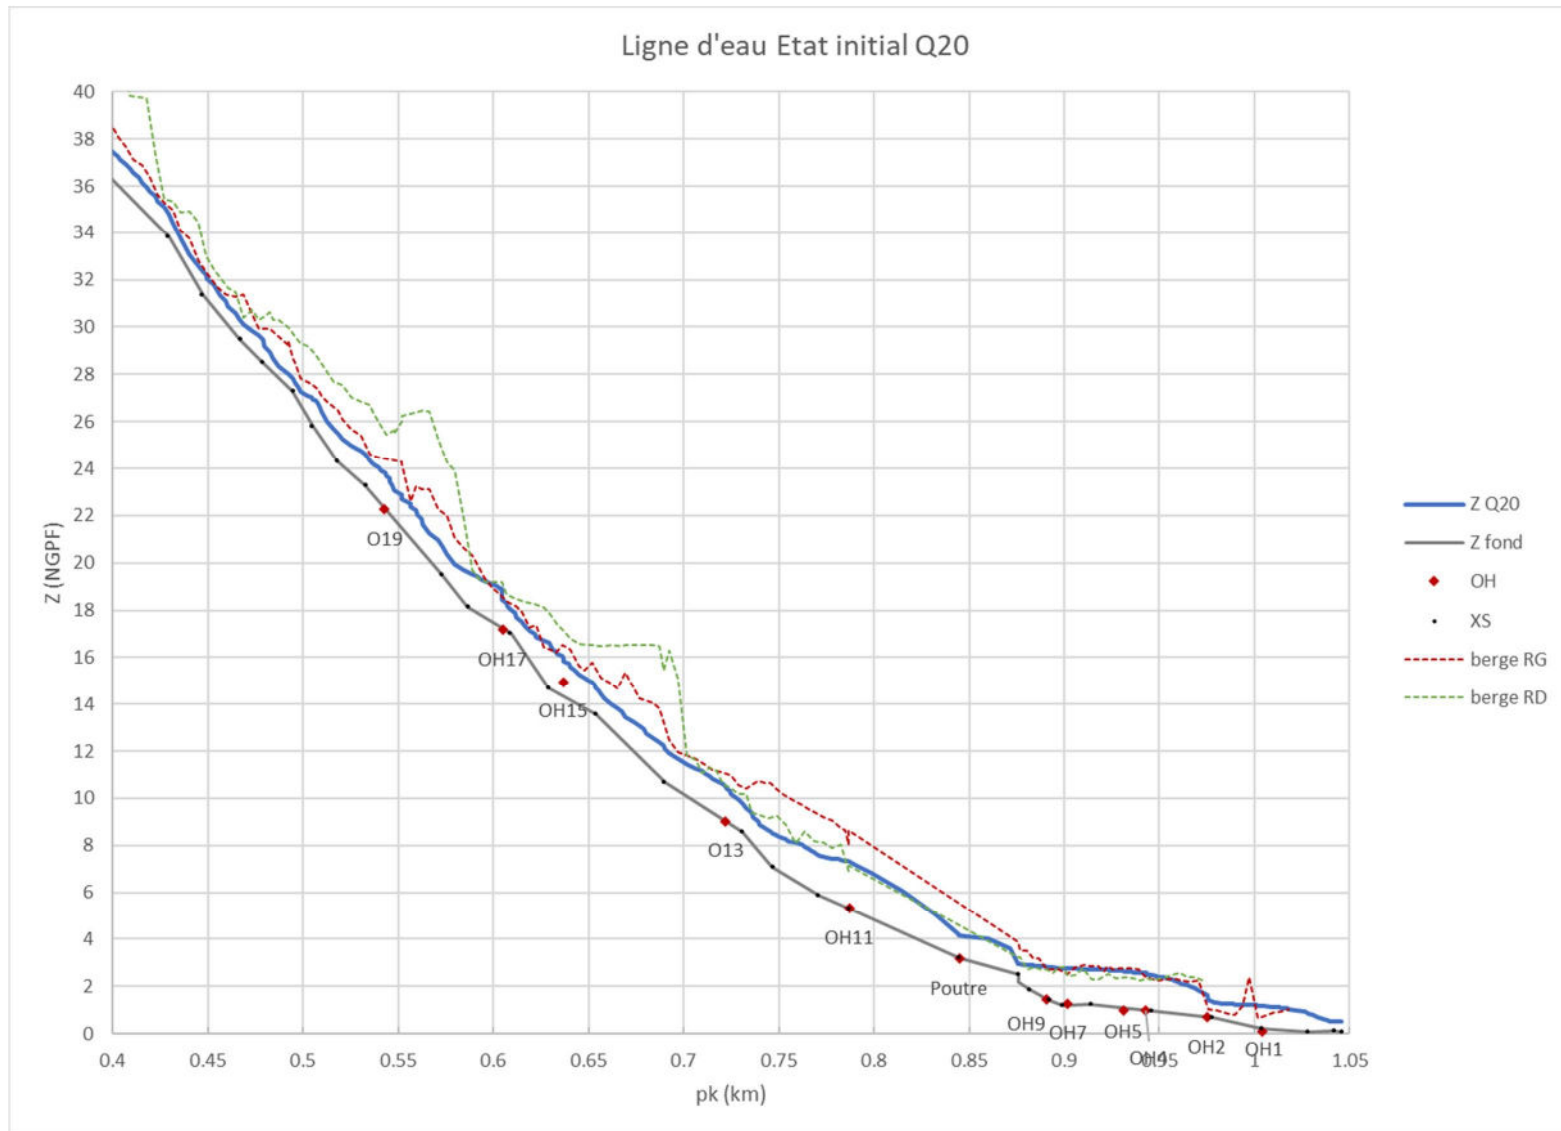
Figure 2-13 : Ligne d'eau Q20 - Etat initial

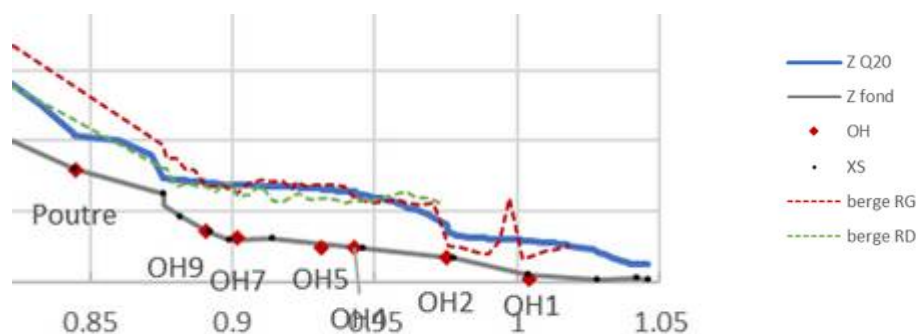
Figure 2-18 : Mise en évidence de l'inondation par l'aval liée à l'OH4 – Ligne d'eau modélisée pour la crue 20 ans

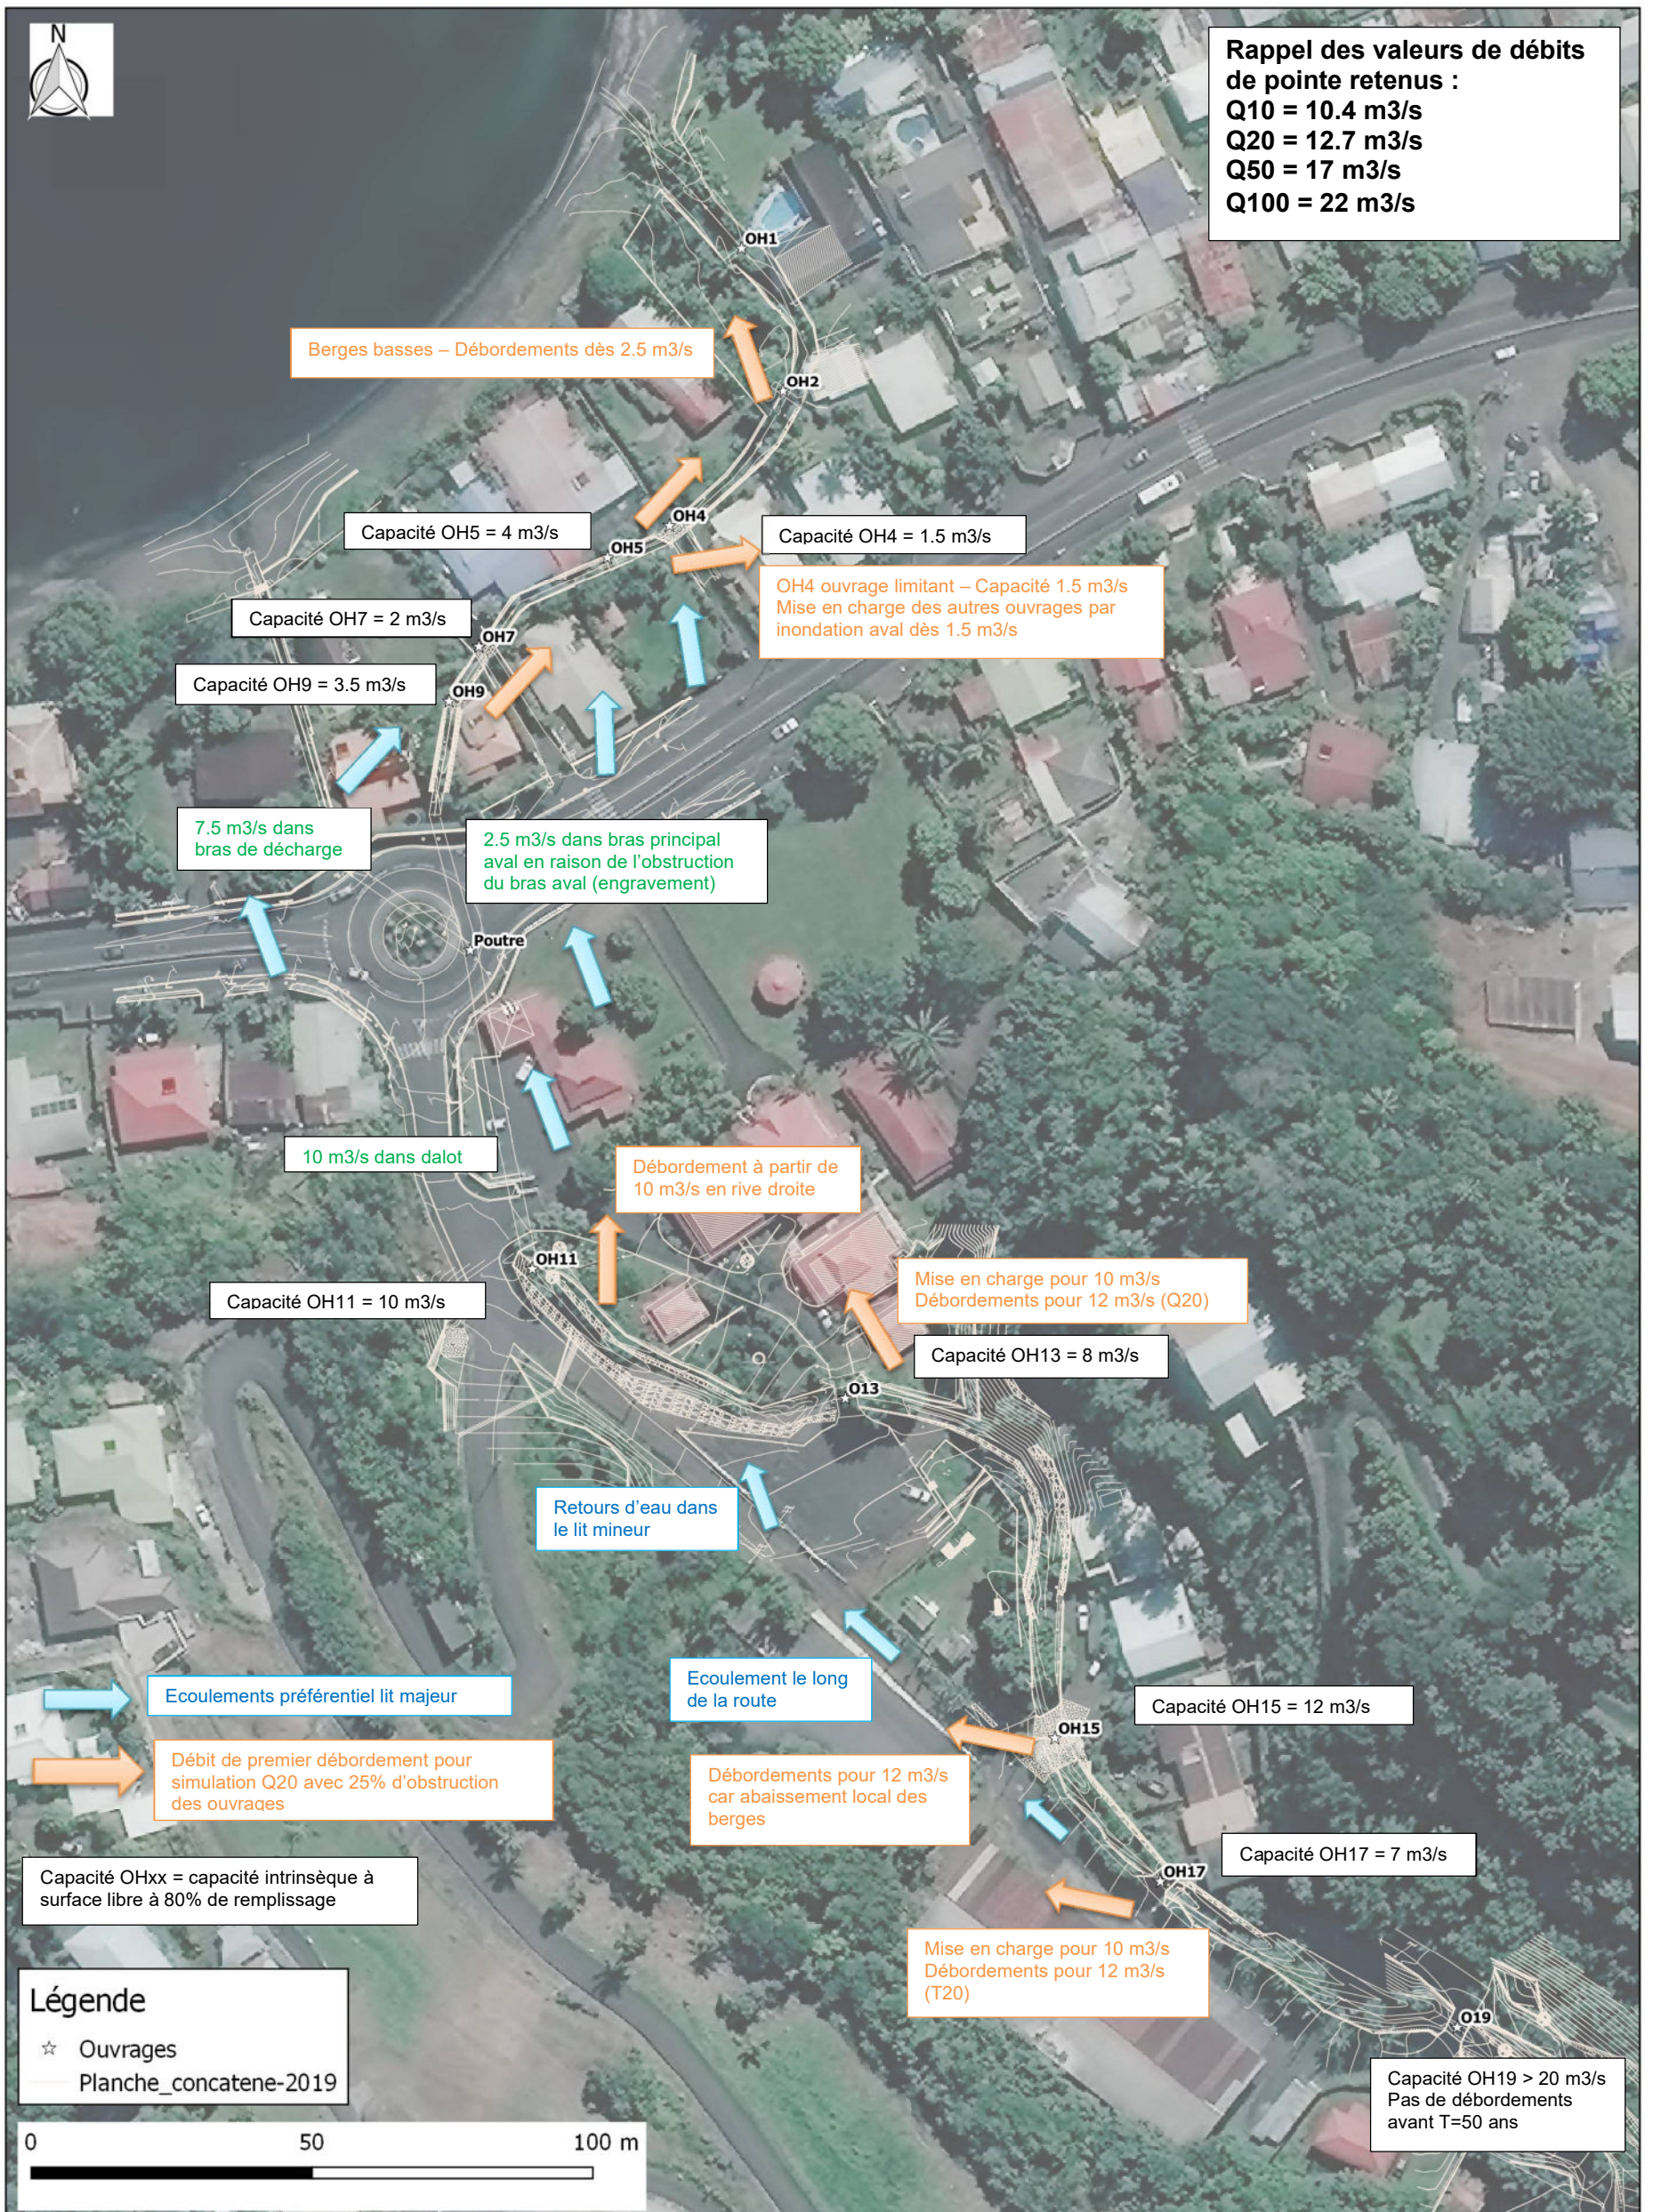
Figure 3-1 : Synthèse du diagnostic

Les crues récentes de 2015 et 2017 ont engendré des désordres importants, malgré la période de retour relativement faible des événements pluvieux. Ces désordres sont liés aux dysfonctionnements des ouvrages suite à leur obstruction par les flottants et les matériaux.
