Programme ARAI
Action 3.1. – Cartographie de l'aléa
mouvements de terrain
- Caractérisation géotechnique des
altérites volcaniques ("mamu")

Rapport final

BRGM/RP-54835-FR
août 2006

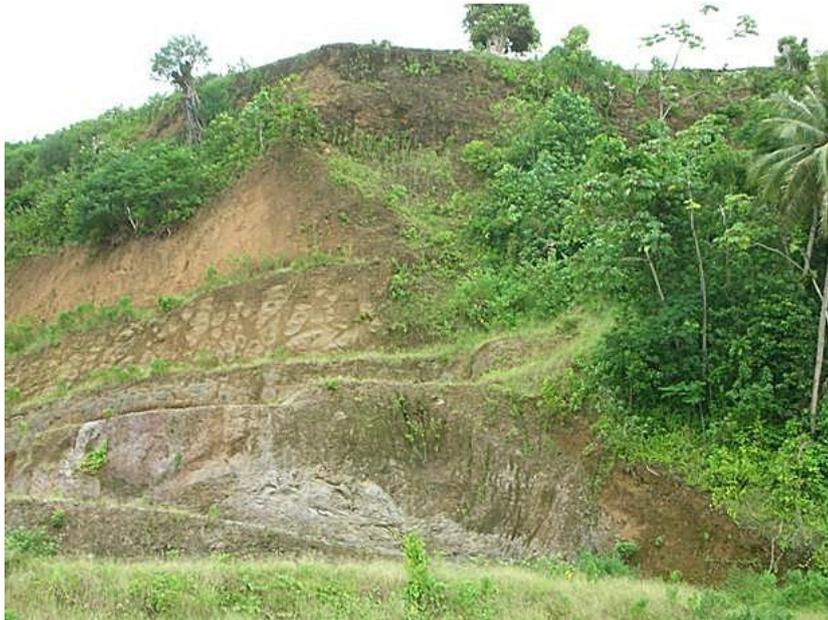
Illustration 5 – Site A - Faciès altérés en front de planèze (hauteur totale d'environ 45 m)

Il s'agit d'un front de planèze mamutisé (cf. Illustration 5), peu à moyennement élevé jusqu'à la vallée de la Paha, plus élevé au-delà. On notera la présence locale de colluvions argileuses en pied (cf. Illustration 7) et Mamu IV (cf. Illustration 6) en bordures supérieures concaves (témoins d'anciens éboulements ?).

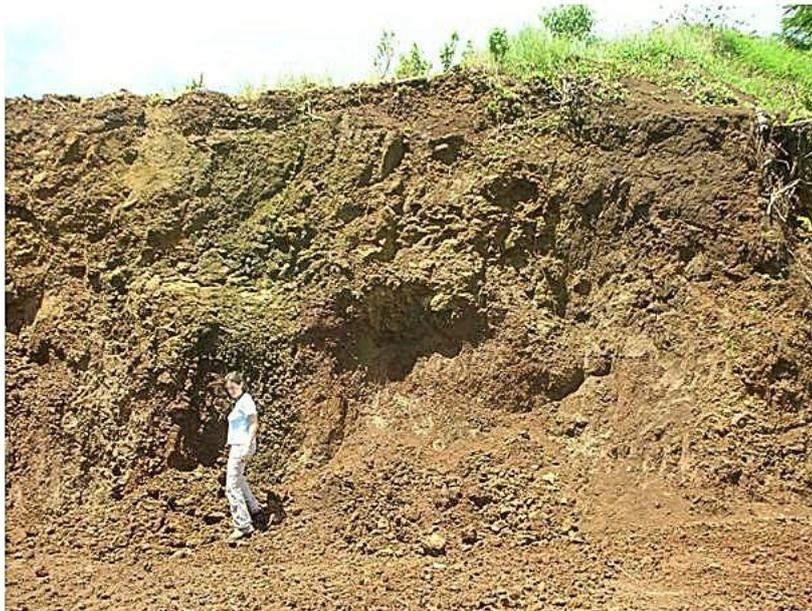
Illustration 6 – Site A – Mamu IV (localement III) en sommet de planèze

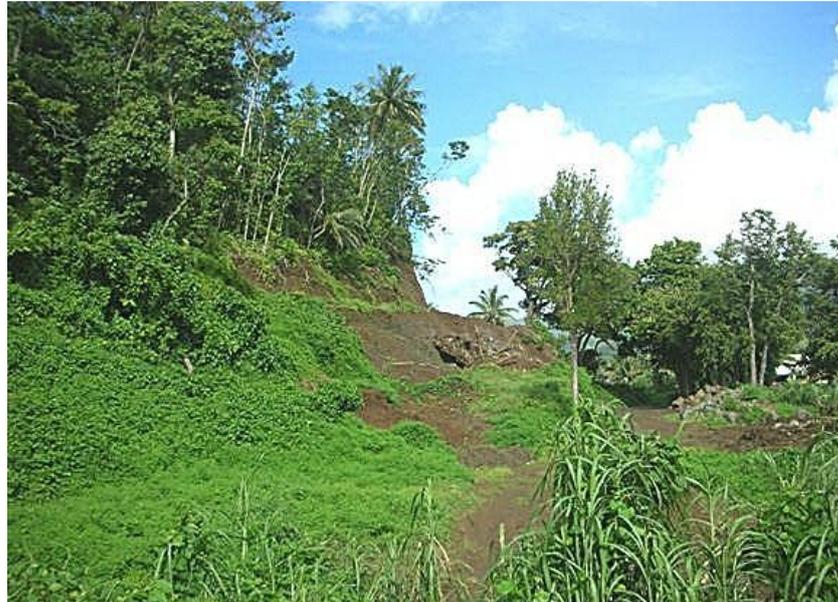
Illustration 7 – Site A - Accumulation colluviales en pied de versant

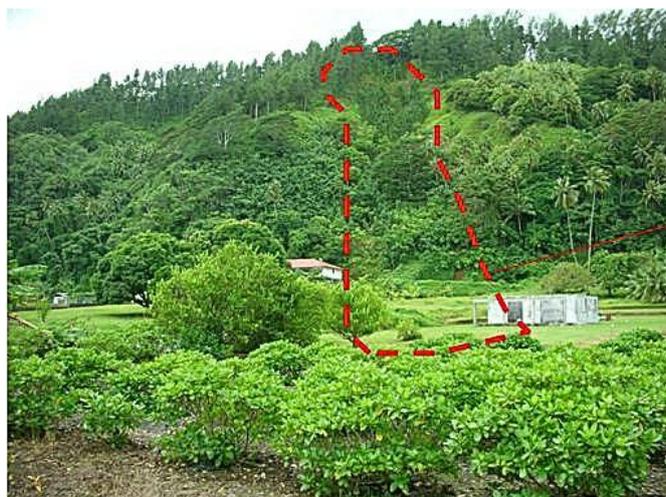
Cicatrice de
la zone
glissée

Illustration 8 – Site A – Zone affectée par un ancien glissement coulée

- est RT 30 : glissement / coulée avérés en partie sommitale avec nombreuses « encoches » anciennes (cf. Illustration 8).

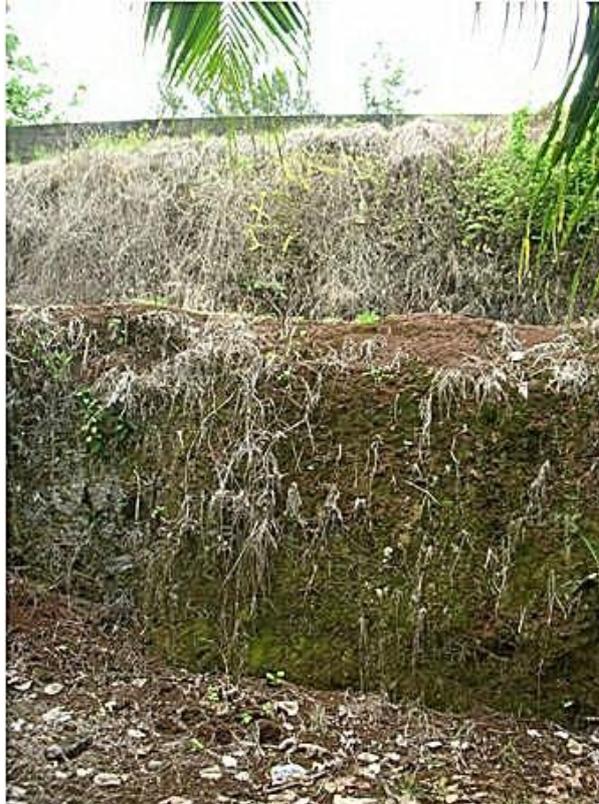
Illustration 11 – Détail d'un talus mamutisé sur le site B

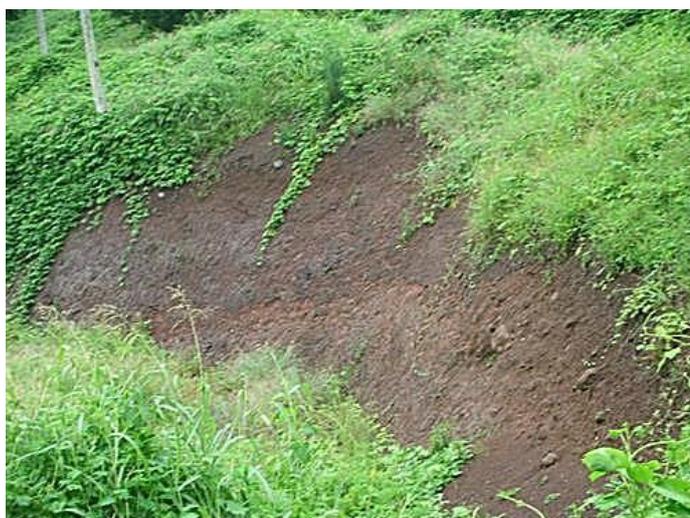
Illustration 13 – Mamu III-IV sur le site F

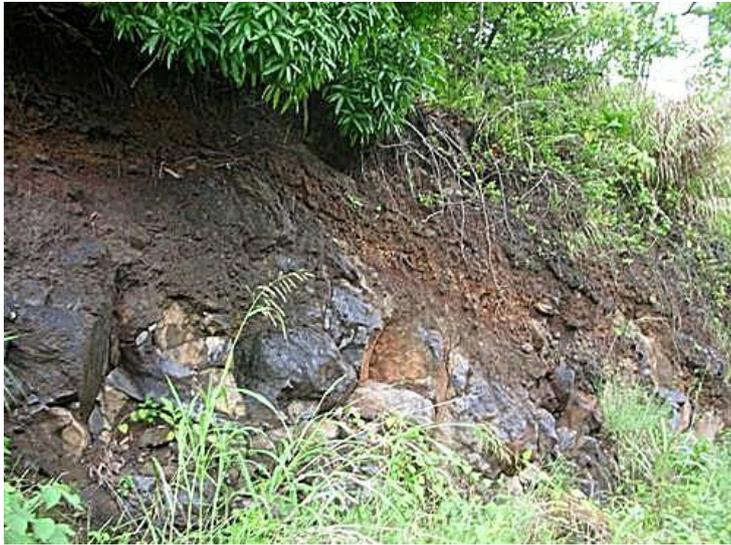
Illustration 14 – Mamu I-II sur le site F

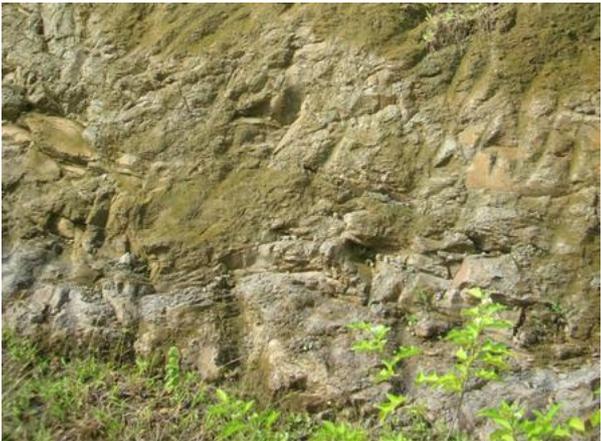
Classe de Mamu	Description lithologique	Exemples
mamu stade I	Le plus souvent de couleur grise lorsqu'il provient de lave compacte ou vacuolaire, sa roche mère est bien discernable. Il ne se désagrège pratiquement pas sous la main et contient des boules peu ou pas altérées.

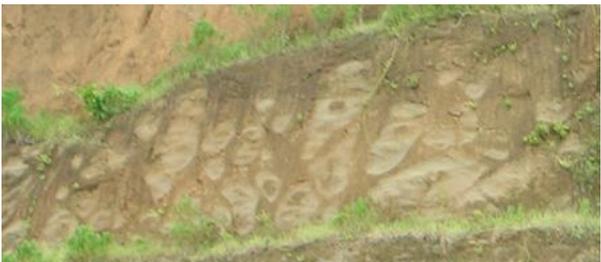
mamu stade II	De couleur gris ou ocre, plus rarement rouge, la structure et la texture y sont bien visibles. Assez cohérent, il a la consistance de la craie. Il contient toujours des panneaux beaucoup moins altérés.

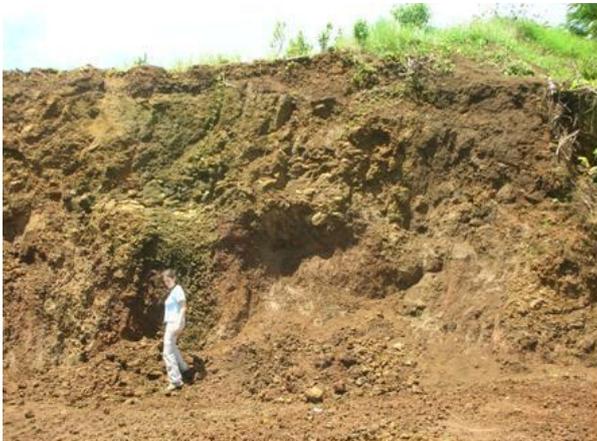
Classe de Mamu	Description lithologique	Exemples
mamu stade III	Souvent bariolé, sa structure et sa texture sont encore visibles. Il contient déjà une proportion notable de « pâte » emballant les blocs, et les boules en voie d'altération. Il se désagrège à la main.

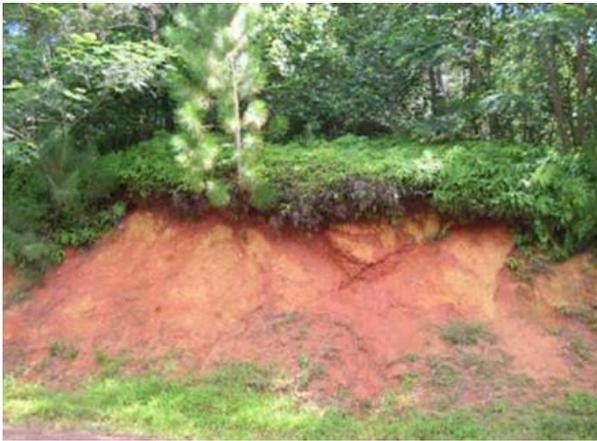
mamu stade IV	De couleur le plus souvent ocre ou rouge, la structure ayant disparue. On peut y trouver parfois quelques boules moins altérées.

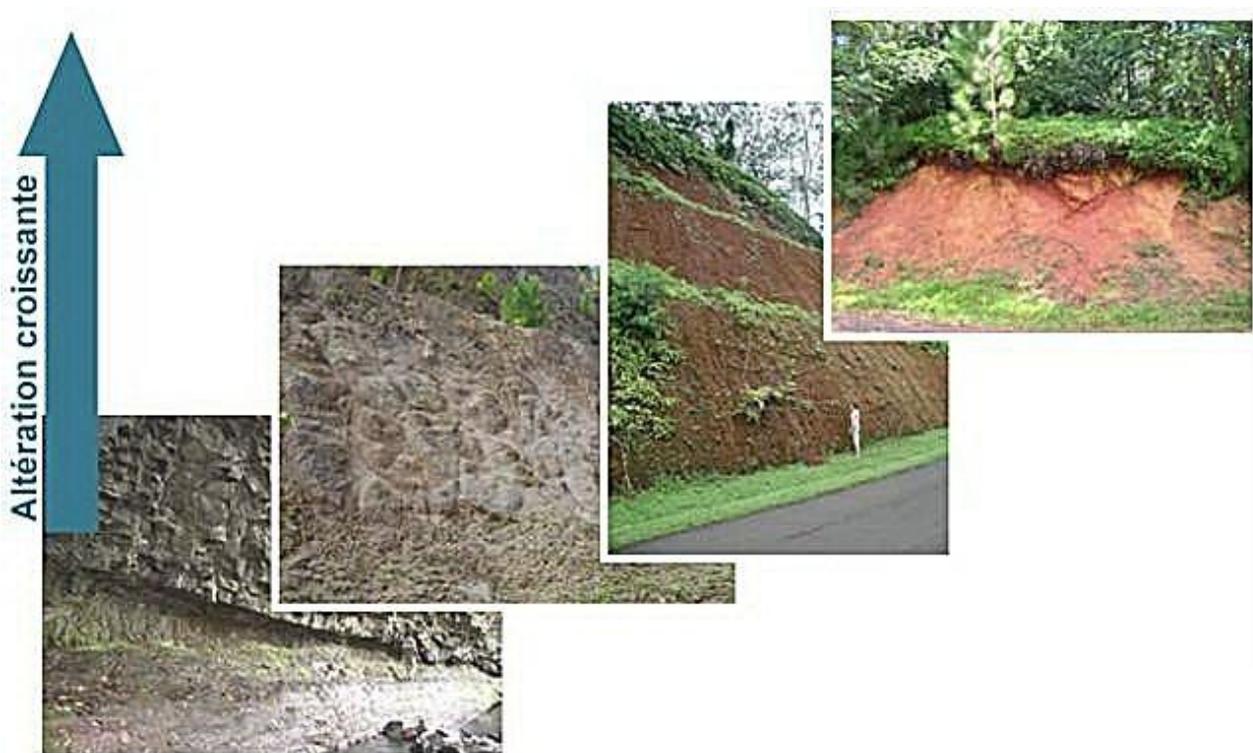
Illustration 18 – Exemple d'évolution des faciès d'altération

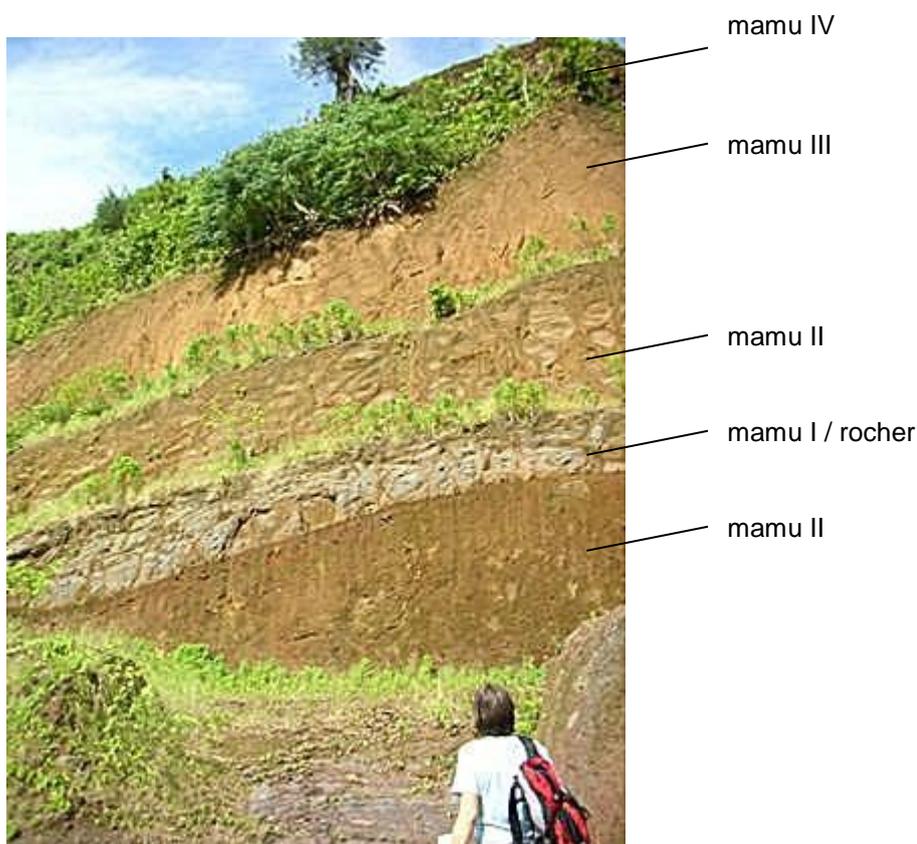
Illustration 19 – Exemple de front d'altération différencié

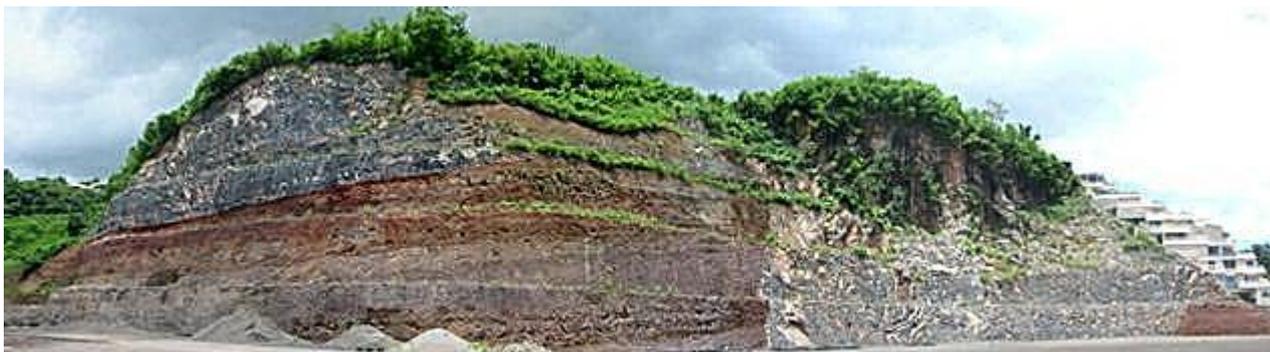
Latéralement, les transitions brutales avec de la roche mère (présence d'une intrusion, ou coulée de remplissage de paléo vallon), ou avec du mamu I-II, ne sont pas rares.

Illustration 20 – Exemple de variations verticales et latérales de faciès mamutisés et de roche mère

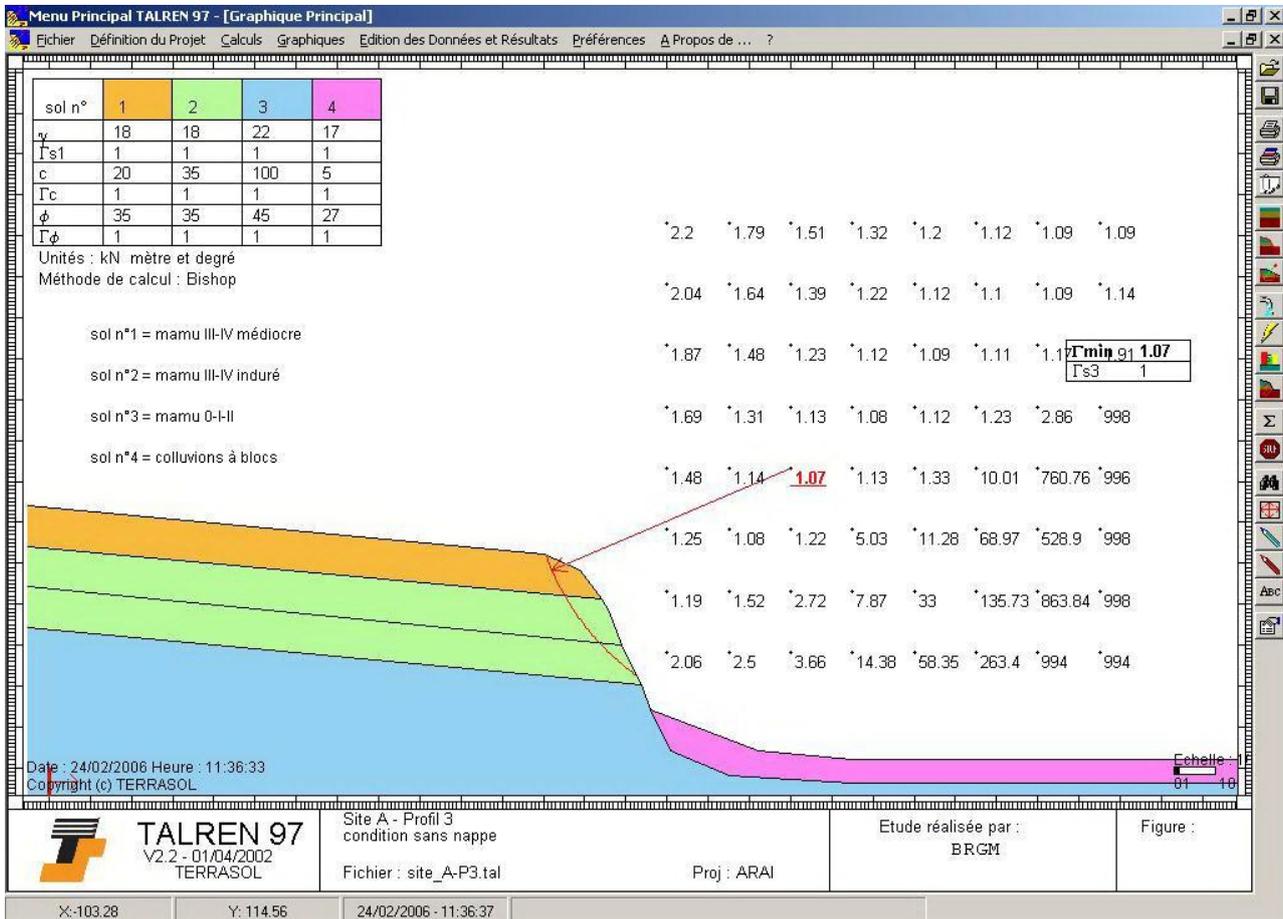
L'illustration 21 montre qu'en l'absence de nappe, et avec les hypothèses retenues, le front de planèze mamutisé ne présente pas une stabilité très importante ($F = 1,07$).

Illustration 21 – Site A – Profil 3 – Sans nappe

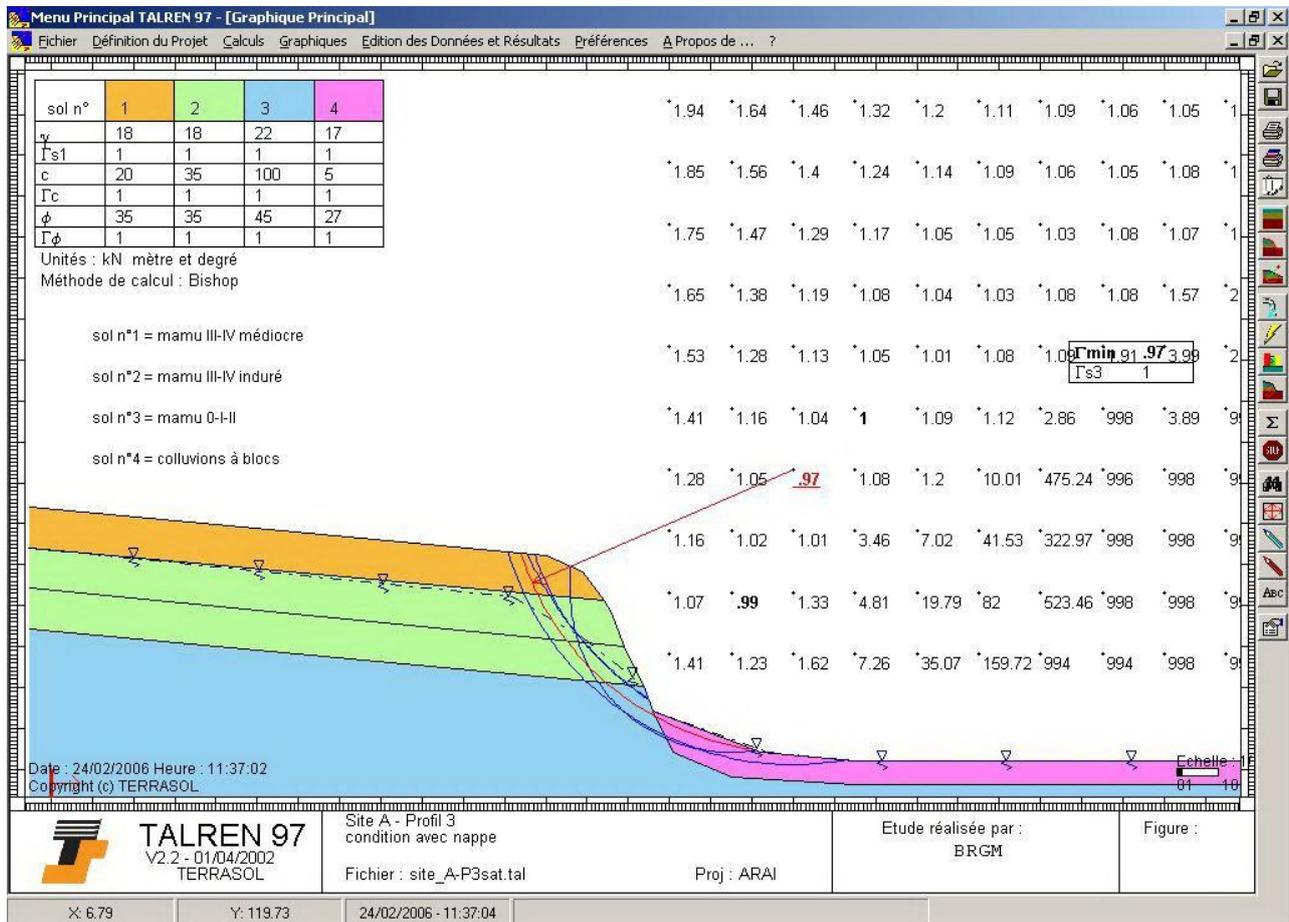
L'illustration 30 présente le même profil avec présence d'une nappe. On constate dans ce cas que le facteur de sécurité est légèrement inférieur à $F = 1$, sans pour autant qu'il y ait une baisse très importante de ce coefficient. Cela s'explique par le fait que les cercles potentiels de glissement n'interceptent que relativement peu la nappe. Le calcul met également en évidence le fait que les cercles de glissement restent positionnés en limite de front, les masses potentiellement instables n'entrant pas de plus de 10 ou 20 m dans le versant, ce qui est conforme aux observations faites sur d'autres sites affectés par des instabilités plus importantes que sur le site A.

Illustration 22 – Site A – Profil 3 – Avec nappe

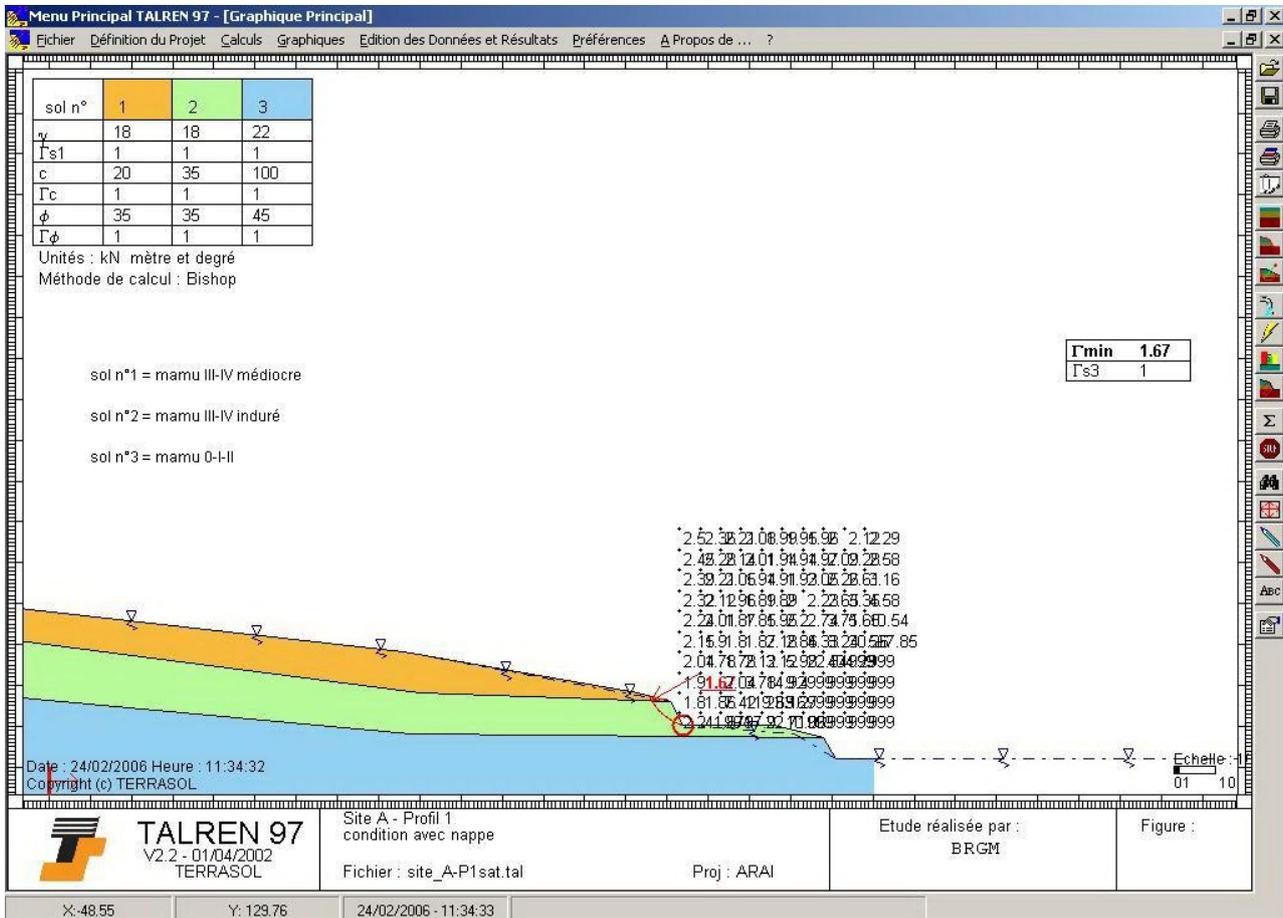
L'illustration 23 présente le cas d'une tranchée anthropique de 5 m de hauteur environ (pente ~ 70°) taillée dans le mamu III-IV ferme en limite du site A. On notera que la nappe a été positionnée en surface.

Ce calcul montre une stabilité tout à fait satisfaisante ($F > 1,5$) conforme aux observations sur site.

Illustration 23 – Site A – Profil 1 – Avec nappe

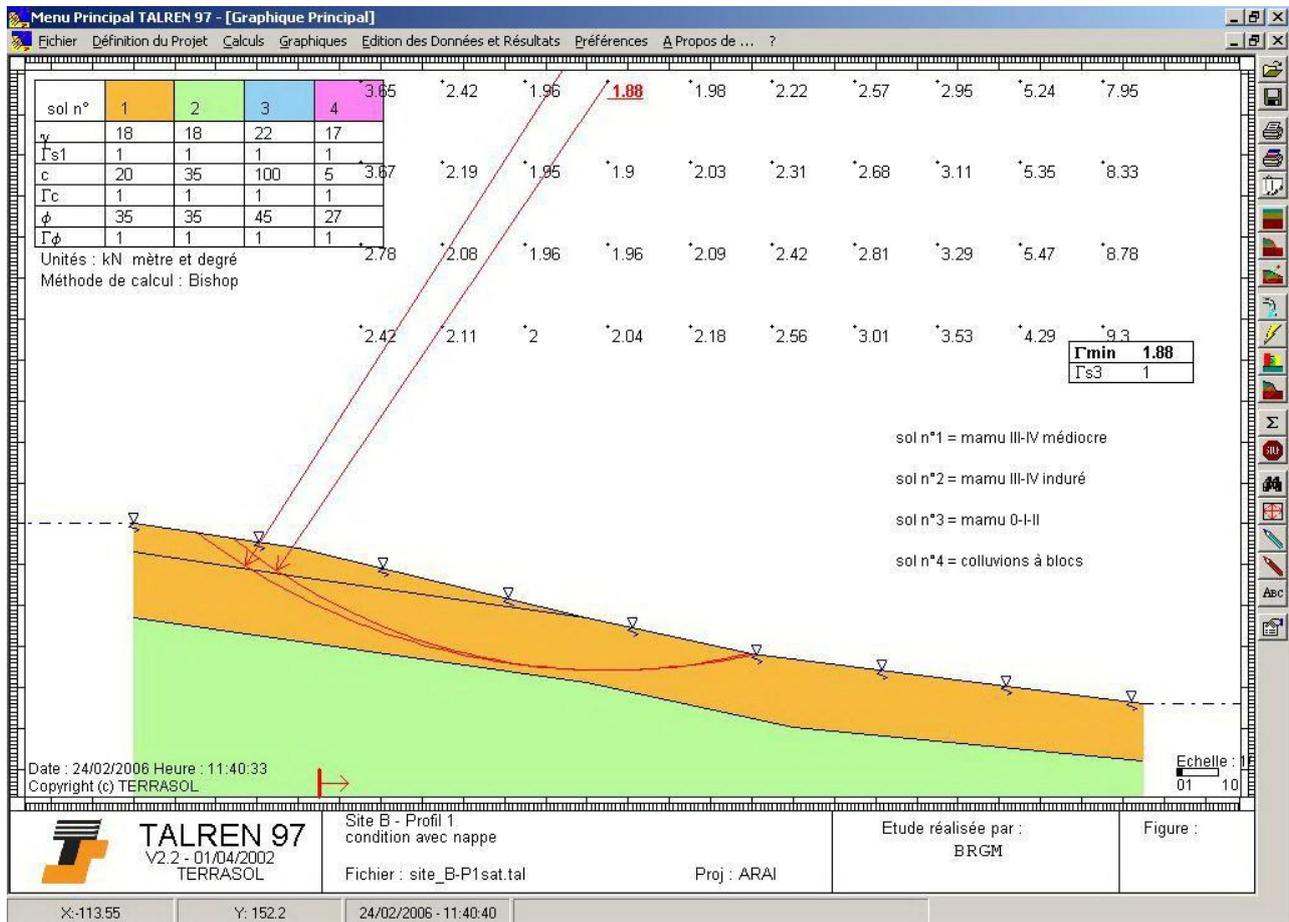
L'illustration 24 montre que même avec une nappe superficielle (de nombreux indices de venues d'eau sont observables sur les zones de plateau), le facteur de sécurité reste tout à fait satisfaisant ($F > 1,5$) et conforme à l'absence constatée de glissement.

Illustration 24 – Site B – Profil 1 – Avec nappe

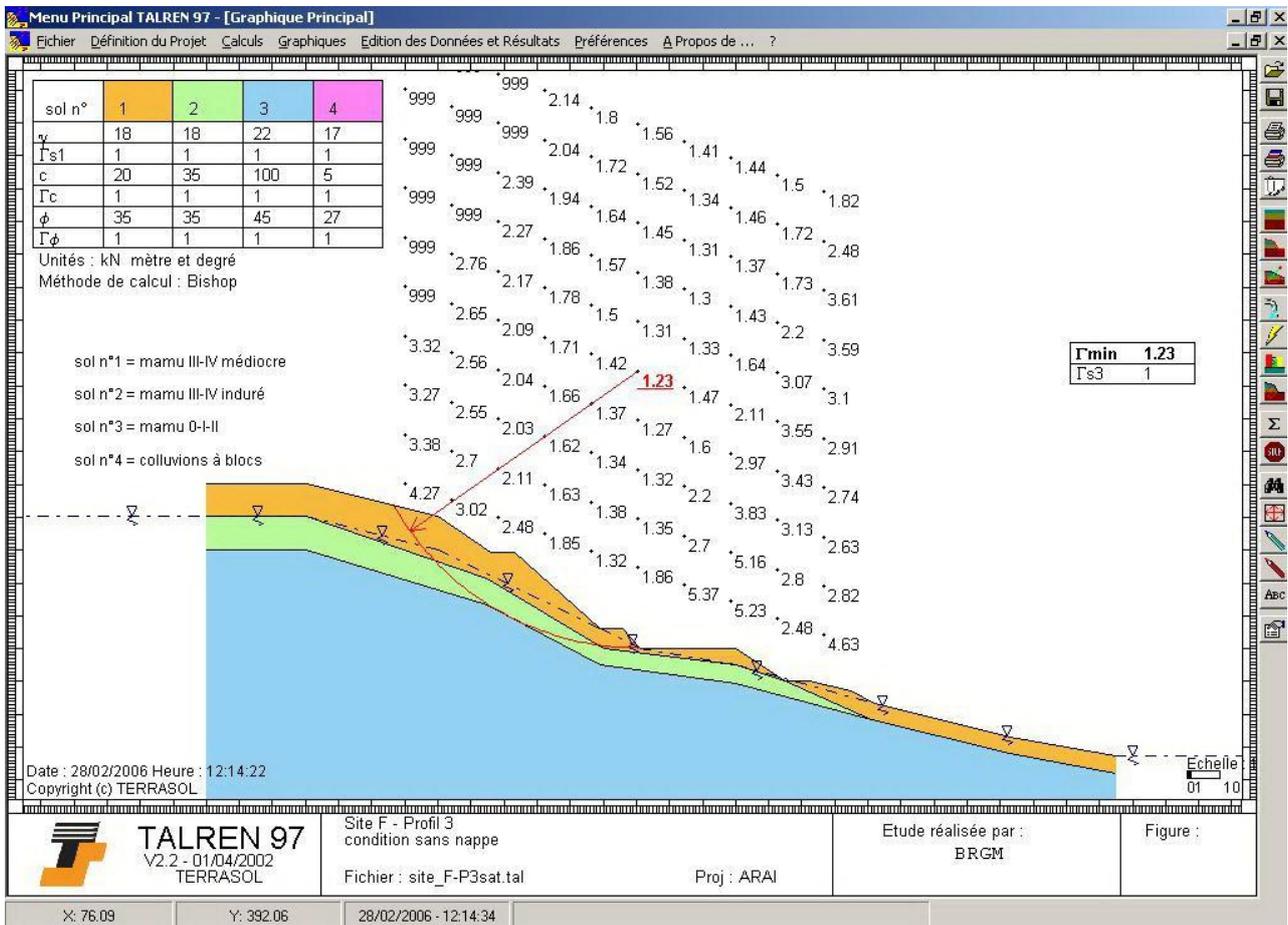
L'illustration 25 met en évidence qu'avec une nappe relativement haute (à une dizaine de mètre de profondeur au niveau des bords de planète, et en surface en fond de talweg), le facteur de sécurité associé aux cercles recoupant le mamu III-IV est relativement important (F = 1,23). Cependant, avec les hypothèses géomécaniques retenues, on notera que pour des terrassements à 3H/2V (~ 35°) dans de grands talus (H > 10 m), il reste inférieur à la valeur minimale réglementaire admise (F = 1,5).

Illustration 25 – Site F – Profil 3 – Avec nappe

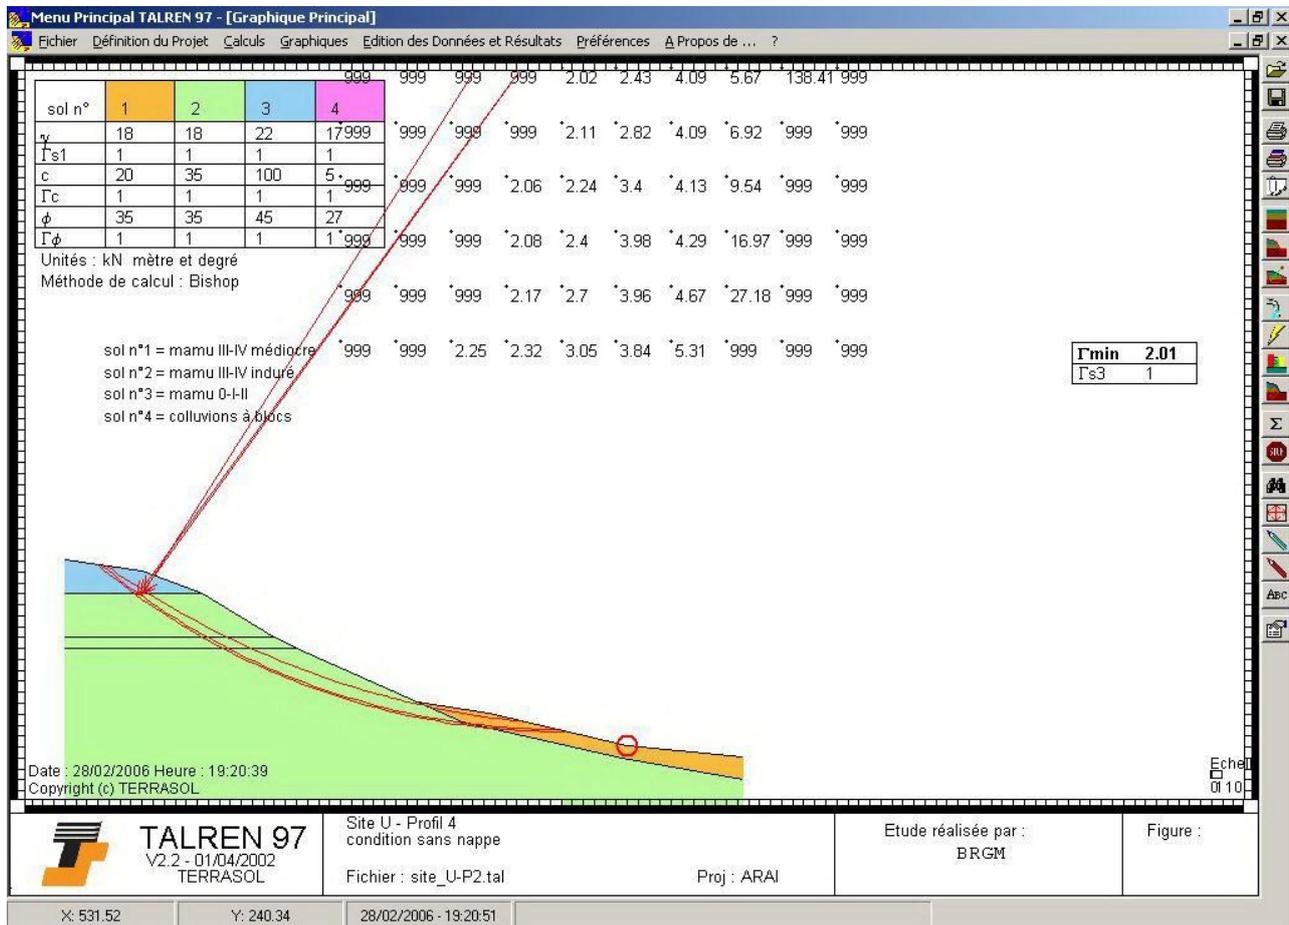
Illustration 26 – Site U – Profil 2 – Sans nappe

L'illustration 26 présente un profil de stabilité sans eau au droit d'une colline de 150 m d'altérites III-IV surmontée par des niveaux plus rocheux. Les pentes sont de l'ordre de 25° à 35°. Ce calcul montre qu'en l'absence d'eau le versant est très stable avec un facteur de sécurité $F \approx 2$.

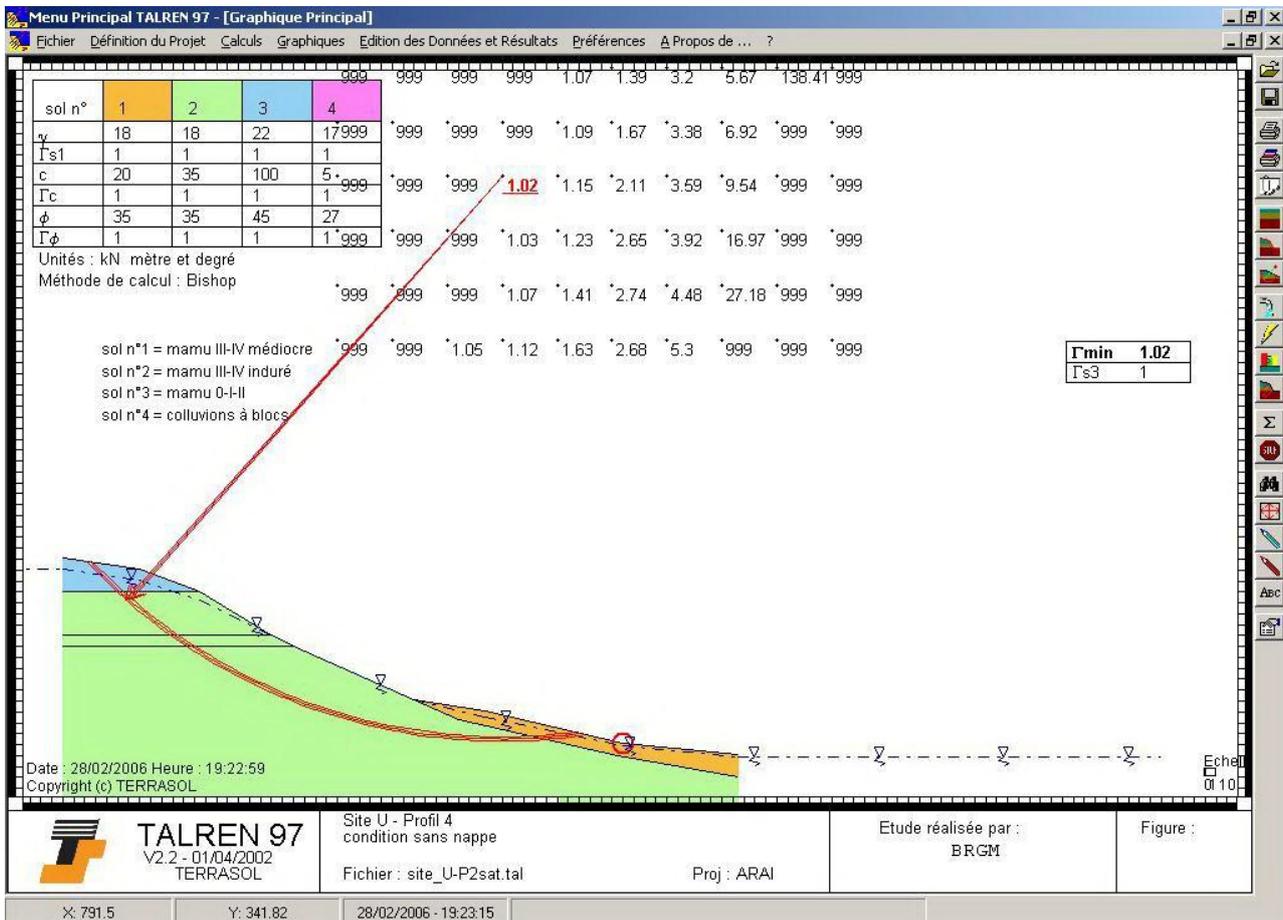
Cet exemple illustre l'importante sensibilité du mamu III-IV au développement de pressions interstitielle liées à la remontée d'une nappe.

Illustration 27 – Site U – Profil 2 – Avec nappe

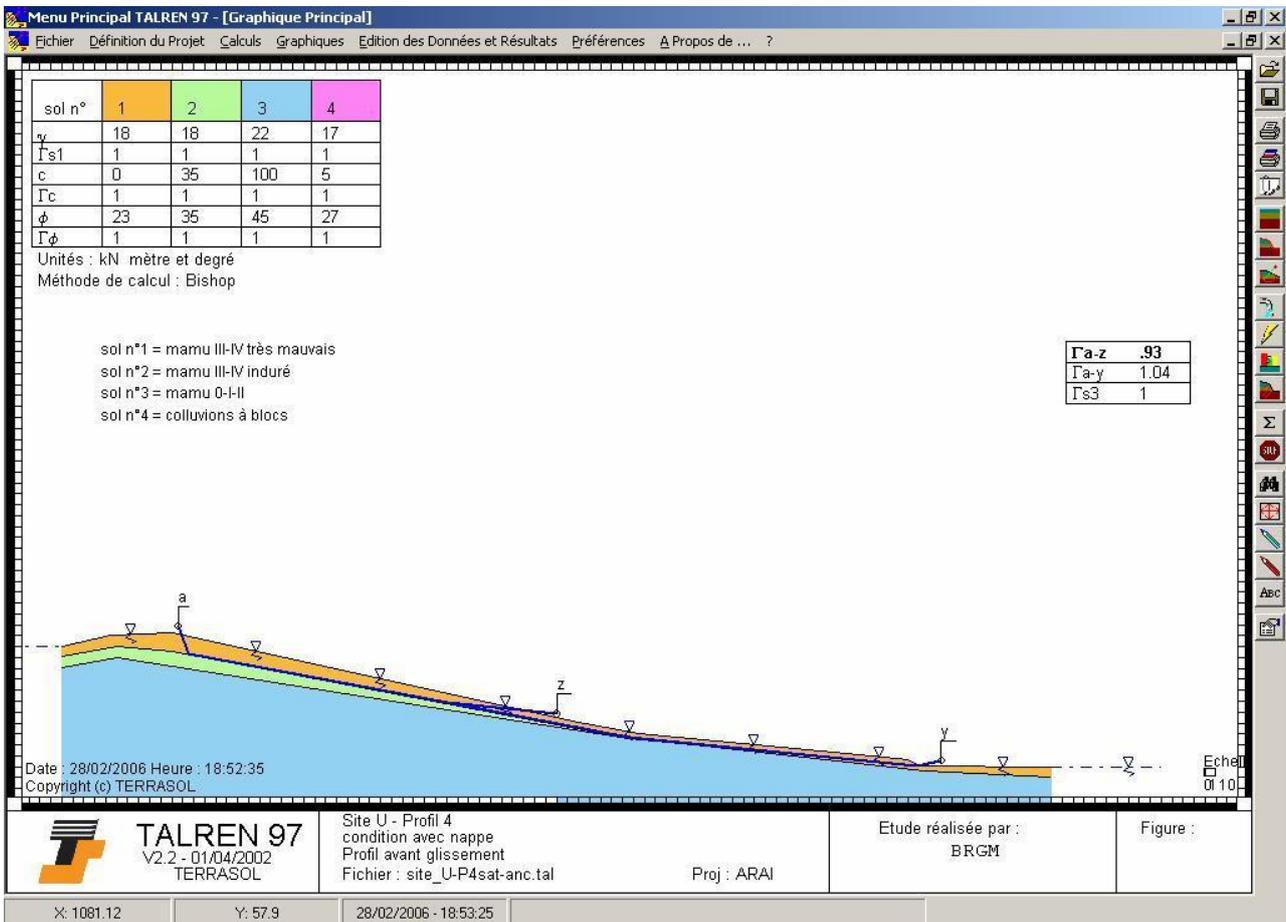
L'illustration 28 présente le rétrocalage réalisé sur le glissement majeur en plaine au niveau du site U. Ainsi, Pour obtenir une condition d'instabilité ($F < 1$), il a été nécessaire d'adopter des caractéristiques géomécaniques dans le mamu III-IV médiocre nettement plus mauvaise que dans les autres cas :

On retrouve là des valeurs plus proches de silts ou d'argiles sédimentaires peu consolidés.

Illustration 28 – Site U – Profil 4 – Avec nappe

Par ailleurs, on notera que sur Raïatea, les études de retro-calage effectuées pour modéliser le glissement affectant la partie nord à faible pente du site U, ont conduit à retenir des caractéristiques de résistance au cisaillement en conditions drainées nettement plus faibles : $c' = 0$ et $\phi' = 23^\circ$. Ce qui correspond plus ou moins à des valeurs classiques d'argiles pures. Cependant, ces caractéristiques très médiocres, doivent être réservées à des situations exceptionnelles : altérites argileuses de Raïatea en zone très humide.

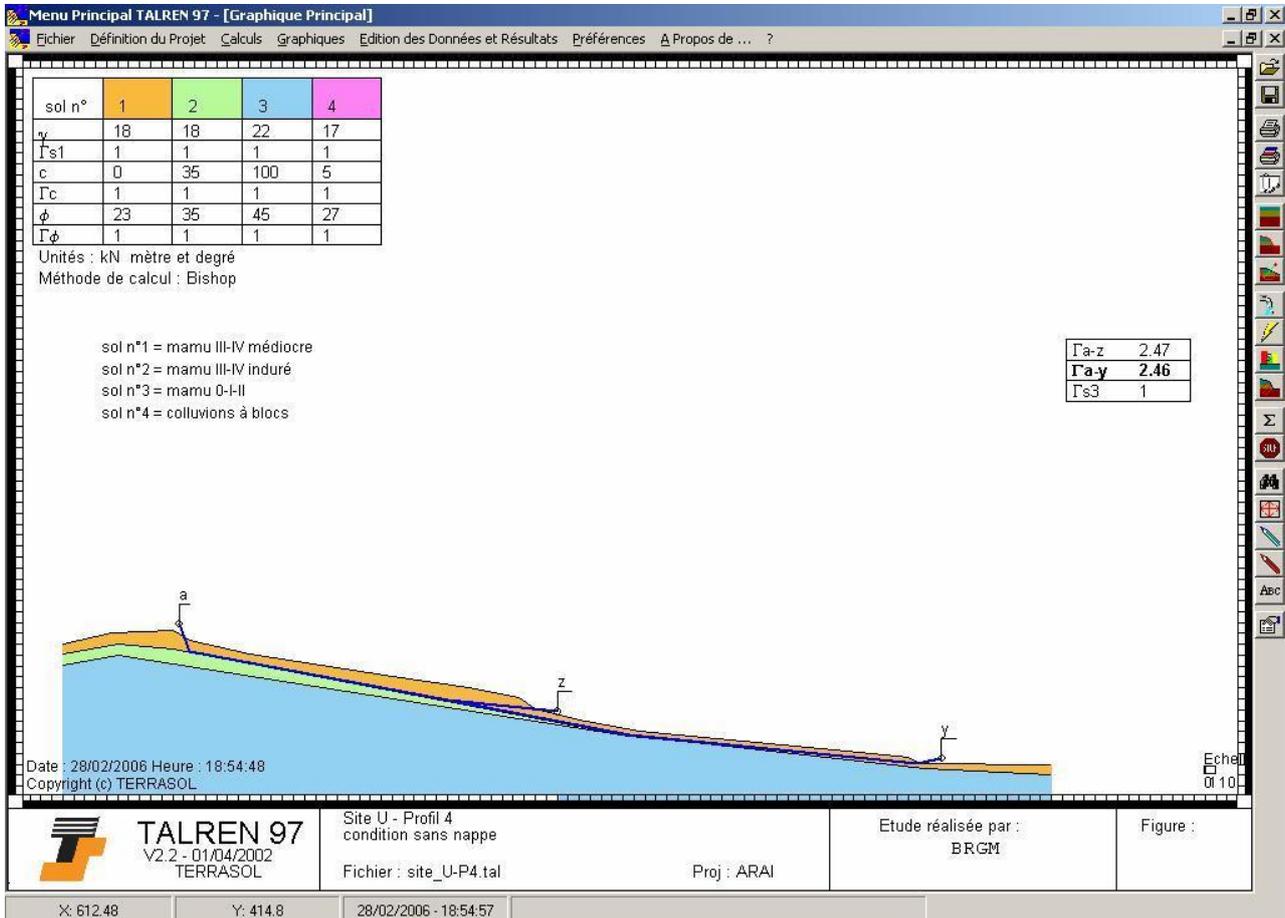
L'illustration 29 montre qu'en l'absence de nappe cette zone devient parfaitement stable ($F > 2$), ce qui s'explique du fait que pour ce matériau singulier des plaines humides de Raiatea seule la part de résistance au cisaillement par frottement est mobilisable.

Illustration 29 – Site U – Profil 4 – Sans nappe

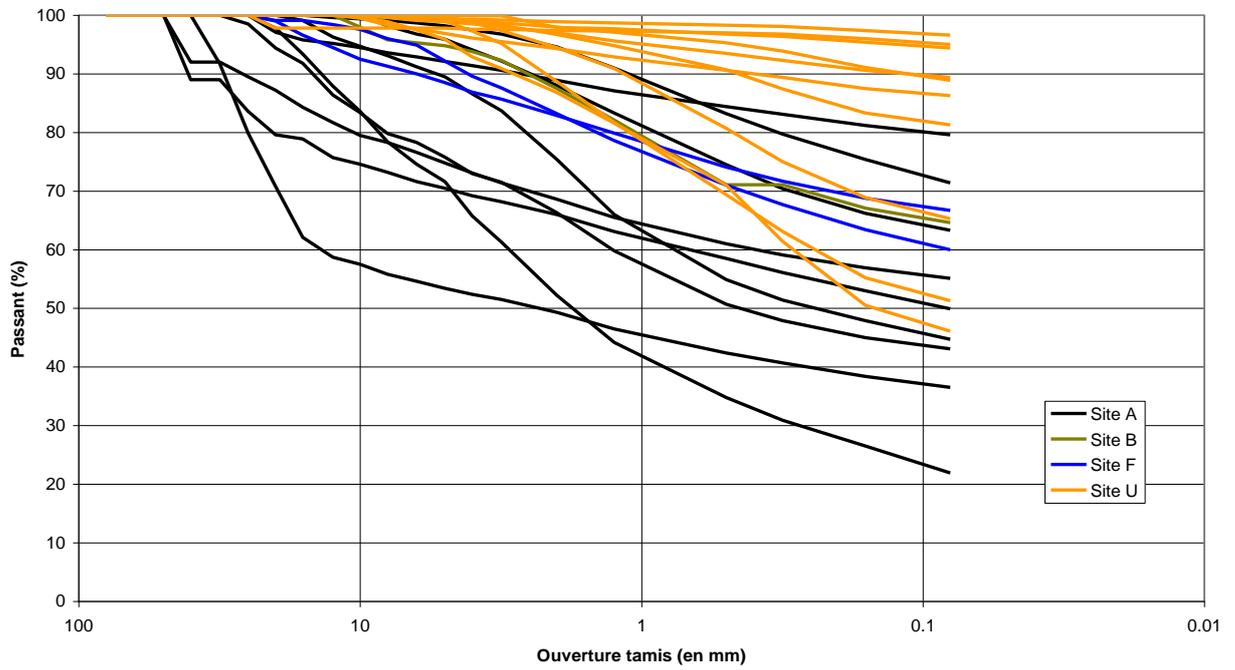
On notera que sur le site de Raiatea (site détaillé U), on rencontre des matériaux plus fin avec environ 90 % de fines et en moyenne 40 % de fraction argileuse. Bien que d'après la carte géologique, la géologie du site U corresponde, comme sur les sites étudiés sur Tahiti, à des altérites issues du démantèlement de complexes basaltiques, il est probable que cette différence de granulométrie des altérites, soit essentiellement associée à l'âge des complexes basaltiques qui est plus ancien sur Raiatea (en moyenne 2,5 millions d'années) que sur Tahiti (bouclier primitif entre 0,87 et 1,37 Ma – bouclier secondaire vers 0,85 Ma) – la différence d'âge de formation étant de plus de 1 million d'année. En conséquence, les altérites de Raiatea seraient plus évoluées, et donc plus argileuses, que celles de Tahiti.

Illustration 30 – Courbes granulométriques dans le mamu III-IV

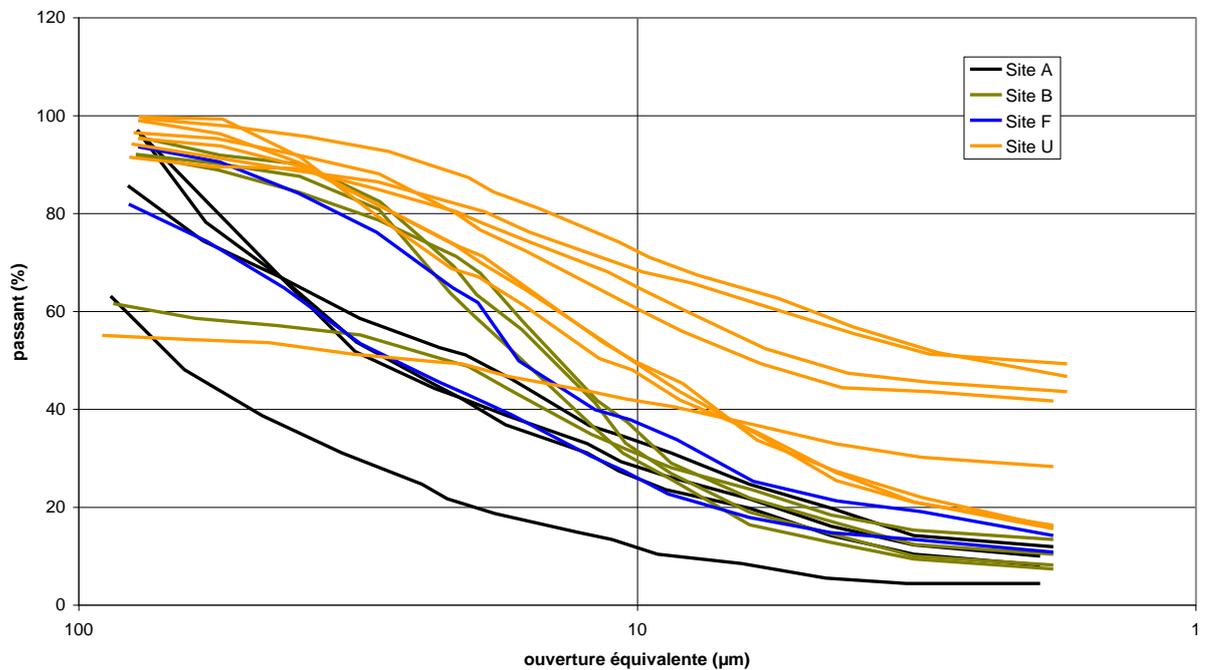
Illustration 31 – Courbes sédimentométriques dans le mamu III-IV

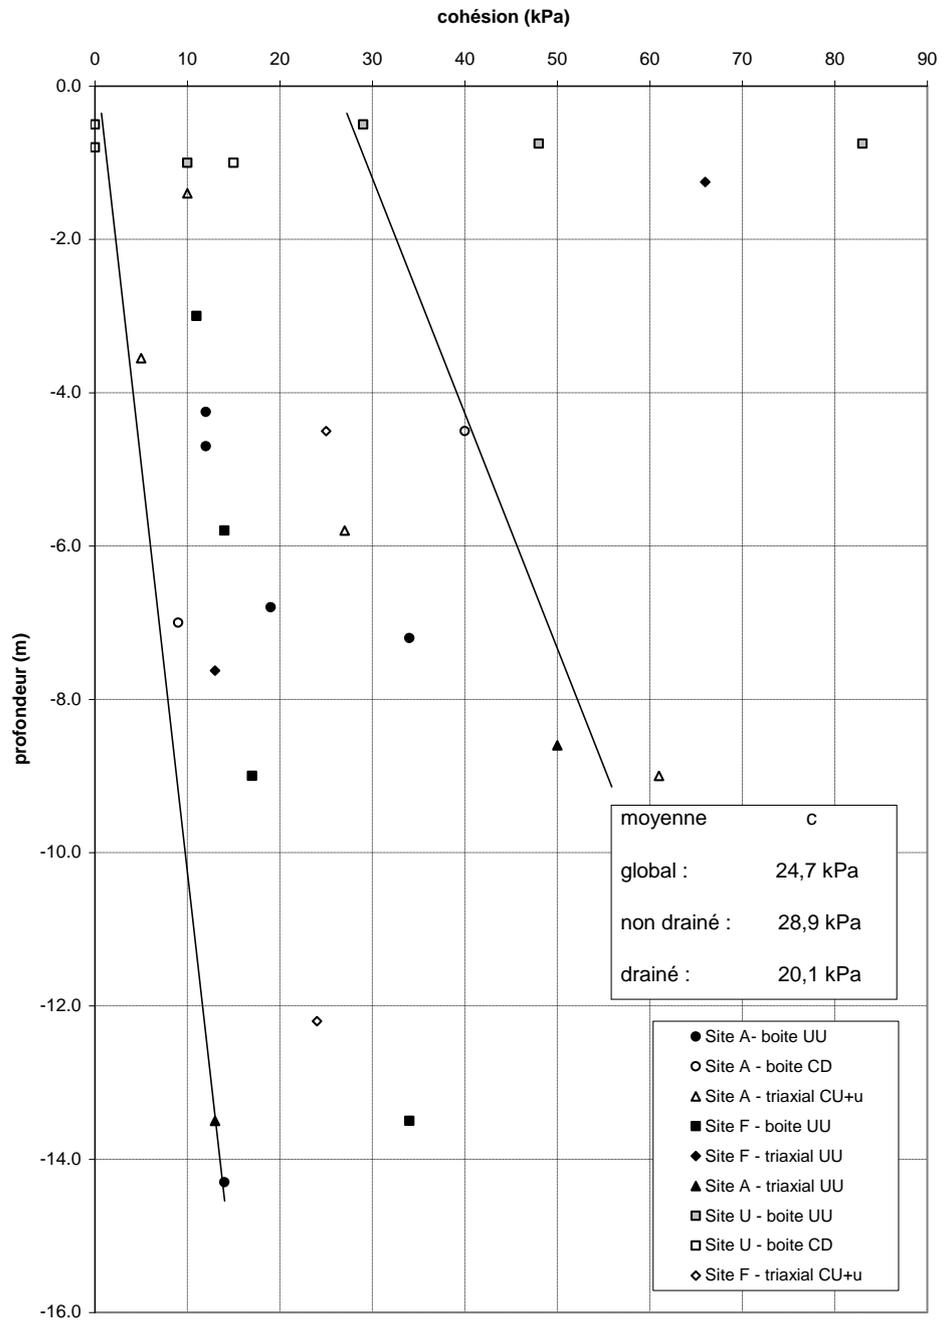
- *Concernant la cohésion (cf. Illustration 33) :*
 - On observe une tendance assez nette à l'augmentation de la cohésion (drainée ou non drainée) en fonction de la profondeur. Pour une fourchette située généralement entre 0 et 30 kPa sur les 2 premiers mètres en surface, la cohésion atteint des valeurs moyennes entre 10 et 50 kPa vers 10 m de profondeur. Cette tendance est en cohérence avec une évolution progressive classique de la "mamutisation" vers la surface (la cimentation originelle étant plus présente en profondeur lorsque l'on se rapproche de la roche mère). Par ailleurs, les autres essais mécaniques (pénétromètre, pressiomètre, et géophysique) ont confirmé cette tendance.

Illustration 33 – Cohésion du mamu III-IV mesurée en laboratoire en fonction de la profondeur des échantillons

On constate donc que valeurs non drainées et valeurs drainées restent globalement assez proches, malgré une légère tendance classique de chute de la cohésion en situation non drainée. Cela signifie que la cohésion du mamu III-IV correspond plus à de la cimentation héritée de la dégradation de la roche mère qu'à une résistance classique de sols fins sédimentaires meubles. Ce comportement est très classique dans des altérites.
