Programme ARAI
Action 3.1. – Cartographie de l'aléa
mouvements de terrain
- Caractérisation géotechnique des
altérites volcaniques ("mamu")

Rapport final

BRGM/RP-54835-FR
août 2006

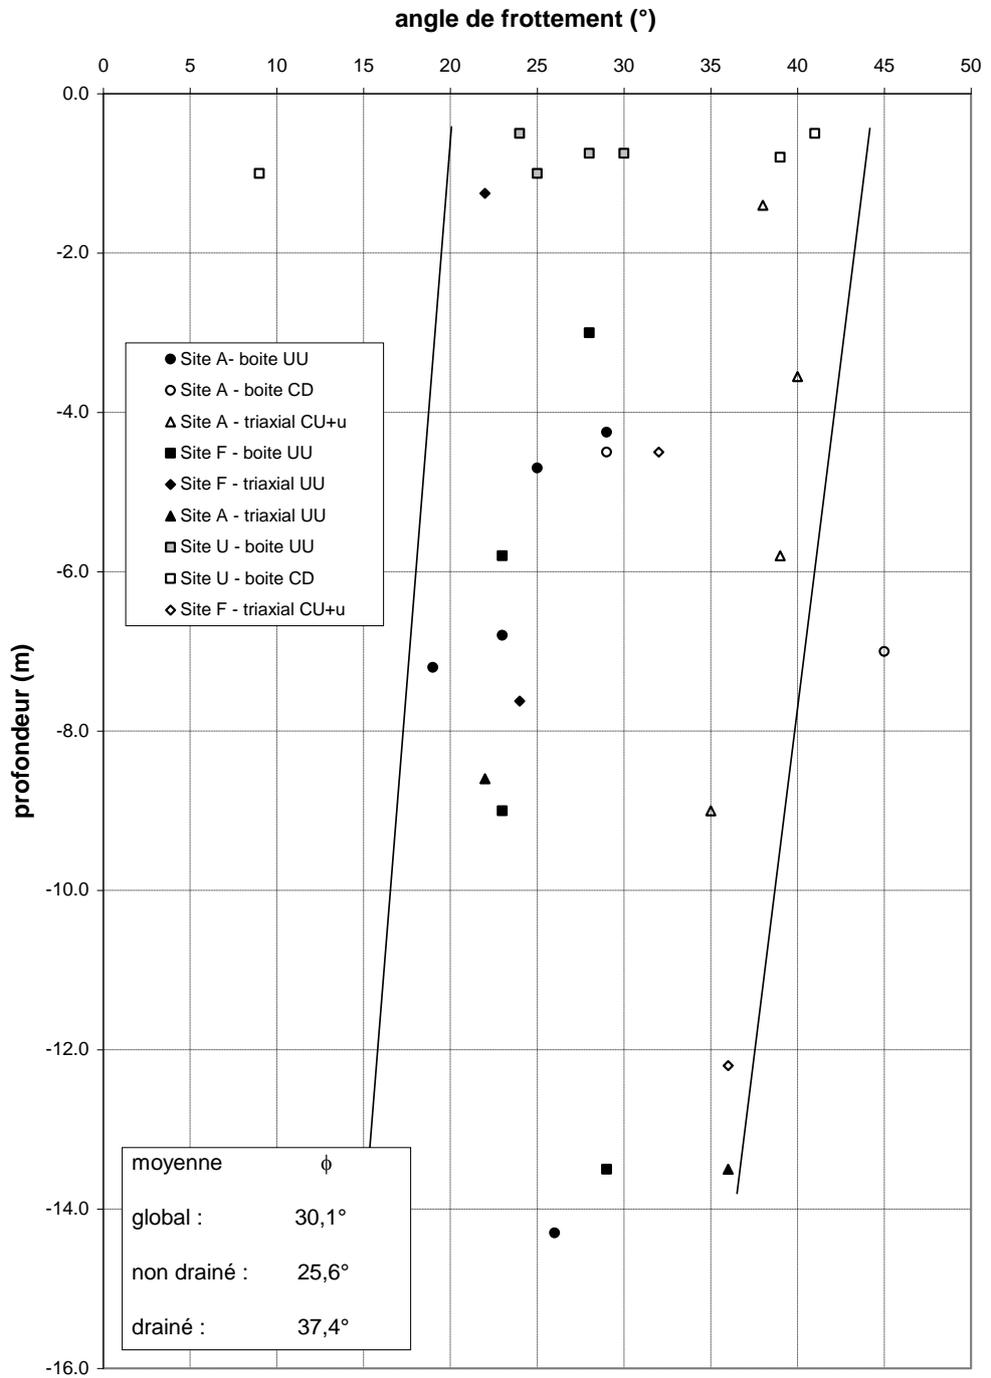
On constate donc un net accroissement des valeurs d'angle de frottement en situation drainée, ce qui est tout à fait classique pour des terrains fins de type limons ou argiles.

Illustration 34 – Angle de frottement interne du mamu III-IV mesuré en laboratoire en fonction de la profondeur des échantillons

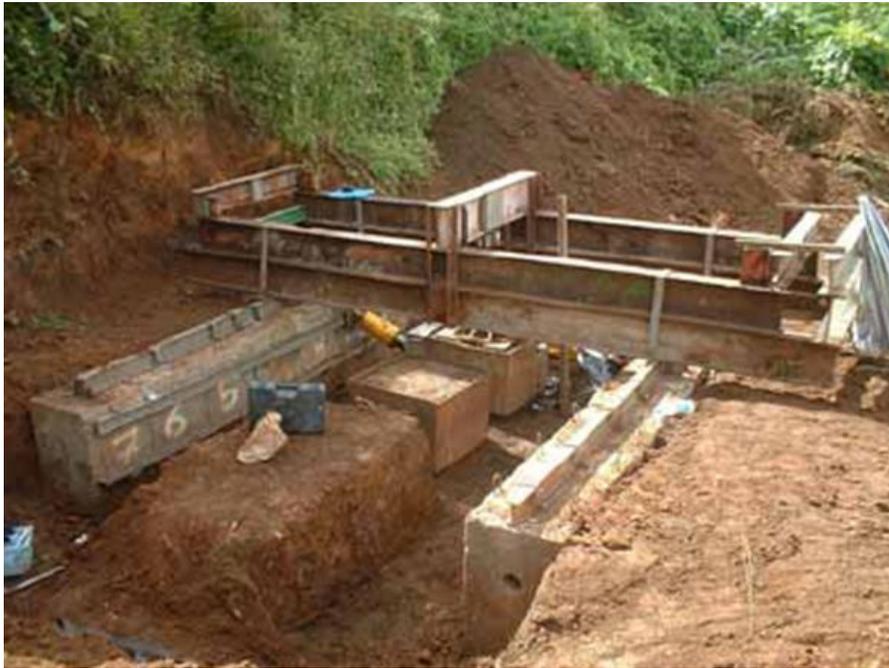
Le protocole d'essai et les résultats réinterprétés par nos soins sont présentés en annexe 8. Un essai a été mené par paliers successifs sur le même échantillon (essai A-CG1). En raison des difficultés rencontrées pour mener ce type d'essai en "grands déplacements" (plus de 10 mm) et des incertitudes sur la qualité du contact cisailé, ce type de protocole a été abandonné au profit d'essais menés grâce à des échantillons distincts testés respectivement à un seul palier.

Illustration 35 – Vue d'ensemble du dispositif d'essai de cisaillement en grand

Concernant les angles de frottement interne, les essais de cisaillement en grand ont permis de mesurer des valeurs entre 24° et 57° , la moyenne s'établissant à $37,7^\circ$, à comparer avec la valeur moyenne $\phi_u = 26^\circ$ mesurée en laboratoire. Pour ϕ , Les résultats des essais in situ s'approchent plus de ceux obtenus en laboratoire en conditions drainées ($\phi'_{moy} = 37,4^\circ$).

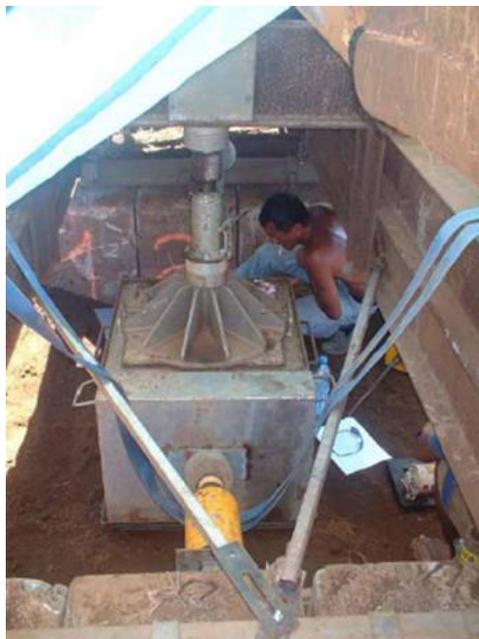
Illustration 36 – Vue de détail du dispositif de sollicitation sous contrainte

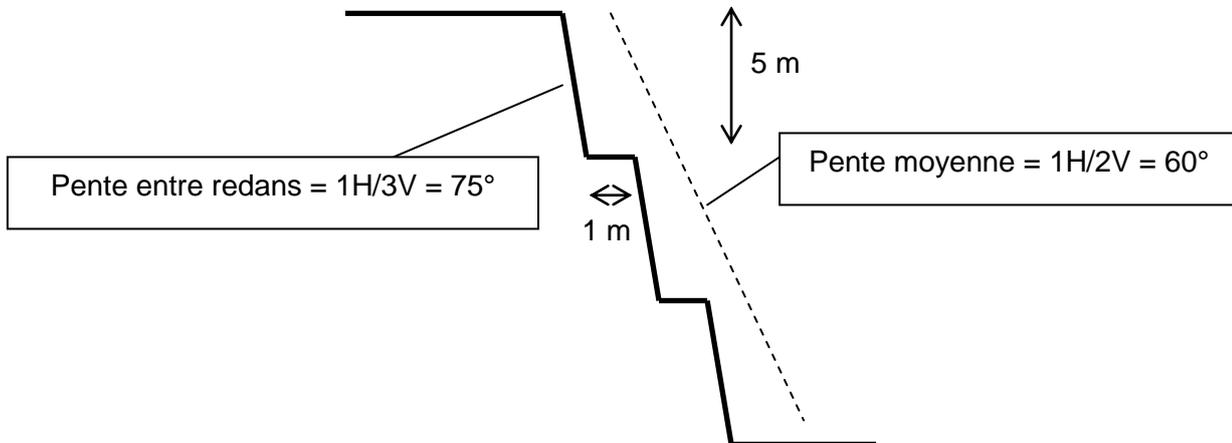
Le mamu I-II présente une bonne stabilité aux terrassements. Des fronts de taille de plusieurs dizaines de mètres avec la géométrie présentée sur l'illustration 37 sont assez fréquents.

Illustration 37 – Schéma de talutage usuel dans le Mamu I-II

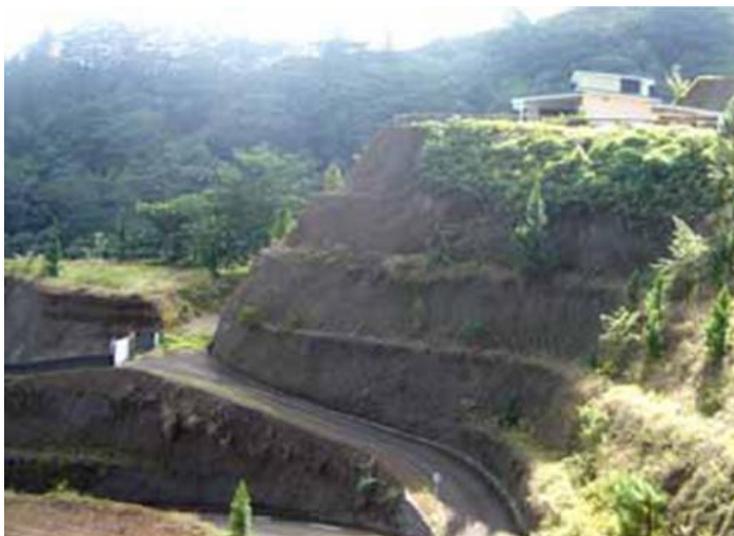
Illustration 38 – Exemple de terrassements de grande hauteur dans le mamu I-II

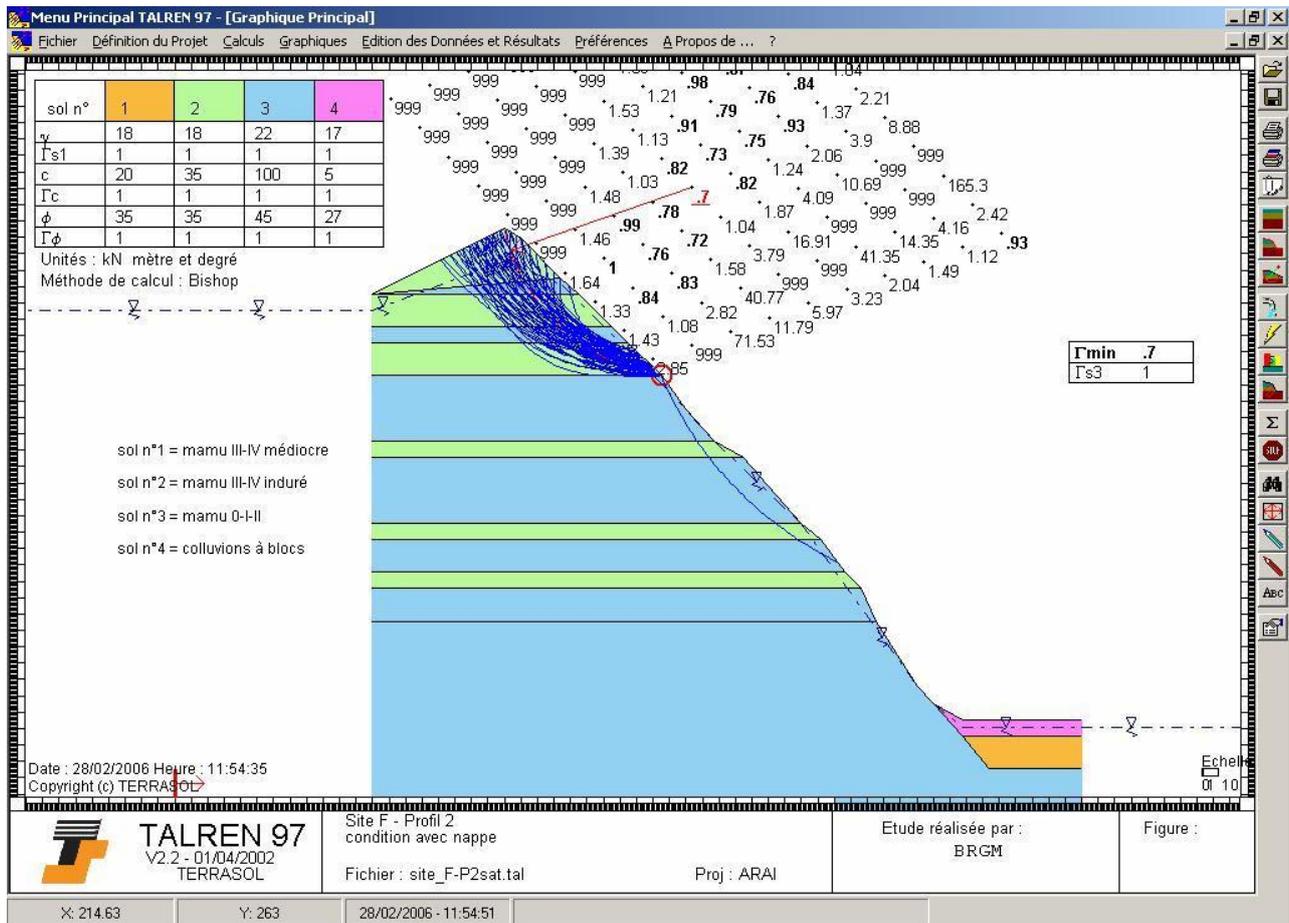
Toutefois, si l'on adopte une approche de type glissement, l'exemple exposé sur l'illustration 39, montre que dans la partie rocheuse (mamu 0-I-II en couleur bleu) médiane d'un versant de grande ravine incliné à 55° , une cohésion de 100 kPa associée à un angle de frottement de 45° suffit à conférer un coefficient minimal de sécurité de 0,93 (en extrémité droite de la grille des centres de cercles de calcul) relativement proche de la condition de stabilité $F = 1$. Ces valeurs suffisent à conférer la stabilité du profil décrit sur l'illustration 37 en prenant en compte l'existence d'une nappe drainée par le front de terrassement. Dans la mesure où, pour l'exemple de grand versant précédemment examiné, les conditions de nappe et l'intercalation de niveaux de mamu III-IV se révèlent pénalisantes, ces valeurs ne semblent pas trop aberrantes pour caractériser la résistance "en grand" de ces faciès.

Illustration 39 – Site F – Profil 2 - Exemple de calcul de stabilité au glissement dans des grands versants – Avec nappe

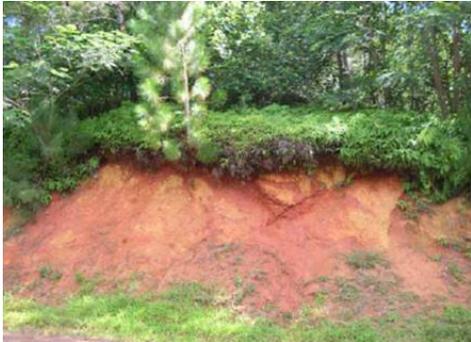
Mamu III-IV		Mamu I-II	
	médiocre	ferme	Mamu II	Mamu I
Description	<p><u>mamu IV</u> : De couleur le plus souvent ocre ou rouge, la structure ayant disparue. On peut y trouver parfois quelques boules moins altérées.</p>

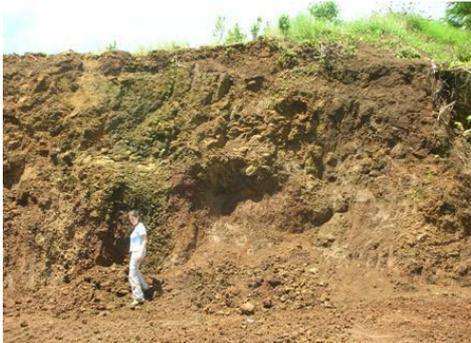
<p><u>mamu III</u> : Souvent bariolé, sa structure et sa texture sont encore visibles. Il contient déjà une proportion notable de « pâte » emballant les blocs, et les boules en voie d'altération. Il se désagrège à la main.</p>

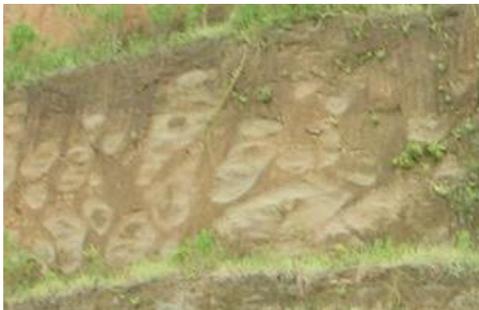
<p><u>mamu II</u> : De couleur gris ou ocre, plus rarement rouge, la structure et la texture y sont bien visibles. Assez cohérent, il a la consistance de la craie. Il contient toujours des panneaux beaucoup moins altérés.</p>

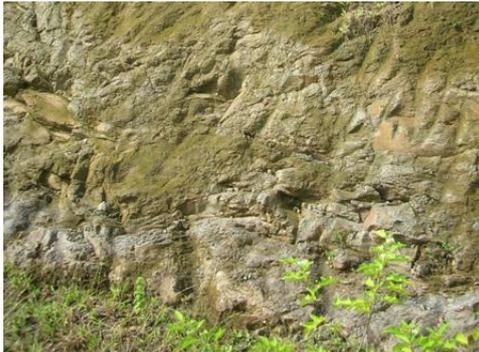
<p><u>mamu I</u> : Le plus souvent de couleur grise lorsqu'il provient de lave compacte ou vacuolaire, sa roche mère est bien discernable. Il ne se désagrège pratiquement pas sous la main et contient des boules peu ou pas altérées.</p>
