Cartographie des aléas mouvements de terrain, île de Rurutu (Polynésie française)

Rapport final

BRGM/RP-57363-FR
Septembre 2009

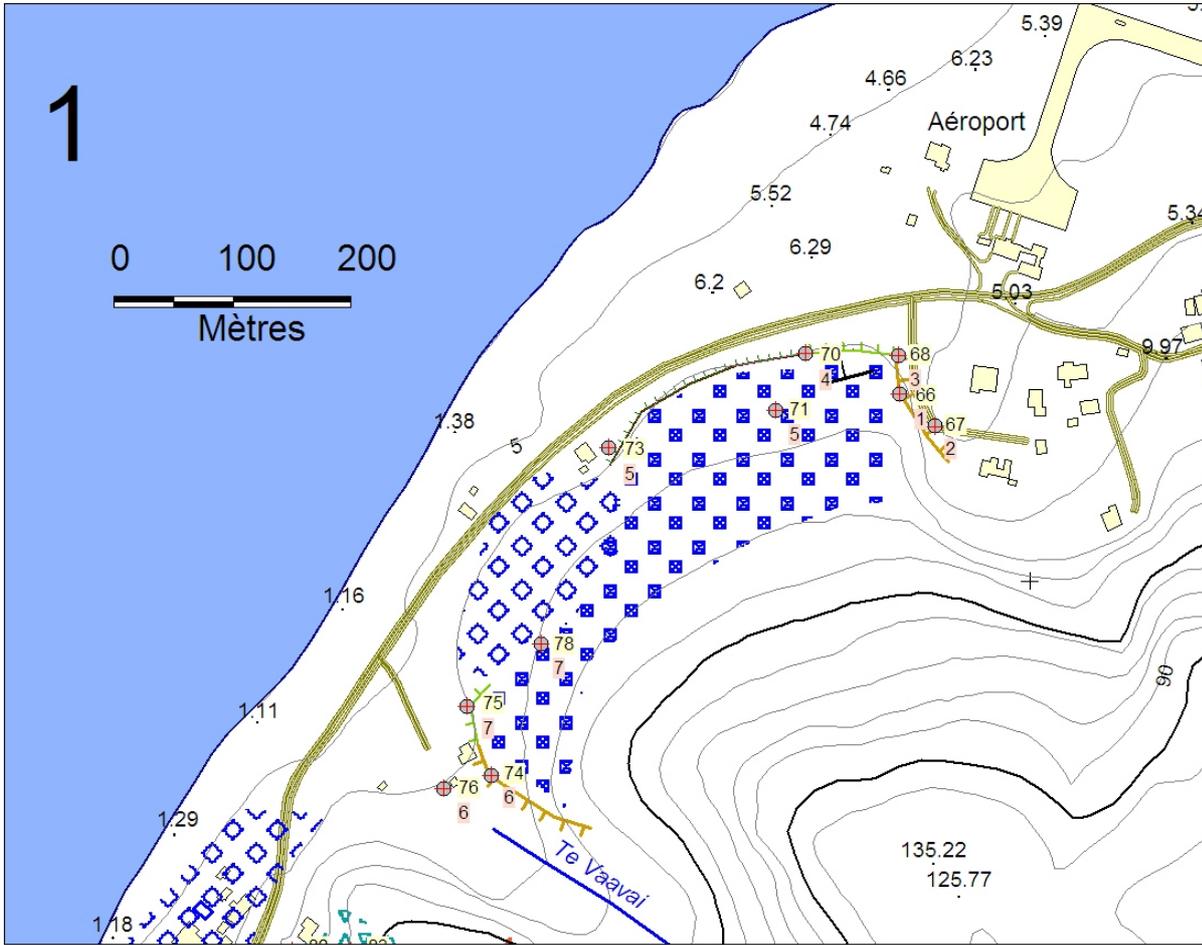
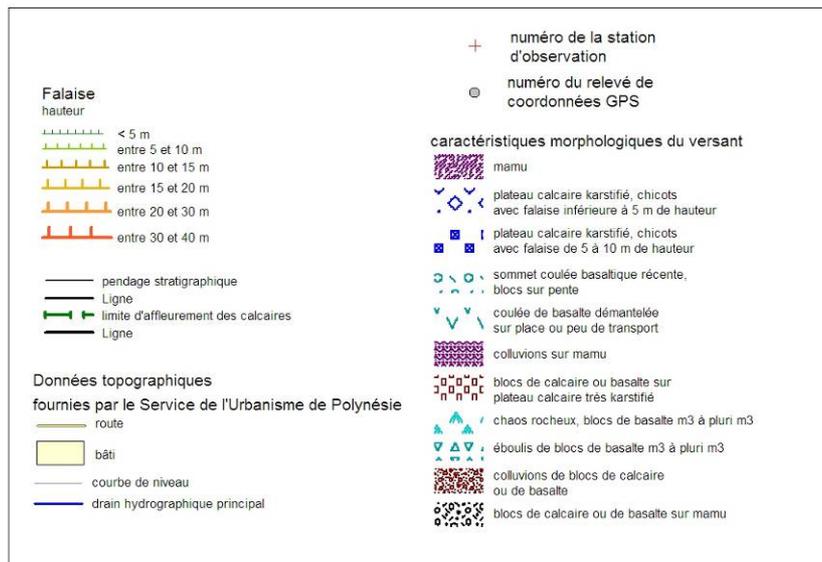
Figure 5 – Pointé des observations au niveau du secteur 1

Le secteur 1 concerne l'extrémité NW du massif de Vitaria. Il s'agit d'un plateau calcaire très karstifié, avec des dolines, des grottes et des falaises dont la hauteur ne dépasse pas la dizaine de mètres, hormis les falaises de directions NW-SE, plus hautes, qui bordent au nord et au sud ce secteur (stations 2, 3 et 6).

Le calcaire présente un état de karstification avancé, néanmoins, localement, on peut observer des bancs de 2 à 3 m d'épaisseur présentant un pendage stratigraphique de 20 à 30° selon une direction NW. Cette direction est conforme à celle de la surface topographique, ce qui explique pourquoi les falaises calcaires qui bordent ce versant ont des hauteurs plus fortes à leur extrémité SE.

Le versant est exposé à des chutes de blocs au niveau des petites falaises bordant le plateau ou limitant les chicots calcaires observés au niveau du plateau (station 5 par exemple). Par ailleurs, le phénomène d'effondrement du toit de cavités souterraines (grottes karstiques) n'est pas exclu.

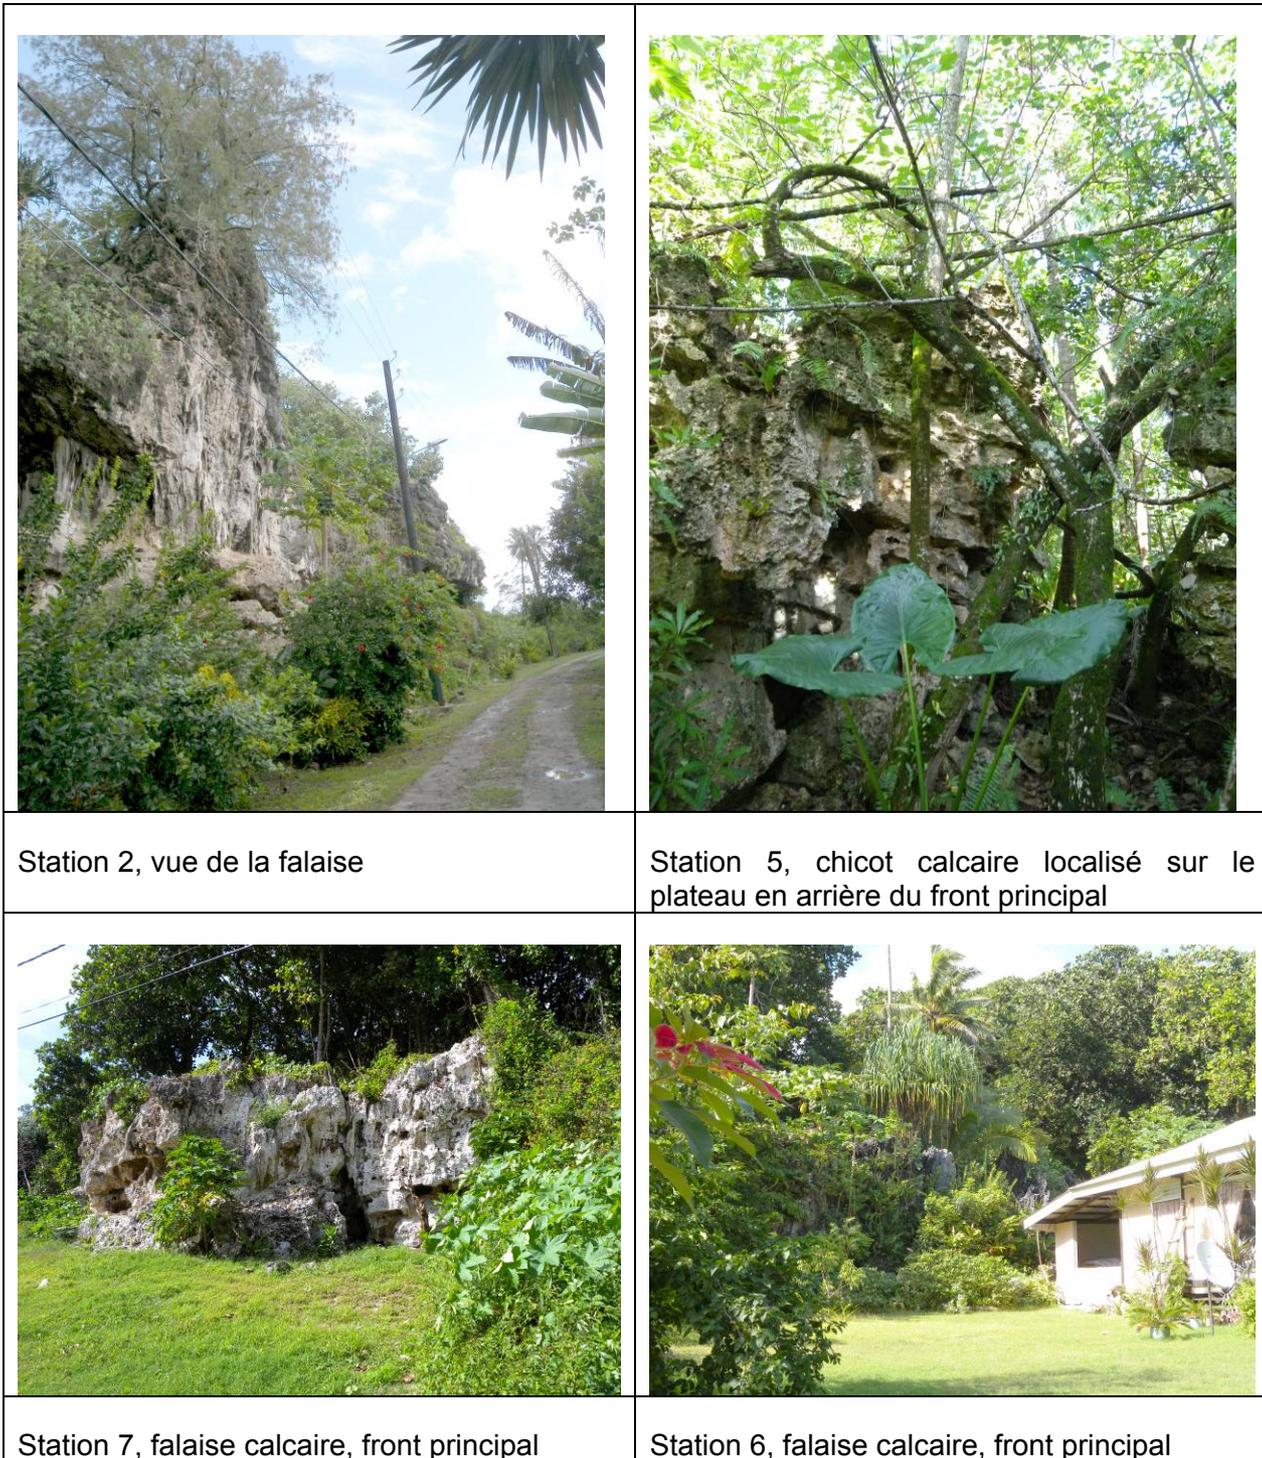
Figure 6 – Photos du versant en zone 1

Aucun bloc basaltique issu du démantèlement des formations volcaniques récentes qui recouvrent la partie haute du massif de Vitaria n'a été observé.

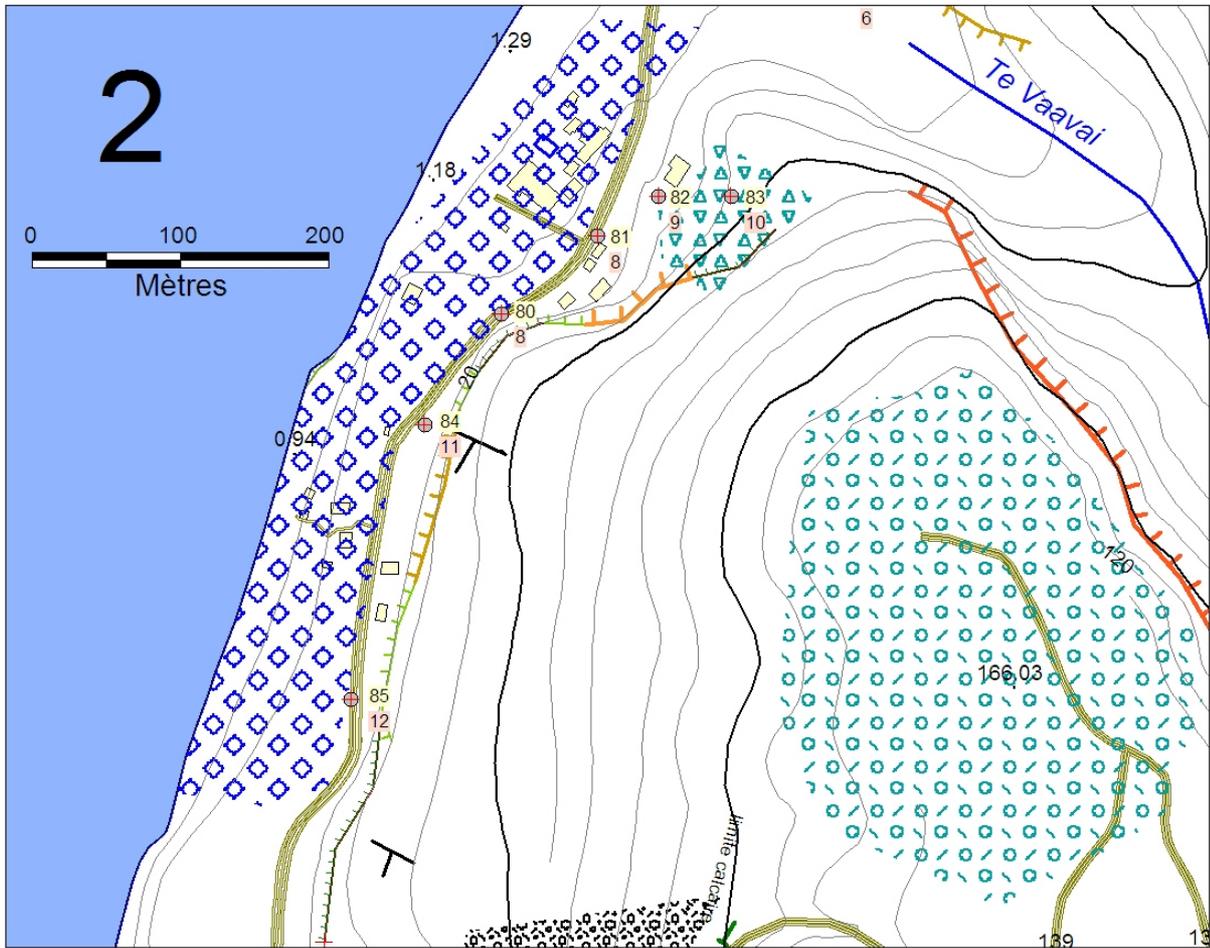
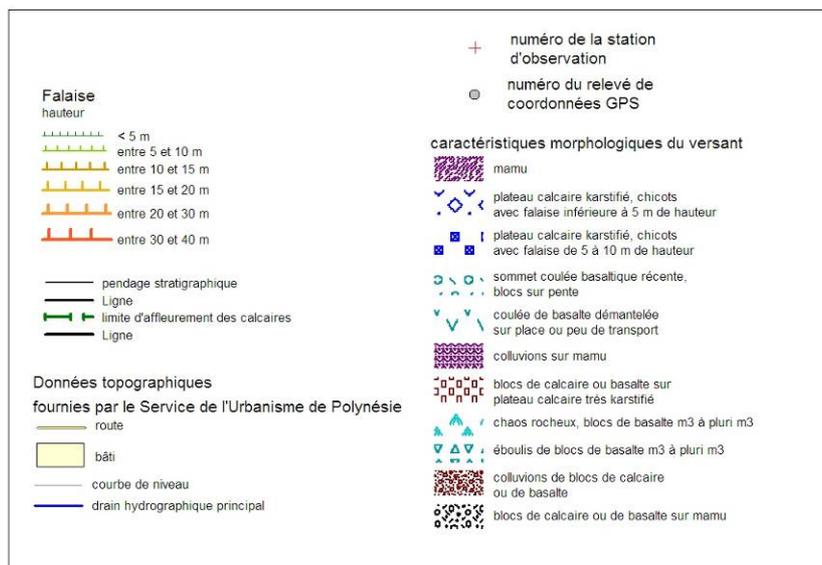
Figure 7 – Pointé des observations au niveau du secteur 2

Le secteur 2 correspond à une zone où la frange littorale récente est très étroite. Les falaises limitant le plateau calcaire principal et situées à l'est de la route peuvent dépasser quinze à vingt mètres de hauteur (stations 8 et 11).

En bordure du littoral, le calcaire présente un état de karstification très avancé, donnant lieu par endroits à un chaos de blocs enchevêtrés entre les quelques chicots encore en place. Le risque de chutes de blocs existe mais avec néanmoins une distance de propagation quasi nulle, compte tenu de la morphologie.

Au niveau des falaises localisées à l'est de la route, il y a risque de chutes de blocs avec une distance de propagation de l'ordre de quelques mètres (falaises inférieures à 10 m de hauteur) à la dizaine de mètres au pied des falaises.

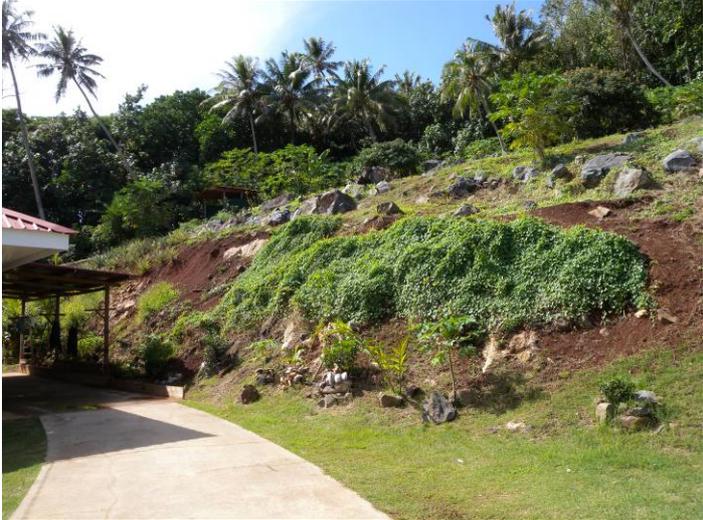
Le sommet du versant (point côté à 166 m) est coiffé par une coulée basaltique démantelée, donnant lieu à de nombreux blocs d'un volume de l'ordre du m³ sur la pente. Ces blocs sont par ailleurs retrouvés à l'état d'éboulis au nord du secteur (stations 9 et 10). Au niveau de la station 10, on peut observer les blocs de basalte qui reposent sur environ 1 m de formation terreuse, issue de l'altération des calcaires.

<p>Station 9, contact calcaire, terre végétale (1m d'épaisseur en moyenne) et blocs de basalte</p>

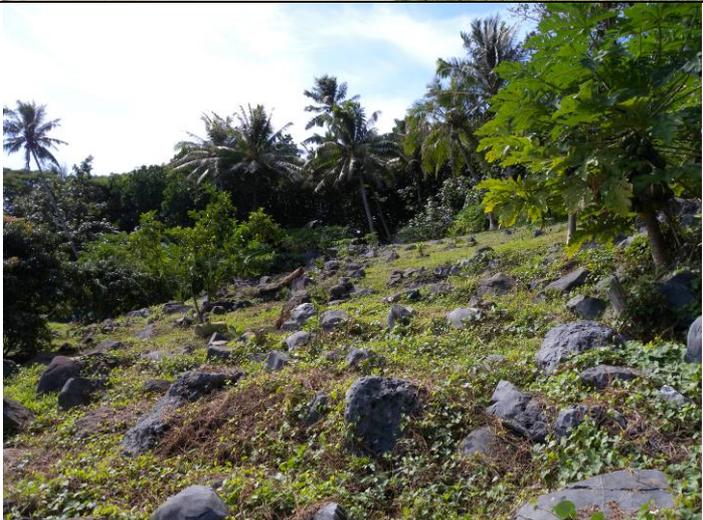
<p>Station 10, blocs de basalte sur la pente</p>

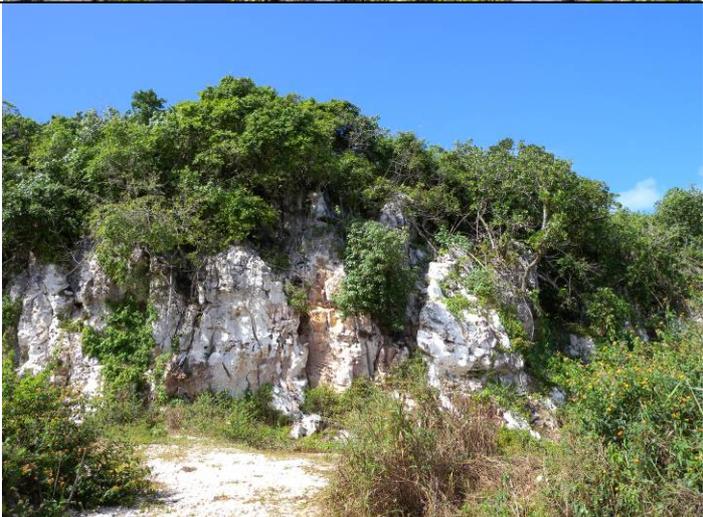
<p>Station 11, vue de la falaise calcaire</p>

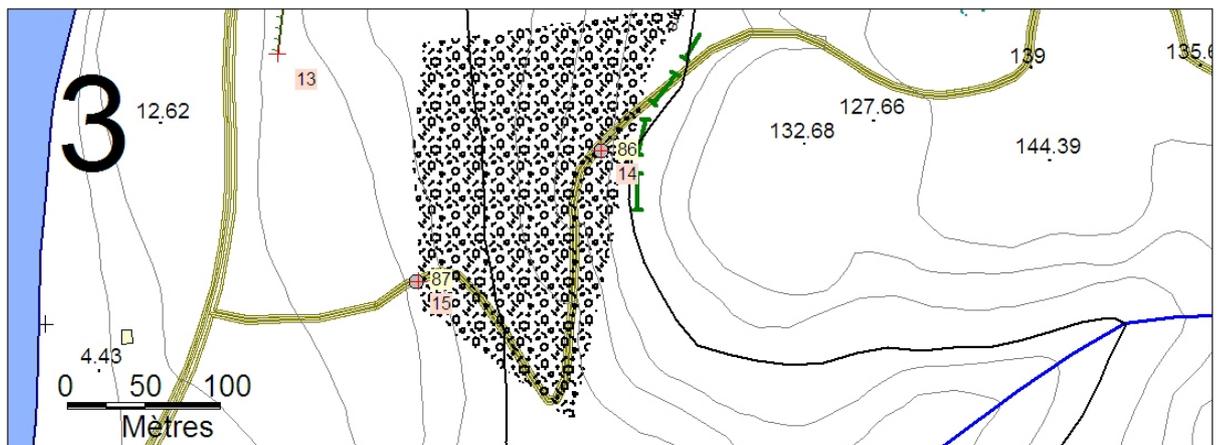
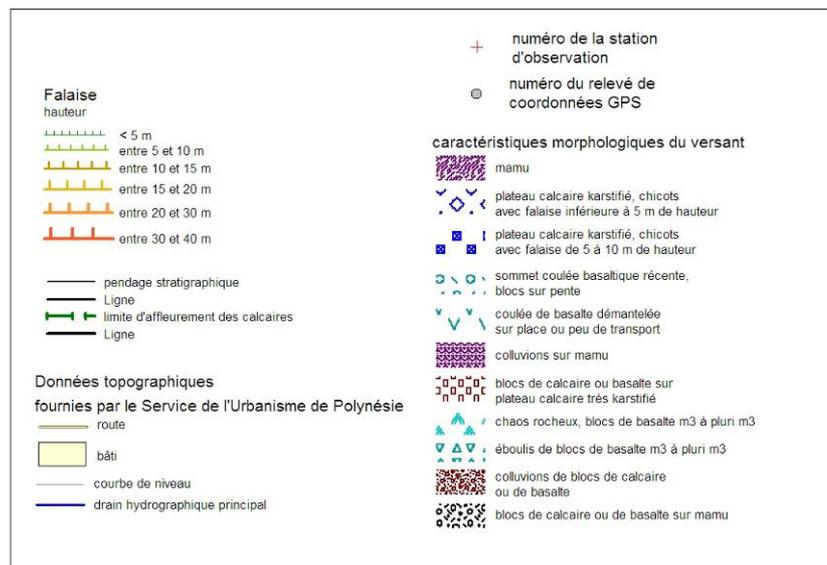
Figure 9 – Pointé des observations au niveau du secteur 3

Le secteur 3 est de dimension assez réduite, mais il se distingue des précédents par la présence de mamu recouvert localement par des affleurements calcaires en place ou des blocs calcaires ou basaltiques de dimension inférieure au m3.

Vers 100 m d'altitude, les affleurements ou les blocs calcaires disparaissent. Cela est conforme avec le sommet de la falaise calcaire noté en rive droite de la rivière Te Vaavai à près de 100 m d'altitude aussi. Il s'agit vraisemblablement du toit des calcaires miocènes. Au-delà, les formations basaltiques récentes reposent directement sur les formations volcaniques anciennes « mamutisées ».

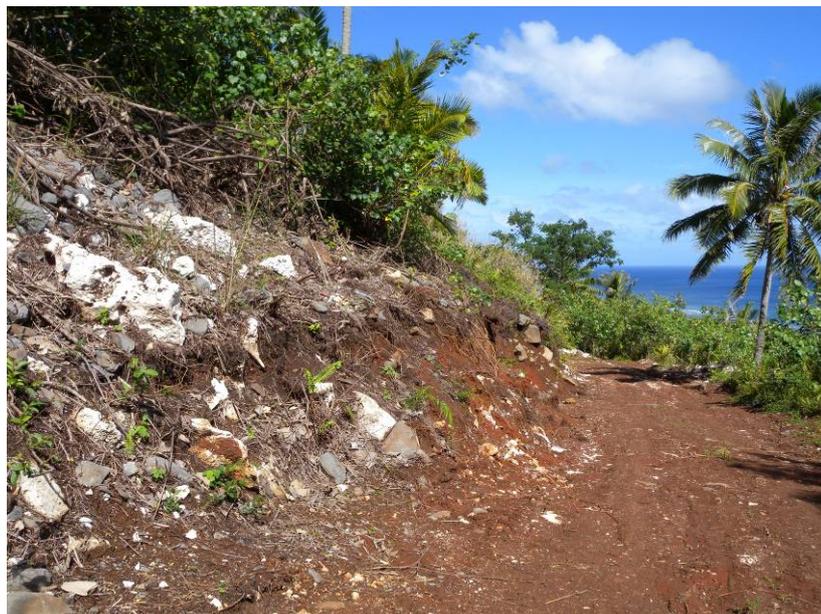
Figure 10 – Photo prise à la station 14, montrant le contact calcaire sur mamu

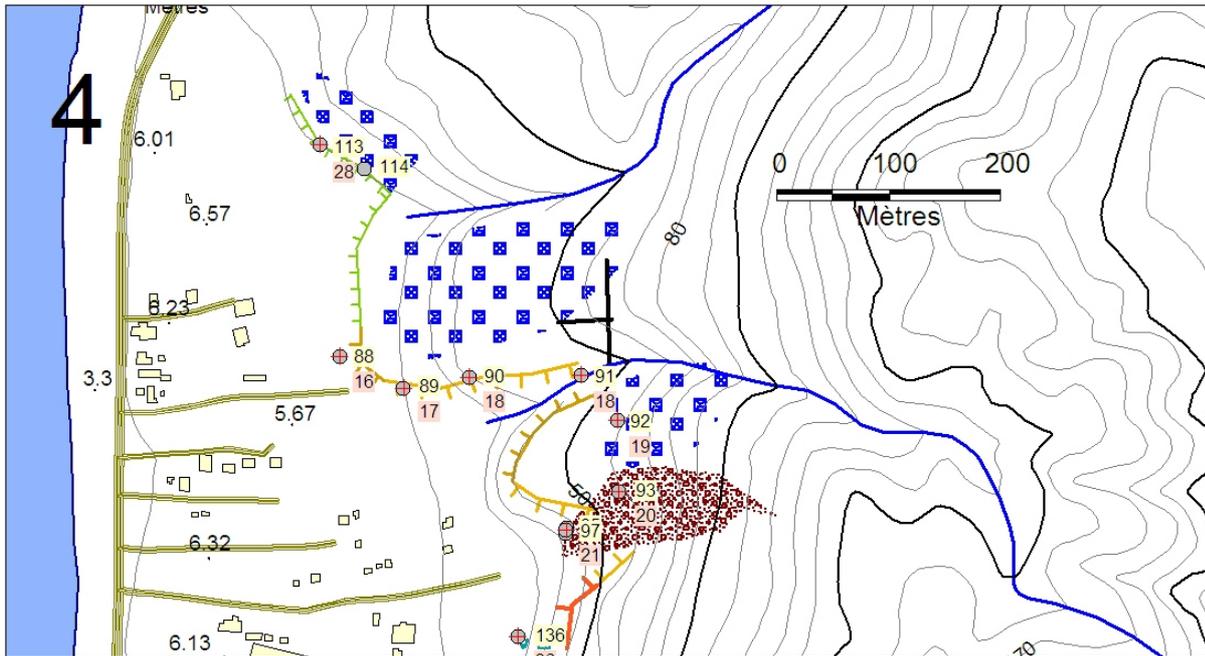
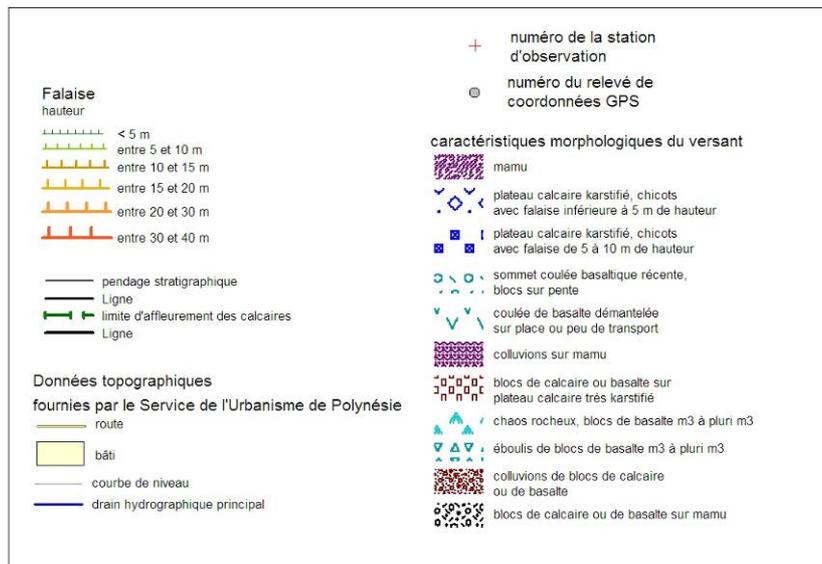
Figure 11 – Pointés des observations au niveau du secteur 4

Le plateau calcaire réapparaît au niveau du secteur 4. Il est marqué à l'ouest par la présence assez régulière d'une falaise dont la hauteur augmente du nord vers le sud, d'une dizaine (station 28) à une quarantaine (station 36) de mètres de hauteur.

Le plateau calcaire présente un état de karstification important, marqué par la présence de chicots qui peuvent atteindre entre 5 et 10 mètres de hauteur. Par ailleurs, plusieurs grottes de dimension supérieure à la dizaine de m³ sont observables (station 28 et 18 notamment).

Les calcaires se présentent en bancs de 2 à 3 m d'épaisseur, avec un pendage entre 20 et 30° vers l'ouest, conforme à la pente topographique moyenne. Hormis l'état de karstification avancé, le calcaire est peu fracturé. Les falaises sont verticales, voire parfois en surplomb. Il n'y a pas de pente marquant le pied de falaise. Les falaises principales dominent la plaine côtière de pente négligeable.

Le risque de chutes de blocs existe au niveau des falaises, néanmoins leur propagation restera limitée à quelques mètres, voire la dizaine de mètres pour les falaises les plus hautes (station 36).

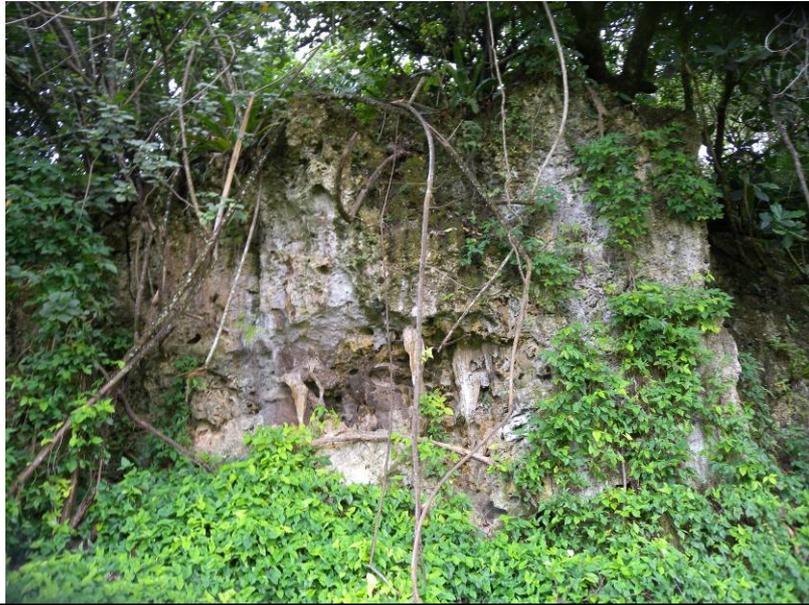
Station 28 (GPS113), front de la falaise calcaire

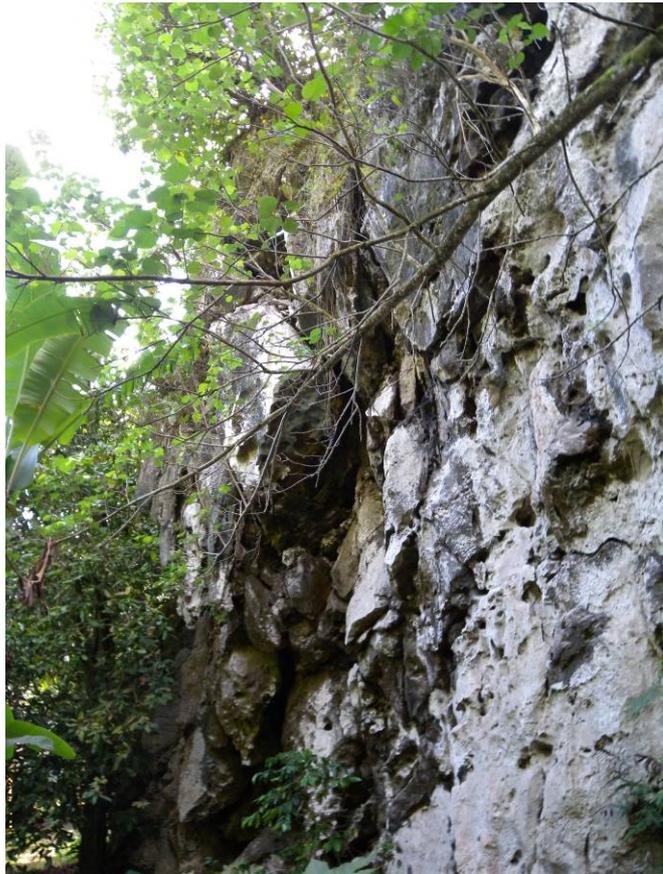
Station 18 (GPS91), vue de la falaise montrant les formations calcaires en gros bancs, peu fracturées et à fort pendage stratigraphique conforme à la pente topographique

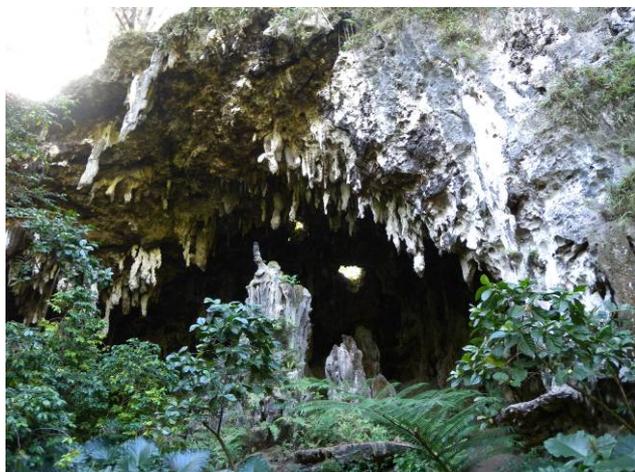
Station 18 (GPS90), grotte Ana Ae'o, au front de la falaise calcaire

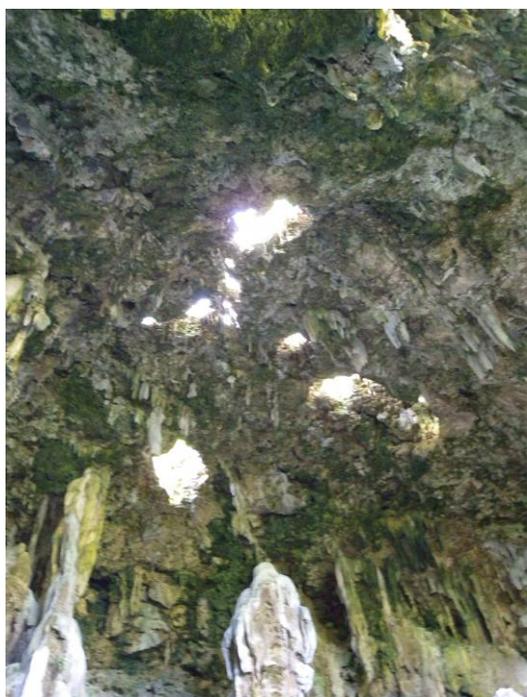
Station 18 (GPS90), grotte Ana Ae'o, vue montrant les cavités du toit de la grotte (zones lumineuses)

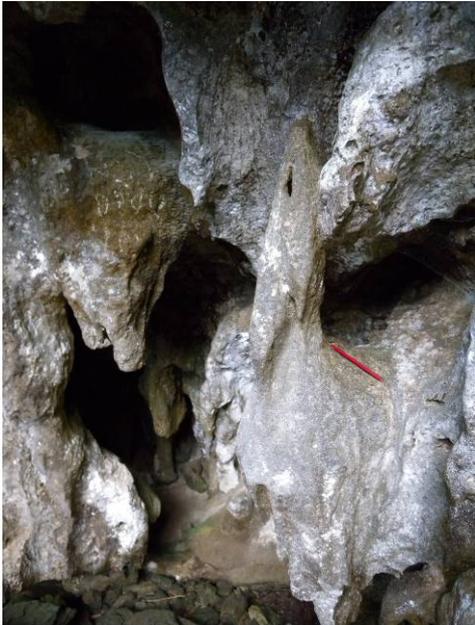
<p>Station 18 (GPS90), grotte Ana Ae'o, détail du phénomène de karstification (dissolution des calcaires)</p>

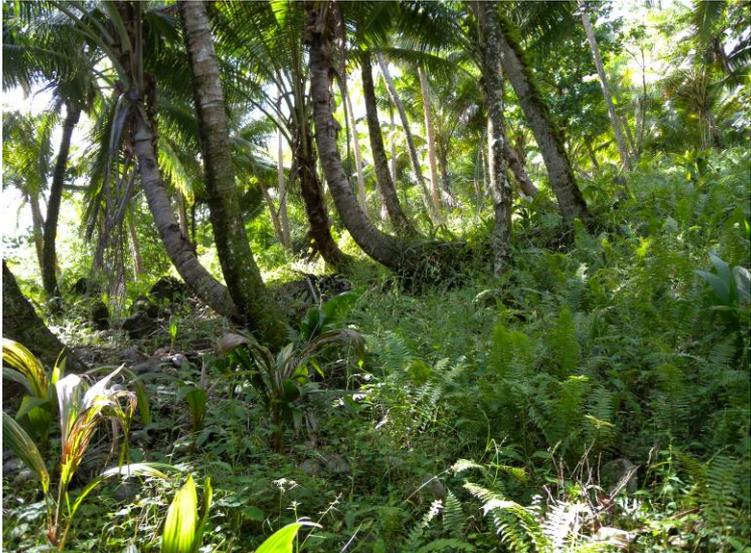
Au sud, au niveau des stations 20 et 21, des blocs de basalte (de taille inférieure au m³) emballés dans une matrice terreuse (terre végétale) relativement importante ont été observés. A cet endroit, les arbres sont inclinés. Il pourrait s'agir de la trace d'un glissement superficiel des terrains. Il n'est pas exclu que celui-ci puisse être à nouveau remobilisé, avec peut-être une évolution en coulée en cas de fortes pluies.

<p>Station 20, vue des blocs de basalte emballés dans une matrice terreuse et présentant des traces de glissement</p>

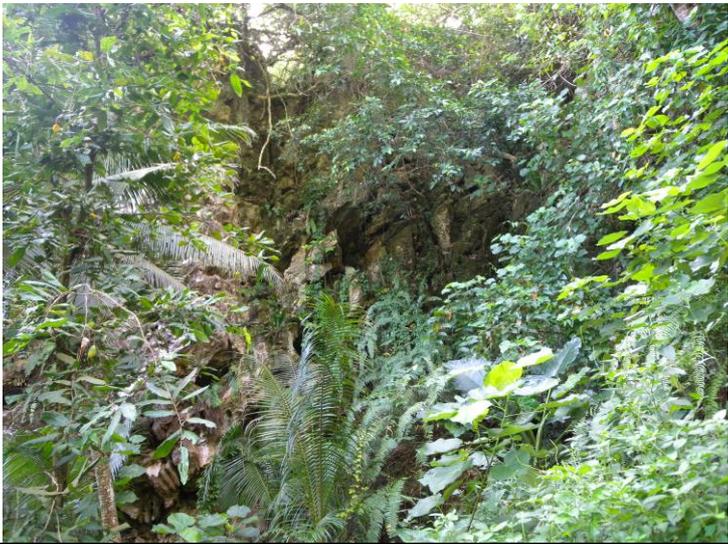
<p>Station 21, vue de la falaise calcaire, très karstifiée, front irrégulier</p>

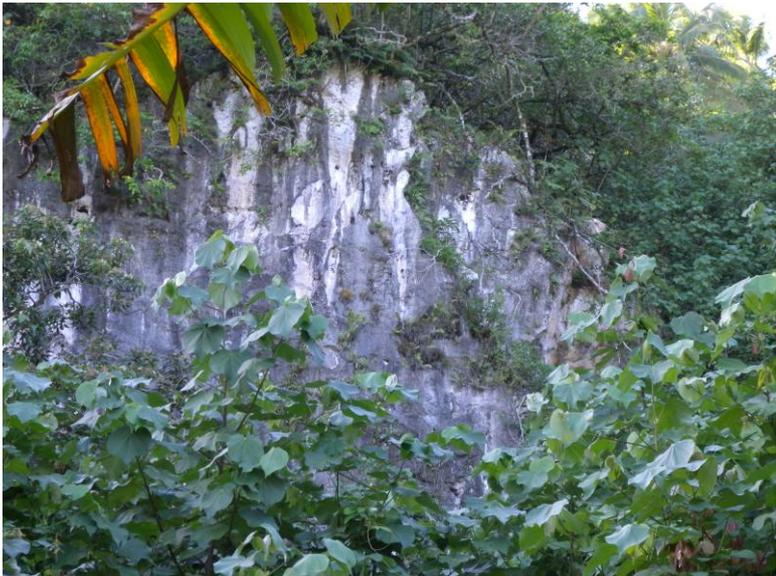
<p>Station 36, vue de la falaise calcaire de près de 40 m de hauteur, montrant l'état du calcaire relativement peu fracturé, et le front de la falaise vertical.</p>

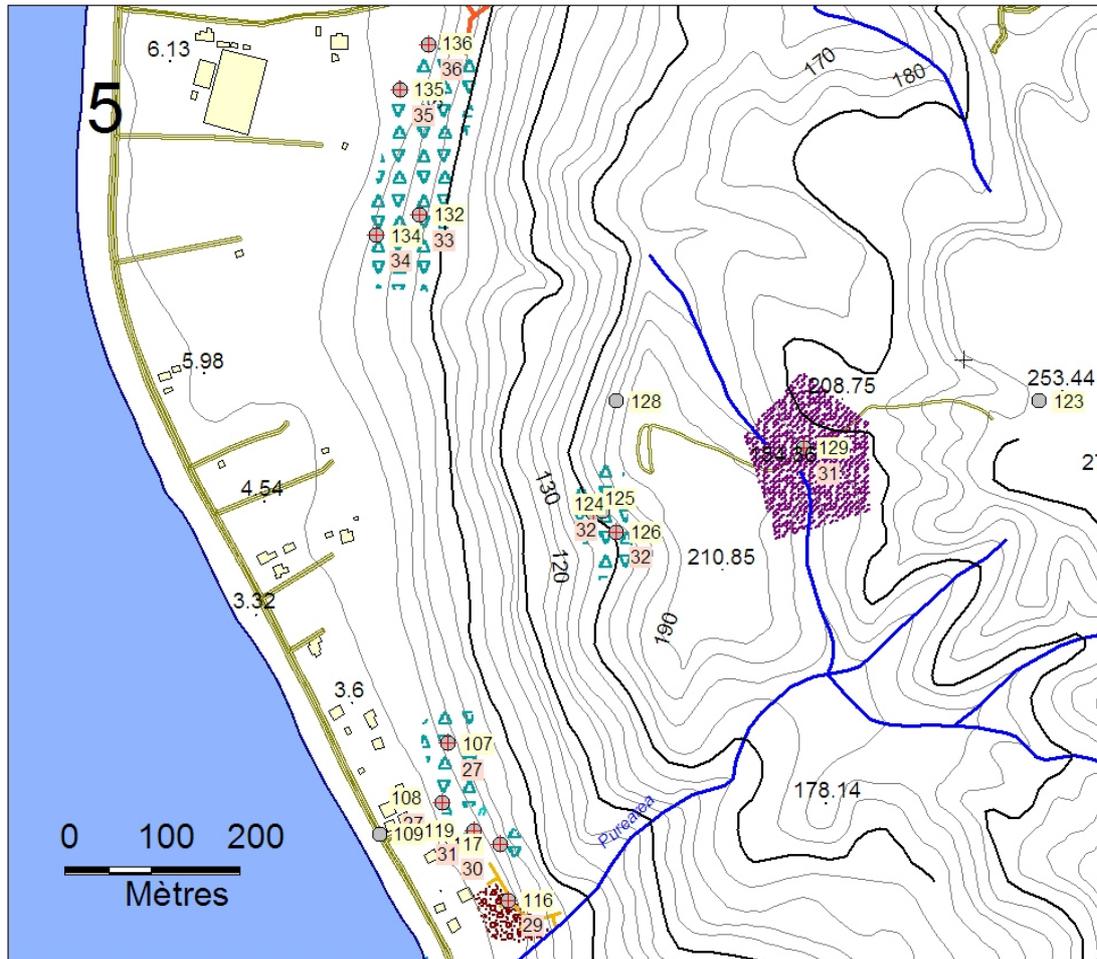
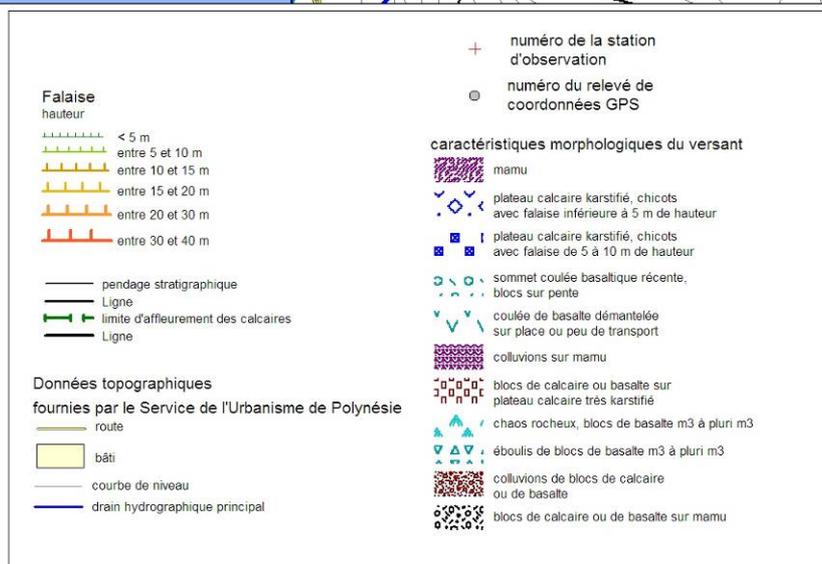
Figure 13 – Pointés des observations au niveau du secteur 5

- la présence de blocs ou éboulis de basalte de taille m3 à pluri m3 sur pente raide (35° en moyenne). Localement, il peut même s'agir d'un chaos de blocs (station 31). Ces éboulis de blocs basaltiques marquent la base du versant (stations 27, 31, 34 à 36), mais plusieurs blocs de taille m3 à pluri m3 sont aussi visibles à proximité du sommet du versant (station 32).
- L'absence d'affleurement, voire même de blocs calcaires (hormis à l'extrême sud du secteur, station 29). Ce qui peut être interprété comme soit le recouvrement total des calcaires miocènes par la coulée volcanique récente, soit l'absence de formations récifales dans cette partie du versant durant le Miocène.

Au niveau du versant, vue la pente très forte (35° environ) et la présence de blocs de toutes tailles de basalte sur tout le versant, il y a possibilité de remobilisation des blocs et propagation jusqu'au pied du versant (pour les blocs de tailles de l'ordre du m3). Par ailleurs, en cas de fortes pluies, voire de perturbation anthropique, le risque d'éboulement avec formation de chaos rocheux n'est pas exclu.

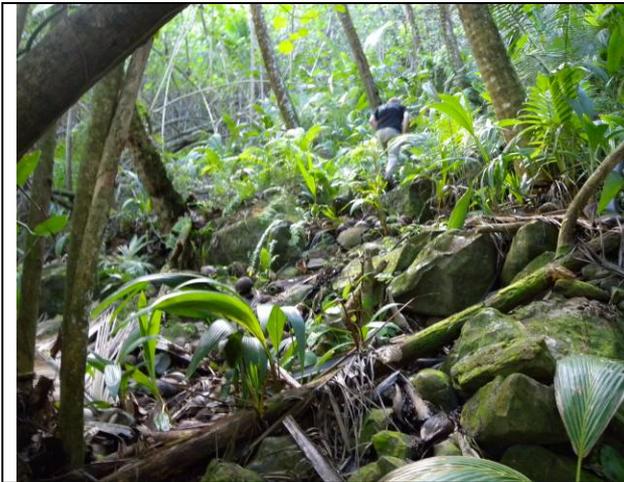
Station 33, blocs de basalte, parfois de taille métrique, formant un éboulis sur le versant

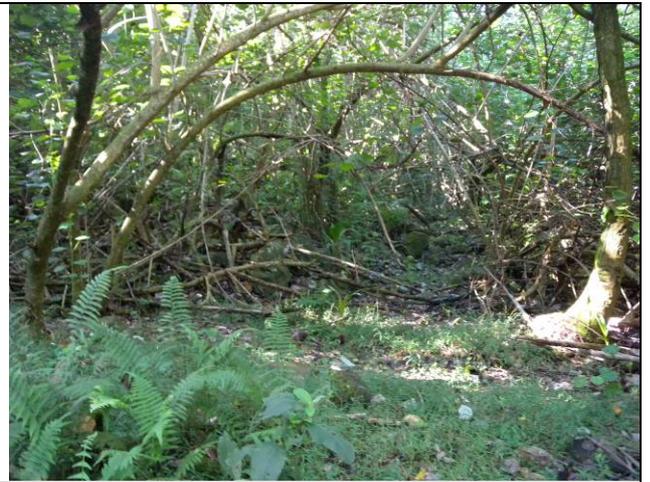
Station 34, disparition des éboulis de basalte de taille métrique à la base de la pente du versant

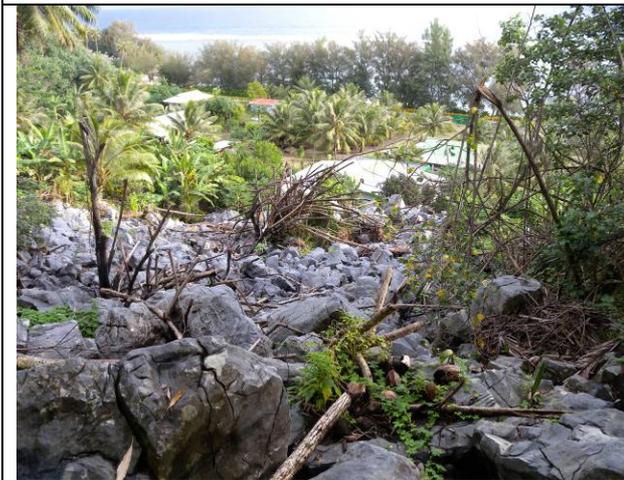
Les éboulements notés en stations 29 et 31 pourraient correspondre (l'un ou l'autre ou les 2) à la trace d'un évènement daté du tout début du XXème siècle (d'après le témoignage de M Gaston Tseng). Par contre, concernant ce même évènement, en raison de la configuration morphologique et de la position actuelle des blocs, la propagation des blocs jusqu'à la mer paraît exclue. Cette propagation semble avoir été limitée à quelques mètres voire dizaine de mètres du pied du versant. Les blocs de basalte visibles en bordure de mer correspondent en fait au démantèlement de la coulée volcanique encore visible à cet endroit (station 12).

Station 31, chaos rocheux probablement dégagés de la végétation à la suite d'un feu (trace d'arbres calcinés et de rochers « écaillés »)

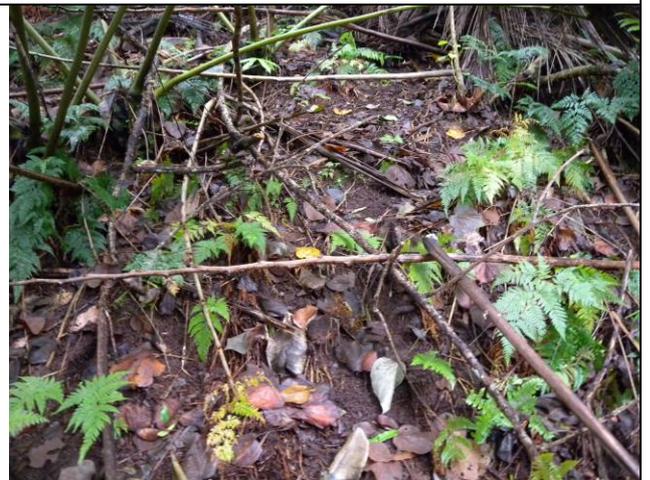
Station 32, en haut du versant, vue de la matrice argileuse importante emballant les blocs de basalte de taille décimétrique à métrique

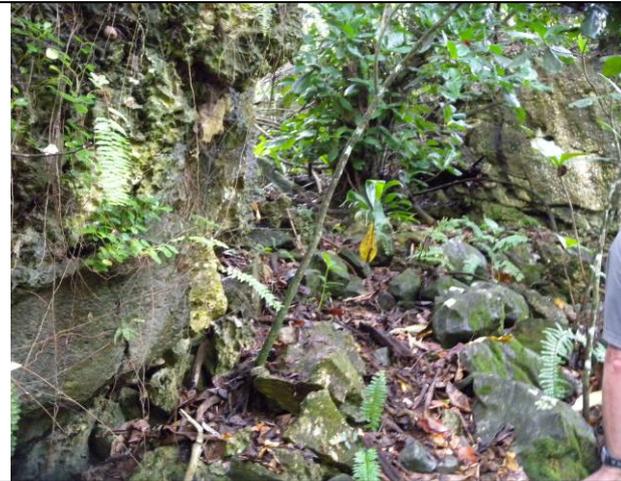
A l'extrémité sud de la zone 5, la falaise calcaire réapparaît, station 29. A ce niveau, un éboulement du front de cette falaise peut être observé. Au pied du versant, de nombreux blocs de calcaire et de basalte de taille variable (supérieure au m3 en pied de falaise) sont notés avec une matrice terreuse relativement importante. L'ensemble de cet éboulement fait 4 à 5 m d'épaisseur. Une remobilisation de cette masse sous la forme d'une coulée n'est pas exclue, en particulier en cas d'évènement pluvieux intense.

Station 29, vue de l'éboulement de la falaise calcaire et des blocs de basalte sur pente, en pied de falaise calcaire

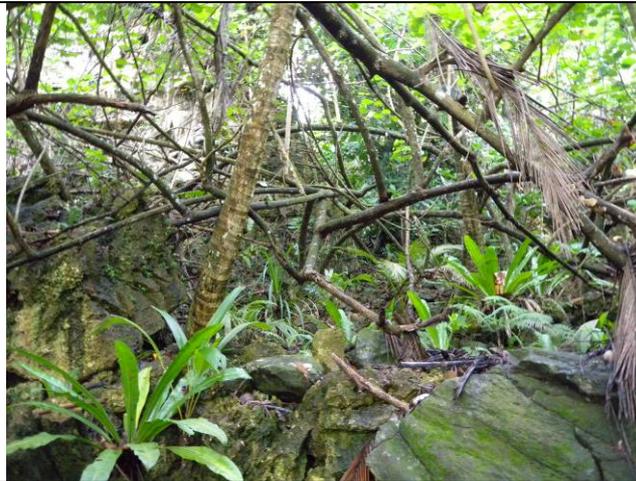
Station 29, vue de l'éboulement de la falaise calcaire et des blocs de basalte sur pente, en pied de versant

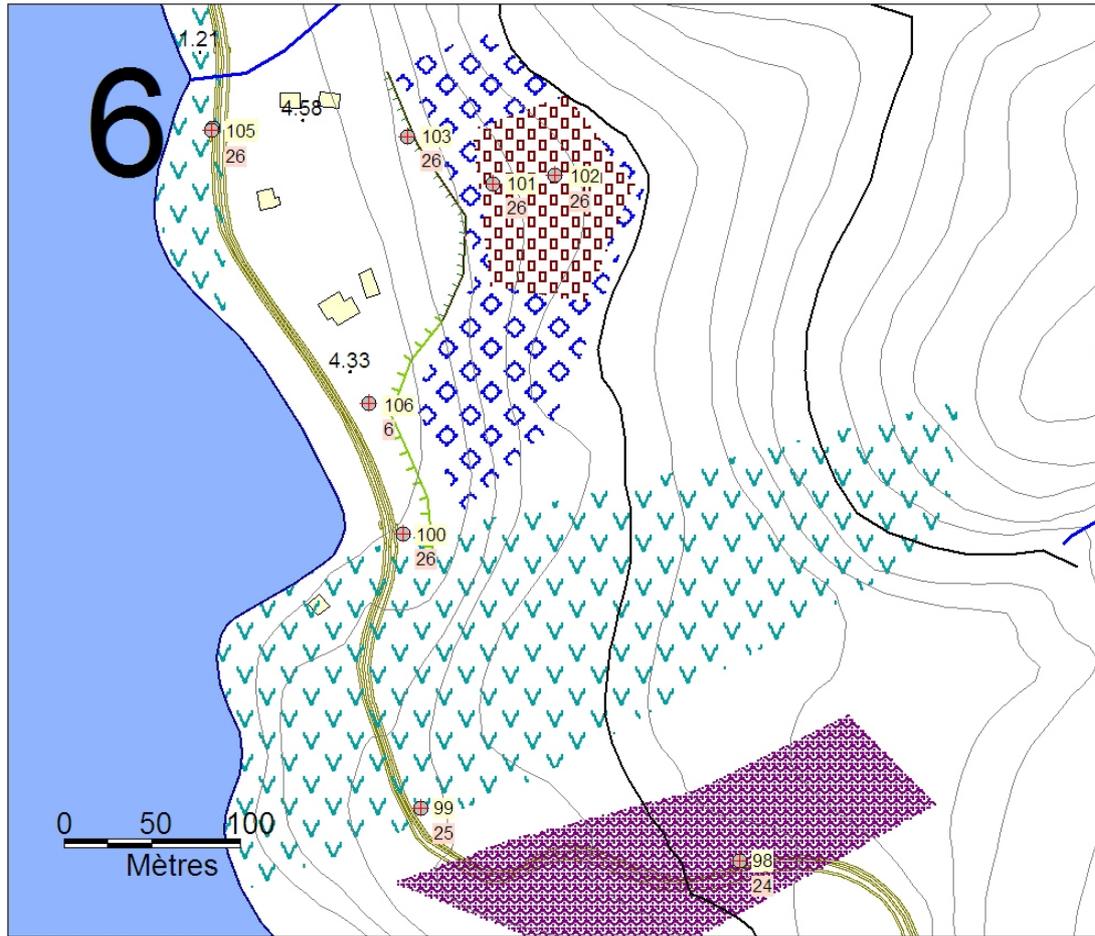
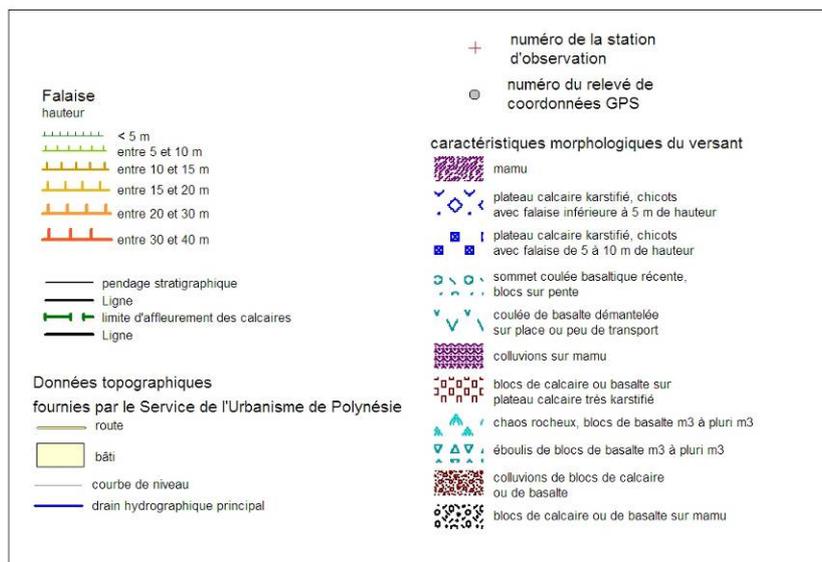
Figure 15 – Pointés des observations au niveau du secteur 6

- le plateau calcaire karstifié (mais peu étendu), station 26-GPS 101 à 103,
- des coulées volcaniques récentes massives, stations 25 et 26-GPS 100 et 105,
- les formations volcaniques anciennes très altérées (« mamutisées »), stations 24 et 25.

Les affleurements calcaires présentent des bancs de 2 à 3 m d'épaisseur, avec un pendage de 20 à 30° vers l'ouest, conforme à la pente topographique. Au niveau des affleurements calcaires, la hauteur des falaises reste limitée à la dizaine de mètres. Le plateau très karstifié est en état de chicots avec des hauteurs limitées à la dizaine de mètres. Le risque de chutes de blocs n'est pas nul, mais leur propagation est limitée à quelques mètres des pieds de falaises.

Dans le vallon noté au niveau des stations 101 et 102, plusieurs blocs de basalte et de calcaire de taille décamétrique à métrique sont observables. Ils témoignent du risque de chutes de blocs ou d'éboulement encore élevé dans cette partie du versant.

Au sud, les formations volcaniques anciennes, aujourd'hui « mamutisées », apparaissent en limite sud du secteur. Dans le vallon de Ruahona, les colluvions paraissent particulièrement épaisses. Le risque de mobilisation de ces colluvions sous la forme de glissement, voire de coulée, n'est pas exclu.

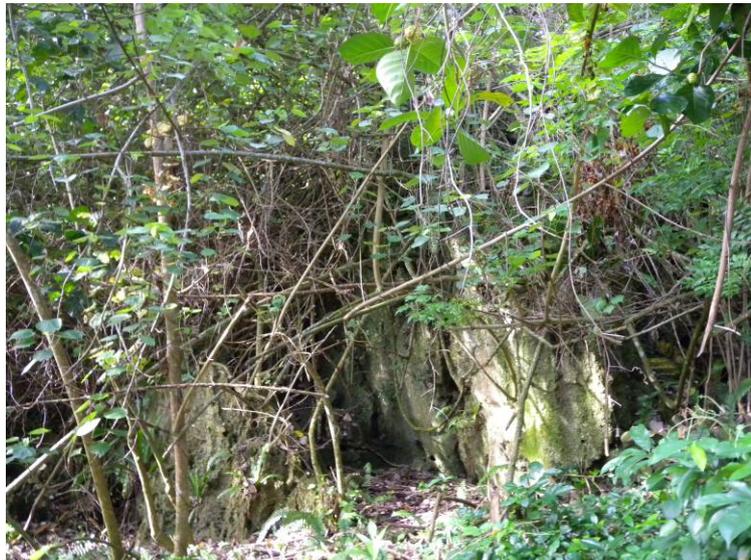
Station 26 (GPS103), vue du calcaire très karstifié

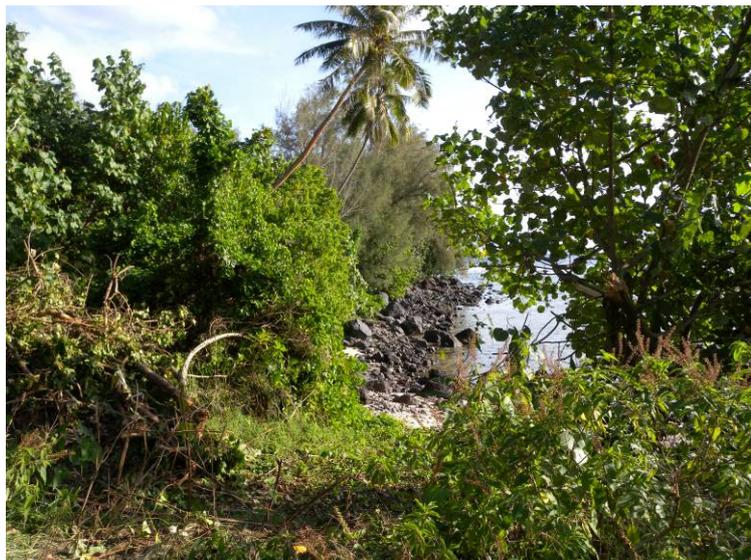
Station 26 (GPS100), vue de la coulée volcanique récente étendue jusqu'à la mer

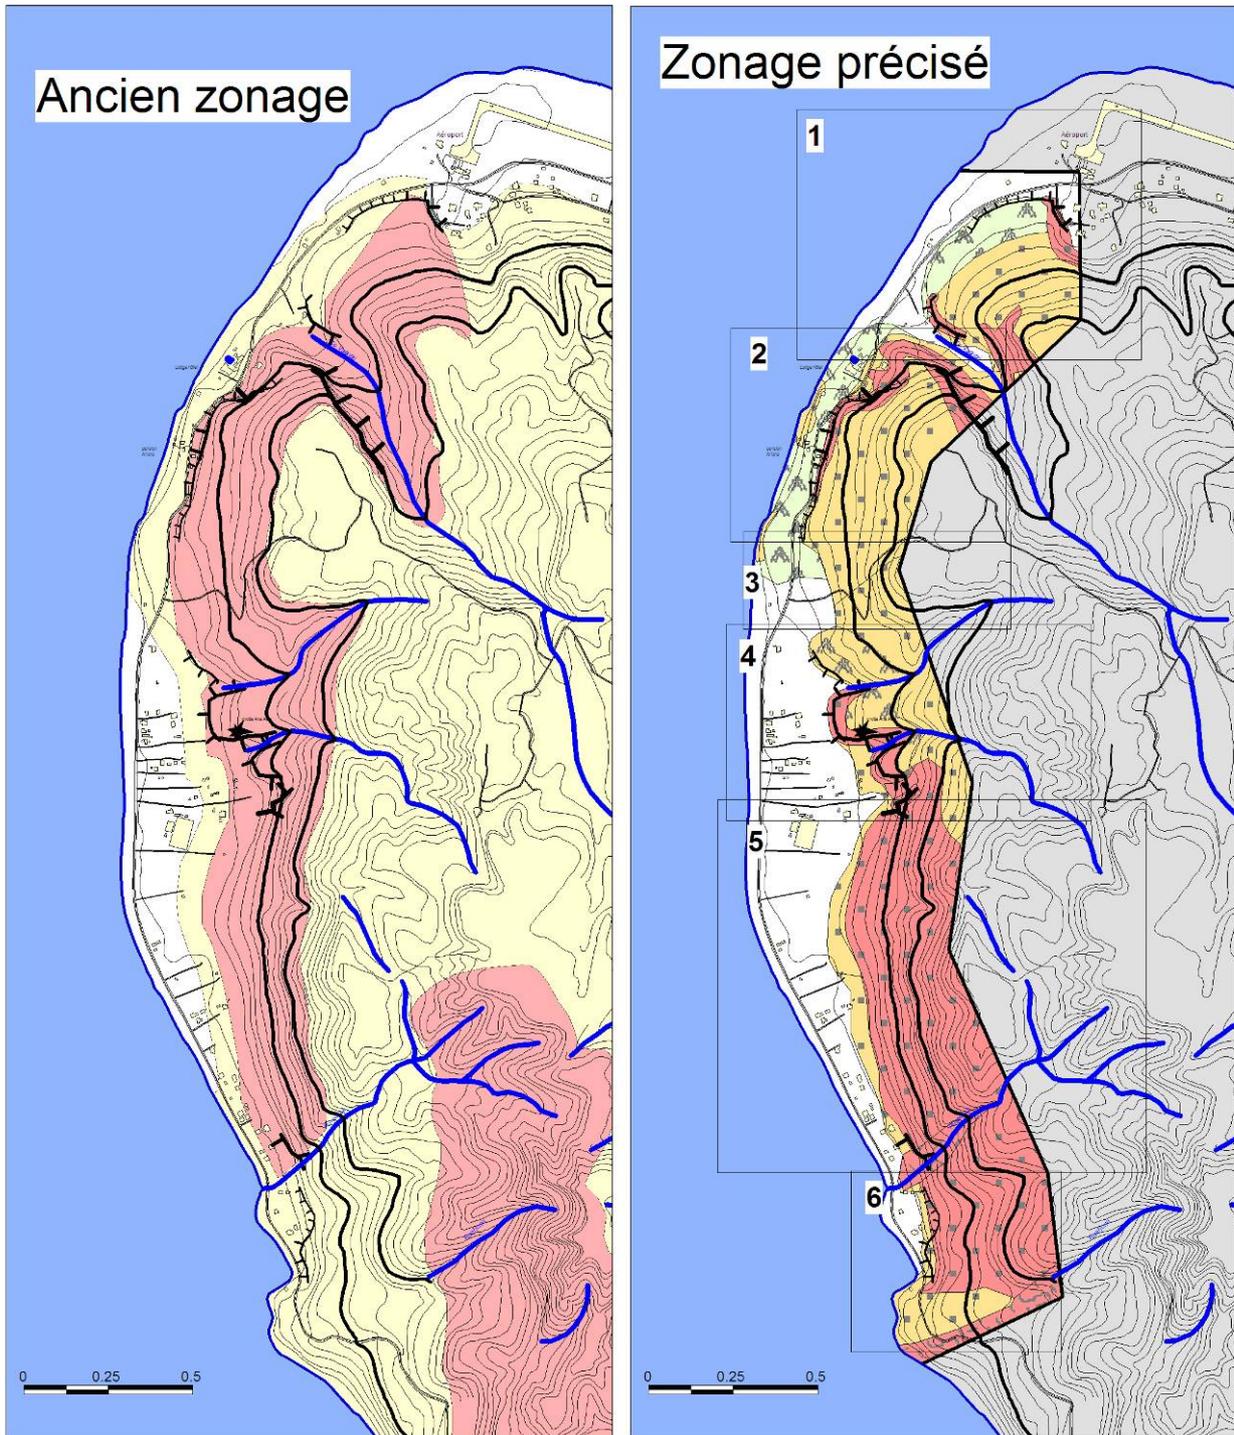
Figure 17 – Evolution du zonage

De façon générale, la précision apportée lors de la présente étude permet une diminution notable du niveau de l'aléa mouvements de terrain. Cela concerne en particulier les secteurs 1, 2, et 3.

Par contre, concernant les secteurs 5 et 6, plusieurs traces d'écroulement rocheux ont été identifiées sur le terrain, ainsi que des zones susceptibles d'évoluer en glissement puis coulée. Par ailleurs, le versant présente ici des pentes très fortes (de l'ordre de 35°). Le risque de chutes de blocs voire d'éboulement rocheux de grandes ampleurs n'est donc pas exclu.

Finalement, peu d'enjeux sont concernés par le niveau fort. Citons cependant, deux maisons situées en pied de falaises (secteur 1 et 2), qui, soumises à un aléa chute de bloc de niveau fort, mériteraient des mesures de protection adaptées.
