Cartographie des aléas mouvements de terrain, île de Rurutu (Polynésie française)

Rapport final

BRGM/RP-57363-FR
Septembre 2009

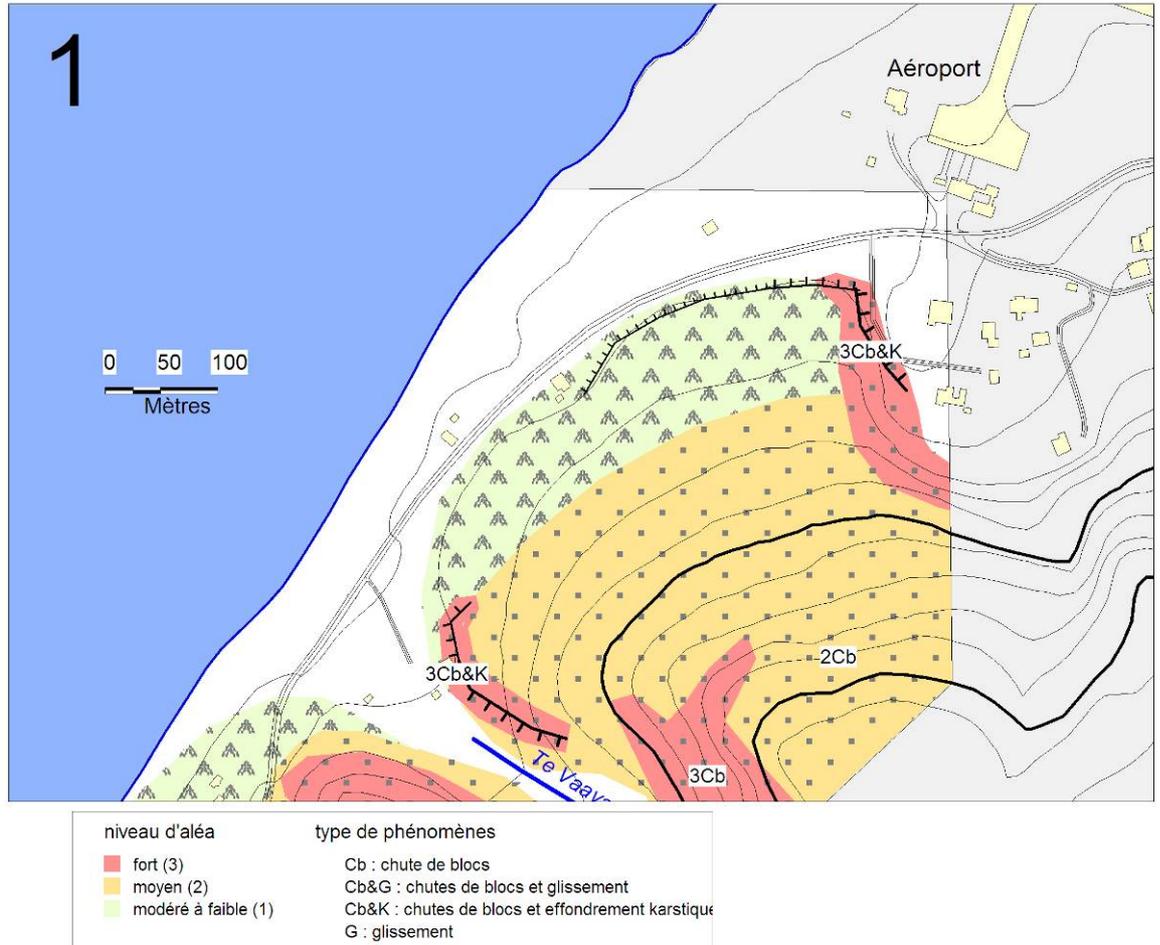
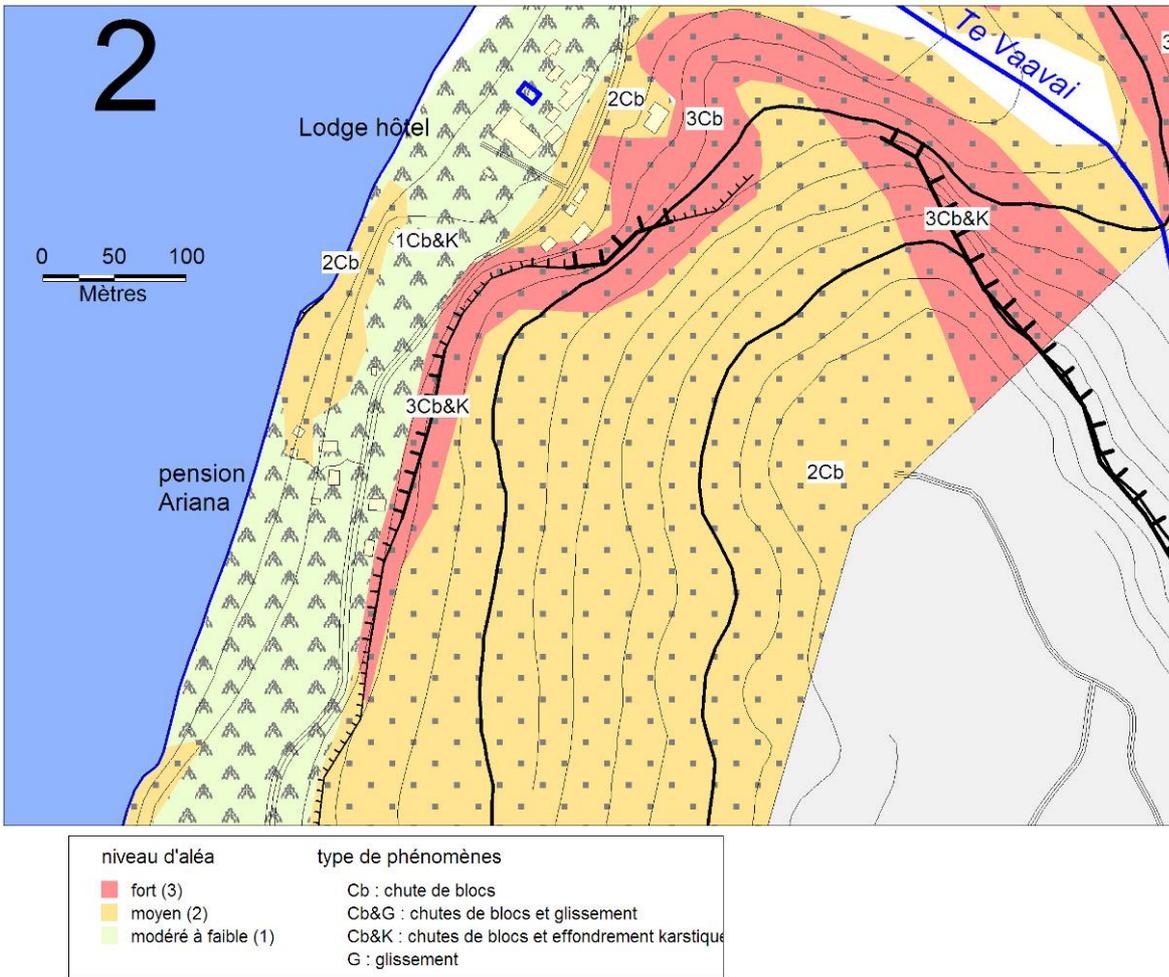
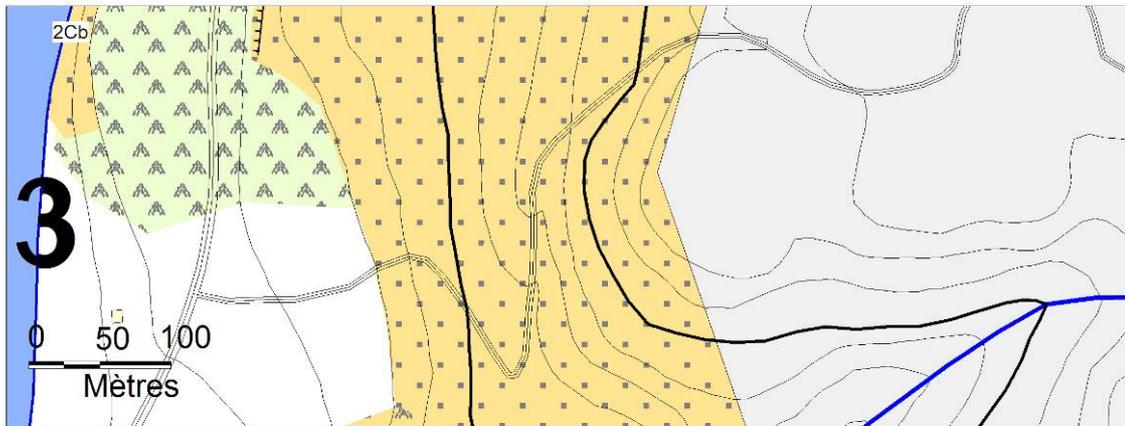
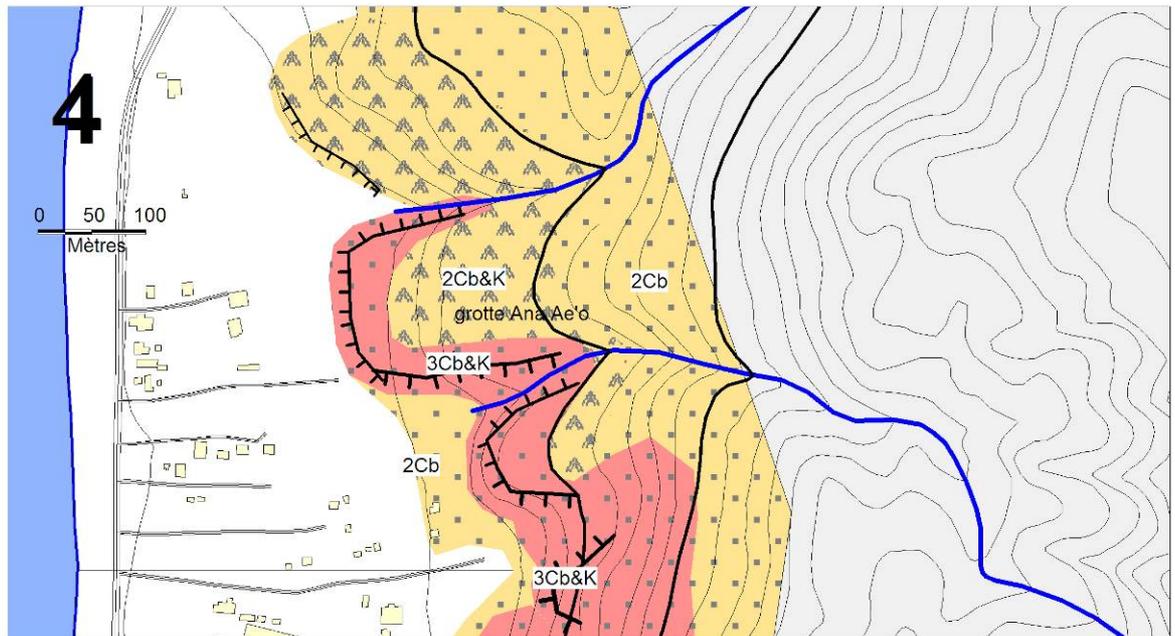
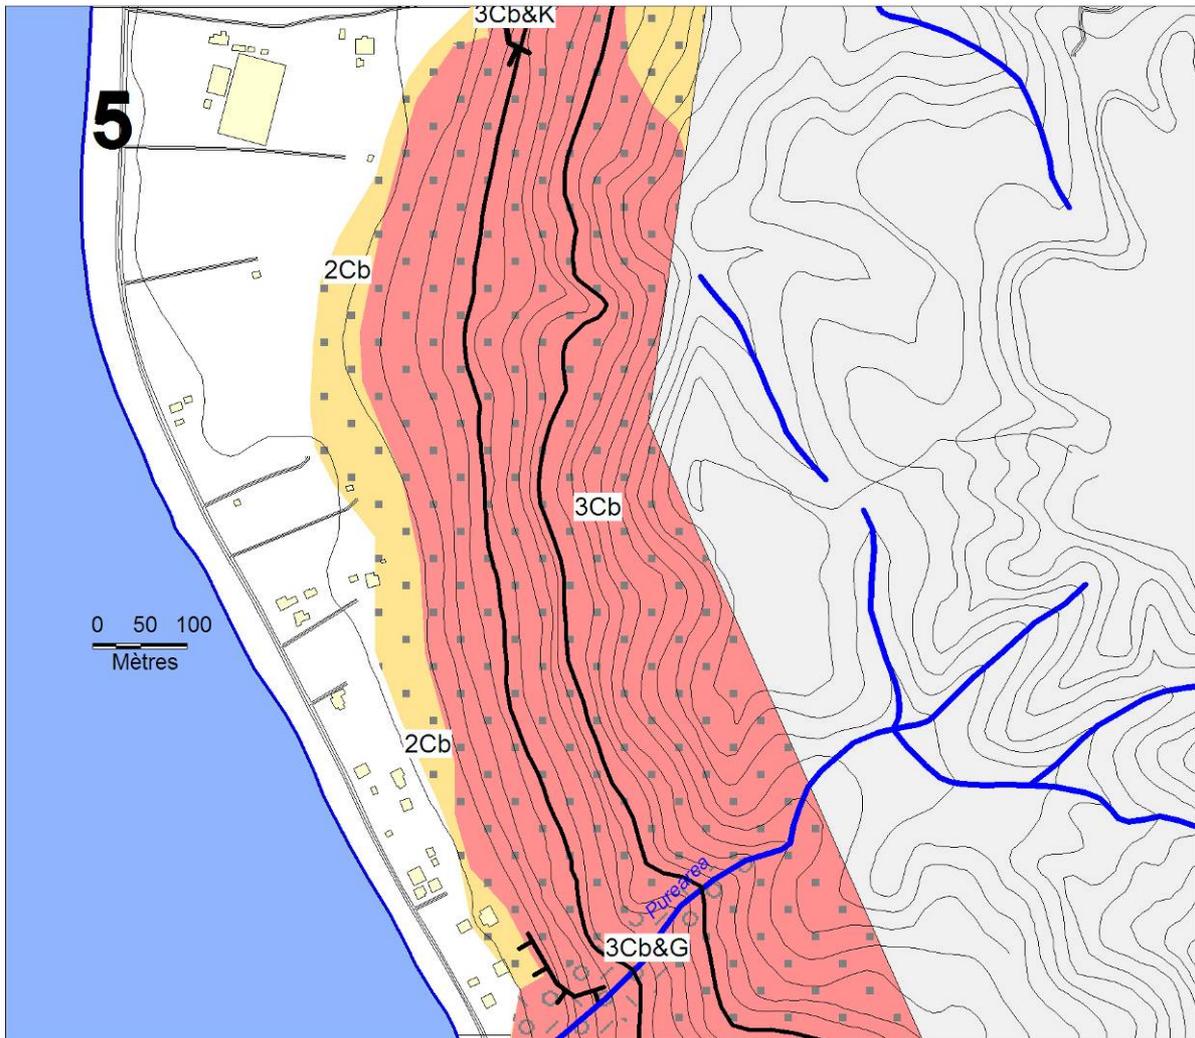
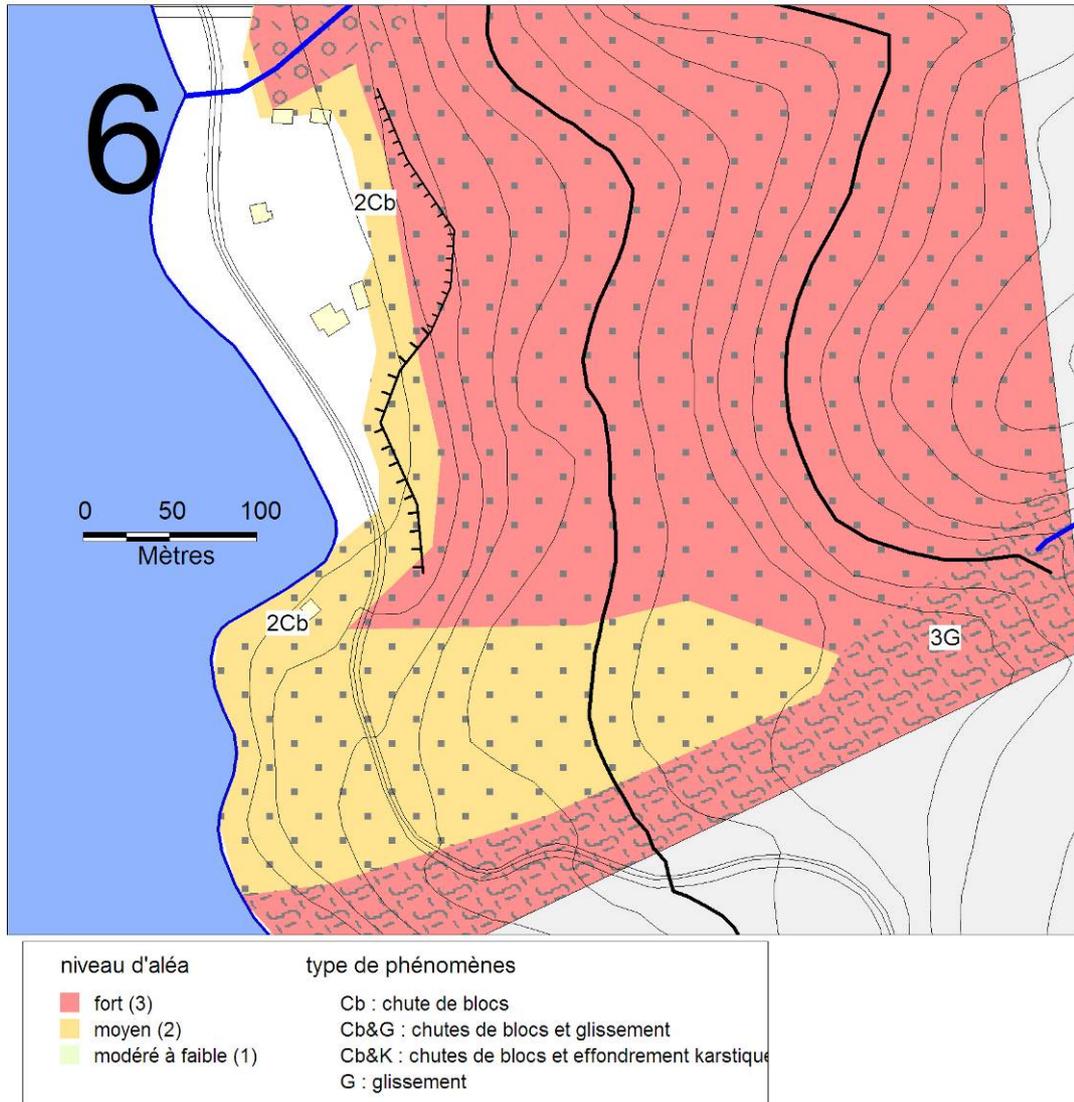
Figure 18 – Suivantes, zoom sur les 6 secteurs

Différents types de phénomènes mouvements de terrain susceptibles d'apparaître ont été distingués sur la carte d'aléa. Il s'agit :

- des chutes de blocs (noté Cb sur les cartes d'aléa),
- des glissement-coulées (noté G sur les cartes d'aléa),
- des effondrements du toit de cavités karstiques (noté K sur les cartes d'aléa).

Toutefois, vu le risque non négligeable d'effondrement de cavités karstiques, celui-ci a été distingué au niveau des cartes d'aléa. Il est considéré élevé dès lors qu'il y a des falaises supérieures à la dizaine de mètres de hauteur et présentant des cavités karstiques. Dans ce cas, cet aléa a été intégré à celui des chutes de blocs, avec extension de la zone d'aléa fort en arrière du front de falaise de quelques dizaines de m selon la topographie du versant.
