Programme ARAI II Érodibilité des talus de Polynésie française : analyse morphologique 2D et 3D par reconstitution stéréophotogrammétrique

Rapport final

BRGM/RP- 58965-FR

Septembre 2010

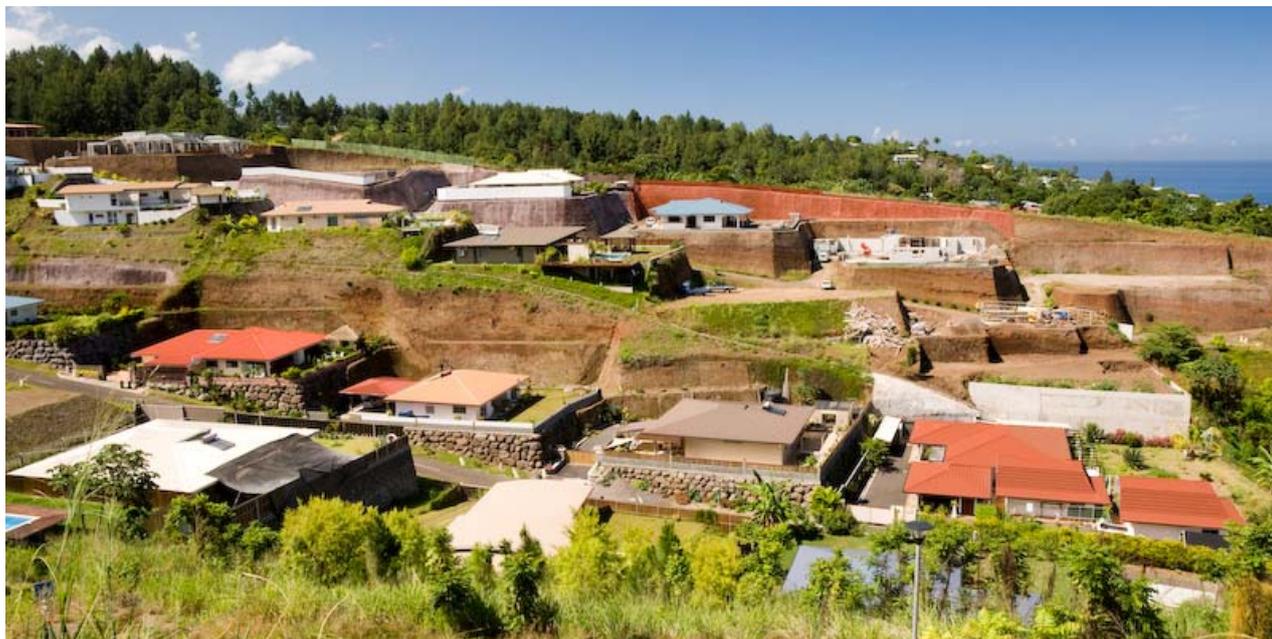
*Figure 1 : Terrassements du lotissement des Hauts de Outumaoro à Faa'a
(sur le versant au-dessus de l'université).*

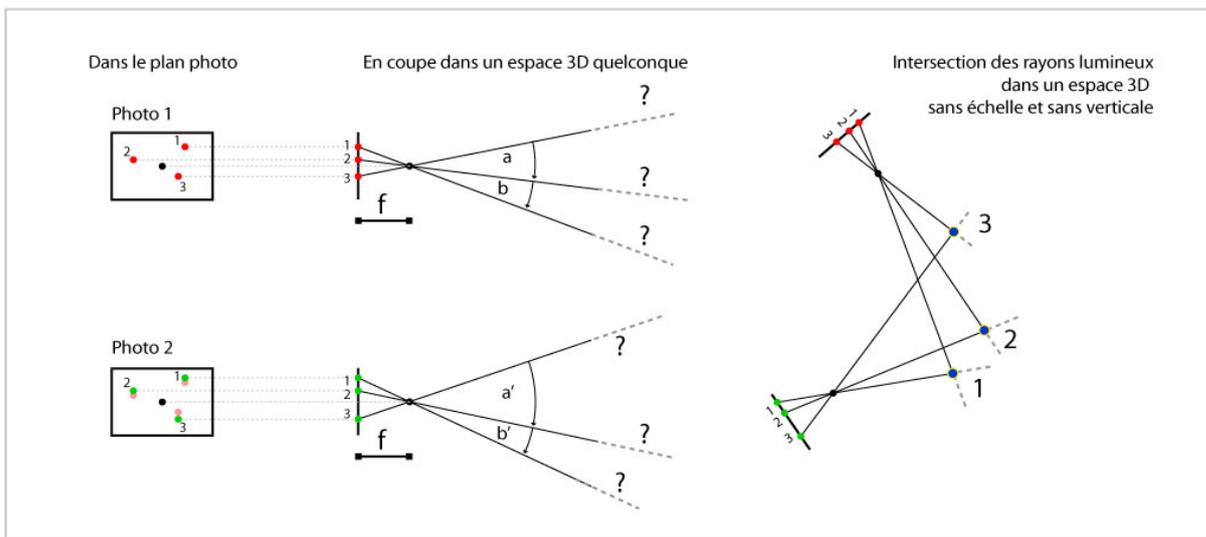
Figure 5 : Principe de l'orientation interne et relative.

Prenons 3 points non alignés vu dans deux photos (en rouge sur la photo 1 et en vert sur la photo 2, les points roses sur la photo 2 indiquent les traces des points homologues dans la photo 1). La distance focale (f) fixe l'écartement angulaire entre les faisceaux perspectifs (les angles a, b, a', b'). C'est l'orientation interne. Pour retrouver les 3 points dans l'espace, il existe une et une seule position relative pour laquelle les rayons perspectifs se croisent respectivement en un seul point (en bleu). C'est l'orientation relative qui résout ce problème.

d'un point de l'image à un point du monde réel, il faut disposer d'un second cliché pris sous un angle différent (panneau 3, Figure 5).

L'orientation relative est la solution mathématique qui consiste à faire correspondre les faisceaux perspectifs de points homologues deux à deux (panneau 3, Figure 5). Lorsque cette condition est satisfaite l'identification de points homologues dans les photos permet de densifier le modèle 3D de l'objet. La résolution de l'orientation relative nécessite un minimum théorique de trois points de calage non alignés. Photomodeler résout le problème par moindres carrés avec un minimum de 6 points homologues qu'on utilise comme calage.

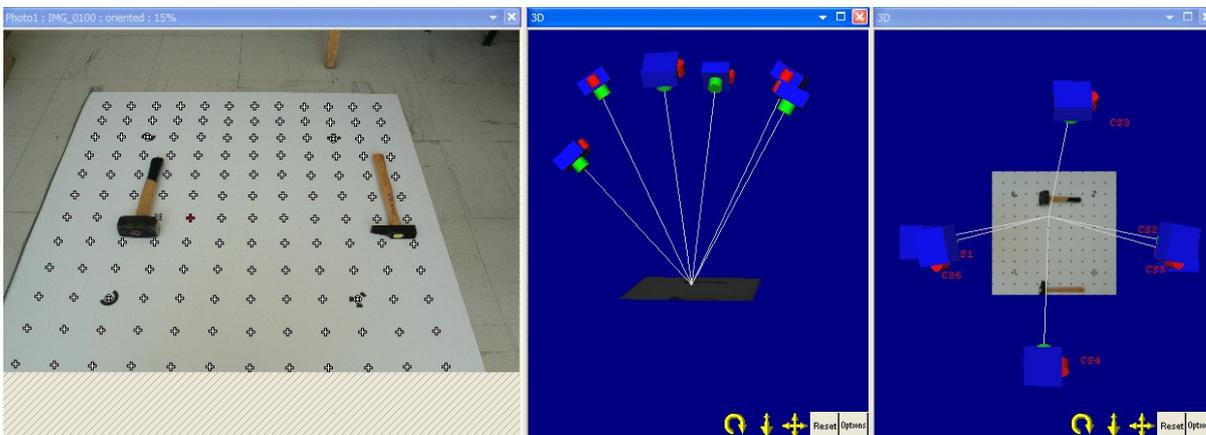
Figure 6 : Calibration d'un appareil photo avec Photomodeler.

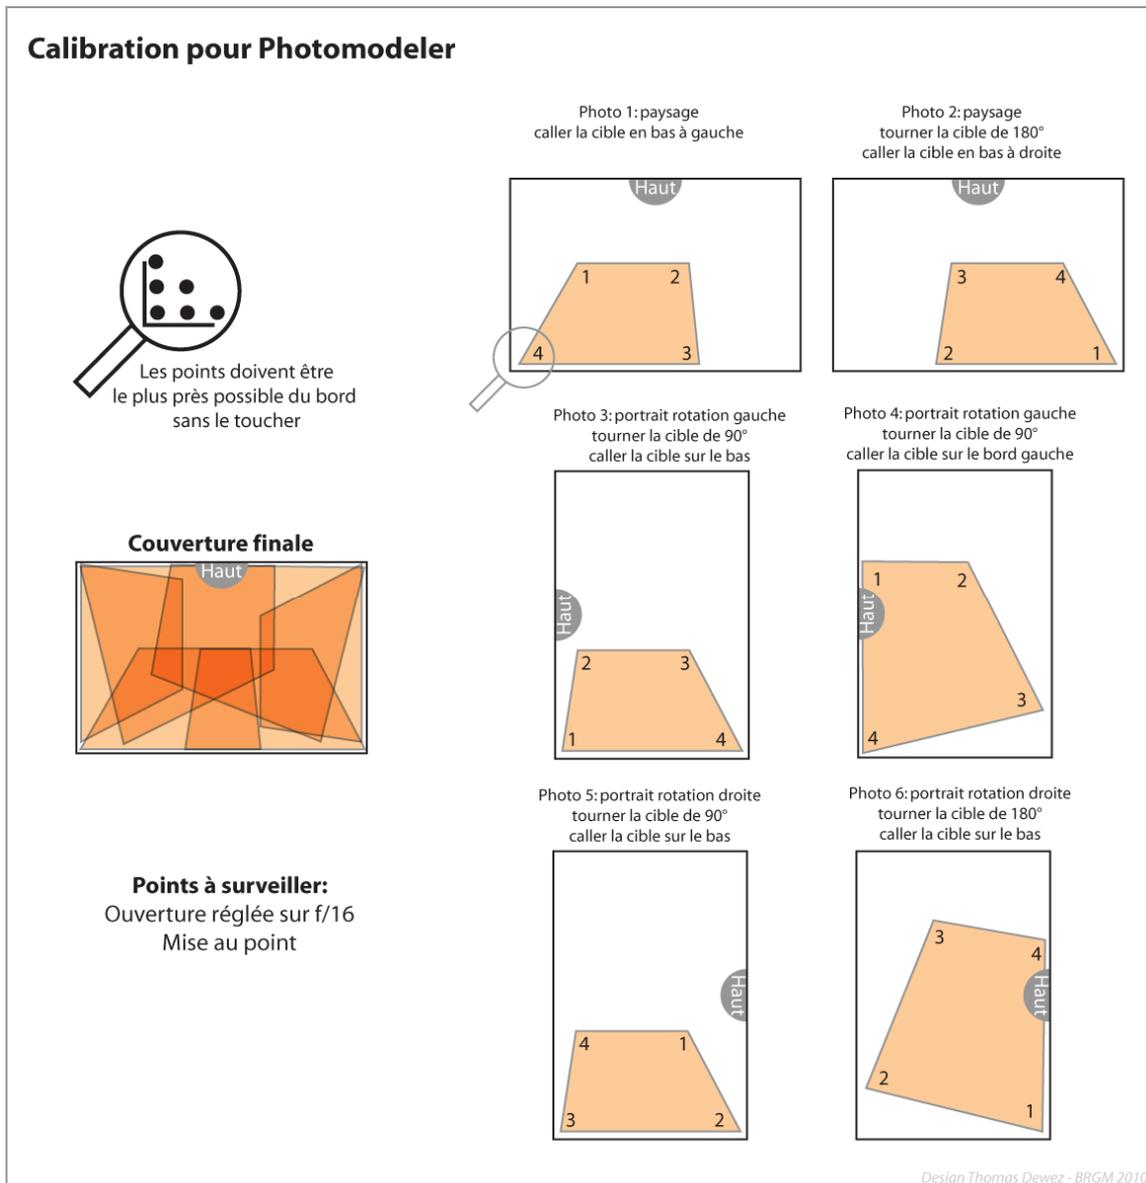
Figure 7 : Mise en pratique des prises de vue de la cible plane de calibration Photomodeler.
Les numéros de 1 à 4 servent à représenter la position des 4 coins de la cible.

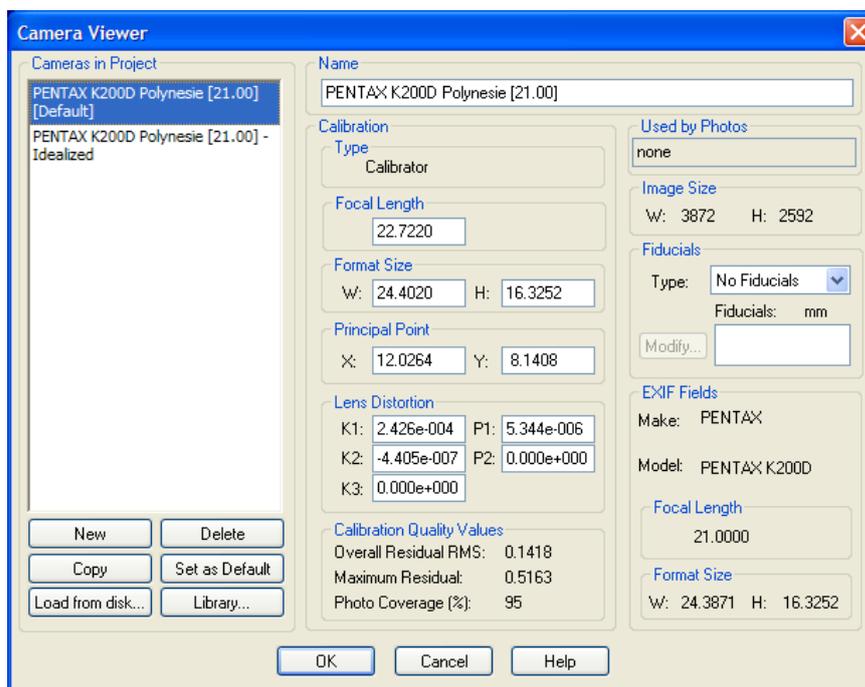
Figure 8 : Certificat de calibration de Photomodeler pour le Pentax K200D – 21 mm utilisé pour le suivi mensuel de talus.

La focale exacte est de 22,711 mm, la taille d'un pixel vaut 6,30 μm (24,042 mm / 3 872 pix).

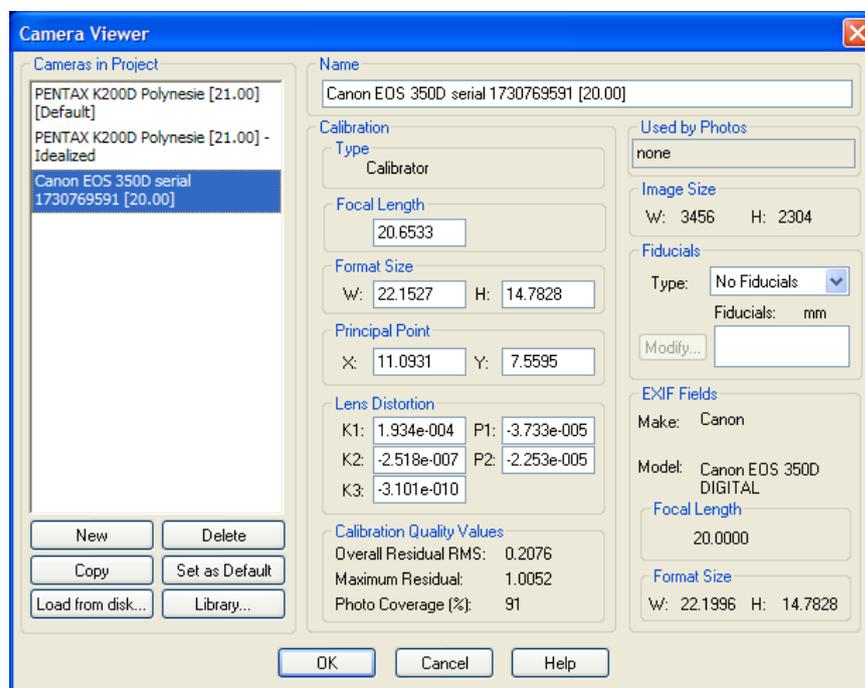
Figure 9 : Certificat de calibration de Photomodeler pour le Canon 350D – 20 mm utilisé pour le suivi mensuel de talus.

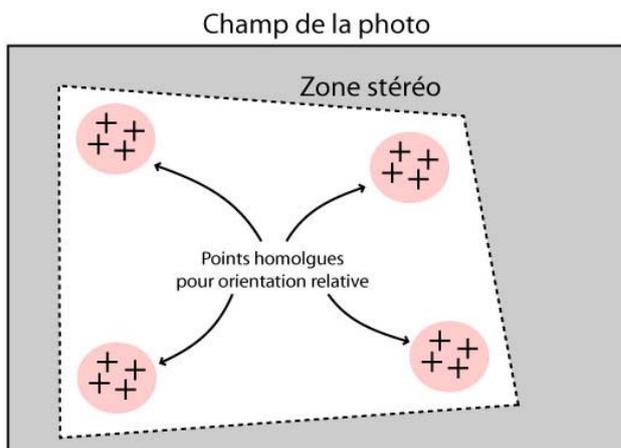
Figure 10 : Disposition des points homologues qu'il faut rechercher pour calculer l'orientation relative.

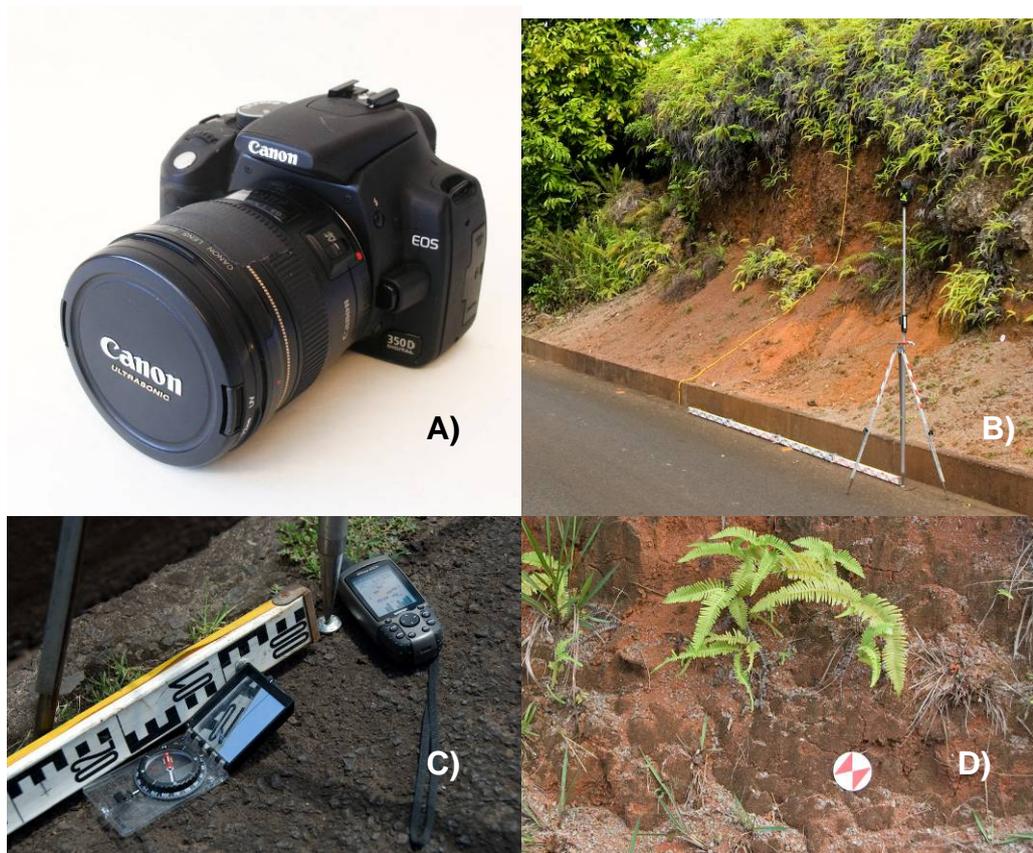
Figure 12 : Matériel mis en œuvre pour mesurer la morphologie des talus.
A) Réflexe numérique Canon 350D équipé d'un objectif Canon 20 mm f/2.8. Équipement topographique : B) trépied, cane, corde graduée ; C) mire de nivellement et D) cibles servant de points de liaison entre photos.

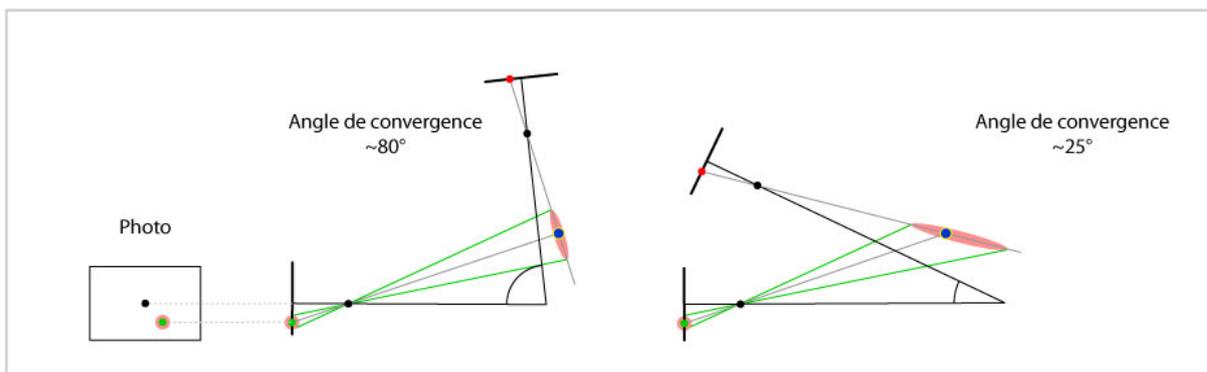
Figure 14 : Influence de l'angle de convergence entre deux points de vue sur l'erreur de position d'un point.

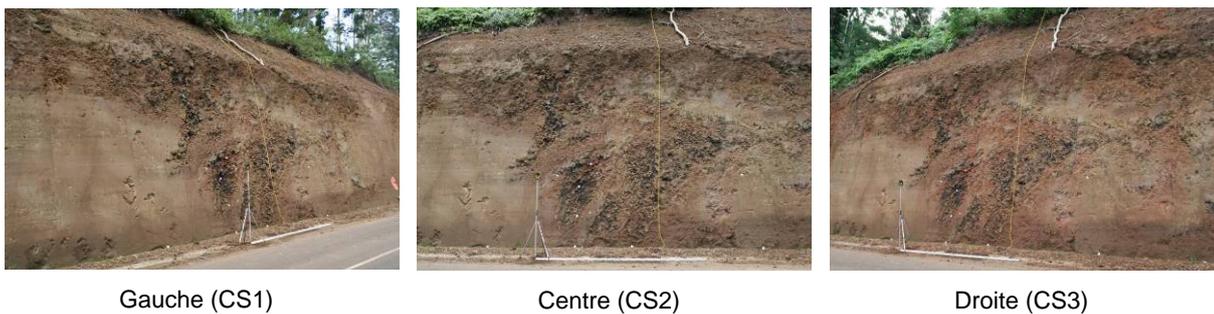
Figure 15 : Exemple de trois photos convergentes du talus de Pamatai Haïti (voir disposition Figure 16).

La dénomination CS, signifiant Camera Station, est celle utilisée dans Photomodeler.

En principe, deux photos suffisent à reconstruire les talus. En pratique, l'utilisation d'une troisième photo permet de repérer les points homologues mal appariés (Figure 15). Le dispositif type mis en œuvre pour le suivi temporel du talus de Pamatai est représenté en Figure 16.

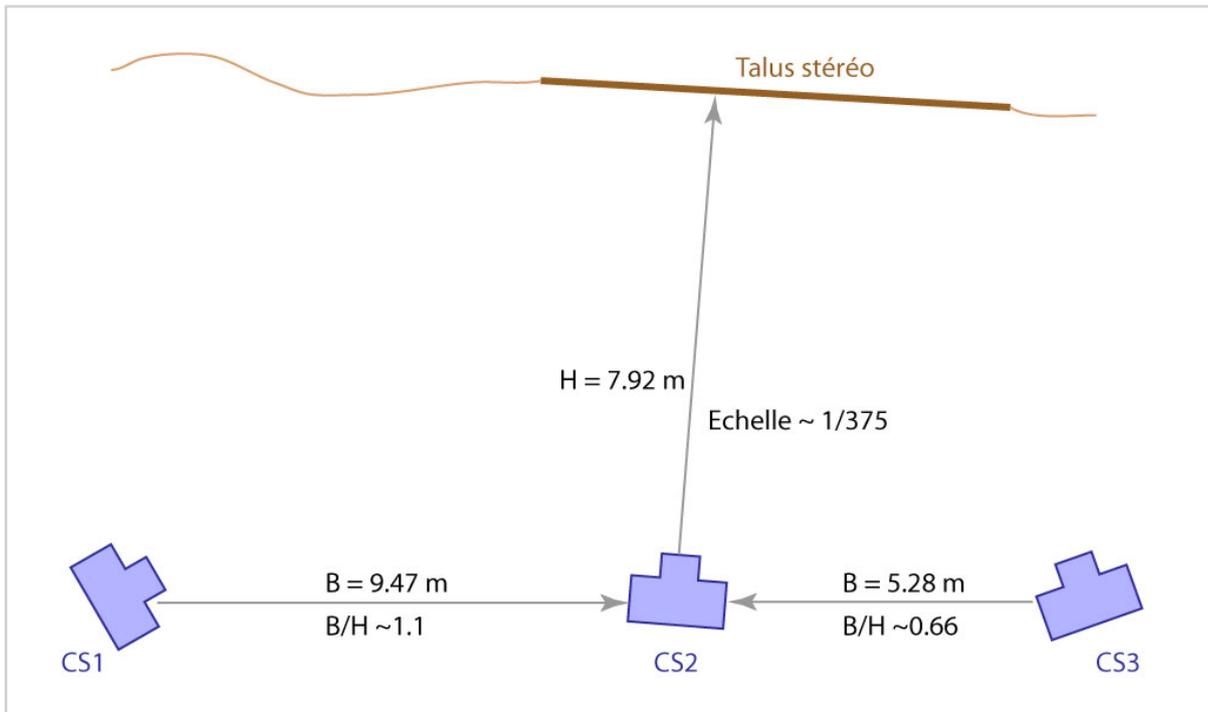
Figure 16 : Disposition relative des points de vue correspondant aux photos de la Figure 15.

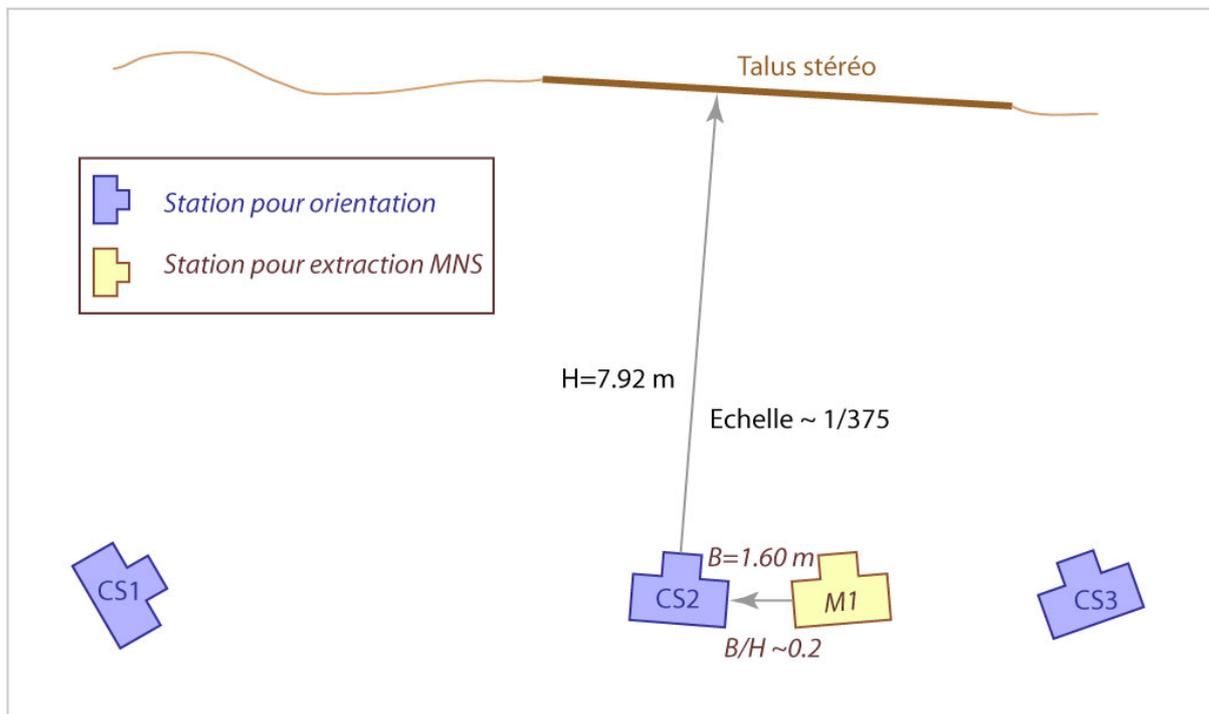
Figure 17 : Schéma de prise de vue qui satisfait à la fois les besoins pour l'orientation relative des couples de photos (CS1, CS2, CS3) et des conditions de corrélation optimales entre CS1 et M1.

Enfin, on pourrait améliorer le dispositif de suivi à Pamatai en positionnant une station supplémentaire (M1) entre CS2 et CS3 (Figure 17), ce qui permettrait d'extraire plusieurs MNS³ pour les couples CS2-CS3 mais également pour CS2-M1 et M1-CS3.

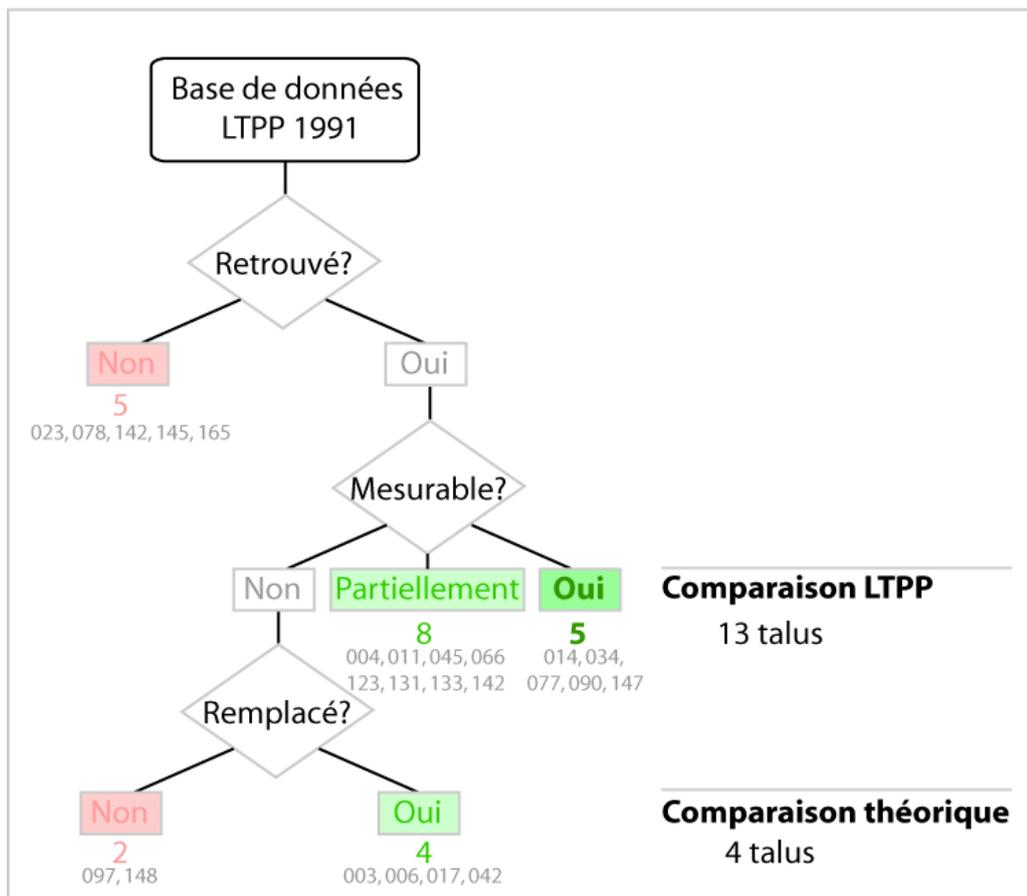
Figure 19 : Schéma conceptuel des cas de figures rencontrés pour la comparaison des 24 talus représentatifs du LTPP.

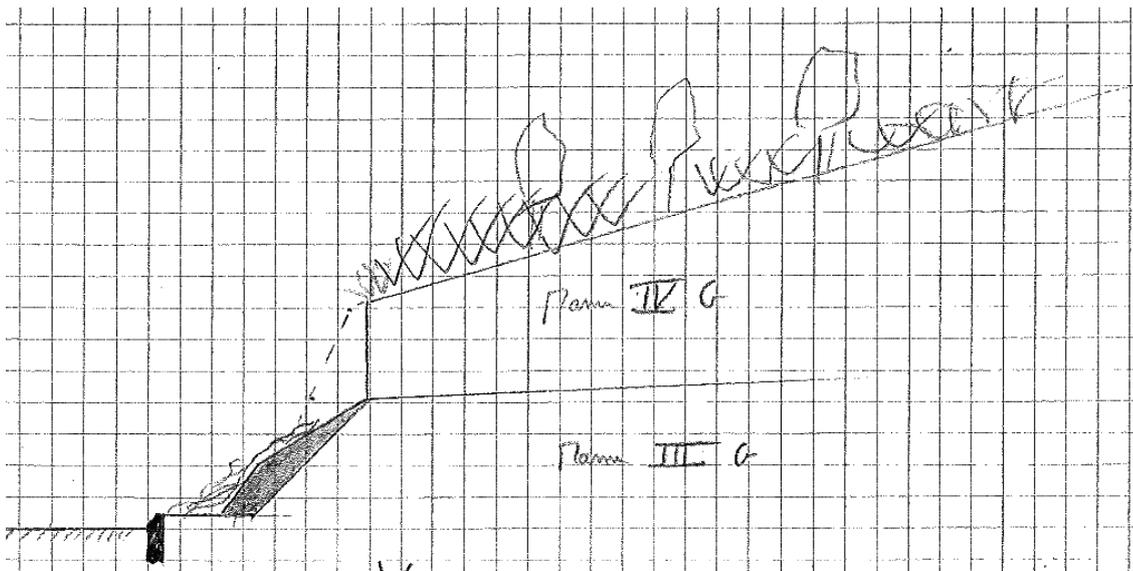
Figure 21 : Croquis descriptif du talus 14
(extrait des fiches descriptives de la Phase 1 - Simoneau et Espada, 1991).

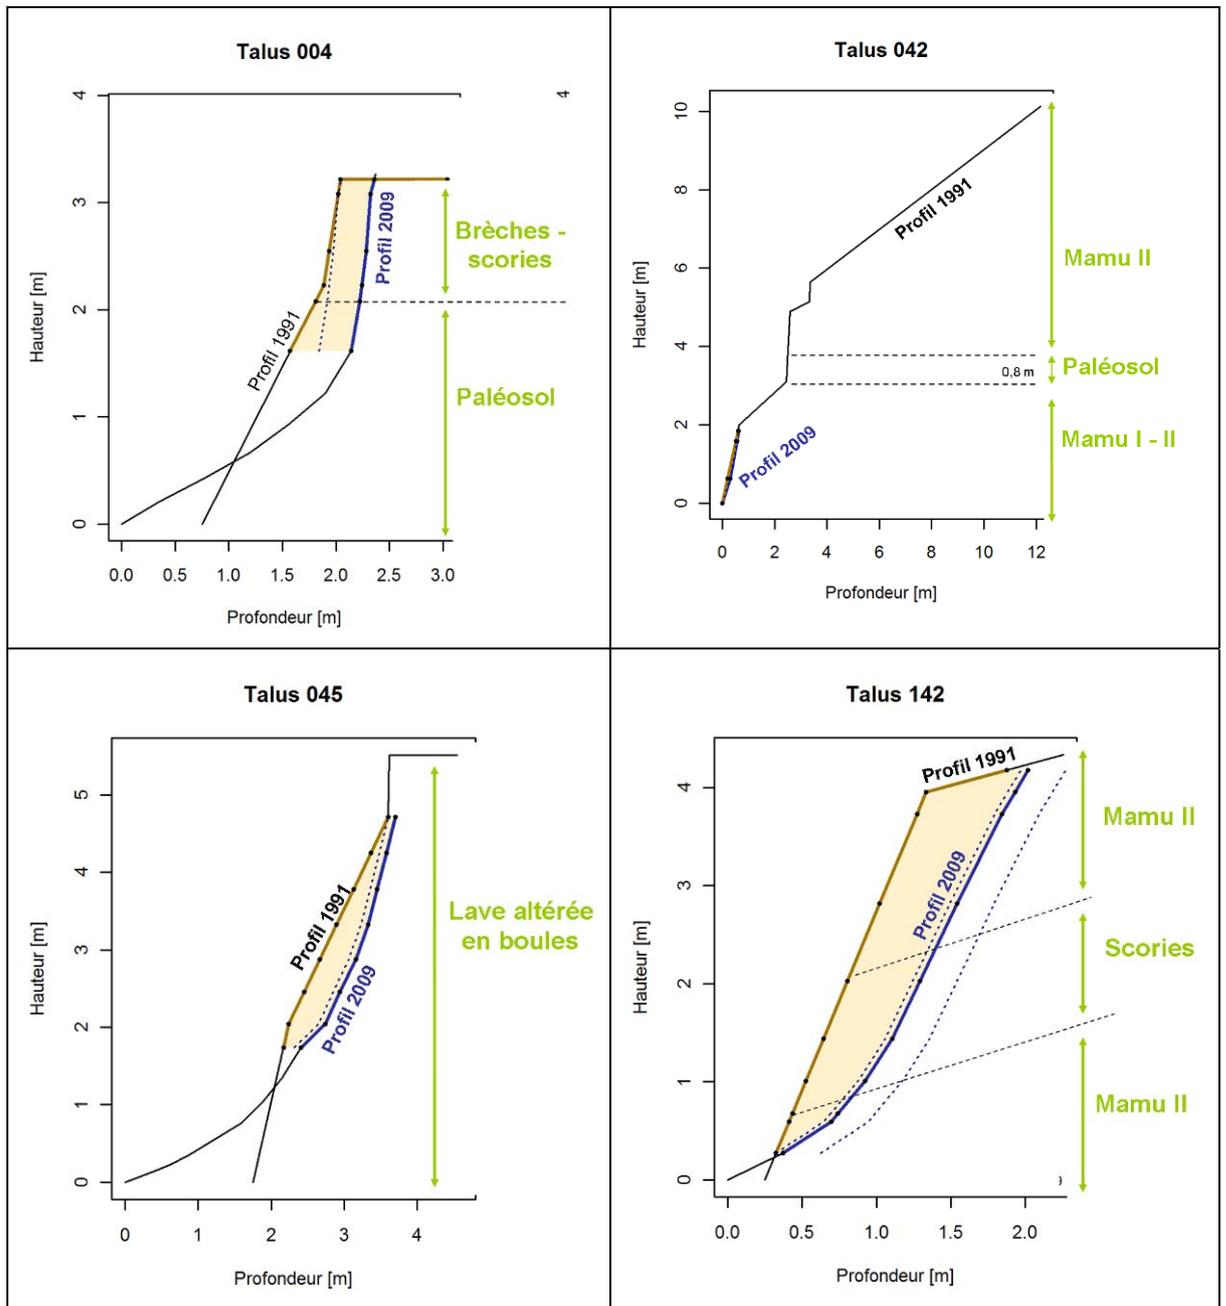
Figure 22 : Lithologie détaillée de 4 des 17 talus, d'après les schémas descriptifs du LTPP.

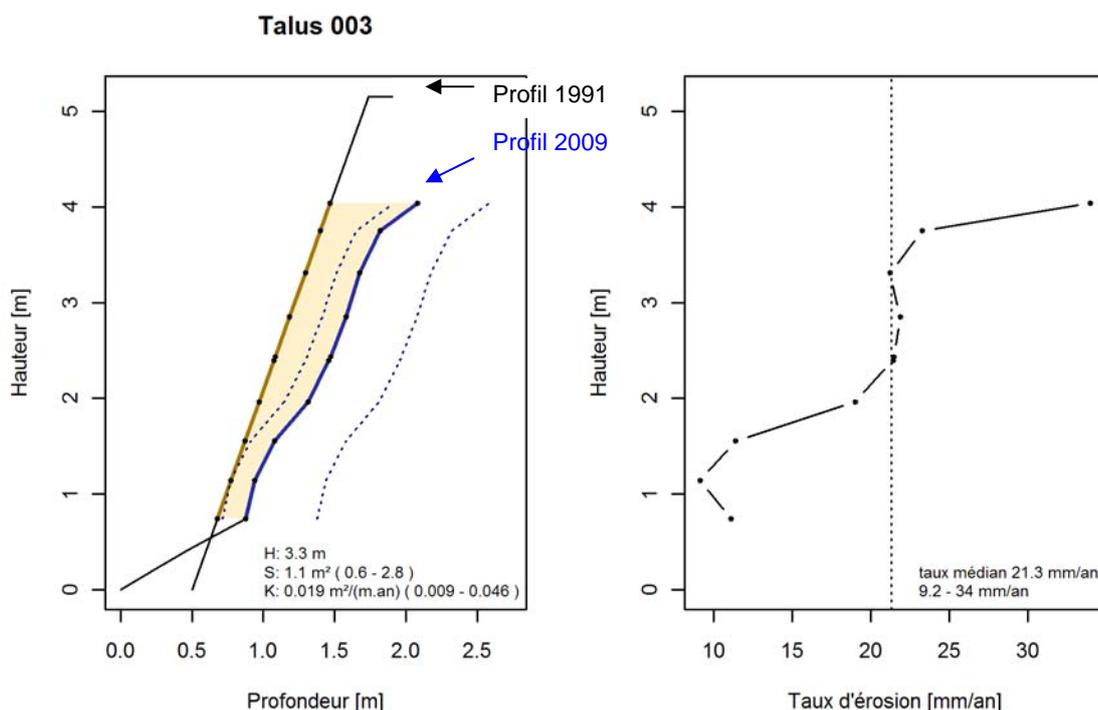
Figure 23 : Exemple de mesure d'érosion en 2D sur le talus 003.

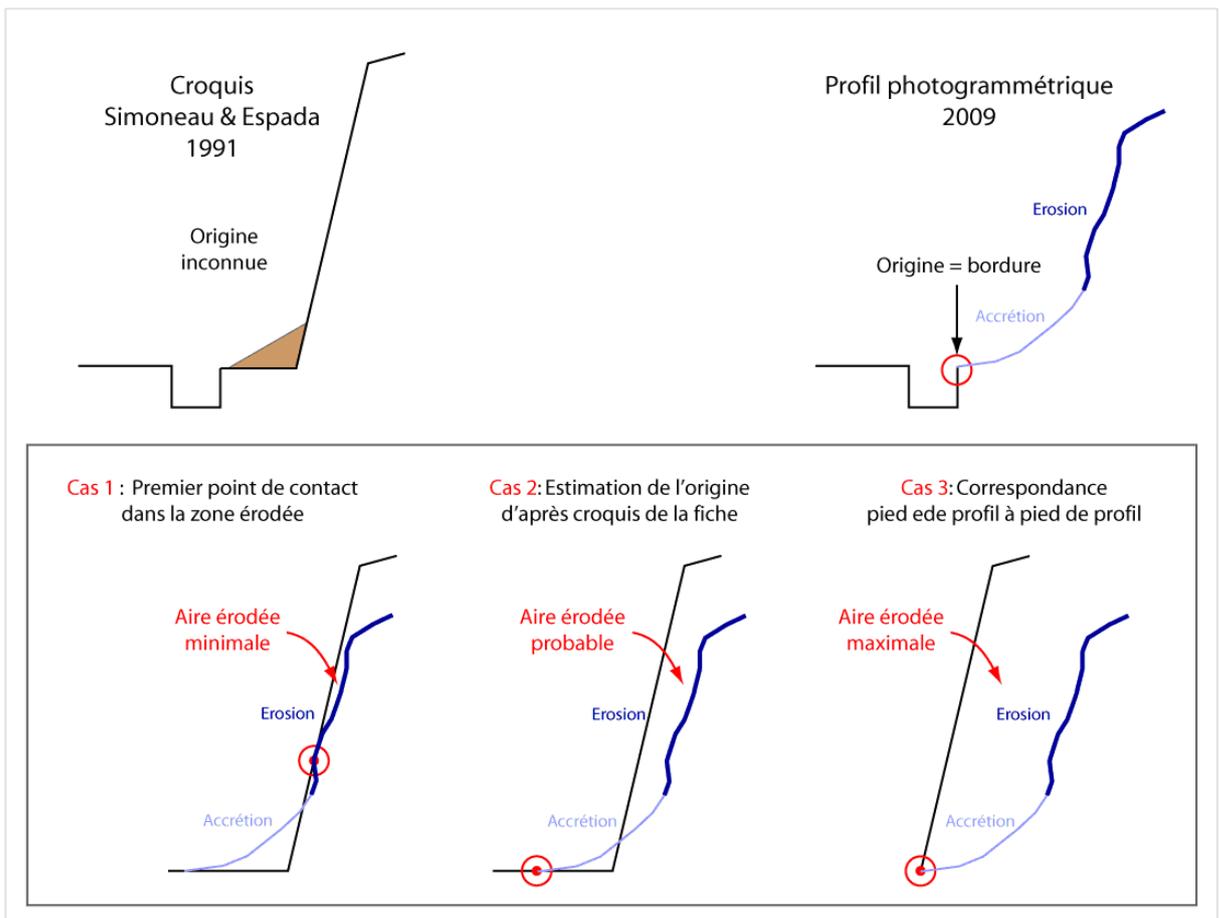
Figure 24 : Schéma de comparaison possible en 2D entre les profils de talus mesurés par le LTTP en 1991 et par photogrammétrie en 2009, étant donnée que l'origine du profil de talus n'est pas explicite dans l'étude de Simoneau et Espada (1991).

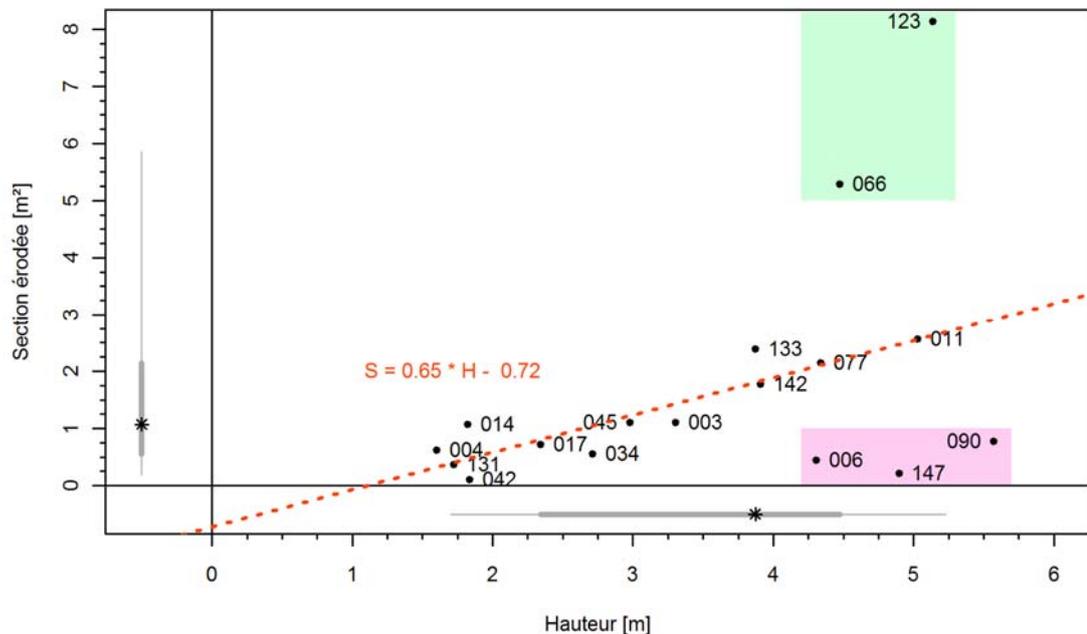
Figure 25 : Aire érodée en fonction de la hauteur sur laquelle l'aire érodée a été évaluée.

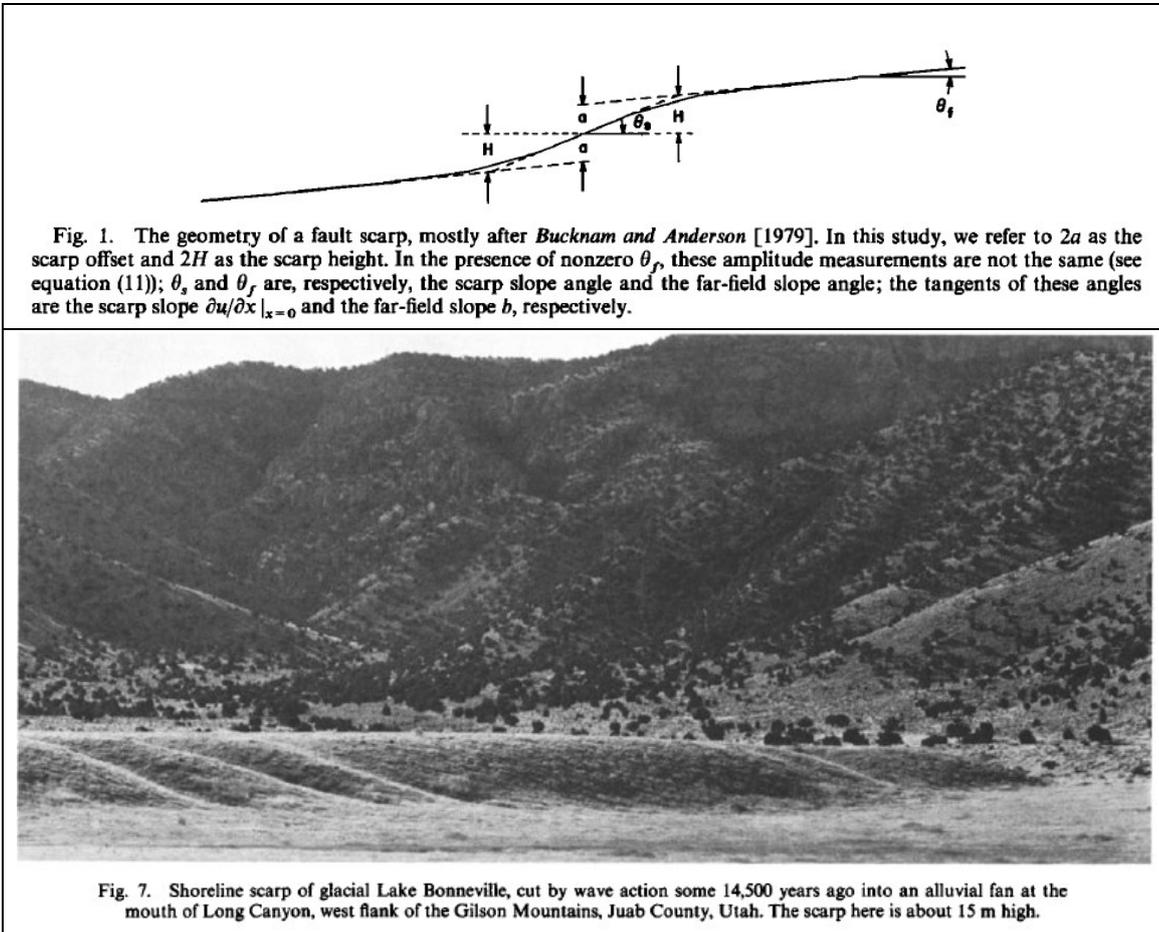
Figure 26 : Figures originales de l'article de Hanks et al.(1984) montrant un profil typique d'escarpement ainsi que l'archétype d'une ancienne falaise bordant le Lac Bonneville (Utah, USA), il y a 14 500 ans.

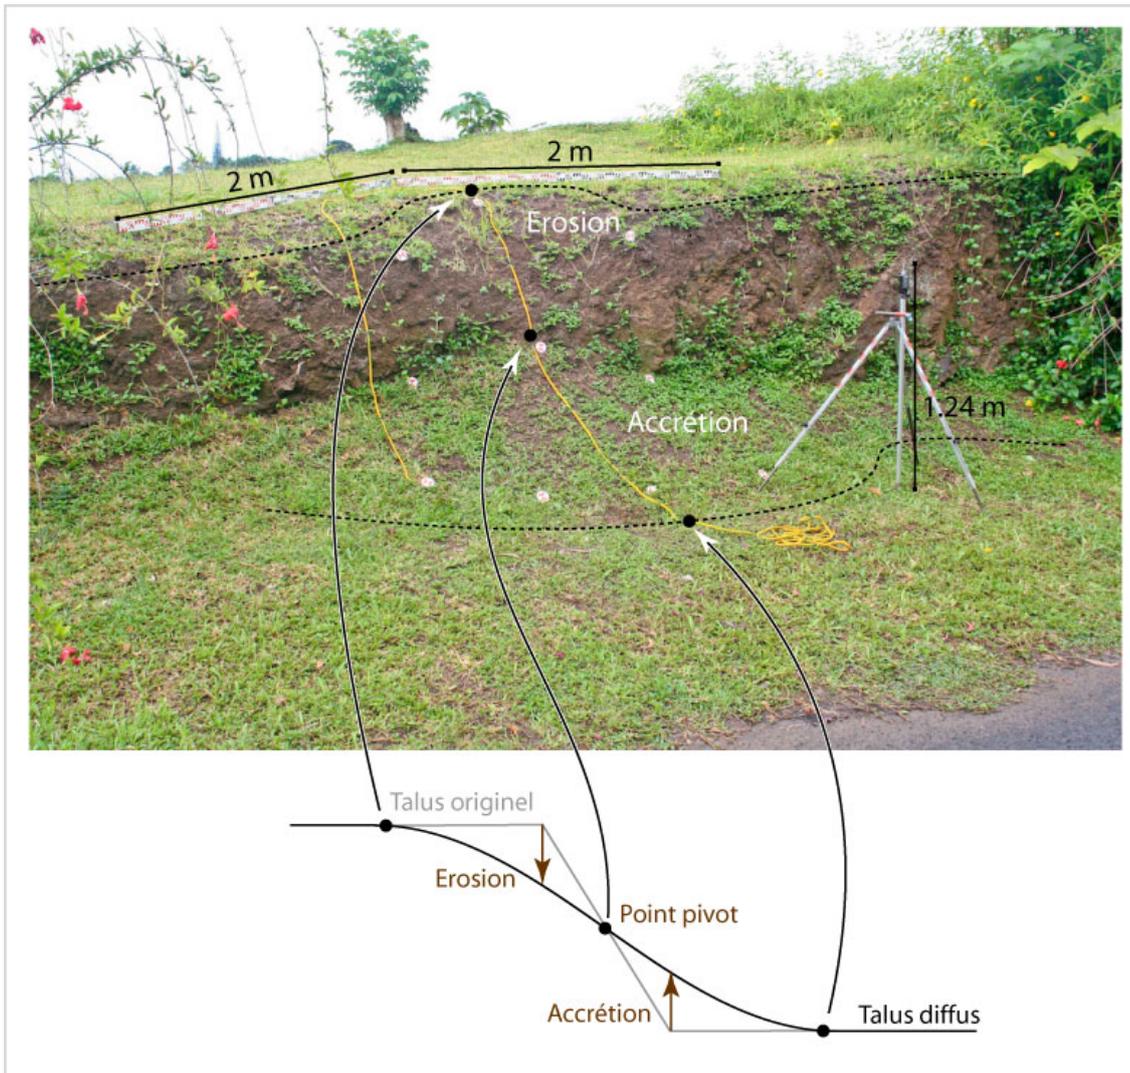
Figure 27 : Exemple d'escarpement diffus (brèche et scories) face au talus n° 142 (lotissement Aute III, commune de Pirae).

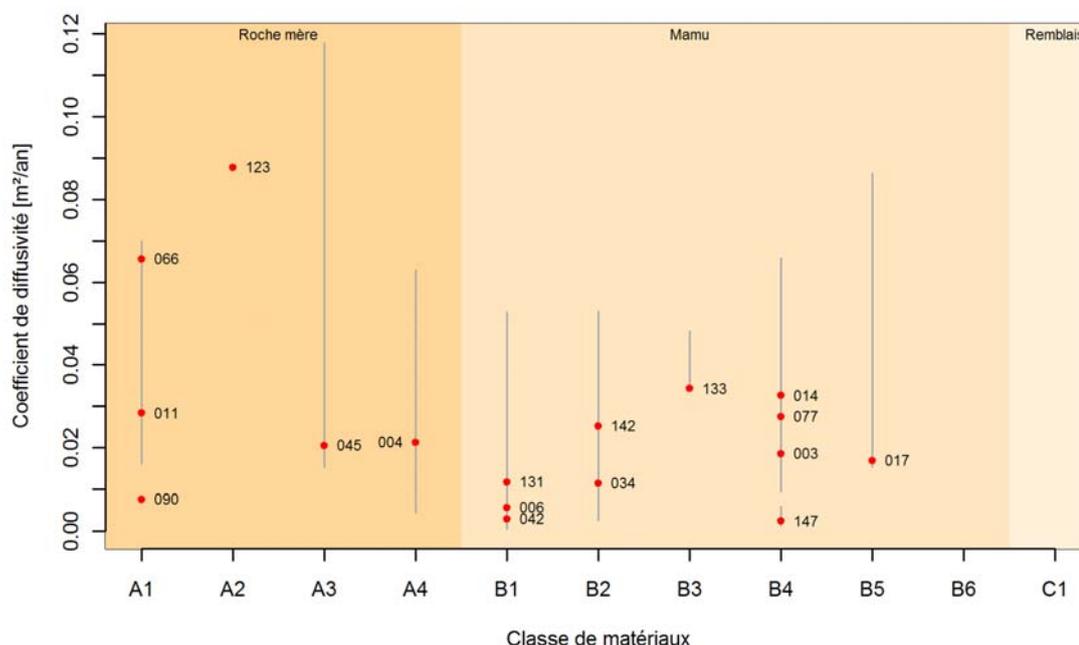
Figure 28 : Coefficient de diffusivité des 17 talus en fonction de la classe de matériau de l'affleurement.

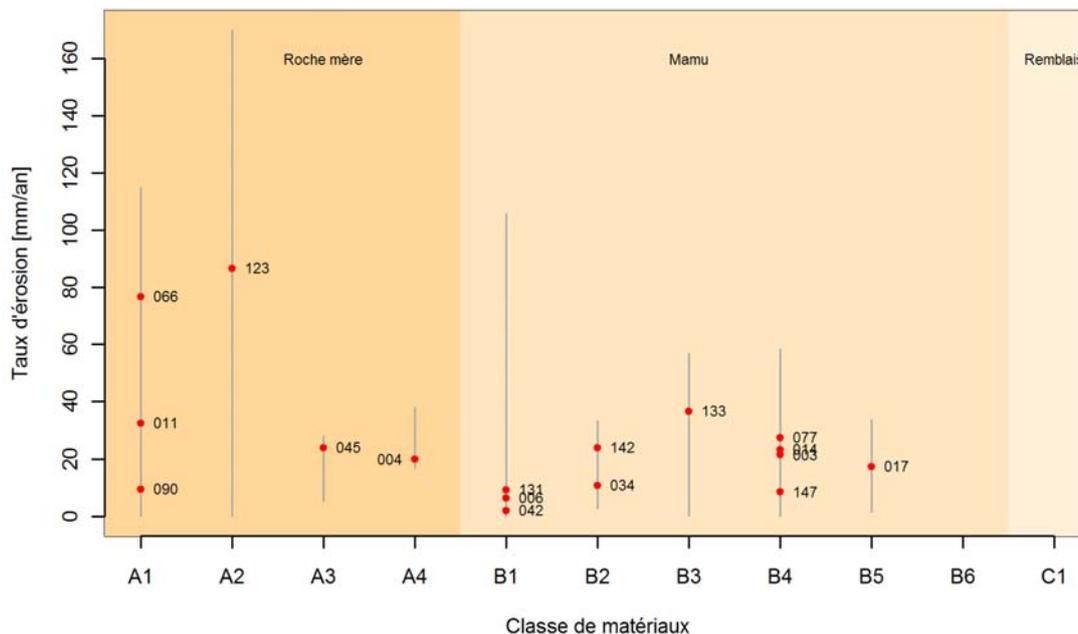
Figure 29 : Taux d'érosion médians des différents talus en fonction de leur classe de matériau. La classe se réfère à la classification retenue en 2009 et reprise dans le Tableau 7. Les points rouges sont les taux d'érosion médian observés pour chaque talus, la barre grise indique la variabilité de l'érosion observée le long des profils de chaque talus. La variabilité du taux d'érosion est la plus forte dans le talus taillés dans la roche mère.

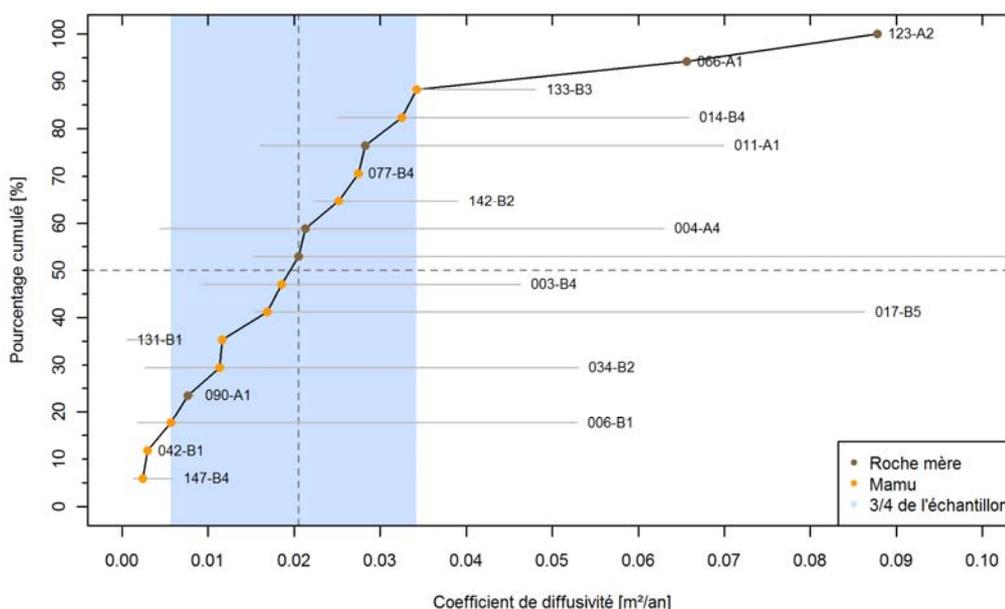
Figure 30 : Distribution cumulée empirique (en anglais *Empirical Cumulated Distribution Function = ECDF*) des coefficients de diffusivité.

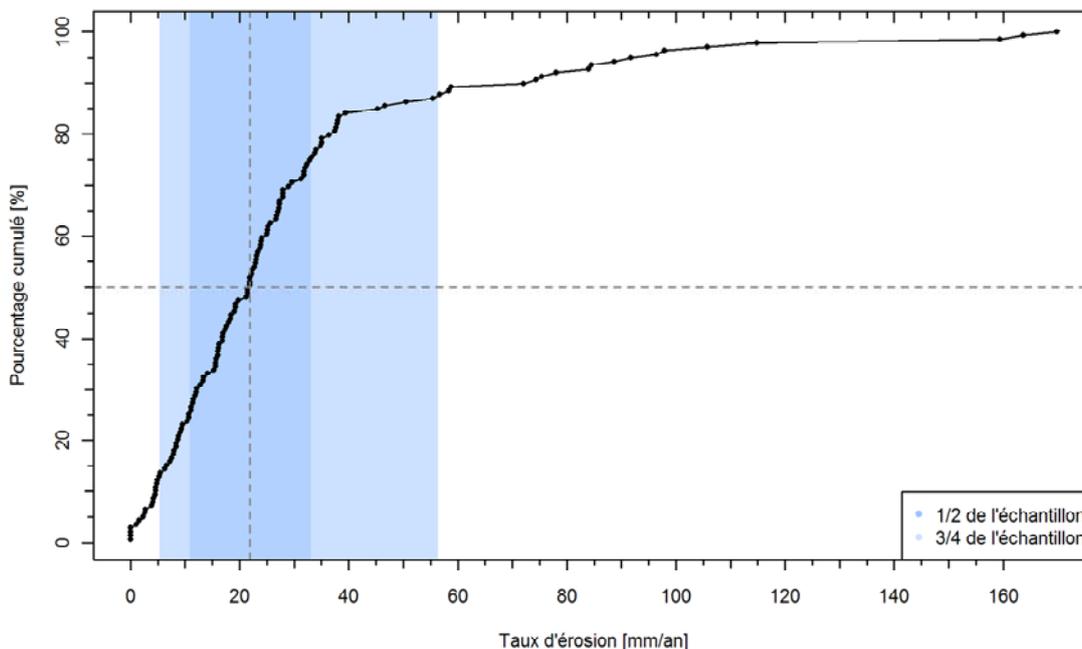
Figure 31 : Distribution cumulée empirique (en anglais Empirical Cumulated Distribution Function = ECDF) des taux d'érosion médian.

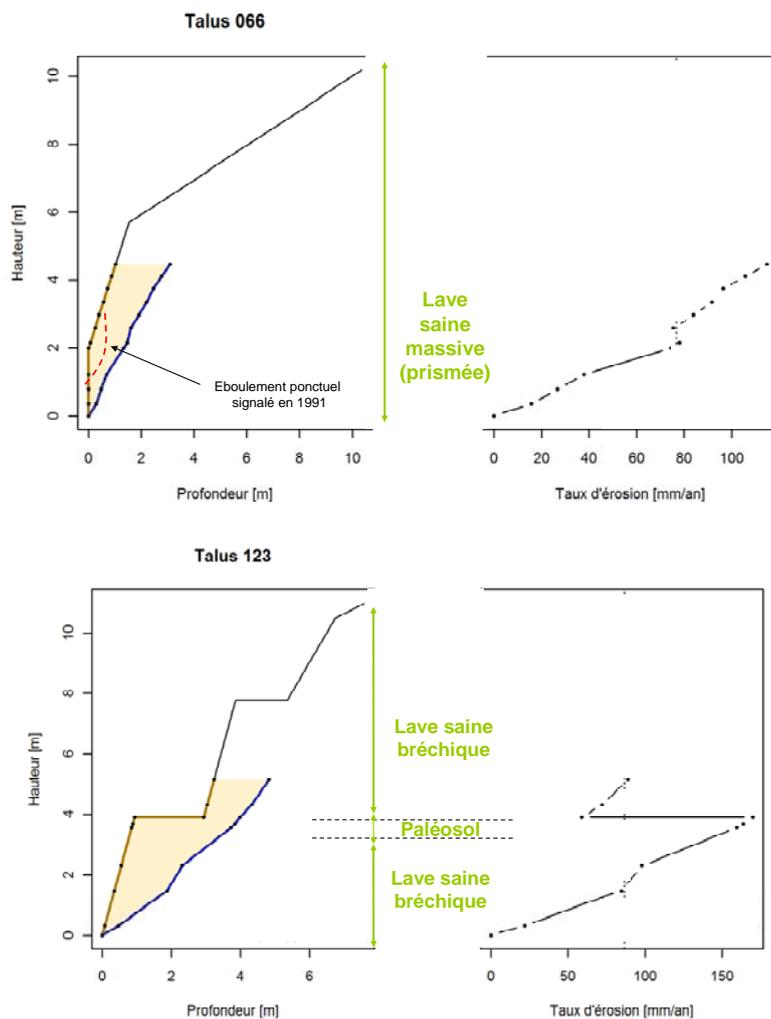
Figure 32 : Précision lithologique sur les 2 talus les plus érodés.

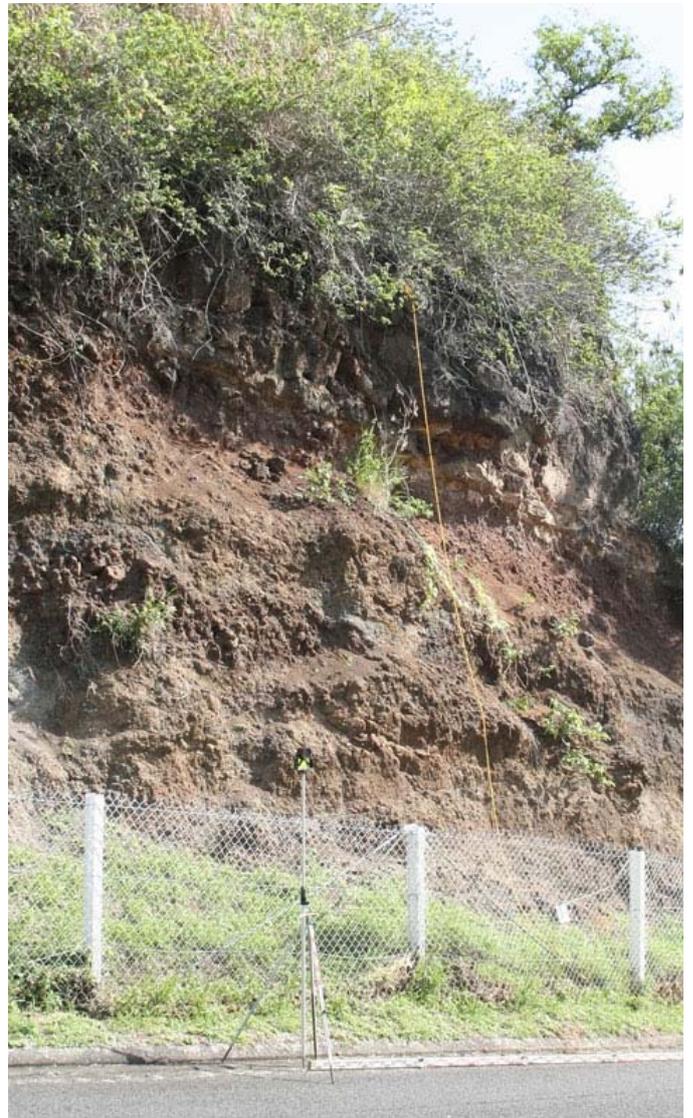
Figure 33 : Profil actuel du talus 11, dont le taux d'érosion n'est pas particulièrement élevé. Un paléosol sous-cave la tête de talus, sans qu'aucune déstabilisation n'ait encore eu lieu.

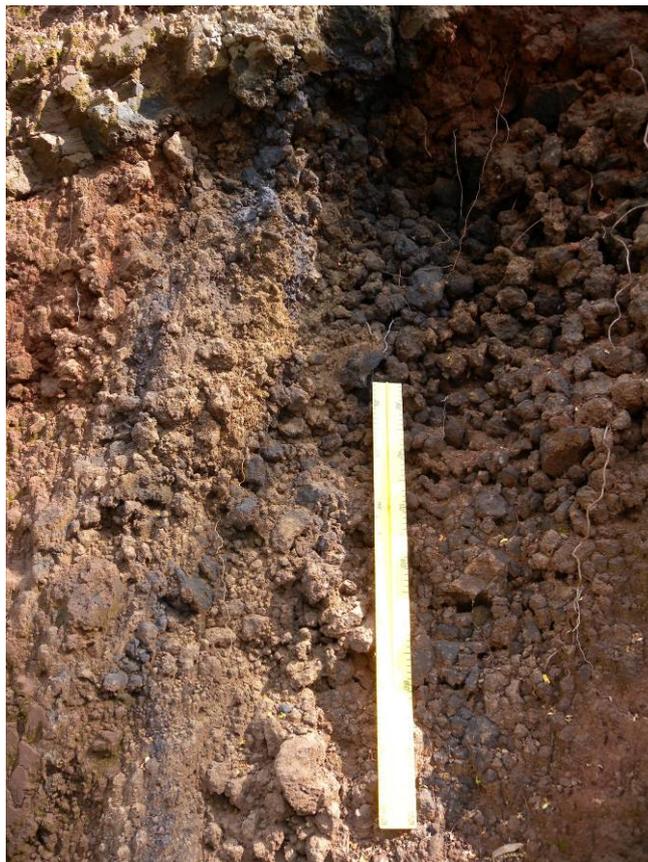
Figure 36 : Poches de scories et couches cendreuseuses.

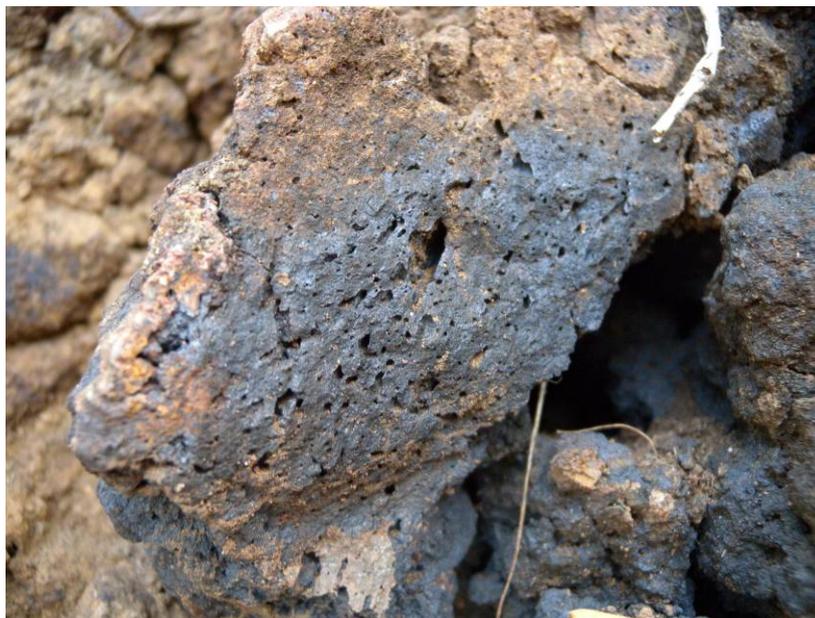
Figure 37 : Détail d'une scorie.
