Programme ARAI II Érodibilité des talus de Polynésie française : analyse morphologique 2D et 3D par reconstitution stéréophotogrammétrique

Rapport final

BRGM/RP- 58965-FR

Septembre 2010

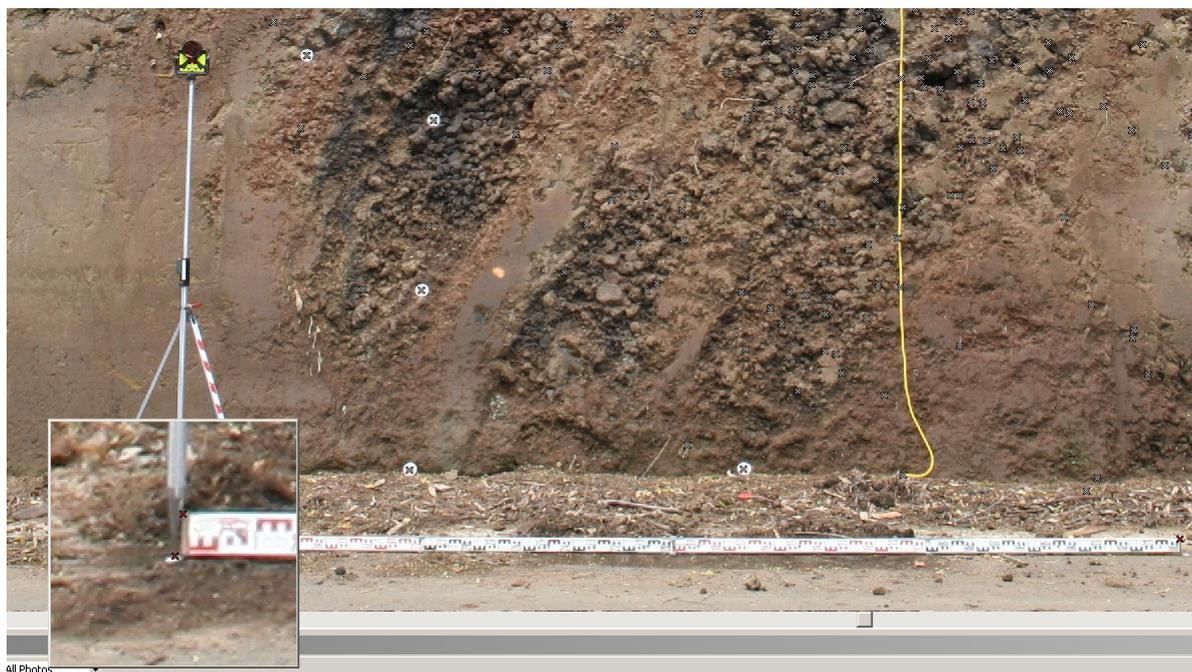
Figure 39 : Points marqués sur la mire et sur la cane pour identifier respectivement une échelle (longueur de la mire : 4 m), une direction horizontale (ici E-W) et la verticale.

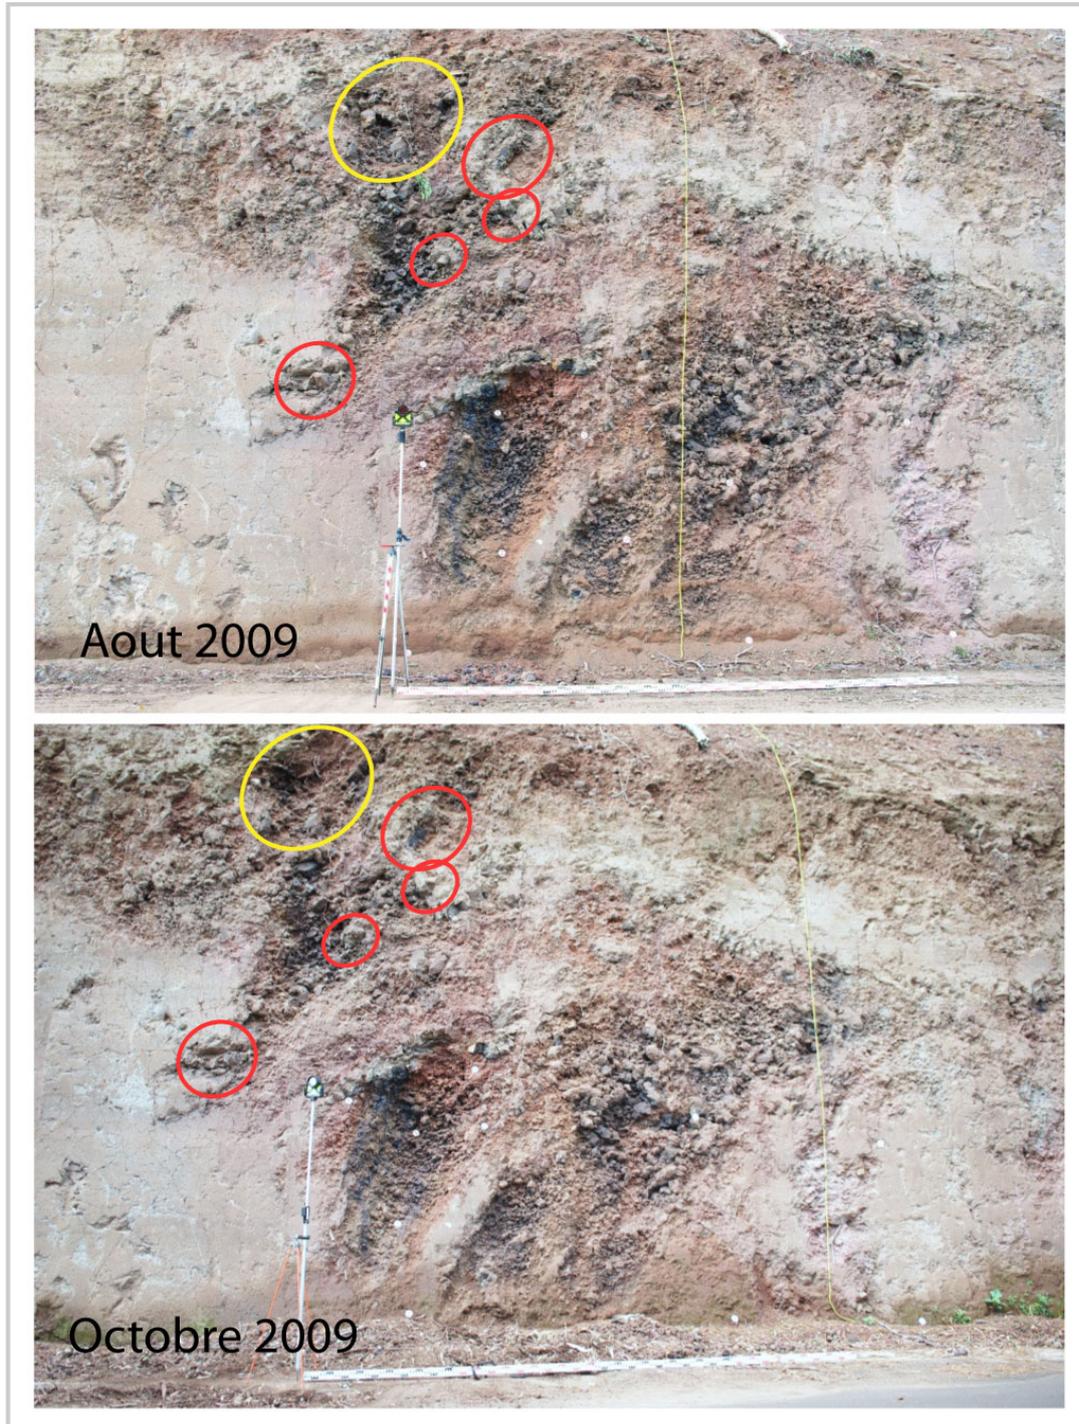
Figure 40 : Comparaison qualitative entre le 13 août et le 22 octobre 2009.
L'ellipse jaune surligne une zone de départ de matériau en tête de talus qui initie la formation d'une ravine.
Les ellipses rouge surlignent des départs de petits blocs.

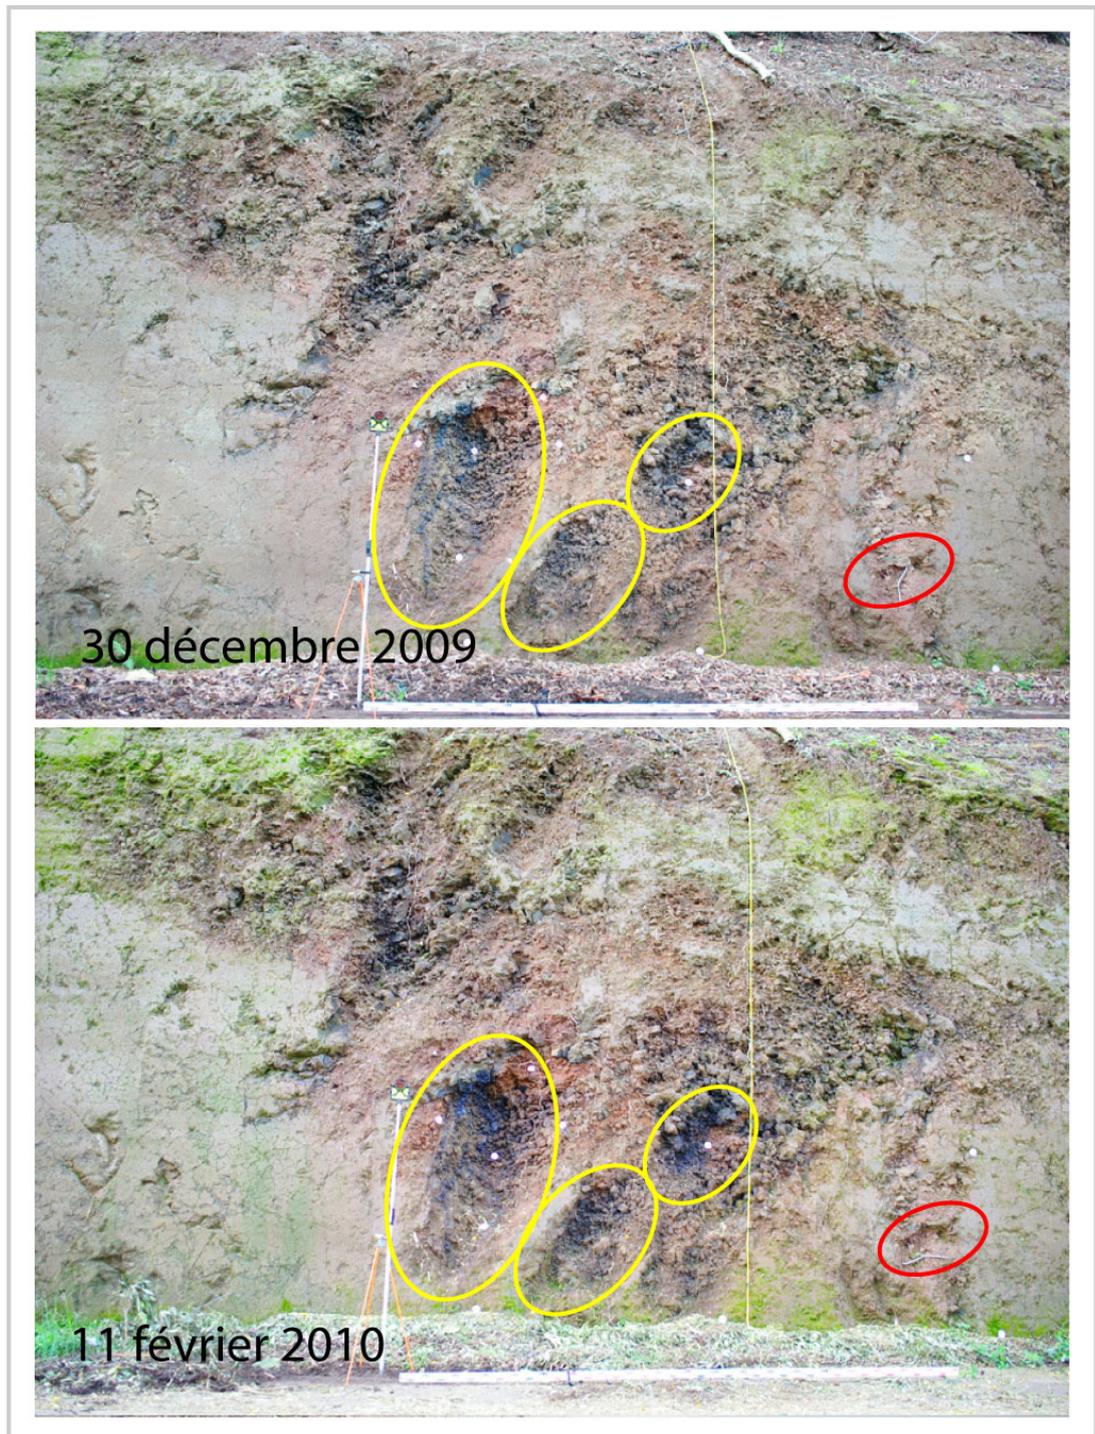
Figure 41 : Comparaison qualitative entre le 30 décembre 2009 et le 11 février 2010, c'est-à-dire les mesures encadrant le passage du cyclone Oli sur la Polynésie.
L'ellipse jaune surligne une zone de départ de matériau dans les poches de scories.
Les ellipses rouges surlignent des départs de petits blocs.

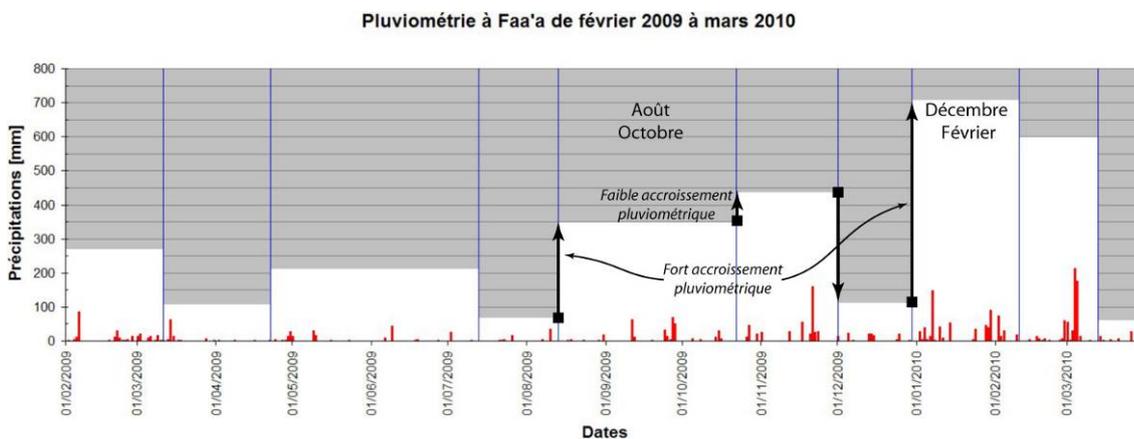
Figure 42 : Pluviométrie à la station MétéoFrance de Faa'a, entre le 1^{er} février 2009 et le 31 mars 2010.

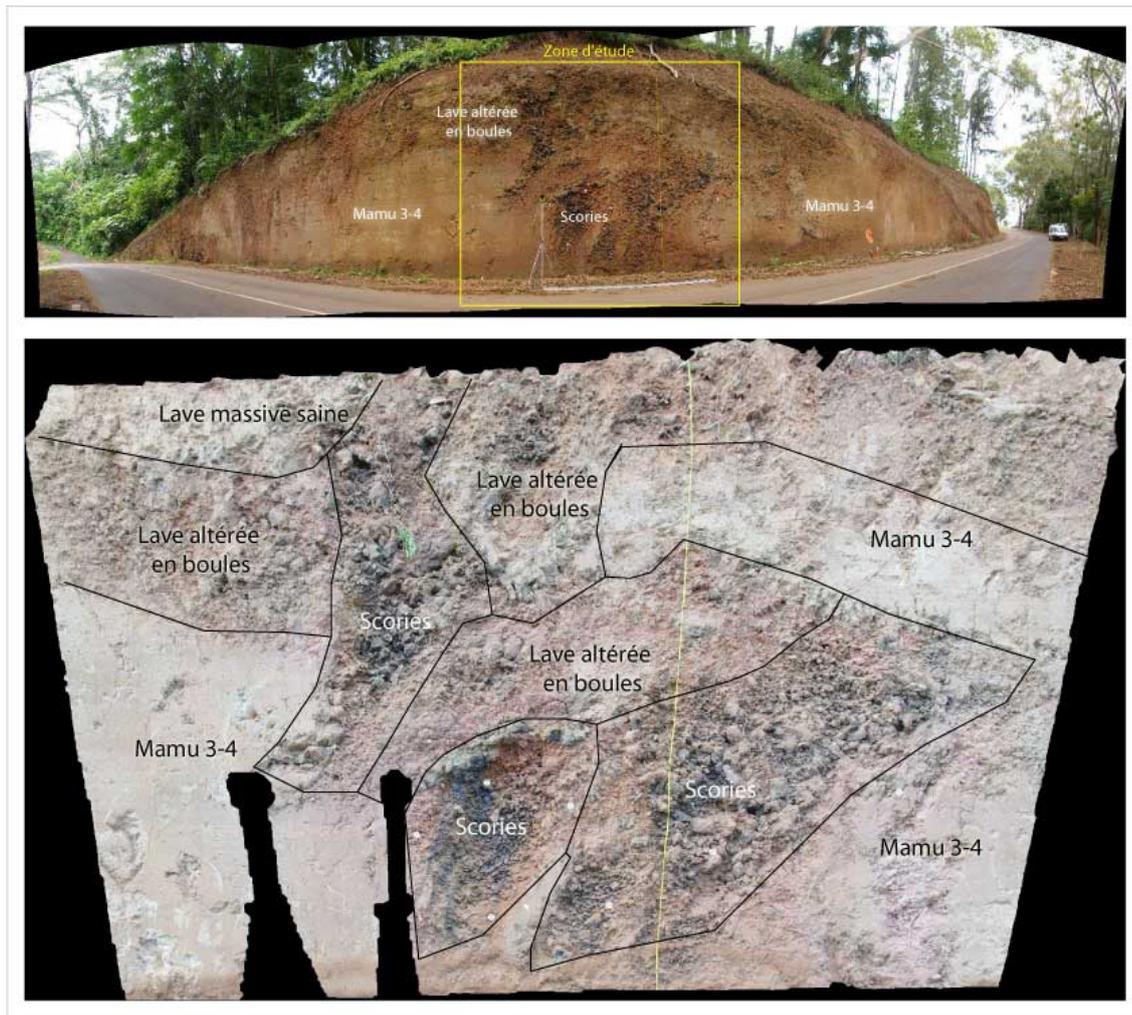
Figure 43 : Situation et croquis lithologique de la zone étudiée en détail sur le talus de Pamatai.

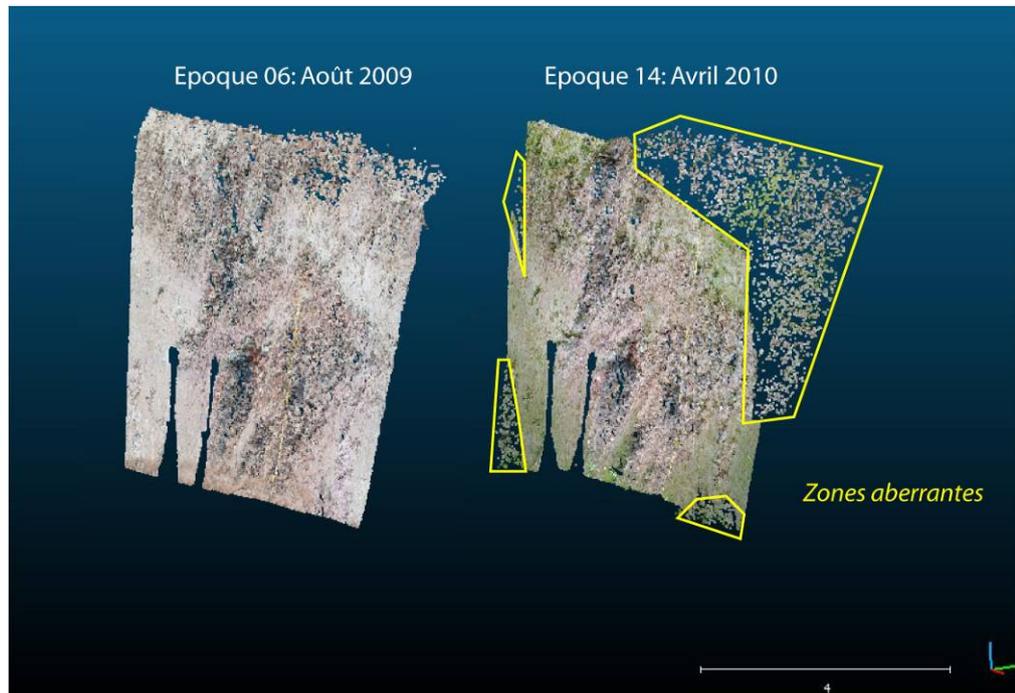
Figure 44 : Représentation 3D et comparaison visuelle des MNS du talus en août 2009 et avril 2010.

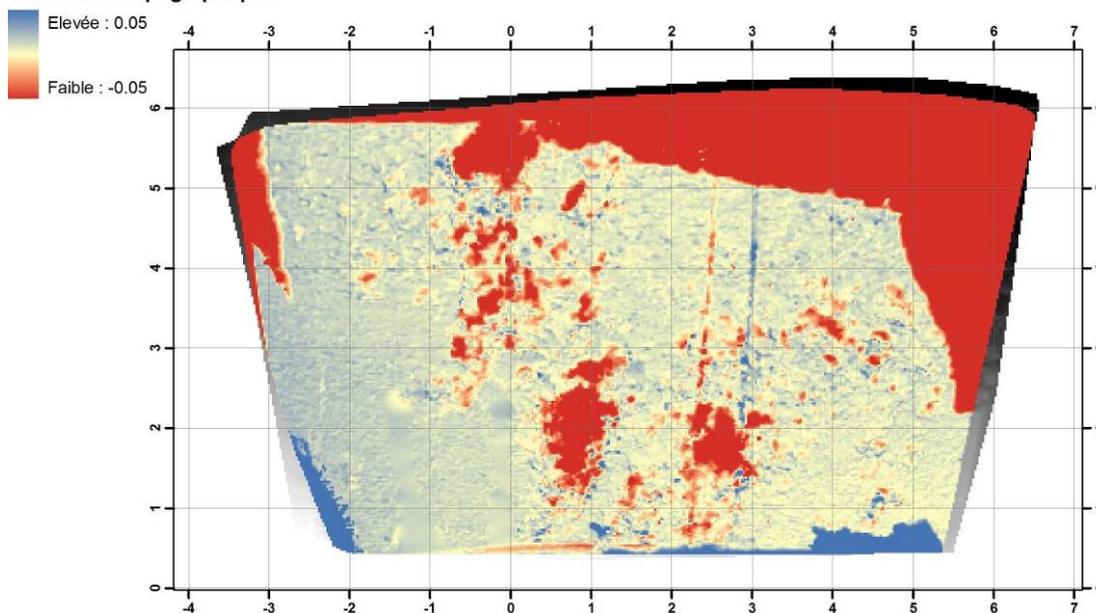
Figure 45 : Différences topographiques brutes entre août 2009 (époque 06) et avril 2010 (époque 14).

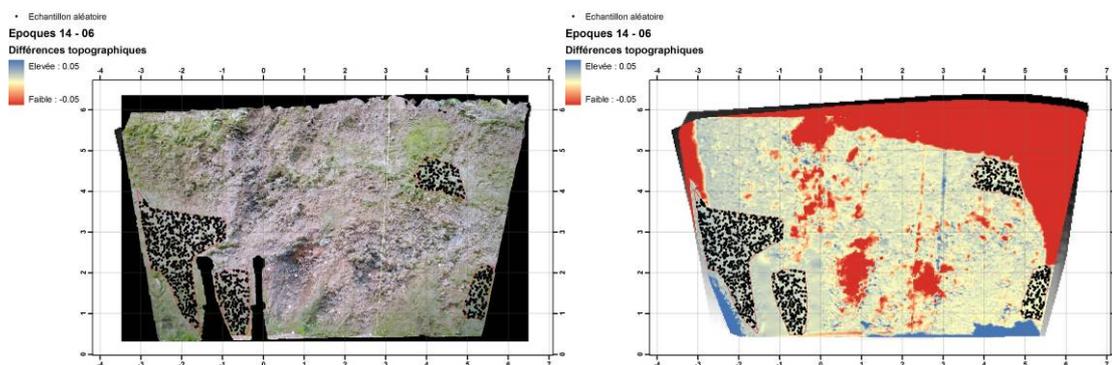
Figure 46 : Distribution aléatoire de 1500 points (points noirs) dans des zones sans érosion. Cette absence d'érosion a été vérifiée en comparant visuellement les ortho-photos (à gauche) et en validant le choix sur les différences de MNS (à droite). Le carroyage est étiqueté en mètres.

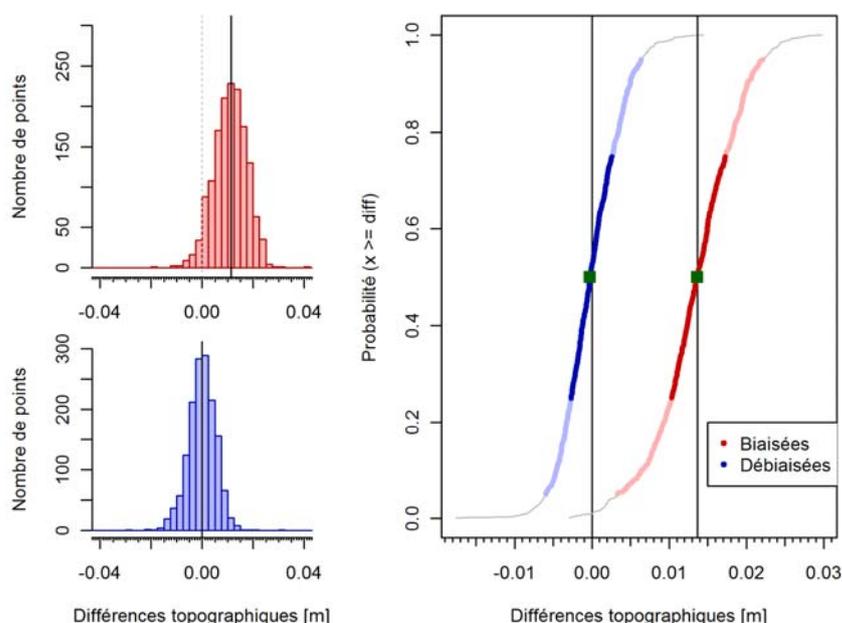
Figure 47 : Distribution des différences topographiques échantillonnées aléatoirement dans les domaines sans érosion (voir Figure 46).

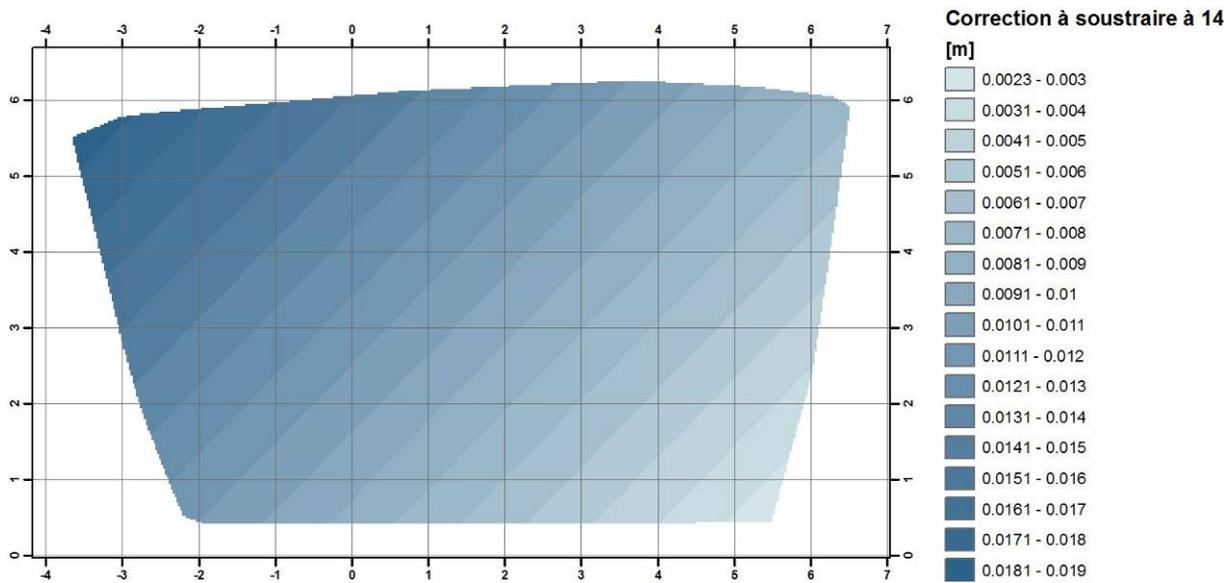
Figure 48 : Carte de correction à appliquer au MNS d'avril 2010 pour retirer le biais de calage avec le MNS d'août 2009.

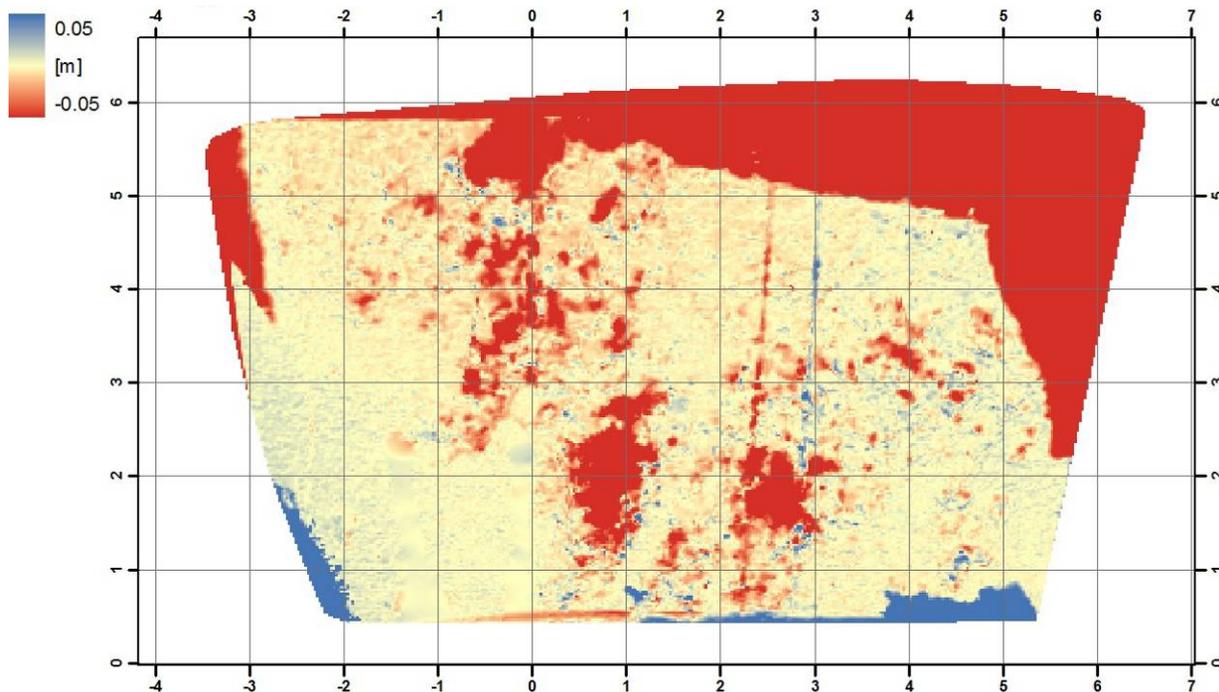
Figure 49 : Différences topographiques corrigées entre les MNS d'avril 2010 et août 2009.

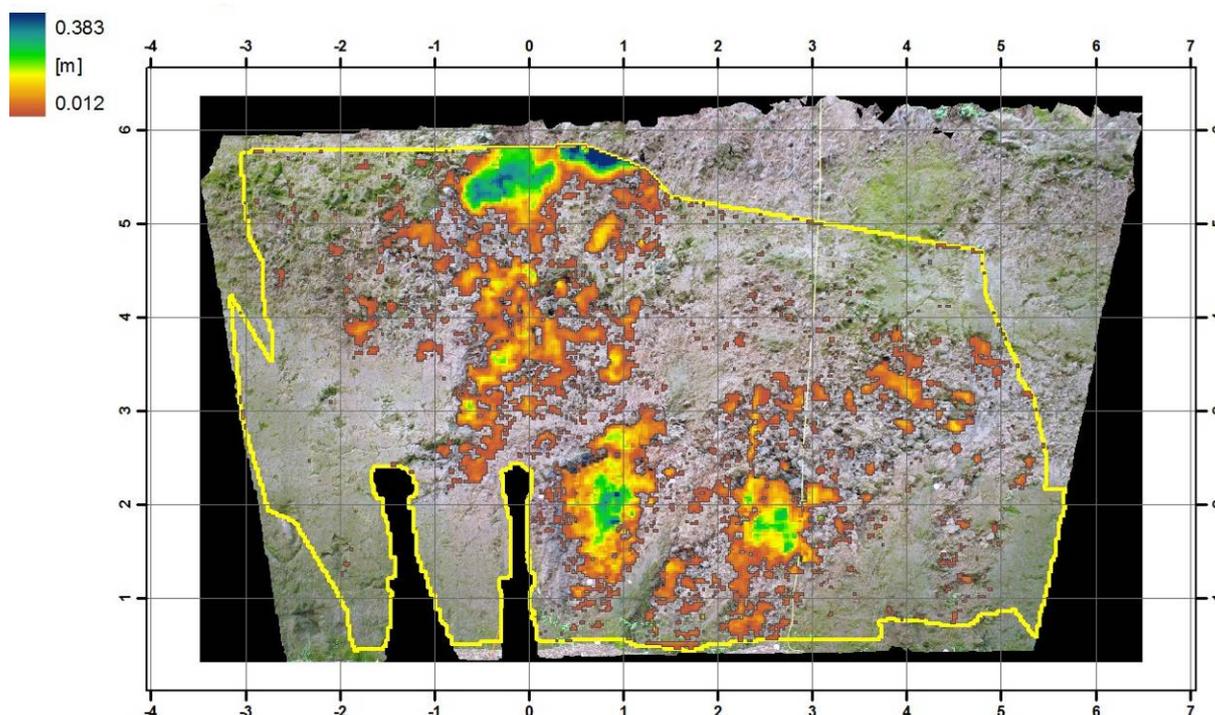
Figure 50 : Carte des épaisseurs érodées sur le talus de Pamatai entre le 13 août 2009 et le 22 avril 2010 (soit 252 jours).

Les différences de modèles numériques de surface sont capables de détecter toute érosion de plus de 12 mm d'épaisseur avec un niveau de confiance de 99,9 %. Ces différences révèlent que le taux d'érosion moyen du talus est de 15,2 mm/an. Plus de 80 % de l'érosion observée en 8 mois affecte les zones de scories, dont le taux d'érosion annuel propre s'élève à 83,0 mm/an (plus de cinq fois le taux moyen). Les zones de lave altérées en boules comptent pour le restant de l'érosion et le mamu n'est pas affectée par de l'érosion de manière détectable par différence de MNS. La comparaison visuelle des orthophotos révèle néanmoins que le mamu est lui aussi affecté par une altération de surface car le réseau de fracture qui le parcourt est devenu bien visible. Enfin, la mise en relation des époques où l'érosion des scories et laves altérées s'est produite avec la pluviométrie journalière, révèle que ce n'est pas la quantité de précipitation qui explique le déclenchement de l'érosion, mais un regain de pluviométrie après une période plus sèche.

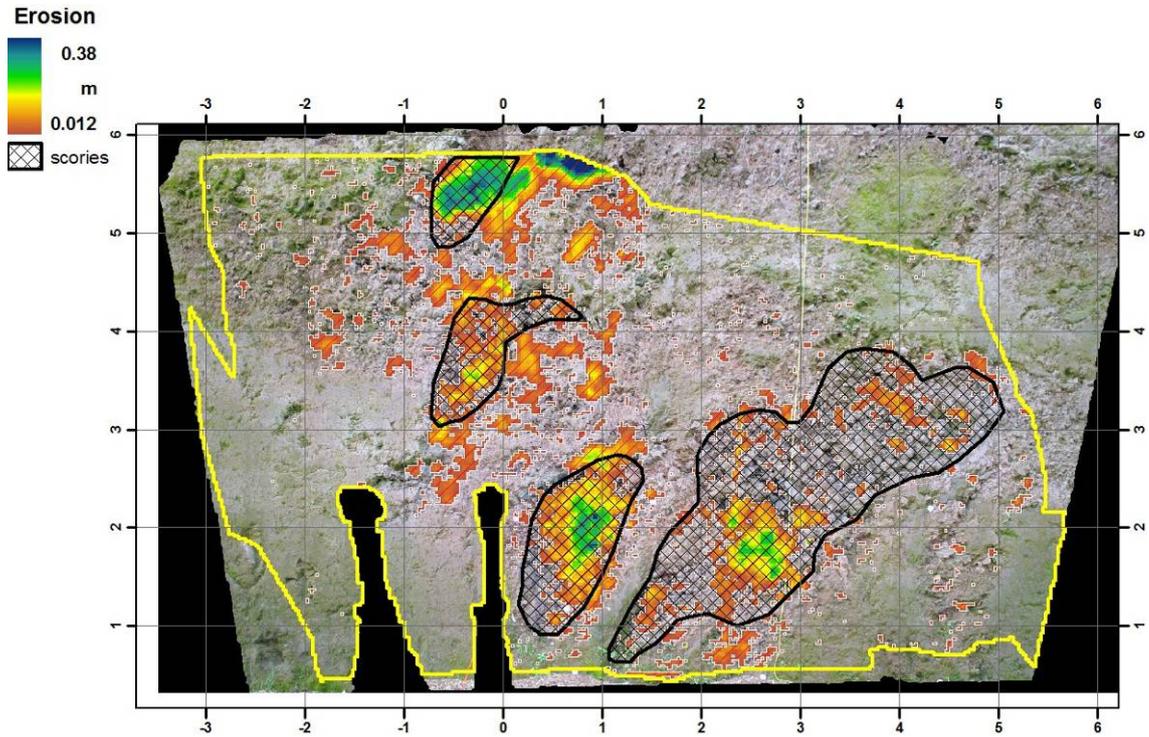
Figure 51 : Carte d'érosion et de lithologie.

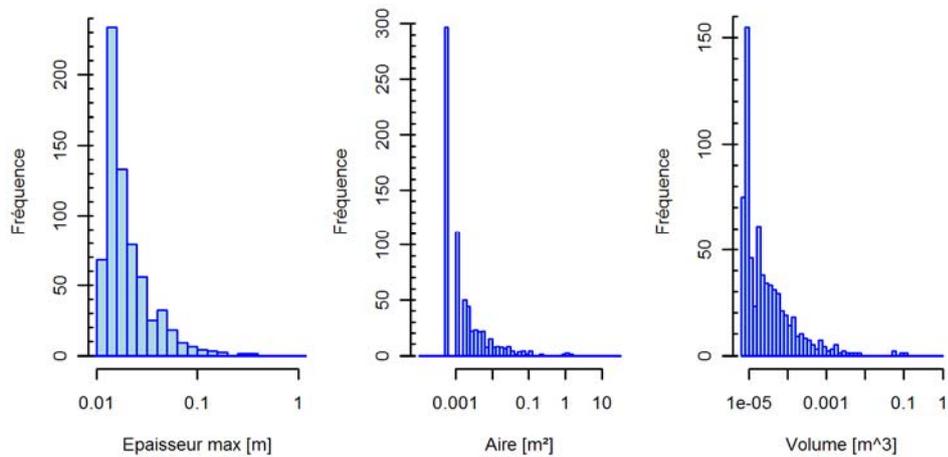
Figure 52 : Histogrammes des épaisseurs maximales, aires et volumes des zones érodées entre août 2009 et avril 2010.

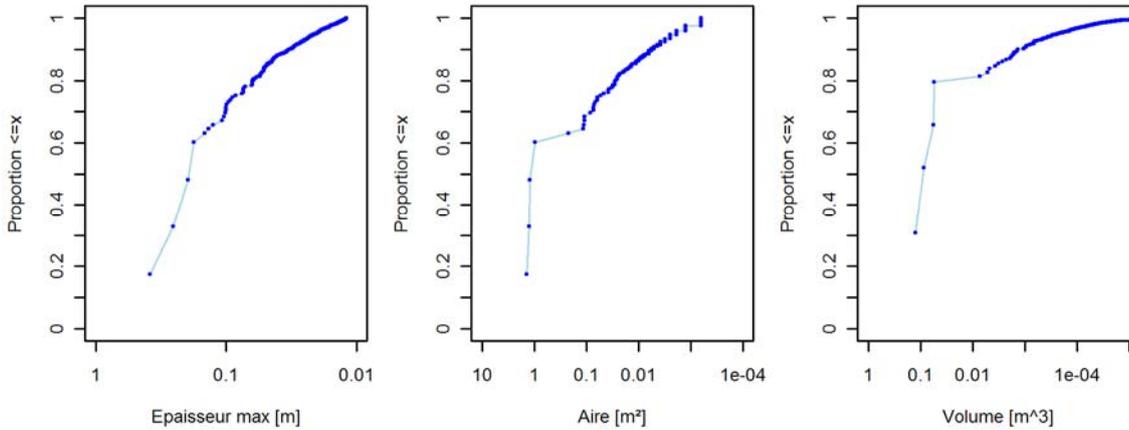
Figure 53 : Distribution cumulées inverses des épaisseurs, aires et volumes.
Ces graphes représentent la sensibilité des mesures par rapport au phénomène d'érosion.

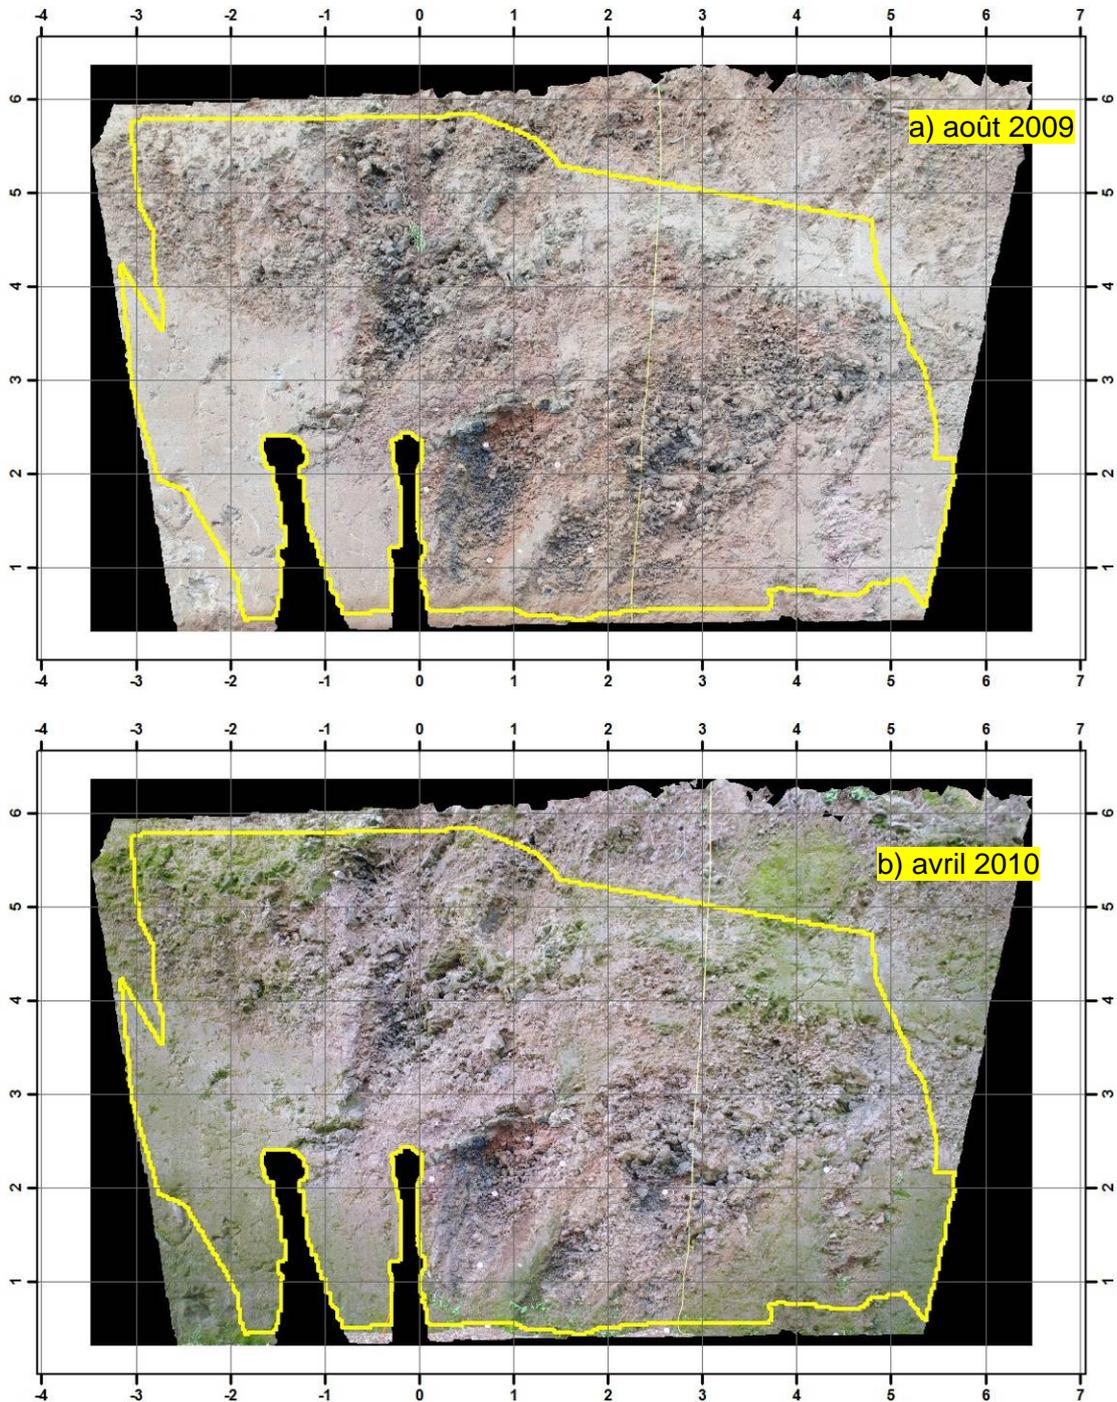
Figure 54 : Orthophoto du talus en août 2009 (a) avril 2010 (b).

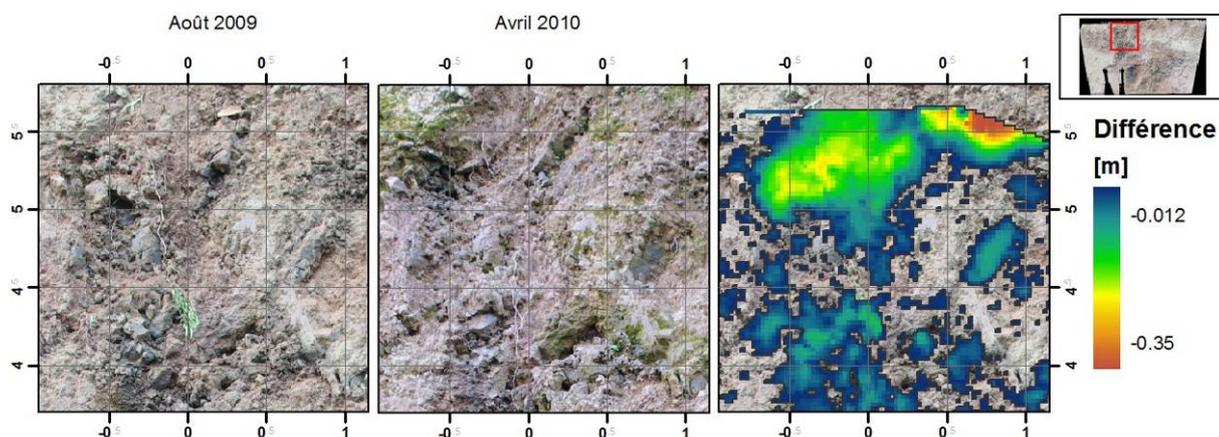
Figure 55 : Départ de matériaux en tête de talus.

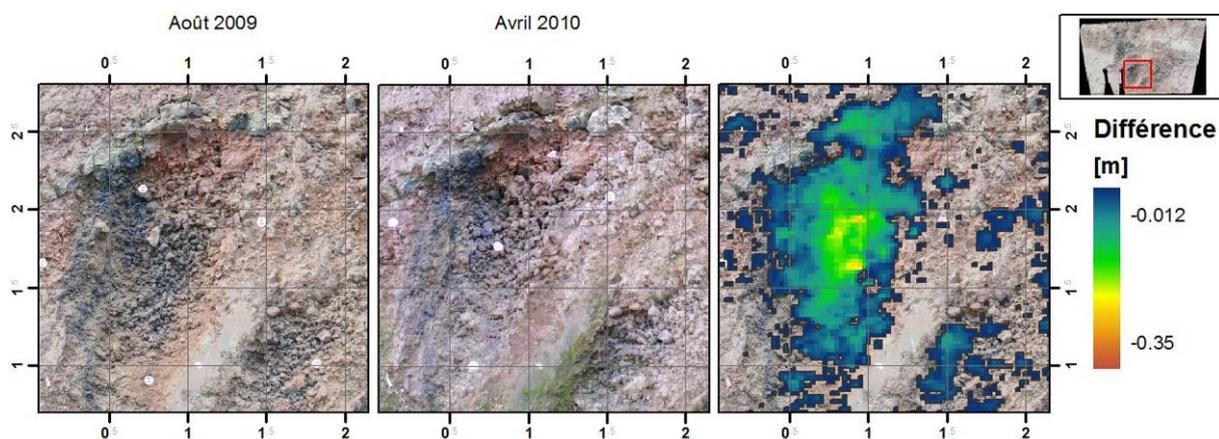
Figure 56 : Départ de matériaux dans une poche de scorie.

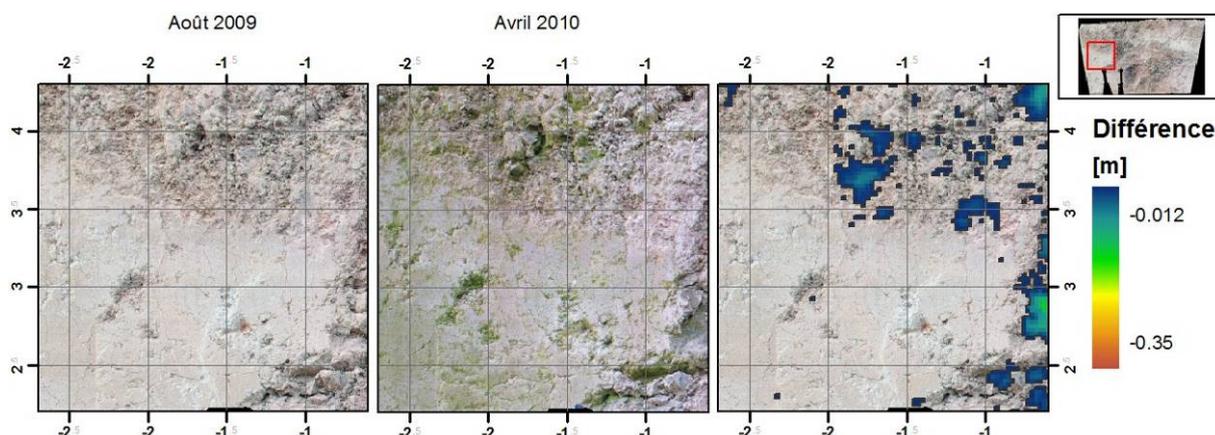
Figure 57 : Réseau de fissures révélé par comparaison visuelle des orthophotos dans les zones où les différences topographiques sont trop subtiles pour se manifester dans les différences de MNS.

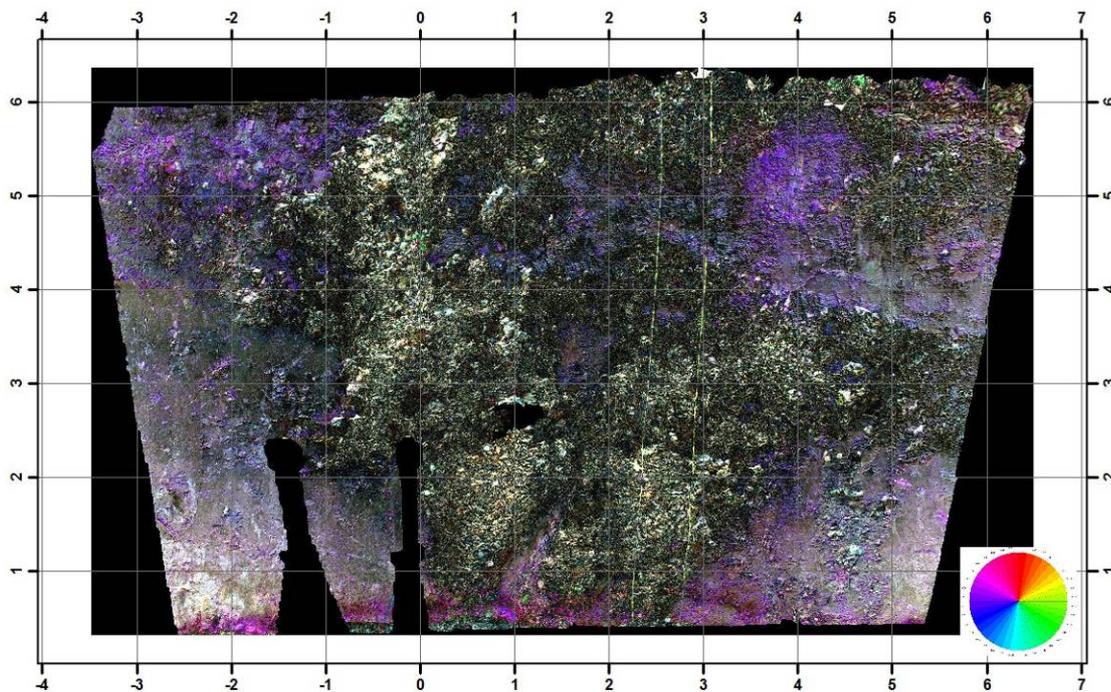
Figure 58 : Différence des couleurs des orthophotos.

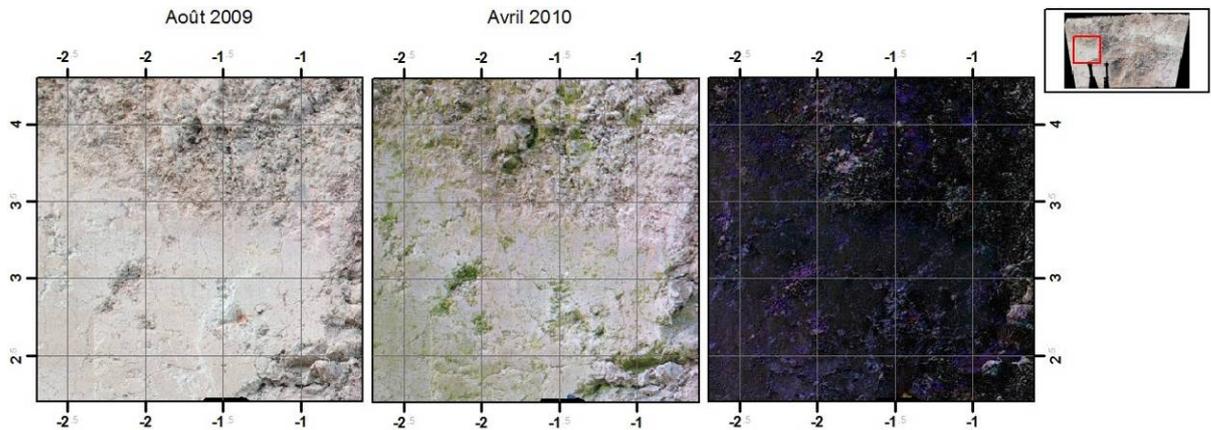
Figure 59 : Vue de détail des différences d'orthophotos (avril 2010 moins août 2009).

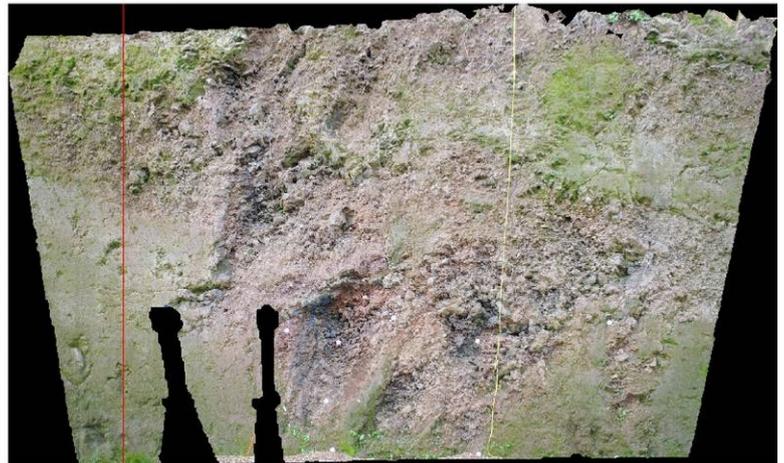
Figure 60 : Profils colorimétriques dans la bande verte des deux orthophotos le long de l'axe rouge sur l'orthophoto d'avril 2010.

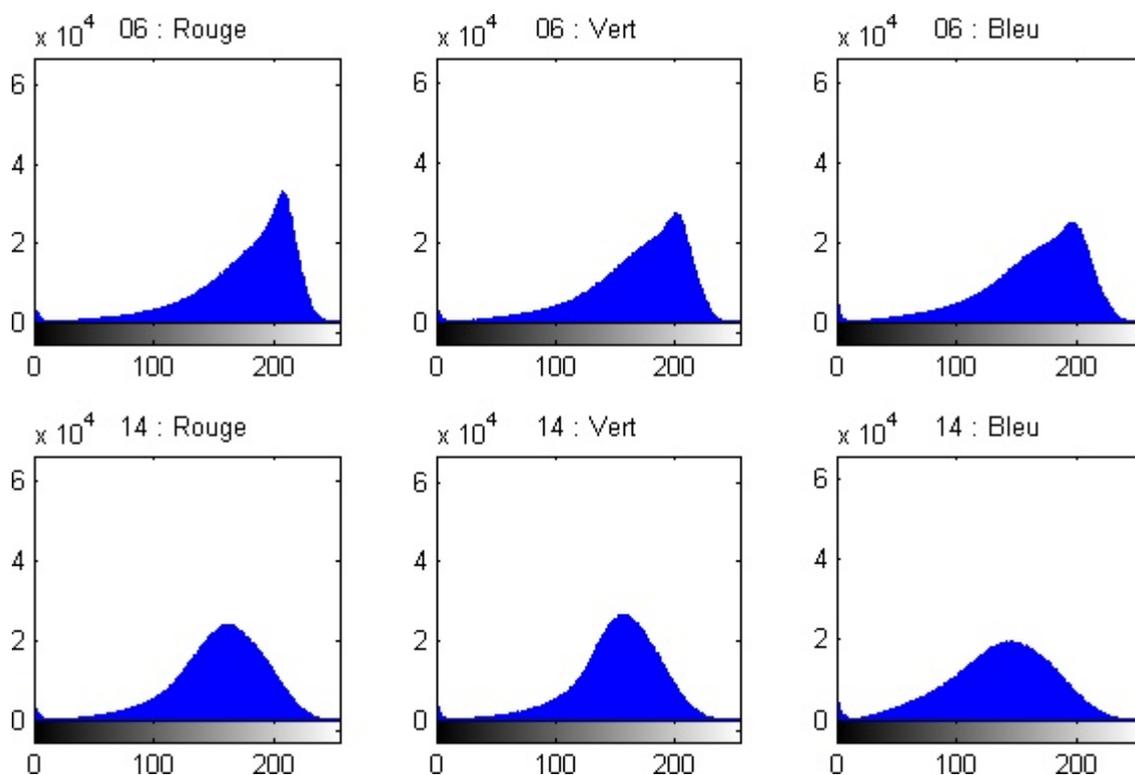
Figure 61 : Histogramme des bandes colorimétriques des deux orthophotos (06 : août 2009 ; 14 : avril 2010).

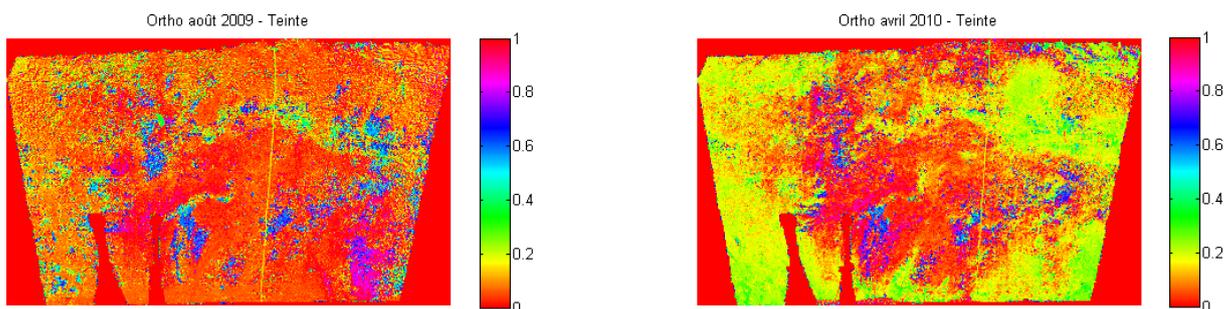
Figure 62 : Composante de teinte (Hue) des orthophotos dans l'espace colorimétrique HSV.
Les couleurs sont criardes puisqu'elles ne sont pas modulées par la composante de saturation (S), ou celle de valeur (V). La différence de teinte entre août 2009 et avril 2010 saute immédiatement aux yeux. La mousse change la teinte du mamu III-IV en teinte vert-jaune.

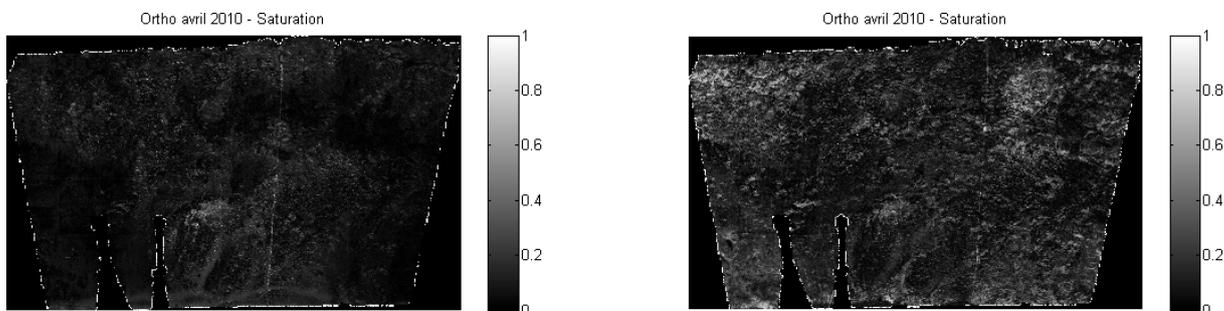
Figure 63 : Composante de Saturation des orthophotos dans l'espace HSV.
Le niveau de gris représente si les teintes de la photo sont très clinquantes (gris clair) ou très pâles (noir).

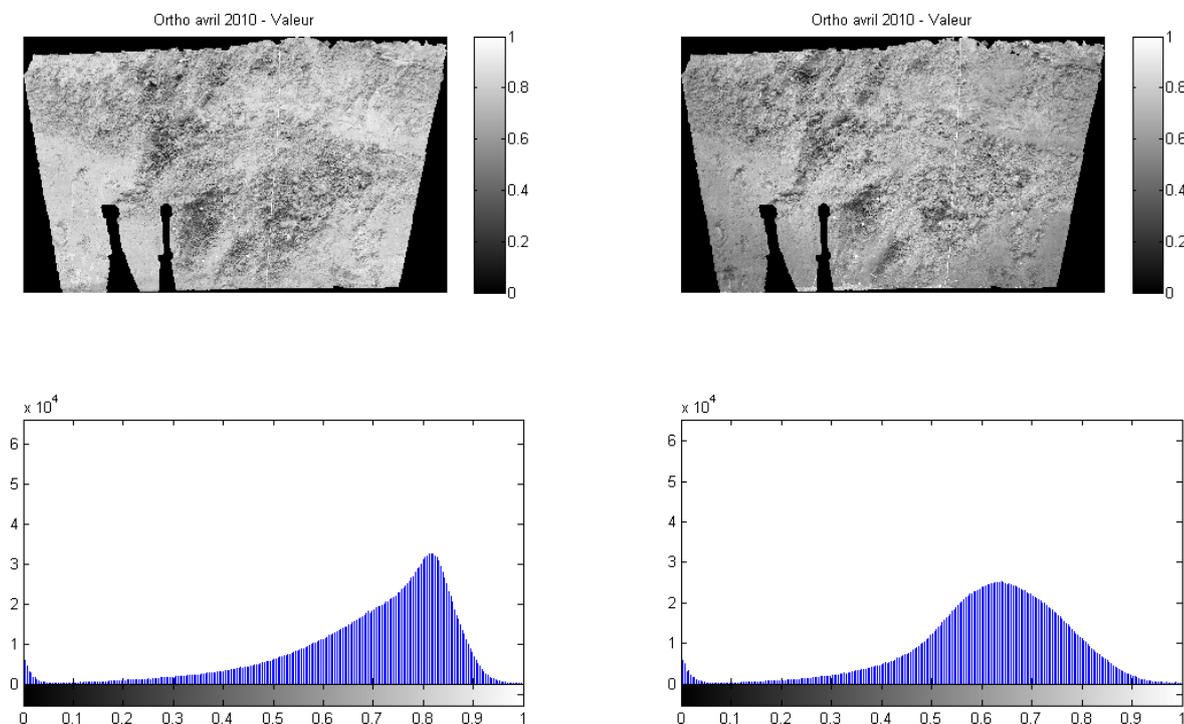
Figure 64 : Composantes de valeur des orthophotos dans l'espace HSV.

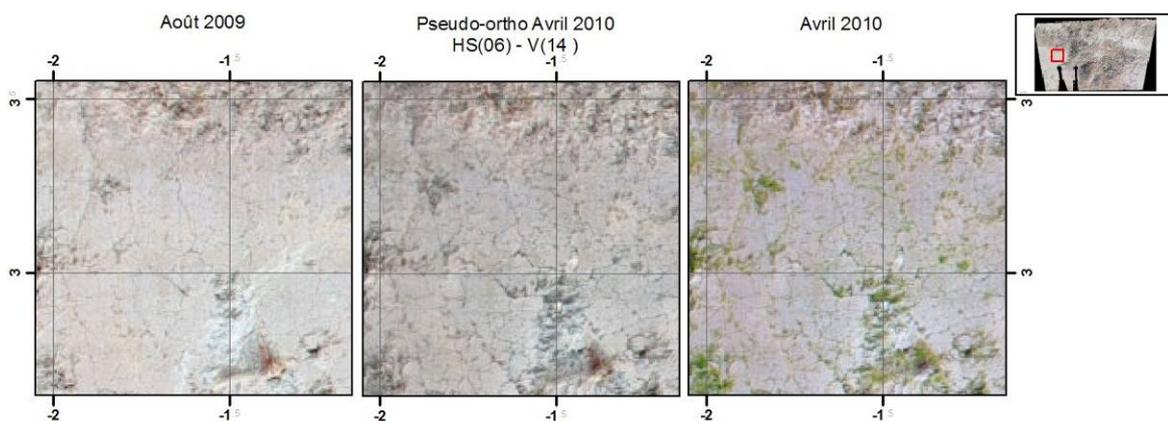
Figure 65 : Détail des orthophotos dans une zone de mamu lisse.

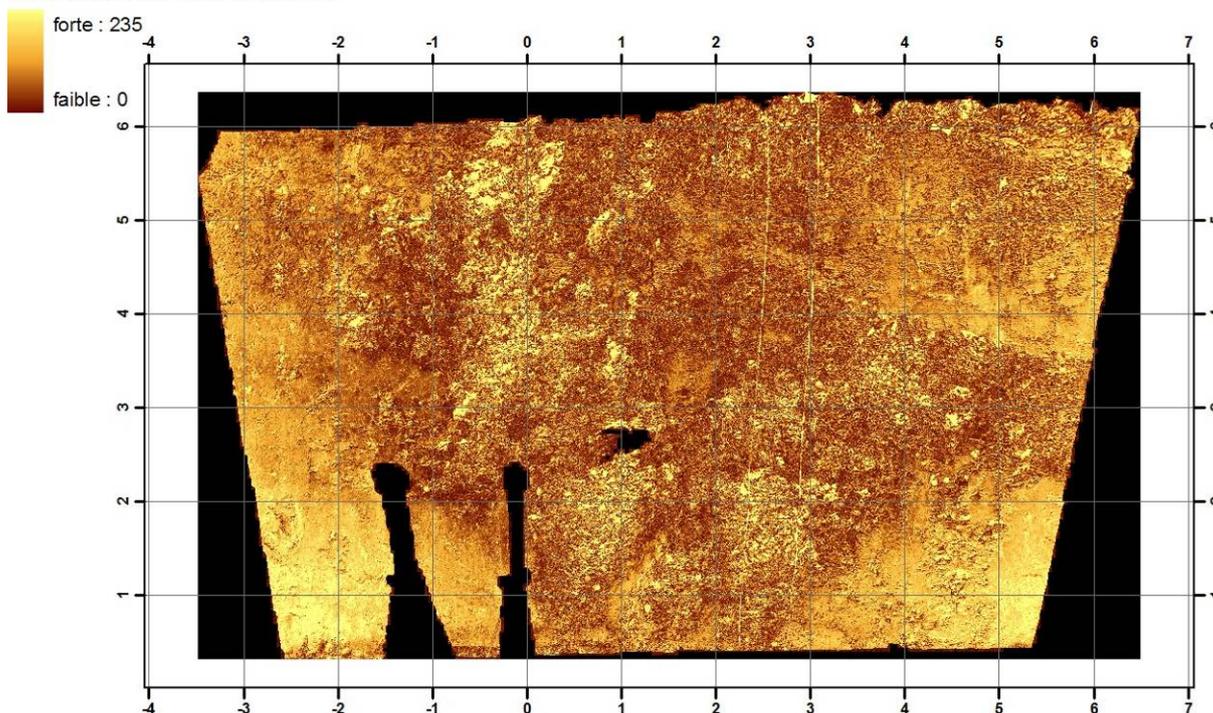
Différence de valeur (HSV)

Figure 66 : Différence absolue de la composante Valeur de l'espace HSV, entre août 2009 et avril 2010.

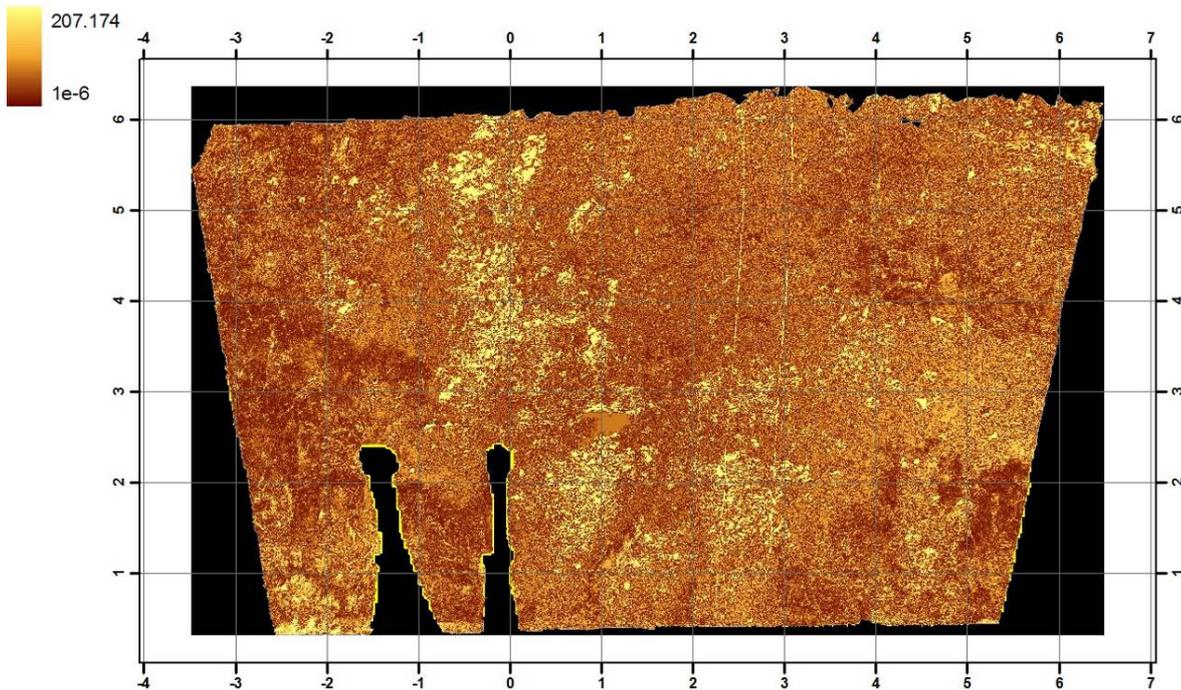
Figure 67 : Différences absolues de la composante valeur (HSV) des orthophotos d'août 2009 et avril 2010.
