Programme ARAI II Érodibilité des talus de Polynésie française : analyse morphologique 2D et 3D par reconstitution stéréophotogrammétrique

Rapport final

BRGM/RP- 58965-FR

Septembre 2010

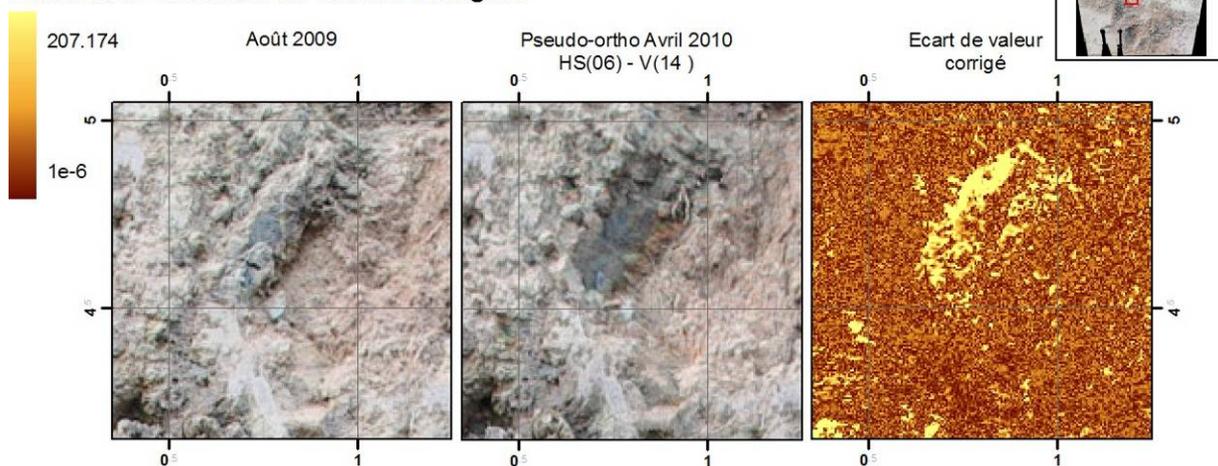
Figure 68 : Vue de détail de la grille de valeur corrigée en regard d'une zone effectivement érodée.

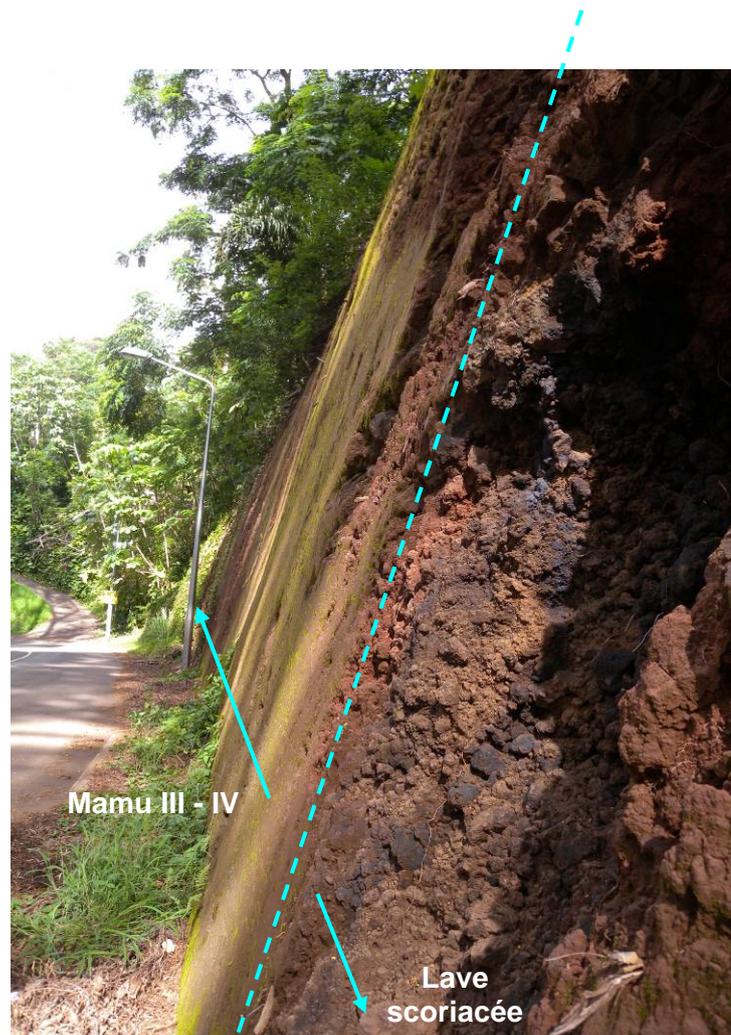
Figure 69 : Contraste de processus érosif selon la nature lithologique du talus.

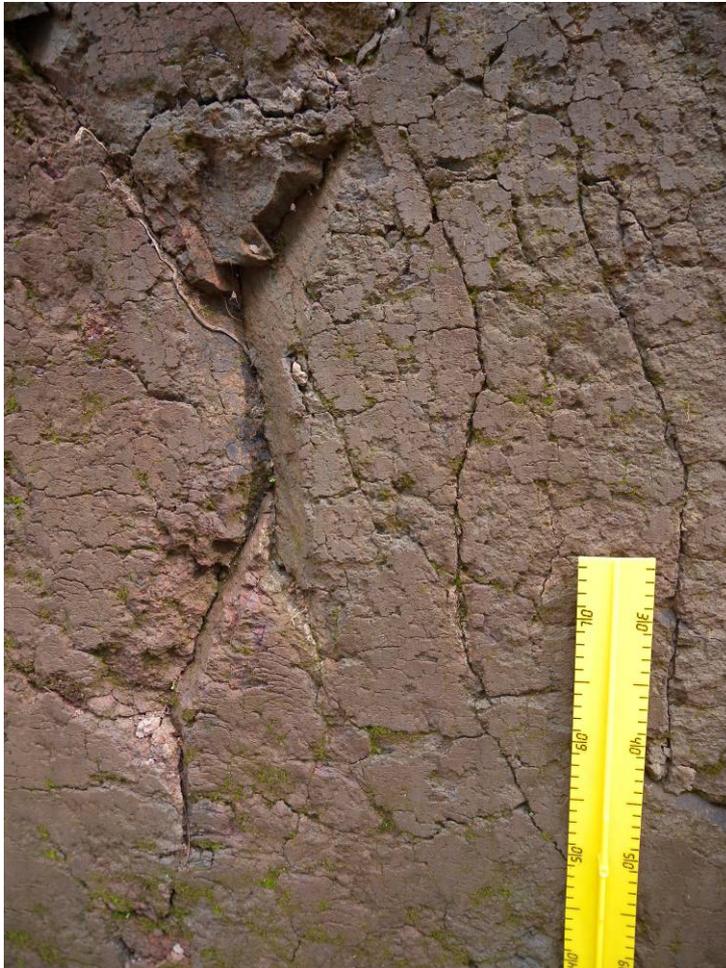
Figure 70 : Réseau de fissures de dessiccation sur les zones de Mamu III et IV.

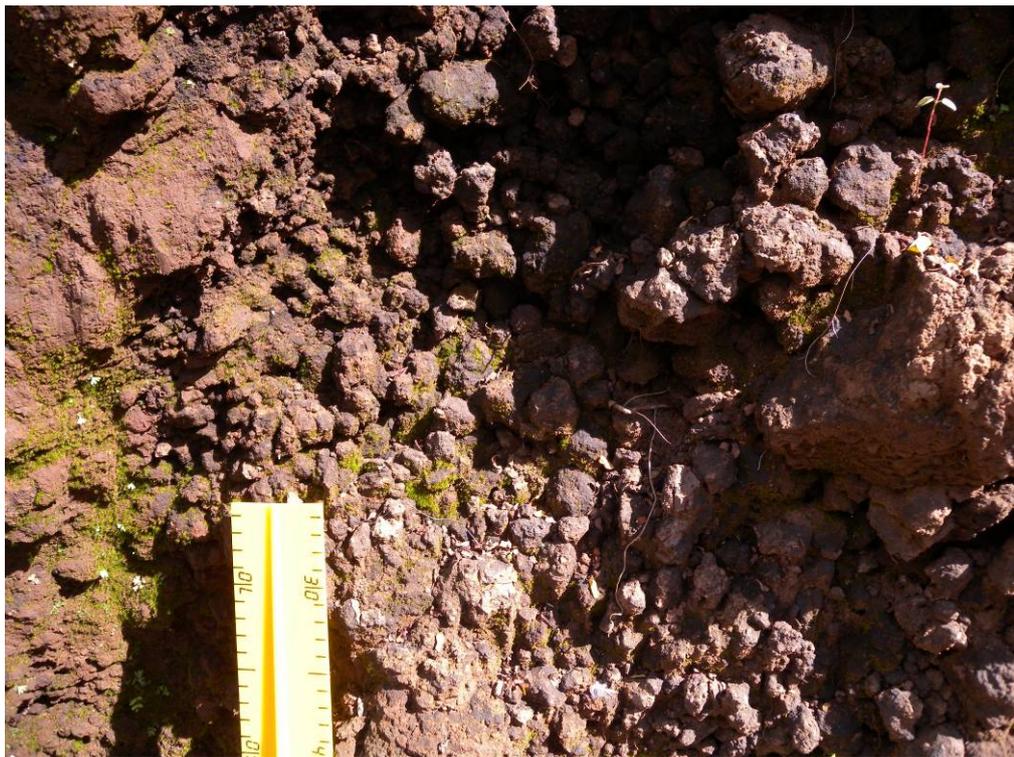
Figure 71 : Variation de faciès et de cohésion au sein des laves scoriacées.
