Précision cartographique de l'aléa de mouvements de terrain des zones à enjeux d'urbanisation sur la côte Est de Tahiti - Phase 2

Rapport de fin de Phase 2

197115_REP02_DCA22 03 | 5 August 2022

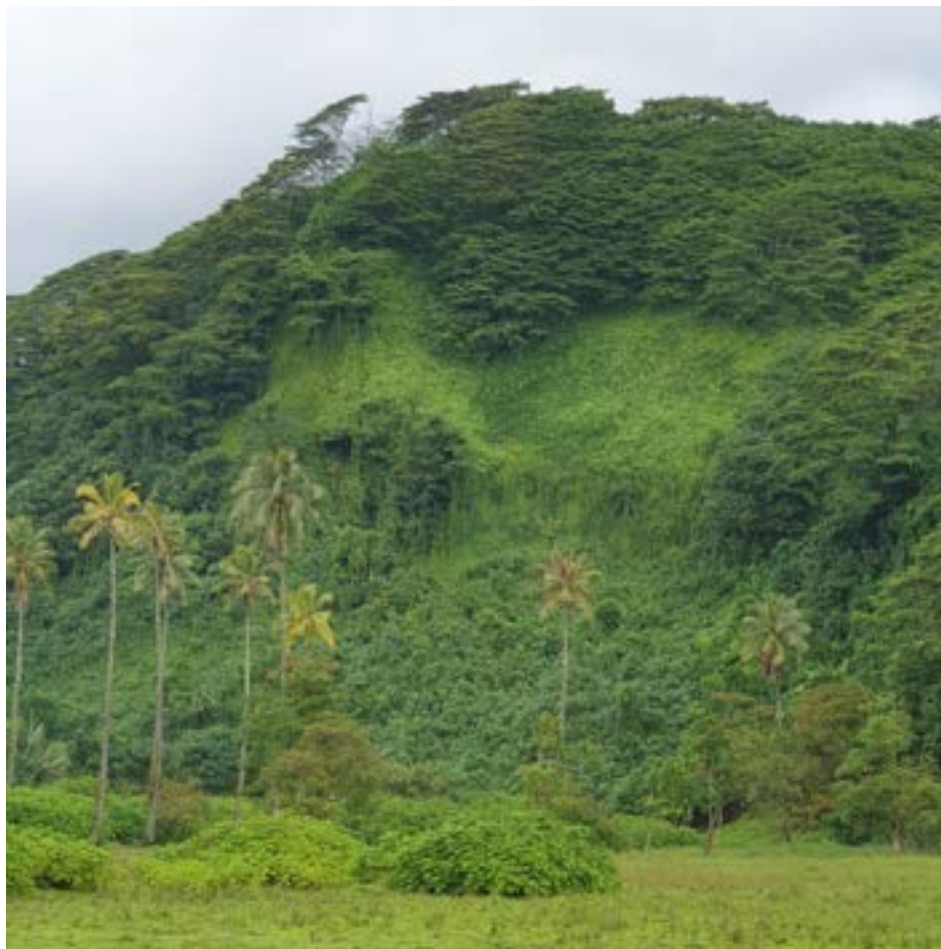
Figure 4.1: Exemple de corrélation entre la végétation et les zones de glissements. Les zones couvertes par les fougères correspondent à d'anciennes zones d'arrachement.
(coordonnées : X : 254938,0925 - Y : 8053230,5923)

- le **type de végétation**. Le type de végétation renseigne également sur la présence potentielle d'anciens mouvements gravitaires. Nous avons remarqué, dans la zone étudiée, une corrélation entre le type de végétation et la présence de manifestations gravitaires. De manière générale, les zones recouvertes de fougères sont révélatrices de glissements de terrain passés. Généralement associées à des zones de mamu III ou IV, les fougères sont les premières plantes à repousser et à recoloniser les terrains nouvellement mis à l'affleurement (zone d'arrachement) ou remaniés (dépôts de glissements). Une observation similaire a été faite notamment au niveau des parois rocheuses plus abruptes ou la présence de roseaux coïncide souvent avec les zones d'arrachements (soit de glissements ou d'éboulements). Les roseaux attestent également de la présence de zones humides où l'eau circule en surface.

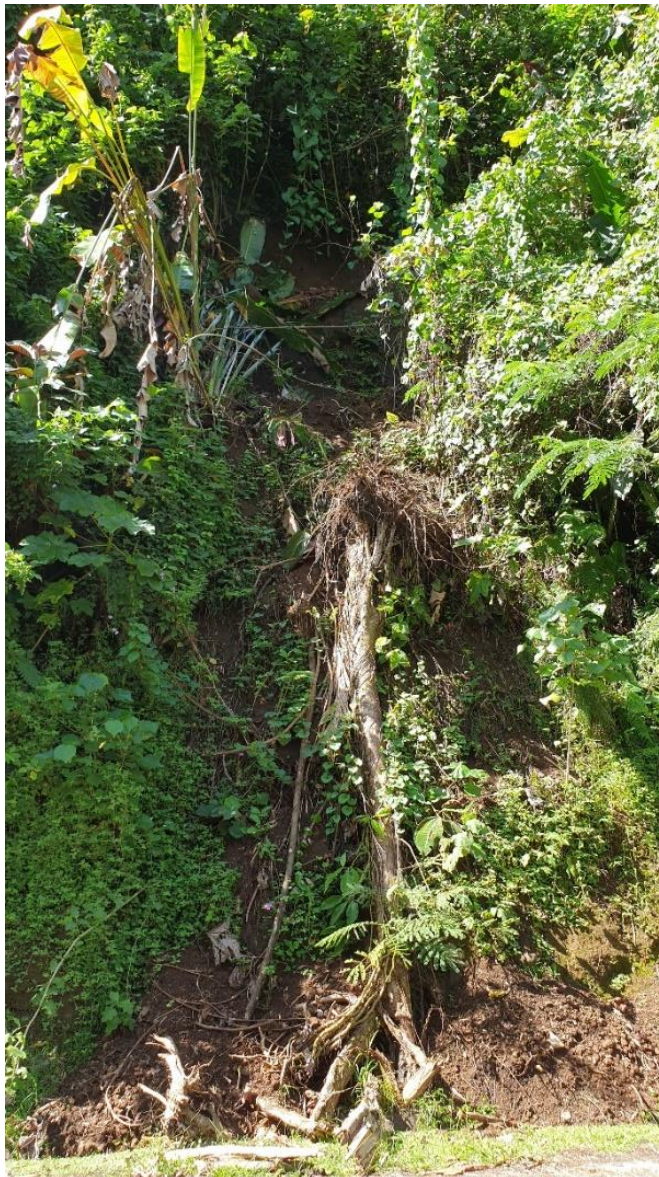
Figure 4.2: Exemple d'initiation de glissement engendré par la chute d'un arbre
(coordonnées : X : 254391,6136 - Y : 8045600,9714)

Un autre phénomène de déstabilisation a lieu quand le système racinaire pousse au travers d'un ensemble rocheux. Les racines, par leur croissance, accélèrent l'ouverture et la création de fractures dans la roche. La roche est alors morcelée et sujette à une érosion accrue en raison de l'infiltration d'eau dans les fractures.

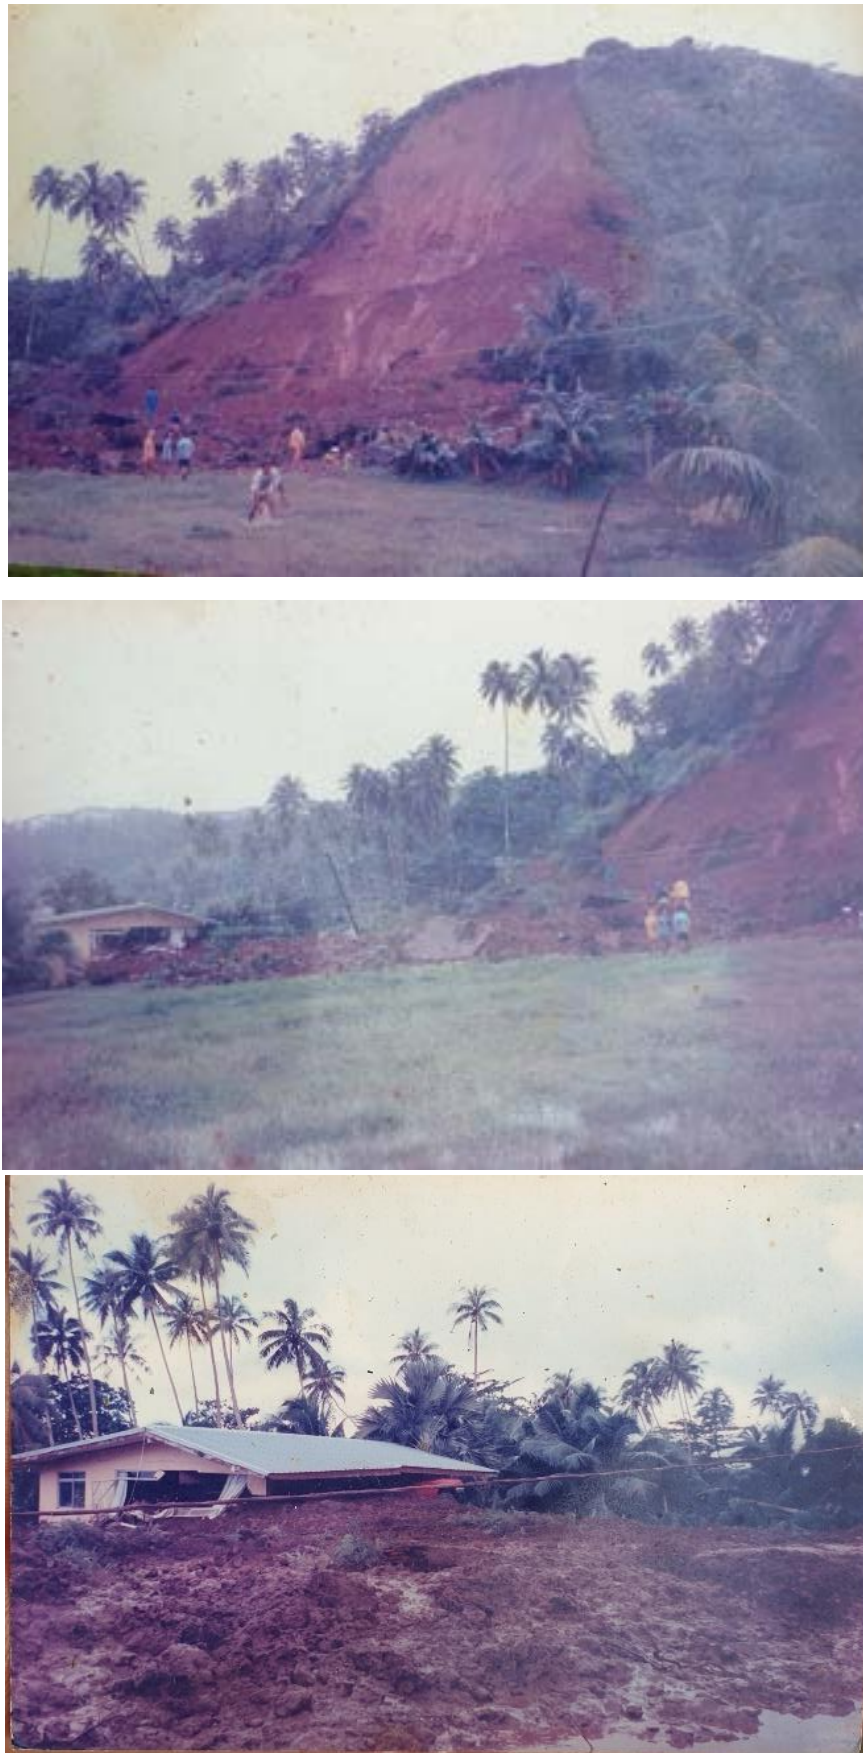
Figure 4.4: Photographies fournies par les habitants illustrant le glissement de terrain de 1995 ayant eu lieu sur la commune de Hitiaa (photo associée au point GPS n°451)

Parmi les évènements répertoriés sur la zone d'étude, l'évènement survenu en 1995 (PK 34.7) est considéré comme étant l'évènement de référence. Ce glissement, de type G4 a été identifié grâce au témoignage des habitants et l'accès à des photos. Il a provoqué la destruction d'une habitation (Figure 4.4). Le glissement s'est initié sur une falaise d'une trentaine de mètres de haut en bord de route. Cette falaise avait été récemment modifiée pour la création d'un chemin ce qui a pu déstabiliser la tenue de la falaise. De plus, une source temporaire est également présente en milieu de falaise. Ces deux facteurs (modification de la falaise et présence de la source) ont agi comme facteurs aggravants lors d'un fort épisode pluvieux. Les matériaux transportés par le glissement ont parcouru une distance minimale d'environ 70 m (distance évaluée à partir des photographies et de la situation actuelle du terrain où la maison a été reconstruite exactement au même endroit).

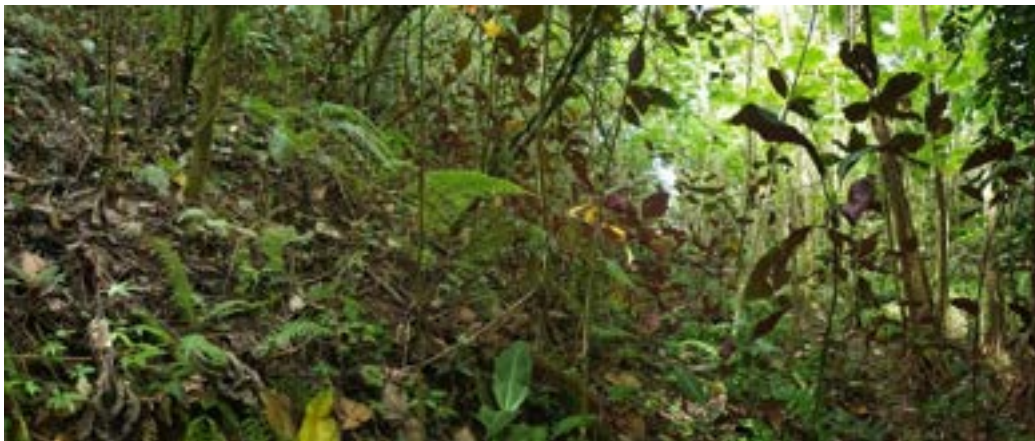
Figure 6.2: Illustration du phénomène de reptation observé sur la commune de Hitiaa (photo associée au point GPS n°407)

Parmi ces 2 manifestations de reptation, la première était déjà connue au niveau de la commune de Hitiaa et mentionnée dans la note SAU du 31/10/2006, la seconde a été identifiée lors de cette étude également sur la commune de Hitiaa sur la base de l'inclinaison d'un ensemble d'arbres (Figure 6.2). Le volume de terrain mobilisé a été évalué à environ 100 m³.

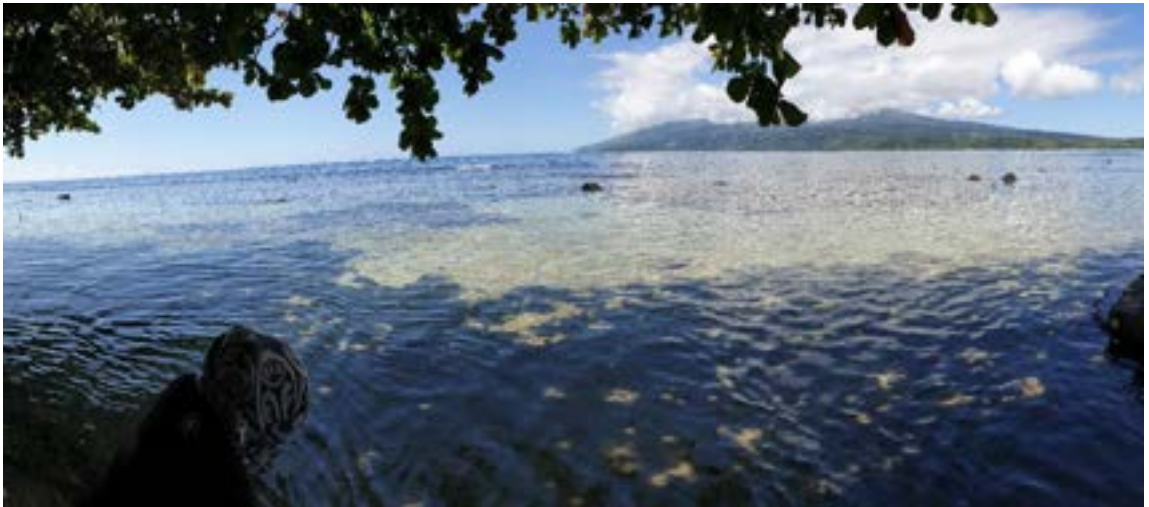
Figure 6.3: Blocs de basalte visibles actuellement proche de la côte. De tels blocs ont été observés uniquement à cet emplacement le long du littoral de la zone d'étude du Lot 2. Les habitants du quartier associent ces blocs à des restes de débris du glissement provenant de la falaise située à 200 m à l'Ouest.

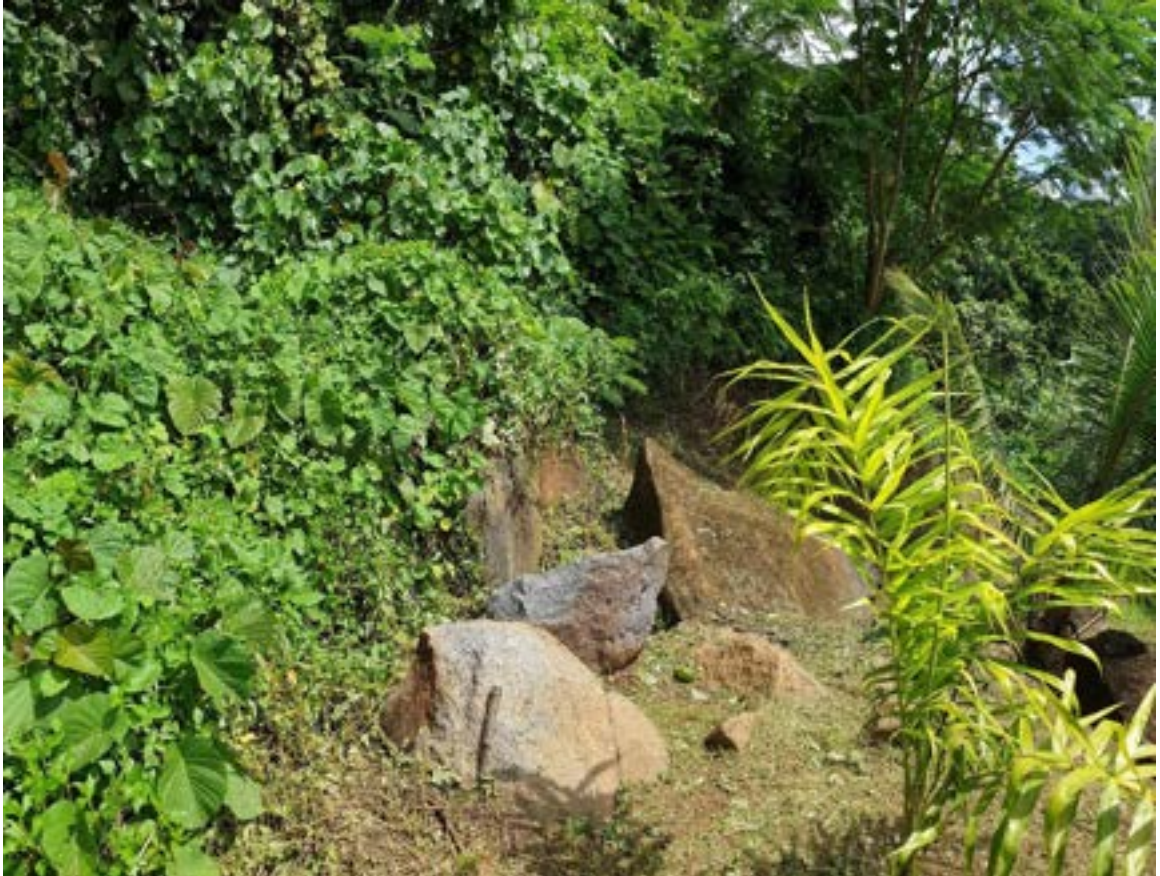
Figure 6.5: Blocs issus d'éboulements successifs (photo associée au point GPS n°429)

Dans le cas de chutes de blocs ou éboulements, l'ampleur des évènements répertoriés reste somme toute assez limitée avec uniquement des évènements de type E1 à E2 (Table 3.2). L'évènement le plus notable a eu lieu sur la commune de Hitiaa (PK 38.4) et date de 2012 (Figure 6.5) (information transmise par les habitants). Des éboulements récurrents ont lieu à cet endroit mobilisant des blocs issus d'un banc de basalte en falaise. Les blocs éboulés peuvent atteindre un volume de plusieurs m³.

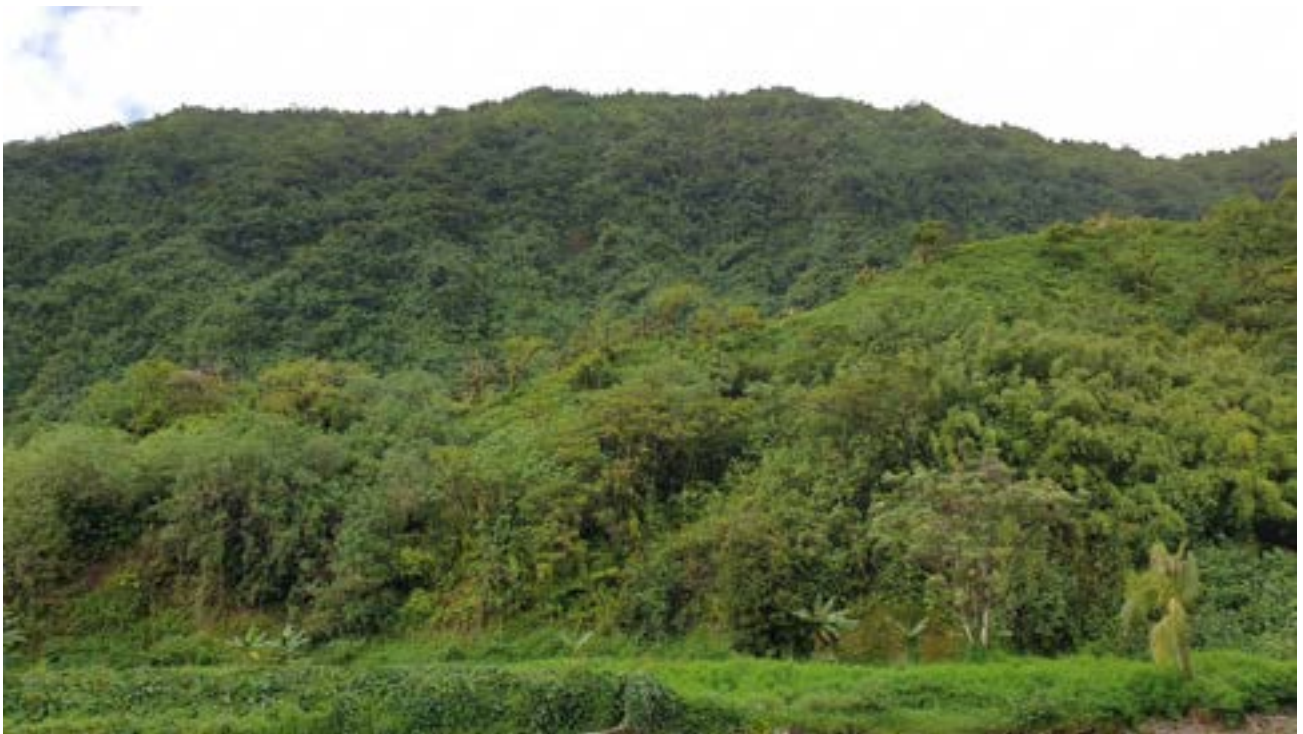
Figure 1 : Exemple de « barre rocheuse » visible à mi-hauteur sur le versant Sud de la vallée et qui met en évidence un pendage général apparent vers l'Est

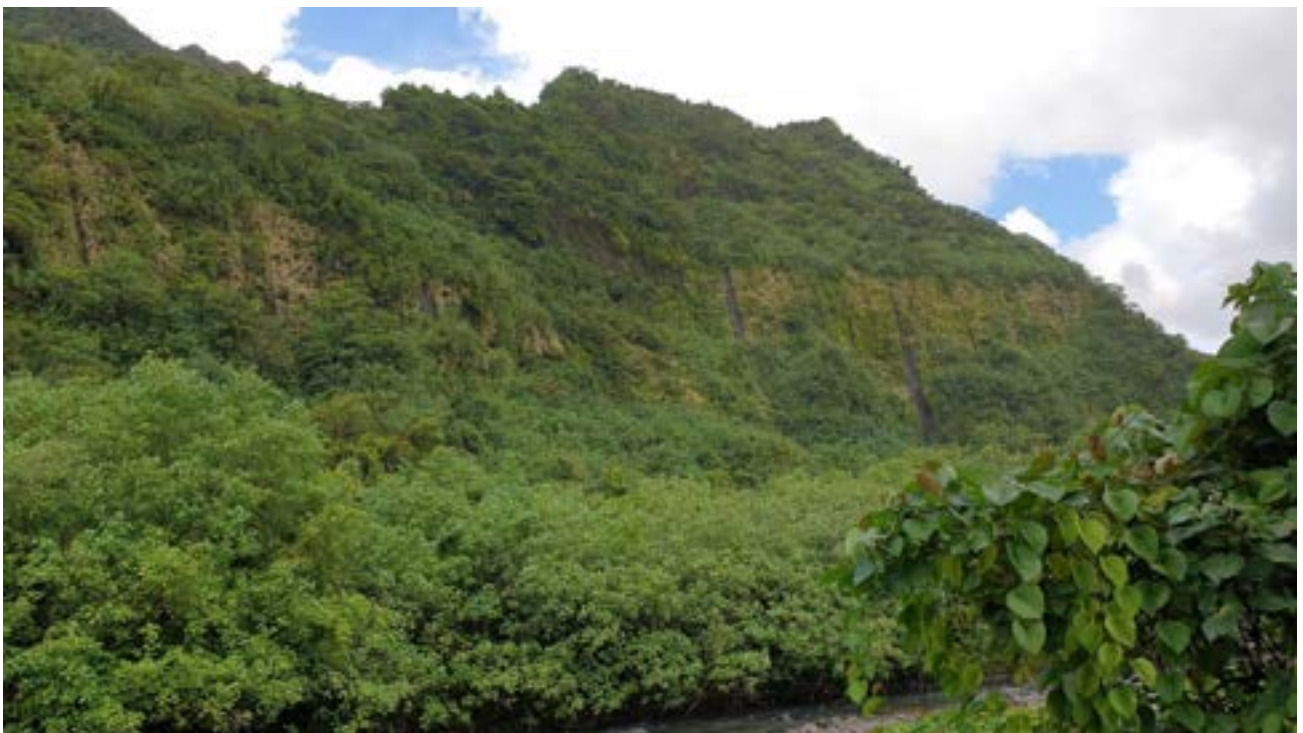
Figure 2 : Exemple de niveau rocheux propice au développement de petites chutes d'eau et d'initiation d'éboulements ou chutes de blocs. A noter la présence de roseaux (végétation plus claire (beige)). Photo associée au point GPS n° 239.

Dans les versants, la présence localisée de roseaux souligne des zones correspondant aux zones d'arrachements de mouvements de terrain relativement récents. Ces zones coïncident fréquemment avec des zones humides ce qui laisse à penser que la présence d'eau a pu favoriser l'initiation du mouvement.

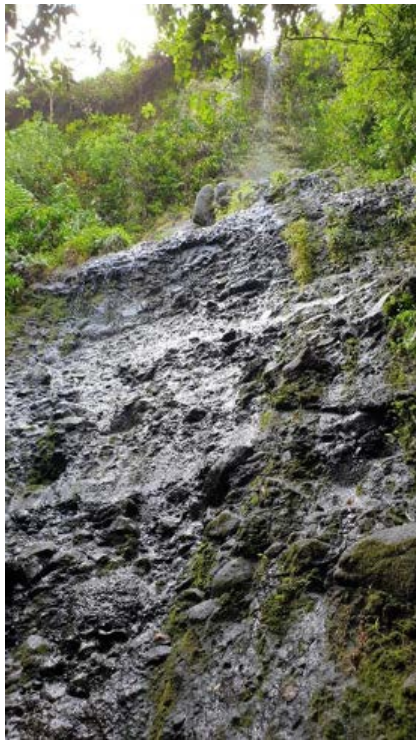
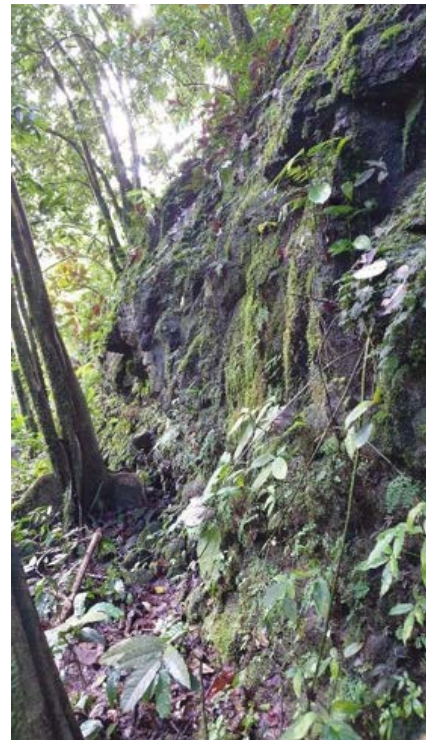
Figure 3 : Exemple de paroi rocheuse qui forme le pied de pente. A gauche, exemple de brèche pyroclastique (photo associée au point GPS n° 245). A droite, basalte (photo associée au point GPS n° 247).

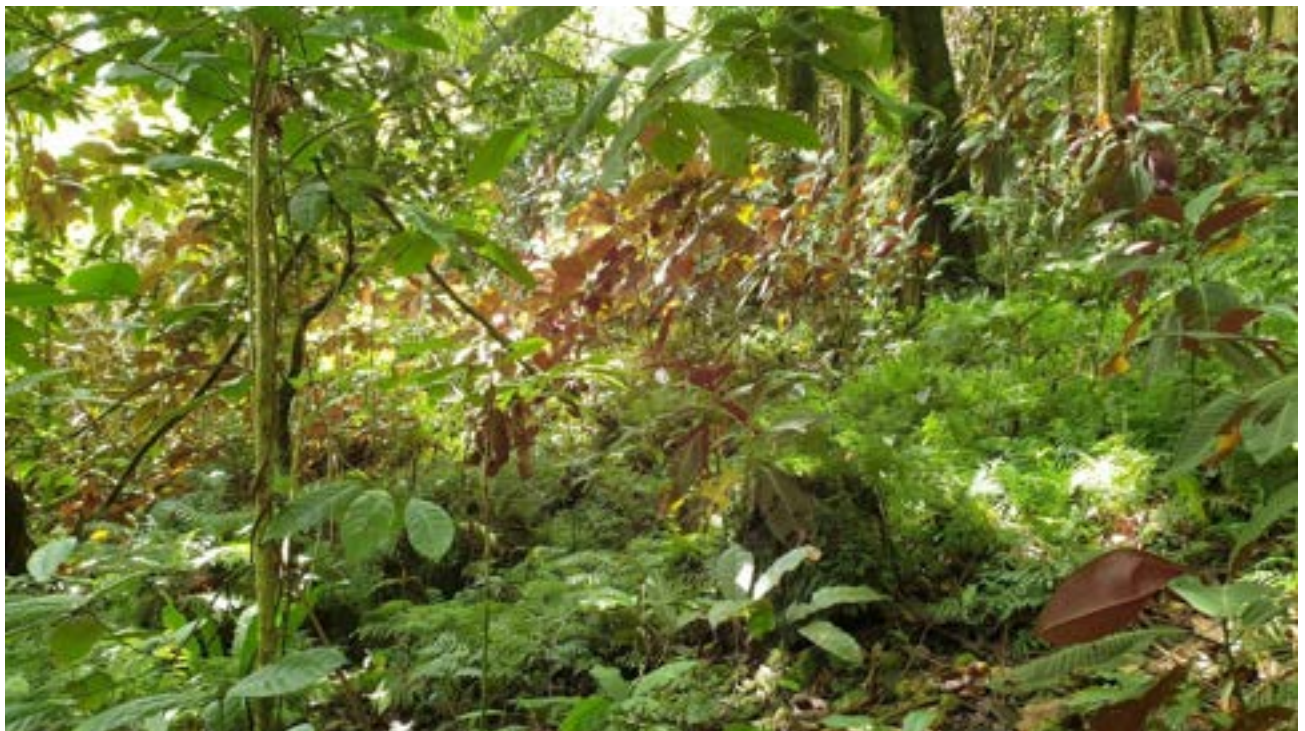
Figure 4 : Exemple de dépôts d'anciens glissements de terrain formant ici un cône en pied de pente. A noter la pente d'environ 30° de la surface du cône et la présence de blocs pluridécimétriques au premier plan. Photo associée au point GPS n° 232.

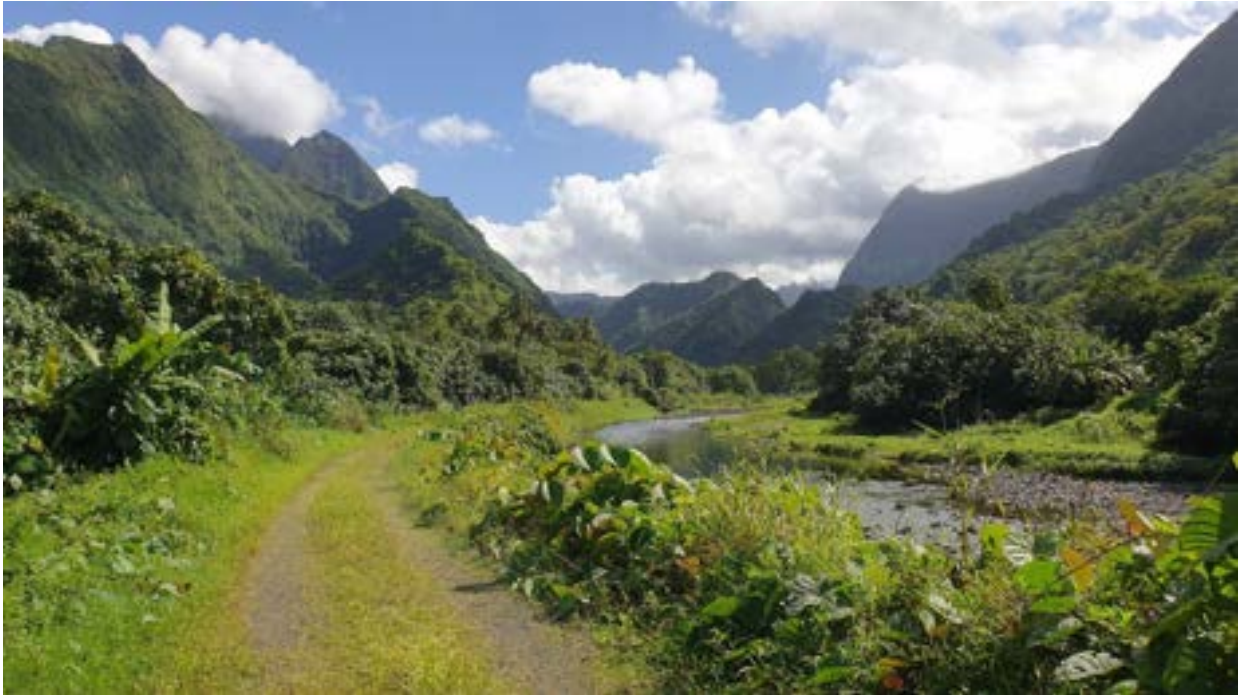
Figure 1 : Vue générale sur la zone couverte par cette fiche. A noter la vallée de Menenu à gauche dans l'ombre. Photo prise à l'Est du point GPS n°235 en regardant vers l'Ouest.

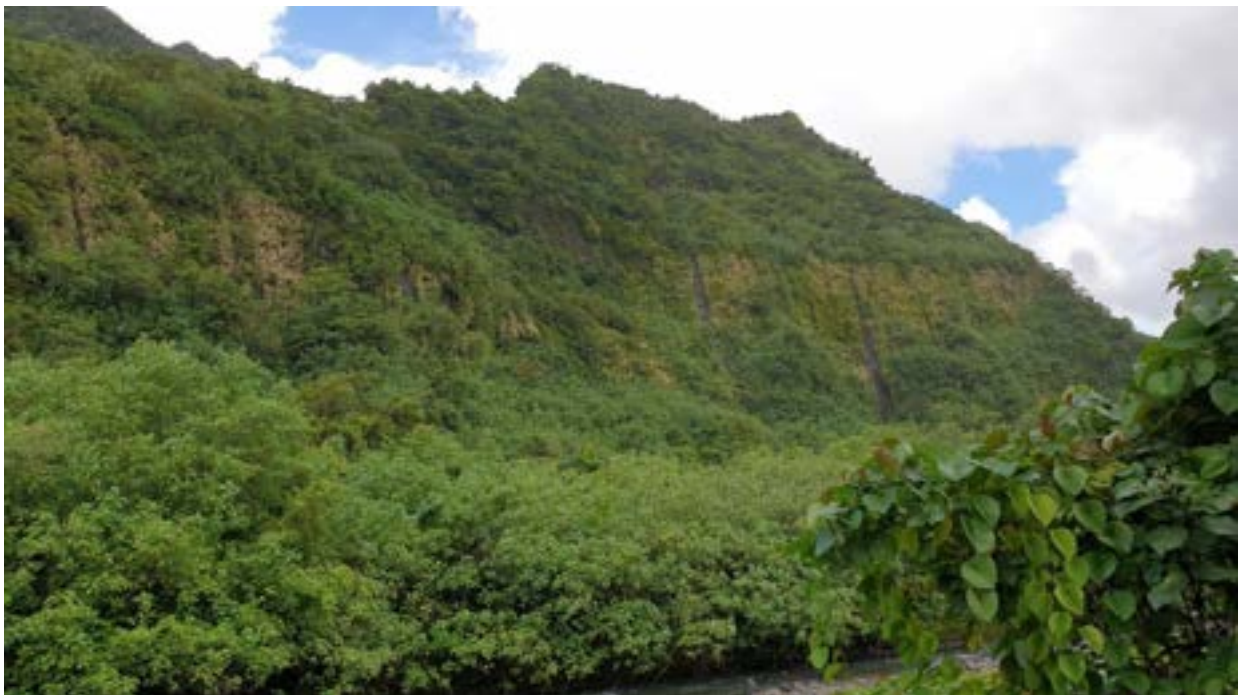
Figure 2 : Exemple de niveau rocheux propice au développement de petites chutes d'eau et d'initiation d'éboulements ou chutes de blocs. A noter la présence de roseaux (végétation plus claire (beige)). Photo associée au point GPS n° 239.

Dans les versants, la présence localisée de roseaux souligne des zones correspondant aux zones d'arrachements de mouvements de terrain relativement récents (Figure 2). Ces zones coïncident fréquemment avec des zones humides ce qui laisse à penser que la présence d'eau a pu favoriser l'initiation du mouvement.

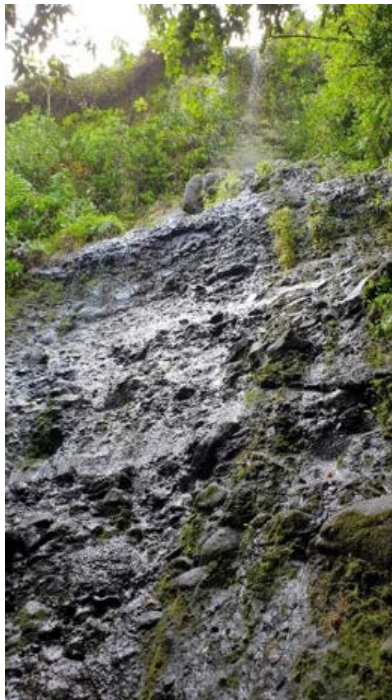
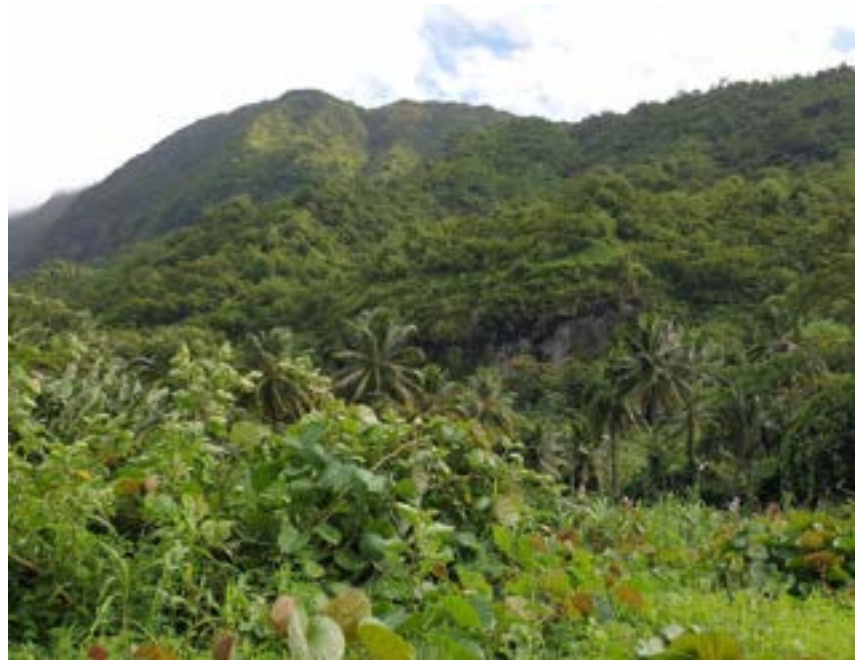
Figure 3 : Exemple de paroi rocheuse qui forme le pied de pente. A gauche, exemple de brèche pyroclastique (photo associée au point GPS n° 245). A droite, barre rocheuse d'environ 25m de haut (photo associée au point GPS n° 238).

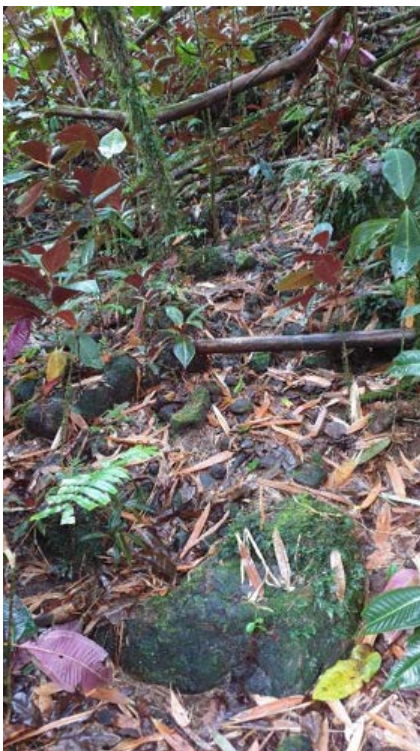
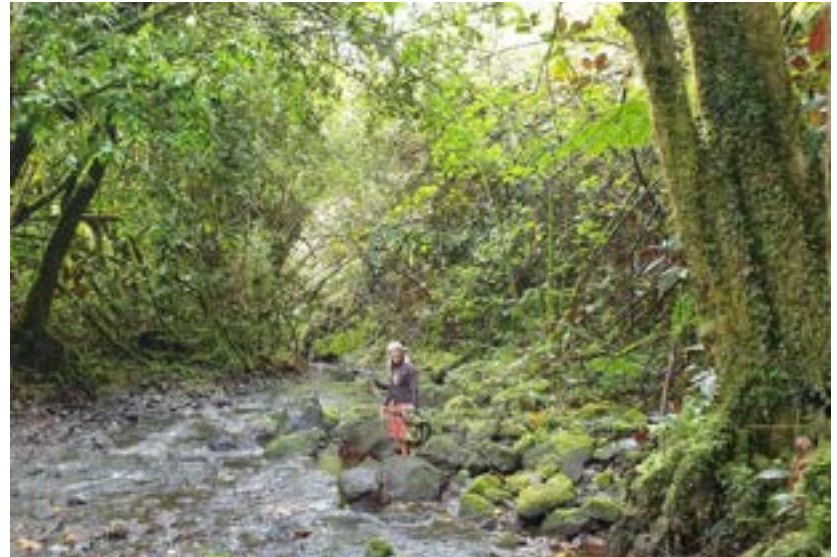
Figure 4 : Exemple de dépôts d'anciens mouvements de terrain formant un cône en pied de pente. A gauche, photo associée au point GPS n° 240. A droite, le cours secondaire de la rivière sert de zone de réception naturelle (photo associée au point GPS n° 242)

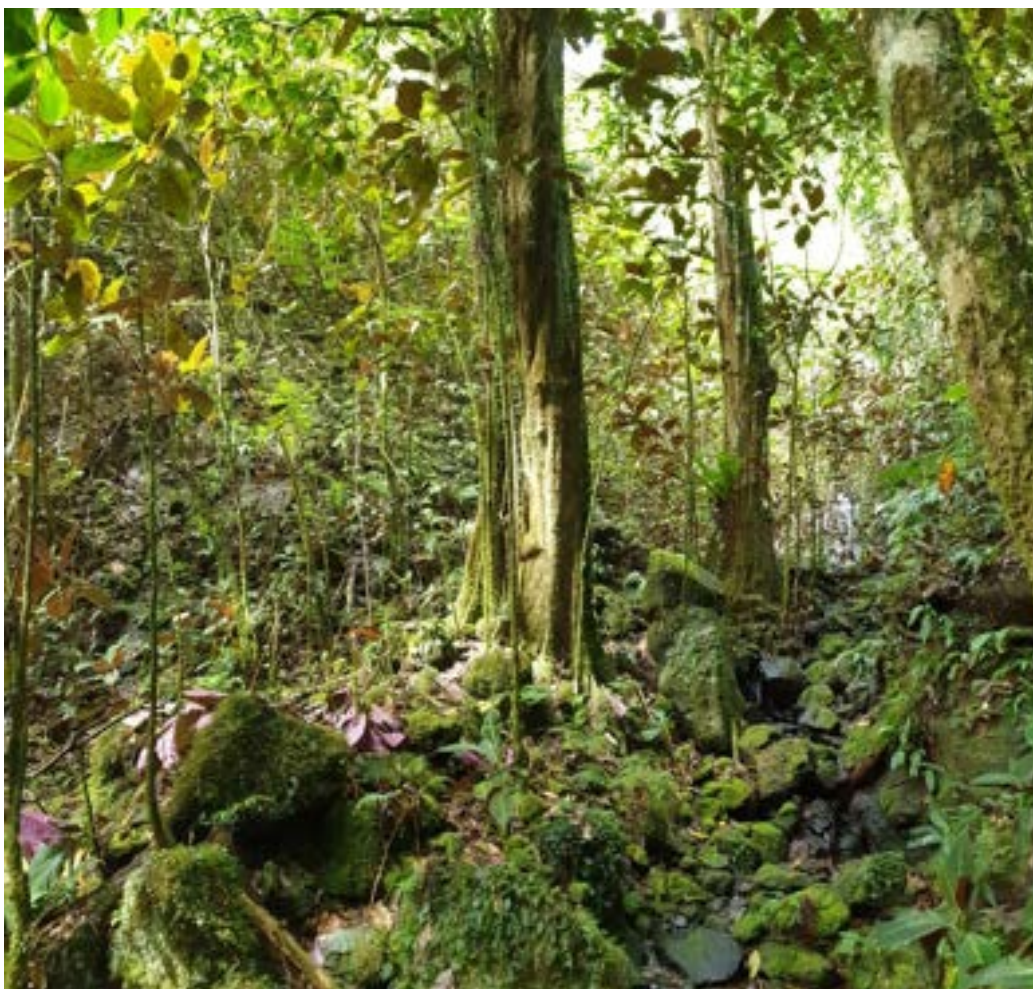
Figure 5 : Exemple de dépôts qui forment le fond de la vallée encaissée de Menenu (photo associée au point GPS n° 229).

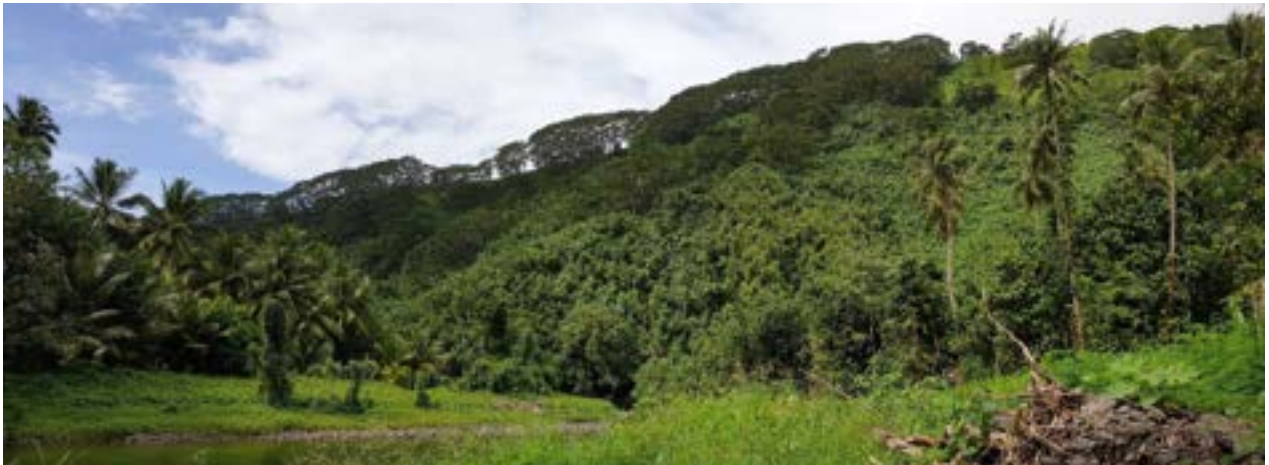
Figure 1 : Vue générale sur la partie aval du versant Sud. On note la présence de falcatas jusque sur les zones de crête (photo associée au point GPS n° 222).

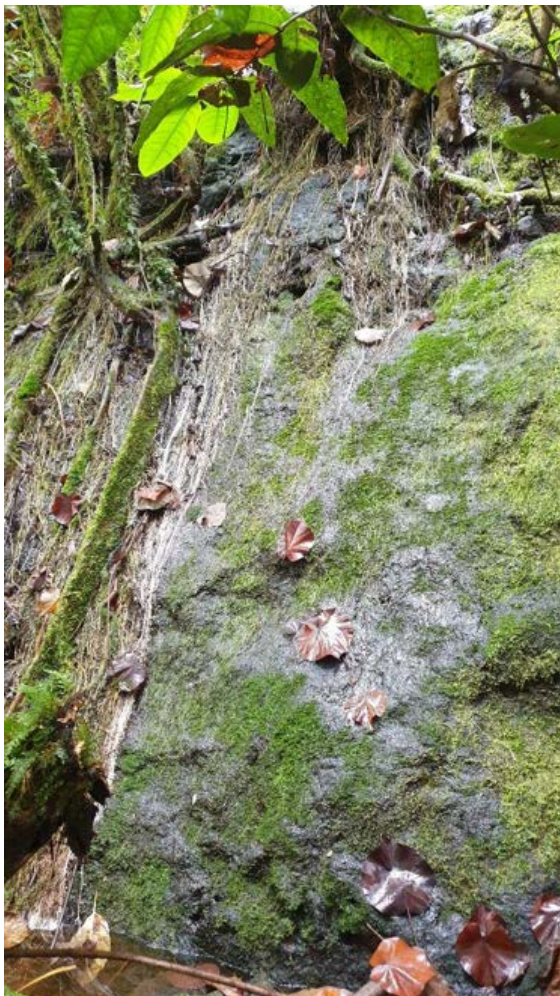
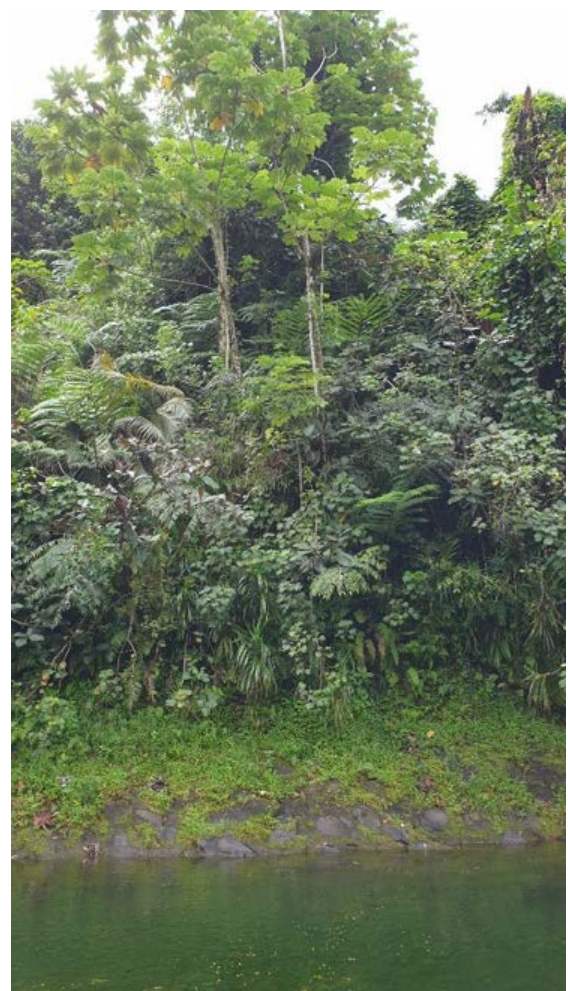
Figure 2 : Exemple de paroi rocheuse qui forme le pied de pente. A gauche, photo associée au point GPS n° 250. A droite, basalte à érosion en pelure d'oignon qui forme la rive nord de la rivière (photo associée au point GPS n° 252).

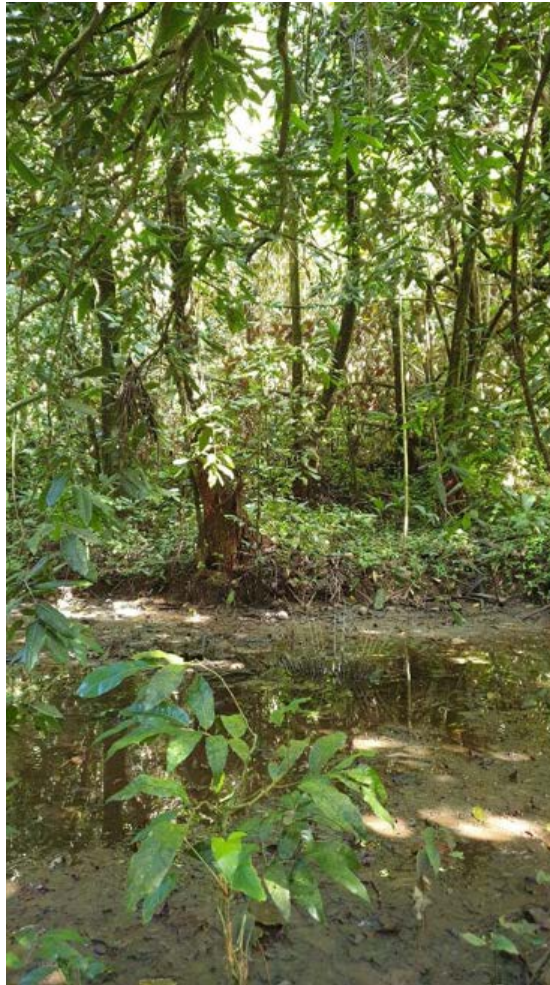
Figure 3 : Zone marécageuse plane qui constitue une barrière naturelle à la propagation des matériaux glissés / éboulés (photo associée au point GPS n° 237)

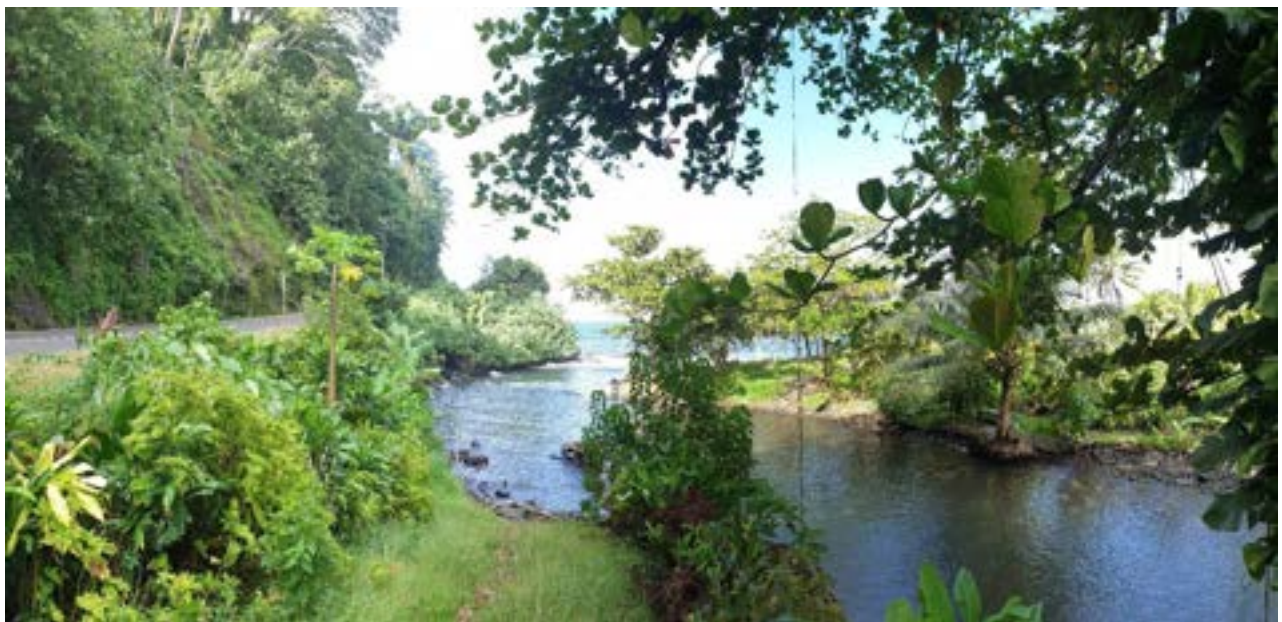
Figure 4 : Cours d'eau d'une largeur d'environ 15m qui constitue une barrière naturelle aux glissements de terrain et éboulements provenant de la falaise au-dessus de la route (photo associée au point GPS n° 362).

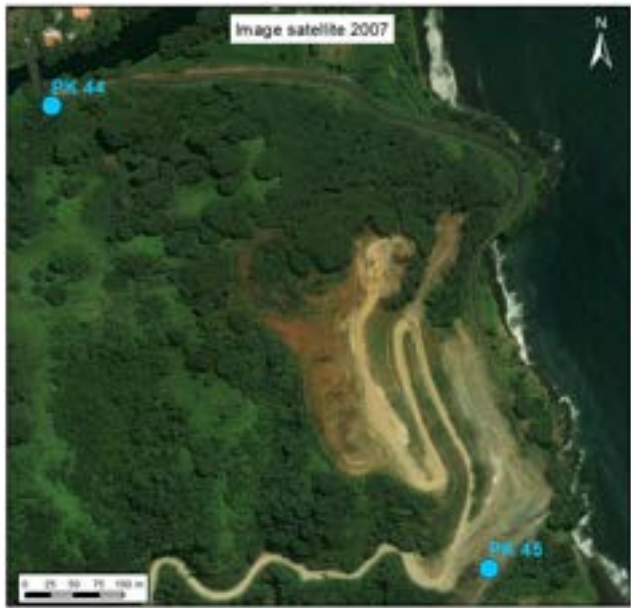
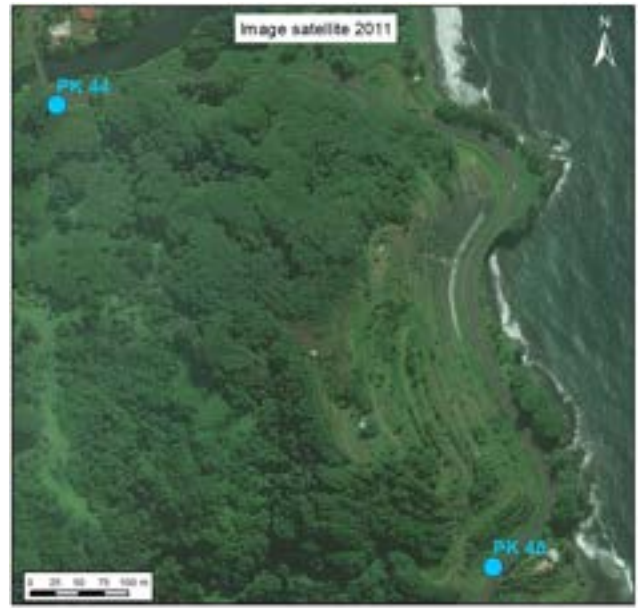
Figure 1 : Images satellites montrant les aménagements réalisés au niveau de la route ceinture entre le PK44 et PK45.

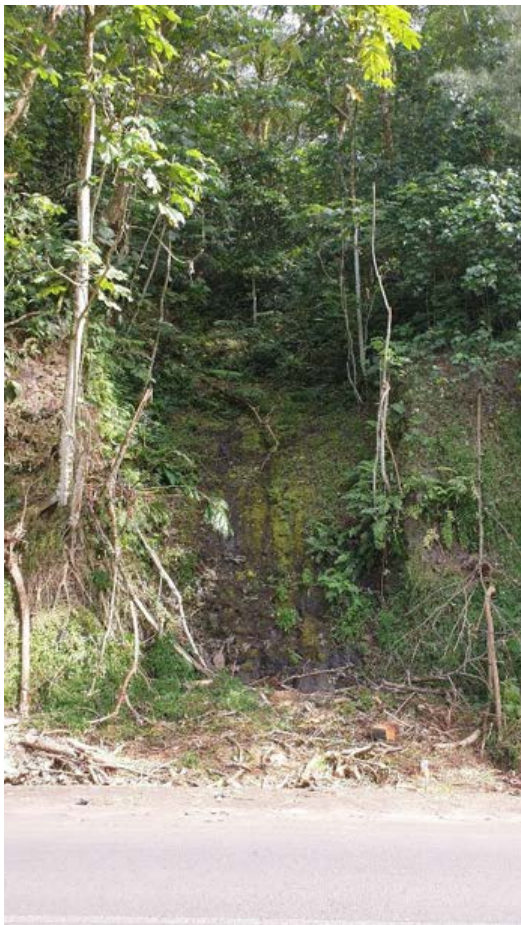
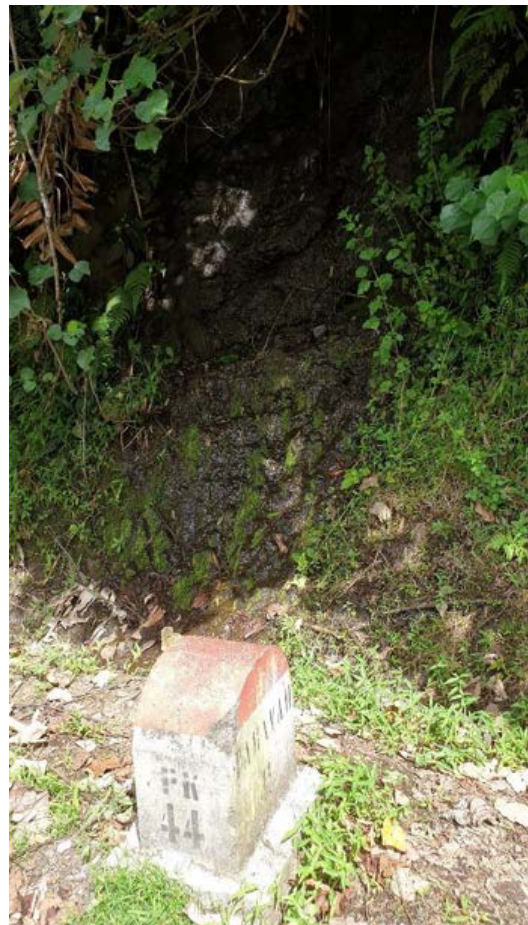
Figure 2 : Glissement qui a remobilisé les aménagements en bord de route. Volume estimé 300m³, date probable de l'évènement : le 02 Novembre 2021 (photo associée au point GPS n° 226).

Figure 3 : Suintement d'eau sur la paroi au niveau du PK44 (photo associée au point GPS n° 225).

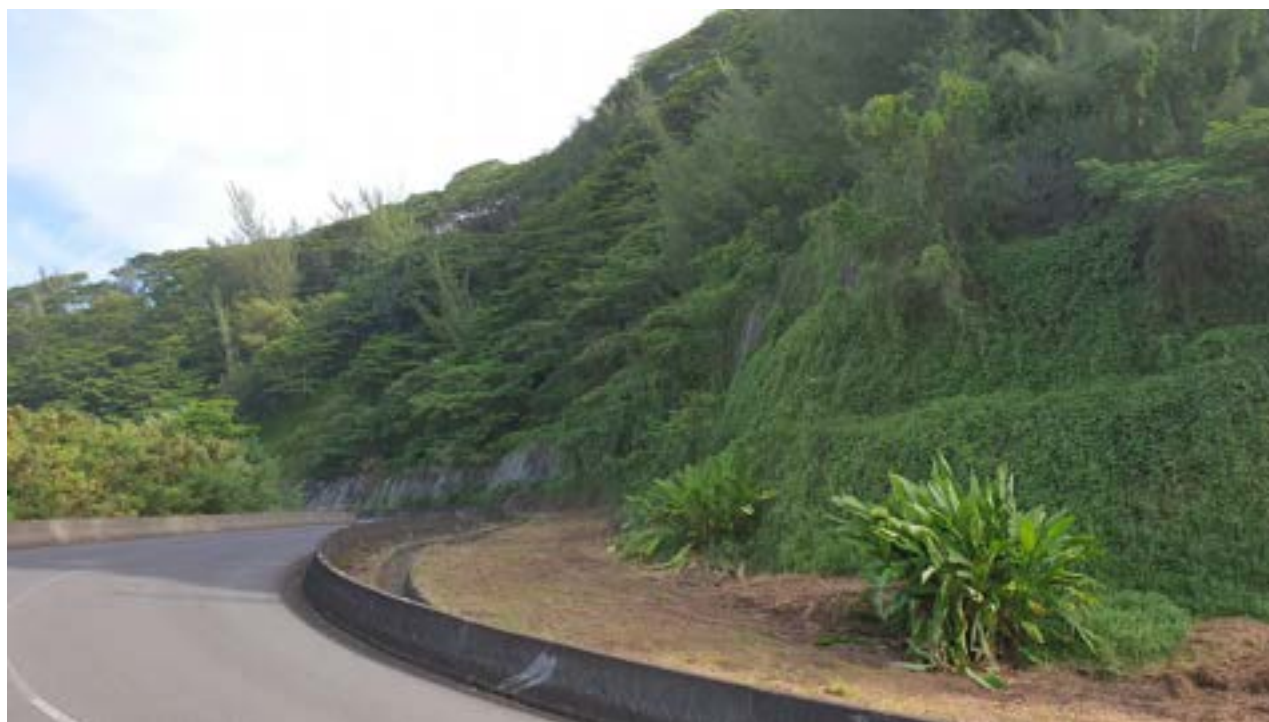
Figure 4 : Vue générale sur les aménagements effectués en bordure de la route ceinture. La zone où la paroi est grisâtre correspond à la paroi gunitée (photo associée au point GPS n° 228).

L'ensemble de la paroi est à présent végétalisée à l'exception de la partie gunitée (Figure 4). Les terrains qui forment la bordure de la route ne sont alors que ponctuellement visibles. On observe un basalte relativement sain au niveau du point GPS n° 224 alors qu'il semble plus altéré et fracturé à proximité de la borne kilométrique PK44.

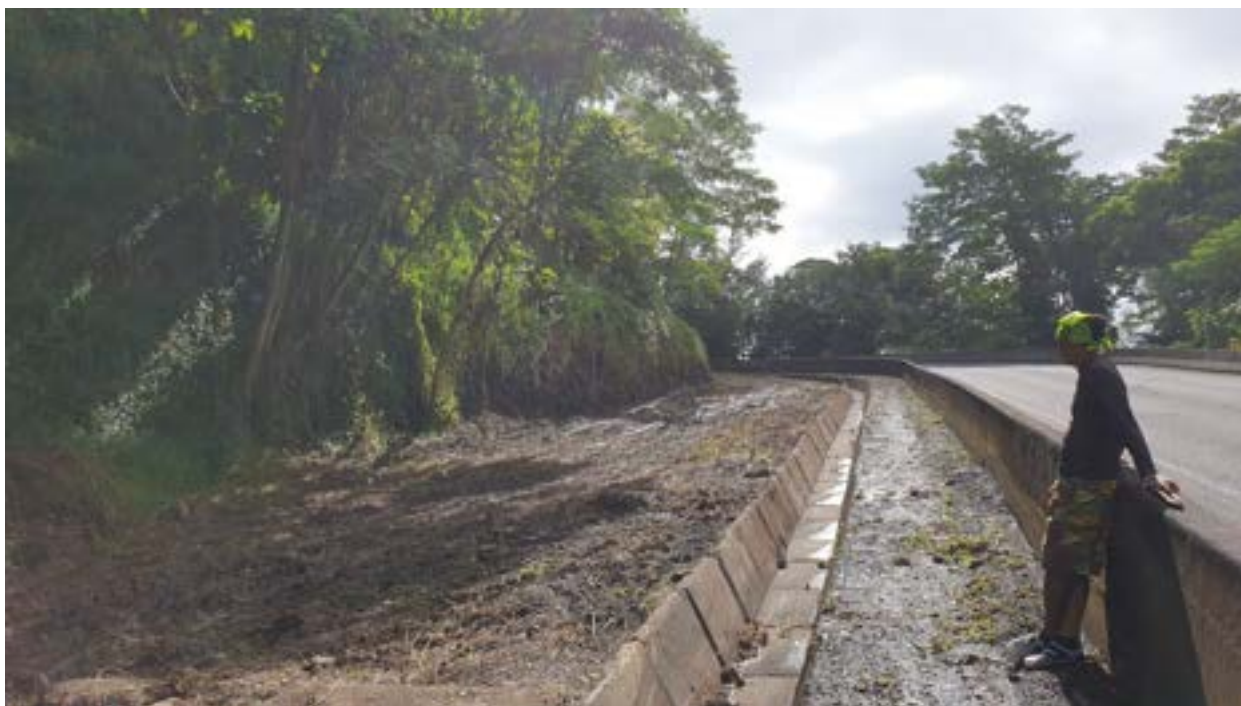
Figure 5 : Vue générale sur les aménagements effectués en bordure de la route ceinture (photo associée au point GPS n° 209).

En front de versant, une zone de réception d'une dizaine de mètres est également présente entre le pied de la falaise et le muret qui protège la chaussée (Figure 5).

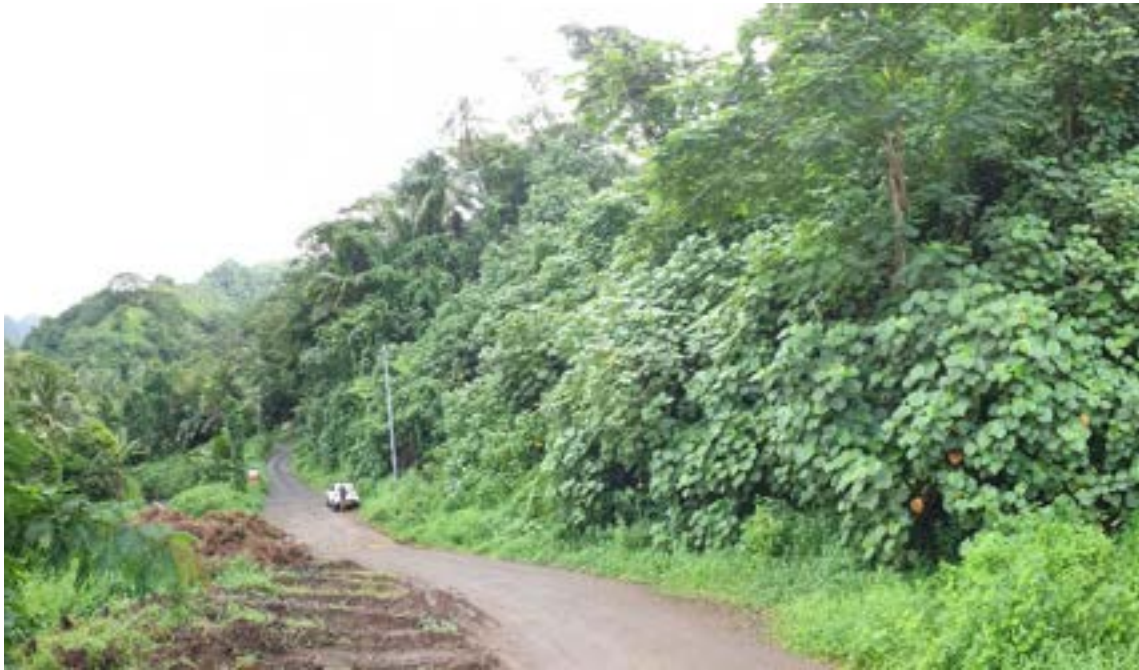
Figure 1 : Reste de matériaux glissés qui ont été déblayés suite au glissement de terrain de 2021 ici visible à gauche de la route (photo associée au point GPS n° 210).
