Précision cartographique de l'aléa de mouvements de terrain des zones à enjeux d'urbanisation sur la côte Est de Tahiti - Phase 2

Rapport de fin de Phase 2

197115_REP02_DCA22 03 | 5 August 2022

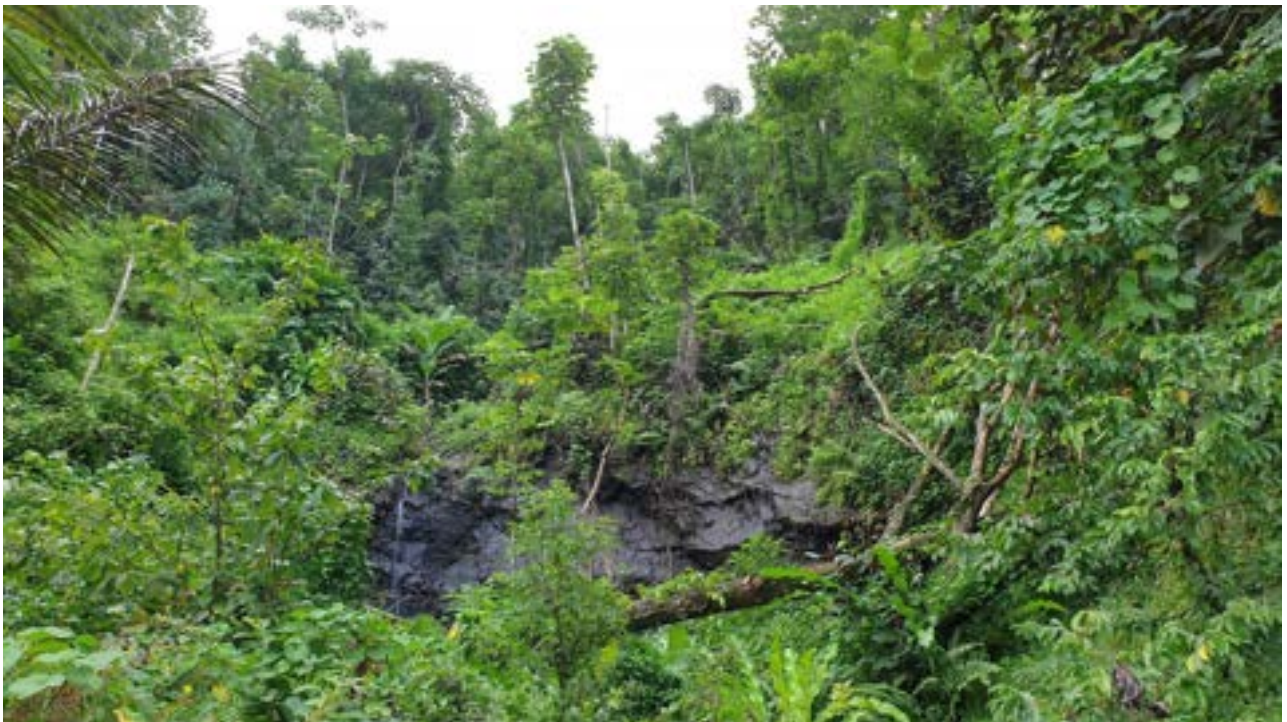
Figure 2 : Zone d'arrachement du glissement de terrain de 2021. On remarque la présence de falcatas emportés lors du glissement (photo associée au point GPS n° 211).

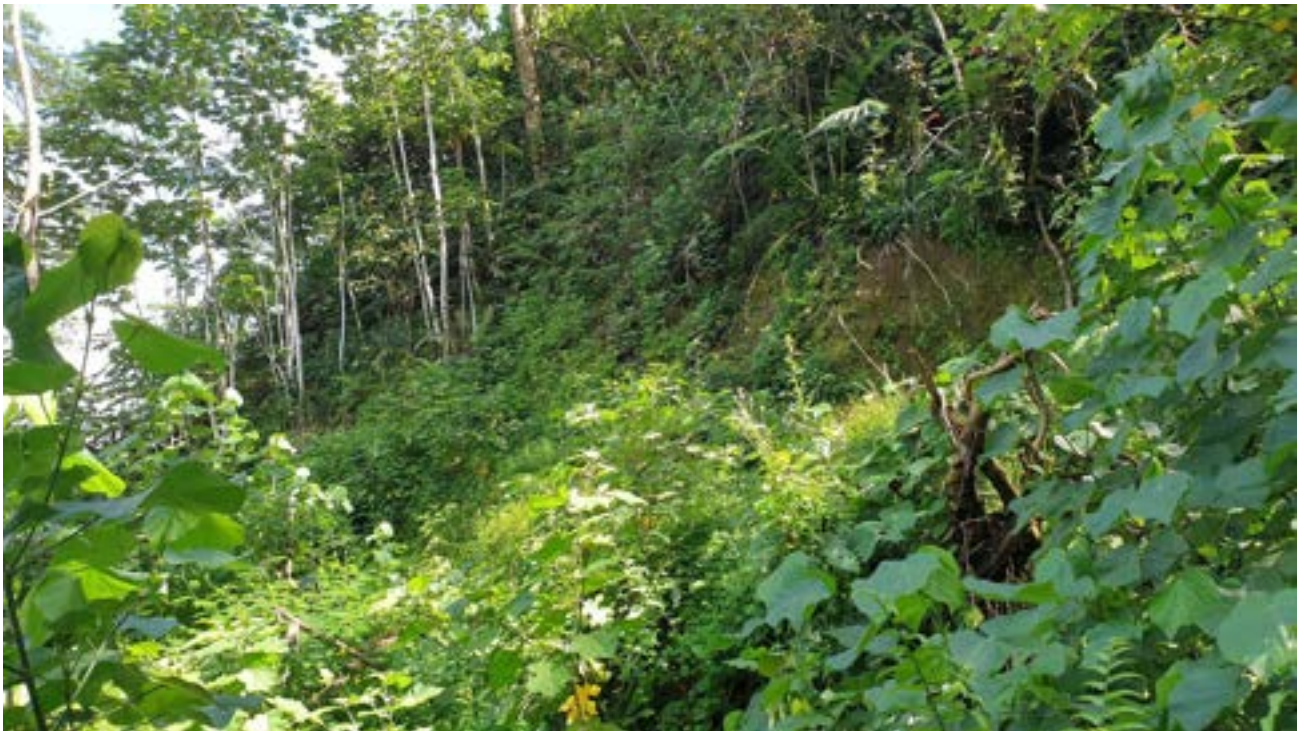
Figure 3 : Partie latérale de la zone d'arrachement du glissement de 2021 (photo associée au point GPS n° 211)

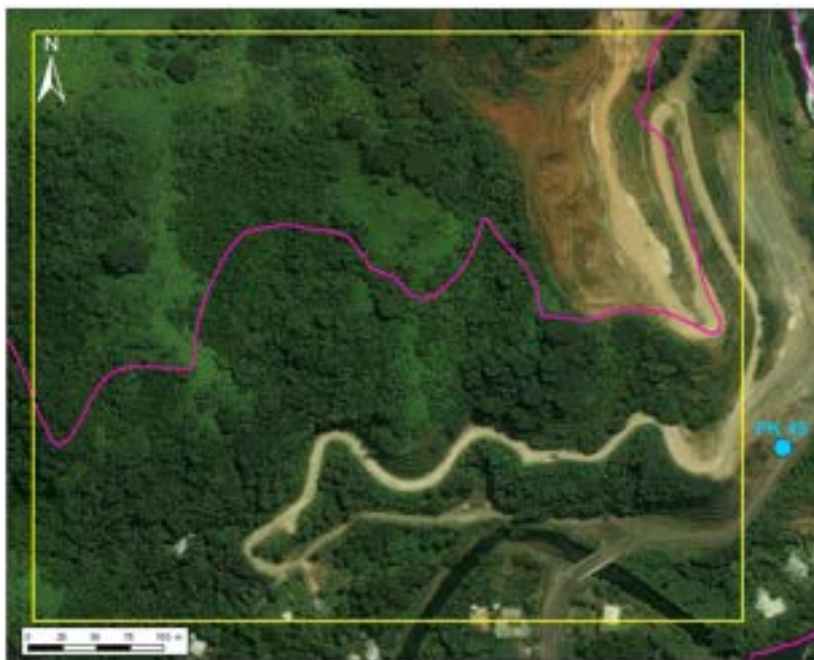
Figure 4 : Image satellite de 2007 montrant le chemin d'accès créé lors des travaux d'aménagement de la route ceinture au Nord du PK45.

Les travaux d'aménagements du bord de la route de ceinture effectués en 2007 ont modifié la partie inférieure du versant par la création d'un chemin d'accès (Figure 4). Ce chemin a une largeur d'environ 4 m mais s'élargit localement jusqu'à atteindre 10m. La création de ce chemin a mis au jour des parois de basalte relativement sain notamment au niveau du point GPS n°212. En ce point, le basalte, bien que recouvert par la végétation, est très humide et plusieurs petites descentes d'eau sont observées après des épisodes pluvieux.

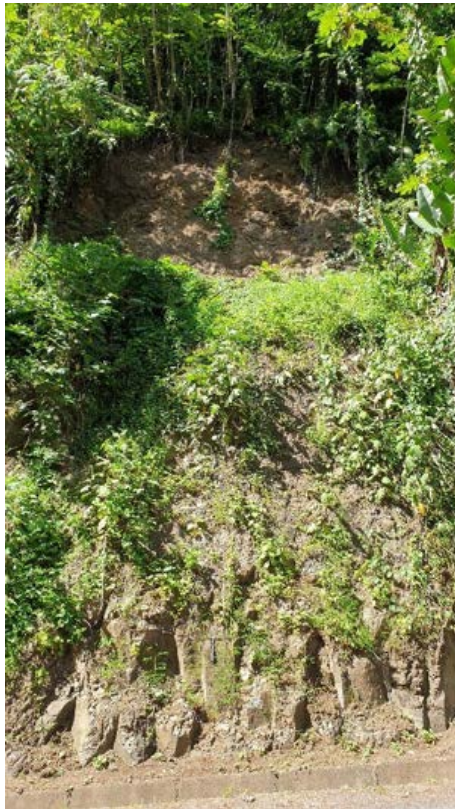
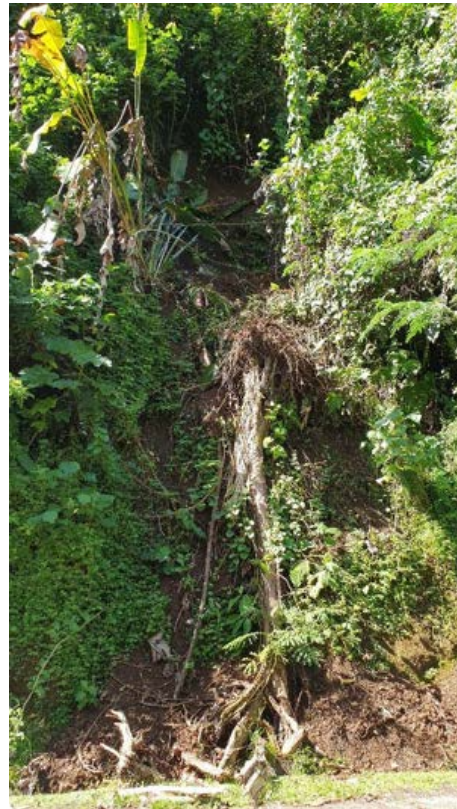
Figure 1 : Exemples de glissements ayant récemment eut lieu le long de la route d'accès à la partie Sud de la vallée (photo associée au point GPS n° 189).

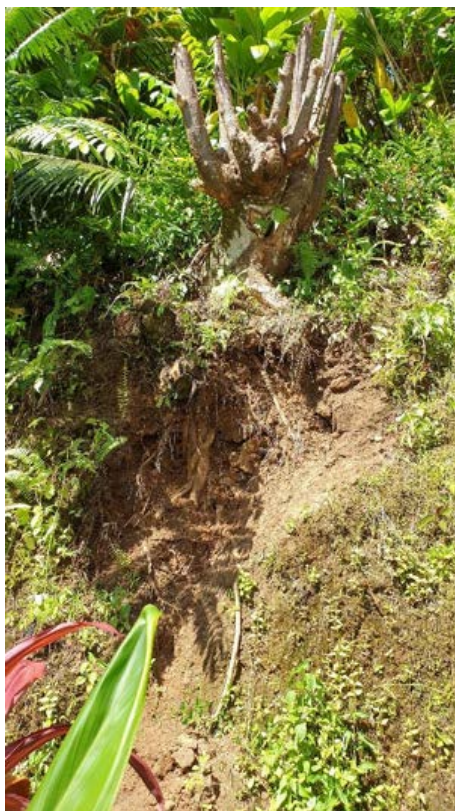
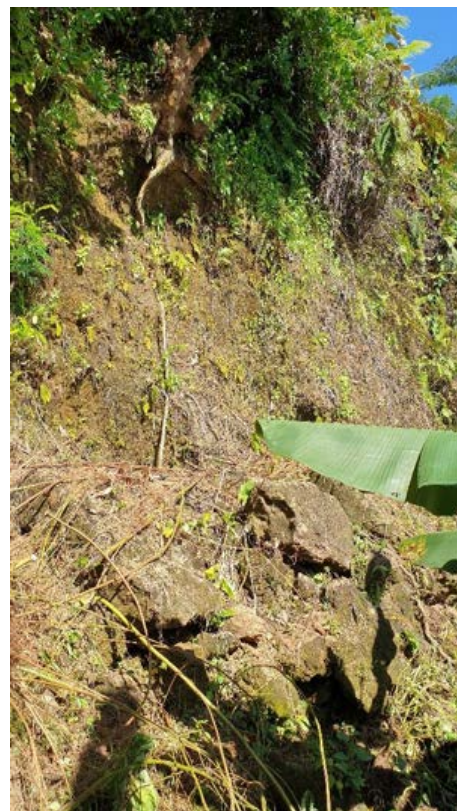
Figure 2 : Exemples de petits glissements ayant récemment eu lieu derrière le mur de clôture de la maison, au niveau de la souche d'un falcata (photo associée au point GPS n° 187).

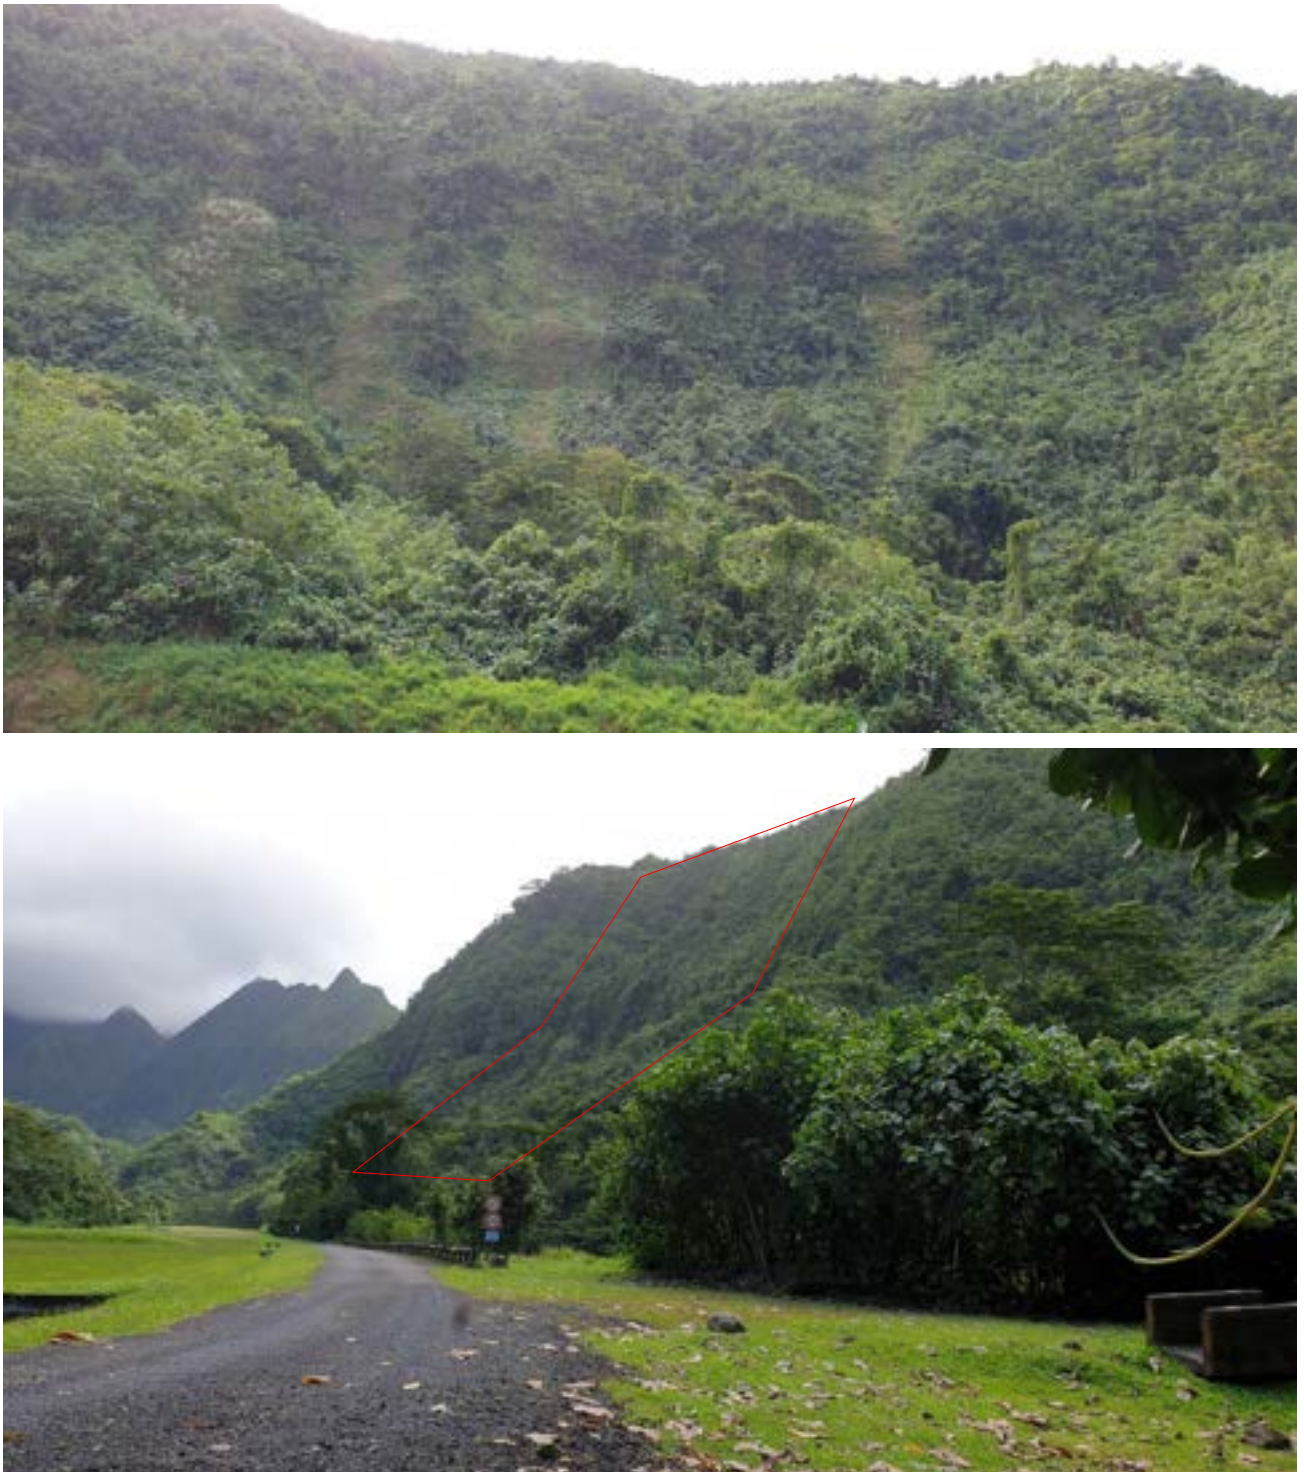
Figure 3 : Traces de la zone de glissement de 2021 ayant eu lieu le long du flanc du versant Nord de la vallée (photo associée au point GPS n° 208). En haut : versant vue de face. A noter la présence de roseaux notamment dans la partie gauche de la photo (végétation plus claire, beige). En bas : versant vu de profil (emprise de la photographie du haut indiquée par le polygone rouge). On remarque la verticalité de la paroi en milieu de pente. La répétition de ces types d'évènements entraîne un recul de la paroi à ce niveau-là, ce qui, sur le long terme peut provoquer des instabilités de la partie supérieure.

Dans les versants, la présence localisée de roseaux souligne des zones correspondant aux zones d'arrachements de mouvements de terrain relativement récents. Ces zones coïncident fréquemment avec des zones humides ce qui laisse à penser que la présence d'eau a pu favoriser l'initiation du mouvement (Figure 3).

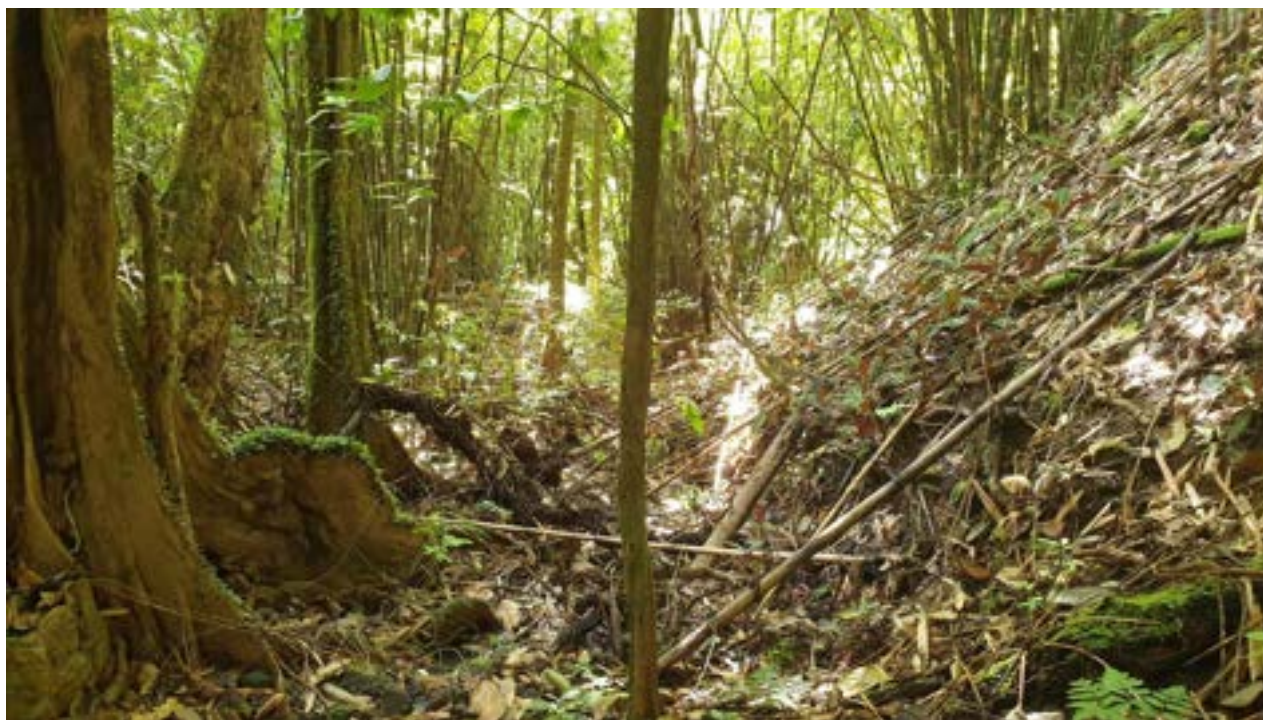
Figure 4 : Exemple de cône en pied de pente. Ces dépôts résultent de l'accumulation de matériaux glissés lors d'anciens évènements (photo associée au point GPS n° 202).

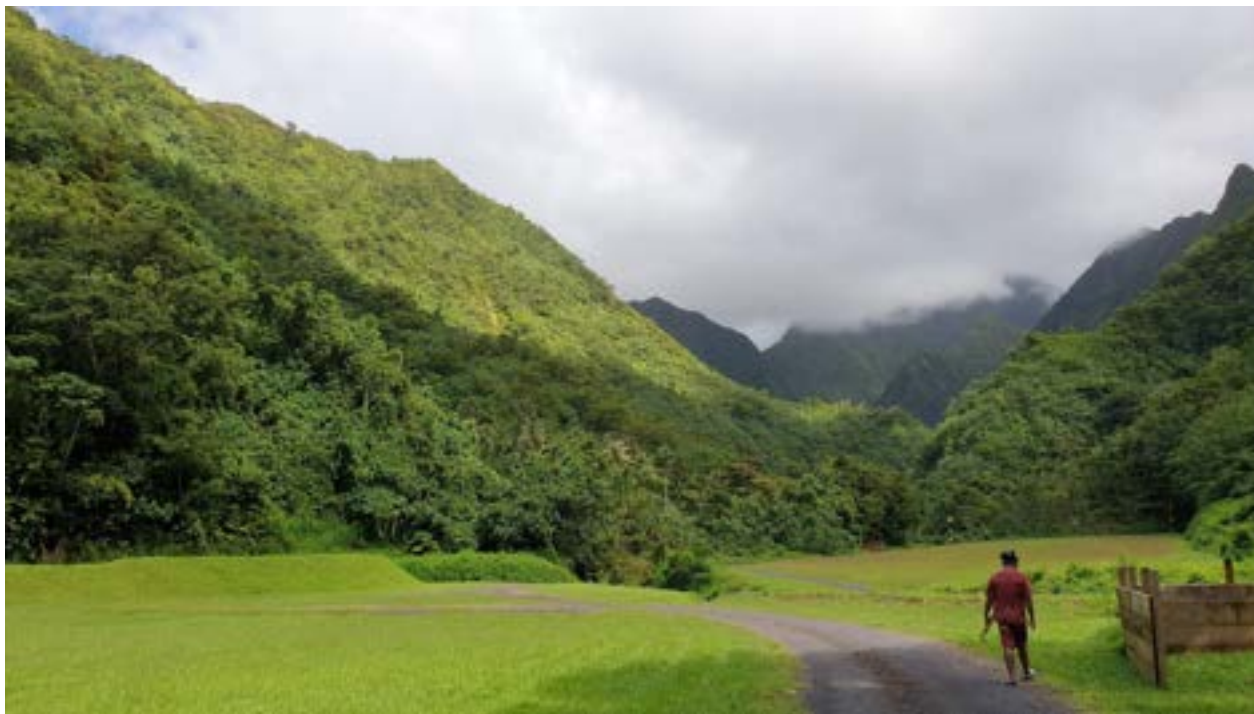
Figure 1 : Vue générale sur la zone vue du stand de tir (photo associée au point GPS n°195).

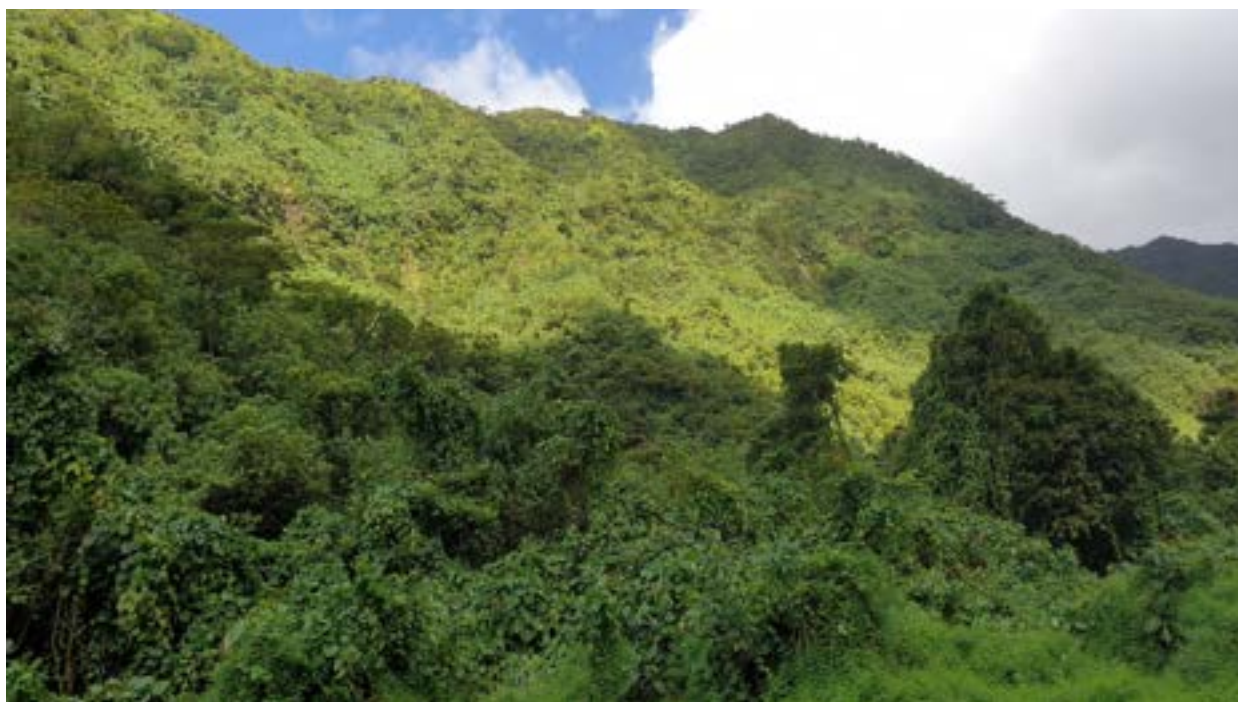
Figure 2 : Zoom sur le versant Sud. On remarque la présence d'une barre rocheuse au 2/3 du versant qui souligne le pendage général vers l'Est. Quelques zones d'arrachements sont également visibles sur cette photo ainsi que la présence de roseaux. La répétition de glissements / éboulements au niveau de la barre rocheuse peut affecter sur le long terme la stabilité de la partie supérieure du versant. (photo associée au point GPS n°195).

Dans les versants, la présence localisée de roseaux souligne des zones correspondant aux zones d'arrachements de terrain relativement récents (Figure 2). Ces zones coïncident fréquemment avec des zones humides ce qui laisse à penser que la présence d'eau a pu favoriser l'initiation du mouvement.

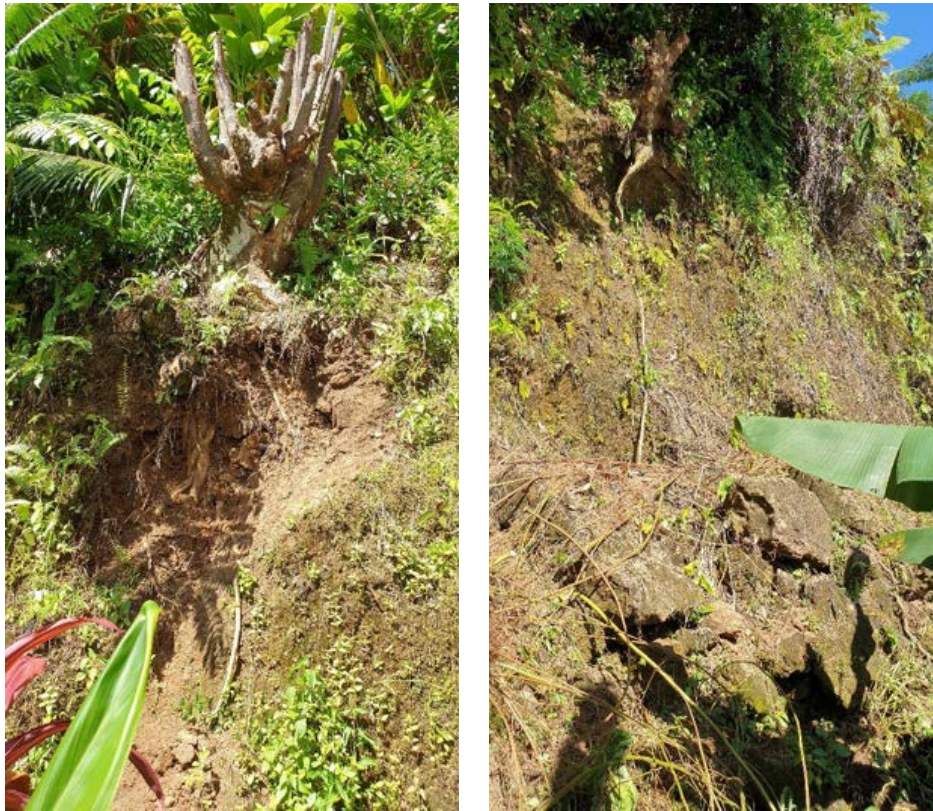
Figure 1 : Exemples de petits glissements ayant récemment eu lieu derrière le mur de clôture de la maison, au niveau de la souche d'un falcata (photo associée au point GPS n° 187).

Historique des évènements passés : 1 seul évènement est répertorié dans la BD-MVT au niveau de l'emprise de cette fiche. Cet évènement, associé au point GPS n°187, est de taille très modeste de type G1 (quelques mètres cubes remobilisés). Il correspond à une remobilisation récurrente d'un talus à l'arrière d'une maison. Les propriétaires mentionnent la présence de racines de 2 falcatas comme source de glissement (Figure 1).

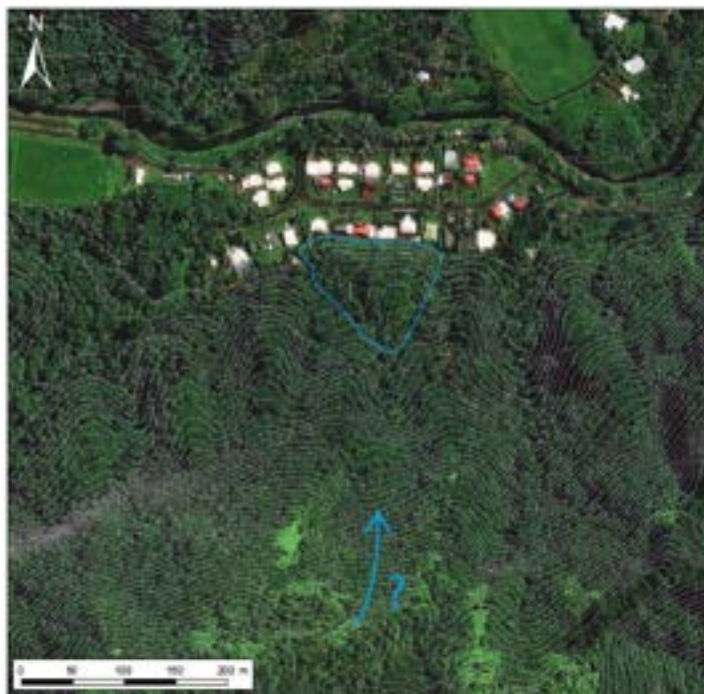
Figure 2 : Probable cône de glissement qui forme le relief à l'arrière des habitations. La partie plus en « retrait » sur le haut du versant pourrait correspondre à la zone d'arrachement.

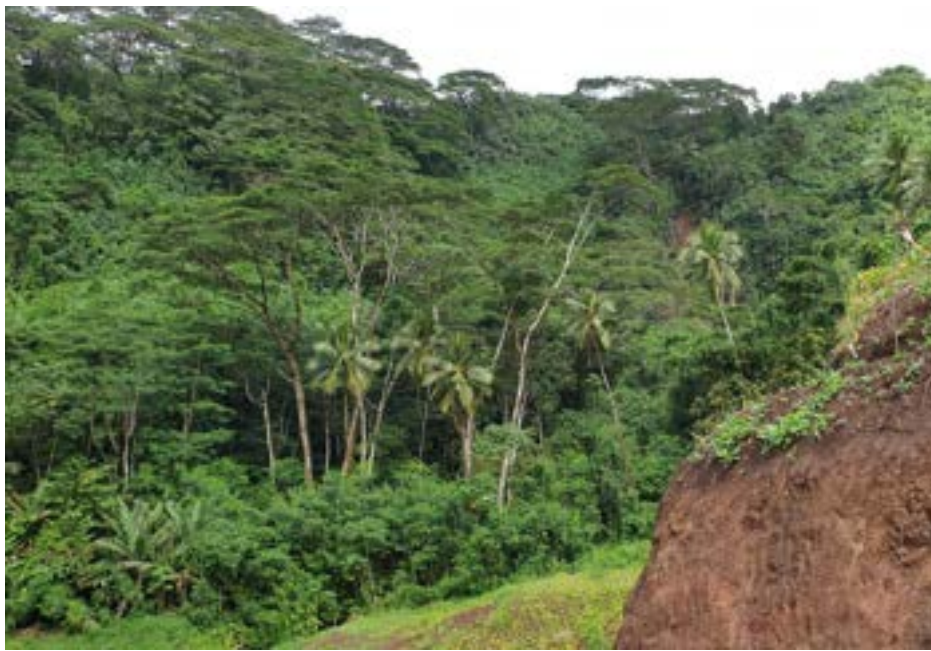
Figure 1 : Glissement (derrière le cocotier) daté de début Juin 2022 après un épisode de fortes pluies (photo associée au point GPS n° 77).

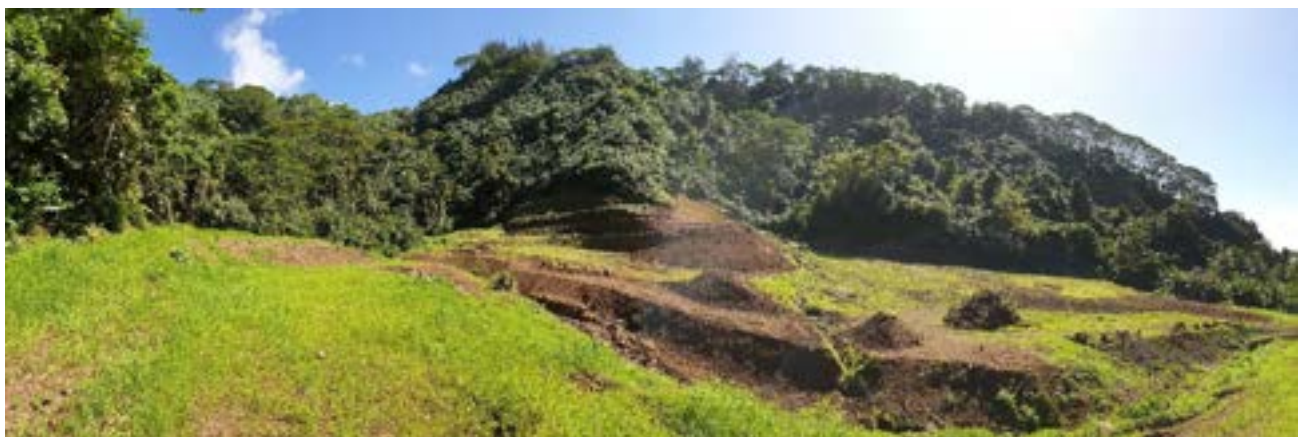
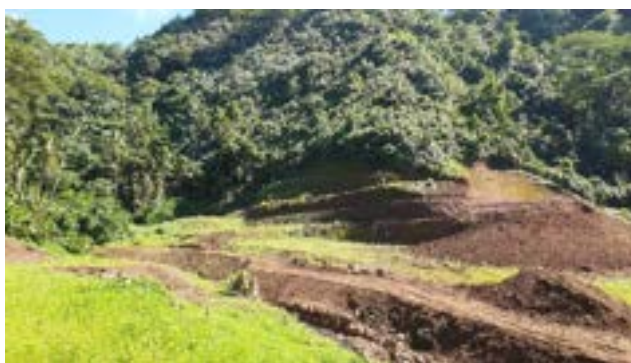
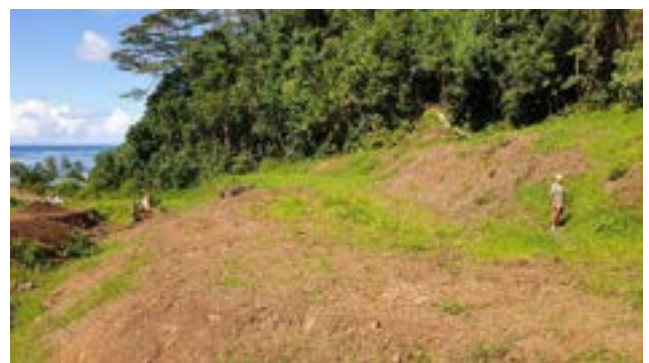
Figure 2 : Vue générale sur la zone en cours d'aménagement (photos associées au point GPS n° 177 et 174).

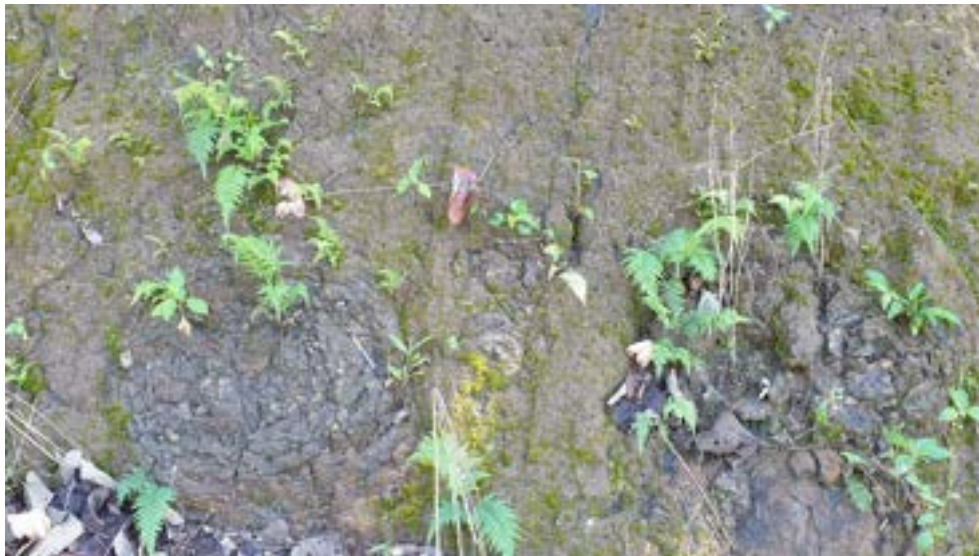
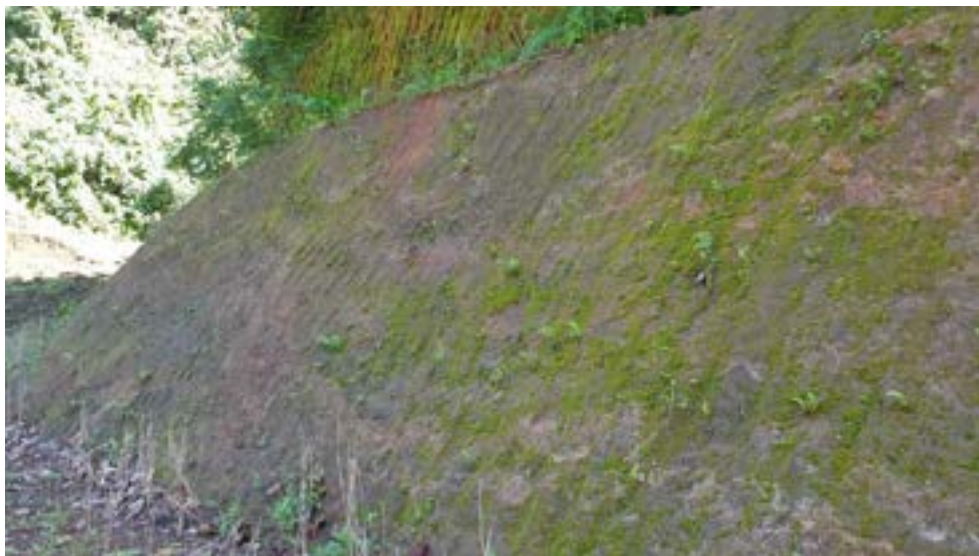
Figure 3 : Basalte altéré en mamu de type IV et présentant une altération caractéristique en pelures d'oignon (photo associée au point GPS n° 179)

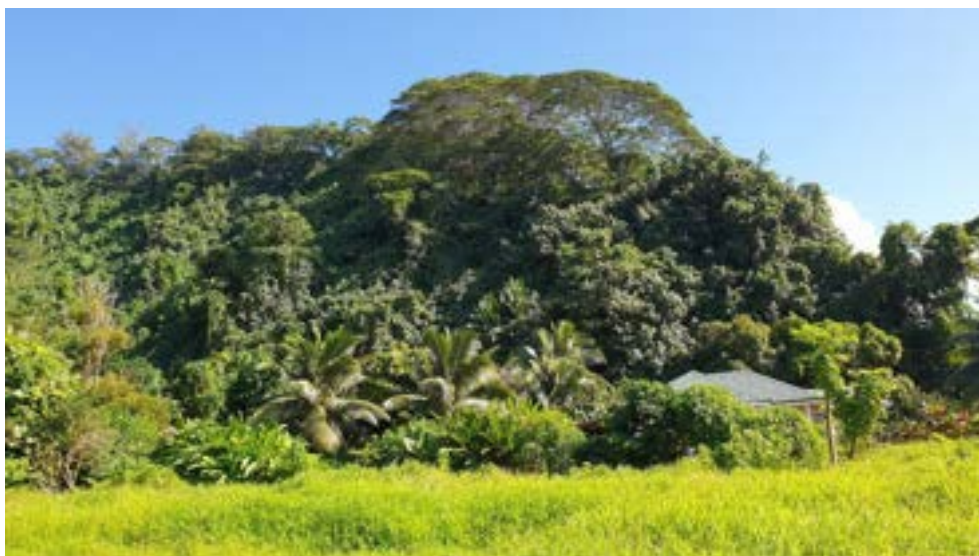
Figure 4 : Présence de falcatas jusque sur la ligne de crête (photo associée au point GPS n° 175).

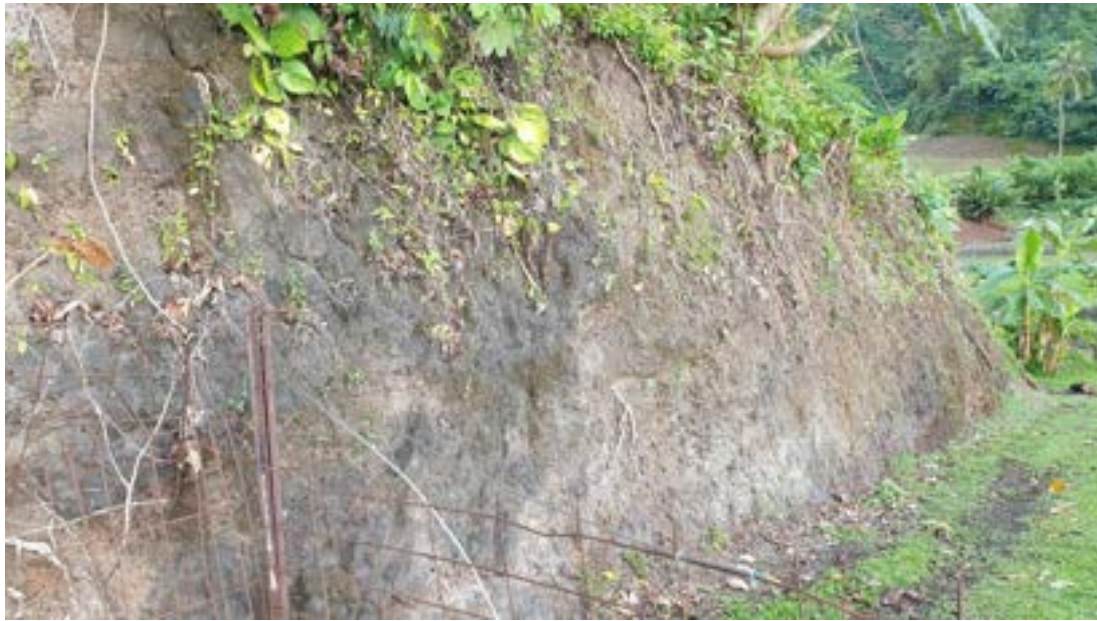
Figure 1 : Observation des formations géologiques le long de la paroi du chemin. Altération du basalte évalué comme étant à un stade de mamu de type II à localement III (photo associée au point GPS n°157).

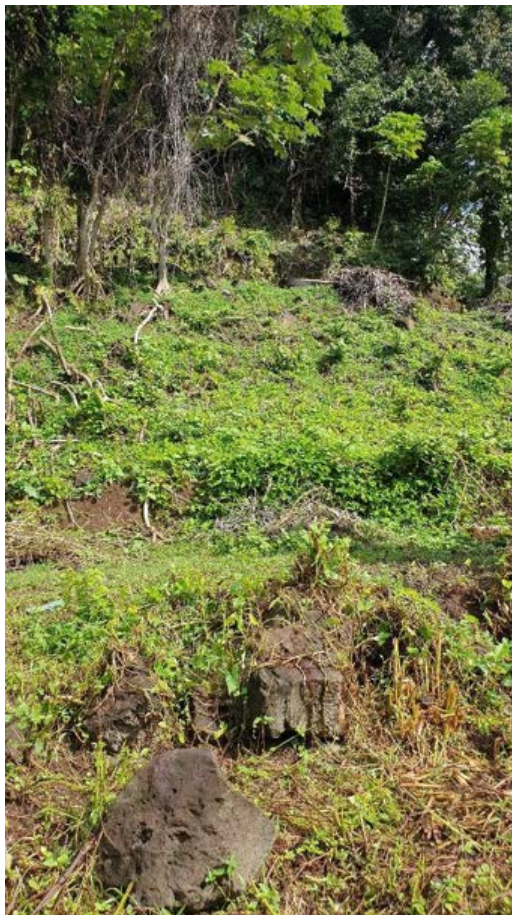
Figure 2 : Blocs de taille pluridécimétrique à métrique observés en bas de pente. (photo associée au point GPS n°160).

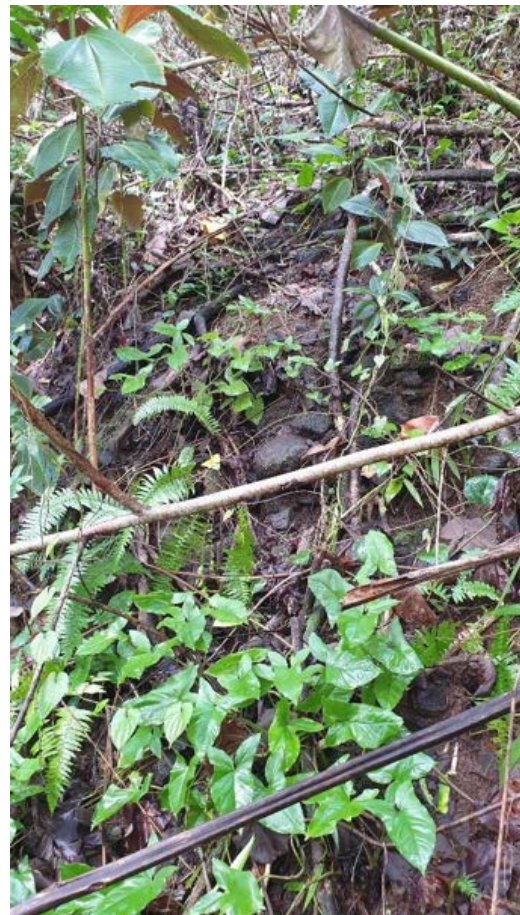
Figure 3 : Exemple de dépôts de bas de pente (photo associée au point GPS n°162).

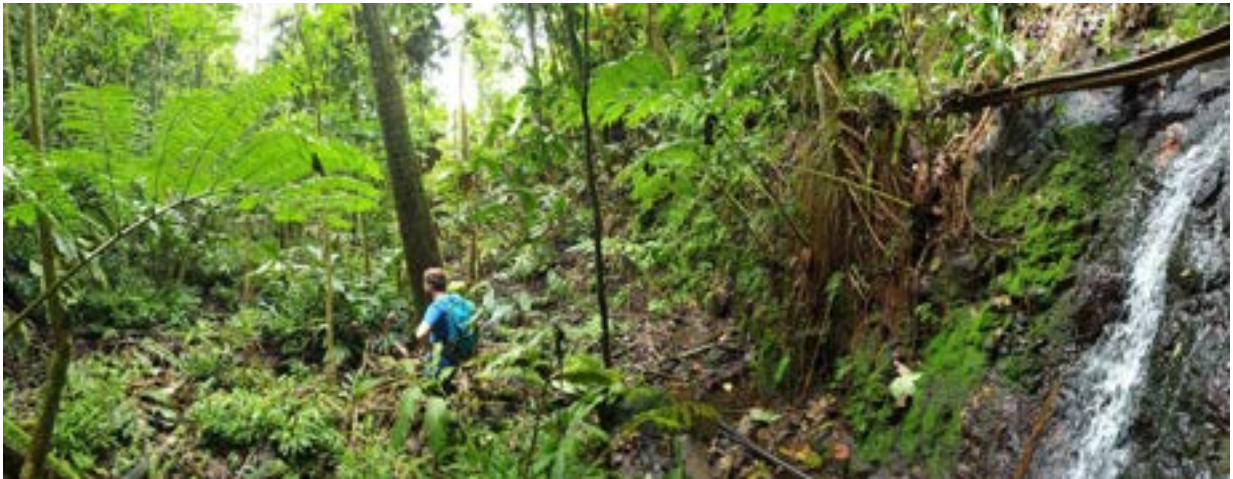
Figure 1 : Cascade observée en fond de vallon (photo associée au point GPS n° 26).

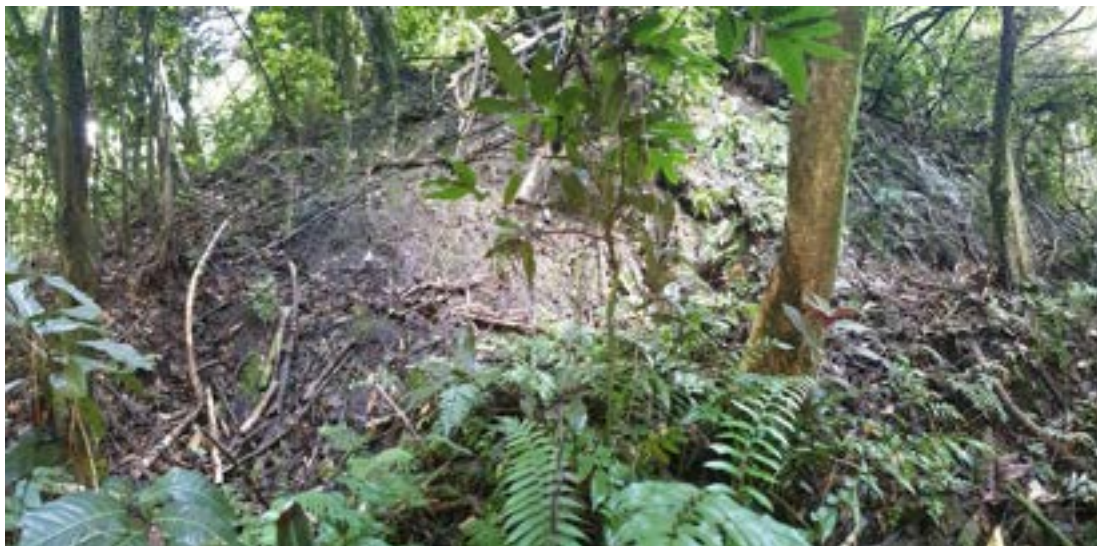
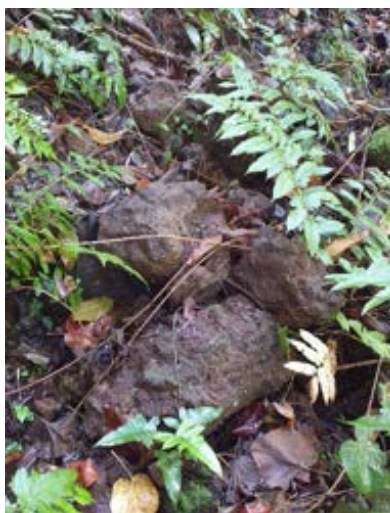
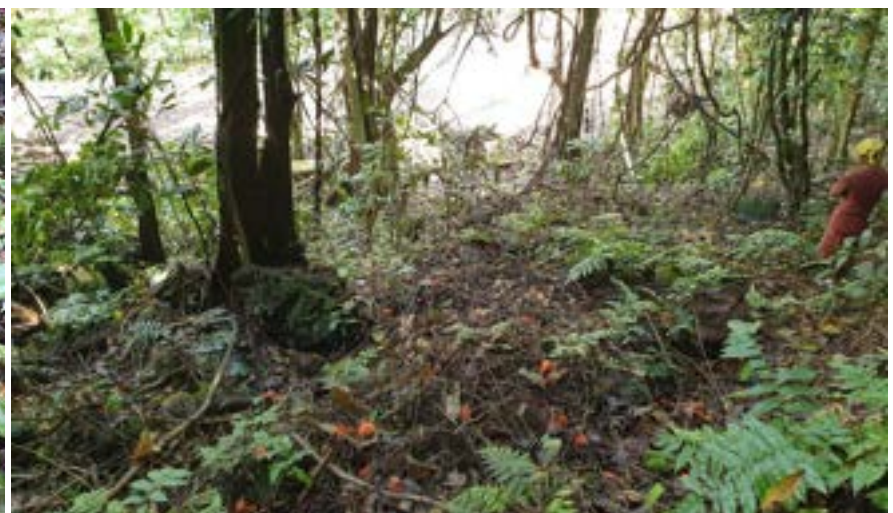
Figure 2 : En haut : zone d'arrachement visible en haut de la paroi de basalte. En bas à gauche : exemple de blocs au sol à patine relativement récente. En bas à droite : dépôts en pied de pente où l'on observe de nombreux blocs de taille pouvant être jusqu'à métrique (photo associée au point GPS n° 166).

Historique des évènements passés : seul 1 évènement est répertorié dans la BD-MVT au niveau de l'emprise de cette fiche. Il s'agit d'épisodes de chutes de blocs récents (volume moyen : 3x3x1m) dont la zone d'arrachement est encore visible ainsi que les blocs au sol (Figure 2). Le basalte affleurant y est très altéré et fracturé par les racines.

Plus à l'Ouest (point GPS n°166), on retrouve le basalte affleurant qui forme une paroi subverticale (probablement le même niveau qui supporte la cascade en fond de vallon). Le basalte apparaît très fracturé. Les chutes de blocs y sont probablement récurrentes comme en atteste la zone d'arrachement fraîchement exposée (Figure 2).

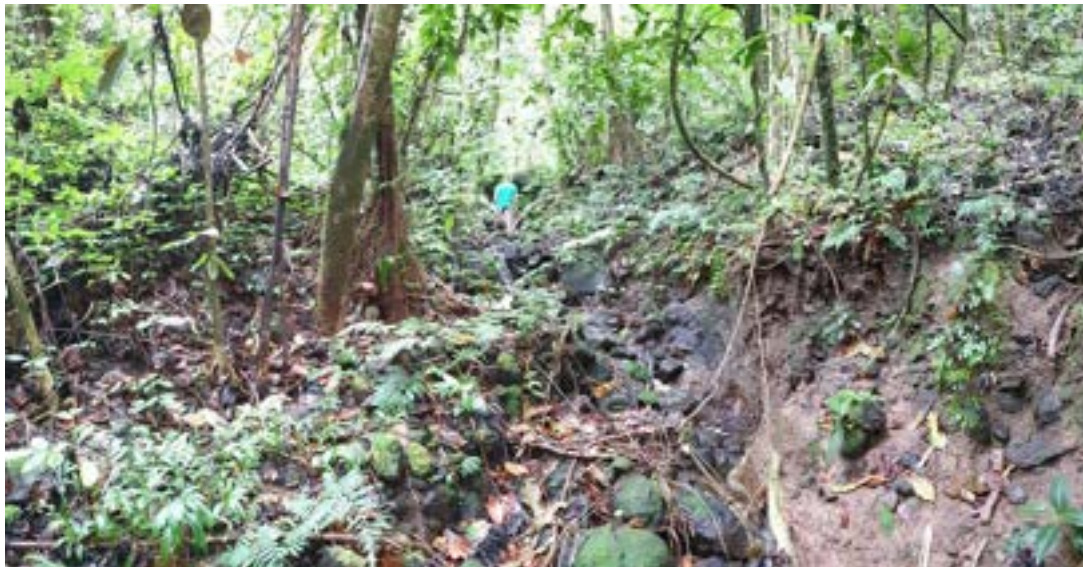
Figure 3 : Berge de 1m de hauteur qui entaille des colluvions meubles à blocs (photo associée au point GPS n° 25)

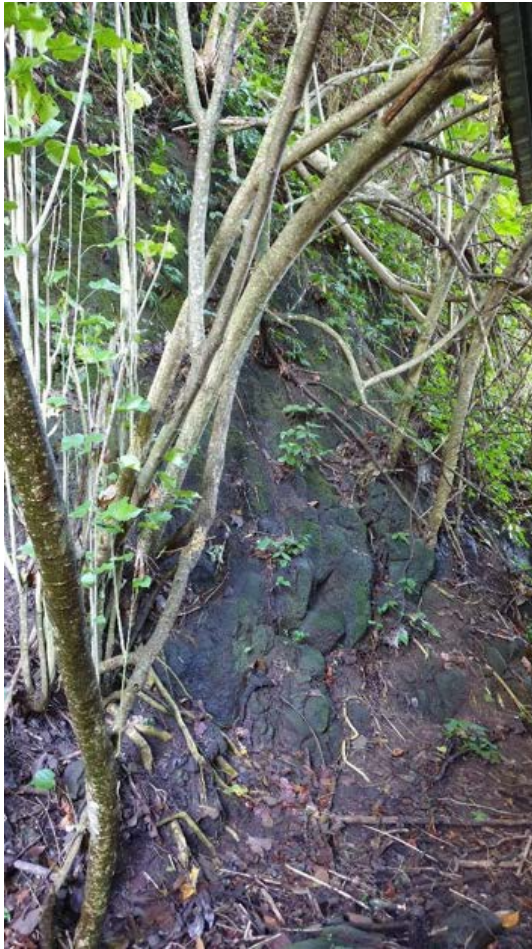
Figure 1 : Exemple d'affleurement de basalte fracturé (photo associée au point GPS n°171).

Géologie : les reliefs sont composés d'alternances de coulées basaltiques plus ou moins altérées. La végétation dense ne permet pas une vue dégagée sur l'empilement de ces coulées ce qui empêche d'en estimer leur nombre, leurs épaisseurs et niveau d'altération. Les rares affleurements en partie Sud montre en pied de pente un basalte généralement très fracturé et altéré en mamu de type I à III (Figure 1 et Figure 2).

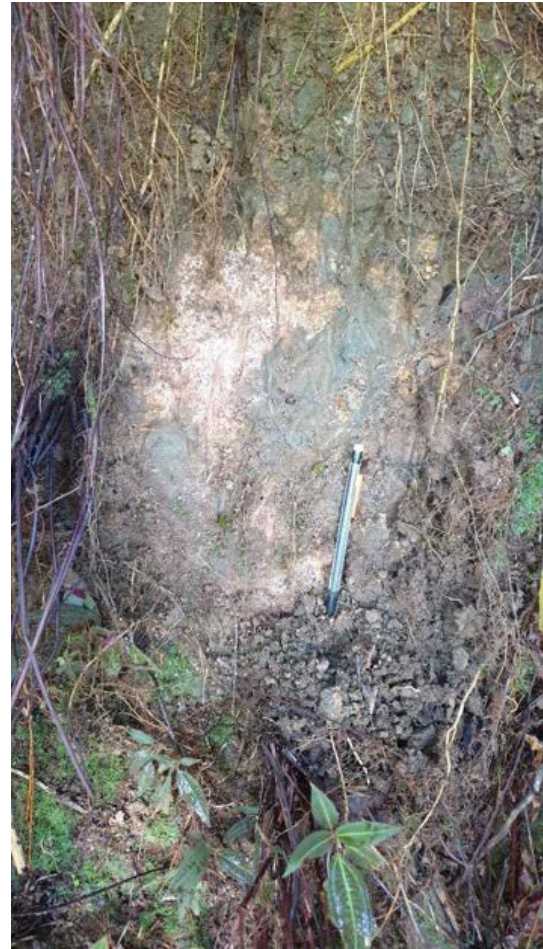
Figure 2 : Exemple mamou de type II ou III (photo associée au point GPS n°101).

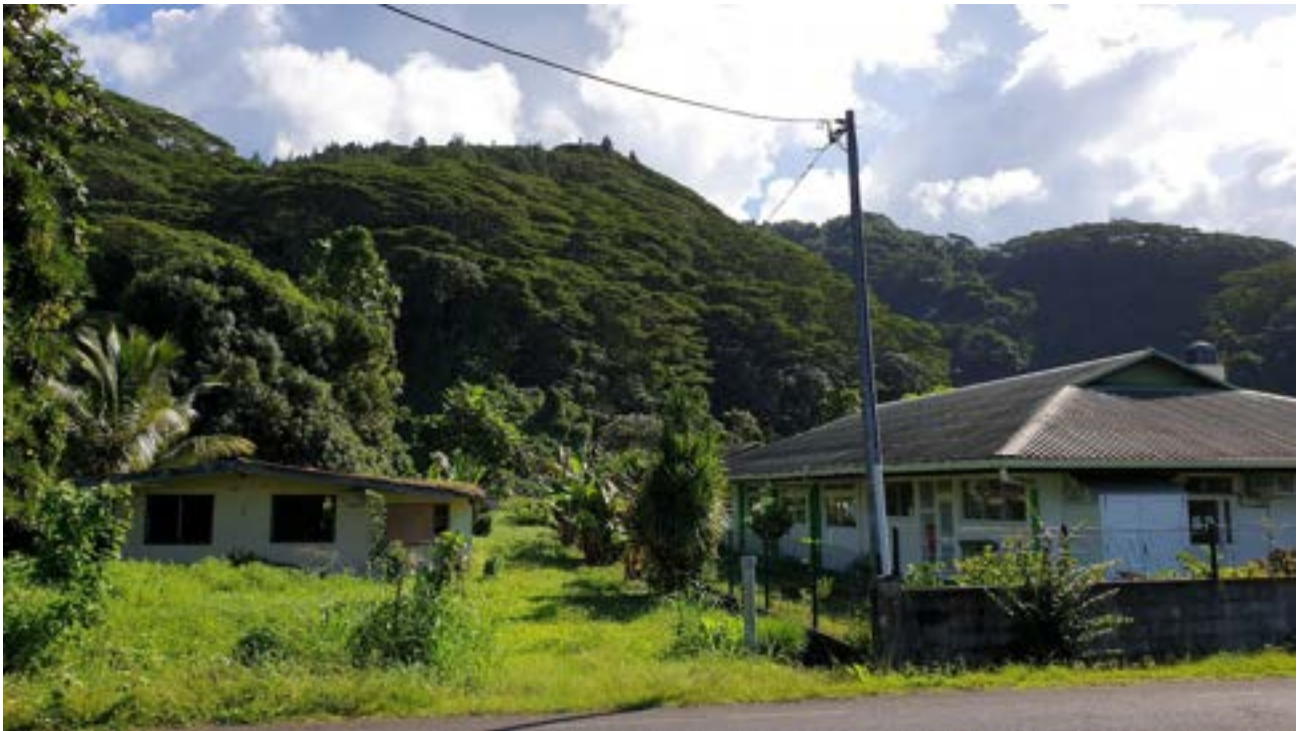
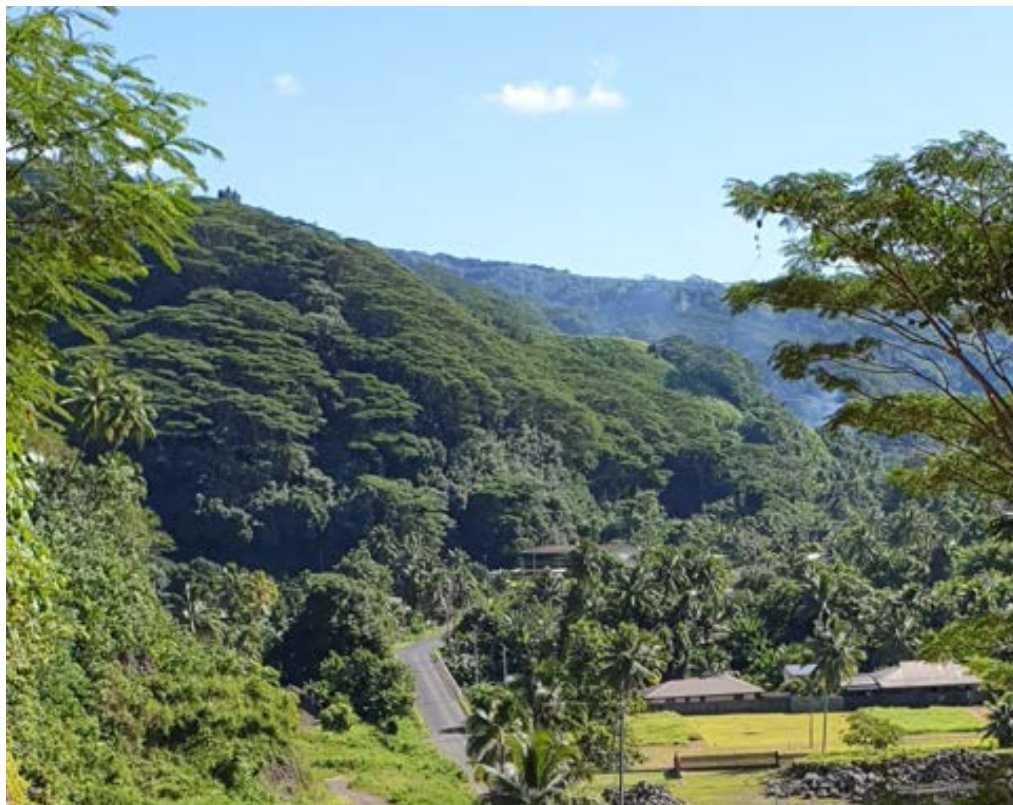
Figure 3 : Vue générale sur la zone d'étude. On remarque la densité des falcatas ainsi que l'extrémité Est très abrupte en bas de pente sur la photo du bas. En haut : photo prise depuis la route ceinture à l'Est de Mont Tefautahiri (photo associée au point GPS n°172) ; en bas : photo prise depuis le Sud (photo associée au point GPS n°92).

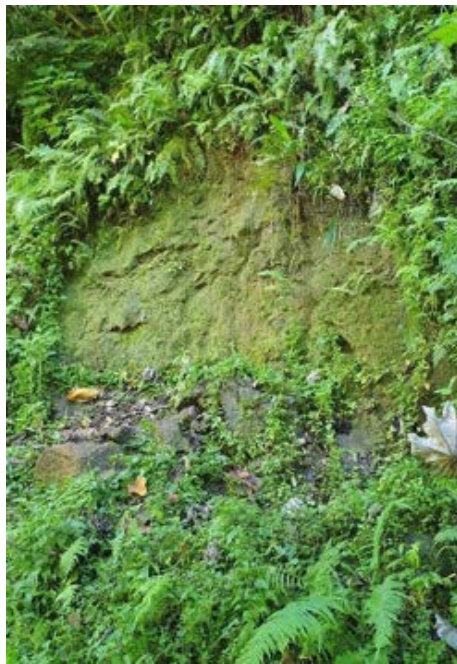
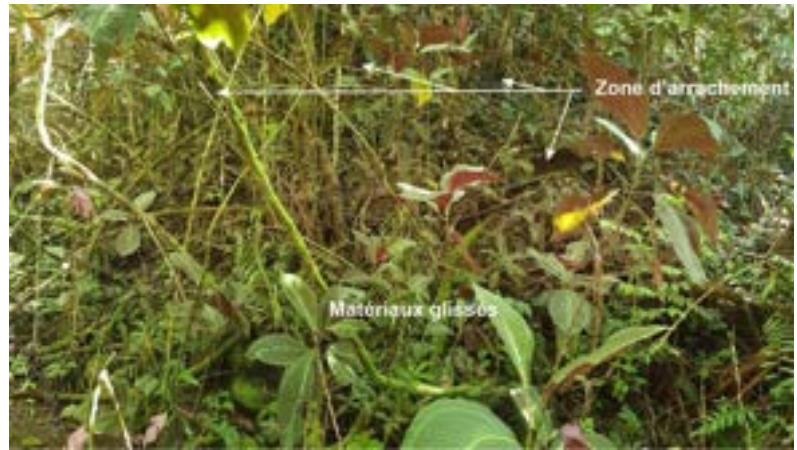
Figure 1 : Exemples d'éboulement (photo gauche associée au point GPS n° 146) / glissement (photo droite associée au point GPS n° 145) ayant récemment eu lieu en bas de pente.
