Précision cartographique de l'aléa de mouvements de terrain des zones à enjeux d'urbanisation sur la côte Est de Tahiti - Phase 2

Rapport de fin de Phase 2

197115_REP02_DCA22 03 | 5 August 2022

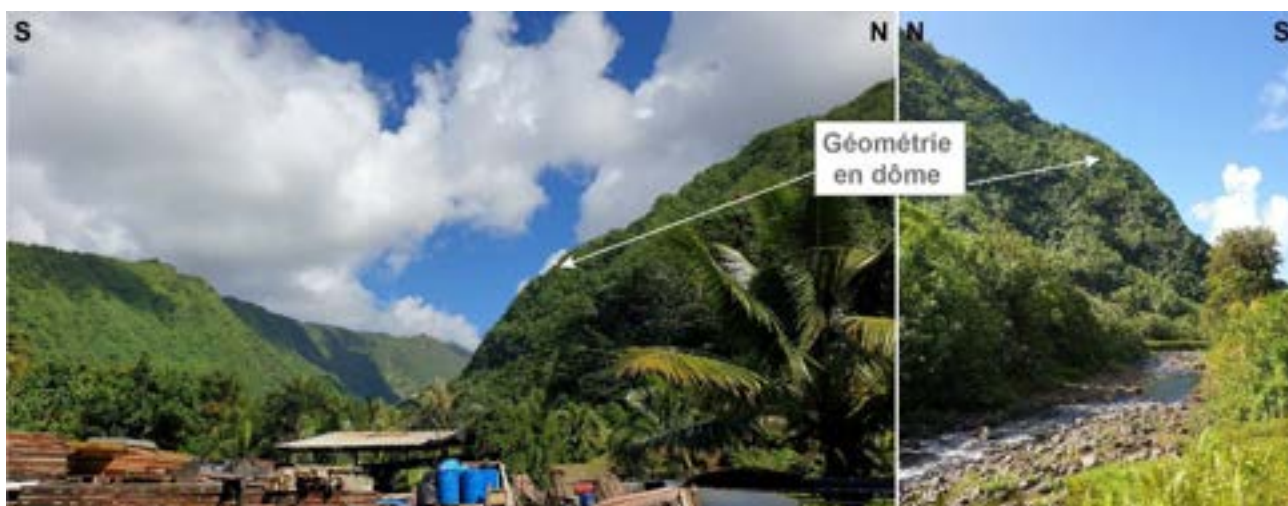
Figure 4 : Géométrie en dôme qui surplombe un bas de pente relativement abrupt au niveau du versant Nord de la vallée (photo associée au point GPS n° 143). Photo de gauche : vue de la porcherie en regardant vers l'amont, photo de droite : vue du bord de la rivière en regardant vers l'aval.

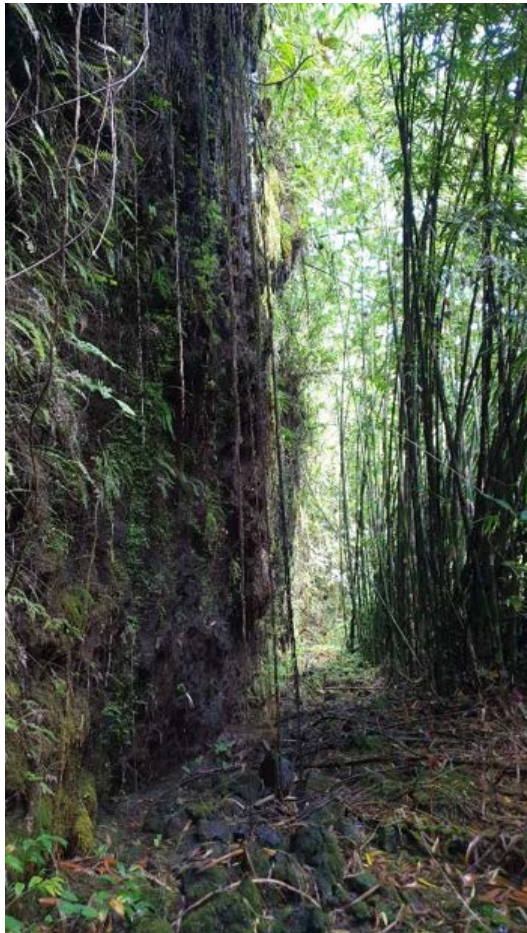
Figure 1 : Exemples de parois verticales en bas de pente. Ces parois sont généralement humides et caractérisées par du ruissèlement (voir photo associée au point GPS n° 151).

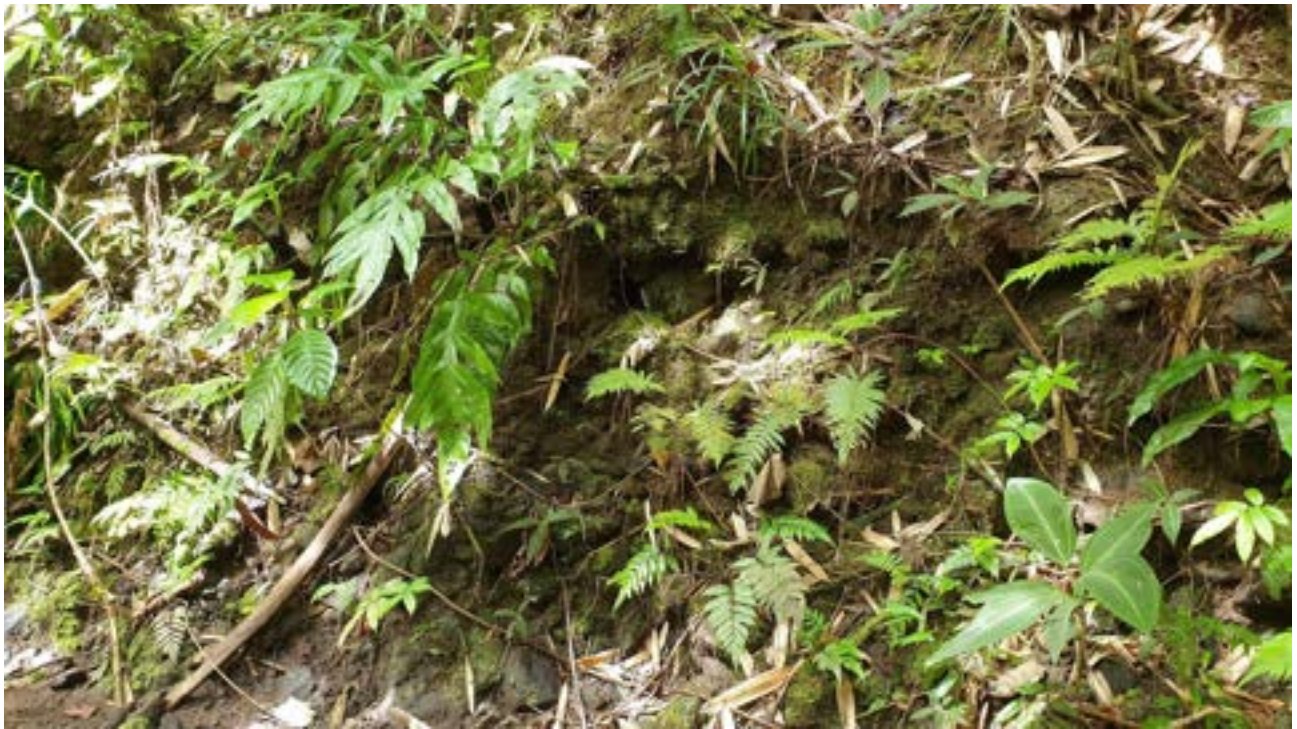
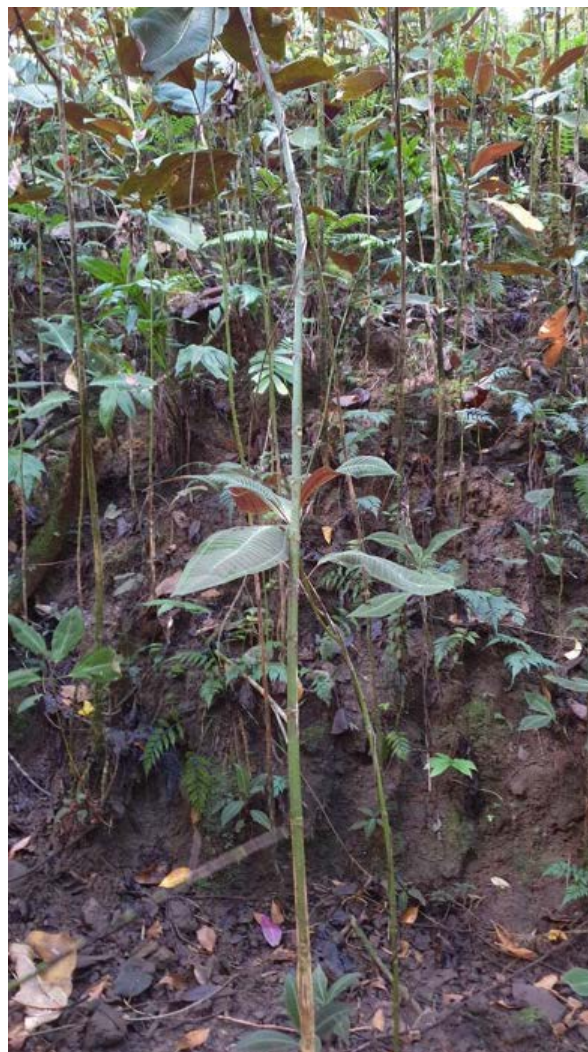
Figure 3 : Exemples de dépôts de glissements en pied de pente. Ces dépôts sont constitués d'un mélange de terre (sol), mamu et de blocs de taille variable (photo d'en haut associée au point GPS n° 117; photo d'en bas associée au point GPS n° 152).

Les pieds de pentes sont caractérisés par la présence de dépôts de glissements ou éboulements et chutes de blocs. Ces dépôts forment généralement des cônes en pied de pente de taille variable et plus ou moins remaniés par l'activité anthropique ou l'action des cours d'eau. Ils sont constitués d'un mélange de terre (sol), mamu et de blocs de taille variable (Figure 3). Le basalte, lorsqu'il y est affleurant est souvent très fracturé et altéré (avec localement une altération en mamu de type II, exemple au point GPS n°118) avec la présence de blocs éboulés en pied. La végétation dense ne permet pas une vision et une évaluation détaillée des dépôts de pied de pente.

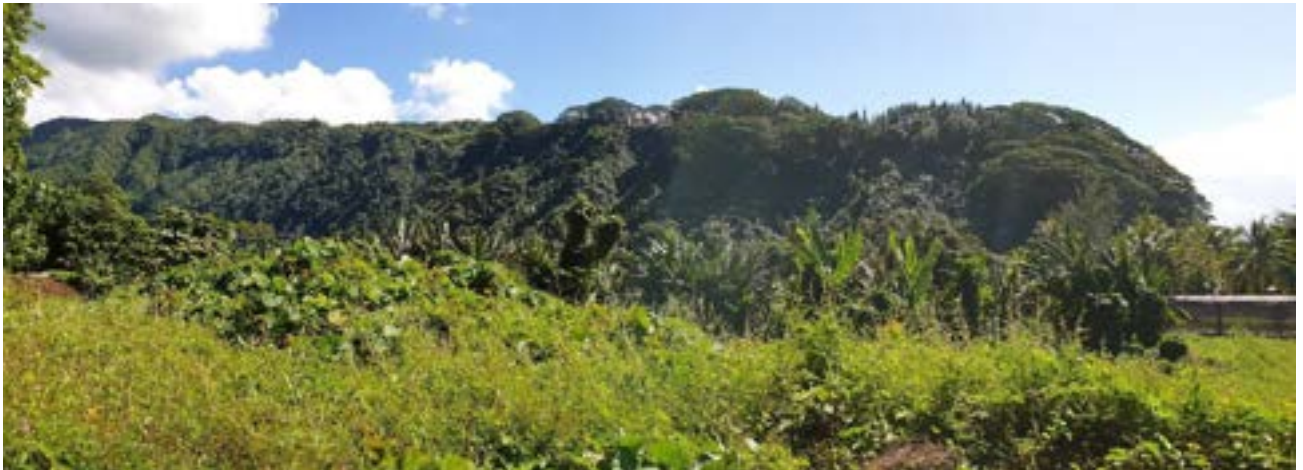
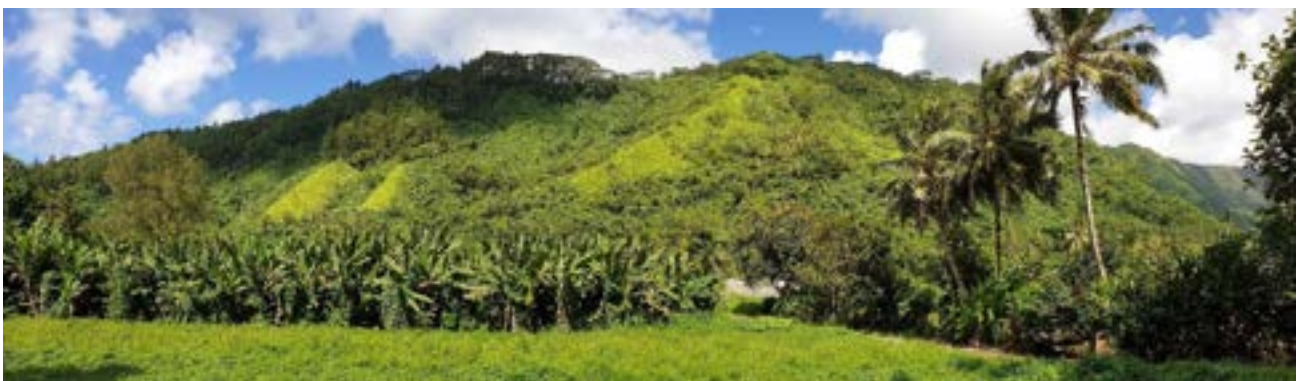
Figure 1 : Vues générales sur les versants environnants. La photo du haut (associée au point GPS n° 130) correspond à l'extrémité Est du versant Nord. On note la présence de nombreux falcatas dans la partie terminale du versant. La photo du bas (associée au point GPS n° 110) correspond au versant Sud en bordure de la zone d'emprise de la fiche. On note la présence de zones couvertes par des fougères.

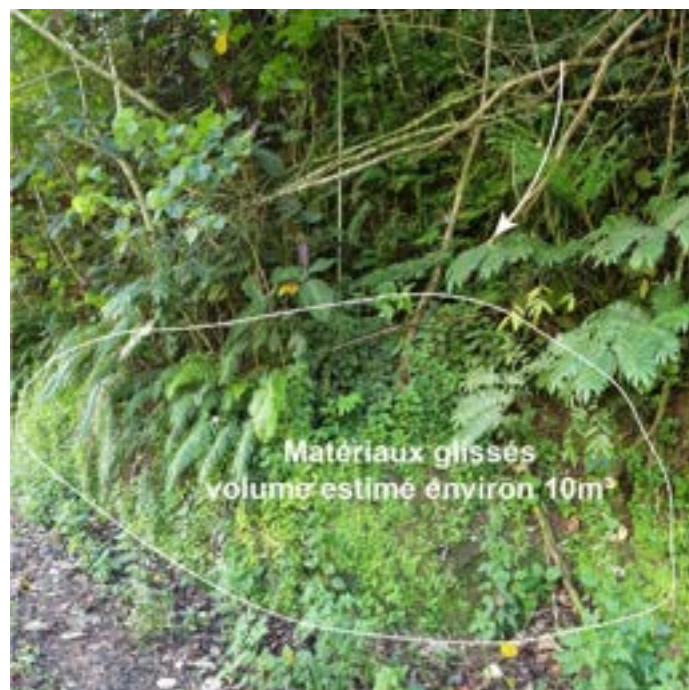
Figure 2 : Exemples de cône en pied de pente de petite taille correspondant à un glissement récent modéré de type G2 (photo associée au point GPS n° 108, évènement répertorié dans la BD_MVT).

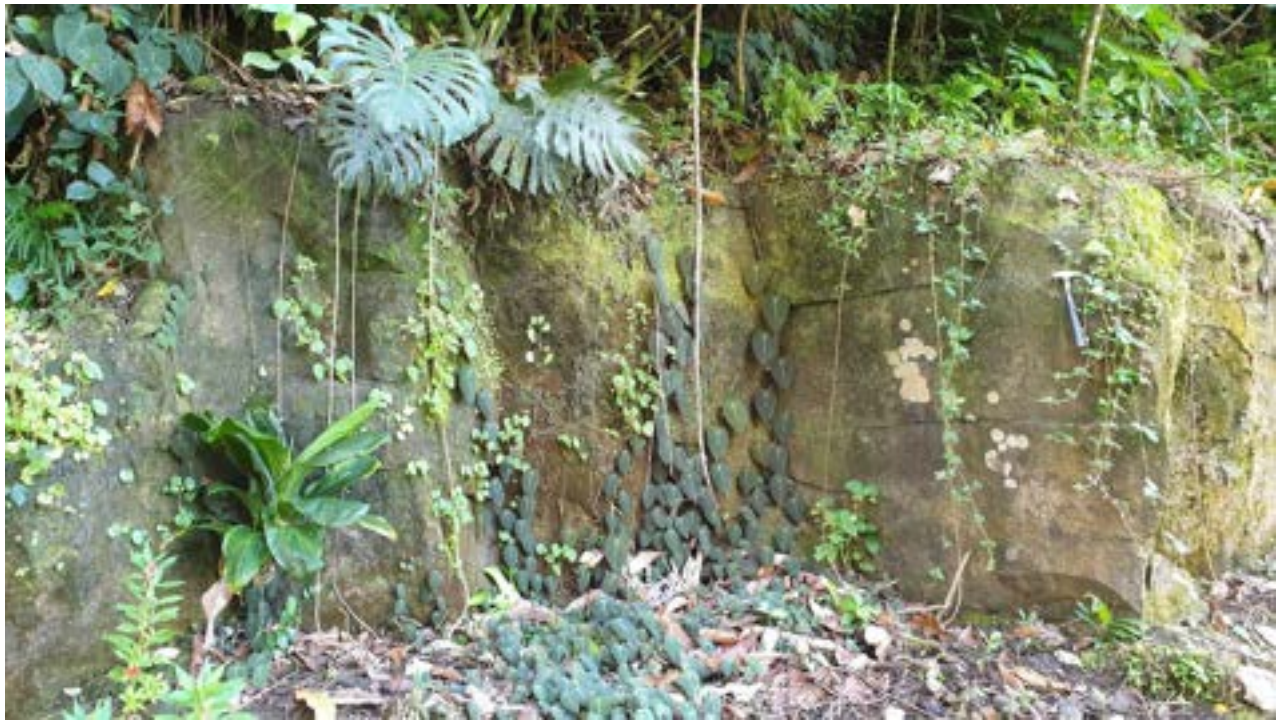
Figure 3 : Affleurement de basalte sain (dimension affleurement environ 15m x 2m) le long de la route d'accès à la vallée (photo associée au point GPS n° 102).

Quasiment l'ensemble des pieds de pentes, aussi bien au niveau du versant Nord que du versant Sud, sont caractérisés par la présence de nombreux dépôts de glissements (plus ou moins anciens). Ces dépôts forment généralement des cônes en pied de pente de taille variable (Figure 2) et plus ou moins remaniés par l'activité anthropique ou l'action des cours d'eau. Ils sont constitués d'un mélange de terre (sol), mamu et de blocs de taille variable. Le basalte, lorsqu'il y est affleurant est souvent très fracturé et altéré avec la présence de blocs éboulés en pied. La végétation dense ne permet pas toujours une vision et une évaluation détaillée des dépôts de pied de pente. Un affleurement de basalte sain est observé le long de la route au niveau du point GPS n°102 (Figure 3).

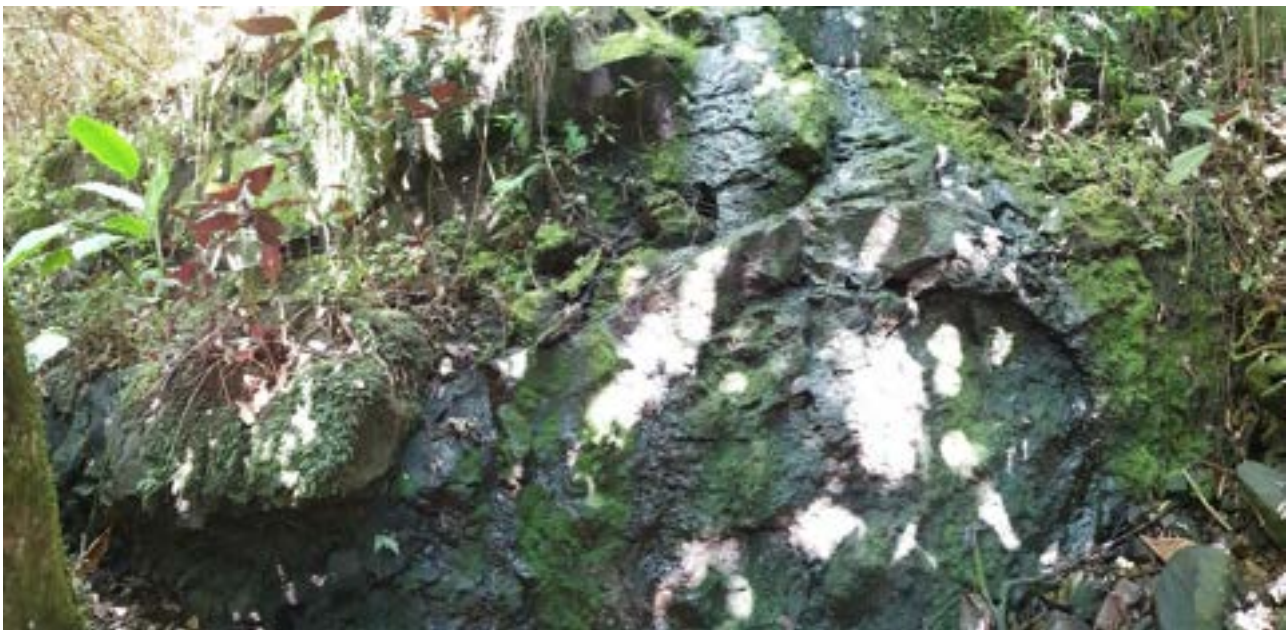
Figure 4 : Barre rocheuse composée de basalte fracturé sur lequel ruisselle de l'eau (photo associée au point GPS n° 135).

Une autre source est repérée au niveau du point GPS n° 135. On y observe, une barre rocheuse composée de basalte fracturé sur lequel ruisselle de l'eau (Figure 4). De nombreux blocs sont visibles au sol dans cette zone.

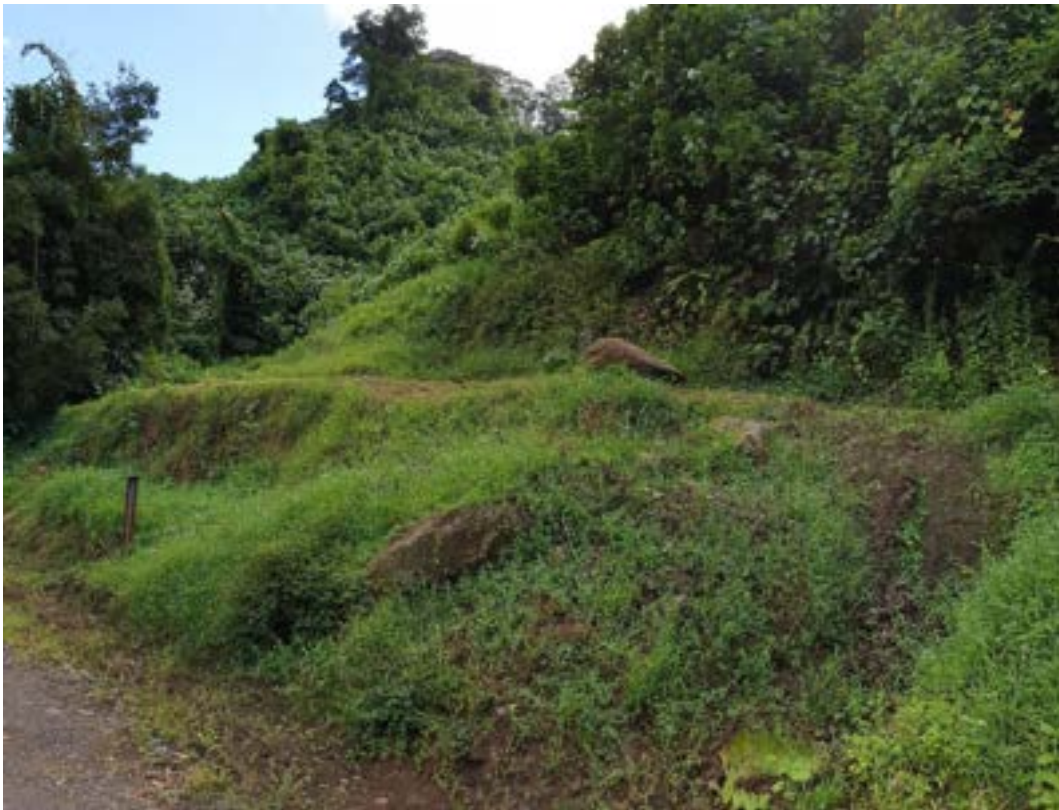
Figure 5 : Aménagement le long de la route d'accès à la vallée (photo associée au point GPS n° 112).

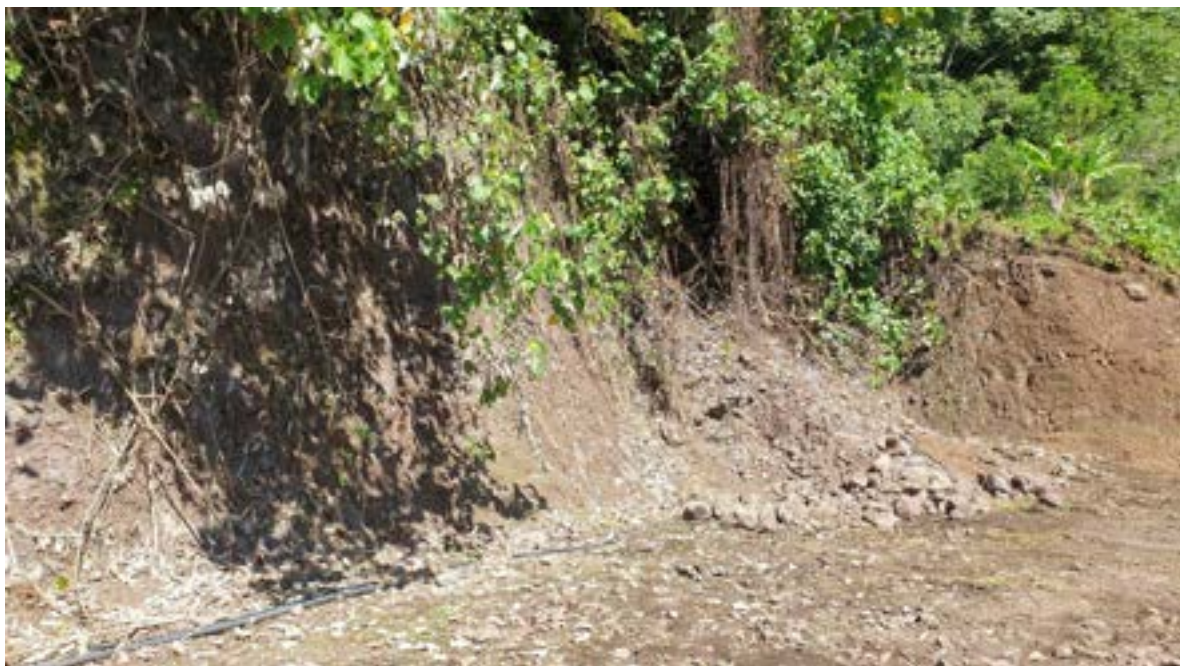
Figure 6 : Eboulement de date inconnue survenu au niveau d'aménagement en terrasse (photo associée au point GPS n° 128, évènement répertorié dans la BD_MVT).

Le second évènement, associé au point GPS n°128, concerne un éboulement de type E2 ayant eu lieu au niveau des aménagements le long du versant Sud en entrée de vallée (Figure 6). Cet éboulement dont l'âge est inconnu a été mis au jour récent lors du débroussaillage des terrasses. A savoir que la terrasse supérieure a plus de 30 ans (discussion avec le propriétaire).

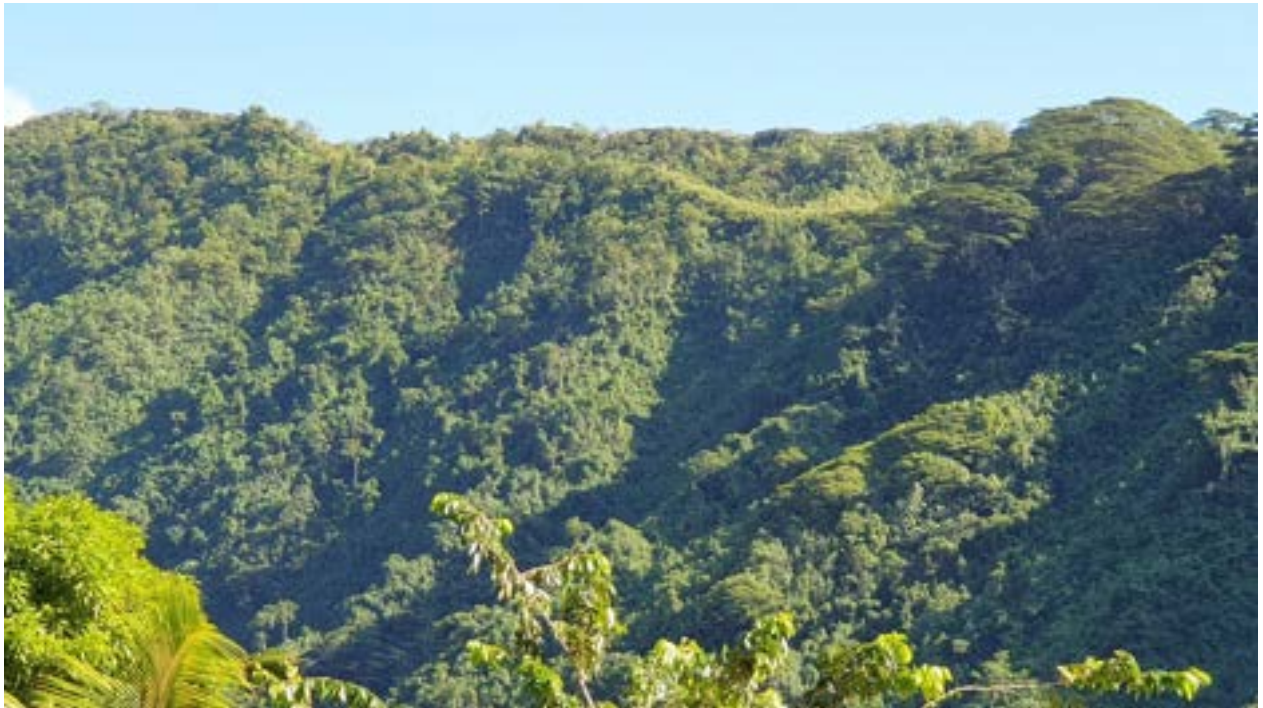
Figure 1 : Exemple de glissement récent dans la partie supérieure du versant. A noter que ce glissement est localisé un peu plus à l'Ouest de la zone concernée par cette fiche (associée au point GPS n° 89)

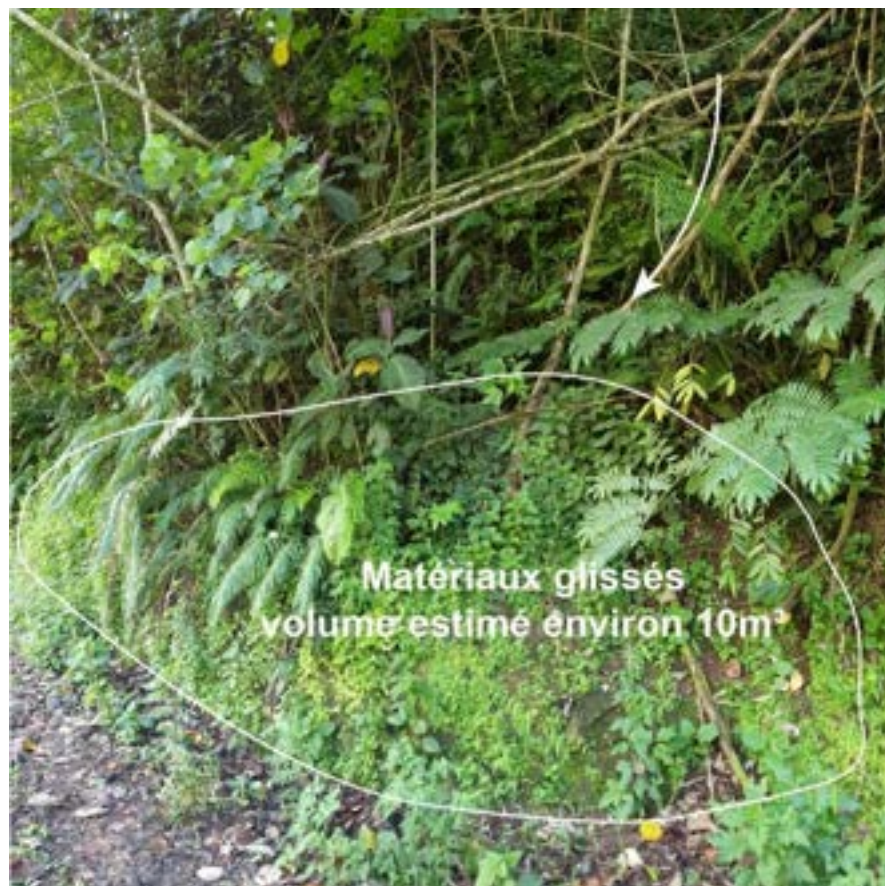
Figure 2 : Exemples de cône en pied de pente de petite taille correspondant à un glissement récent modéré de type G2 (photo associée au point GPS n° 108).

Historique des évènements passés : un évènement est répertorié dans la BD_MVT au niveau de l'emprise de cette fiche. Cet évènement, associé au point GPS n°108, concerne un glissement de type G2 (9 à 10 m³) observé le long de la route d'accès à la vallée (Figure 2).

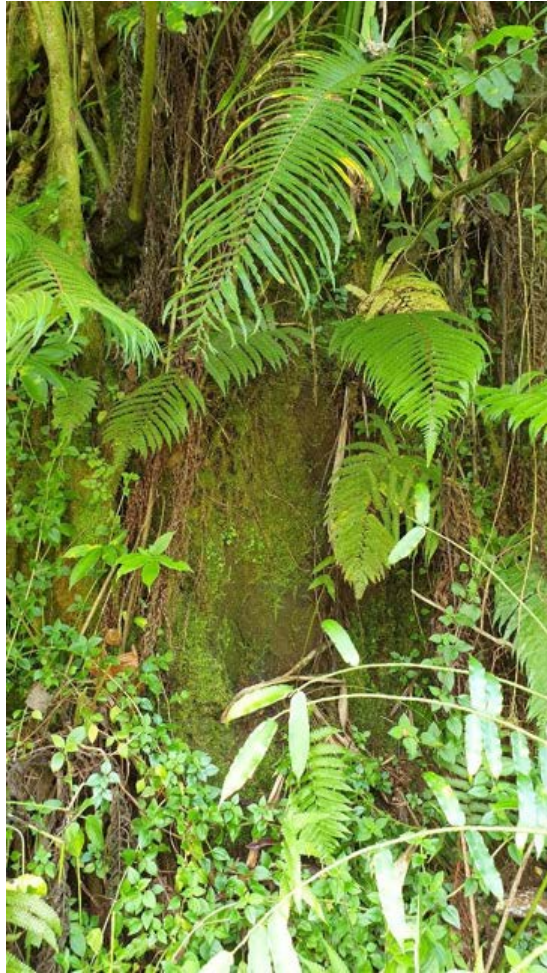
Figure 3 : Affleurement de basalte fracturé, altéré et très friable (photo associée au point GPS n° 107).

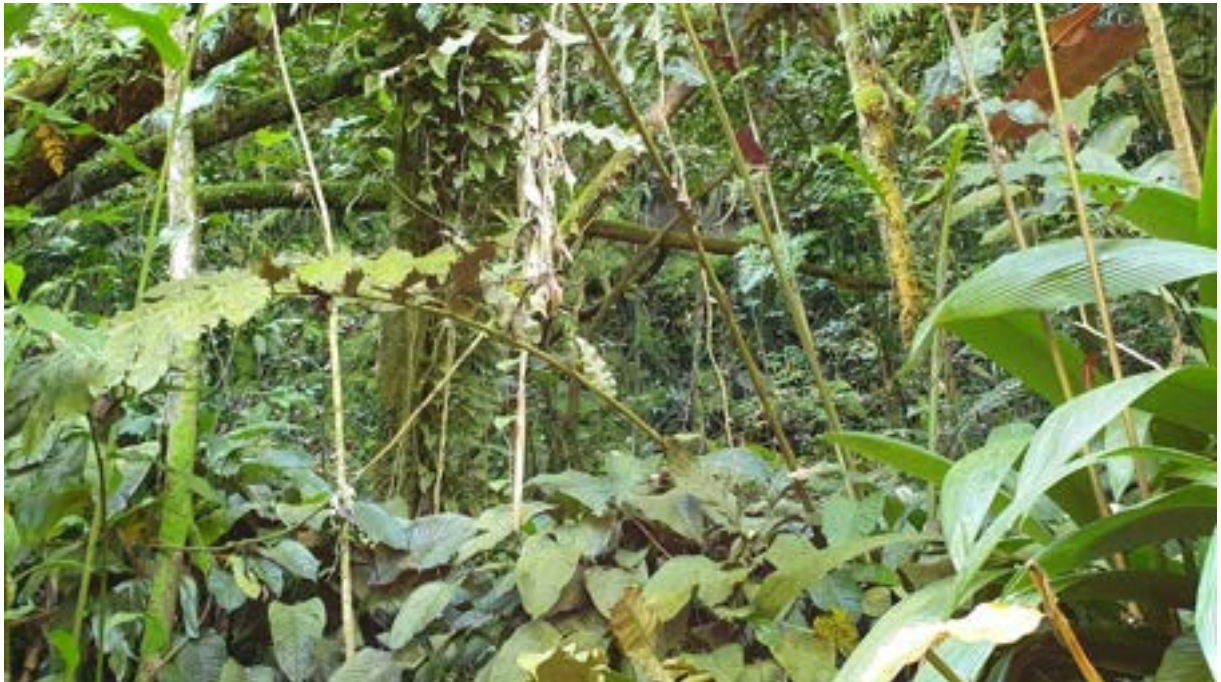
Figure 4 : Paroi rocheuse avec blocs éboulés au pied (photo associée au point GPS n° 109).

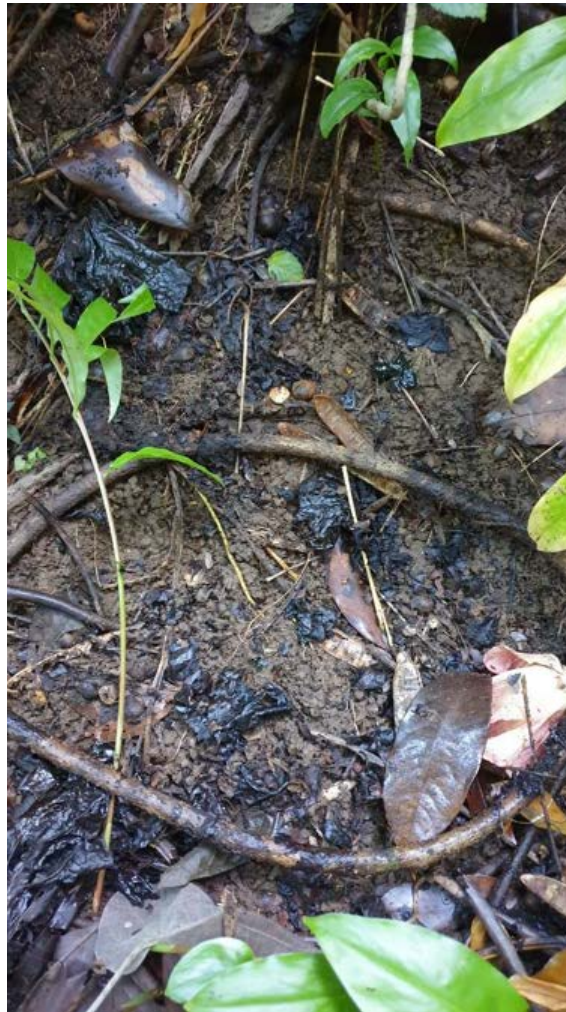
Figure 1 : Cicatrice de glissement dans un faciès meuble de colluvions d'anciens glissements (associée au point GPS n°9).

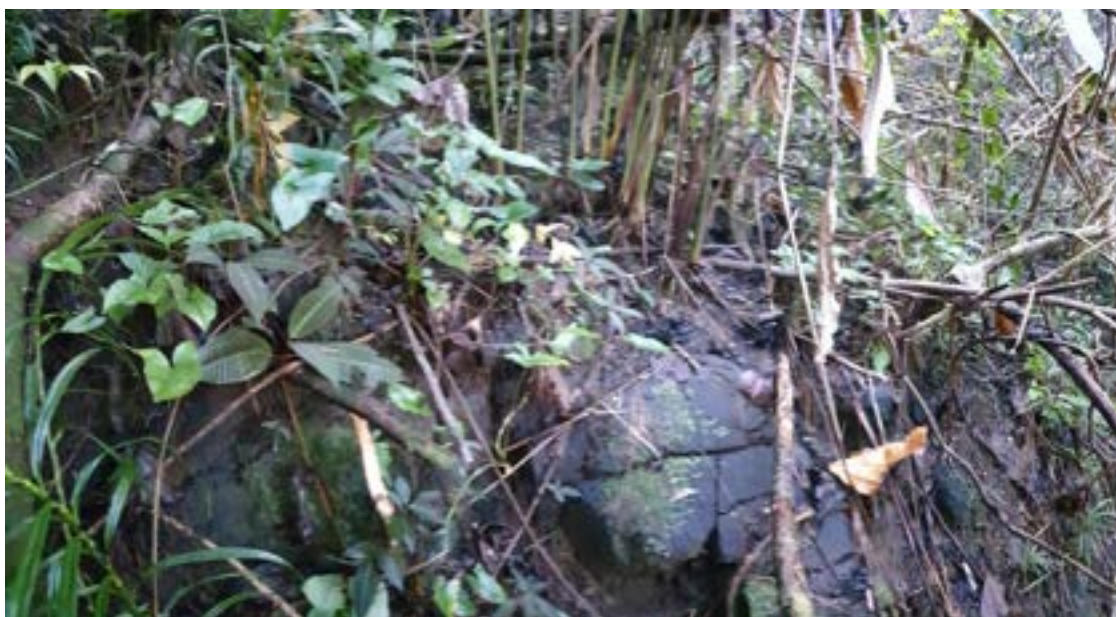
Figure 2 : Blocs métriques dans le talweg. Ces blocs actuellement sur les colluvions présentent un potentiel de glissement en cas de remobilisation des colluvions (photo associée au point GPS n°10).

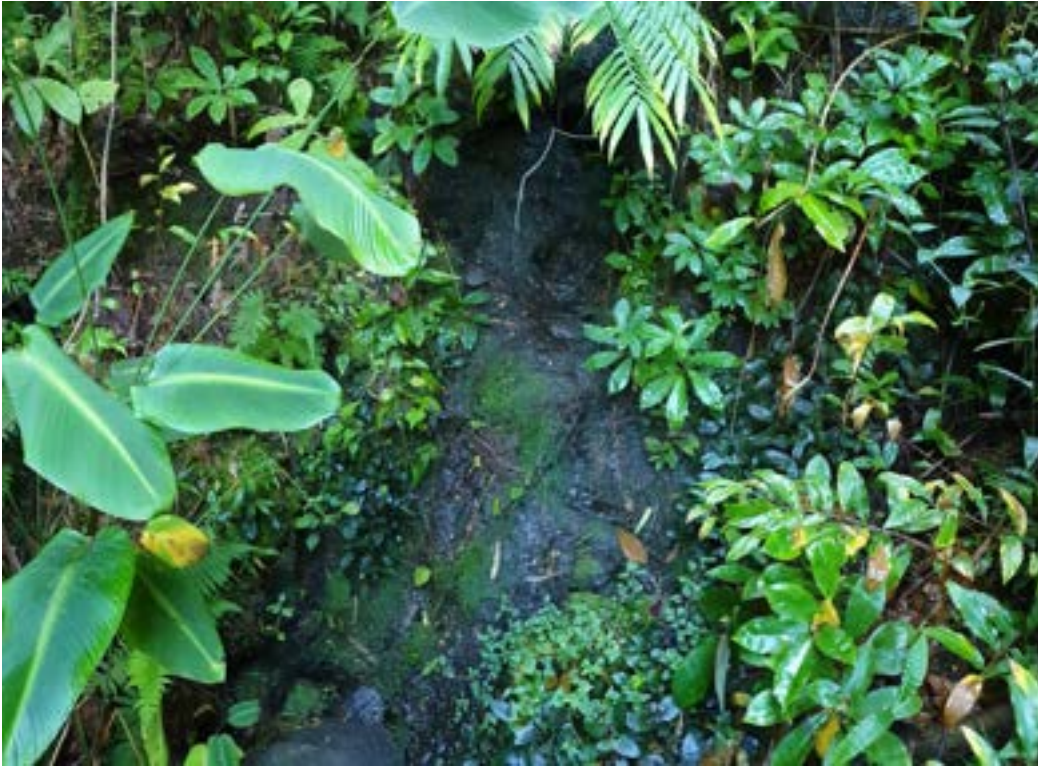
Figure 3 : Affleurement de basalte en fond de talweg (photo associée au point GPS n°8).

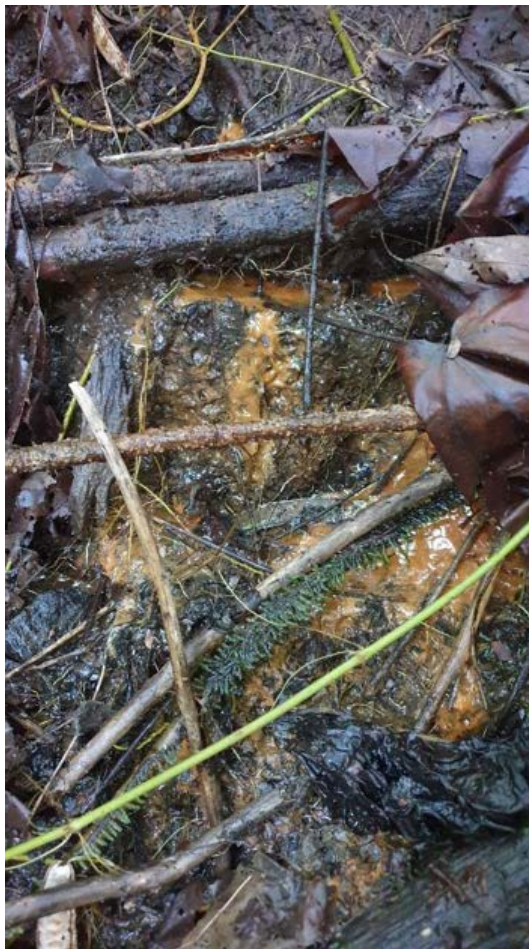
Figure 4 : Précipitation ferrugineuse à la sortie de la source (photo associée au point GPS n°11).

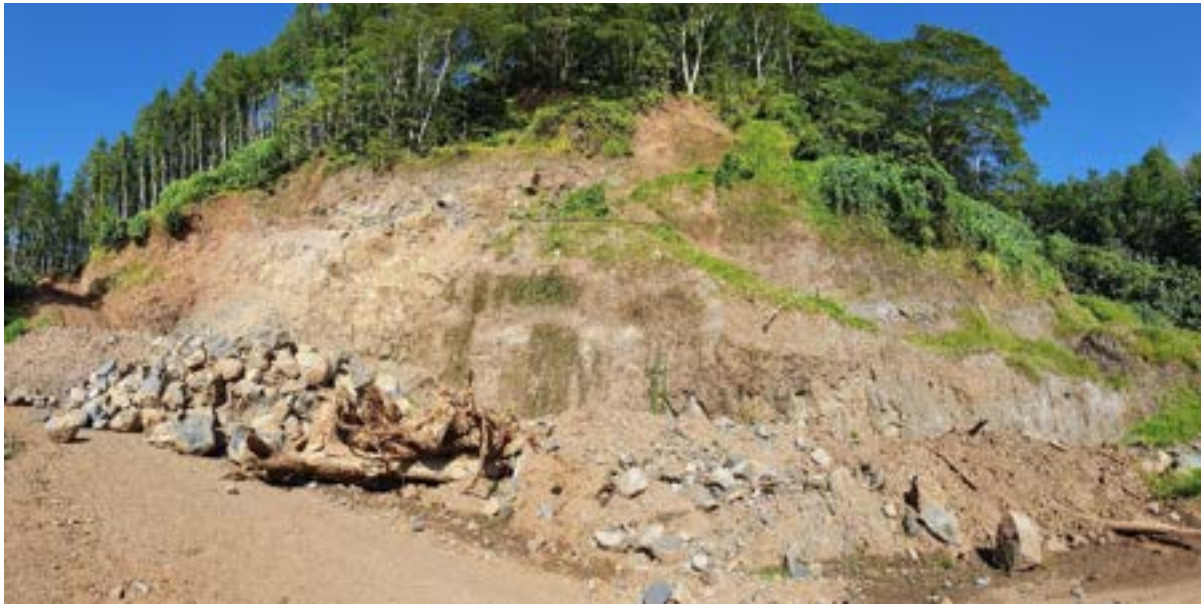
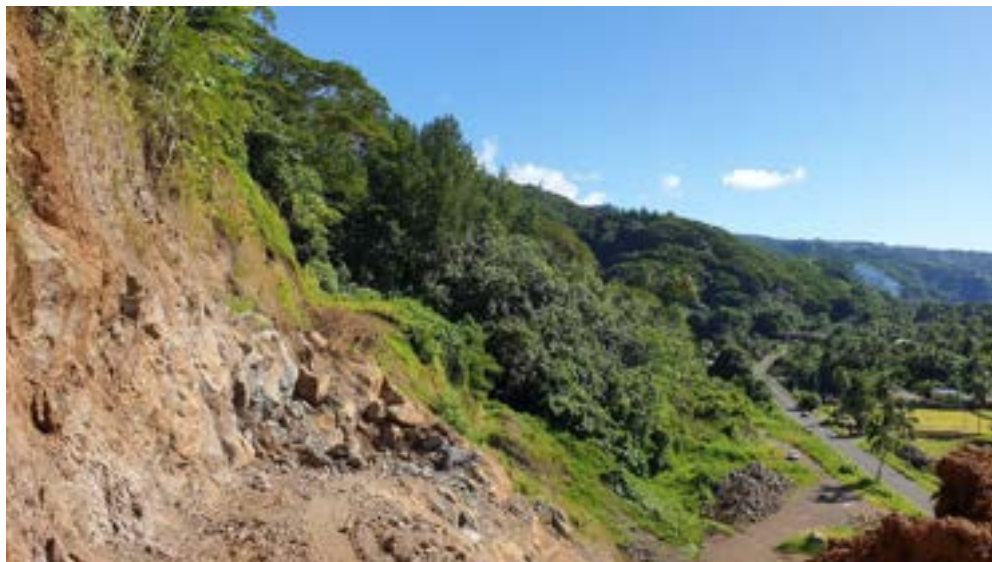
Figure 1 : Vue panoramique (photo du haut) de la paroi en cours d'exploitation et fraîchement excavée. La photo du bas donne un aperçu de la hauteur de la paroi (vue vers le Nord à partir du point GPS n° 91).

Les observations menées au niveau de la paroi en cours d'excavation montrent une certaine instabilité de la partie supérieure de la paroi (hauteur estimée d'environ 50 m - Figure 1) principalement composée de mamu de type IV. Le point GPS n°91 marque la limite Sud de la zone exploitée au moment de la visite sur le terrain. A noter que nous n'avons pas pu nous approcher trop près de la zone en exploitation en raison de la présence encore sur site de dynamite suite aux derniers travaux d'excavation (dernière excavation datant de moins d'un mois).

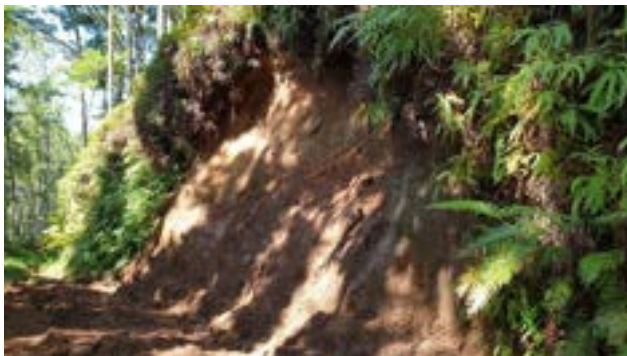
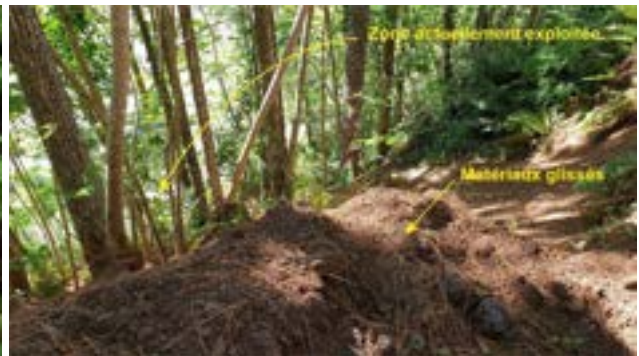
Figure 2 : Glissement récent de type G2 ayant été initié à partir d'une partie du talus de bord de chemin (photo associée au point GPS n° 94).

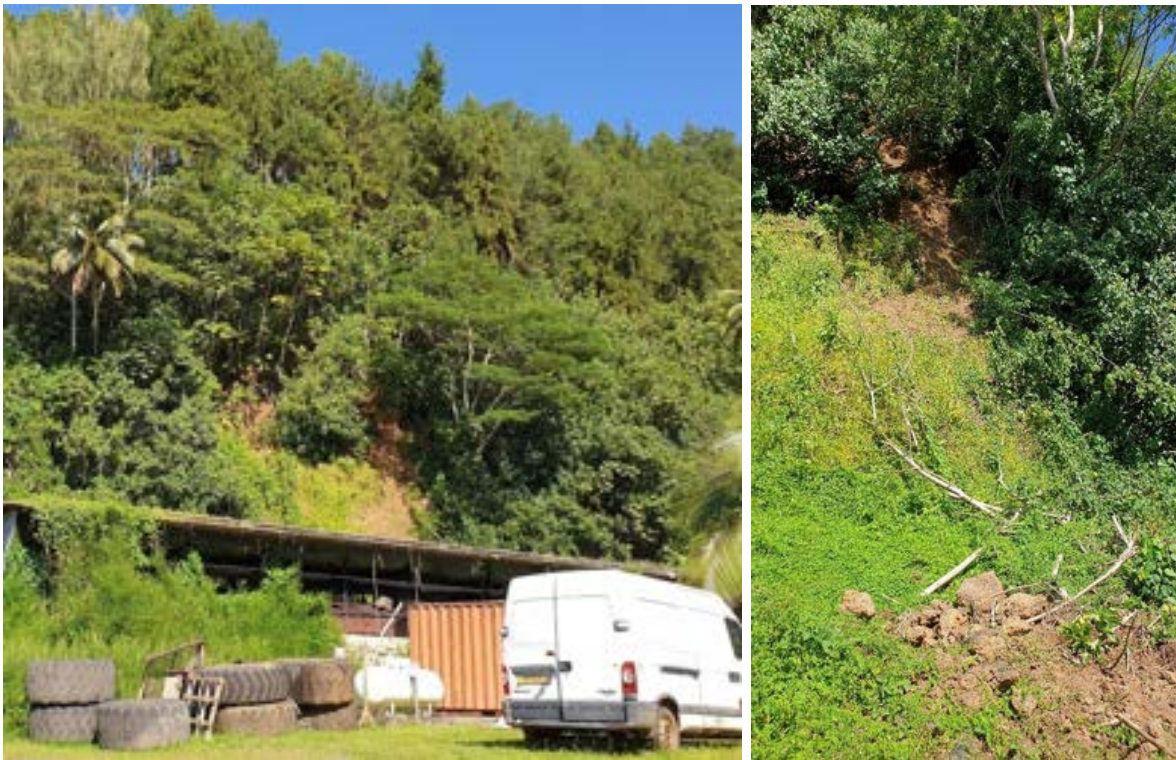
Figure 3 : Glissement récent de type G2 ayant remobilisé une partie du bas de pente (photo associée au point GPS n° 97).

L'évènement le plus au Sud (point GPS n°97) se situe dans le petit vallon au niveau du PK48. Encore une fois nous sommes en présence d'un glissement modéré de type G2 impliquant un volume estimé d'environ 10 m³. Ce glissement a eu lieu en bordure de plateforme, derrière un hangar. Quelques arbres ainsi que des blocs de taille pluridécimétrique ont été mobilisés (Figure 3).

Un glissement (également répertorié dans la BD_MVT) est également observé en bordure de plateforme au point GPS n°97 (Figure 3).

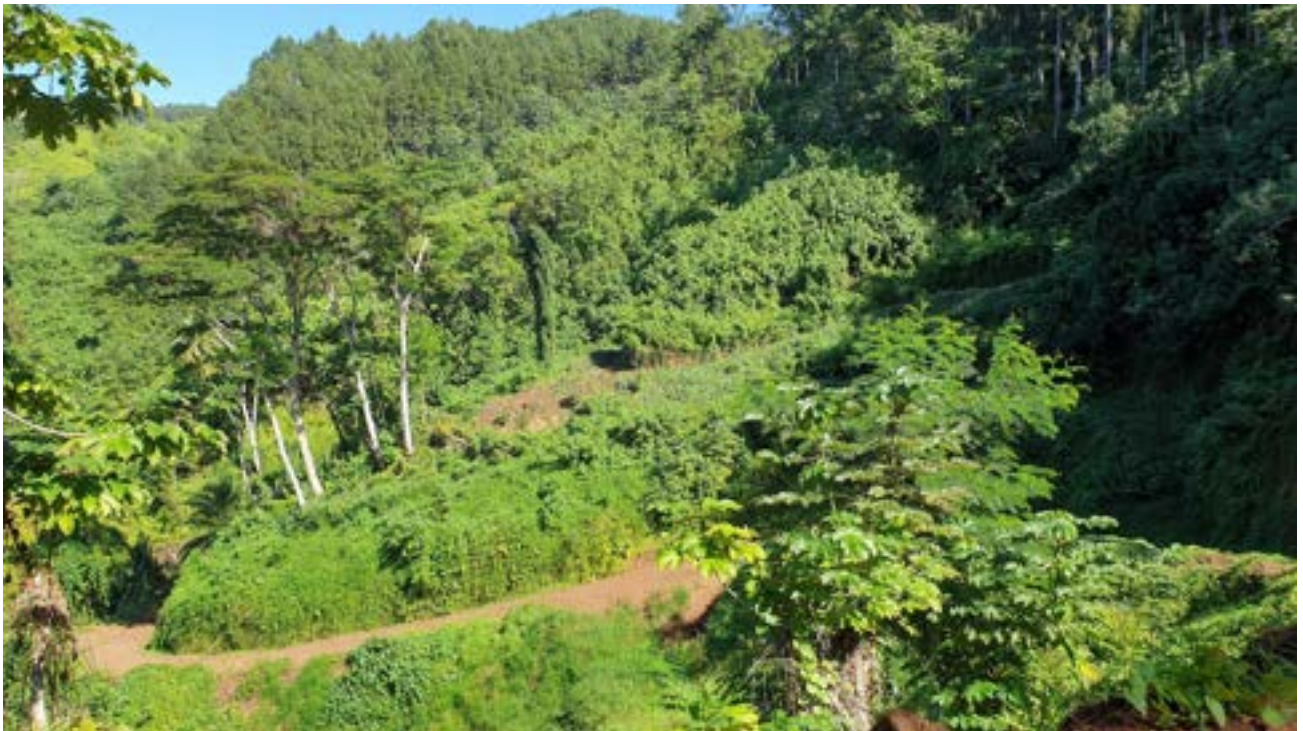
Figure 4 : Versant aménagé par de nombreux redans en plus du chemin d'accès aux crêtes (photo associée au point GPS n° 93).

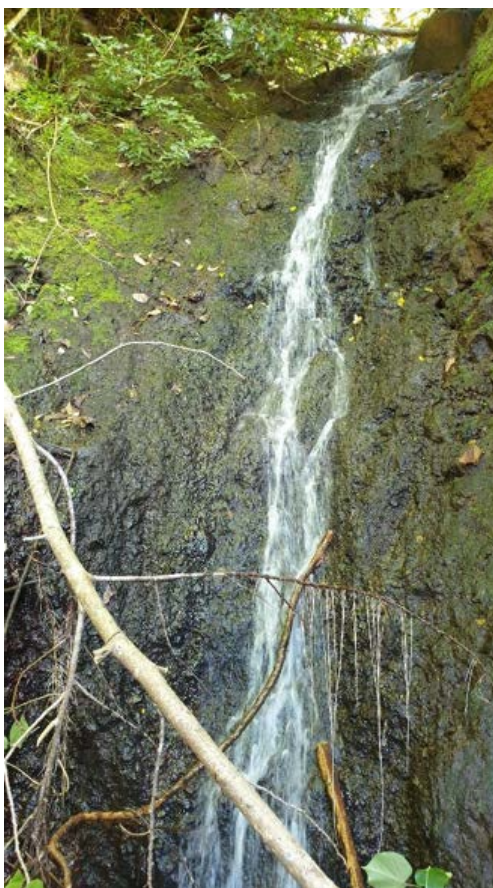
Figure 5 : Cascade (photo associée au point GPS n° 99).

Plus au Sud, au niveau de la petite vallée qui descend des crêtes, on observe une cascade au point GPS n°99 (Figure 5).

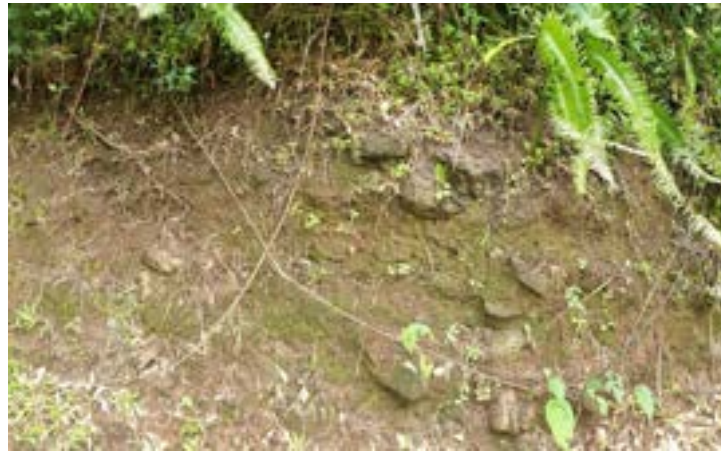
Figure 1 : Exemple de débris d'un ancien glissement (photo associée au point GPS n° 61).

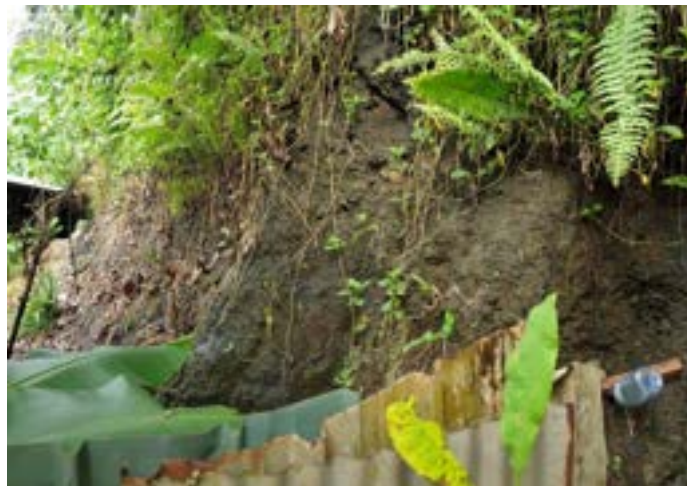
Figure 2 : Exemple de faciès de brèches basaltiques ou brèches de progressions à l'affleurement (photo associée au point GPS n° 59).

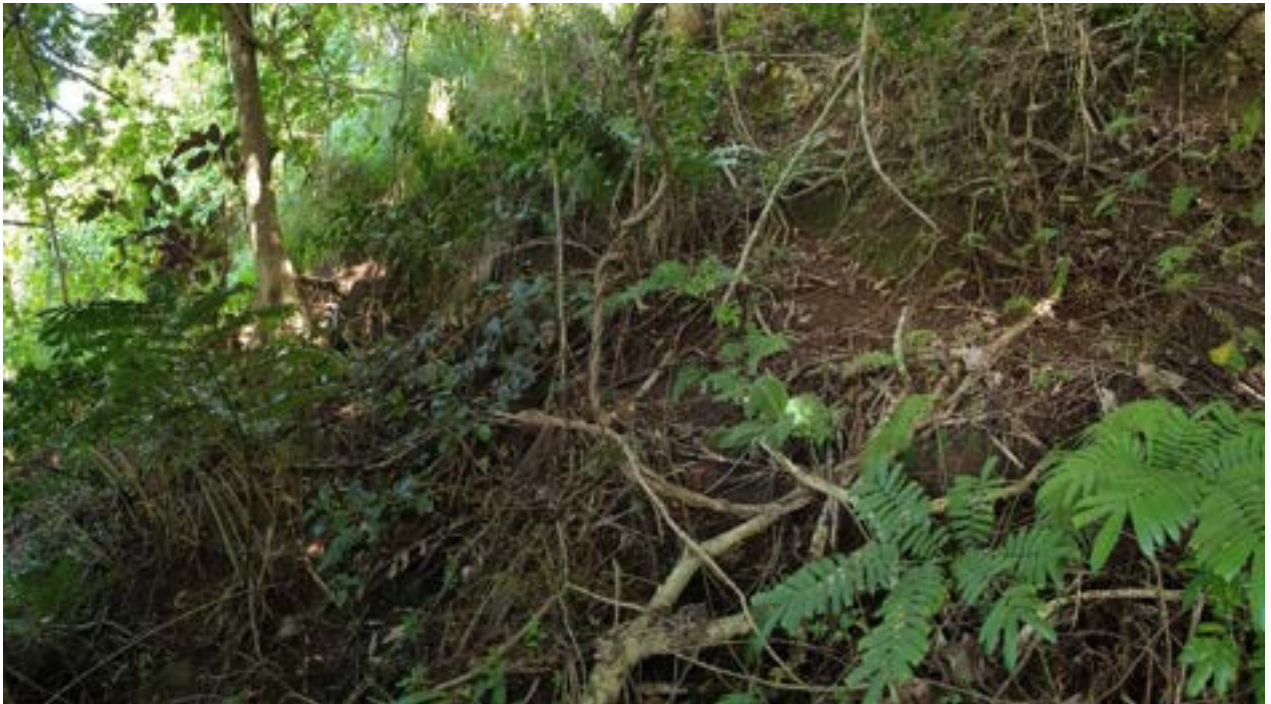
Figure 1 : Exemple de glissements de terrain répertoriés dans la BD_MVT (photo associée au point GPS n° 48).

Historique des évènements passés : un évènement est répertorié dans la BD_MVT au niveau de l'emprise de cette fiche. Il est localisé dans la partie Sud de la fiche (au point GPS n°48). Cet évènement fait référence à un glissement de type G2 qui remobilise des dépôts de bas de pente issue d'anciens glissements (Figure 1).

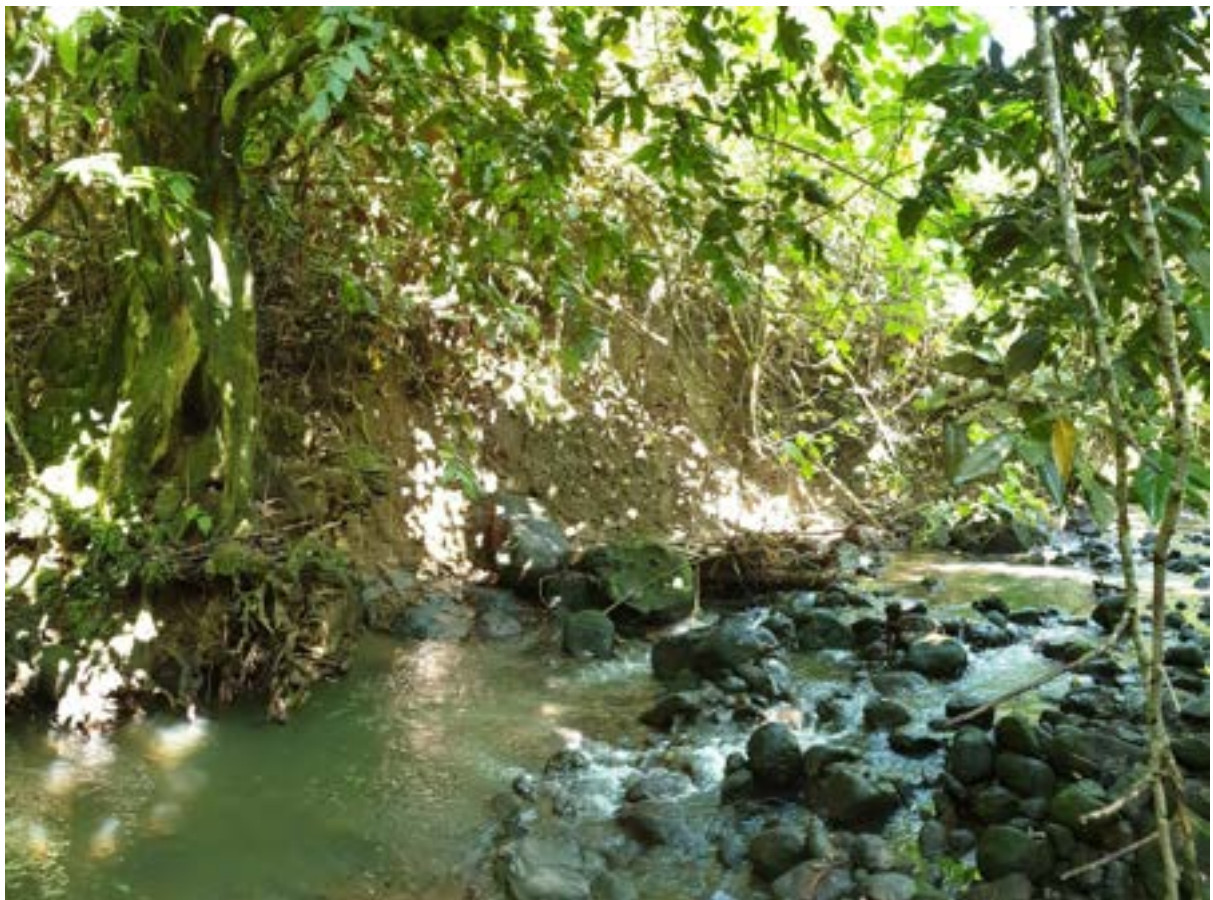
Figure 2 : Erosion par la rivière (hauteur de talus d'environ 4 m) d'un ancien cône de glissement de grand volume estimé en G4 (photo associée au point GPS n° 45).

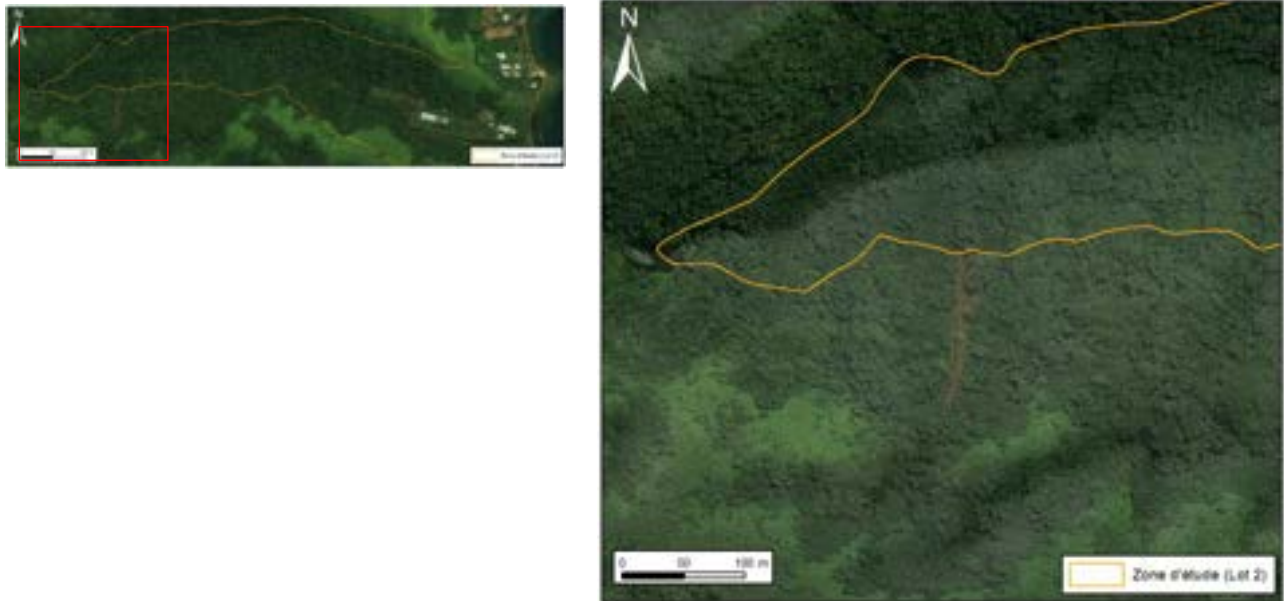
Figure 3 : Glissement observé sur les images satellites 2007 survenue au niveau du versant Sud dans la partie amont de la vallée. L'image de droite est un agrandissement de l'encadré rouge sur l'image de gauche. La distance horizontale minimale parcourue par les masses glissées est de 130 m pour un dénivelé de 170 m.

L'analyse des images satellites montre, sur les images de 2007, les traces d'un glissement de terrain d'ampleur relativement conséquente (Figure 3). Les matériaux glissés ont été transportés sur une distance minimale d'environ 130 m (distance visible et mesurable sur la vue aérienne de 2007). L'ampleur de la zone d'arrachement (et donc l'estimation du volume remobilisé) est plus difficile à appréhender ne sachant pas jusqu'où l'arrachement « descend » derrière la zone « décapée ».
