Précision cartographique de l'aléa de mouvements de terrain des zones à enjeux d'urbanisation sur la côte Est de Tahiti - Phase 2

Rapport de fin de Phase 2

197115_REP02_DCA22 03 | 5 August 2022

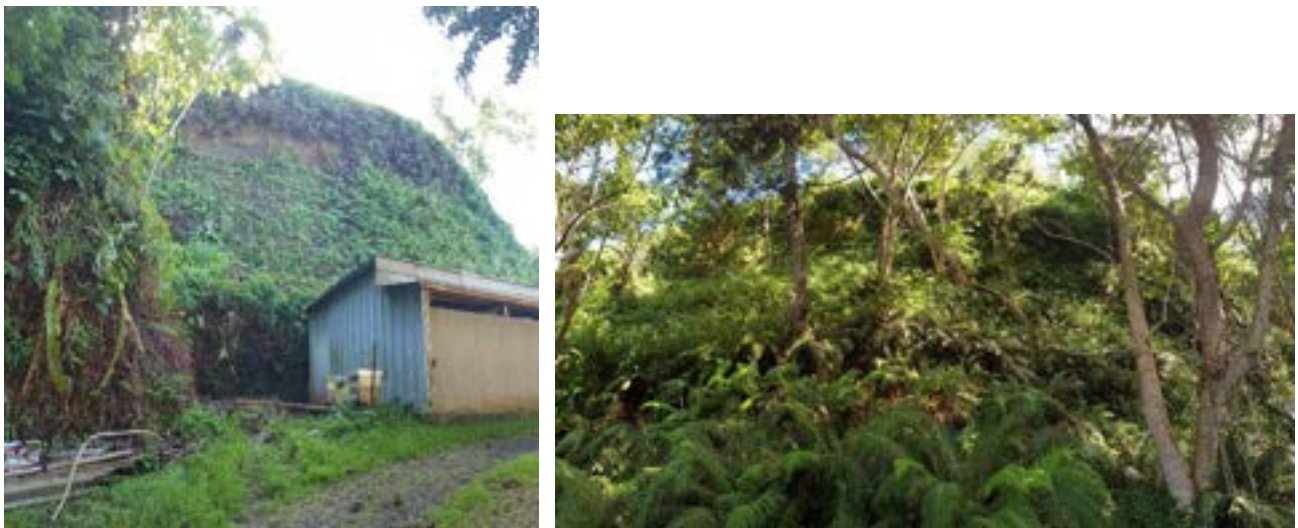
Figure 1 : Exemple de glissements de terrain répertoriés dans la BD_MVT (photo à gauche associée au point GPS n° 261, photo à droite associée au point GPS n° 260).

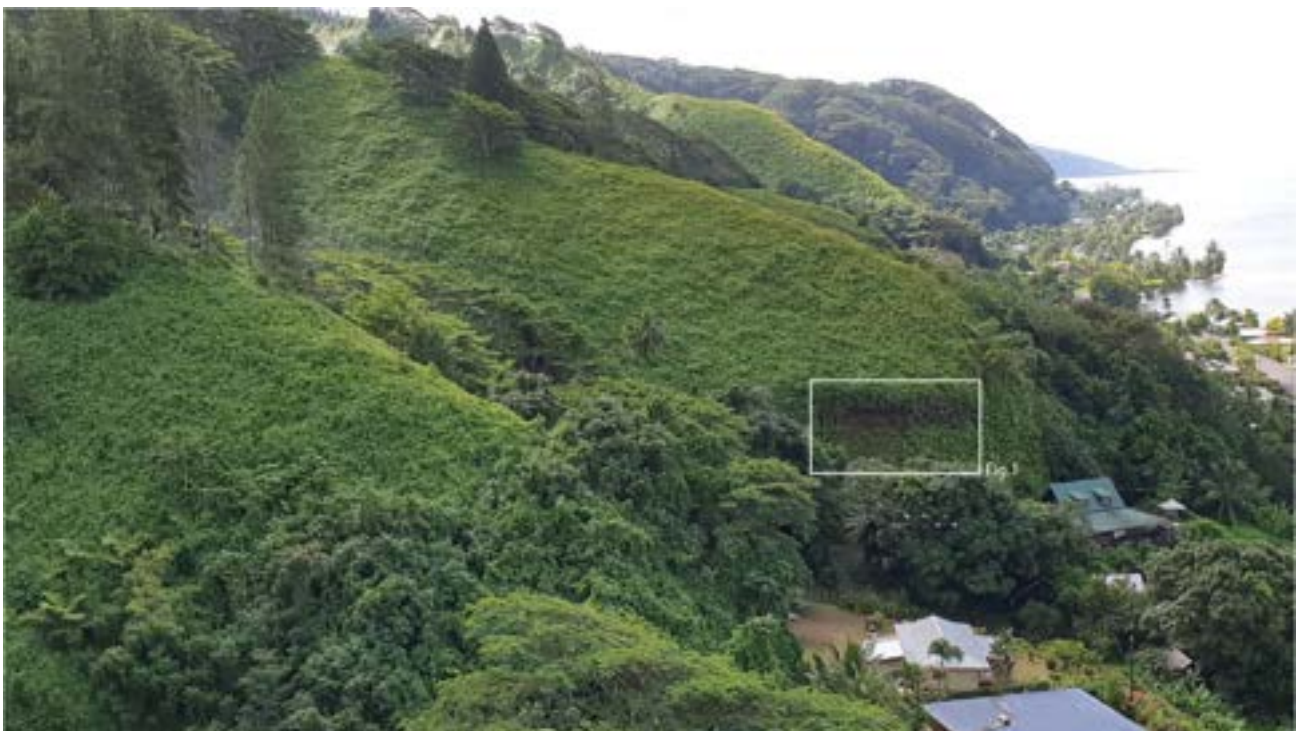
Figure 2 : Exemple de morphologie au niveau de l'emprise de la fiche. Les zones couvertes par les fougères sont nombreuses. Le glissement illustré par la photo de la Figure 1 à gauche est ici replacé dans son contexte par l'encadré blanc (photo associée au point GPS n° 285).

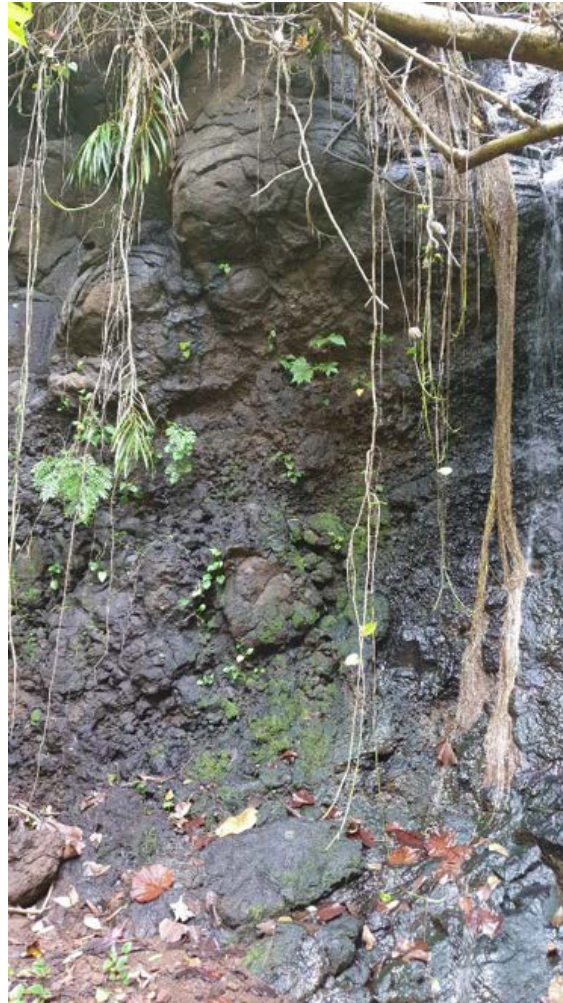
Figure 3 : Faciès de coulée massive au sommet et à la base de l'affleurement et faciès bréchié au milieu. Contrairement à la majeure partie de la zone étudiée, le pendage ne va pas en direction de la mer. Cet affleurement est interprété comme un flanc latéral d'ancienne vallée magmatique (photo associée au point GPS n° 256).

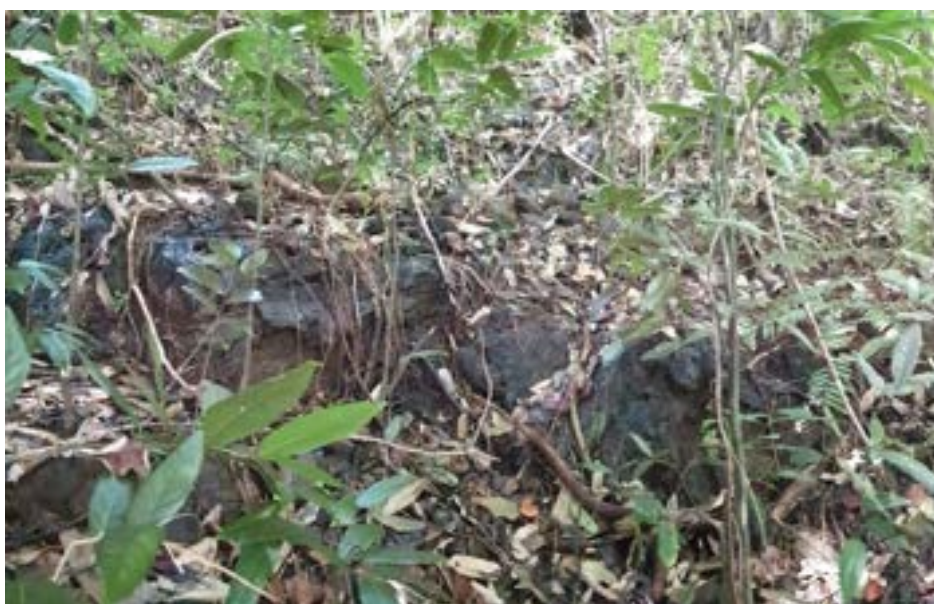
Figure 4 : Affleurement de basalte dans la cicatrice d'un glissement avec présence d'une source visible sur la partie gauche de la photo (photo associée au point GPS n° 33).

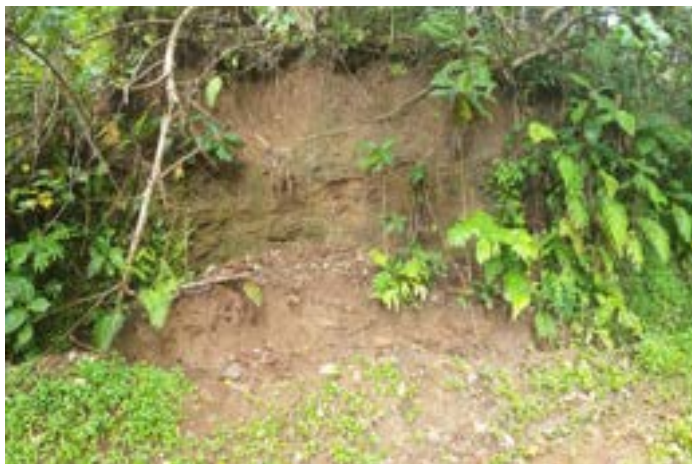
Figure 1 : Exemple de glissement récent répertorié dans la BD_MVT. La cicatrice de glissement met à l'affleurement le faciès de mamu IV au sommet et de mamu II à la base (photo associée au point GPS n° 257).

L'emprise de cette fiche est couverte par les images Lidar (Figure 3). Ces images y montrent plusieurs loupes de glissements et mettent en avant les modifications induites par l'urbanisation en bas de pente. On observe l'impact des terrassements sur l'évaluation des extensions maximales des dépôts en bas de pente. Une extension minimale d'une trentaine de mètres est estimée entre le pied de pente théorique et le début de la zone déblayée. Quelques petits glissements sont également visibles dans la Nord de la fiche, en bordure du chemin, dans la même zone où a été répertorié dans la BD_MVT le glissement de type G2 (point GPS n°257).

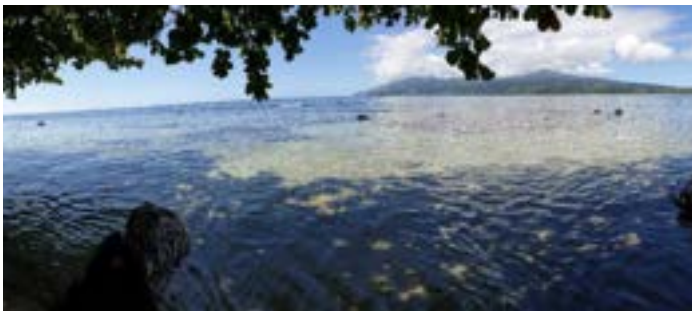
Figure 2 : Blocs de basalte visibles actuellement proche de la côte. De tels blocs ont été observés uniquement à cet emplacement le long du littoral de la zone d'étude du lot 2. Les habitants du quartier associent ces blocs à des restes de débris du glissement provenant de la falaise située à 200 m à l'Ouest (photo associée au point GPS n° 283).

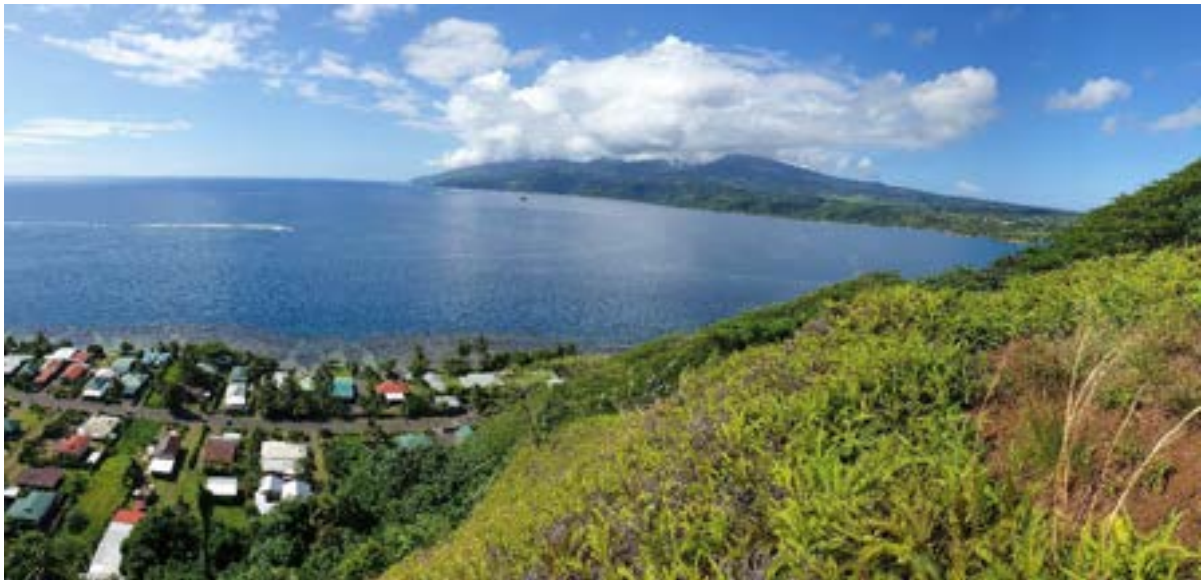
Figure 4 : Exemple de morphologie des reliefs dans la zone d'étude. La partie supérieure de cette colline est abrupte (45°), elle possède un fort aléa au glissement (photo associée au point GPS n° 278).

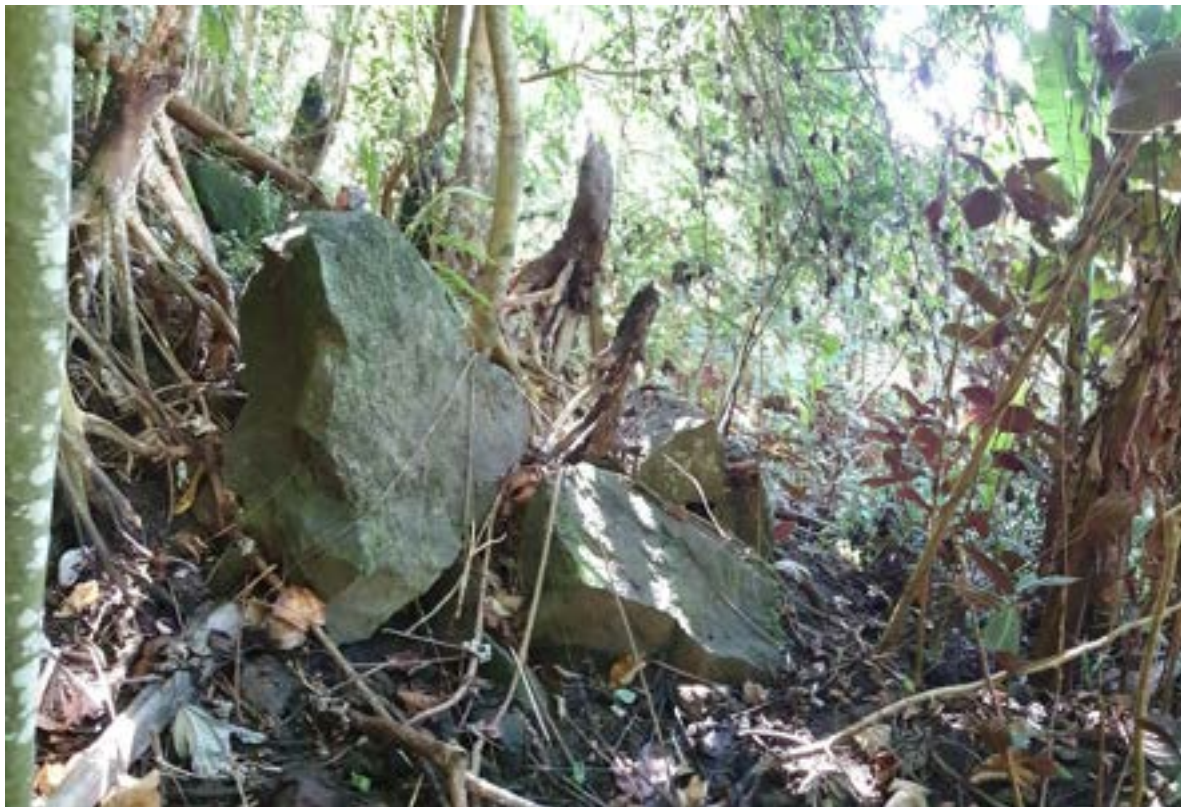
Figure 5 : Source identifiée à 20 m au Nord de la petite rivière dans le cône de débris d'anciens glissements (photo associée au point GPS n° 273).

De nombreux dépôts de bas de pente issus d'anciens glissements sont également observés. Ces dépôts masquent localement le basalte en place. Localement ces dépôts sont entaillés par le cours d'eau d'une petite rivière qui traverse l'emprise de cette fiche. L'eau de cette rivière s'infiltre dans le cône de glissement. Deux sources sont observées de part et d'autre de cette rivière, aux points GPS n° 273 et 279 (Figure 5). Ces sources, proches de l'interface entre le basalte et les faciès de mamu III et IV sus-jacents, sont considérées comme facteur aggravant. De plus, les habitants indiquent que lors de fortes pluies la rivière provoque l'inondation du quartier en contrebas.

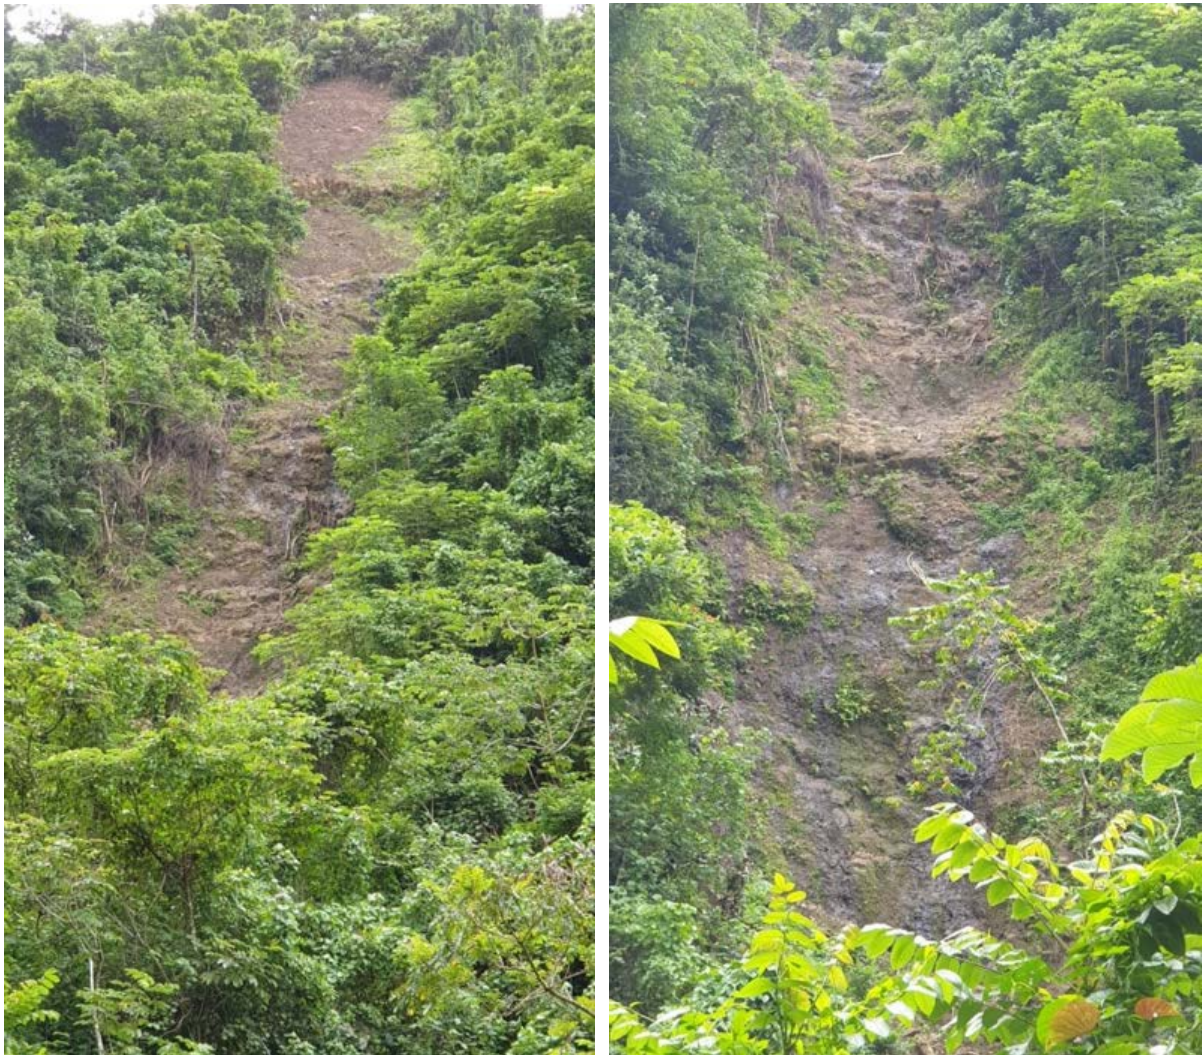
Figure 1 : Glissements de terrain répertoriés dans la BD_MVT. Le glissement met à l'affleurement l'alternance entre coulées massives et pyroclastites qui forme le versant. Des sources semblent associées aux bases des coulées massives constituées possiblement de brèches de progression (photo associée au point GPS n° 307).

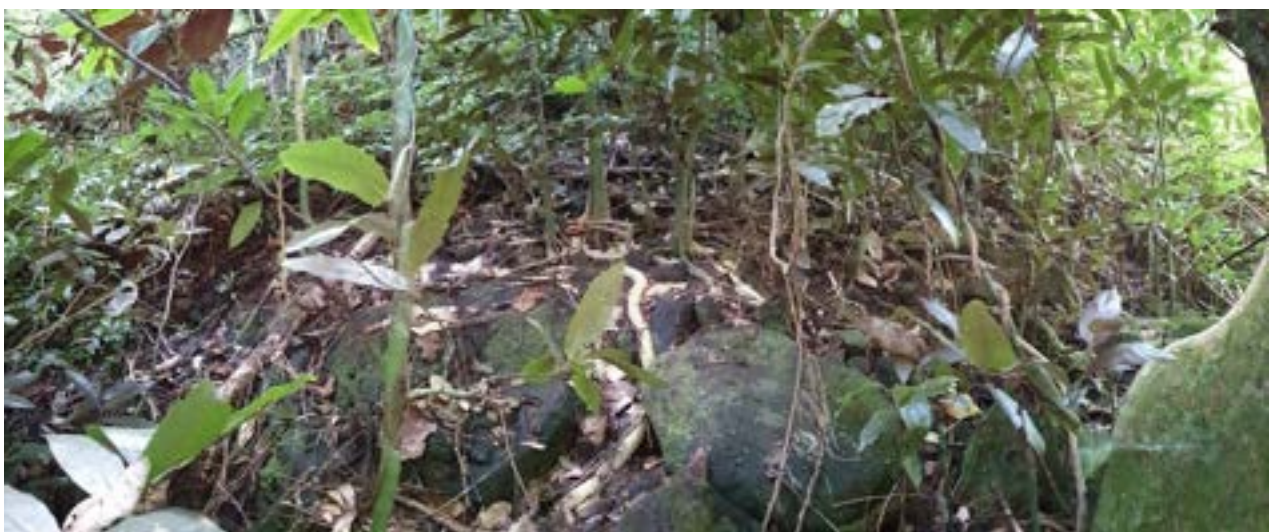
Figure 2 : Exemple de dépôts d'ancien glissement de type G4. Présence de blocs de diamètre pouvant être jusqu'à métrique (dimension estimée du cône : $30 \times 40 \times 3 \text{ m} = 3600 \text{ m}^3$) équivalent à un G4 (photo associée au point GPS n° 264).

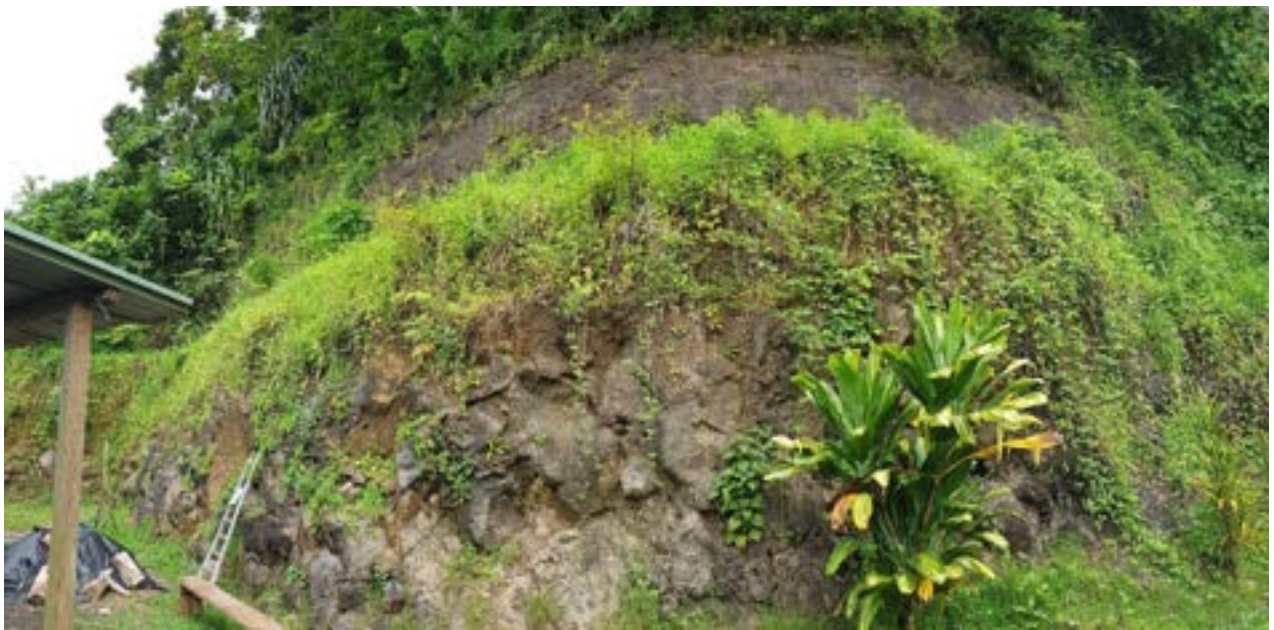
Figure 3 : Faciès de coulée basaltique fracturé sur les 5 premiers mètres à partir de la base puis faciès bréchique sur les 5 m supérieurs de la falaise, brèche de progression probable. Falaise de 10 m de hauteur avec un redan de 2m de large en milieu de falaise (photo associée au point GPS n° 299).

L'extrémité Est du versant Sud se caractérise par une faible hauteur avec un relief à 35 m (point GPS n°300). Le relief est constitué de basalte recouvert de terre et stabilisé en versant Nord par la végétation arborée. Le basalte est localement affleurant au niveau d'aménagements à l'arrière d'habitations. Le basalte massif à la base apparaît très fracturé puis est surmonté d'un niveau plus bréchique (Figure 3).

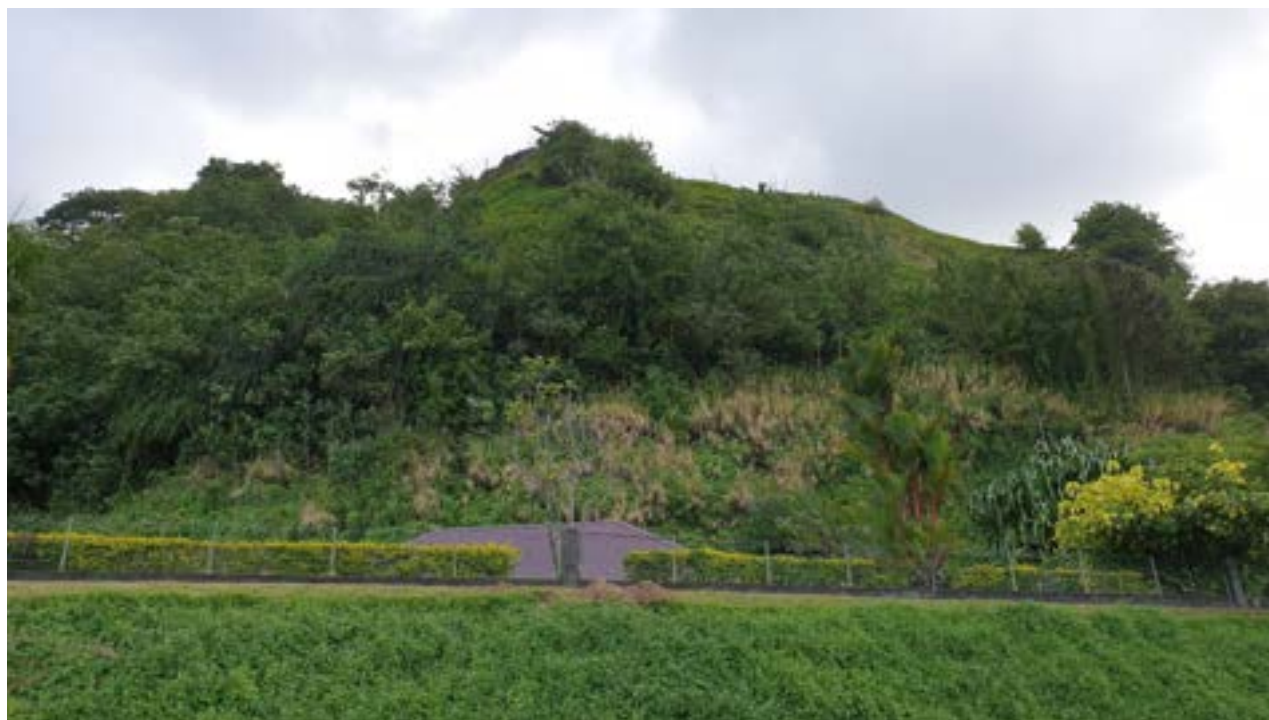
Figure 1 : Falaise très abrupte. Le pied de falaise, qui est composé de dépôts issus d'anciens glissements, est entièrement terrassé jusqu'au basalte en place sur la partie basse de la falaise. Le basalte est surmonté par un faciès de mamu à végétation rase (fougères). La partie supérieure semble instable, la probabilité de glissement est importante (photo associée au point GPS n° 320).

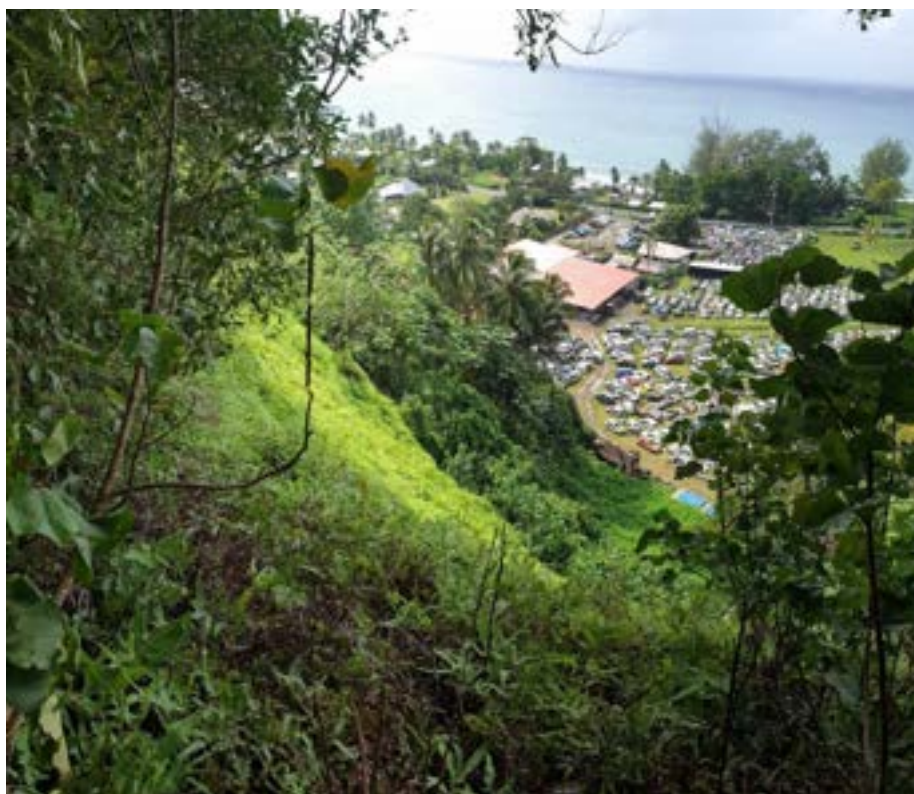
Figure 2 : Vue du sommet de colline située au-dessus de la casse automobile. Les falaises en contre-bas ont une pente très forte. La partie supérieure de la colline est constituée d'un terrain meuble de type mamu III - IV (photo associée au point GPS n° 326).

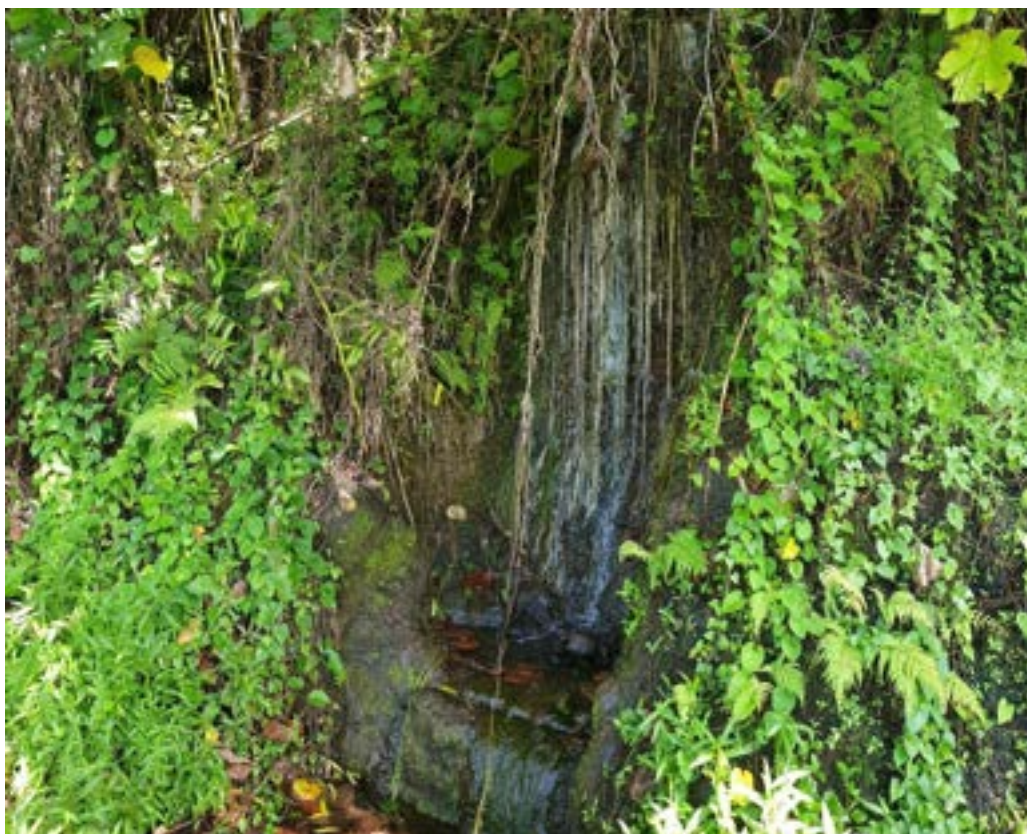
Figure 3 : Cascade permettant l'affleurement du basalte sur une hauteur d'au moins 20 m (photo associée au point GPS n° 318).

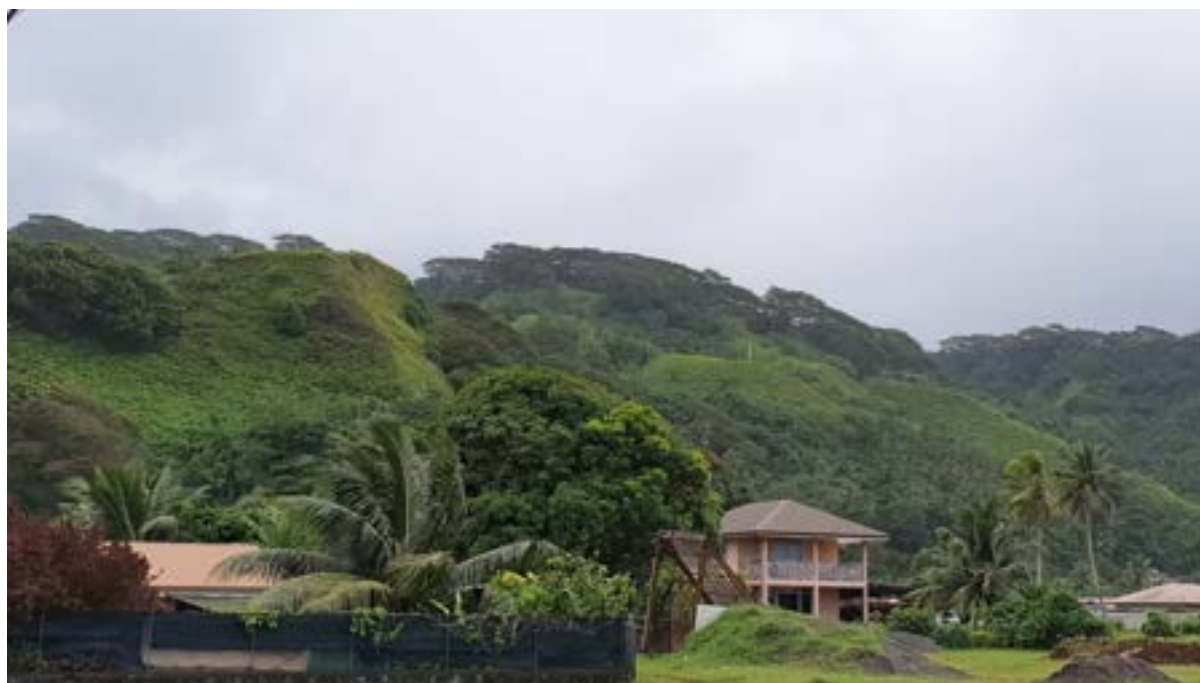
Figure 4 : Vue sur une partie des reliefs de l'emprise de la fiche. On note la différence de morphologie entre des parties sommitales composées de mamu de type III et IV (zones de fougères) déjà largement mobilisées par d'anciens glissements (considérées comme partiellement stabilisées maintenant) et les zones instables où un volume conséquent est encore disponible pour d'éventuelles remobilisations (photo associée au point GPS n° 318).

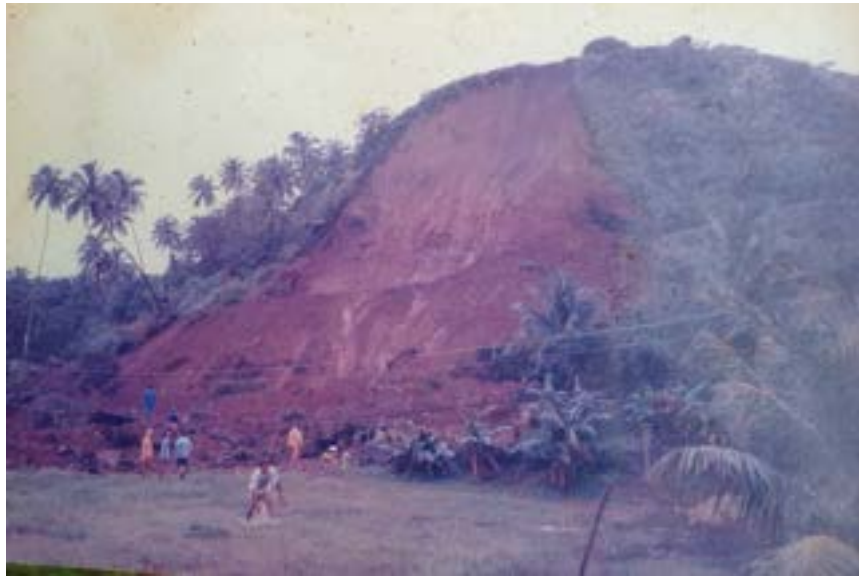
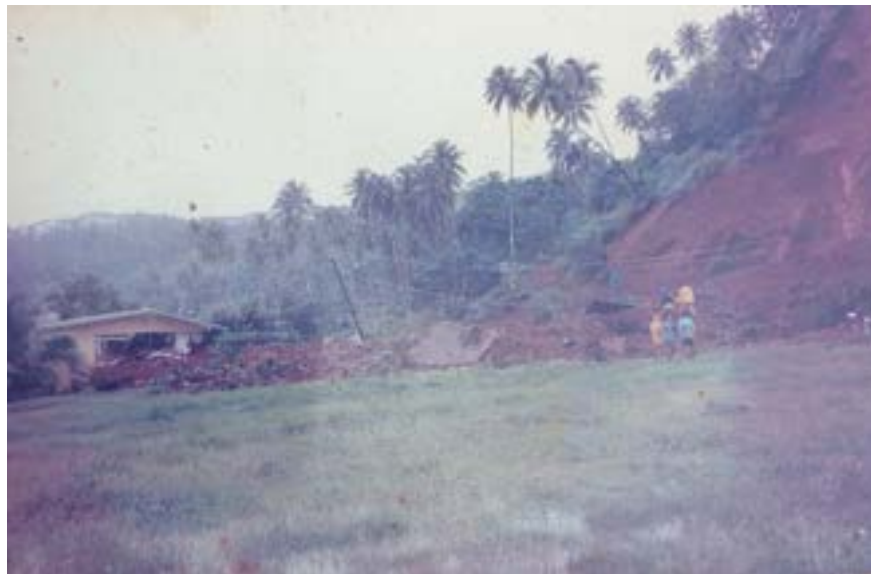
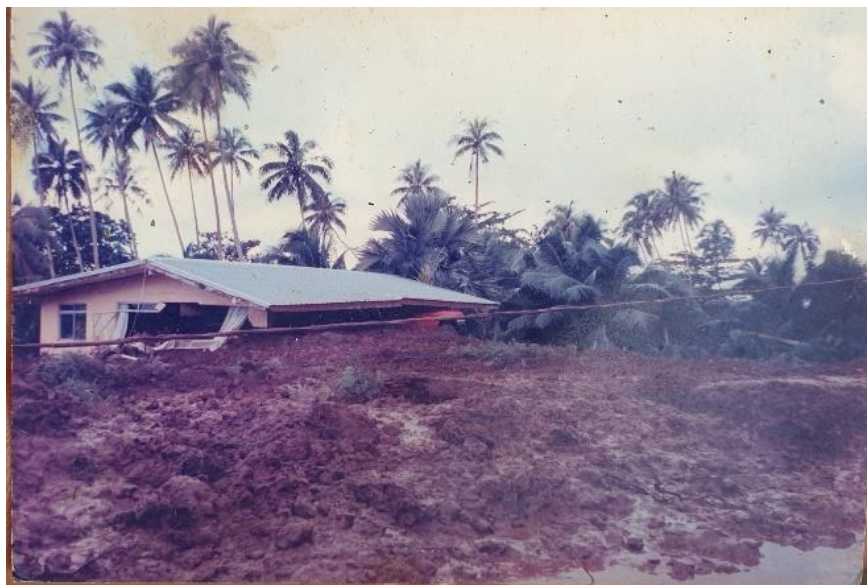
Figure 1 : Photographies fournies par les habitants illustrant le glissement de terrain de 1995 ayant eu lieu sur la commune de Hitiaa (photo associée au point GPS n°451).

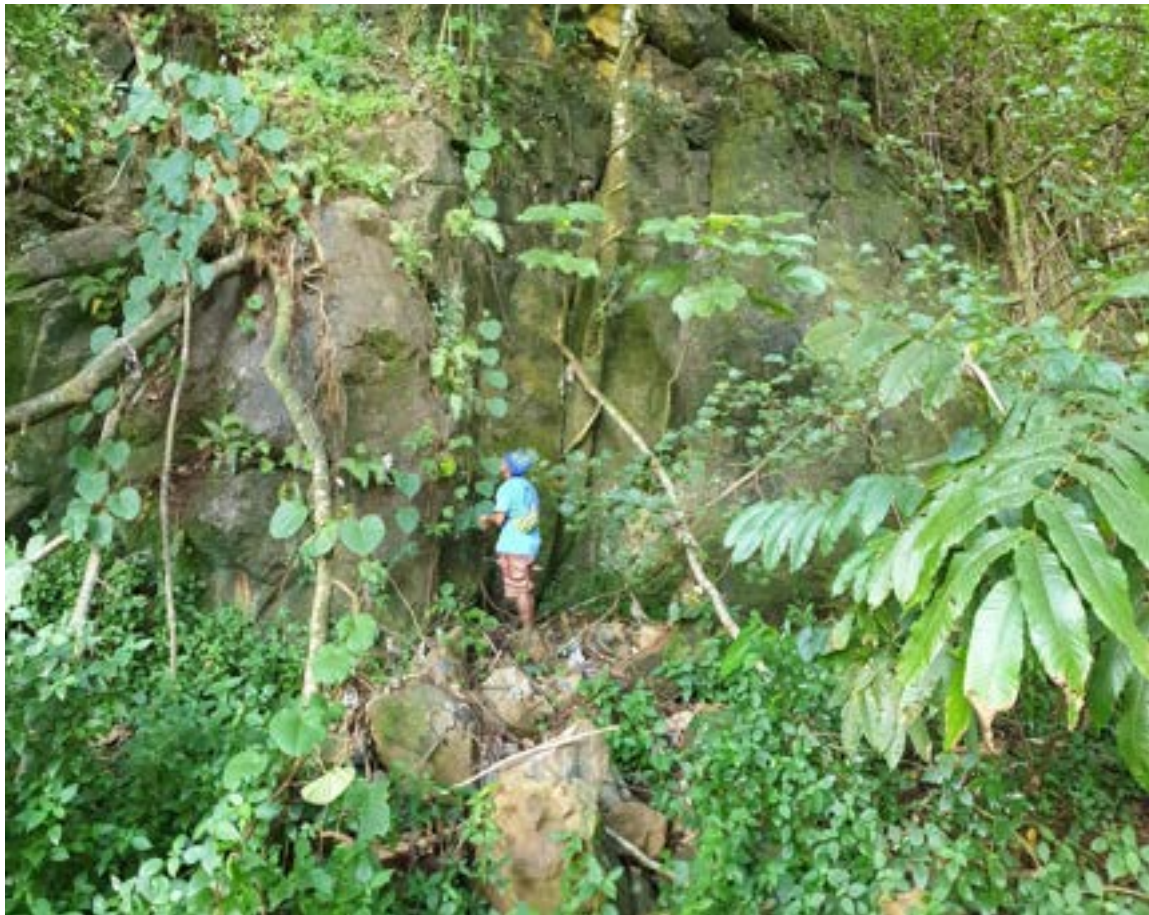
Figure 2 : Blocs de taille variable (variant de 50 cm³ à 1 m³) en pied de falaise composée d'un basalte massif et fracturé (photo associée au point GPS n° 458).

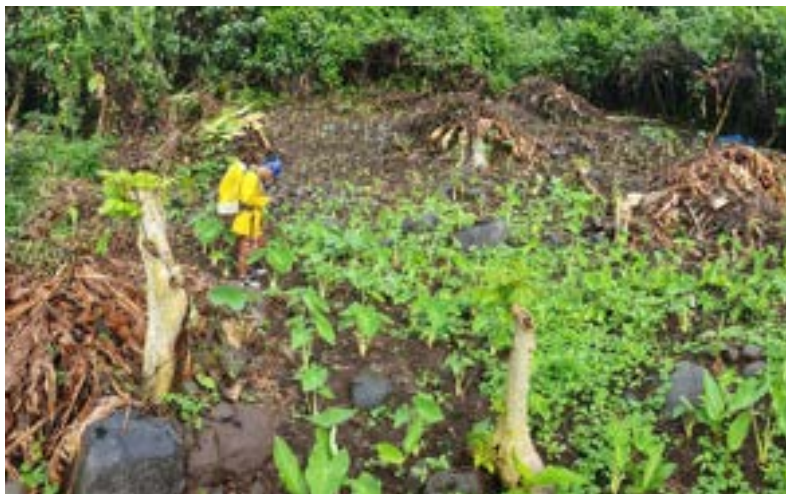
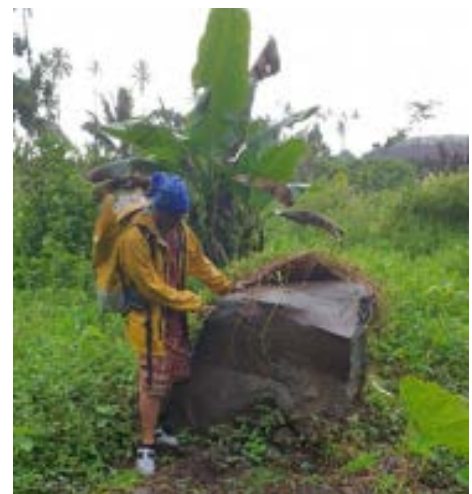
Figure 3 : Cône d'éboulis composé de nombreux blocs de basalte non altéré (photo associée au point GPS n° 443 pour la photo de gauche et au point n° 442 pour la photo de droite).

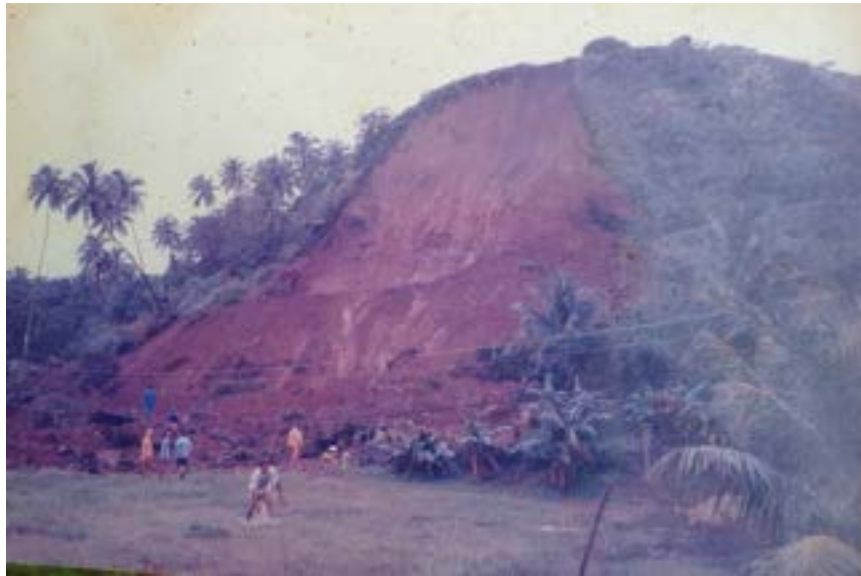
Figure 1 : Photographies fournies par les habitants illustrant le glissement de terrain de 1995 ayant eu lieu sur la commune de Hitiaa (photo associée au point GPS n°451).

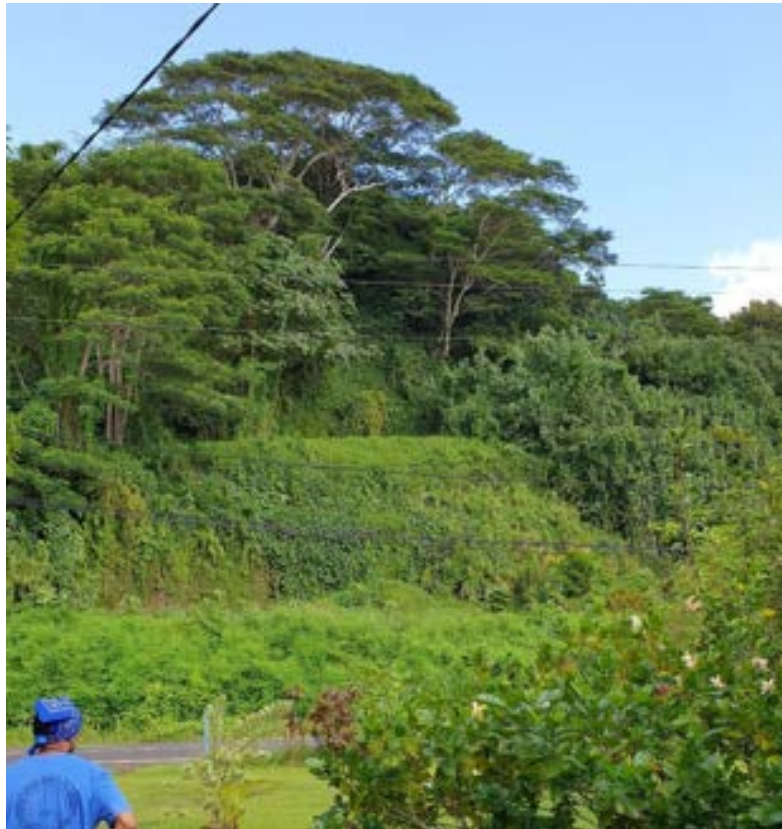
Figure 2 : Etat actuel du talus à partir duquel s'est initié le glissement de 1995 (photo associée au point GPS n° 451).

La partie supérieure du relief est composée de mamu de type IV (Figure 4). Une source temporaire est décrite par les habitants en milieu de falaise à proximité du point GPS n°434. Cette même source qui pourrait être une des causes à l'origine du glissement de 1995.

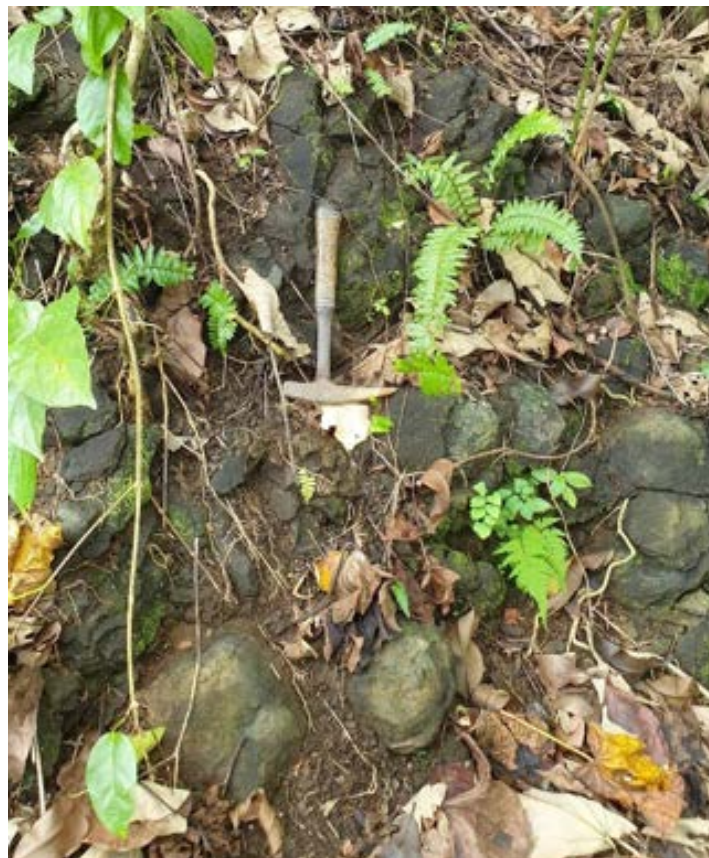
Figure 3 : Faciès de mamu de type I (photo associée au point GPS n° 454).

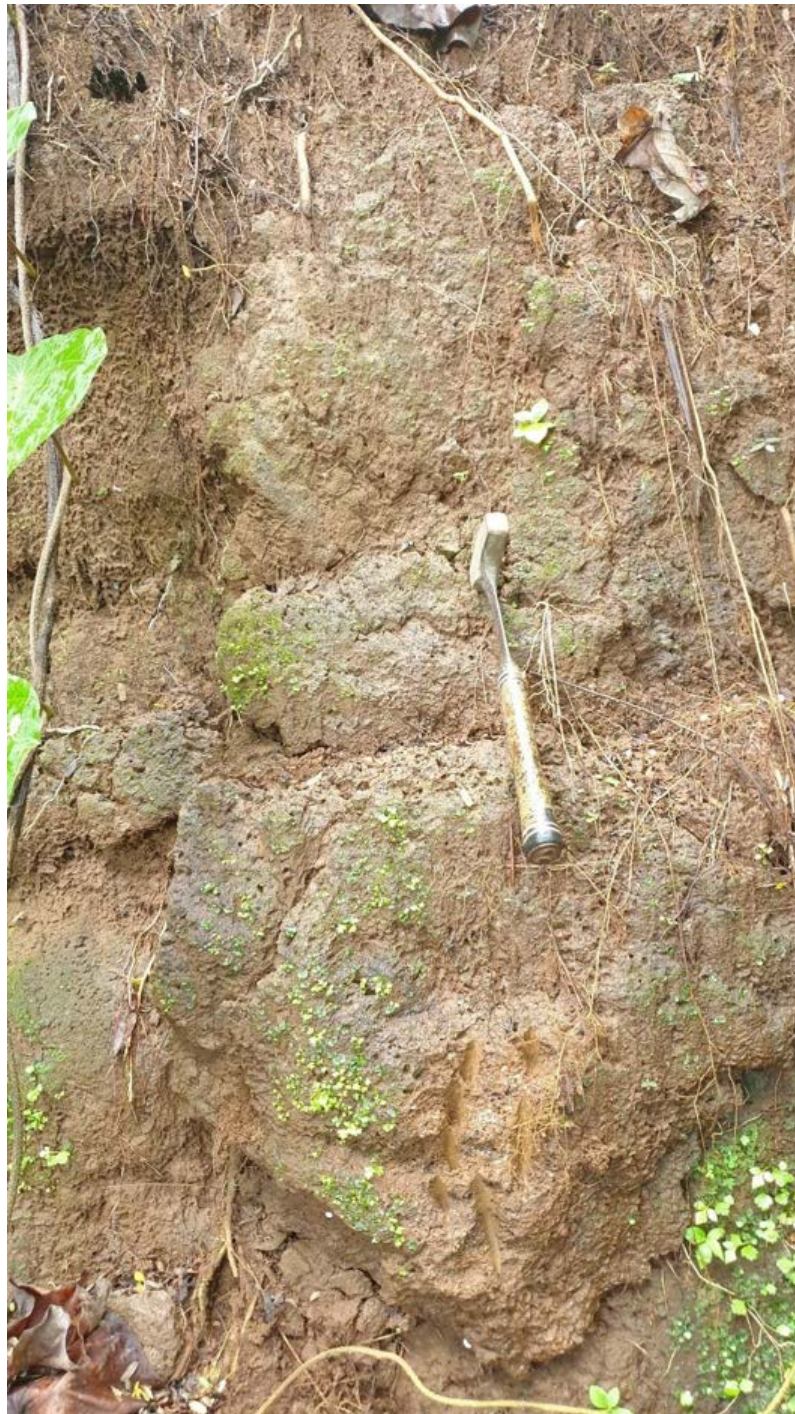
Figure 4 : Affleurement de mamu IV observé le long de la piste (photo associée au point GPS n° 434).

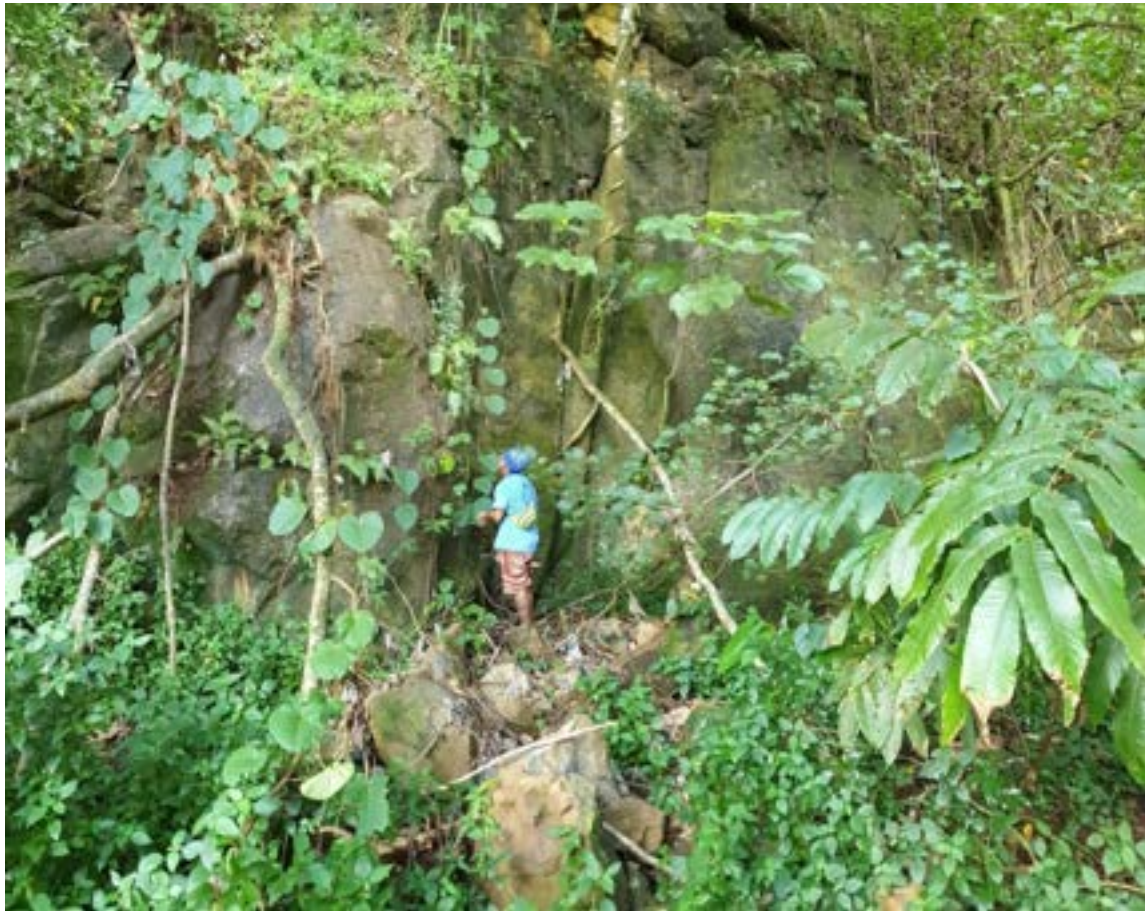
Figure 1 : Blocs de taille variable (variant de 50 cm³ à 1 m³) en pied de falaise composée d'un basalte massif et fracturé (photo associée au point GPS n° 458).

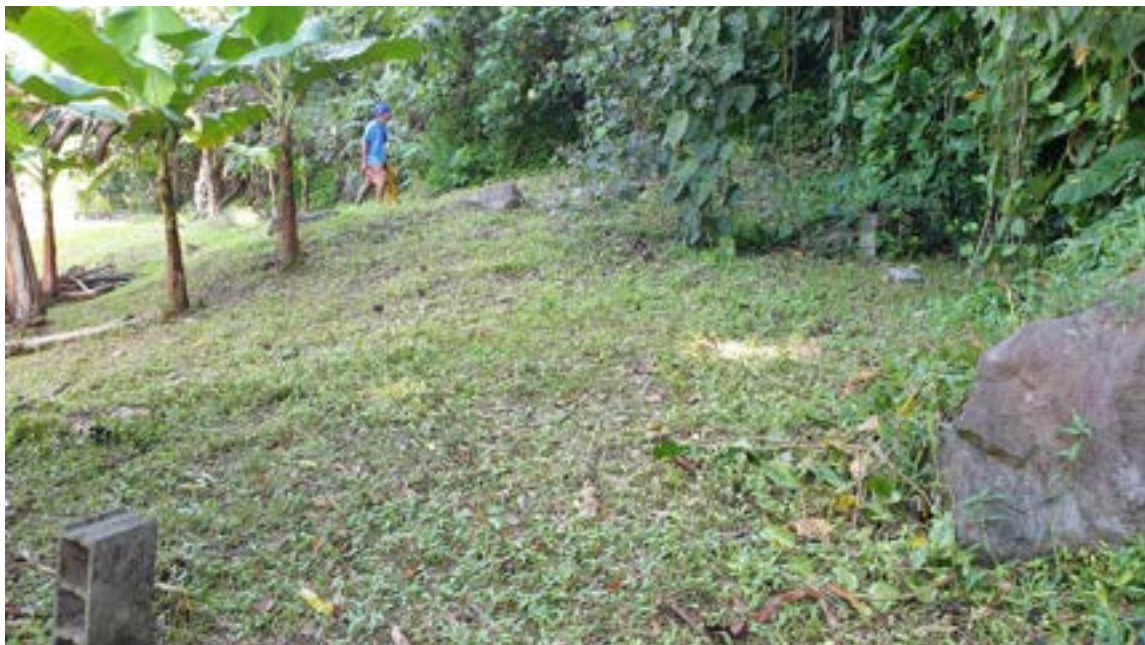
Figure 2 : Falaise subverticale de 8m constituée d'un niveau basaltique, fracturé en blocs métriques à pluri-métriques. Présence d'un cône de colluvions en pied de falaise avec des blocs au sol qui témoignent d'un ancien éboulement (photo associée au point GPS n° 456).

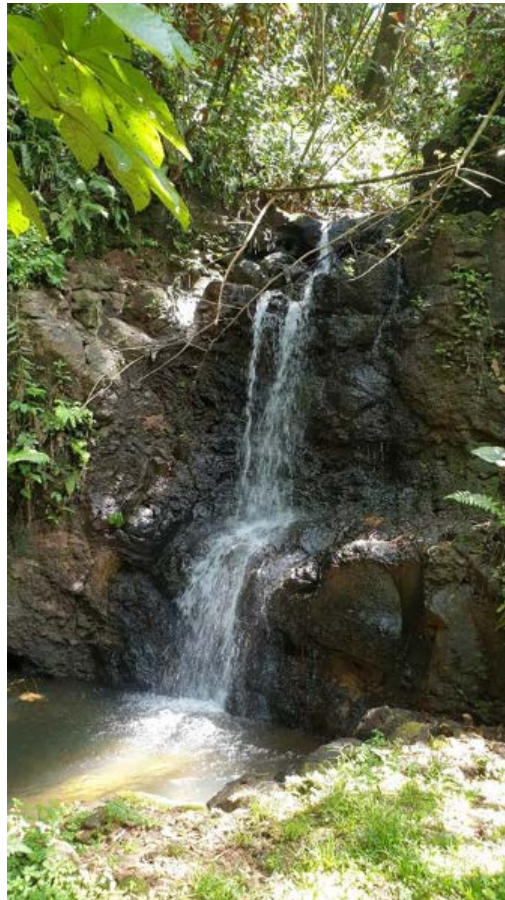
Figure 4 : Cascade qui entaille le basalte massif (photo associée au point GPS n° 453).

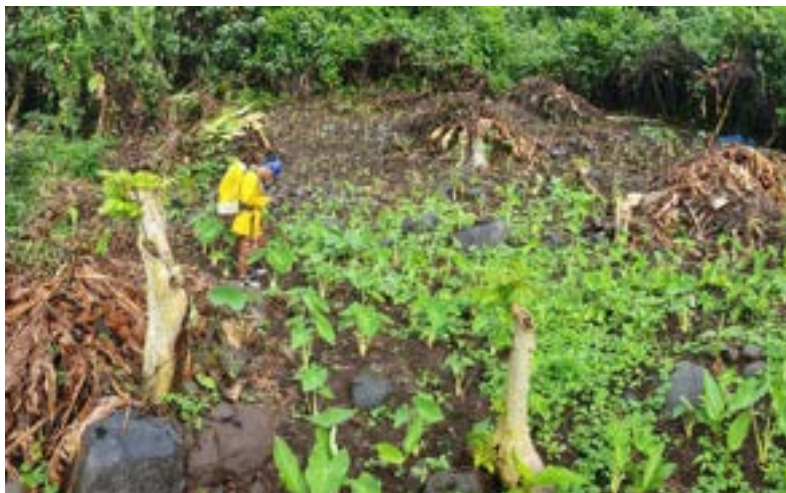
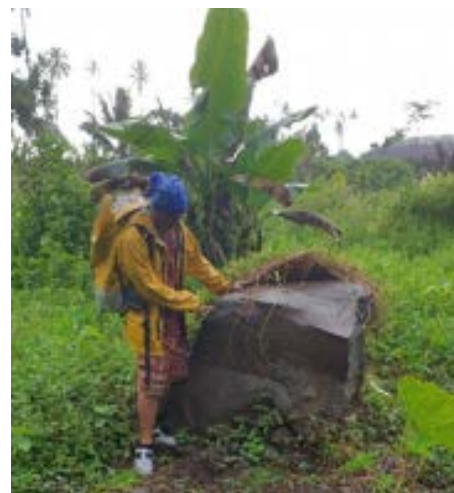
L'évènement situé au niveau du PK 36.1 (associé aux points GPS n°442 et 443) correspond à une chute de blocs. Sur le terrain, cet évènement se matérialise par un cône d'éboulis composé notamment de nombreux blocs de basalte non altéré. Les blocs les plus conséquents peuvent atteindre des volumes de l'ordre de 1 m³ (Figure 1Figure 3).

Figure 1 : Cône d'éboulis composé de nombreux blocs de basalte non altéré (photo associée au point GPS n° 443 pour la photo de gauche et au point n° 442 pour la photo de droite).

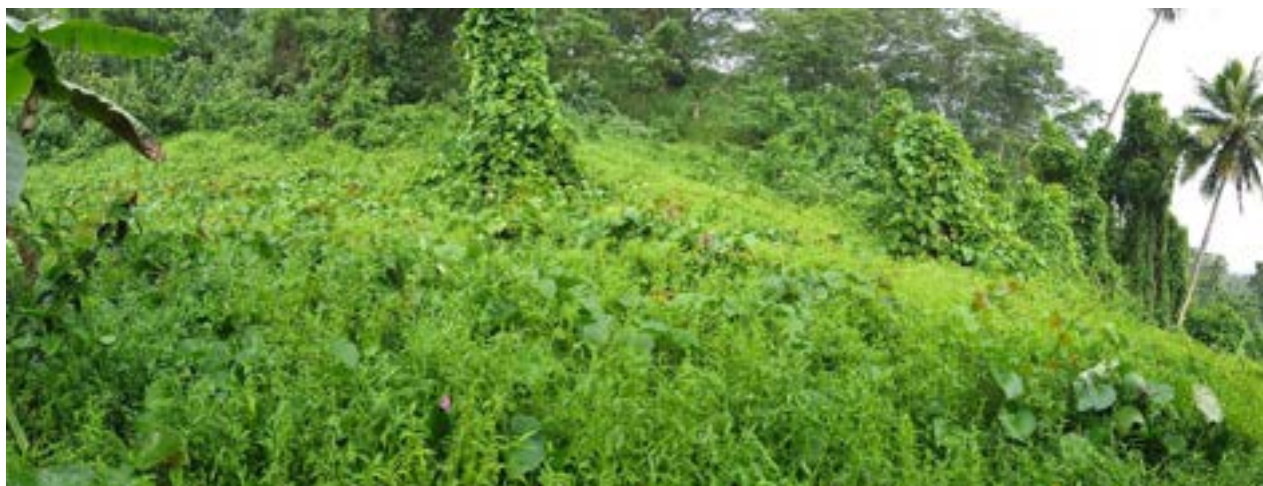
Figure 2 : Cône de glissement de volume important en pied de pente (photo associée au point GPS n° 446).
