Précision cartographique de l'aléa de mouvements de terrain des zones à enjeux d'urbanisation sur la côte Est de Tahiti - Phase 2

Rapport de fin de Phase 2

197115_REP02_DCA22 03 | 5 August 2022

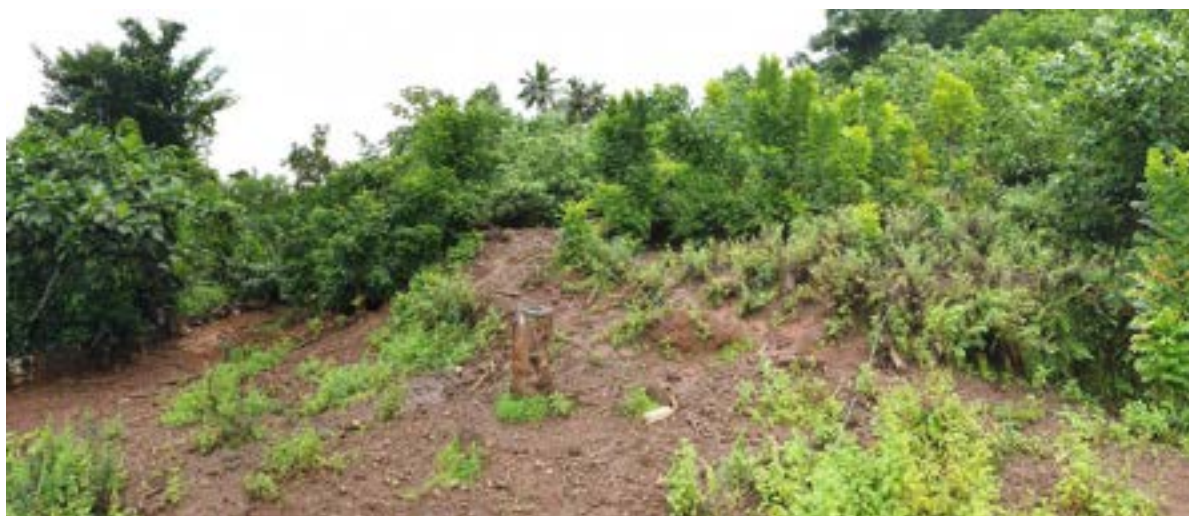
Figure 3 : Cône de glissement composé essentiellement de mamu de type IV avec blocs de basalte altérés (photo associée au point GPS n° 447).

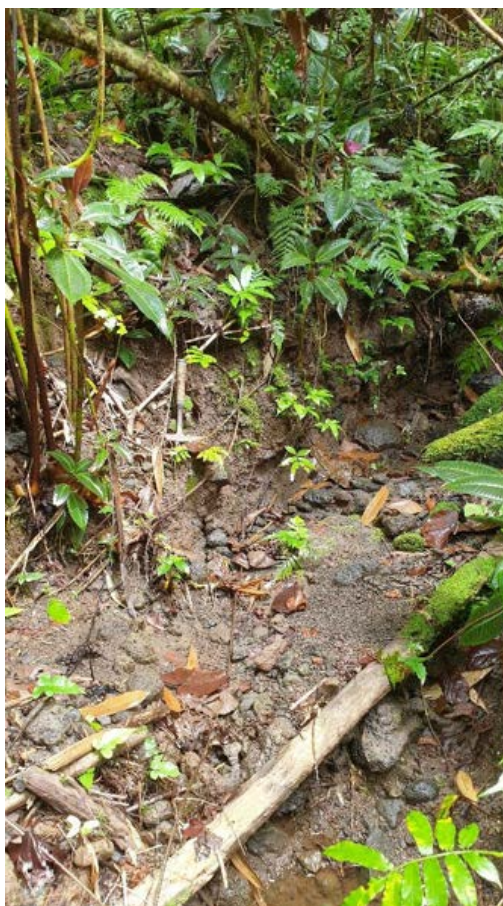
A noter la présence d'une source temporaire dans une ravine de ruissellement qui coule dans des dépôts relativement meubles d'anciens glissements au point GPS n°448 (Figure 4).

Figure 4 : Présence de source et de ravines de ruissellement temporaire dans des dépôts de colluvions d'anciens glissements (photo associée au point GPS n° 448).

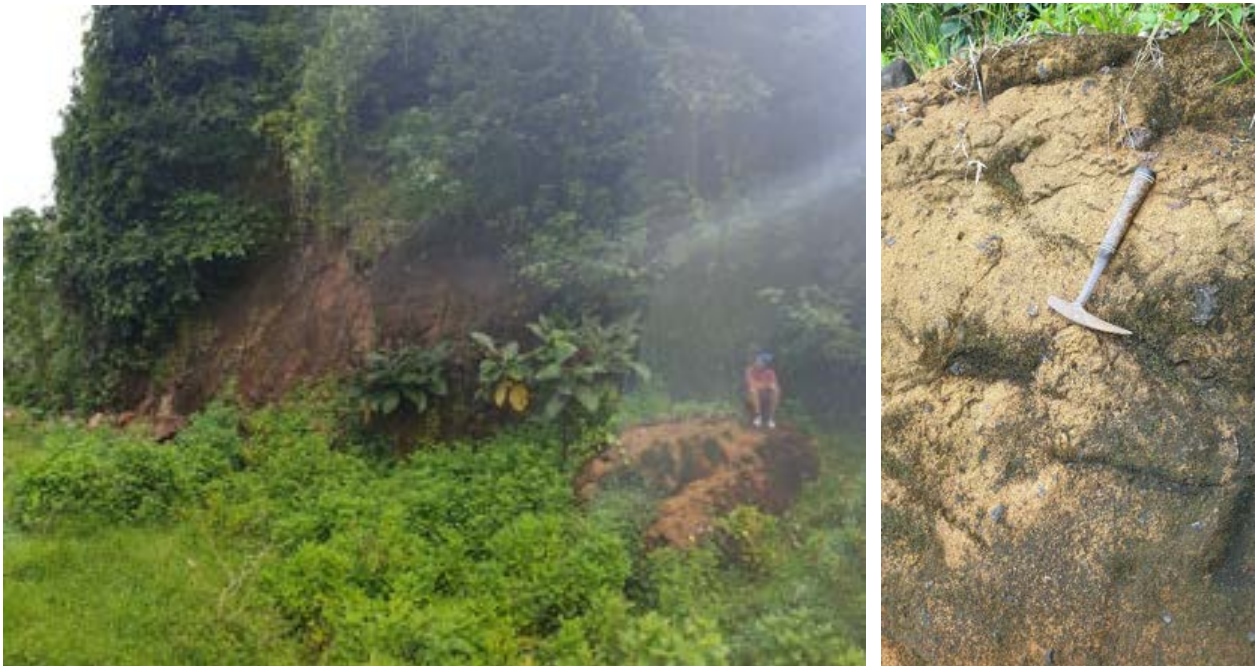
Figure 1 : Falaise rocheuse composée de bancs massifs de scories indurés (photos associées au point GPS n° 436).

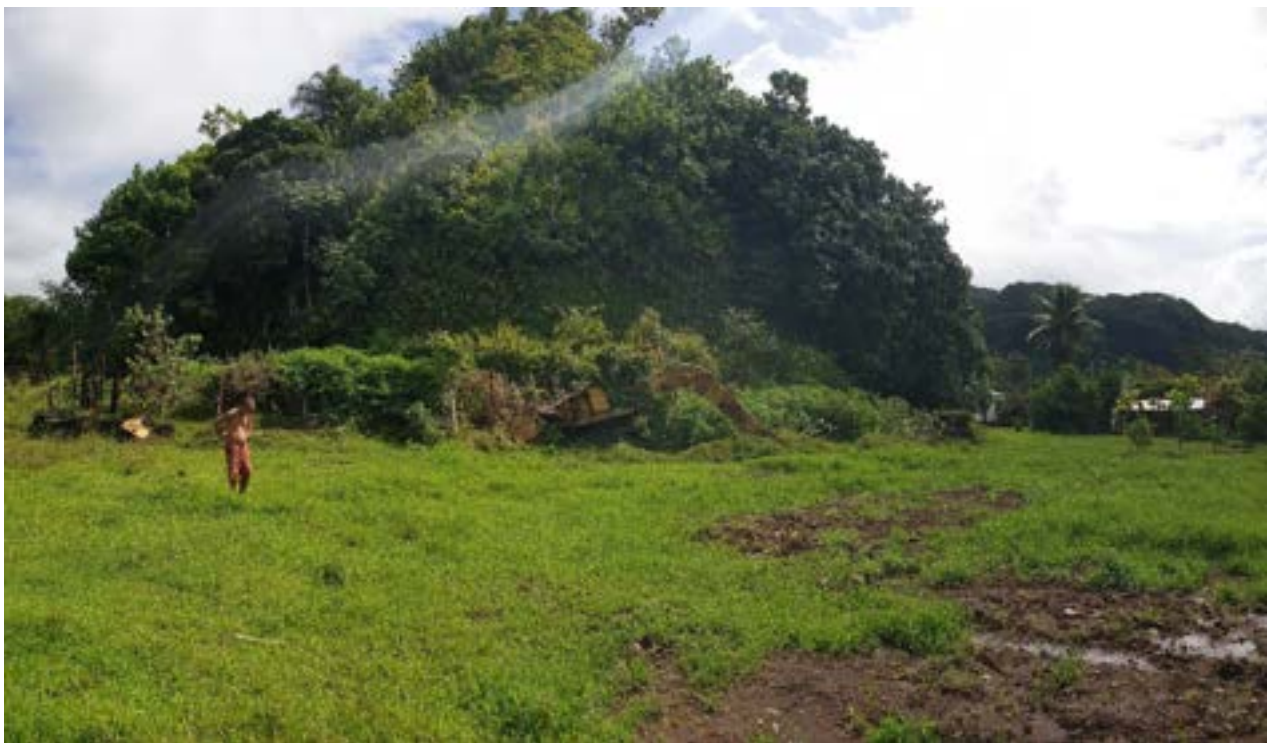
Le point GPS n°435 : ce point est associé à une observation générale de la butte (Figure 2), laquelle présente des flancs abrupts et est composée du même faciès de scories précédemment mentionné.

Figure 2 : Vue générale sur la butte depuis l'Est (photo associée au point GPS n° 435).

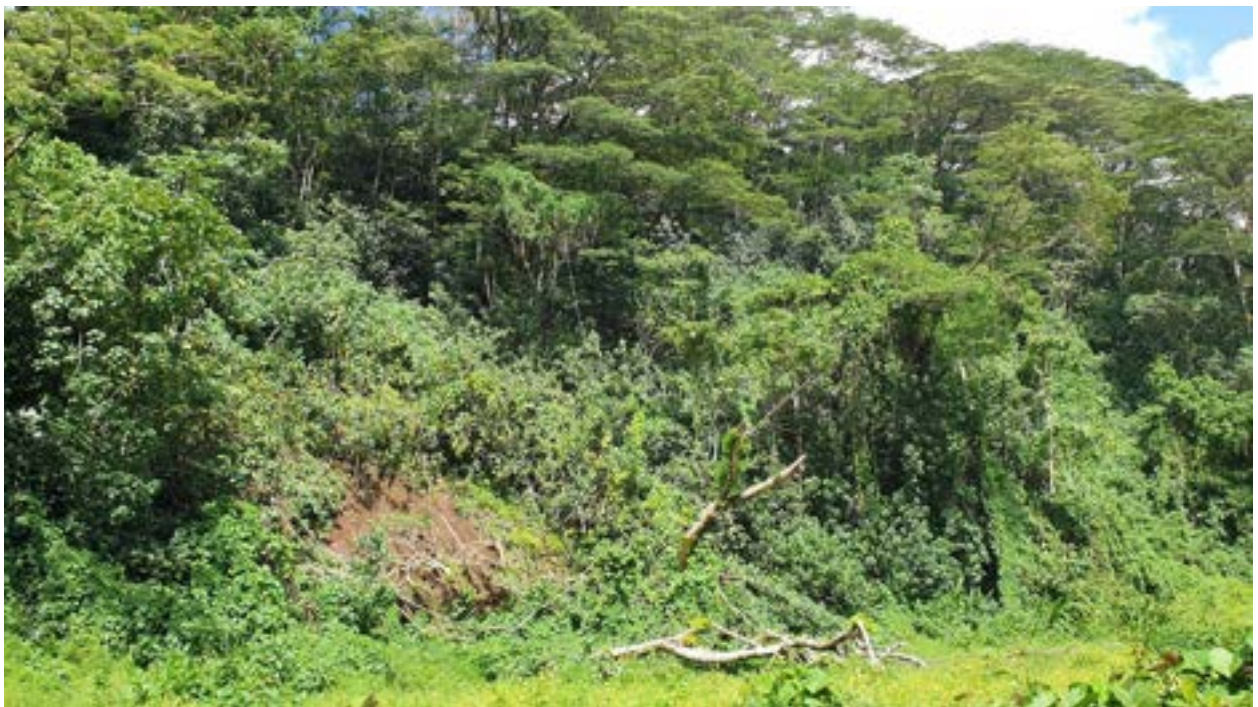
Historique des évènements passés : un évènement est répertorié dans la BD_MVT au niveau de l'emprise de cette fiche. Cet évènement, associé au point GPS n°417, concerne un glissement de type G1 associé à la chute d'un falcata. Les matériaux glissés correspondent à un faciès de mamu de type II à IV (Figure 1).

Figure 1 : Evènement récent de type G1 associé à la chute d'un falcata (photo associée au point GPS n° 417).

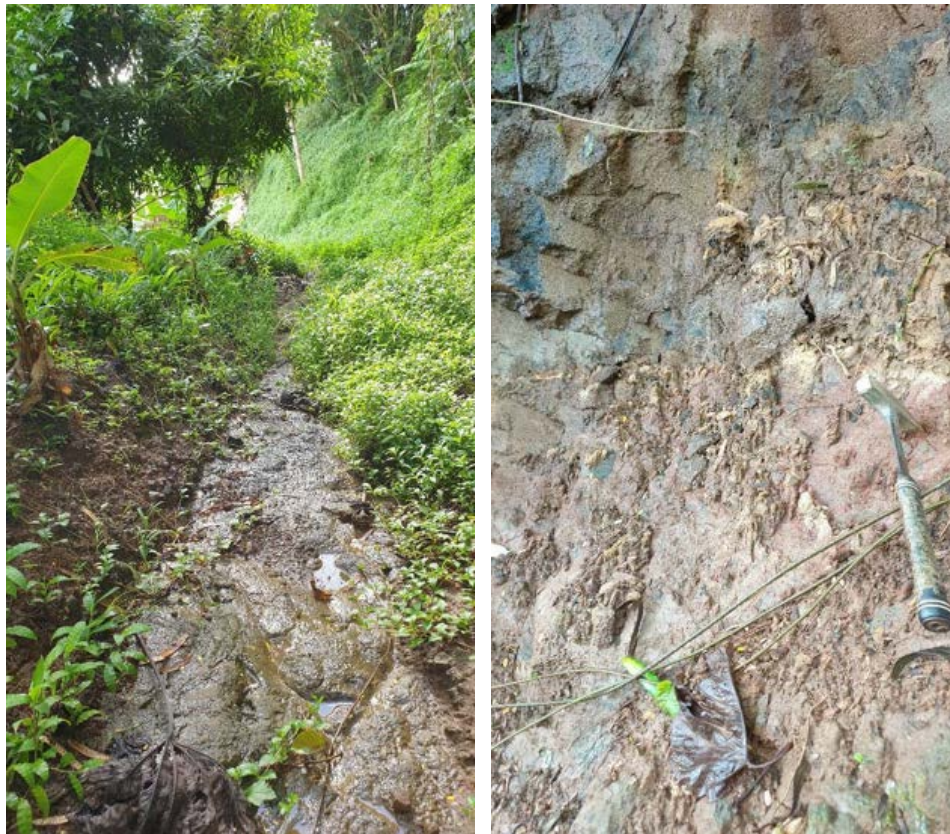
La base ainsi que la zone médiane de la colline qui forme l'extrémité Est du relief (point GPS n°415) sont composées de basalte, lequel alterne avec des niveaux de mamu (type III) au sommet (Figure 3). Le sommet de cette même colline est une crête cultivée et aménagée en plateaux sur plusieurs niveaux (point GPS n°416).

Figure 3 : Affleurement de basalte (à gauche) et de mamu de type III (à droite) (photo associée au point GPS n° 415).

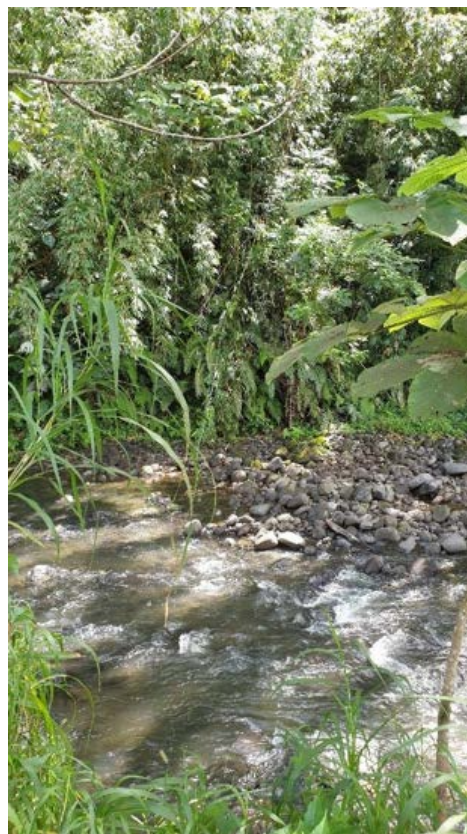
Figure 4 : Rivière Mahateaho suffisamment large pour jouer un rôle de zone d'accommodation (zone barrière) des masses glissées (photo associée au point GPS n° 420).

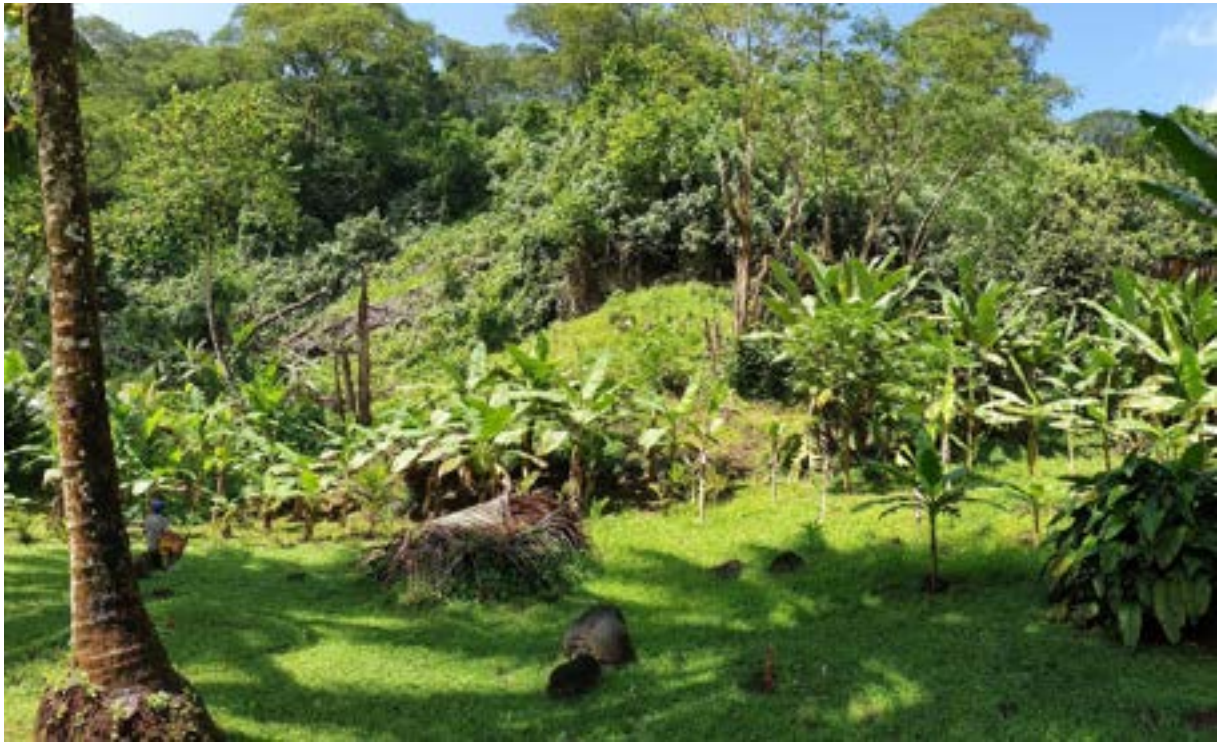
Figure 1 : Dépôts de bas de pentes composées de cônes de glissements et de blocs de taille conséquente (photo associée au point GPS n° 341).

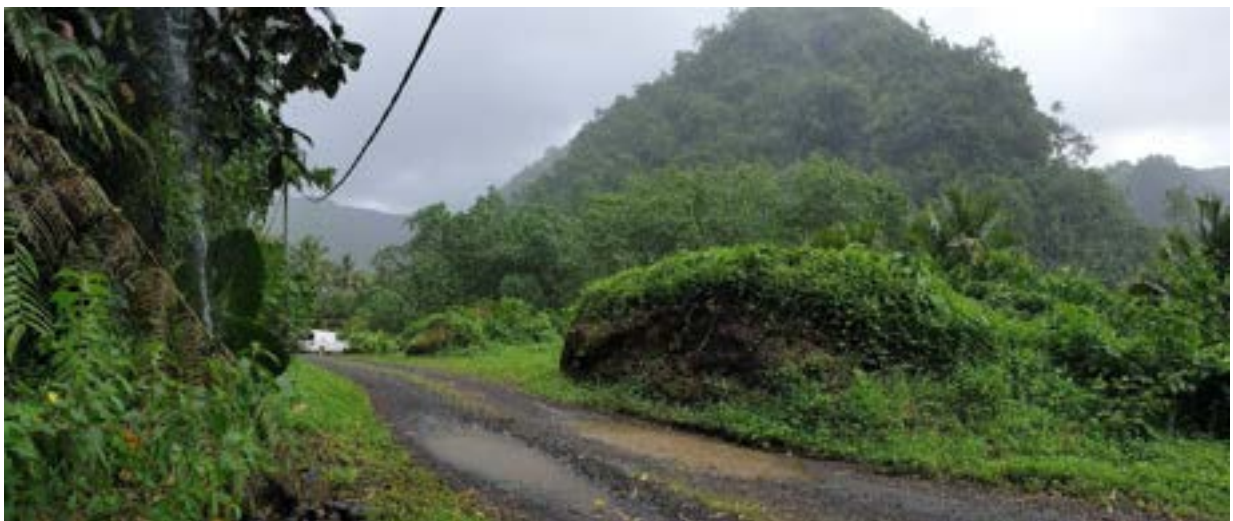
Figure 2 : Exemple de blocs éboulés d'un volume estimé à 150 m³ (photo associée au point GPS n° 339).

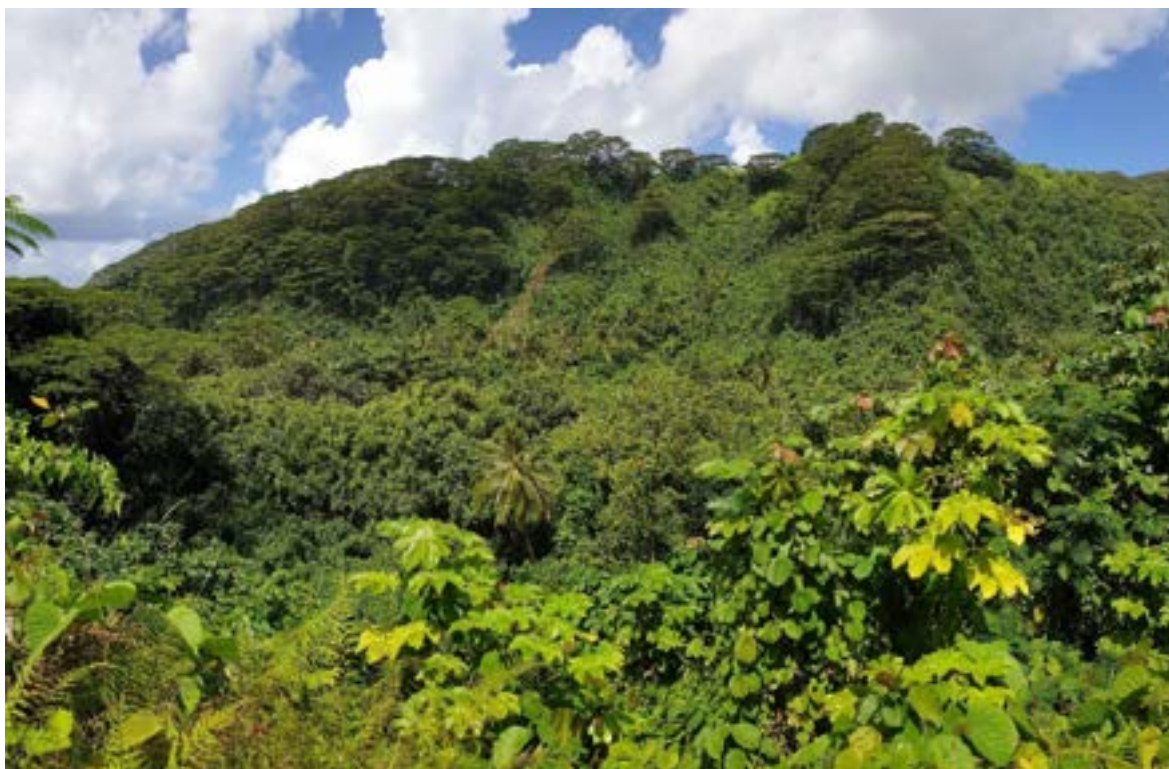
Plusieurs glissements de terrain récents sont visibles le long du versant Sud (Figure 3). Ces glissements, bien qu'ayant parcouru des distances significatives, semblent être relativement superficiels.

Figure 3 : Exemple de glissement récent initié dans la partie supérieure du versant (photo associée au point GPS n° 464 avec vue sur le versant d'en face).

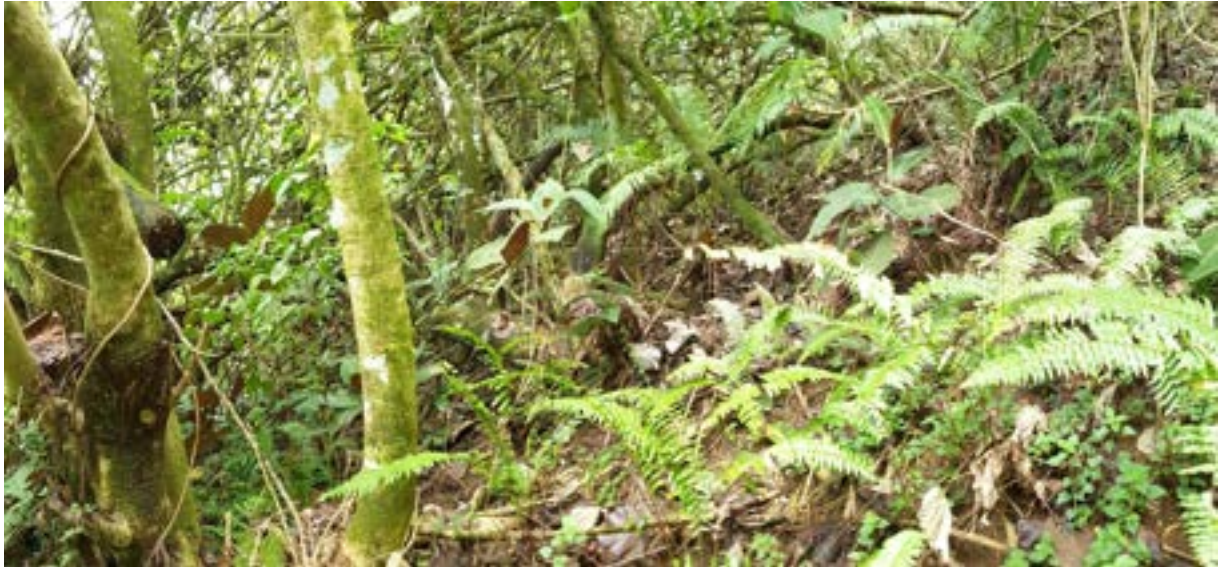
Figure 1 : Colline de faible hauteur stabilisée par la végétation (photo associée au point GPS n° 422).

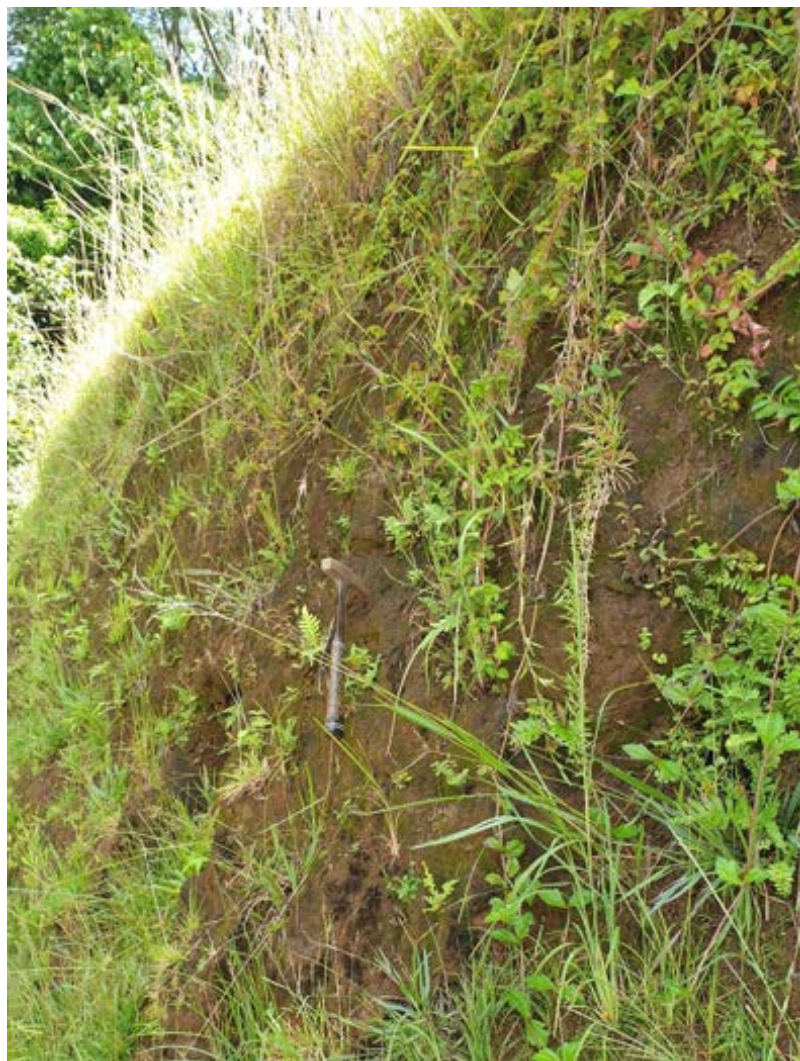
Figure 2 : Affleurement de mamu de type III sur un talus en bord de route (photo associée au point GPS n° 421).

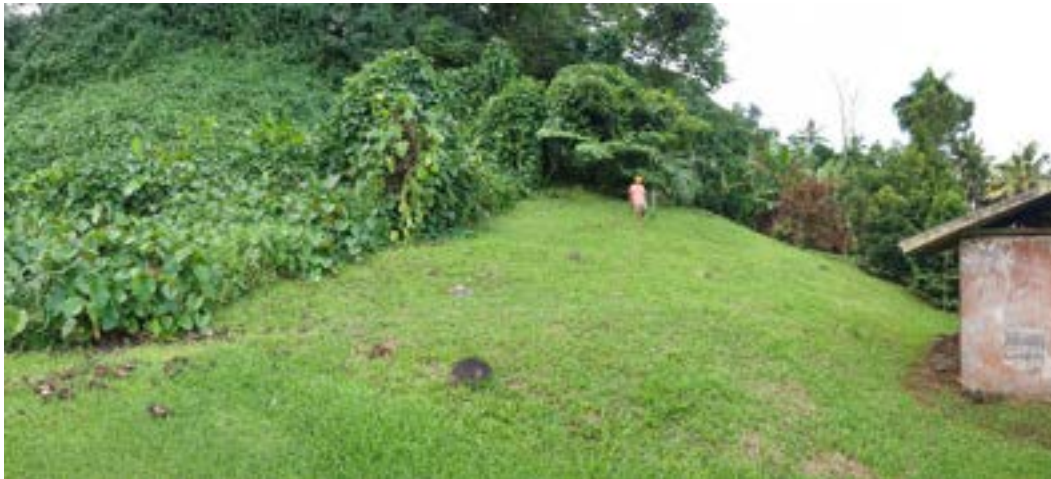
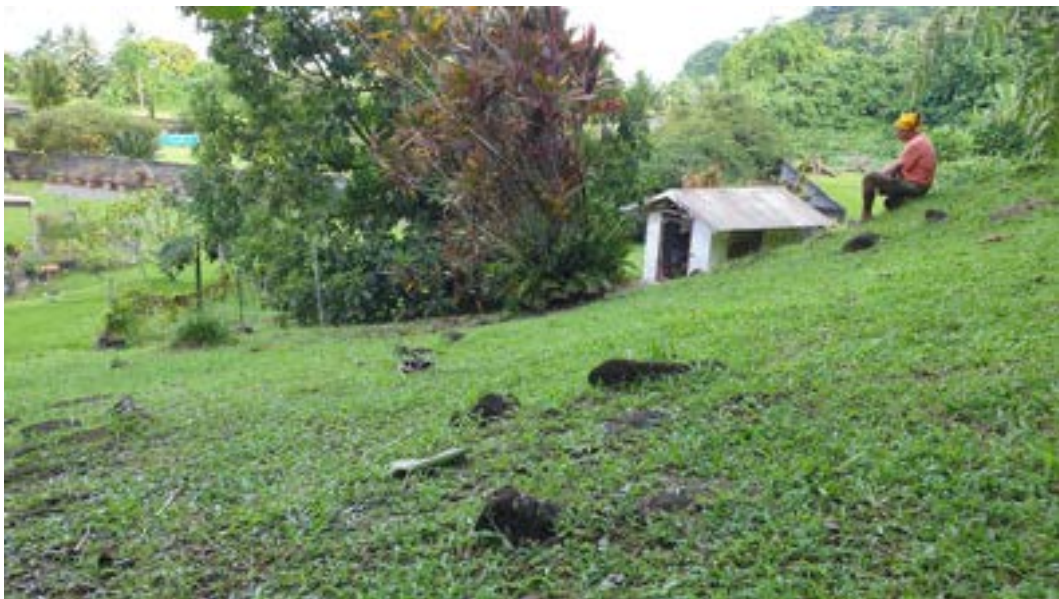
Historique des évènements passés : un évènement est répertorié dans la BD_MVT au niveau de l'emprise de cette fiche. Cet évènement, associé au point GPS n°426, concerne un glissement de type G3 initié il y a plus de 50 ans (au dire des personnes rencontrées sur le terrain). Ce glissement a formé un cône bien développé en pied de falaise composé de terre et de blocs de basalte de diamètre 40 cm.

Figure 1 : Cône de glissement (morphologie « en dôme » bien visible) de type G3 de plus de 50 ans composé d'un mélange de terre (sol / mamu) et de blocs de basalte de 40 cm de diamètre en moyenne (photos associées au point GPS n° 426).

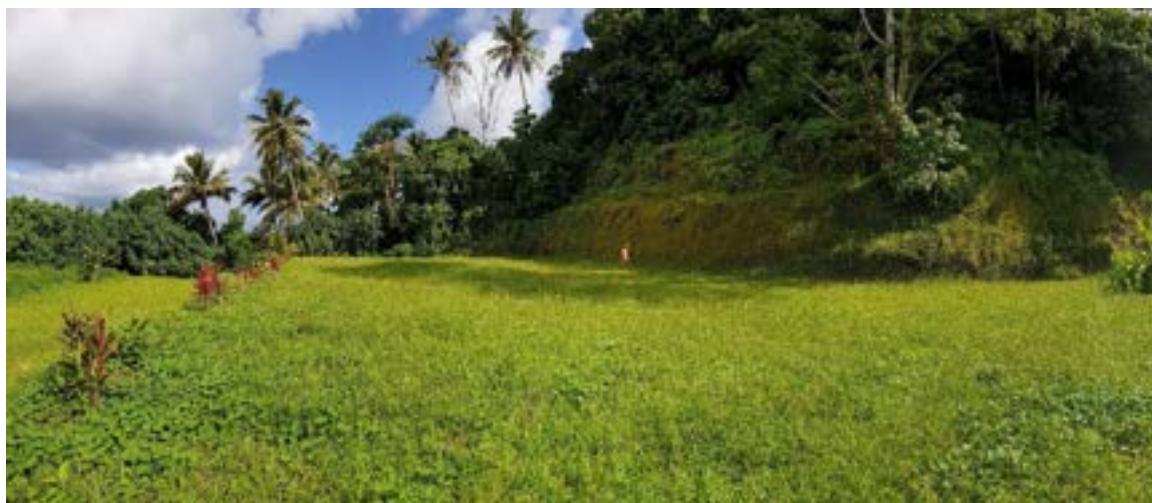
De nombreux aménagements, sous la forme de terrassements / plateformes, sont présents en pied de pente ou dans la partie inférieure du relief (Figure 2).

Figure 2 : Exemple d'aménagement en pied de pente (photo associée au point GPS n° 425).

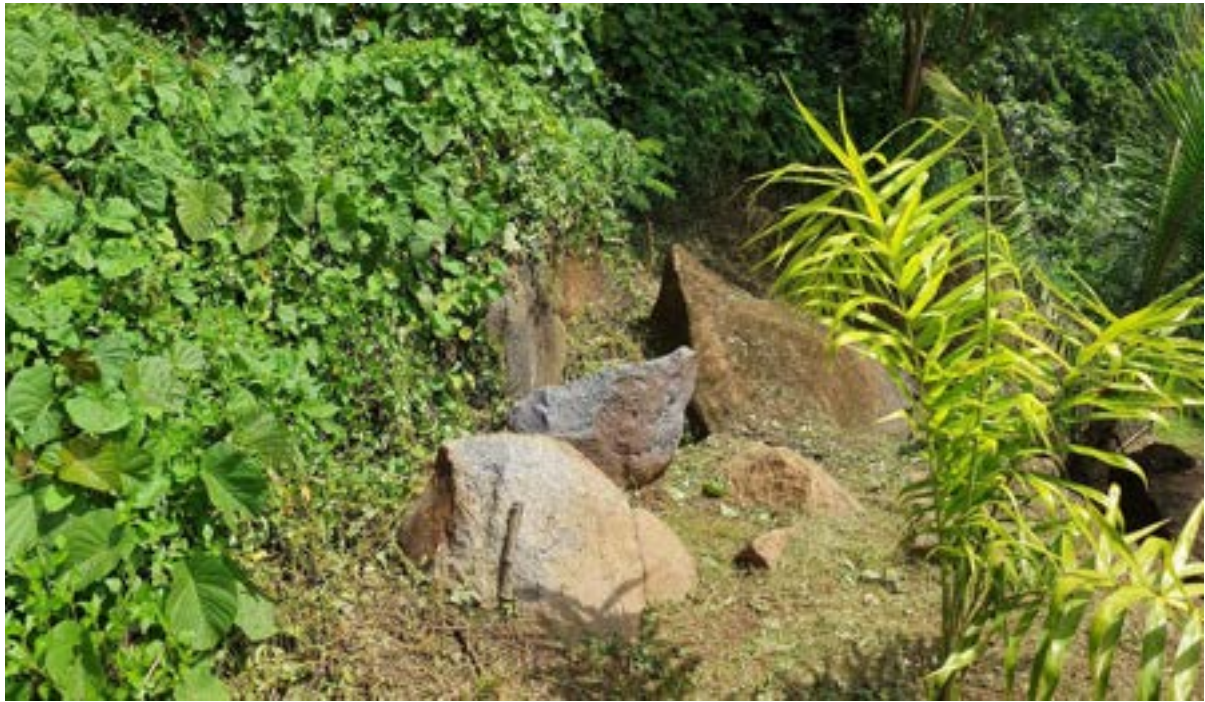
Figure 1 : Blocs de basalte issus d'éboulements successifs (photo associée au point GPS n° 429).

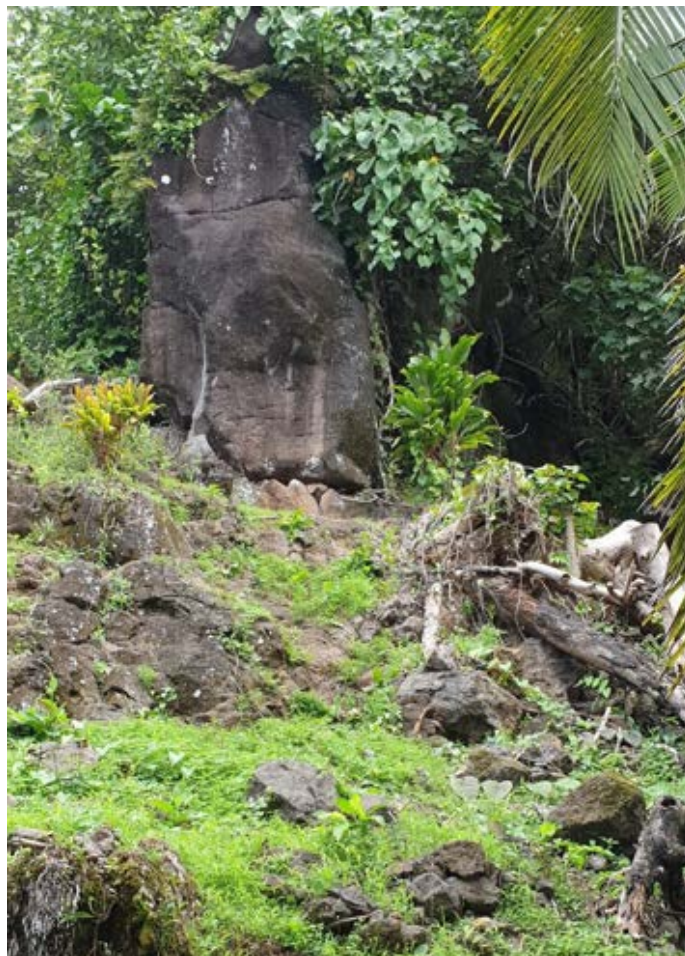
Figure 2 : Blocs au sol issus de précédents éboulements. Risque important de chute du bloc en arrière-plan (photo associée au point GPS n° 430).

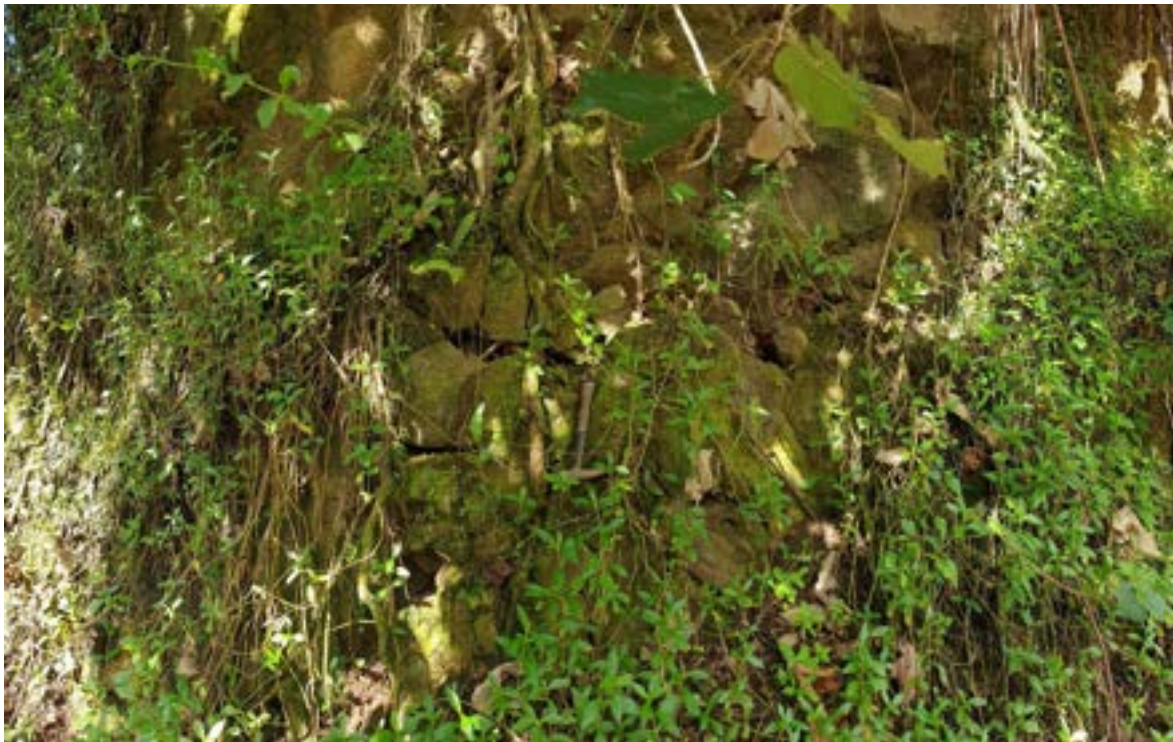
Le basalte est observé à l'affleurement en plusieurs points de la zone. Au point GPS n°440, le basalte, faiblement altéré mais localement assez densément fracturé, arme la crête du versant (Figure 3).

Figure 3 : Basalte affleurant (photo associée au point GPS n° 440).

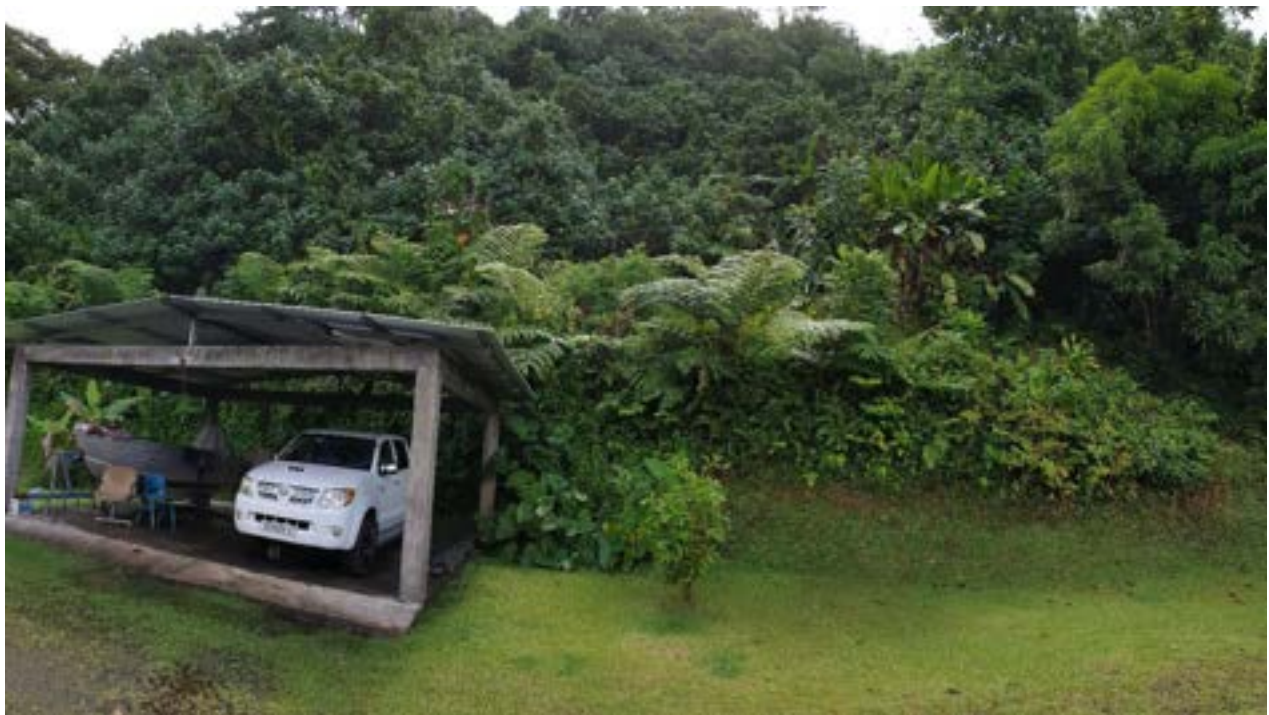
Tout au Sud de l'emprise de la fiche, la barre basaltique qui formait plus au Nord la crête n'est pas présente au niveau du point GPS n°431. Les pentes sont stabilisées par une végétation dense (Figure 4).

Figure 4 : versant très végétalisé (végétation qui stabilise les pentes) et aménagé en pied de pente (photo associée au point GPS n° 431).

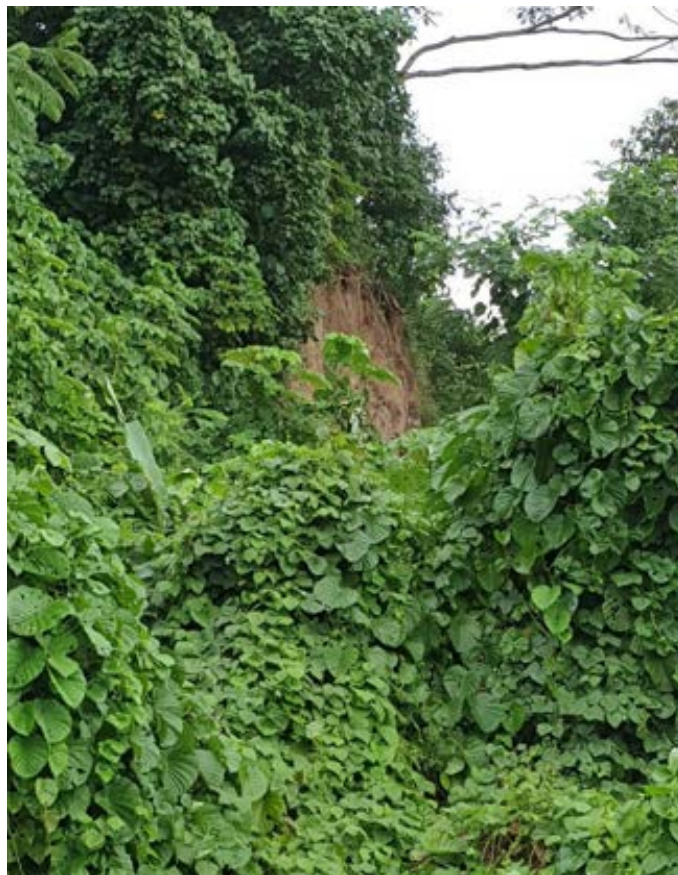
Figure 1 : Faciès de mamu de type III et IV affleurant en partie Est du relief (photo associée au point GPS n° 432).

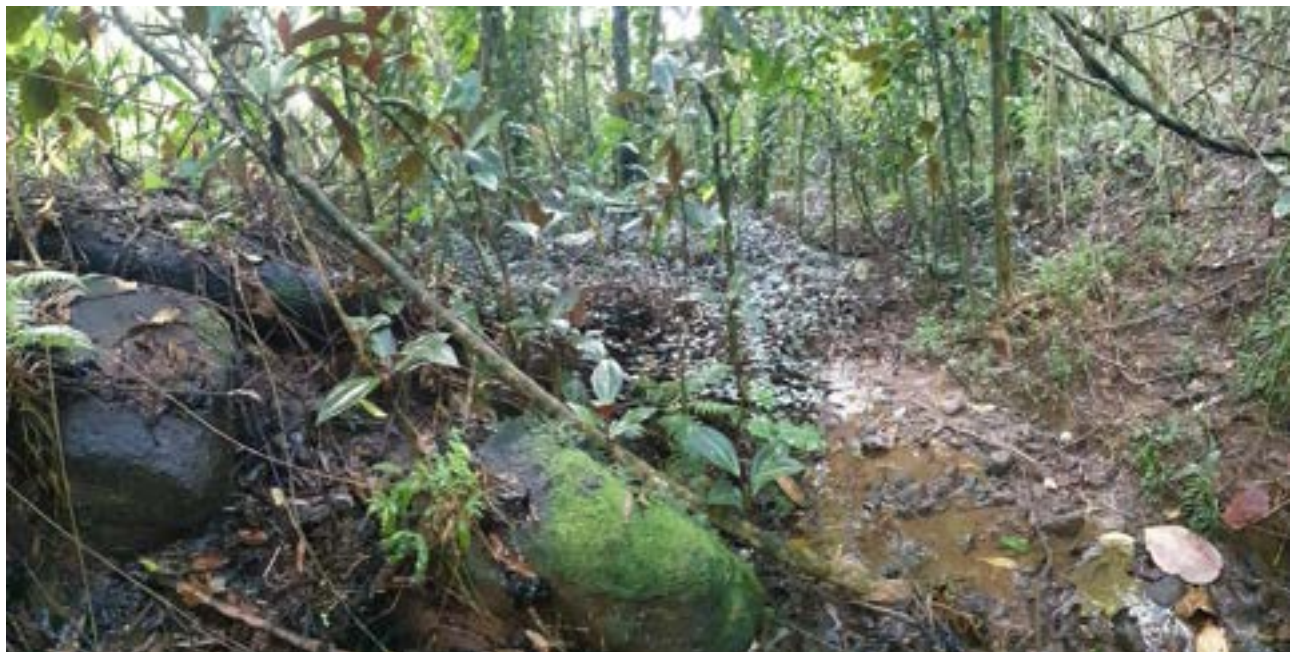
La petite rivière (orienté Ouest-Est) qui traverse le front de versant dans la partie Sud de la fiche, entaille des colluvions d'anciens glissements. Des blocs de taille métrique sont visible en bordure de cours d'eau (Figure 2).

Figure 2 : Petite rivière avec blocs métriques qui entaille des colluvions d'anciens glissements (photo associée au point GPS n° 1).

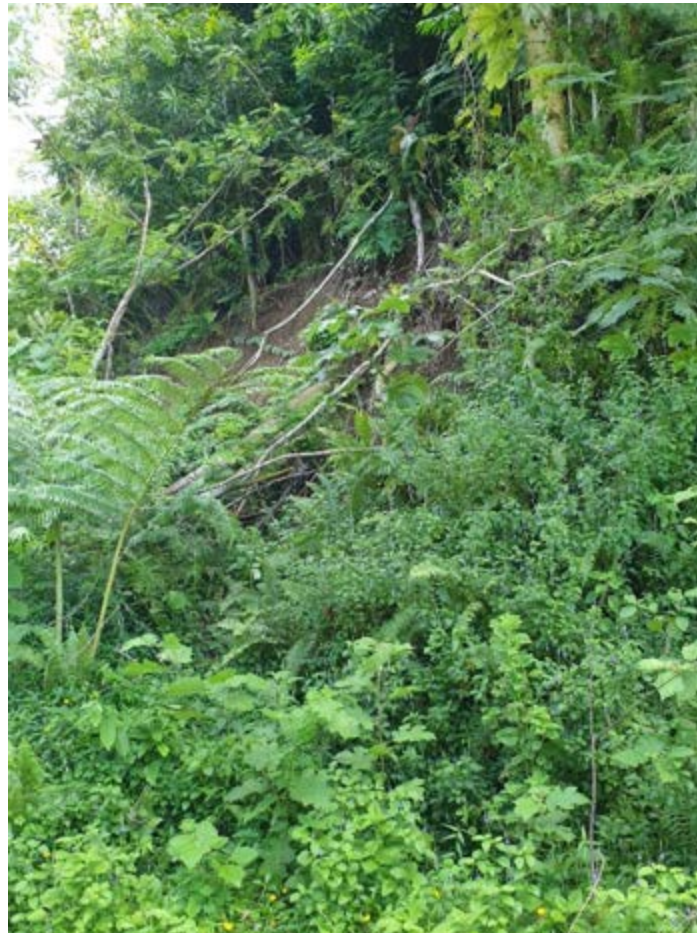
Figure 1 : Exemple de glissement de type G1 associé à des chutes d'arbres observé dans des niveaux de mamu III (photo associée au point GPS n° 408).

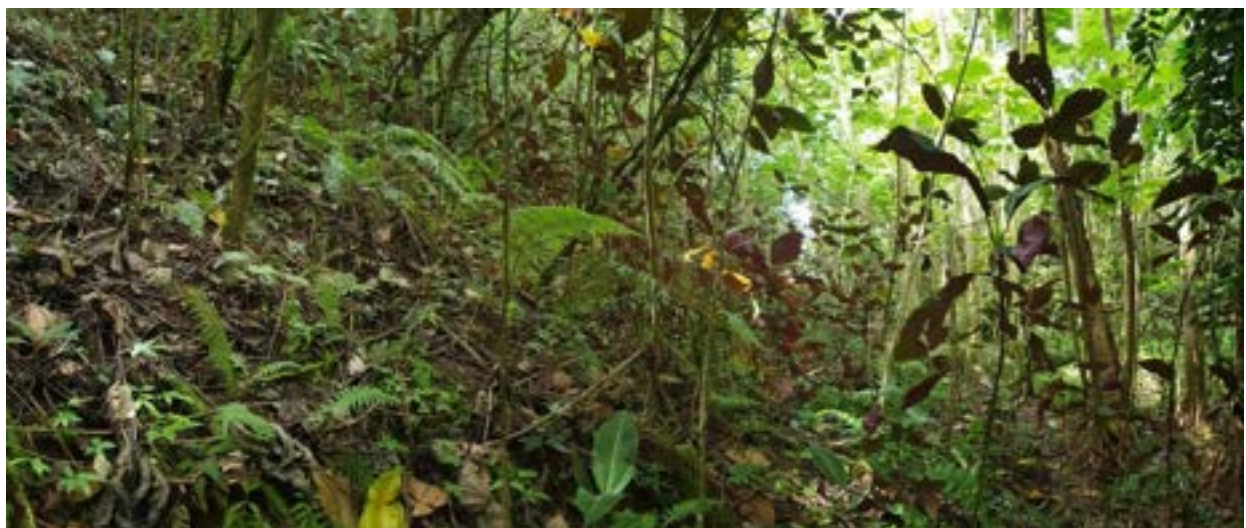
Un évènement associé à un phénomène de reptation est observé au point GPS n° 407. Ce phénomène se manifeste sur le terrain par la présence d'arbres penchés de manière homogène (Figure 2). Le volume impliqué dans ce mouvement est estimé à 100 m³.

Figure 2 : Exemple de reptation se traduisant sur le terrain pour la présence d'arbres penchés de manière homogène (photo associée au point GPS n° 407).

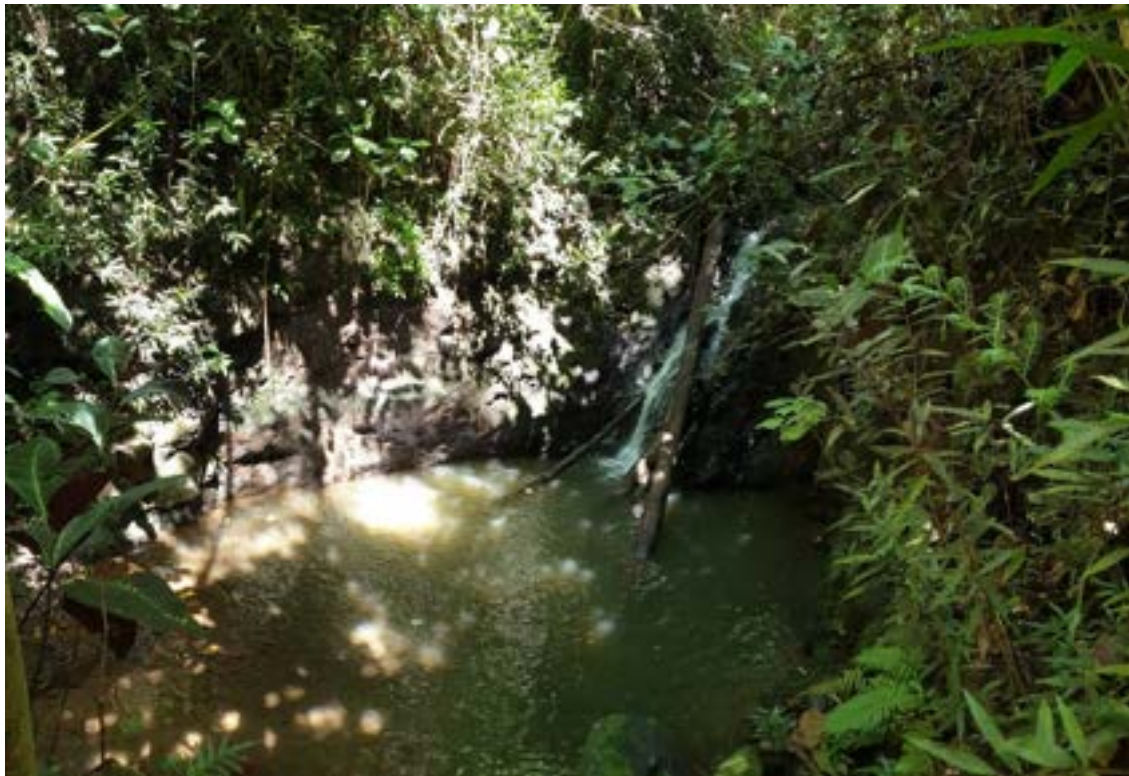
Plus à l'Ouest, toujours le long du relief, une cascade est observée au point GPS n°406 (Figure 3). Cette cascade de 5 m de hauteur met à l'affleurement une coulée basaltique de plus de 7 m d'épaisseur. D'après le propriétaire de la parcelle, aucun glissement de terrain n'a eu lieu depuis une centaine d'année. Cependant, quelques glissements de type G1 associés à des chutes d'arbres sont visibles. Les flancs de la falaise sont abrupts avec une pente d'environ 70° sur 10 m de haut puis en pente plus douce.

Figure 3 : Cascade qui met à l'affleurement une coulée basaltique de plus de 7m d'épaisseur en pied de falaise (photo associée au point GPS n° 406).

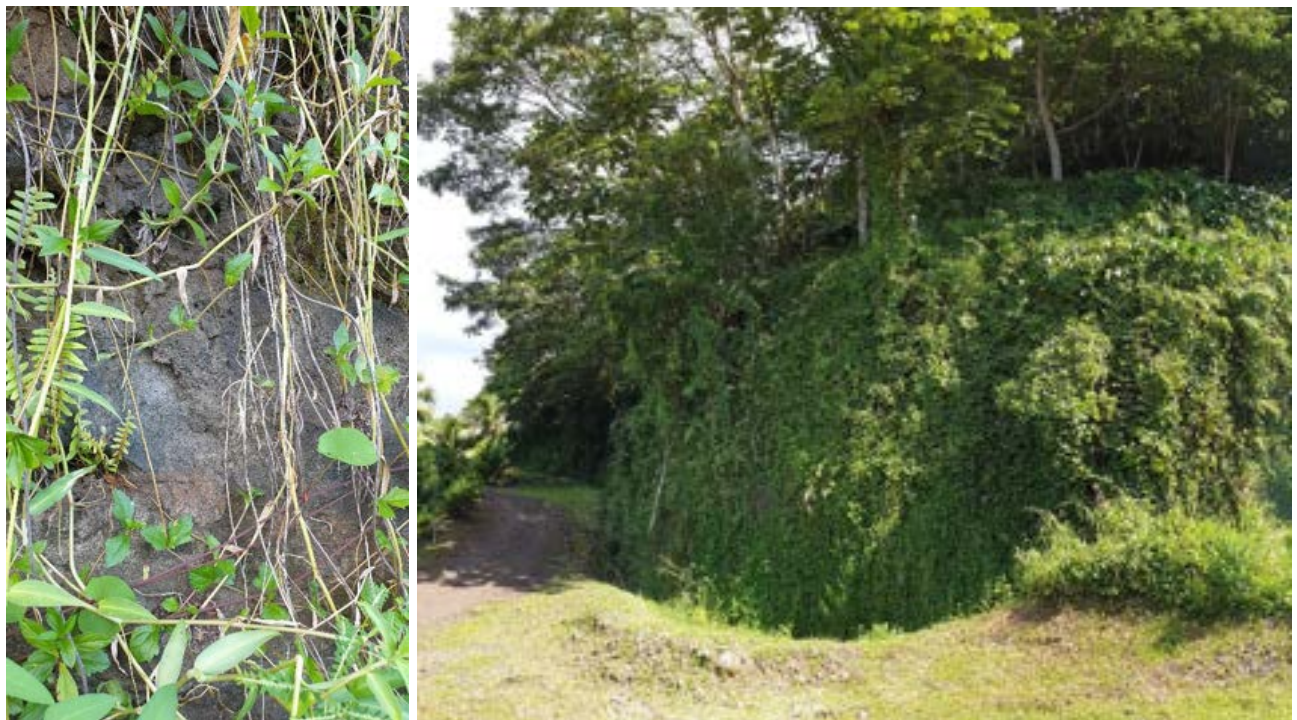
Figure 1 : Exemple d’affleurement de basalte visible ici dans un talus anthropique. Le talus présente une bonne tenue malgré une verticalité d’environ 75° en raison de la présence du niveau de basalte induré (photo associée au point GPS n° 402).

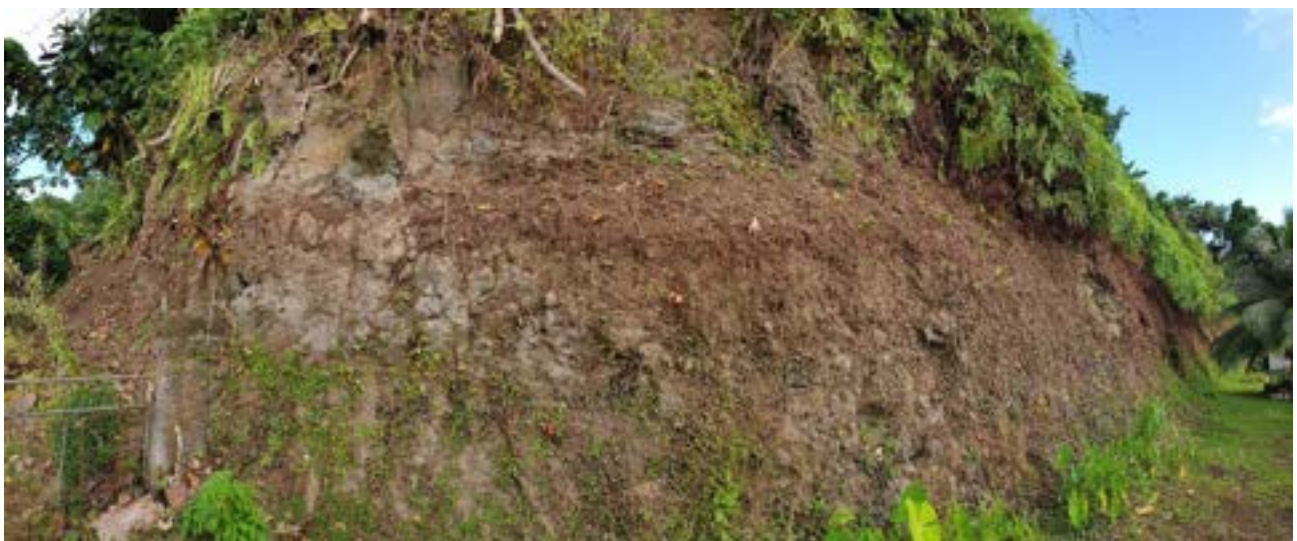
Figure 2 : Exemple d’affleurement de basalte ici au niveau d’un talus d’une hauteur de 8 m dans une zone aménagée. Le propriétaire indique l’absence d’éboulements et de glissements sur un recul de 75 ans (photo associée au point GPS n° 387).

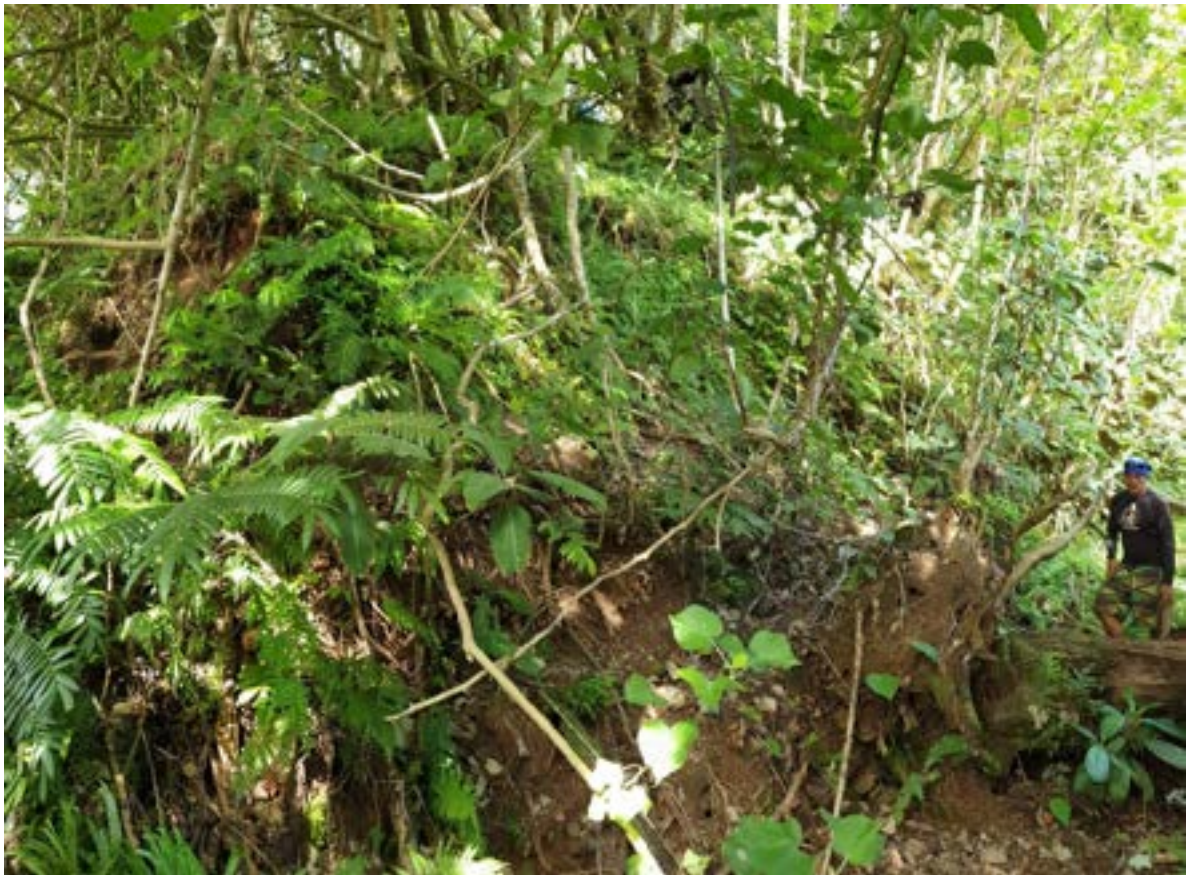
Figure 3 : Chute d'arbre en bordure de piste (photo associée au point GPS n° 389).

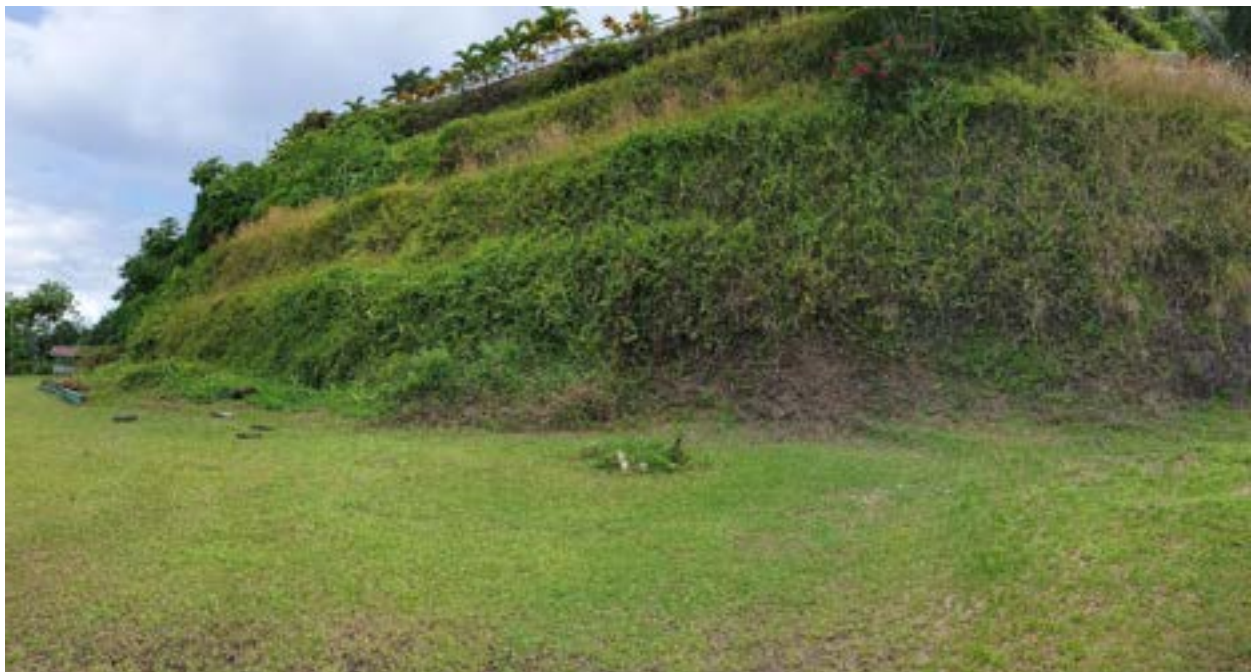
Des aménagements sont présents sur cette zone en arrière de certaines habitations (Figure 4).

Figure 4 : Exemple de zone aménagée en une série de paliers. Le basalte est affleurant en pied de talus (photo associée au point GPS n° 405).
