Précision cartographique de l'aléa de mouvements de terrain des zones à enjeux d'urbanisation sur la côte Est de Tahiti - Phase 2

Rapport de fin de Phase 2

197115_REP02_DCA22 03 | 5 August 2022

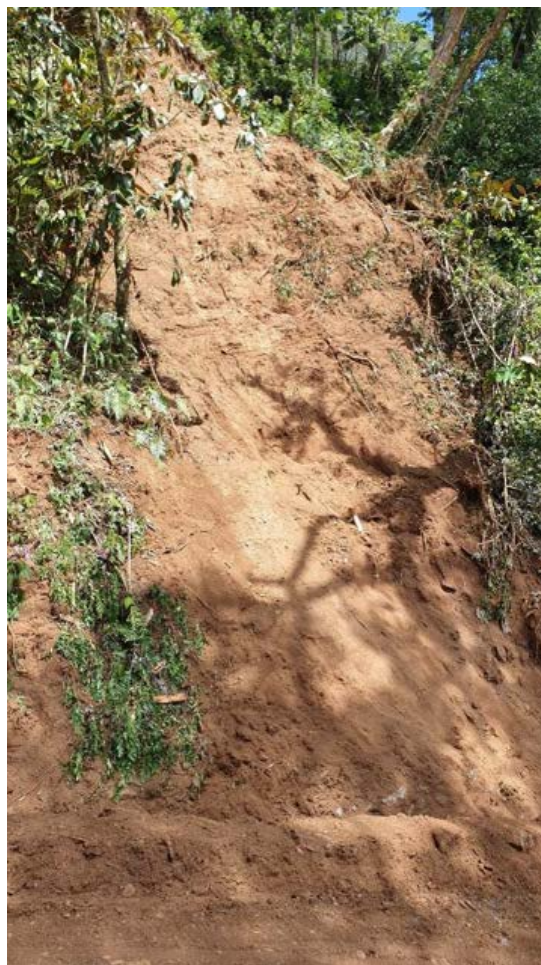
Figure 2 : Affleurement de mamu IV (photo associée au point GPS n° 394).

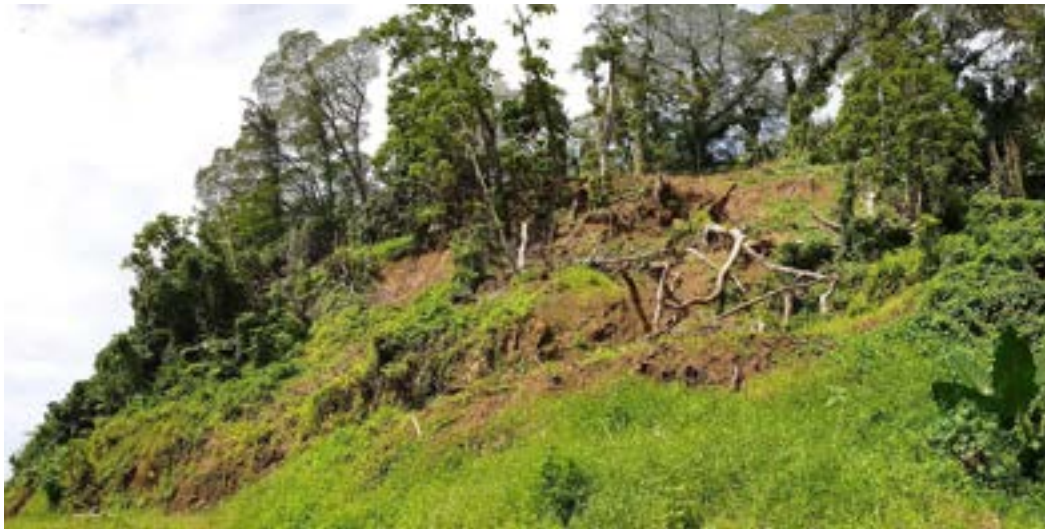
Figure 3 : Exemple de glissements de type G1 et G2 observés en pied de versant (photo associée au point GPS n° 392).

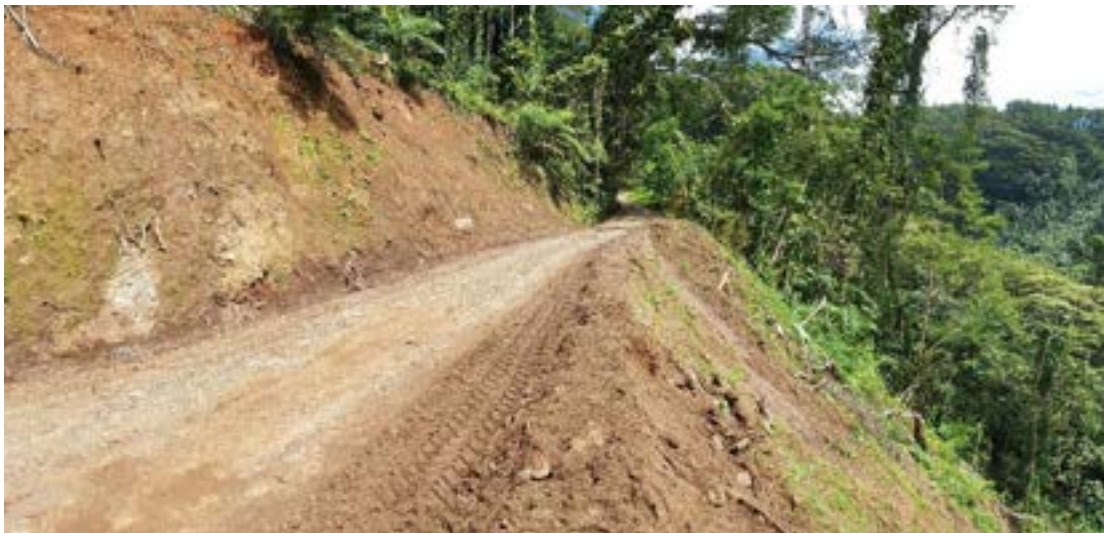
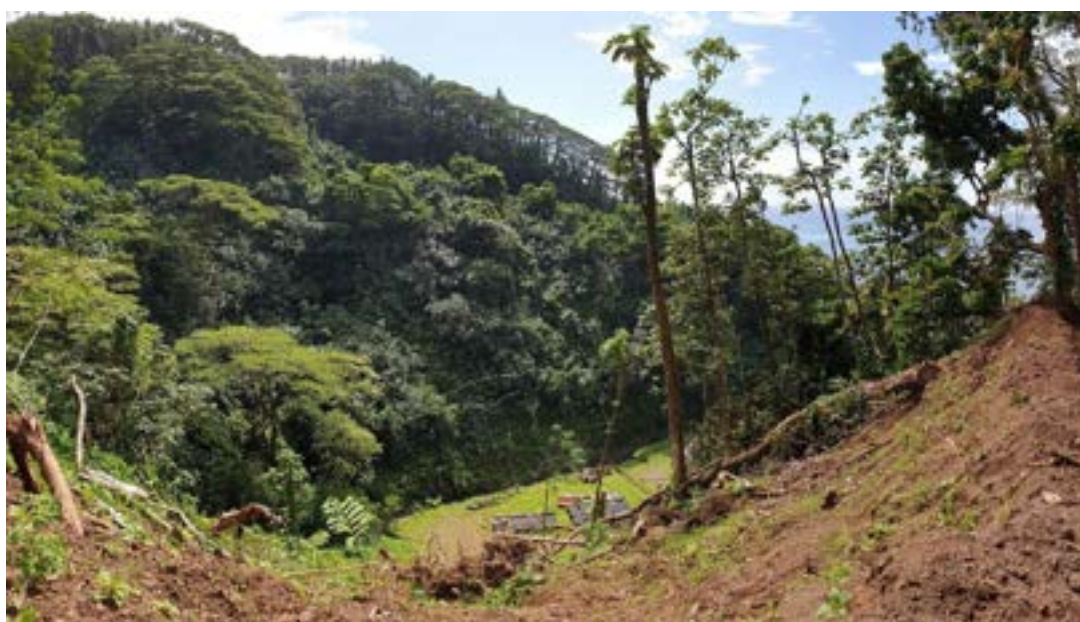
Figure 4 : Exemple de défrichement causé par la construction de la route. Ce défrichement a déstabilisé le versant qui n'est plus retenu par la végétation (photo associée au point GPS n° 393).

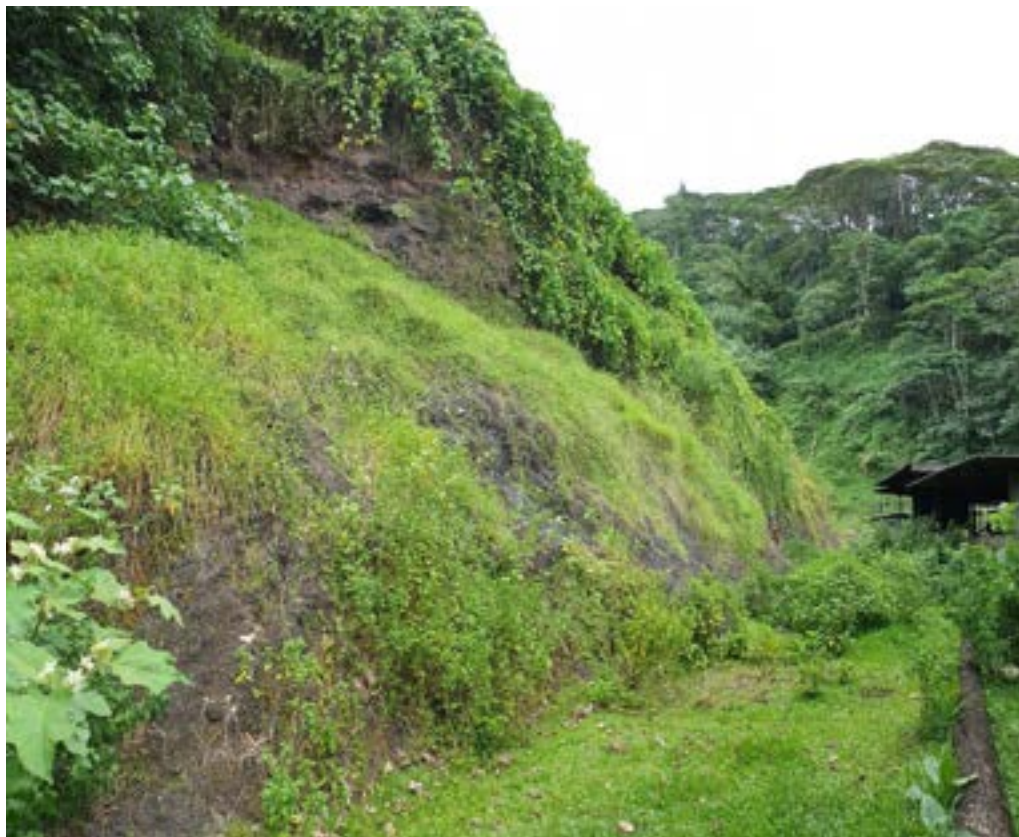
Figure 1 : Exemple d’affleurement de basalte qui forme des falaises de faibles hauteurs. Des blocs de taille décimétrique (non visibles sur cette photo) sont observés au sol en pied de falaise (photo associée au point GPS n° 397).

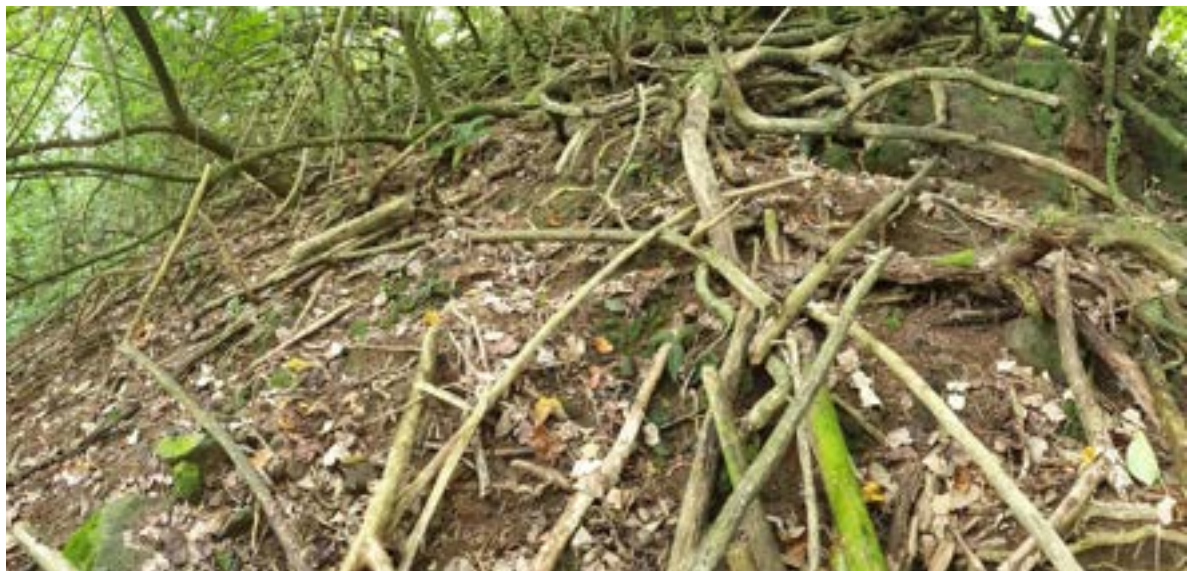
Figure 2 : Ancienne cicatrice d’éboulement au niveau de laquelle on observe de nombreux blocs de basalte propices à de futurs éboulements dans un faciès de mamu. Le flanc Nord (à droite sur la photo) de cette pente est stabilisé par la présence de basalte contrairement au flanc Est (photo associée au point GPS n° 396).

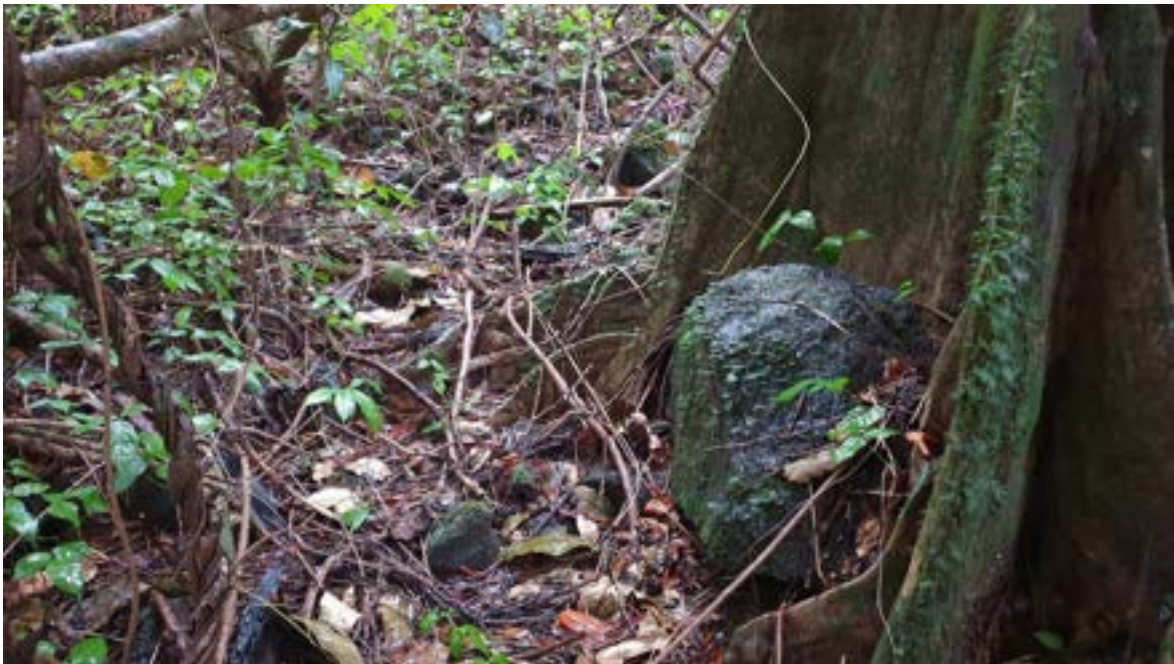
De nombreux blocs de basalte de taille décimétrique à métrique sont observés en pied de falaise au niveau du versant Sud de la petite vallée (point GPS n°399 - Figure 3).

Figure 3 : Exemple de blocs de taille décimétrique à métrique observés en pied de pente (photo associée au point GPS n° 399).

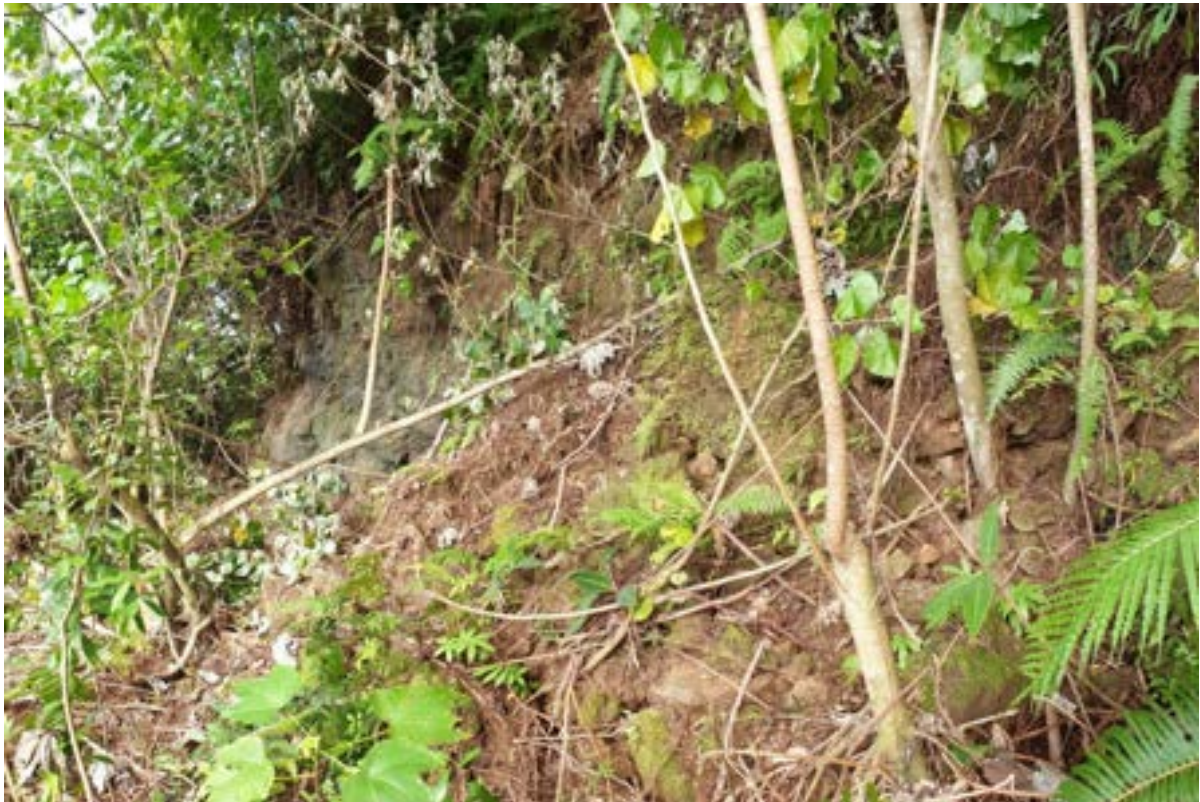
L'évènement, associé au point GPS n°17 correspond à un glissement de terrain de type G2 qui a mobilisé un volume estimé à 25 m³ principalement composée de faciès de mamu de type II / III (Figure 1).

Figure 1 : Exemple de glissement de type G2 qui remobilise du mamu de type II / III (photo associée au point GPS n° 17).

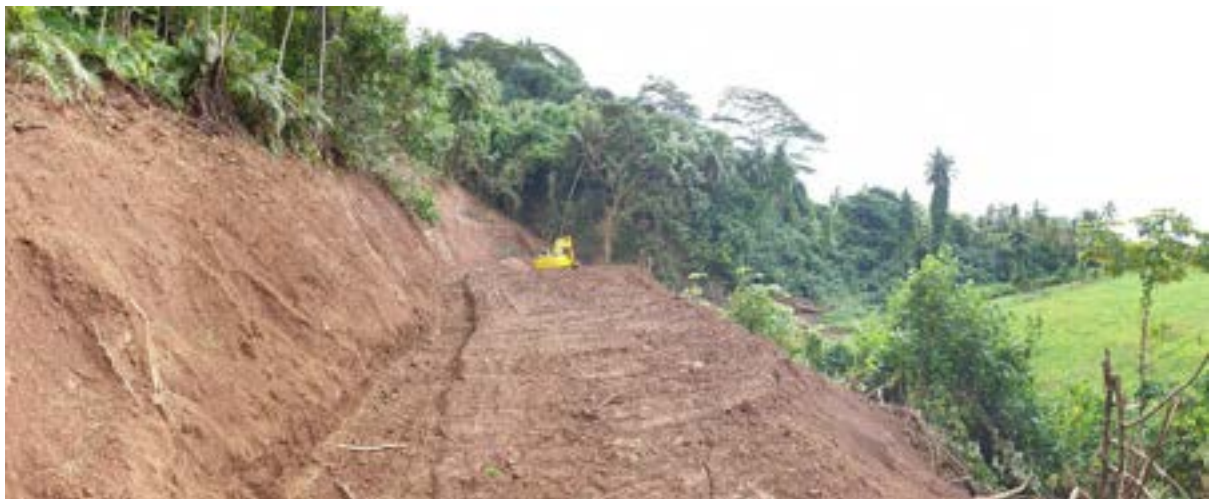
Figure 2 : Zone en cours d'aménagement (travaux de stabilisation) avec la création d'un ensemble de redans dans des faciès de mamu III / IV (photo associée au point GPS n° 18).

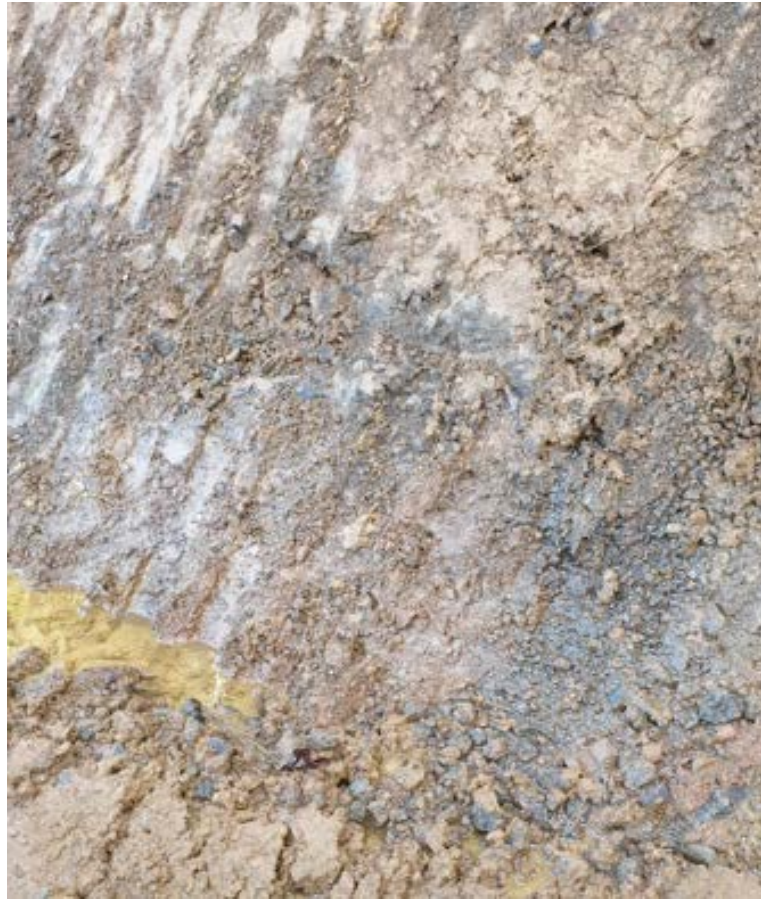
Figure 3 : Source au toit d'une enclave basaltique (photo associée au point GPS n° 19).

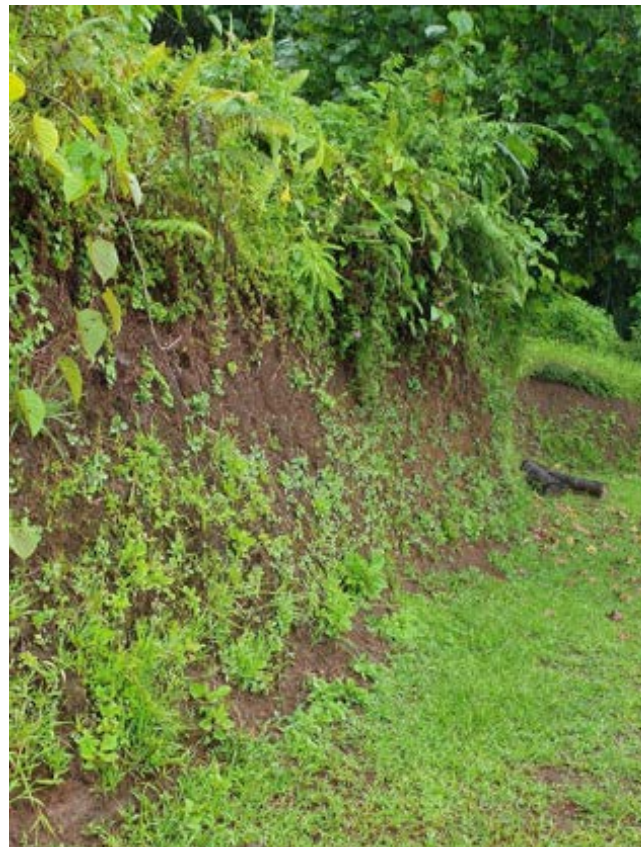
Figure 4 : Exemple de dépôts d'anciens glissement mis à l'affleurement par le talus (photo associée au point GPS n° 401).

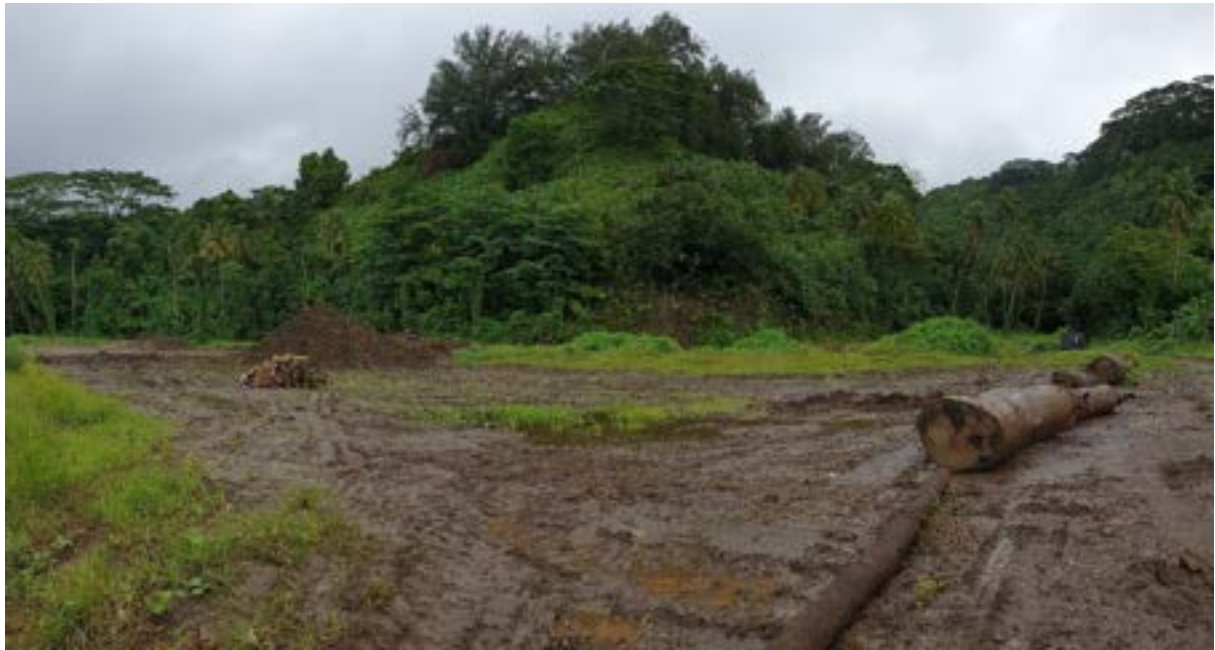
Figure 1 : Terrasse morphologique qui correspond au toit de la couche de basalte et à la base du niveau de mamu (photo associée au point GPS n° 378).

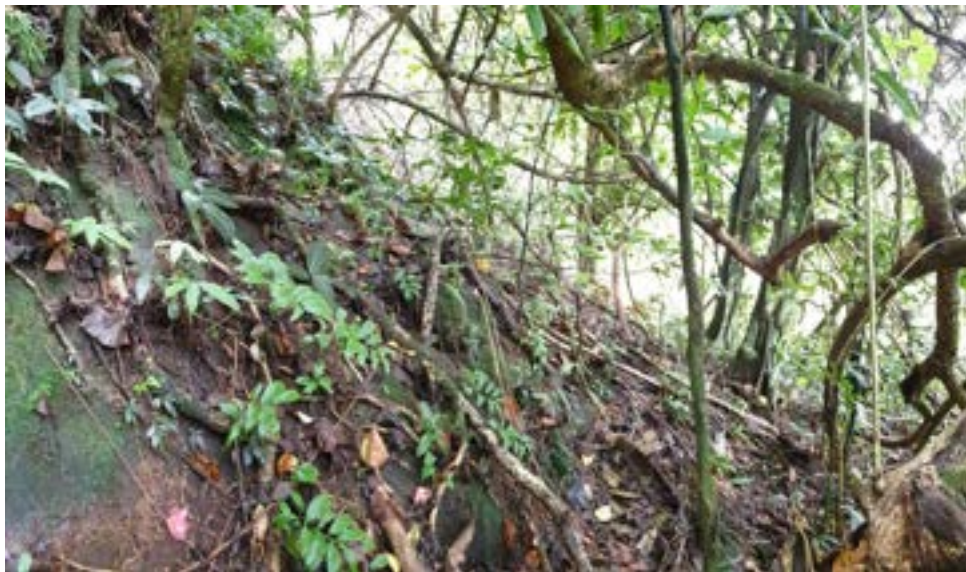
De nombreuses évidences d'anciens glissements (points GPS n° 377 (volumes mobilisés : de quelques m³ à 100 m³), 380, 381 et 383) et de chutes de blocs (points GPS n°379 - Figure 4, 385 et 13) sont observées au niveau de l'emprise de la zone d'étude. Ces dépôts de pied de pente correspondent souvent à des dépôts meubles plus ou moins bien stabilisés par la végétation (Figure 2).

Figure 2 : Falaise de faible hauteur constituée d'une couche de basalte laquelle est masquée au pied par des dépôts de cônes de débris d'anciens glissements (photo associée au point GPS n° 382).

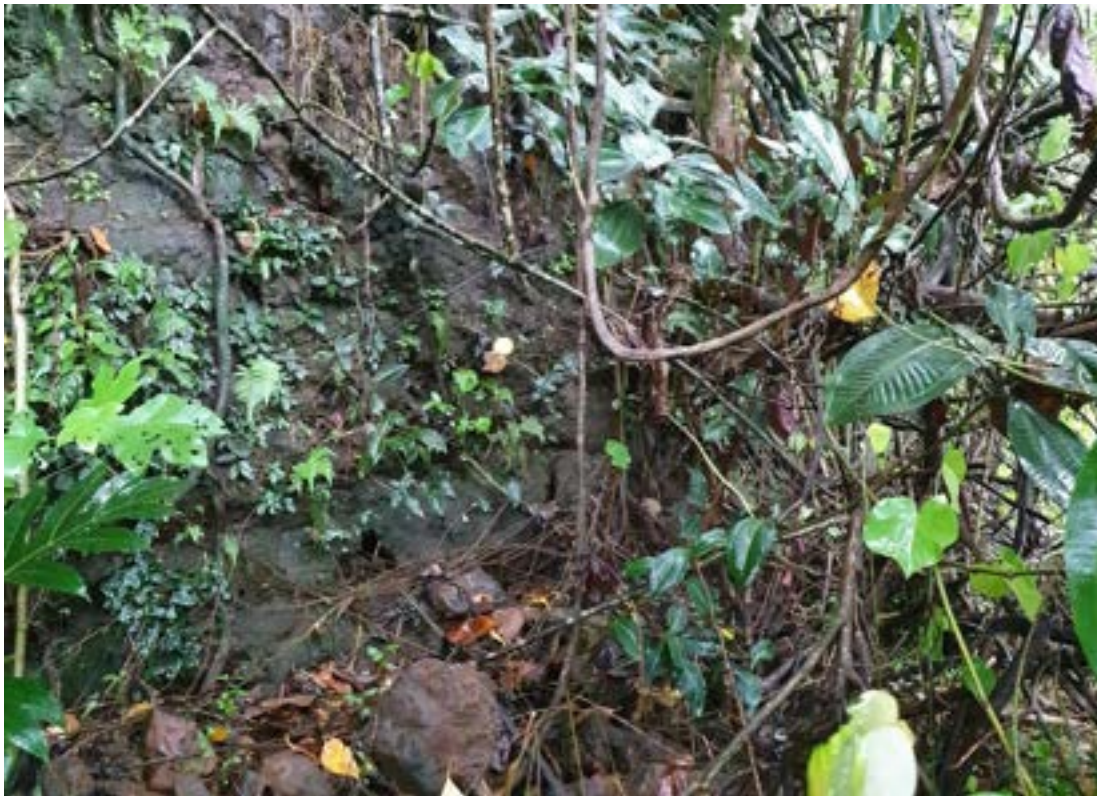
Figure 3 : Basalte altéré et fracturé en pied de falaise sur une hauteur d'au moins 5 m. Quelques blocs de taille décimétrique sont observés en pied de falaise (photo associée au point GPS n° 385).

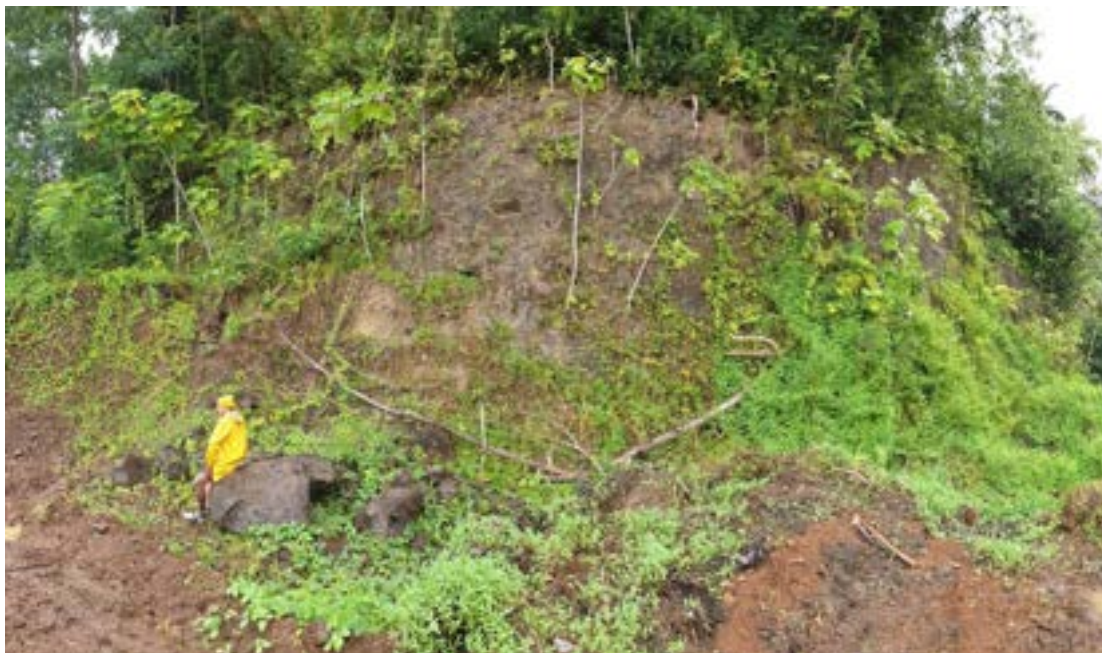
Figure 4 : Eboulement d'environ 10 m³ avec des blocs d'un volume individuel de l'ordre de 2 m³ (photo associée au point GPS n° 379).

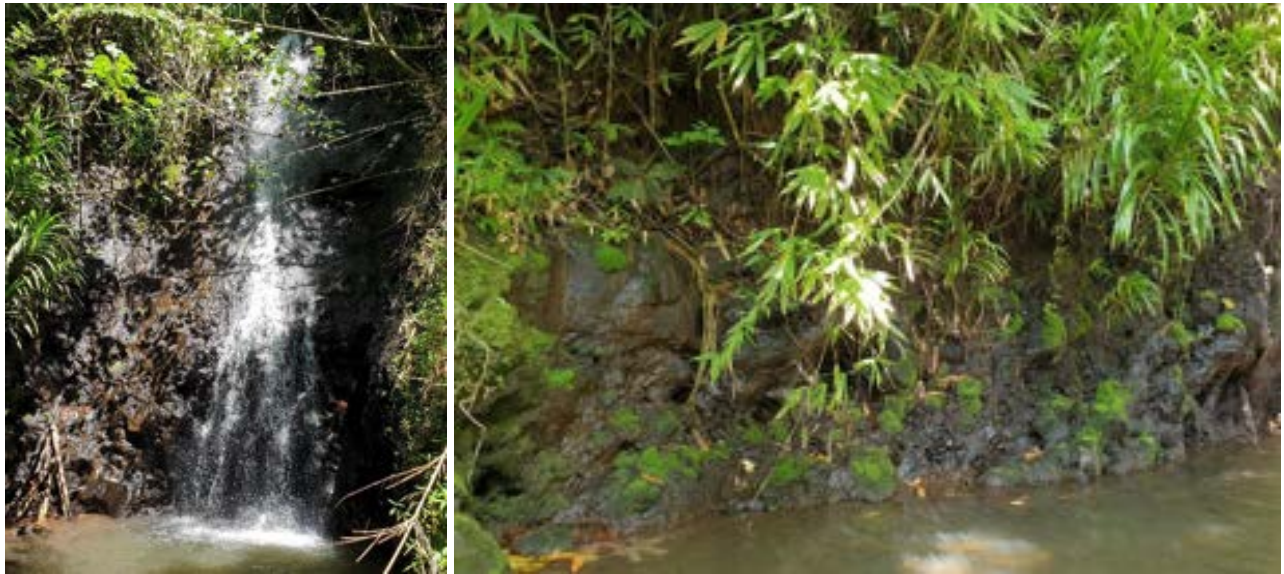
Figure 1 : Cascade sur paroi de basalte d'environ 8 m de hauteur. Le basalte sain à peu altéré (photo associée au point GPS n° 371).

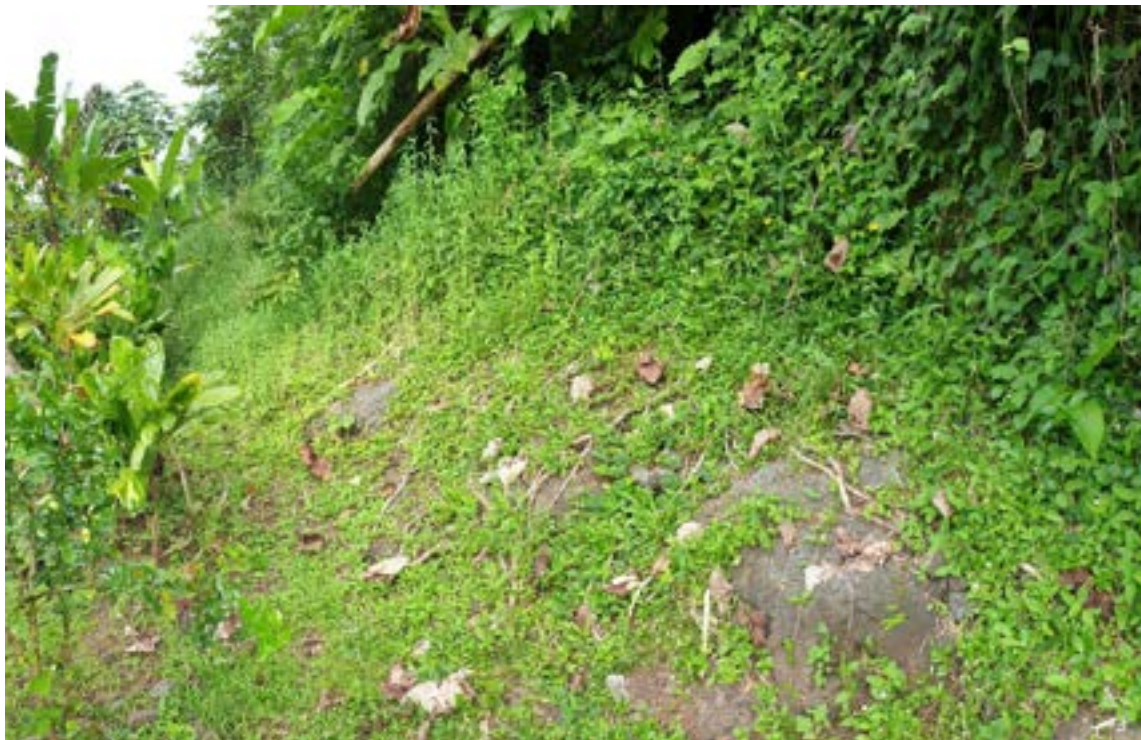
Figure 2 : Exemple de blocs éboulés de taille pluridécimétrique à métrique au pied d'une falaise de basalte sain à faiblement altéré en mamu I (photo associée au point GPS n° 374).

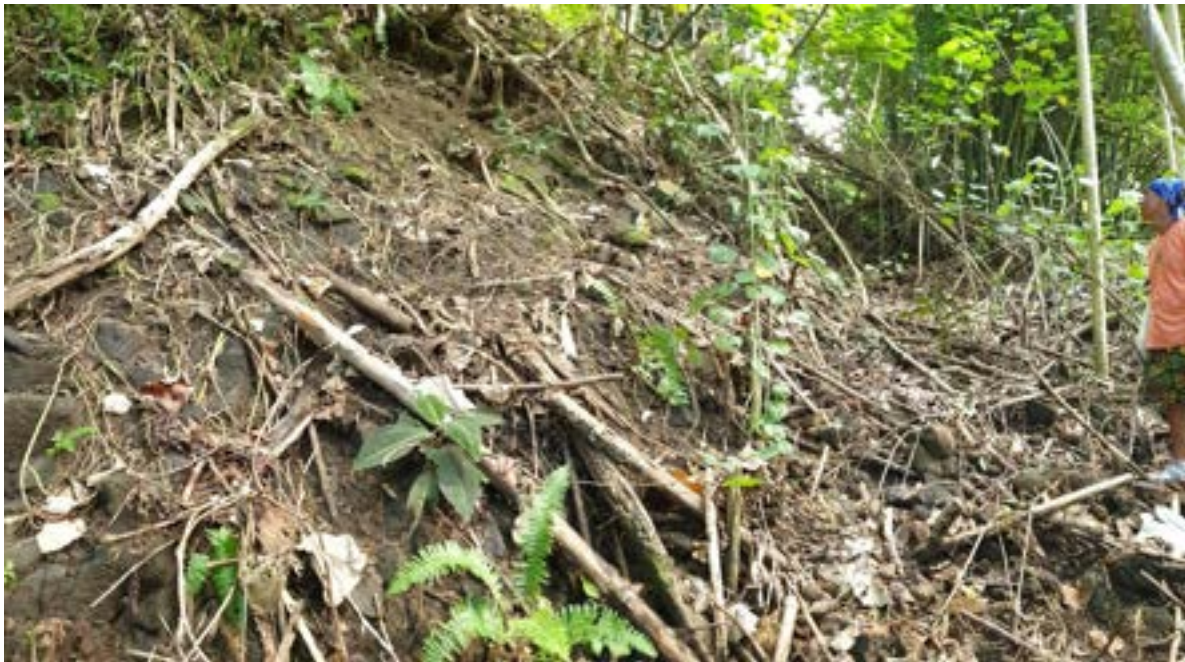
Figure 3 : Eboulement sur le chemin qui a joué le rôle de parade (volume estimé d'environ 75 m³) (photo associée au point GPS n° 375).

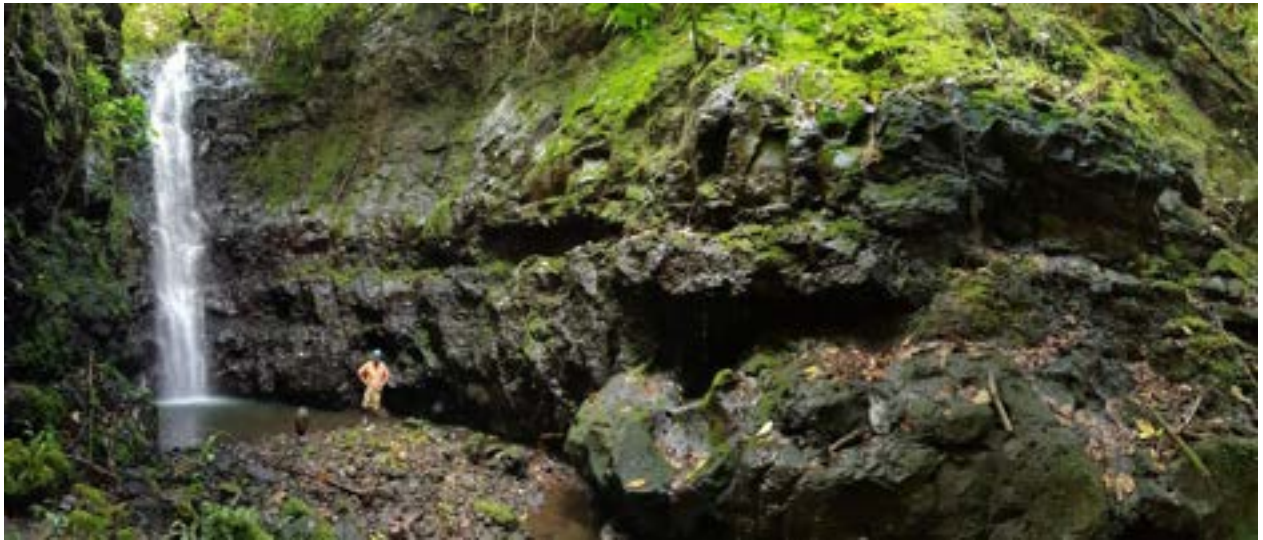
Figure 1 : Affleurement visible grâce à la cascade (hauteur estimée :12 m). Alternances plurimétriques de coulées basaltiques et de pyroclastites à blocs allant jusqu'à des dimensions plurimétriques. (photo associée au point GPS n° 348).

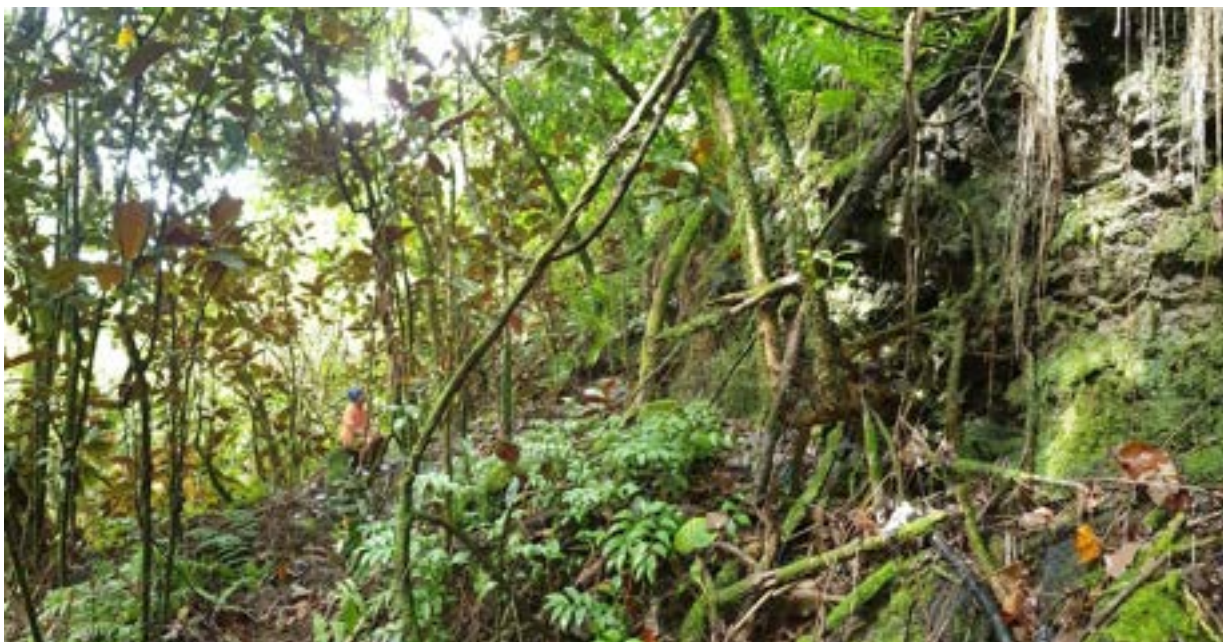
A noter la présence de sources au niveau de la petite falaise de basalte au point GPS n°350.

Figure 2 : Contact entre le sommet du cône de dépôts d'anciens glissements (à gauche) et l'affleurement de basalte qui forme une falaise de quelques mètres de haut (à droite). On note la présence de sources dans le basalte (photo associée au point GPS n° 350).

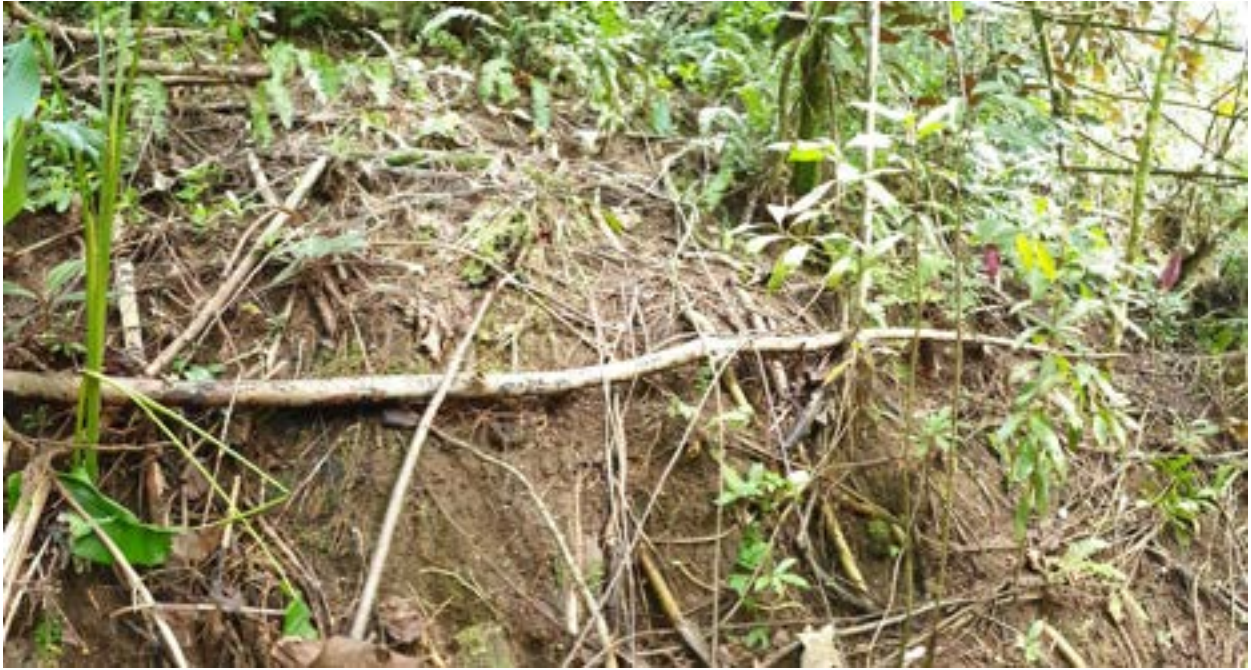
Figure 3 : Dépôts meubles et instables majoritairement composés de mamu remanié de type IV (photo associée au point GPS n° 354).

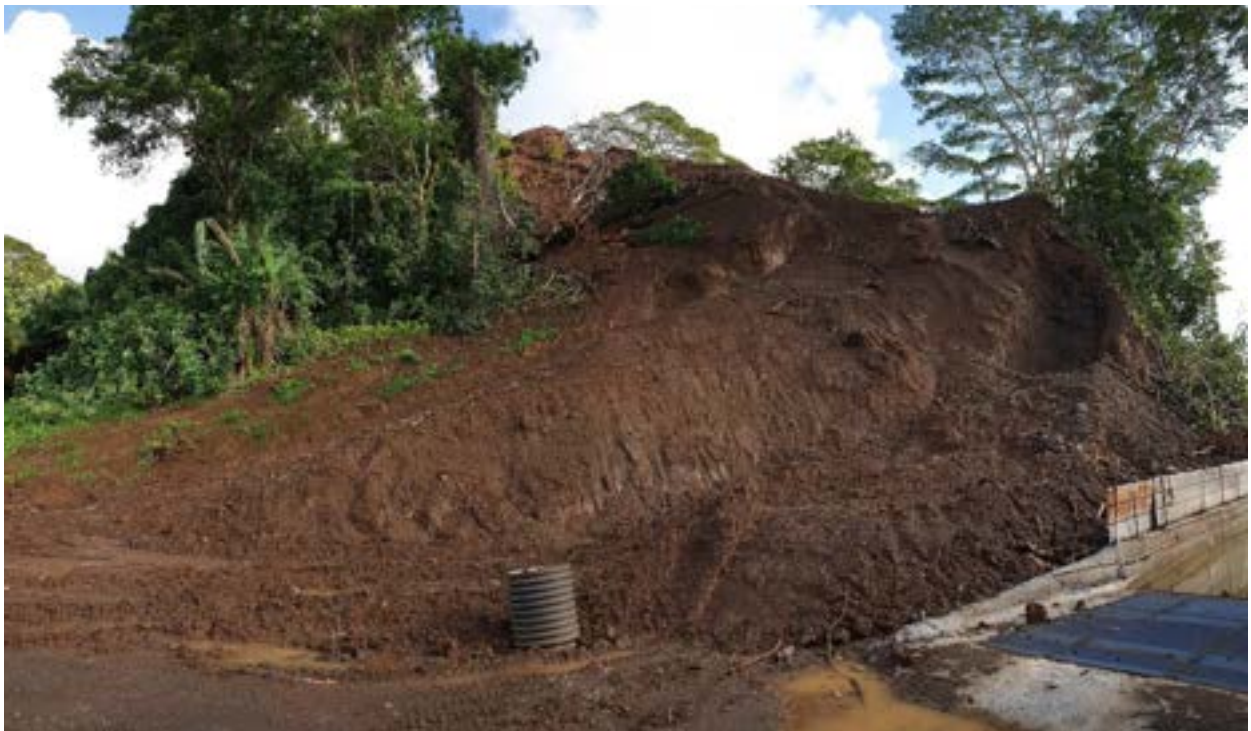
Figure 4 : Imposant cône de débris de glissements constitué de faciès meuble de mamu III et IV visible en pied de la falaise. Les dépôts sont particulièrement bien exposés grâce aux travaux d'aménagement de la route (photo associée au point GPS n° 343).

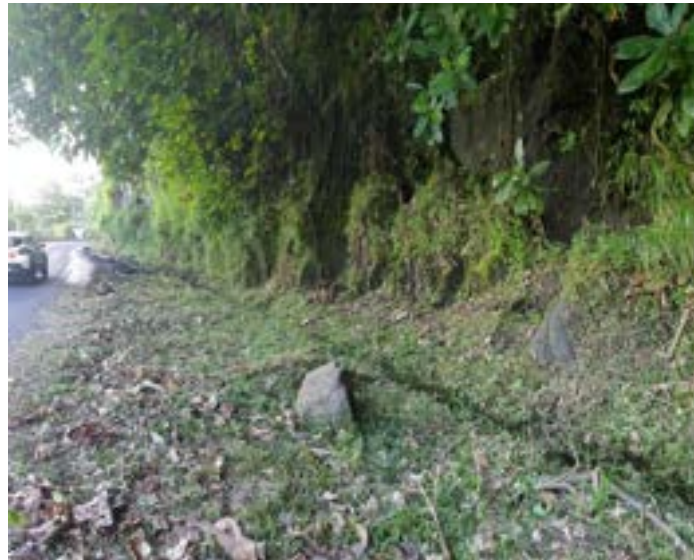
Figure 1 : Bloc de basalte pluridécimétrique en bordure de la route de la ceinture (photo associée au point GPS n° 359).

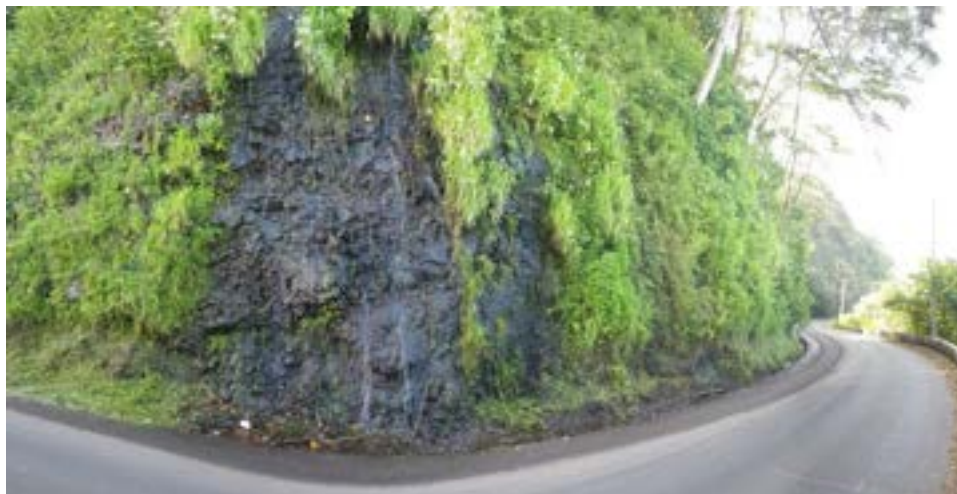
Figure 3 : Cascade sur la route. A noter le caractère fracturé du basalte (photo associée au point GPS n° 360).

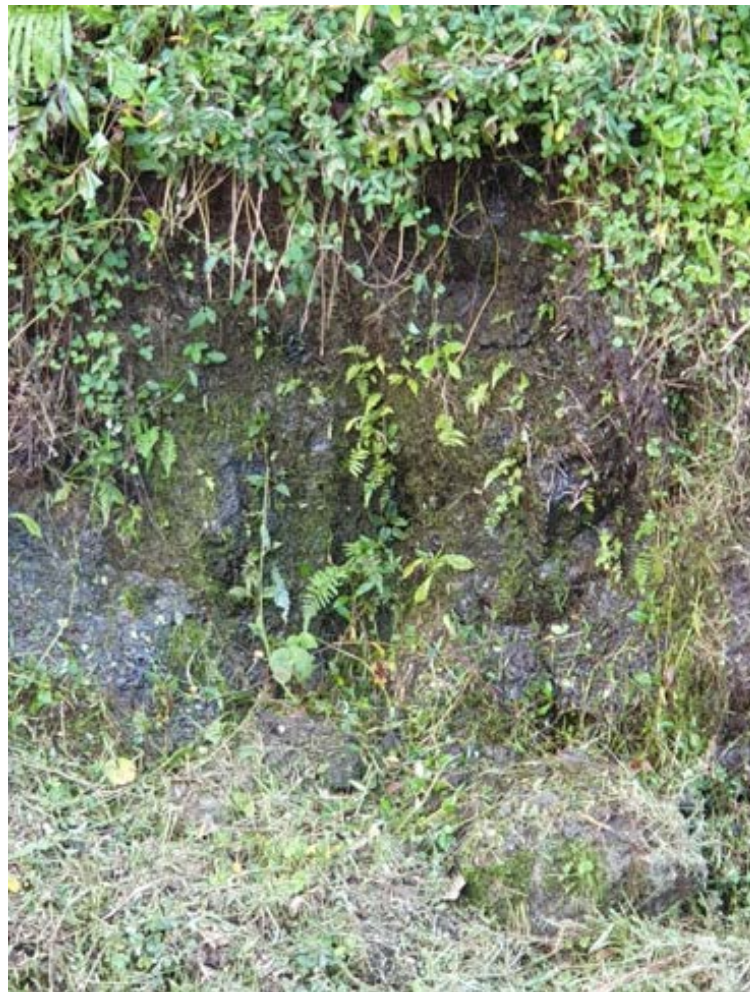
Figure 4 : Source en pied de falaise en bordure de route. A noter la présence de blocs (photo associée au point GPS n° 358).
