CARTOGRAPHIE DE L'ALEA INONDATION DES RIVIERES DE TAHITI VIA LE LIDAR DANS LE CADRE DE L'ATLAS DES RISQUES NATURELS DE POLYNESIE FRANÇAISE

GROUPE N°2 – ÉTUDE DES RIVIERES
TITAAVIRI, PAUI & AFEU

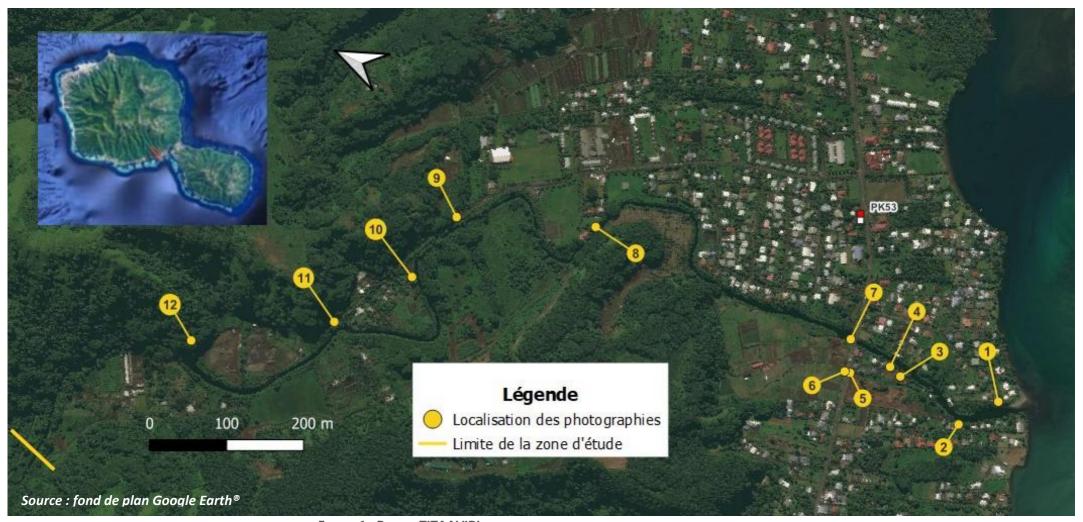
FIGURE 1: RIVIERE TITAAVIRI: PLAN DE SITUATION, LOCALISATION DES PRISES DE VUES

De nombreuses photographies ont été réalisées le long du cours d'eau de la TITAAVIRI les 20 et 28 février 2024, et leurs localisations sont résumés dans la figure ci-après.

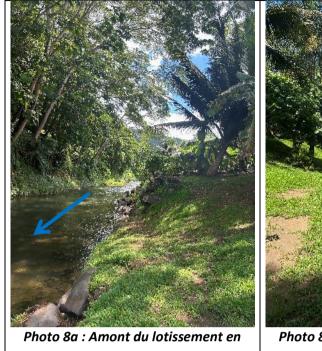
En amont du lotissement de la TITAAVIRI en rive gauche, les berges sont entretenues. Des enrochements récents ont été mis en place au droit du lotissement, ainsi que sur une section plus en amont SPEED 25 /132

de la rivière. Une partie n'est toutefois pas enrochée entre ces deux sections, ce qui peut exposer la rive droite urbanisée à de futurs phénomènes d'érosions.

Photo 8a : Amont du lotissement en rive gauche, présence d'enrochements en état moyen

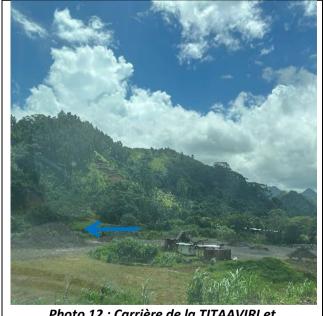
> 12) Carrière de la TITAAVIRI

Une zone d'extraction de matériaux est observée en rive gauche, et les terrassements étant réalisés sur ce secteur peuvent impacter de manière conséquente le lit majeur de la rivière.

Photo 12 : Carrière de la TITAAVIRI et terrassements observés

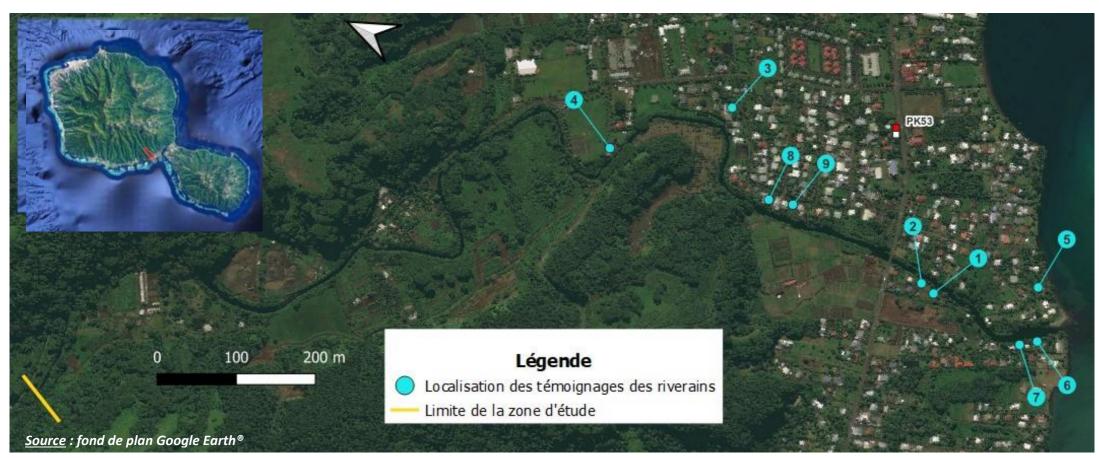
FIGURE 2: RIVIERE TITAAVIRI: LOCALISATION DES TEMOIGNAGES DES RIVERAINS

Plusieurs enquêtes ont été menées auprès des riverains habitant aux alentours de la TITAAVIRI (voir Figure 2). Le tableau ci-après résume les principales observations et les principaux témoignages sur les 3 secteurs de la VAITE, et sera complété par l'enquête de terrain réalisé par la SPEED en 2008 pour la modélisation de cette rivière :

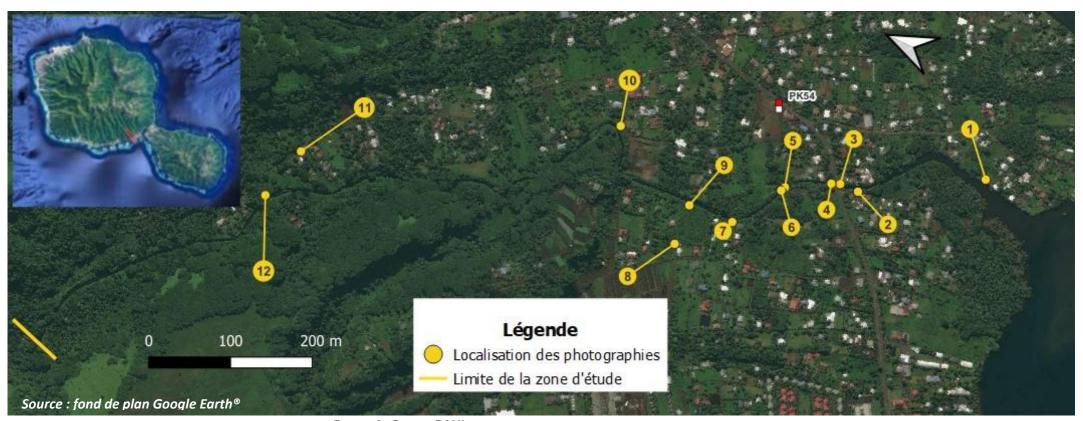
FIGURE 4: RIVIERE PAUI: PLAN DE SITUATION, LOCALISATION DES PRISES DE VUES

De nombreuses photographies ont été réalisées le long du cours d'eau de la PAUI les 20 et 28 février 2024, et leurs localisations sont résumés dans la figure ci-après.

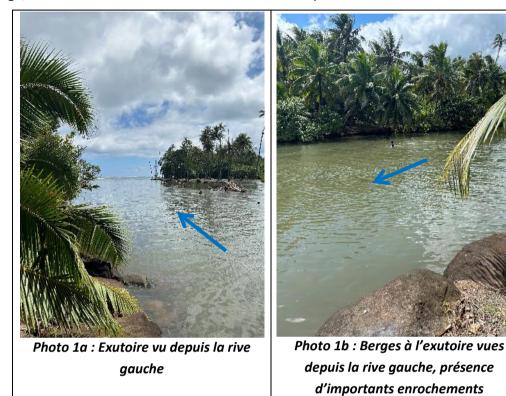
Exutoire de la PAUI

Au niveau de l'exutoire de la PAUI, des enrochements conséquents sont mis en place en rive gauche et en rive droite. Il n'a pas été noté de problèmes particuliers sur les protections existantes. L'exutoire est bien dégagé, même si certaines embâcles en rive droite sont présents.

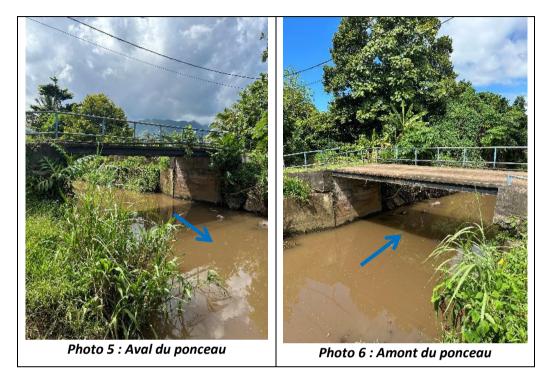
> 5) & 6) Ponceau de la PAUI : ouvrage n°2

Une passerelle en amont de la RDC a une ouverture d'environ 8m x 3m, avec un tablier d'environ 30cm. Il semble être en mauvais état, mais ne présentait pas d'embâcles lors de la visite de terrain.

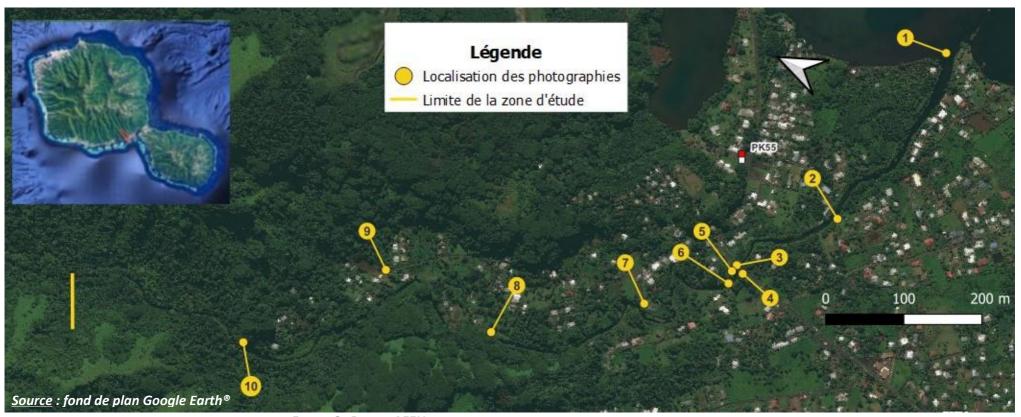
FIGURE 6: RIVIERE AFEU: PLAN DE SITUATION, LOCALISATION DES PRISES DE VUES

De nombreuses photographies ont été réalisées le long du cours d'eau de l'AFEU les 20 et 28 février 2024, et leurs localisations sont résumés dans la figure ci-après.

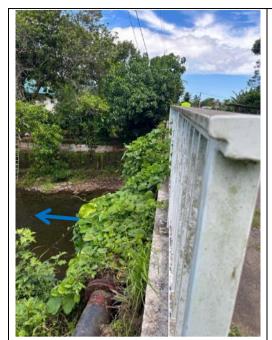
Photo 3 : Aval du pont de la RDC

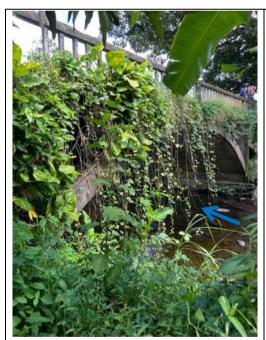
Photo 5 : Amont de l'ancien pont de la RDC

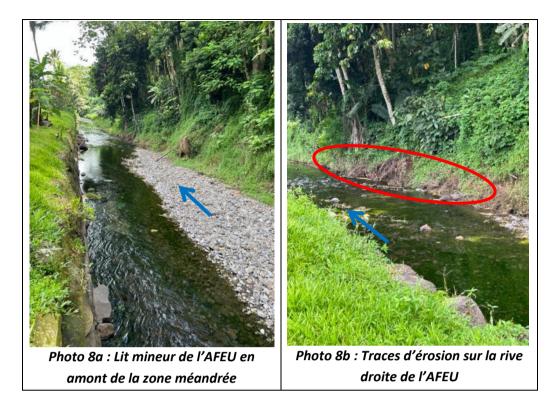
Sur la partie plus linéaire de l'AFEU, plusieurs habitations sont présentes en rive gauche. Des enrochements de taille moyenne ont donc été mis en place sur les berges habitées. En rive droite, les berges sont à l'état naturel, mais des traces d'érosion sont observables. De plus, une plage de dépôts est également présente le long de cette rive, ce qui concentre l'écoulement plutôt le long de la rive gauche, et accélère le phénomène d'érosion de cette berge.

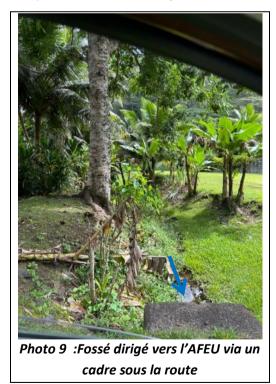
> 9) Fossé dirigé vers l'AFEU

Un petit fossé est présent le long des zones habitées en rive gauche dans la vallée, et les eaux récupérées se rejettent dans l'AFEU par le biais d'un ouvrage cadre sous la route.

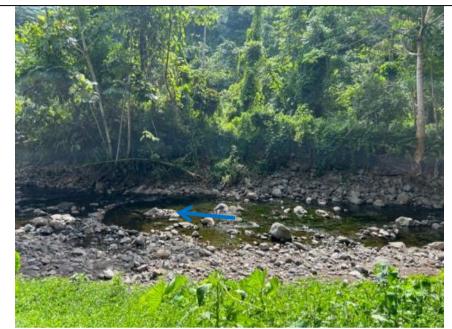
La partie amont de l'AFEU est à l'état naturel, le lit mineur est large (d'une quinzaine de mètres). Les berges sont végétalisées mais pas enrochées. Des grandes plages de dépôts sont formées, ainsi que de nombreux rochers de taille moyenne sont présents dans le lit mineur, ce qui peut perturber le bon écoulement de la rivière. Des traces d'érosion sont également observées en rive droite.

Photo 10a : Lit mineur en amont de l'AFEU, rives à l'état naturel et présence de plages de dépôts au niveau des berges

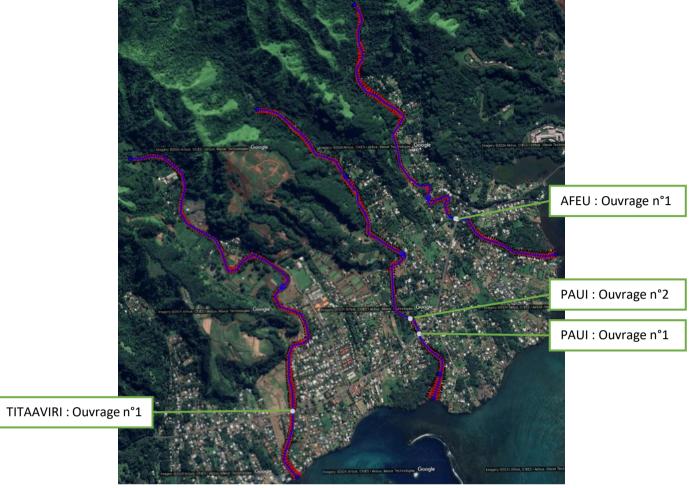
La modélisation des 5 ouvrages transversaux dans le logiciel a permis de prendre en compte le risque d'obstruction par embâcles, et a été modélisée lors de certains scénarios conformément aux attentes du CCTP. Dans ces scénarios, **leur ouverture et donc la section est diminuée de 50%**.

FIGURE 8: LIT MINEUR DES RIVIERES ET OUVRAGES HYDRAULIQUES MODELISES

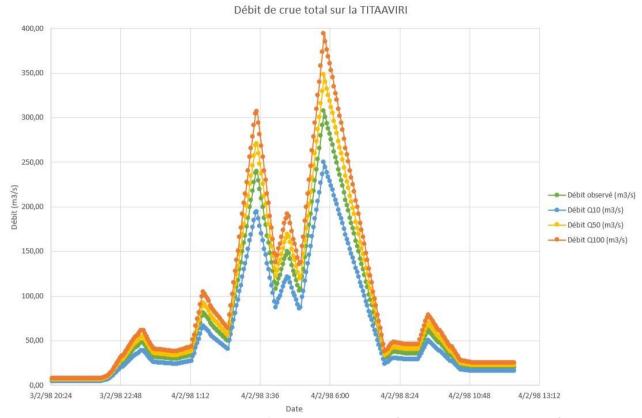
Les hydrogrammes de crue ont été réalisés à partir d'une pluie remarquable enregistrée le 04 février 1998 à la côte 10 de la TITAAVIRI lorsqu'un limnimètre était encore installé. Le débit de crue de pointe observé étant égal à 308 m³/s, les hydrogrammes ont été construits à partir des valeurs de la modélisation spatialisée de la TITAAVIRI vue dans la partie 3.3 pour le calcul des débits Q10, Q50 ou Q100.

FIGURE 9: DEBIT DE CRUE TOTAL A L'EXUTOIRE - TITAAVIRI (OBSERVE, Q10, Q50 ET Q100)

L'hypothèse prise est celle d'une même pluie produisant un débit de crue en amont de la TITAAVIRI, ce qui produit le débit de crue total à l'exutoire.

Bassin	versant	Type de condition limite	Débit de pointe observé Qobs (m³/s)	Débit de pointe Q10 (m³/s)	Débit de pointe Q50 (m³/s)	Débit de pointe Q100 (m³/s)	Point d'injection
							Amont de la
BV TIT	AAVIRI	Hydrogramme	308	250	348	394	TITAAVIRI, au
							niveau du PT1

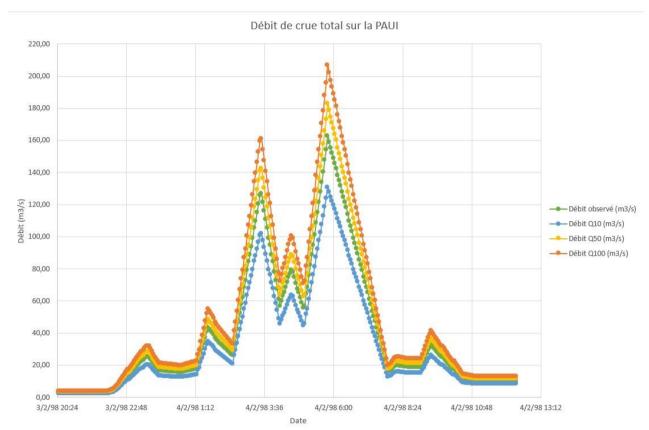
Les hydrogrammes ont été construits à partir de la moyenne de plusieurs valeurs de la crue sur la PAUI vue dans la partie 3.3 pour le calcul des débits Qobs, Q10, Q50 ou Q100.

FIGURE 10: DEBIT DE CRUE TOTAL A L'EXUTOIRE – PAUI (OBSERVE, Q10, Q50 ET Q100)

L'hypothèse prise est celle d'une même pluie produisant un débit de crue en amont de la PAUI, ce qui produit le débit de crue total à l'exutoire.

Bassin versant	Type de condition limite	Débit de pointe observé Qobs (m³/s)	Débit de pointe Q10 (m³/s)	Débit de pointe Q50 (m³/s)	Débit de pointe Q100 (m³/s)	Point d'injection
						Amont de la
BV PAUI	Hydrogramme	163	131	183	207	PAUI, au niveau
						du PT1

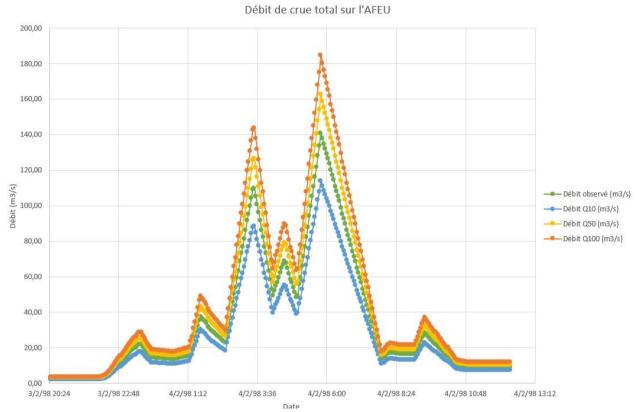
Les hydrogrammes ont été construits à partir de la moyenne de plusieurs valeurs de la crue sur l'AFEU vue dans la partie 3.3 pour le calcul des débits Qobs, Q10, Q50 ou Q100.

FIGURE 11: DEBIT DE CRUE TOTAL A L'EXUTOIRE - AFEU (OBSERVE, Q10, Q50 ET Q100)

L'hypothèse prise est celle d'une même pluie produisant un débit de crue en amont de la PAUI, ce qui produit le débit de crue total à l'exutoire.

Bassin versant	Type de condition limite	Débit de pointe observé Qobs (m³/s)	Débit de pointe Q10 (m³/s)	Débit de pointe Q50 (m³/s)	Débit de pointe Q100 (m³/s)	Point d'injection
BV AFEU	Hydrogramme	141	114	163	185	Amont de l'AFEU,
DVALLO	linguiogiannine		114	103	103	au niveau du PT1

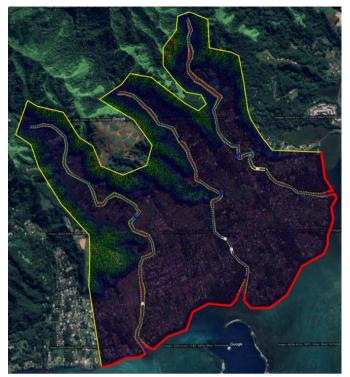
La zone 2D englobe l'ensemble du lit majeur des 3 rivières, puisqu'elle est délimitée par les versants montagneux à l'est et à l'ouest (condition limite fermée). Au sud, elle est délimitée par le lagon (condition limite selon le niveau aval considéré).

Cette zone est découpée en 85944 mailles triangulaires de 100m² au maximum, couvrant une superficie d'environ 553 Ha.

FIGURE 12: MAILLAGE DU DOMAINE 2D DES RIVIERES TITAAVIRI, PAUI ET AFEU

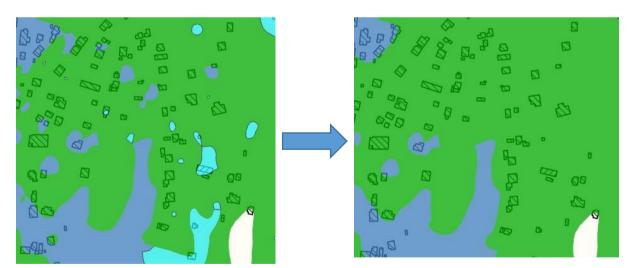
- Correction des zones présentant des trous et/ou d'autres polygones avec une taille inférieure à 1000 m²: lors de la présence de trous, le choix est fait de combler celui-ci avec la même couleur environnante afin d'homogénéiser la zone. De même, si un petit polygone est de couleur plus foncée que les alentours et qu'il ne correspond uniquement qu'à un faible nombre de mailles, il est reclassé dans un aléa plus faible :

FIGURE 13 : CORRECTION DE LA CARTOGRAPHIE ALEA INONDATION : CORRECTION DES TROUS ET RECLASSIFICATION DE PETITES ZONES (SCENARIO Q100 +1 M)

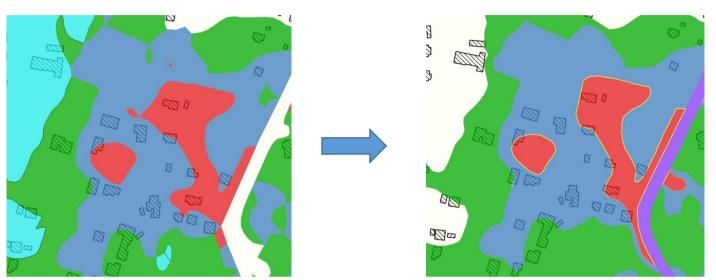
Correction des zones de délimitation entre 2 couleurs: lors de l'interpolation, les limites entre deux couleurs peuvent être anguleuses voire pointues en raison du maillage triangulaire. Un lissage sera donc effectué en prenant compte des valeurs brutes issues de la modélisation. De plus, comme vue dans la partie 6.2.1, une tolérance de ±0,1m

pour les hauteurs et ± 0.1 m/s pour les vitesses a été appliquée pour corriger et/ou reclasser certaines zones d'aléas. Par exemple, une maille ou l'aléa hauteur est à 0.52 (>0.5) pourra être classée en vert plutôt qu'en bleu si la vitesse est inférieure ou égale à 0.5 m/s et si les autres mailles alentours sont en aléa faible (vert).

FIGURE 14 : CORRECTION DE LA CARTOGRAPHIE ALEA INONDATION : CORRECTION DES ZONES DE DELIMITATION ENTRE 2

COULEURS (SCENARIO Q100 +1M)

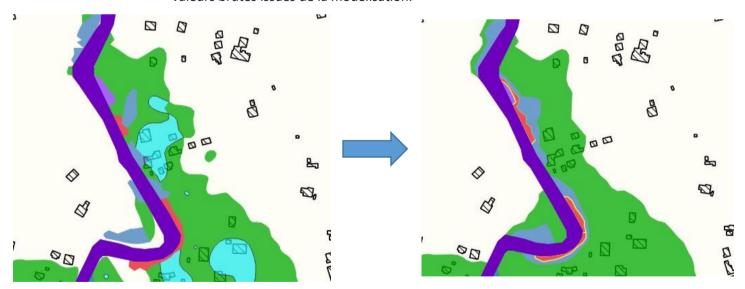
- <u>Mise en place de bandes de couleurs manquantes</u>: lors de l'interpolation, certaines zones sont uniquement rouges ou bleues, et ne présentent pas une continuité des aléas du type violet-rouge-bleu-vert, alors que c'est le cas sur les données brutes. La mise en place des bandes couleurs seront donc ajoutées manuellement en prenant compte des valeurs brutes issues de la modélisation.

FIGURE 15 : CORRECTION DE LA CARTOGRAPHIE ALEA INONDATION : UNIFORMISATION ET MISE EN PLACE DE BANDES DE COULEURS MANQUANTES (SCENARIO Q100 +1M)

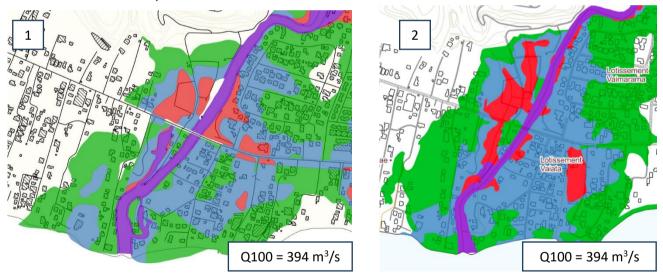
• Enveloppe de crue importante en rive gauche et droite en aval de la RDC. En comparaison avec la présente étude, les zones et points de débordements sont assez similaires et les mêmes zones sensibles sont mises en évidence, à savoir la zone humide en rive droite de la TITAAVIRI (aléa fort), les parcelles agricoles (aléa fort à faible) en amont de la RDC ou encore le lotissement Vaimarama (aléa fort à faible). Les légères différences de valeur de l'aléa peuvent s'expliquer sur cette zone par les données MNT considérées pour le lit majeur, qui sont plus récentes que dans les anciennes études : le relief a pu être modifié ponctuellement sur la plaine urbanisée.

FIGURE 16 : COMPARAISON N°1 DE LA CARTOGRAPHIE DE L'ALEA INONDATION AVEC LES ETUDES PRECEDENTES : TITAAVIRI
- SCENARIO Q100+1M : 1) CARTOGRAPHIE EGIS (2010) ; 2) CARTOGRAPHIE DE LA PRESENTE ETUDE

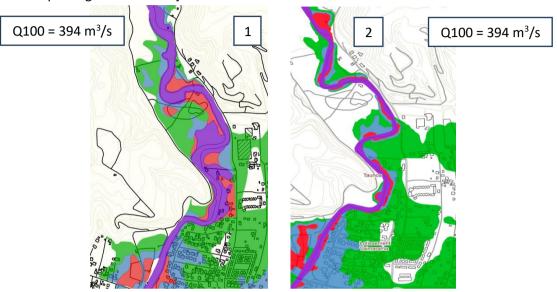
En amont du stade de la TITAAVIRI jusqu'à la carrière, des différences majeures de débordements sont observés au niveau du lit majeur. Cela peut s'expliquer par des modifications conséquentes du relief: entre 2010 et 2024, les routes sur les cartographies sont différentes sur cette zone, ce qui témoigne d'un réaménagement. En amont, la carrière peut également avoir joué un rôle dans la modification du lit de la rivière et de son lit majeur.

FIGURE 17 : COMPARAISON N°2 DE LA CARTOGRAPHIE DE L'ALEA INONDATION AVEC LES ETUDES PRECEDENTES : TITAAVIRI
- SCENARIO Q100+1M : 1) CARTOGRAPHIE EGIS (2010) ; 2) CARTOGRAPHIE DE LA PRESENTE ETUDE

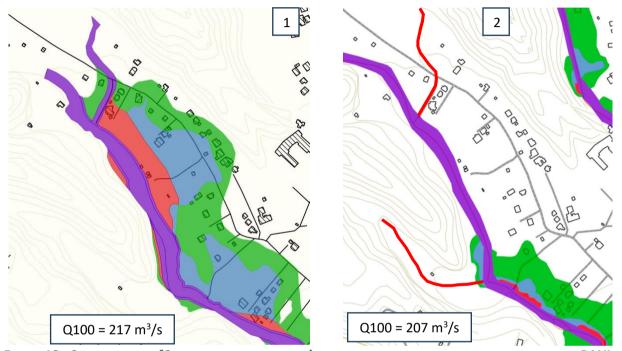
• En amont de la rivière en rive gauche, une zone de débordement conséquente est mise en évidence lors de l'étude de 2010. Dans la présente étude, cette zone semble beaucoup moins exposée au risque d'inondations. Cette différence peut s'expliquer par la déconnection de l'axe secondaire qui selon la commune de MATAIEA (réunion 21/03/2024) a été effectué lors de travaux d'aménagements en 2023 et n'est plus en eau comme le montre la photo n°11 de l'enquête de terrain. Ce secteur semble également plus urbanisé qu'en 2010, un réaménagement du lit majeur est donc probable, avec une évolution du relief qui a donc mené à limiter les écoulements sur la rive gauche de la PAUI.

FIGURE 19 : COMPARAISON N°2 DE LA CARTOGRAPHIE DE L'ALEA INONDATION AVEC LES ETUDES PRECEDENTES : PAUI - SCENARIO Q100+1M : 1) CARTOGRAPHIE EGIS (2010) ; 2) CARTOGRAPHIE DE LA PRESENTE ETUDE

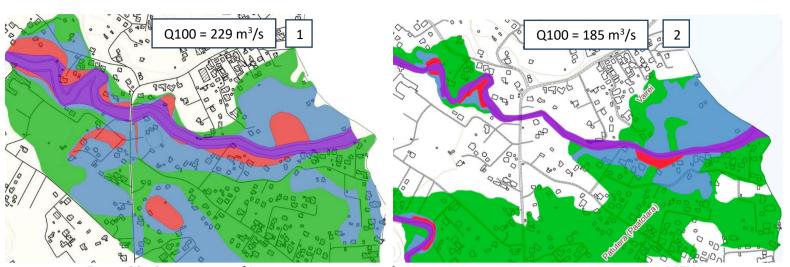
Les différences de modélisation sont observables au niveau de l'amont des 2 ponts : sur la présente étude, aucun débordement n'est provoqué en rive droite. Cela peut s'expliquer par les enrochements conséquents qui ont été mis en place sur la rive droite (photo n°6 de l'enquête de terrain), qui sont postérieurs à 2010, au regard des photographies et des explications de l'étude EGIS.

FIGURE 20 : COMPARAISON N°1 DE LA CARTOGRAPHIE DE L'ALEA INONDATION AVEC LES ETUDES PRECEDENTES : AFEU - SCENARIO Q100+1M : 1) CARTOGRAPHIE EGIS (2010) ; 2) CARTOGRAPHIE DE LA PRESENTE ETUDE

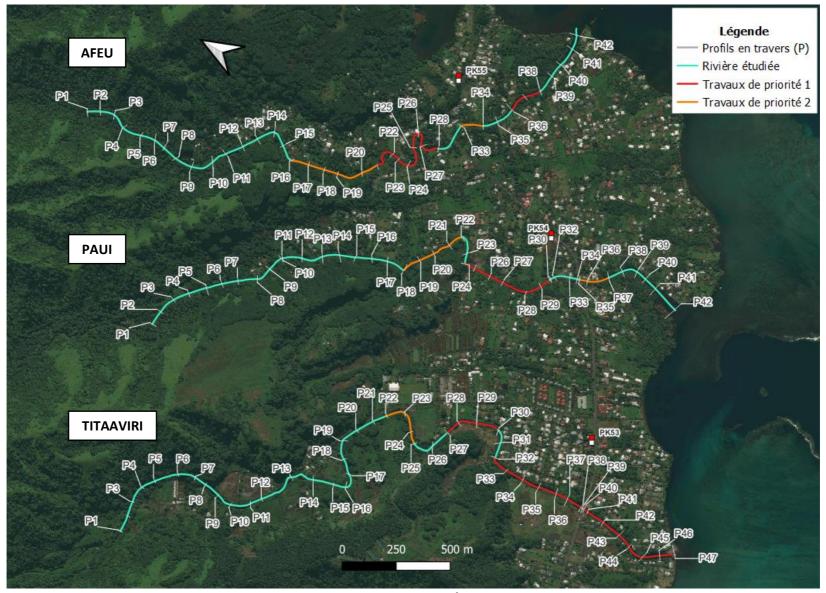
- Objectif n°1 : protéger les habitations situées en zone d'aléa fort et très fort ;
- Objectif n°2 : régler la problématique des embâcles ;
- Objectif n°3 : rendre constructible les terrains situés en zone d'aléa fort ;
- Objectif n°4: stabiliser la protection des berges.

FIGURE 21: TRONÇONS NECESSITANT DE POTENTIELS TRAVAUX D'AMENAGEMENT LE LONG DES RIVIERES ETUDIEES
