# Analyse de la crue du 1<sup>er</sup> mai 2023

- rivière Fauoro (Tiirahi), Teahupoo, Tahiti -

## Modélisation - Rapport d'étude

R20230505-HY

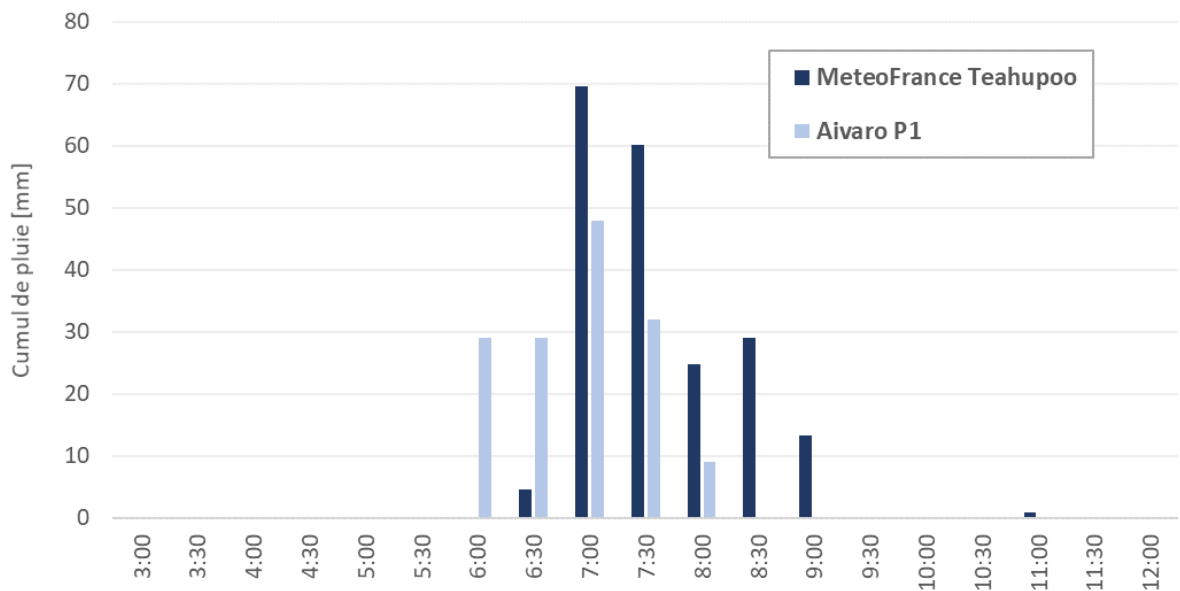
Figure 11 : Hyétogramme des pluies des stations de Aivaro et Teahupo'o le 1 mai 2023, pas de temps 30 min.

Les données enregistrées par la station d'Aivaro, qui se trouve à 1 600 m, décrivent également un évènement exceptionnel, même si les cumuls sont significativement plus bas (Figure 11). On remarque un léger décalage dans la temporalité de l'évènement entre les deux sites. La pluie s'est déclenchée 60 minutes plus tard à Teahupo'o. Ces données semblent montrer que l'épisode a été très localisé et particulièrement violent dans la vallée Tiirahi.

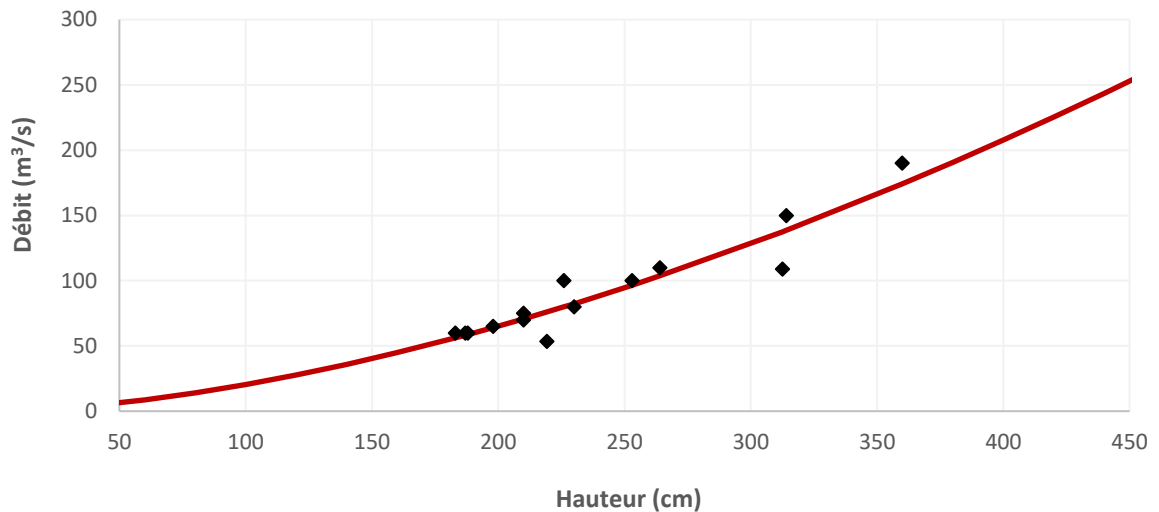
Figure 13 : Courbe d'étalonnage pour les maximums de crues à partir de données entre 1981 et 2003.

A partir des données récupérées dans les cahiers de l'ORSTOM et les travaux de Danloux (2003) sur l'évaluation des maximums de crue sur l'île de Tahiti, nous avons pu reconstruire une courbe d'étalonnage permettant de convertir les hauteurs d'eau en débit (Figure 13). Cette projection n'est valable que pour les pics de débit lors des crues les plus importantes. La plage des données d'entrée s'étend de 53 à 190 m<sup>3</sup>/s. La relation obtenue est de très bonne qualité ( $R^2=0.92$ ). On peut ainsi appliquer l'équation de conversion aux données de hauteur d'eau avec un bon niveau de confiance.

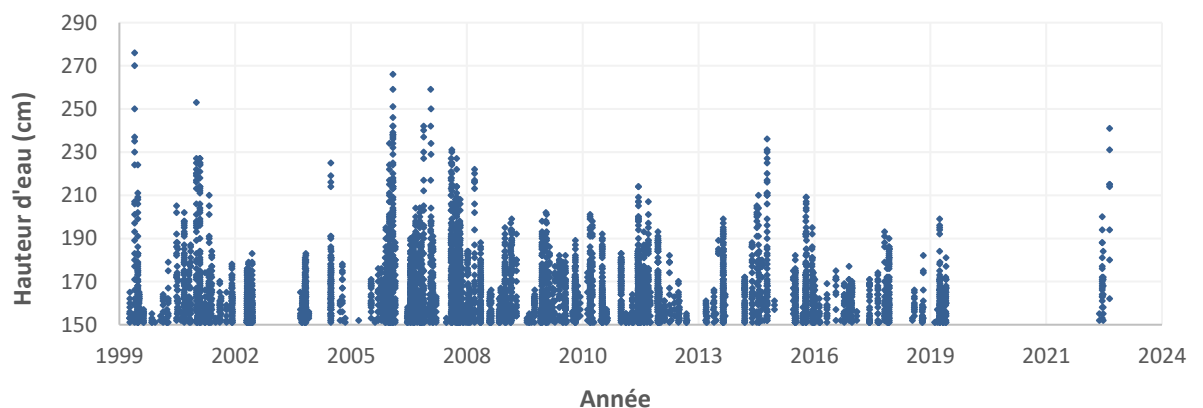
Figure 14 : Hauteurs d'eau mesurées lors des épisodes de crue à la station Aivaro.

Les données brutes, les hauteurs d'eau mesurées en continue, fournies par la cellule hydrologie du GEGDP, couvrent une période de 23 ans entre 1999 et 2023. Sur le graphique présenté sur la Figure 14, seules les hauteurs supérieures à 150 cm sont présentées. Elles permettent de se rendre compte que les données de la crue du 1<sup>er</sup> mai 2023 se trouvent dans la plage de mesure historique. Pour l'analyse de ce graphique, il est important de rappeler que la station n'était plus fonctionnelle entre le 12/09/2019 et le 16/01/2023.

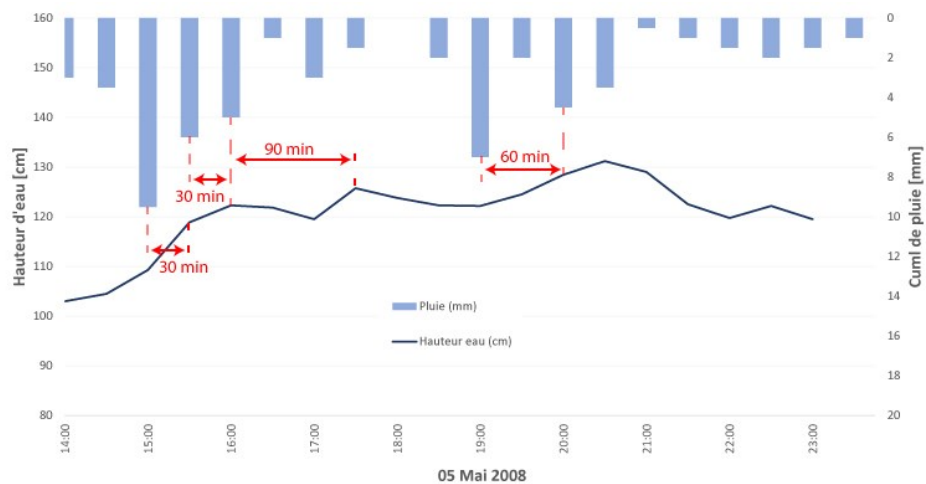
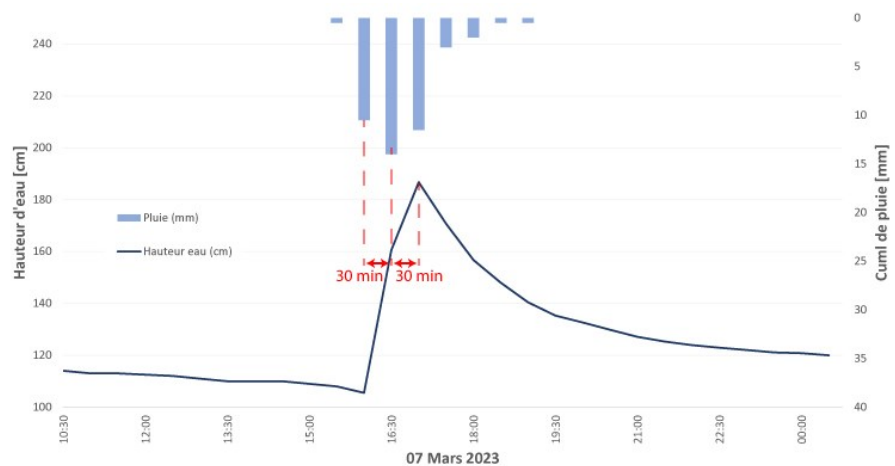
La hauteur d'eau maximum enregistrée le 1<sup>er</sup> mai à 7:45 (277 cm) n'est peut-être pas le pic de la crue puisque la sonde a été emportée au cours de cet événement. A partir des données historiques disponibles dans la vallée d'Aivaro (limnimétrie et pluviométrie), nous avons étudié différentes crues présentant des caractéristiques similaires pour évaluer le temps de réponse de la rivière suite à une épisode pluviométrique court mais relativement intense. Il apparaît que l'onde de crue apparaît plus souvent 30 minutes après le pic des précipitations. Le temps s'allonge à 60 voire 90 minutes si le cumul de pluie est moins élevé.

Si l'on regarde à présent les données du 1<sup>er</sup> mai, la sonde fut arrachée à 7:45, soit 45 minutes après le maximum de précipitation cumulé sur 30 minutes. La pluie s'est ensuite totalement arrêtée. On peut alors raisonnablement penser que le sommet de l'onde de crue était pratiquement atteint. La hauteur d'eau enregistrée a atteint 277 cm, si l'on prend une marge de 5% pour majorer l'estimation, on atteint une hauteur maximum de 290 cm. L'application de la relation d'étalonnage prédit que le débit aurait atteint 112 m<sup>3</sup>/s.

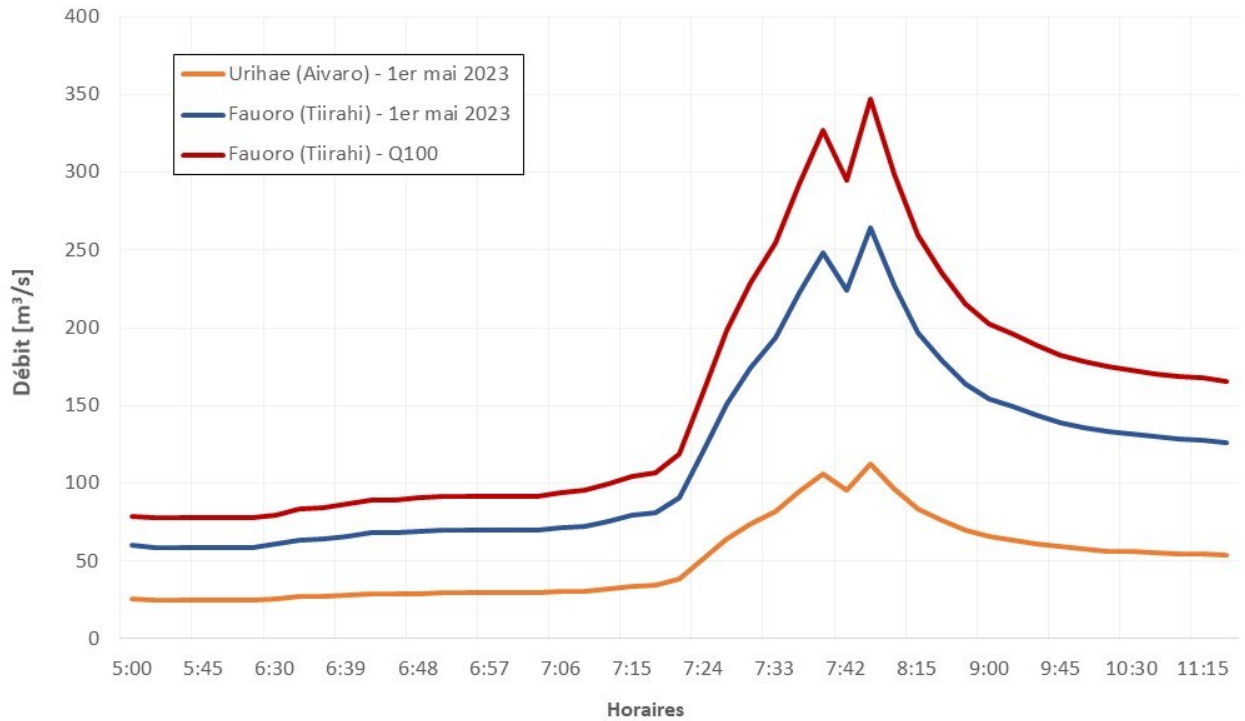
Figure 15 : Ondes de crue reconstituées à partir des données de la station hydrométrique d'Aivaro.

L'onde de crue a été reconstituée à partir de la cinétique enregistrée le 1<sup>er</sup> mai 2023 par la station de la rivière Urihae (Aivaro). La même dynamique est utilisée pour simuler la montée de crue d'un évènement centennal (Figure 15). C'est ce schéma qui sera paramétré dans la modèle hydraulique.

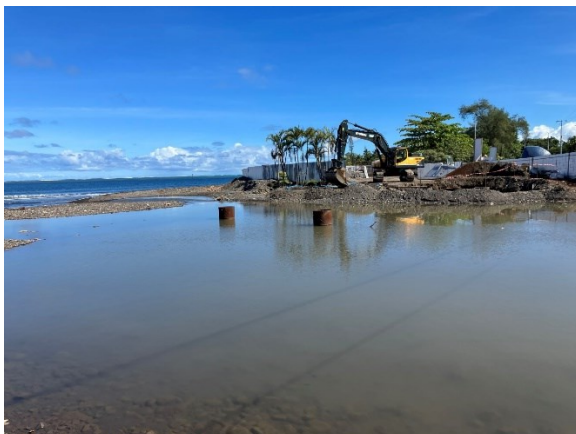
Figure 17 : Photo P1, embouchure de la rivière.

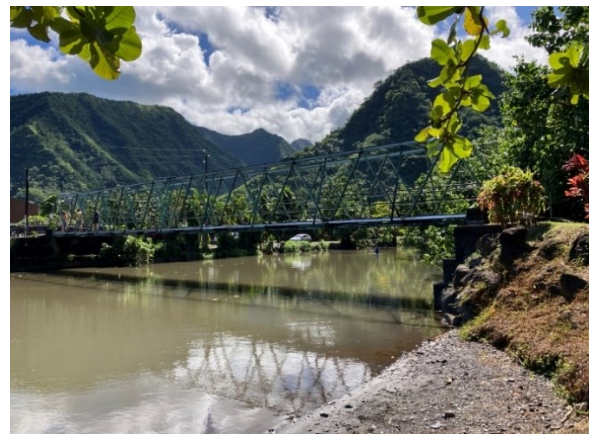
Figure 18 : Photo P2, passerelle vue depuis l'embouchure.

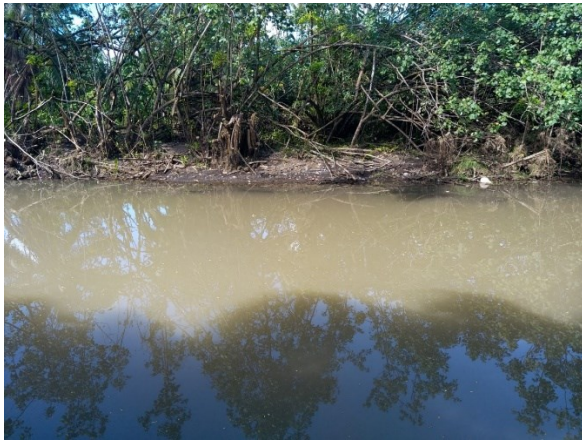
Figure 19 : Photo P3, berge gauche végétalisée (Purau) vue depuis la berge droite.

Sur la section aval, la berge droite est soutenue par des enrochements sur tout son linéaire, ce qui permet, entre autres, de porter et protéger la piste qui longe la rivière. La berge gauche est un peu plus naturelle avec la présence d'une ligne de Purau (*Hibiscus tiliaceus*) à proximité de la passerelle pour piéton. À la suite de la crue du 1<sup>er</sup> mai, plusieurs tronçons apparaissent fragilisés et certains particulièrement endommagés avec un affaissement important à l'aval immédiat du gué, sur les 2 berges (Figure 24). Plus globalement, les enrochements sont souvent très verticaux, constitués de blocs posés les uns sur les autres sans vraie cohésion, ni transition granulométrique, ou géotextile. Certaines pierres se détachent (Figure 22) déstabilisant tout l'aménagement (Figure 23).

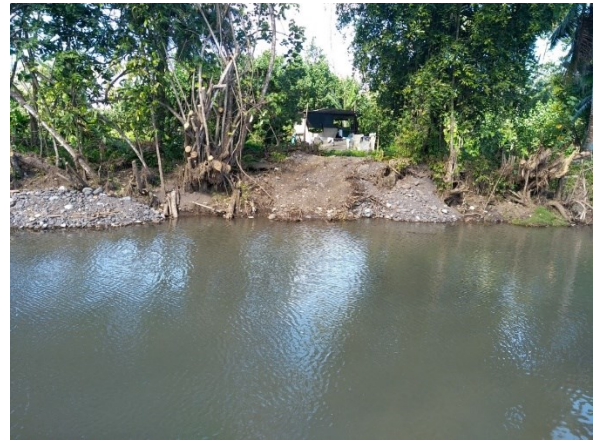
Figure 20 : Photo P4, affaissement localisé de la berge gauche au cœur de la section de Purau.

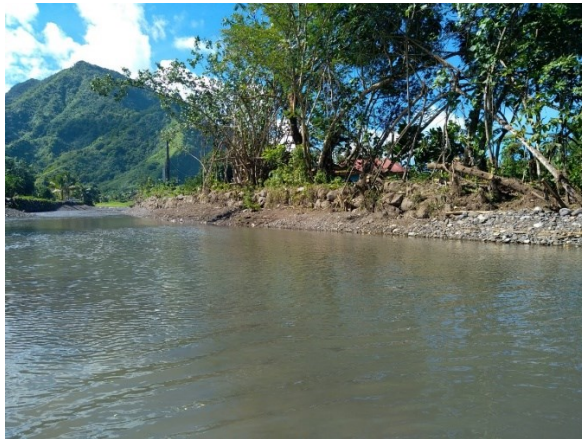
Figure 21 : Photo P5, partie amont de la section avec des Purau. La berge est consolidée avec un enrochement assez ancien et instable.

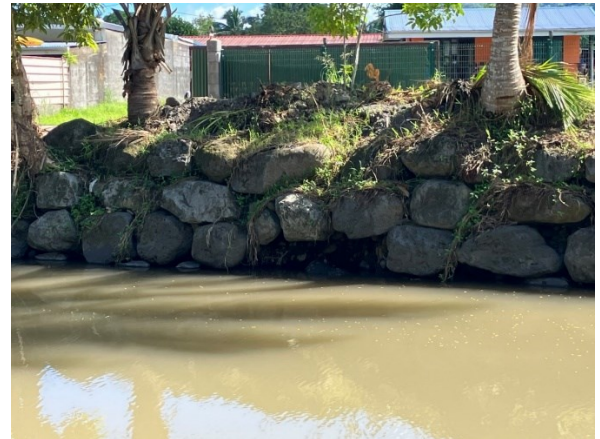
Figure 22 : Photo P6, l'enrochement rive droite est par endroit instable avec des blocs qui se sont décrochés.

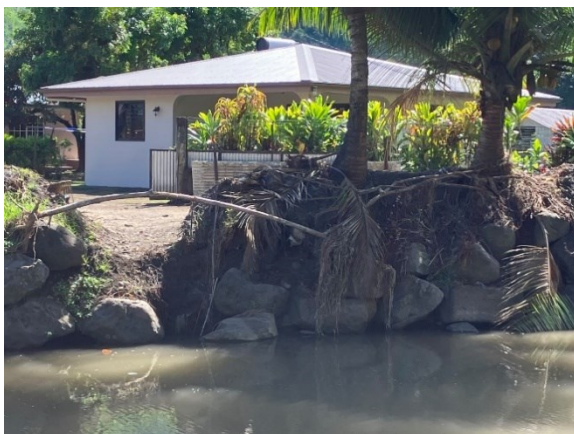
Figure 23 : Photo P7, la berge droite a été ouverte à la fin de la crue pour permettre à l'eau qui avait envahi les habitations de s'évacuer.

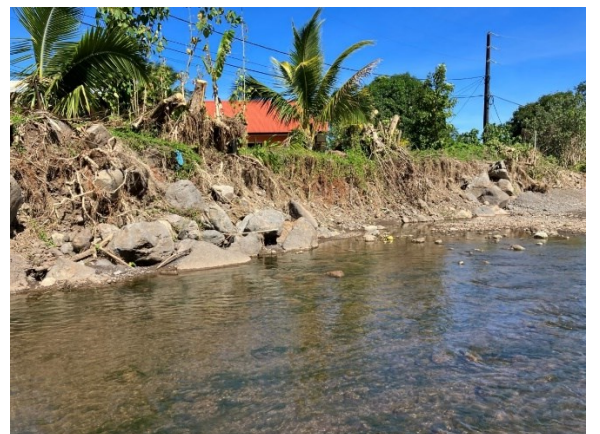
Figure 24 : Photo P8, l'enrochement s'est totalement affaissé et la berge gauche a été fortement endommagée sur cette section juste à l'aval du gué.

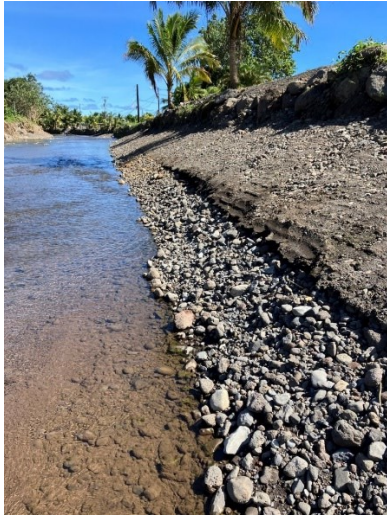
Figure 25 : Photo P9, amas d'alluvion posé contre la berge droite par les services de l'équipement après la crue du 1er mai.

Les travaux d'urgence entrepris depuis les 2 crues du début du mois de mai ont permis de consolider les berges à l'aval du gué. C'est à ce niveau que les eaux ont débordé et ont commencé à envahir les rives. Ce passage qui permet aux véhicules de traverser est solide, on discerne bien des pavages artificiels implantés dans le lit de part et d'autre du gué (Figure 28). Les berges ont été essentiellement « protégées » en poussant les alluvions sur les berges. Ces amas ne sont pas du tout en cohésion avec une granulométrie très variable (Figure 25). Il est certain qu'une nouvelle crue emportera ces éléments très mobiles.

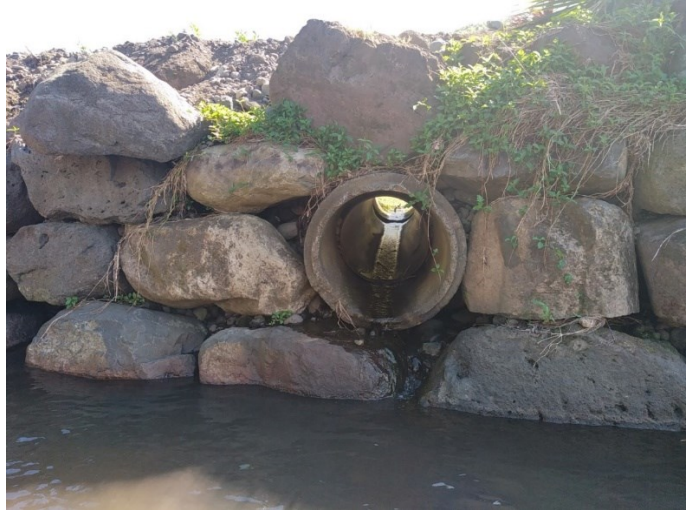
Figure 26 : Photo P10, buse servant d'exutoire vers la rivière pour un petit ruisseau prenant sa source dans des résurgences sur la rive droite.

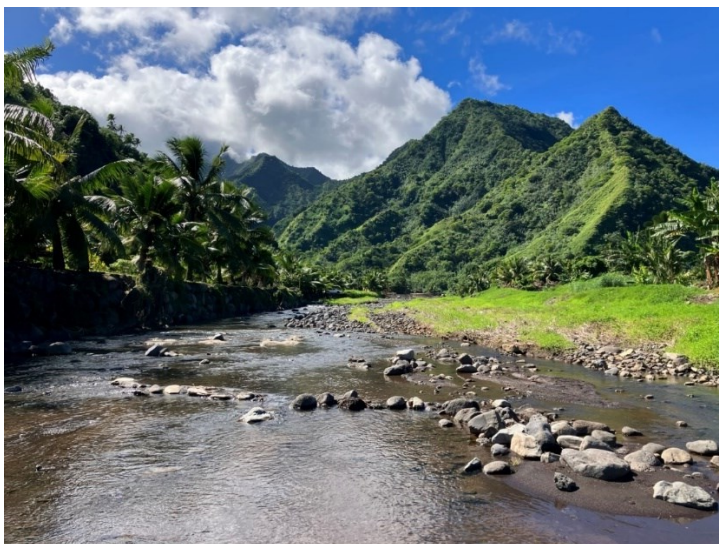
Figure 27 : Photo 11, vue vers l'amont depuis le gué. La berge droite est enrochée, la berge gauche est laissée plus libre.

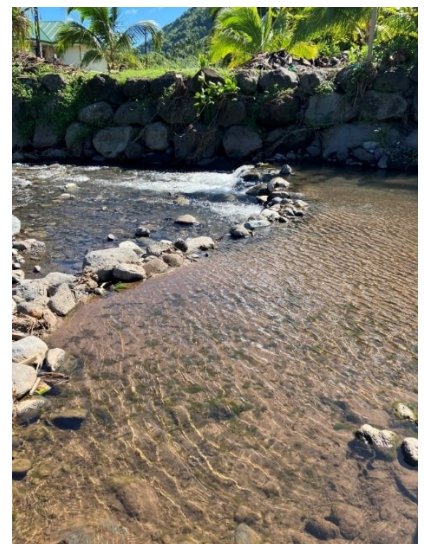
Figure 28 : Photo P12, vue du gué qui est consolidé par un seuil artificiel constitué d'un pavage de gros blocs métrique.

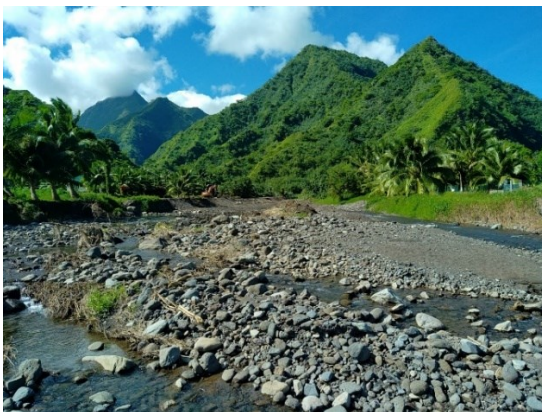
Figure 30 : Lit de la rivière vers l'amont vue depuis le gué.

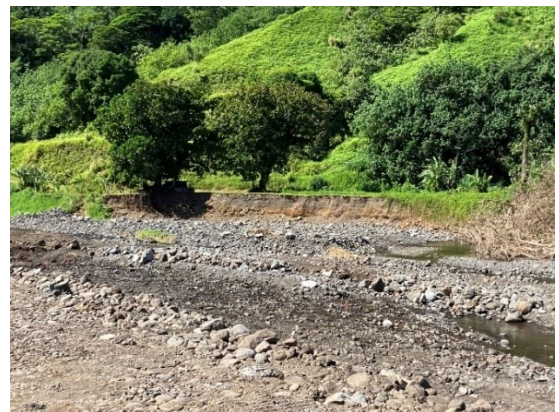
Figure 31 : Photo P16 - La berge gauche à l'entrée de la plaine alluviale s'est affaissée sous l'effet de la crue.

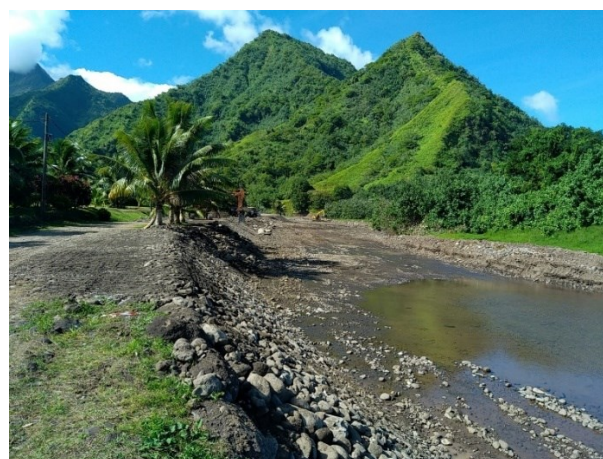
Figure 32 : Photo P15 - Servitude de desserte du fond de la zone habitée, reconstituée après la crue du 1er mai 2023.

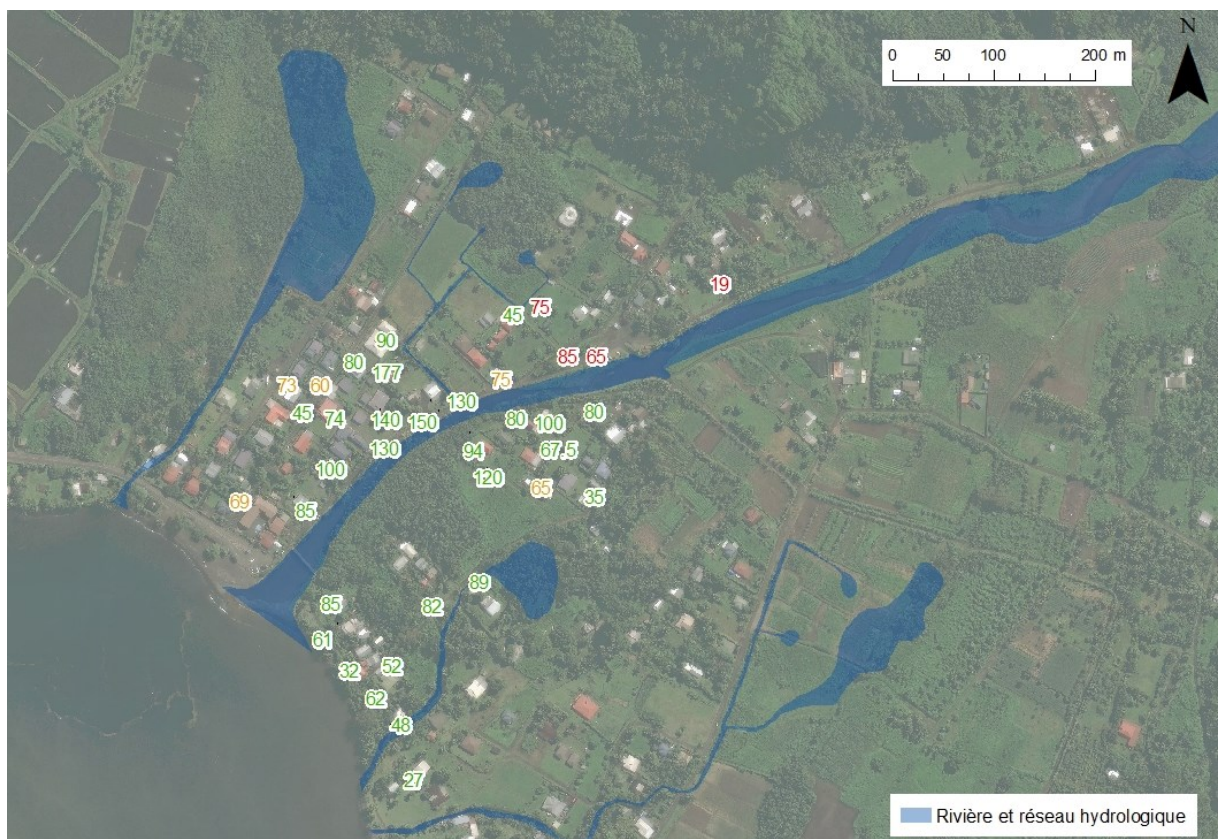
Figure 33 : Hauteurs d'eau relevées après la crue du 1er mai.

Puis, à partir d'une méthode de krigeage<sup>4</sup>, ou kriging, nous avons réussi à reconstruire l'emprise de l'inondation avec une projection spatiale des hauteurs d'eau. Ce travail permet de reproduire fidèlement la conséquence du débordement de la rivière le 1<sup>er</sup> mai (Figure 34). Il nous servira également de système de calage pour la modélisation de l'aléa inondation.

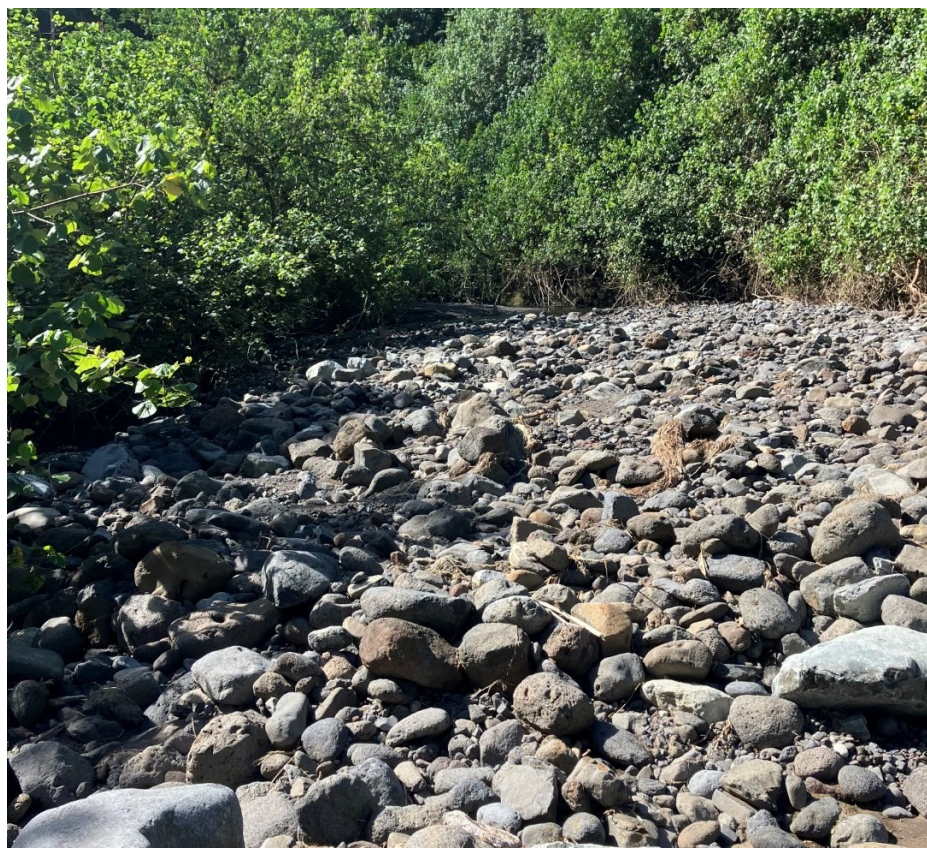
Figure 37 : Atterrissement alluvionnaire observé dans la haute vallée.

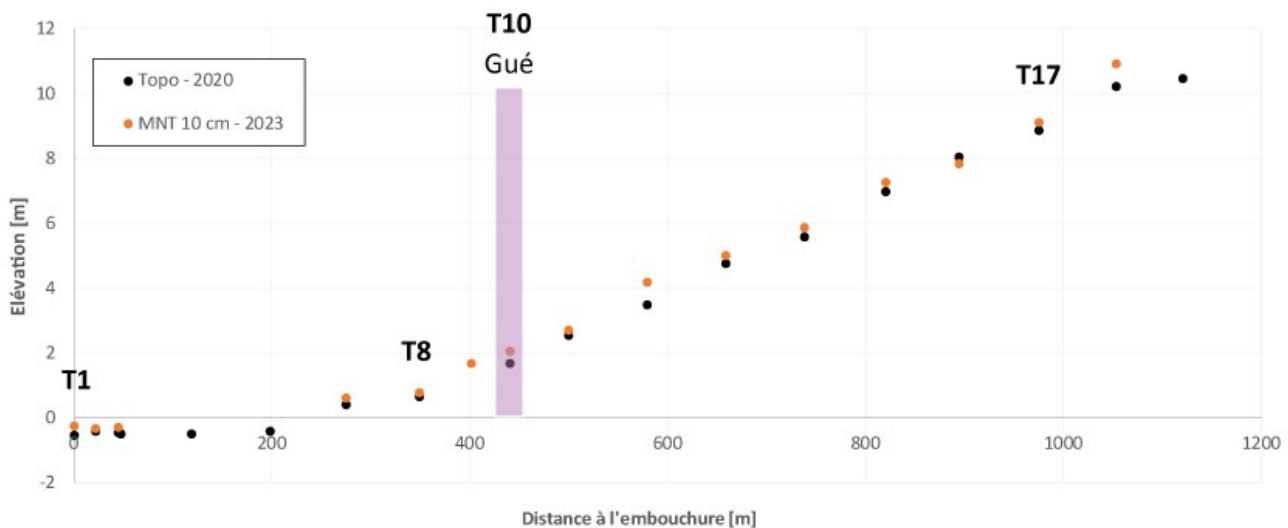
Figure 38 : Comparaison des profils en long de la rivière Fauoro entre 2020 et 2023.

Il apparait que le lit de la rivière a très peu varié en 3 ans, la pente est stable et on ne distingue aucun atterrissement significatif, ni même d'incision (Figure 38). Les profils en travers nous montrent même que la forme du lit s'est très peu modifiée (Figure 39). Nous en déduisons que **la morphologie du lit n'est pas une des raisons qui a favorisé le débordement de la rivière lors de la crue du 1<sup>er</sup> mai. Les curages dans la rivière n'ont pas d'intérêt hydrologique, ils ne réduisent pas le risque.** La rivière est suffisamment mobile pour équilibrer sa morphologie en transportant les matières alluvionnaires qui sont très présentes dans le fond de la vallée.

Cet avis pourrait se nuancer si un grand banc de sable venait à se constituer juste à l'embouchure.

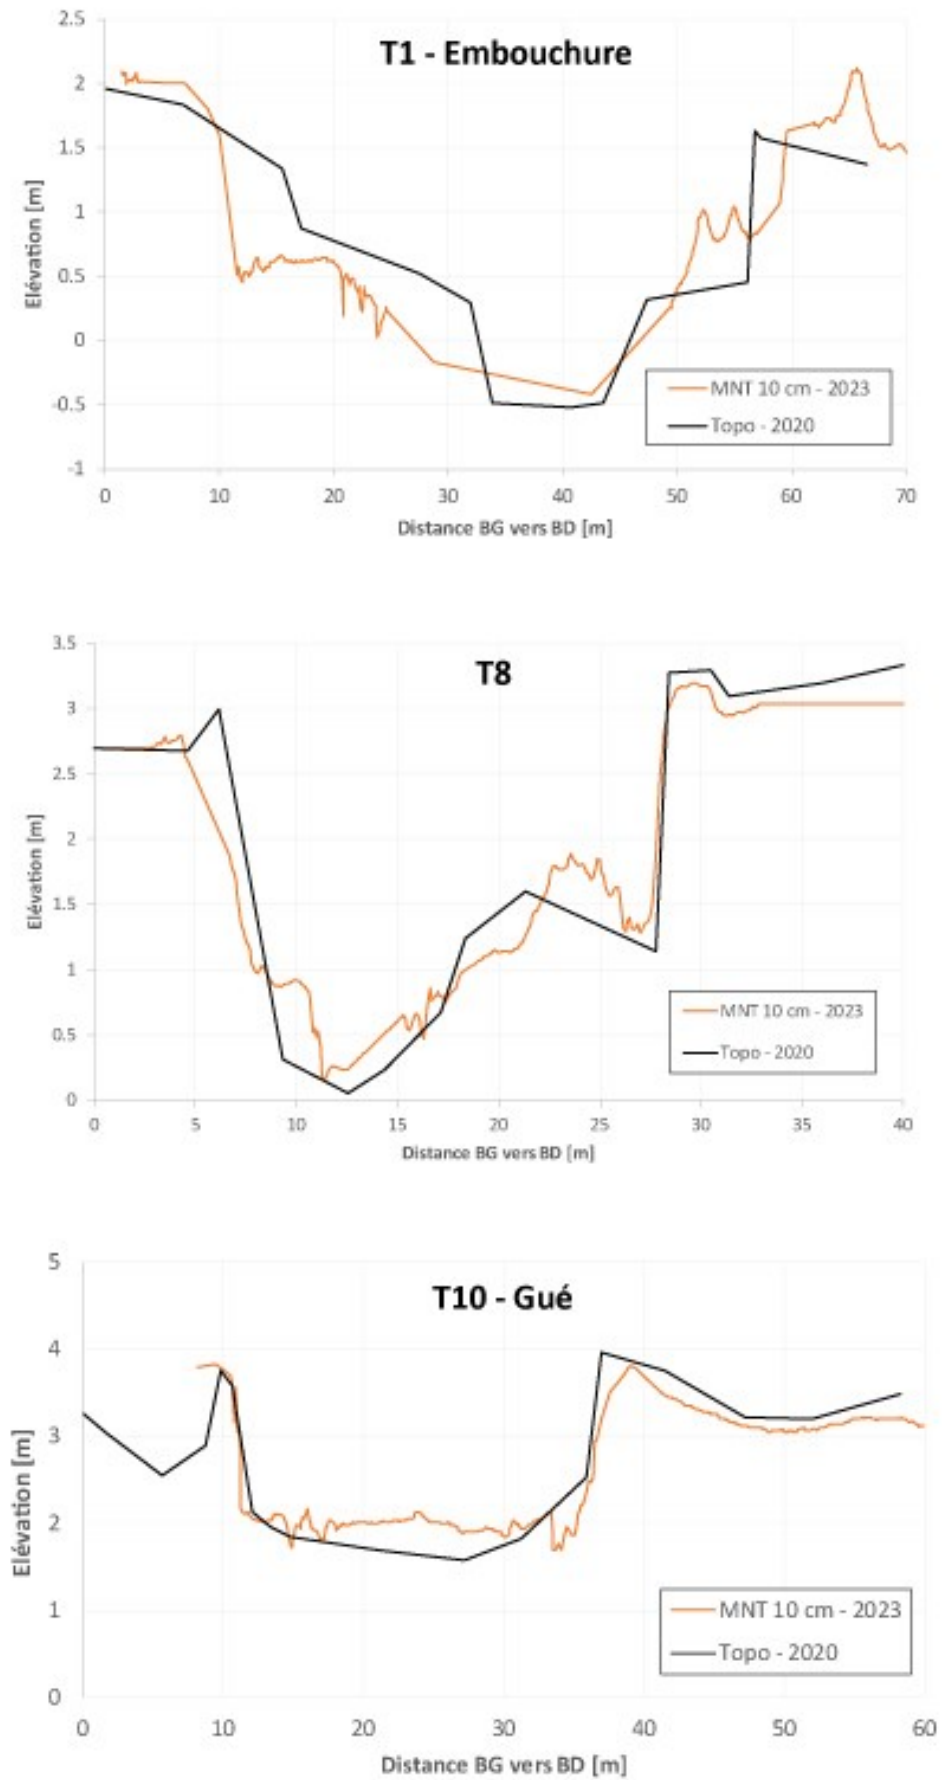
Figure 39 : 3 profils en travers comparés entre 2020 et 2023.  
Les profils débutent en rive gauche, pour aller vers la rive droite.

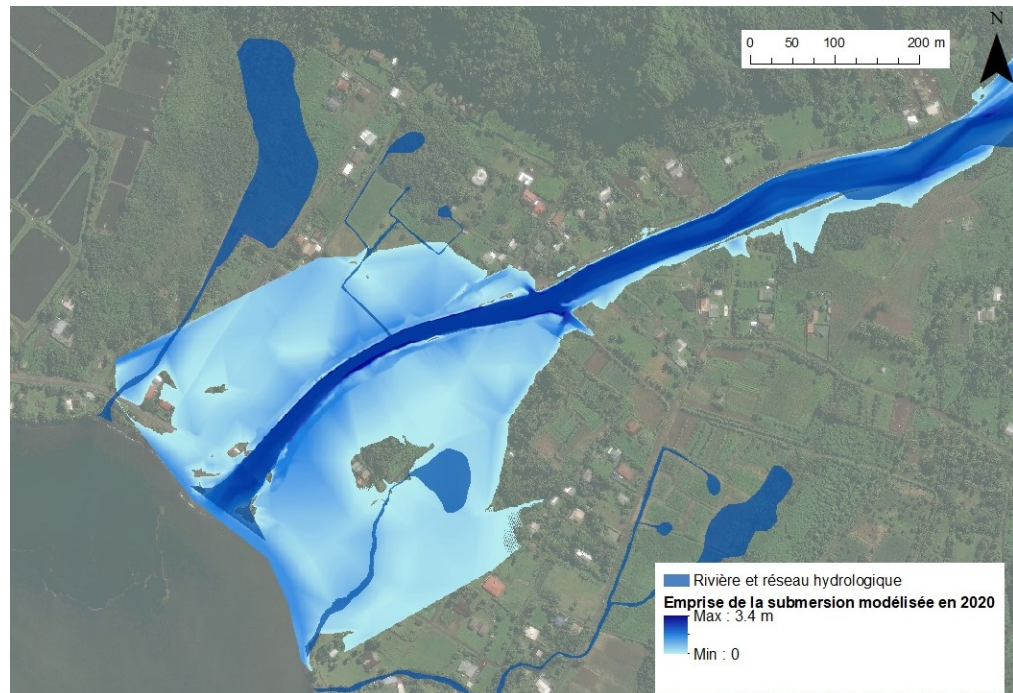
Figure 40 : Résultat de la simulation d'une crue centennale à partir de la modélisation de 2020.

Si l'on s'intéresse à présent au résultat de la modélisation proposée par EGIS en 2020, on observe que l'emprise d'un débordement projeté avec une crue centennale (Figure 40) est presque identique à l'emprise de l'inondation qui a été observée en le 1<sup>er</sup> mai 2023 (Figure 41). Cette impression très largement confirmer lorsque l'on projette le contour de l'espace inondé en 2023 sur la simulation de 2020 ( $Q_{100}$ ) (Figure 42). Donc sur ce point-là, les travaux menés en 2020 ont généré une réponse de qualité. Remarquons également, que le point de débordement de la rivière se trouve bien au niveau du gué qui est le point de fragilité essentiel du chenal d'écoulement.

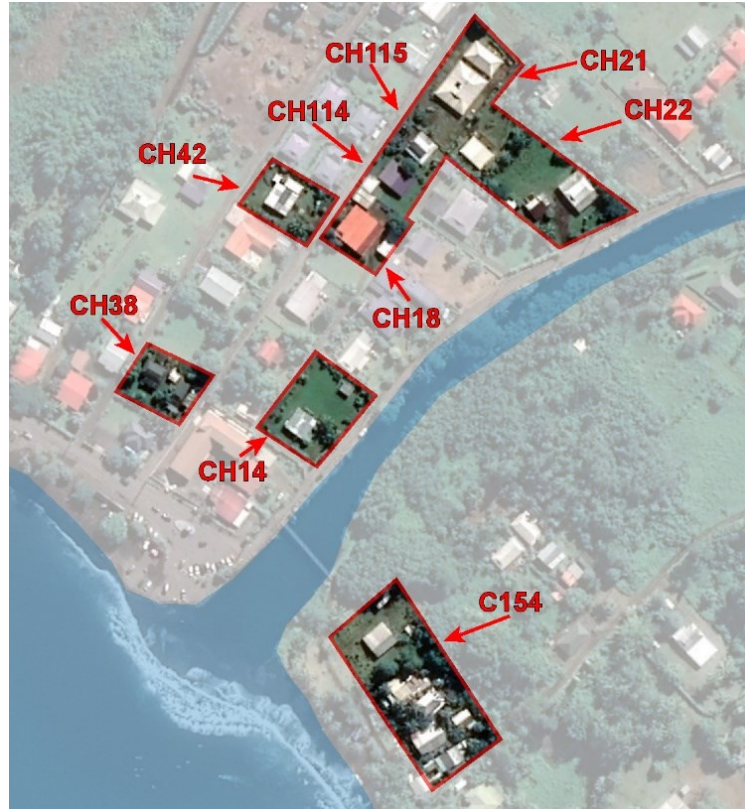
Figure 43 : Parcelles retenues pour des *Fare* OPH.

La Figure 43 permet de situer les différentes parcelles concernées par le programme de l'OPH. La plupart se trouvent en rive droite, seule la C154 est en rive gauche au niveau de l'embouchure.

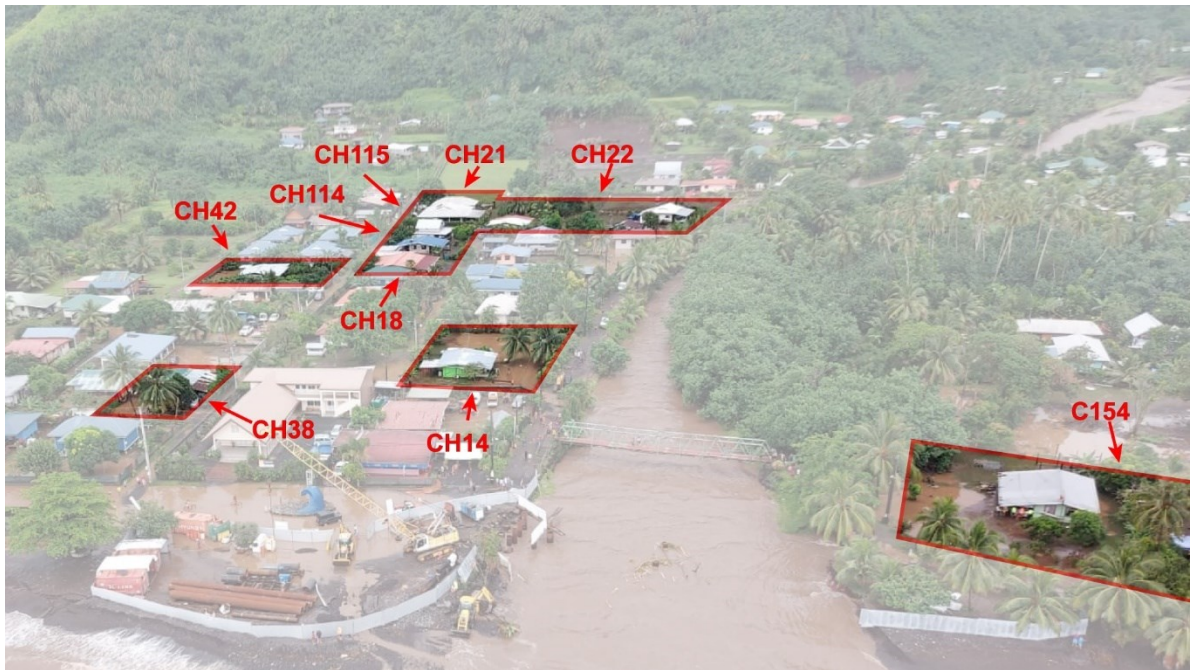
Sur le cliché réalisé par drone (Figure 44), quelque heure après le pic de la crue du 1<sup>er</sup> mai, on s'aperçoit que l'enveloppe de la lame d'eau a submergé toutes les parcelles concernées. Le Tableau 6 précise leurs caractéristiques et la hauteur d'eau atteinte au maximum lors de la crue. Cette information a été collectée sur chaque parcelle à partir du témoignage des habitants puis vérifiée à travers les signes apparents sur les murs. La parcelle la plus impactée, la CH22, avec des hauteurs de submersion supérieures à 120 cm, est aussi la plus proche de la zone de débordement à l'amont. Elle est également située très proche de la berge droite.

Figure 44 : Emplacement des parcelles concernées par le programme OPH.  
(vue de drone le 1<sup>er</sup> mai 2023, image collectée sur facebook)

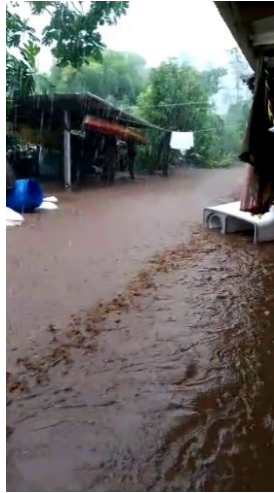
La parcelle CI54, située sur la rive gauche, est occupée par trois maisons. Elles sont toutes de plain-pied, posées sur des dalles de béton. Elle a été fortement impactée par la crue, l'eau est montée entre 32 et 85 cm en fonction des maisons (Figure 45 et Figure 46).

Figure 45 : Parcelle CI54 lors de l'inondation  
(photo de la propriétaire)

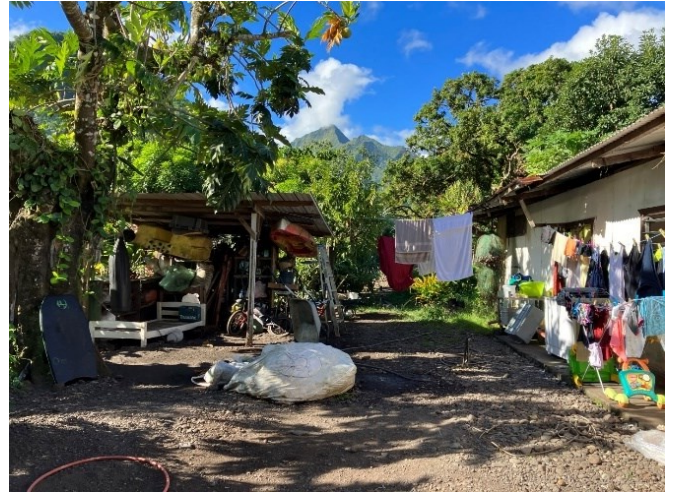
Figure 46 : Parcelle CI54 - 7 juin.

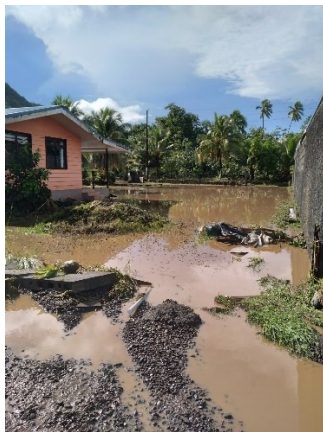
En rive droite, les habitations sont assez semblables avec parfois une dalle en béton un peu plus épaisse, jusqu'à 50 cm au-dessus du niveau du sol (Figure 47). La parcelle la plus impactée a été la CH22 avec des hauteurs d'eau dépassant les 150 cm (Figure 48).

Figure 47 : Parcelle CH18, le 1<sup>er</sup> mai  
après l'onde de crue.

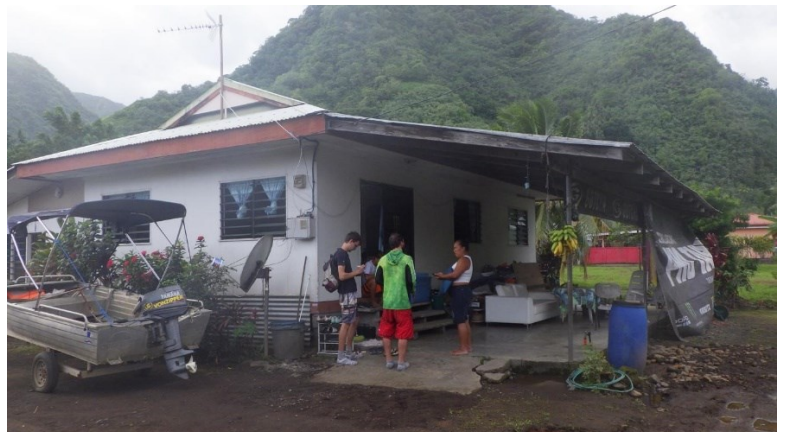
Figure 48 : Maison située au plus proche de la rive droite (CH22).

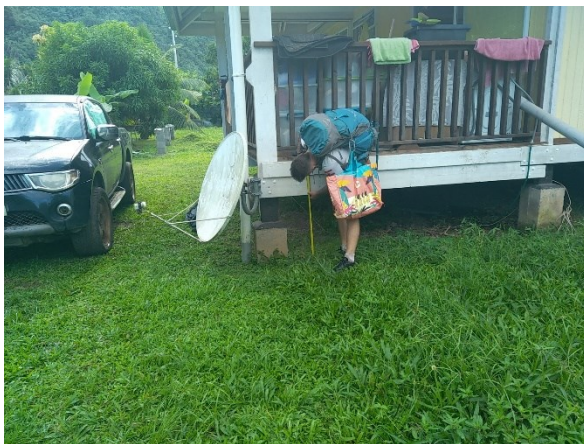
Figure 49 : Relevé de la hauteur atteinte au maximum de la crue

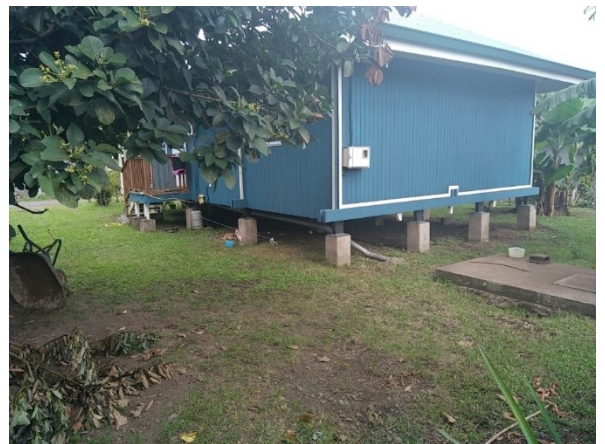
Figure 50 : Fare OPH en Rive droite, surélevé à 120 cm au-dessus du sol.

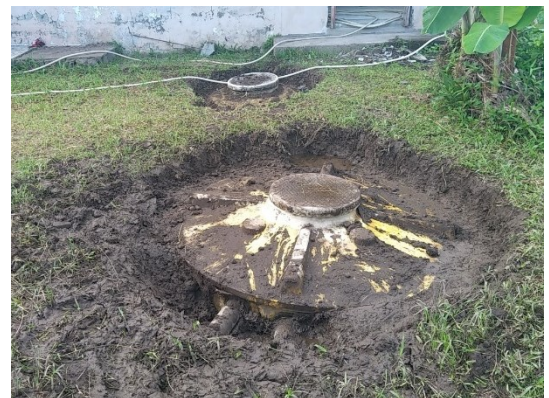
Il faut aussi noter que les infrastructures enterrées comme les systèmes d'épurations ont lourdement été touchés. Le sol s'est totalement saturé et les fosses septiques ont très souvent bougées avec une remontée par flottaison. Ces mouvements ont engendré des fuites, des déplacements de raccords et des ruptures de canalisations. Les habitants ont souvent témoigné du désagrément des matières sales expulsées des systèmes d'assainissement, puis voguant dans le courant de l'inondation.

Figure 51 : Système épuratoire submergé et déplacé lors de la crue du 1er mai.

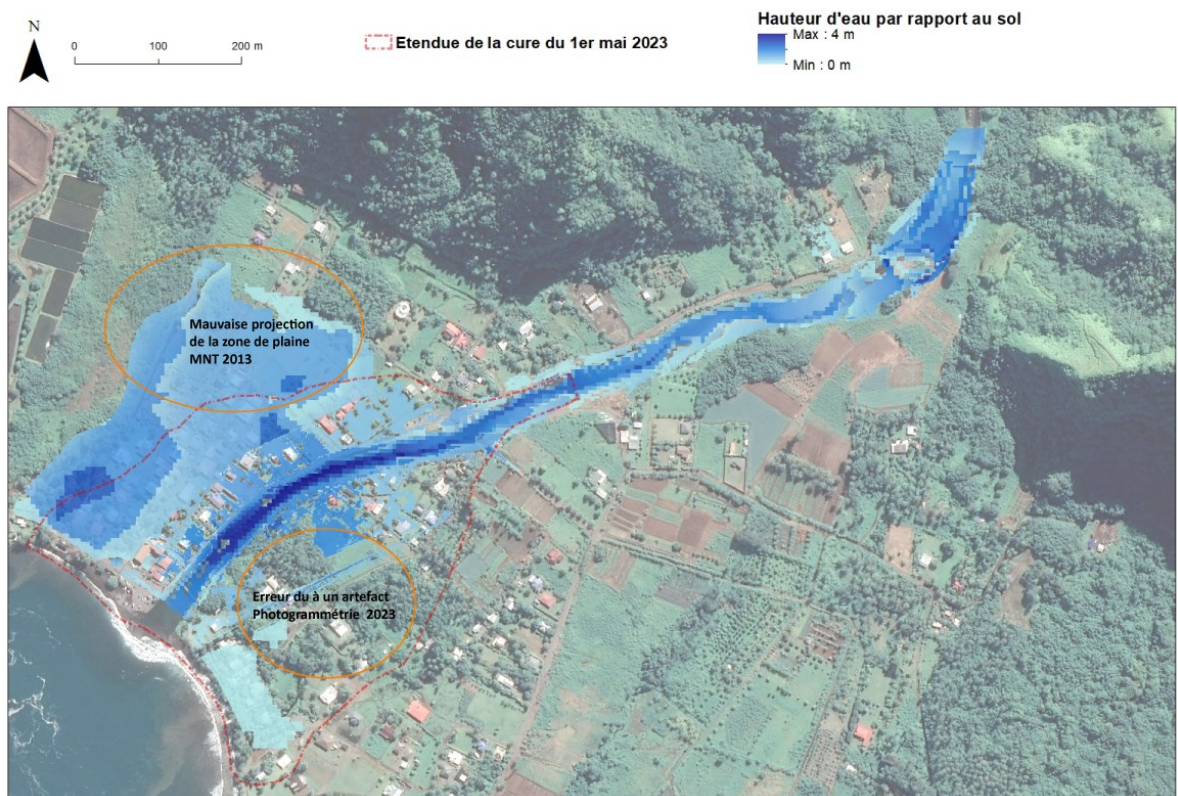
Figure 55 : Hauteurs d'eau maximum projetées par le modèle après simulation de la crue du 1er mai 2023.

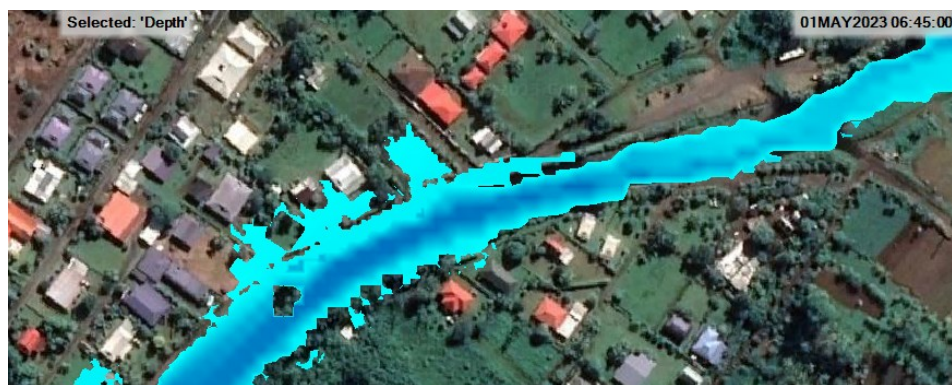
Figure 57 : Premier débordement à rive gauche à 06:45 le 1er mai 2023.

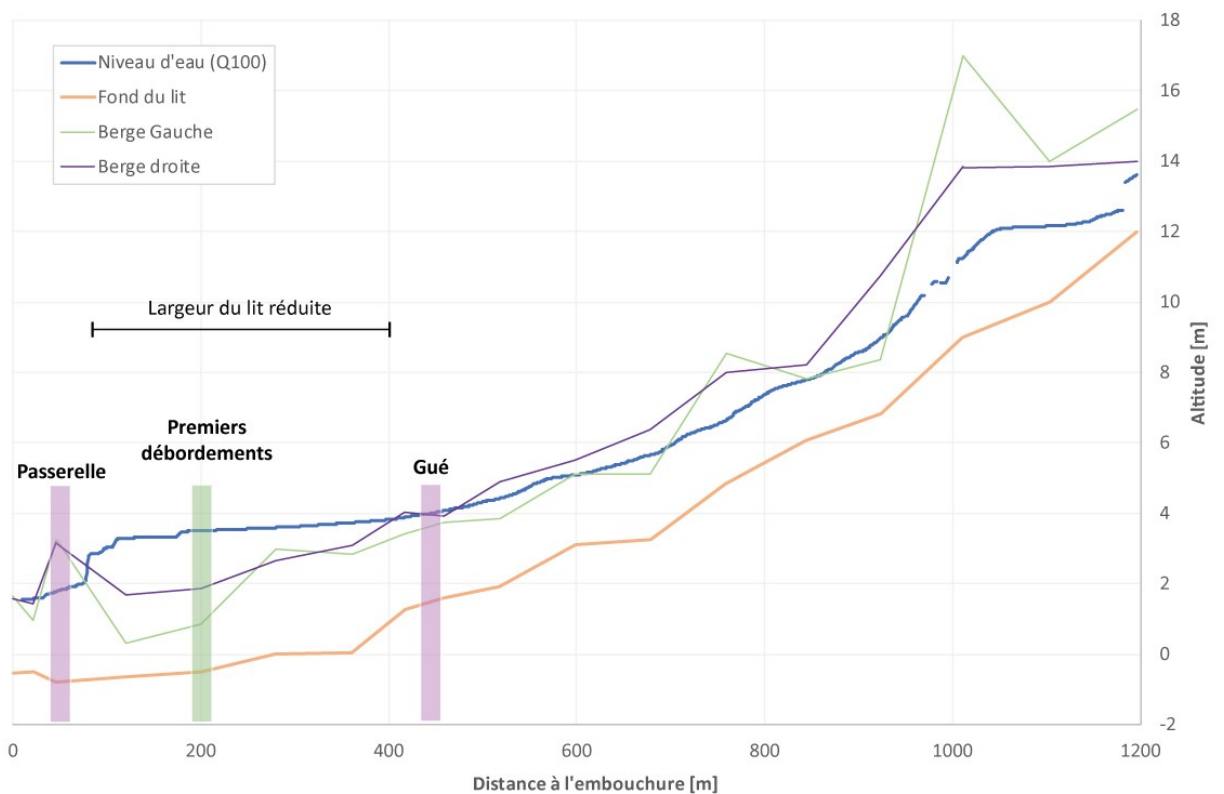
Figure 59 : Profil en long de la rivière avec le niveau d'eau simulé lors de la crue du 1<sup>er</sup> mai 2023 (263 m<sup>3</sup>/s).

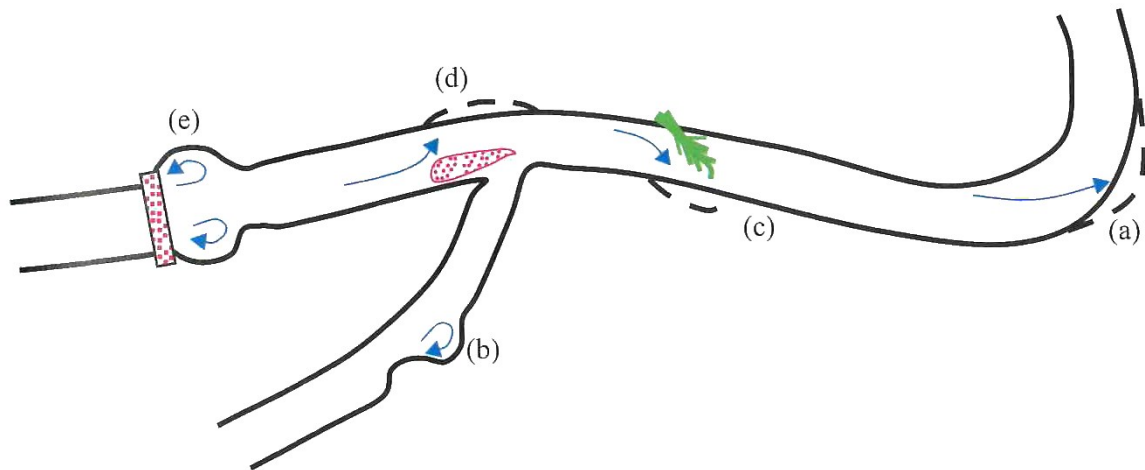
Figure 67 : Zone de vulnérabilité pour les berges face à l'érosion (tiré de Degoutte, 2012).

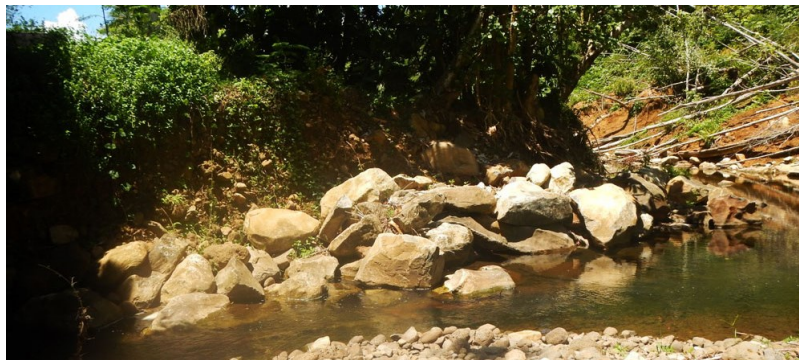
La stabilisation de berges par enrochement est un aménagement devant répondre à certaines instructions de construction, au risque de se dégrader, de s'affaisser ou même de s'effondrer. Les erreurs les plus souvent observées sont induites par une pente trop forte du talus ou une structure sans appui dans le sol (Figure 68).

Figure 68 : Enrochement mal réalisé qui s'est totalement affaissé. Raiatea, 2016.

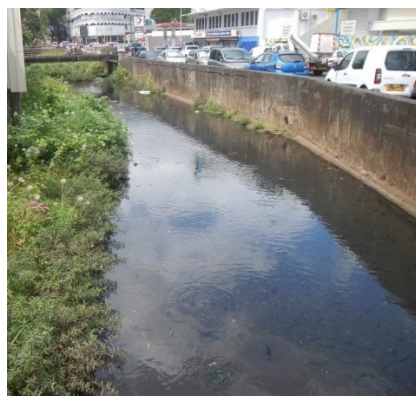
En zone urbaine, les contraintes en termes d'espace sont tellement fortes que la seule solution envisageable est un canal cimenté (Figure 71).

Figure 71 : Canalisation de la rivière Papeava dans le centre-ville de Papeete.

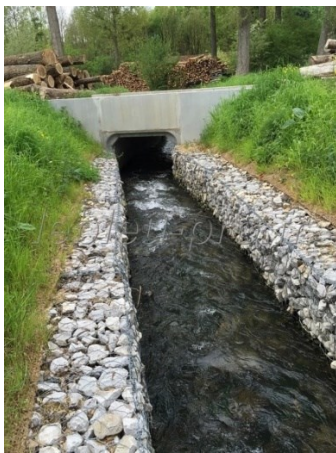
Les gabions sont des structures grillagées parallélépipédiques emplis de cailloux, de fragments de roches ou de galets (Royet et *al.*, 1992). Ces cages sont positionnées les unes à côté des autres pour former un mur de soutènement ou revêtir une berge. En hydraulique de rivière, les gabions sont également utilisés pour construire des seuils. Leur taille standard est une épaisseur d'1 m, pour une largeur d'1 m également. La longueur s'étend de 1.5 à 4 m.

Figure 73 : Canalisation d'un cours d'eau par des gabions (© lebleu-pro.fr)

Ils peuvent être posés sur un axe vertical et former un véritable mur de protection. Ils pourront également être agencés dans une structure en gradins (Figure 76). Ils soutiennent aussi bien les berges d'une rivière naturelle (Figure 74) qu'ils canalisent un cours d'eau (Figure 73).

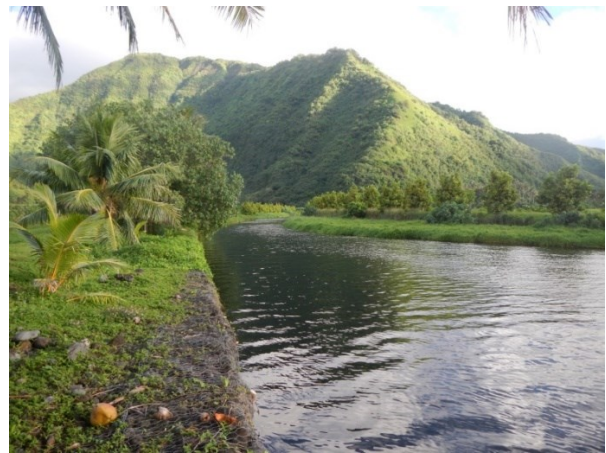
Figure 74 : Soutien de berges par gabions. Vallée Aiurua, Tahiti.
