# Analyse de la crue du 1<sup>er</sup> mai 2023

- rivière Fauoro (Tiirahi), Teahupoo, Tahiti -

## Modélisation - Rapport d'étude

R20230505-HY

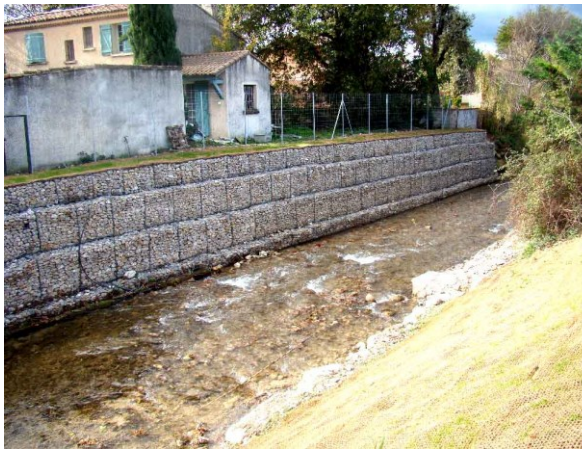
Figure 76 : Structure en gradin pour protéger une berge à forts enjeux.

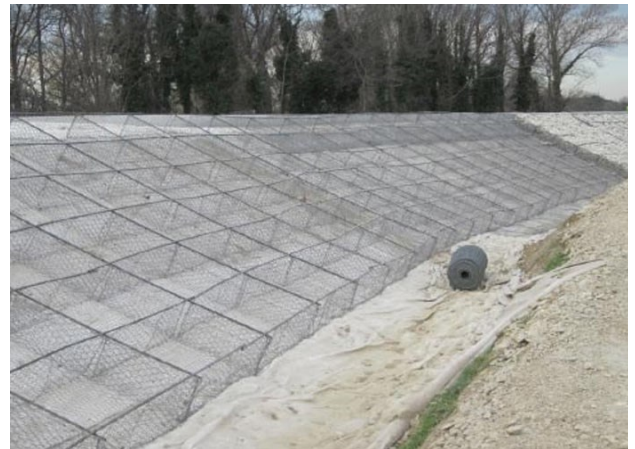
Figure 77 : Protection de berge en matelas Renos  
(© Maccaferri.com)

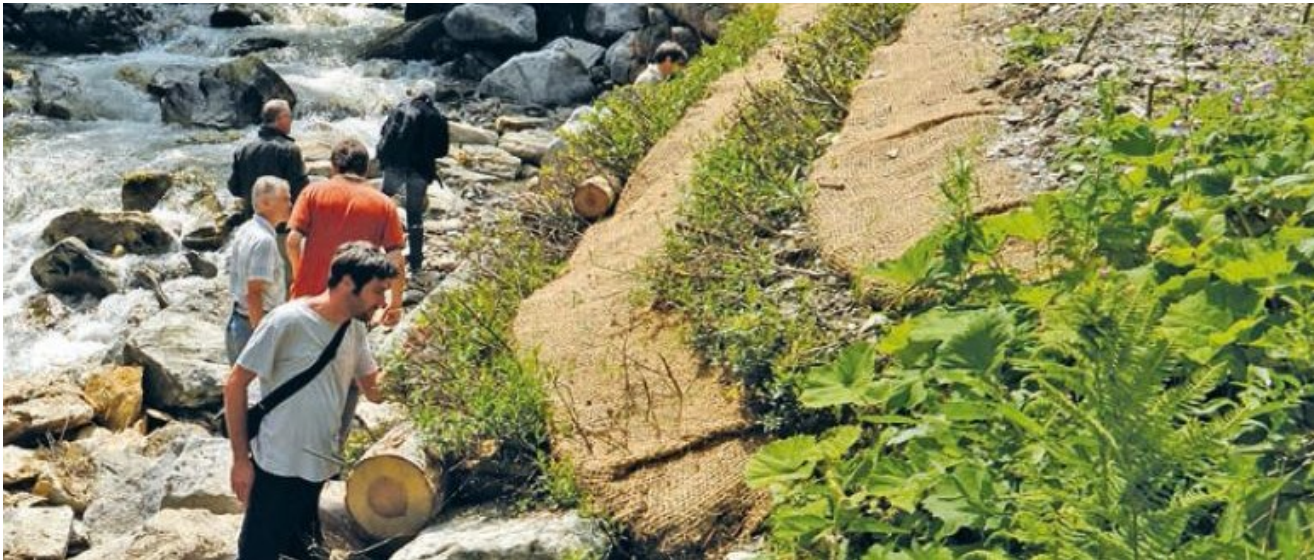
Figure 79 : Végétalisation d'un enrochement à partir d'un support en géotextile naturel.  
(tiré de Evette et *al.*, 2015)
