## ***ETUDE DE L'ALEA INONDATION AU DROIT DE COURS D'EAU DE LA POLYNESIE FRANCAISE***

### **RIVIERE TAIPIVAI**

■ ■ ■ — **Rapport d'expertise**

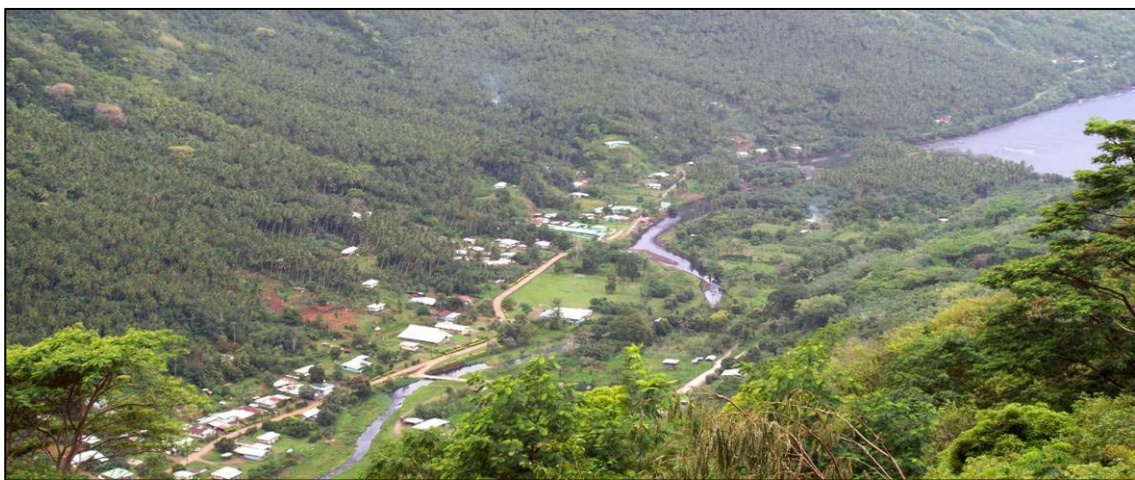
Le secteur expertisé représente un linéaire d'un peu plus de deux kilomètres situé de part et d'autre du village de Taipivai correspondant à l'extrémité de la basse plaine du cours d'eau éponyme.

Recoupé par le chenal du cours d'eau qui méandre, il est constitué par un plancher alluvial rectiligne encadré par des versants à forte pente qui se termine par un estuaire marécageux. L'ensemble est barré à l'aval par un cordon dunaire sableux, pour partie submersible par la houle lors des tempêtes.

*Le secteur d'étude : le village, la basse plaine et l'estuaire de la Taipivai vu depuis le versant sud*

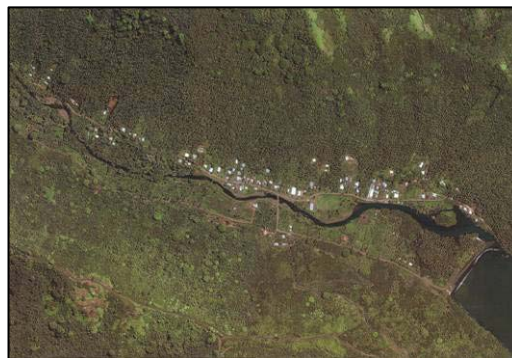
Vallée de la Taipivai (Ikonos\_2005)

L'analyse hydrogéomorphologique se pratique sur le terrain et par photo-interprétation de clichés aériens. Dans le cas de la Taipivai nous avons travaillé à partir d'une image Ikonos haute résolution (1 m) de 2005 fournie par le maître d'ouvrage (convention N° 27/2009), qui constitue également le support de restitution cartographique.

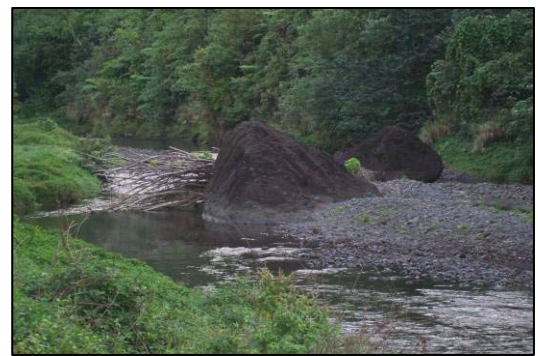
*Formation d'embâcles et impact sédimentaire lié à la présence d'un bloc rocheux dans le lit*

Même si la méthode hydrogéomorphologique ne permet pas d'évaluer l'influence de ces aménagements sur la variation de la ligne d'eau ou des vitesses, elle permet toutefois, de donner un avis d'expert sur leur impact en termes hydrodynamique (surcote, sédimentation etc....). Une attention particulière est portée sur le terrain sur objets naturels ou ouvrages transversaux **pouvant générer des embâcles** aggravant ainsi notablement les risques d'inondation.

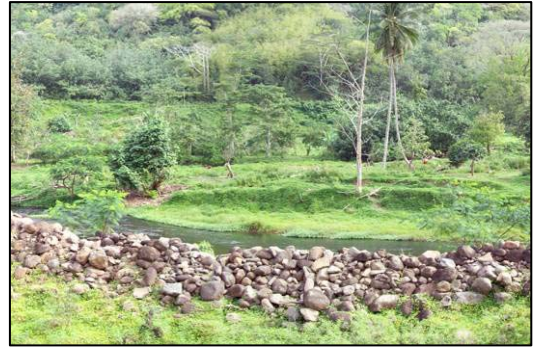
Il est à noter que pour protéger quelques habitations situées sur la partie basse du cône de déjection en rive gauche, un aménagement grossier sous la forme d'un merlon d'une cinquantaine de mètres constitué d'un assemblage de blocs hétérogènes a été positionné pour limiter l'érosion et les débordements. Ce dernier contribue à casser les vitesses et reporter les écoulements vers la berge opposée.

*Merlon digue à l'amont du cône*

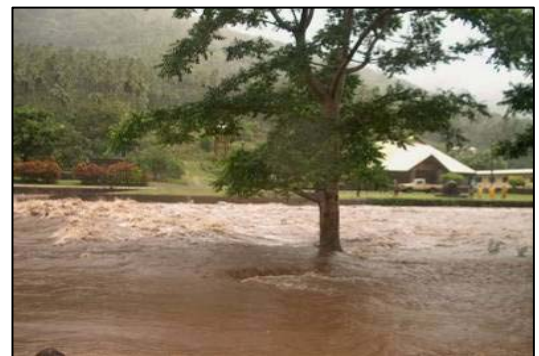
Le mur de quai, rive gauche à l'aval immédiat du nouveau pont (cf. photo précédente), positionné pour stabiliser la berge et protéger les habitations environnantes infléchit l'orientation du lit vers la rive opposée. Dans ce secteur, le champ d'inondation en rive droite peut être assez rapidement mobilisé notamment à partir du point de débordement matérialisé sur la carte. En aval, le remblai de l'ancienne route qui mène au centre du bourg peut être assez facilement submergé, lors des fortes crues comme cela a été régulièrement le cas par le passé (2004, 2005) isolant temporairement les accès avec Taiohae.

Route de Taiohae submergée en 2004

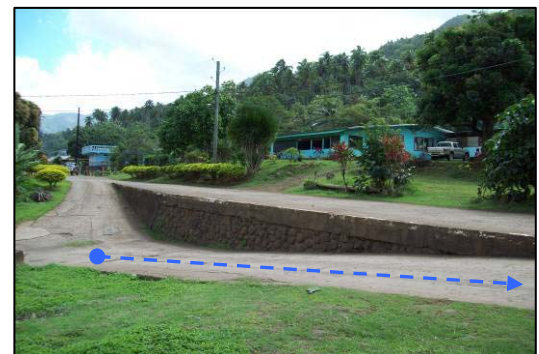
En aval de l'ancien pont, la rivière décrit une dernière boucle de méandre avant de pénétrer dans sa zone estuarienne. Le delta entre le chenal et les berges du lit majeur se réduit encore (1 à 1,5 m) avec une plaine alluviale qui se trouve à une altitude moyenne de 3 m NGP. En rive gauche, le long du mur de quai qui borde le pont, l'activité hydrodynamique peut être très intense en termes de hauteurs d'eau, mais surtout de vitesse (comme l'atteste les désordres sur les gabions qui le prolonge en aval). Au niveau de la rampe d'accès de la route (photo ci-contre), le cours peut sortir et déborder en direction du stade avec des courants assez violents.

Point de sortie vers le stade

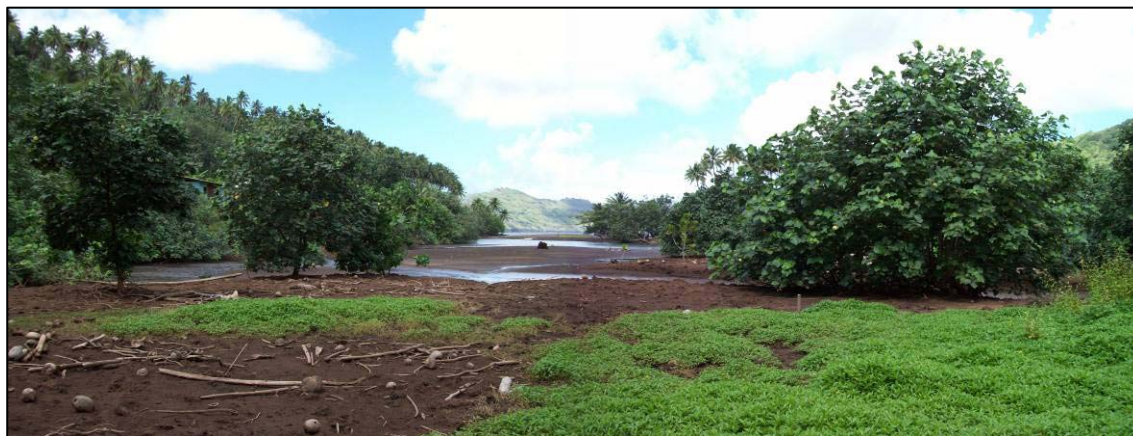
Les formations palustres fluvio-marines qui colmatent le fond de l'estuaire
