## ***ETUDE DE L'ALEA INONDATION AU DROIT DE COURS D'EAU DE LA POLYNESIE FRANCAISE***

### **RIVIERE VAIPAO**

■ ■ ■ ——— **Rapport d'expertise**

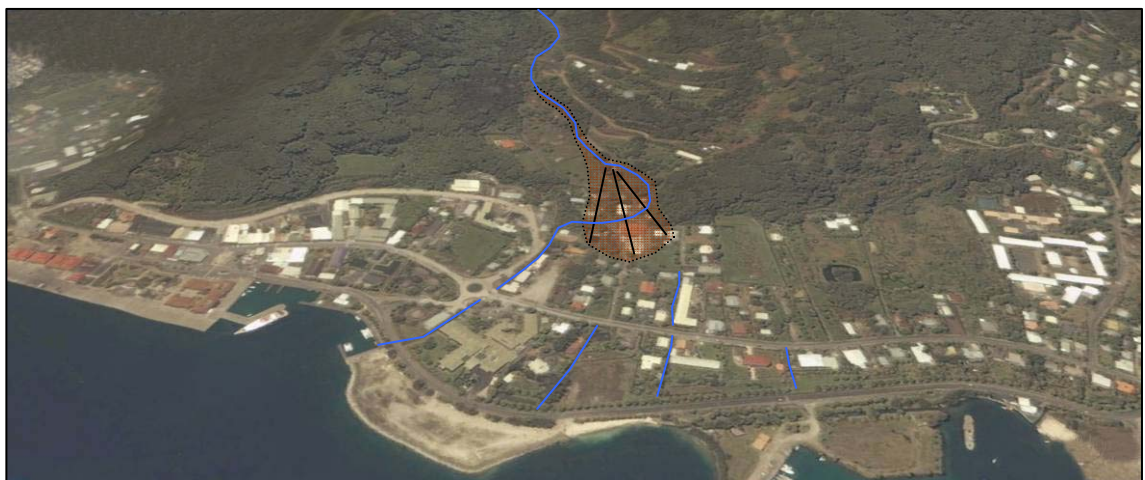
- Un secteur torrentiel à forte pente (4%) où le chenal d'écoulement du cours d'eau assez étroit s'incise de plusieurs mètres dans des dépôts plus anciens. Cet ensemble est couronné à l'aval par un cône de déjection actif où le chenal d'écoulement a été artificiellement détourné par l'est.
- Sur la partie basse, une zone d'étalement à pente faible très déprimée correspondant à la plaine côtière sur laquelle s'est édifié la ville d'Uturoa.

*Secteur d'étude : le cône de déjection de la Vaipao au débouché dans la plaine d'Uturoa.*

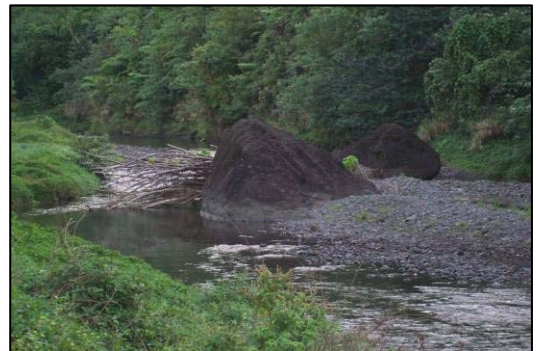
Même si la méthode hydrogéomorphologique ne permet pas d'évaluer l'influence de ces aménagements sur la variation de la ligne d'eau ou des vitesses, elle permet toutefois, de donner un avis d'expert sur leur impact en termes hydrodynamique (surcote, sédimentation etc....). Une attention particulière est portée sur le terrain sur objets naturels ou ouvrages transversaux **pouvant générer des embâcles** aggravant ainsi notablement les risques d'inondation.

*Formation d'embâcles et impact sédimentaire lié à la présence d'un bloc rocheux dans le lit*

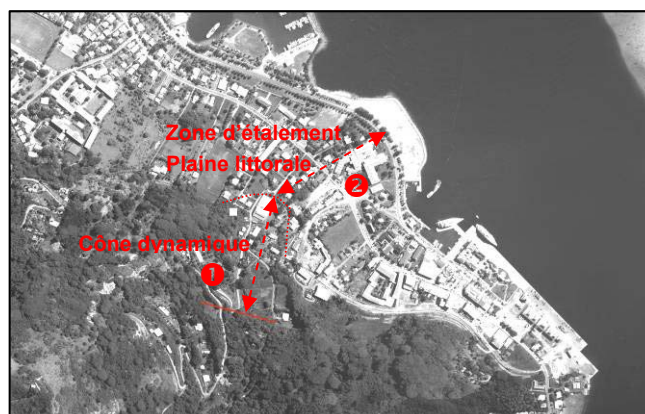
*Fig. 3 Localisation des tronçons homogènes.*

Conformément aux principes de l'analyse hydrogéomorphologique, le linéaire étudié a été découpé en sections homogènes qui reflètent la morphologie et l'activité hydrodynamique au sein de la plaine alluviale. Pour chacun des 2 tronçons identifiés (cf. plan ci-dessous) le commentaire intègre les aspects géomorphologiques qui sont traduits directement en aléas.

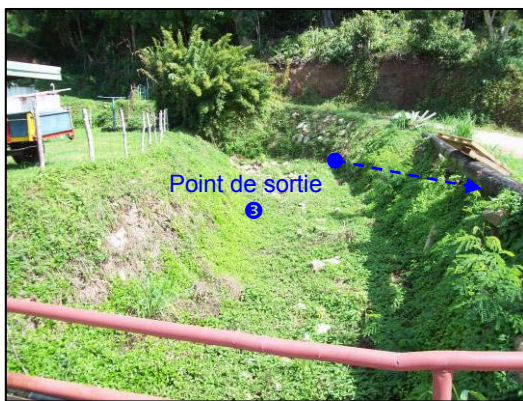
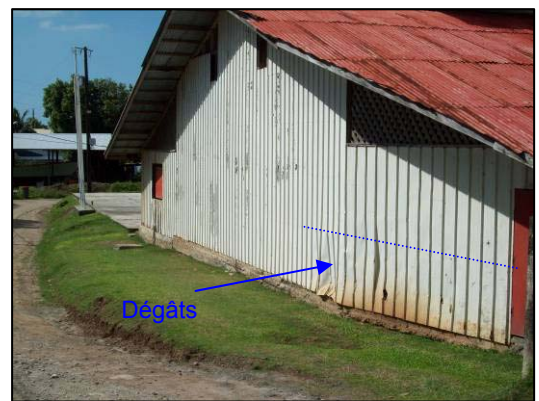
Tout ce secteur, qui correspond en fait à la partie active mobilisable du cône de déjection de la rivière, peut être soumis à des dynamiques très fortes avec des apports de type laves torrentielles (mélange d'eau boueuse et de charge solide grossière). Les témoignages des riverains ainsi que les éléments historiques en notre possession\* attestent qu'il a été très durement touché en 1998 lors des événements consécutifs au cyclone ALAN (cf. §.1.1).

*Point de sortie au niveau du coude et dégâts au niveau de la Salle Paroissiale sur le cône actif*

On signale en particulier plus d'un mètre d'eau au niveau de la salle paroissiale ; et les traces encore visibles sur l'édifice (tôle enfoncée et niveau boueux, cf. photo), traduisent bien la violence des écoulements et l'impact de la charge solide.

- La première d'entre elle, concerne le traitement de la berge au niveau de la cour et de l'atelier de l'école (ou du collège) situé dans le coude de la Vaipao. Afin de protéger l'ensemble et limiter les débordements, il pourrait être intéressant d'assurer dans une zone où de surcroît les vitesses peuvent être assez importantes la mise en place de protection de berges type gabions sur environ 70 ml dans les secteurs le plus exposés,
- Au niveau du cône, la réalisation d'un muret de protection de la salle paroissiale, avec parement en pierre du côté du pignon le plus exposé constituerait également une mesure intéressante.

Enfin dans ce secteur de débordement potentiellement très vulnérable, notamment à des phénomènes de coulées torrentielles (boue, débris), il apparaît essentiel de conserver en l'état naturel le terrain de 2000 m<sup>2</sup> actuellement en friche qui constitue une zone d'expansion et d'étalement, afin de ne pas aggraver l'aléa localement en amont du lycée.

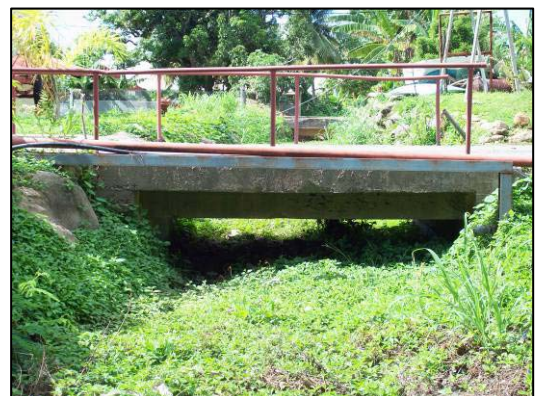
Enfin, il convient également de signaler que les phénomènes de débordement généralisé dans cette zone en rive gauche④, sont également accentués par le caractère limitant des deux dalots aval (chemins d'accès aux lotissements) dont le tirant d'air est très réduit en raison de l'importance de la charge solide dans le chenal, ce qui favorise très rapidement une mise en charge et des embâcles dès les crues moyennes.

*La succession des deux dalots et leur faible tirant d'air*

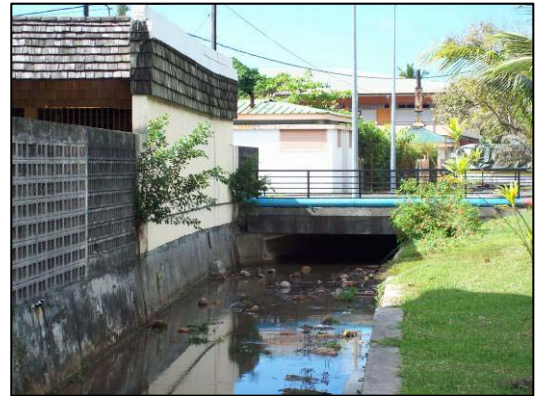
- vers l'Est se développe le lit de la Vaipao, sous la forme d'un couloir d'une quinzaine de mètres où le chenal d'écoulement large de 4 à 5 mètres est fixé par des enrochements ou des berges maçonnées longeant des bâtiments ou des espaces publics. Même s'il y a eu l'évacuation d'une partie du débit plus en amont (§ précédent), les hauteurs et les vitesses resteront encore relativement importantes dans le chenal d'écoulement ce qui justifie un aléa fort.

*Le lit d la Vaipao avant le franchissement de la route territoriale*

Comme pour les drains secondaires, ses conditions sont accentuées par le franchissement hydraulique de la RT dont le tirant d'air d'un mètre (entonnement avant une couverture du lit sur 100 ml) s'avère limitant, ce qui contribue à favoriser un risque d'embâcles avec des débordements latéraux de part et d'autre (situation qui s'est produite en 1998).

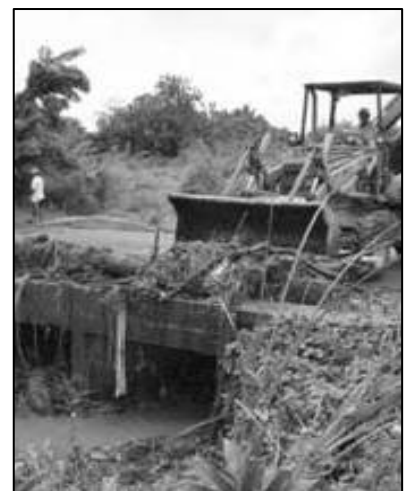
Pour clôturer ce secteur, il convient également de mentionner le rôle du remblai de la route côtière aval, qui constitue un réel casier hydraulique. Malgré l'existante de fossés d'assainissement qui redistribuent les écoulements le long de la route vers des dalots sous l'ouvrage ; ceux-ci peuvent assez rapidement être mis en charge ou obstrués par des embâcles végétales, phénomène qui est plus ou moins récurrent (cf. photo ci contre prise à l'entrée d'Uturoa extraite de la Dépêche du 16 janvier 2007).

*Embâcles végétales sur la RT*
