Etude hydraulique autour du site de la Direction de la Culture et du Patrimoine et du Musée de Tahiti et des Iles

## Rapport d'étude

R20200817-HY

Direction de la Culture et du Patrimoine

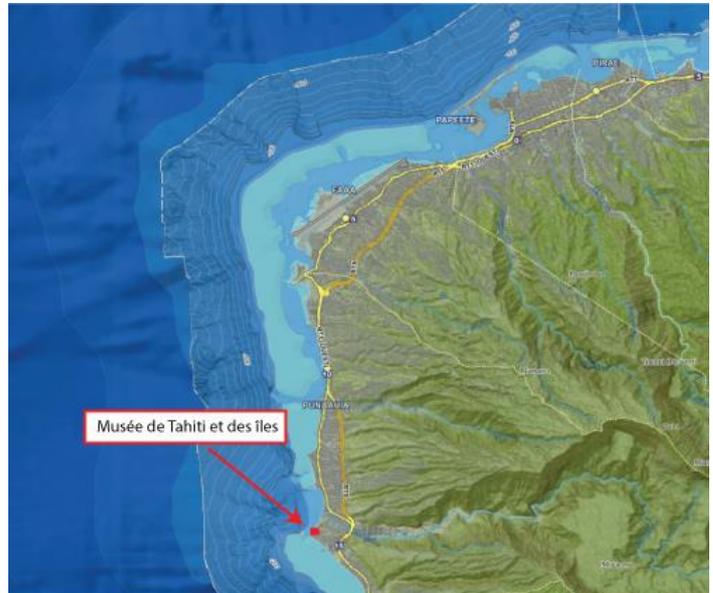
Figure 1 : Situation de la zone d'étude.

Le jardin du Musée de Tahiti et ses îles se trouve sur la côte Ouest de l'île (Figure 1), à l'embouchure de la rivière Punaru'u sur la commune de Punaauia, au niveau du point kilométrique 15.

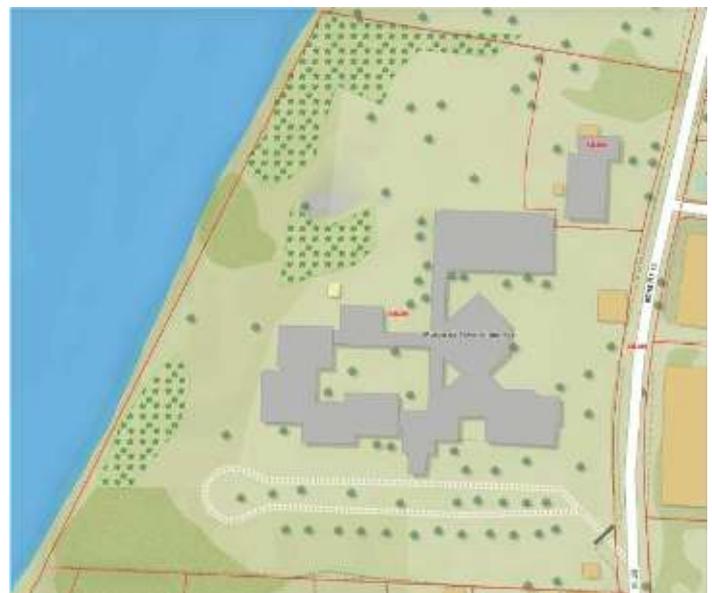
Figure 2 : Situation cadastrale.

Les deux parcelles cadastrales (AB208 et AB209) en bord de mer couvrent une surface totale de 4 ha (Figure 2). L'emprise des bâtiments représente à peu près un  $\frac{1}{4}$  de l'espace soit 1 ha. Le terrain est pratiquement plat avec un point haut au niveau de la route d'accès à 4.34 m et le point bas dans le petit bassin au milieu du jardin à 0.56 m. Au niveau de la digue en bord de mer l'altitude est en moyenne de 2.5 m. La pente naturelle du sol entre l'entrée du site et le bord de mer est d'à peine 1%.

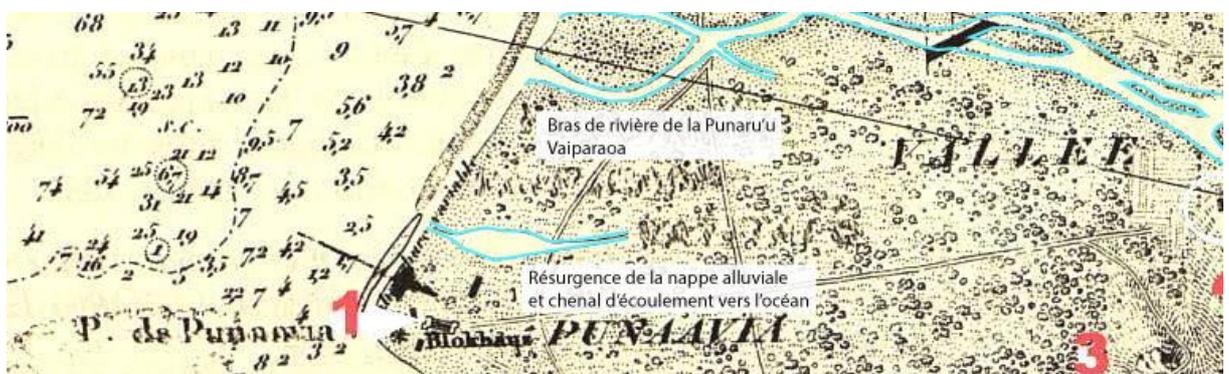
Figure 4 : Adaptée d'une carte de Gaussin de 1847.

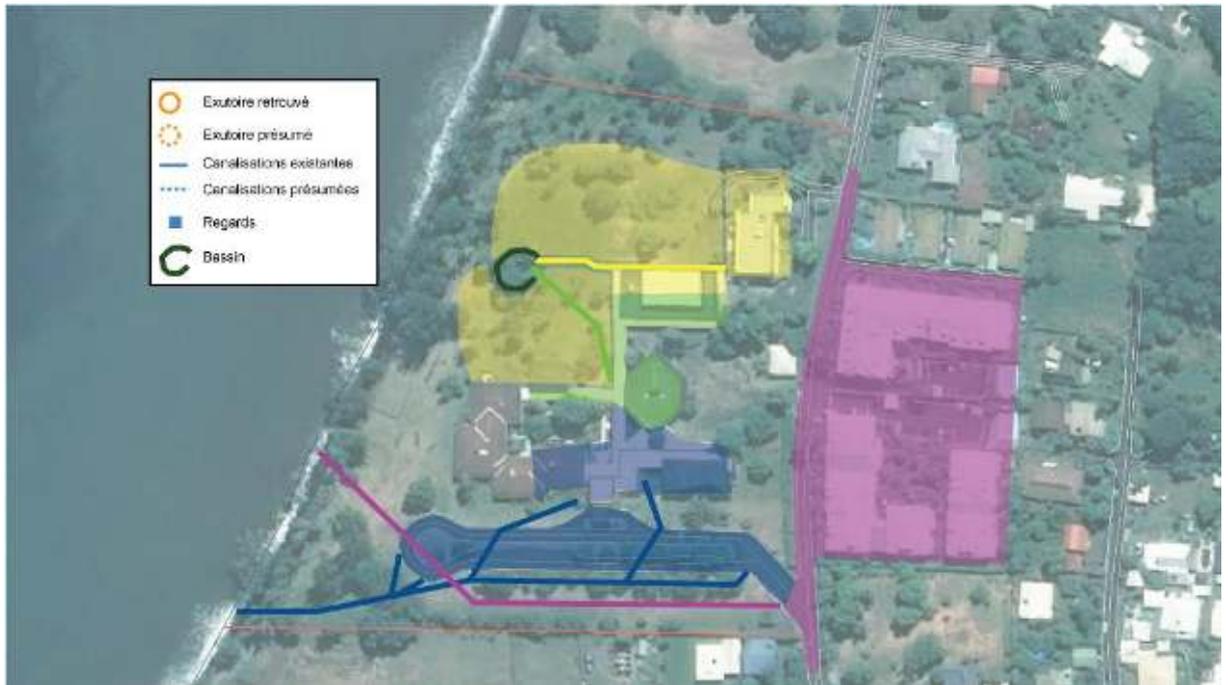
Il n'existe pas de plan de recollement précis du système de gestion des eaux pluviales sur les terrains du musée du SCP. Différents relevés topographiques depuis 2009 ont des interprétations différentes du système souterrain de drainage, notamment par rapport aux tracés des canalisations devant évacuer l'eau vers la mer. La Figure 5 reprend

le schématiquement les éléments principaux qui ont pu être reconstitués à partir des plans existants et de nos prospections sur le site.

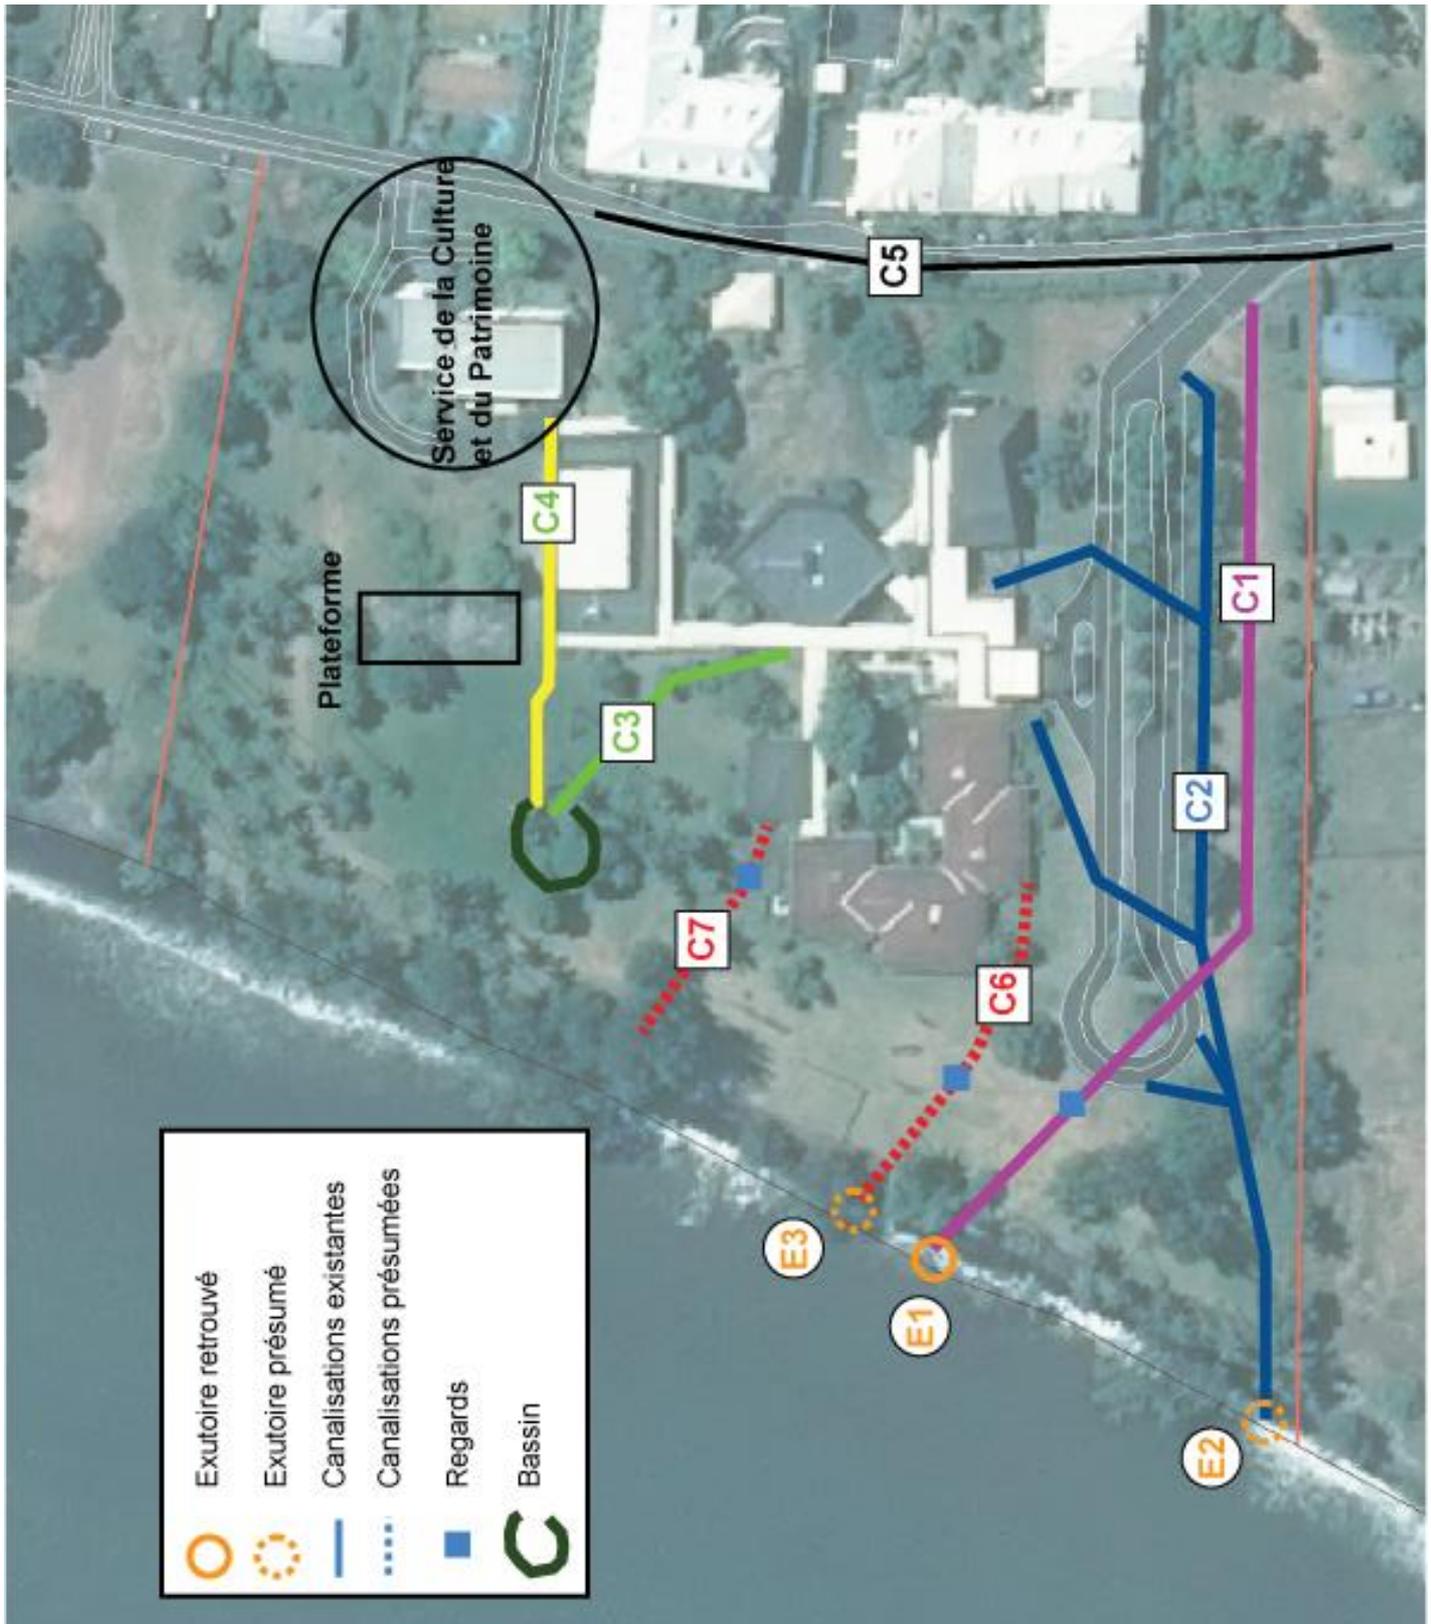
Figure 5 : Situation actuelle des eaux pluviales sur le site du Musée de Tahiti et des îles.

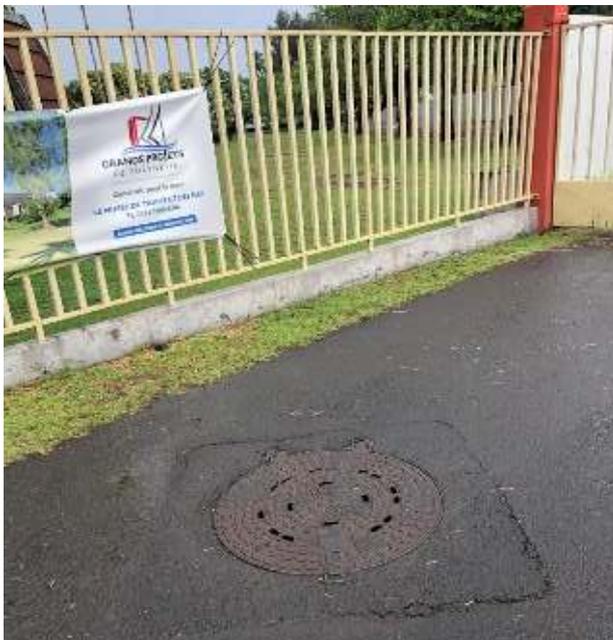
- La canalisation C1 draine uniquement l'eau du réseau communal (Figure 6). Malheureusement, l'exutoire E1 construit en 2009 est aujourd'hui totalement bouché par les galets et le sable ramenés par les vagues (Figure 7). Sans évacuation possible la canalisation est toujours en charge et peut déborder à travers les regards qui jalonne le tracé de la conduite (Figure 8 et Figure 9).

Figure 6 : Connexion du réseau communal vers la conduite C1 à l'entrée du jardin.

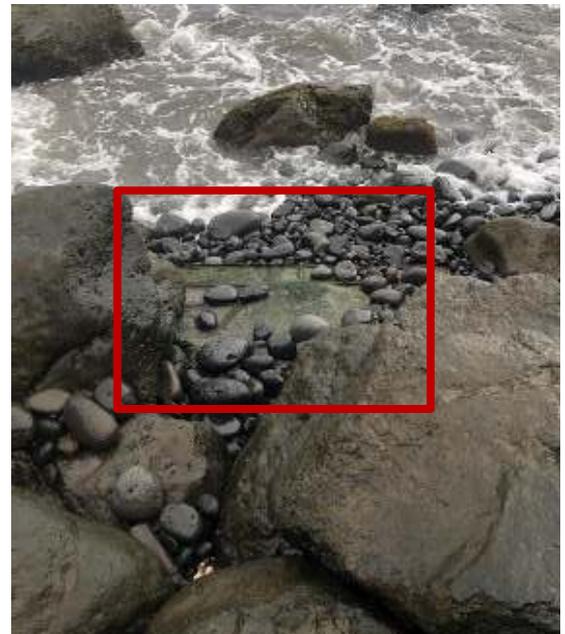
Figure 7 : L'exutoire du dalot C1 est colmaté au pied de la digue. La structure bétonnée est à peine visible.

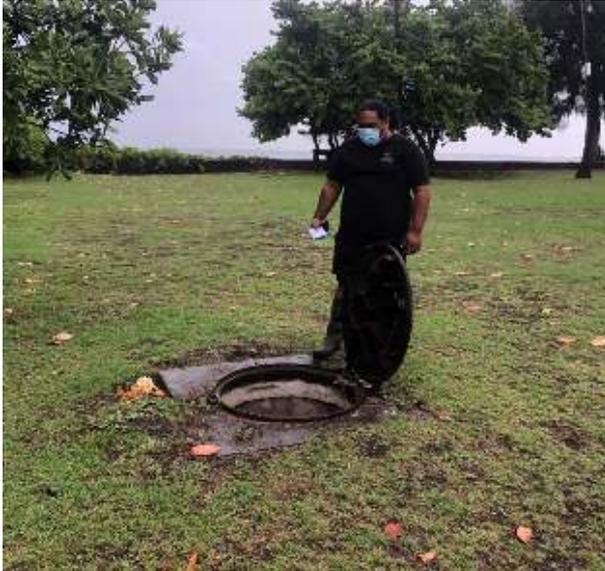
Figure 8 : Dernier regard sur la conduite C1 avant son exutoire.

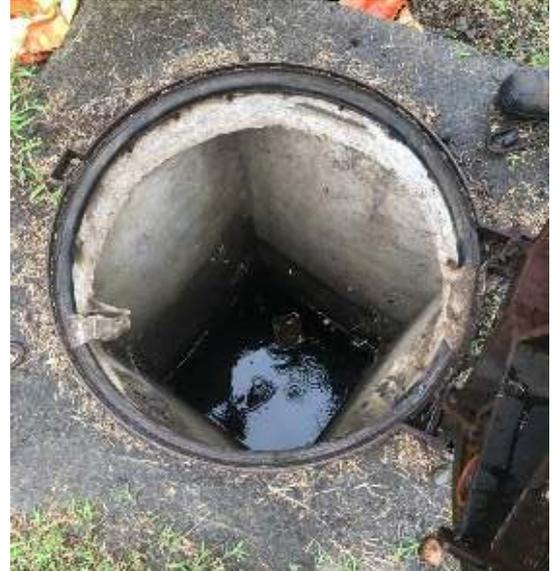
Figure 9 : Comme l'eau ne peut plus s'écouler, elle stagne dans la conduite.

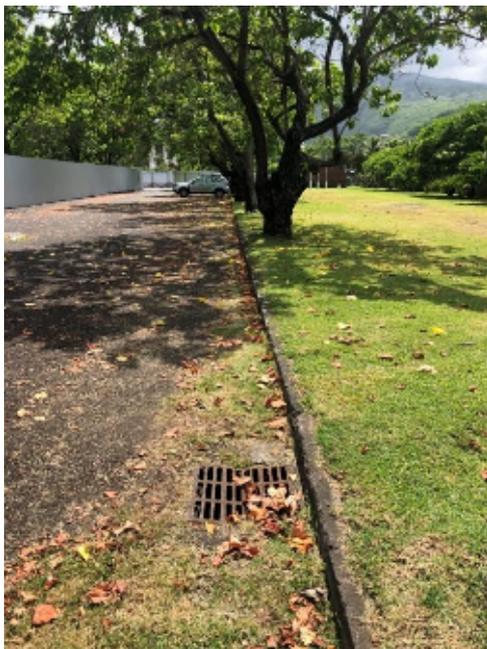
- Le tronçon C2 ( $\varnothing 300$ ), collecte les eaux de ruissellement du parking du musée à travers plusieurs grilles (Figure 10). Il est également connecté aux gouttières qui récoltent l'eau d'une partie de la toiture du musée. La canalisation se connecte la station d'épuration de la Brasserie de Tahiti (BdT) (Figure 11). D'après nos informations, les rejets sont envoyés dans un émissaire plus loin en mer et en profondeur. Toutefois, nous n'avons pas réussi à avoir une confirmation précise auprès de la BdT. Il faut approfondir cette question ;

Figure 10 : Grilles de collecte d'eau dans le parking du musée.

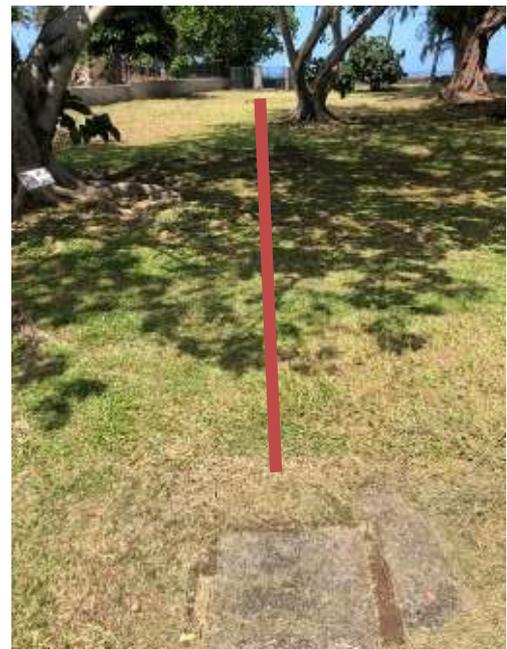
Figure 11 : Tracé de la canalisation C2 jusqu'à la station d'épuration de la BdT

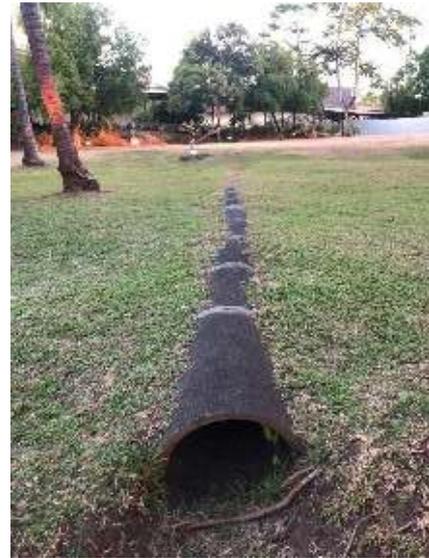
- La buse C3 guide l'eau collectée depuis une partie des toits du musée jusqu'au bassin au centre du jardin (Figure 12).

Figure 12 : Canalisation C3 prise depuis le bassin.

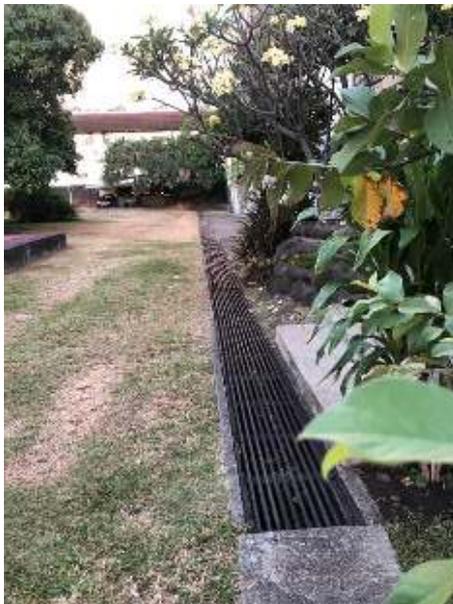
- Le caniveau C4 reçoit les eaux des toitures du bâtiment du SCP et de l'administration du musée (Figure 13). Il aboutit également au petit bassin au centre du jardin (Figure 14) ;

Figure 13 : Le caniveau C4 collecte l'eau des toitures des bâtiments administratifs.

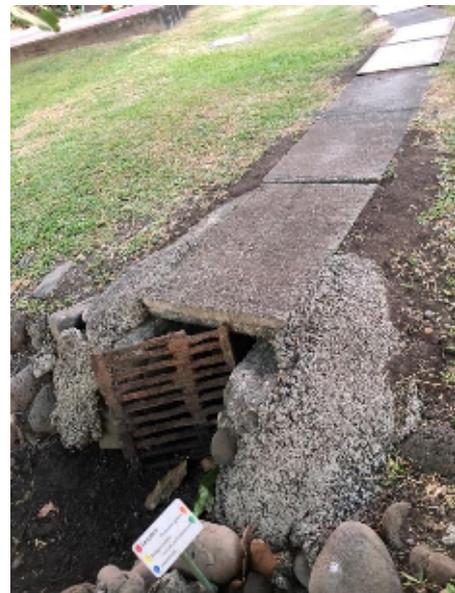
Figure 14 : Le caniveau C4 se déverse dans le petit bassin au centre du jardin.

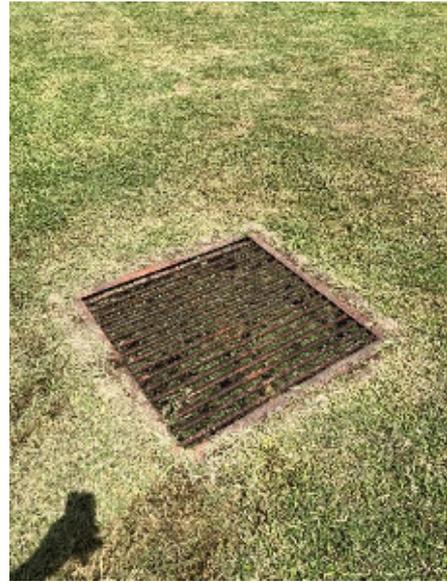
- Enfin, les tracés des canalisations C6 (Ø400) et C7 (Ø400) sont présumés. Seul une grille, pour chacune d'entre elle, témoigne de leur existence. Aucun ouvrage (dalot, buse, ...) n'a pu être retrouvé à travers la digue au niveau des exutoires présumés. S'ils existent, ils se trouvent certainement ensablés sous le pied de la digue. Les regards sont remplis d'eau et aucun n'écoulement n'est observable, donc l'eau ne s'évacue pas (Figure 15).

Figure 15 : Grille sur la canalisation C6. Elle est emplie d'eau, aucun n'écoulement n'est perceptible. La canalisation est bouchée.

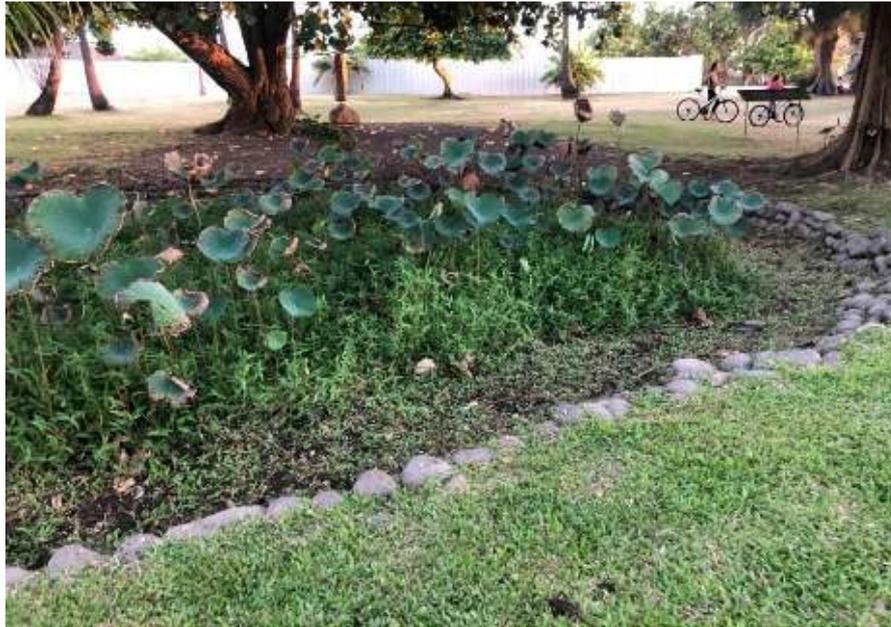
Le bassin au centre du jardin, qui apparait au visiteur comme zone humide paysagère (Figure 16), est en fait le bassin collecteur d'une grande partie des eaux de ruissellement du jardin et des eaux collectés sur les toitures des bâtiments alentours (canalisation C3 et caniveau C4). Le bassin n'a pas exutoire, lorsque les volumes d'eau sont trop importants, il déborde et entraine une montée des eaux sur l'ensemble du jardin. Les témoignages des agents du musée indiquent une hauteur d'eau pouvant atteindre 2 m à 2.5 m en inondant les salles en rez-de-jardin pour les bâtiments administratifs du musée et du SCP.

D'un diamètre de 12 m, le bassin couvre actuellement une surface 113 m<sup>2</sup> avec une profondeur maximum de 0.4 m de profondeur. Sa capacité de stockage d'eau est au maximum de 45 m<sup>3</sup>.

Figure 16 : Bassin paysagé où se concentre les eaux de pluie collectées sur la toiture des bâtiments et le ruissellement de surface aux alentours.

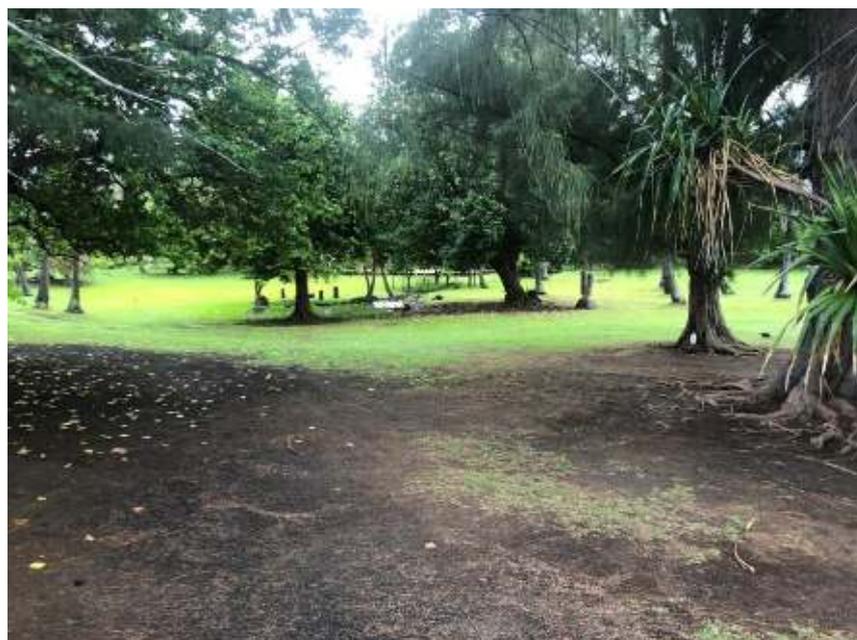
Le fond du bassin est le point le plus bas du jardin (côte altimétrique 0.58 m) (Figure 17). Il ne serait pas possible d'évacuer l'eau gravitairement vers l'océan à travers la digue. La pente d'un dalot serait trop faible et l'exutoire se trouverait au niveau de la mer. L'ouverture se comblerait rapidement de sable et des galets charriés par les vagues, comme cela fut le cas pour les autres exutoires existants dans la digue qui sont tous colmatés.

Figure 17 : Le bassin se trouve au point le plus bas du jardin et concentre les eaux de ruissellements.

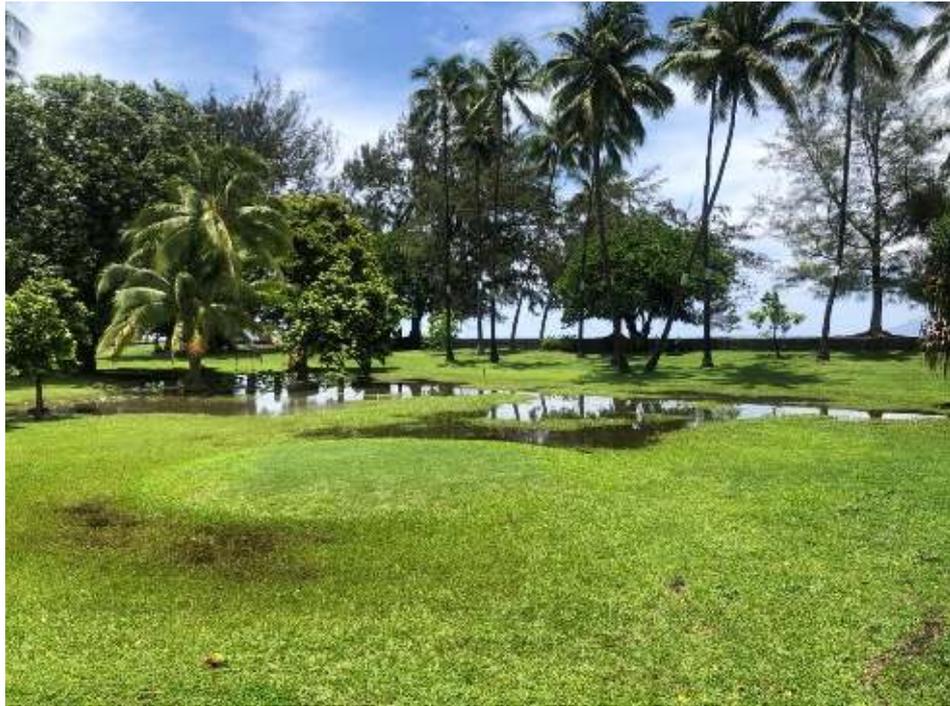
Aujourd'hui, lorsque le jardin s'inonde (Figure 18), la seule solution pouvant être mise en œuvre est l'installation temporaire de pompes mobiles qui évacuent l'eau par-dessus la digue. Ce protocole n'est pas très réactif notamment lorsque la submersion du terrain survient la nuit. Le déplacement de ces machines est difficile et impose une organisation compliquée. D'autre part, la maintenance des appareils ne peut pas être assurée continuellement et il peut arriver qu'ils ne fonctionnent plus à un moment critique. Cette solution n'est pas satisfaisante parce que trop précaire et quelque peu « bricolée ». Elle repose beaucoup sur l'acuité et l'efficacité des agents en poste au moment de leur utilisation, ce qui peut poser un problème sur le long terme.

Figure 18 : Dès que les pluies sont un peu abondantes, le bassin déborde et le jardin est inondé.  
(photo réalisée le 9 décembre 2020) .

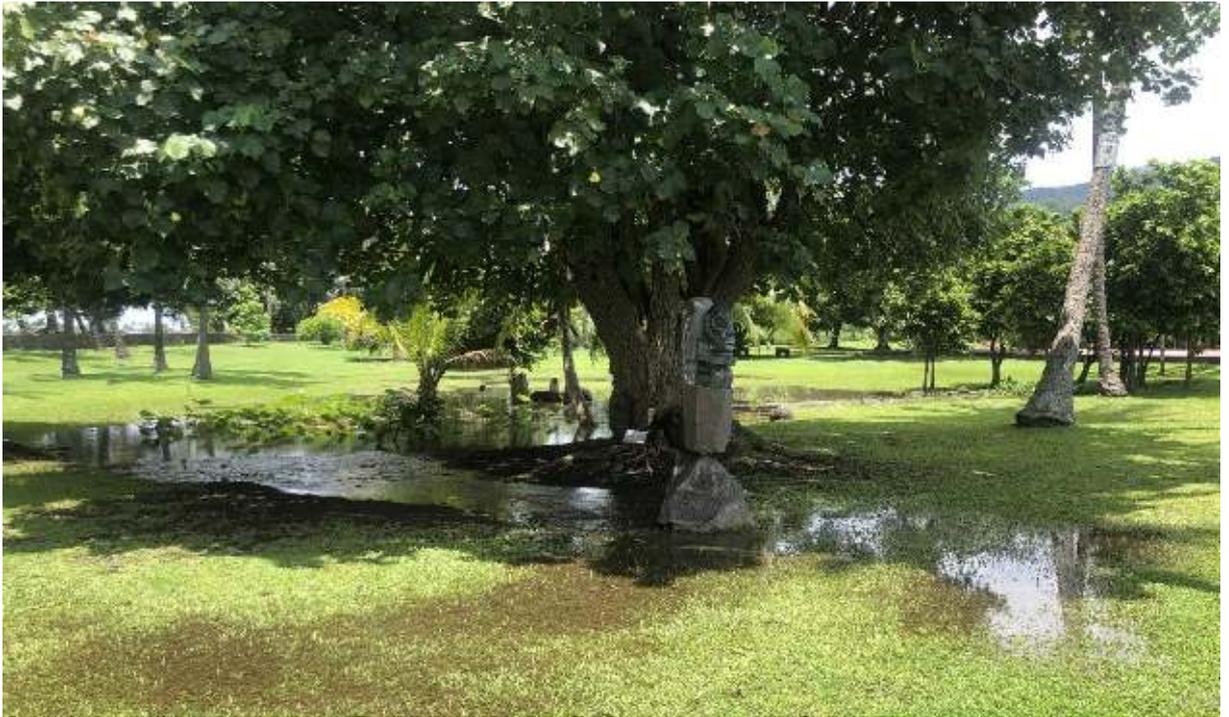
Actuellement, dès que les pluies sont un peu soutenues, le cœur du jardin s'inonde. Sans évacuation le petit bassin déborde très vite (Figure 19). Lorsque les événements sont plus intenses et plus long, le niveau de submersion atteint jusqu'à 2 m. Les agents du musée doivent déplacer deux lourdes pompes stockées dans les réserves (Figure 20). L'eau arrive alors à être évacuée par-dessus la digue. Cette situation peut se compliquer si la pompe ne fonctionne pas, où si les agents ne sont pas sur place, la nuit par exemple. Les pompiers de Punaauia ont déjà dû intervenir pour soutenir les efforts du personnel du musée lors d'événements particulièrement critiques.

Figure 19 : Débordement du bassin actuel dès que les précipitations sont un peu soutenues (décembre 2020).

Il est envisageable de rester dans cette situation qui ne permet pas de résoudre efficacement le problème. Il serait toutefois nécessaire d'améliorer le protocole pour ne pas se retrouver dans une situation trop catastrophique. Les pompes devraient par exemple être vérifiées et testées avant chaque saison des pluies.

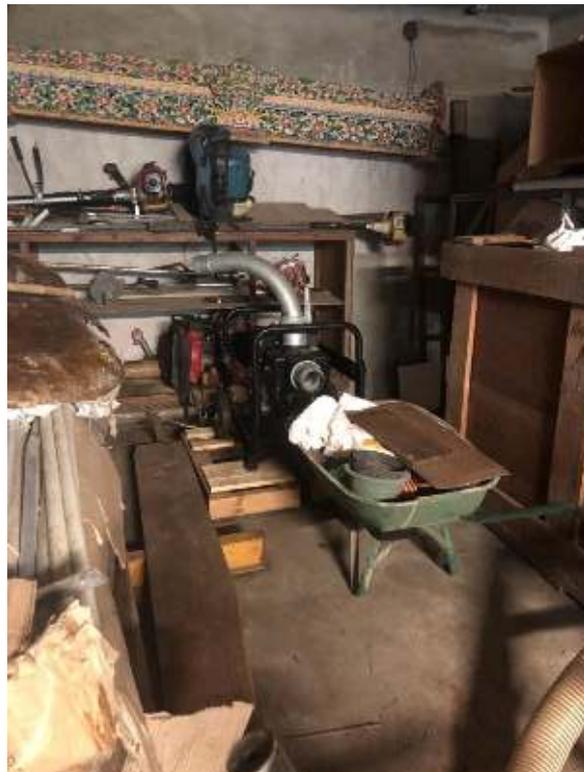
Figure 20 : Une pompe mobile stockée dans les réserves du musée.

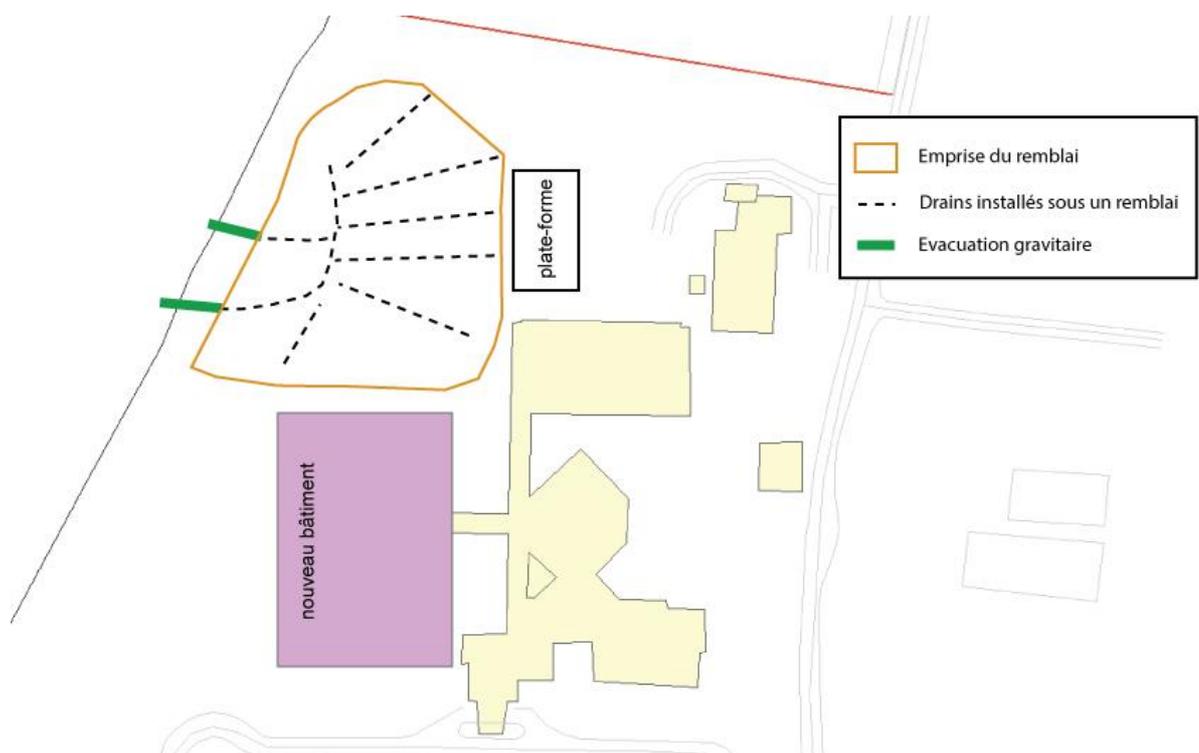
Figure 21 : Solution en remblayant le jardin et en installant un système drainant dans le sol.

Cette solution engagera de gros travaux. Il s'agit de remblayer la partie basse du jardin (alt. 0.58 m) d'au moins 1 m. L'idée est d'installer des drains dans le remblai (Figure 21). Les drains sont des tuyaux perforés en PVC, placés dans des tranchées dans une couches de galets ou de pierres pour assurer une transition granulométrique filtrant naturellement les fines particules terrigènes. Ils doivent présenter une pente légèrement inclinée vers la digue pour concentrer l'écoulement vers une (ou deux) buse(s) dont l'(les) exutoire(s), côté océan, se trouve(nt) suffisamment haut pour ne pas risquer un ensablement et une obturation à moyen ou long terme. Les travaux pour cet (ces) exutoire(s) imposeront d'ouvrir la digue, de poser la(les) buse(s) puis de refermer la digue. Les coûts seront globalement élevés, 120 à 160 millions pour une première estimation assez large.

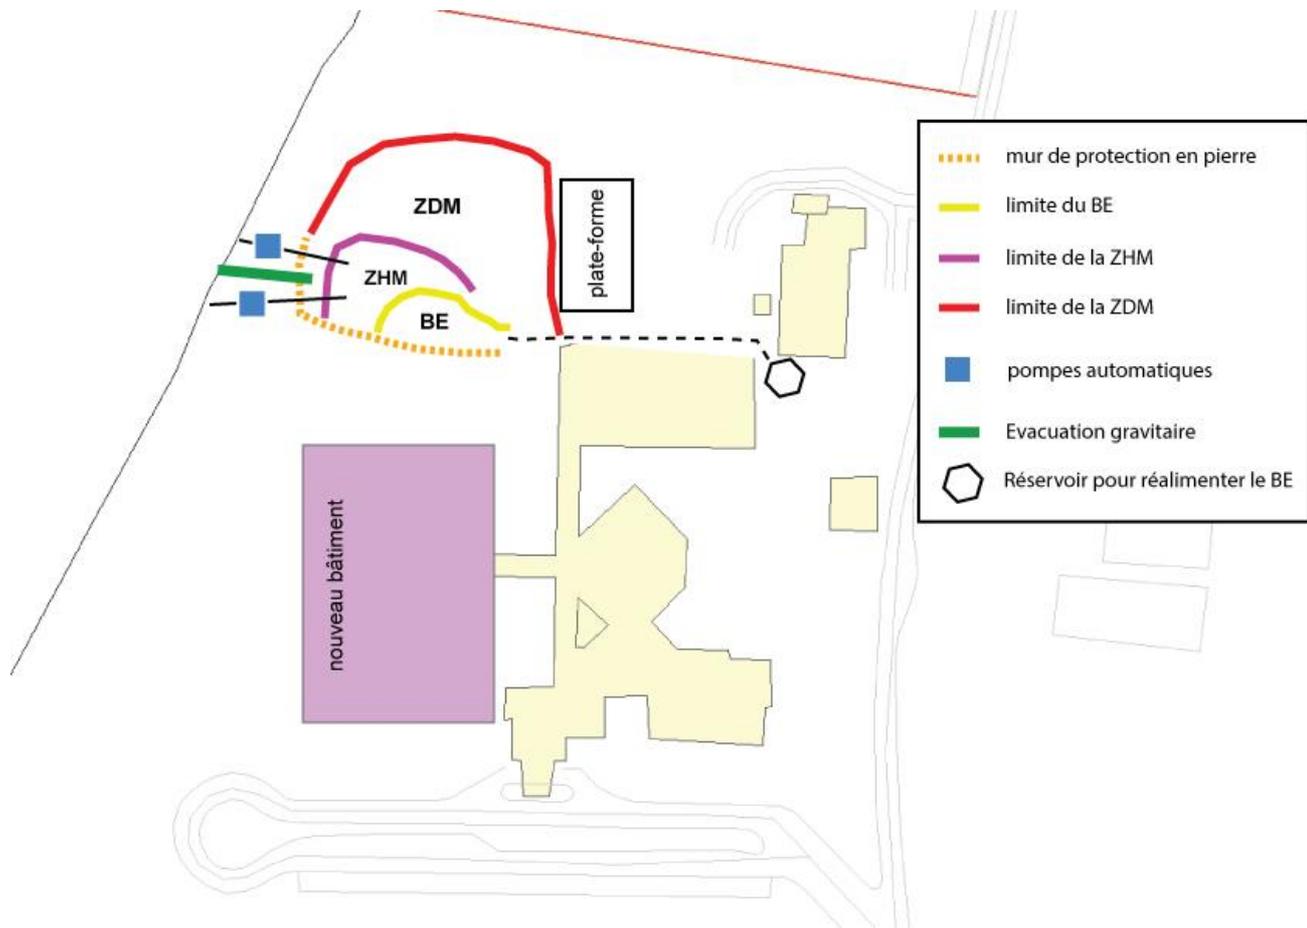
Figure 22 : Schéma d'implantation de la solution avec 3 bassins imbriqués.

Plus concrètement, nous imaginons une zone de collecte des eaux construite sur 3 bassins imbriqués (Figure 22).

Le **Bassin en Eau (BE)** correspond à peu près à celui existant en augmentant un peu l'emprise. Ce bassin a pour vocation d'être toujours en eau. Il pourra accueillir une végétation se développant sur des espaces immergés. En saison sèche, ce bassin pourrait se tarir. Pour éviter un assèchement des plantes nous proposons de mettre en place un réservoir d'eau à l'arrière du musée qui sera rempli par le ruissellement des toitures en saison humide. Cette réserve de plusieurs m<sup>3</sup> pourra être ouverte par une simple vanne et ainsi remplir le bassin et préserver la végétation.

La **Zone Humide Marécageuse (ZHM)**, incorporant le premier bassin, pourra abriter d'autres espèces botaniques typique des zones marécageuses de bord de mer. Une tarodièrre pourrait, par exemple, être exploitée. Ce serait l'occasion d'exposer une partie du patrimoine agricole de la Polynésie française.

Le troisième bassin qui correspondra à la **Zone de Débordement Maximum (ZDM)** se mettra en charge uniquement lors des épisodes pluvieux les plus intenses. En période sèche, cet espace restera dédié à l'accueil des manifestations culturelles qui est l'une des fonctions centrales du jardin. La pente de cet espace sera régulière et peu accentuée afin de conserver un espace exploitable. Il sera juste couvert d'espèces d'herbacés pouvant supporter une submersion temporaire.

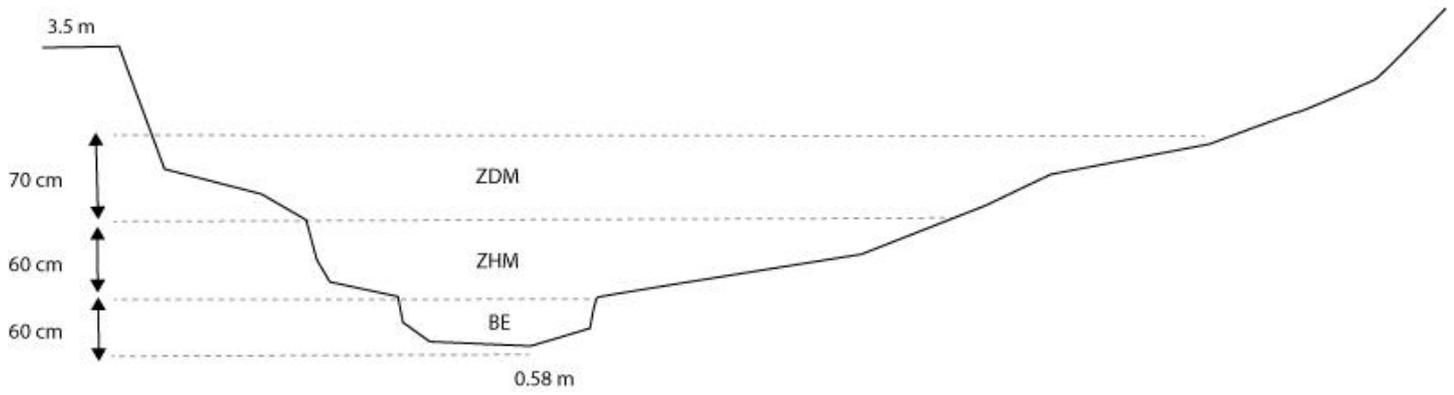
Figure 23 : Projection de l'emprise des bassins en coupe.

Les dessins en coupe, présentés dans les Figure 23 et Figure 24, projettent le principe de cette solution de contrôle de l'espace inondable avec 3 bassins imbriqués. Ces schémas ne sont pas à l'échelle et la profondeur des bassins est proposée à titre indicatif. Un travail précis avec un géomètre et un hydraulicien est à réaliser pour calculer exactement les dimensions et l'emprise des bassins.

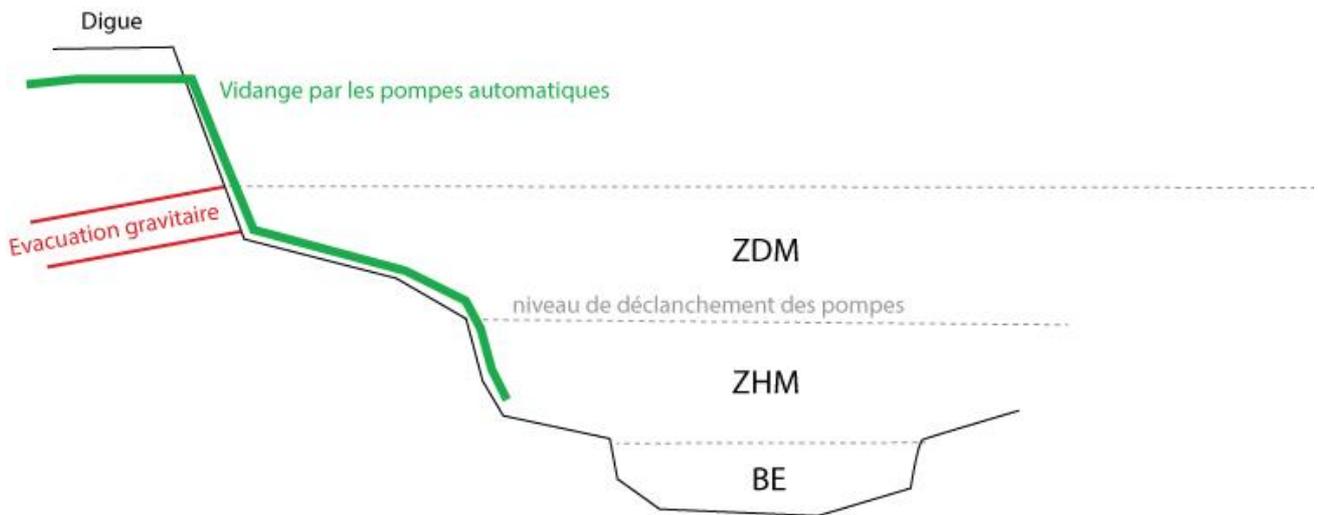
Figure 24 : Implantation du système d'évacuation des eaux.

C'est dans la ZHM que se trouveront l'entrée des conduites d'évacuation connectées à des pompes fixes. Ces pompes se déclencheront lorsque le niveau de l'eau atteindra la limite en la ZHM et la ZDM. Si l'épisode de pluie est long et très intense, l'eau pourra continuer à monter dans la ZDM, mais la vidange aura débuté, elle limitera les risques de submersion non contrôlés. Les pompes s'arrêteront automatiquement lorsque le niveau d'eau s'abaissera sur une limite inférieure définie dans la ZHM.
