Arahurahu : la restauration du marae interroge son origine

RENCONTRE AVEC MARK EDDOWES, ARCHÉOLOGUE. TEXTE : CL AUGEREAU
- PHOTOS : MARK EDDOWES

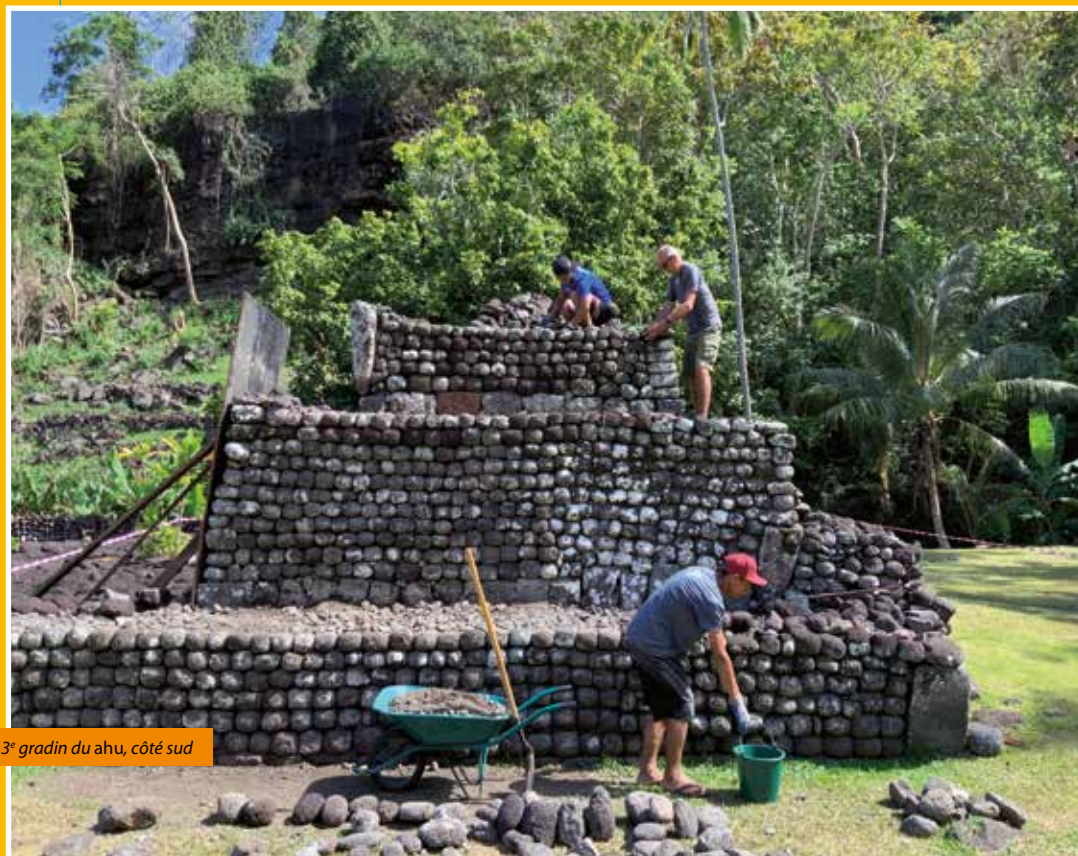
Finition du 3^e gradin du ahu, côté sud

Toutes les pierres éboulées ont été triées et rangées par taille. La matière servant de remblai a fait l'objet de la même attention. Aidé par trois jeunes de Papara, en formation archéologique, Mark Eddowes a utilisé la technique ancestrale de maçonnerie à pierre sèche, qui consiste à mettre les pièces les plus importantes à l'intérieur puis à ajouter des cailloux plus petits et enfin, à verser des graviers de rivière mélangés à un peu de terre argileuse humidifiée afin de colmater l'ensemble et consolider l'édifice. Le chantier a duré un mois. « Il a fallu faire bien attention à l'ordre des pierres, chacune a été taillée à la main et possède une forme différente. Nous avons recréé l'aspect

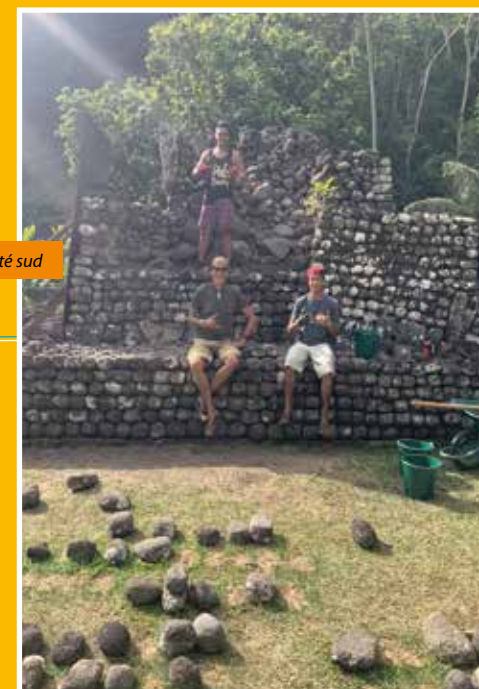
Restauration du 2^e gradin du ahu, côté sud

ancien, tout en étant obligés d'harmoniser avec les restaurations précédentes qui ont mélangé les cailloux de différents formats. Autrefois, les plus grandes pierres à bossage (arrondies) étaient toujours placées dans la première rangée, de par leur fort symbolisme. Elles représentent le crâne humain et celui de la tortue, symboles liés au culte du dieu 'Oro. »

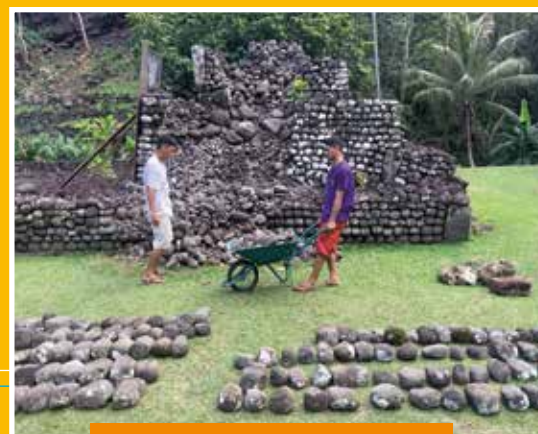
Rangement et triage des pierres effondrées

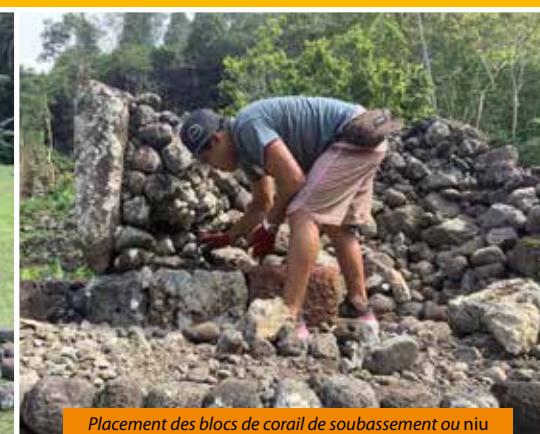
Placement des blocs de corail de soubassement ou niu du 3^e gradin avec une pierre sacrée rouge 'araia
