« Pérenniser l'authenticité et l'intégrité du site »

Une opération de restauration du marae Taputapuātea a été menée du 24 avril au 20 mai derniers par l'archéologue Moohono Niva. Plusieurs structures, qui composent l'ensemble classé au patrimoine mondial de l'Unesco, ont été remises en état.

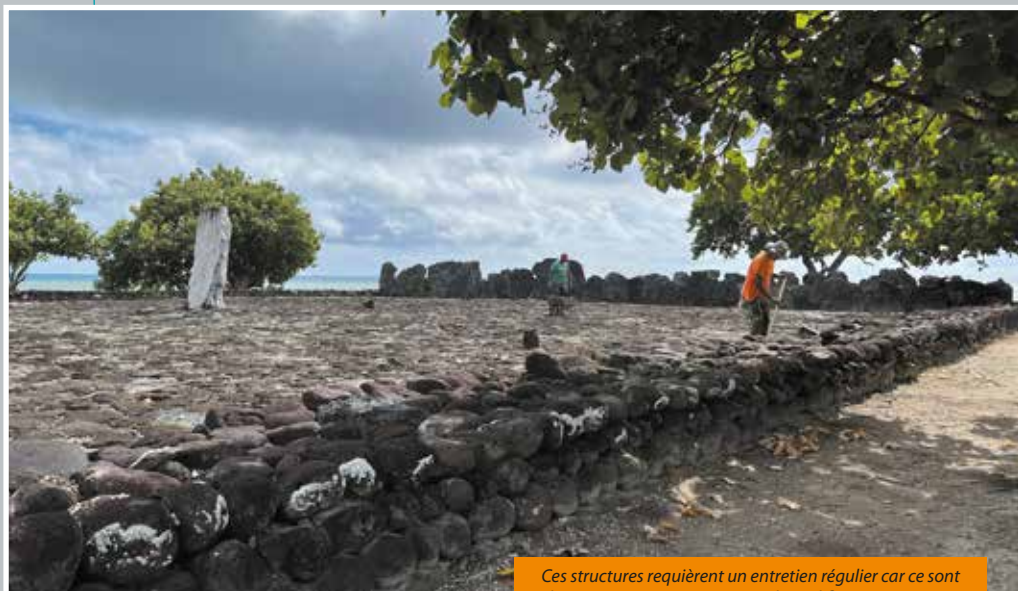
Ces structures requièrent un entretien régulier car ce sont des constructions en pierres sèches édifiées sans mortier.

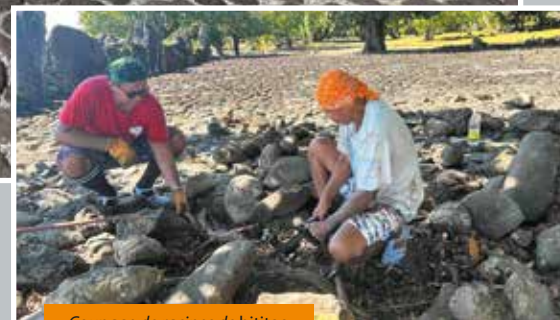
Coupage de racines de hititae

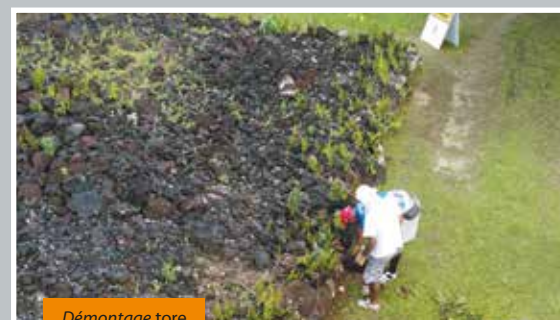
Démontage tore

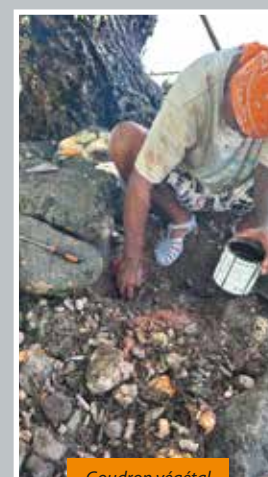
Goudron végétal

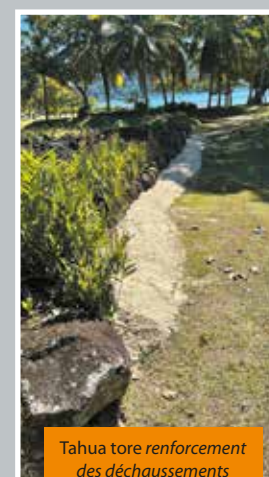
Tahua tore renforcement des déchaussements

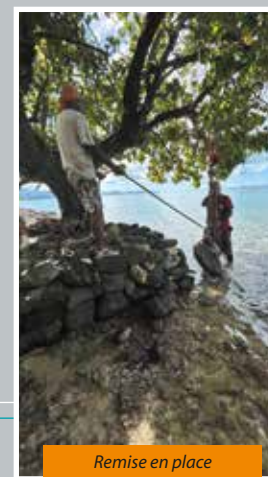
Remise en place de la pierre d'angle

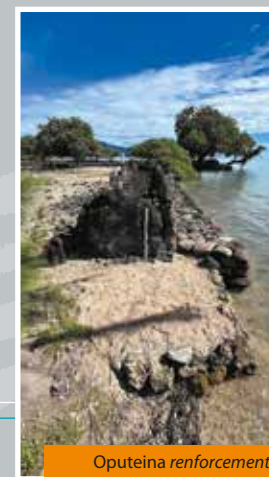
Oputeina renforcement et alignement de dalles de corail
