## Révision de l'aléa Inondation

Expertise réalisée par Stollsteiner Philippe (BRGM/D3E/EVE)

<b>n°1</b>	Commune <b>Punaauia</b>	Cours d'eau <b>Vaiopu</b>	<b>Rivière Vaiopu</b>	Demandeur <b>Organisme public</b>	Parcelles <b>Plusieurs</b>
------------	----------------------------	------------------------------	---------------------------	--	-------------------------------

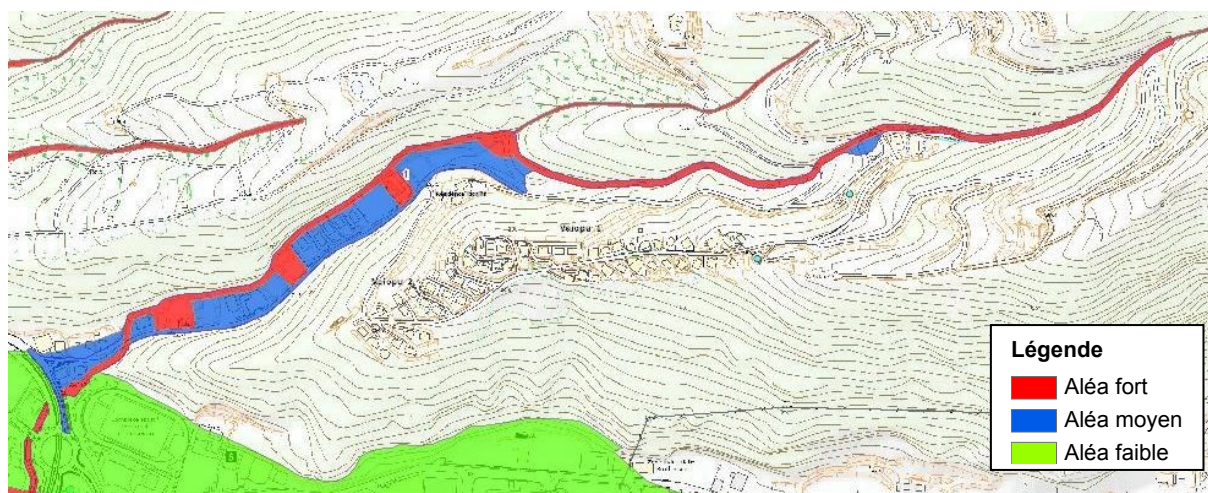
Figure 2 : Carte de situation et d'aléa inondation proposée par le bureau d'étude EGIS (rapport HSO 11126 de juin 2012)

Une étude sur la rivière Vaiopu a été réalisée par le bureau d'étude EGIS à la demande du SAU, sur conseil du BRGM, dans le cadre du projet ARAI. Cette étude (rapport HSO 11126 de juin 2012) comprenant une partie hydrologie et une partie hydraulique, avec notamment une modélisation des écoulements portant la partie aval du cours d'eau, a permis d'affiner la connaissance de l'aléa et tracer ainsi une nouvelle cartographie des aléas (cf. Figure 2).

Suite à une analyse critique du rapport et à la visite de terrain du 19/05/2015, le BRGM, n'ayant pas noté de contre-indications majeures, propose donc son adoption en tant que carte d'aléas.

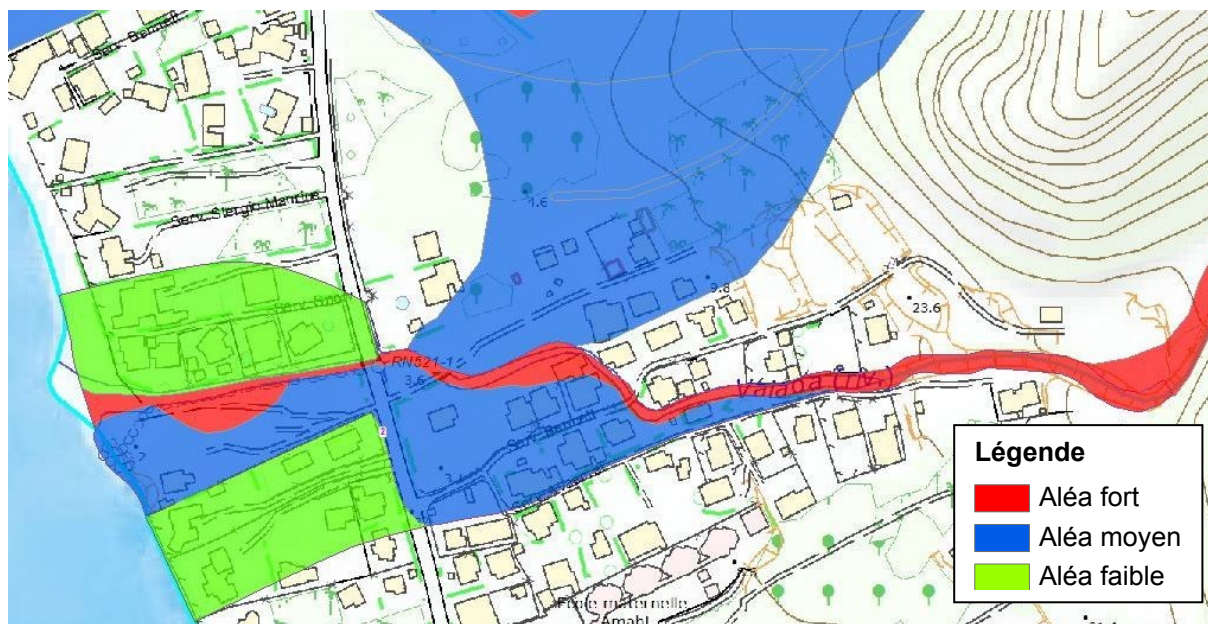
Figure 2 : Carte de situation et d'aléa inondation proposée par le bureau d'étude SPEED (rapport 1374 11 05\_V2 d'avril 2012)

Une étude sur la rivière Vaioa a été réalisée par le bureau d'étude SPEED à la demande du SAU, sur conseil du BRGM, dans le cadre du projet ARAI. Cette étude (rapport 1374 11 05\_V2 d'avril 2012) comprenant une partie hydrologie et une partie hydraulique, avec notamment une modélisation des écoulements portant la partie aval du cours d'eau, a permis d'affiner la connaissance de l'aléa et tracer ainsi une nouvelle cartographie des aléas (cf. Figure 2).

Suite à une analyse critique du rapport et à une visite de terrain le 20/05/2015, le BRGM a validé l'approche ayant permis d'aboutir à cette cartographie de la crue centennale et propose donc son adoption comme carte d'aléa.

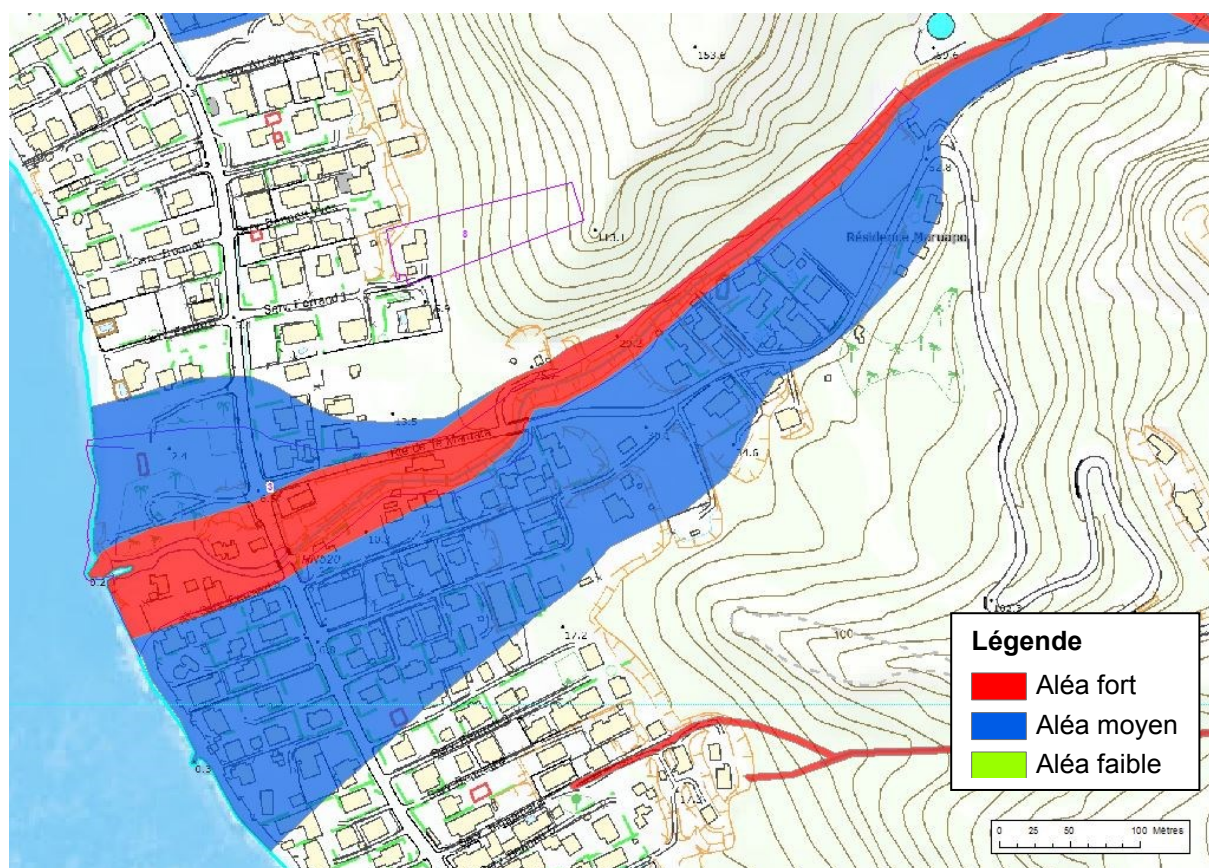
Figure 1 : Carte de situation et d'aléa inondation actuelle et emprise du site étudié

La différence entre les deux cartographies (ancienne et nouvelle) se résume principalement en une forte diminution de l'aléa moyen de la rive droite. Initialement un débordement amont sur la route avait été considéré comme probable, ce débordement n'a pas été validé par le modèle.

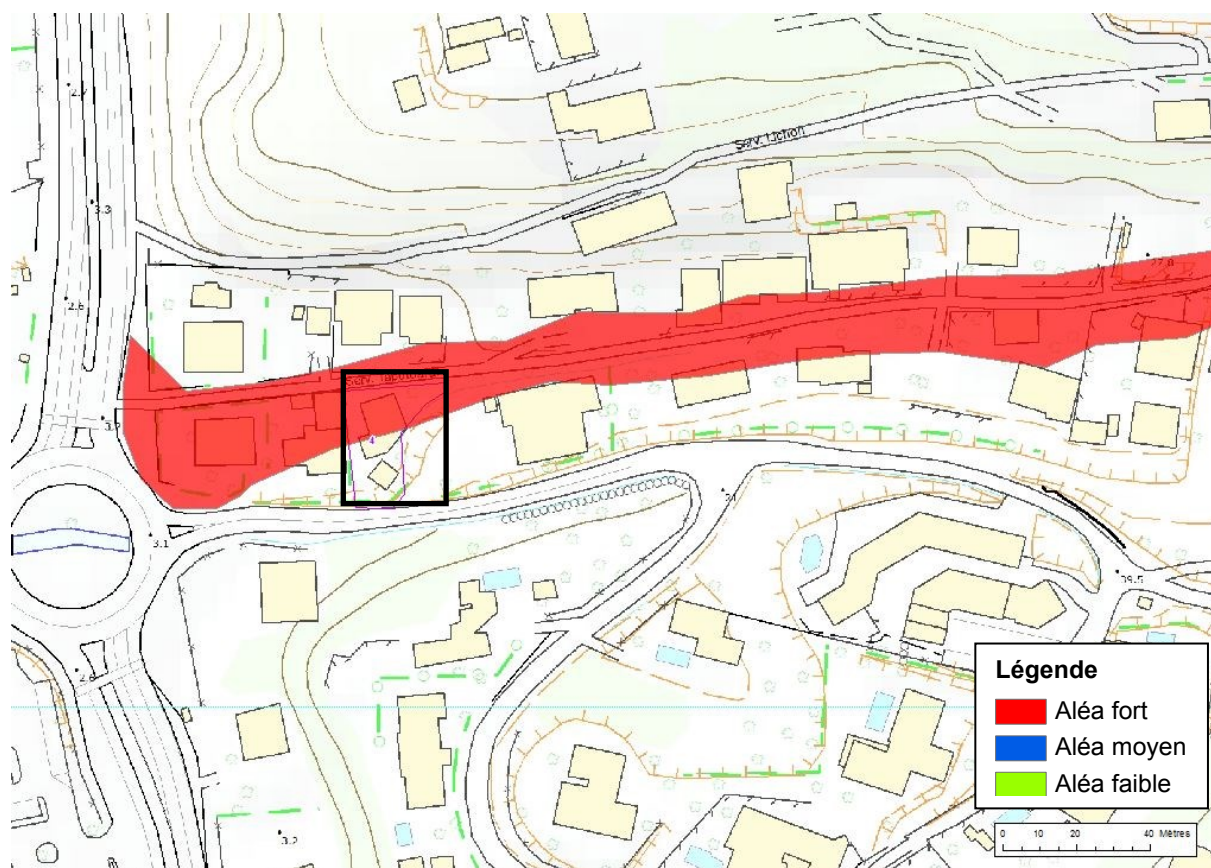
**Figure 1 : Carte de situation et d'aléa inondation actuelle et emprise du site étudié**

La différence entre les deux cartographies (ancienne et nouvelle) se résume principalement en :

- une diminution de l'aléa fort due au débordement possible du collecteur pluvial en amont de la parcelle, ce débordement occupant toute la chaussée mais sans pouvoir inonder les parcelles se trouvant de part et d'autre de la chaussée, suite à des constats topographiques de terrain.
- une diminution de l'aléa fort au droit de la parcelle concernée (AL363) par suite d'une surélévation de l'ensemble de la parcelle par des remblais,
- le maintien des parcelles situées en aval en aléa fort par suite des débordements possibles du collecteur au droit de l'aval de la parcelle AL363 et de la différence de hauteur entre les parcelles lié en partie à la mise en place des remblais,
- l'ajout en aléa fort du collecteur pluvial recevant le précédent et situé au sud de la parcelle.

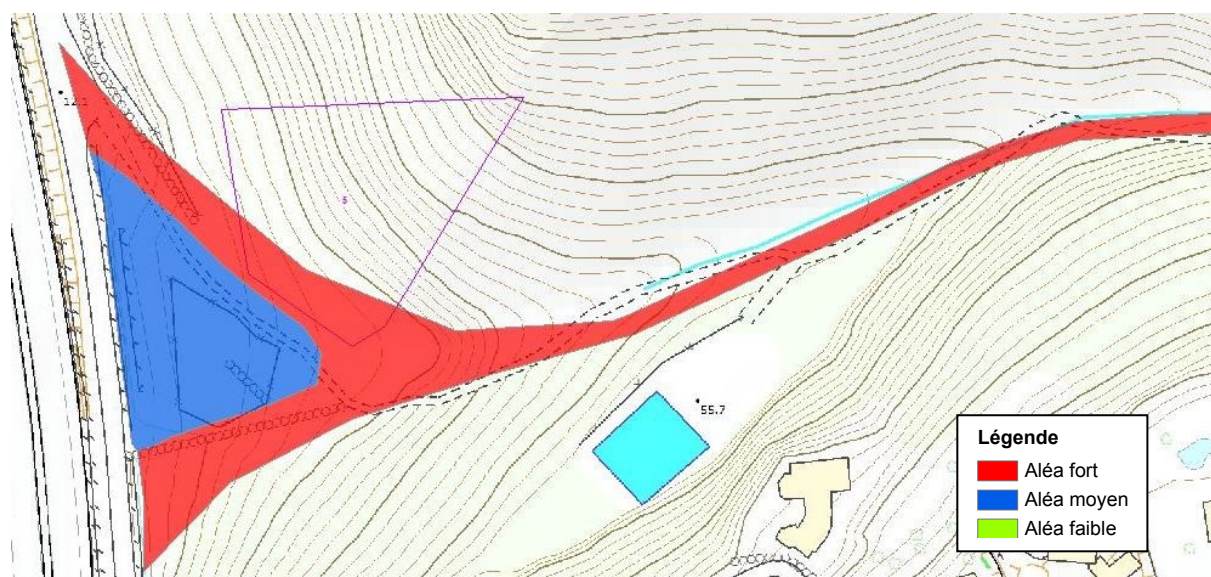
**Figure 1 : Carte de situation et d'aléa inondation actuelle et emprise du site étudié**

La parcelle BK189 est délimitée par le contour violet.

La différence entre les deux cartographies (ancienne et nouvelle) est principalement justifiée par la réalisation d'un dalot (carré noir sur la Figure 2) permettant le passage des eaux provenant du caniveau collectant les eaux de ruissellement du chemin d'accès aux lotissements en cours de construction en amont. L'évacuation se poursuivant ensuite via un ouvrage enterré jusqu'au collecteur de la voirie de la route parallèle à la route de ceinture.

Un aléa moyen est toutefois maintenu en rive droite le long du chemin et en aval du dalot, par suite de probables débordements dus à une saturation de ce dalot. L'étude d'aménagement pluvial des lotissements situés en amont et /ou de leurs accès devra intégrer et vérifier le dimensionnement de cette partie du réseau pluvial.

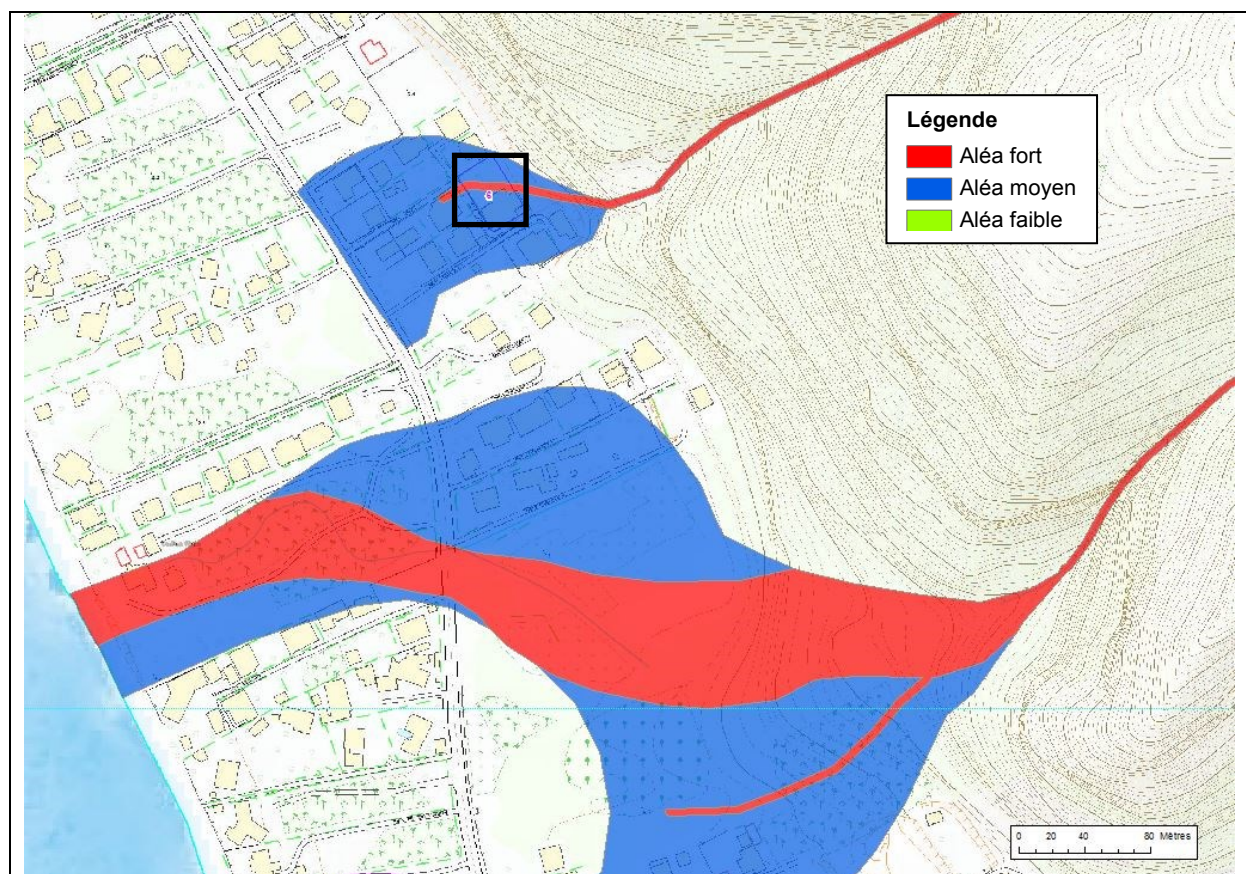
Figure 1 : Carte de situation et d'aléa inondation actuelle et emprise du site étudié

La différence entre les deux cartographies (ancienne et nouvelle) est probablement due à une erreur de tracé du thalweg et/ou à de légères modifications de topographie locale qui, montre une direction d'écoulement vers un petit thalweg du sud après avoir longé de nombreuses parcelles au lieu de se diriger vers le nord et la parcelle AL240.

L'ensemble de la zone située au sud a de ce fait été revu (sauf l'exutoire qui n'a pu être visité). Cette vaste zone de dépression, située en contrebas de la route de ceinture, reçoit les écoulements en provenance d'un autre bassin versant par le biais d'un petit thalweg. Par suite de la superficie significative de cette dépression, l'ensemble de la zone a été classée en aléa moyen. Cette réduction de l'aléa fort est due à une meilleure vision d'ensemble de la zone mais elle nécessite de respecter un volume de stockage inchangé sous peine d'aggraver la zone d'aléa située en aval.

La parcelle AL 240 ne comportant plus de thalweg, l'aléa fort y a été supprimé. Un aléa moyen y est toutefois maintenu car des débordements en provenance de l'amont se produisent quelquefois et que leur évacuation est rendu délicate par suite de la faible pente des terrains et de la cote de la route de ceinture.

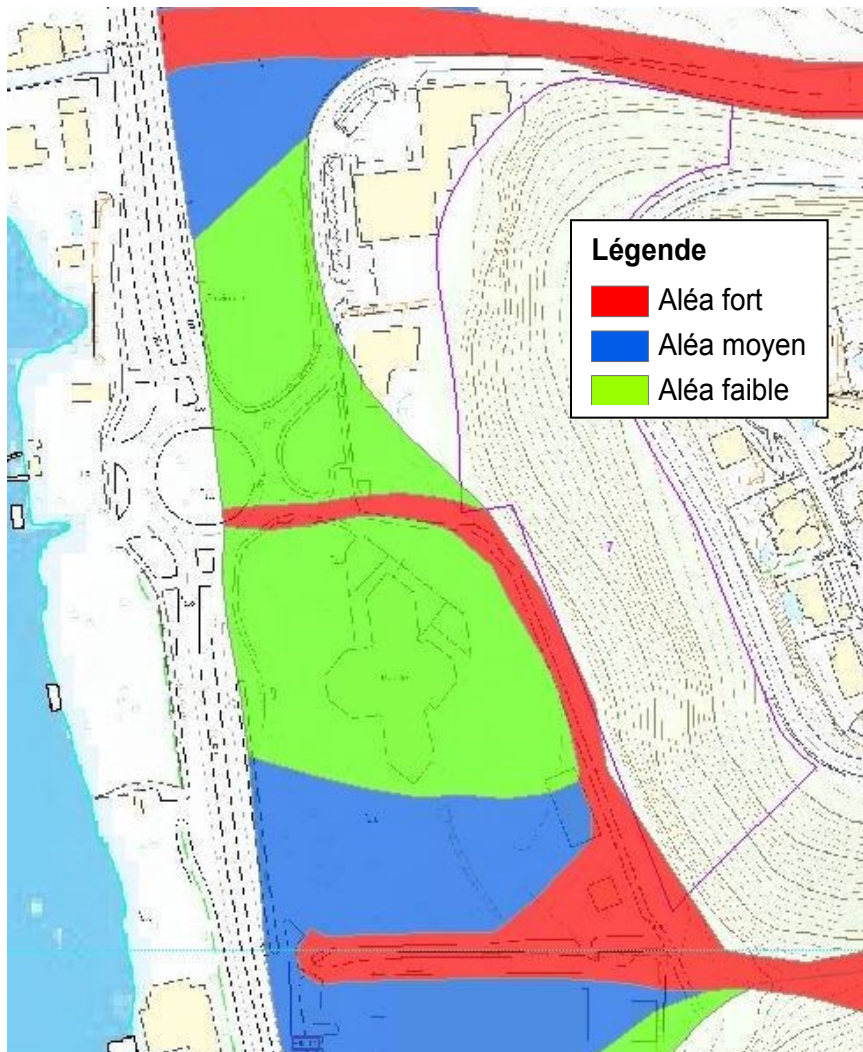
Figure 1 : Carte de situation et d'aléa inondation actuelle et emprise du site étudié

L'emprise du projet est tracée en violet sur la Figure 1.

- les aménagements complémentaires au dalot (bassin dégraveur et grille de protection d'embâcles), préconisés par le bureau d'étude n'ont pas été réalisés conformément aux préconisations ;
- la solution proposée ne comportait pas, contrairement à ce qui est conseillé dans la réglementation PPR, de solution permettant de pallier, au moins partiellement, à un dysfonctionnement du système et à éviter ainsi une dégradation ou dysfonctionnement de l'enjeu fort que constitue le tunnel et la voie rapide (→ cf. 2.1.4.2).
