LABORATOIRE DES TRAVAUX PUBLICS DE POLYNÉSIE

RAPPORT N° 23/0509

ÉTUDE PRÉLIMINAIRE DU GLISSEMENT DE QUARTIER RAIMATEA – PK 6, Afaahiti

Étude géotechnique préalable et diagnostic géotechnique
Mission G1 phase ES et G5 – Norme NF P94-500 (nov.2013)

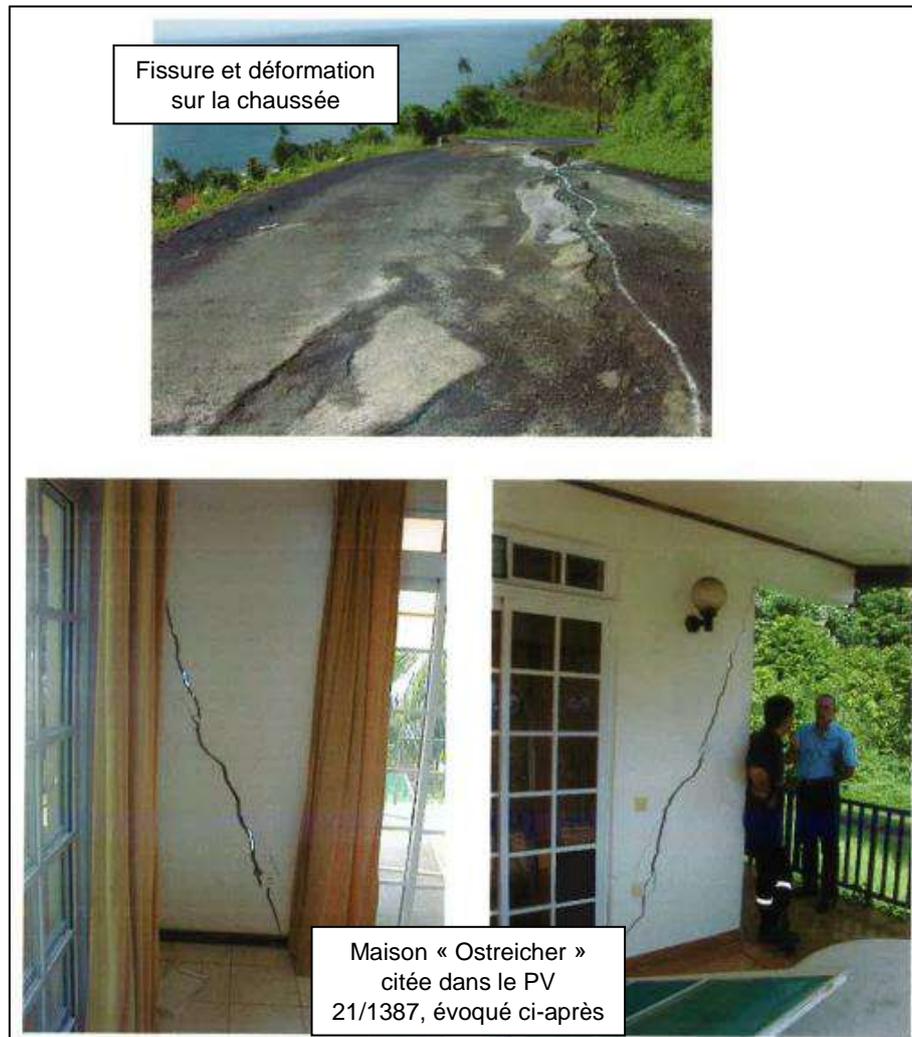
Extrait du PV n° 21/467 du 14/05/2001

Un suivi topographique a montré une évolution constante du mouvement avec accélération au dernier relevé connu au moment du PV. Un suivi piézométrique a révélé des circulations importantes dans le corps du remblai supérieur, favorisant des poussées hydrostatiques très défavorables à la stabilité.

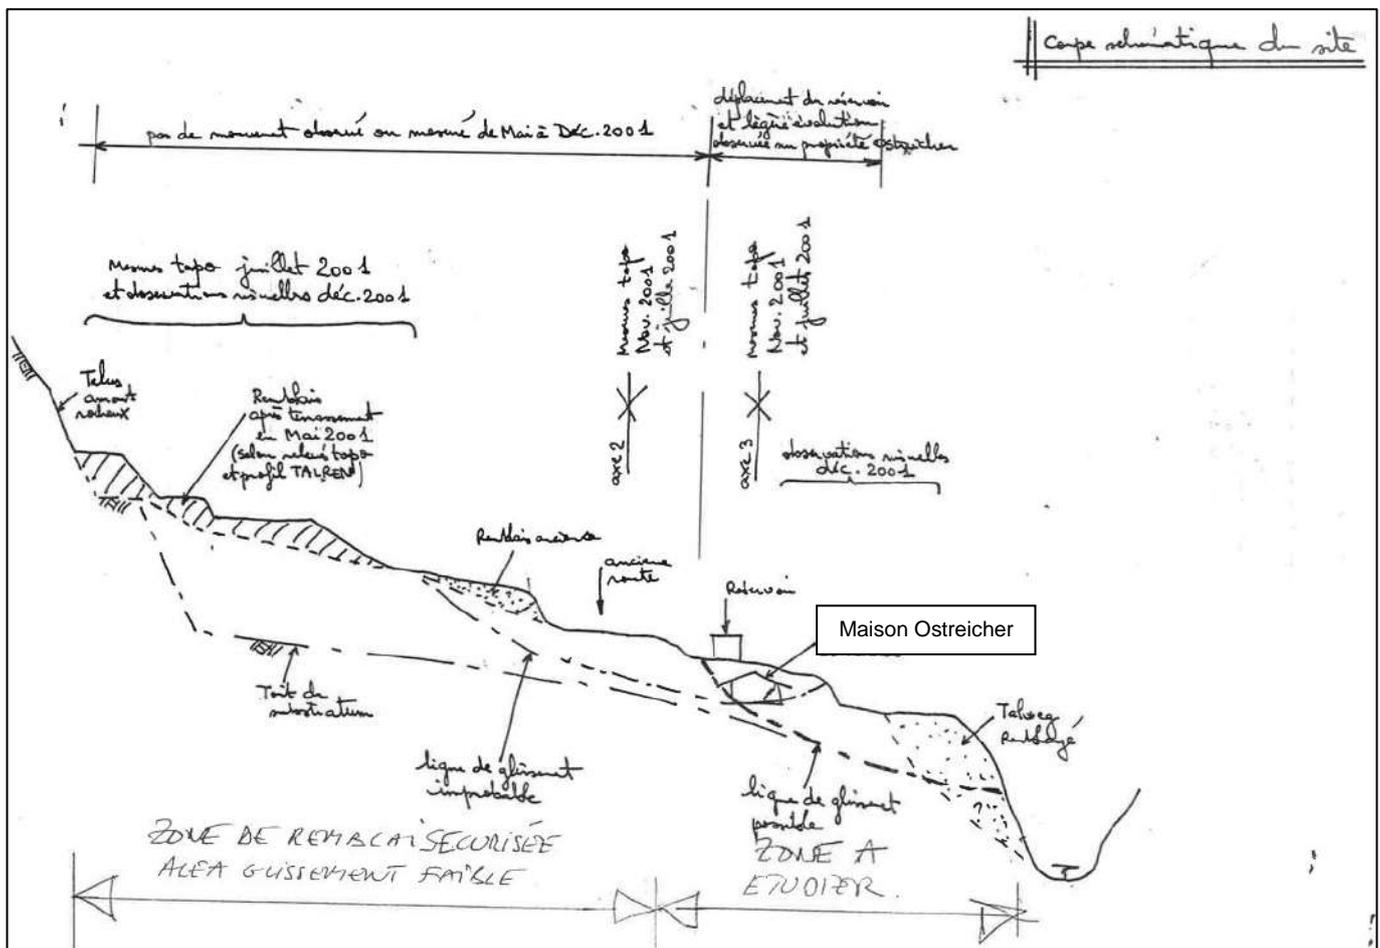
Coupe schématique du site extraite du PV n° 21/1387 du 14/12/2001

Actuellement, en mars 2023, la propriété est détruite.

En conséquence, la poursuite du suivi topographique est préconisée ainsi qu'une étude de sol spécifique avec étude de stabilité des terrains en aval du réservoir et de la maison, ainsi que la réalisation de « tous systèmes de drainage nécessaires pour éviter toute mise en pression hydrostatique défavorable à la stabilité ».

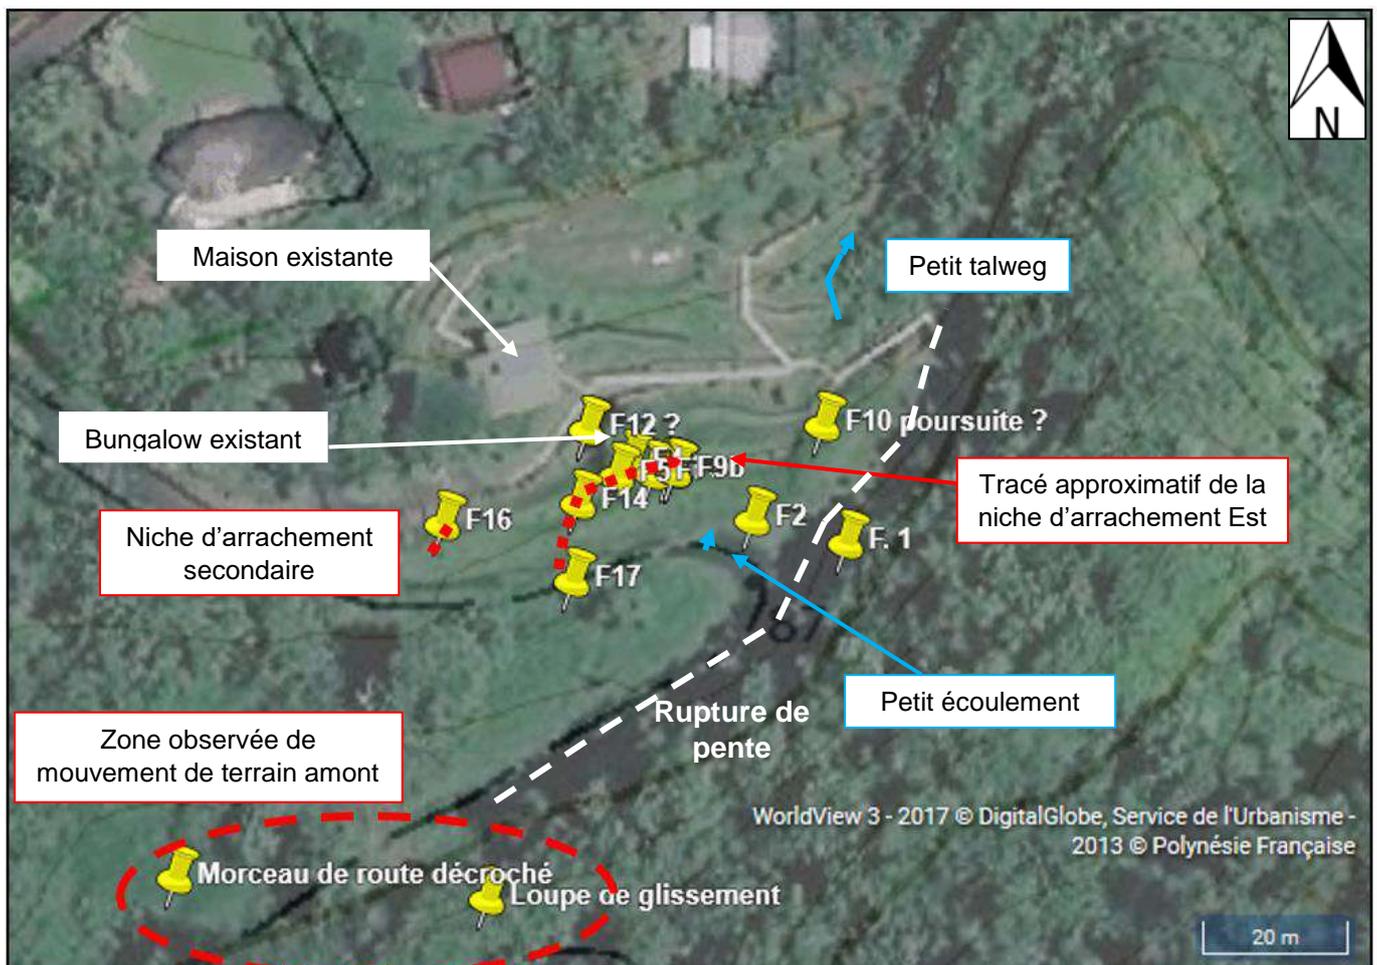
Extrait des observations du rapport n° 20/0253 du 24/02/2020 sur photographie aérienne et topographie (source : Tefenua)

- Sur la parcelle, il a été constaté deux niches d'arrachement côté amont :
 - Ces décrochements se sont produits au sein de formations identifiées comme des colluvions de pente, voire des remblais (en fonction des terrassements antérieurs).
 - La longueur du décrochement Est, le plus important [cf. plan et photographies ci-après], a été constatée sur une trentaine de mètres. Son ouverture horizontale est comprise entre 10 à 15 cm et 30 à 35 cm, atteignant 80 cm sur sa partie Est, néanmoins cette partie a pu s'affaisser ou s'éroder au cours du temps. Le décalage vertical est d'environ 15 à 25 cm et atteint 90 cm au niveau de la partie Est.

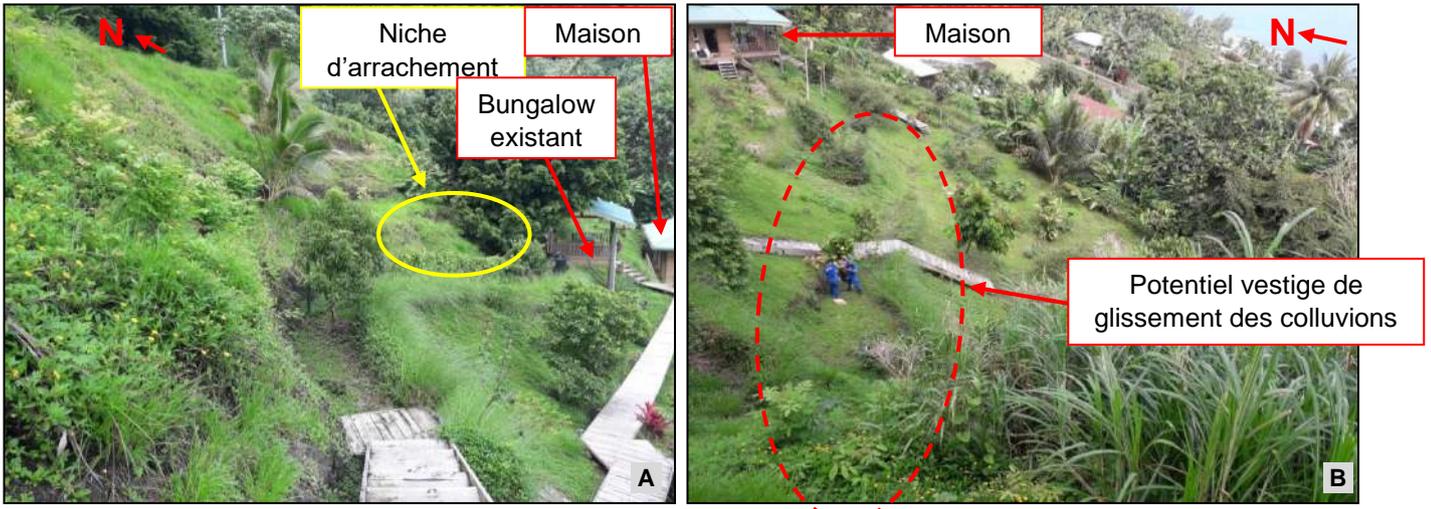
Vues générales de la parcelle avec observations

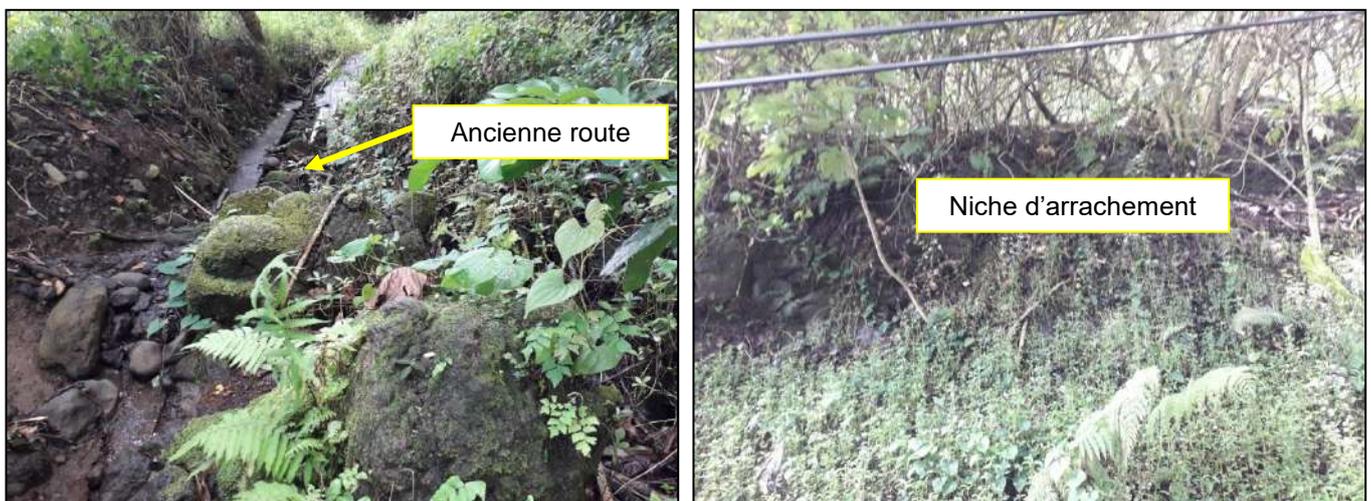
Vues d'une loupe de glissement au niveau de l'ancienne route

- De nouvelles occurrences de glissements peuvent survenir à terme, notamment au sein des terrains meubles de type colluvions de pente observée sur la quasi-totalité du terrain, [...] favorisés par d'éventuelles circulations de versant à l'interface entre substrat rocheux et colluvions sus-jacentes.
- **Sur la parcelle, les niches d'arrachement impliquent une surveillance régulière du site dans le temps. Il était alors notamment préconisé de nettoyer et reprofiler la zone et de purger les matériaux mobilisés.**

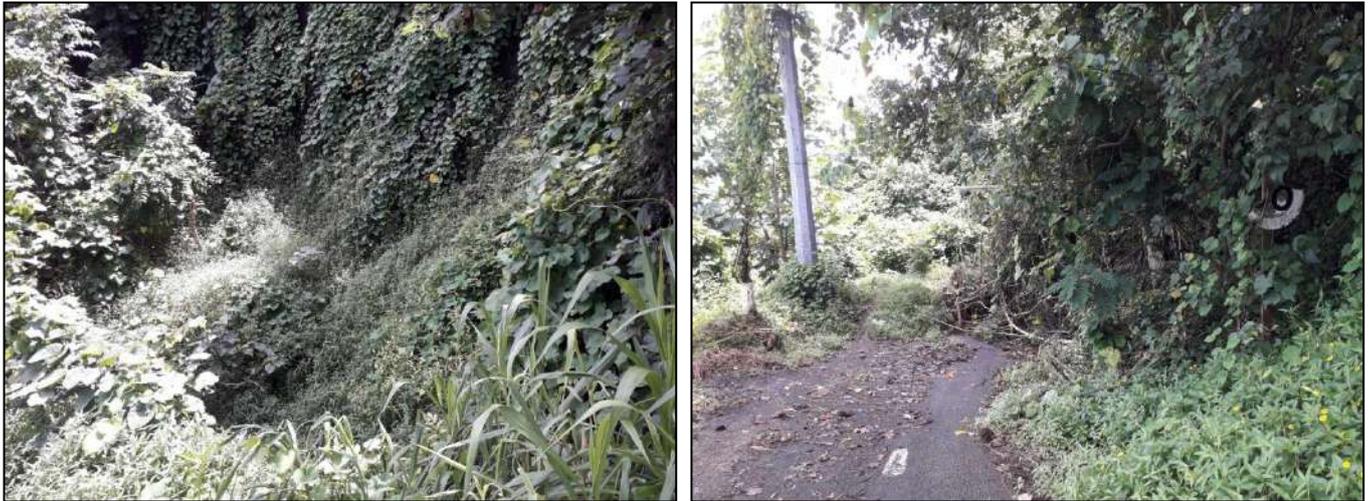
À gauche, loupe de glissement et à droite, vue de l'ancienne route coupée par le glissement, depuis l'amont

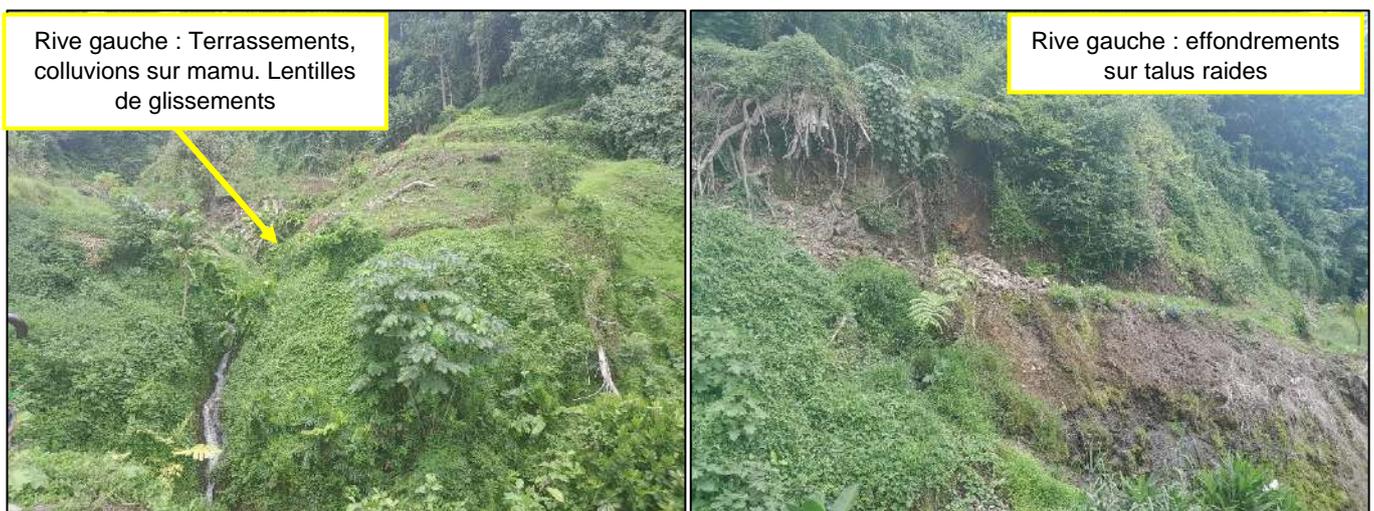
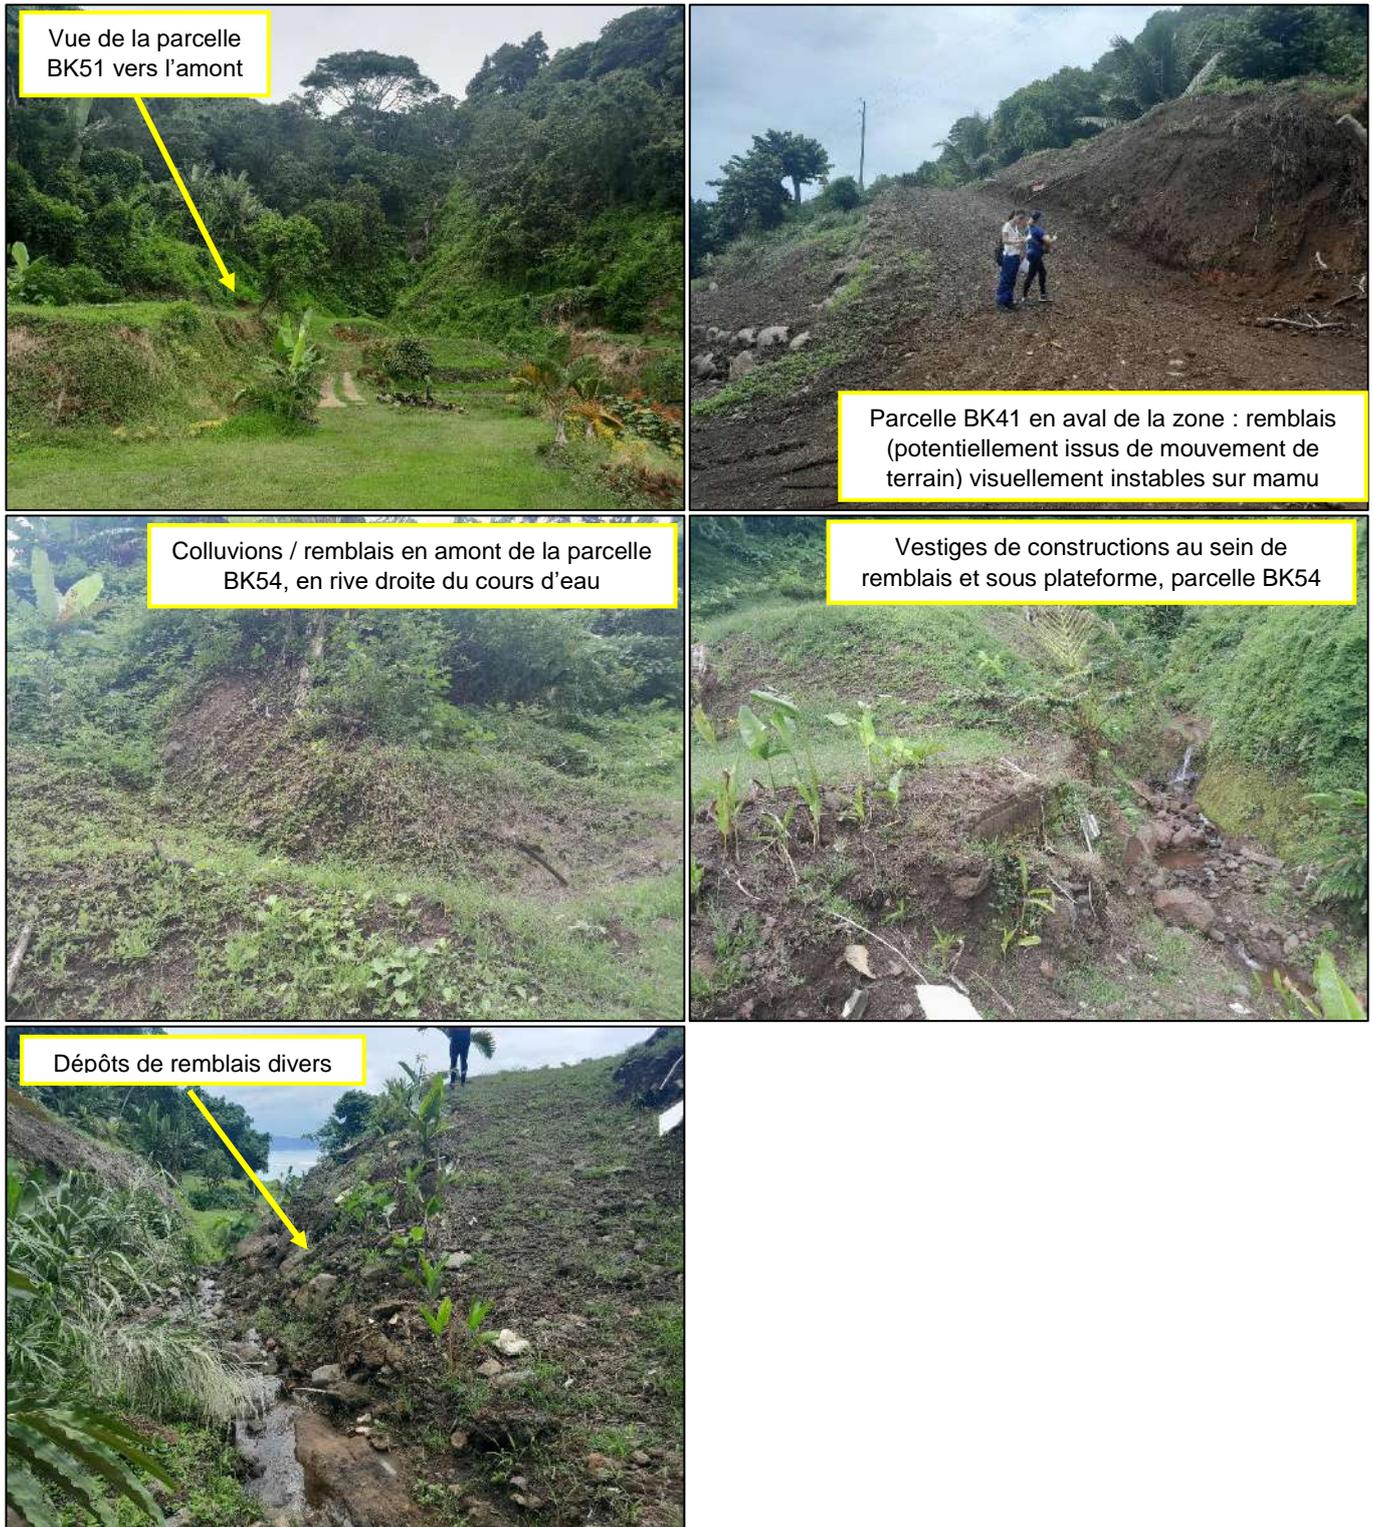
Sur la zone du cours d'eau (« propriété Ostreicher » notamment) où deux maisons ont été détruites, il a été constaté des plateformes vraisemblablement créées en déblais-remblais, avec des remblais constatés sur le talus intermédiaire entre les plateformes et en particulier sur le talus surmontant le cours d'eau, avec des éboulis anthropiques à priori liés aux mouvements de terrain. En rive gauche, partiellement terrassée, il est observé des colluvions sur le terrain en place, en forte pente et sujets à des glissements. Ces observations sont cohérentes avec les informations issues des archives.

Zone du cours d'eau où deux maisons ont antérieurement été détruites

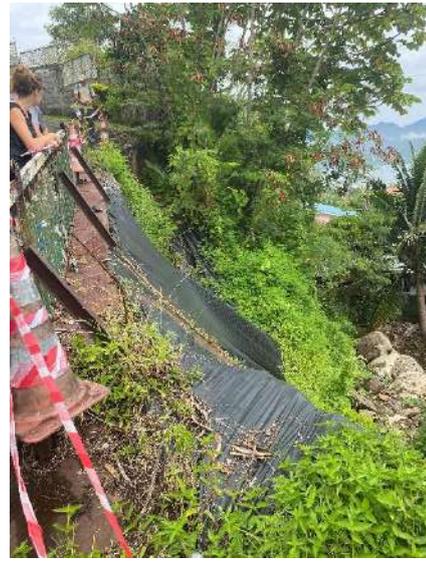
Partie aval de la montée au lotissement – vue du glissement depuis l'aval – Repère rose orangé noté « F » sur les vues aériennes ci-après

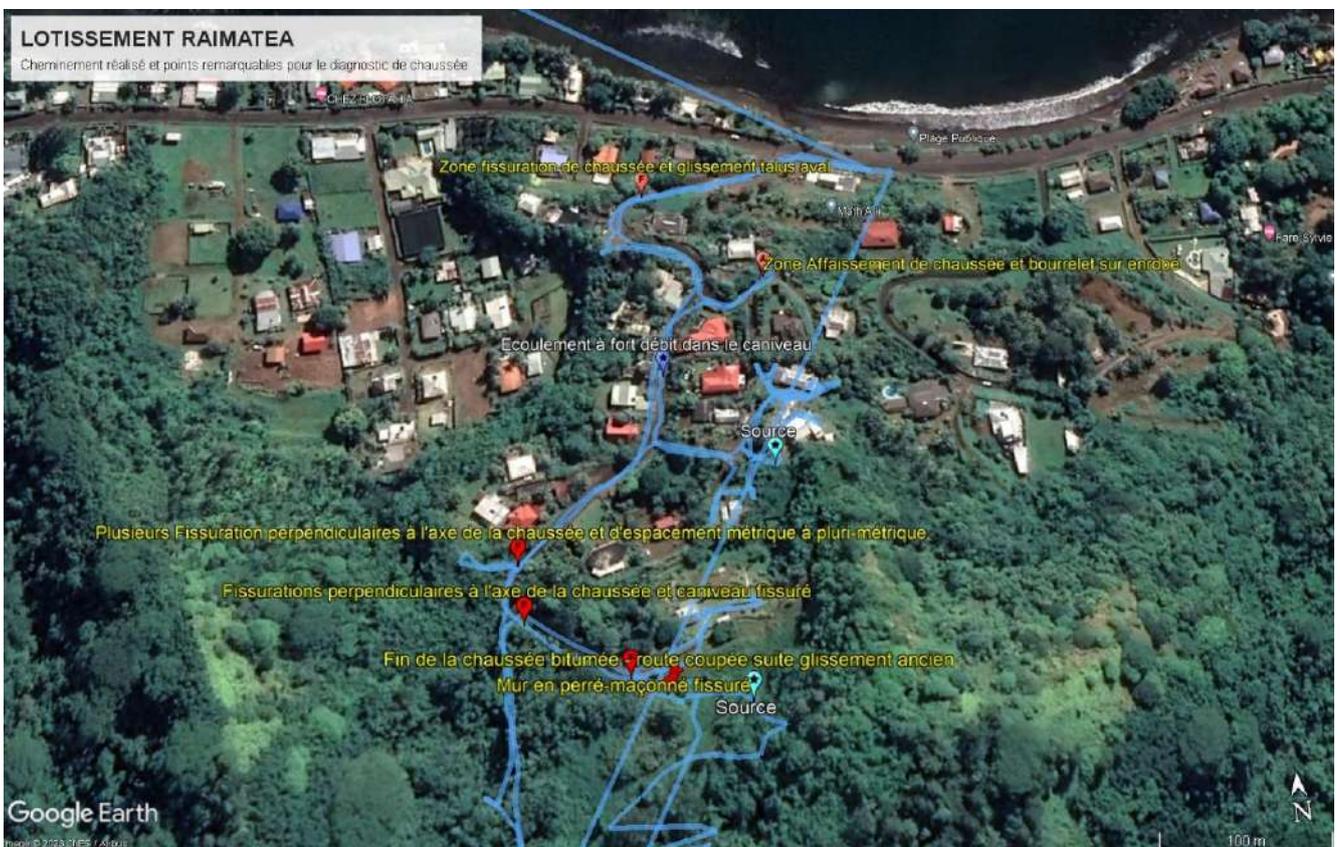
De façon générale, la chaussée est marquée par l'ancienneté de son revêtement qui présente une multitude de désordres en lien avec sa vétusté. Il est toutefois constaté de petits désordres d'apparence isolée tels que fissuration de chaussée non attribuables à de la fatigue, fissuration de mur en bordure de chaussée, décalage d'éléments préfabriqués de caniveau, affaissement de la chaussée et création d'un bourrelet. En dehors de ce dernier point plutôt situé en partie aval du lotissement et qui ne semble par ailleurs pas accompagné de désordre sur des enrochements jointoyés, les autres points évoqués sont ceux affectés d'un repère rouge noté « F » et sont majoritairement positionnés en partie amont du lotissement.

Lotissement RAIMATEA – Cheminement et positionnement des principaux désordres constatés sur la chaussée et aux abords immédiats

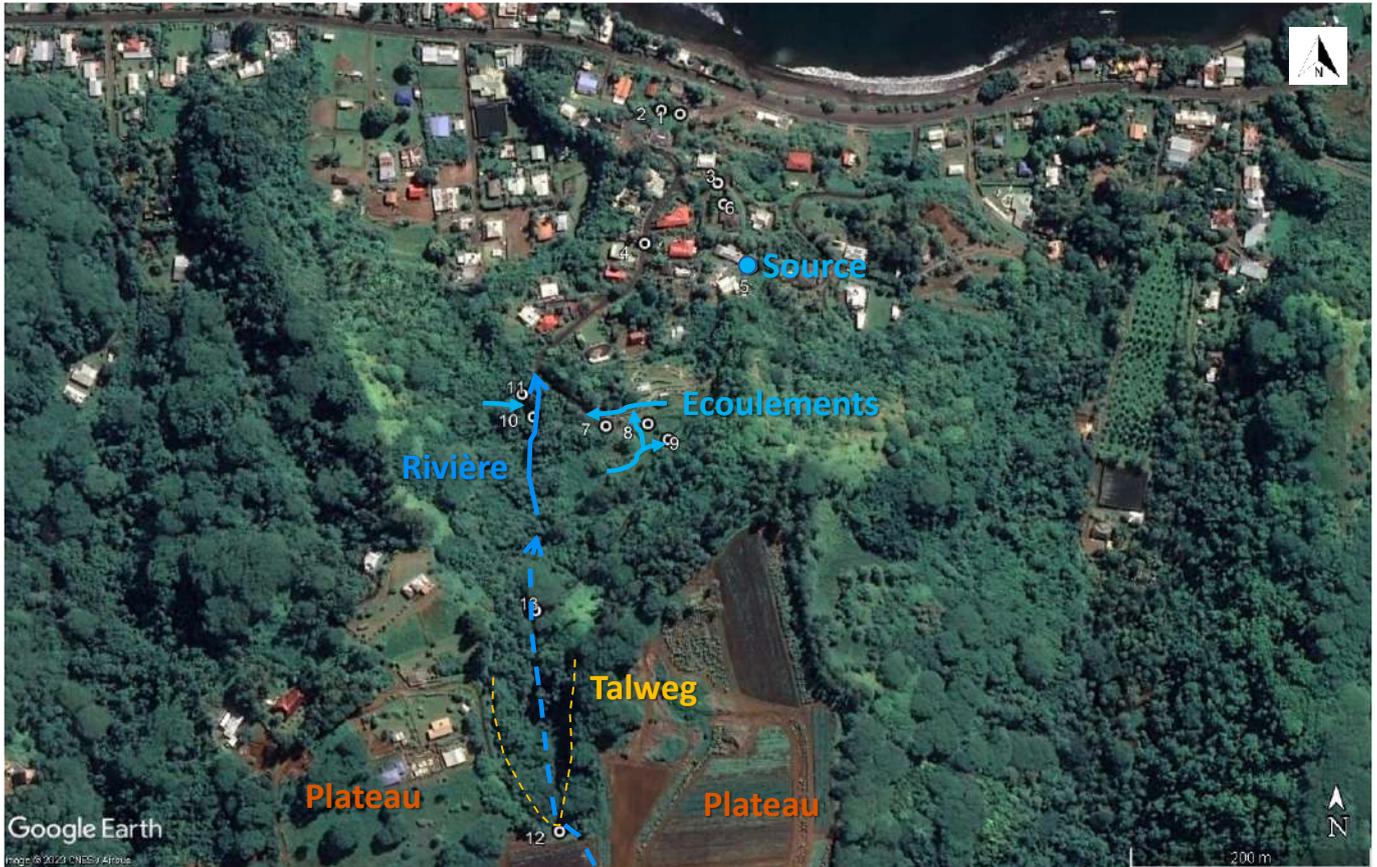
Synthèse visite de site - hydrogéologie

Les observations de terrain ont montré des circulations d'eau importantes dans le lotissement, à savoir une (ou plusieurs) sources canalisées (point 5), des écoulements de surface au niveau de l'ancienne route effondrée le long de son tracé et suintement par les talus, ainsi que l'écoulement de la rivière. À noter que la rivière ne traverse pas tout le quartier Raimatea mais rejoint celui de Vaiana plus à l'Ouest.

Les coteaux Est du quartier présentent de nombreux suintements d'eau, à priori pérennes.

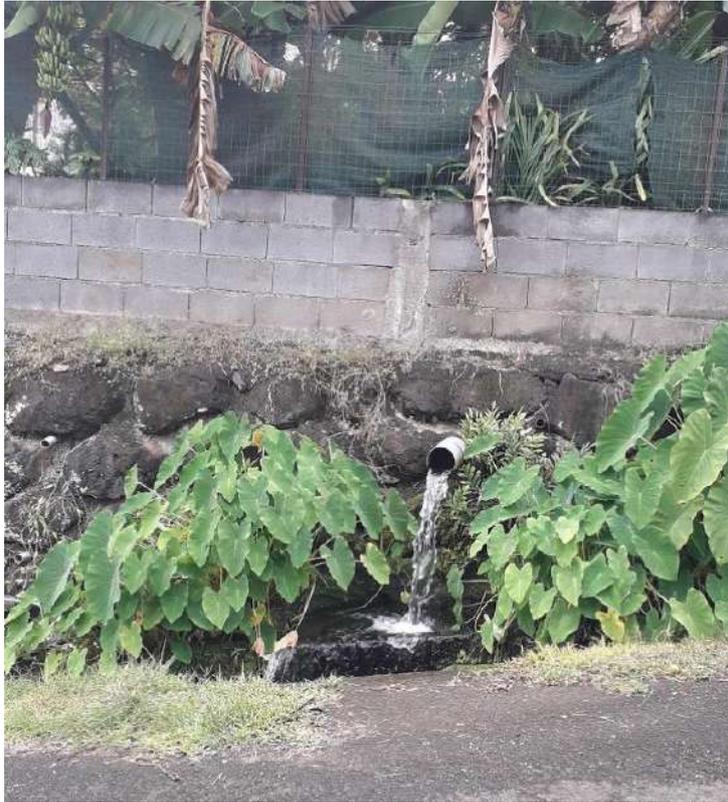
Eau de source canalisée rejetée vers le fossé d'eau pluviale (point 5)

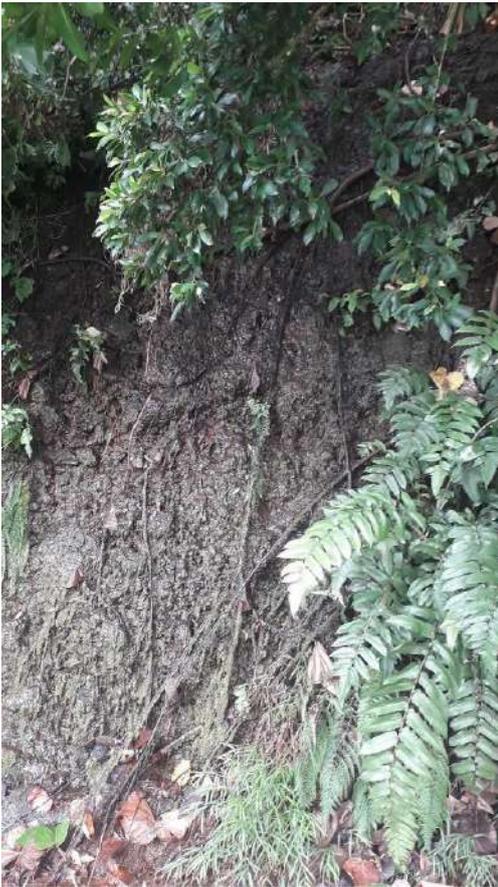
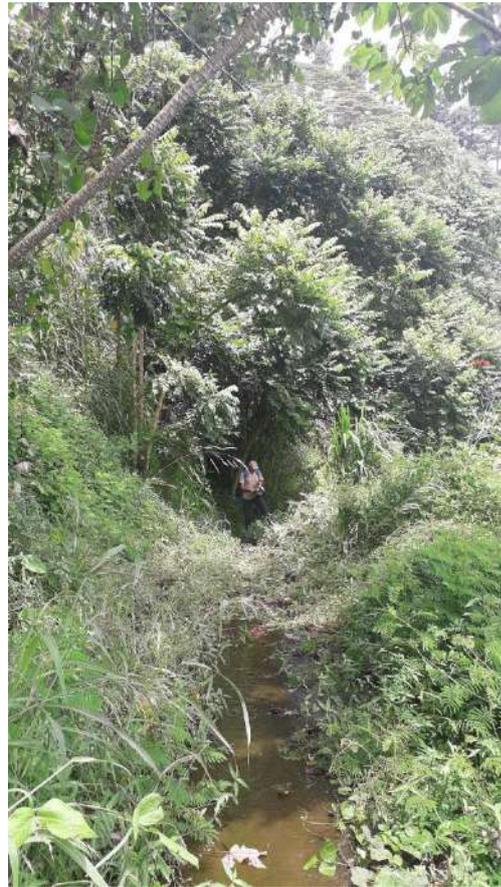
Suintements d'eau à travers les talus et écoulement le long de l'ancienne route effondrée

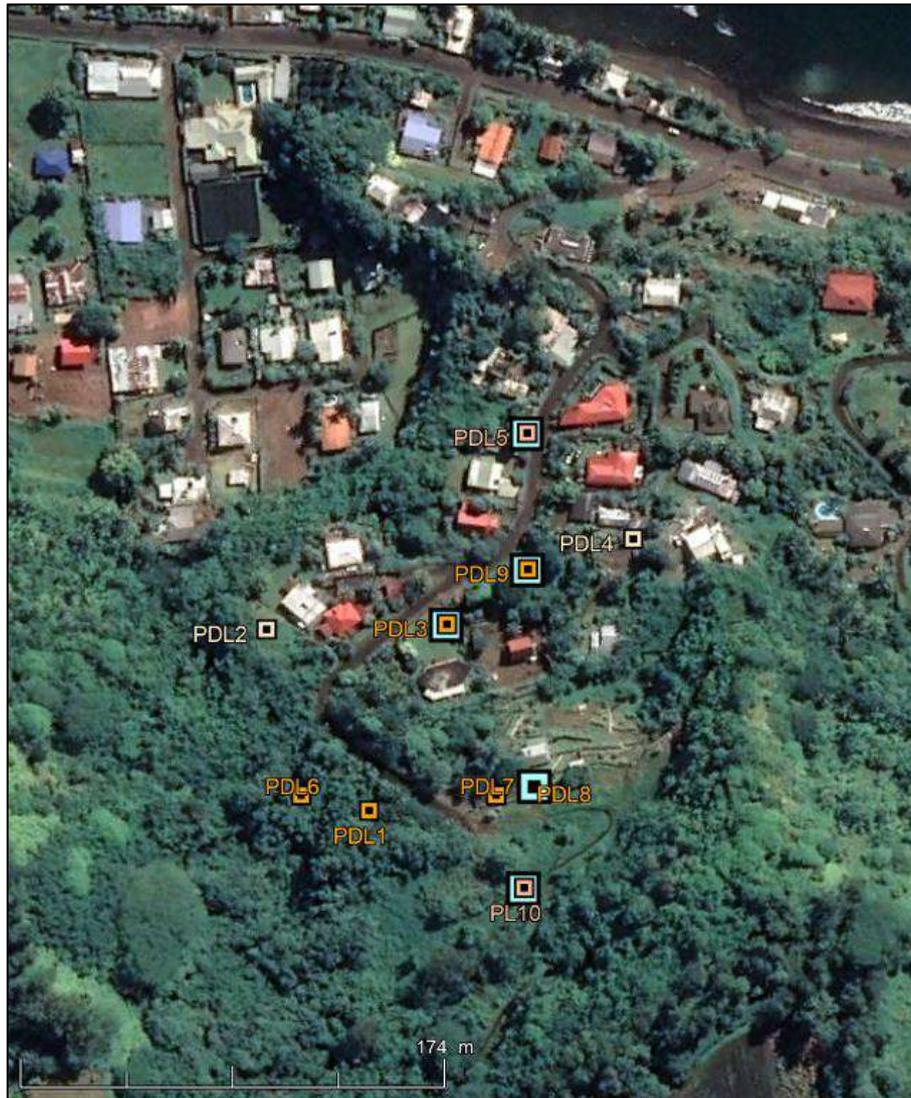
Ces types de profils pénétrométriques sont représentés via leurs couleurs sur Google Earth ci-dessous (en pourtour bleu : les sondages avec tiges humides à la remontée) :

Les interprétations lithologiques ci-dessus sont issues de nos observations et des données disponibles mais les sondages pénétrométriques ne permettant pas de reconnaître visuellement la nature des sols en place, ces interprétations restent des hypothèses. Des sondages type tarière ou carottés permettraient de compléter ces investigations.

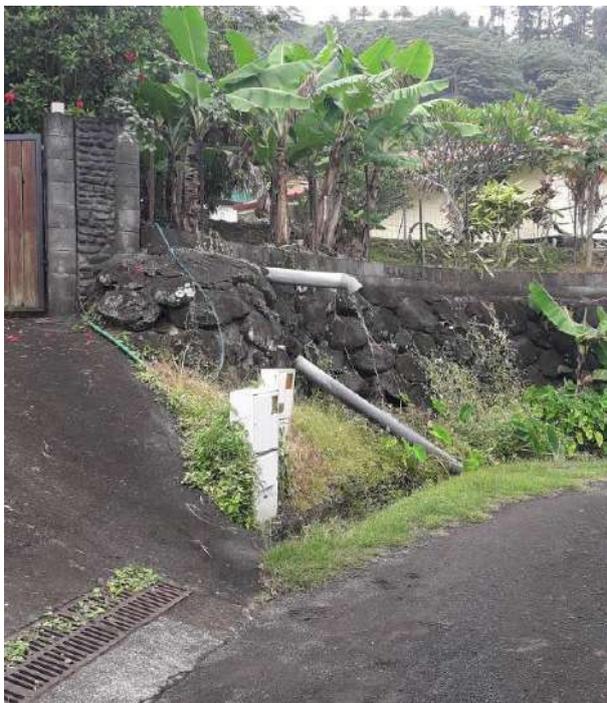
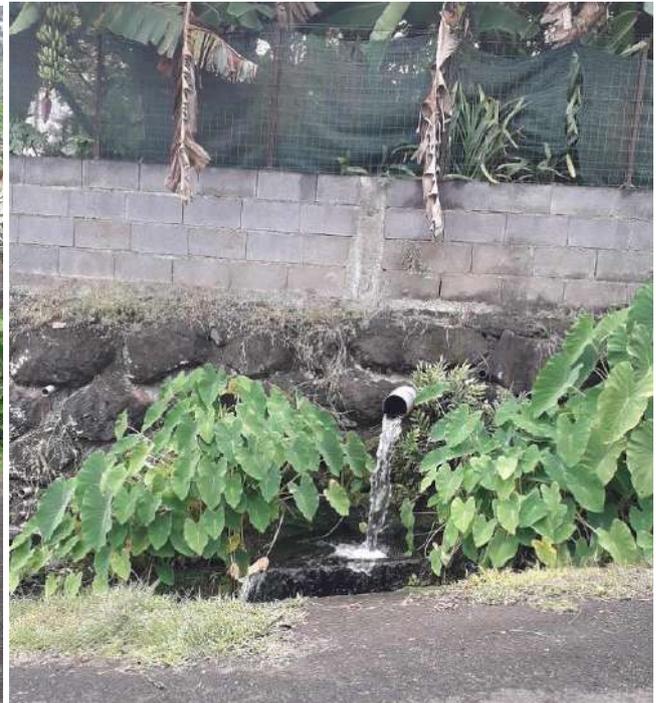
Photographie 3 (à gauche) et Photographie 4 (à droite) : Eau de source canalisée et envoyée vers le réseau d'eaux pluviales du lotissement (fossé). Le débit est important (supérieur à un litre/s). Le chef de quartier mentionne que le fossé est en eau la plupart du temps (peu importe la météo).

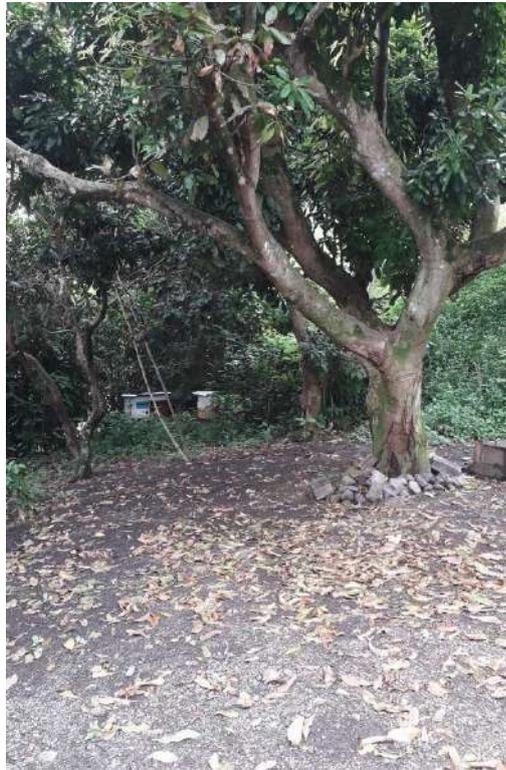
Photographie 5 : ancienne zone d'émergence de la source qui aurait été remblayée selon le chef de quartier, il en résulte que la source n'est plus visible. L'émergence serait canalisée sous le remblai à partir de ce point (rejet de l'eau dans les fossés – photographie 3).

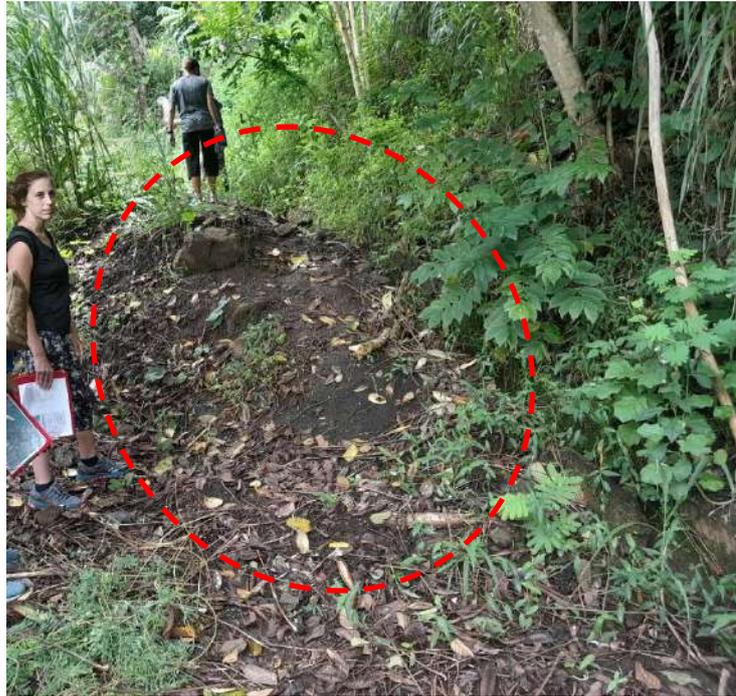
Photographie 8 : Observations d'un écoulement d'eau au sol tout le long de l'ancienne route construite détruite

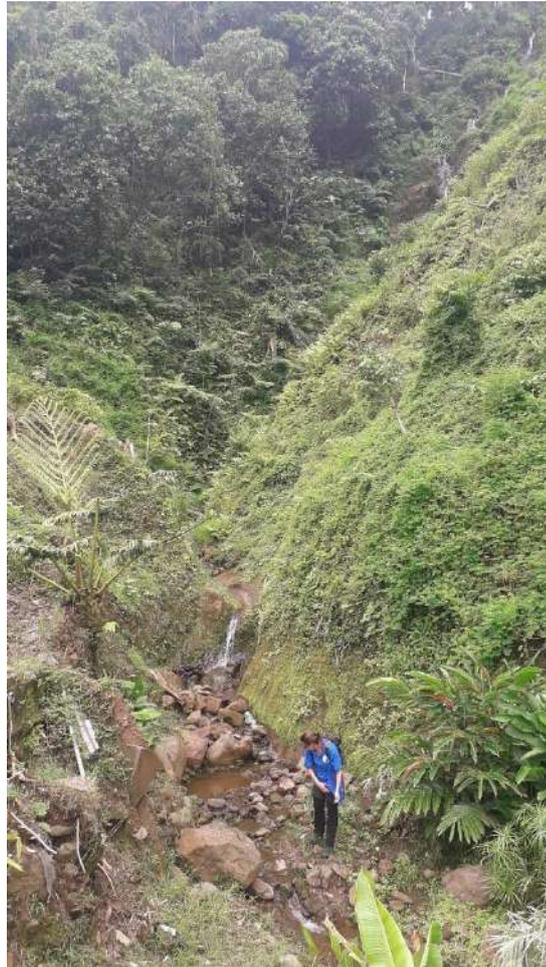
Photographie 11 : Versant Ouest du lit de la rivière. Observation d'écoulements/suintements d'eau à travers le talus.

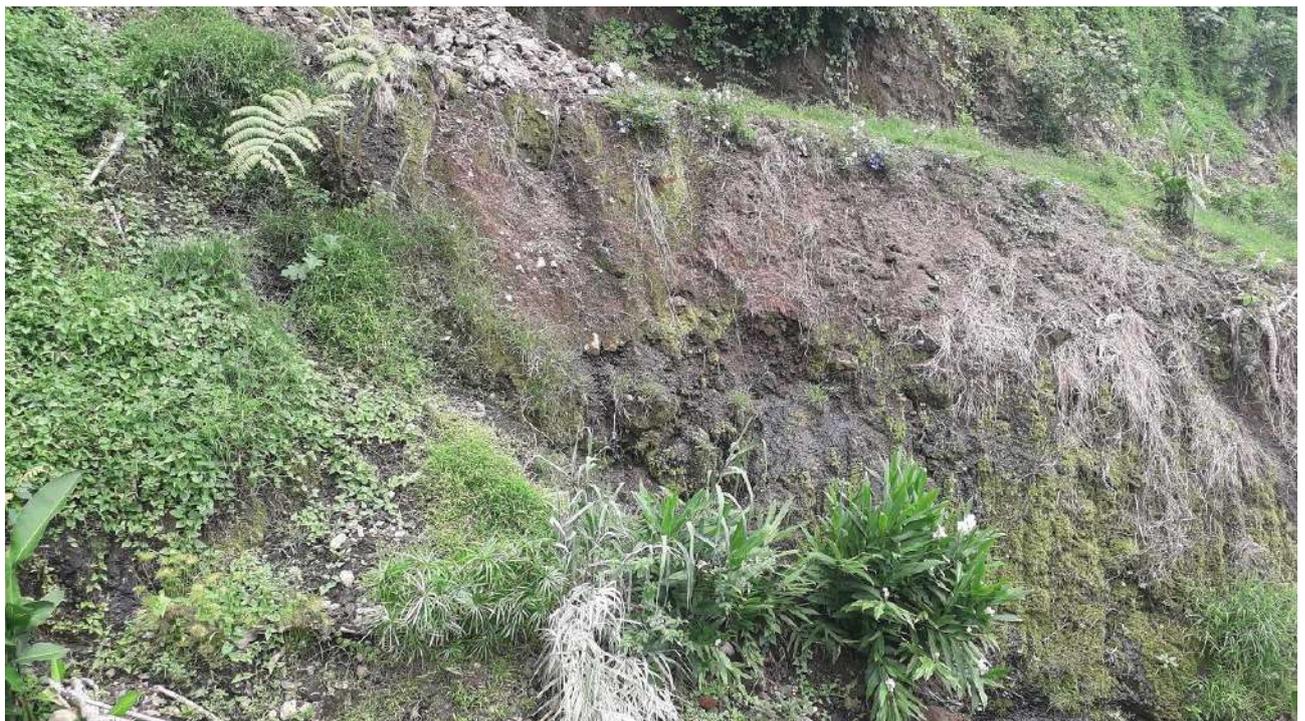
Photographie 12 : Vues vers le talweg localisé au Sud de la zone d'étude et vers la planèze.

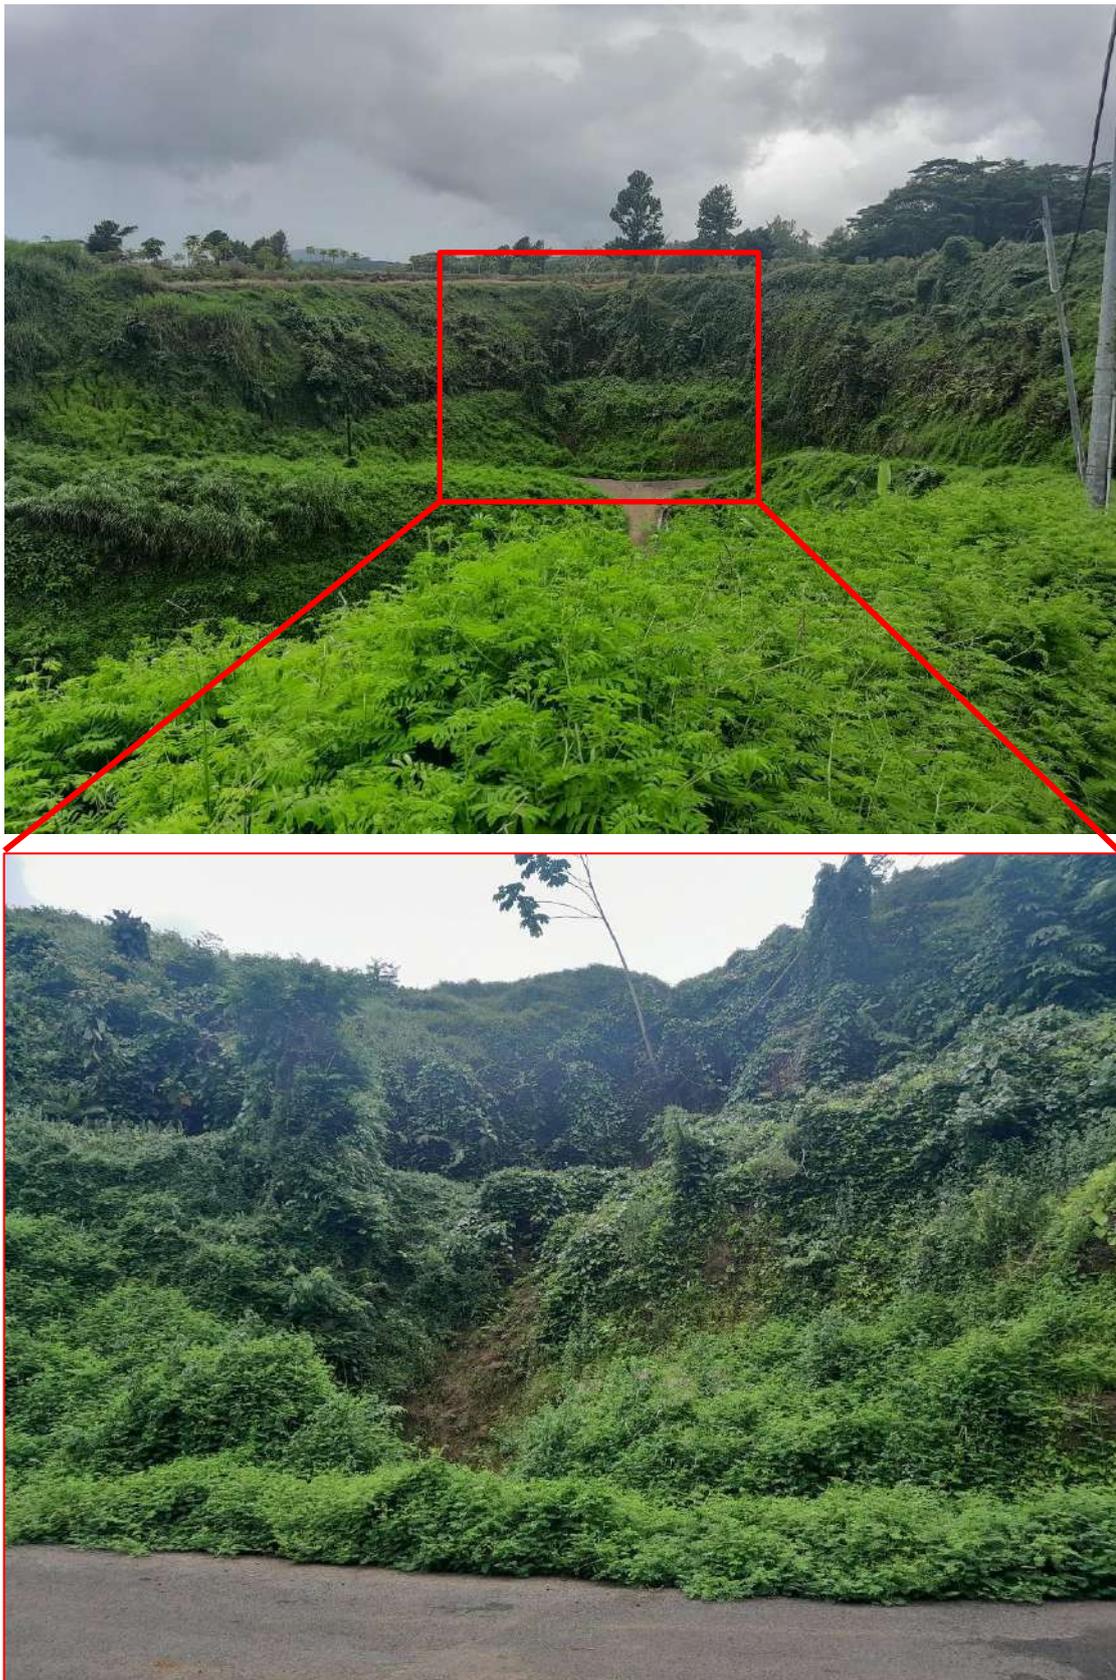
Photographie 13 : Vue vers l'ancienne route en amont de la zone effondrée
