Appuis techniques relatifs aux aléas naturels en Polynésie française

Rapport final

BRGM/RP-72966-FR

Mots clés : Expertise, Mouvement de terrain, chutes de blocs, Plan de Prévention des Risques naturels, Polynésie française, Tahiti, Moorea

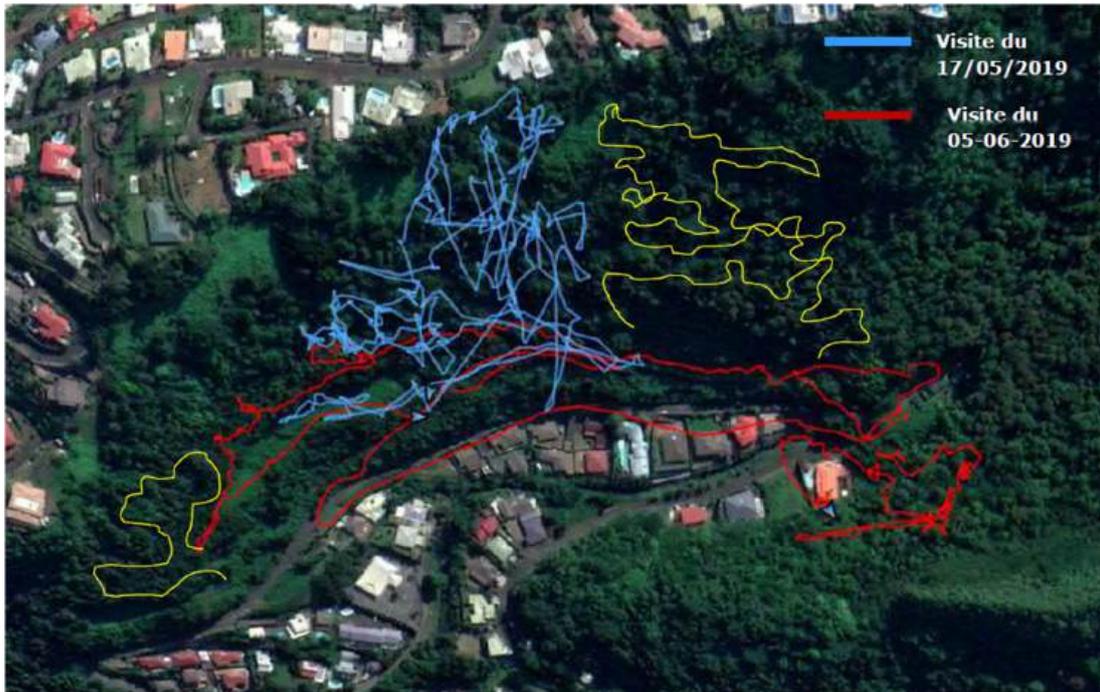
Figure 4 - Tracés GPS des visites effectuées (ApiGEO, 2021)

La carte des cheminements effectués (Figure 4) interroge : la trace GPS jaune n'est pas légendée. Par ailleurs, il est noté l'absence d'observation reportée dans les parties basse, médiane et latérales des versants sur la carte synthétique. En l'absence d'observation jugée pertinente, il aurait été préférable de le mentionner pour écarter toute incertitude.

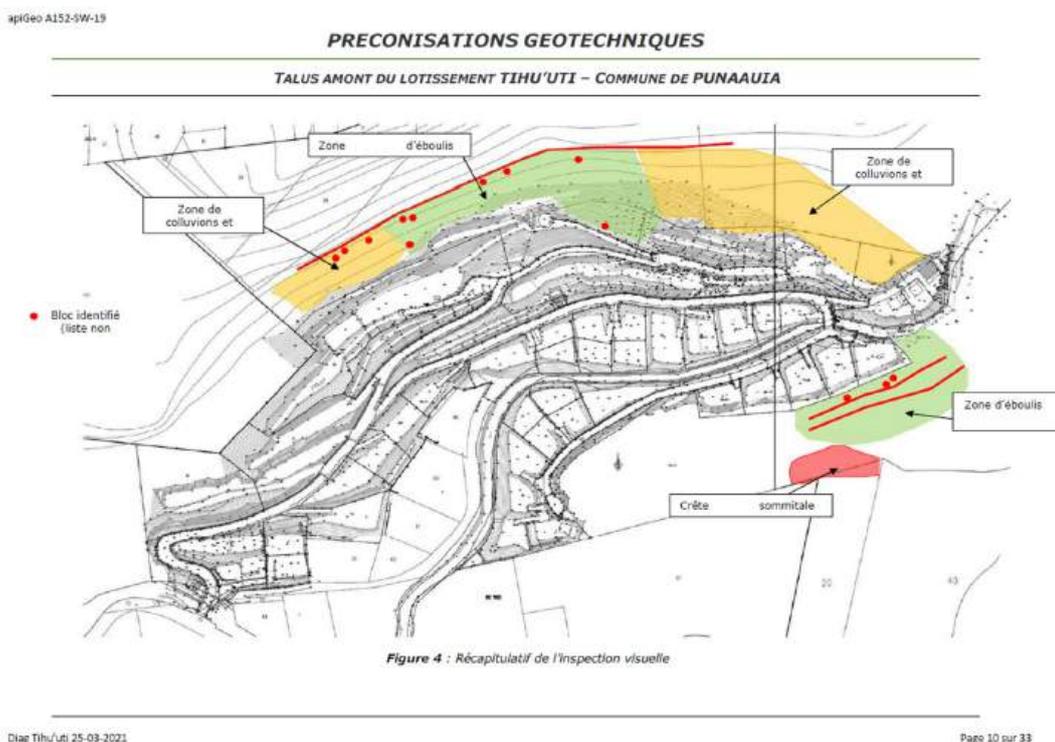
Figure 5 - Récapitulatif de l'inspection visuelle (ApiGEO, 2021)

Les observations réalisées rapportent des informations pertinentes vis-à-vis de l'aléa "chute de blocs", notamment : la nature des sols constitutifs du versant, l'identification d'une barre rocheuse en tant que zone de départ et son degré d'altération, l'existence de blocs de tailles décimétrique à métrique et des indices d'activité de mouvement de terrain, dans la pente du versant. Ces éléments ne couvrent cependant pas l'intégralité du secteur d'étude.

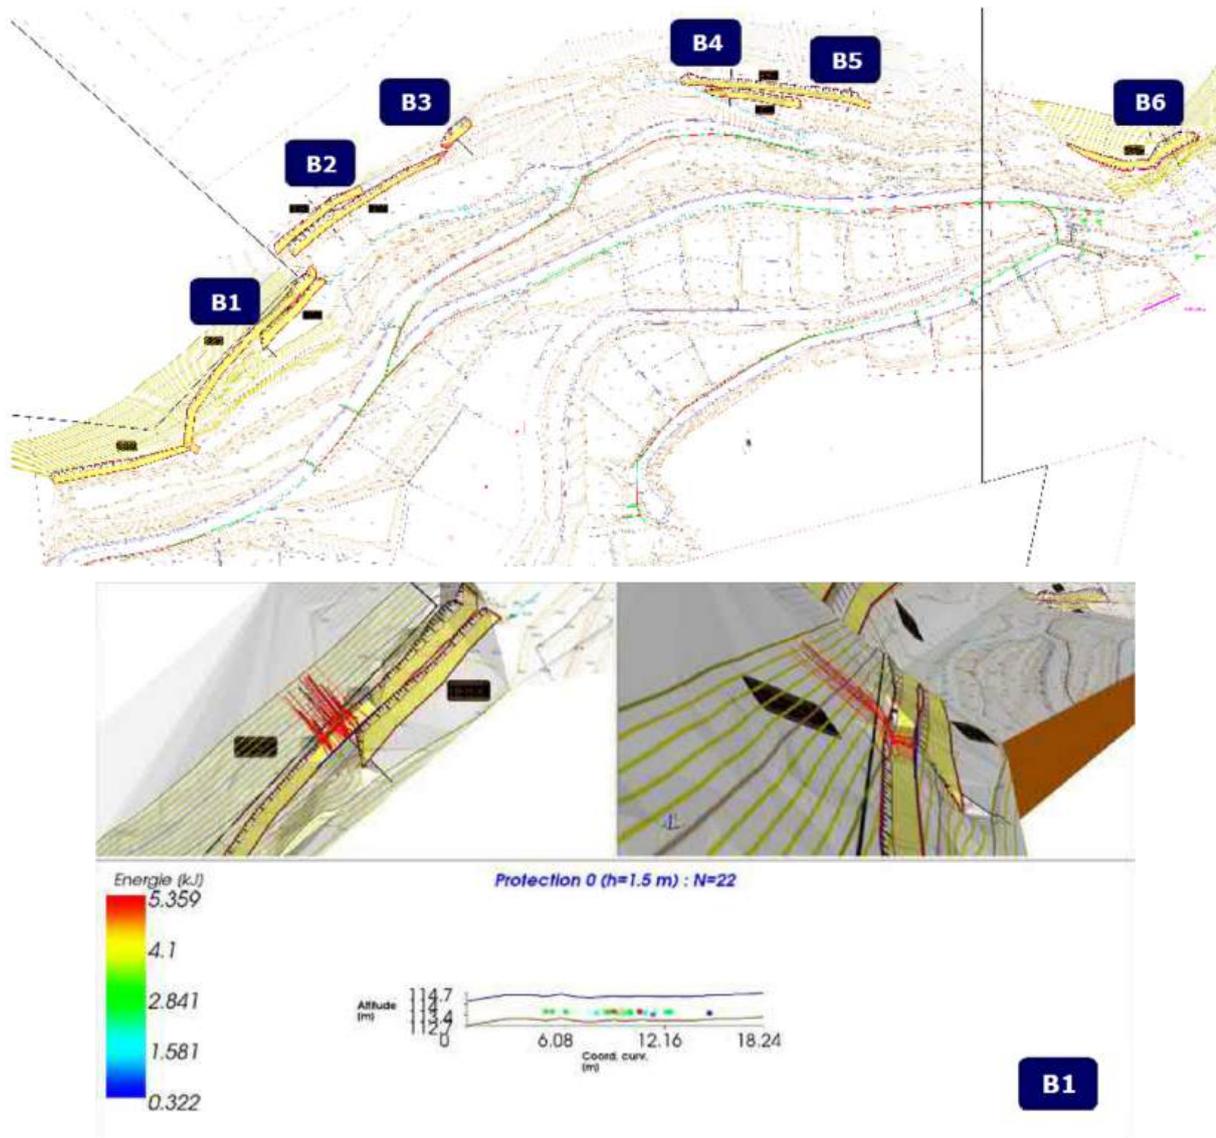
Figure 6 - Cartographie des obstacles simulés à l'échelle du versant nord (en haut), résultat obtenu pour le site B1 (en bas) (ApiGEO, 2021)

- Une incohérence figure entre la taille moyenne des blocs mentionnée dans le rapport (0,75 m, sans précision) et la Figure 7, qui indique simuler des blocs d'un mètre de diamètre de forme sphérique. En tout état de cause, les observations de terrain doivent justifier la forme et les dimensions des blocs utilisées dans la modélisation, plusieurs simulations peuvent être menées pour couvrir le maximum d'évènements probables.

Sur la base de ces remarques, le manque d'information, contenue dans le rapport ApiGEO (2021), ne permet pas d'apprécier la qualité de la modélisation trajectographique entreprise, dont les données d'entrée, les paramètres et les hypothèses retenues doivent être décrits et justifiés (éventuellement en annexe du rapport d'étude). Les extraits de l'interface du logiciel de trajectographie fournies par la DCA informent sur certains paramètres considérés et appellent certaines observations, susceptibles de remettre en cause la validité des valeurs retenues, au regard des observations de terrain réalisées et de la bibliographie. Il en résulte un risque potentiel de sous-estimation de l'aléa "chute de blocs", qui pourrait être diminué par la caractérisation des aléas de départ et de propagation de façon plus précise (*a minima* qualitativement dans le cadre d'une mission G5, mais représentatifs des configurations présentes sur site), appuyée par des observations de terrain, d'une part, et une calibration du modèle trajectographique sur la base d'événements historiques, si possible, d'autre part. Plusieurs milliers de simulations sont par ailleurs conseillés pour couvrir l'ensemble des configurations probables de chute de blocs au droit du secteur d'étude.

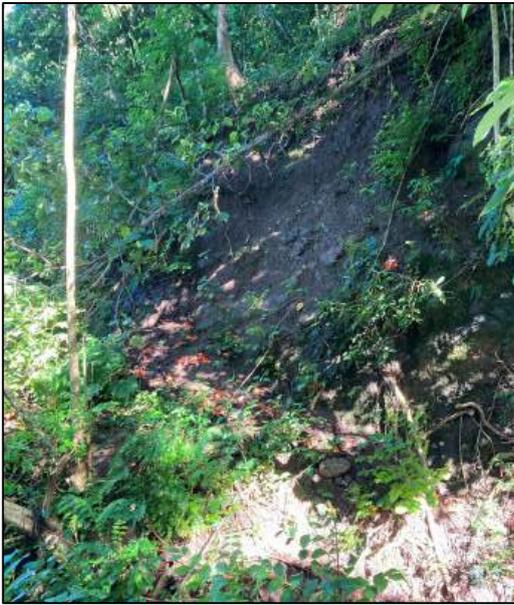
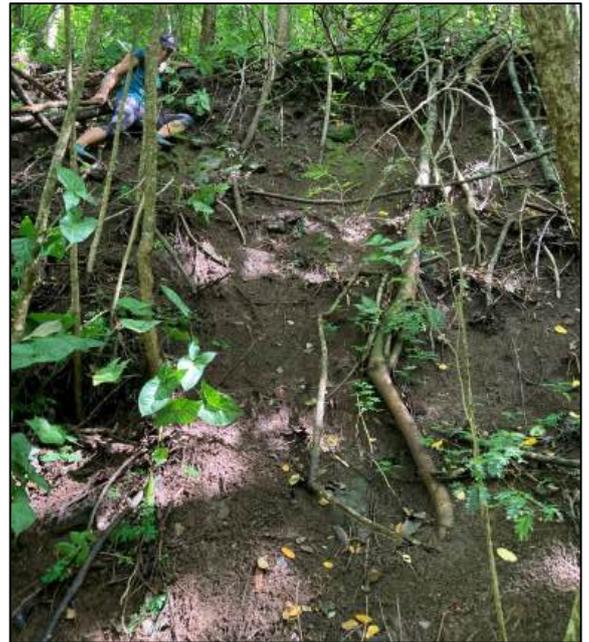
Cicatrice de glissement superficiel dans les colluvions en partie basse du versant nord

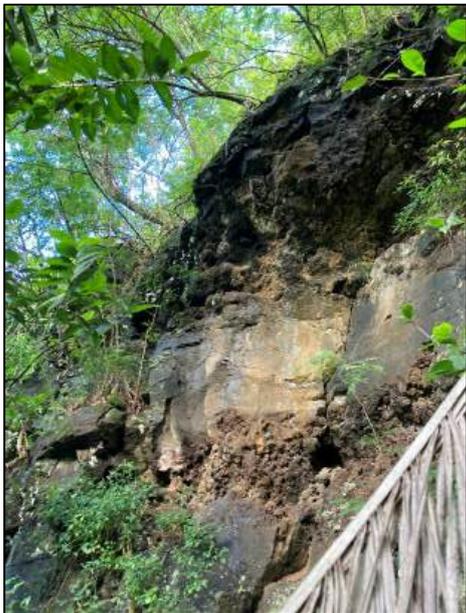
Ressaut dans des colluvions en partie intermédiaire du versant nord ; possible ancien décrochement

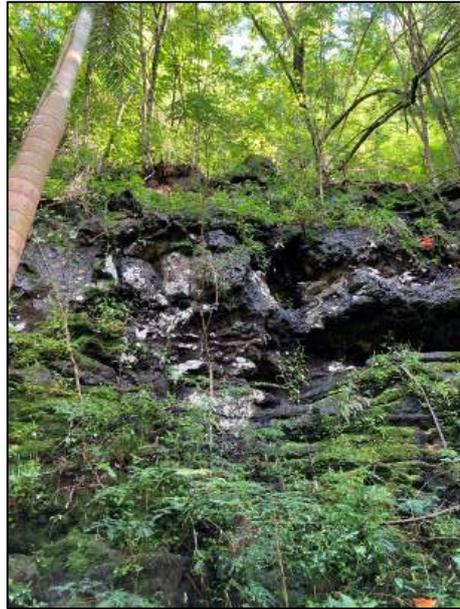
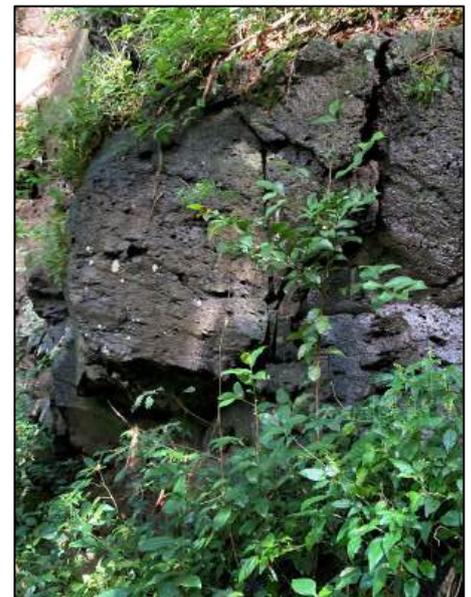
Barre rocheuse subverticale avec alternance de niveaux laviques et scoriacés et surplombs, versant nord

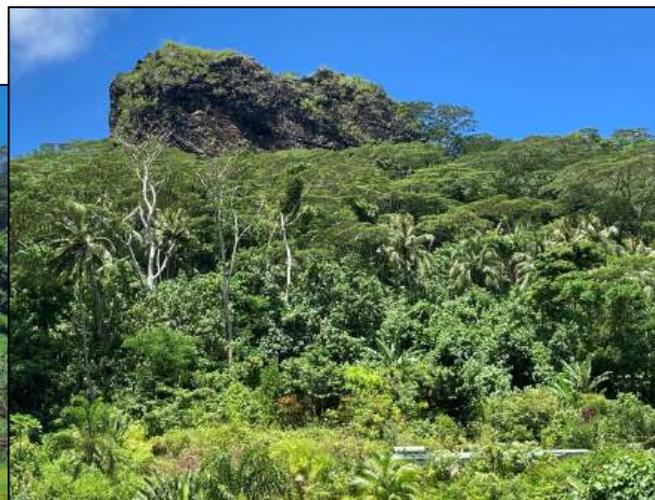
Vue générale du versant surplombant le projet de lotissement

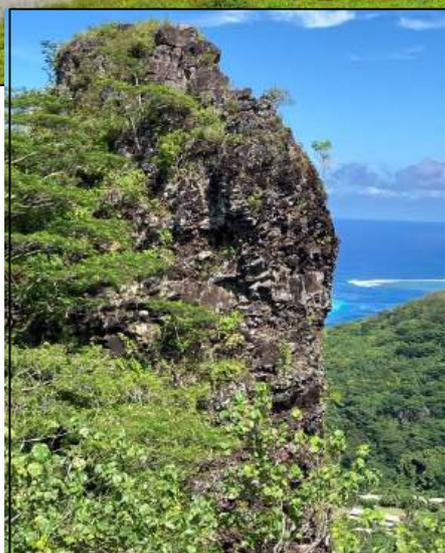
Vue rapprochée d'un des escarpements rocheux présents en partie haute du versant

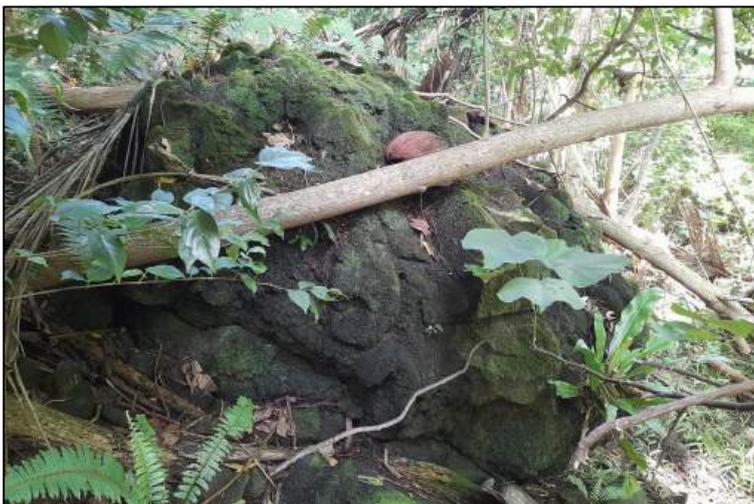
Exemple de compartiment instable plurimétrique observé en partie sommitale de versant, sur l'un des escarpements rocheux

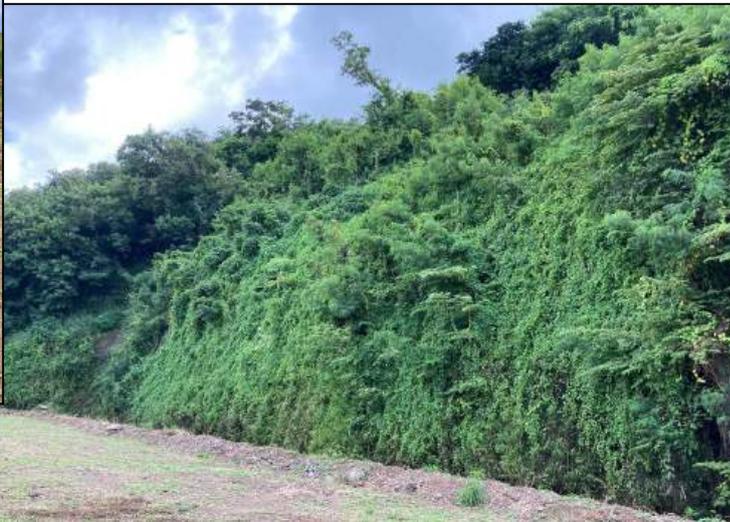
Vue de la partie nord de la fosse à blocs et des terrains en arrière ; talus en surplomb masqué par la végétation

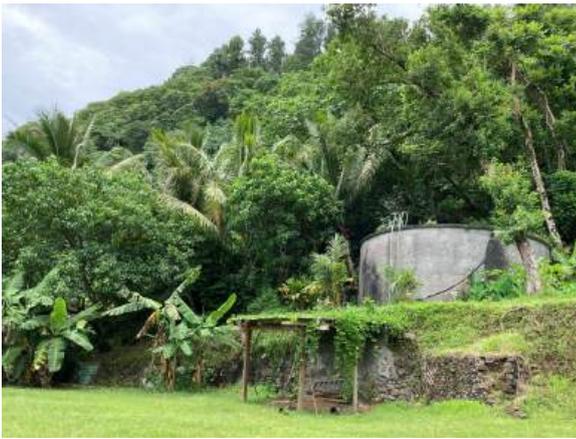
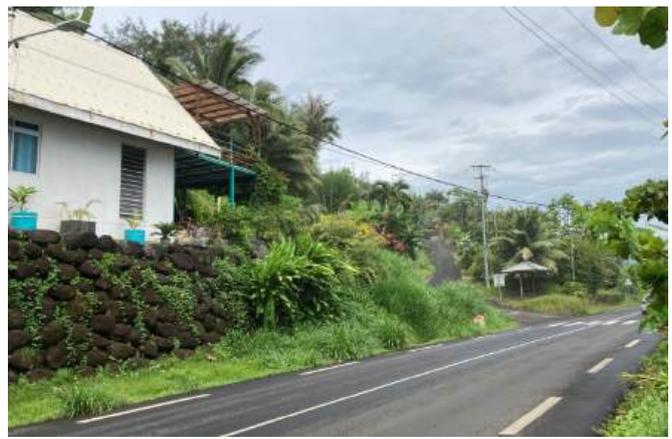
Vue du versant dominant la zone d'étude (cliché de gauche) et de la partie basse de celle-ci depuis la route passant en pied (cliché de droite)

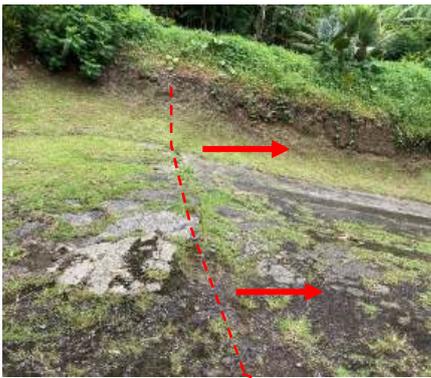
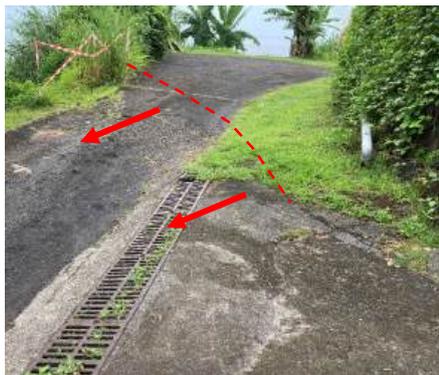
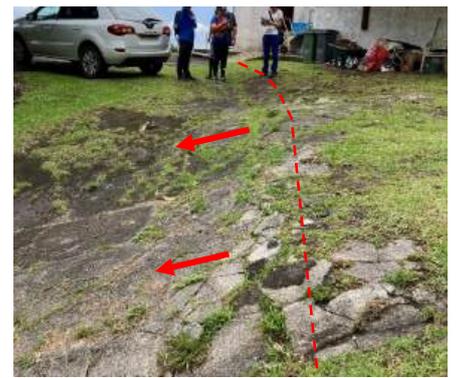
Exemples de déformations « souples » évolutives observées sur la chaussée et aux abords des constructions

En conséquence, il est recommandé de poursuivre dès que possible l'acquisition de connaissance sur le site avec la réalisation d'une étude spécifique de stabilité (associée à un suivi a minima sur un cycle complet de 12 mois, des déplacements et des paramètres hydro-météorologiques) permettant de répondre autant que possible aux interrogations formulées précédemment, et si nécessaire d'adapter en conséquence le zonage des aléas.

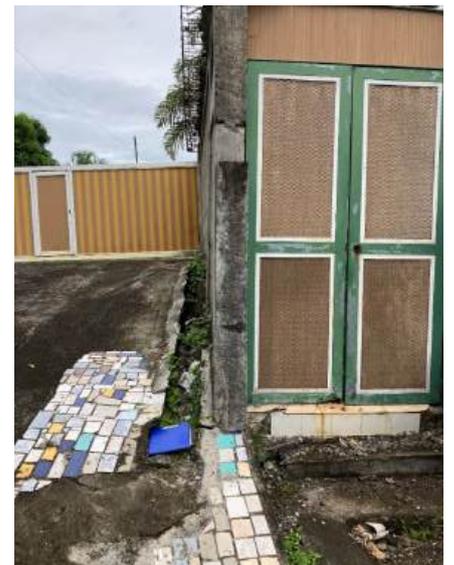
Synthèse des observations et conclusion sur le niveau d'aléa Avis sur possibilités de sécurisation (pour diminuer le niveau d'aléa ou pour sécuriser le projet)

Les éléments de connaissance collectés sur le site et les informations apportées par l'expertise Géolithe (2022) conduisent à valider le zonage des aléas révisé (2022), avec notamment un classement en aléa moyen affectant l'essentiel du secteur et des enjeux présents.

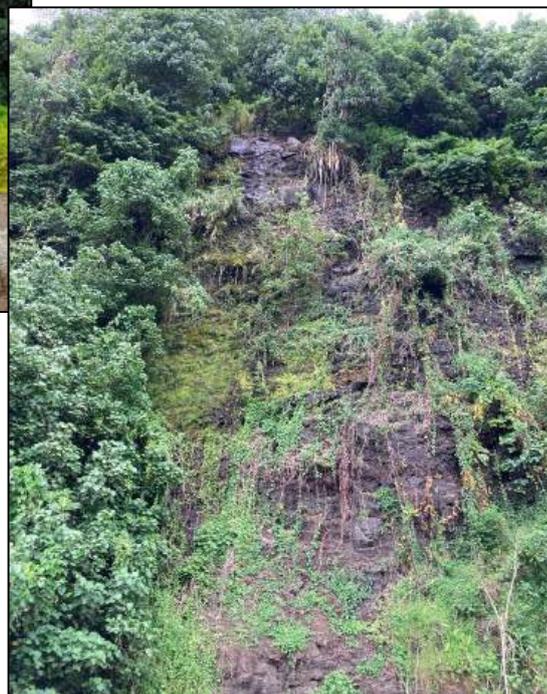
Possible ancienne cicatrice d'instabilité (vue rapprochée) observable dans la partie ouest du versant

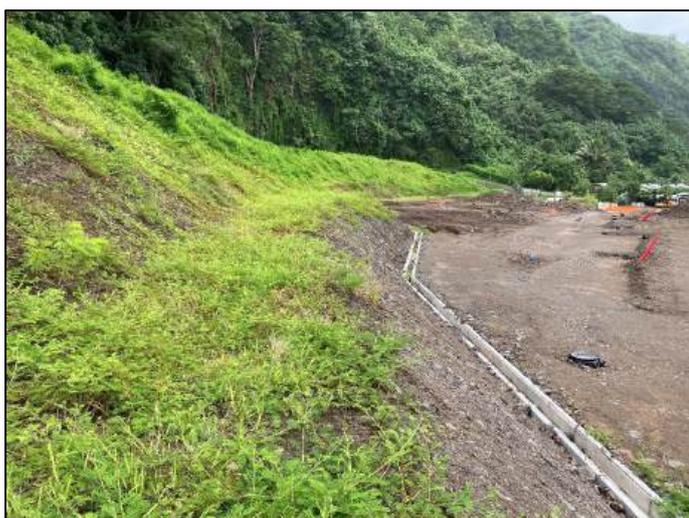
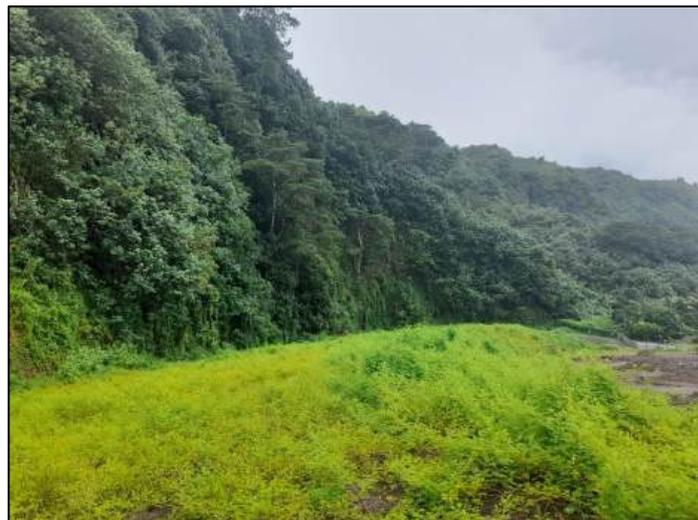
Vue générale des terrassements (avec risberme intermédiaire) dominant le projet de lotissement, et (cliché de droite) plate-forme subhorizontale en pied de versant

En conséquence, dans l'attente d'éventuelles connaissances complémentaires et/ou des garanties qui pourront à l'avenir être apportées quant à la conception et le dimensionnement des ouvrages de protection, il est recommandé de maintenir une bande de 10 m de large en aléa fort au-delà du pied des terrassements actuels (aléa moyen au-delà).

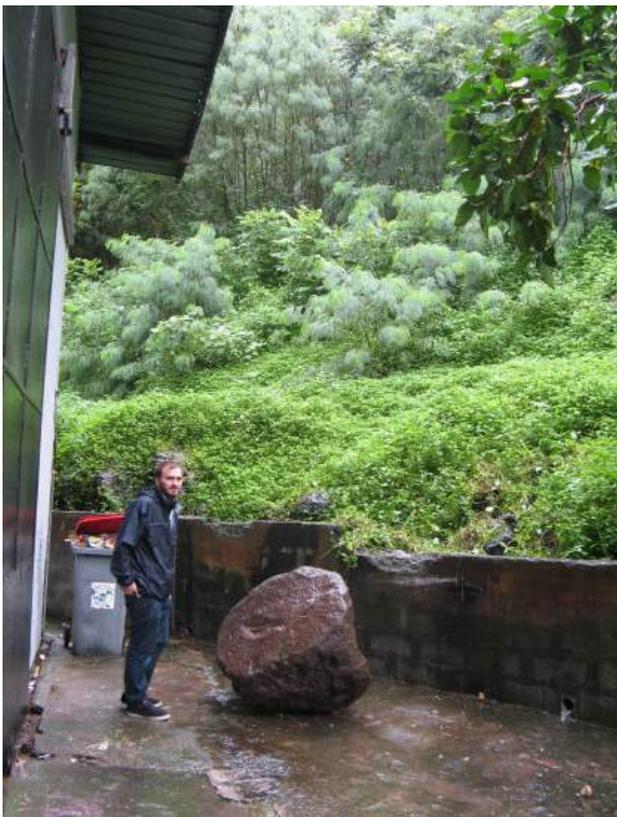
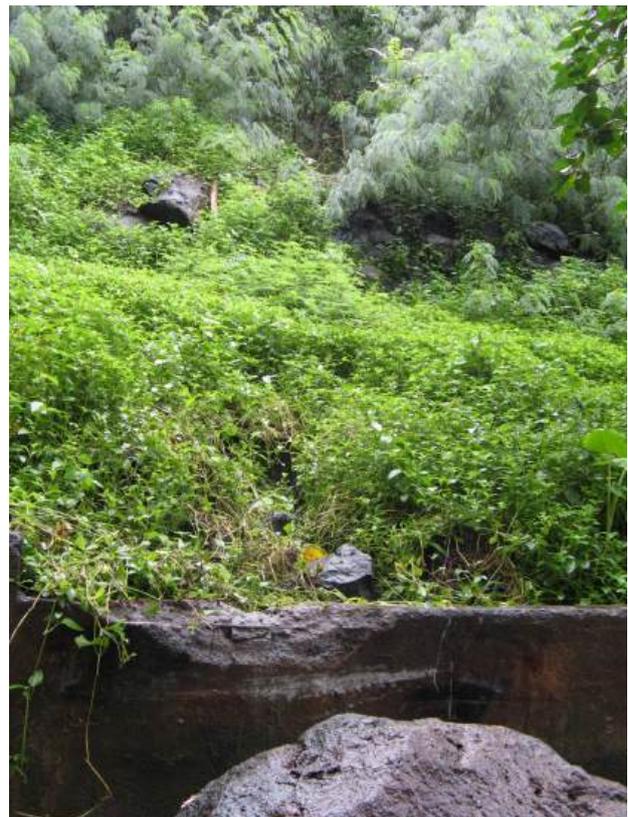
★ Chute de bloc de février 2016

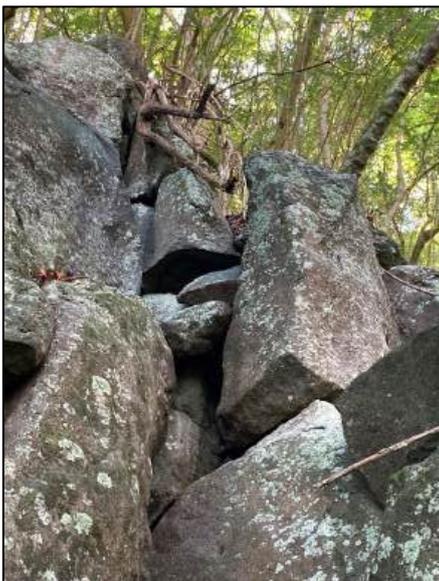
Exemples de compartiments remobilisables dans la pente en amont de la barre rocheuse présente en partie supérieure de versant
