MISSION D'EVALUATION  
SITUATION DU NAVIRE  
« SHEN GANG SHUN 1 » ET DE  
L'ENVIRONNEMENT ALENTOUR

ATOLL D'ARUTUA  
18/04/2020  
RAPPORT PROVISOIRE

MAITRE D'OUVRAGE  
DPAM

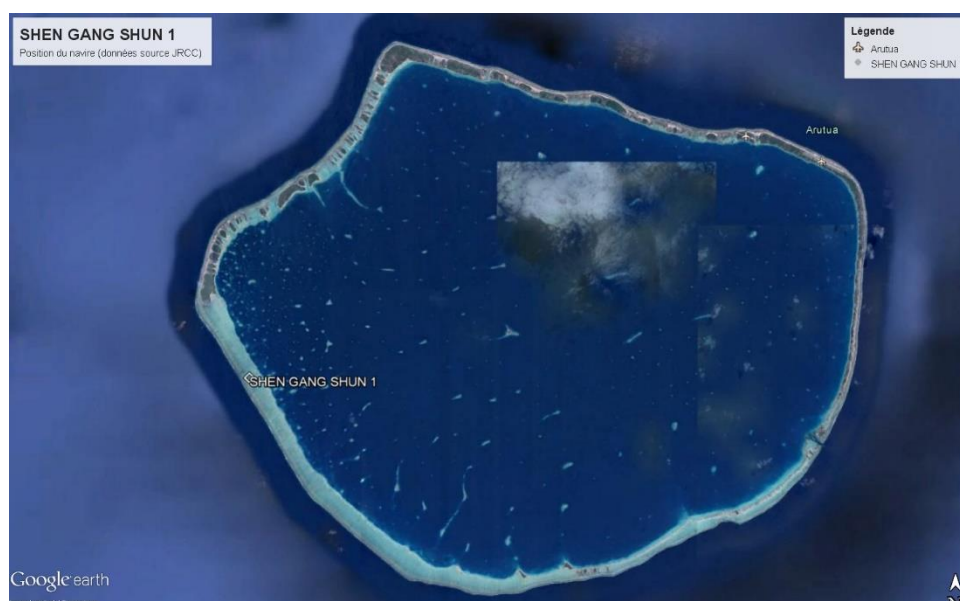
*Fig 3 : Localisation du navire sur l'atoll d'Arutua – source JRCC*

Le Shen Gang Shun 1 est échoué sur la partie sud-ouest de l'atoll d'Arutua à la position 15 ° 19,915 S 146 ° 52,830 W.
