**Cartographie de l'aléa inondation au droit des cours  
d'eau de Polynésie Française**

**COURS D'EAU : HAMUTA**

*Commune :* **PIRAE**  
*Ile :* **TAHITI**

**Juin 2006**

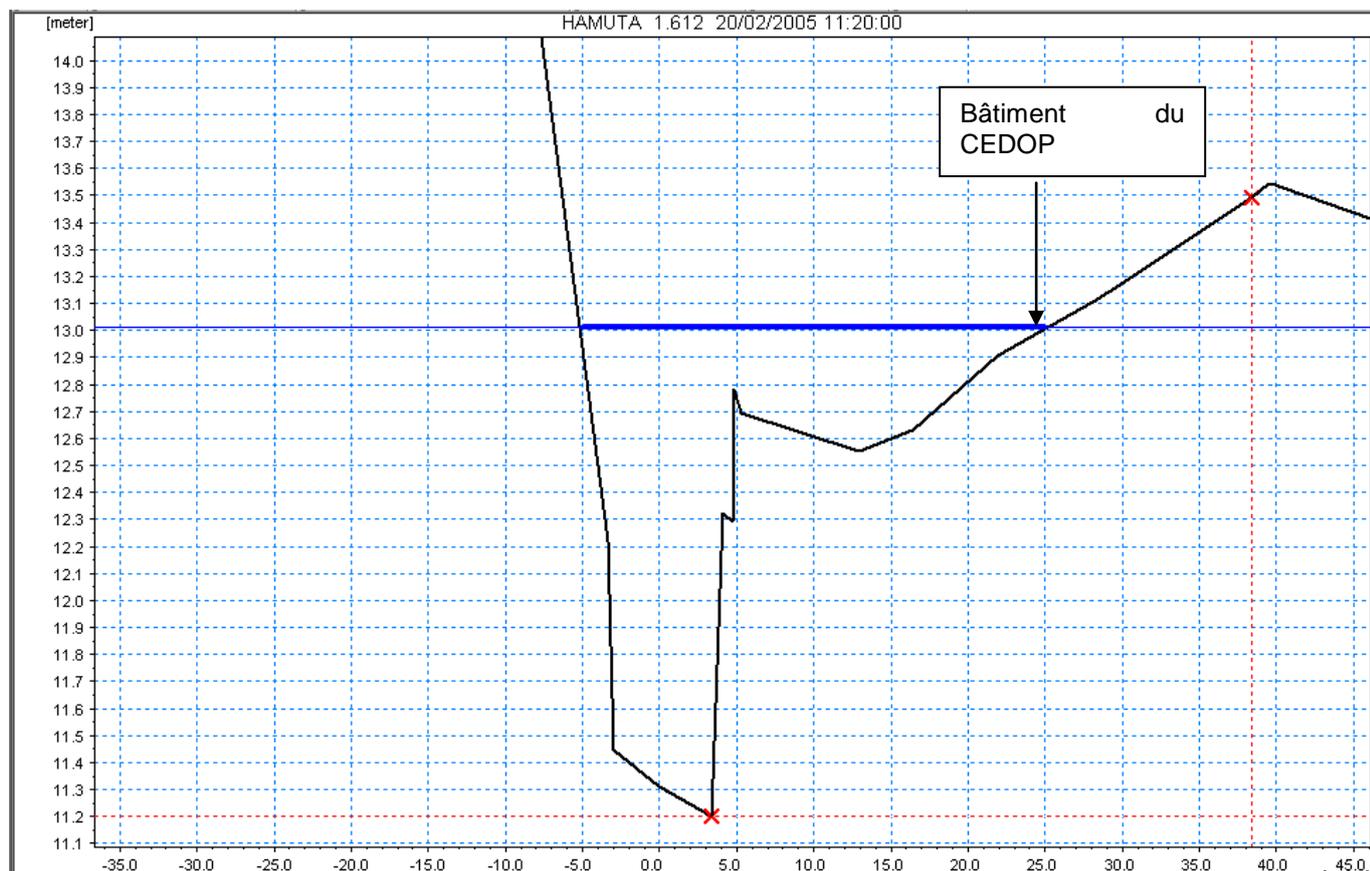
Profil 1651

Les points de calage cités au paragraphe 3.2 sont présentés ci-dessous tandis que la ligne globale de crue atteinte dans la nuit du 19 au 20 décembre 1998 est présentée en page suivante.

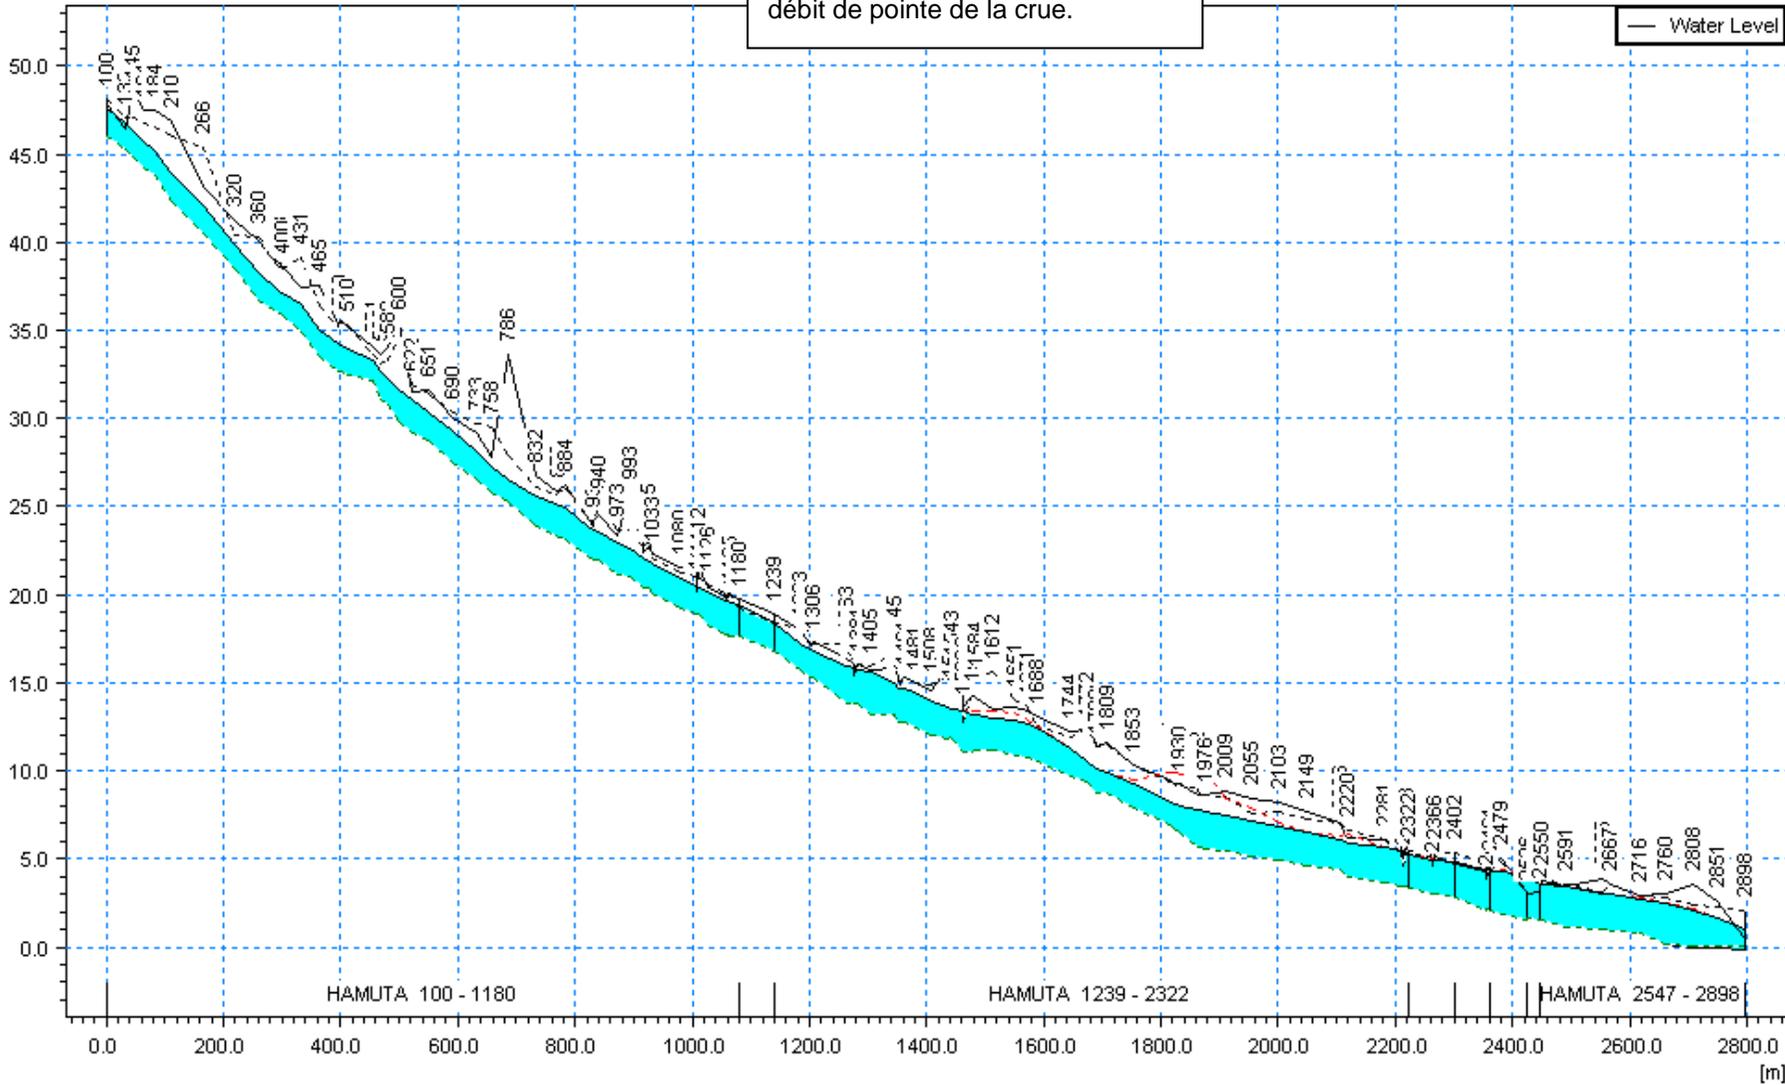
Décembre 1998 : profil en long au débit de pointe de la crue.

— Water Level

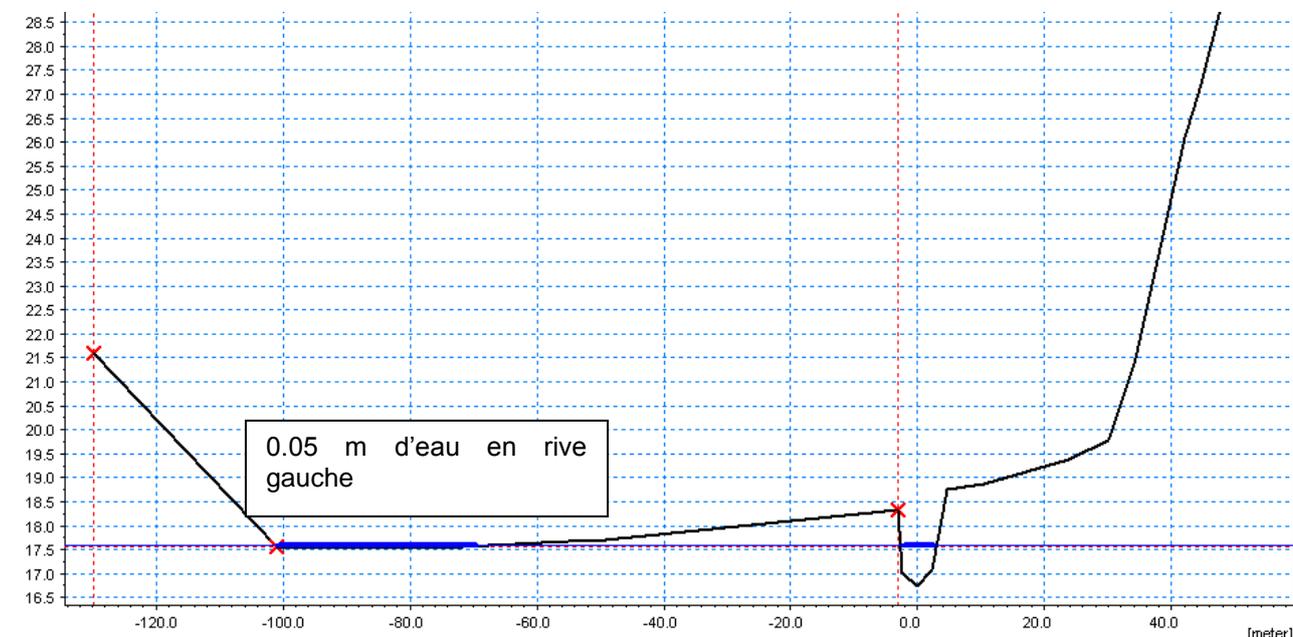
La crue de février 2005 permet de vérifier que le premier point de débordement est bien le lit majeur LM RG 1 au PK 1180.

La présence d'embâcles au pont situé immédiatement en amont a accentué le débordement en ce point, ce qui explique la différence de hauteur entre la modélisation (+0.05 m) et l'enquête de terrain (+0.2 m).

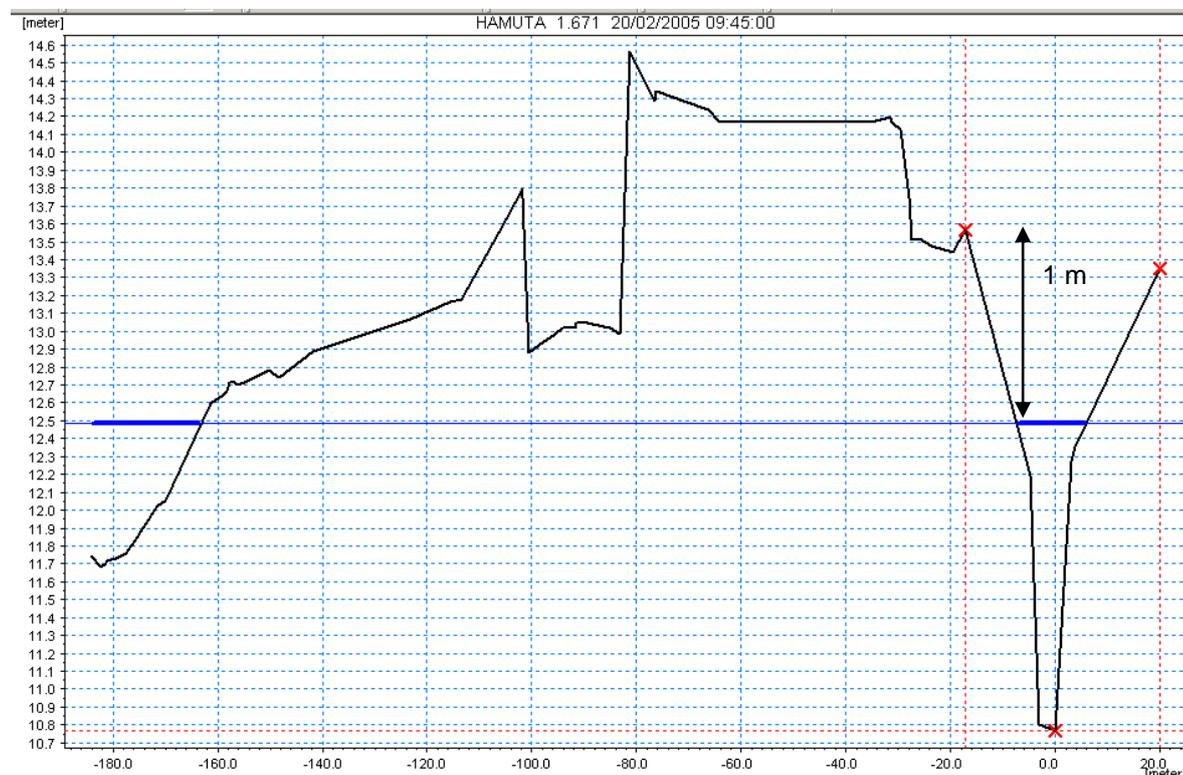
A la Mairie (PK 1671), on obtient une ligne d'eau située à 1 m sous le haut des berges et conforme au témoignage.

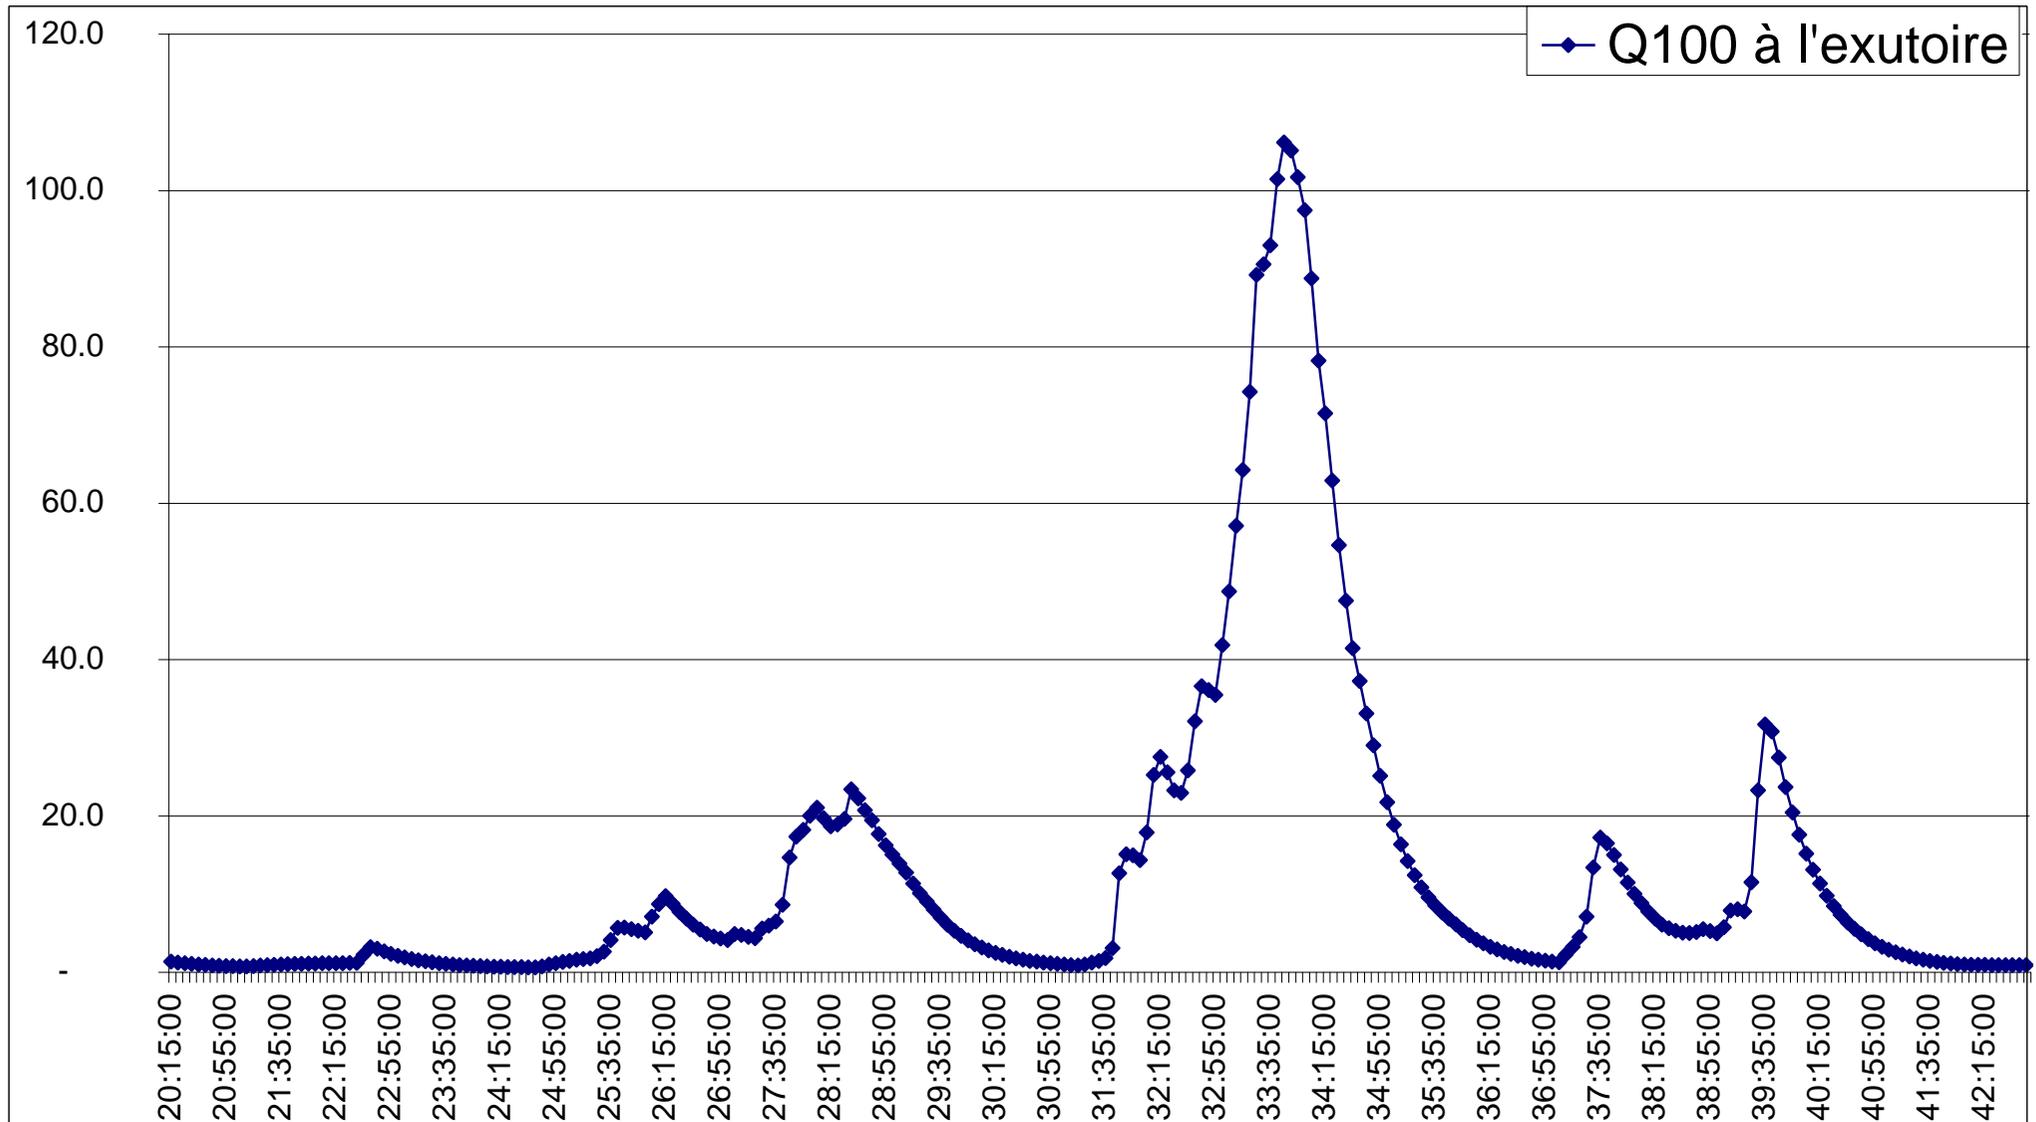
**ANNEXE 1** : Hydrogramme de crue utilisés sur HAMUTA  
Base : hydrogramme généré par la pluie de février 2005

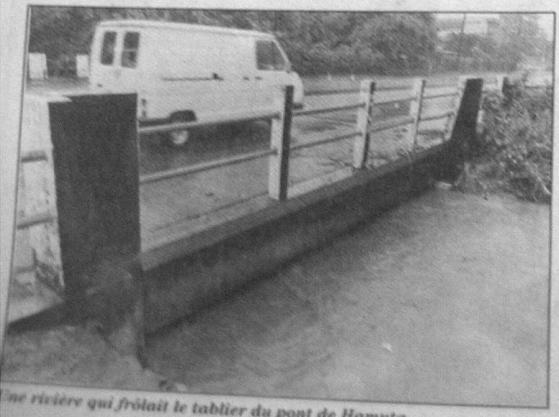
Une rivière qui frôlait le tablier du pont de Hamuta.

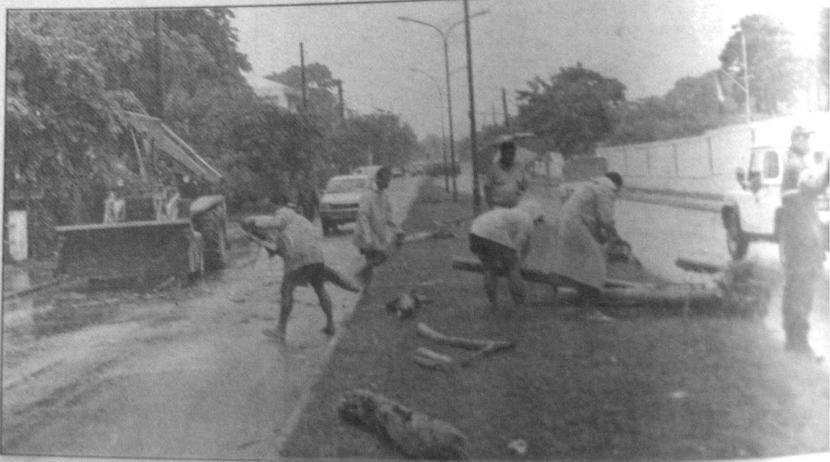
Cet arbre, déjà en morceaux, venait de bloquer le pont; il a été rapidement délogé.

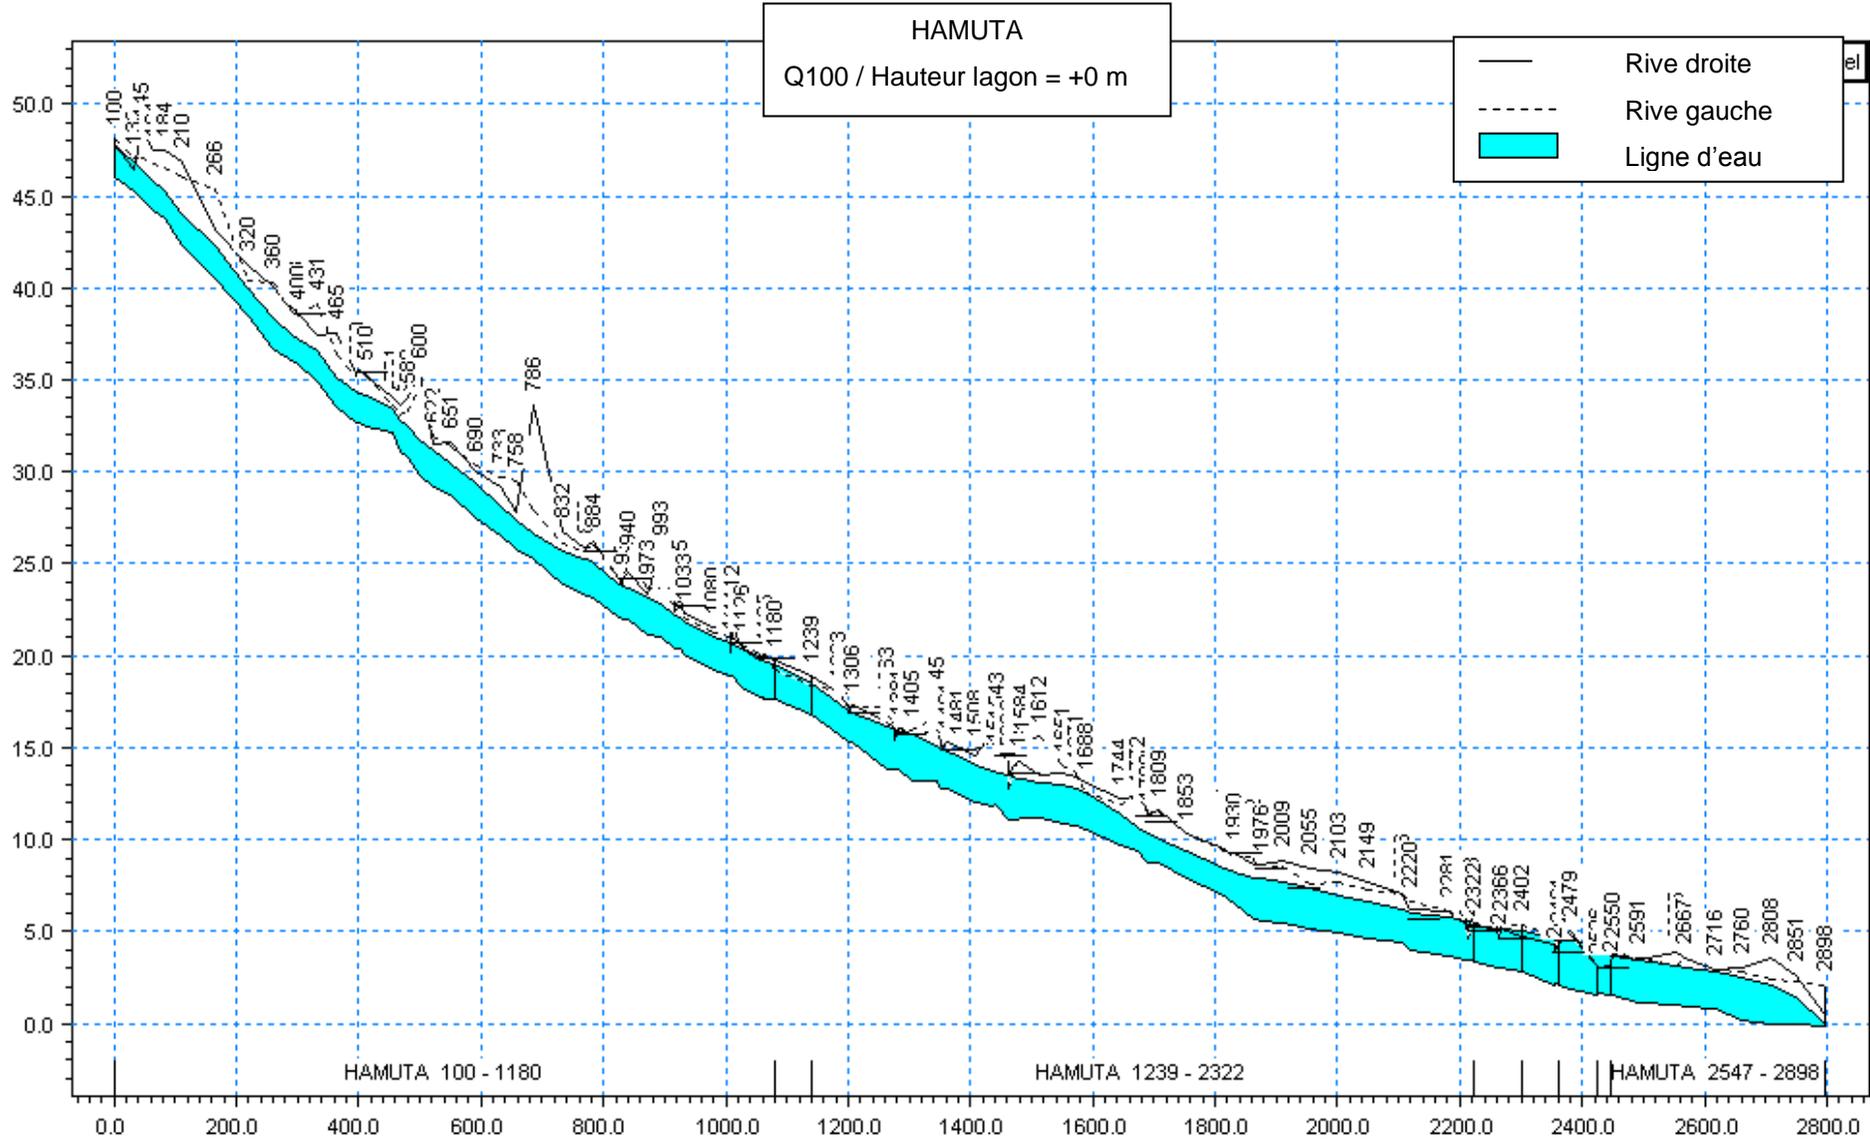
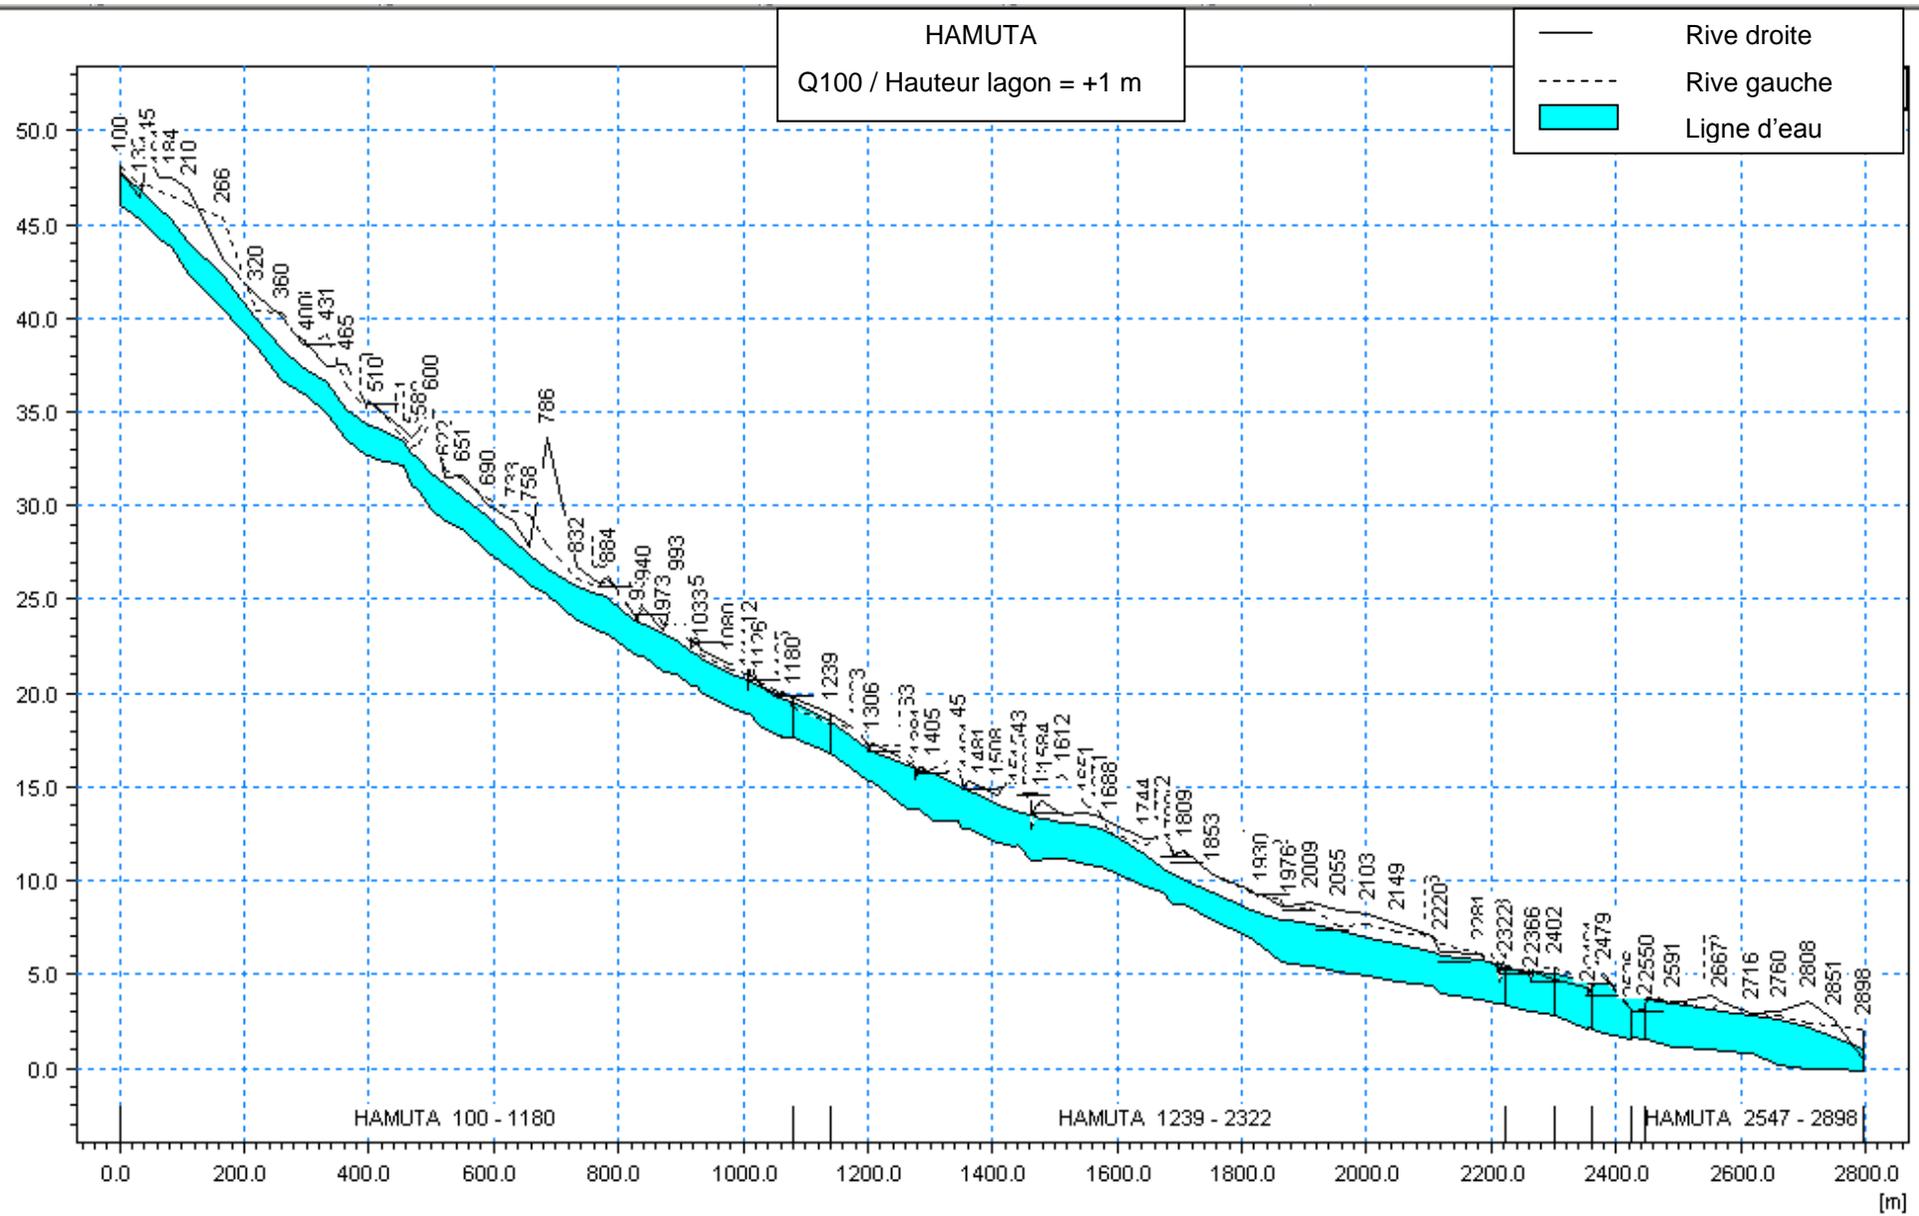
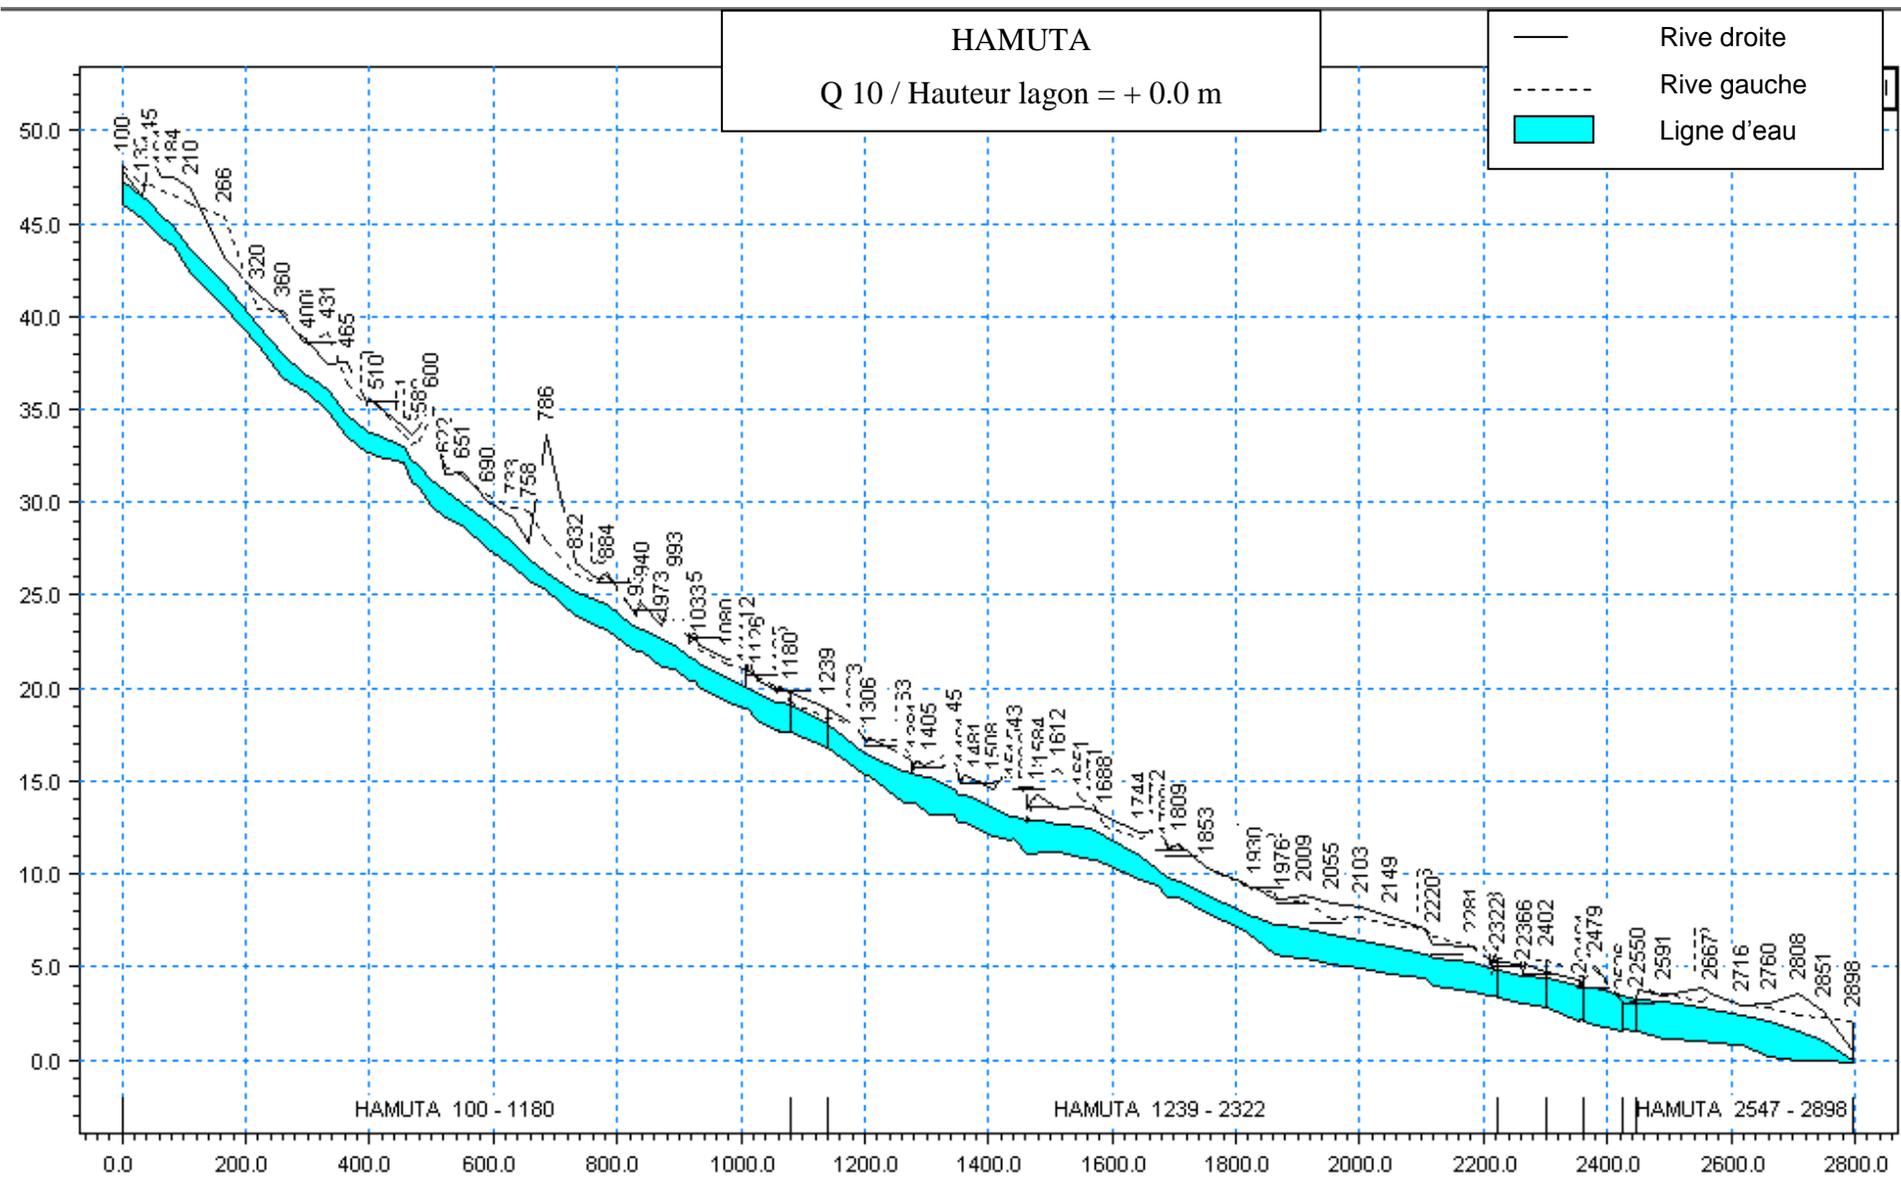
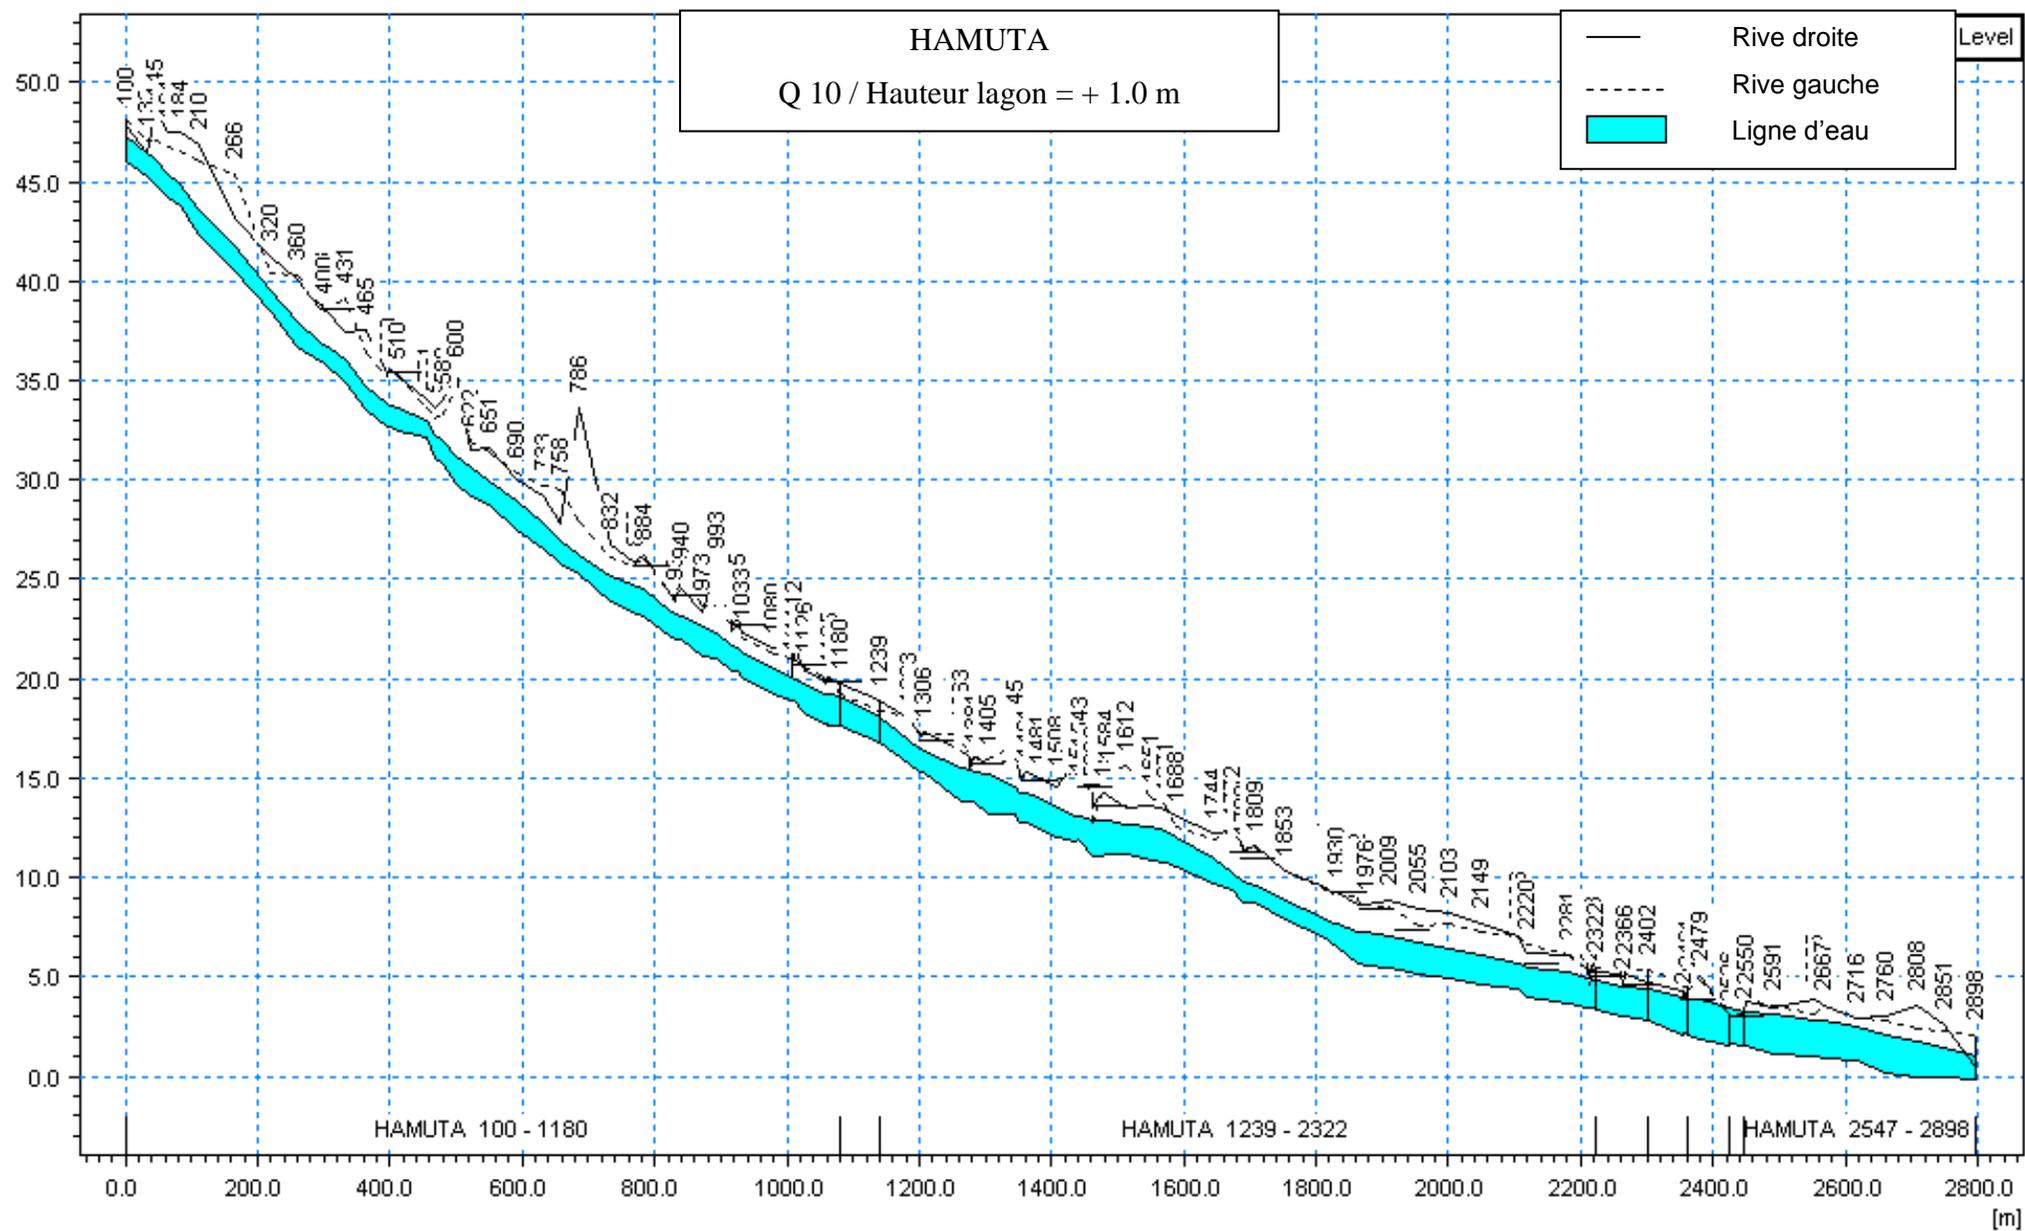
**ANNEXE 3 : Profils en Long et ligne d'eau**

L'annexe 3 présente les profils en long pour chaque simulation. L'annexe 4 présente les résultats à chaque profil pour chaque simulation.

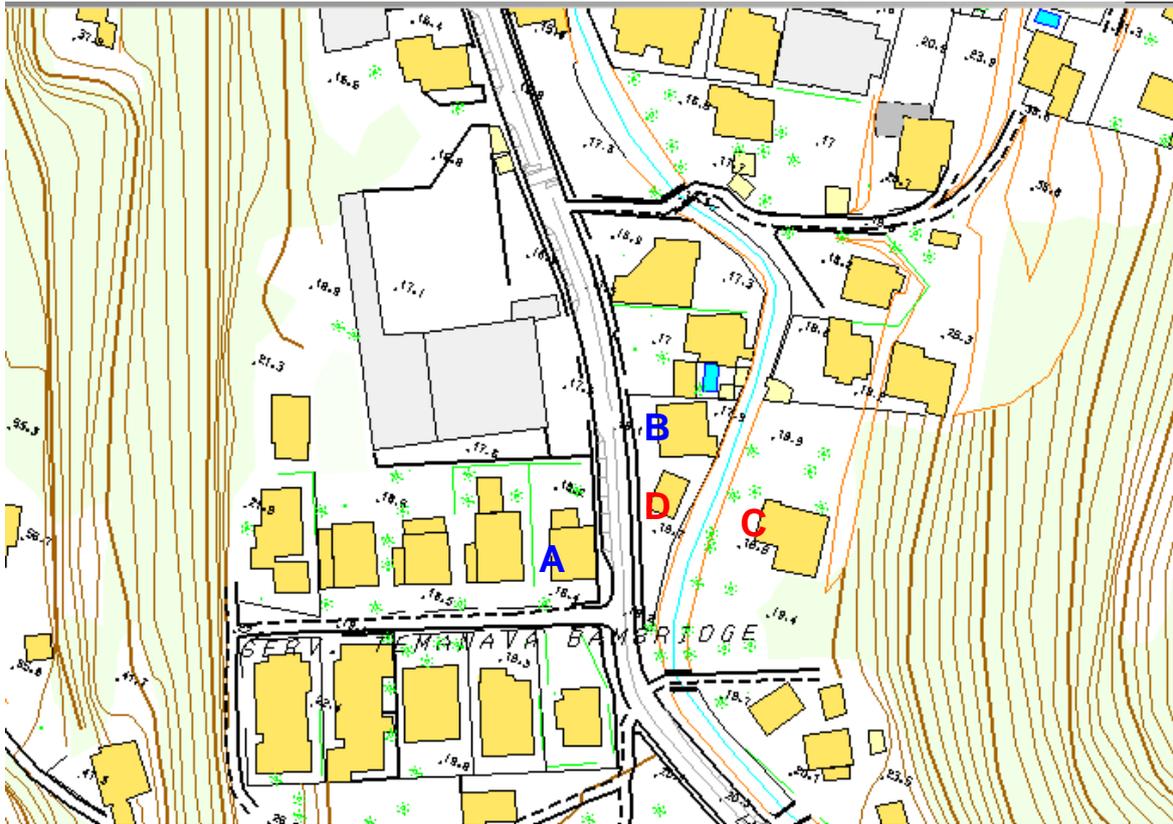
Localisation : PK 1180

Les observations concernant les évènements de décembre 98 sont en rouge ; ceux de février 2005 sont en bleu.

### Observations :

**A ( servitude Temanave BAMBRIDGE) :** + 0.4 m par rapport au TN.

**D :** inondés avec une hauteur approximative de +0.5 m.

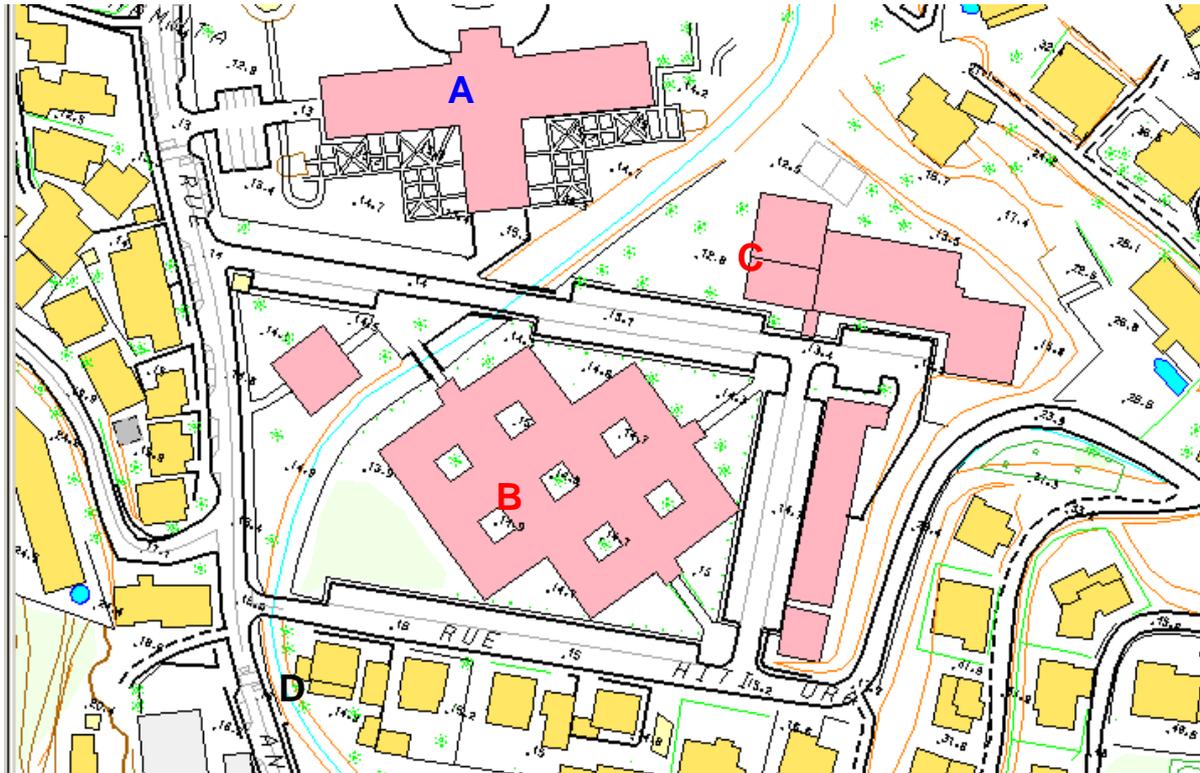
Localisation : Centre de la Mère et de l'Enfant – PK 1570

**Observations :**

- A :** pas de débordements mais la rivière a atteint le haut des berges.
- B :** pas de débordements mais la rivière a atteint le haut des berges.
- C :** l'inondation s'est limitée au jardin (cote TN : 13.5 m).
- D :** rehaussement des berges en rive gauche par rapport aux levés topographiques sur 1 m.

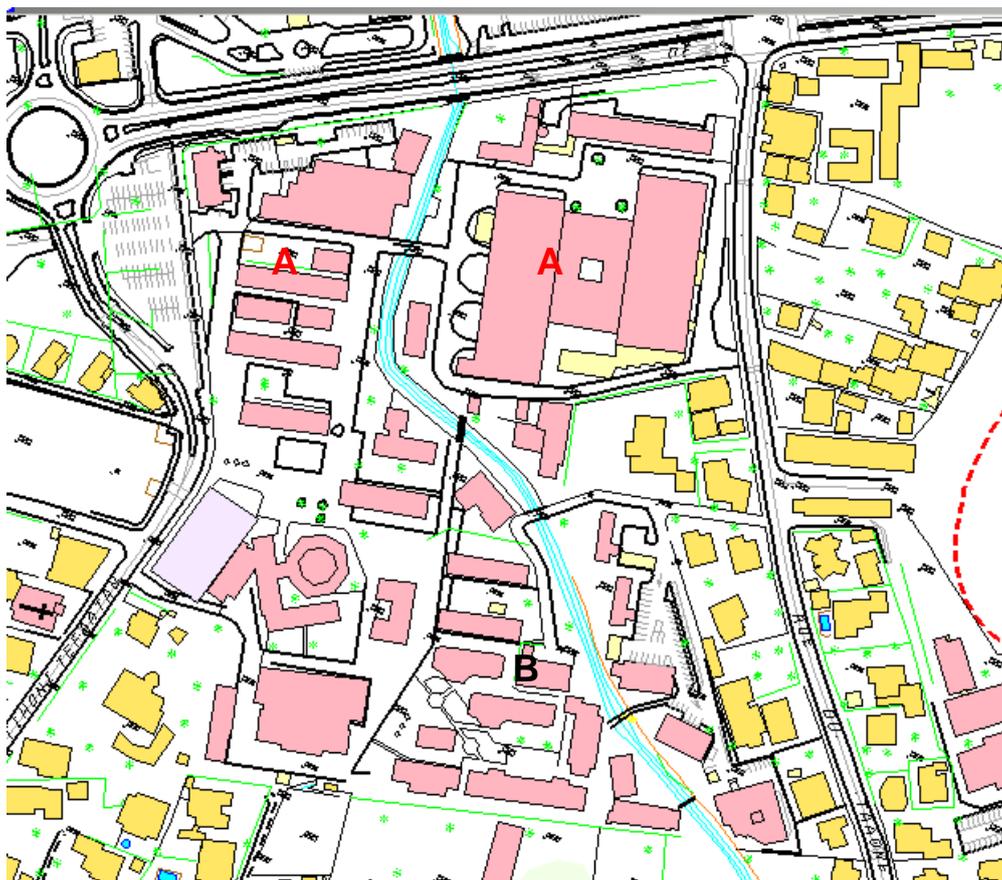
Localisation : lycée technique du Taaone – PK 2149 à 2536

**Observations :**

- A :** débordements dans les ateliers de + 0.2 m
- B:** en déc. 98 débordements jusqu'à 0.6 m
- Fév. 2005 :** pas de débordements.

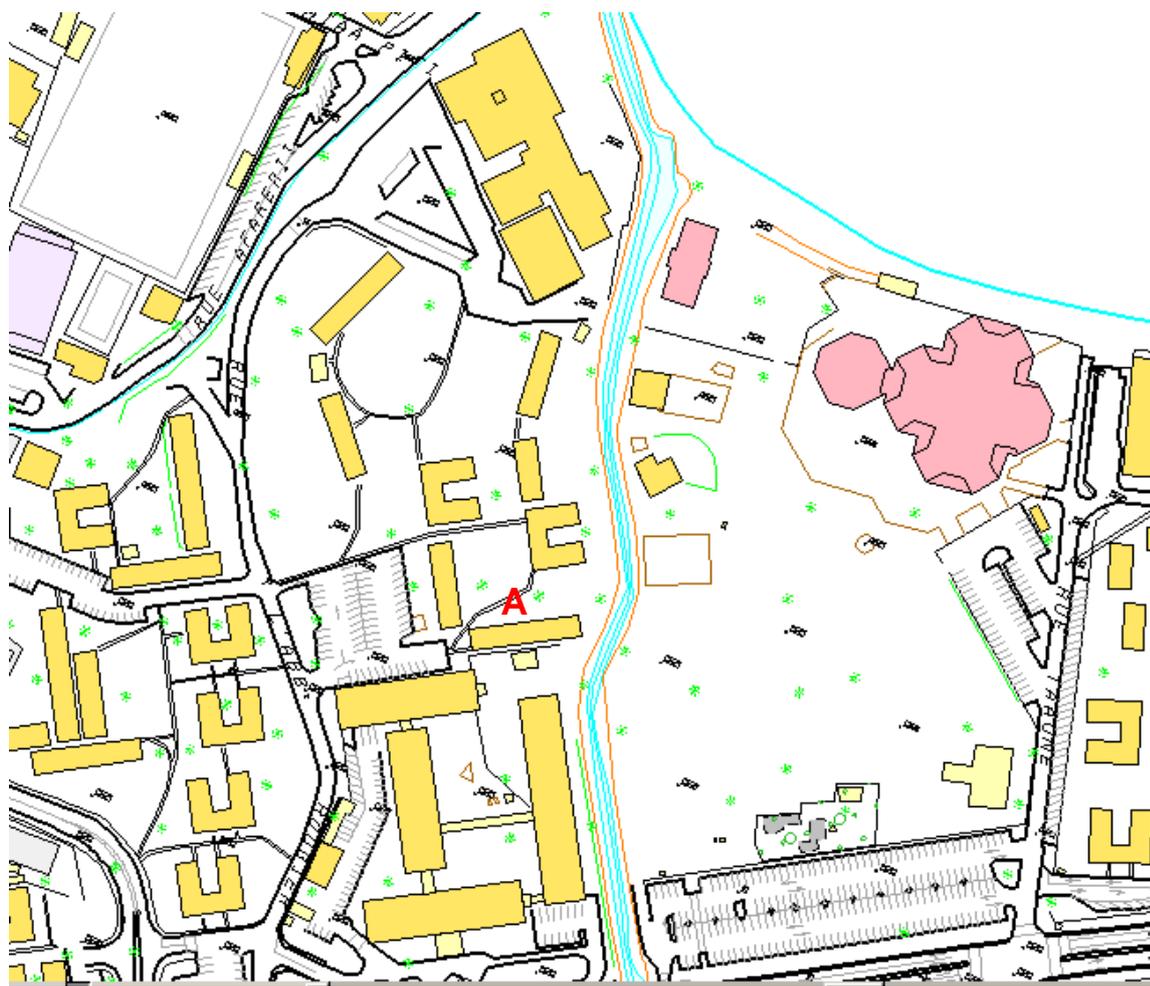
Localisation : Com-Sup PK 2667 à 2898

**Observations :**

**A :** débordements atteignant le pied du bâtiment. + 0.2 m maximum.

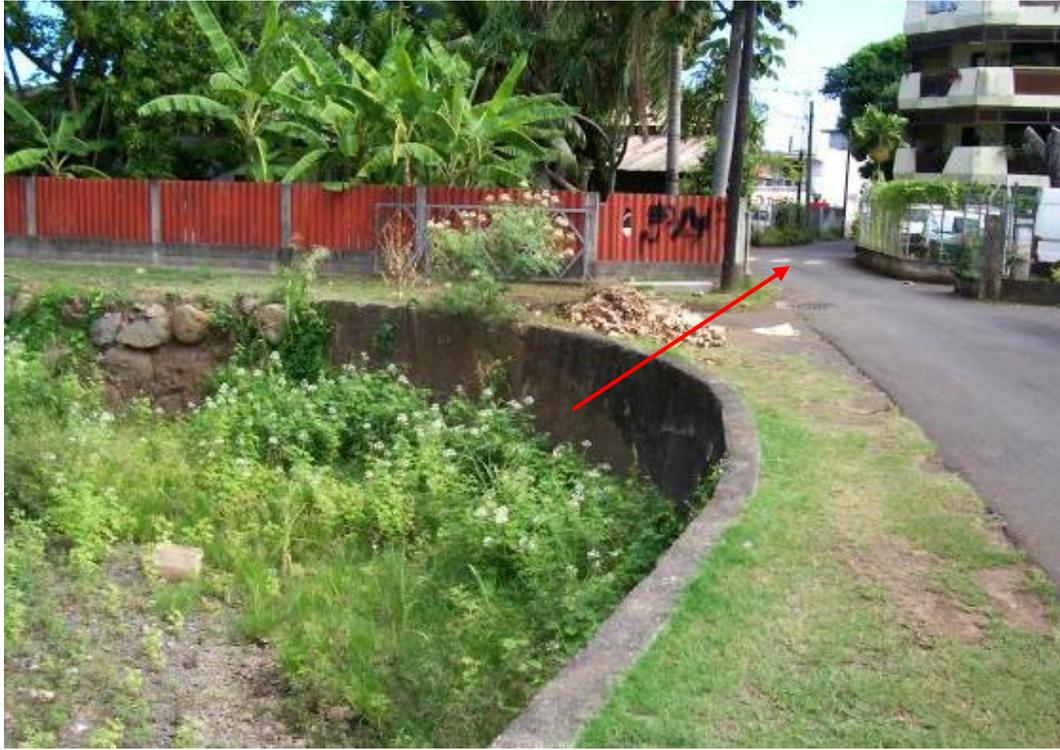
*Observation : sortie du lit en déc. 98*
