# Projet ARAI 3 : Aménagements et ouvrages côtiers polynésiens – incidence sur l'aléa submersion et impacts environnementaux

Rapport final

BRGM/RP-61656-FR  
Février 2013

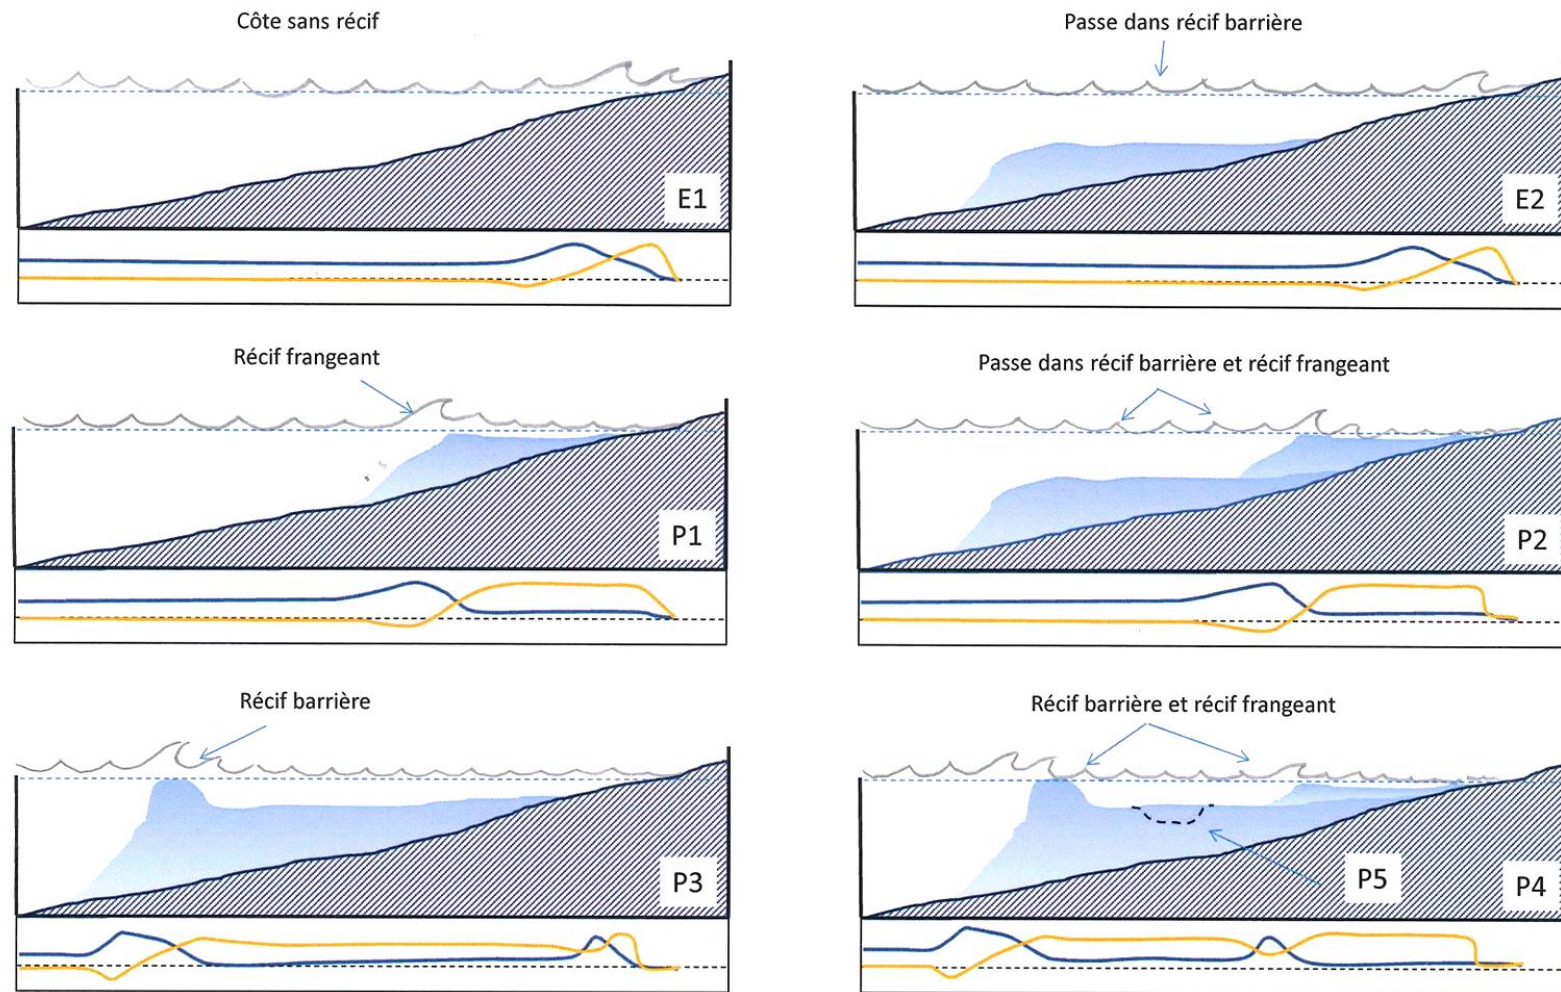
Figure 1 : Schéma des côtes des îles hautes polynésiennes en fonction de leur exposition à la submersion marine  
 La courbe bleue représente la hauteur des vagues (sans dimension) et la courbe orange la valeur du wave setup (sans dimension)

- **Type P1** : Celui où il n'y a pas de récif barrière au large. Le segment de côte est relativement protégé par ce récif frangeant sur lequel les houles du large viennent se briser. Le facteur conditionnant l'exposition dans ce type de côte est la largeur du platier du récif frangeant ; plus il est large, plus la côte est protégée. Le setup augmente à partir de la zone de déferlement à l'aplomb du front récifal et reste élevé sur tout le platier et la zone de plage.

- **Type P2** : Celui où il y a un récif barrière pour lequel le segment considéré est dans l'axe d'une passe. Dans ce cas, les facteurs conditionnant l'exposition de la côte sont la direction des houles par rapport à l'axe de la passe et la largeur du récif frangeant. Le setup augmente à partir de la zone de déferlement à l'aplomb du front récifal et reste élevé sur tout le platier et la zone de plage comme pour le type P1.

- **Type P4** : sans chenal profond,
- **Type P5** : avec chenal profond en travers du lagon.

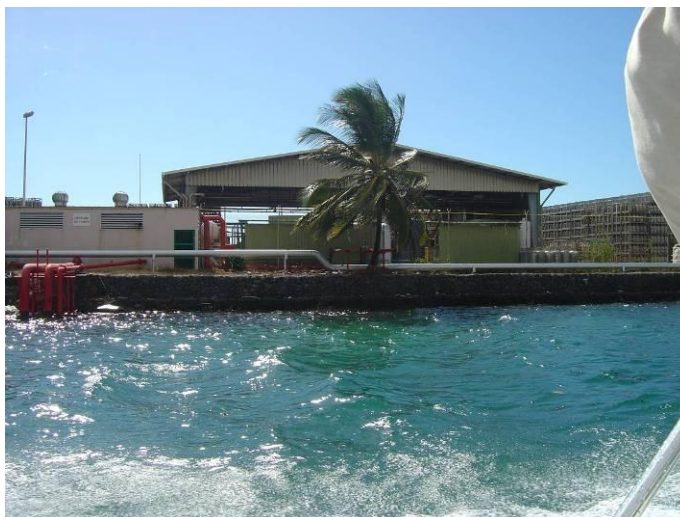
Figure 3: Structure portuaire maçonnée établie sur remblai ; Papeete (Ph. C. Chene)

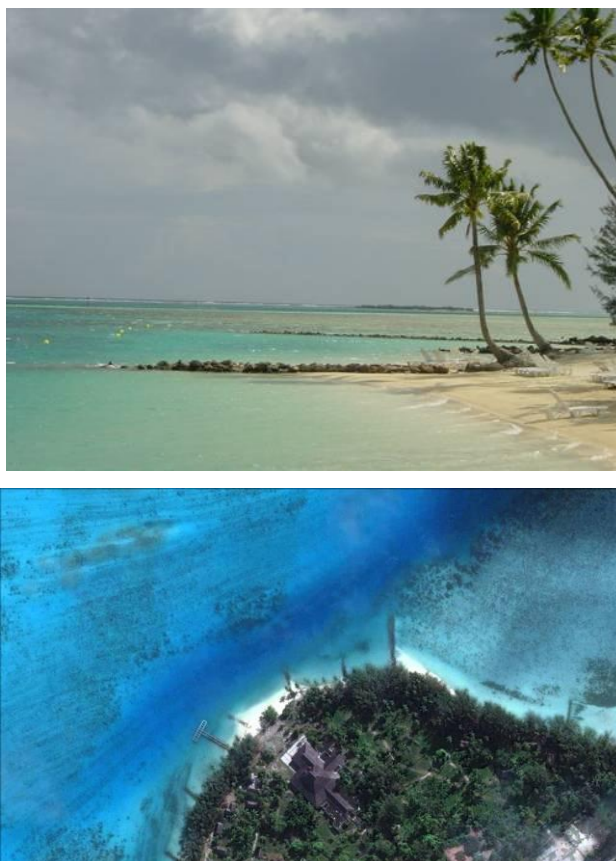
Figure 4 : Epis à Moorea (Haut : Vue d'ensemble A.Aureli 2001, en bas Image GeoEye 2012).

Les épis sont relativement rares sur les côtes des îles hautes. L'exemple le plus couramment cité est celui de Moorea (Tipanier ; Figure 4) où des épis formés par des blocs ont été installés en vue de réduire l'érosion des plages. Leur rôle quant à la protection contre les submersions marines est indirect. En effet, dans les zones où ils sont installés, ils contribuent à stabiliser et engraisser la plage et l'avant plage permettant ainsi de garder un profil plus équilibré et une pente plus faible favorisant la dissipation de l'énergie des vagues lors des tempêtes. De plus, l'engraissement ou tout au moins la stabilisation de la plage permet de conserver une certaine distance entre la zone de déferlement et les enjeux. Les effets néfastes induits par les épis sont bien connus notamment le report des problèmes d'érosion sur les segments côtiers voisins qui reçoivent moins d'apport de sédiment par la dérive littorale. Ces segments se retrouvent ainsi avec un budget sédimentaire déficitaire provoquant leur érosion (Paskoff 1985, MEEDDM 2010).

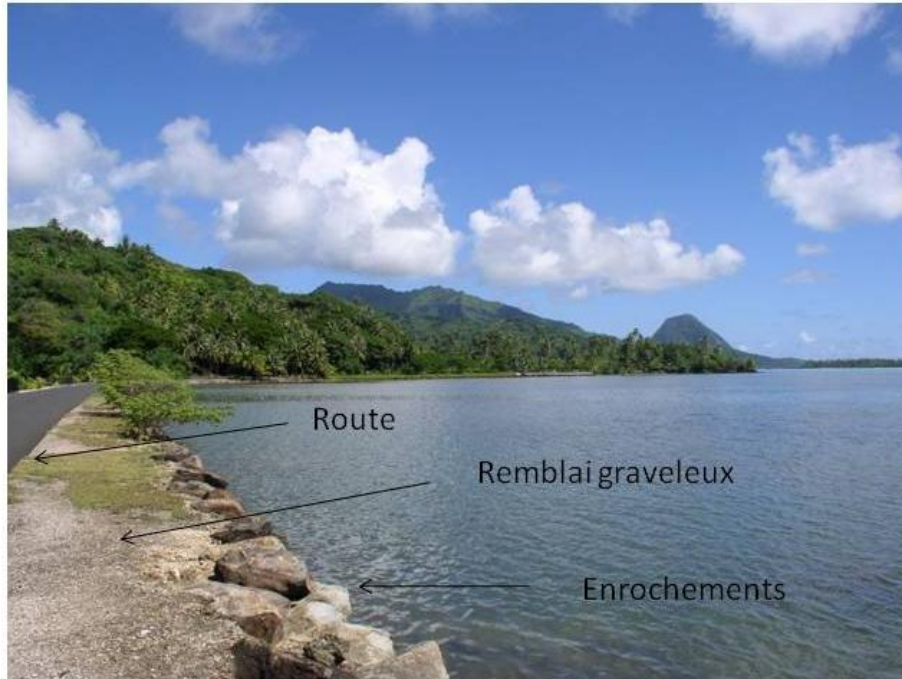
Figure 5 : Littoral aménagé avec route sur remblai et enrochements en petits fonds (Huahine, M. Garcin 2005)

de petits fonds (Figure 5, Figure 6), en bas de plage, en haut de plage mais aussi au sein d'une zone humide de type mangrove (Figure 7). De ce fait, bien que la constitution de ce remblai puisse être la même dans les trois cas, son rôle éventuel par rapport, d'une part à la dynamique hydro-sédimentaire et d'autre part par rapport à l'aléa submersion marine peut être variable. Le cas des remblais routiers n'est donc qu'un cas particulier des aménagements qui seront présentés ultérieurement, si ce n'est qu'ils résultent d'une démarche collective d'aménagement du territoire et que les enjeux qui y sont liés concernent l'ensemble de la communauté.

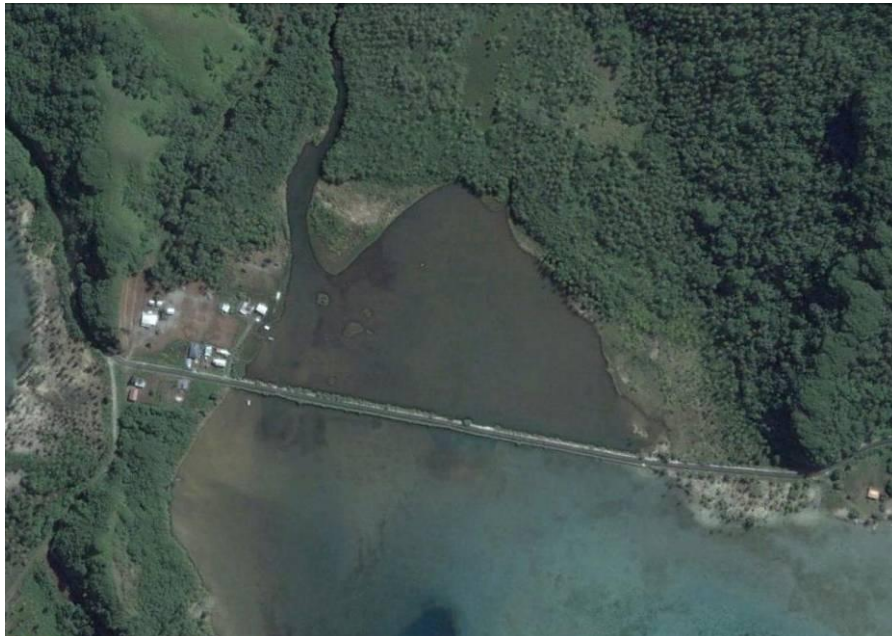
Figure 6 : Route sur remblai dans des zones de petits fonds longueur 500 m (Raïatea Sud, 2005, 2004 DigiGlobe)

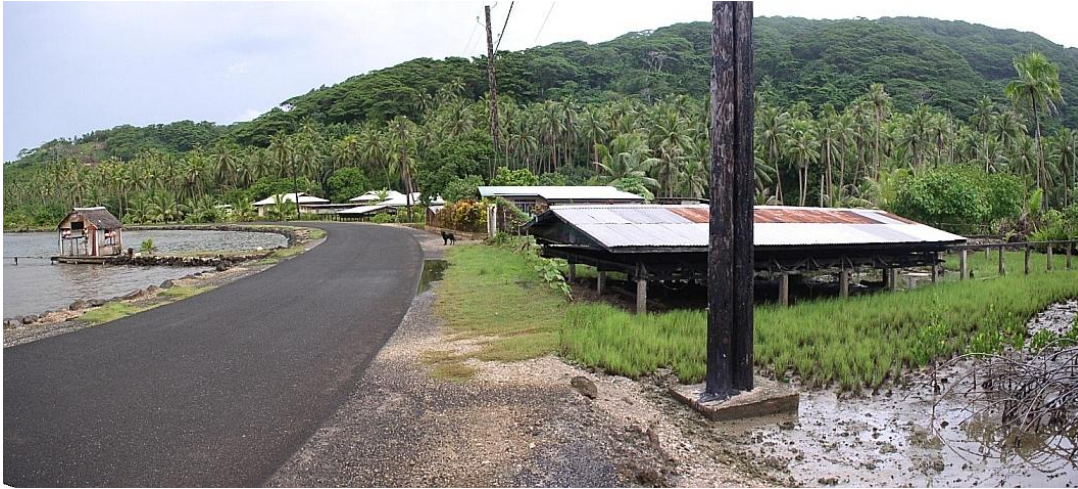
*Figure 7: Route en remblai avec armature en enrochement (Tahaa) séparant le littoral de sa mangrove (M. Garcin 2005)*

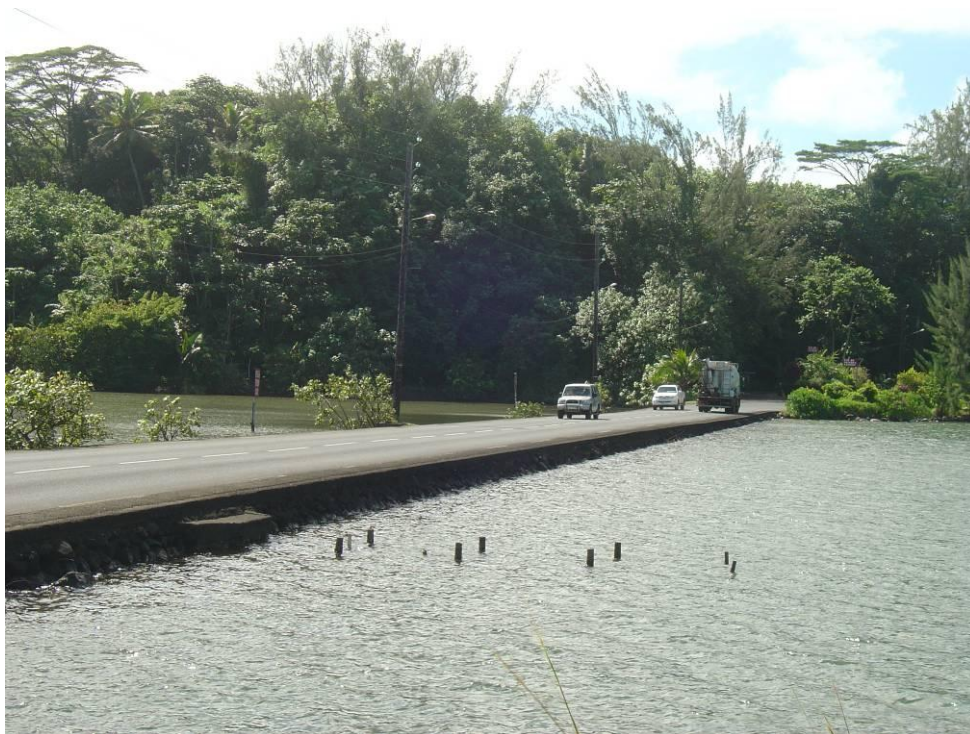
*Figure 8 :Route sur remblai dans une zone de petits fonds (Tahiti, Teva i uta)*

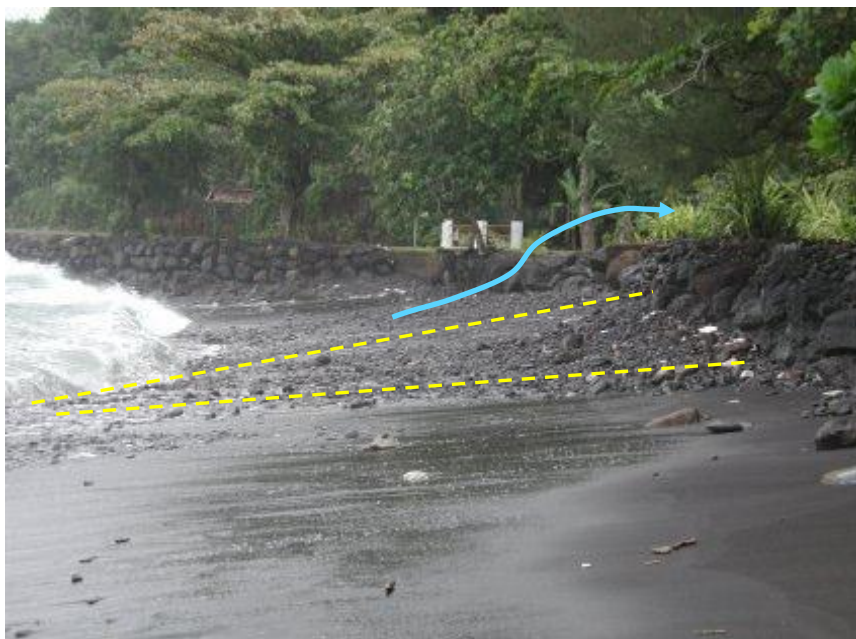
Figure 9 : Enrochement, remblai et route en haut de plage. Accumulation de galets (tirets jaunes) contre les enrochements protégeant la route dans le secteur de Vairao, lors d'une houle de 3-4 m de direction S-SW (Des Garets 2005). Ce prisme favorise le franchissement de l'ouvrage (symbolisé par la flèche bleue).

Dans d'autres cas, les routes sont construites à proximité immédiate du haut de plage avec souvent un mur de soutien réalisé en maçonnerie et en moellons (Figure 9). Bien qu'a priori ils puissent contenir les submersions de faible hauteur, ils restent néanmoins fragiles, leur endommagement conduisant assez rapidement à de nombreux dégâts induits en premier lieu sur la route. De surcroît, l'existence de ce muret en haut de plage peut favoriser le dépôt de galets en haut de plage qui viennent se plaquer sur le mur et former ainsi un prisme d'accumulation. Ce prisme peut assez rapidement constituer un tremplin qui favorisera ensuite la propagation des vagues sur et au-delà du mur et de la route (Figure 9).

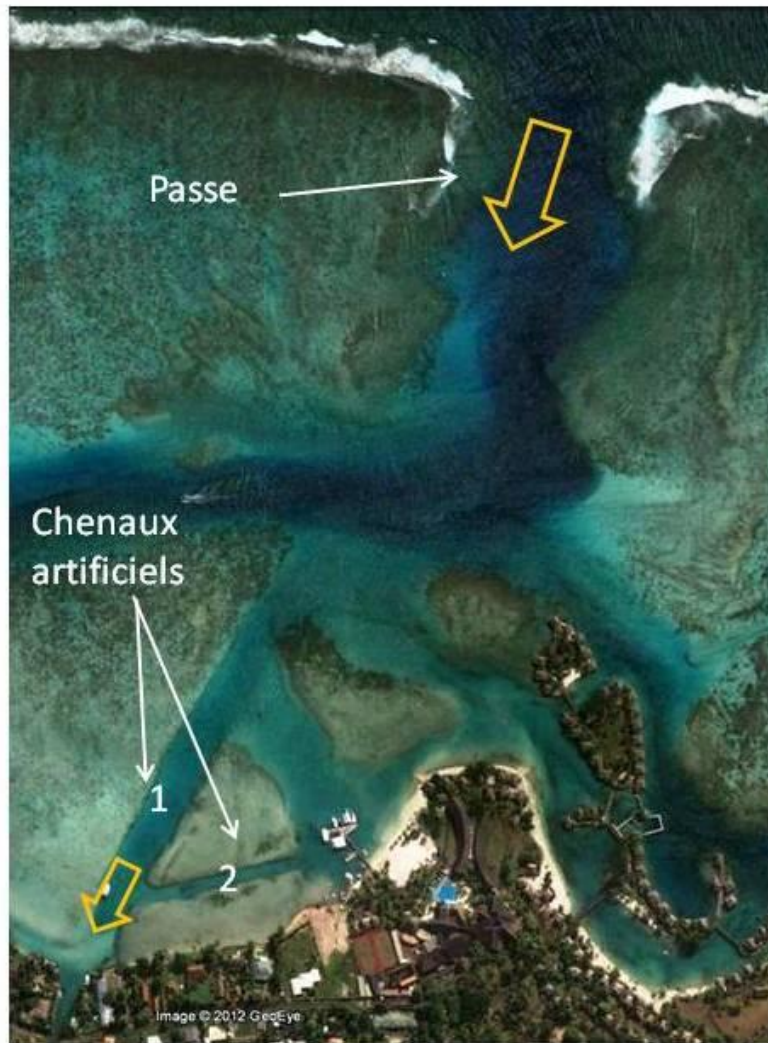
Figure 10 : Création de chenaux par dragage pouvant favoriser localement la propagation de la houle vers la côte (flèches orange, chenal 1) ou pouvant interrompre les processus de transfert sédimentaire cross-shore (chenal 2, Moorea, Image GeoEye 2012)

Pour faciliter l'accès des bateaux aux lagons, des chenaux ont parfois été réalisés dans le récif frangeant. Ces chenaux ont été créés, soit par écrêtage manuel des pâtes coralliennes présents sur le fond, soit creusés à la pelle mécanique sur une profondeur de 1 à 2 mètres (M. Porcher, 1995). Ces chenaux ont des largeurs variables comprises entre quelques mètres et plusieurs dizaines de mètres. Leur réalisation diminue localement la dissipation des vagues et des houles et en fonction de leur orientation peuvent même jouer le rôle de canal à houle, cela d'autant plus qu'ils sont parfois situés dans l'axe d'une passe (voir par exemple la Figure 10). Ces chenaux peuvent ainsi favoriser la propagation de la houle jusqu'à la côte et de ce fait augmenter localement l'aléa submersion sur cet axe. De surcroît, l'érosion des plages dans ces secteurs sera augmentée contribuant aussi à diminuer la résilience du littoral lors d'événements tempétueux. Les chenaux creusés parallèlement à la côte ont un impact essentiellement sur les échanges sédimentaires cross-shore en piégeant les sédiments lors de leur transit et donc en empêchant les rééquilibres sédimentaires entre l'avant plage et la plage. Ces processus auront tendance à fragiliser la plage qui, dans bon nombre de cas, sera affectée par une érosion plus forte qu'auparavant. Cette plus grande sensibilité à l'érosion de ces plages contribuera indirectement à l'augmentation locale de l'aléa submersion.

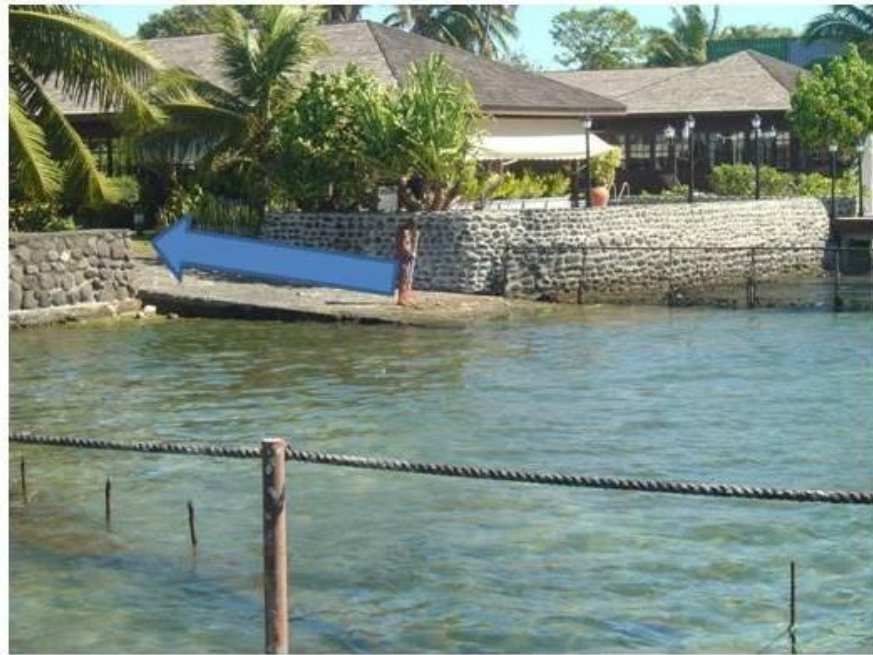
*Figure 11 : Cale d'accès au lagon entourée par des murs maçonnés (Papeete, Ph. C.Chene). La flèche bleue indique l'axe de pénétration potentielle de la mer sous l'effet de la surcote et des vagues*

Les slips et cale d'accès bétonnées (Figure 11Figure 12) constituent de petits aménagements qui constituent des axes privilégiés de pénétration de la mer sous l'effet de la surcote et des vagues lors des tempêtes et des cyclones (Figure 13). Leur incidence est essentiellement locale mais leurs effets peuvent être non négligeables pour les enjeux situés à proximité.

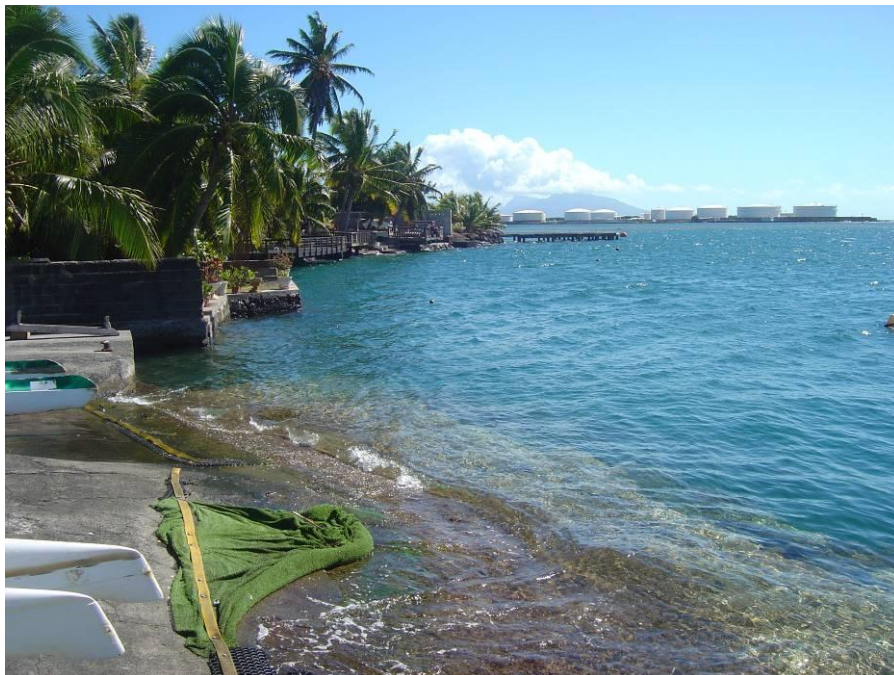
*Figure 12 : Cale d'accès au lagon au premier plan, aménagements privés au second plan (mur et remblais), structures portuaires et industrielles à l'arrière plan (Papeete, Ph. C. Chene) – Artificialisation totale du trait de côte*

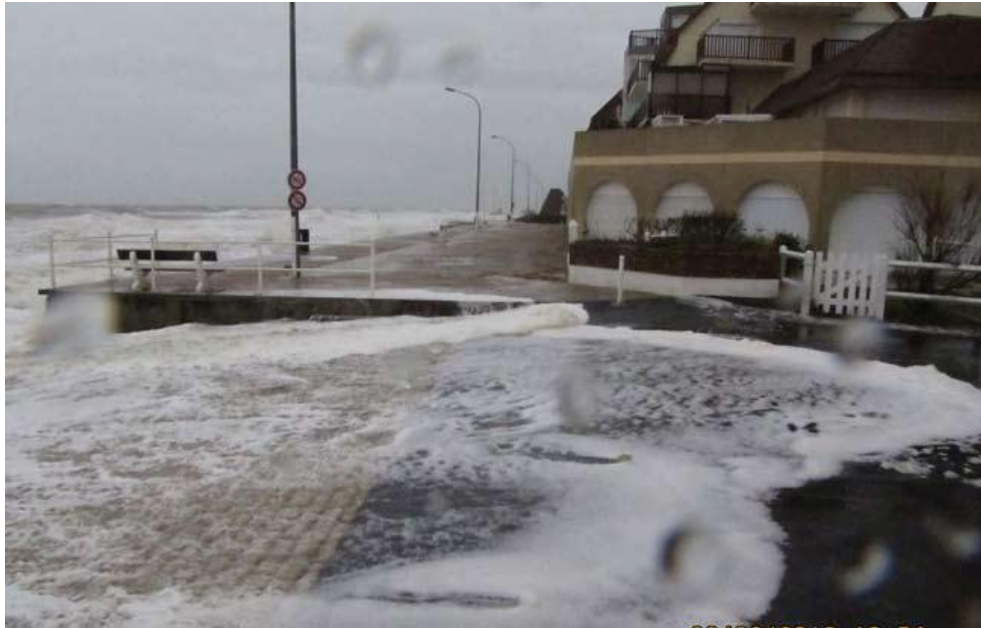
Figure 13 : Pénétration de la mer par une cale d'accès à la plage (Bernières-sur-Mer, 28 Février 2010, DDRM Calvados 2012)

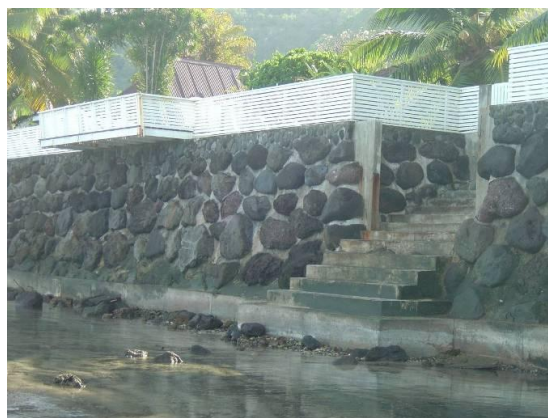
Figure 14 : Haut mur de bas de plage en enrochement cimenté avec balustrade, escalier et remblai (Commune de Paea, Ph . C. Chene)

Il s'agit le plus souvent d'aménagements privés, généralement assez peu élevés entre 1 et 2m, qui ont permis un gain de terre sur le littoral (DPM). Dans certains cas, ces murs et remblais associés peuvent attendre une hauteur conséquente (Figure 14). Il peut aussi s'agir d'un aménagement collectif s'étendant sur plusieurs dizaines à centaines de mètres. Leur hauteur par rapport au niveau de l'eau est généralement faible (Figure 15). Dans certains cas, ces murs et remblais sont couronnés par une promenade cimentée bordée par un muret de faible hauteur censé prévenir de l'inondation de la bande littorale adjacente (Figure 15). Ces murs en enrochement peuvent être cimentés ou non.

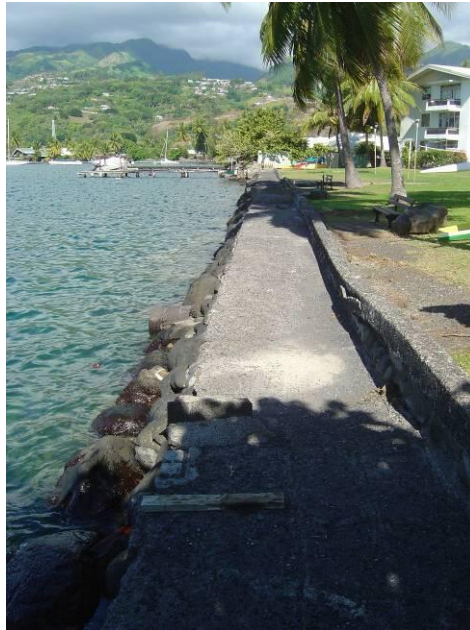
*Figure 15 : Petits enrochements de faible altitude avec promenade et muret sur remblai (Commune d' Arue, ph. C. Chene) La dégradation du muret est à noter*

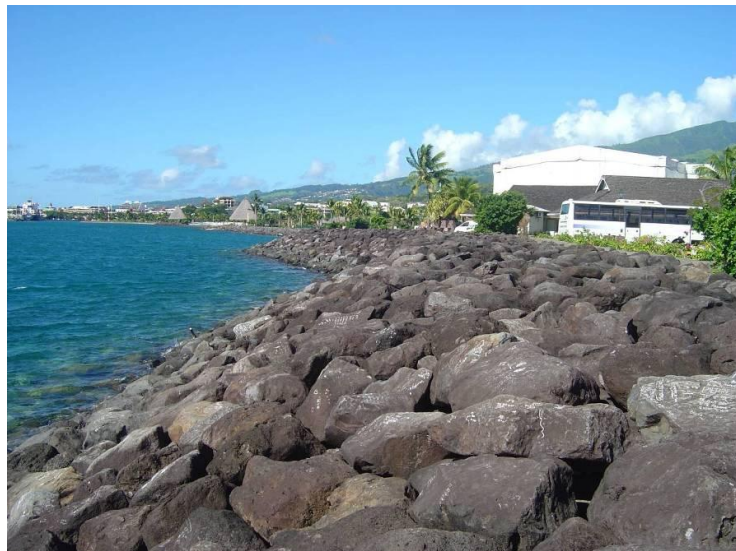
*Figure 16 :Enrochements de grande ampleur et remblai en zone urbaine en zone de petit fond (Toa'Ta, Papeete, Ph. C. Chene)*

Ces enrochements de grande dimension sont généralement des aménagements issus des besoins de la collectivité afin de créer puis de préserver des terrains acquis au profit du platier ou de zones humides basses peu salubres. Ces enrochements ont généralement une longueur de plusieurs centaines de mètres, une profondeur et une hauteur de plusieurs mètres. Ils ont aussi un rôle de lutte contre l'érosion du trait de côte dans les zones qui y sont soumises (Figure 16).

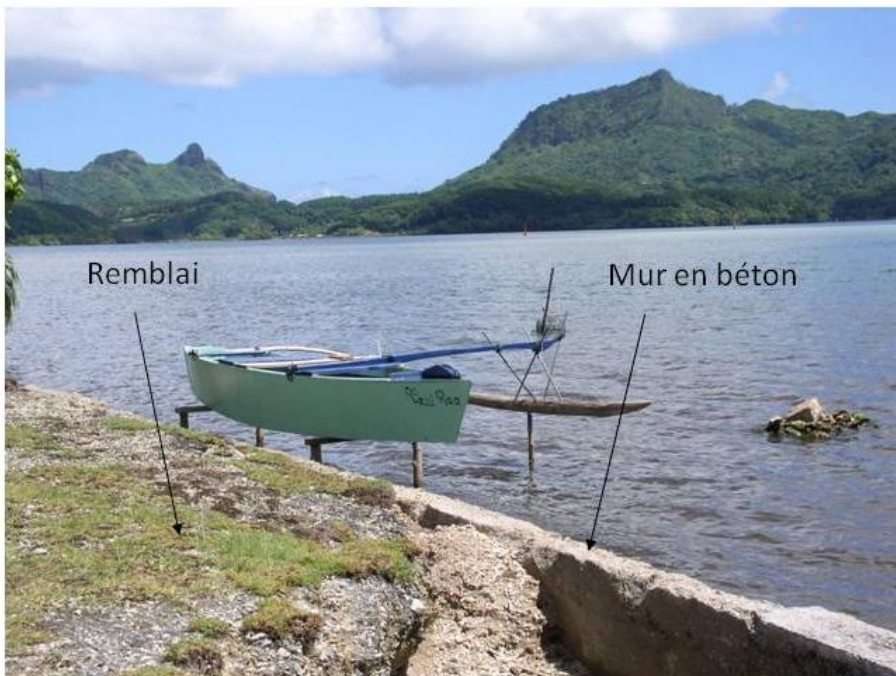
Figure 17 : Aménagement littoral public de petit fond en mur béton et remblai (Huahine 2006, Ph. M. Garcin) A noter les affouillements du remblai en arrière du mur en béton

Ces structures comprennent un mur ou un muret dont l'élévation est généralement de quelques décimètres au-dessus du niveau de la mer. Ce muret est réalisé en béton coulé en arrière duquel des remblais ont été versés afin de stabiliser et rehausser le niveau par rapport au terrain naturel (Figure 17). Ces structures constituent donc une artificialisation forte du trait de côte et contribue à le stabiliser. Elles restent au demeurant fragiles car exposées aux clapots et aux vagues lors des tempêtes. Leur faible hauteur par rapport au niveau de la mer les expose lors des tempêtes à un endommagement de la structure en béton par attaque des vagues mais aussi, du fait de la surcote, à des déferlements et à des submersions qui aboutissent parfois à des ravinelements des terrains en remblai situés derrière (Figure 17).

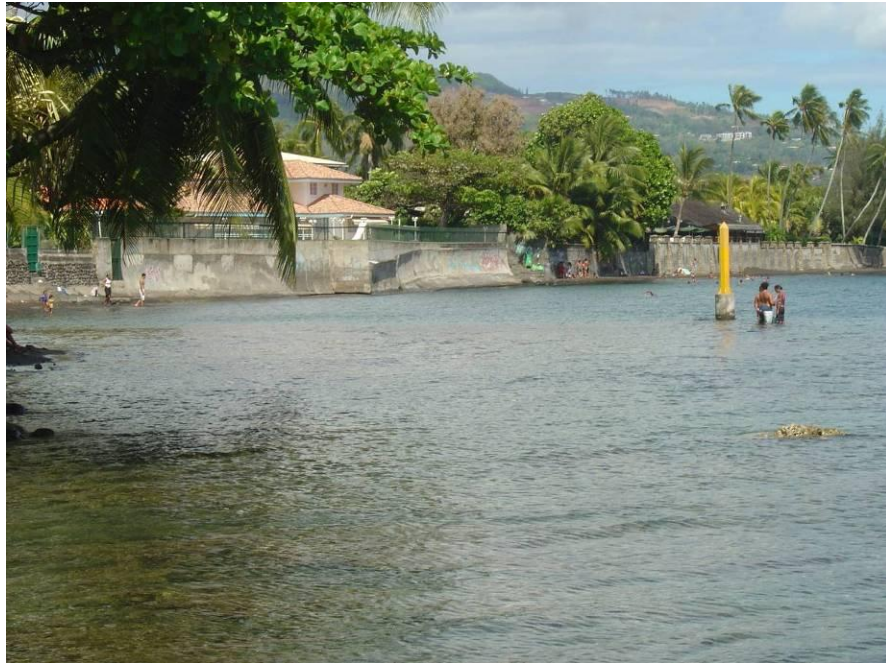
*Figure 18 : Succession continue en petit fond de murs en béton avec remblai et enjeux en arrière (Pirae, Ph. C. Chene)*

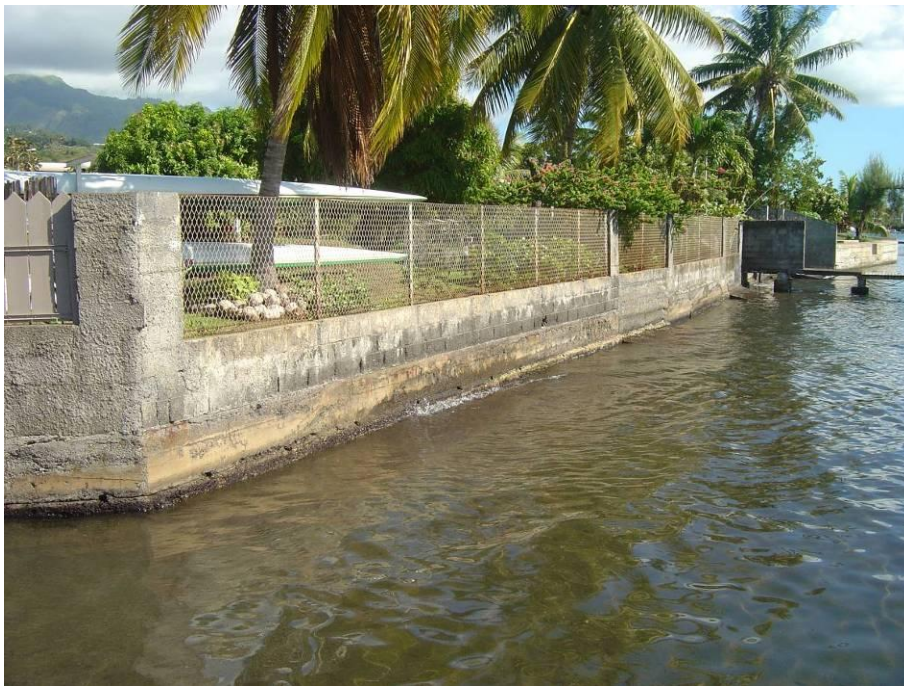
*Figure 19 : Aménagement privé d'un mur en béton avec remblai sur petit fond (Commune d'Arue, ph. C. Chene)*

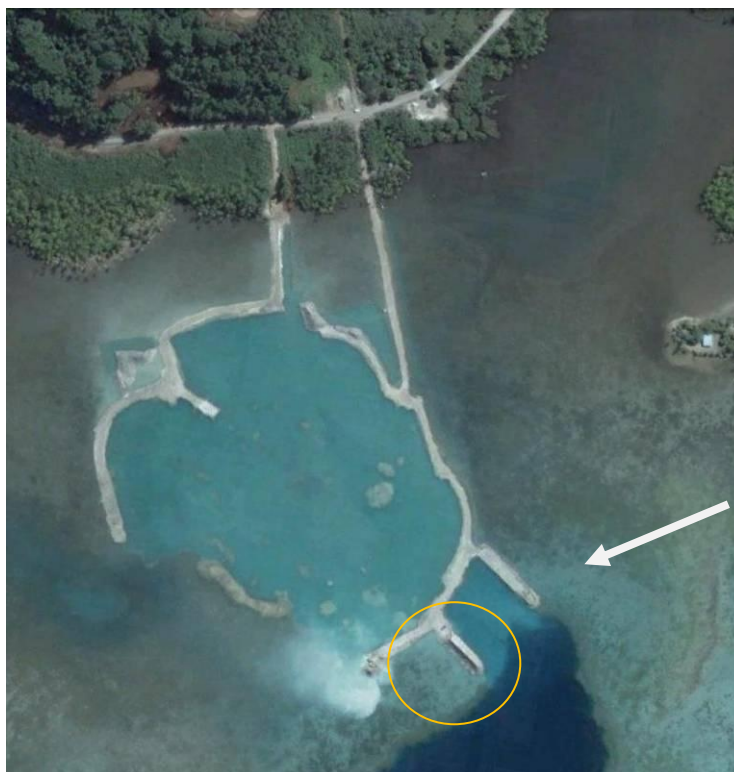
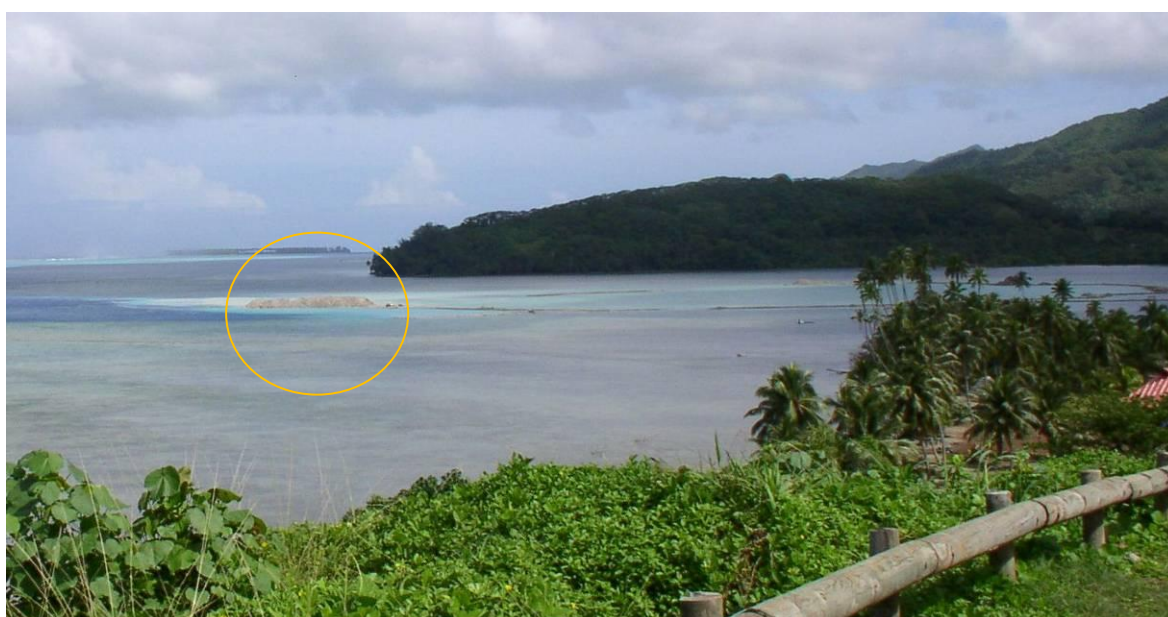
*Figure 20 : Important remblais effectué sur le récif frangeant du Sud de Raiatea. Cet aménagement avance de 475m dans le lagon par rapport au littoral ; haut : image Digiglobe, la flèche indique l'axe de vue de la photo du bas (M.Garcin 2005)*

Ce type d'aménagement est proche des précédents si ce n'est par l'ampleur du volume du remblai utilisé. (Voir exemple aménagements de Raïatea => maisons). Il s'agit le plus souvent de remblais tentaculaires installés sur le récif frangeant et qui sont organisés en plusieurs branches sur lesquelles sont construits soit des complexes hôteliers, soit des résidences privées. Des dragages et des créations de chenaux dans le platier y sont généralement associés en vue de faciliter l'accès des embarcations à ces structures. Ce type d'aménagement contribue à la dégradation de l'environnement récifal selon plusieurs aspects :

Ce type d'aménagement affecte l'aléa submersion à la côte en modifiant la bathymétrie du platier et donc la dissipation de l'énergie des vagues. Mais les remblais peuvent être eux-mêmes fortement dégradés voire détruits lors des événements tempétueux par action directe des vagues, contribuant à mettre en danger les enjeux qu'ils supportent. De plus, la remobilisation des sédiments du remblai lors de son érosion et endommagement lors des tempêtes contribuera à altérer la qualité des eaux du lagon.

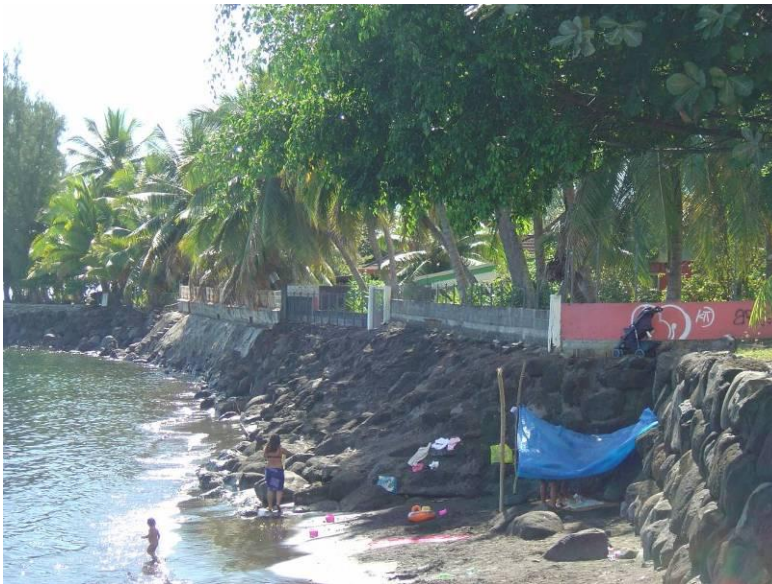
*Figure 21 : Murs de bas de plage en enrochement cimenté (premier plan), non cimenté (second plan) (Commune d'Arue, plage publique, Ph. C. Chene)*

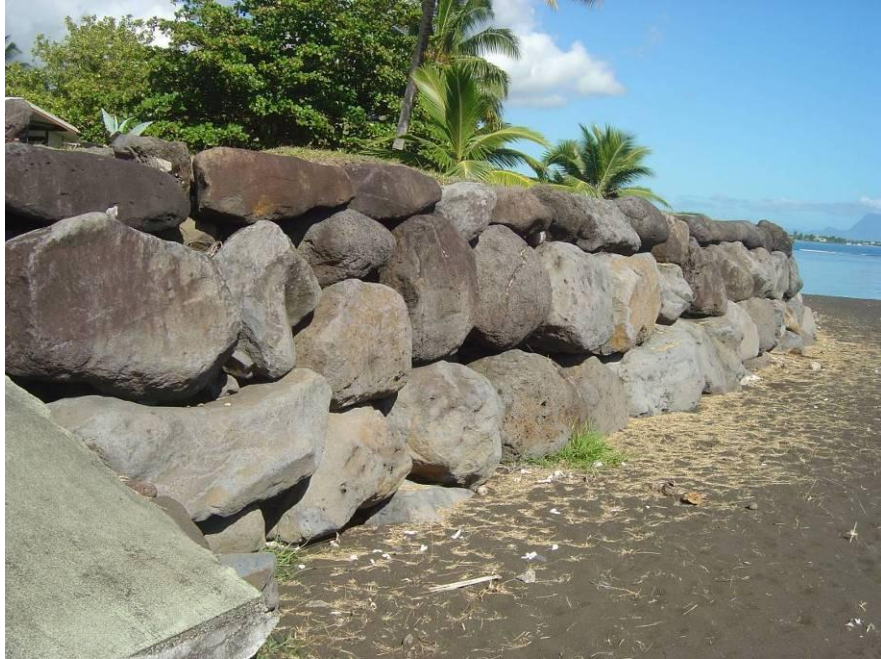
Figure 22 : Mur en enrochement de haut de plage avec remblai et enjeux en arrière (Commune d'Arue Plage Lafayette, photo C. Chene)

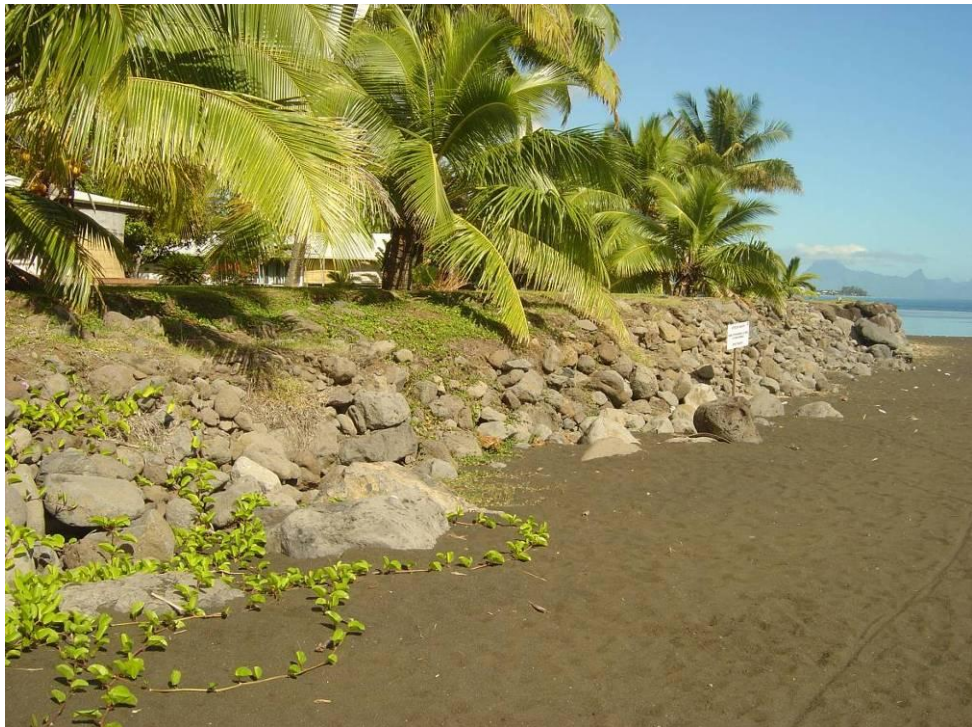
Figure 23 : Enrochement incliné et fortement dégradé de haut de plage (photo C. Chene)

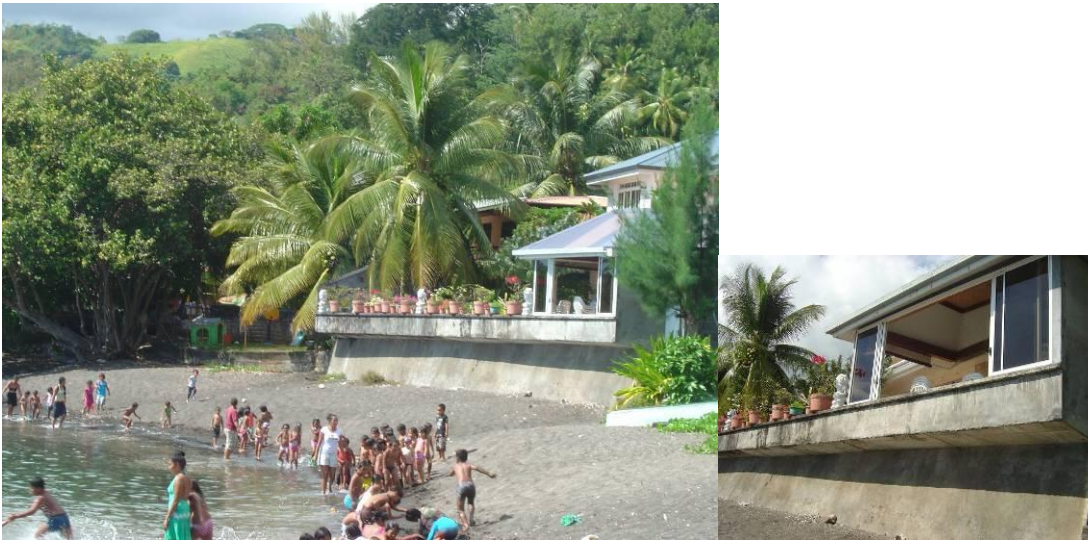
Figure 24 : Aménagement privé, mur en béton et haut de plage et remblai (Commune d'Arue Aire de loisir Vaipoopoo, photo C. Chene)

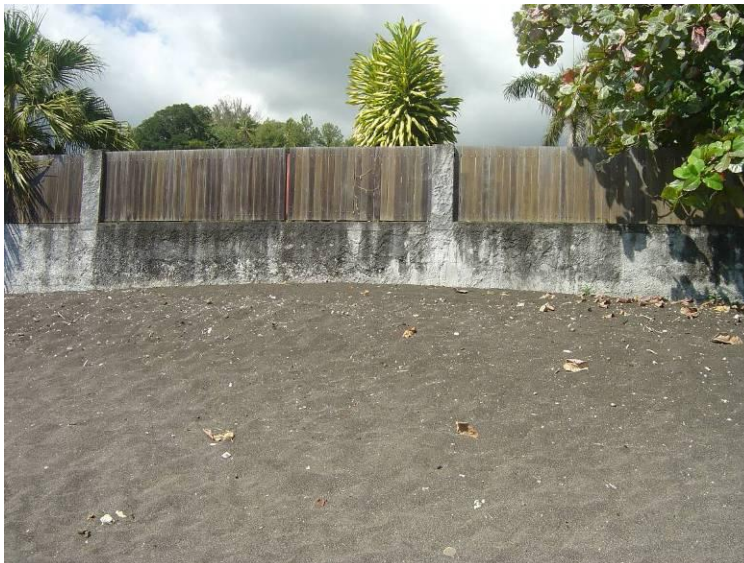
Figure 25 : Mur avec palissade en haut de plage sans remblai (ou faible épaisseur de remblai ; Arue, Commune d'Arue Aire de loisir Vaipoopoo, photo C. Chene)

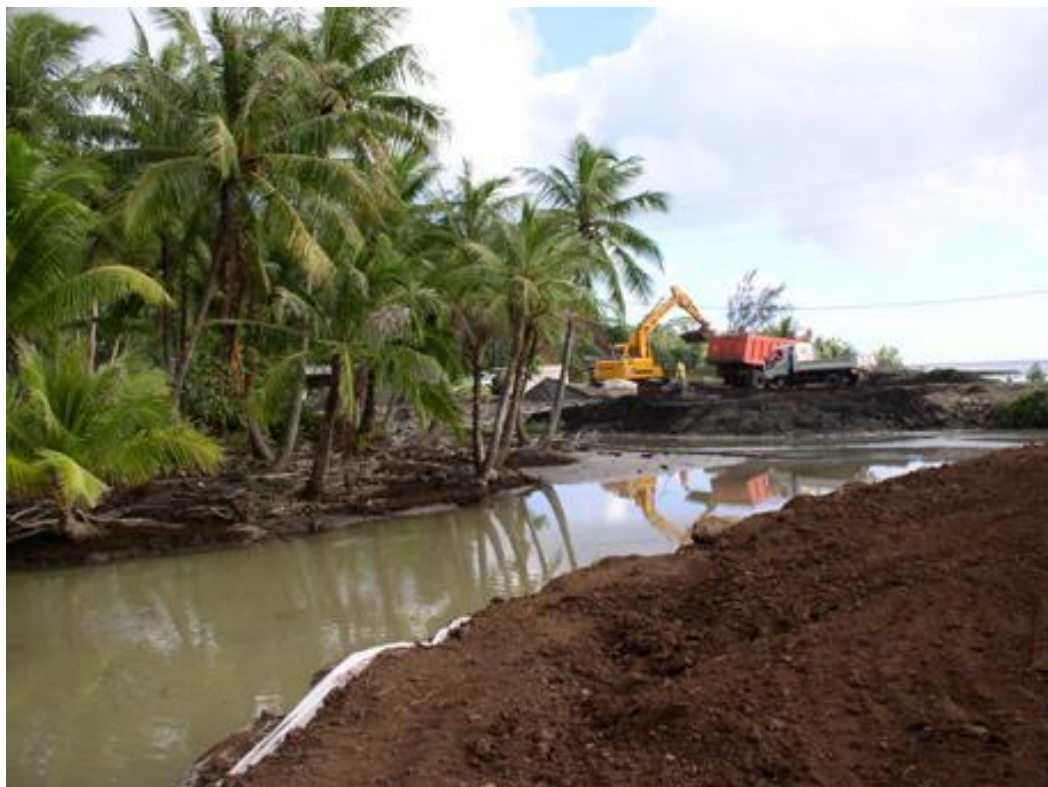
Figure 26 :Création de remblais dans des zones inondables littorales (Raïatea 2005, Ph. M.Garcin)

La réalisation de ces remblais qui permettent ponctuellement de réduire l'aléa submersion marine peut donc avoir des effets très négatifs sur l'aléa inondation fluviale ou sur le niveau d'aléa des espaces voisins. La prise en compte du contexte géomorphologique dans lequel l'aménagement est réalisé est donc un facteur primordial à prendre en compte afin d'éviter ces effets négatifs indirects.

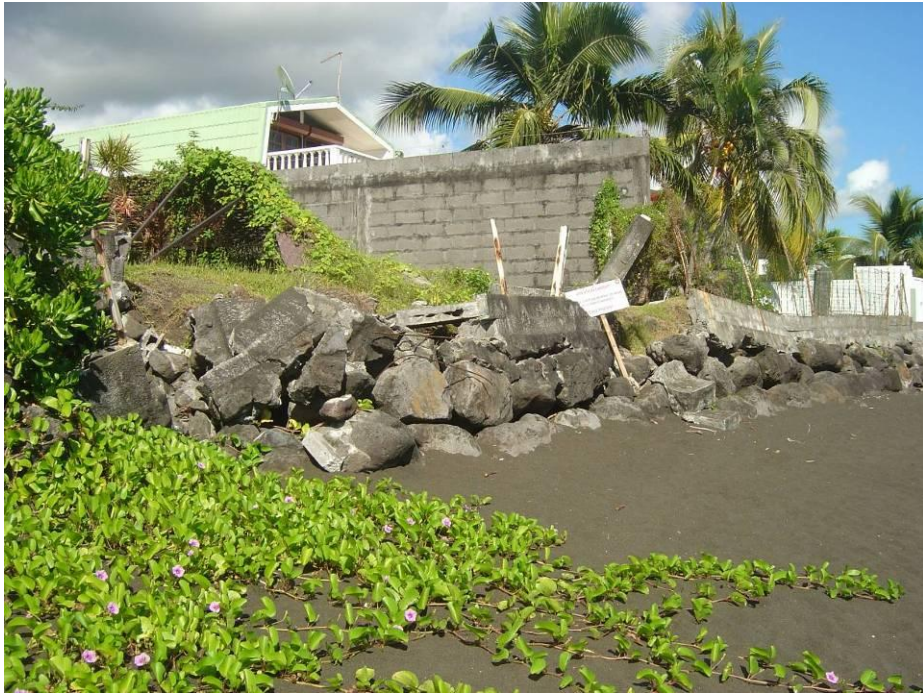
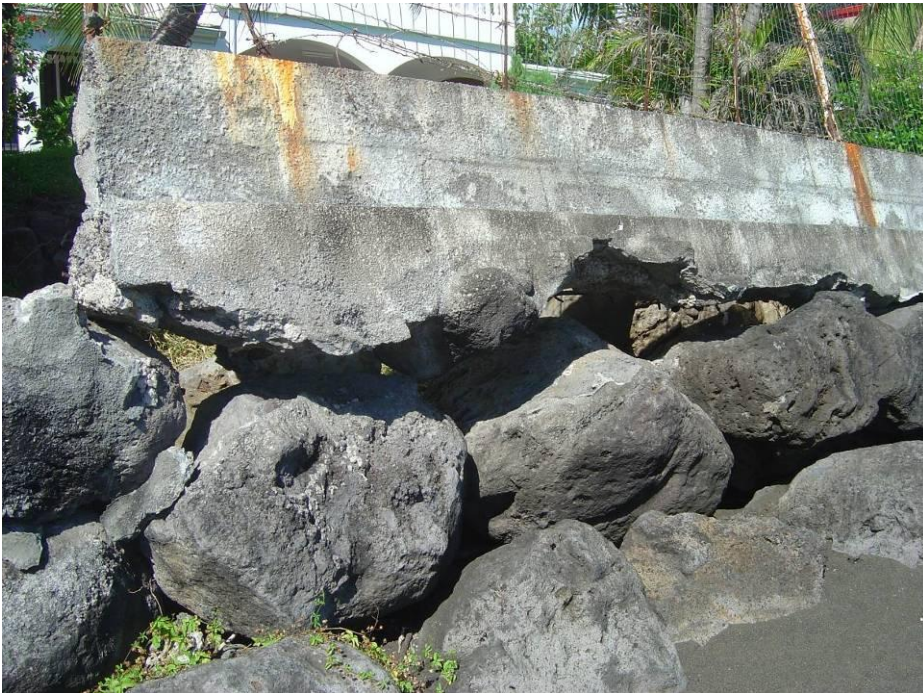
*Figure 27 : Exemple de dégradation et déchaussement d'aménagements par attaque de vague et érosion en haut de plage. Le manque d'entretien des aménagements compromet fortement leurs fonctions (Commune d' Arue, plage Lafayette, ph. C. Chene)*

Les observations réalisées sur le terrain (C. Chene) démontrent que dans de nombreux cas ces aménagements d'initiative privée n'ont pas toujours fait l'objet d'un suivi et encore moins d'entretien après leur mise en place. Leurs dégradations parfois très importantes (Figure 27, Figure 28, Figure 29, Figure 30, Figure 31, Figure 32) conduit à annuler l'efficacité de tel dispositifs et même dans certains cas à les rendre dangereux, soit lors de l'occurrence d'une tempête, soit même en période de calme. Or, les enjeux censés être protégés par ces aménagements sont eux toujours en place et se retrouvent, de ce fait, beaucoup plus exposés à l'aléa qu'auparavant.

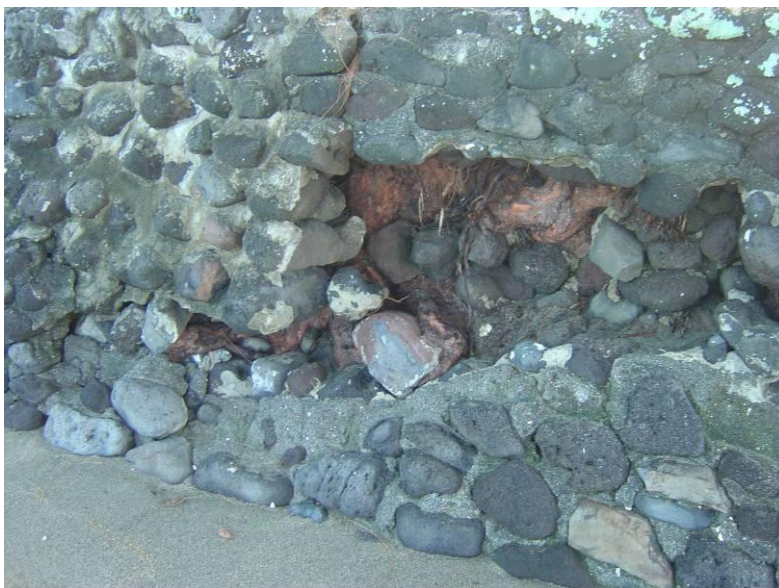
Figure 28 : Dégradation dans un mur de haut de plage maçonné par attaque directe des vagues (Papara, Ph. C. Chene)

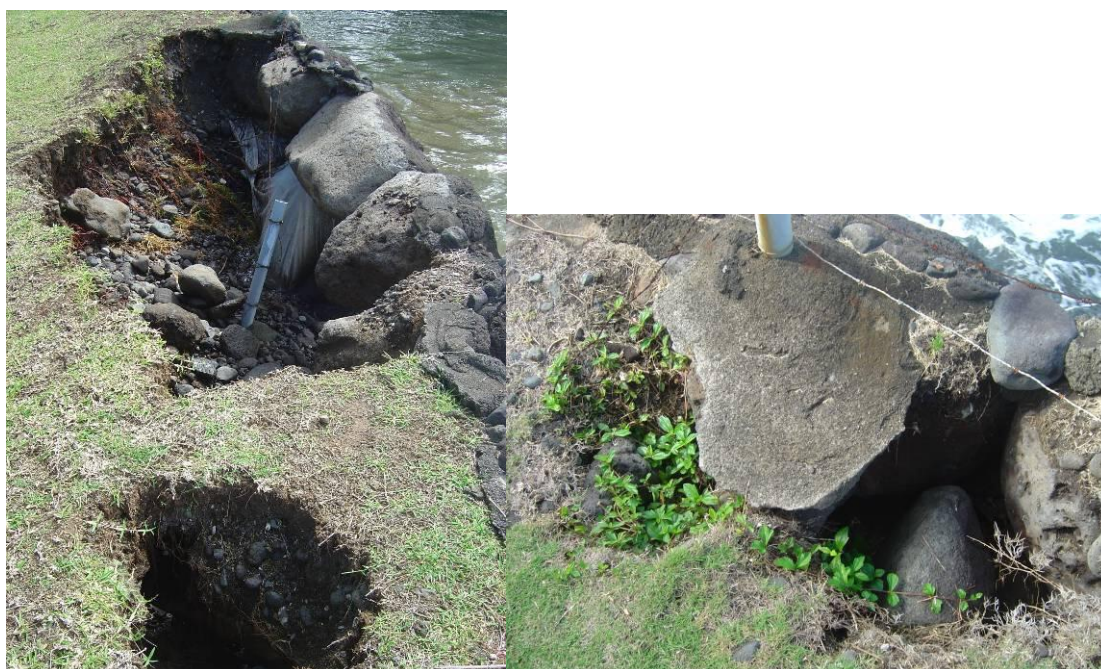
Figure 29 : Affouillement et érosion des remblais situés en arrière des enrochements par déferlement au-dessus de l'ouvrage (Parara, face à la passe de Rairoa, Ph. C. Chene)

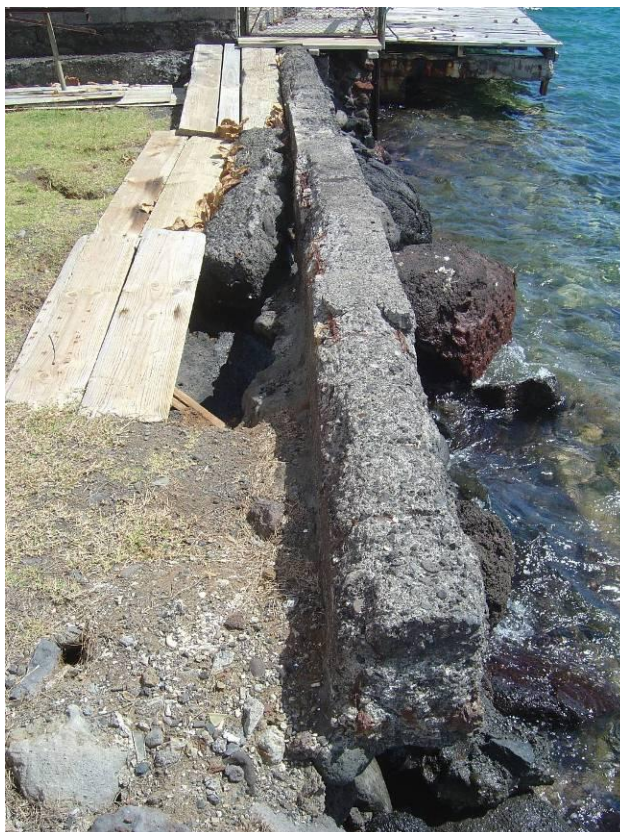
*Figure 30 : Très forte dégradation d'un muret en béton et affouillement des terrains en arrière de l'ouvrage (Pirae)*

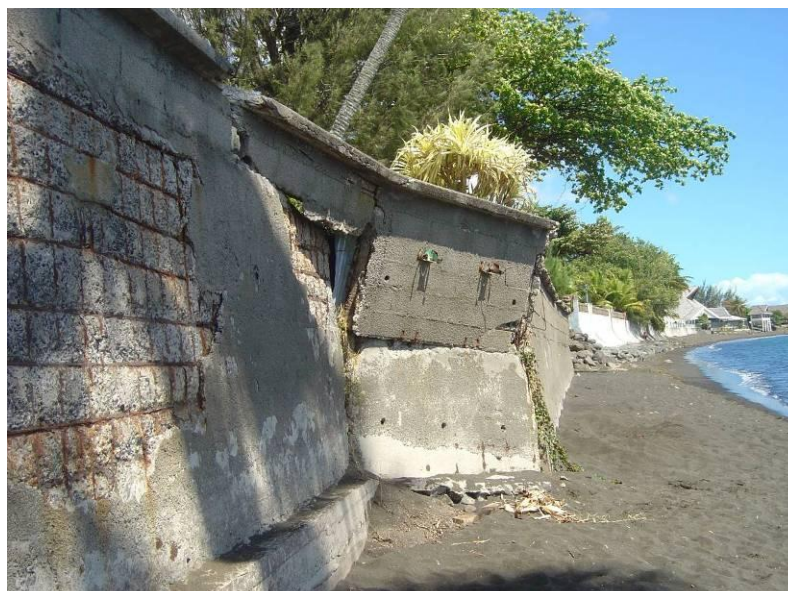
*Figure 31 : Très forte dégradation d'un mur béton en haut de plage (Pirae, Ph. C. Chene)*
